작업공정사진철

공사명: 주단가공공장 HL(L121) SPINDLE MOTOR

규격: DC MOTOR 180KW & FAN MOTOR 3.6KW2P

REPAIR 내역: 분해 조립 및 불순물 CLEANSING DRYING
INSULATING VARNISH DIPPING DRYING
COMMUTATOR 동심도 가공 및 UNDERCUTTING
양측 HOUSING METALLIZING 연마
BALANCING 및 UNBALANCE교정
BEARING 교환
BLOWER 및 FAN MOTOR 보수
출고검사 시운전 TEST

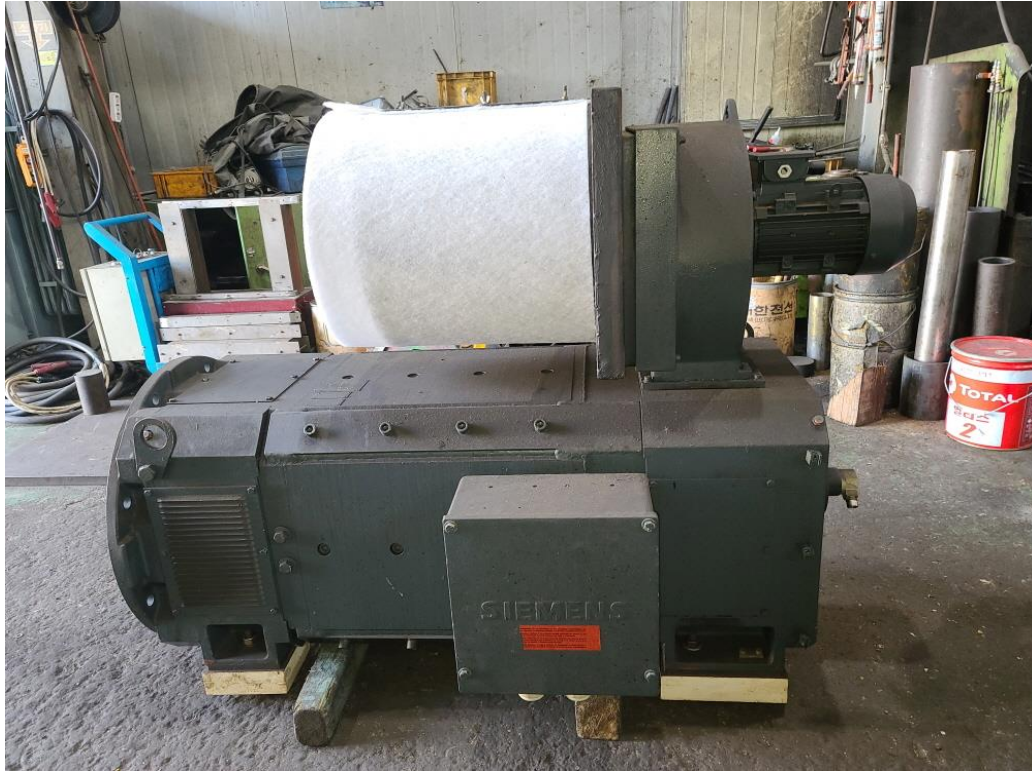
DC MOTOR 180KW 입고검사

Ass'y

분해 전

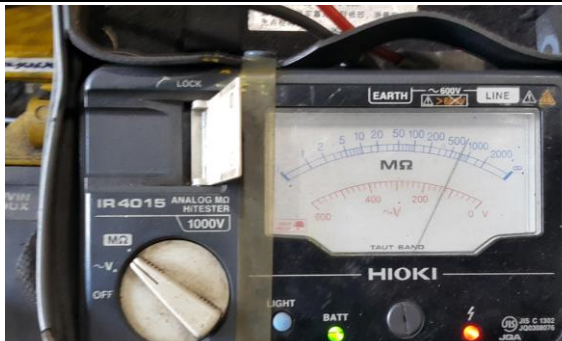
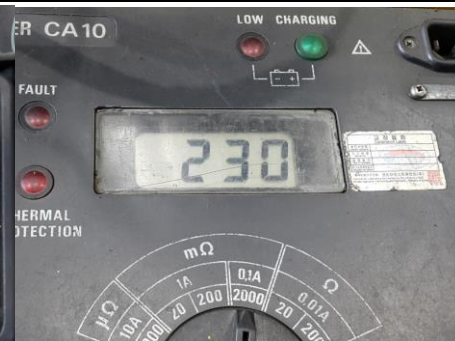
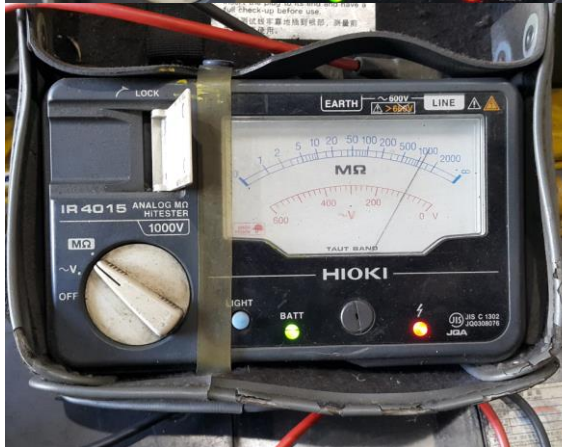
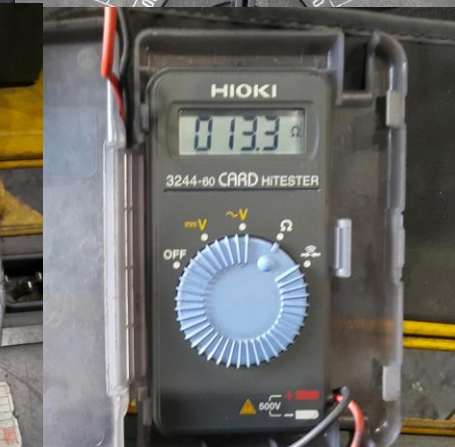
ARMATURE
절연저항

ARMATURE
권선저항

FIELD
절연저항

FIELD
권선저항

권선검사

절연저항 & 권선저항

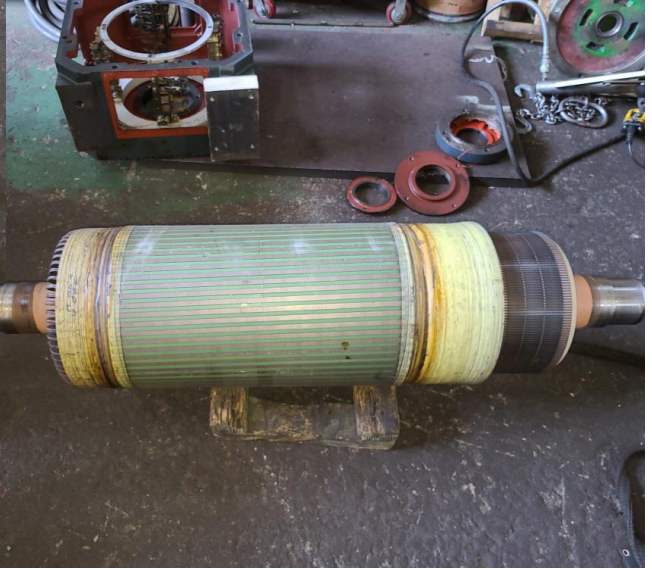
권체

분해 후

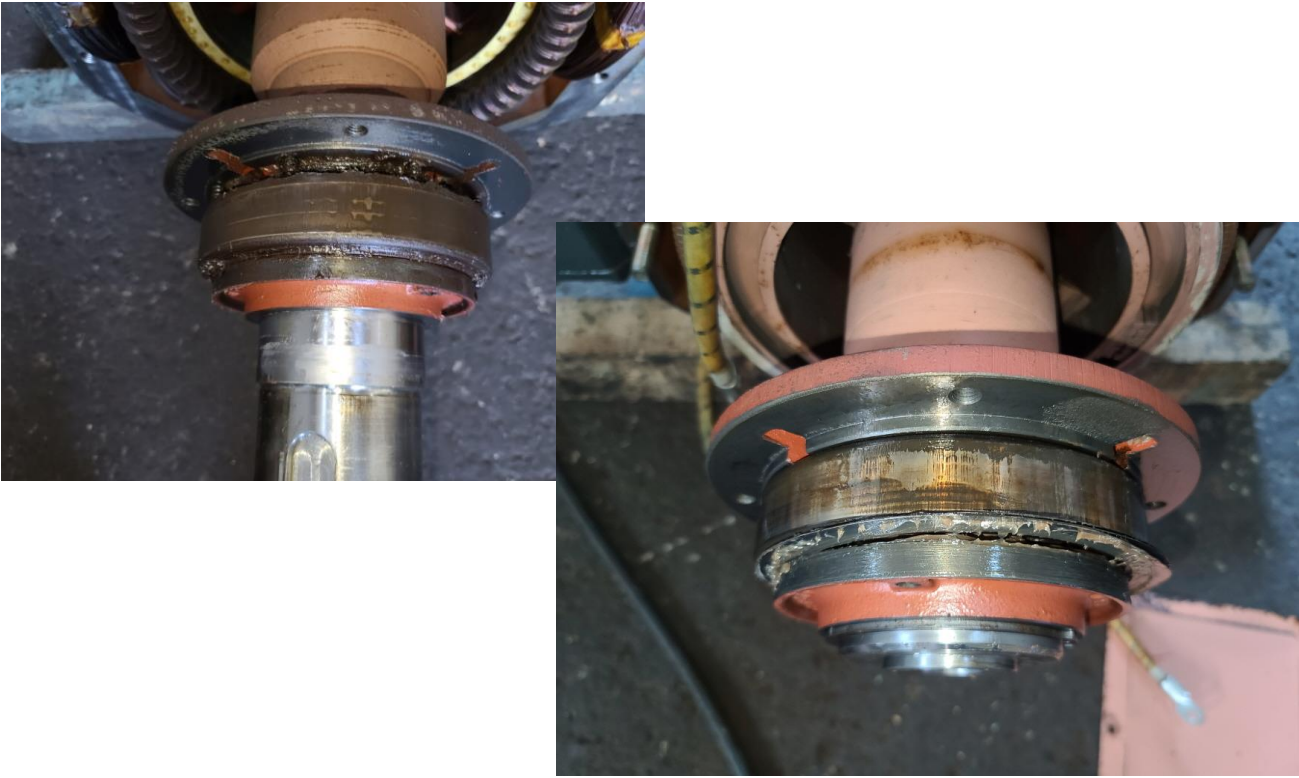
ARMATURE	양측 BEARING부
작업공정	DC MOTOR 180KW 입고검사

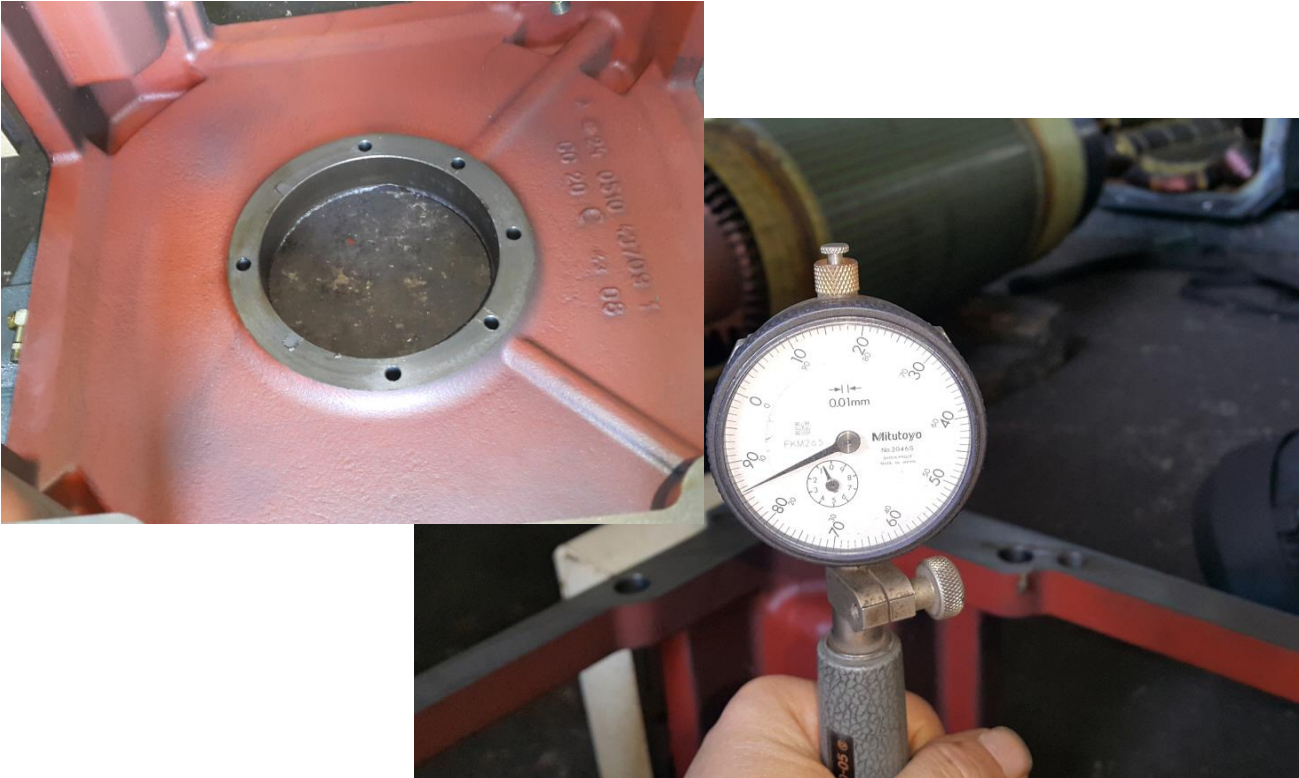
BRACKET	부하측 HOUSING 검사 15/100으로 불량

BRACKET	부하측 HOUSING 보수 후 검사 1/100
작업공정	DC MOTOR 180KW OVERHAUL

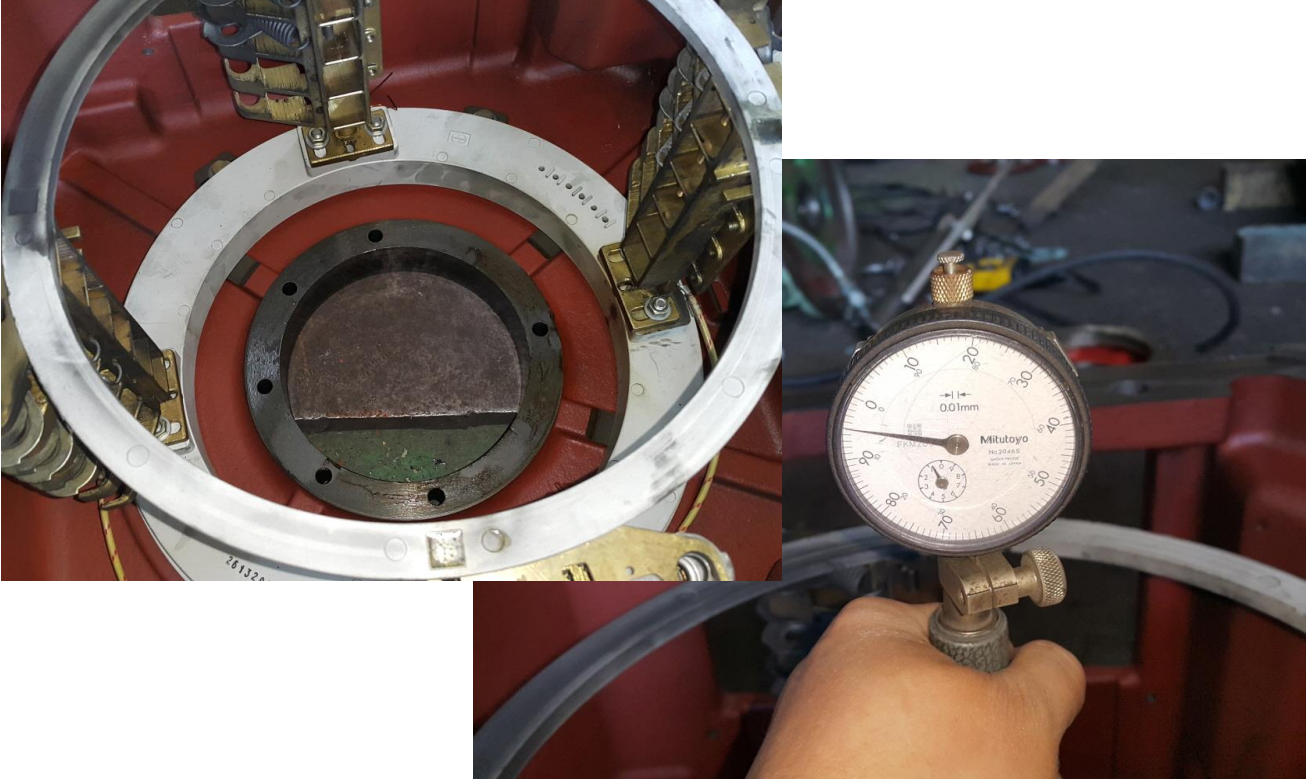
BRACKET	반 부하측 HOUSING 검사 5/100으로 불량
작업공정	DC MOTOR 180KW OVERHAUL

BRACKET	반 부하측 HOUSING 보수 후 검사 1/100

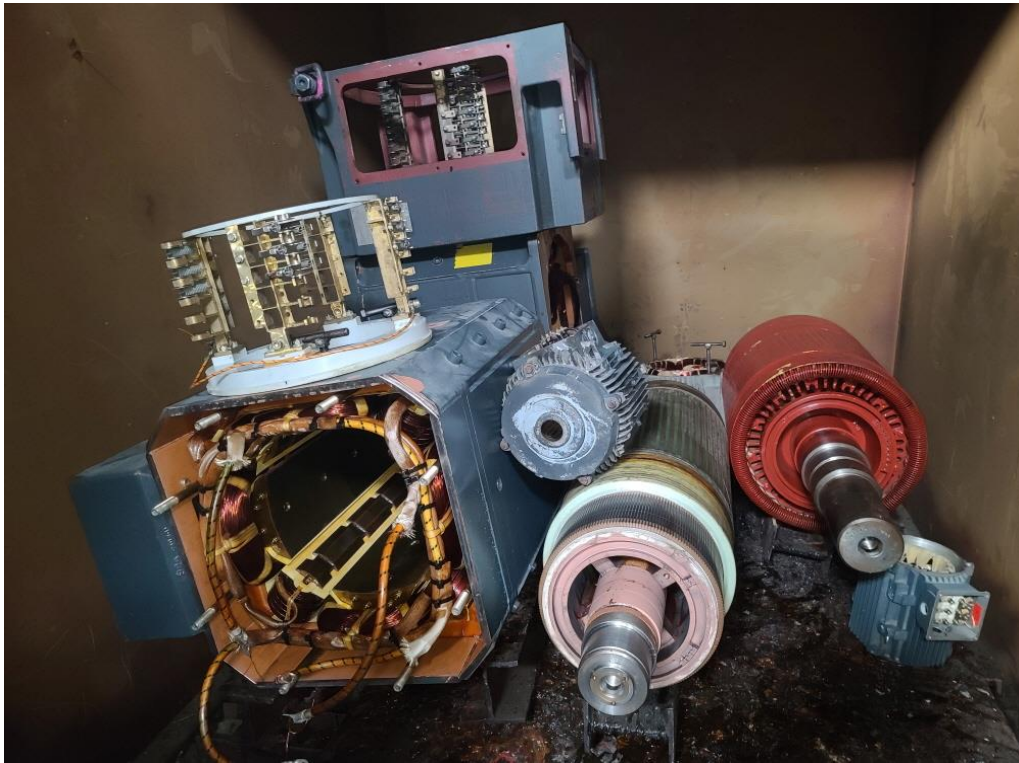
권체

세척 후 건조 실시

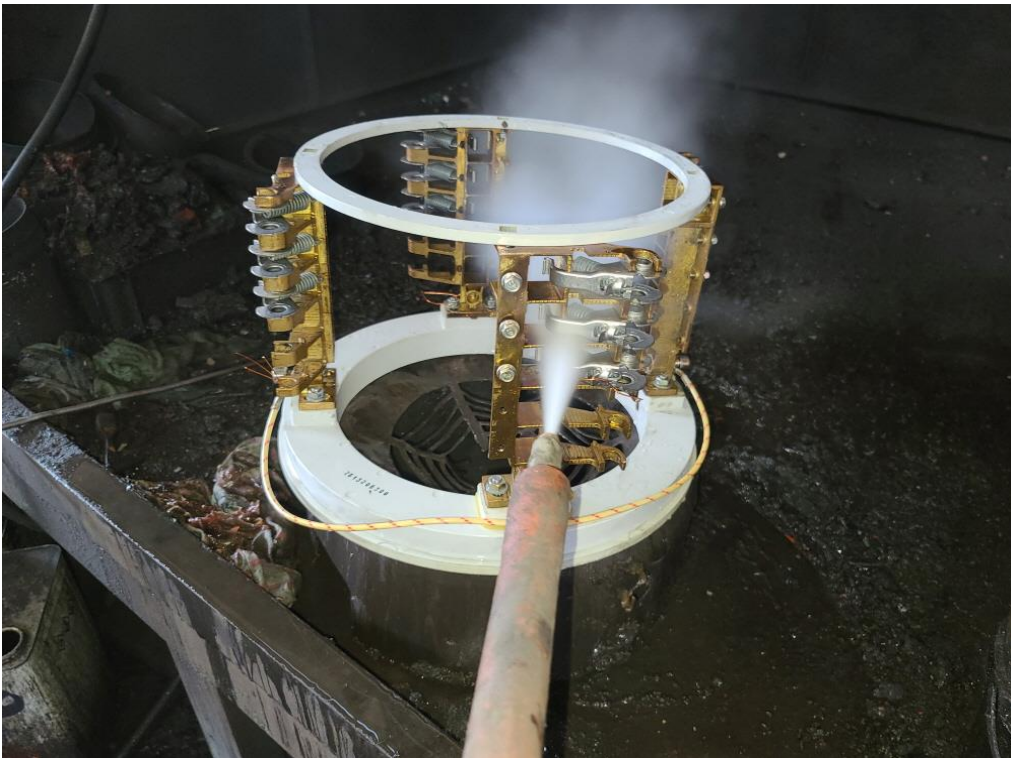
조립 부품

세척 실시

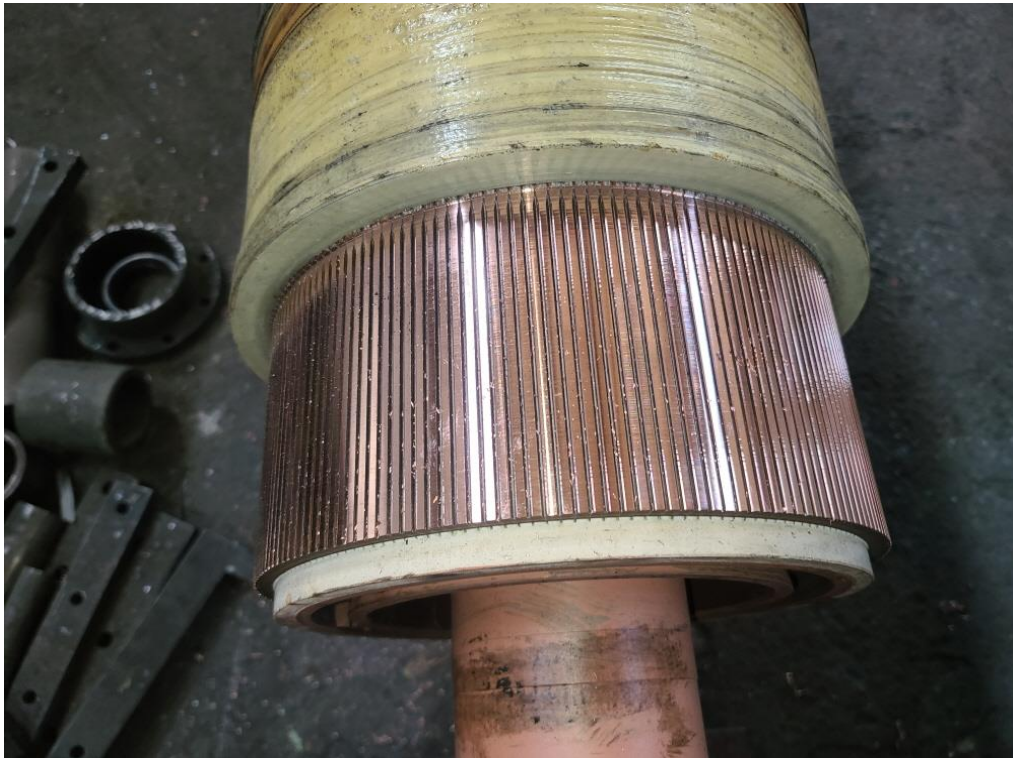
COMMUTATOR

동심도 가공 흡파기 및 UNDERCUTTING 실시

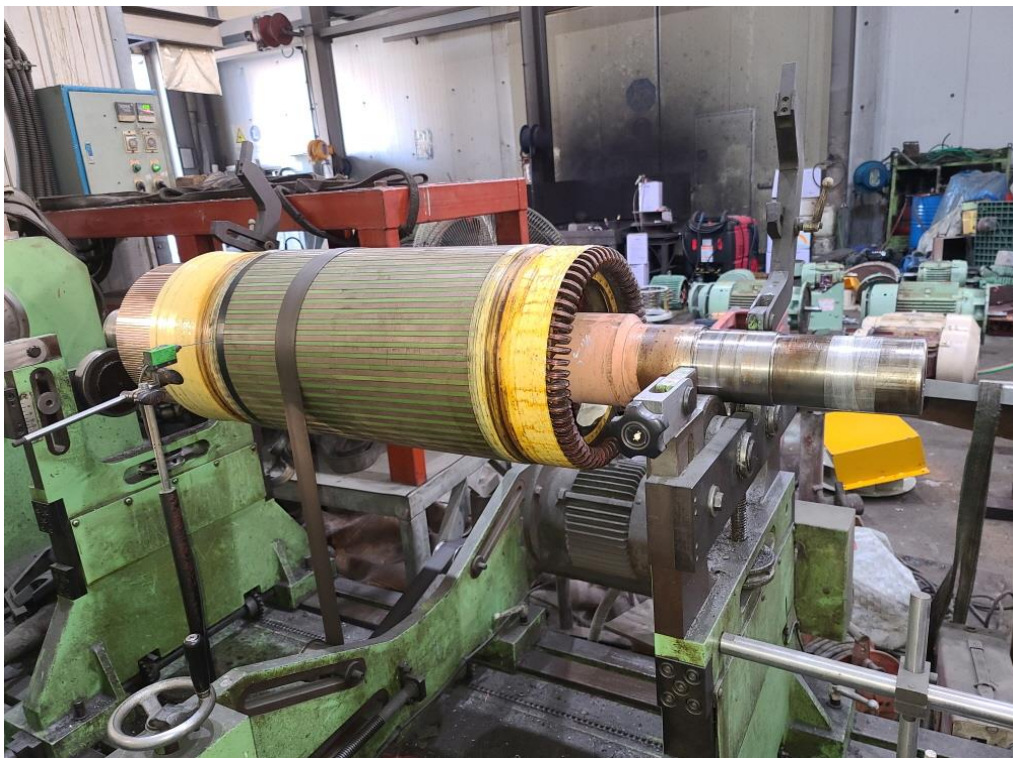
ARMATURE

BALANCING실시 교정된 UNBALANCE REPORT참조

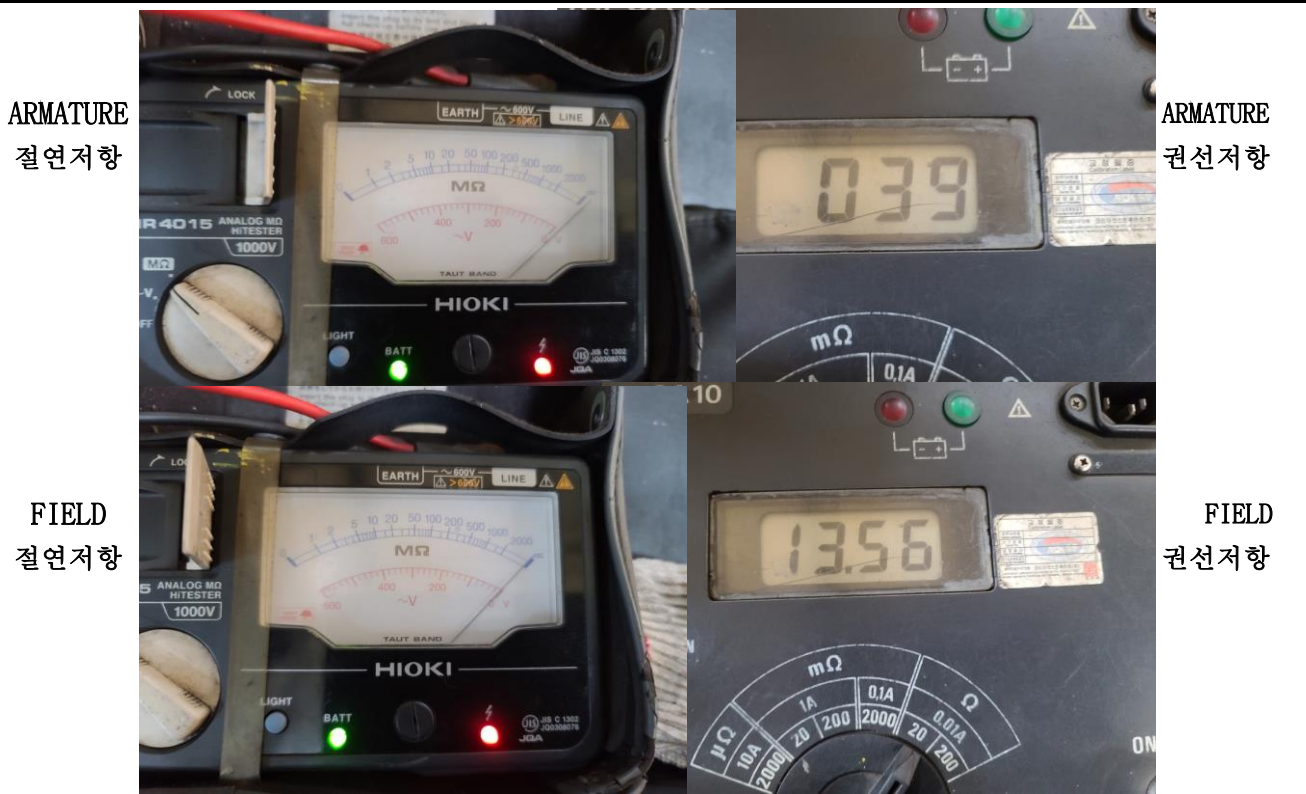
ARMATURE
절연저항

ARMATURE
권선저항

FIELD
절연저항

FIELD
권선저항

출고검사

절연저항 & 권선저항

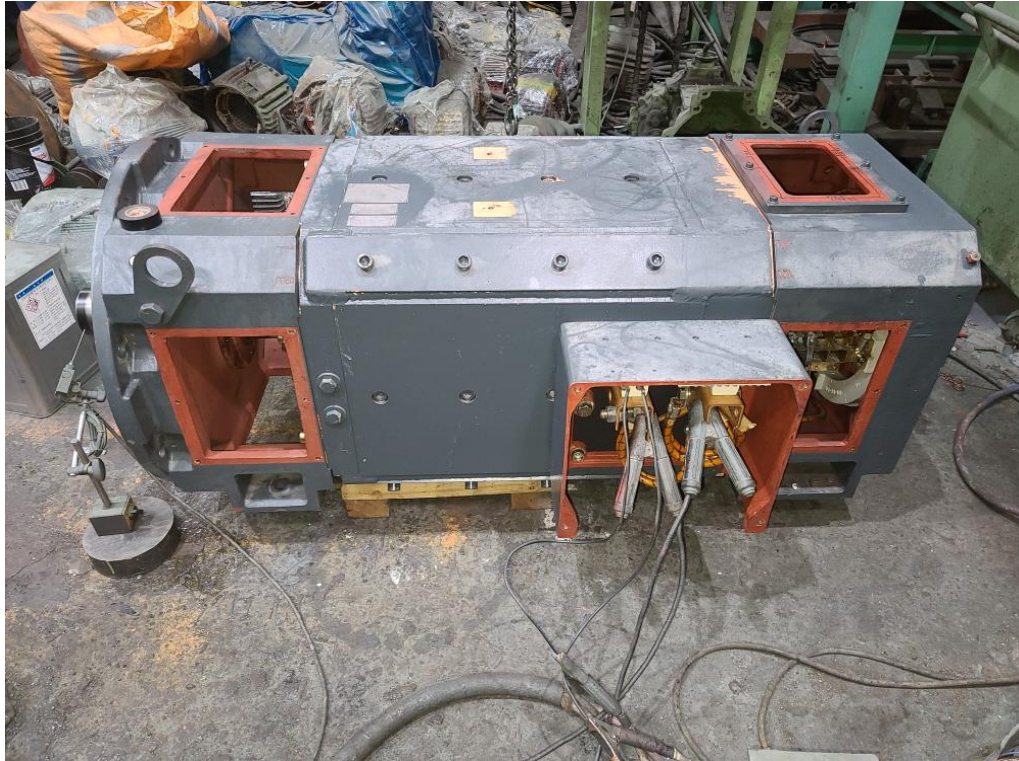
출고검사

시운전 TEST 실시

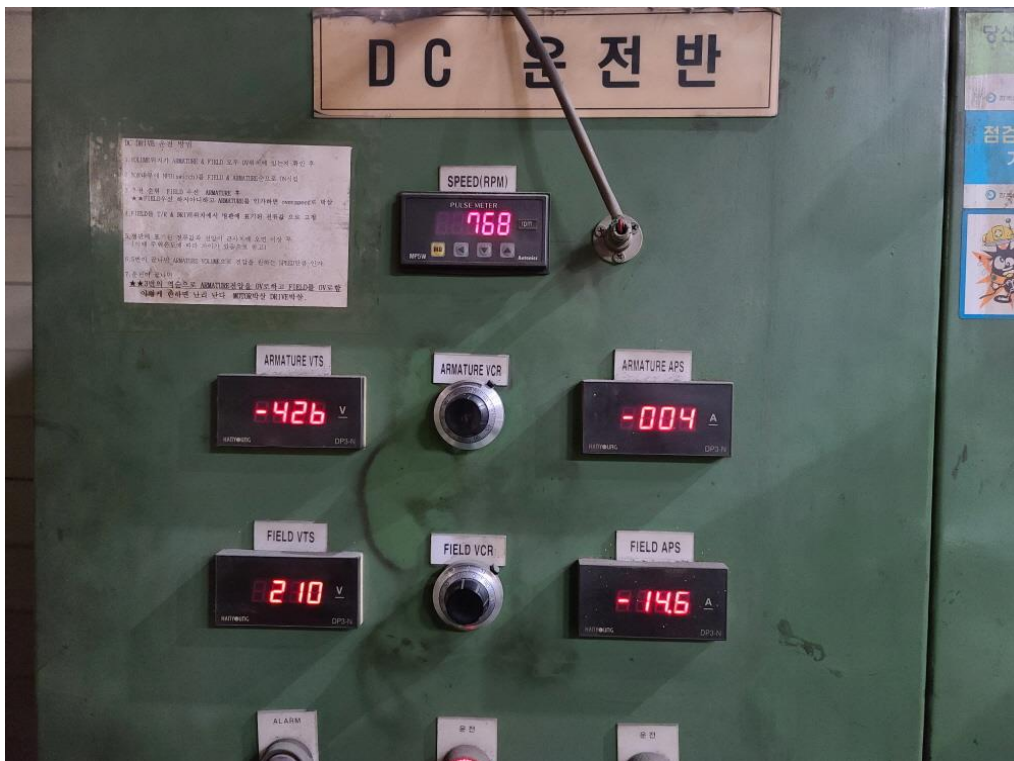
출고검사

시운전 TEST 운전 CURRENT

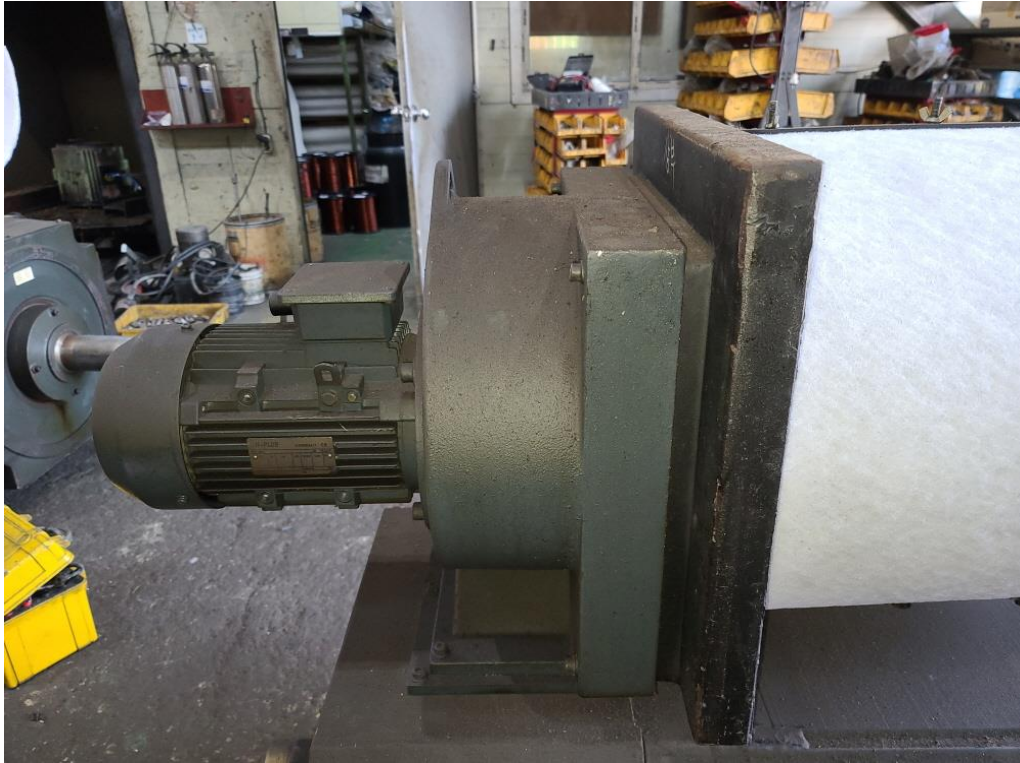
BLOWER

분해전

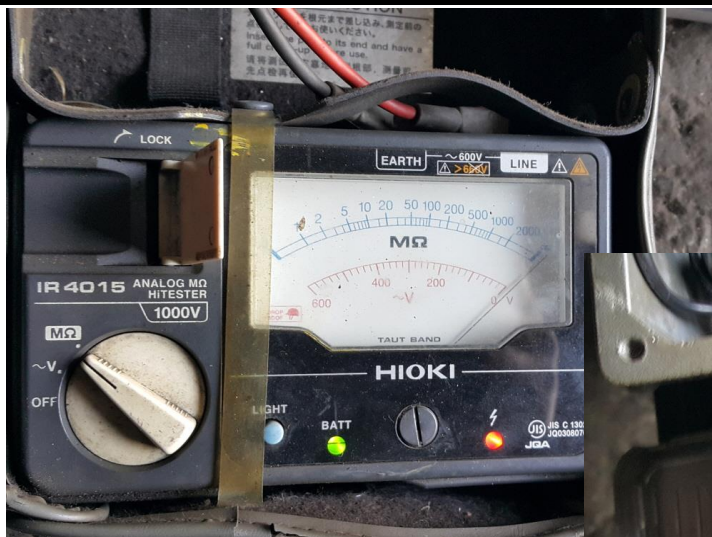
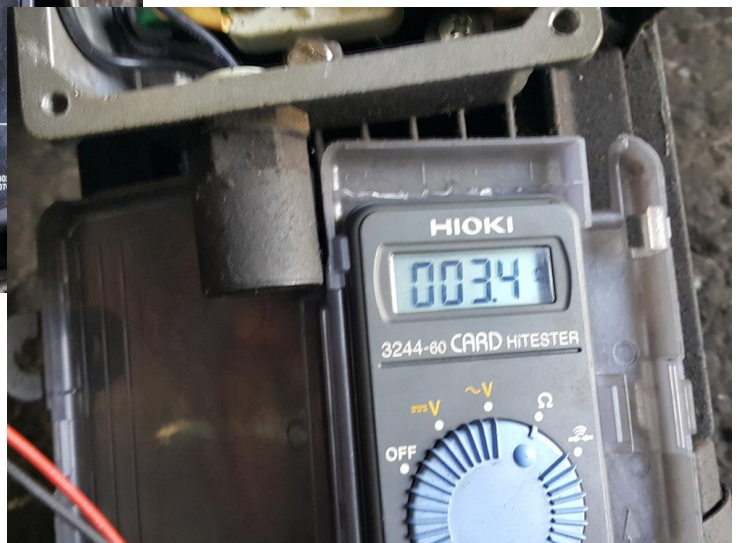
BLOWER

절연저항 & 각 상별 권선저항 동일

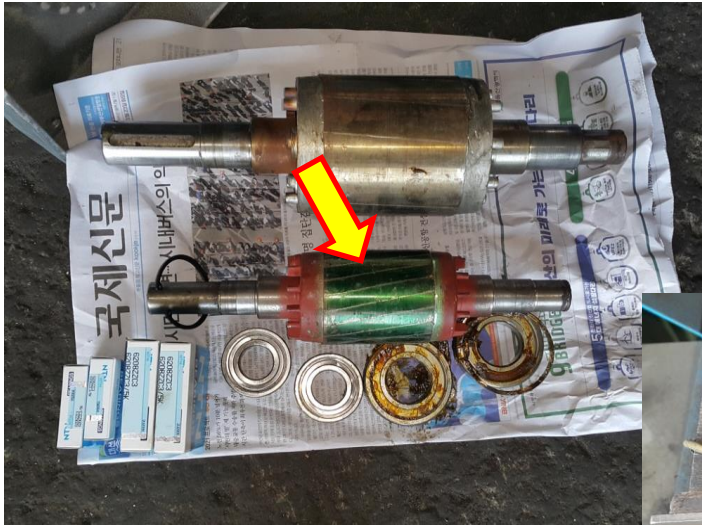
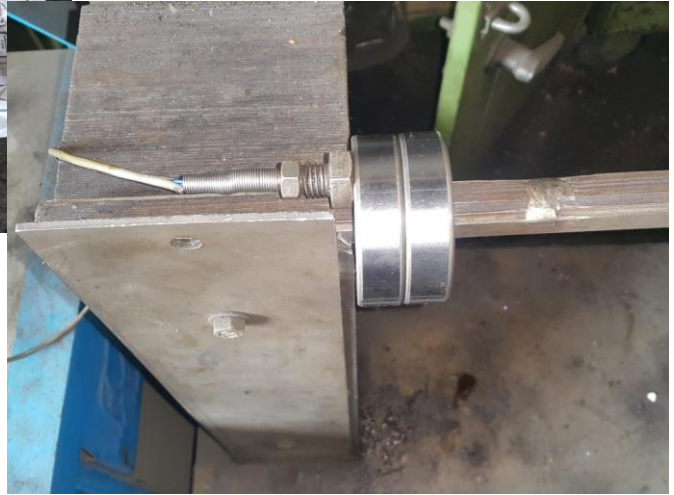
BLOWER

BEARING교환 조립 실시

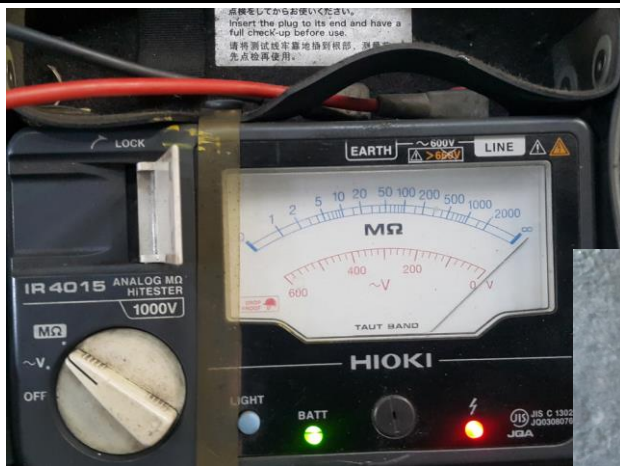
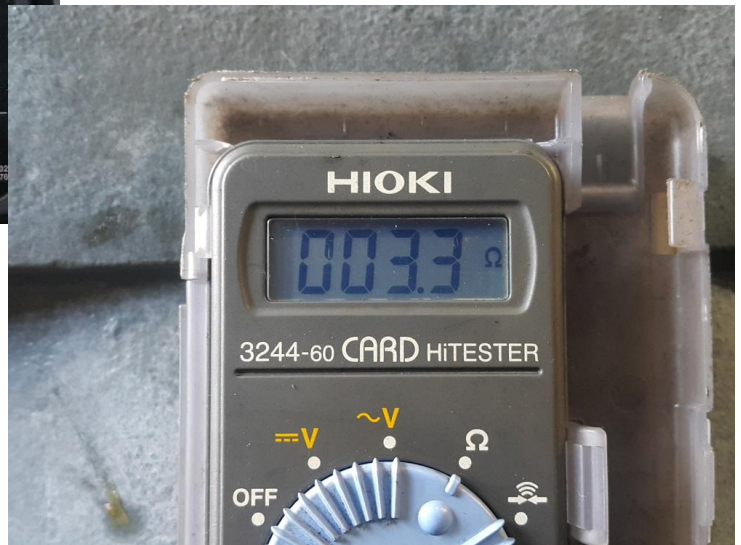
출고검사

절연저항 & 각 상별 권선저항 동일

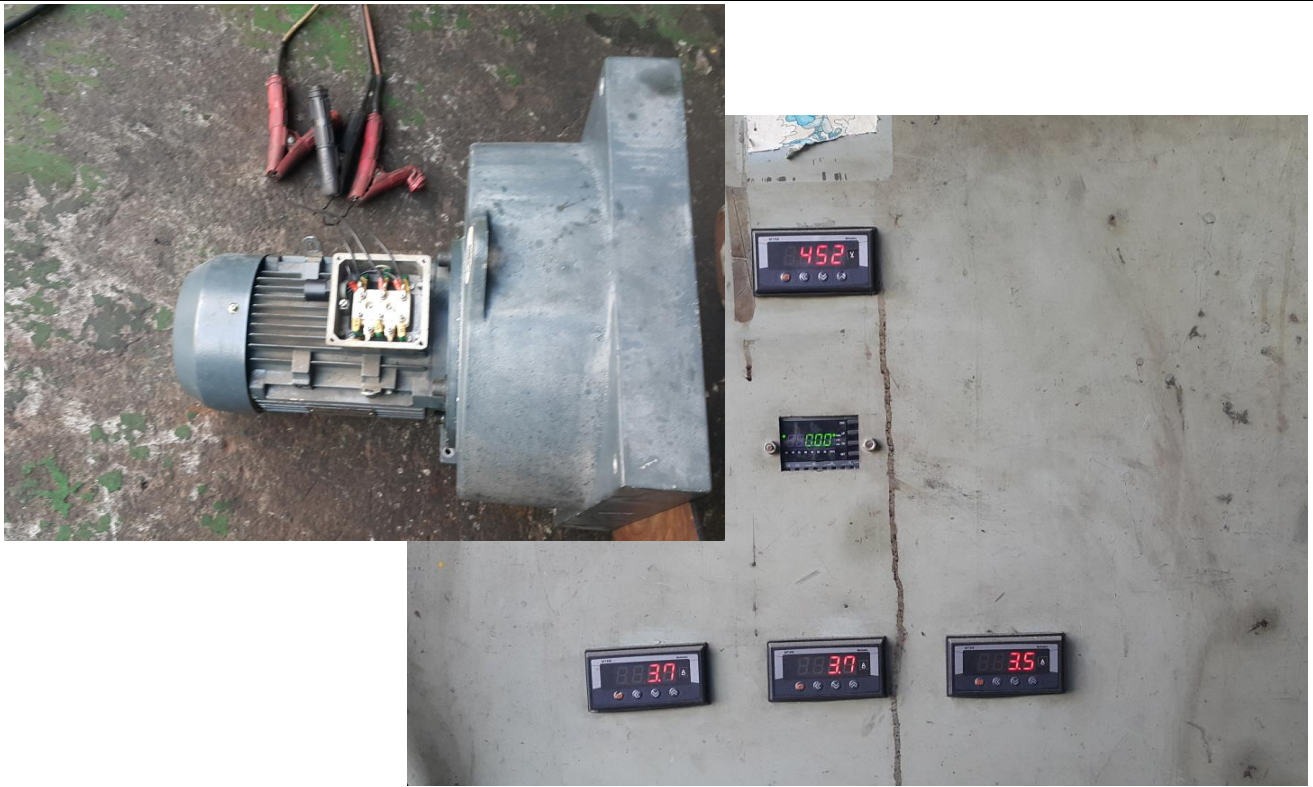
출고검사

시운전 TEST 실시 운전 CURRENT

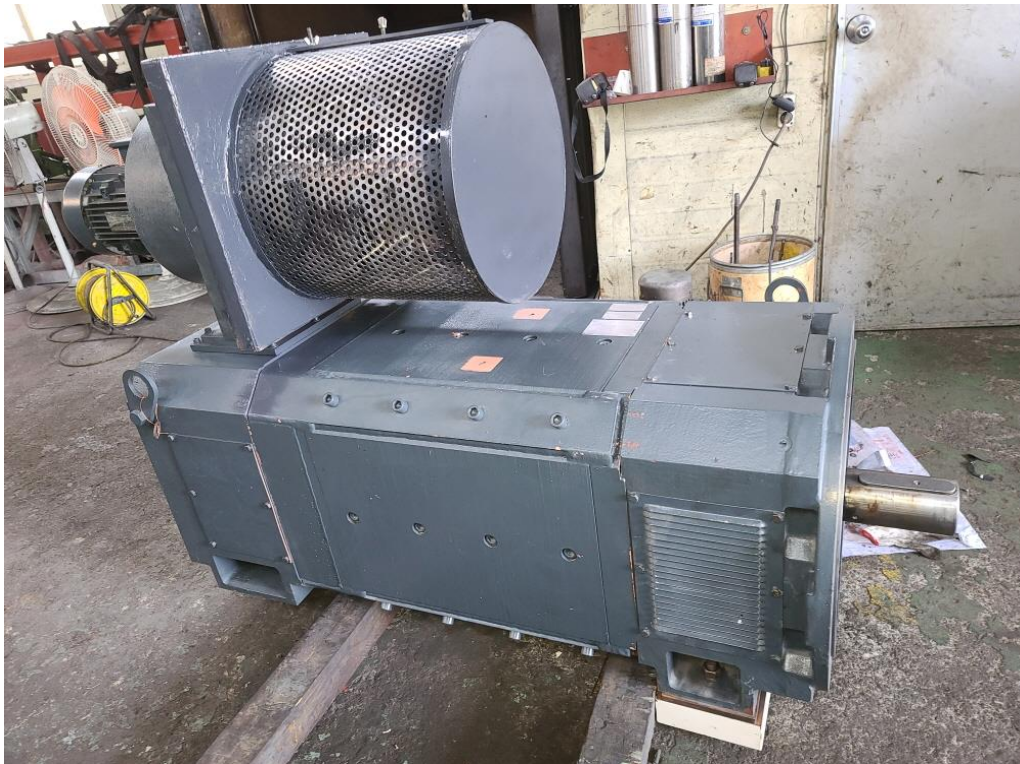
Ass'y

출고검사 후
