작업공정사진철

공사명: 터빈공장 PM(P107) SPINDLE MOTOR

규격: DC MOTOR 150KW 및 BLOWER 3.6KW 2P

REPAIR 내역: 분해 조립 및 불순물 CLEANSING DRYING
INSULATING VARNISH DIPPING DRYING
COMMUTATOR 동심도 가공 홈파기 및 UNDERCUTTING
BEARING 및 BRUSH 교환
BLOWER 및 FAN MOTOR 보수
입 출고검사 시운전 TEST

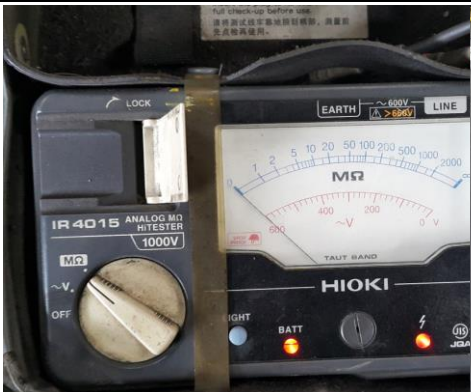
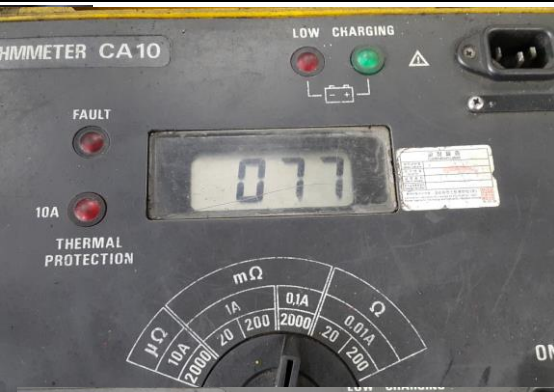
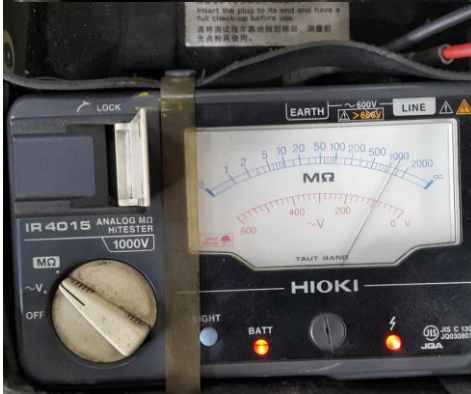
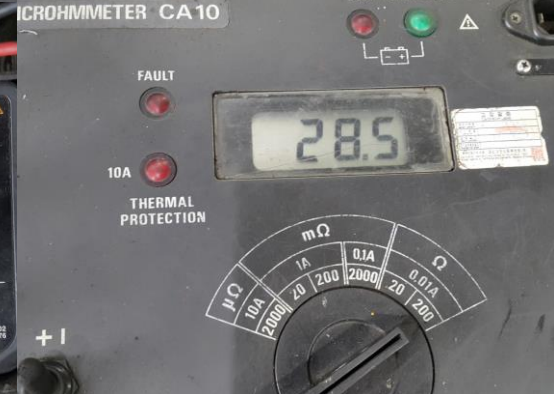
권선검사

ARMATURE
절연저항

ARMATURE
권선저항

FIELD
절연저항

FIELD
권선저항

절연저항 이상 & 권선저항

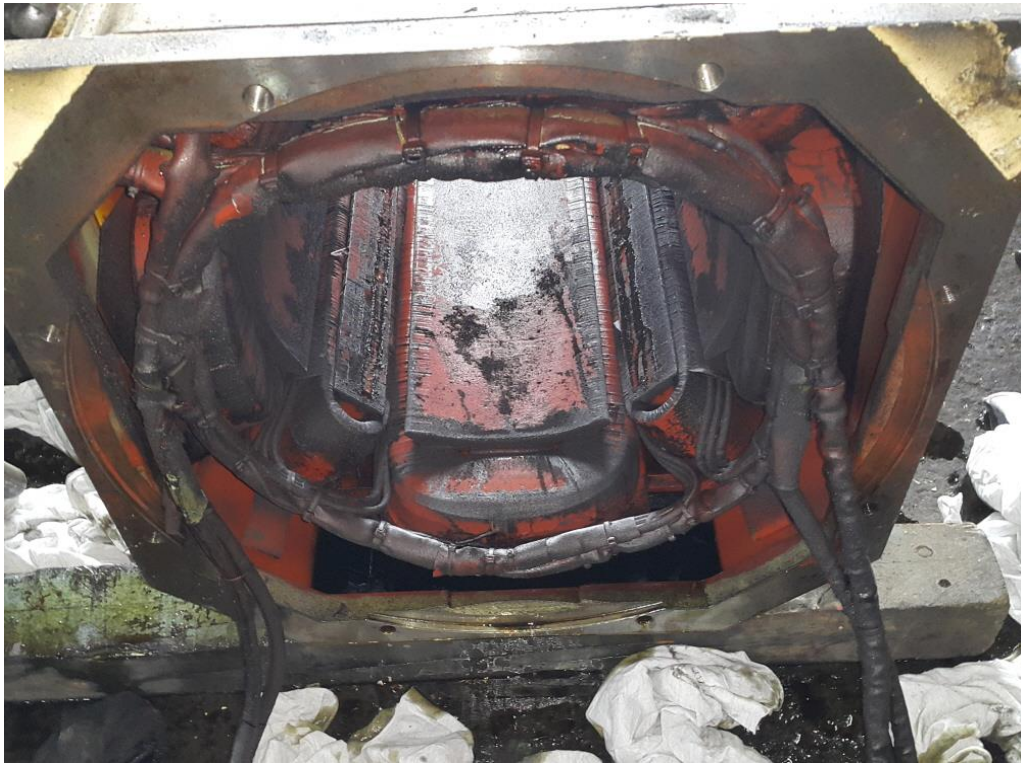
계자 권체

분해 후

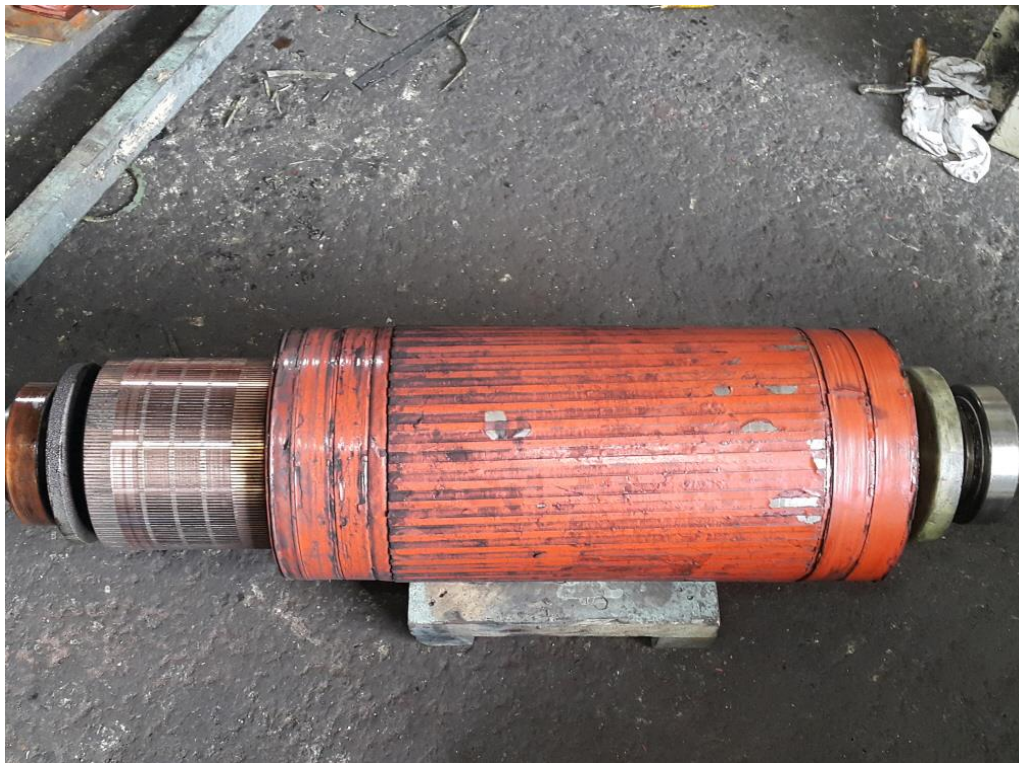
ARMATURE 권체

분해 후

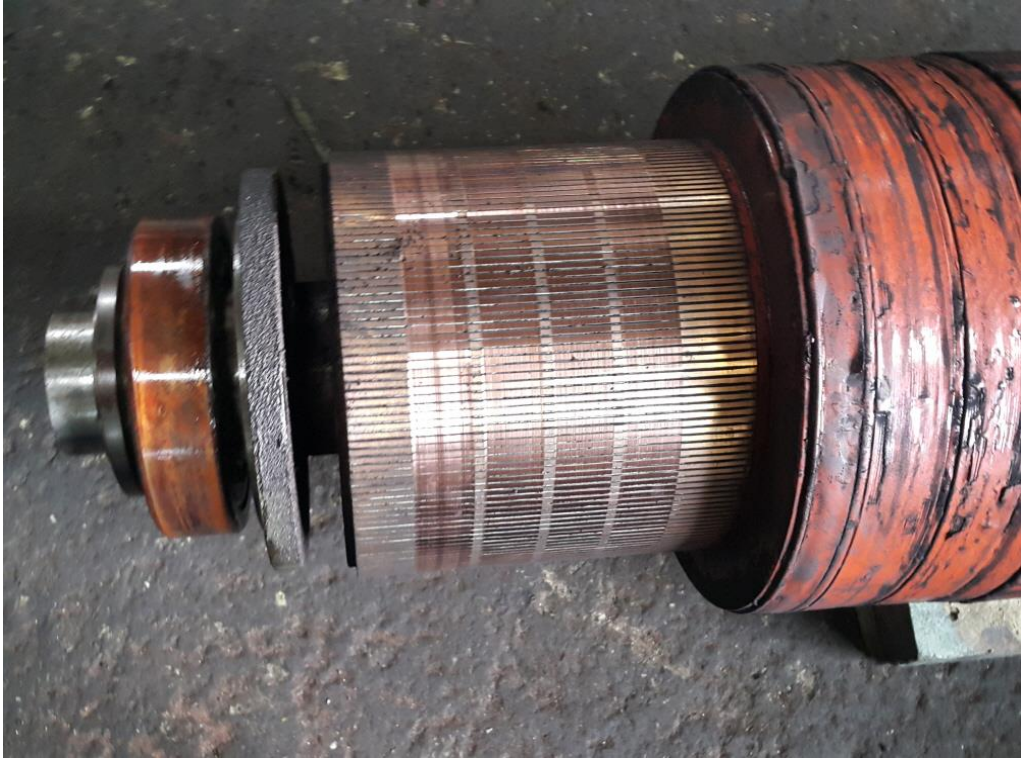
COMMUTATOR	조흔 현상
작업공정	DC MOTOR 150KW 입고검사

COMMUTATOR	동심도 가공 홈파기 및 UNDERCUTTING 실시
작업공정	DC MOTOR 150KW RECONDITION

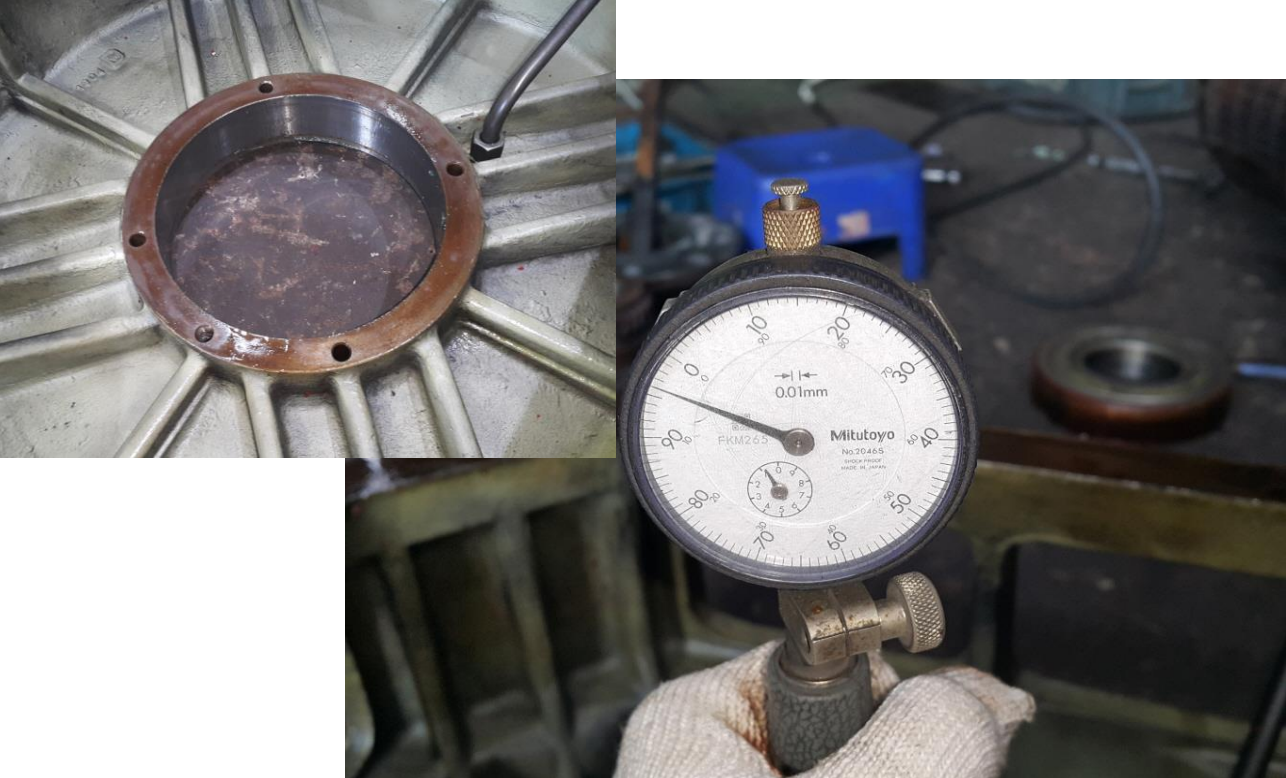
BRACKET	부하측 HOUSING 검사 4/100로 불량

BRACKET	부하측 HOUSING 보수 후 검사 0/100
작업공정	DC MOTOR 150KW RECONDITION

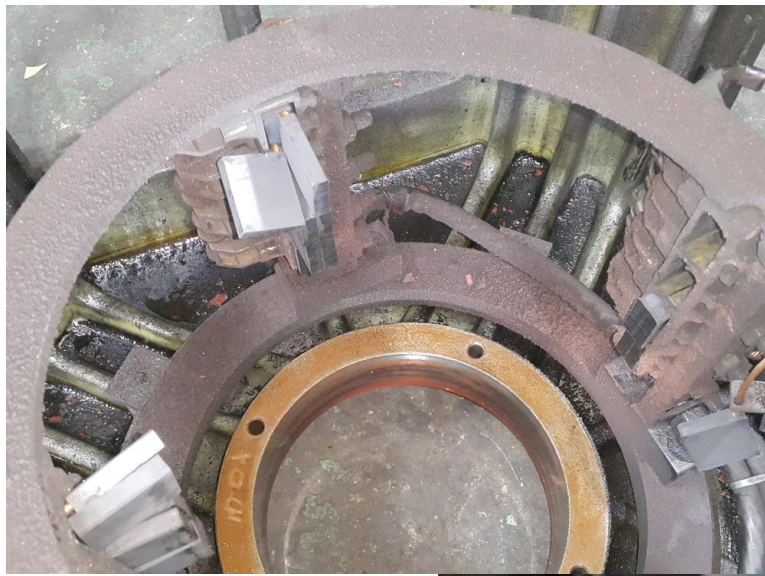
반 부하측 HOUSING 검사 5/100로 불량

BRACKET	반 부하측 HOUSING 보수 후 검사 0/100

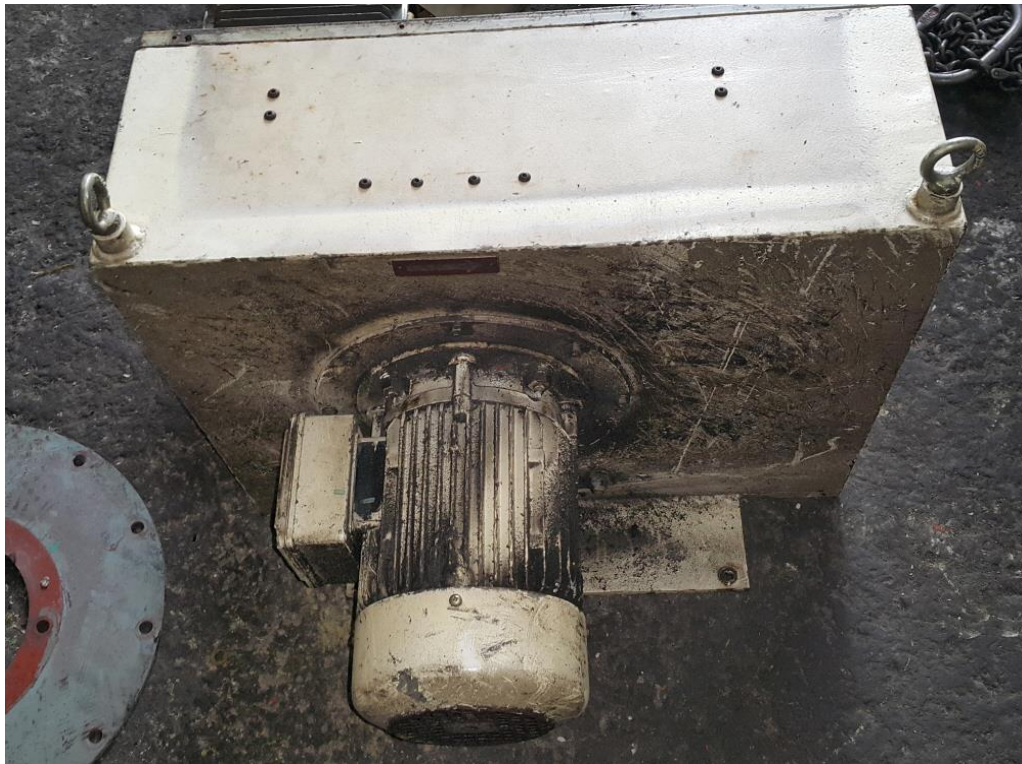
BLOWER

분해전

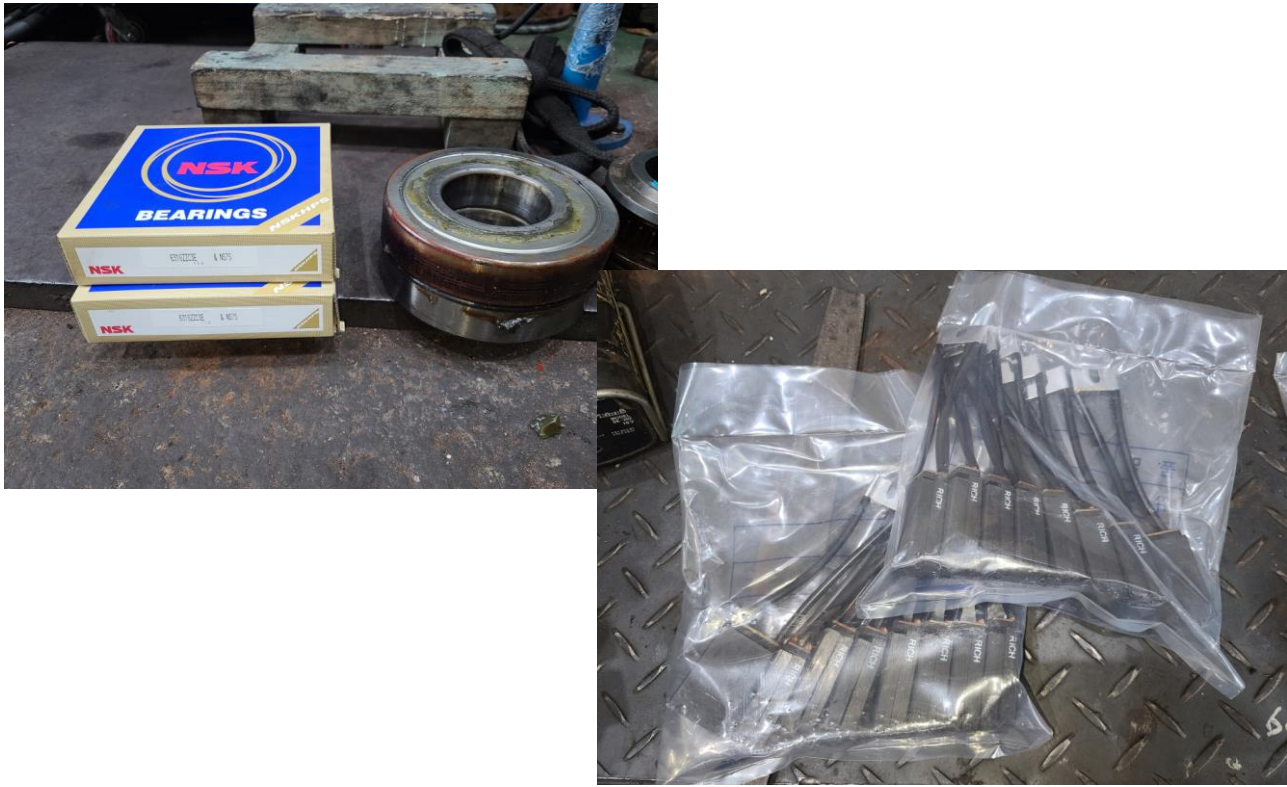
BRARING	교환 될 BEARING & BRUSH

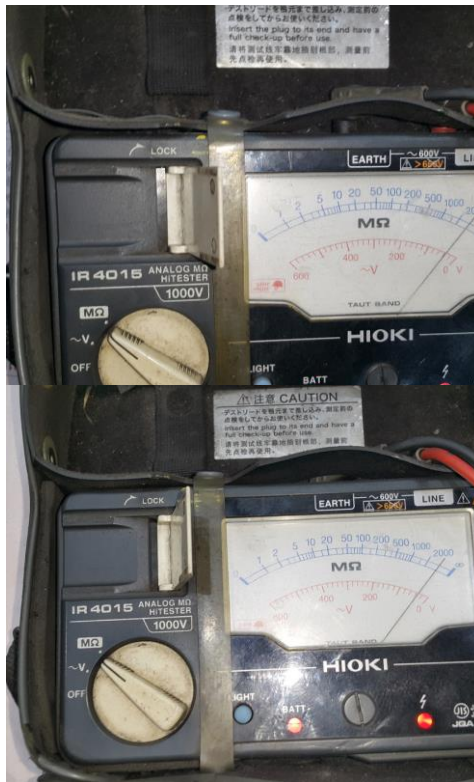
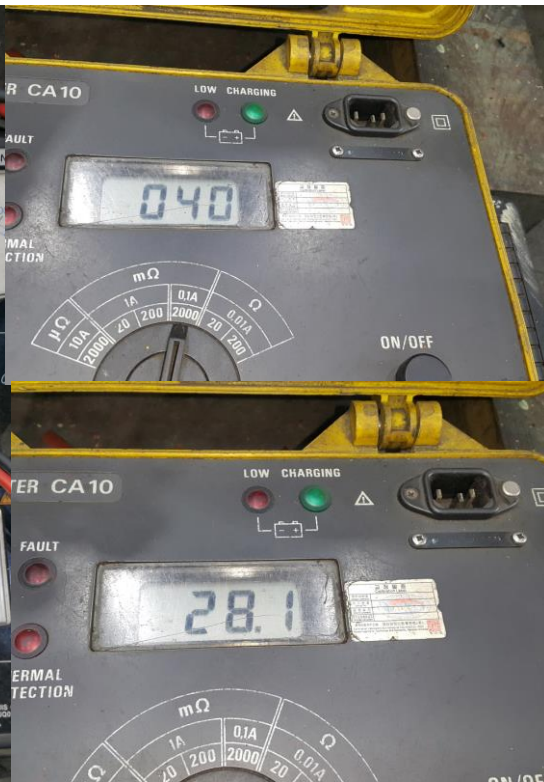
출고검사

ARMATURE
절연저항

ARMATURE
권선저항

FIELD
절연저항

FIELD
권선저항

절연저항 & 권선저항

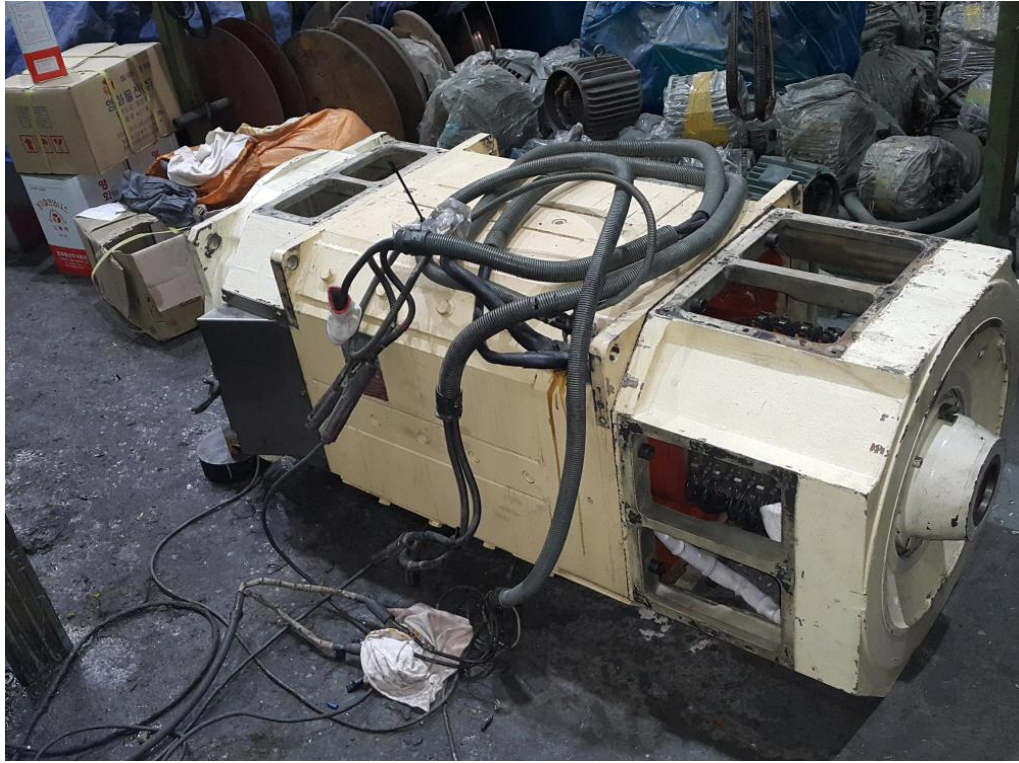
출고검사

시운전 TEST 실시

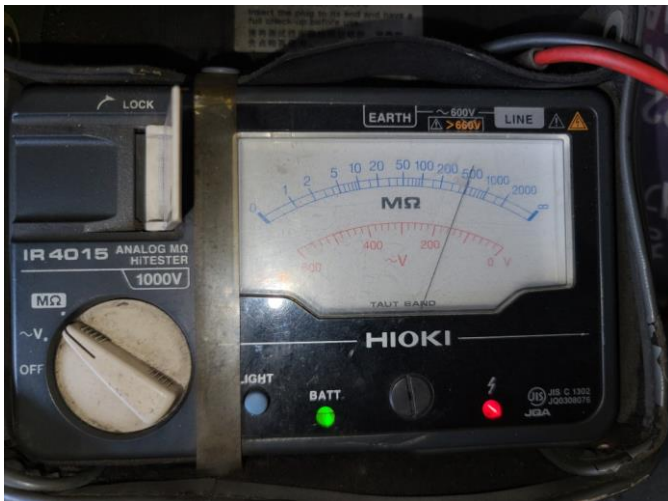
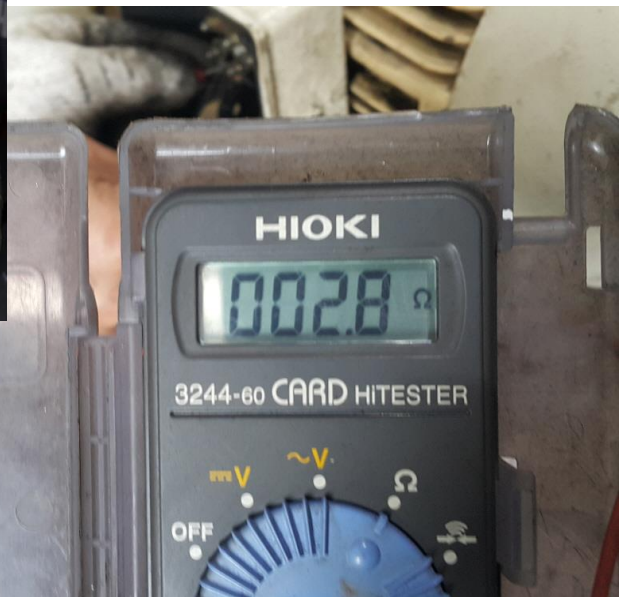
BLOWER

절연저항 & 각 상별 권선저항 동일

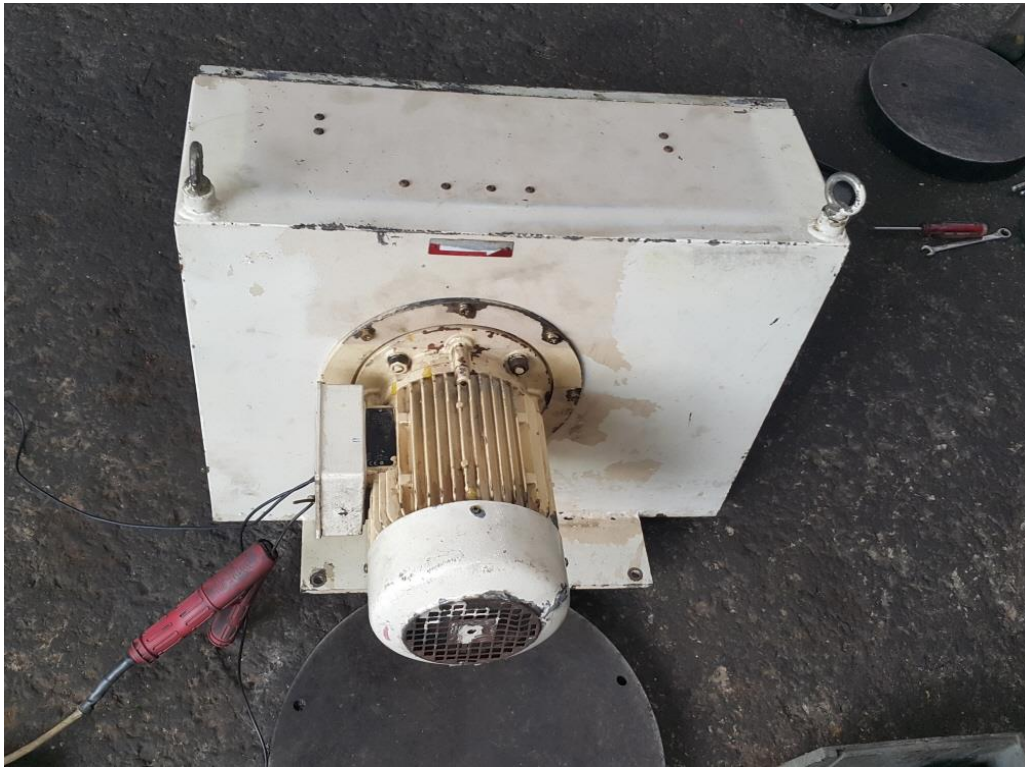
BLOWER

시운전 TEST 실시

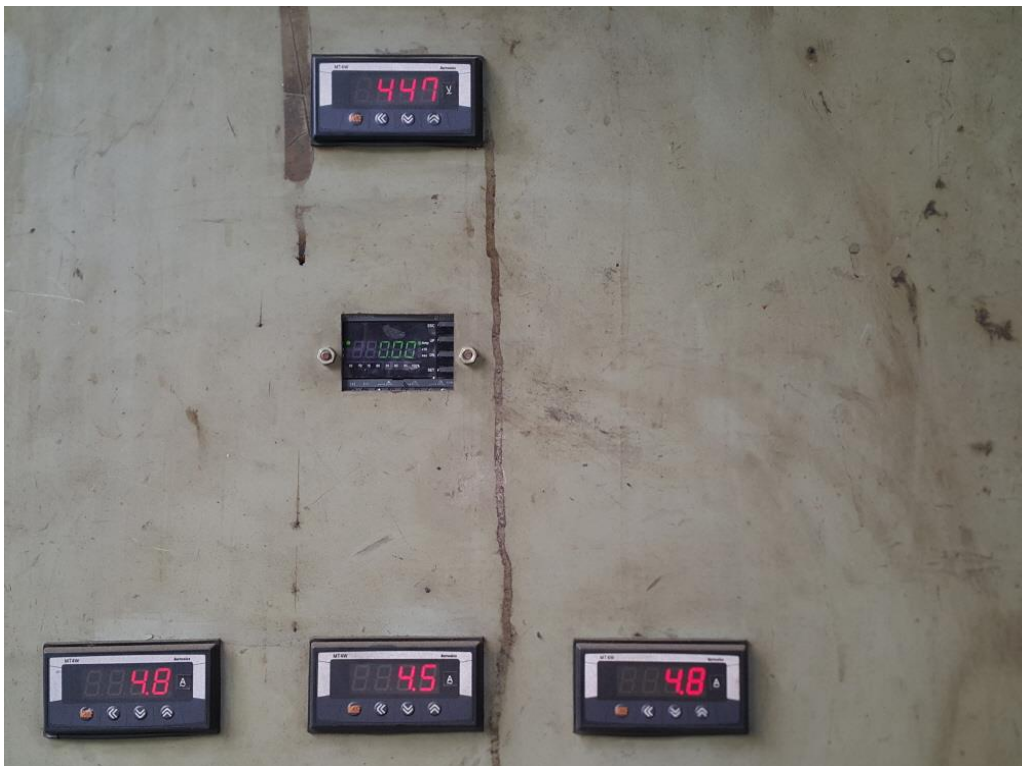
BLOWER

시운전 TEST 운전 CURRENT
