작업공정사진철

고객명: (주) 다우

공사명: AC MOTOR REWINDING

규격: AC MOTOR 440V 200HP 8P

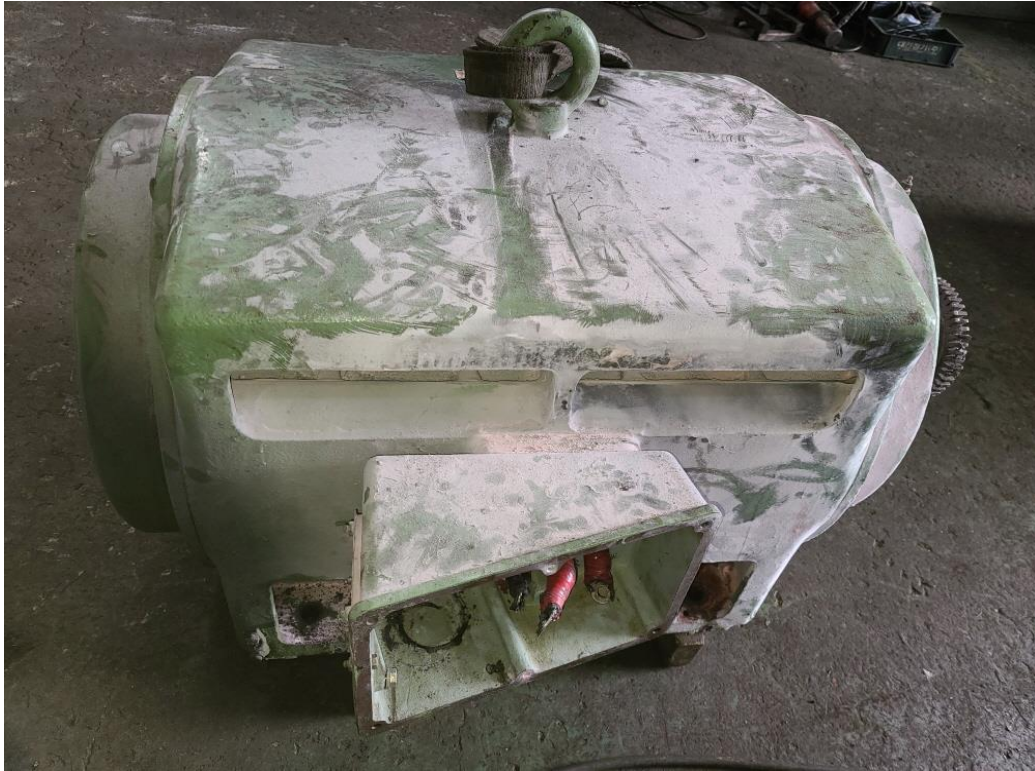
Ass'y

분해 전

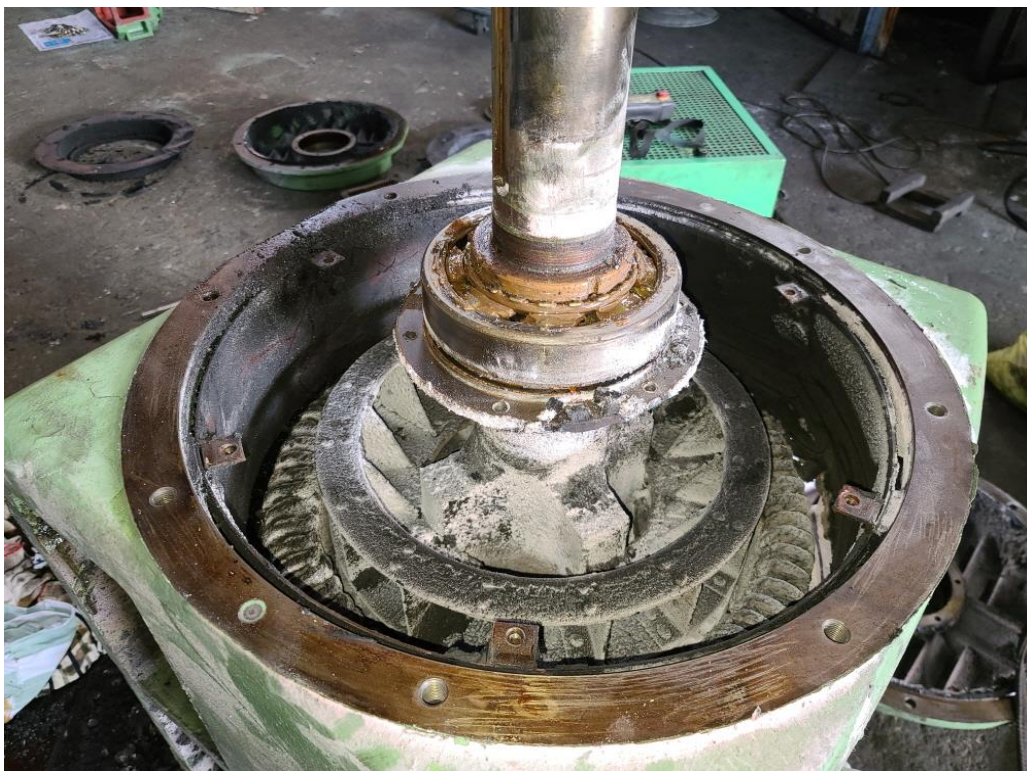
분해 실시

권체와 붙어 ROTOR 분리가 되지않는 상태임

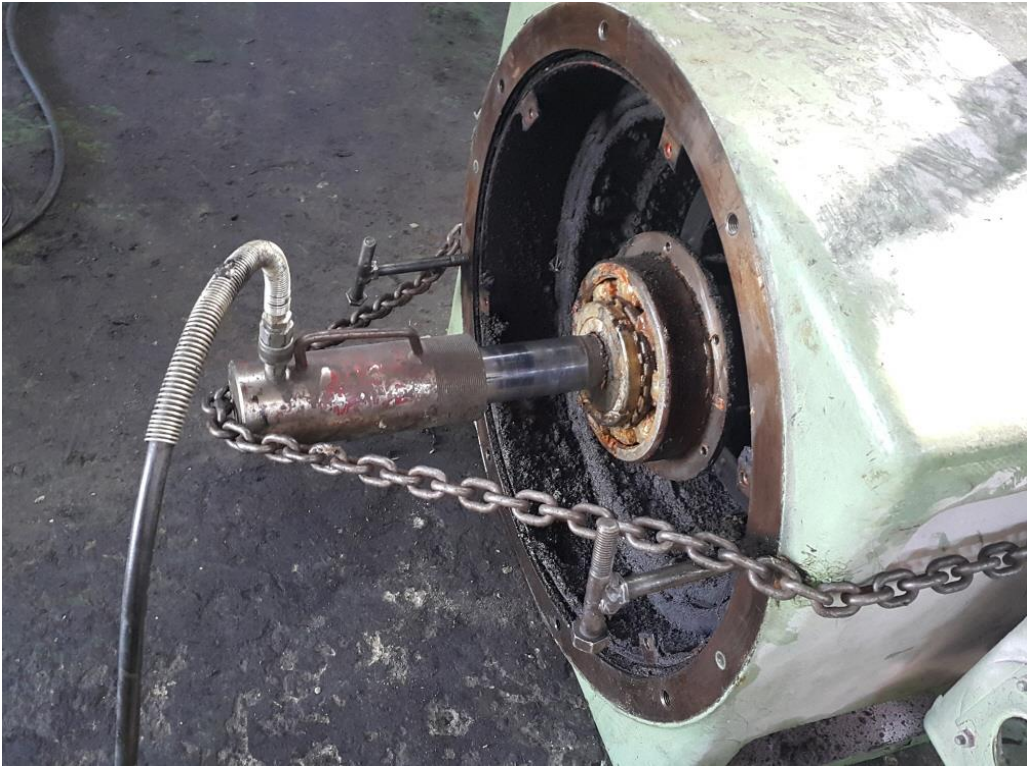
BRACKET 1번	양측 HOUSING검사 측정치 2/100로 양호
작업공정	AC MOTOR 200HP 8P 입고검사

분해작업	ROTOR분리 실시

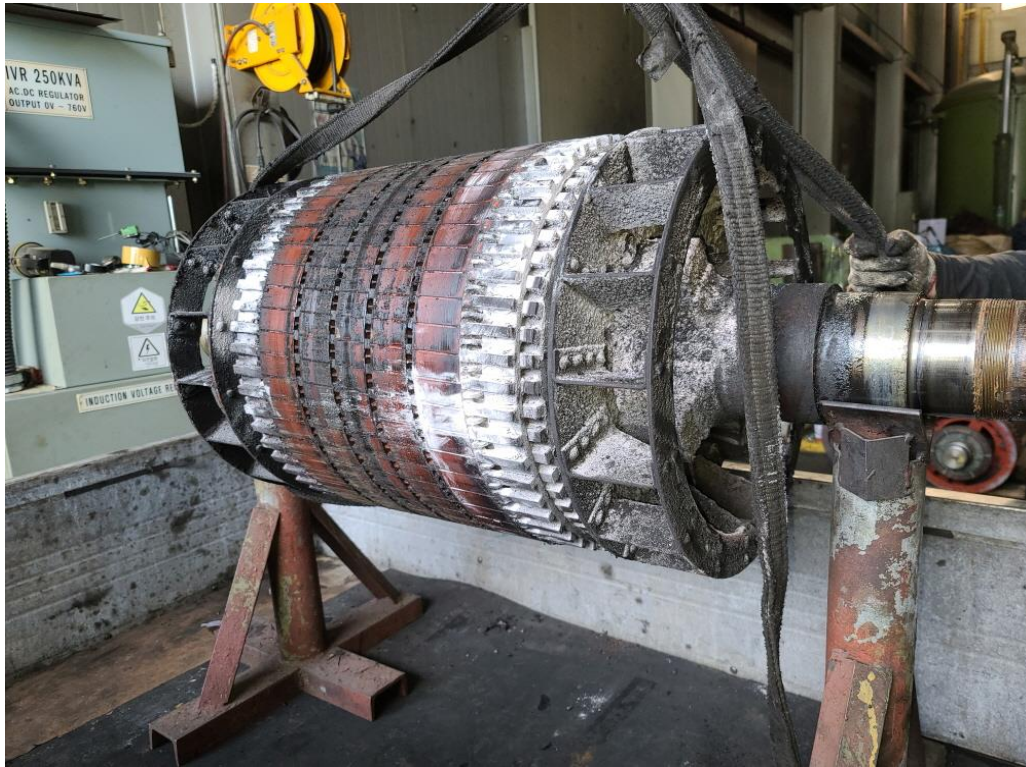
ROTOR

분해 후

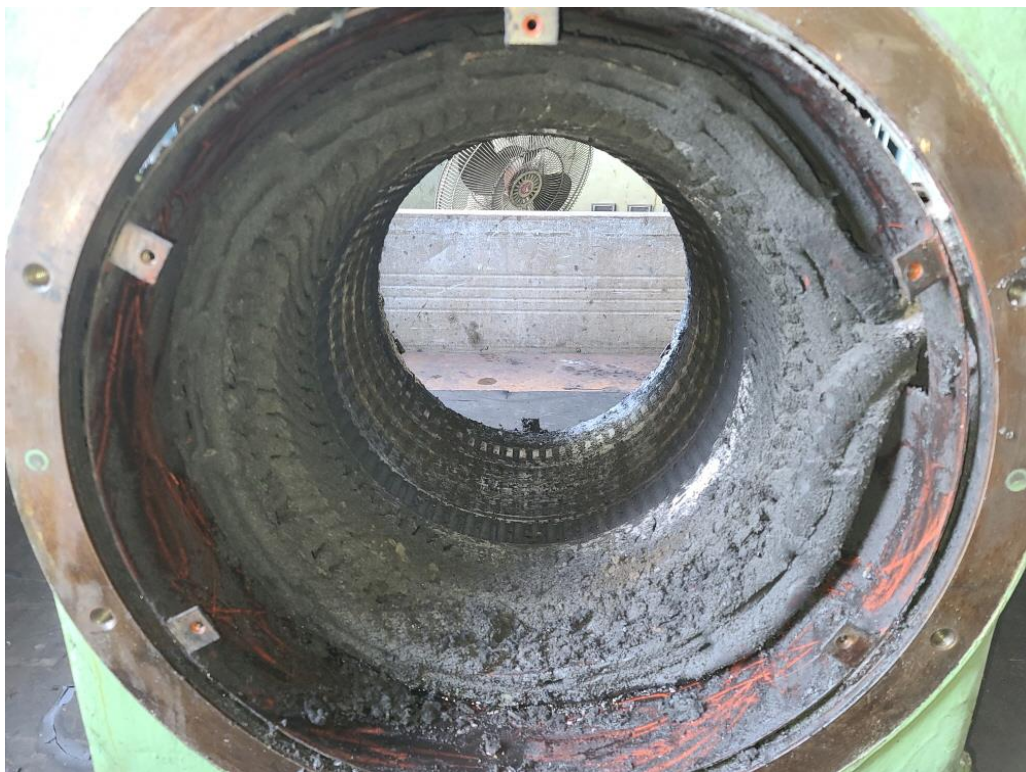
STATOR권체

분해 후

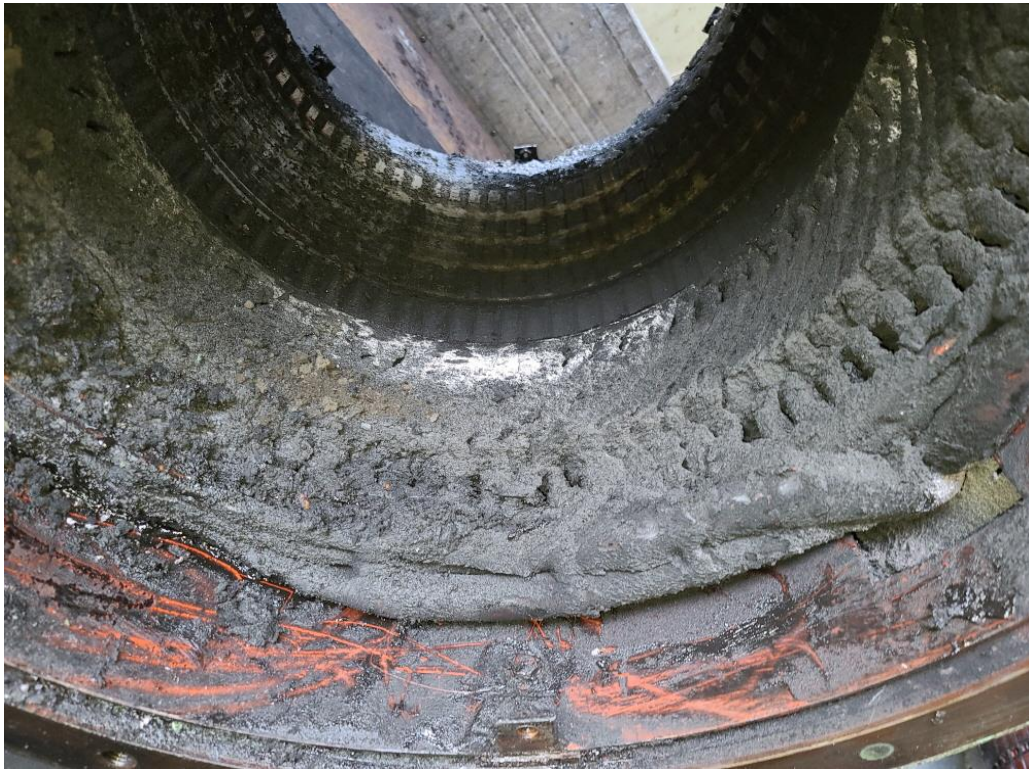
STATOR권체

불순물 고착

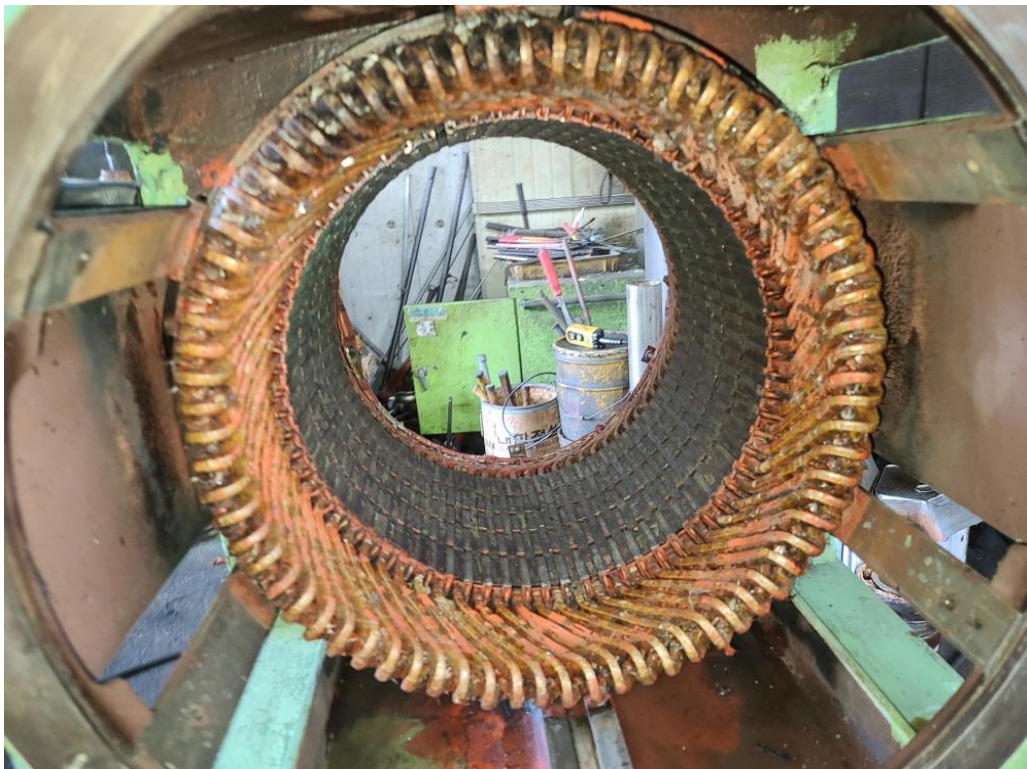
STATOR권체

스팀세척 실시 후

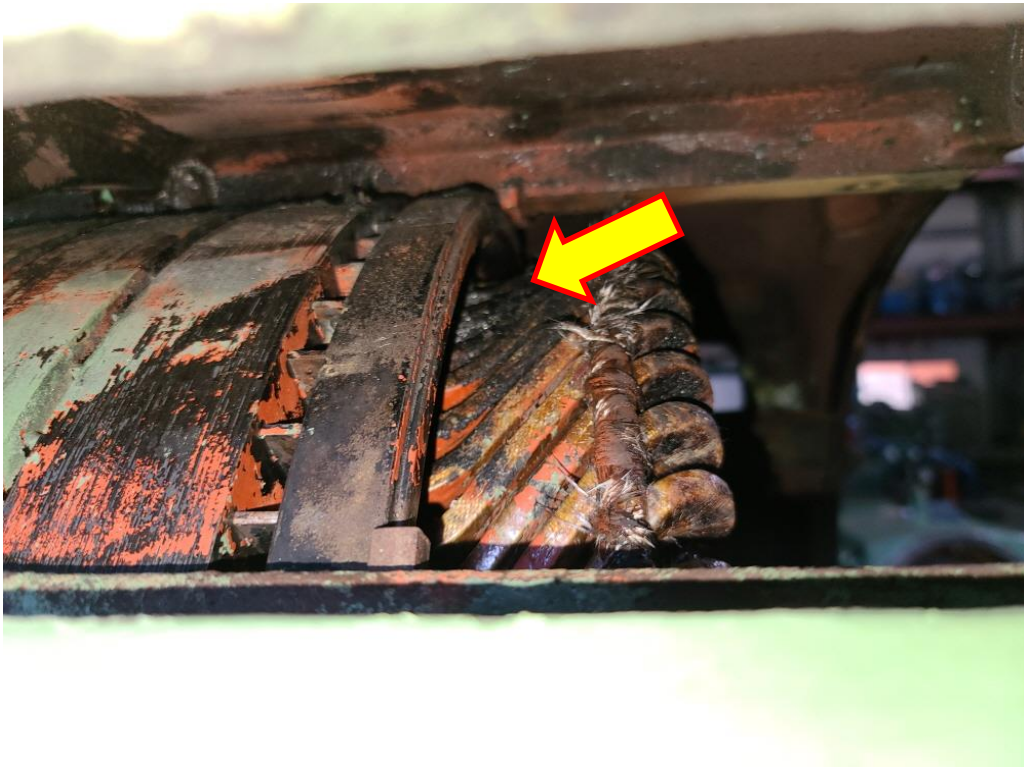
STATOR권체

권선 손상 부 확인

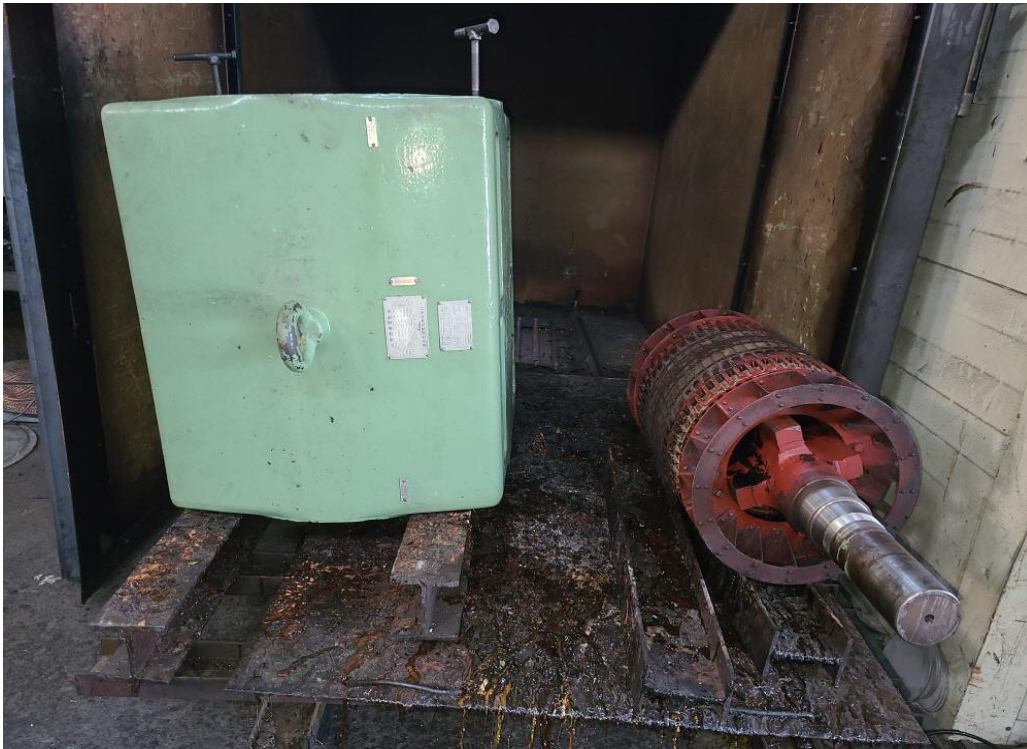
STATOR권체

스팀세척 실시 건조 실시

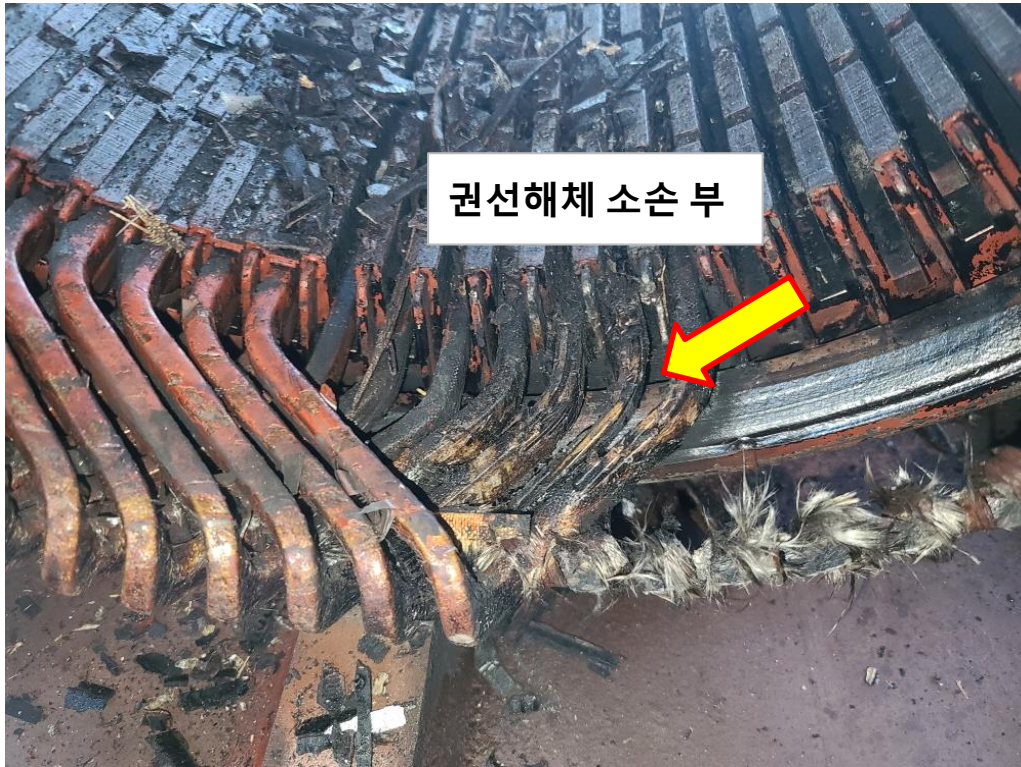
권선 부

50년 가까이 된 MOTOR인지라 GRESE와 유분 및 불순물로 인하여 INSULATOR가 썩어 그 한계점에 이르렀던 것이 아닌가 판단 됨.

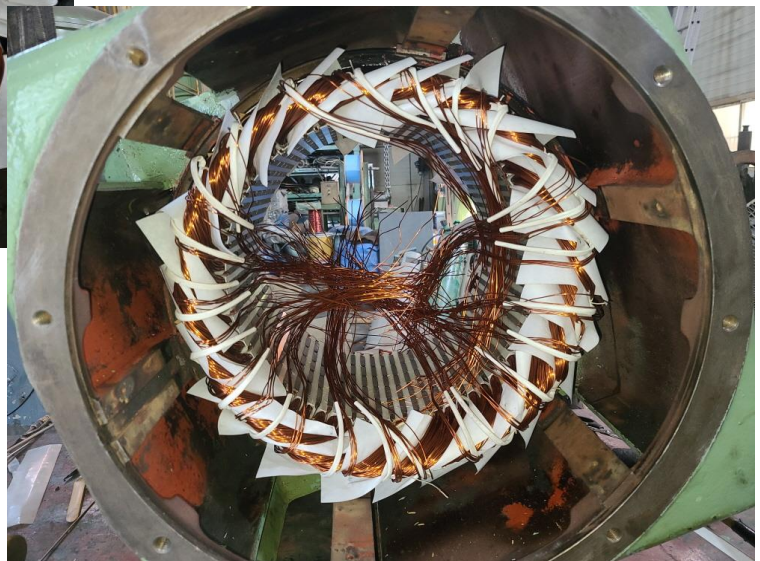
STATOR권체

재 권선 실시

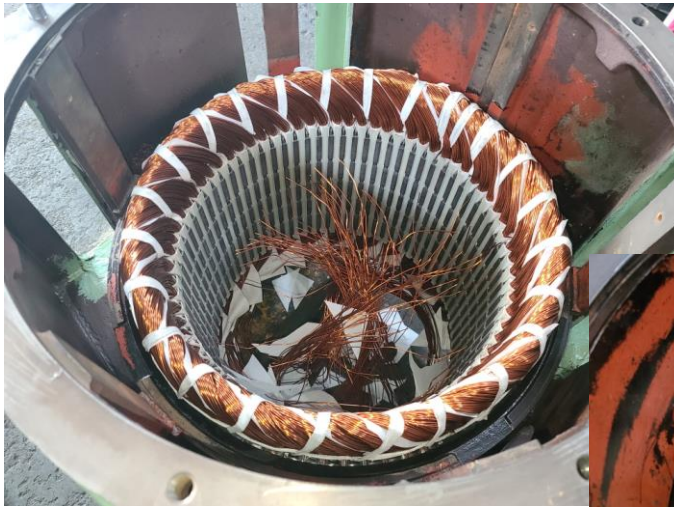
STATOR권체

재 권선 후 결선 및 BANDING 완료

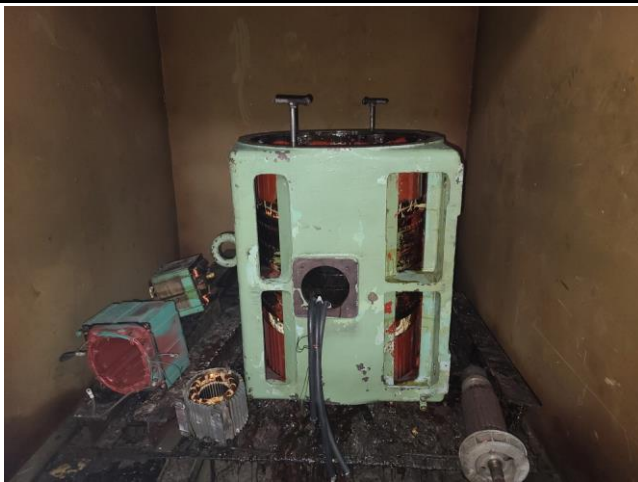
STATOR권체

1차 2차 INSULATING VARNISH DIPPING DRYING 실시

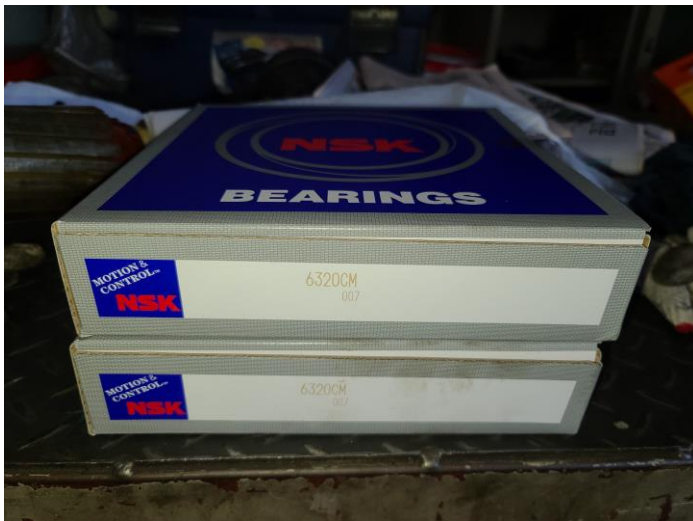
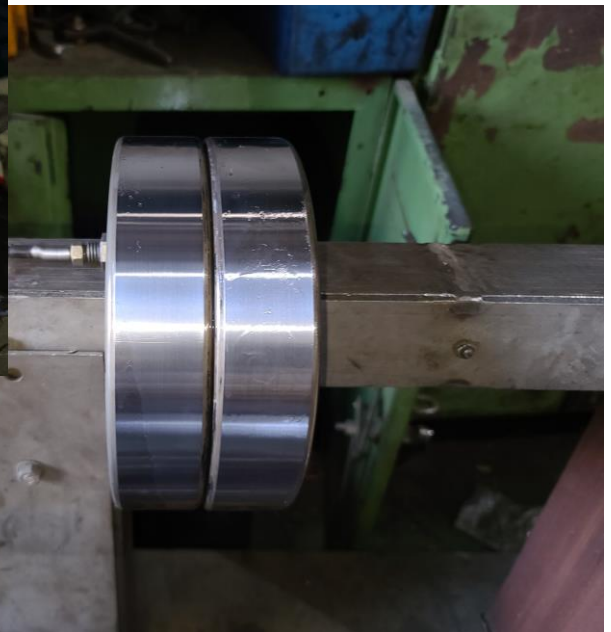
소모품

BEARING 예열실시

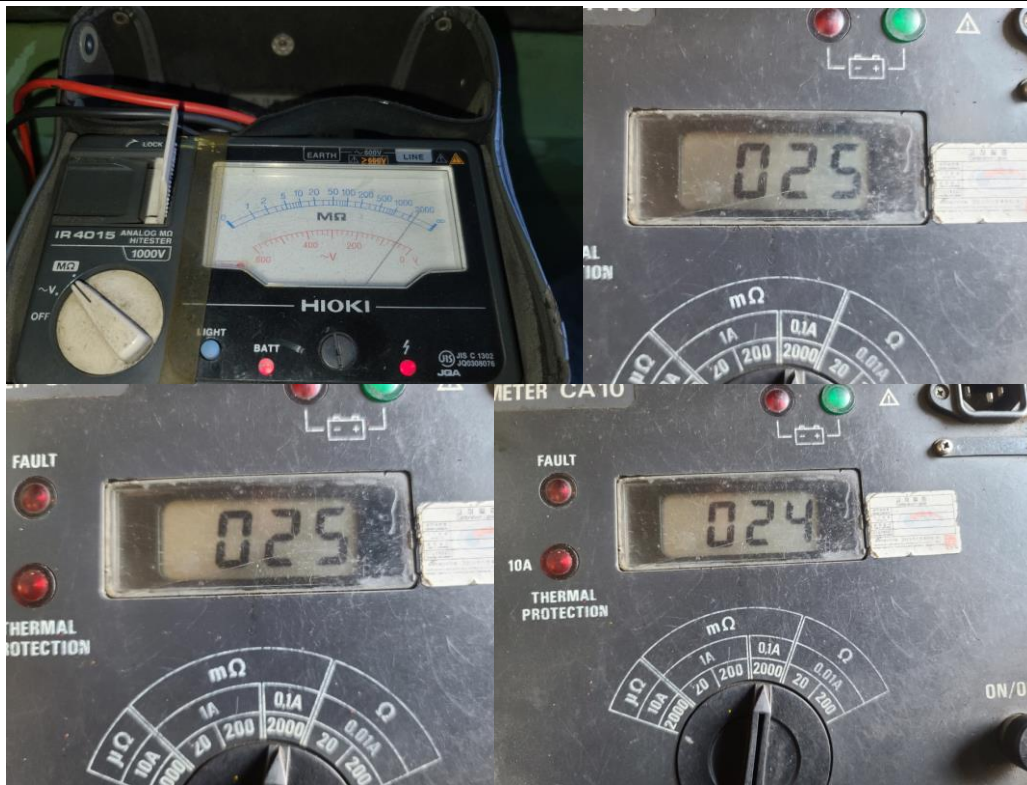
출고검사 2번

절연저항 & 각 상별 권선저항

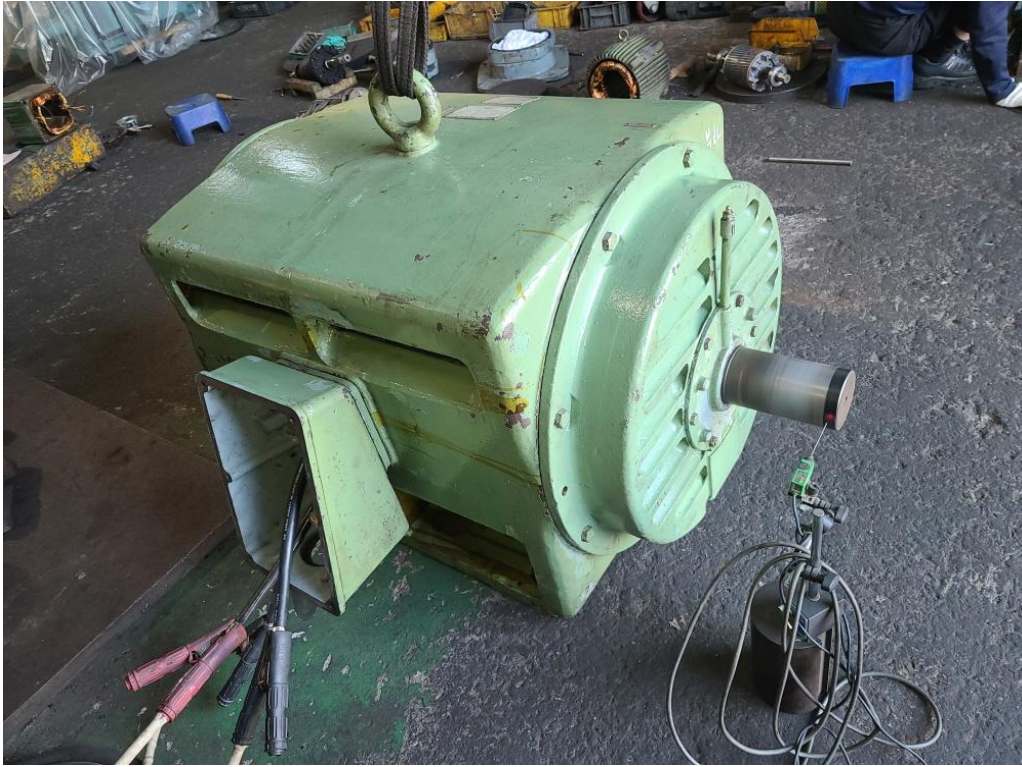
출고검사

시운전 TEST 실시

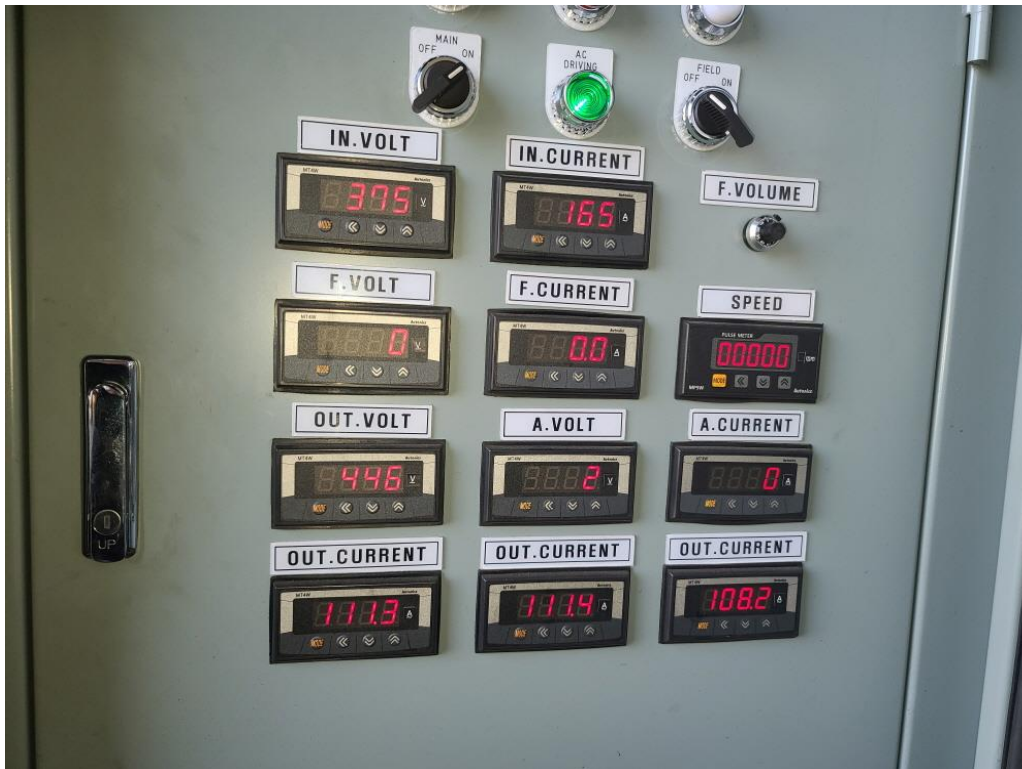
출고검사

시운전 TEST 운전 CURRENT

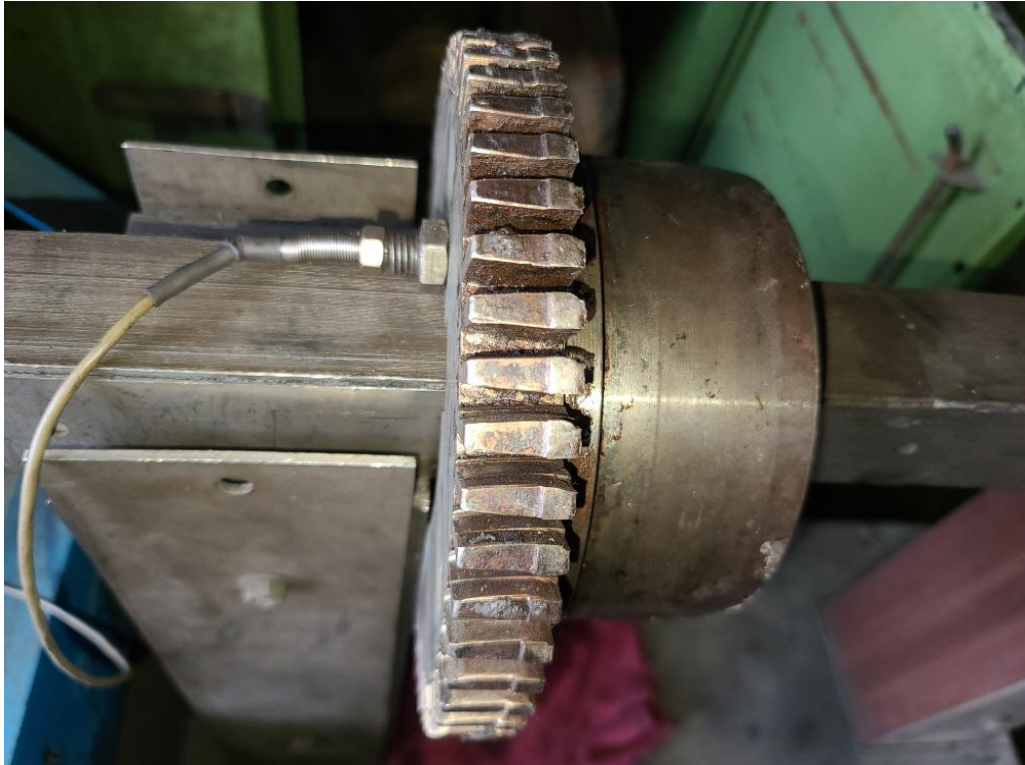
출고검사

COUPLING마모 교환이 필요한 것으로 보임

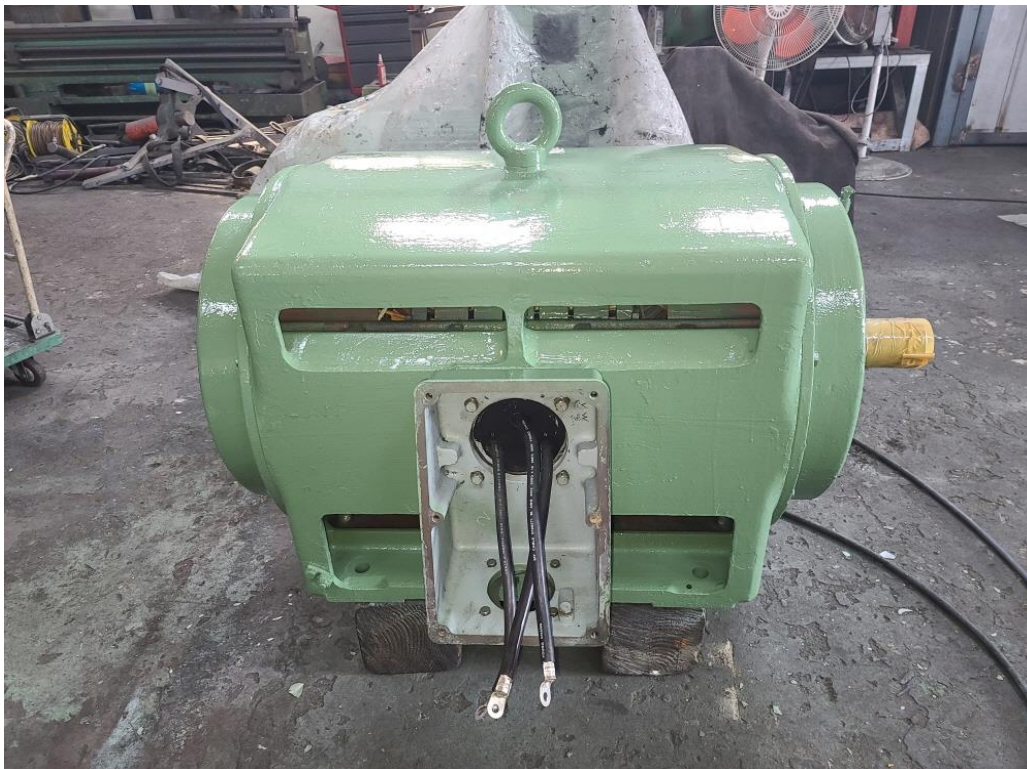
출고검사 후

COLOR PAINTING
