# 작업공정사진철

고객명: 테크  
공사명: VECTOR MOTOR OVERHAUL

규격: VECTOR 60KW 1250RPM 및 BLOWER

REPAIR 내역: 분분해 및 불순물 CLEANSING DRYING  
INSULATING VARNISH DIPPING DRYING  
양측 HOUSING METALLIZING 연마  
BEARING부 및 COUPLING부 SHAFT METALLIZING 연마  
BEARING교환  
BLOWER 보수  
출고검사 시운전 TEST

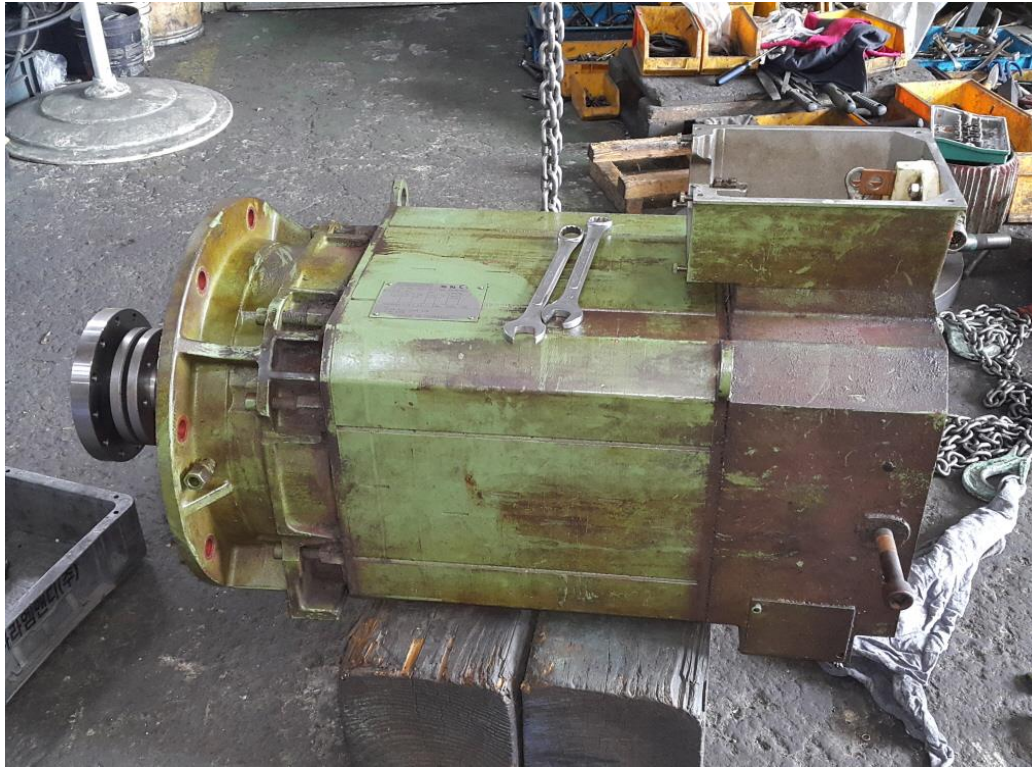
Ass'y

분해 전

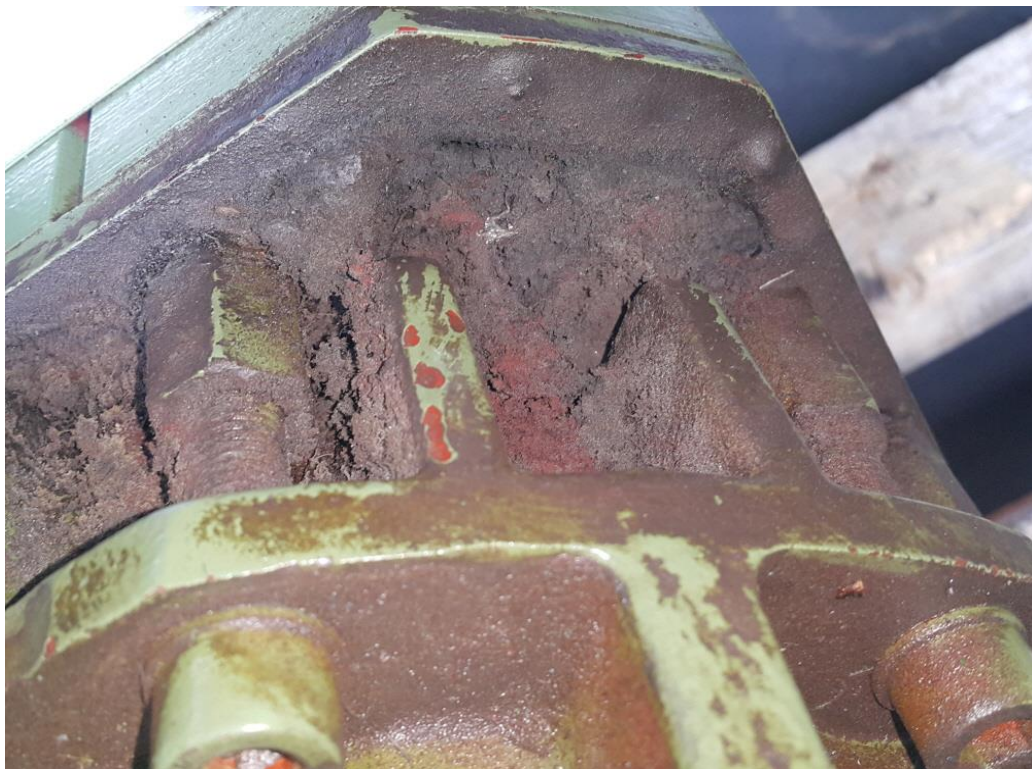
냉각구

냉각 통풍구 유분과 불순물로 막혀 고착되어 냉각 불능

Ass'y	냉각구 스팀세척 및 불순물 제거 실시
-------	----------------------

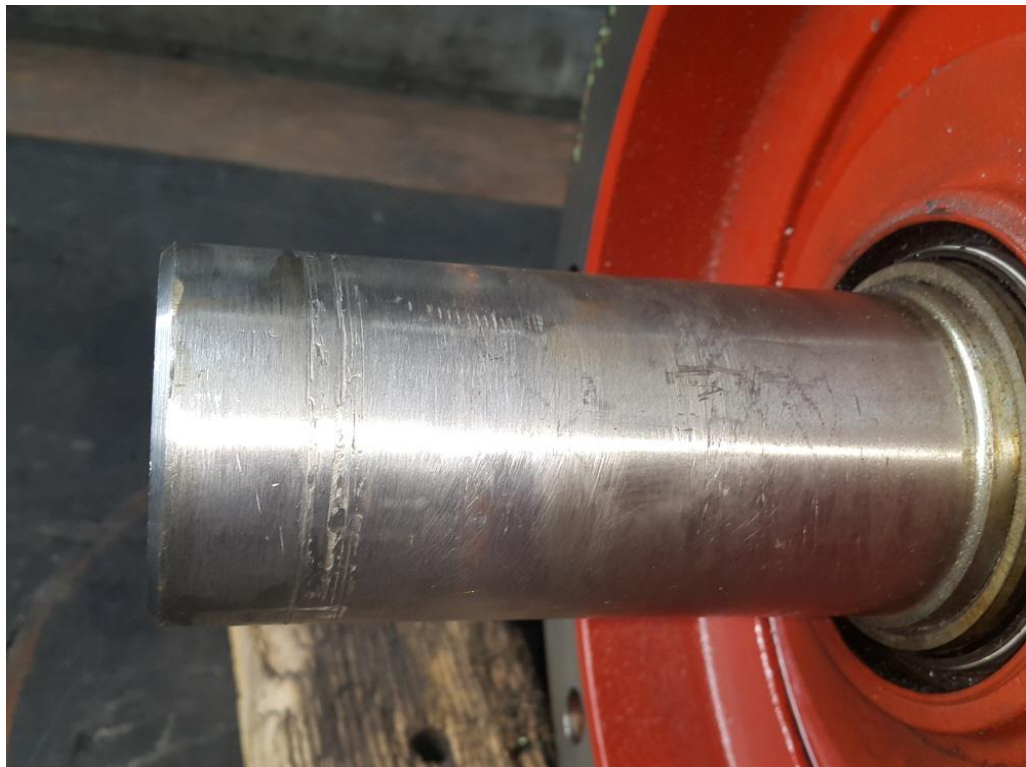
부하측 SHAFT	COUPLING의 POWER LOCK부분 밀림으로 편 마모
작업공정	VECTOR MOTOR 입고검사

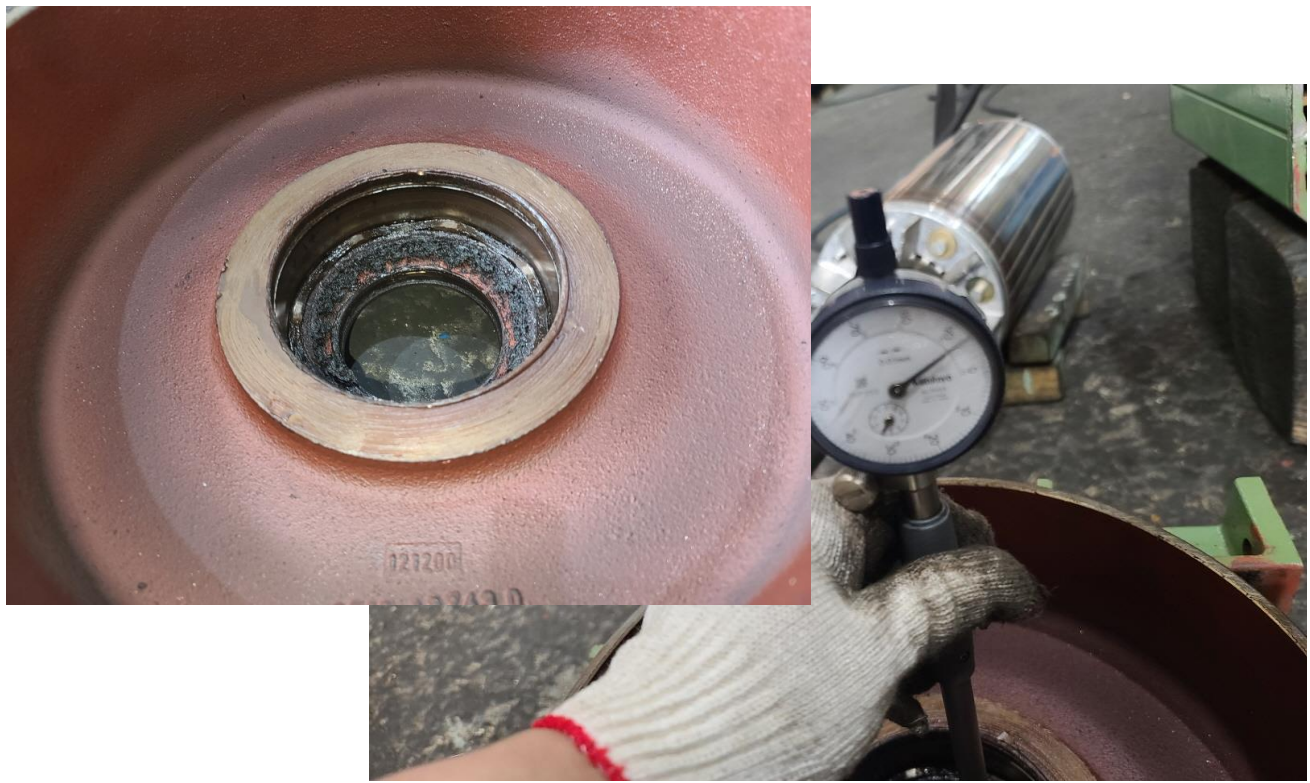
BRACKET	부하측 HOUSING 측정치 6/100으로 불량
작업공정	VECTOR MOTOR 입고검사

BRACKET	부하측 HOUSING METALLIZING 연마 후 검사 0/100
---------	---------------------------------------

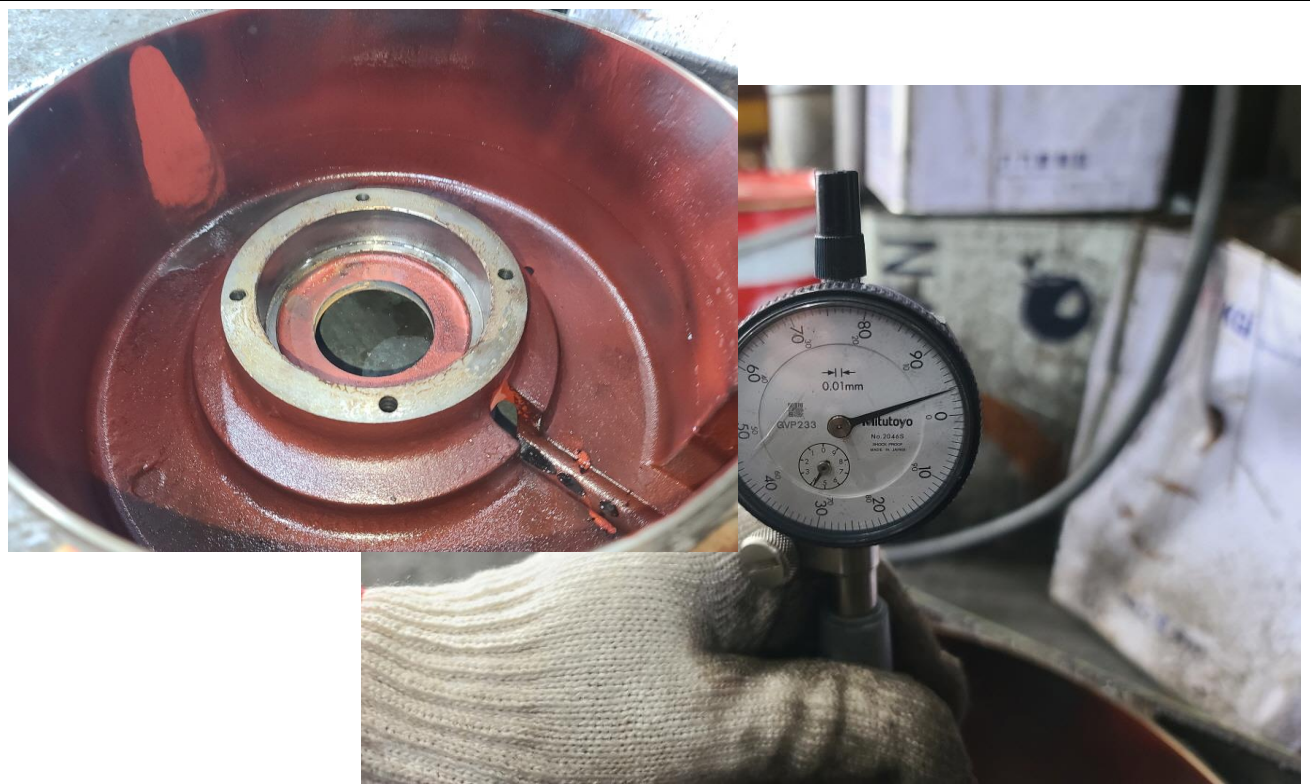
BRACKET	반 부하측 HOUSING 측정치 4/100으로 불량
---------	------------------------------

BRACKET	반 부하측 HOUSING METALLIZING 연마 후 검사 0/100
---------	---

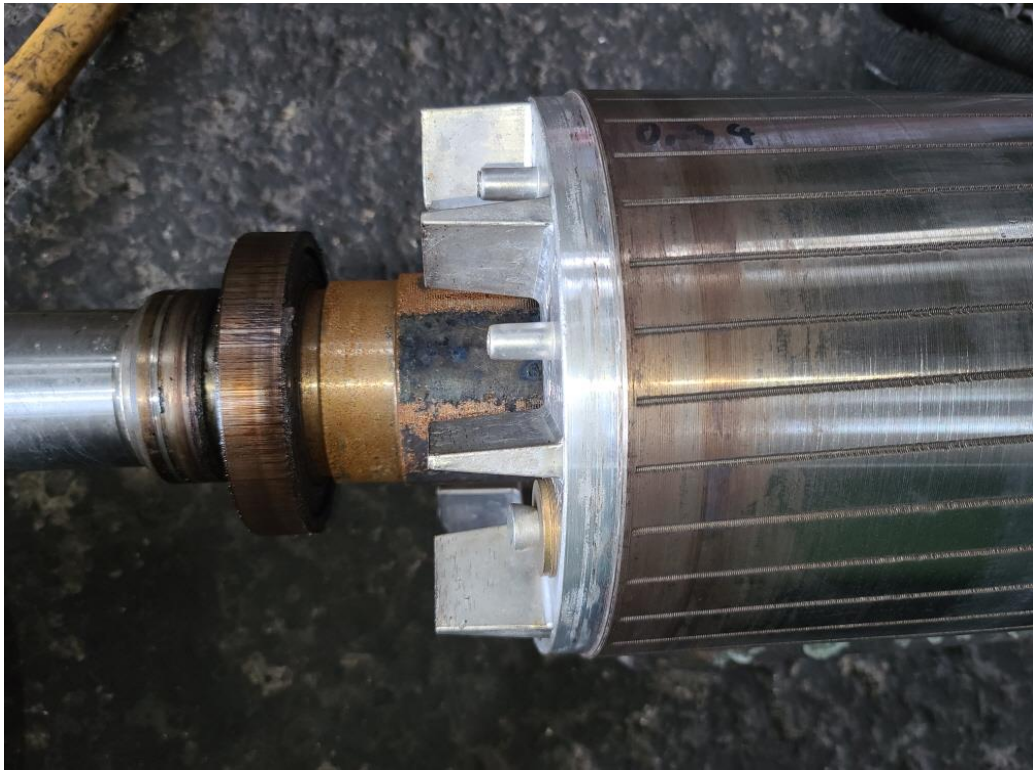
ROTOR	부하측 권체와 마찰 진행됨
작업공정	VECTOR MOTOR 입고검사

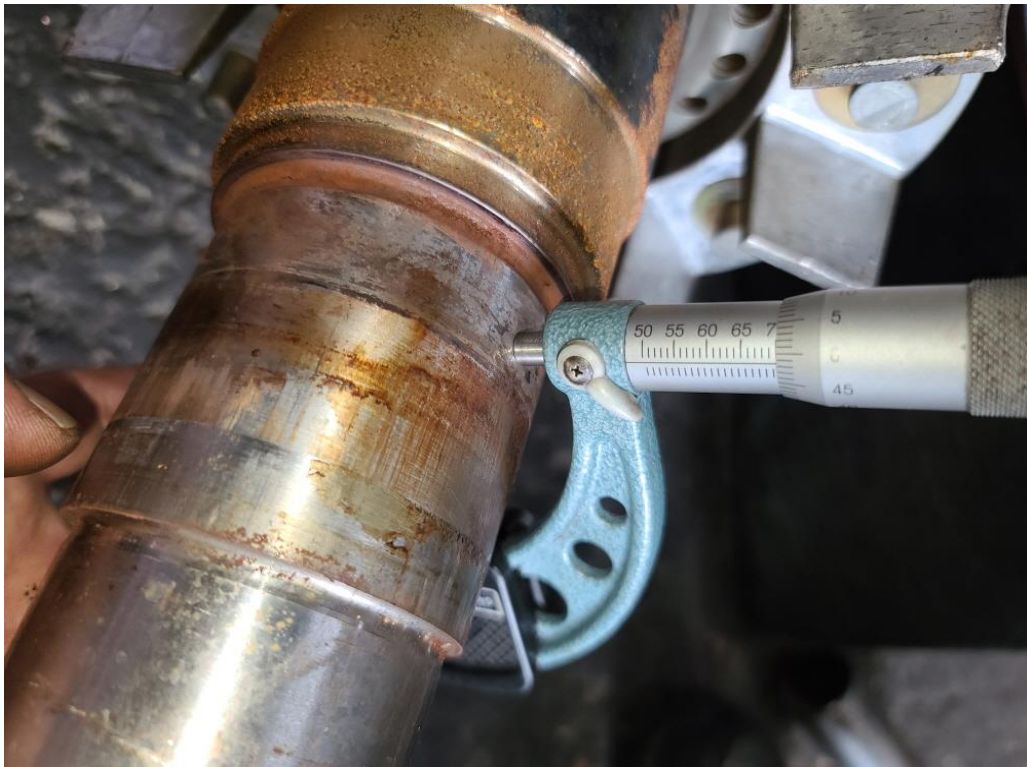
부하측 SHAFT	BEARING부 -1.5/100로 불량
-----------	-----------------------

부하측 SHAFT	METALLIZING 연마 후
작업공정	VECTOR MOTOR OVERHAUL

SHAFT 검사	부하측 SHAFT METALLIZING 연마 후 검사 1/100
----------	-------------------------------------

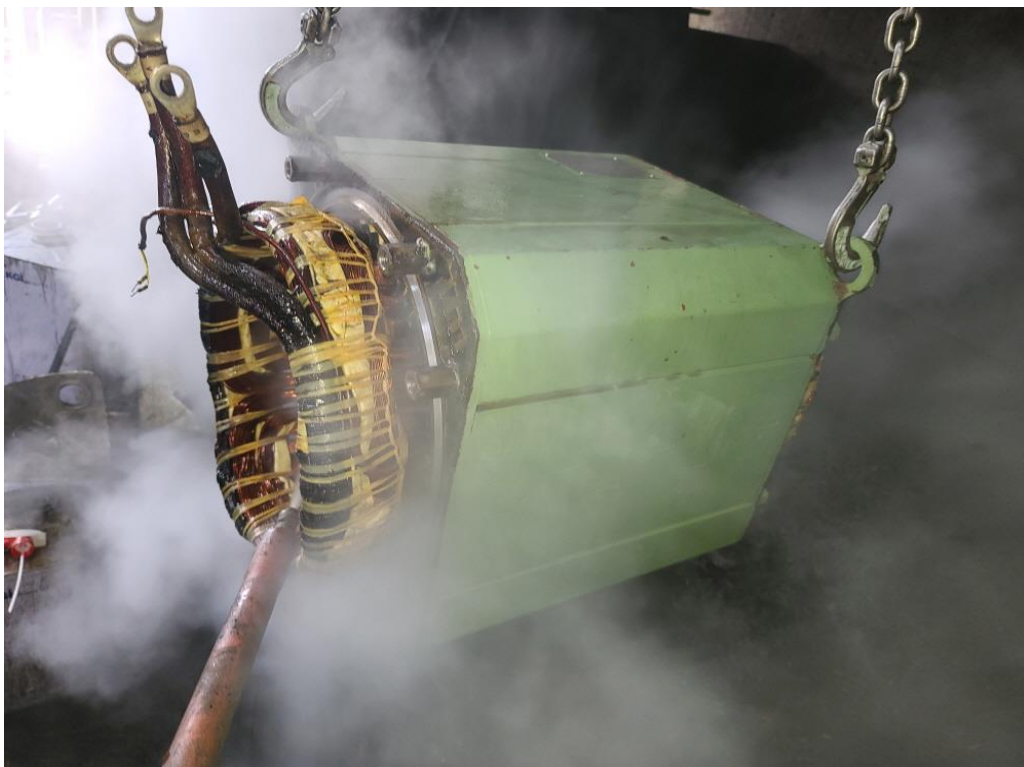
STATOR권체

권선 세척 실시

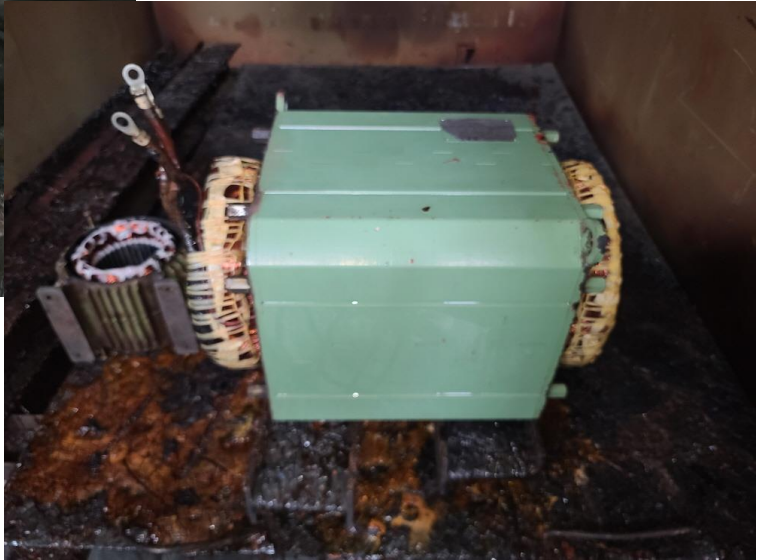
STATOR권체	세척 후 건조 실시
작업공정	VECTOR MOTOR OVERHAUL

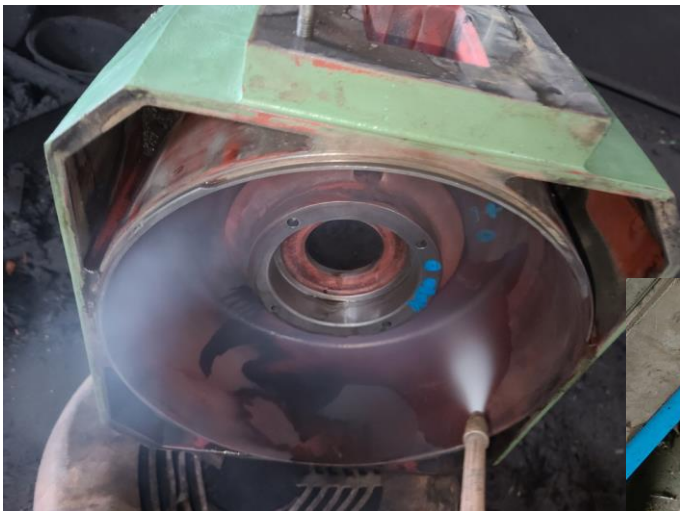
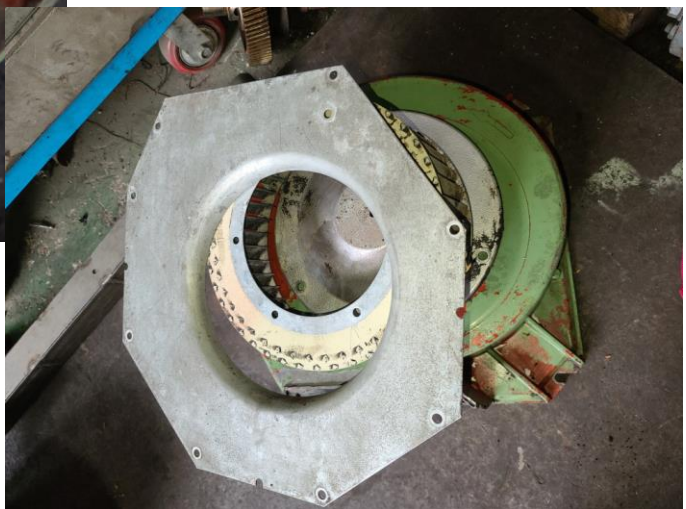
조립부품	세척 실시
------	-------

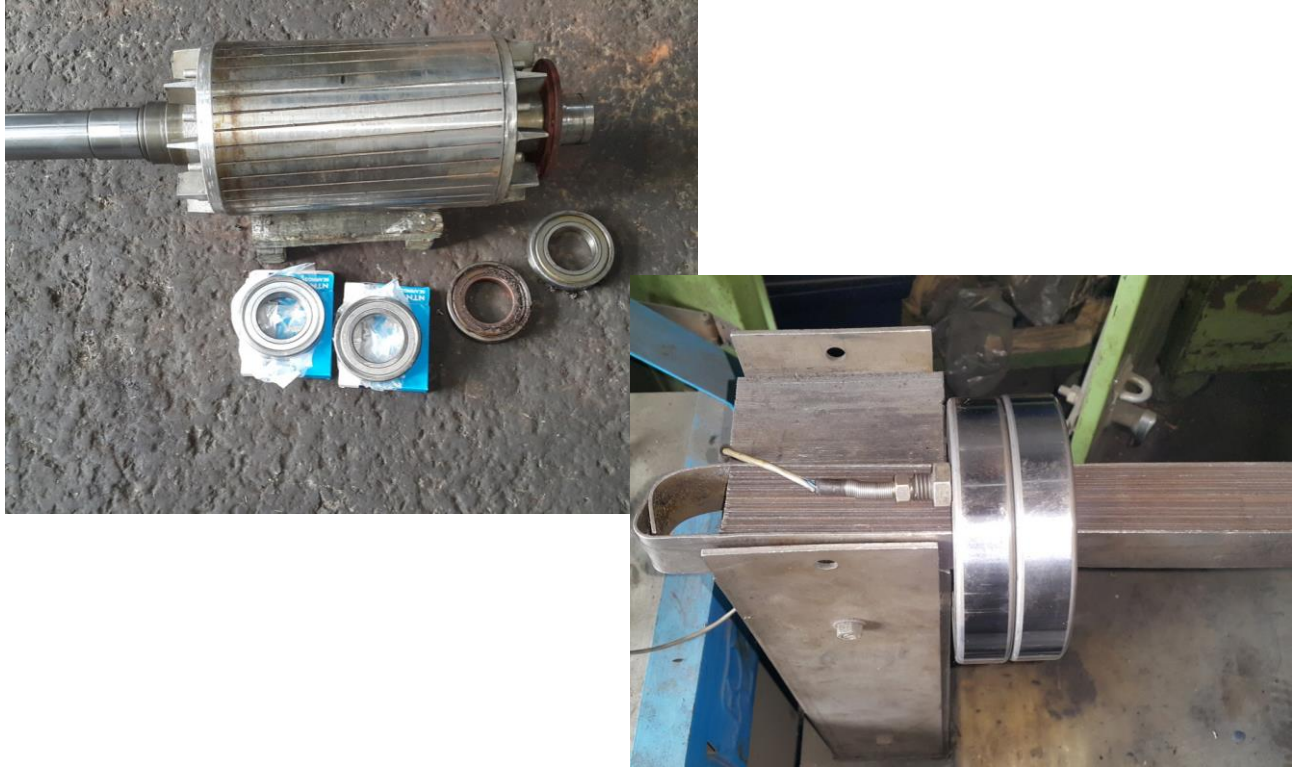
ROTOR	BEARING 예열삽입 및 조립 실시
작업공정	VECTOR MOTOR OVERHAUL

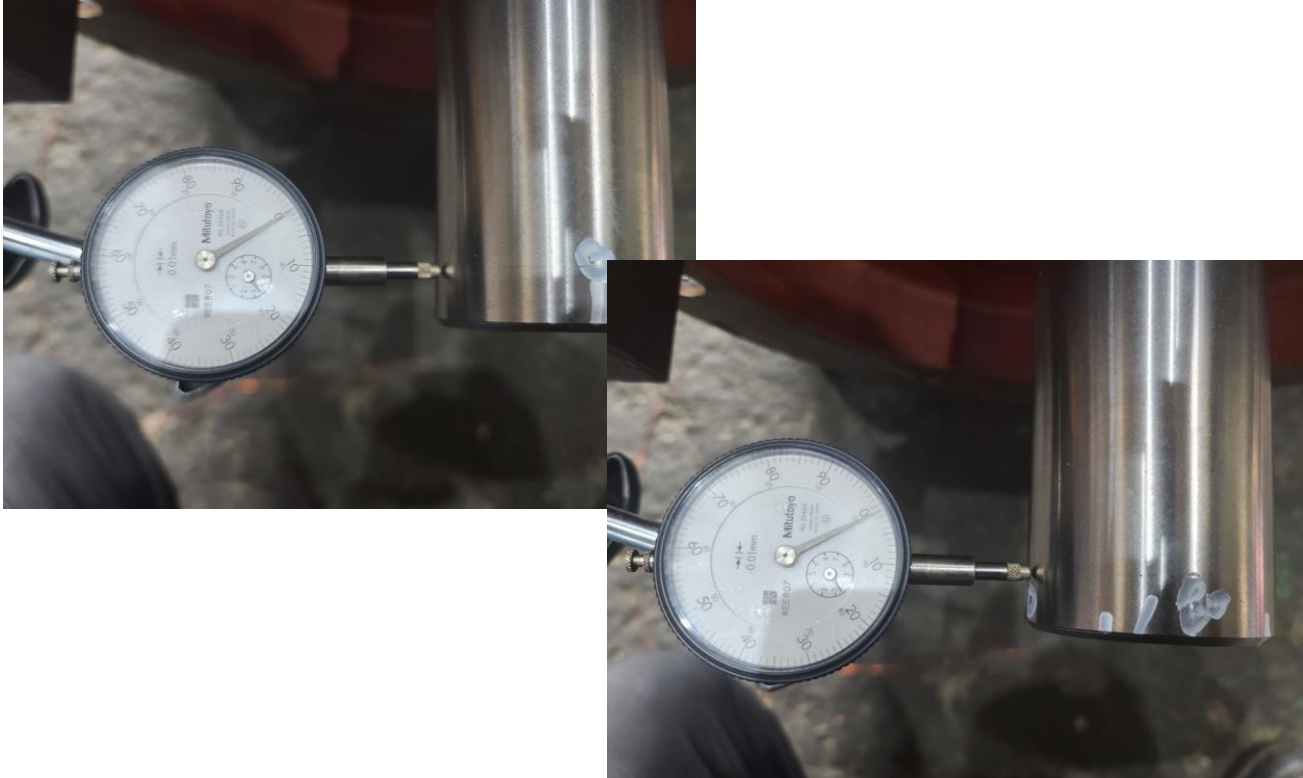
출고검사	부하측 RUNOUT CHECK 실시 1/100이내

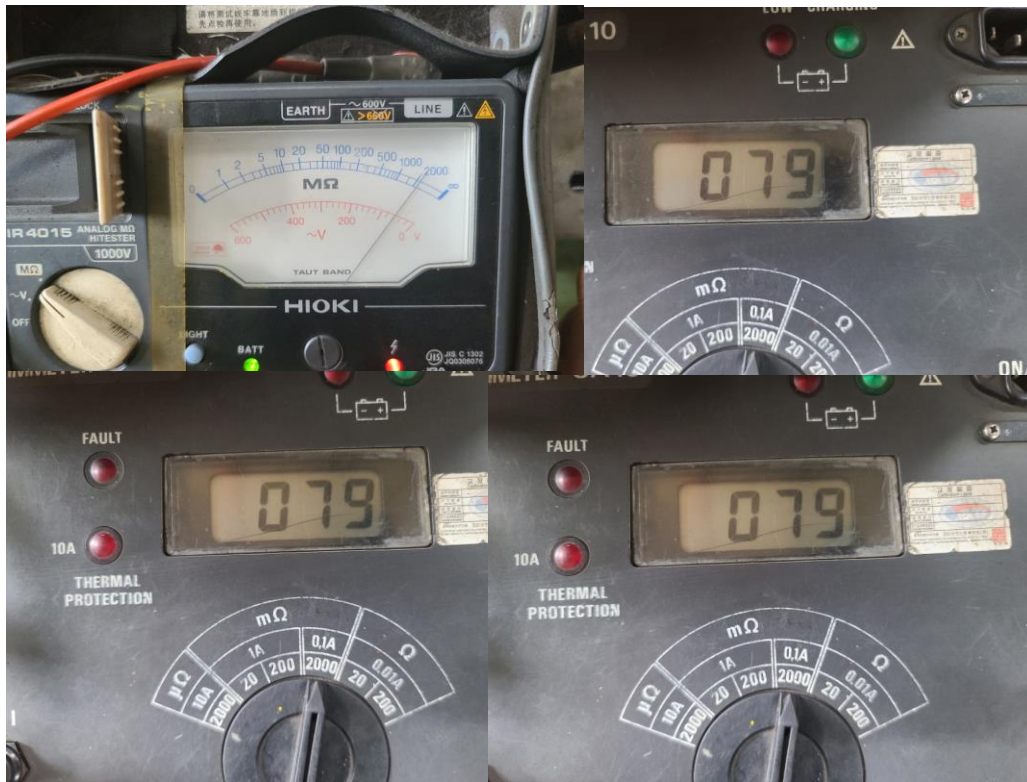
출고검사

절연저항 & 각상별 권선저항

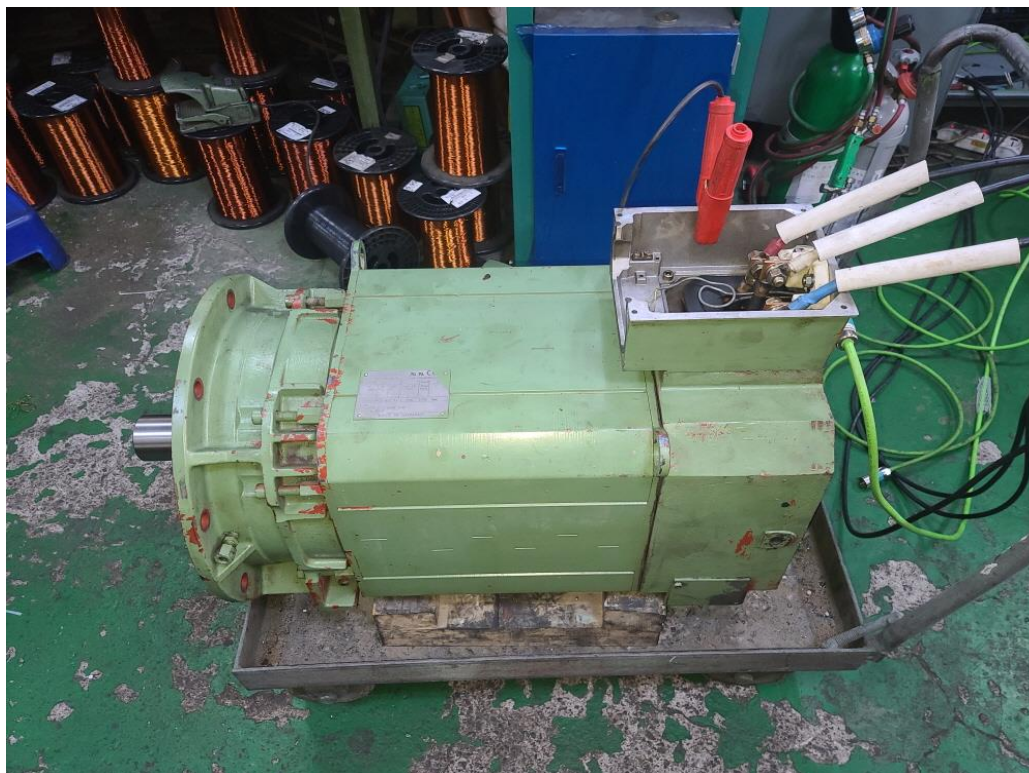
출고검사

시운전 TEST 실시

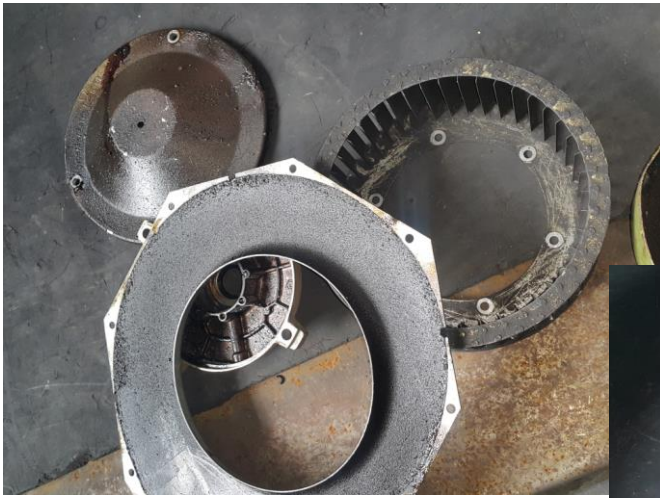
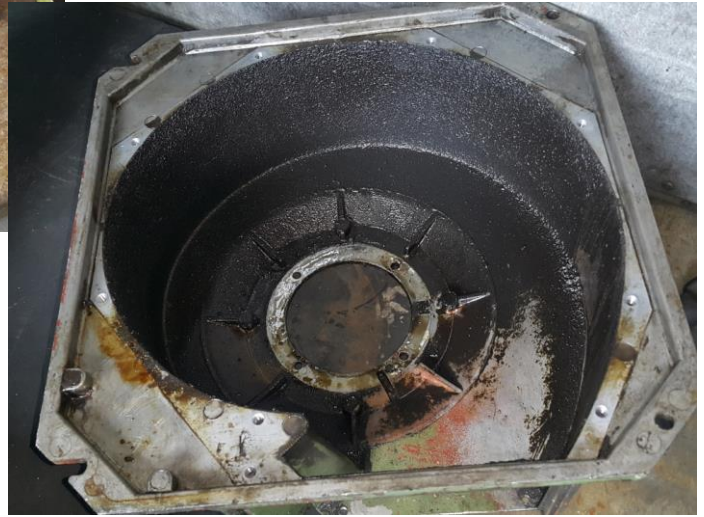
BLOWER

분해 실시

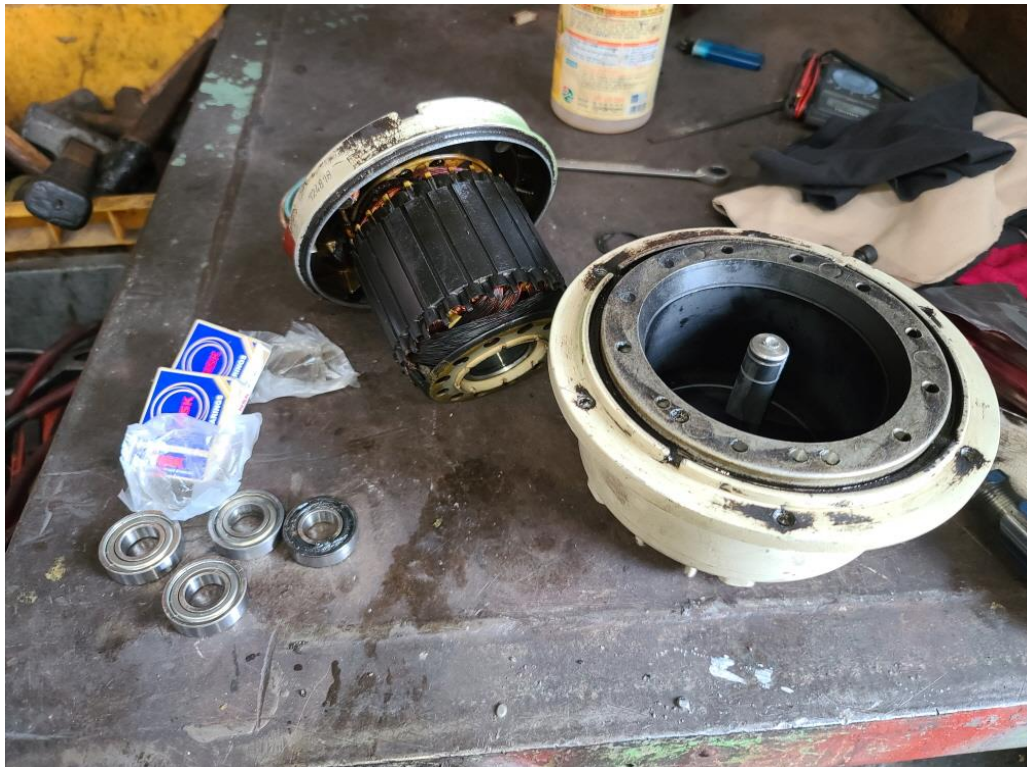
BLOWER

BEARING교환 조립 실시

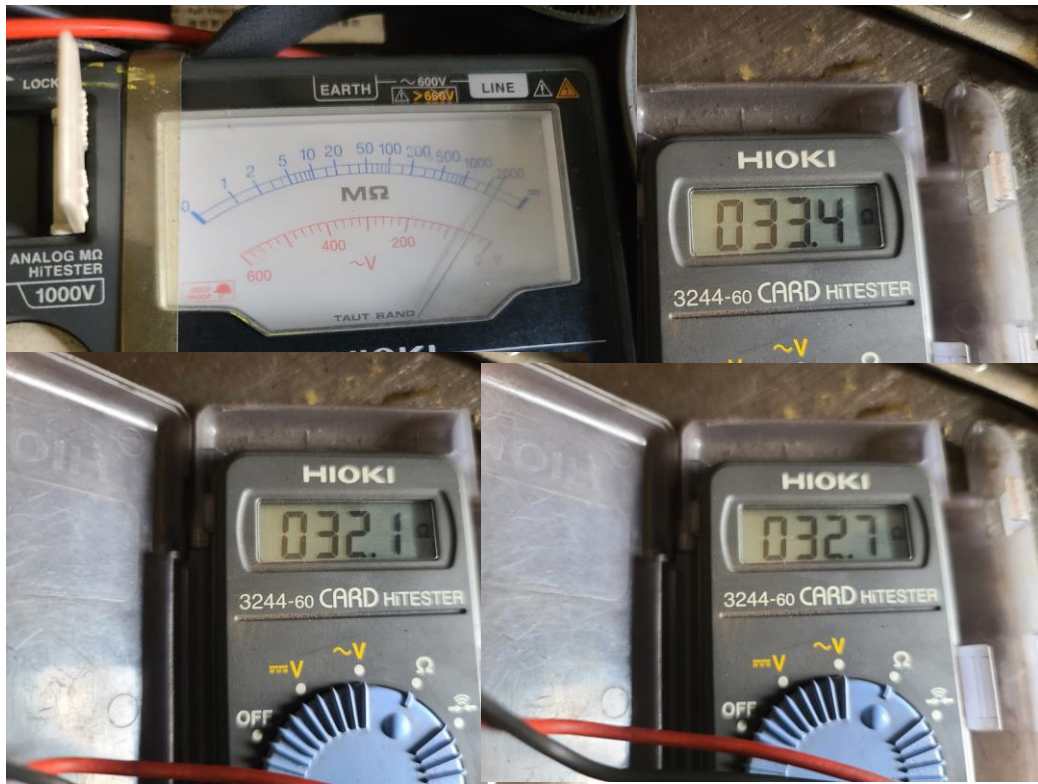
출고검사

절연저항 & 각상별 권선저항

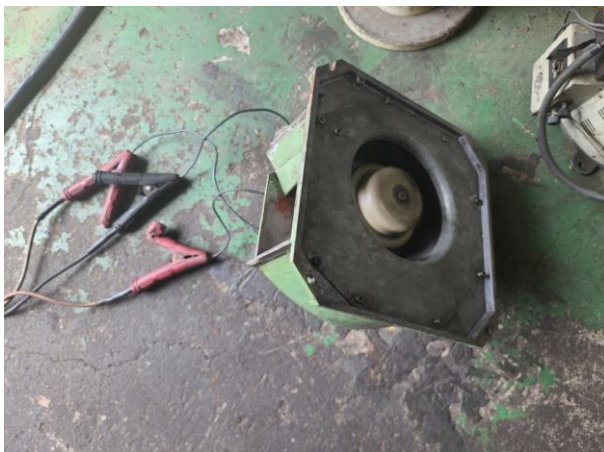
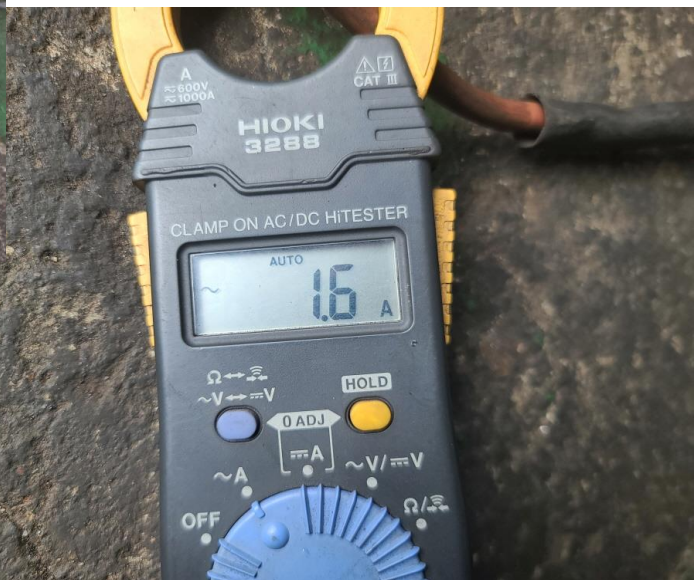
BLOWER

시운전 TEST 운전 CURRENT
