작업공정사진철

고객명: 정공 (주)
공사명: DC MOTOR OVERHAUL

규격: DC MOTOR 110KW 440V

REPAIR 내역: 분해 조립 및 불순물 CLEANSING DRYING
INSULATING VARNISH DIPPING DRYING
양측 HOUSING & SHAFT METALLIZING 연마
COMMUTATOR 동심도 가공 홈파기 및 UNDERCUTTING
BEARING 교환
출고검사 시운전 TEST

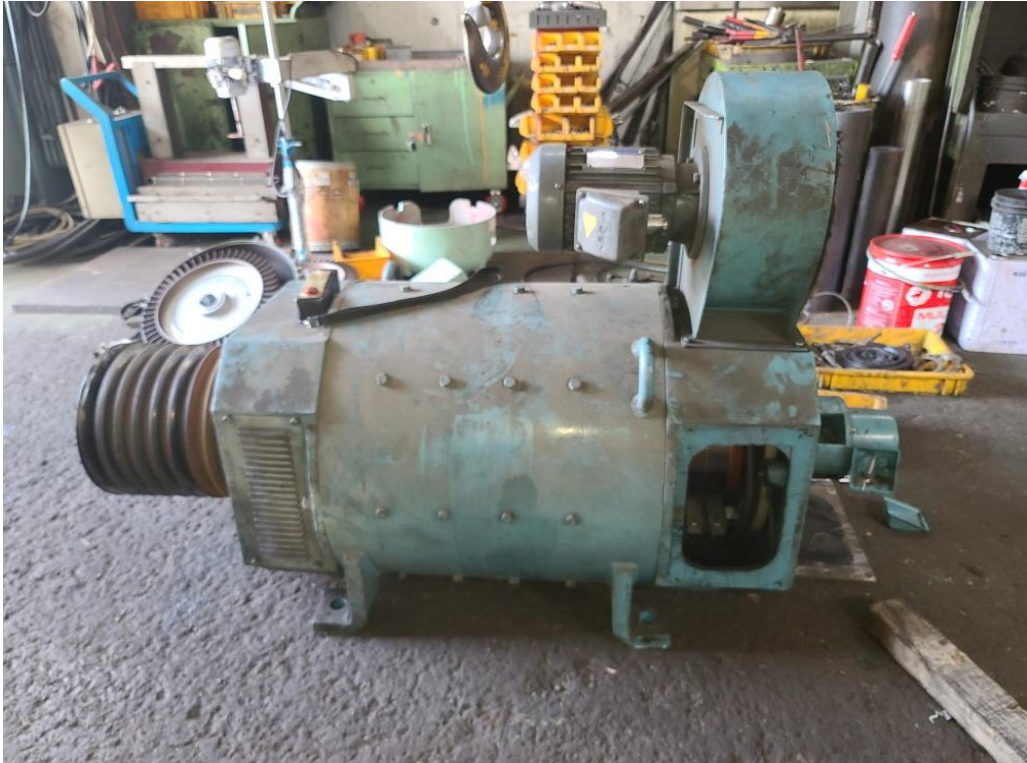
Ass'y	분해 전 운전 결과 이상소음 발생	
작업공정	DC MOTOR 110KW 입고검사	
ARMATURE 절연저항

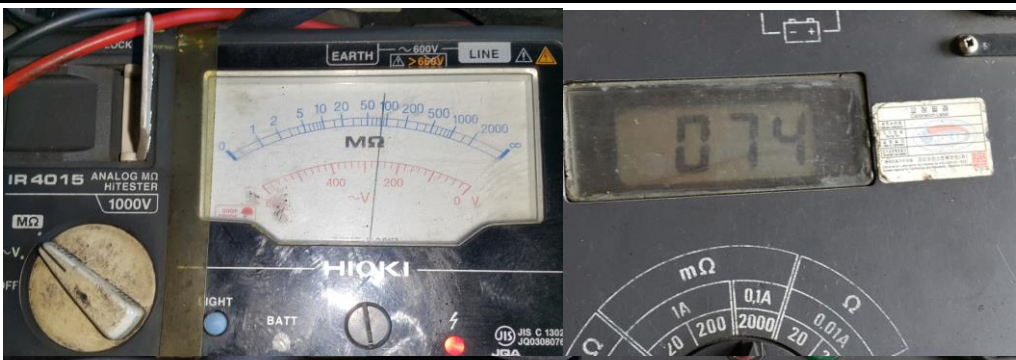
ARMATURE 권선저항
FIELD 절연저항

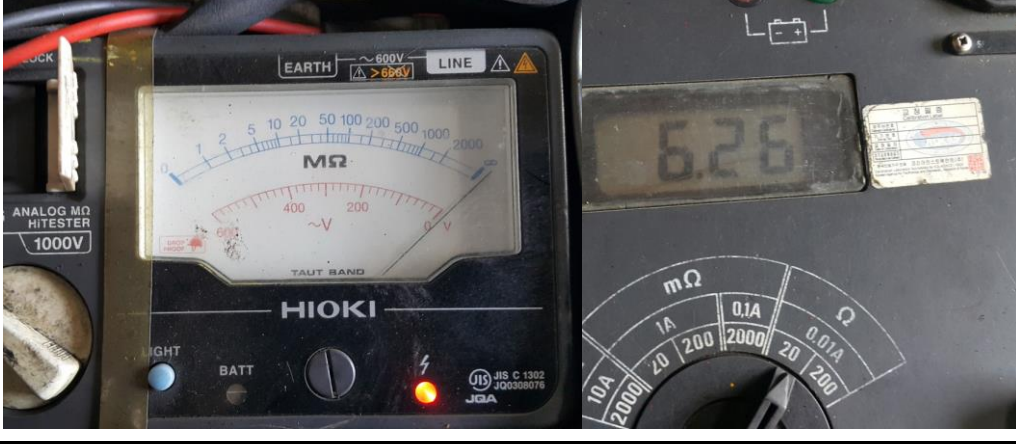
FIELD 권선저항
권선검사	절연저항 & 권선저항

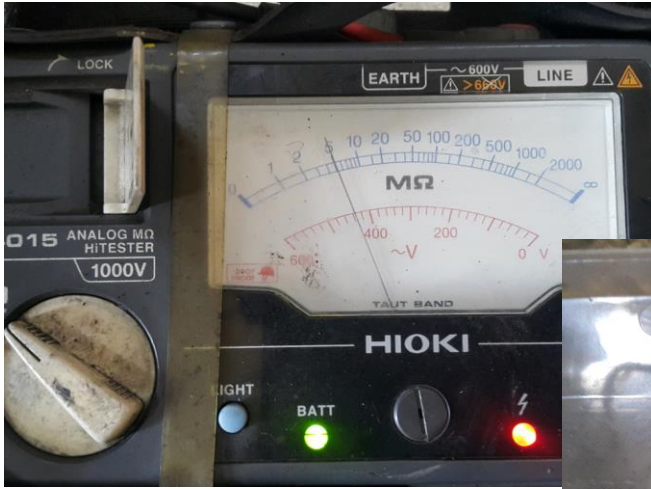
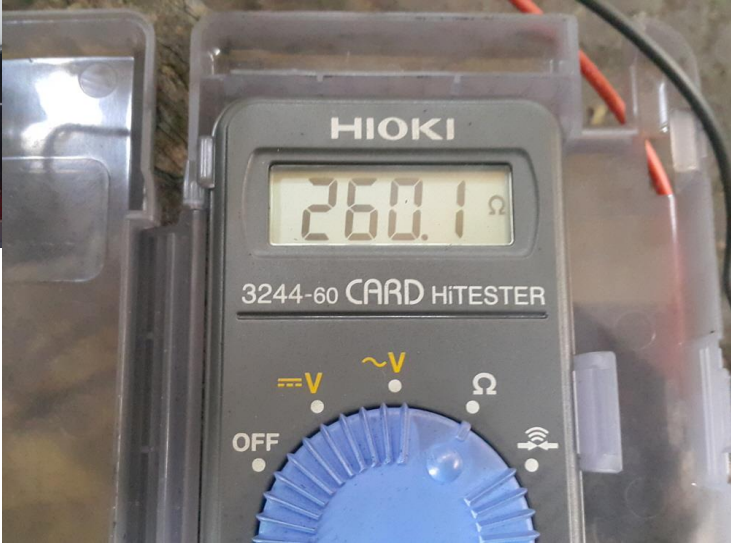
<p>절연저항 양호하지 못하나 재 사용하며 당사에 항상 신품 보유하고 있습니다.</p>

T/Q	TACHO GENERATOR 절연저항 & 권선저항
작업공정	DC MOTOR 110KW 입고검사

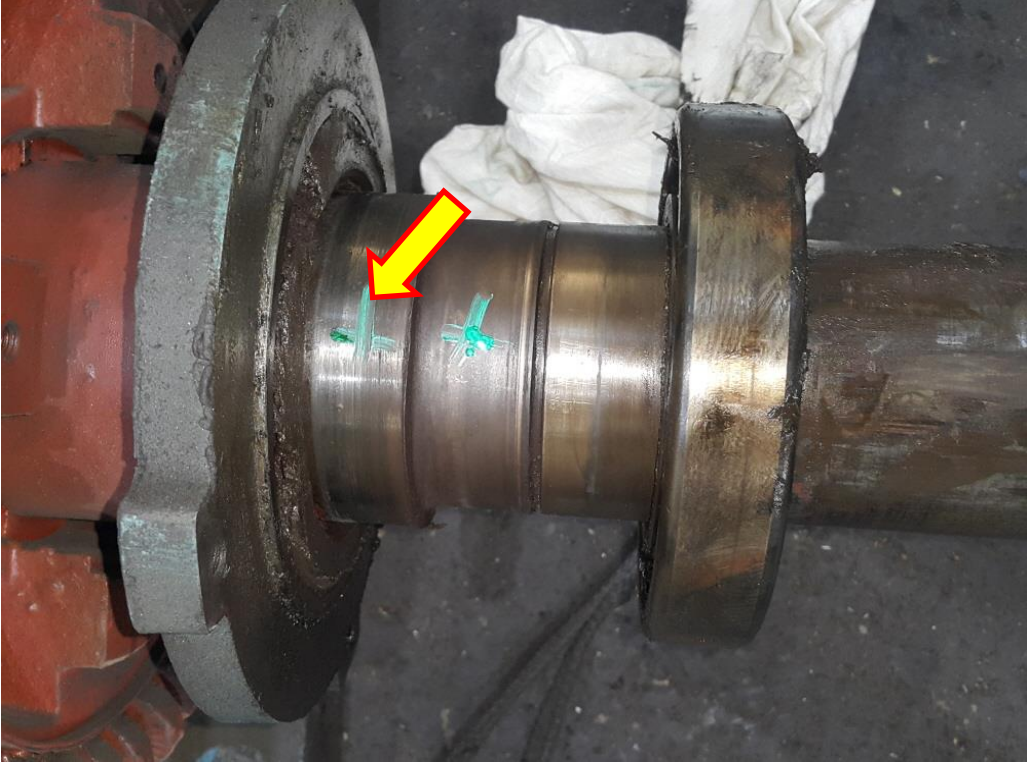
부하측	BEARING부 SHAFT마모로 김현상 발생

부하측 SHAFT	BEARING부 METALLIZING 연마 후 검사 1.5/100
작업공정	DC MOTOR 110KW OVERHAUL

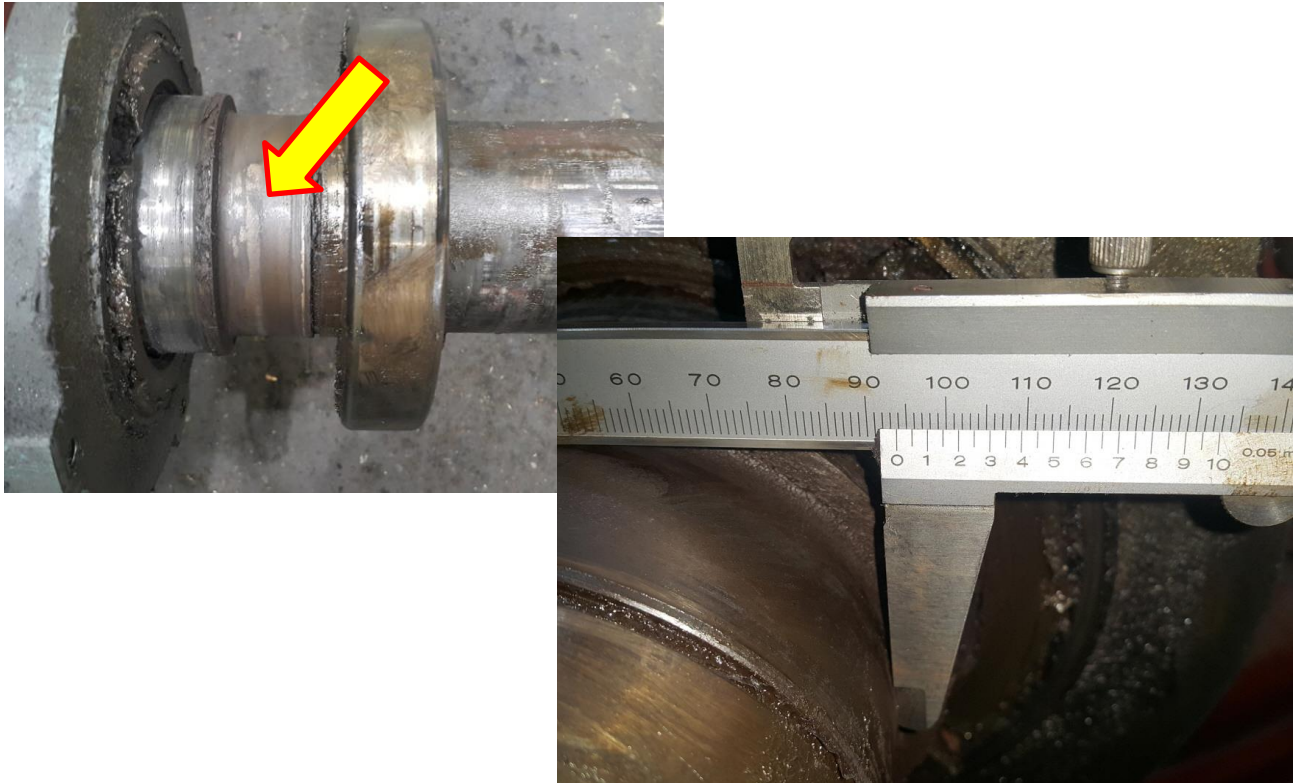
부하측	BEARING부 SHAFT마모로 공차 이탈
작업공정	DC MOTOR 110KW 입고검사

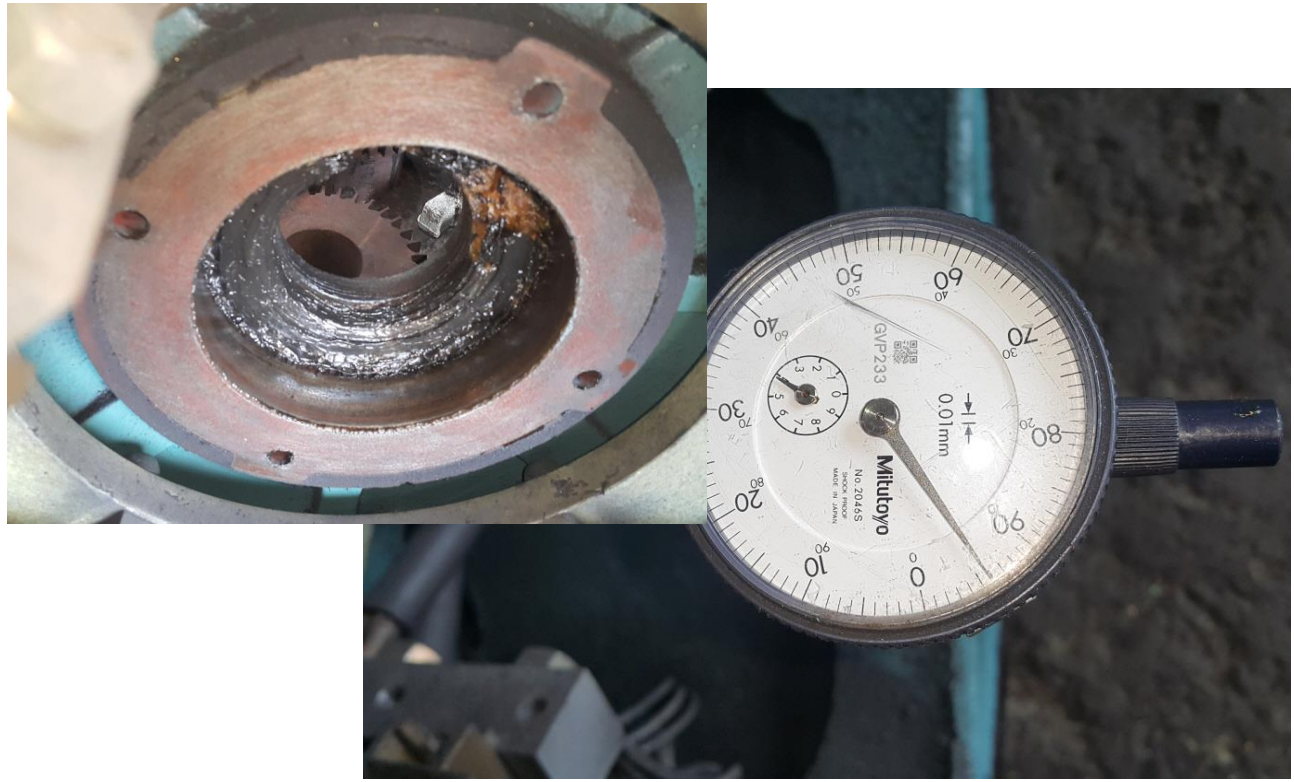
BRACKET	부하측 HOUSING 검사 6/100으로 불량

BRACKET	부하측 HOUSING METALLIZING 연마 후 검사 0/100

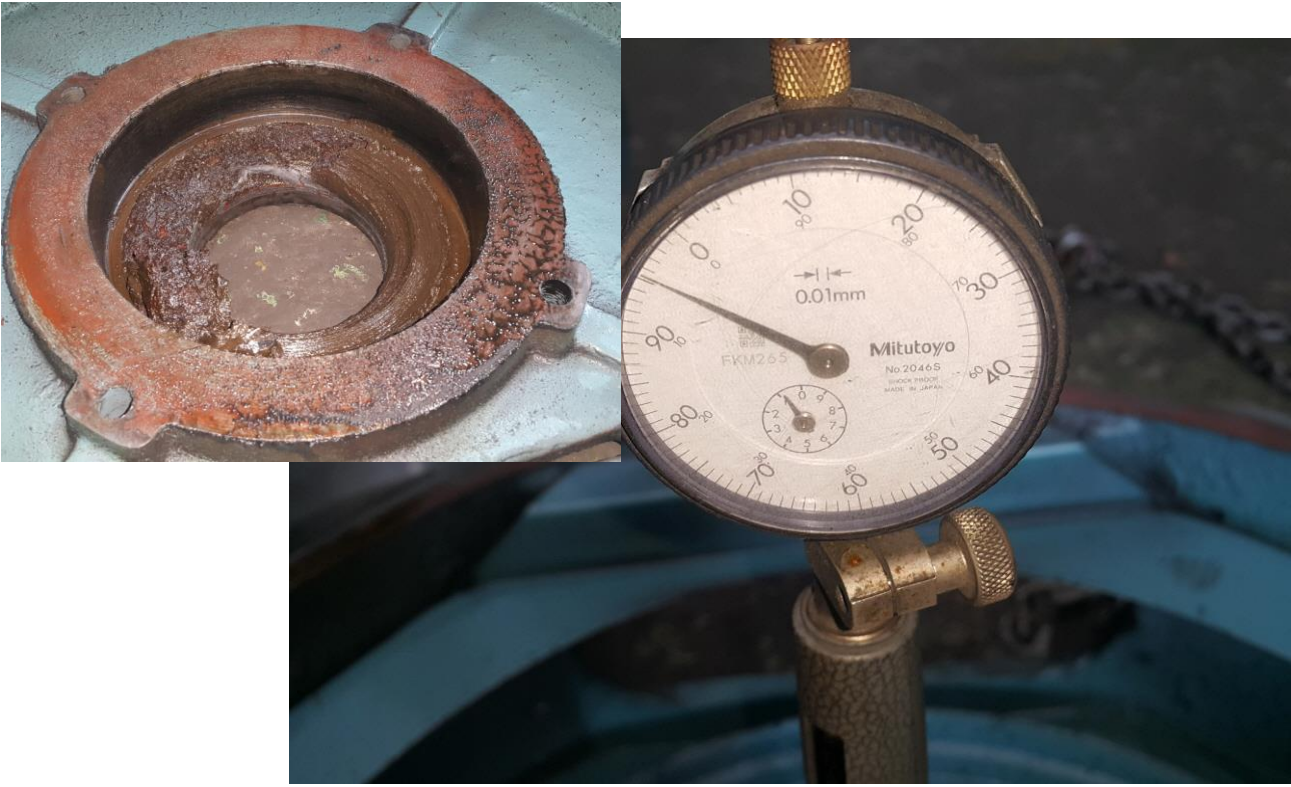
BRACKET	반 부하측 HOUSING 검사 5/100으로 불량
작업공정	DC MOTOR 110KW 입고검사

BRACKET	반 부하측 HOUSING METALLIZING 연마 후 검사 0/100
---------	---

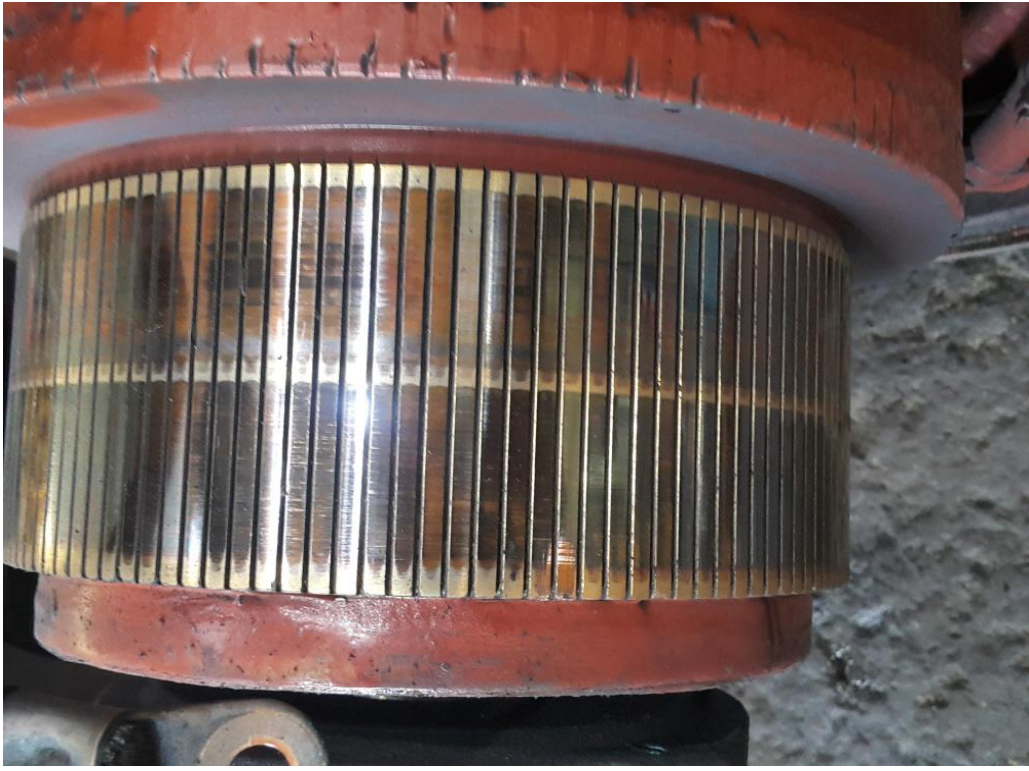
COMMUTATOR	조흔 현상

COMMUTATOR	동심도 가공 흠파기 및 UNDERCUTTING 실시
작업공정	DC MOTOR 110KW OVERHAUL

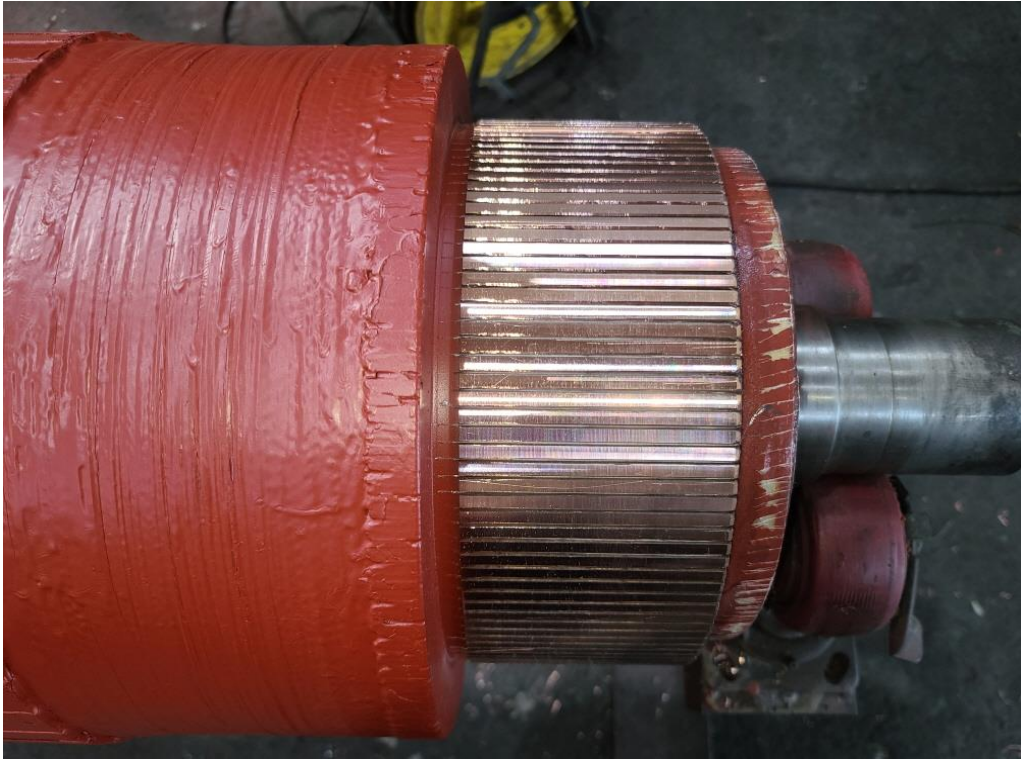
권체	URETHANE MODIFIED ACRYLIC COATING 실시
----	--------------------------------------

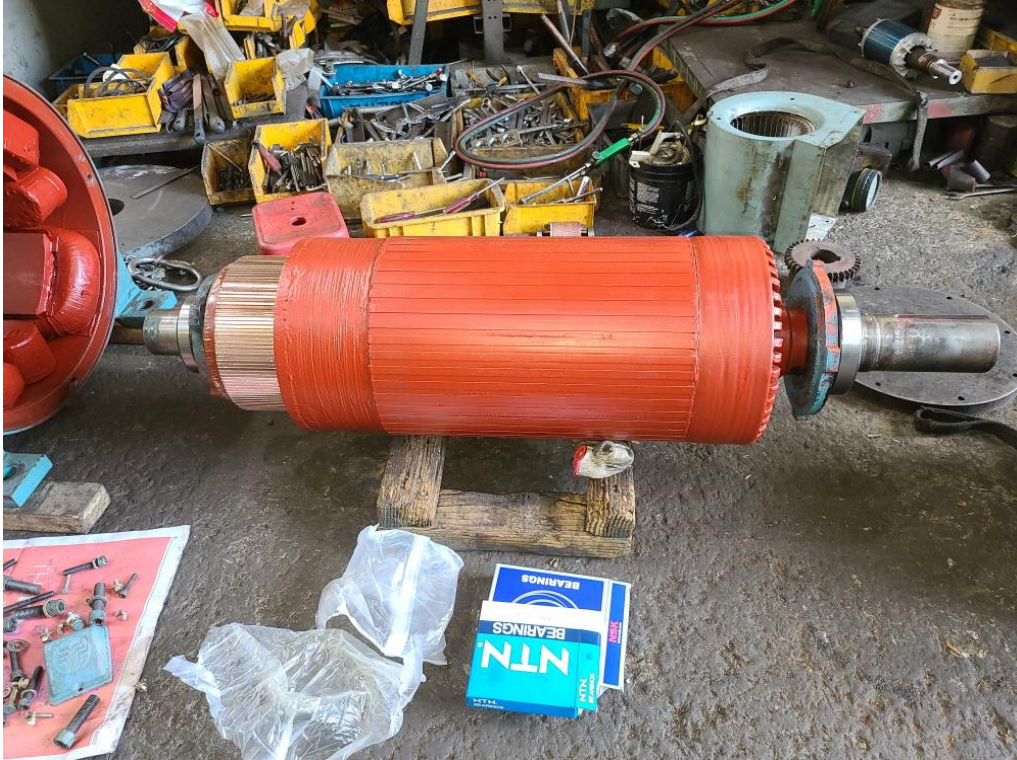
소모 부품	BEARING 예열 실시

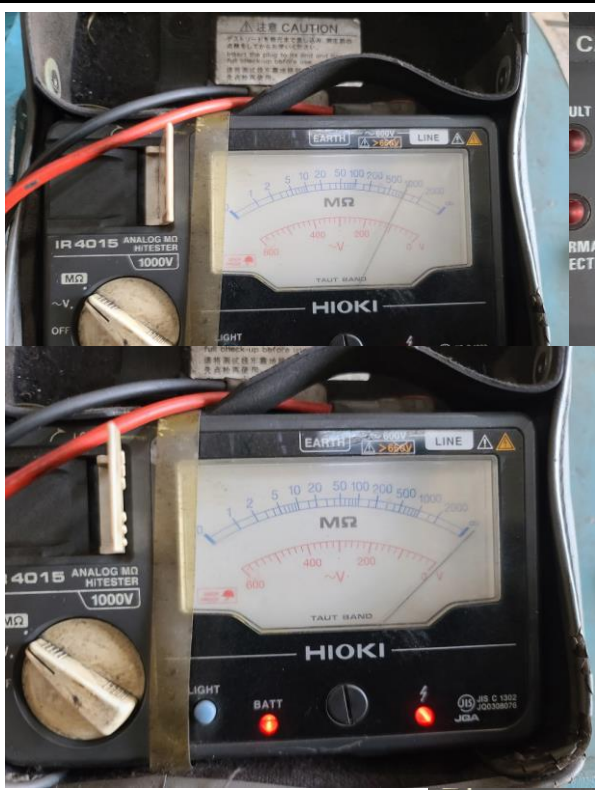
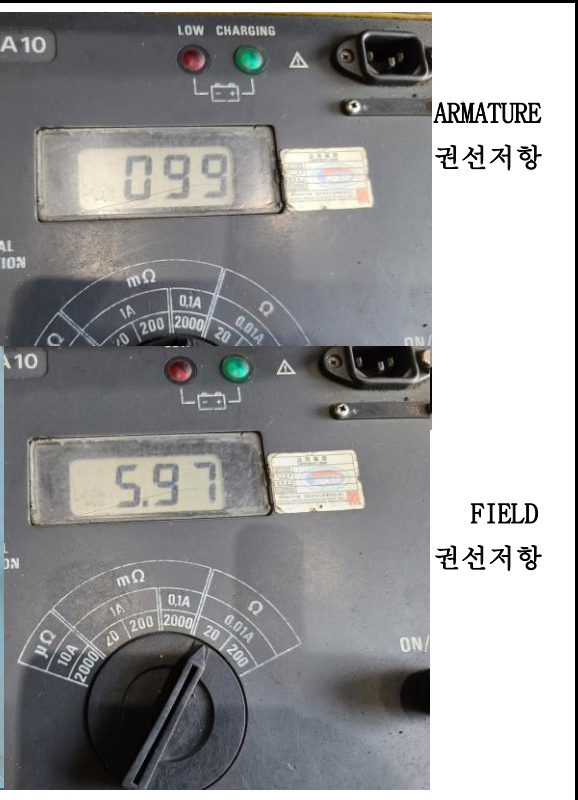
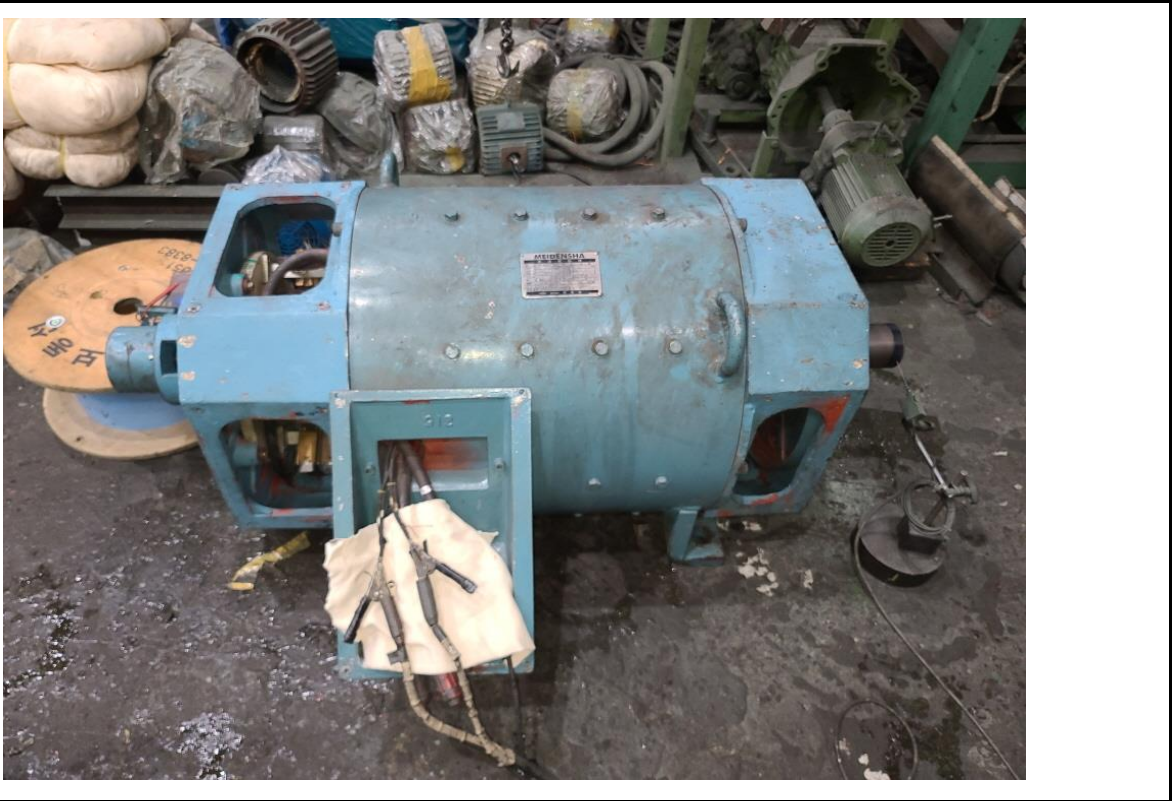
JIN YANG	작업 공정 사진
작업공정	DC MOTOR 110KW OVERHAUL
<p>ARMATURE 절연저항</p> <p>FIELD 절연저항</p>

<p>ARMATURE 권선저항</p> <p>FIELD 권선저항</p>
출고검사	MAIN MOTOR 절연저항 & 권선저항
작업공정	DC MOTOR 110KW OVERHAUL

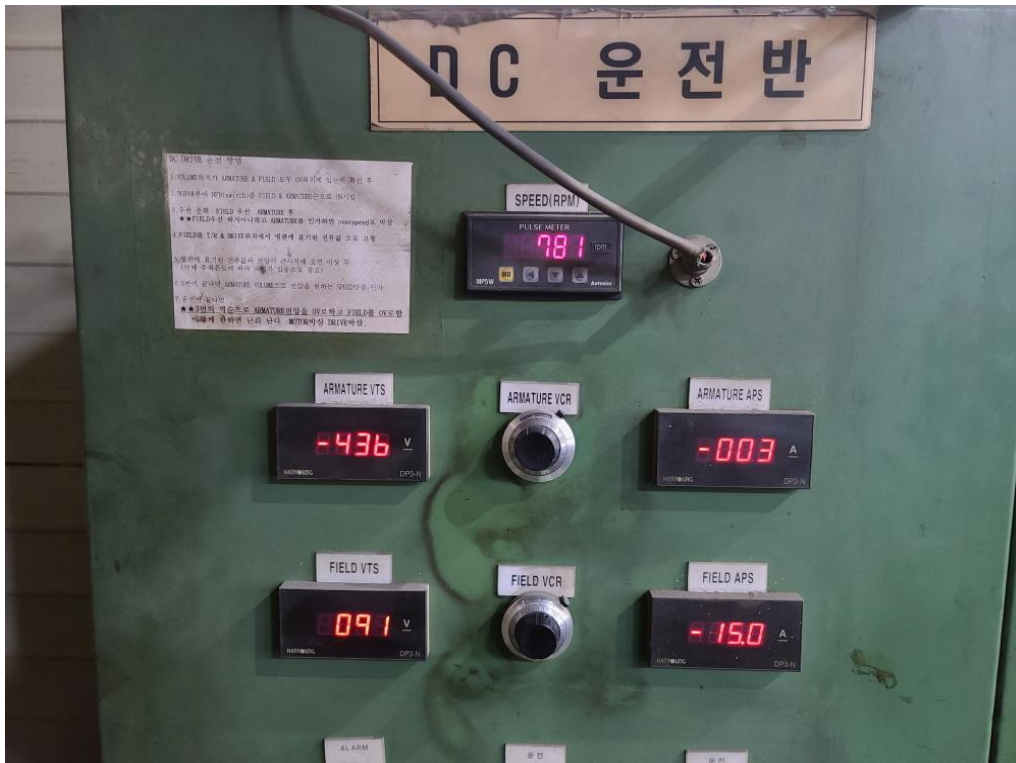
출고검사	시운전 TEST실시

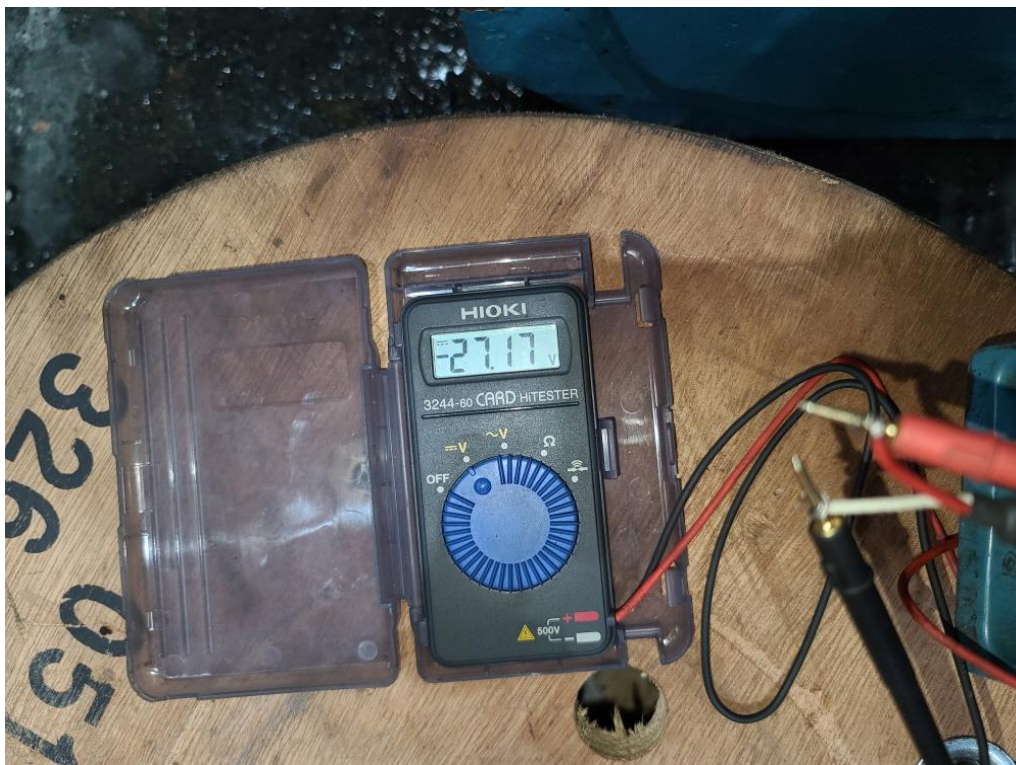
출고검사	시운전 TEST 운전 CURRENT
작업공정	DC MOTOR 110KW OVERHAUL

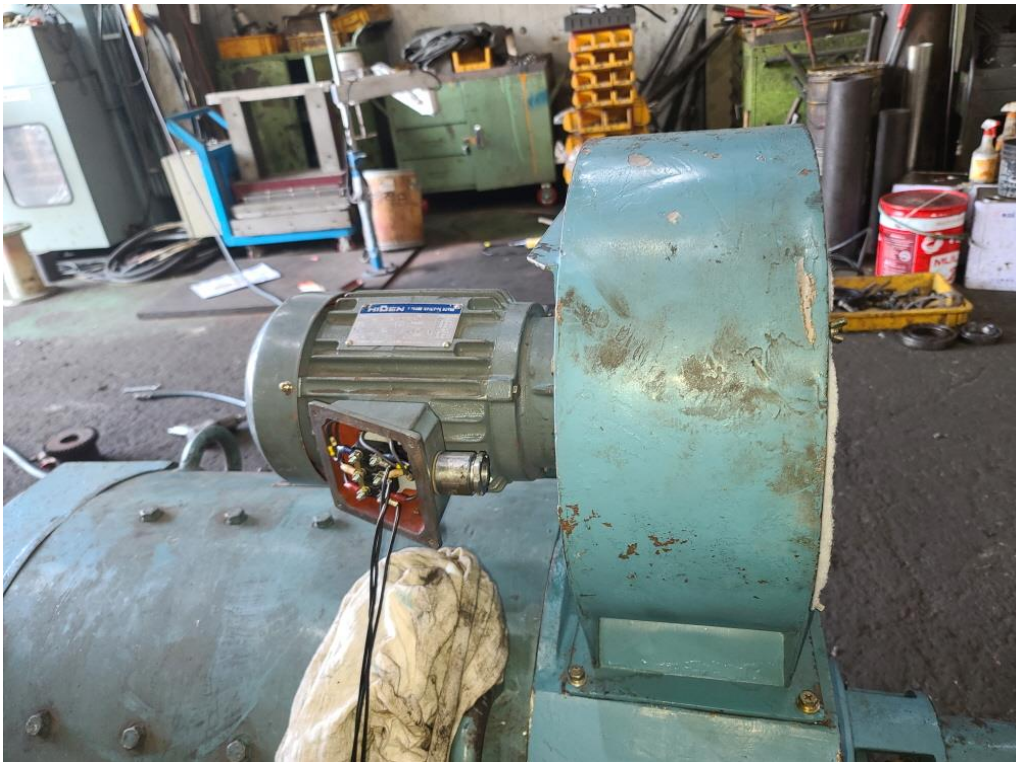
FAN MOTOR 절연저항 & 권선저항

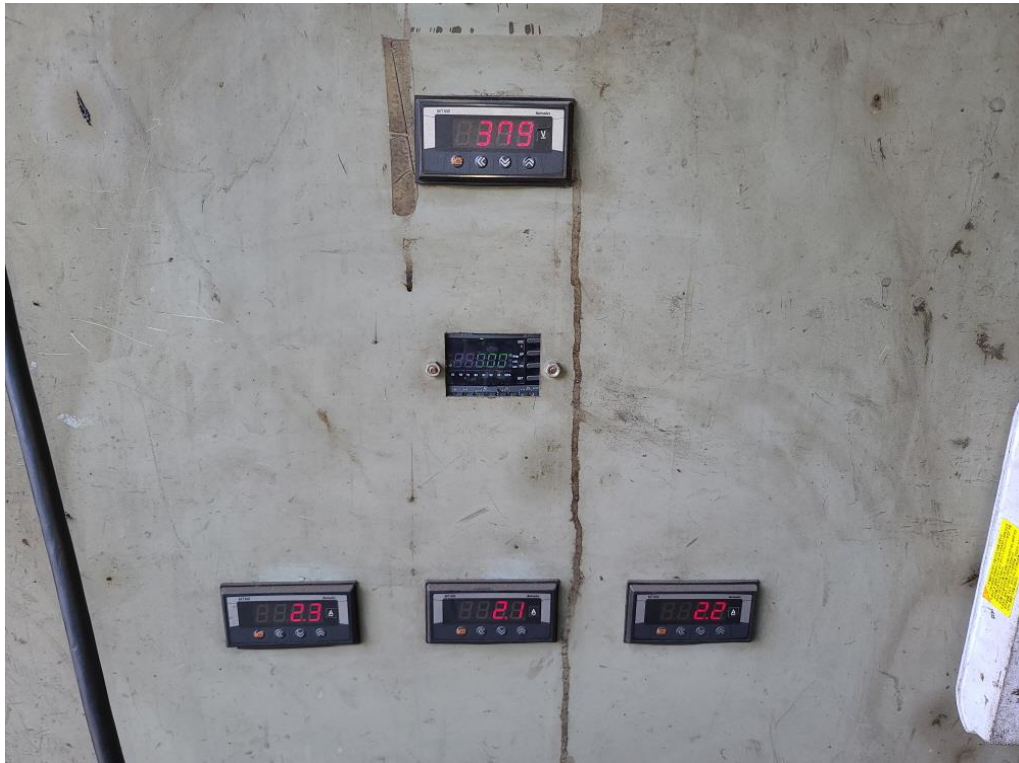
시운전 TEST실시

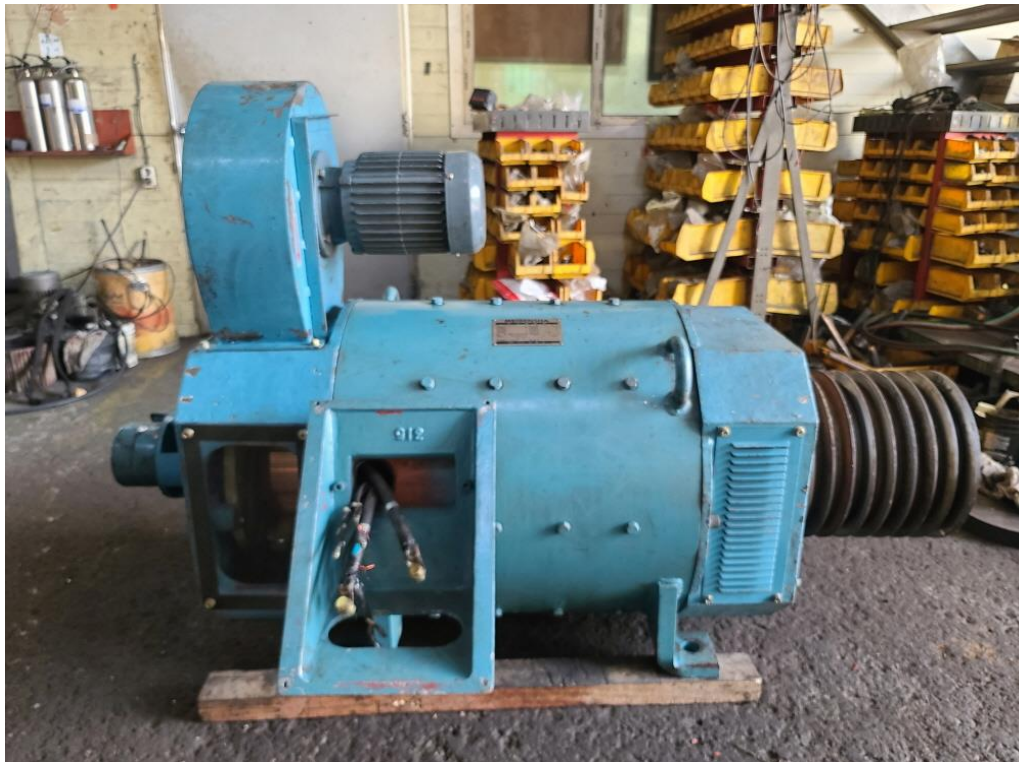
시운전 TEST 운전 CURRENT
