작업공정사진철

공사명: AIR COMPRESSOR MOTOR REWINDING

규격: AC MOTOR 200HP 2P 440V

REPAIR 내역: 분해 조립 및 조립부품 불순물 CLEANSING
STATOR REWINDING
INSULATING VARNISH DIPPING DRYING
BALANCING 및 UNBALANCE교정
부하측 HOUSING METALLIZING 연마
BEARING 교환
입 출고검사 시운전 TEST 및 COLOR PAINTING

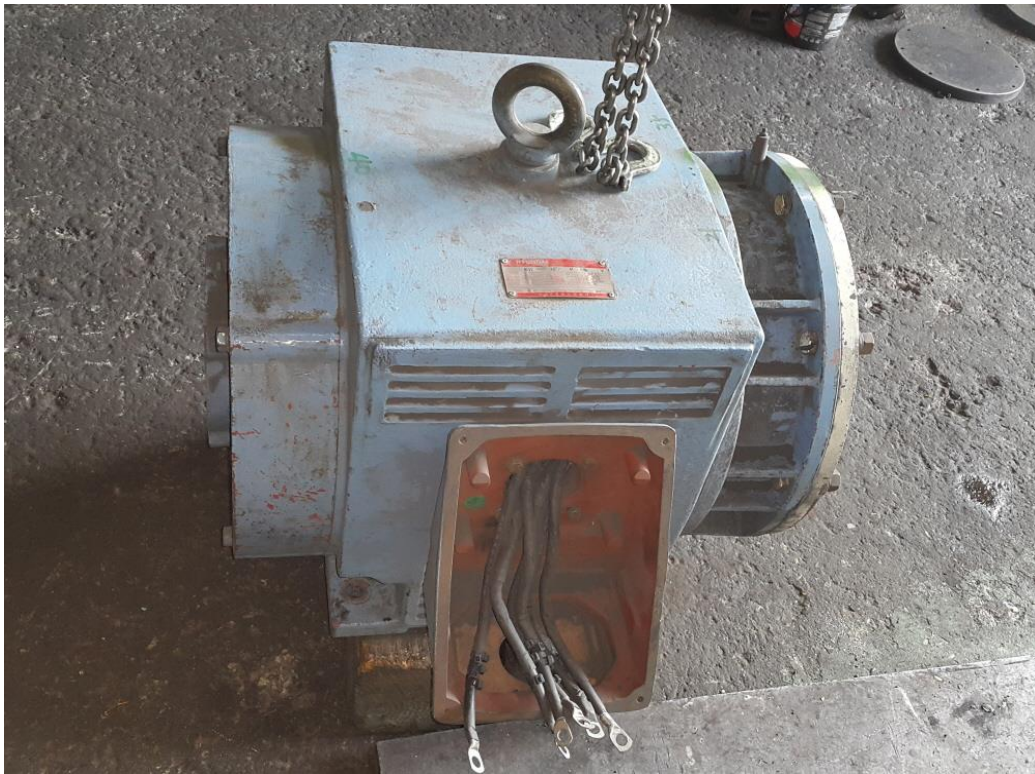
Ass'y

분해 전

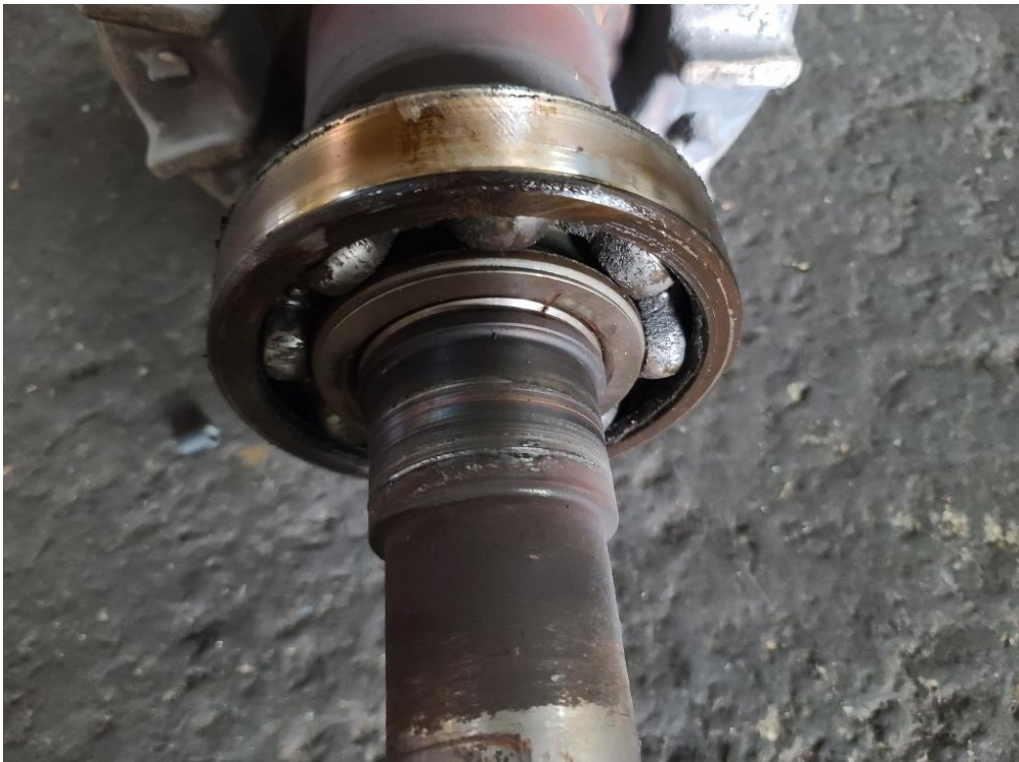
BEARING부

GREASE CHARGING 주기가 너무 길거나 없었던 것으로 짐작 됨

양측 BEARING 1200시간 주기마다 약40g씩 GREASE CHARGING을 꼭 하십시오

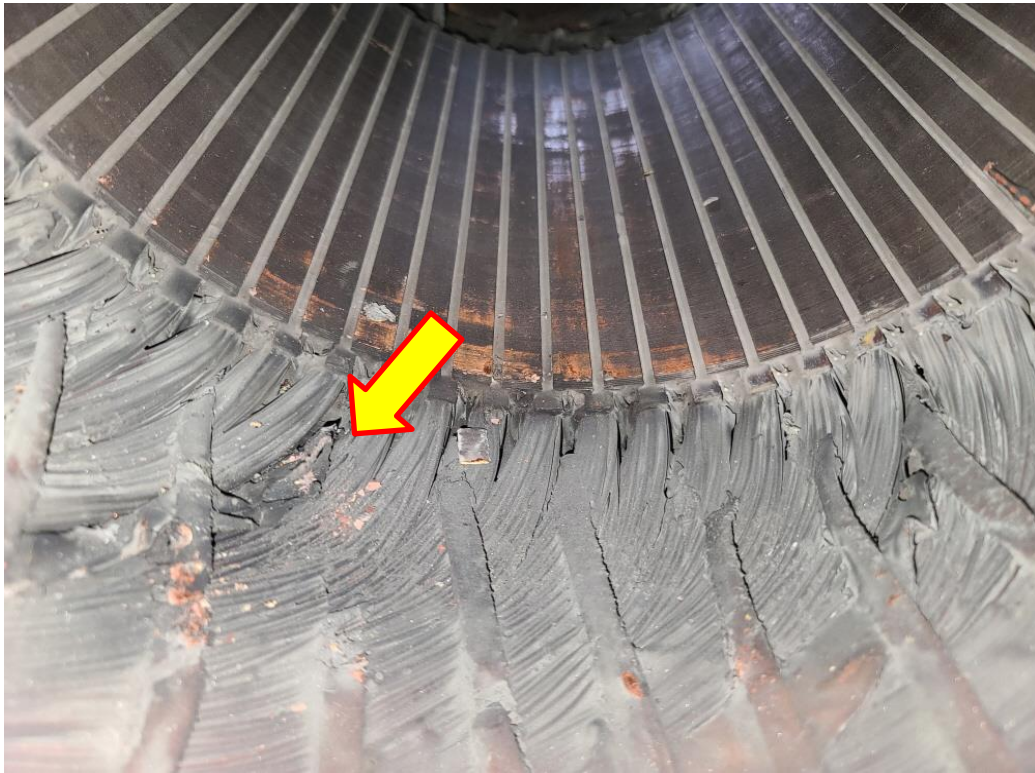
STATOR 권선

분해 후 권선 손상 부

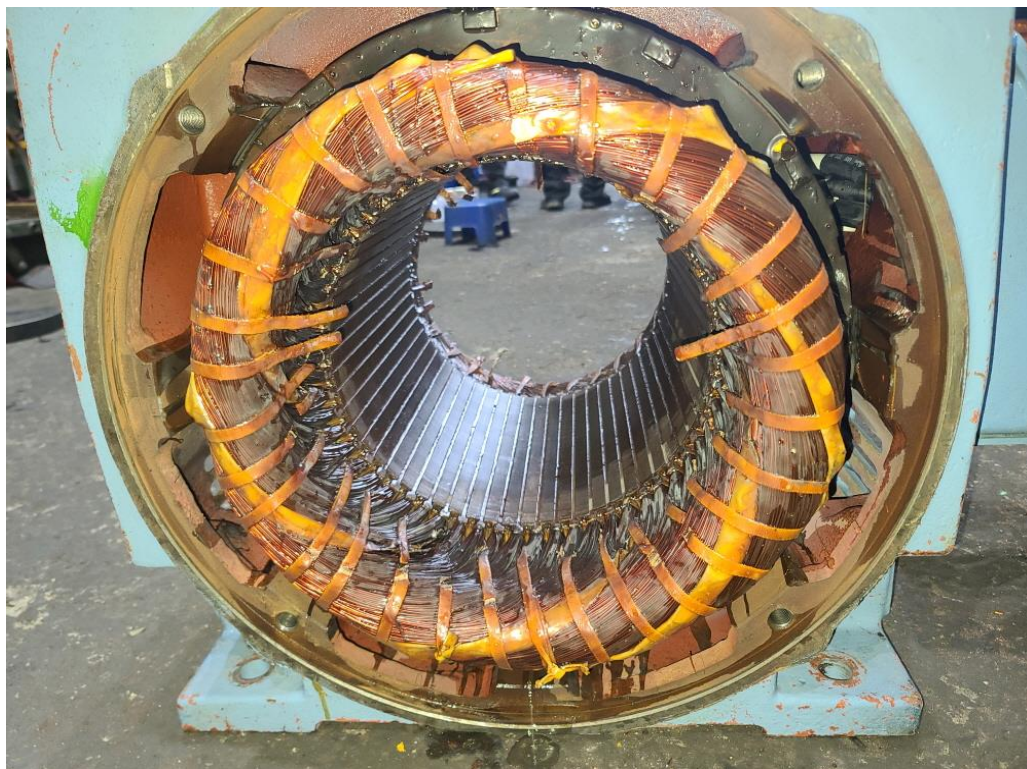
STATOR 권선

권체 세척 후 검사 결상이나 권선 발열로 손상 추정 됨

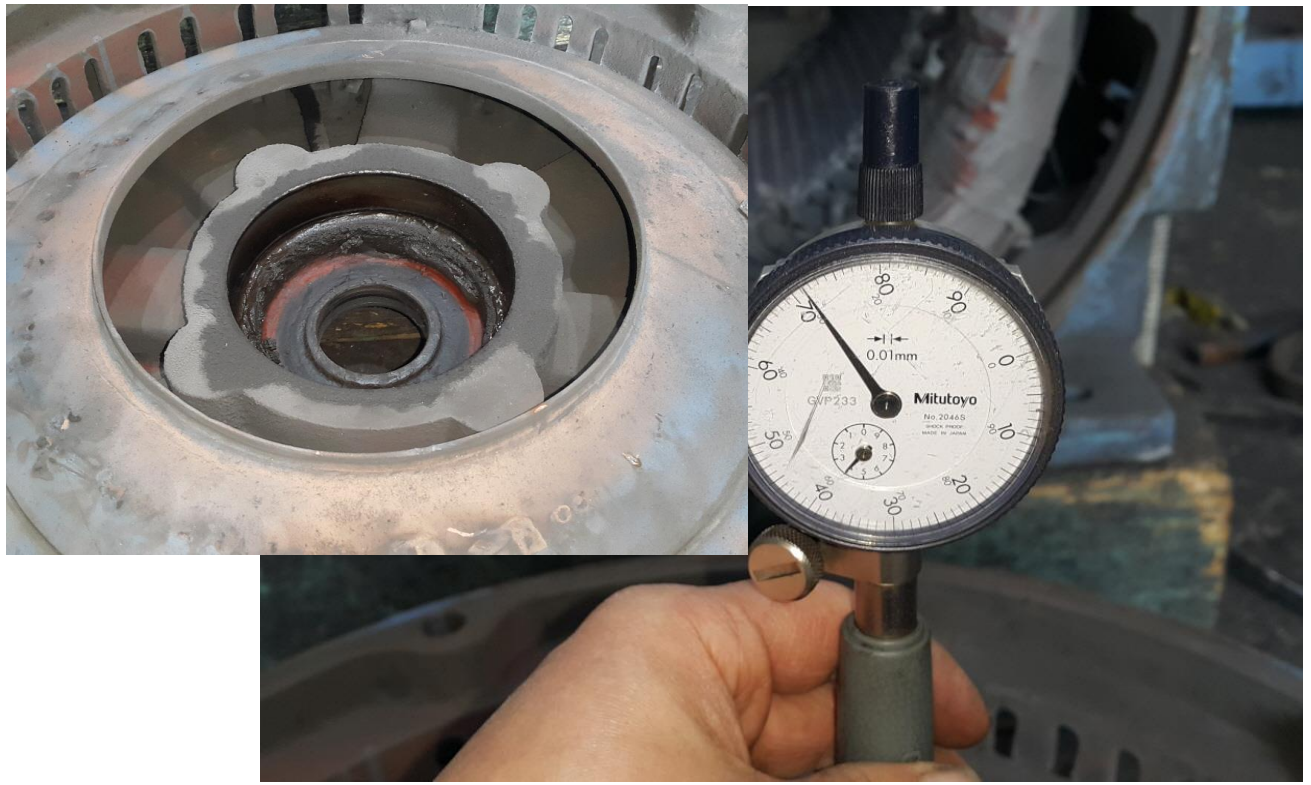
BRACKET

부하측 HOUSING검사 측정치 29/100으로 불량

부하측 HOUSING 보수 후 검사 1/100

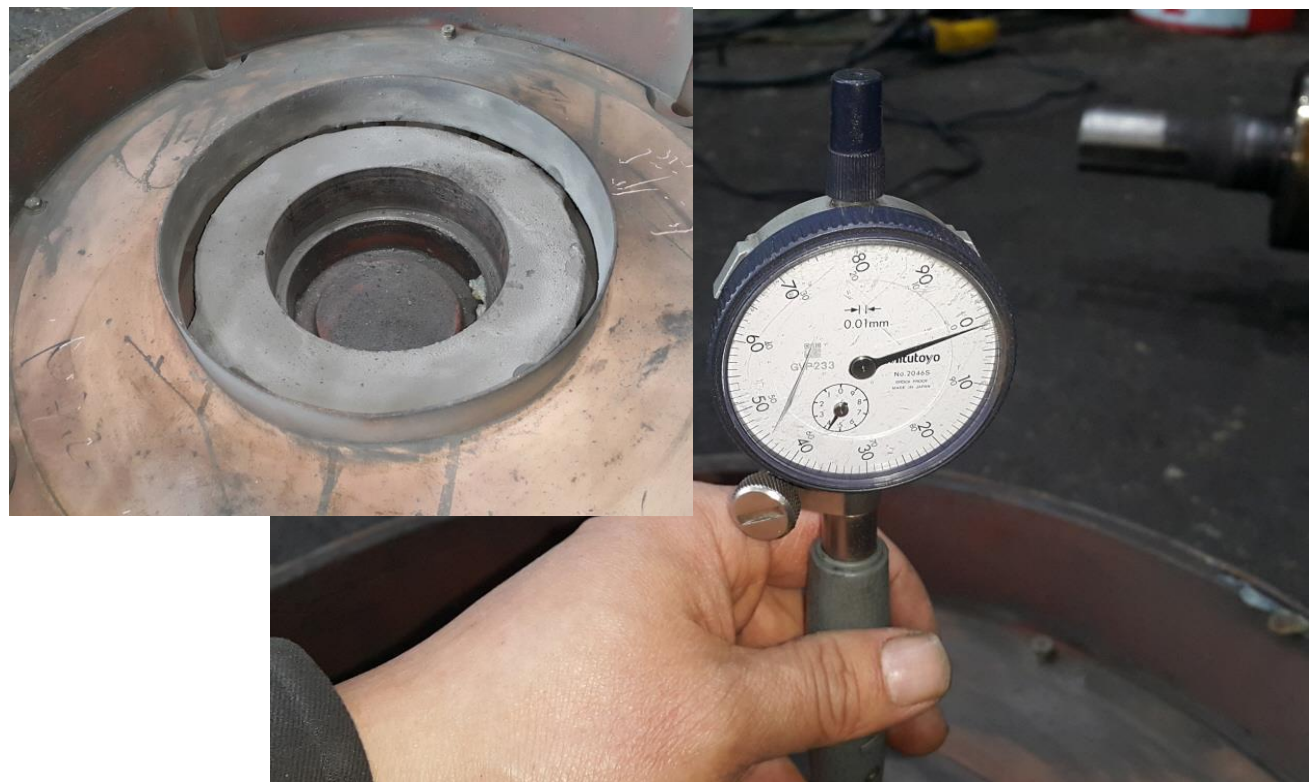
BRACKET

반 부하측 HOUSING검사 측정치 -1/100로서 수정 요구됨

반 부하측 HOUSING 교정 후 검사 1/100

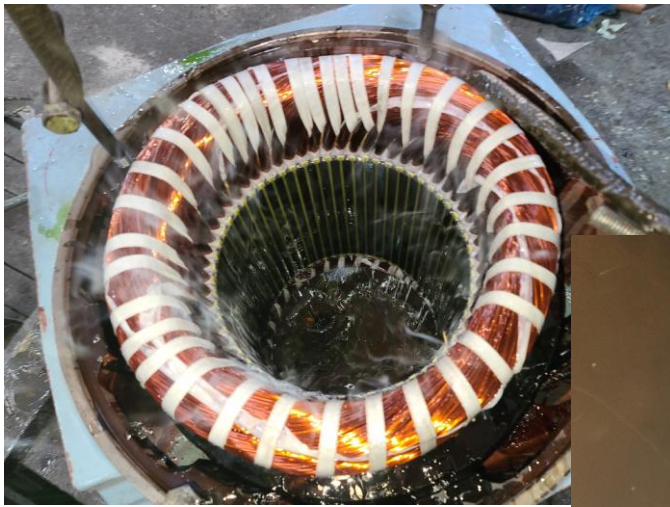
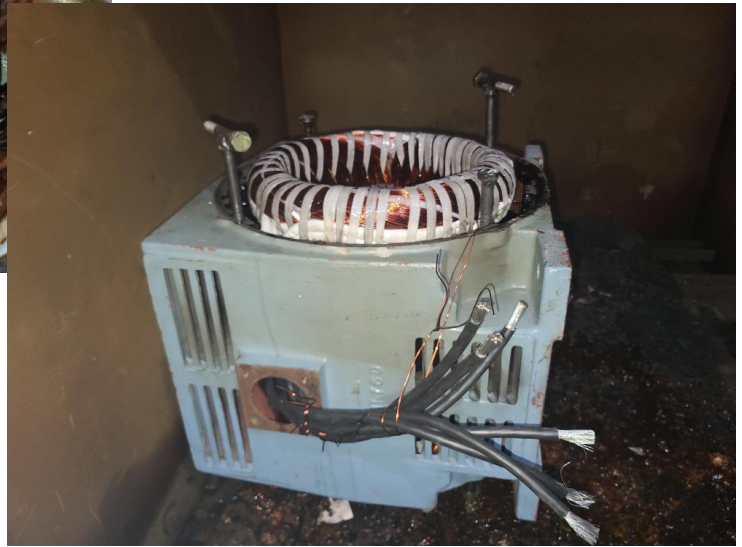
STATOR권체

INSULATING VARNISH DIPPING DRYING실시

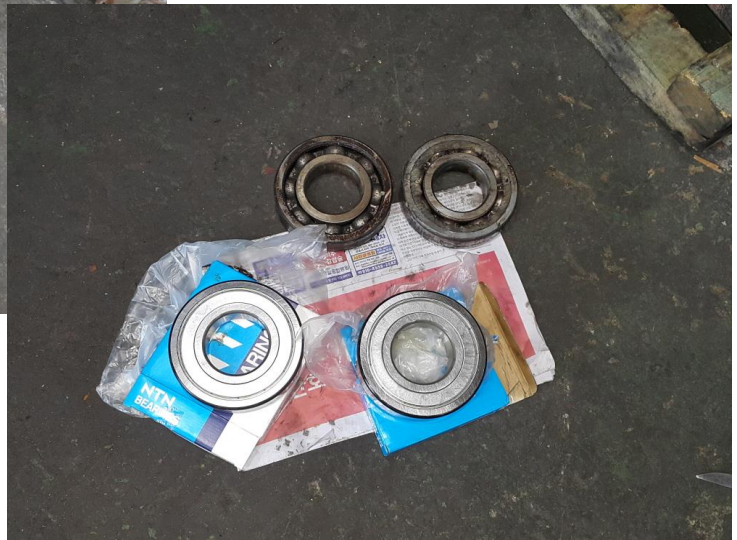
ROTOR

BEARING교환 실시

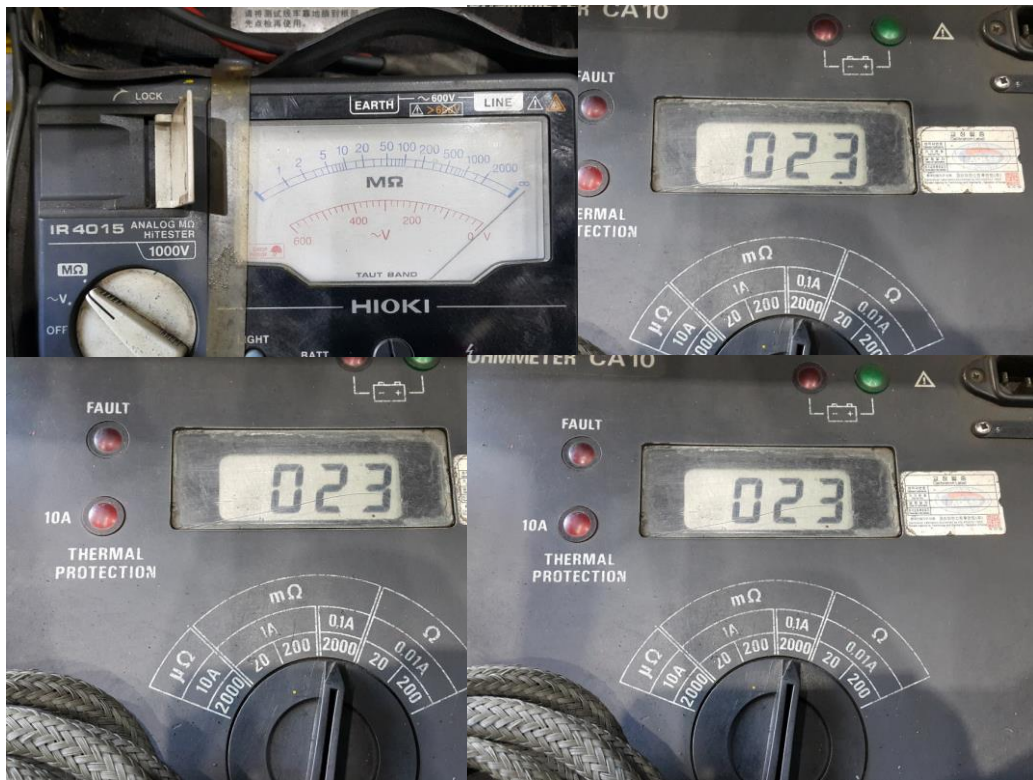
출고검사

절연저항 & 각 상별 권선저항

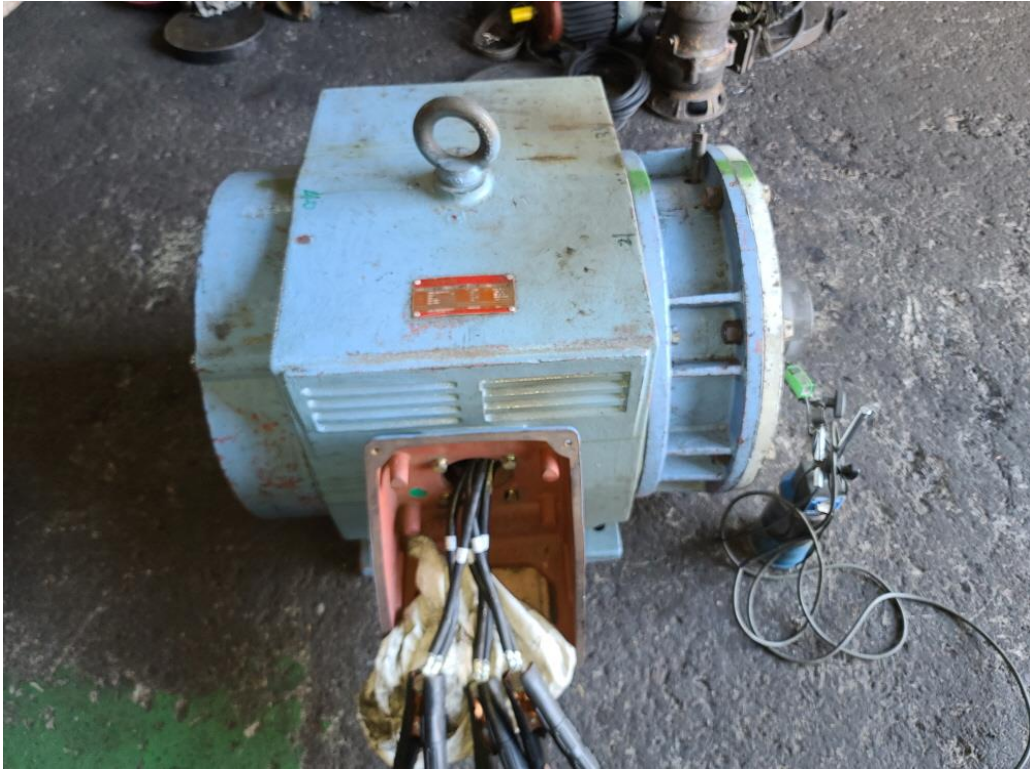
출고검사

시운전 TEST 실시

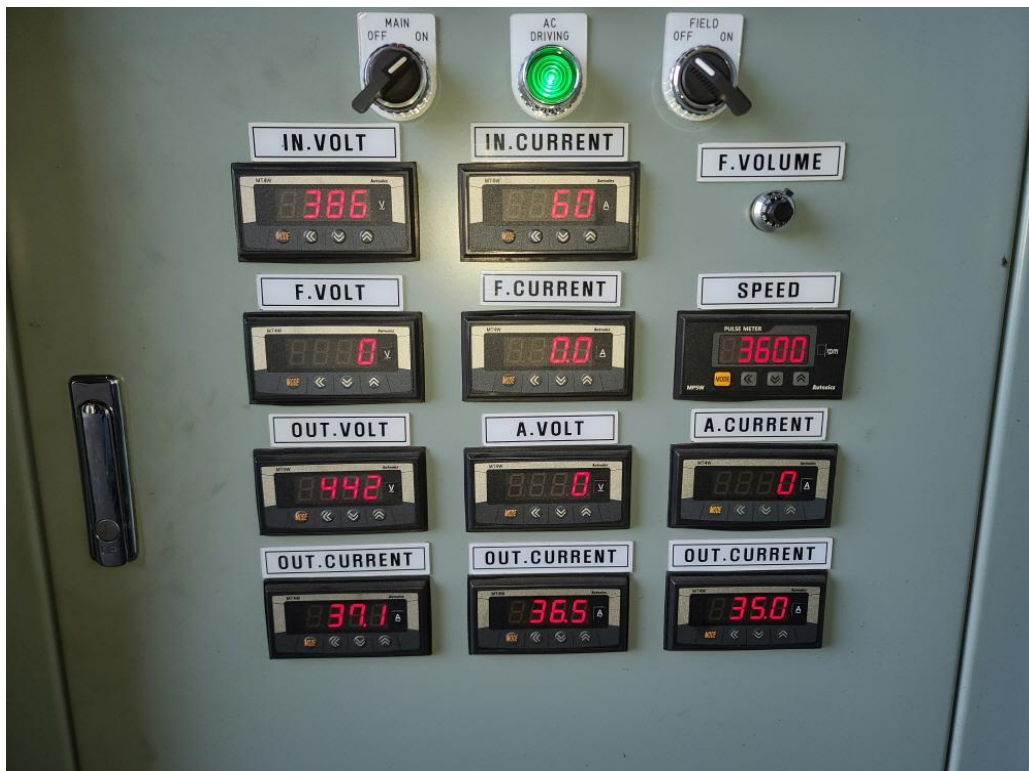
출고검사

시운전 TEST 운전 CURRENT

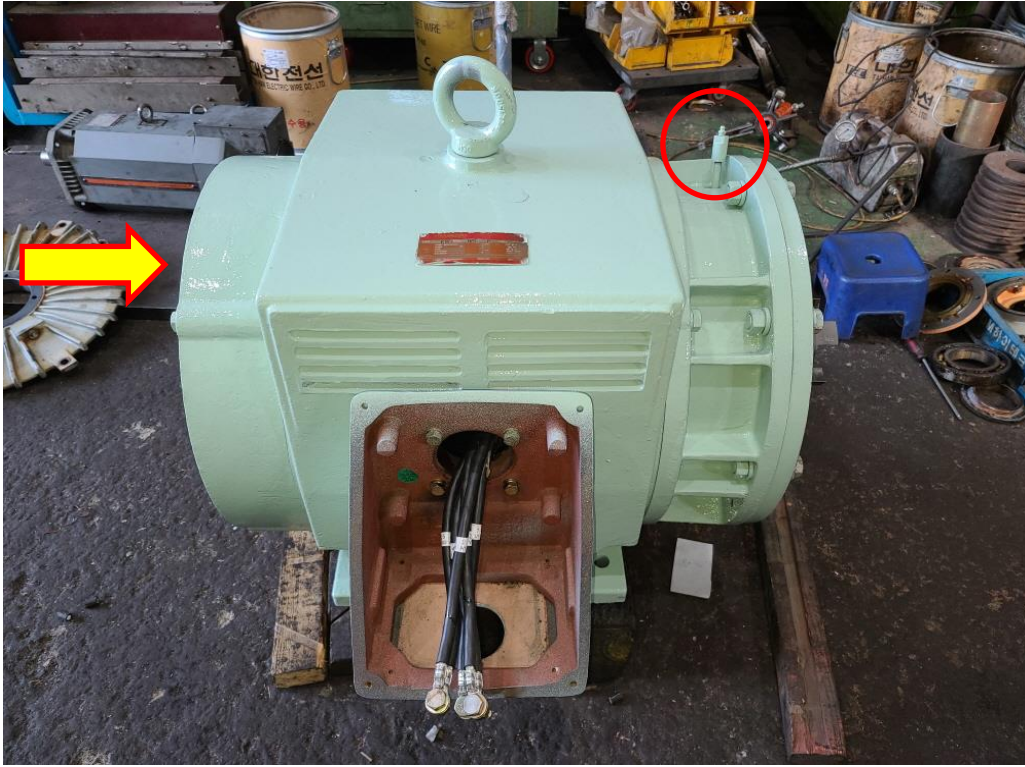
Ass'y

출고검사 후 COLOR PAINTING
