작업공정사진철

고객명: (주)
공사명: 제강 사처리 집진기 MAIN MOTOR

규격: AC MOTOR 150HP 4P

REPAIR 내역: 분해 조립 및 조립부품 불순물 CLEANSING
STATOR REWINDING
INSULATING VARNISH DIPPING DRYING
BALANCING 및 UNBALANCE교정
부하측 SHAFT METALLIZING 연마
반부하측 HOUSING METALLIZING 연마
BEARING 교환
입 출고검사 시운전 TEST 및 COLOR PAINTING

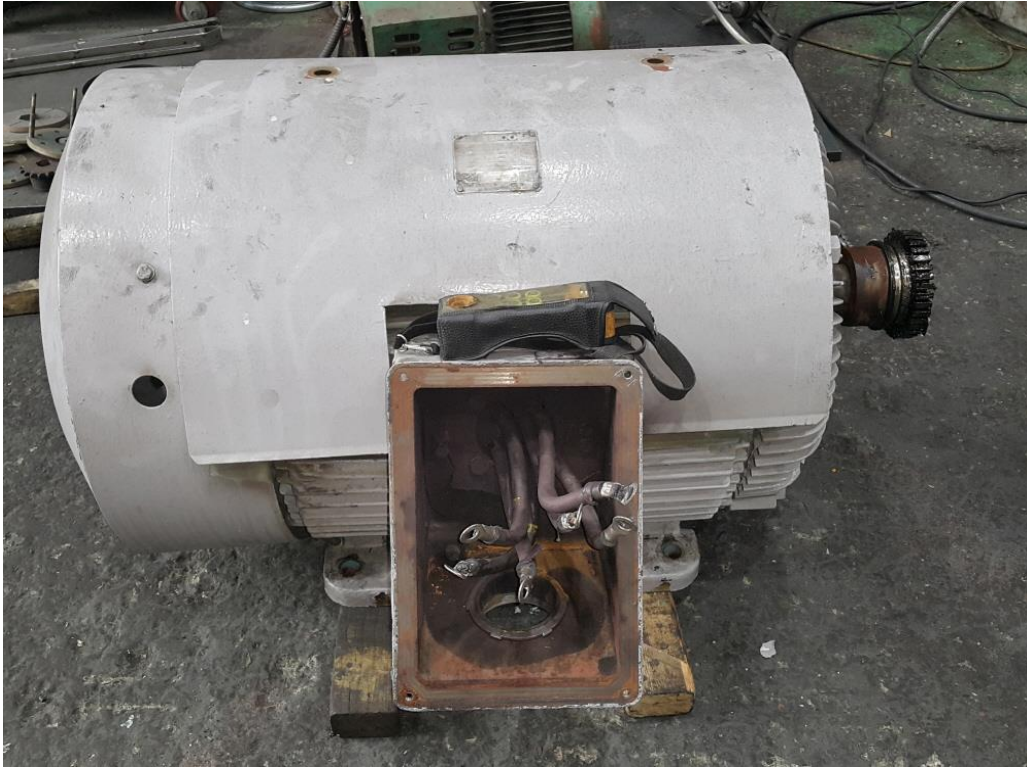
Ass'y

분해 전

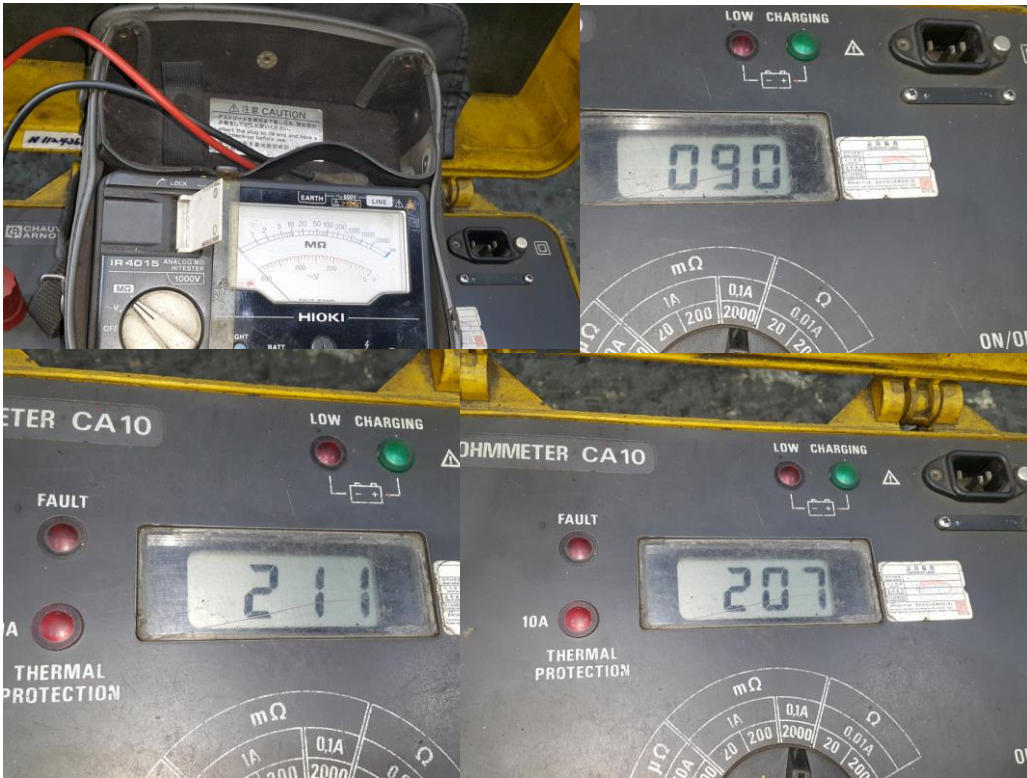
권선 검사

절연저항 & 각 상별 권선저항 이상

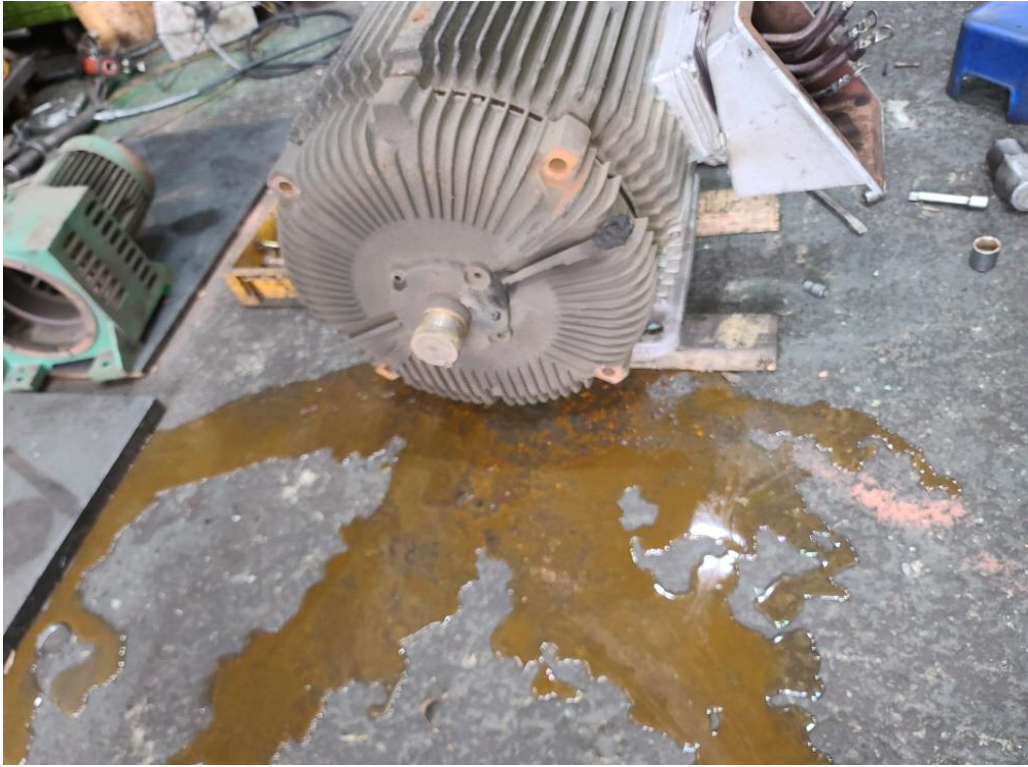
분해 실시

MOTOR내부 물 유입

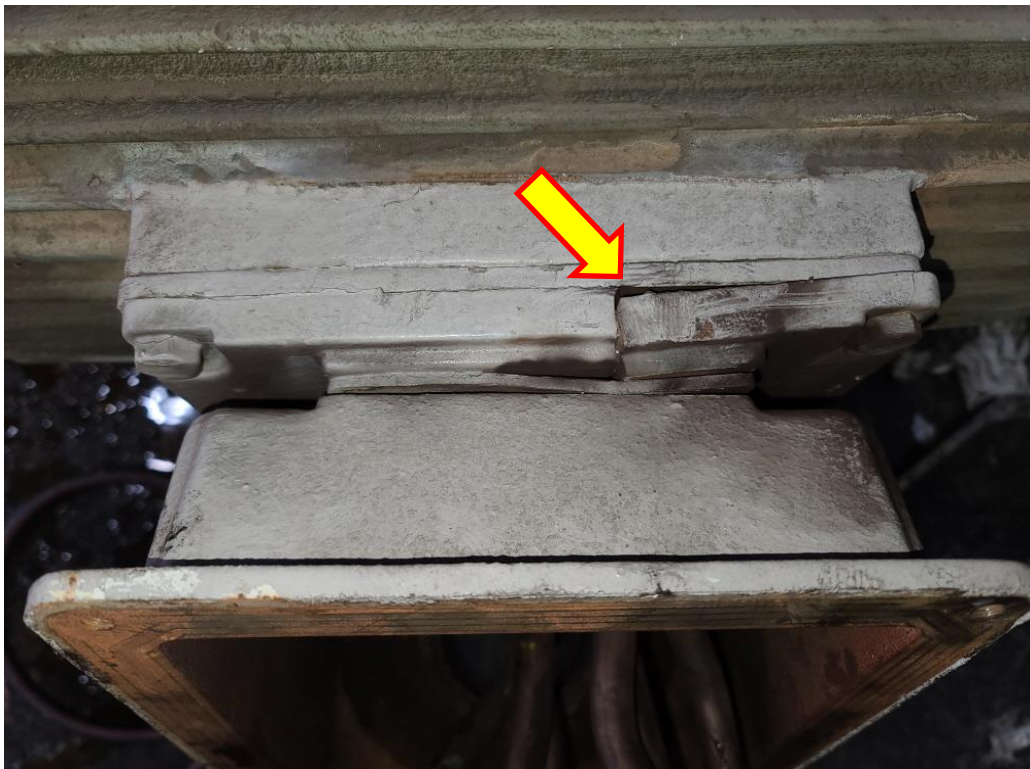
POWER LINE

POWER BOX 및 BRACKET 파손으로 물이 유입 된 것으로 보임

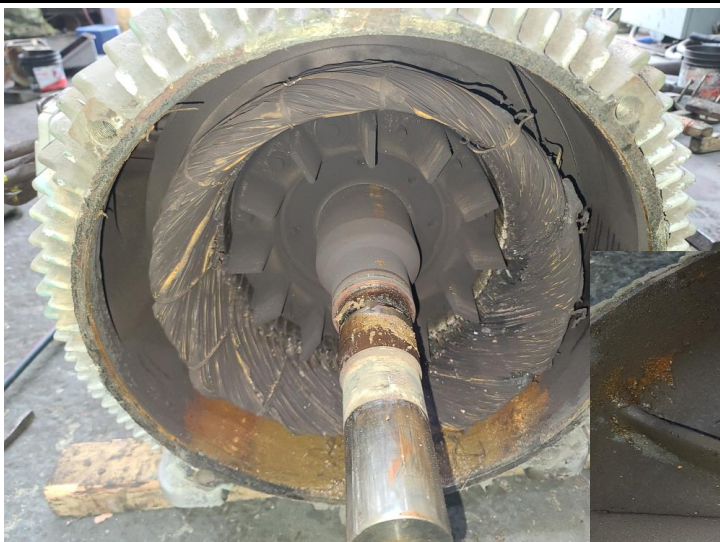
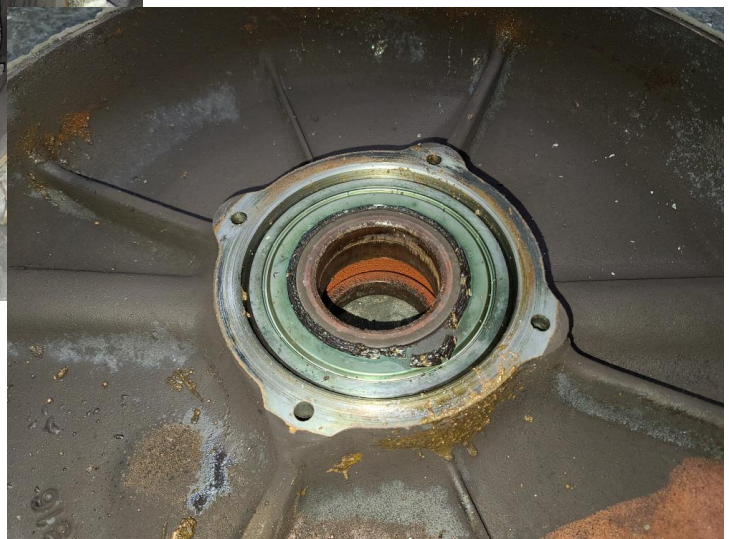
분해 실시

부하측 SHAFT 헐겨워 그냥 빠짐

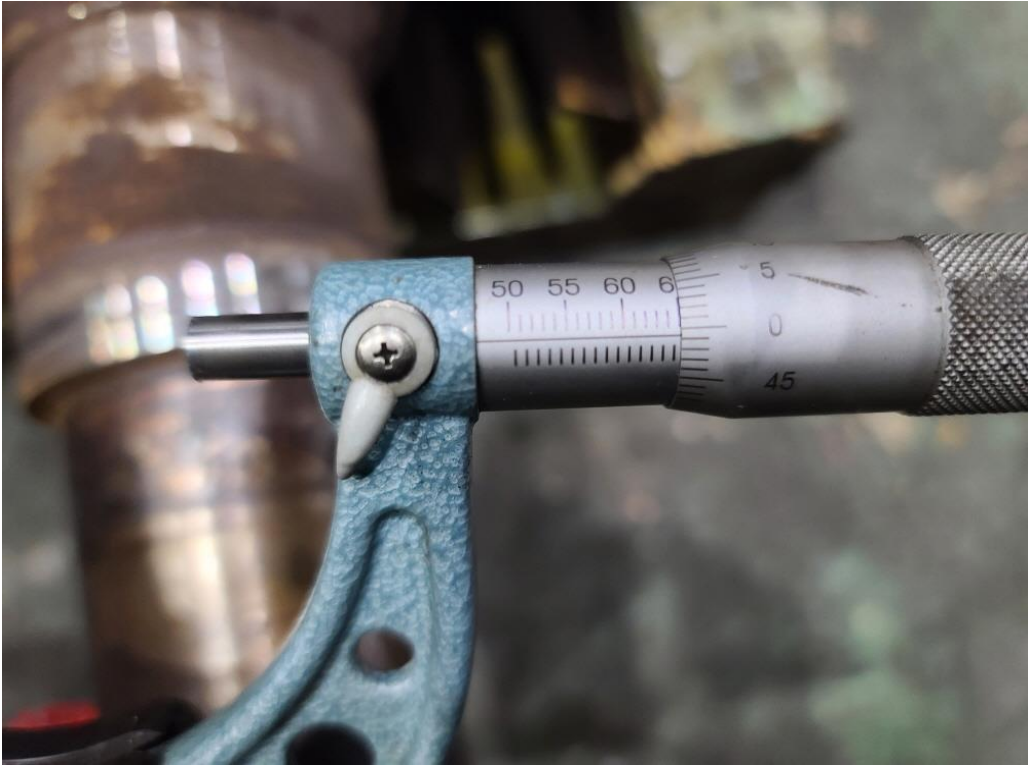
부하측	BEARING 부 SHAFT 검사 -1/100으로 불량
작업공정	AC MOTOR 150HP 4P 입고검사

부하측	BEARING 부 SHAFT 보수 후 검사 1/100

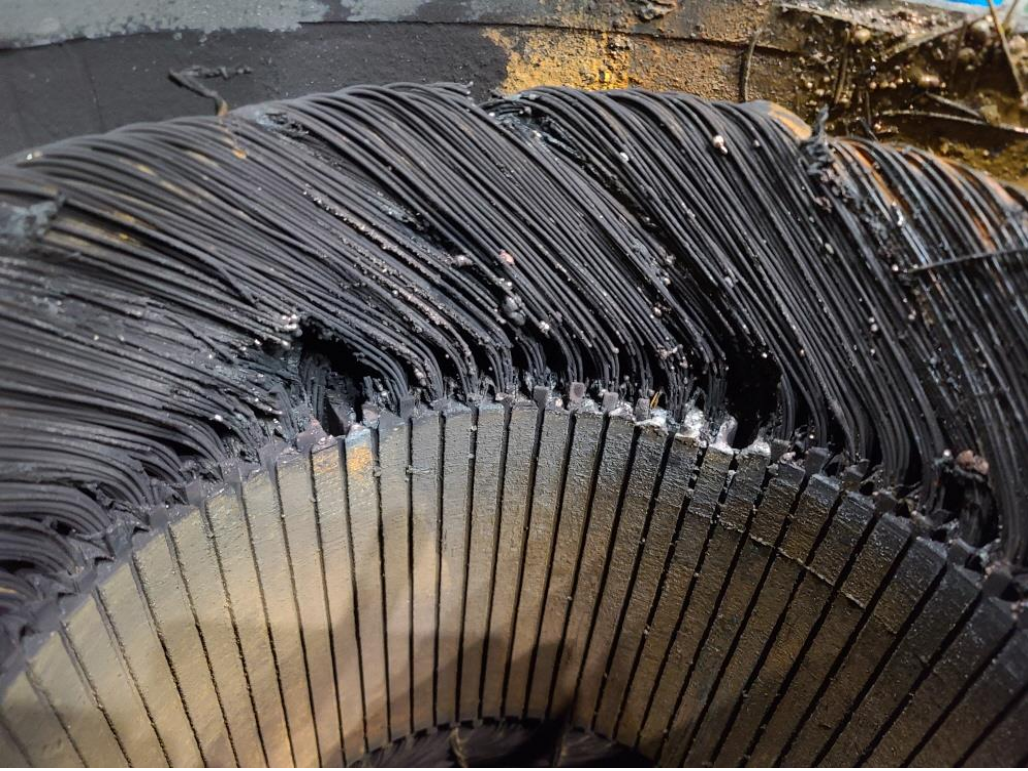
STATOR 권선	분해 후 권선 소손 부

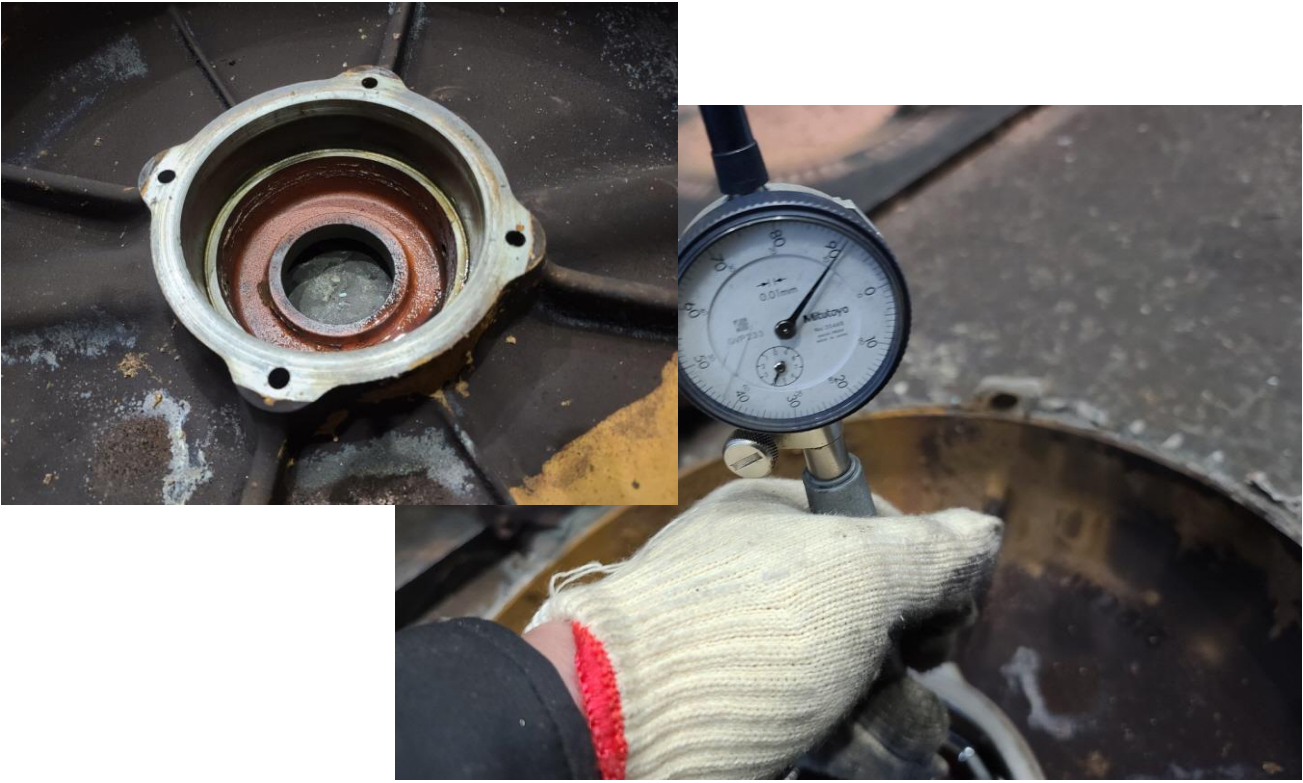
BRACKET	반 부하측 HOUSING 검사 9/100으로 불량
작업공정	AC MOTOR 150HP 4P REWINDING

BRACKET	반 부하측 HOUSING 보수 후 검사 0/100
작업공정	AC MOTOR 150HP 4P REWINDING

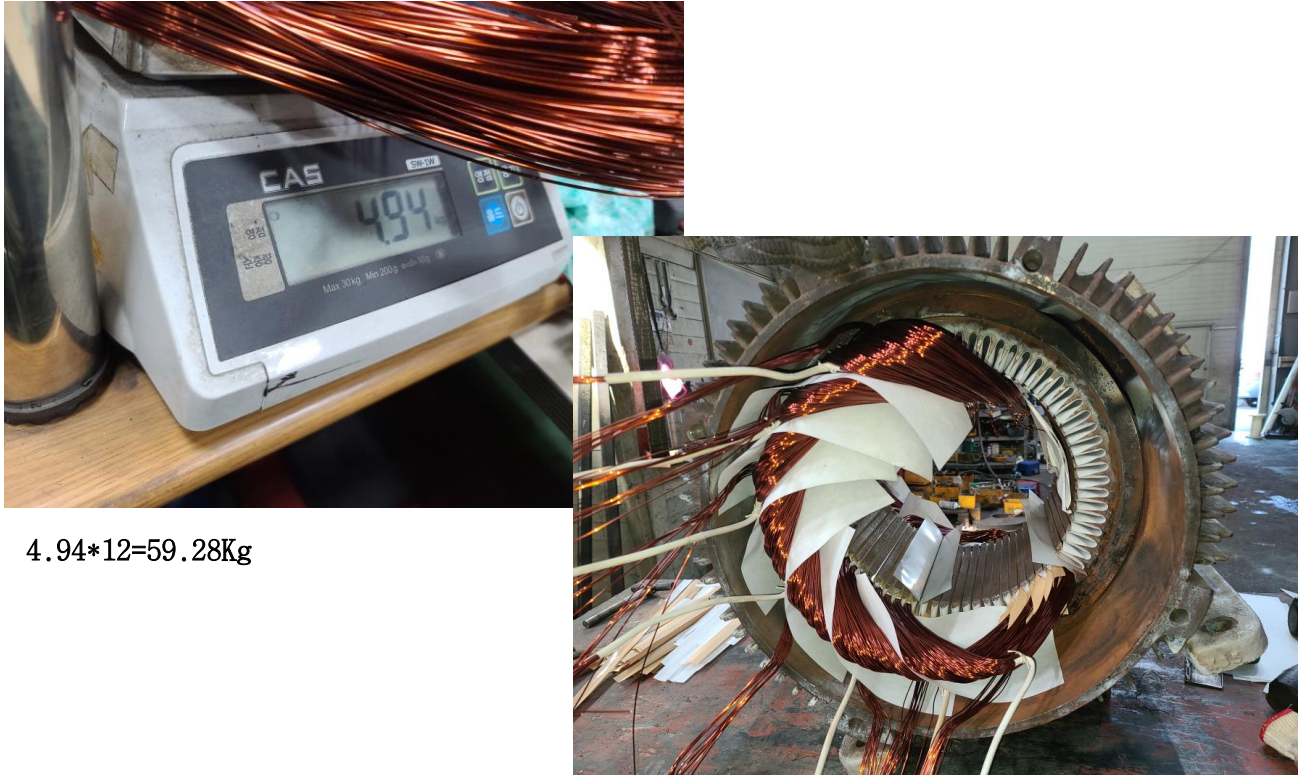
STATOR권채	재 권선 실시

4.94*12=59.28Kg

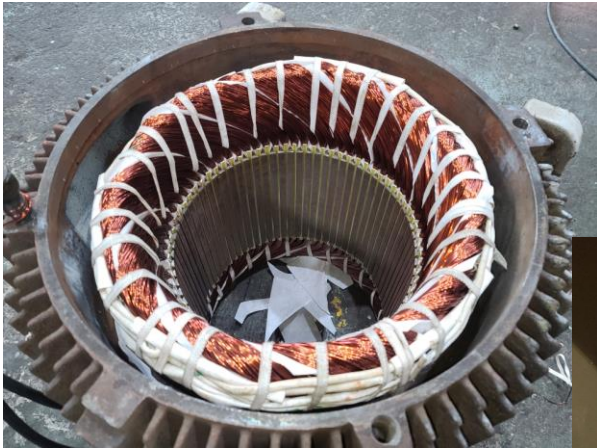
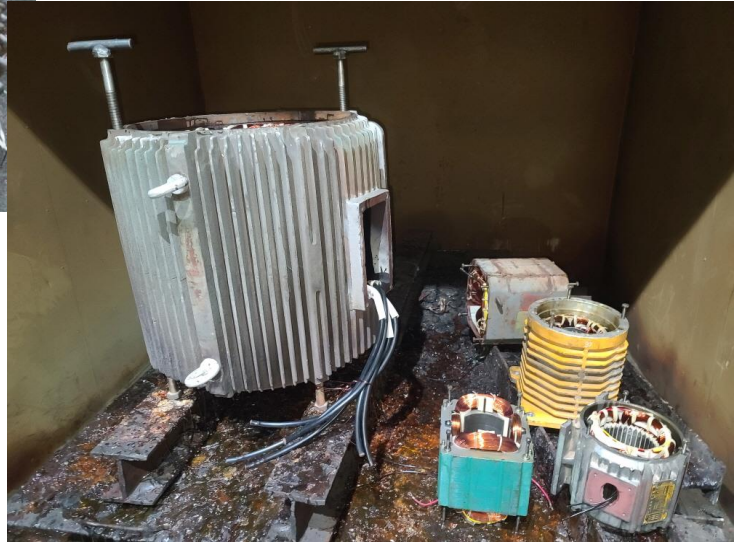
STATOR권채

재 권선 예열건조 실시

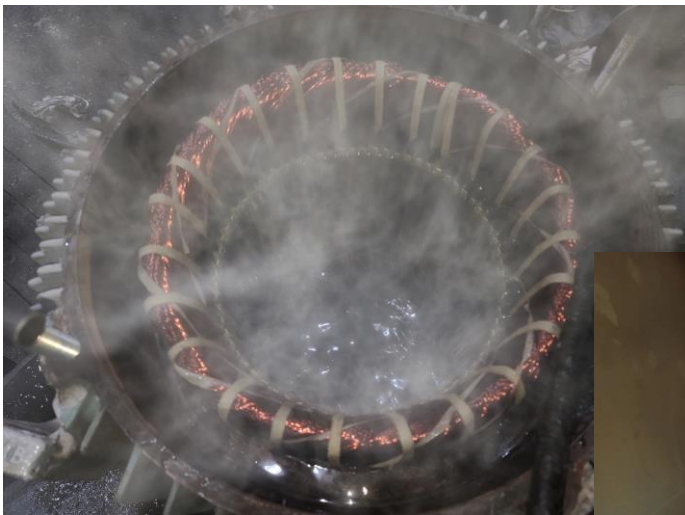
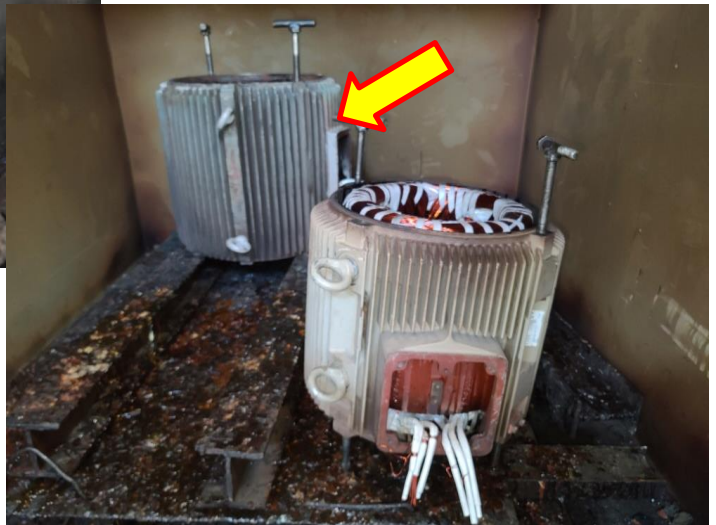
STATOR권채

INSULATING VARNISH DIPPING DRYING실시

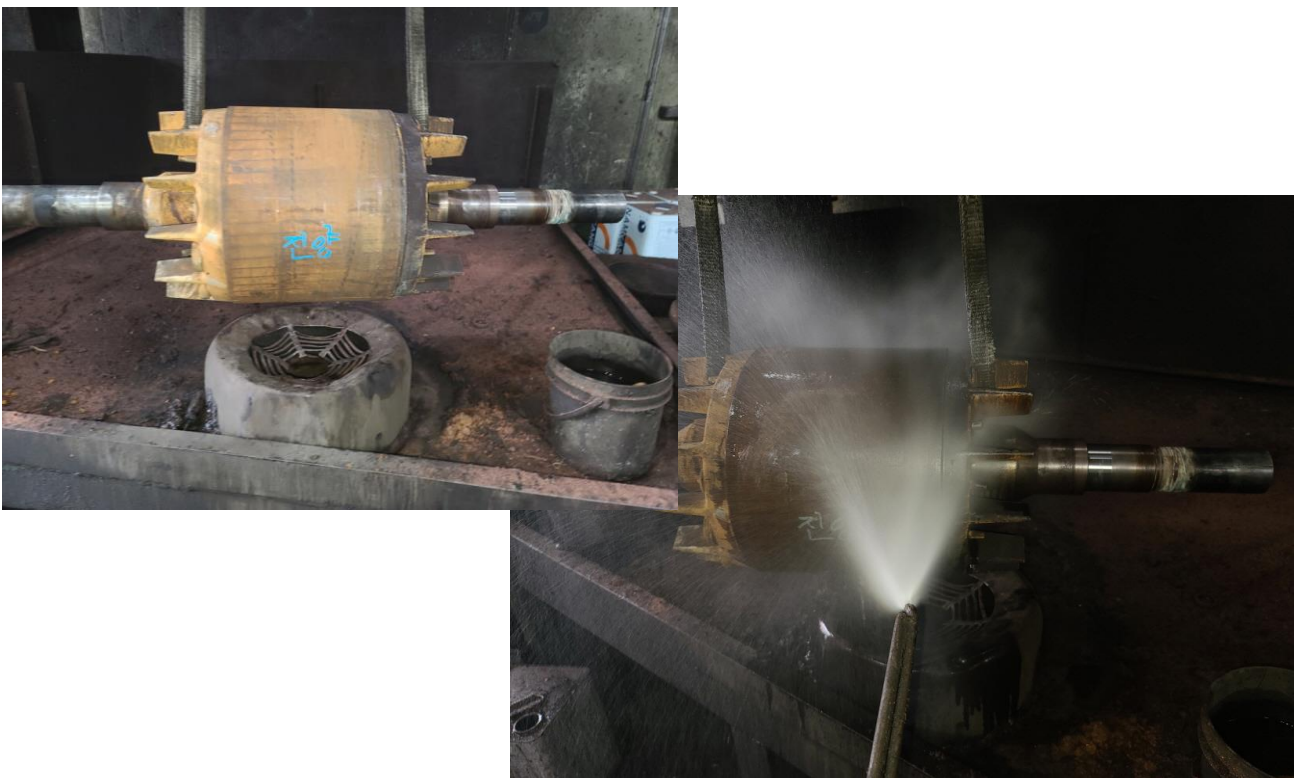
조립부품

세척 실시

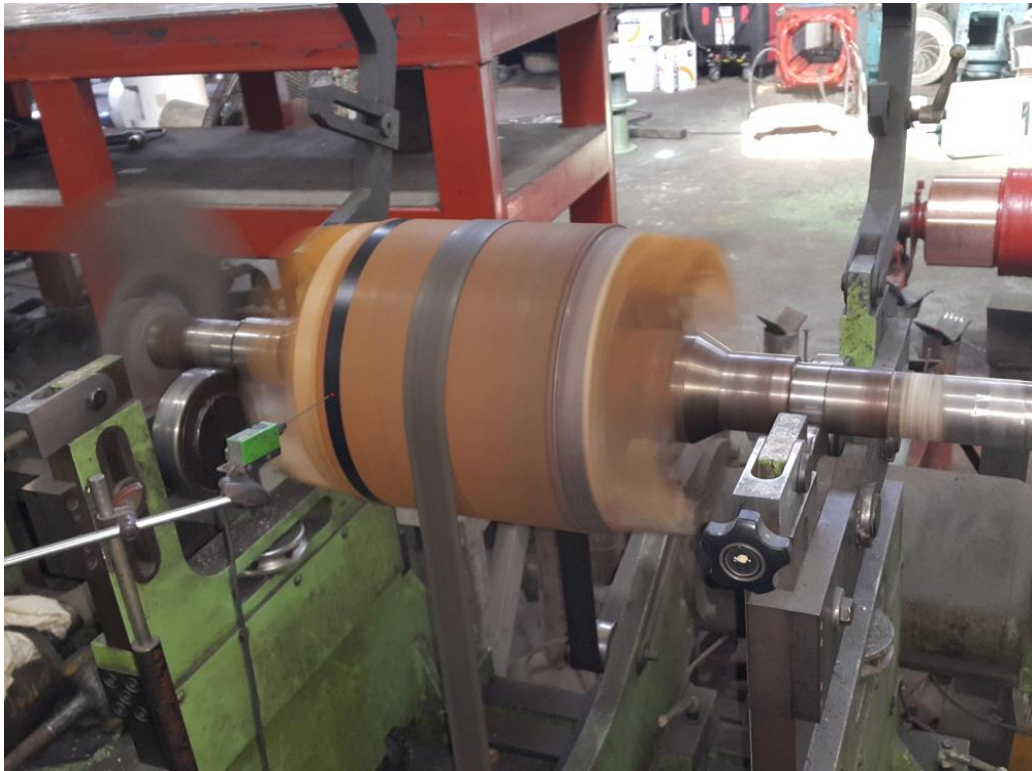
ROTOR

BALANCING 실시 및 UNBALANCE 교정

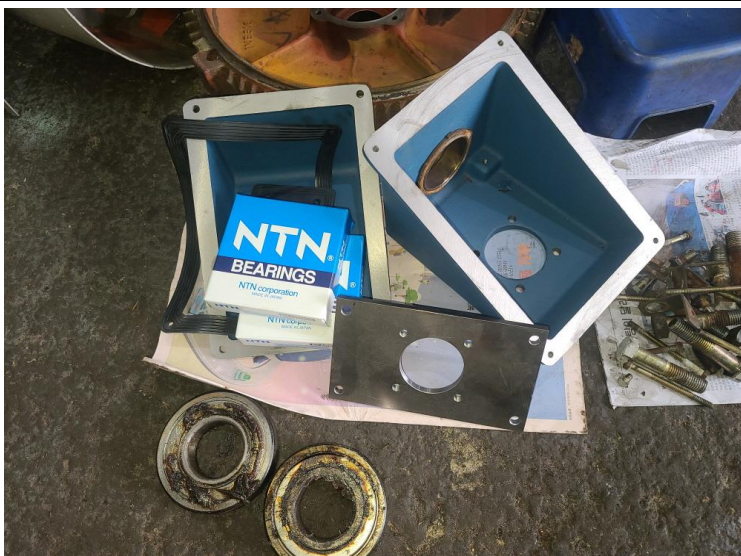
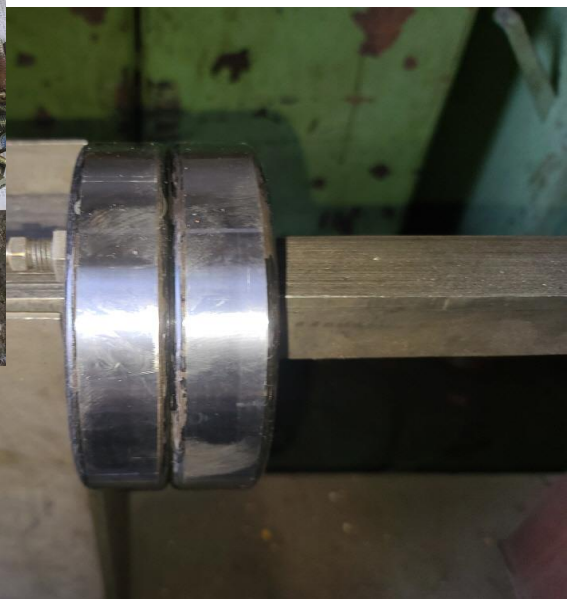
소모 조립 부품

교환될 신규 BEARING

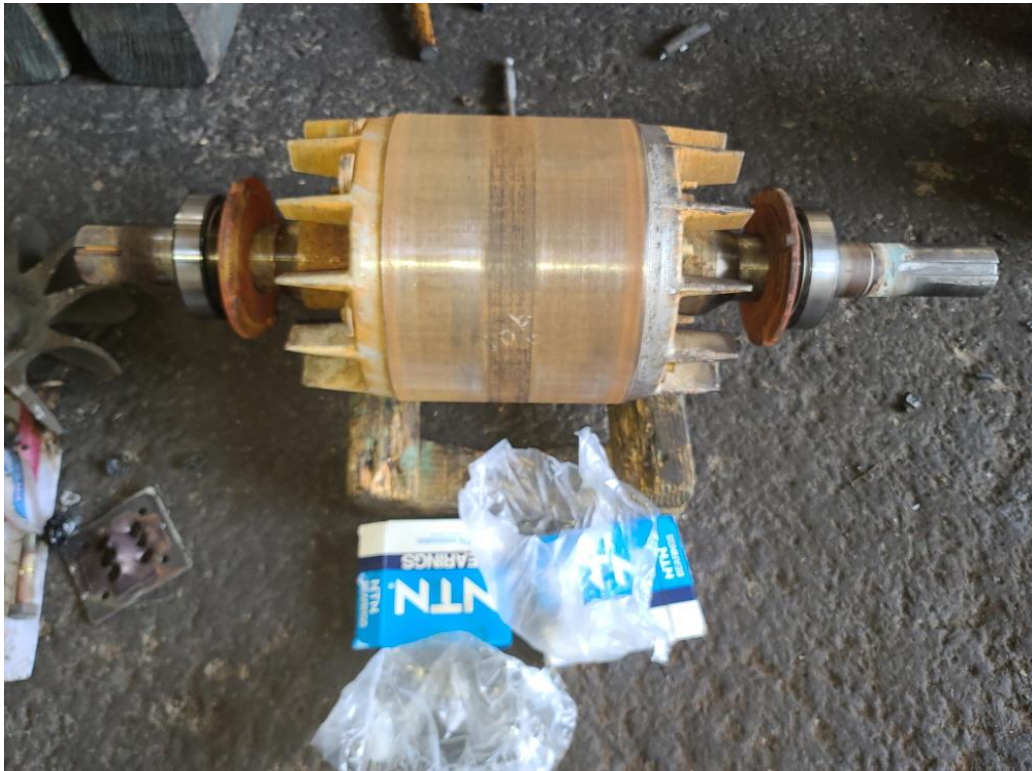
소모 품

BEARING 예열 삽입 실시

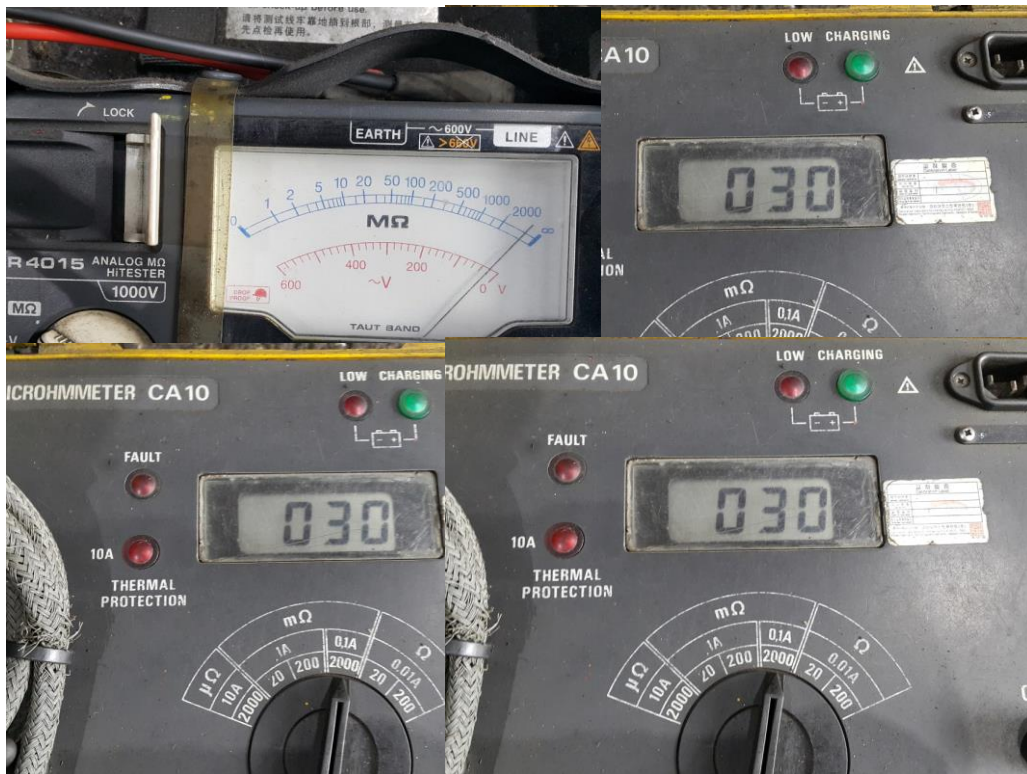
출고검사

절연저항 & 각 상별 권선저항

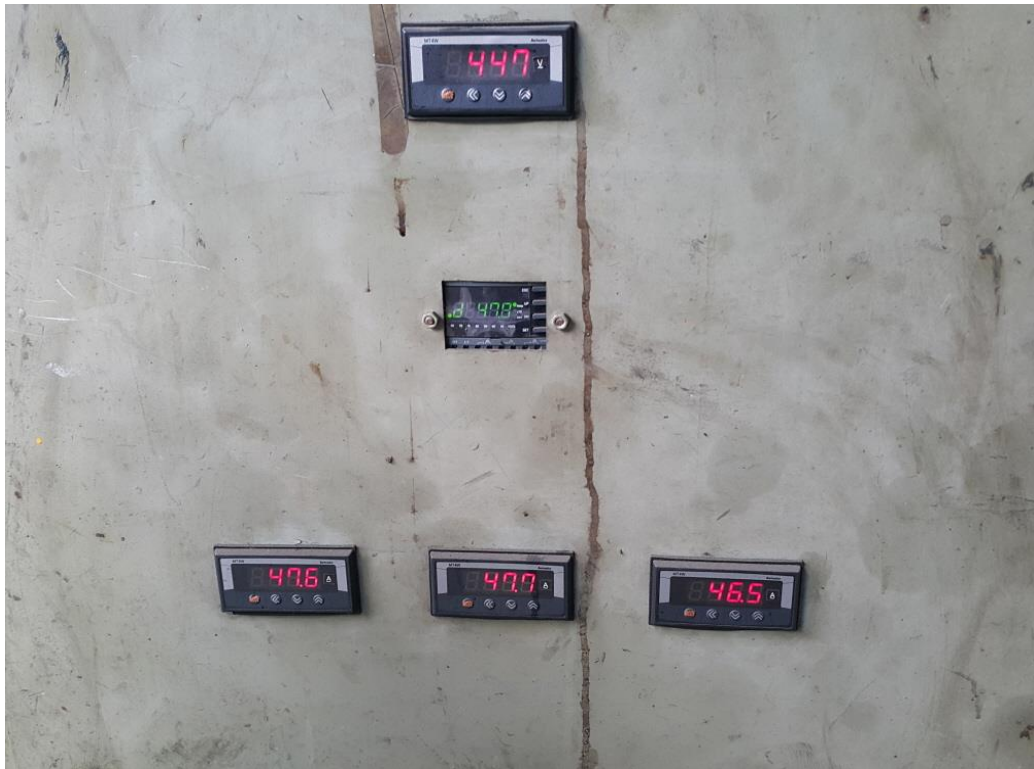
출고검사	시운전 TEST 운전 CURRENT
------	---------------------

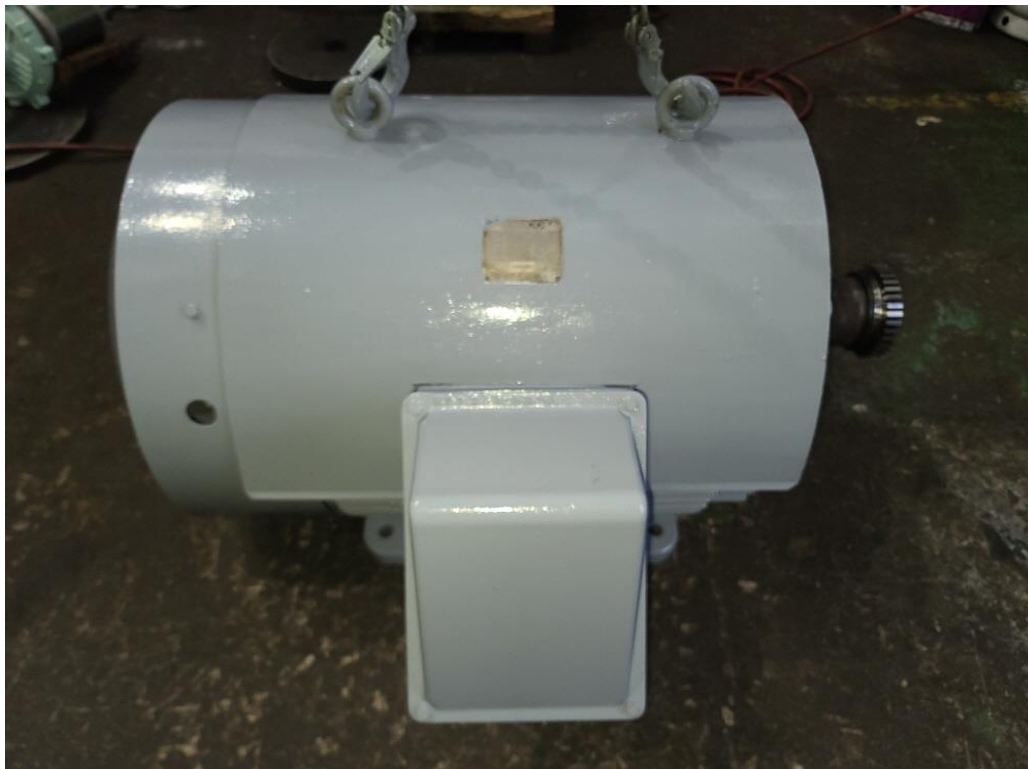
Ass'y

출고대기

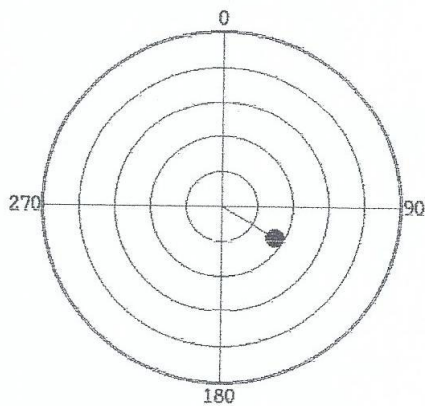
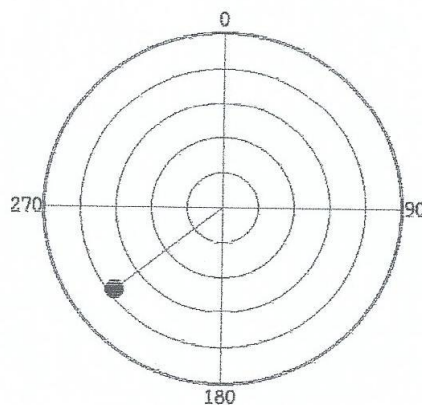
CORRECT UNBALANCE GRAPH (max = 10.0 gr)

PART NAME : AC ROTOR 4P			
CUSTOMER :			
TEST TIME : 2022. 2.14 12:51:36			
GRADE	: G 6.3	RATING SPEED	: 1800 rpm
WEIGHT	: 178.000 kg	TESTING SPEED	: 543 rpm
DIAMETER	: 310 mm	CORRECTION	: ADD
ACCEPTABLE UNBALANCE			
PLANE1	: 19.2 gr	PLANE2	: 19.2 gr

PLANE1	PLANE2
UNBALANCE	6.4 gr	16.0 gr
ANGLE	138 deg	324 deg
RESULT	ACCEPT	ACCEPT

PLANE1	PLANE2
UNBALANCE	3.5 gr	7.7 gr
ANGLE	121 deg	232 deg
RESULT	ACCEPT	ACCEPT
