작업공정사진철

공사명: AC MOTOR REWINDING

규격: AC MOTOR 300HP 4P 440V

REPAIR 내역: 분해 조립 및 조립부품 불순물 CLEANSING
STATOR REWINDING
INSULATING VARNISH DIPPING DRYING
BALANCING 및 UNBALANCE교정
부하측 BEARING부 SHAFT교정 개선
BEARING (사급 품)
입 출고검사 시운전 TEST

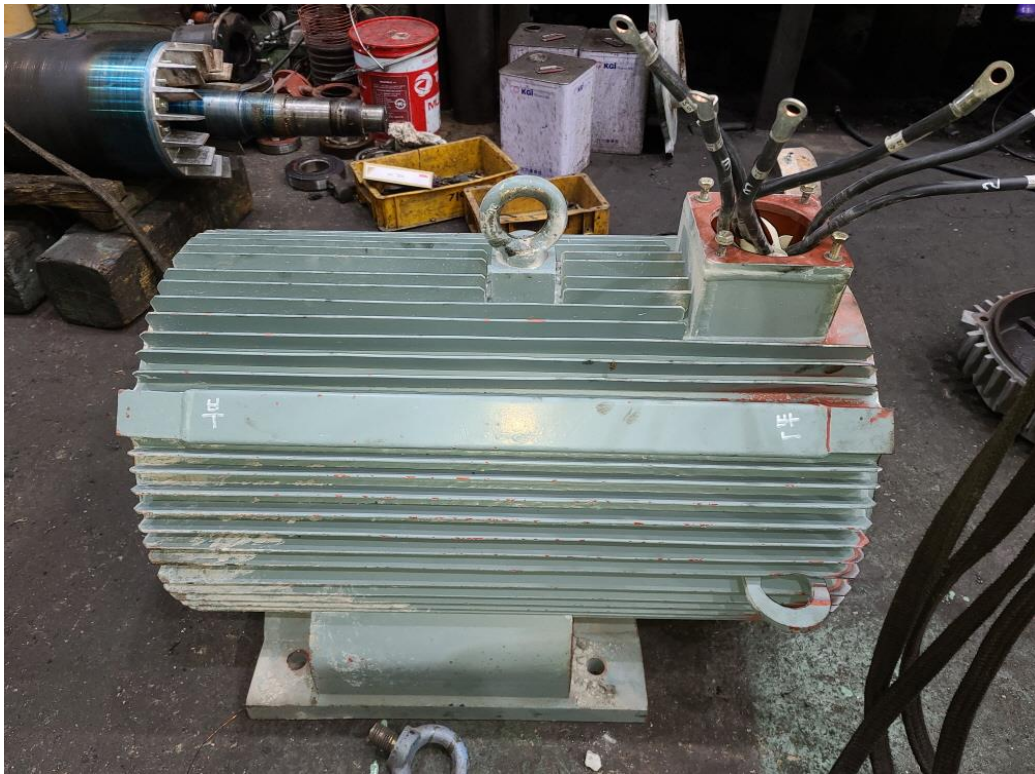
Ass'y

분해 반입

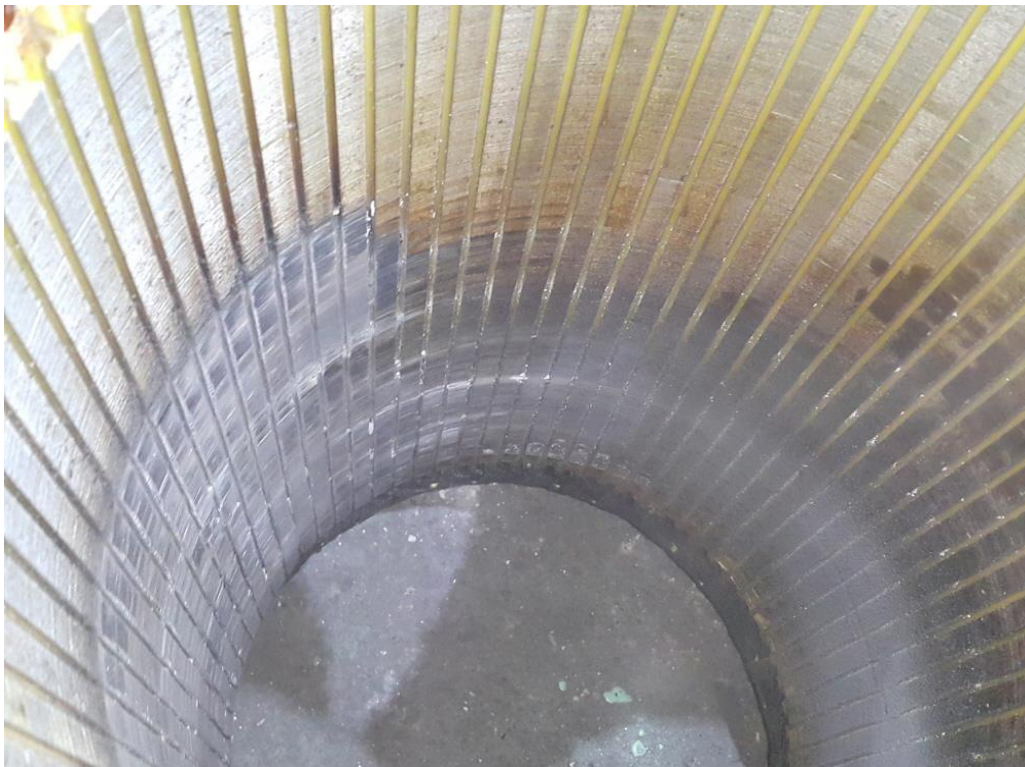
분해 실시

ROTOR와의 마찰로 인한 권선손손

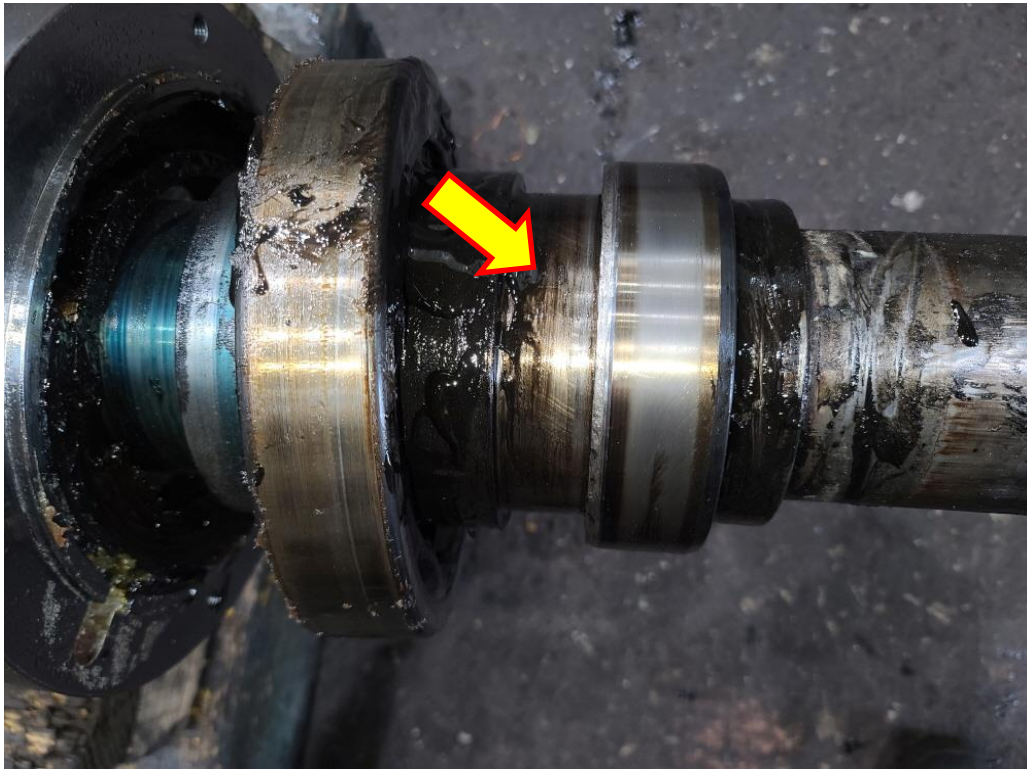
부하측

제작사의 설계 잘못으로 인해 NU BEARING의 내륜이 흘러 일어난 사고
즉 반 부하측의 ANGULAR BEARING의 조합방법 등이 고려되지 않았던 설계 MISS

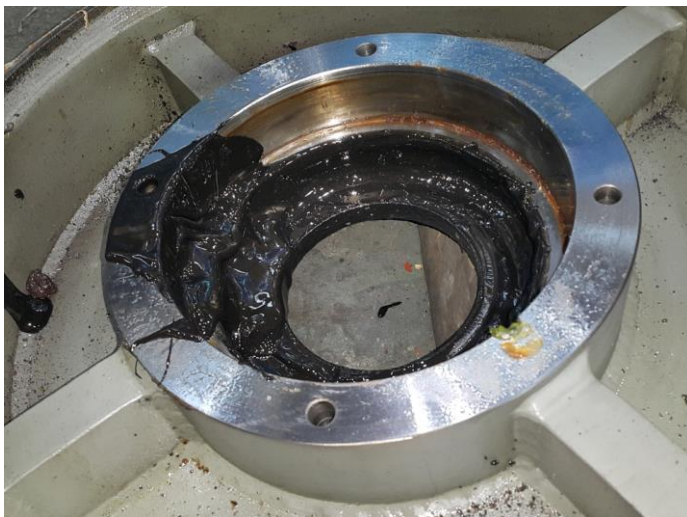
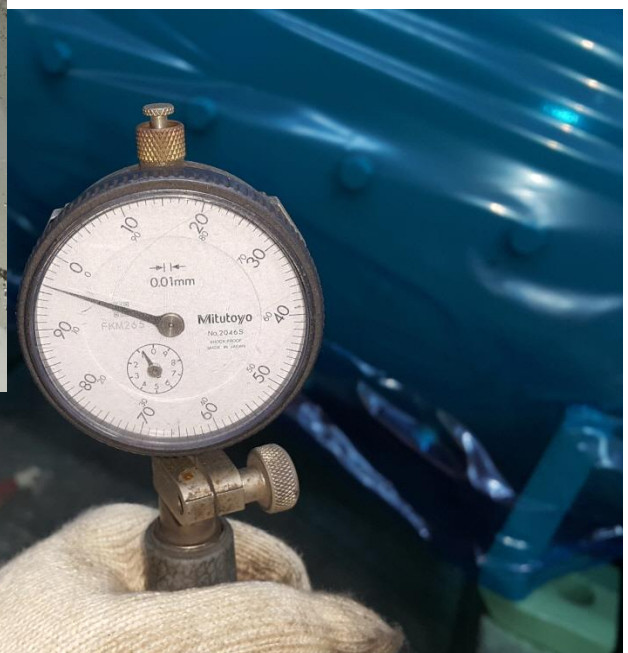
BRACKET

부하측 HOUSING 검사 4/100으로 재 사용

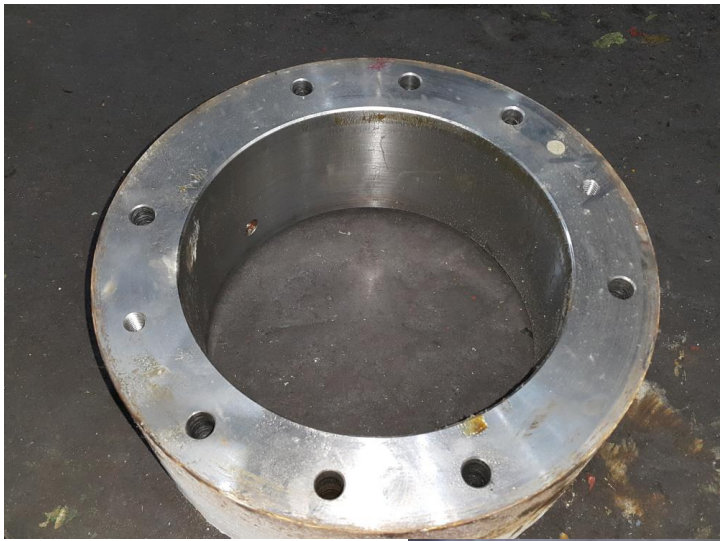
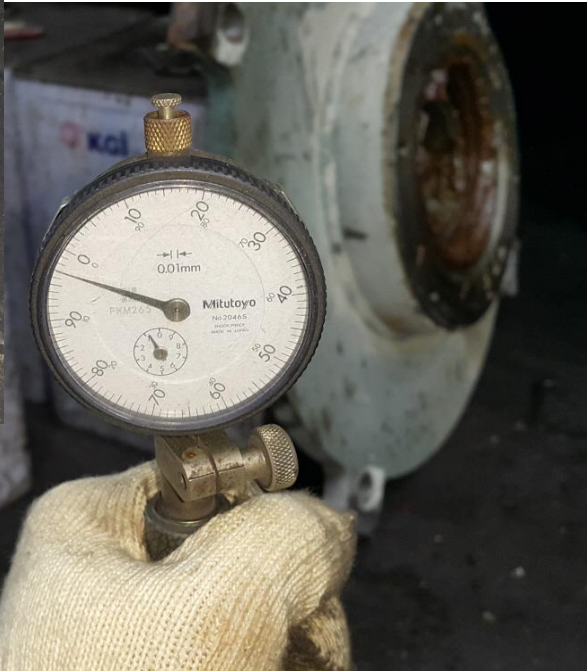
BRACKET	반 부하측 HOUSING 검사 3/100으로 재 사용
---------	-------------------------------

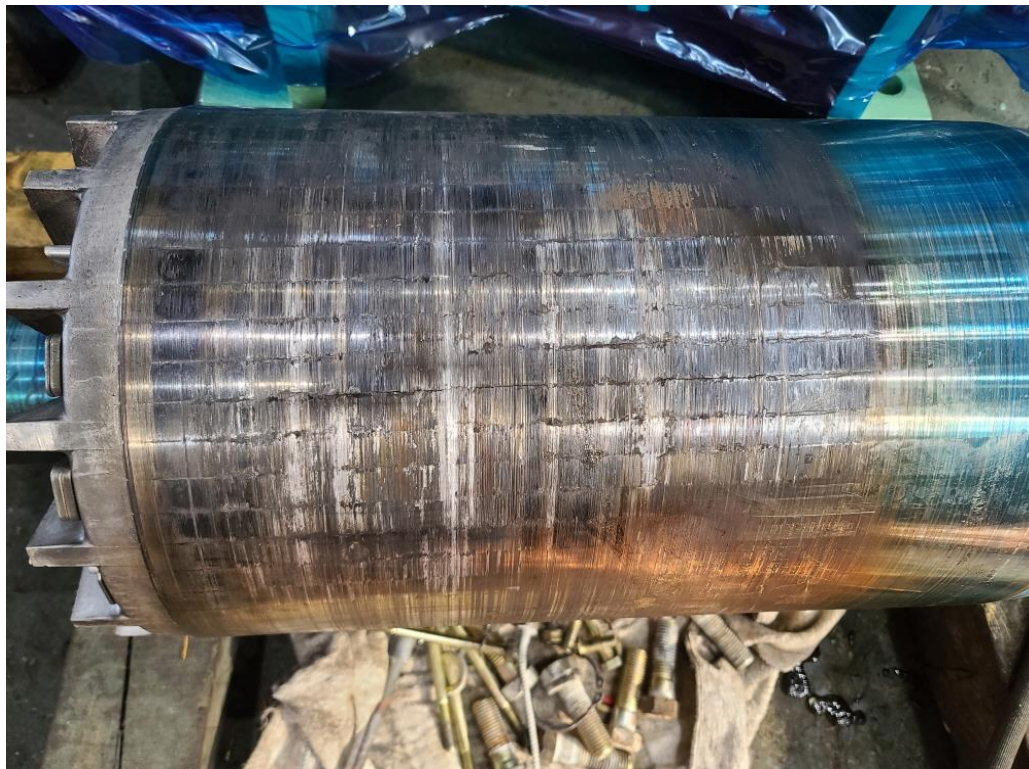
ROTOR 회전마찰	ALUMINIUM BAR가 일부 흘러 출력저하등 그 정도는 알수없음 정부하 운전시 CURRENT와 이상소음등 MONITORING이 필요함.
------------	--

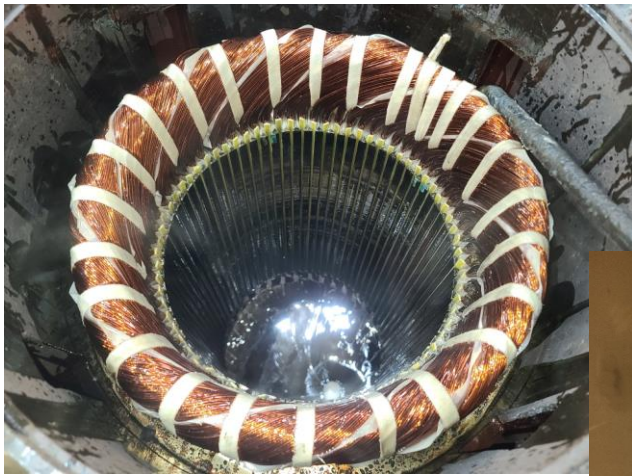
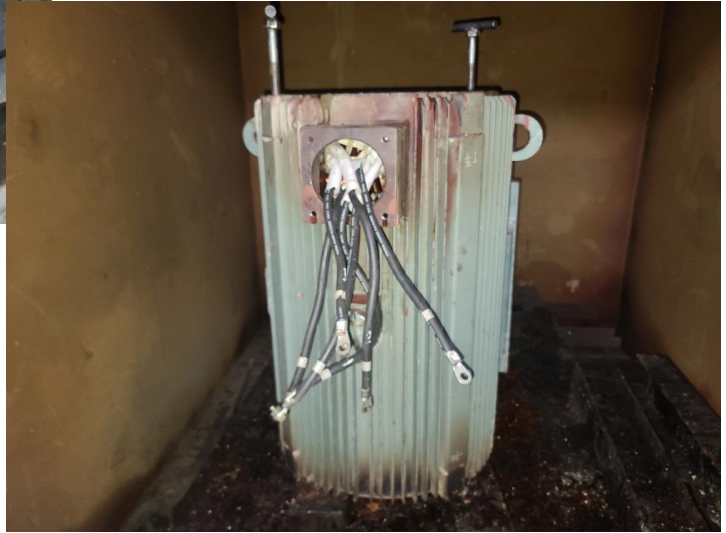
STATOR권체

INSULATING VARNISH DIPPING DRYING실시

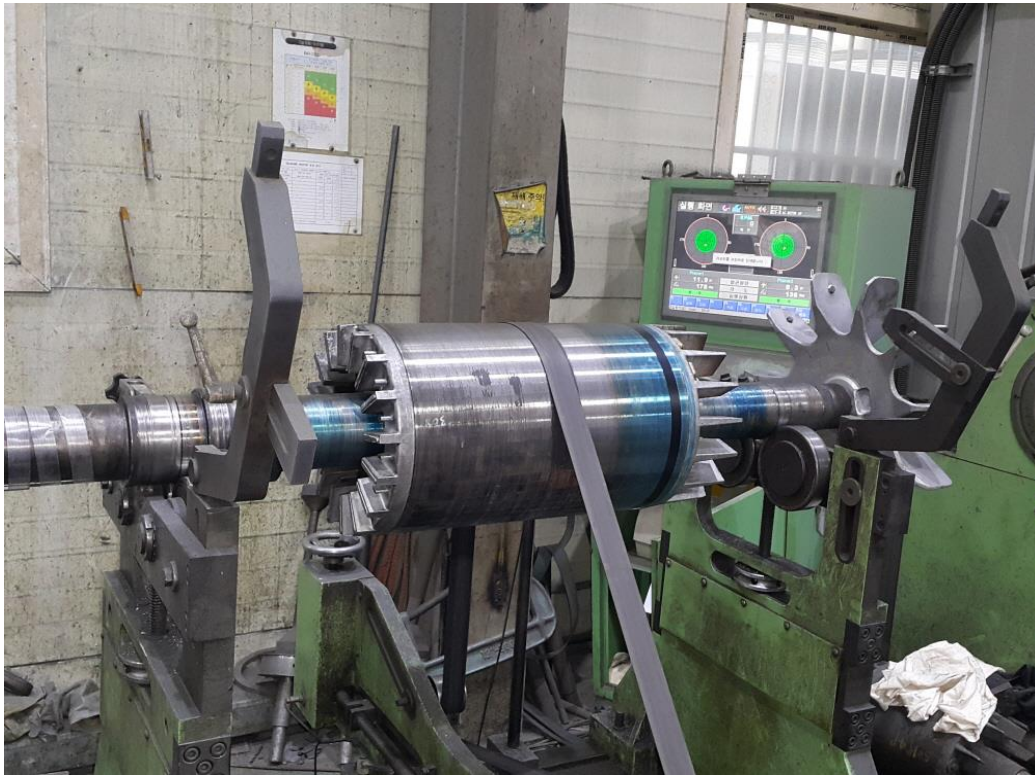
ROTOR

BALANCING 및 UNBALANCE교정

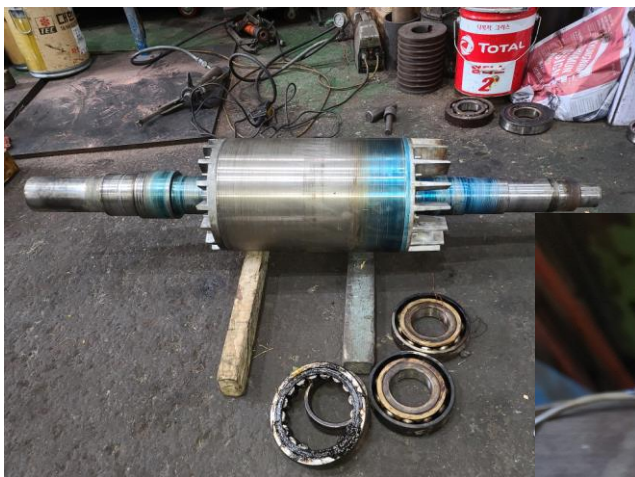
ROTOR

BEARING예열 실시

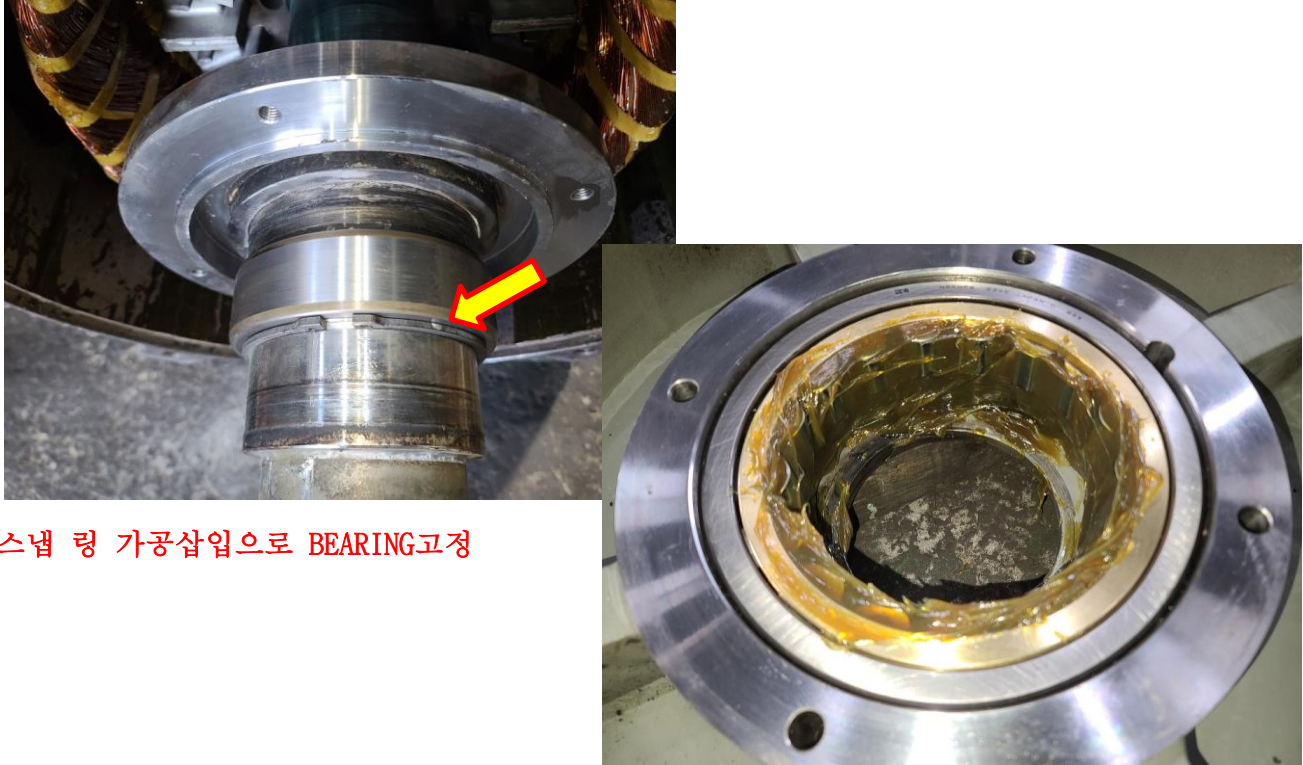
<p data-bbox="129 815 614 853">스냅 링 가공삽입으로 BEARING고정</p>	
소모 품	BEARING 예열 삽입 및 GREASE CHARGING 조립실시
작업공정	AC MOTOR 300HP 4P REWINDING

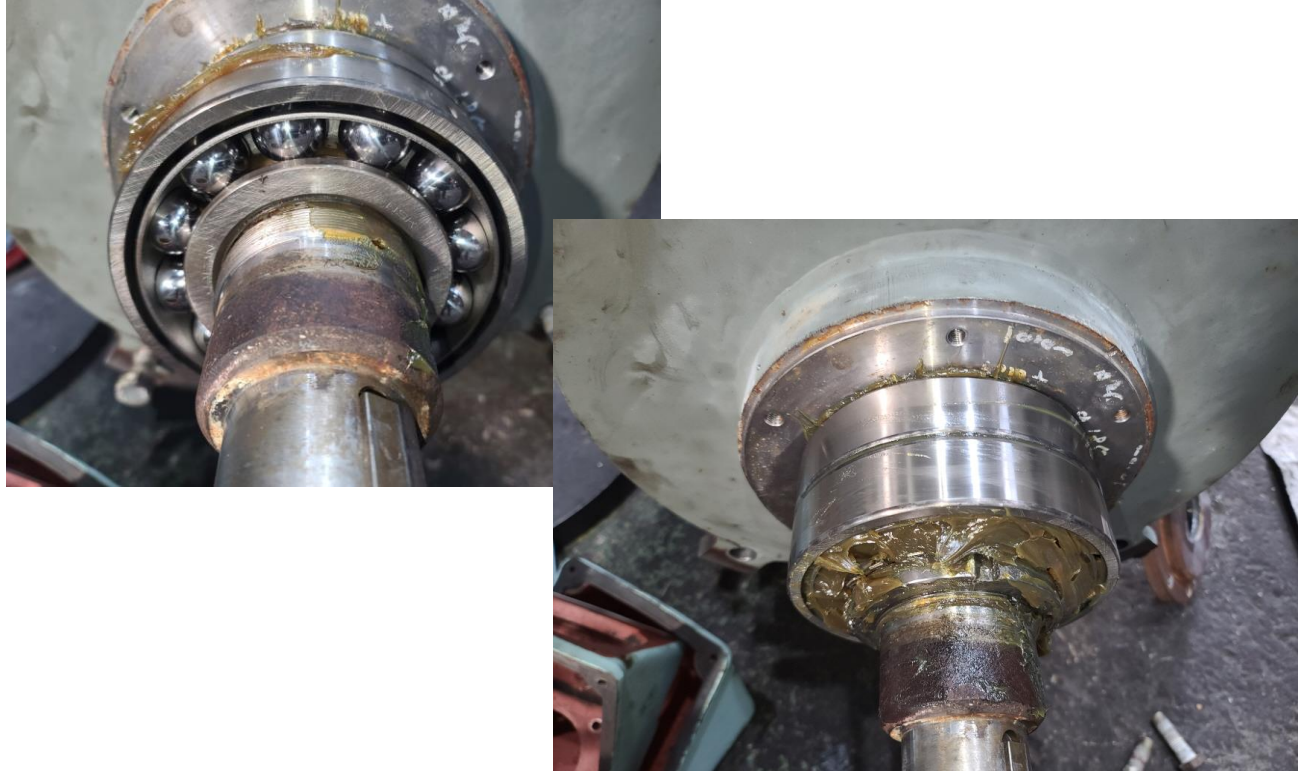
소모 품	BEARING 예열 삽입 및 GREASE CHARGING 조립실시

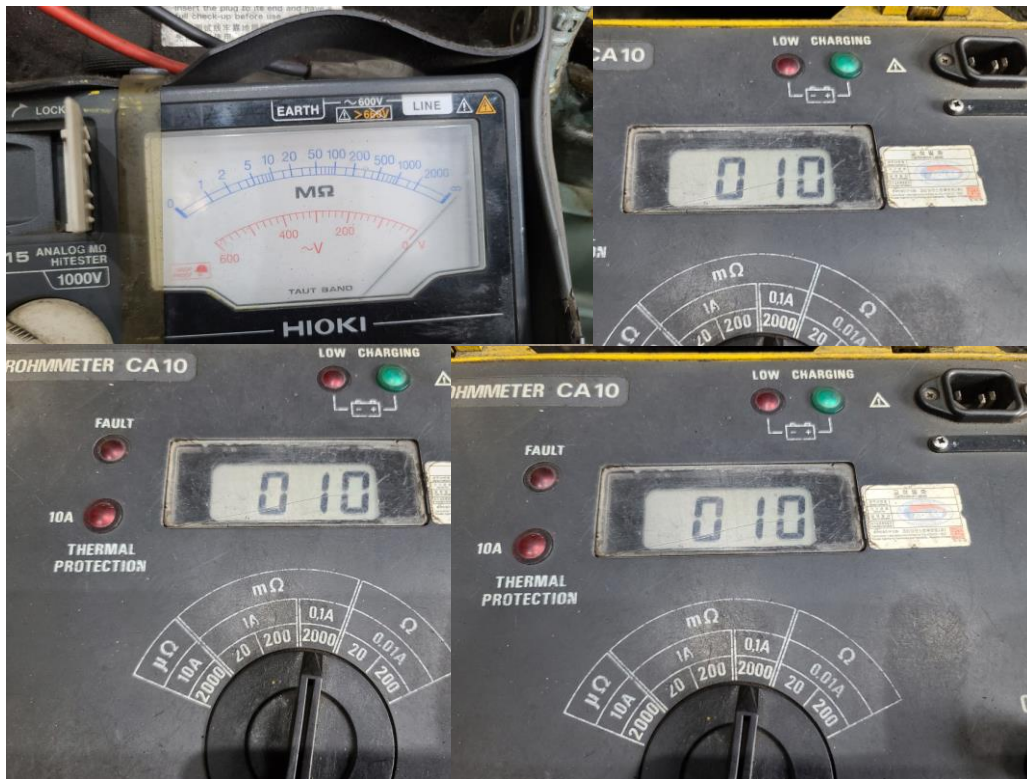
출고검사

절연저항 & 각 상별 권선저항

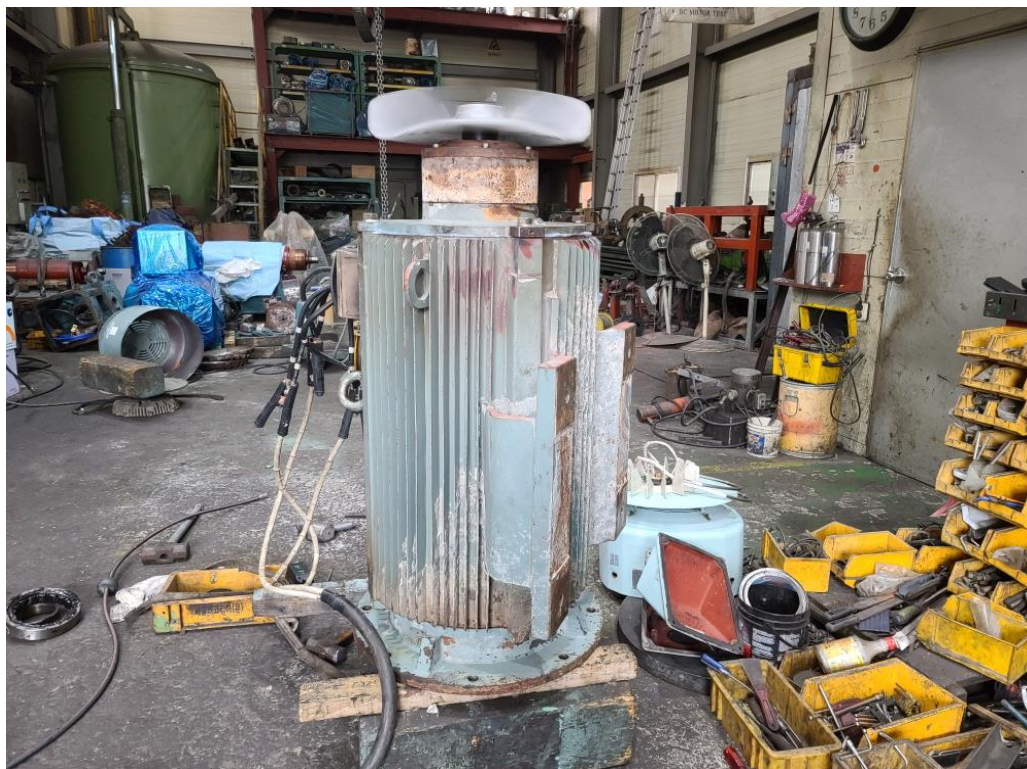
출고검사

시운전 TEST 실시

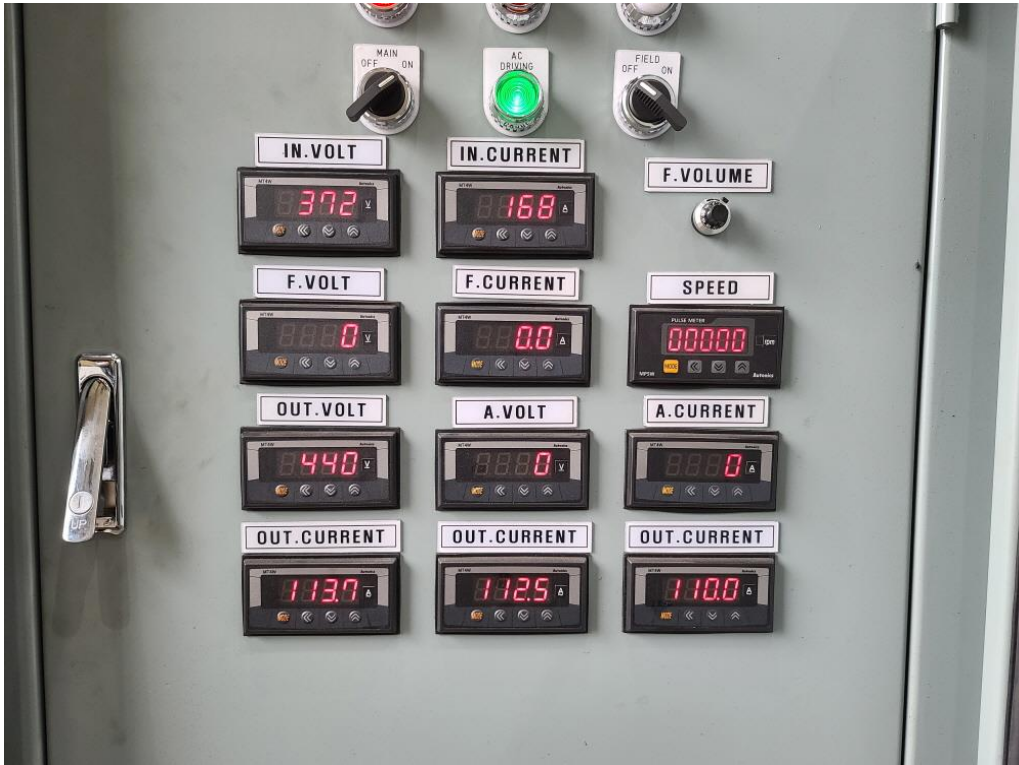
출고검사

시운전 TEST 운전 CURRENT
