작업공정사진철

공사명: TURNING MACHINE DC MOTOR 예방정비

규격: DC MOTOR 132KW 380V 1150~1750RPM

REPAIR 내역: 분해 조립 및 불순물 CLEANSING DRYING
INSULATING VARNISH DIPPING DRYING
양측 HOUSING METALLIZING 연마
COMMUTATOR 동심도 가공 홈파기 및 UNDERCUTTING
BEARING & BRUSH 교환
BLOWER MOTOR보수
입 출고검사 시운전 TEST 및 COLOR PAINTING

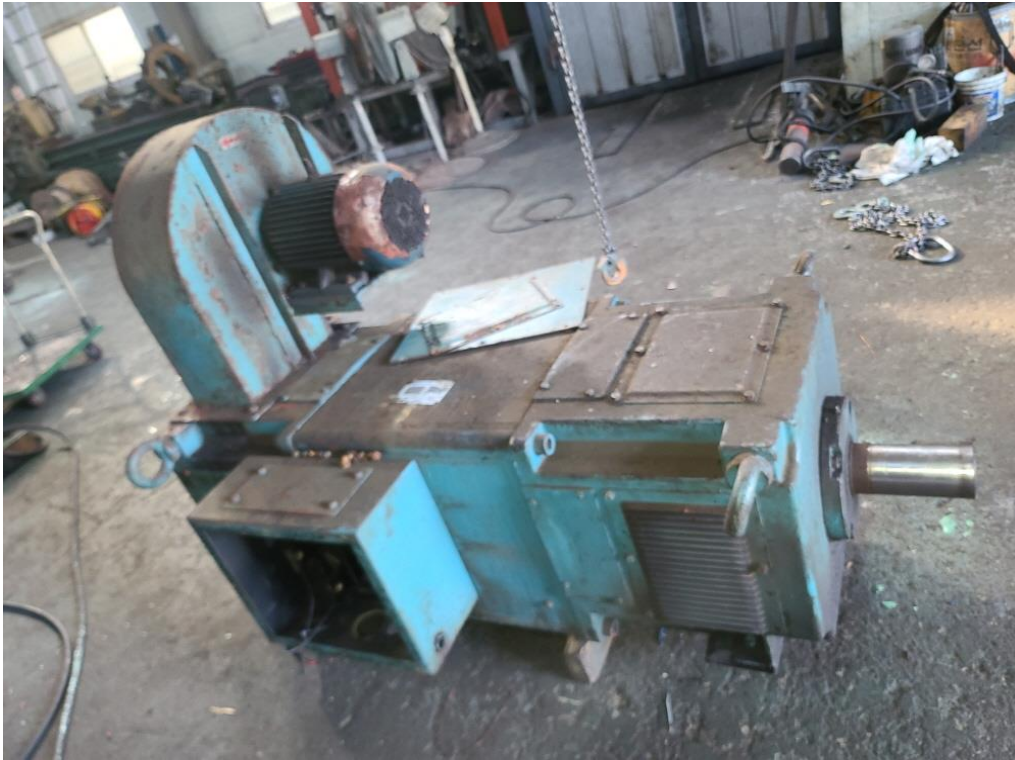
Ass'y

분해 전

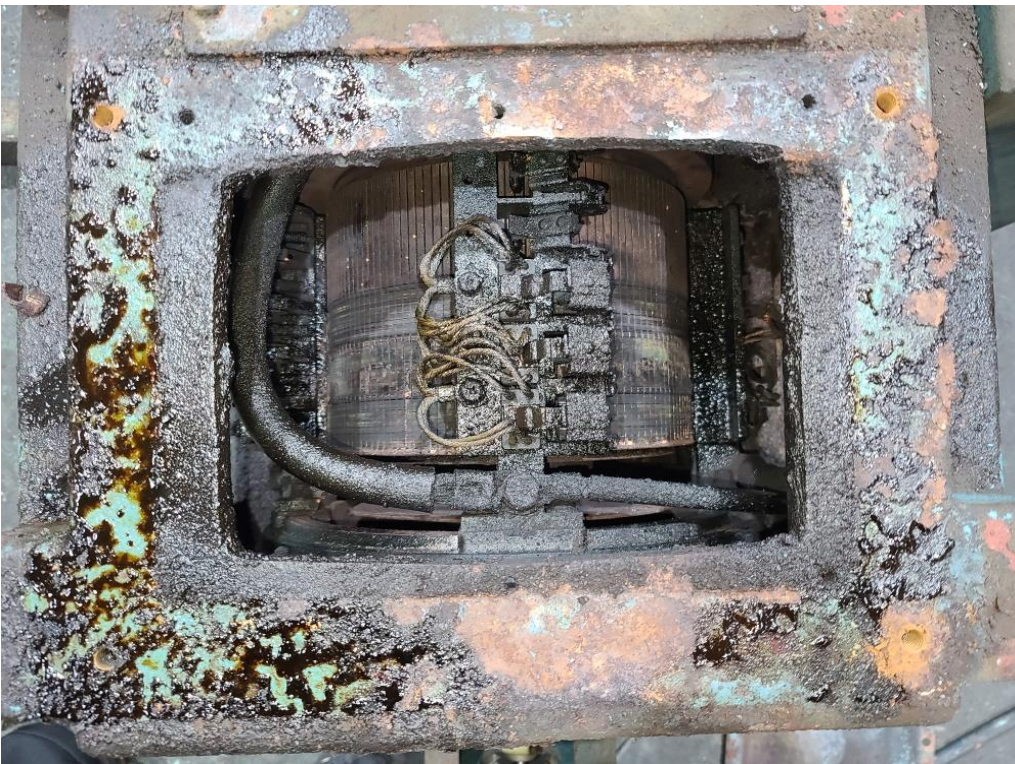
분해 전

BRUSH가 유분과 불순물로 고착되어 SPRING TENSION이 없어 ARC발생

BRUSH 20EA 전량 교환

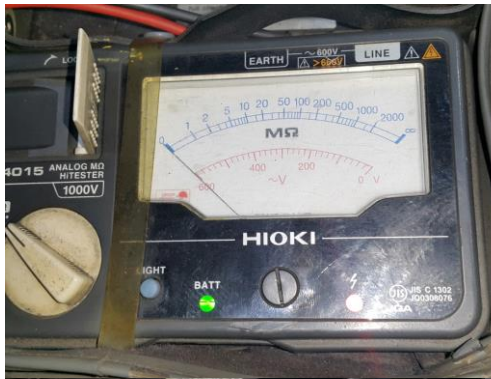
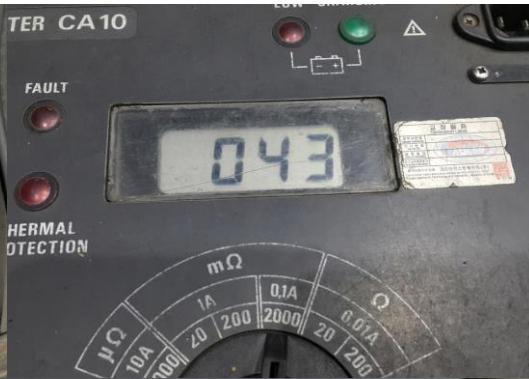
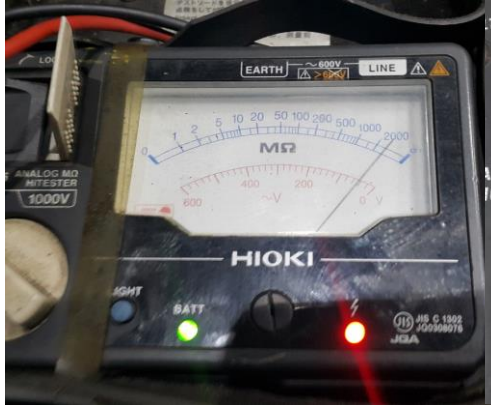
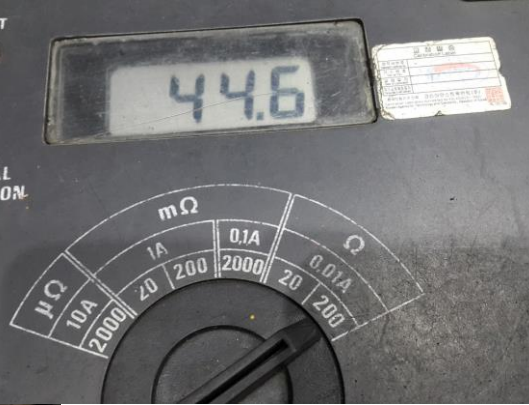
ARMATURE
절연저항

ARMATURE
권선저항

FIELD
절연저항

FIELD
권선저항

권선검사

LINE별 절연저항 & 권선저항

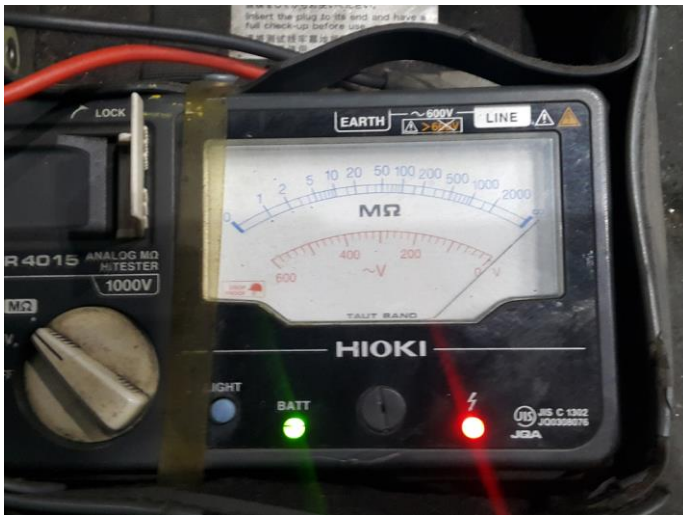
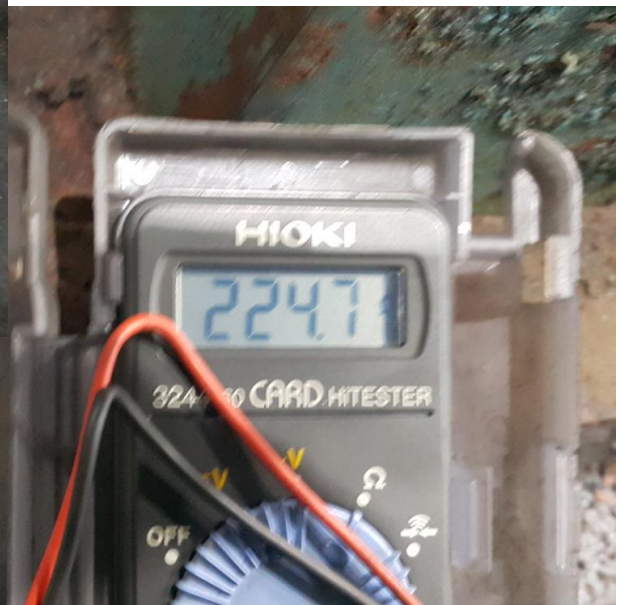
T/Q검사

절연저항 & 각 상별 권선저항

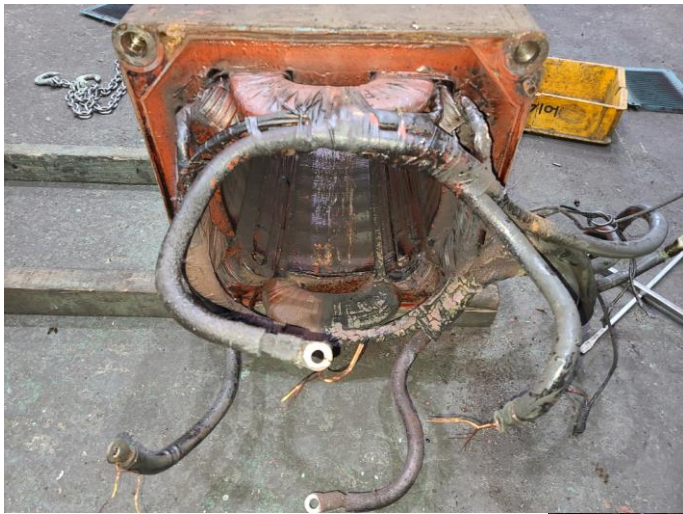
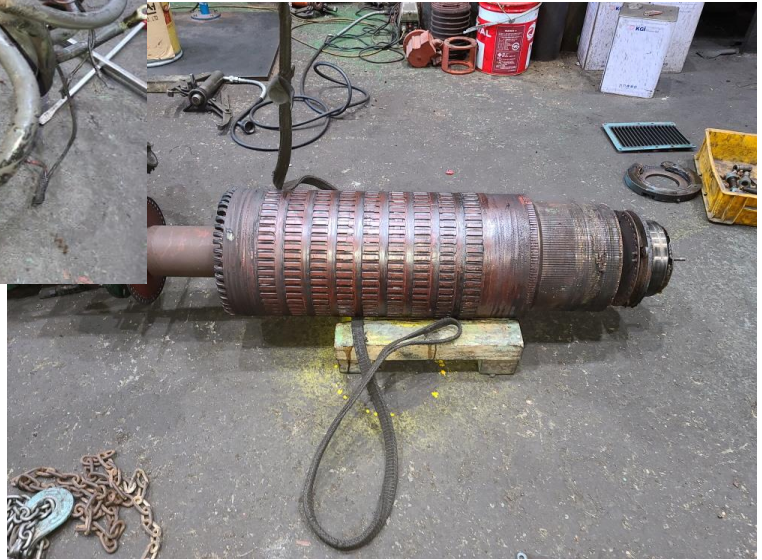
권체

분해 후

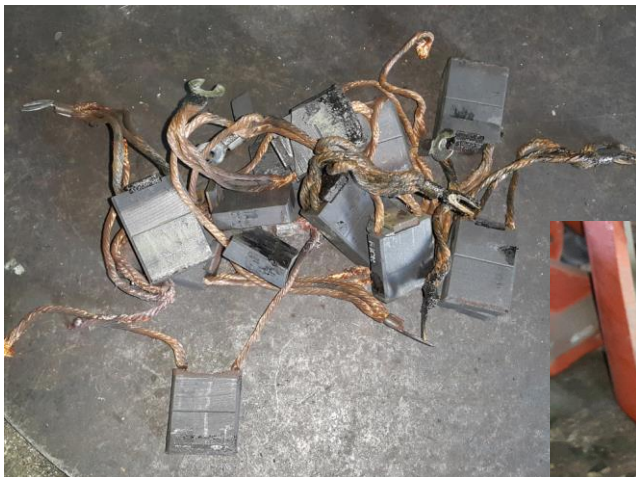
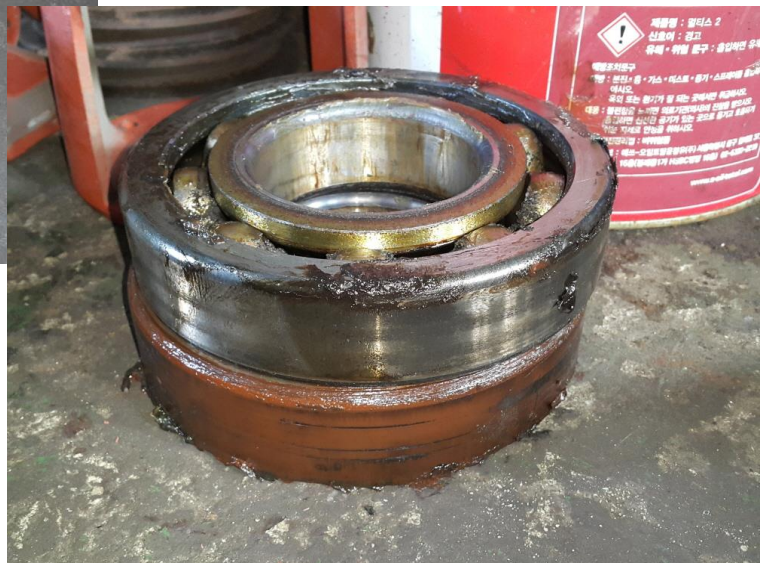
소모품

20EA

BEARING & BRUSH 교환

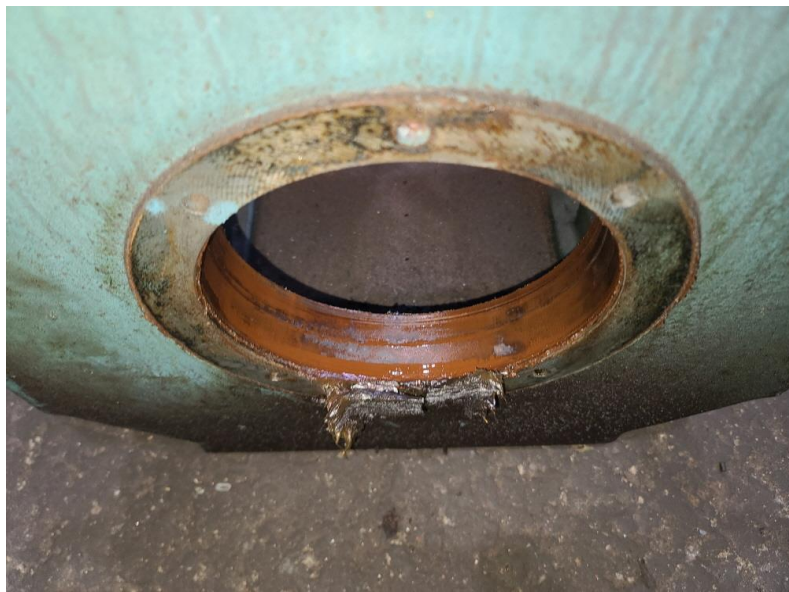
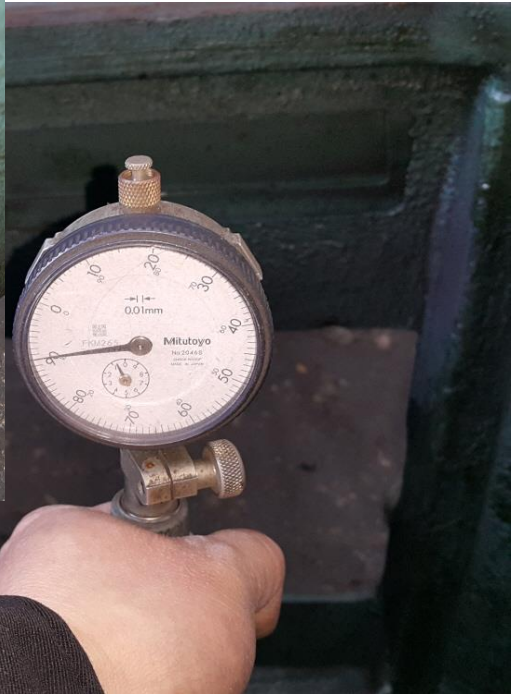
BRACKET	부하측 HOUSING검사 측정치 10/100로 불량
---------	------------------------------

양측 HOUSING METALLIZING 연마 후 검사 0/100

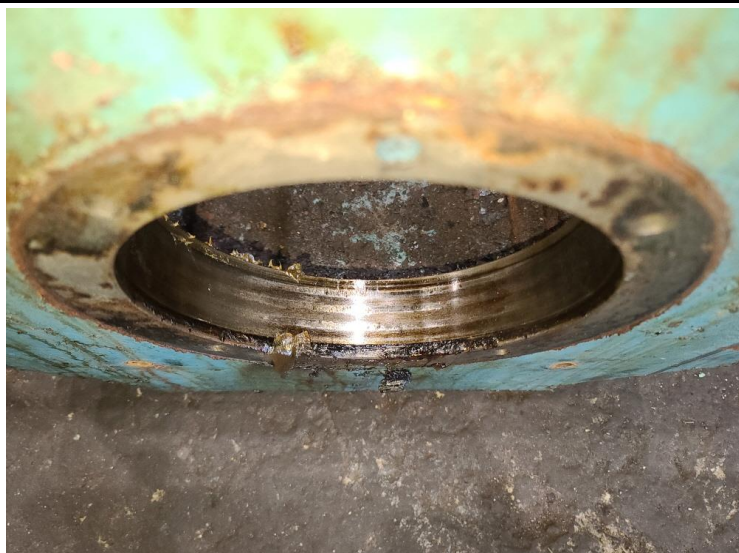
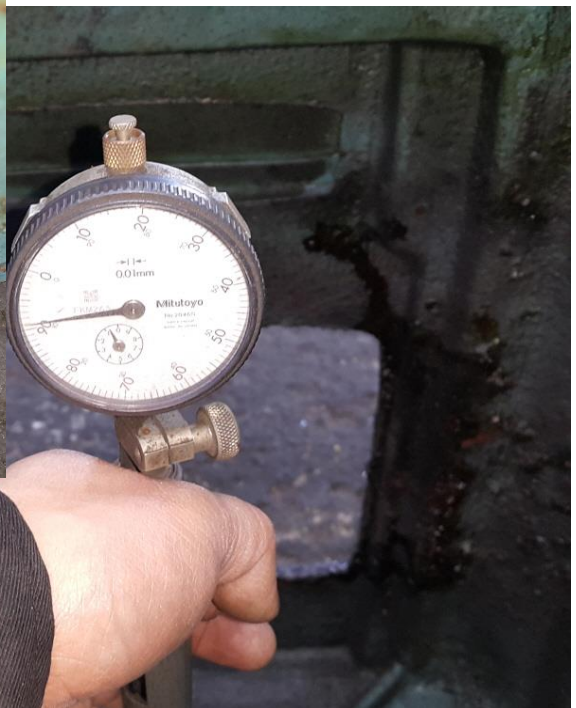
BRACKET	반 부하측 HOUSING검사 측정치 9/100로 불량
---------	-------------------------------

BRUSH HOLDER	ARC로 인한 SPRING 소손 20EA 전량 교환
작업공정	DC MOTOR 132KW 입고검사

COMMUTATOR	조흔 현상

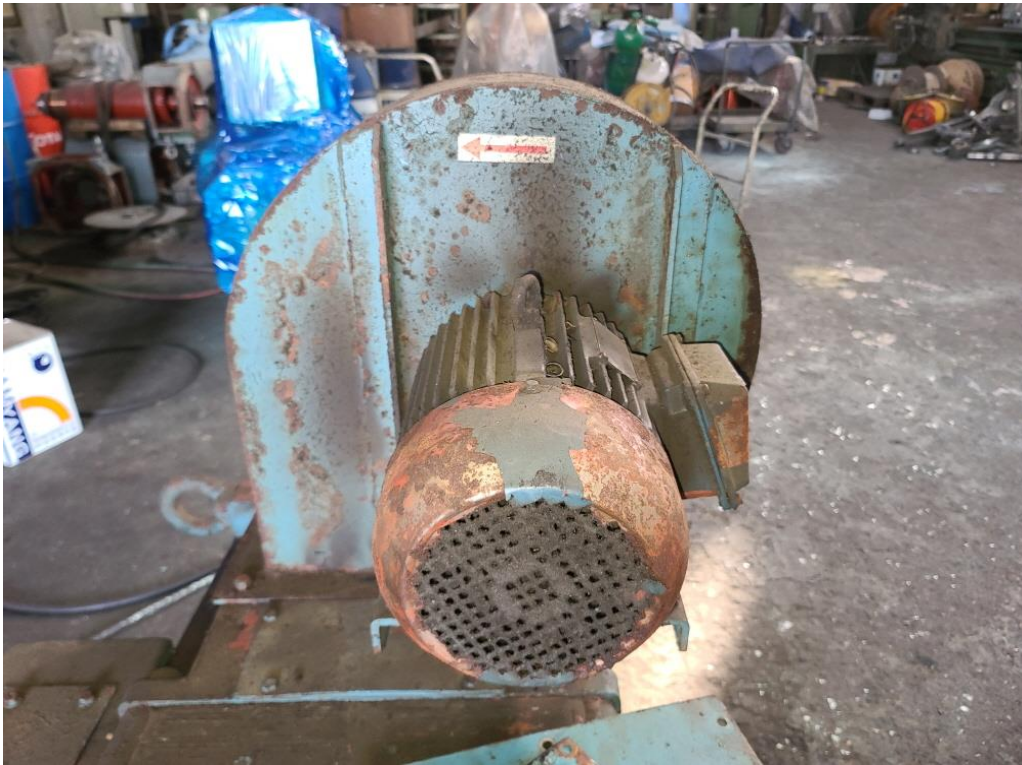
BLOWER

분해전

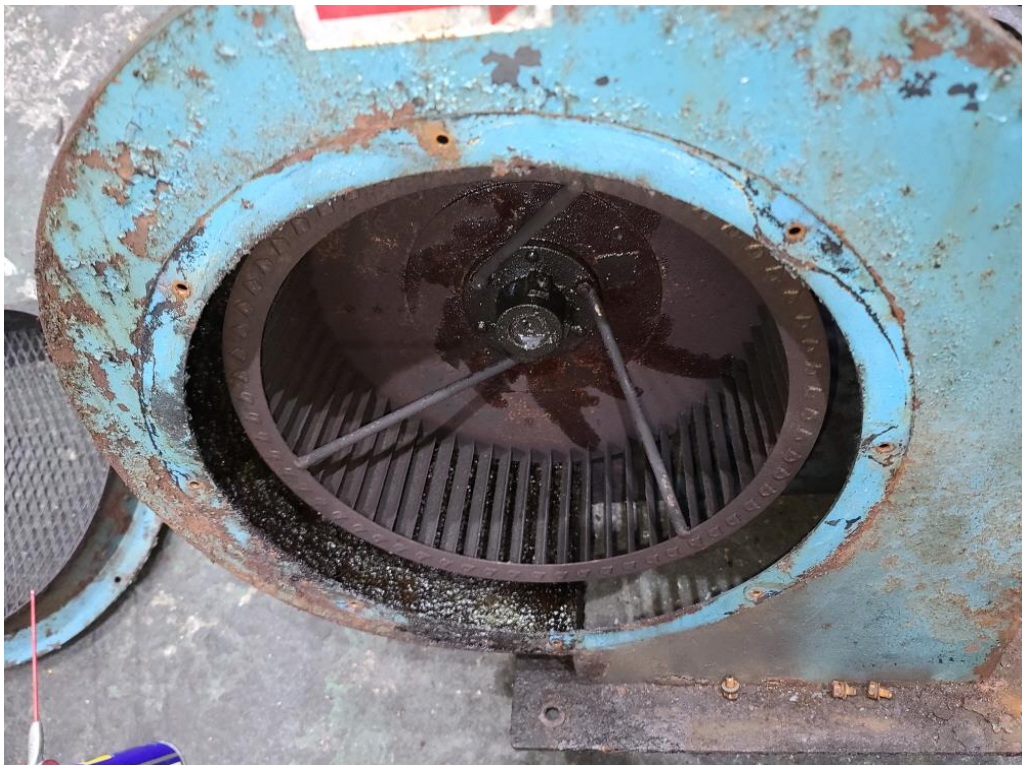
BLOWER

분해 실시

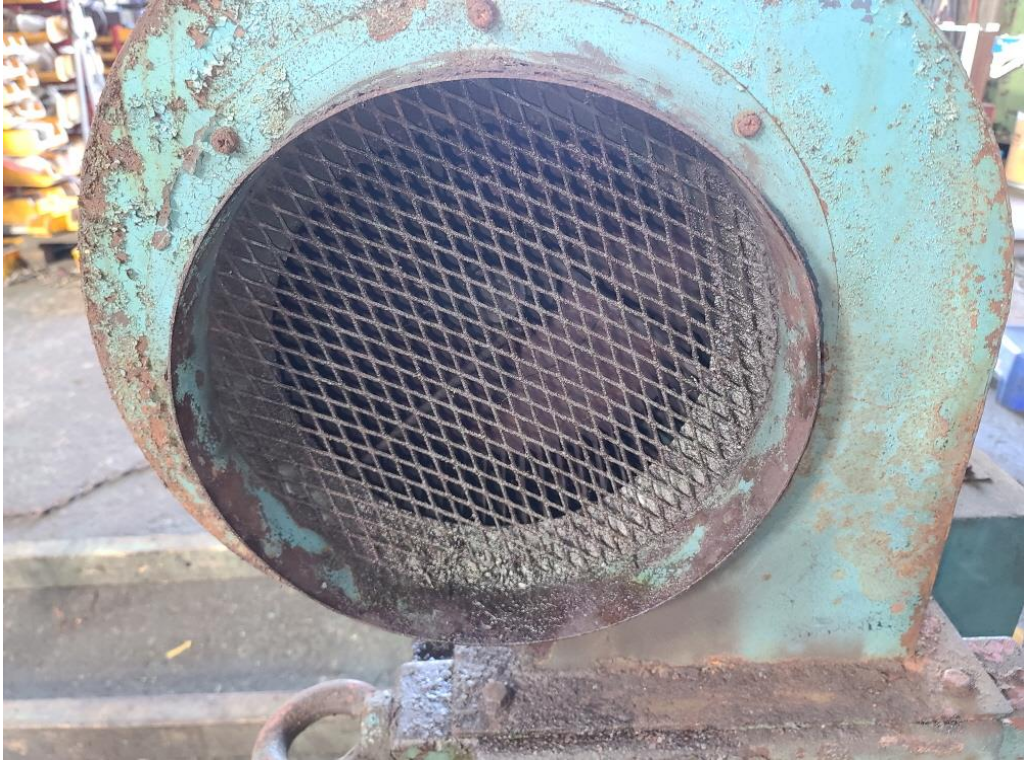
BLOWER	냉각 흡입구 AIR FILTER BOX 설치 개선
작업공정	DC MOTOR 132KW OVERHAUL

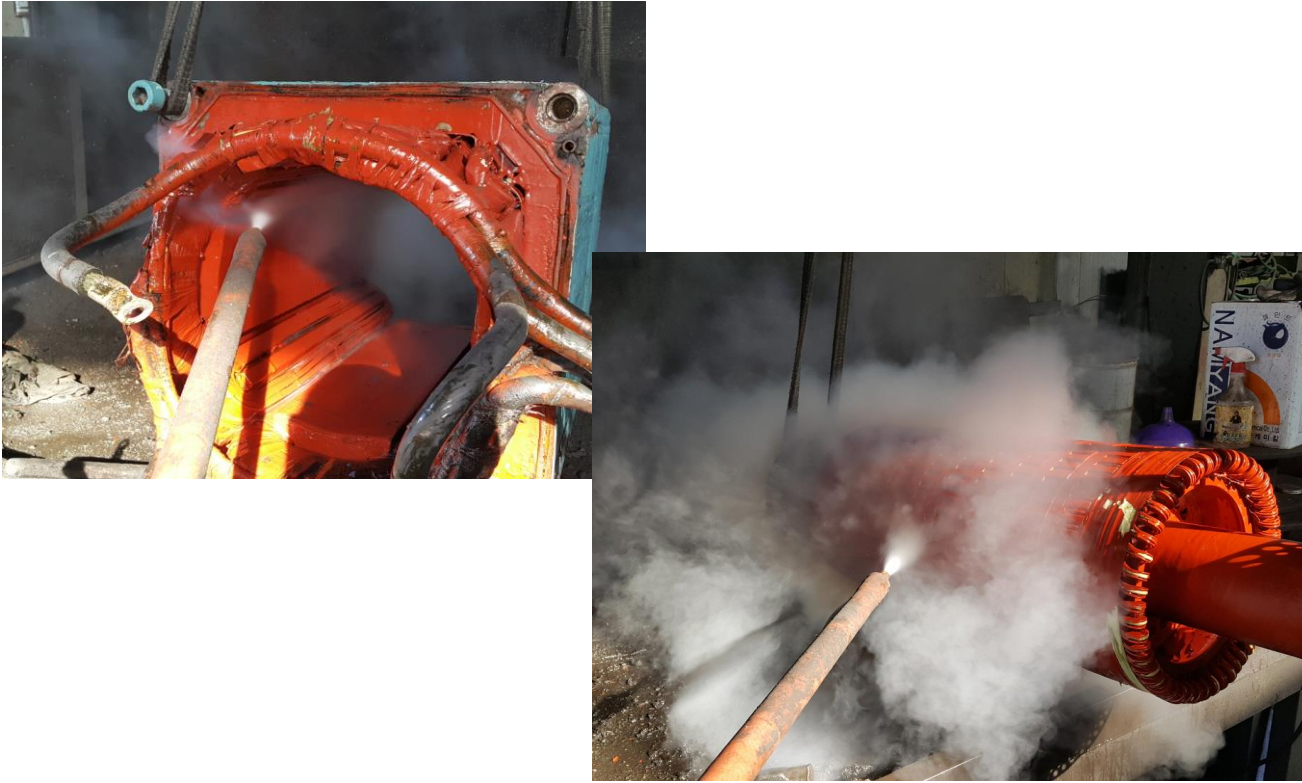
권체	스팀세척 실시

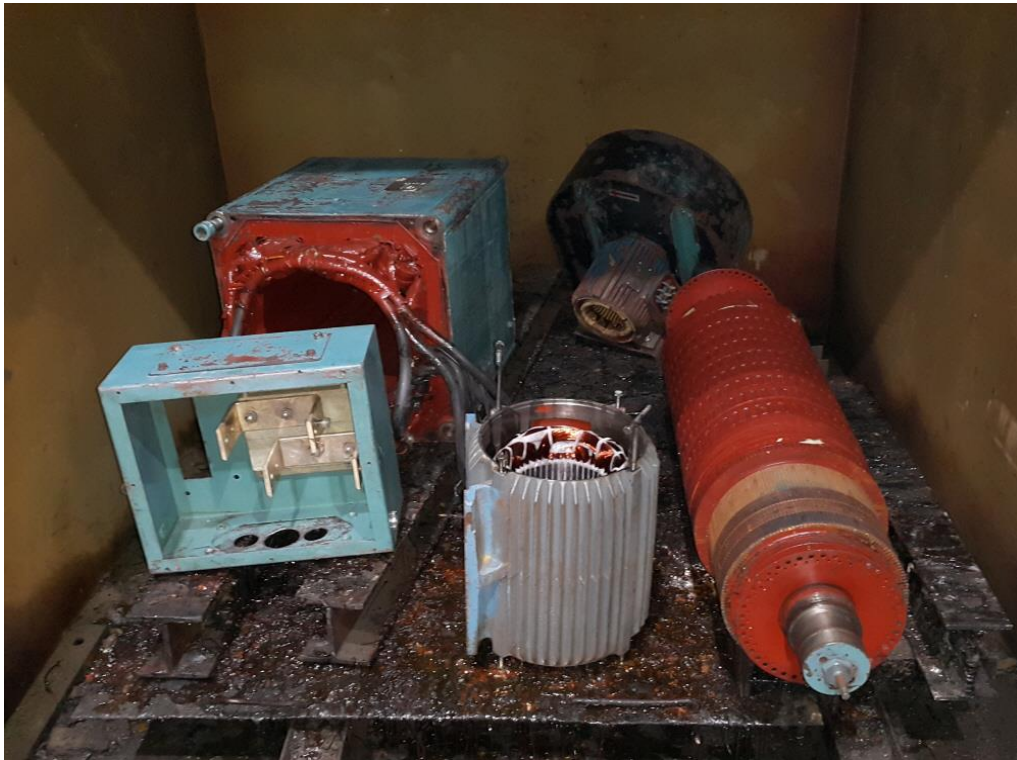
권체

스팀세척 후 건조실시

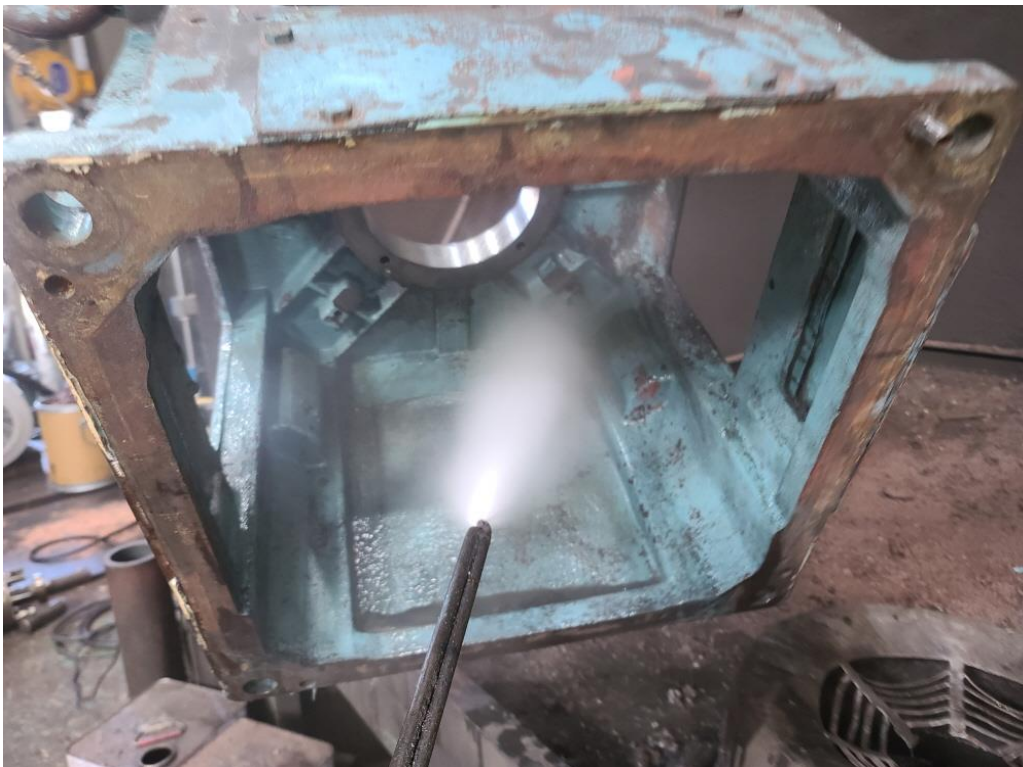
조립 부품

세척 실시

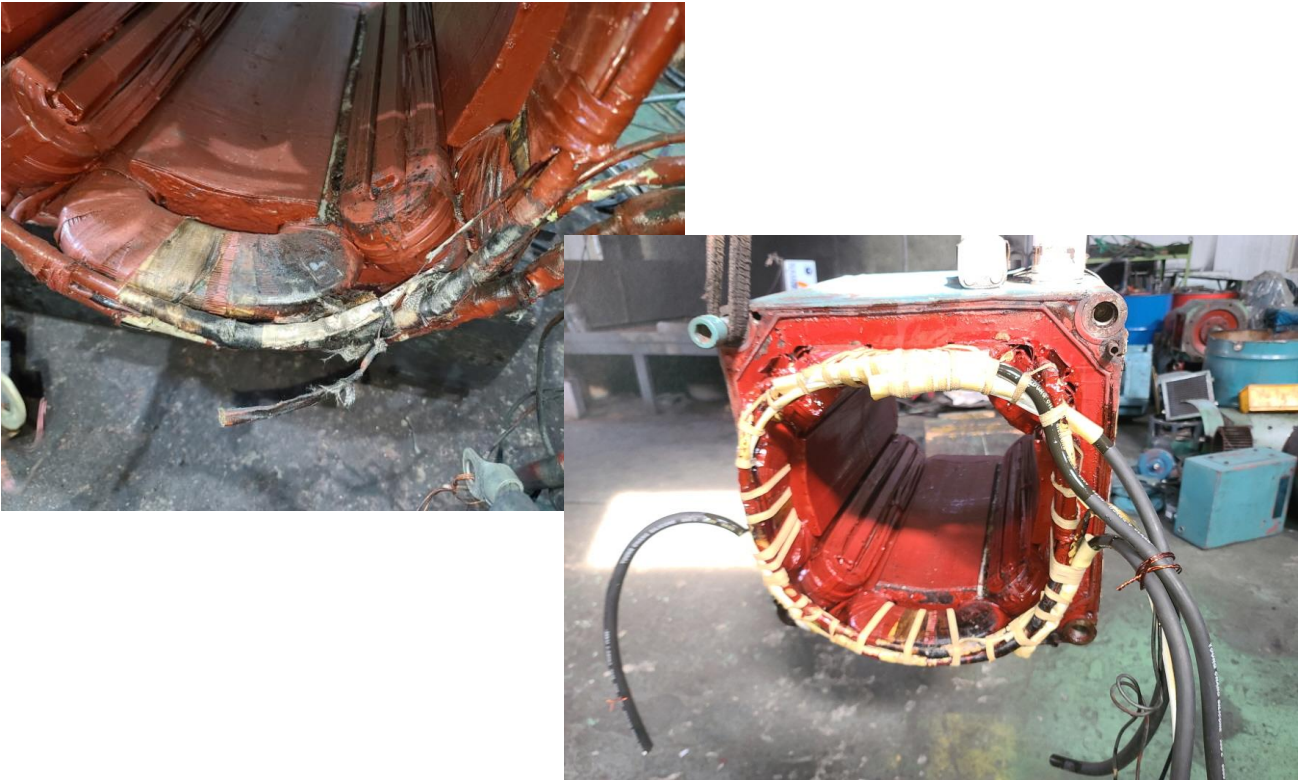
권체	절연파괴부 보수
작업공정	DC MOTOR 132KW OVERHAUL

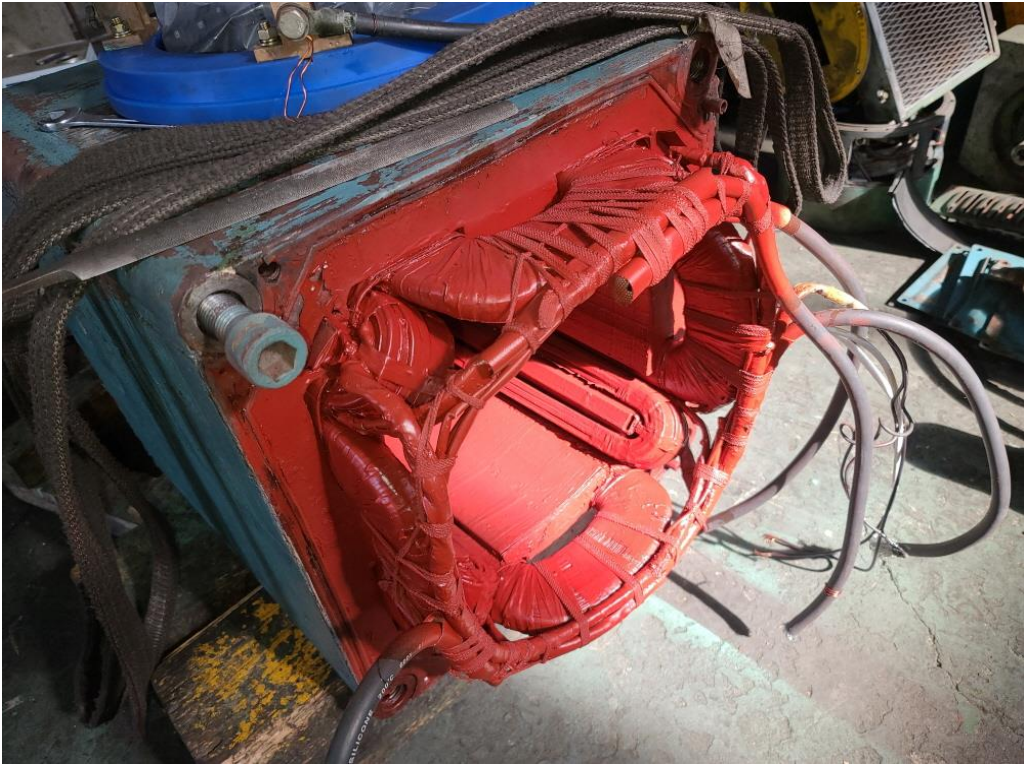
권체	URETHANE MODIFIED ACRYLIC COATING실시

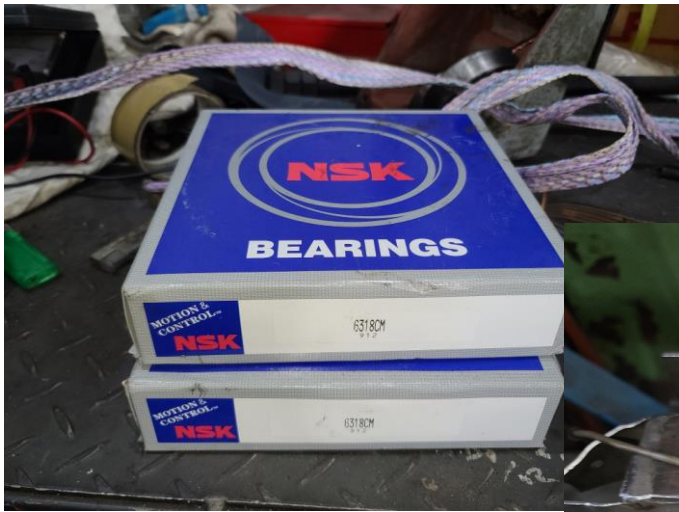
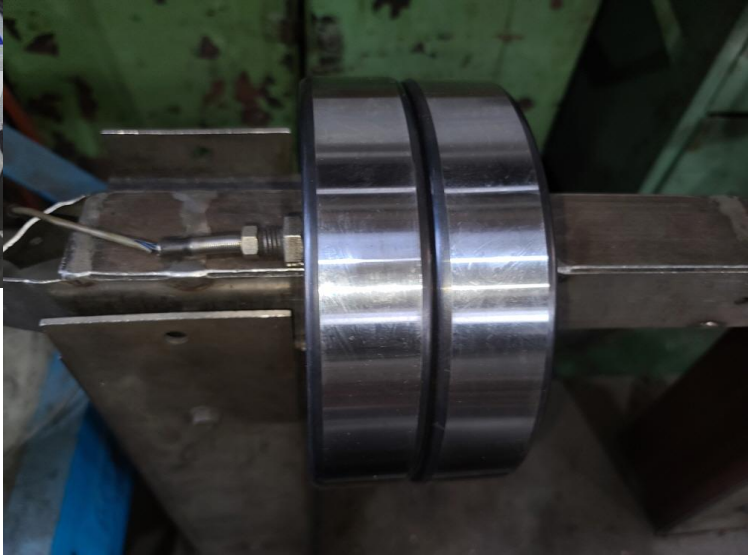
BRARING

교환될 신규 BEARING

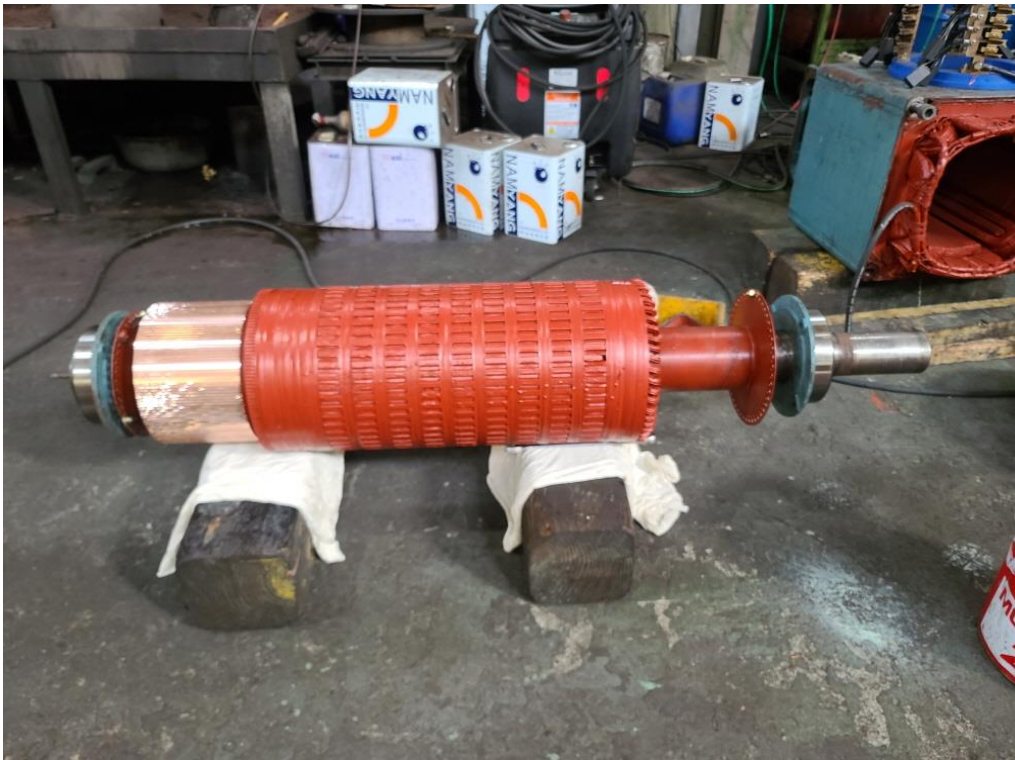
BRARING

BEARING 예열삽입 및 GREASE CHARGING 조립 실시

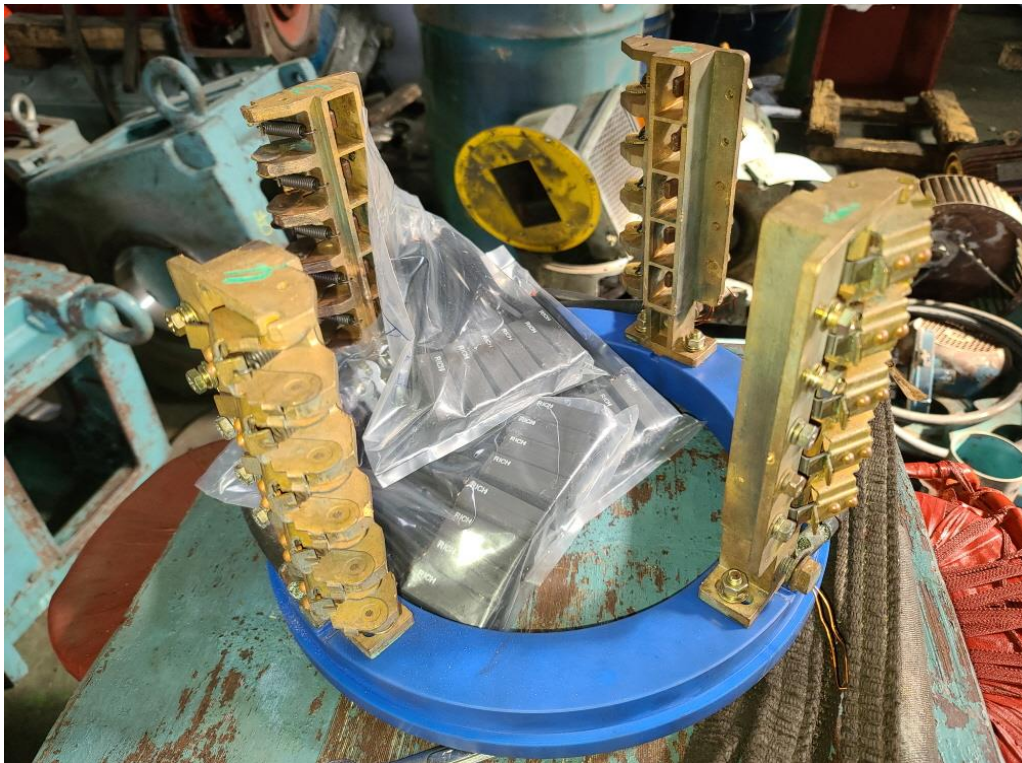
BRUSH HOLDER 고정 BRACKET가공 제작

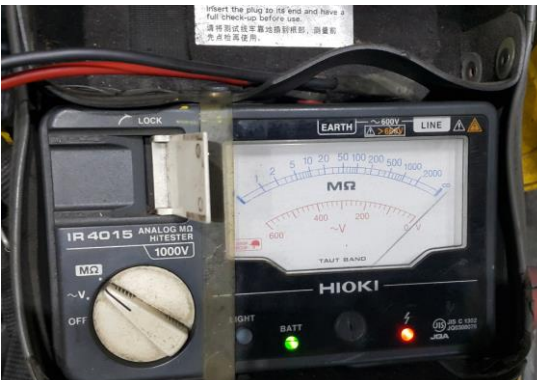
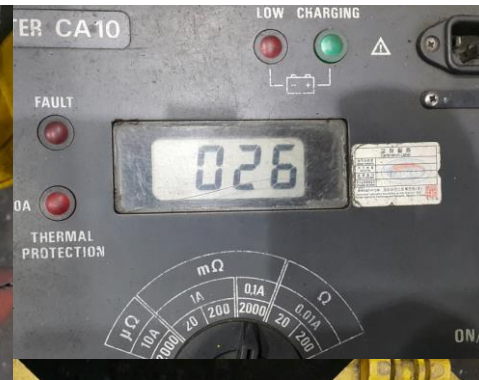
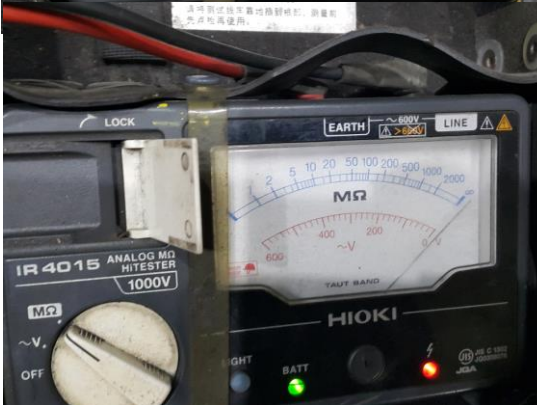
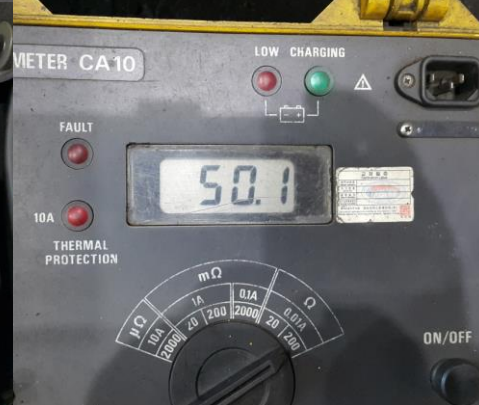
출고검사

ARMATURE
절연저항

ARMATURE
권선저항

FIELD
절연저항

FIELD
권선저항

LINE별 절연저항 & 권선저항

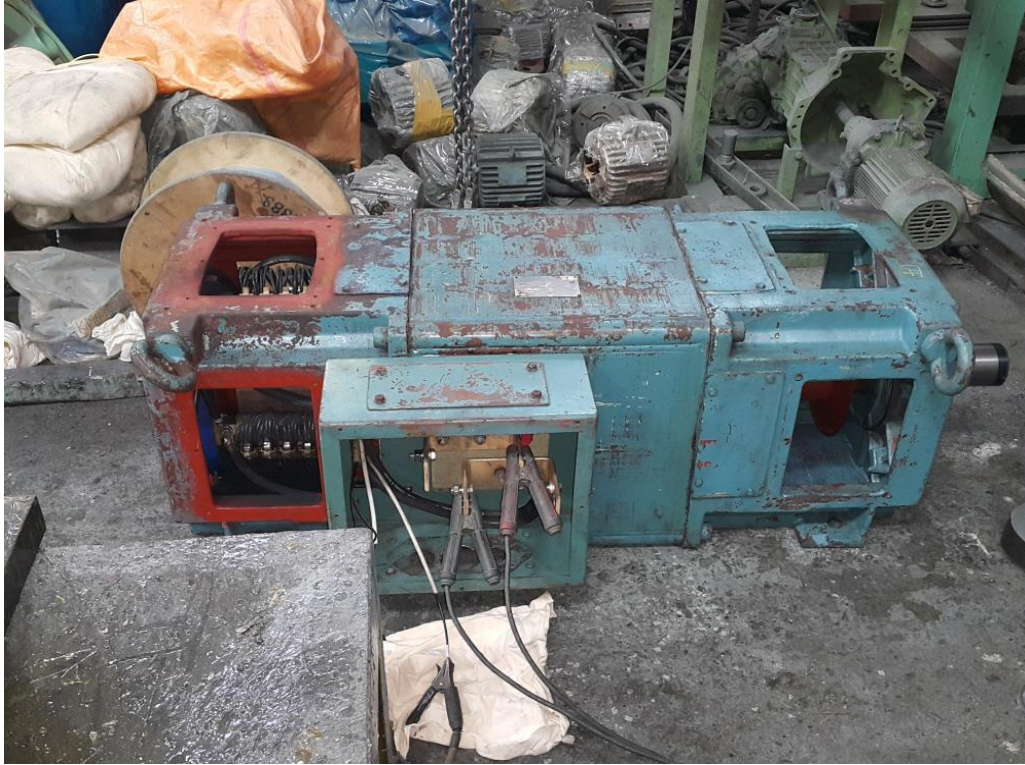
출고검사

시운전 TEST 실시

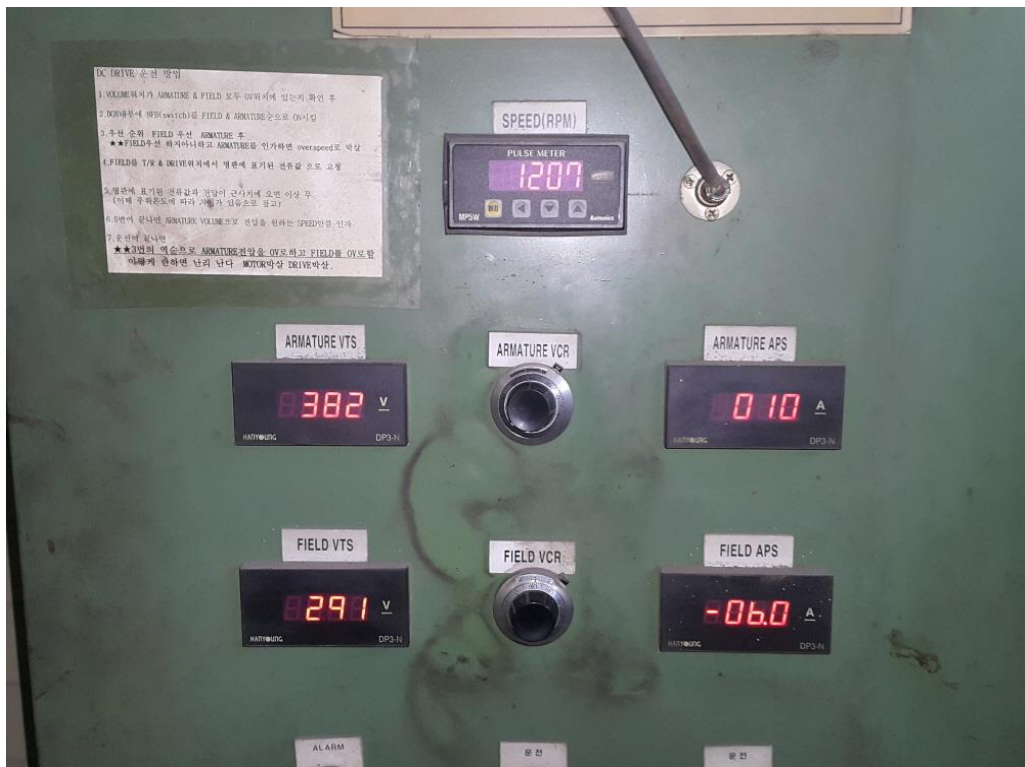
출고검사

시운전 운전 CURRENT

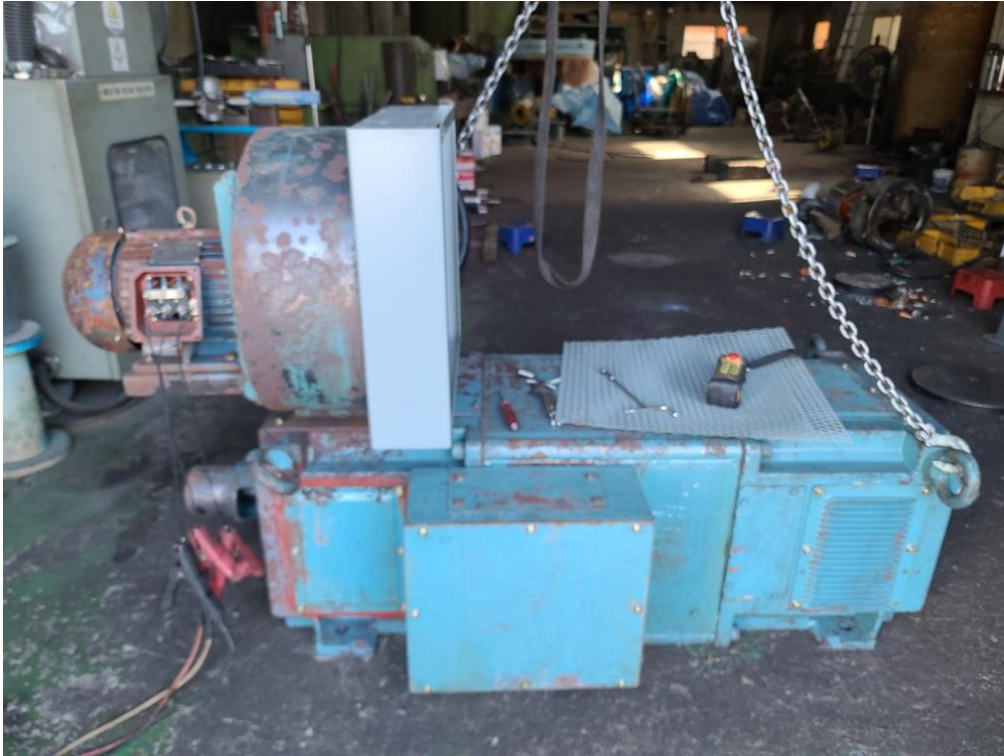
BLOWER

시운전 TEST 실시

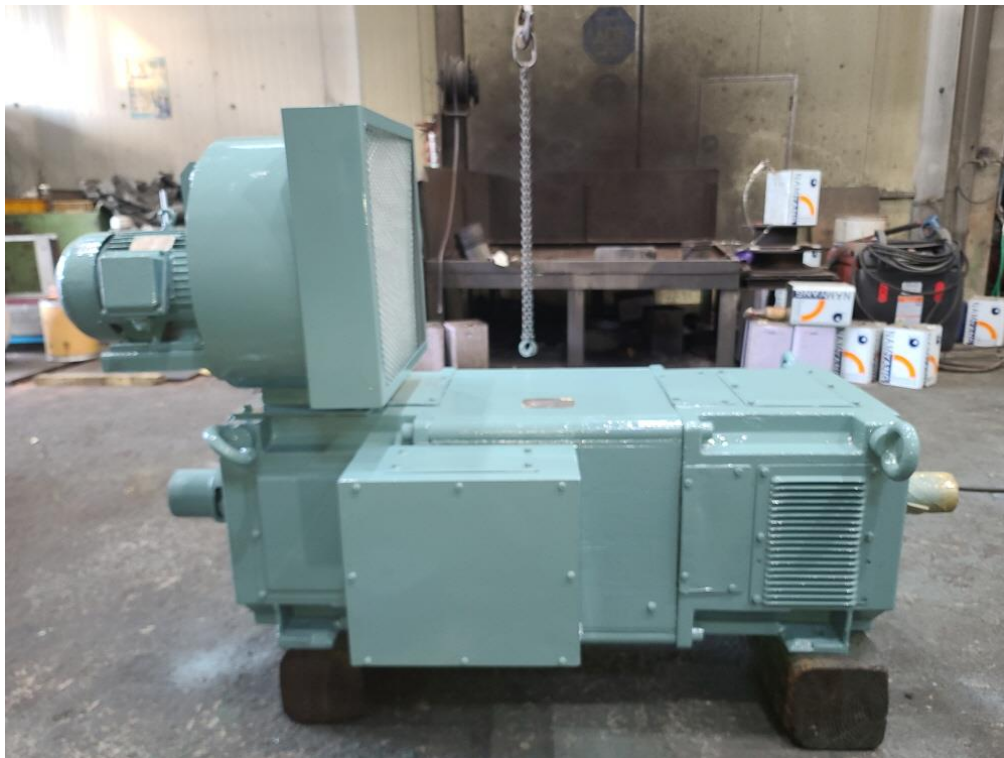
Ass'y

출고검사 후 COLOR PAINTING
