작업 공정 사진

공사명: AC MOTOR OVERHAUL 및 SHAFT 보수

규격: 380V 200HP 4P

REPAIR 내역: 분해 조립 및 조립부품 불순물 CLEANSING
INSULATING VARNISH DIPPING DRYING
SHAFT 파손부 복원
BALANCING 및 UNBALANCE교정
BEARING 교환
입 출고검사 시운전 TEST 및 COLOR PAINTING

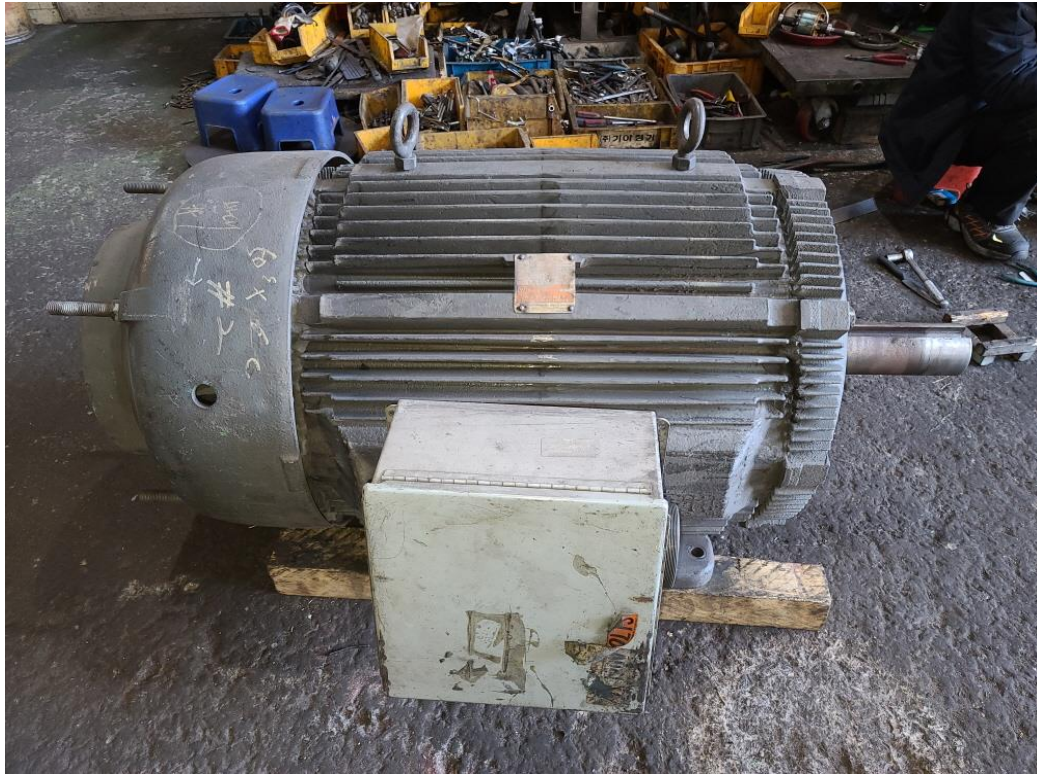
AC MOTOR 200HP 4P 입고검사

Ass'y

분해 전

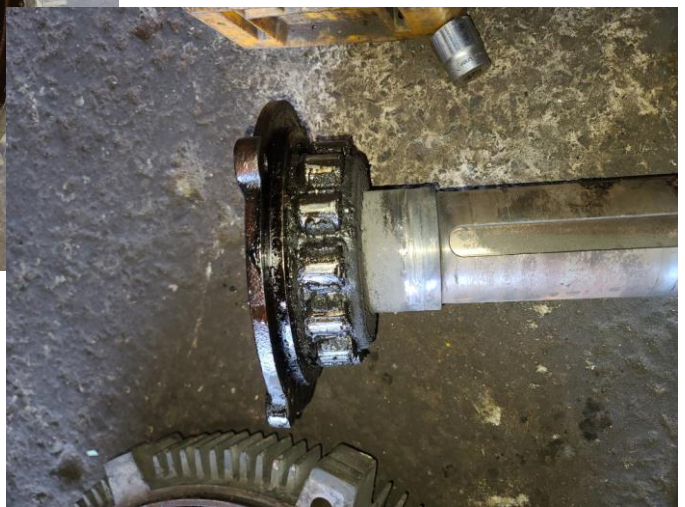
AC MOTOR 200HP 4P 입고검사

분해 실시

SHAFT파손

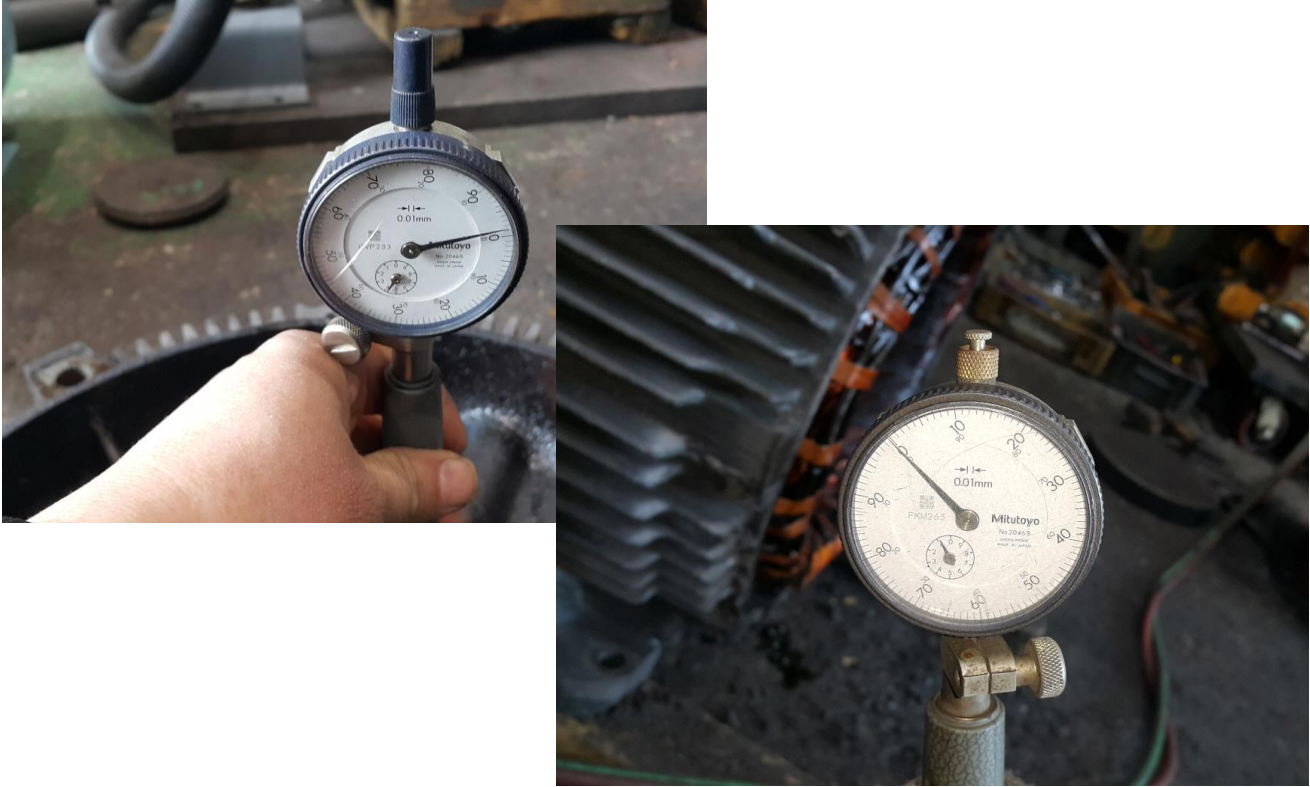
BRACKET	양측 HOUSING검사 양호
작업공정	AC MOTOR 200HP 4P OVERHAUL

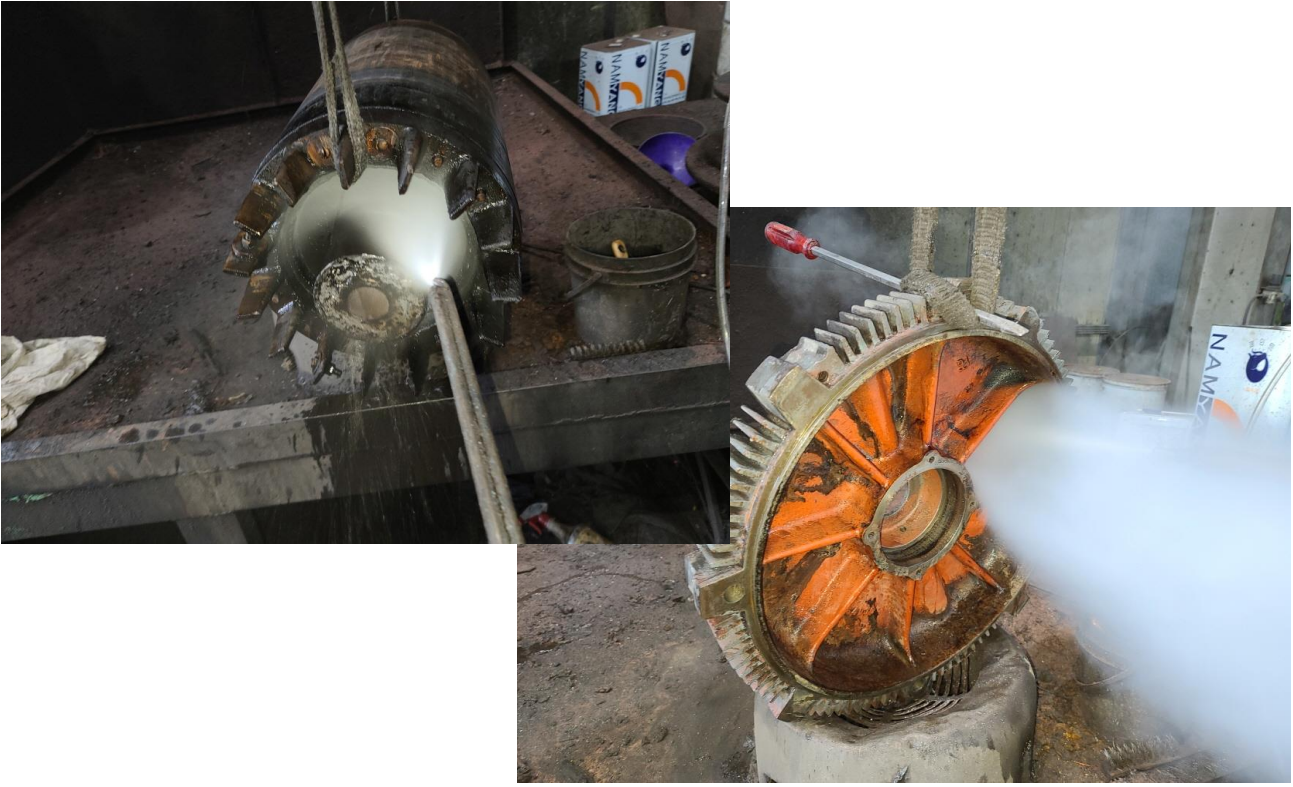
조립부품	세척 실시

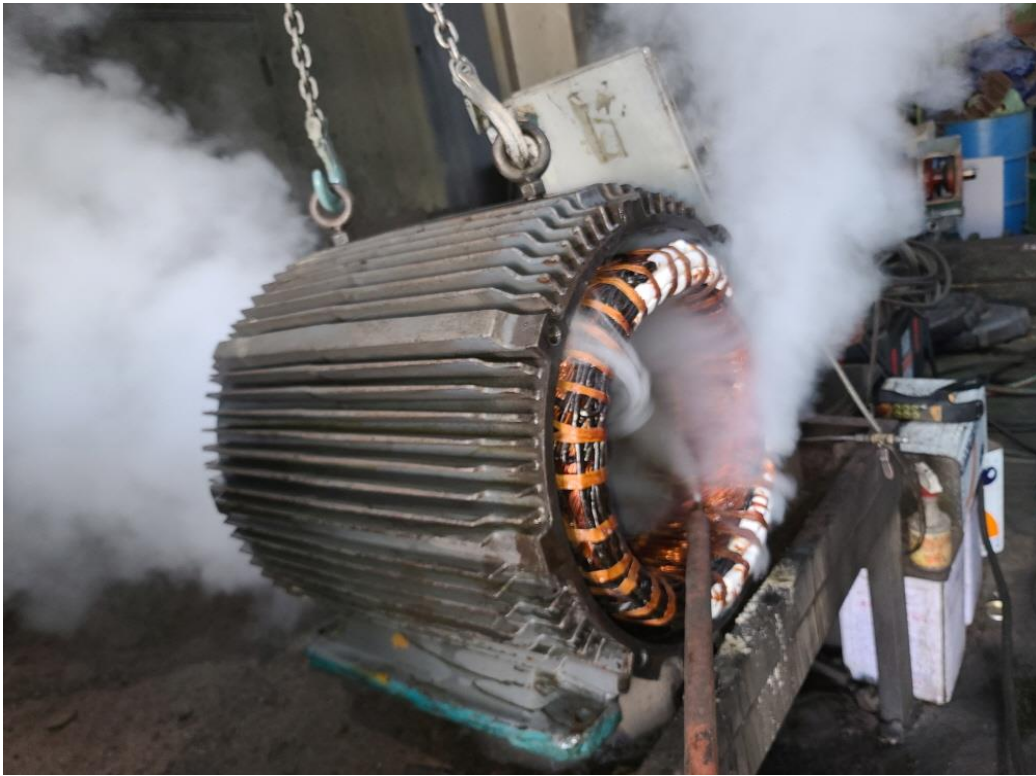
AC MOTOR 200HP 4P OVERHAUL

STATOR권체

세척 실시

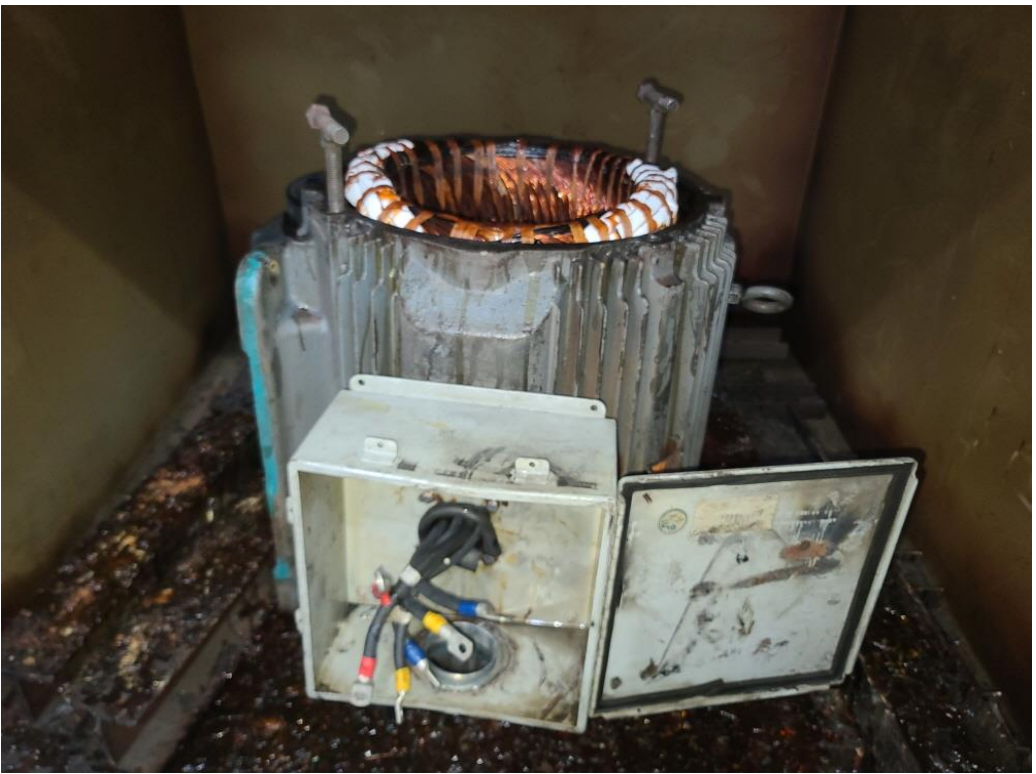
AC MOTOR 200HP 4P OVERHAUL

STATOR권체

세척 후 건조 실시

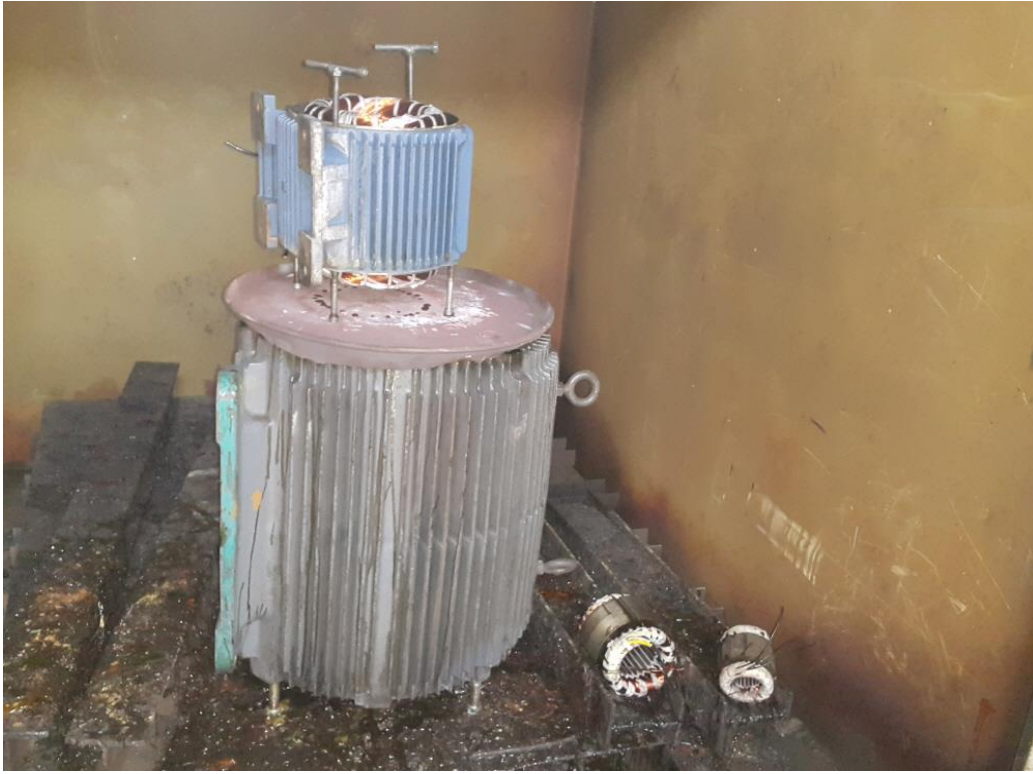
AC MOTOR 200HP 4P OVERHAUL

STATOR권체

INSULATING VARNISH DIPPING DRYING 실시

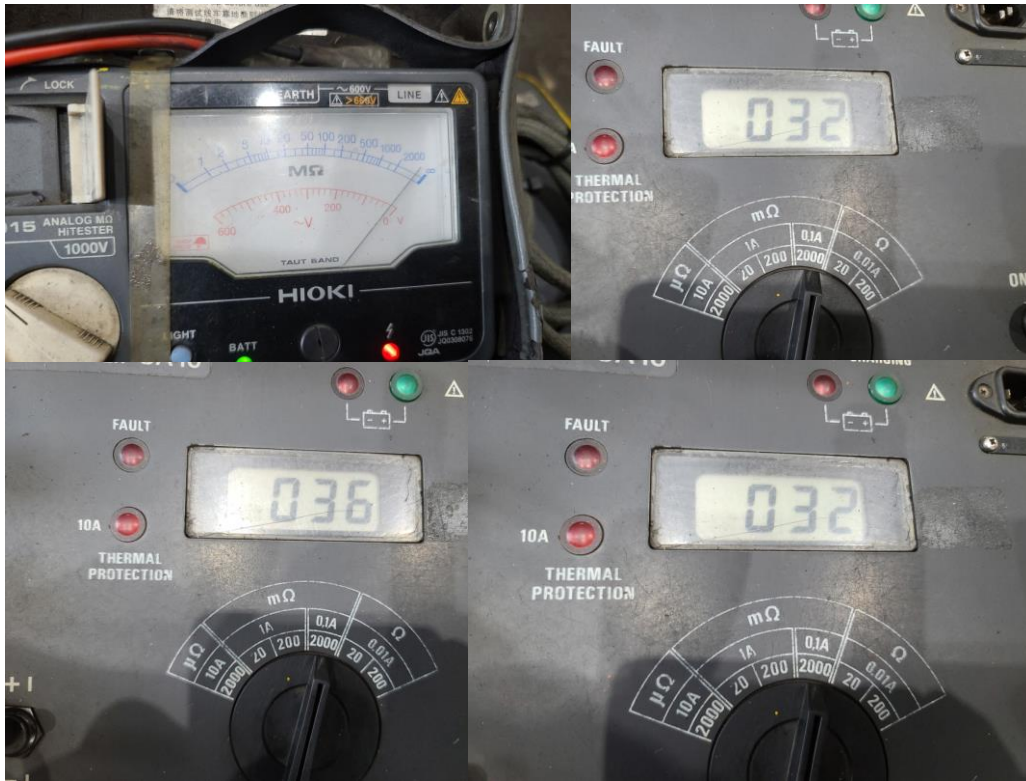
AC MOTOR 200HP 4P OVERHAUL

STATOR 권선검사

절연저항 & △일때 각 상별 권선저항

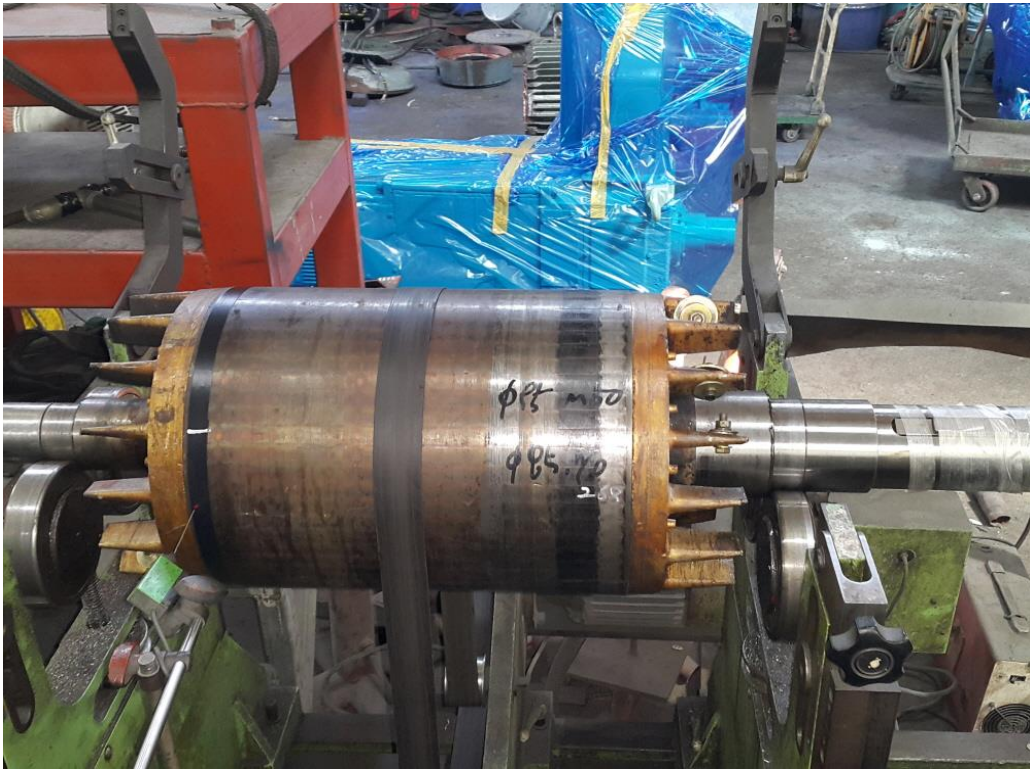
AC MOTOR 200HP 4P OVERHAUL

ROTOR

BALANCING 실시

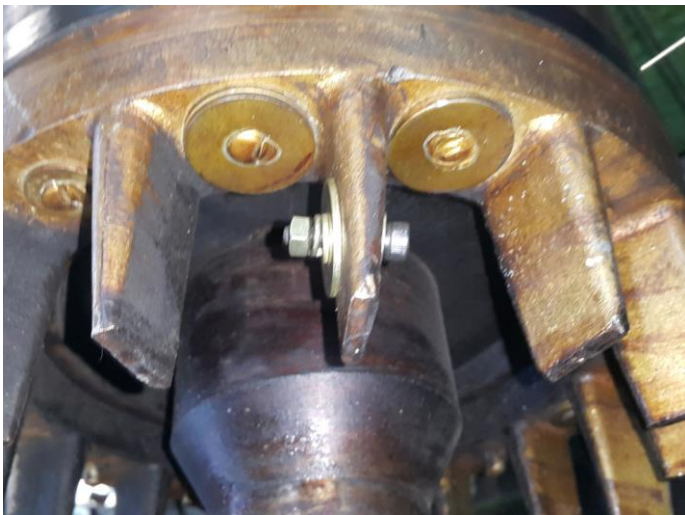
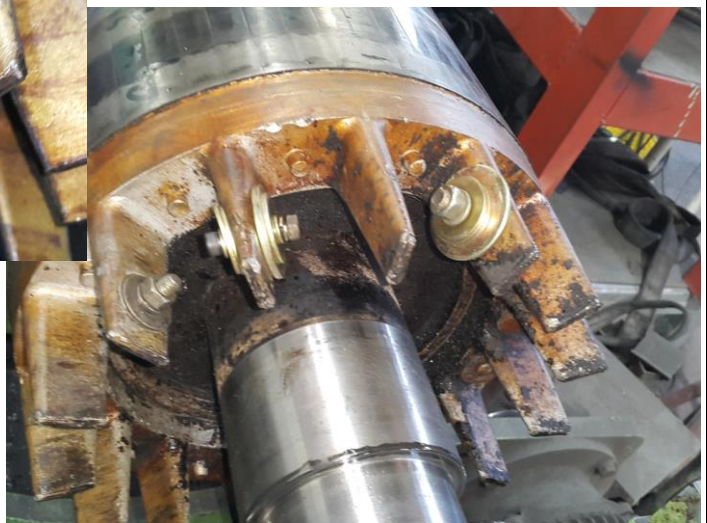
AC MOTOR 200HP 4P OVERHAUL

ROTOR

교정된 UNBALANCE REPTR참조

PART NAME : AC ROTOR 4P			
CUSTOMER :			
TEST TIME : 2022. 3.15 10:55:19			
GRADE	: G 6.3	RATING SPEED	: 1800 rpm
WEIGHT	: 268.000 kg	TESTING SPEED	: 538 rpm
DIAMETER	: 310 mm	CORRECTION	: ADD
ACCEPTABLE UNBALANCE			
PLANE1	: 28.9 gr	PLANE2	: 28.9 gr

PLANE1	PLANE2
UNBALANCE	25.7 gr	42.5 gr
ANGLE	84 deg	323 deg
RESULT	ACCEPT	REJECT

PLANE1	PLANE2
UNBALANCE	6.7 gr	1.0 gr
ANGLE	49 deg	147 deg
RESULT	ACCEPT	ACCEPT

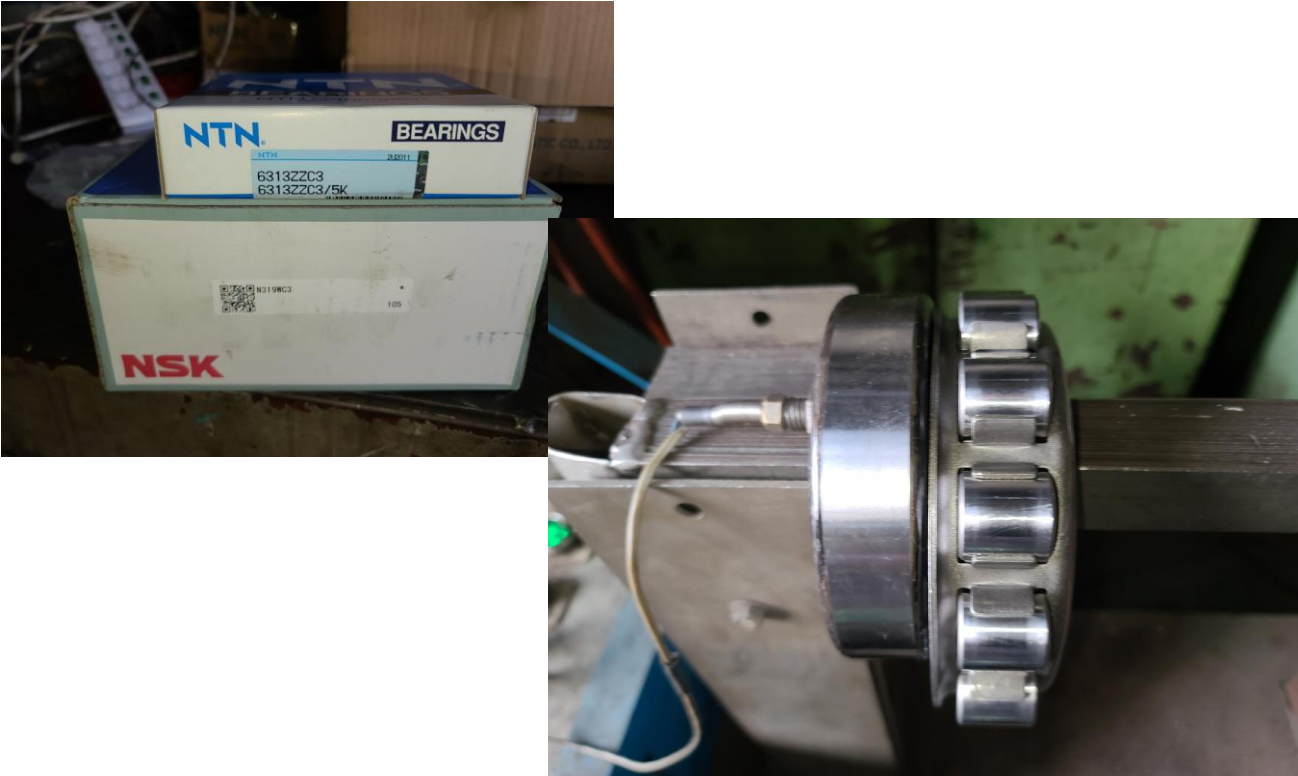
BEARING	예열 실시
작업공정	AC MOTOR 200HP 4P OVERHAUL

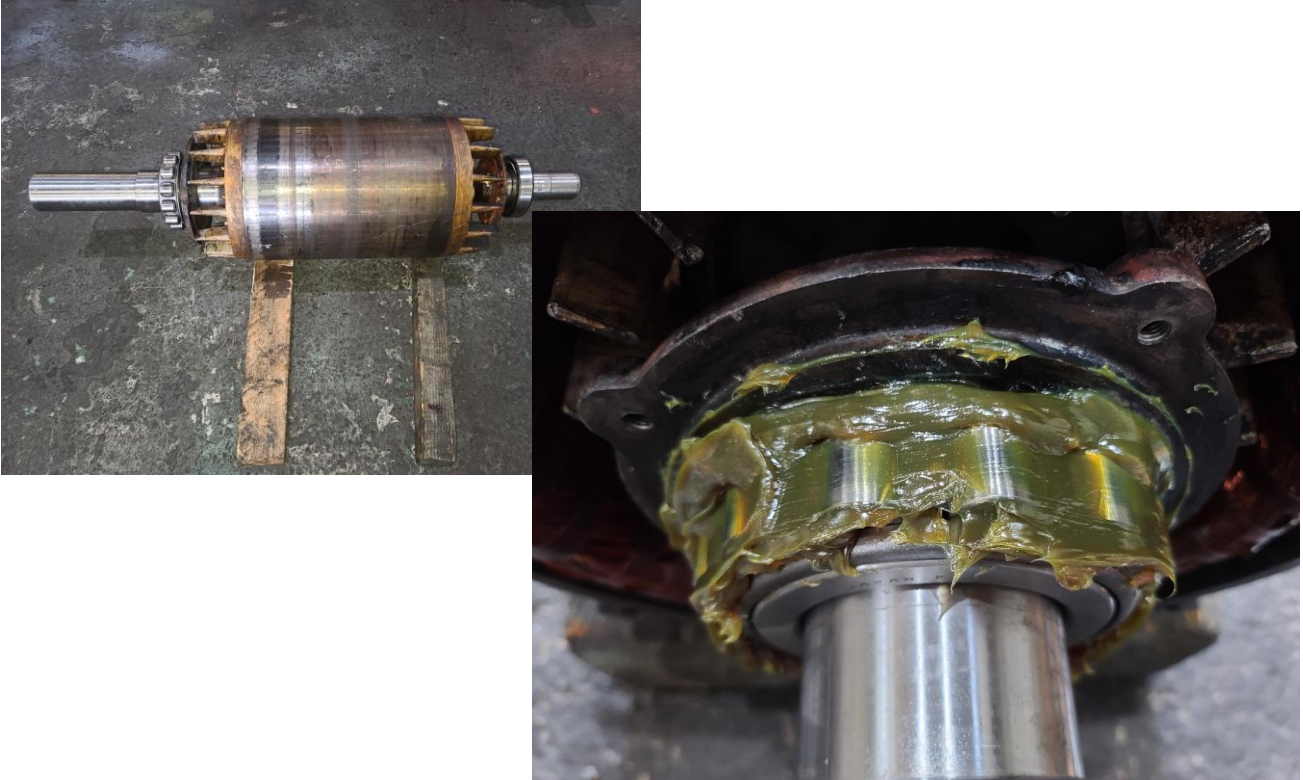
소모품	BEARING 예열삽입 GREASE CHARGING 조립 실시

출고검사	1200시간 주기마다 GREASE CHARGING을 약70g씩 꼭 하십시오
작업공정	AC MOTOR 200HP 4P OVERHAUL

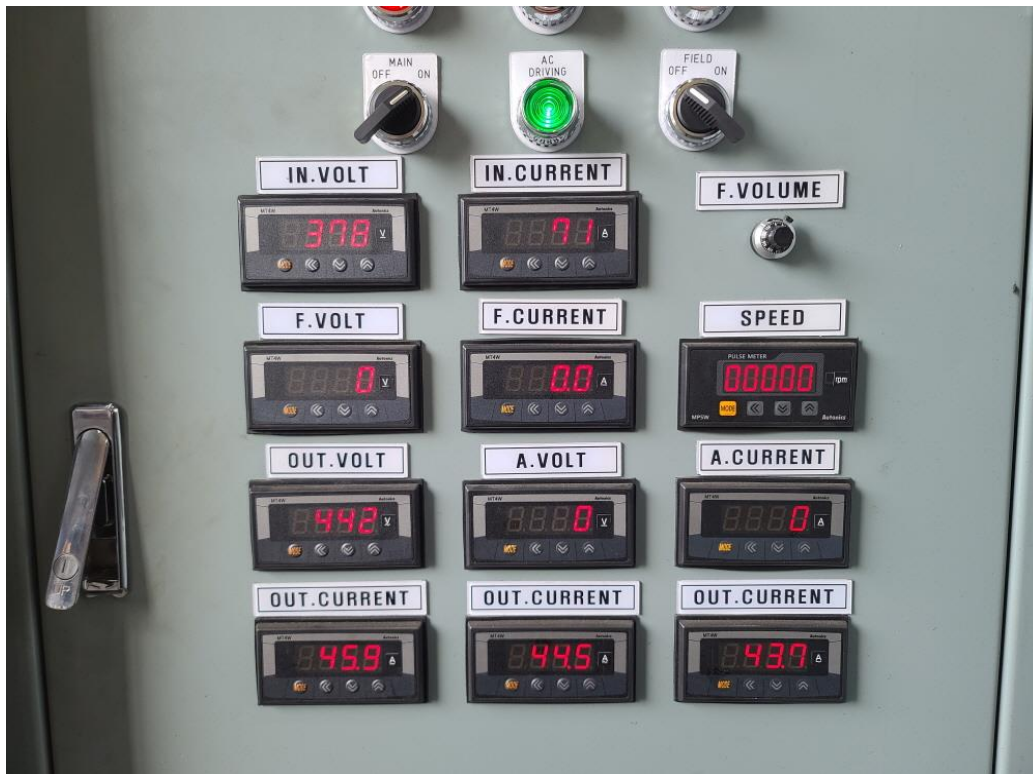
AC MOTOR 200HP 4P OVERHAUL

출고검사

시운전 TEST 실시 운전 CURRENT
