# 작업공정사진철

공사명: AC SPINDLE VECTOR MOTOR OVERHAUL

규격: AC 105KW 1500~6000RPM

REPAIR 내역: 분해 및 불순물 CLEANSING DRYING  
INSULATING VARNISH DIPPING DRYING  
BALANCING 및 UNBALANCE교정  
BEARING교환 조립  
출고검사 시운전 TEST

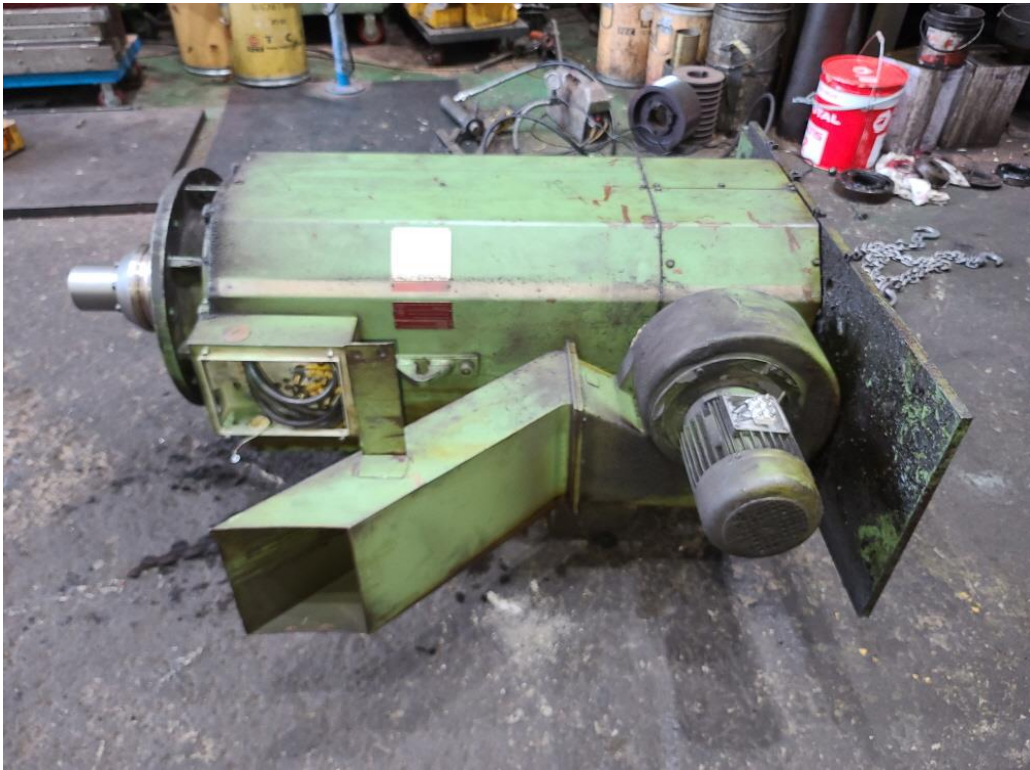
Ass'y

분해 전

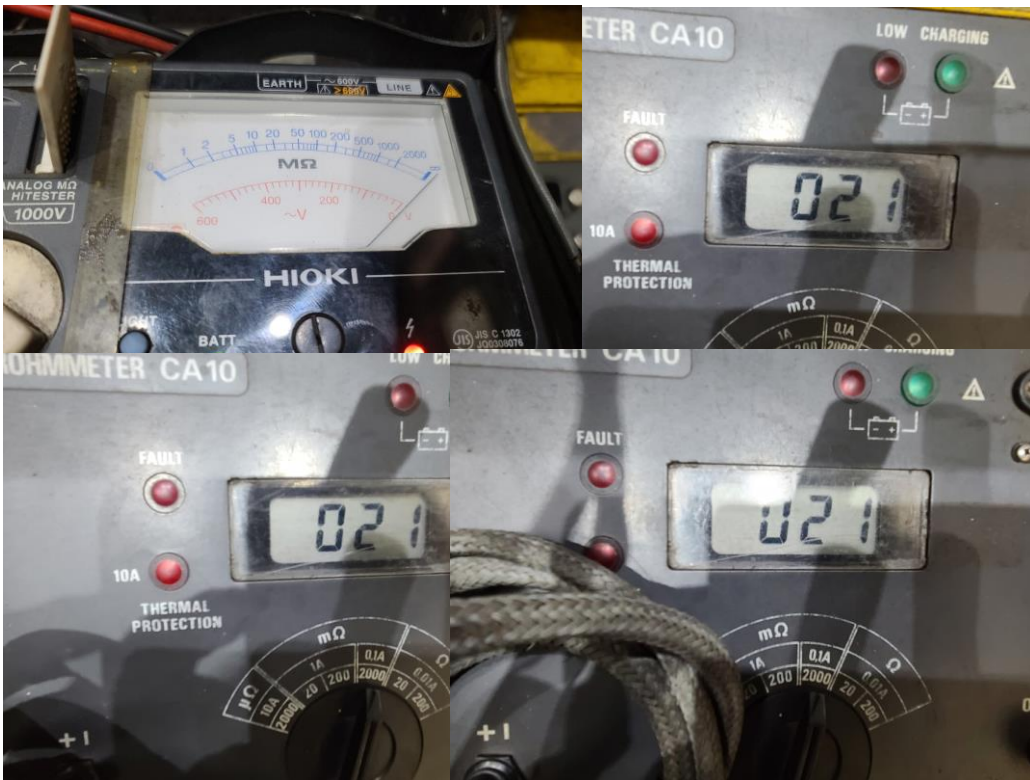
권선검사

절연저항 & 각 상별 권선저항 양호

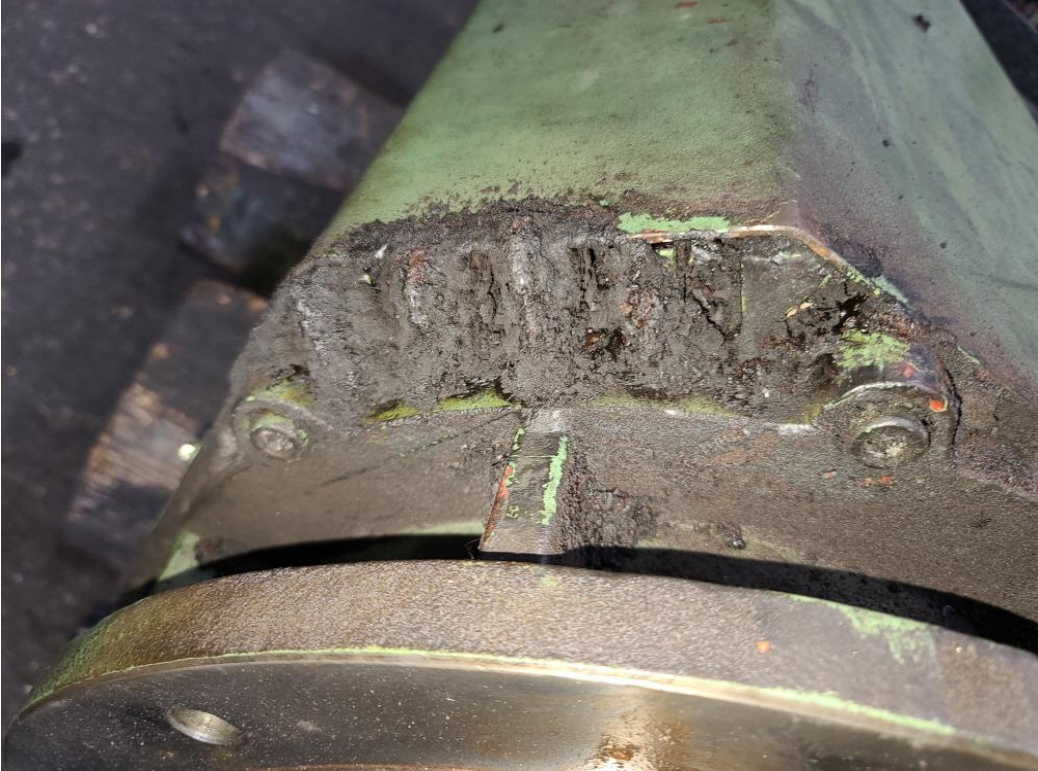
동풍구	유분 등 불순물로 냉각구 고착으로 막힘
작업공정	VECTOR MOTOR 입고검사

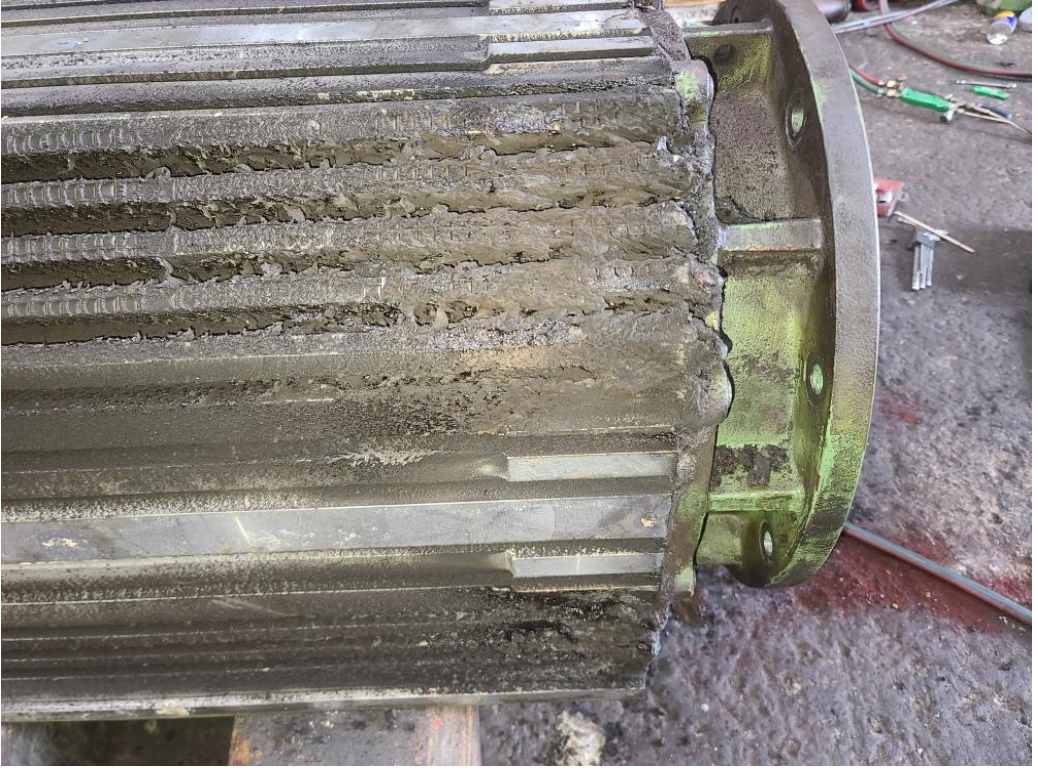
동풍구	냉각 흡입구 막힘

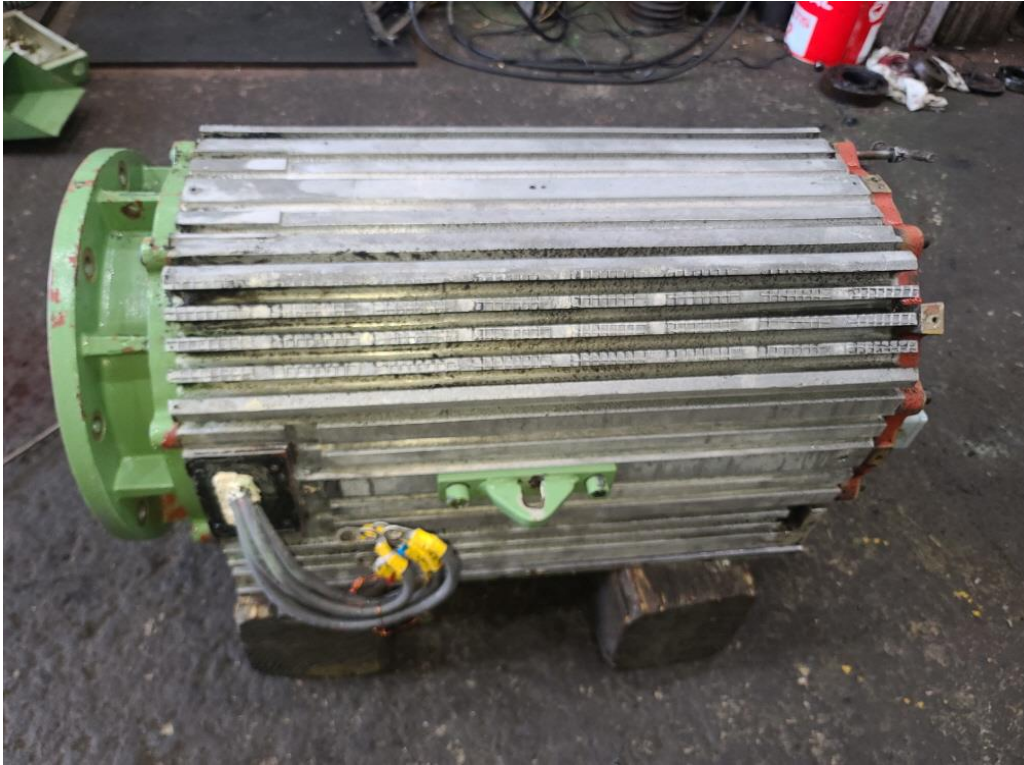
Ass'y

세척 후 분해 실시

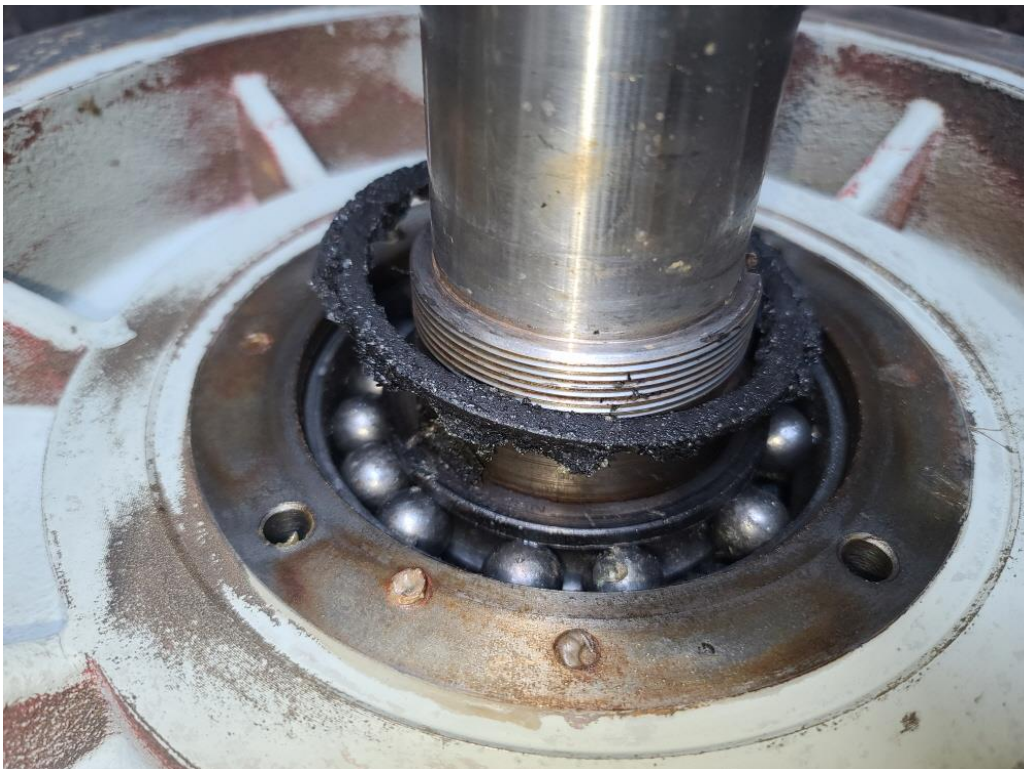
부하측

BEARING파손

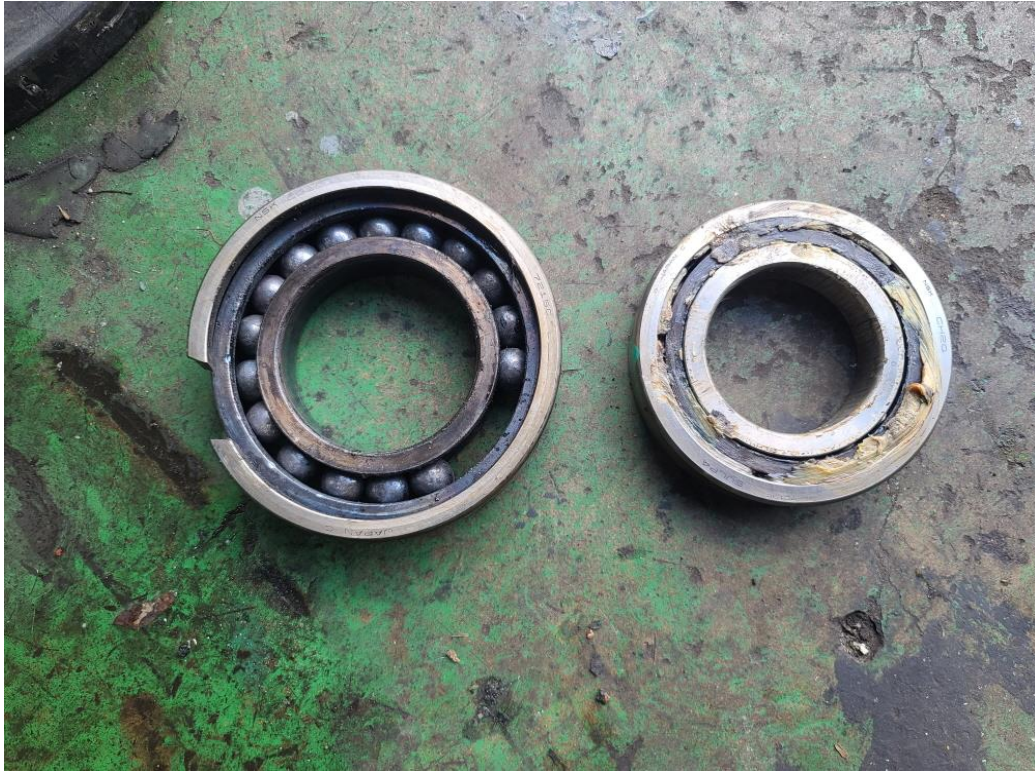
BEARING

취외 후

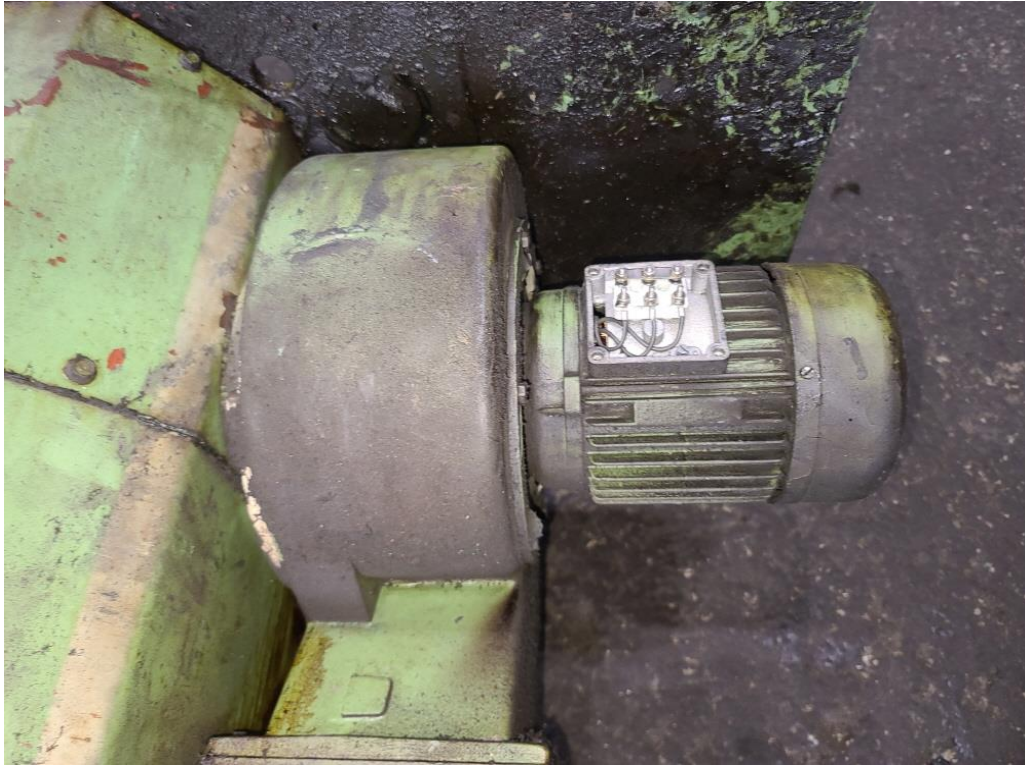
BLOWER

분해 전

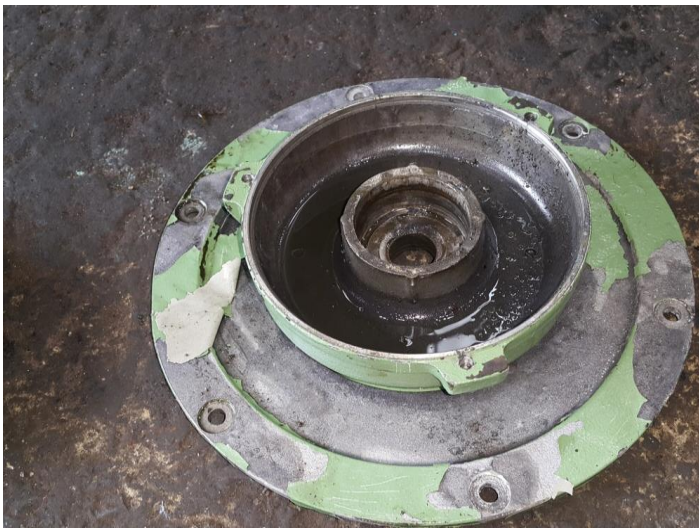
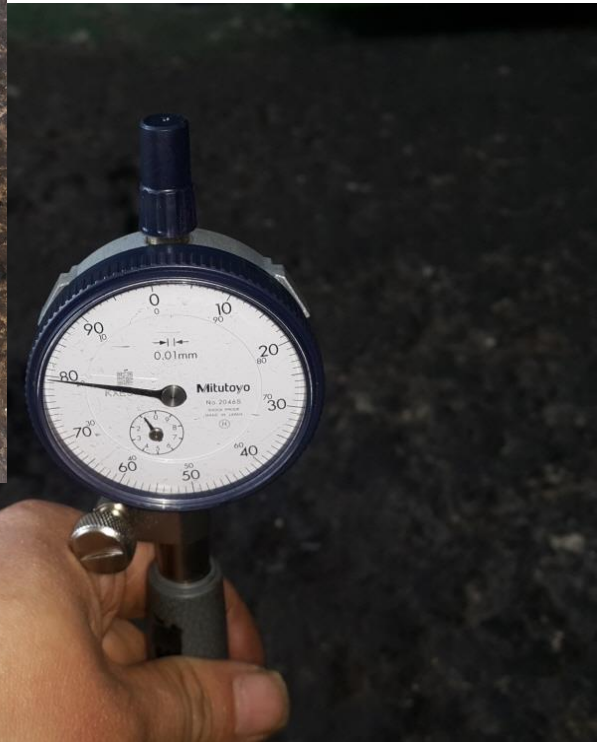
BLOWER

부하측 HOUSING 측정치 20/100으로 불량

HOUSING보수 후 BEARING교환 실시

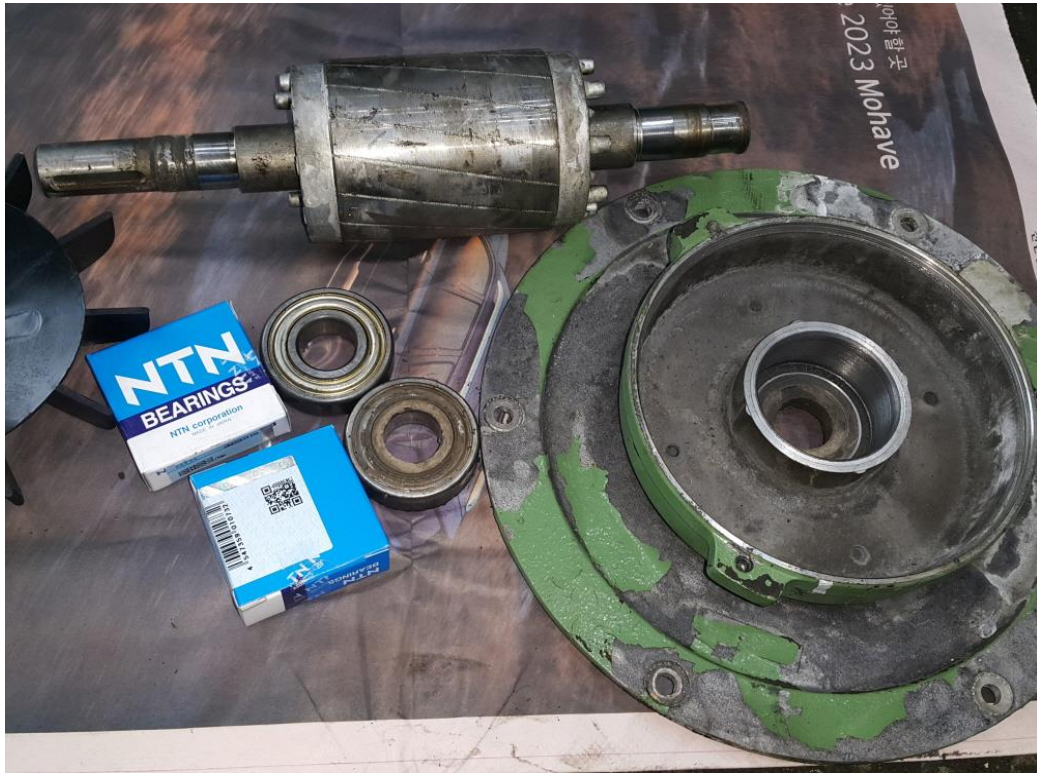
BLOWER

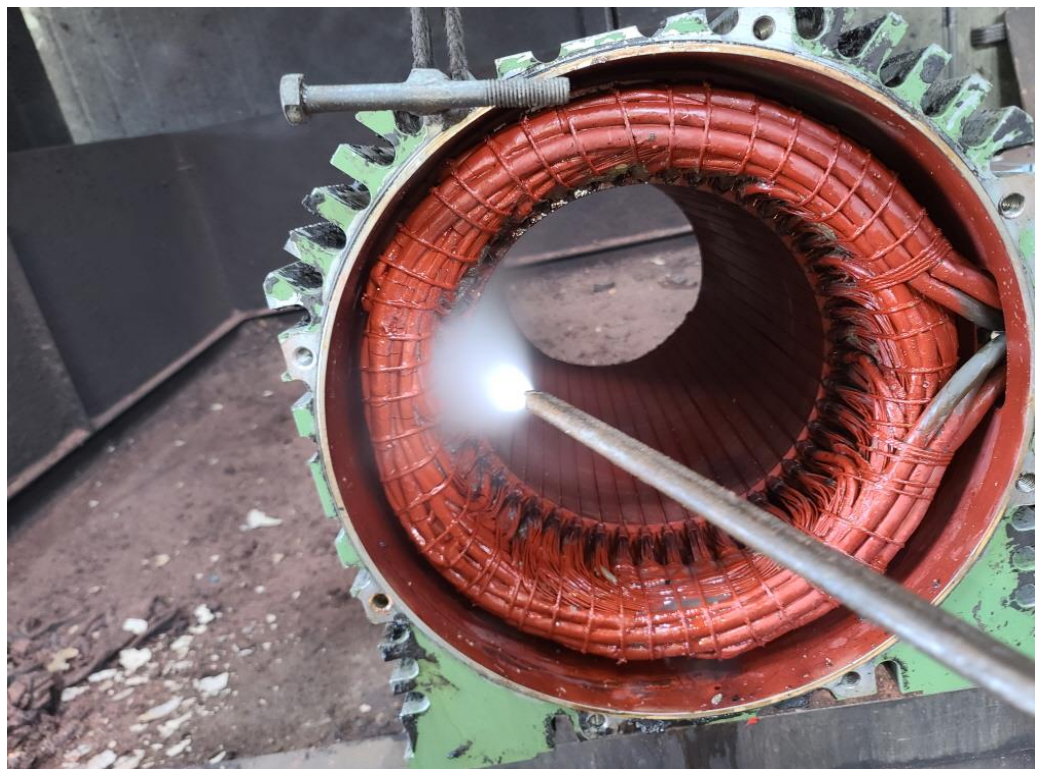
STATOR 권체

세척 실시

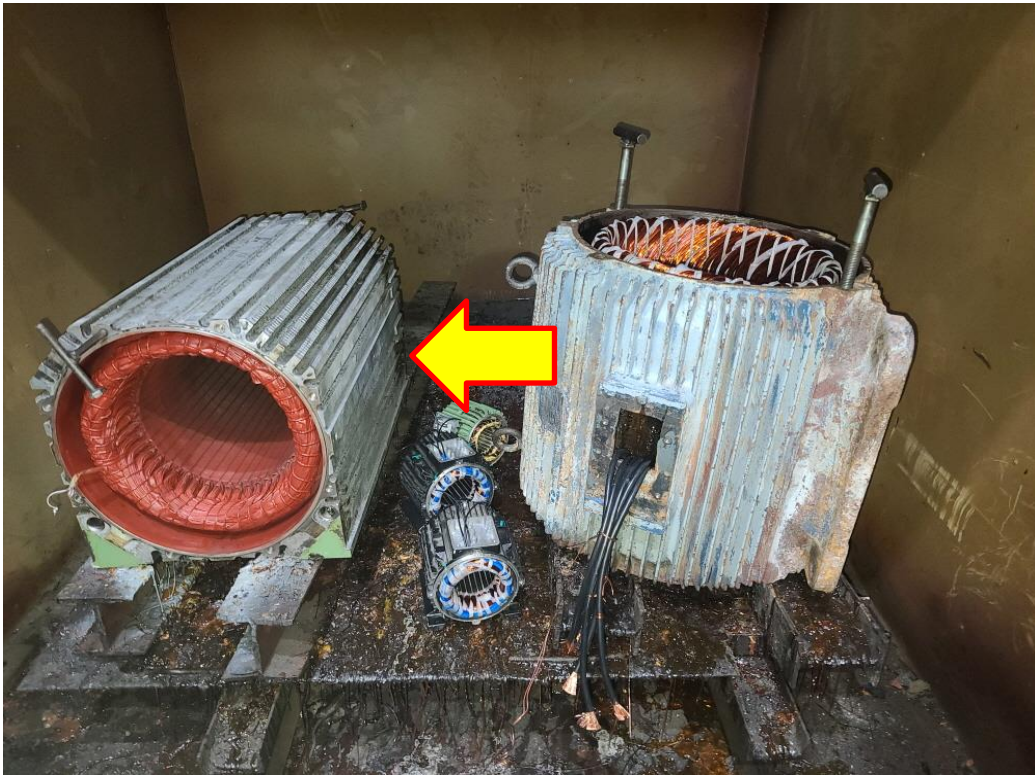
STATOR 권체

세척 후 건조 실시

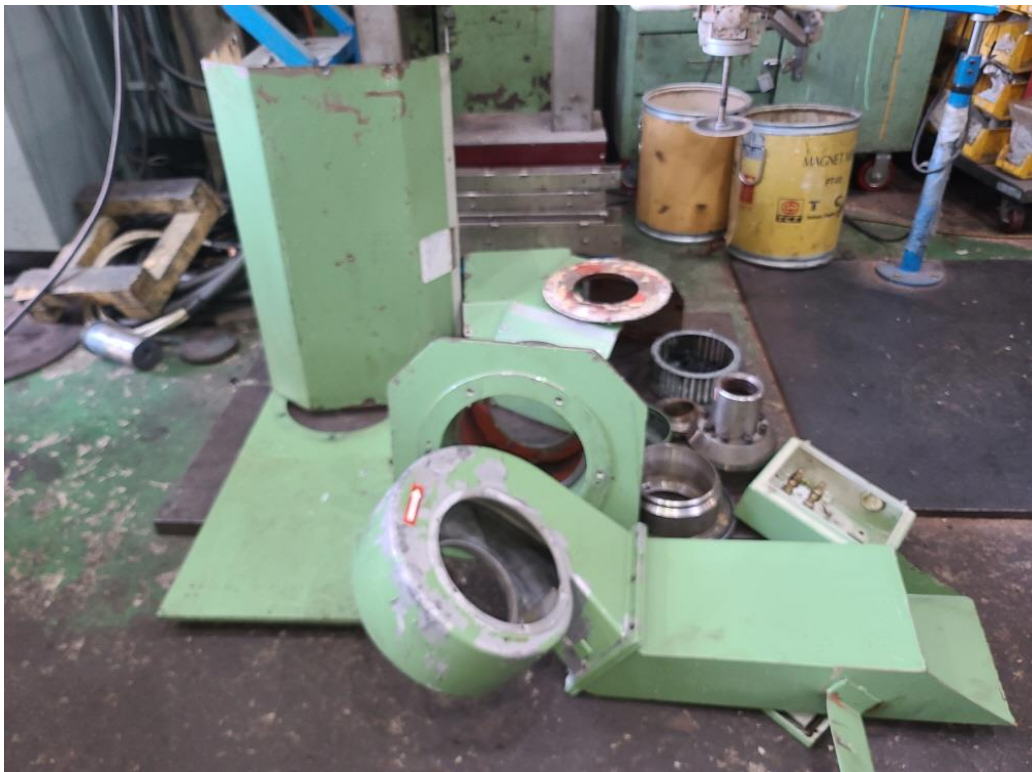
조립부품

세척 실시

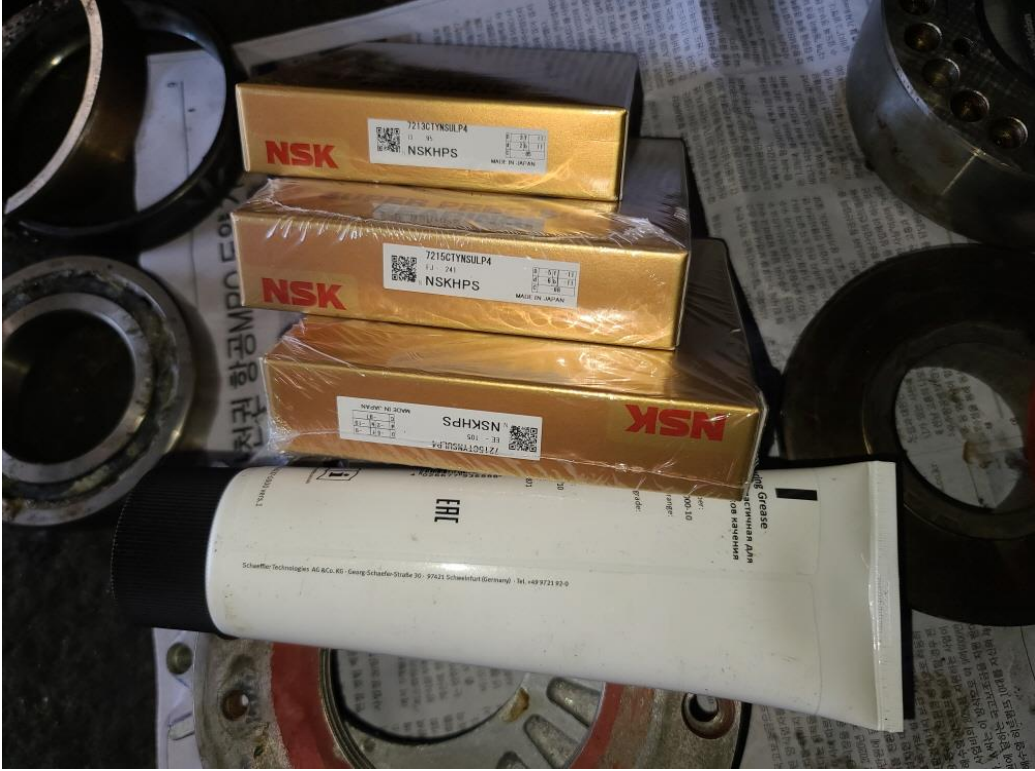
소모부품	교환될 BEARING
작업공정	VECTOR MOTOR OVERHAUL

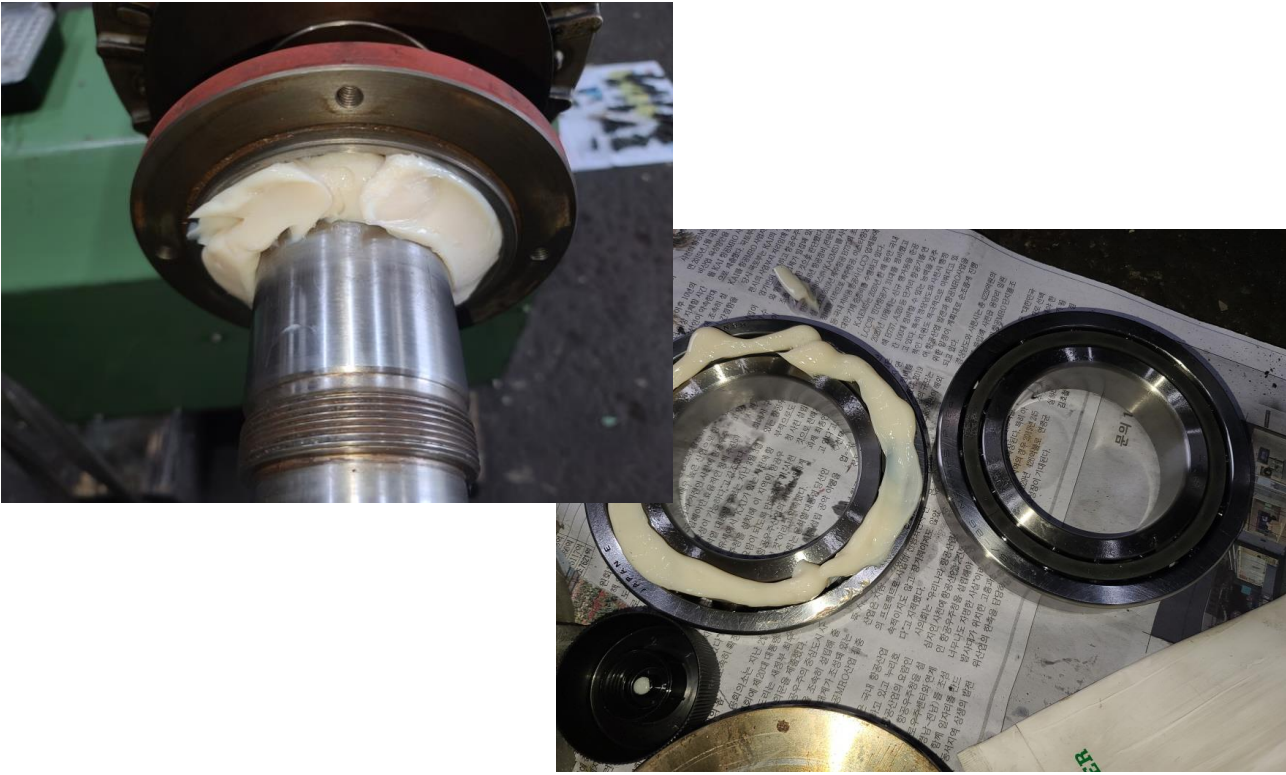
조립부품	GREASE CHARGING 및 BEARING교환 실시

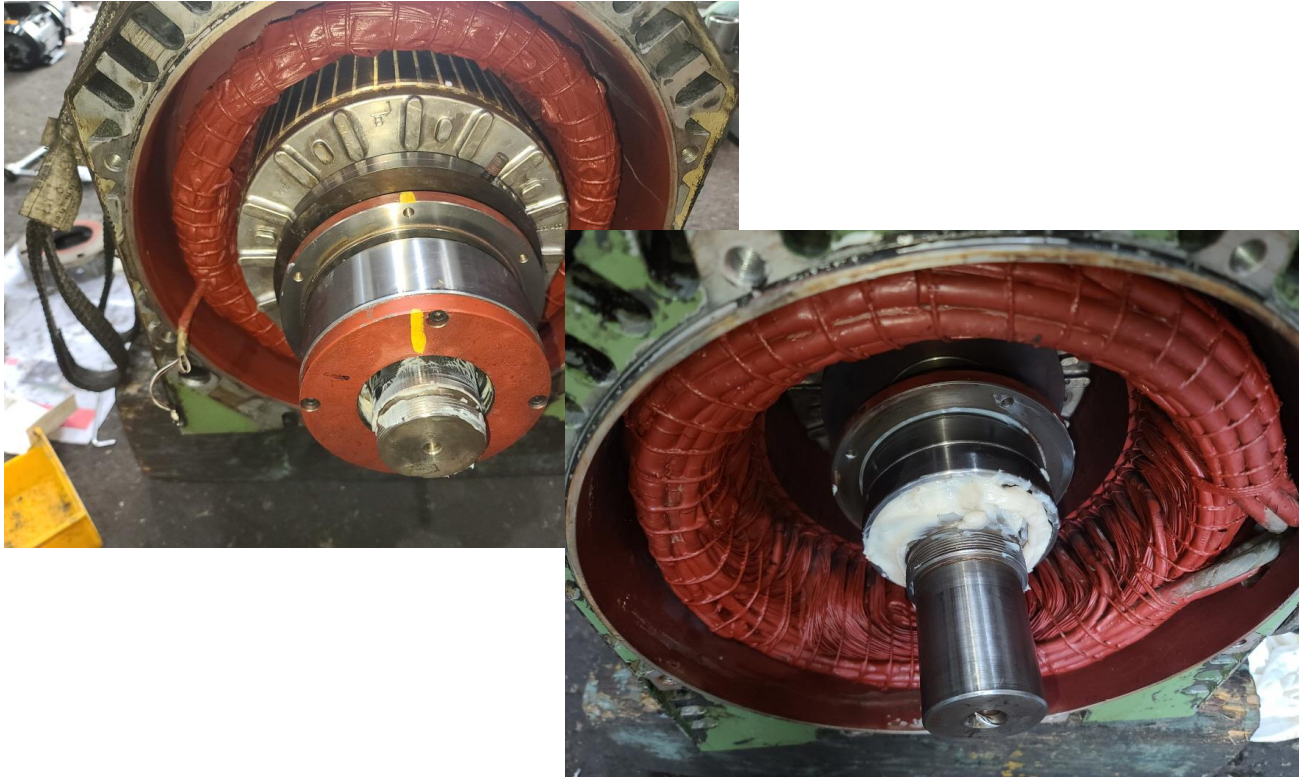
Ass'y	조립실시
작업공정	VECTOR MOTOR OVERHAUL

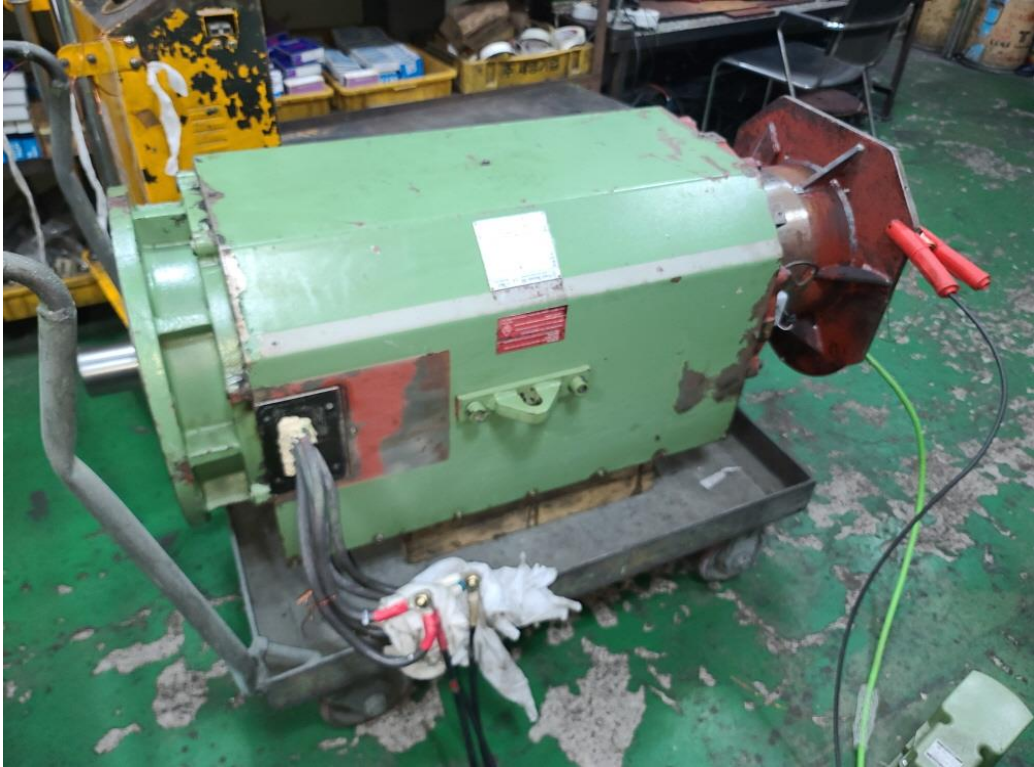
출고검사	시운전 TEST 실시
