작업공정사진철

공사명: AC MOTOR REWINDING

규격: AC MOTOR 190KW 4P

REPAIR 내역: 분해 조립 및 조립부품 불순물 CLEANSING
STATOR REWINDING
INSULATING VARNISH DIPPING DRYING
BALANCING 및 UNBALANCE교정
양측 HOUSING & SHAFT METALLIZING 연마
SHAFT 교환
BEARING 교환
입 출고검사 시운전 TEST

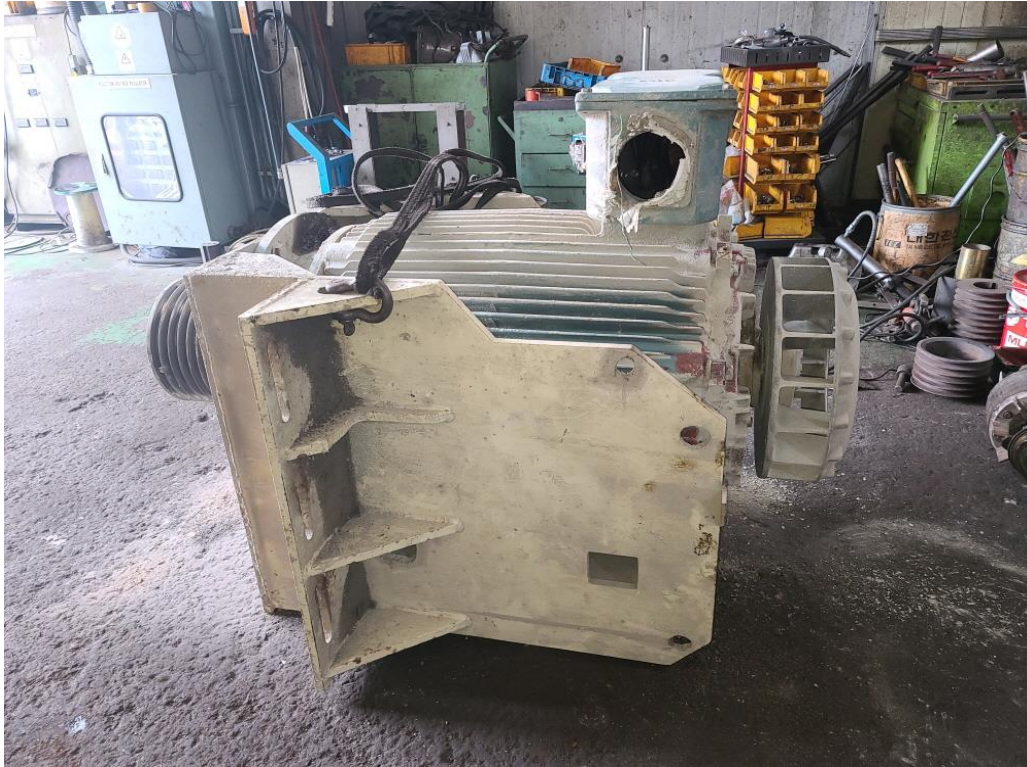
Ass'y

분해 전

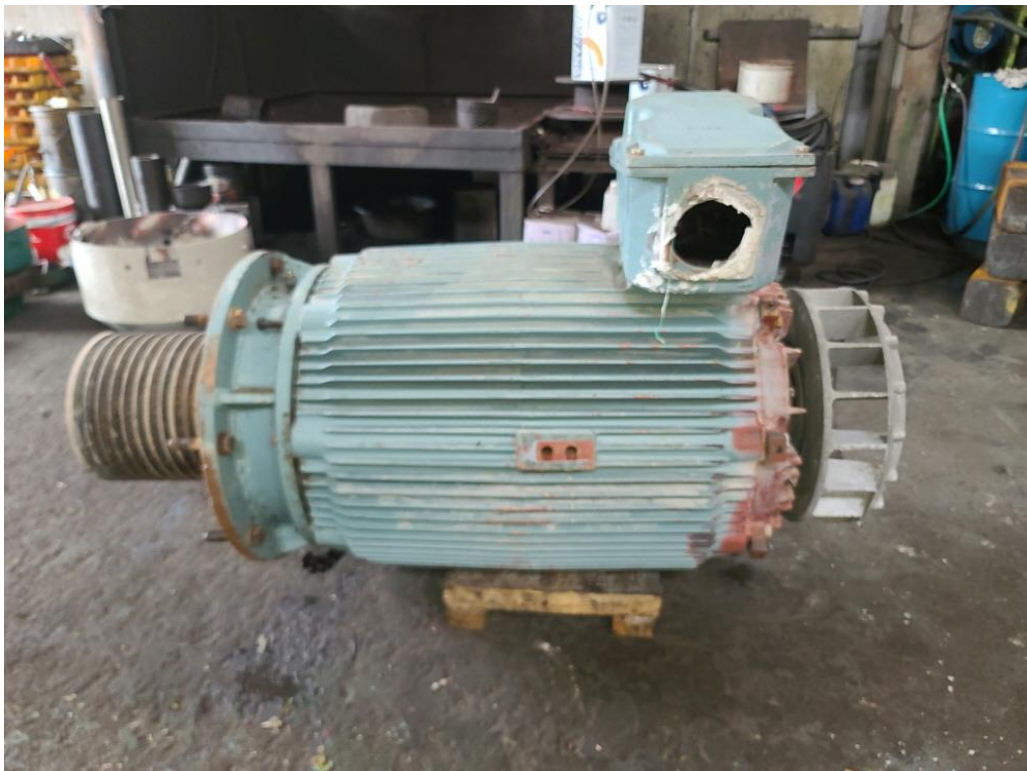
MOTOR 분리

외부 물순물 세척 후 분해 실시

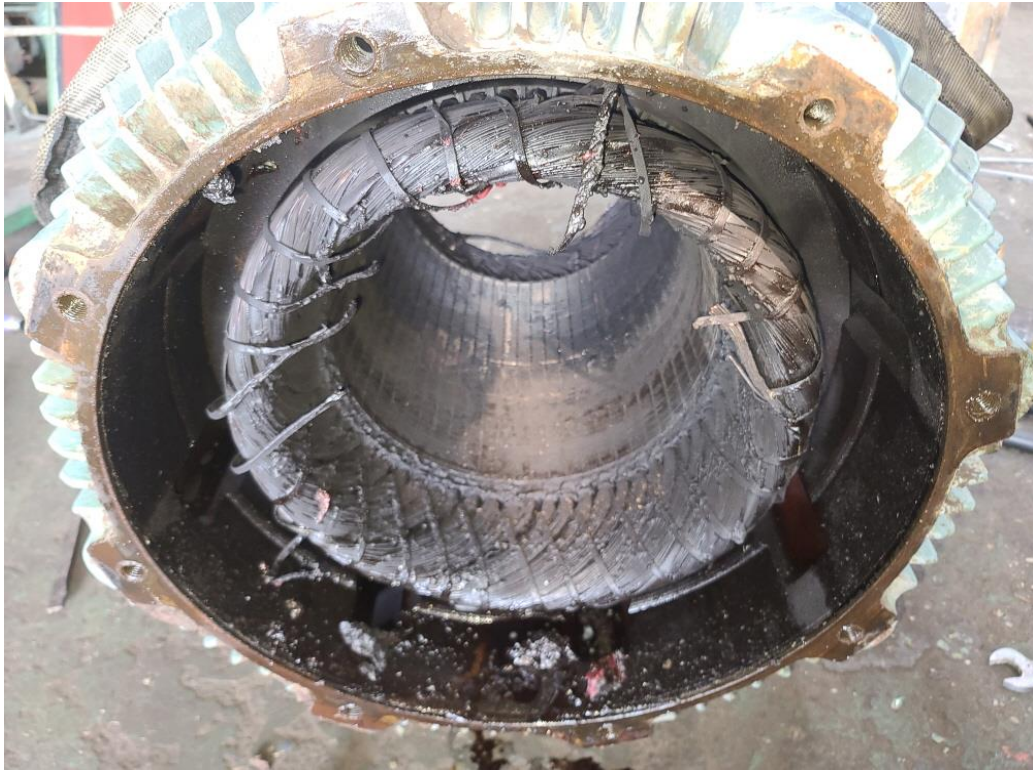
분해 실시

권선 소손

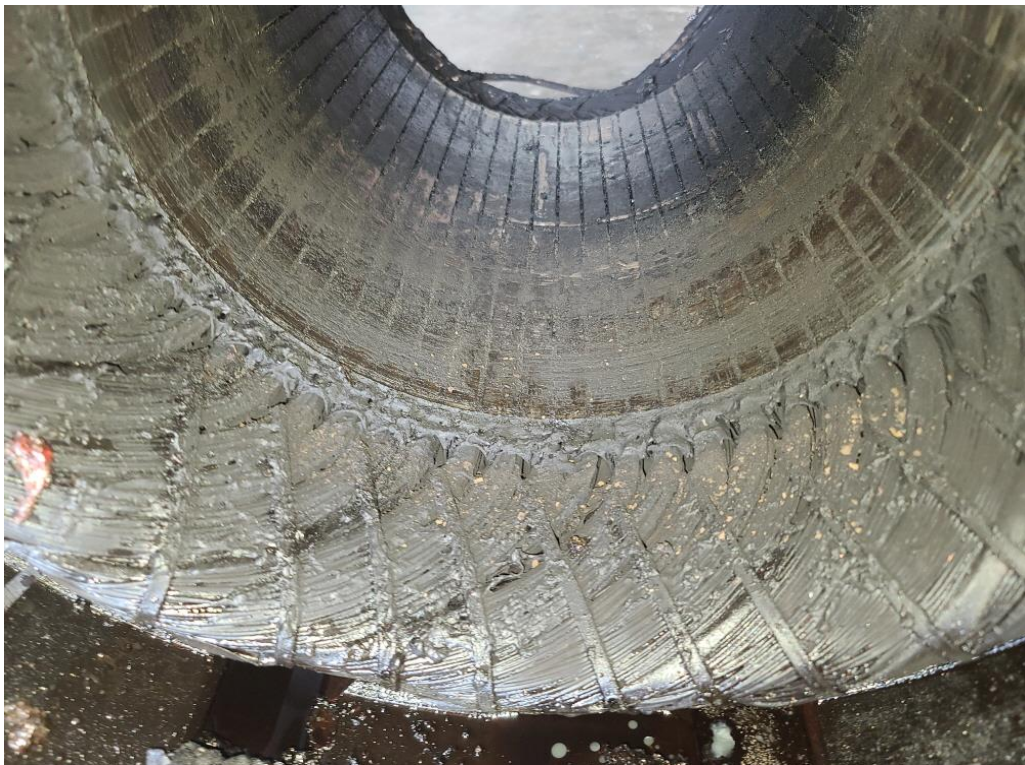
STATOR 권선

분해 후 권선 소손 부

소손 원인 분석	마찰 소손

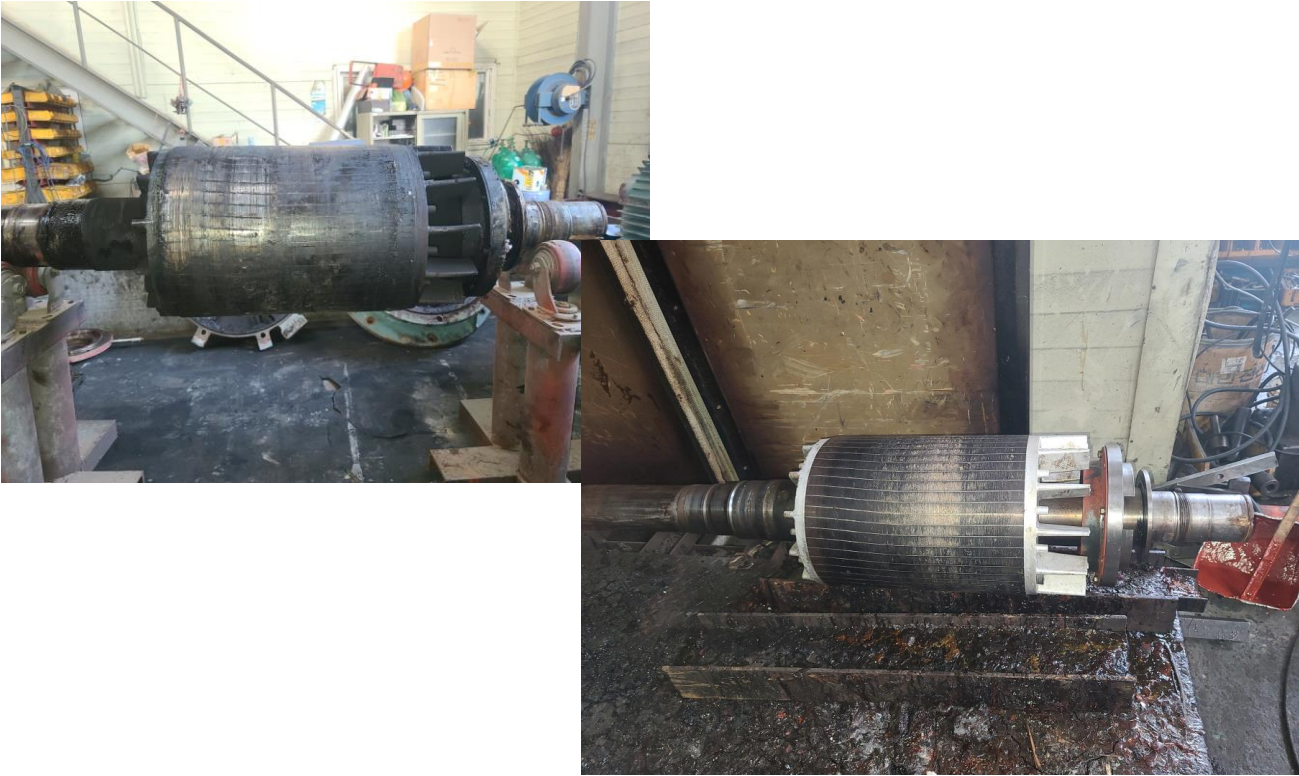
ROTOR	세척 후 건조 실시
작업공정	AC MOTOR 190KW 4P 입고검사

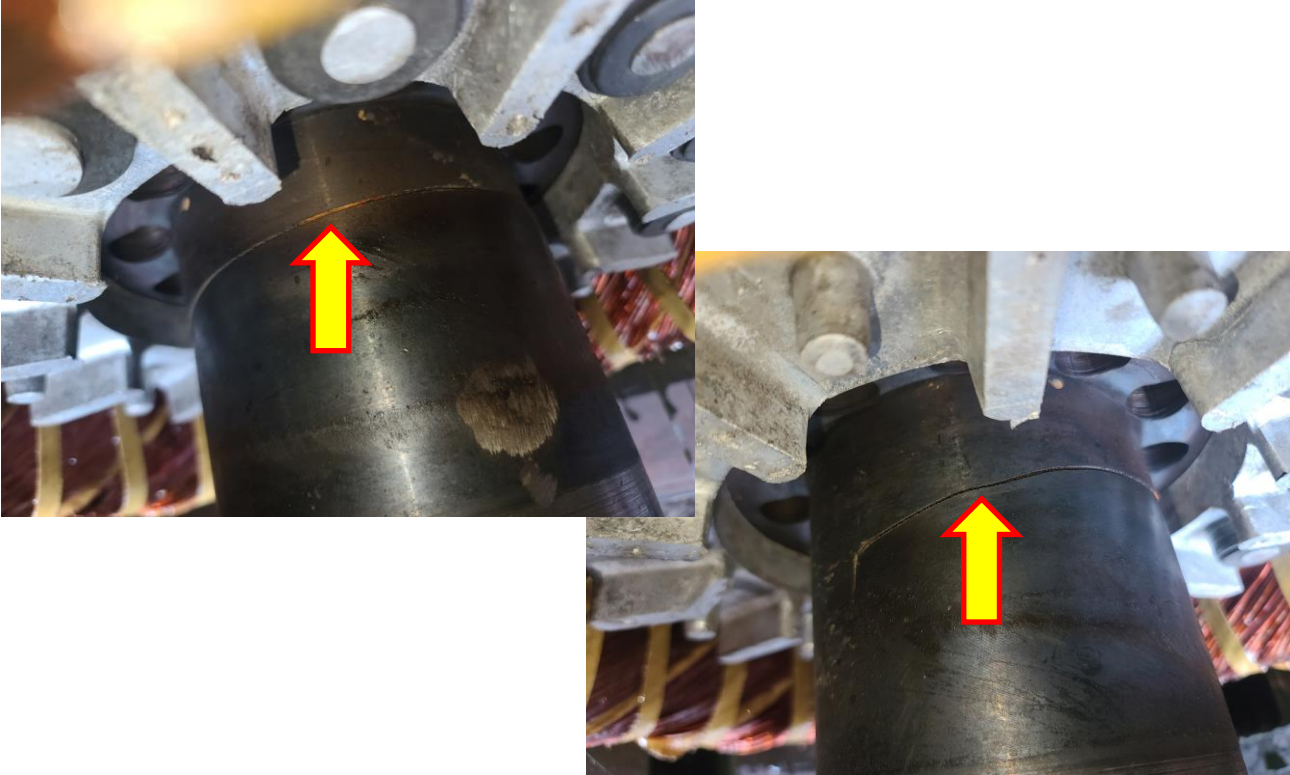
ROTOR	보수완료 후 시운전시 이상감지 부하측 SHAFT CRACK 현상 확인

SHAFT 가공제작 교환 실시

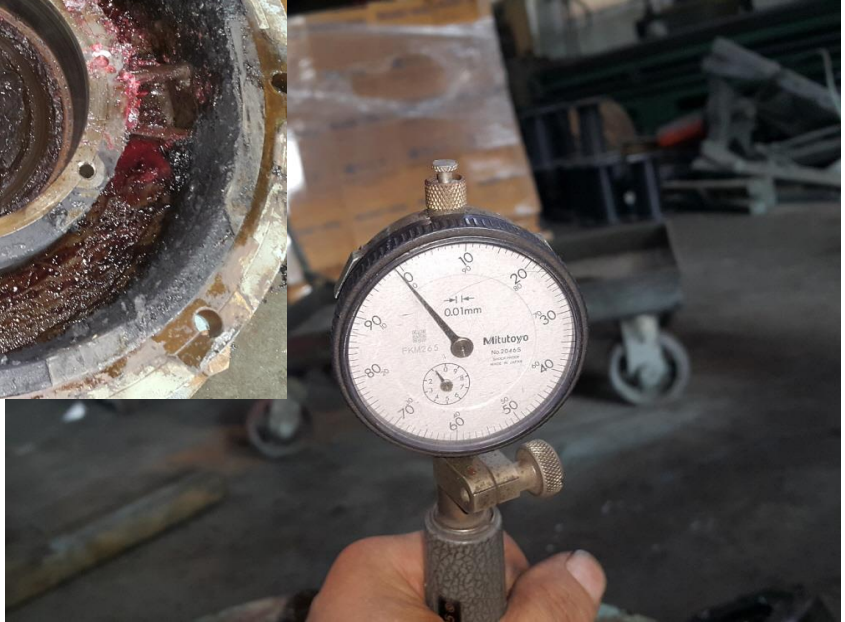
BRACKET	부하측 HOUSING 검사 1/100로 재 사용
---------	----------------------------

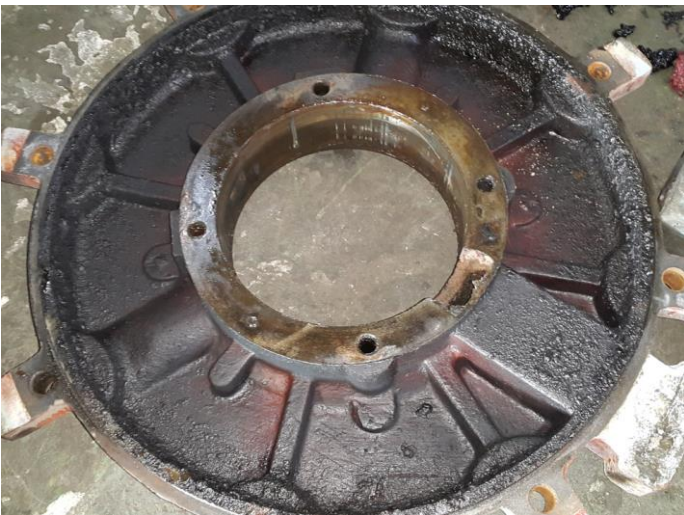
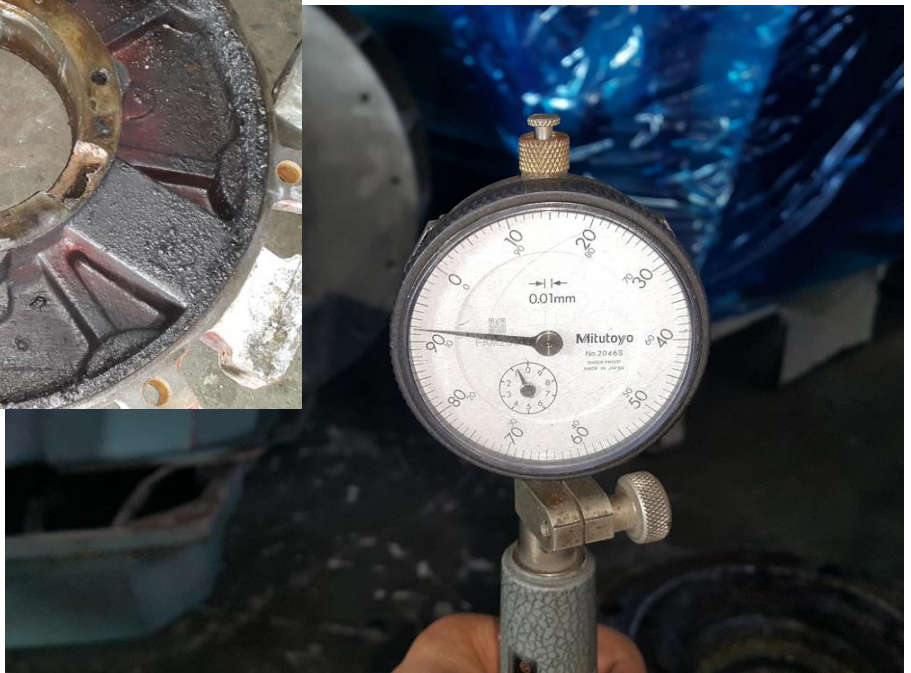
BRACKET	반 부하측 HOUSING 검사 8/100으로 불량
---------	-----------------------------

BRACKET	반 부하측 HOUSING METALLIZING 연마 실시
작업공정	AC MOTOR 190KW 4P REWINDING

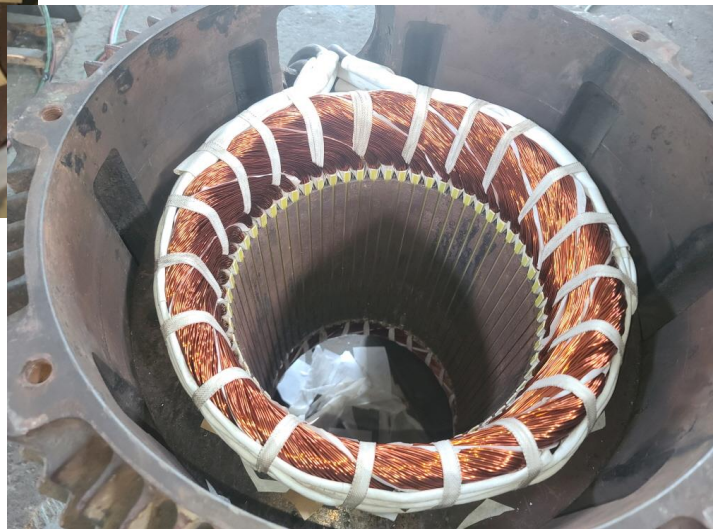
STATOR 권체

재 권선 BANDING 실시

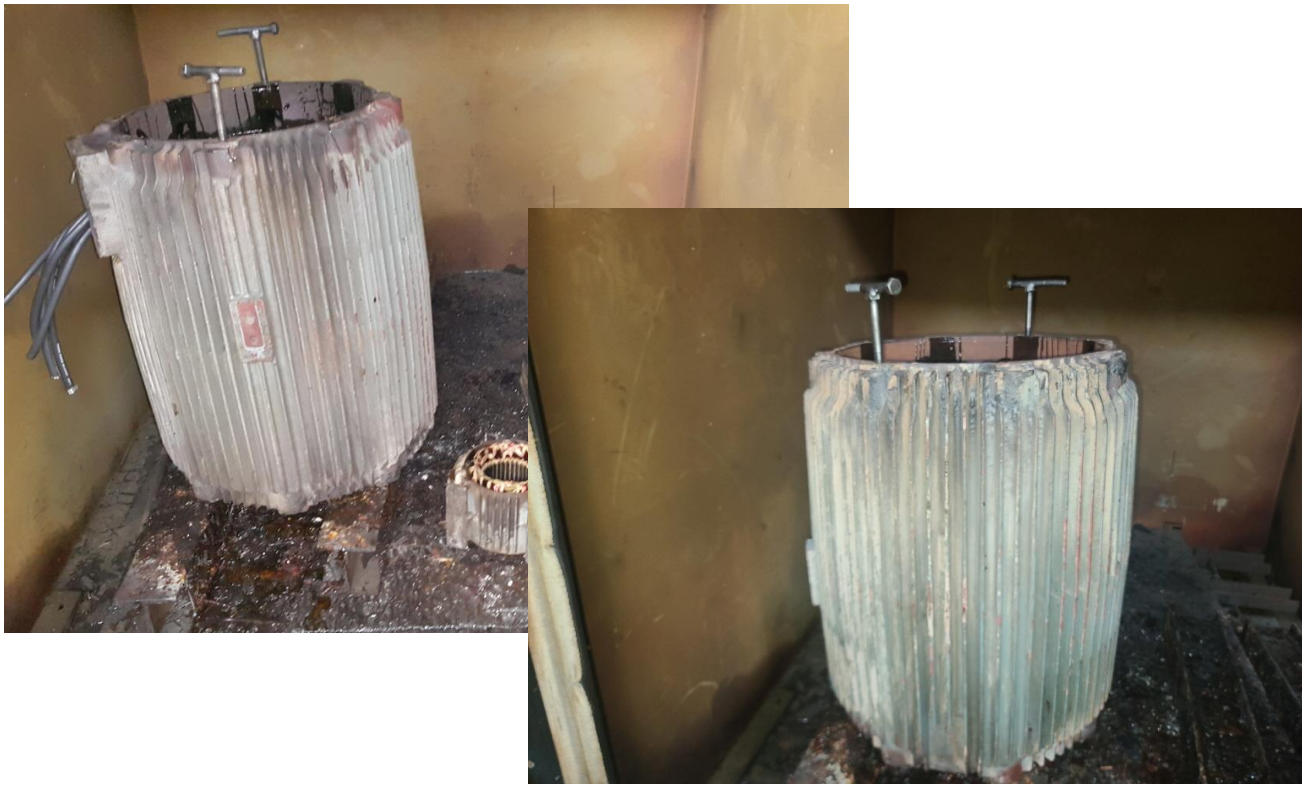
STATOR권체	1,2차 INSULATING VARNISH DIPPING DRYING실시
----------	--

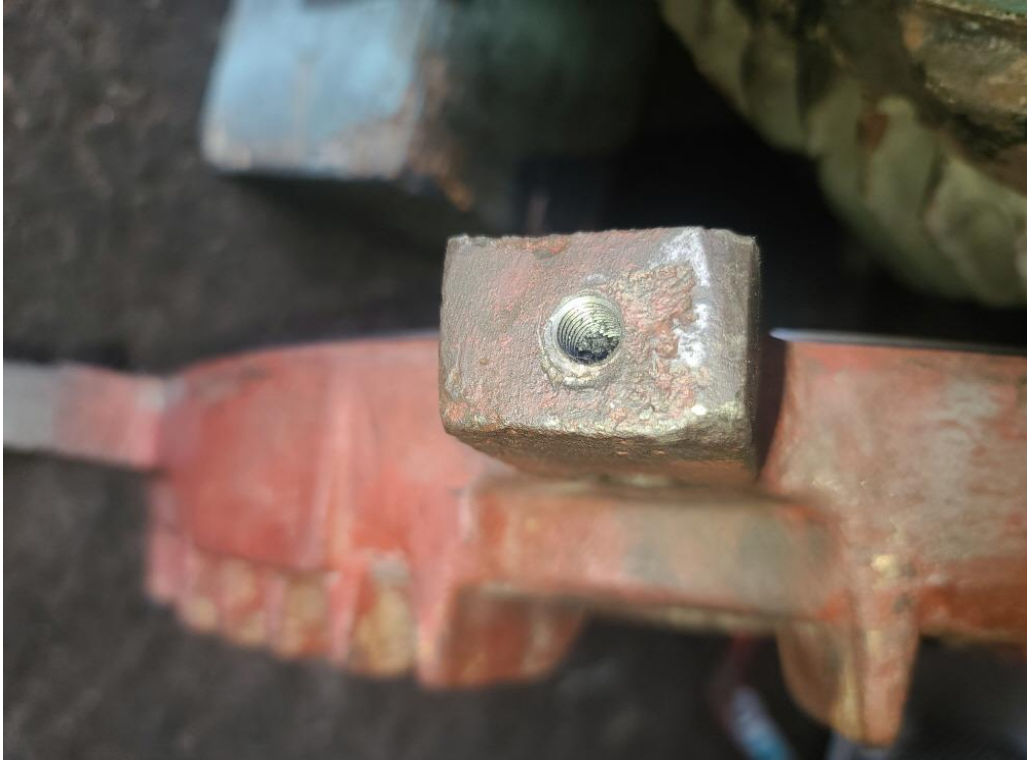
BRACKET	BOLT HOLE 6면 전량 가공

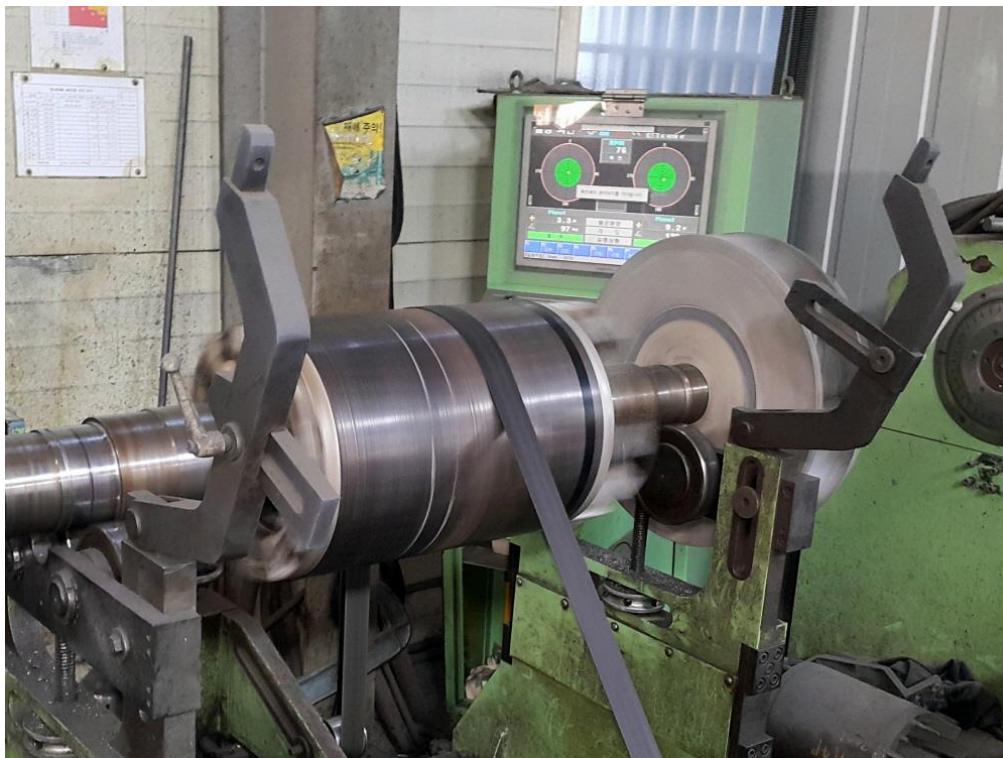
ROTOR

BALANCING 및 UNBALANCE교정

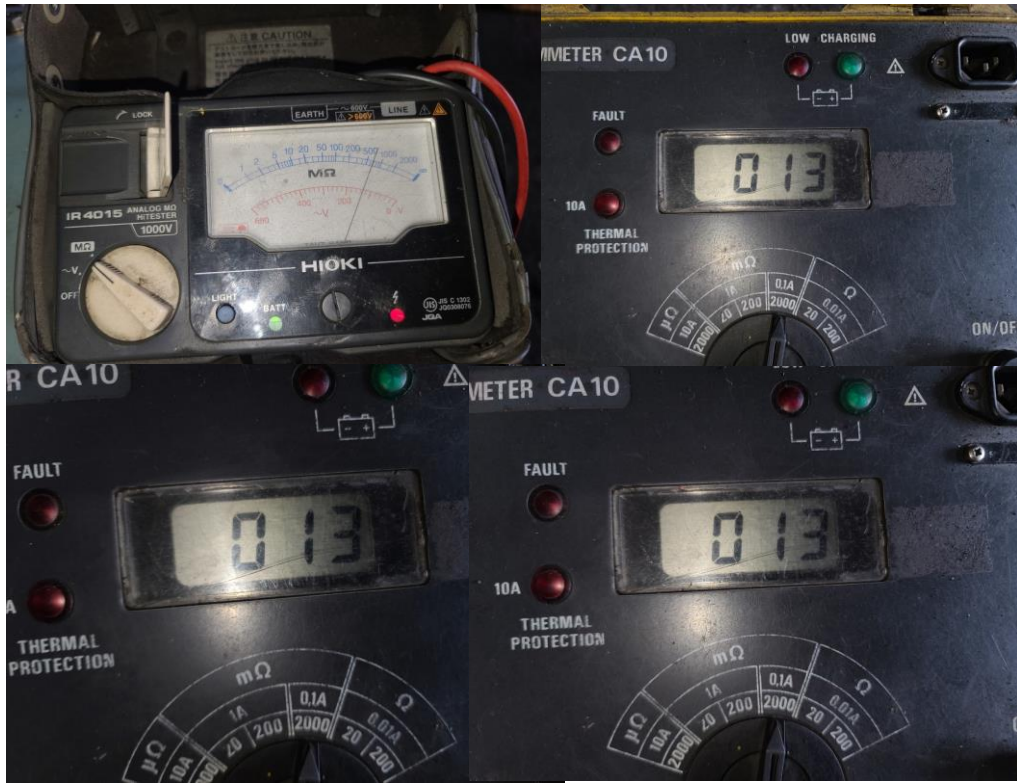
출고검사

절연저항 & 각 상별 권선저항

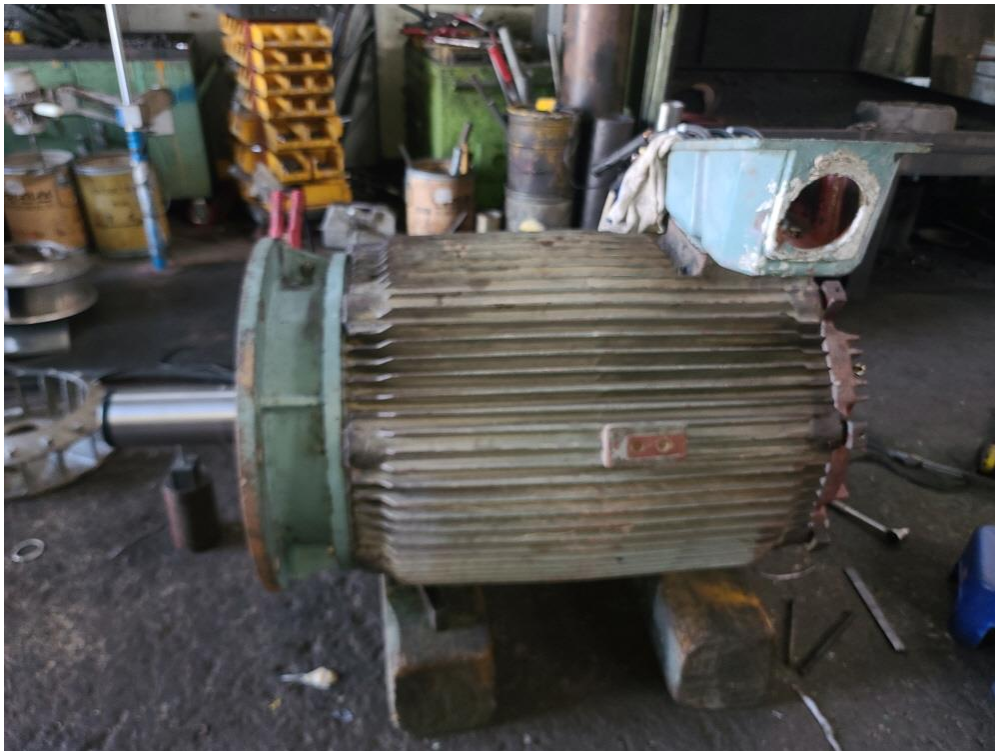
출고검사

시운전 TEST 실시

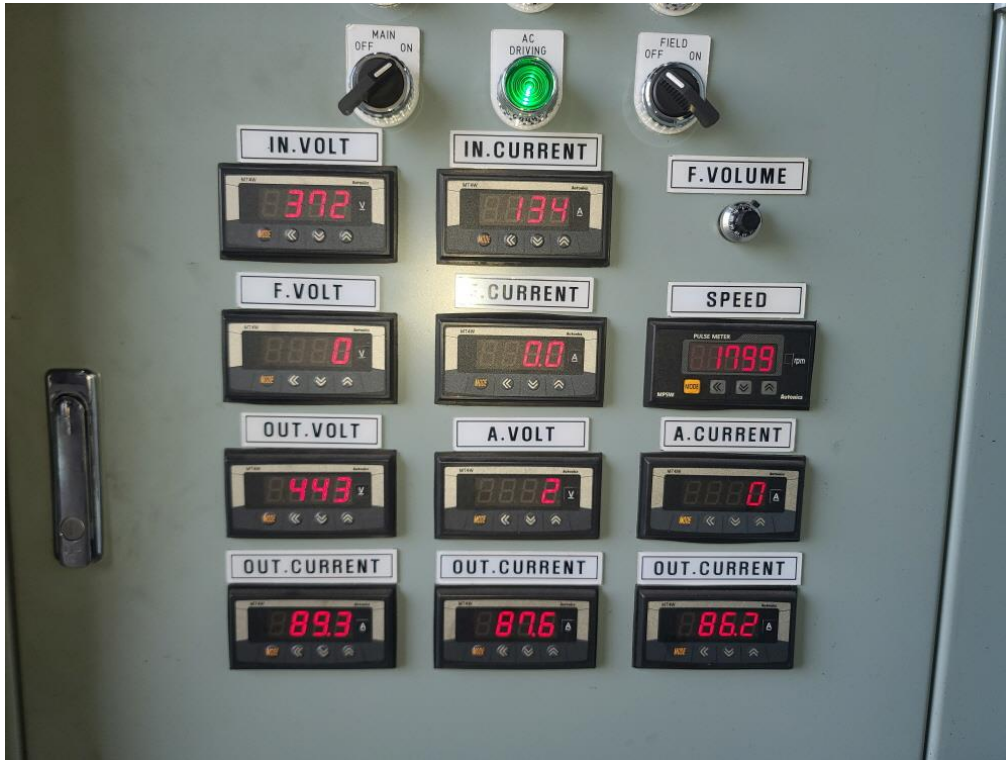
출고검사

시운전 TEST 운전 CURRENT

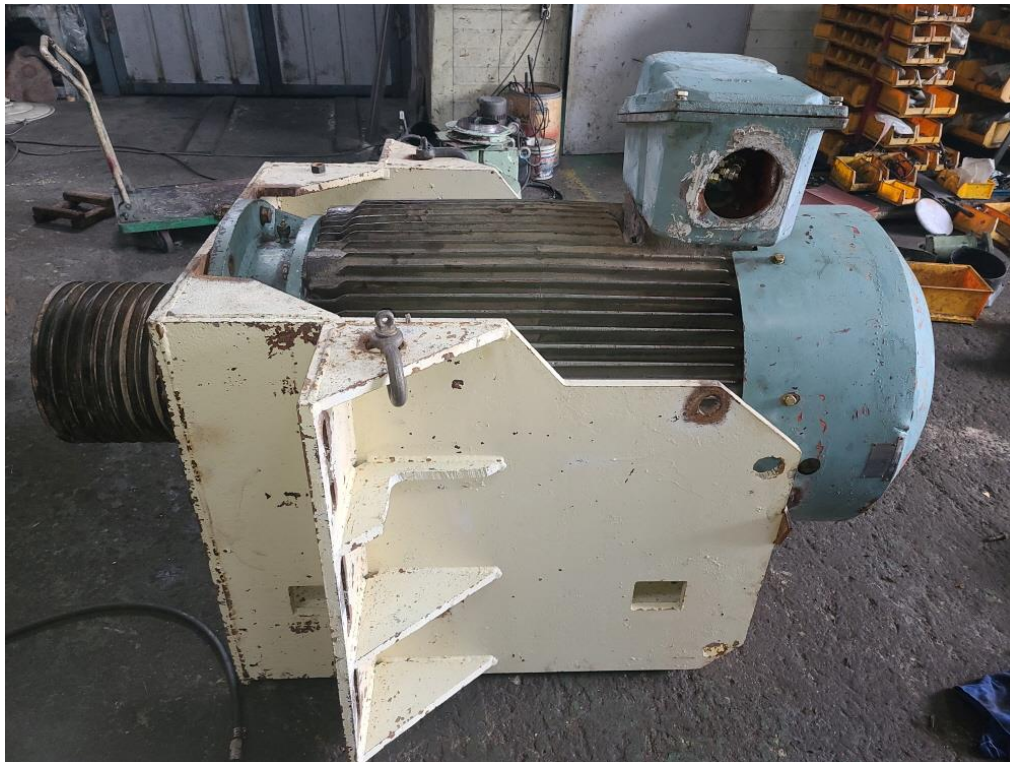
Ass'y

출고검사 후
