# 작업공정사진철

공사명: PRESS MOTOR OVERHAUL 작업

규격: 권선형 380V 250HP 6P 60%ED

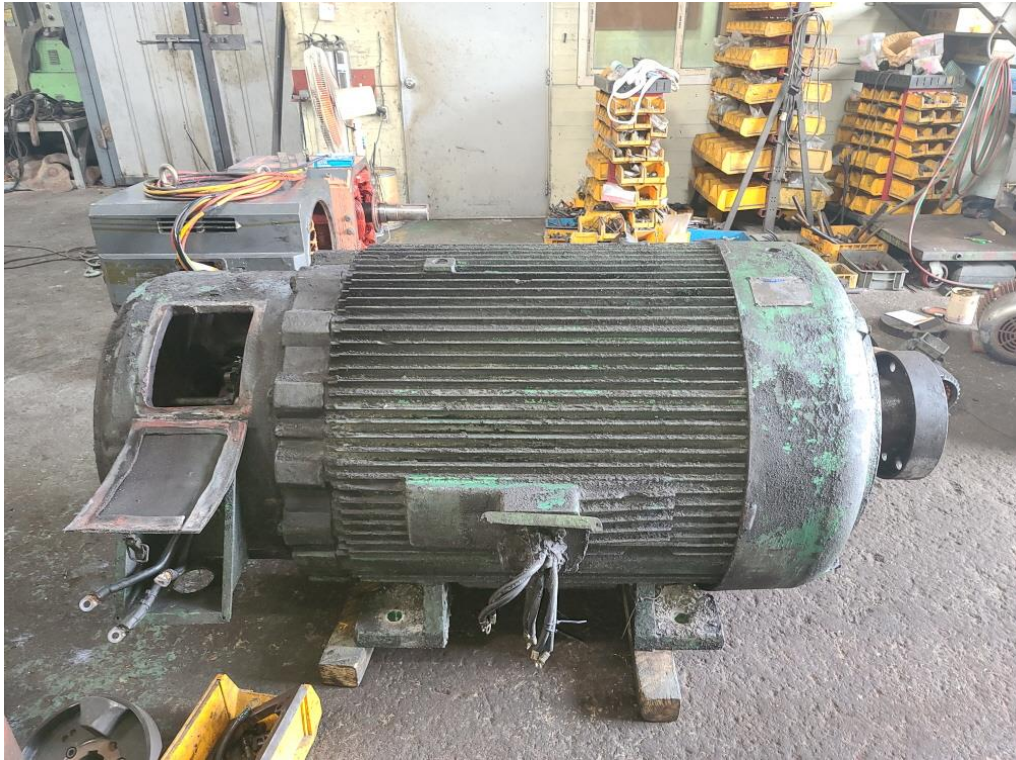
Ass'y

분해 전 역방향

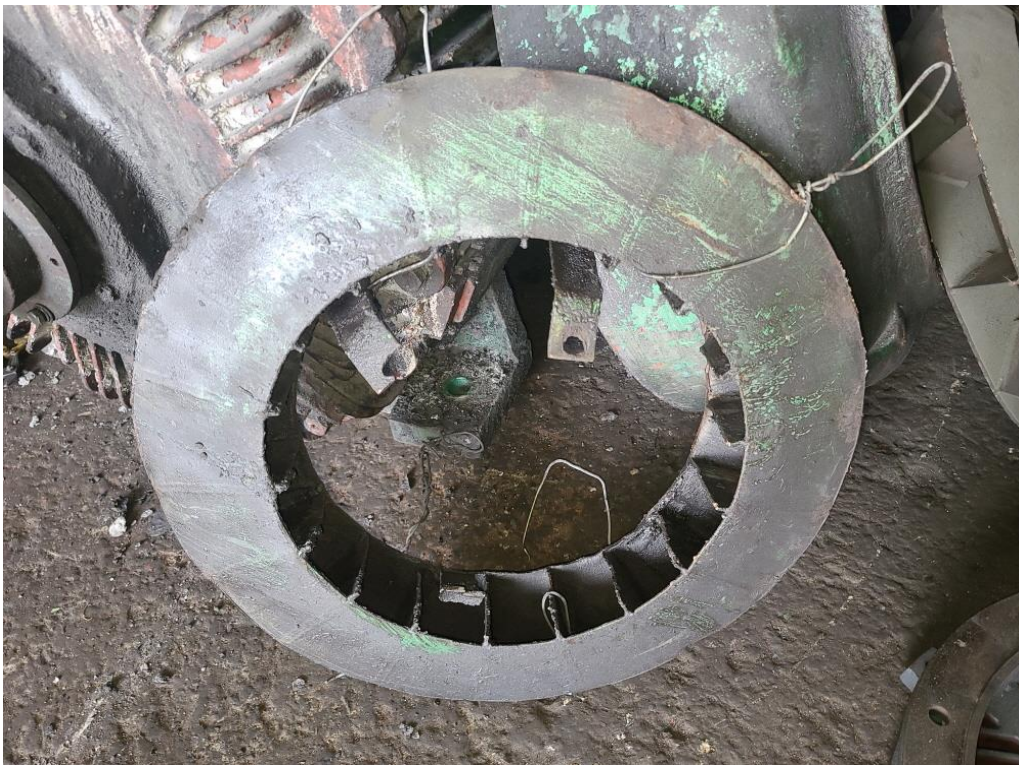
냉각FAN

파손

냉각 FAN 제작 교환 실시

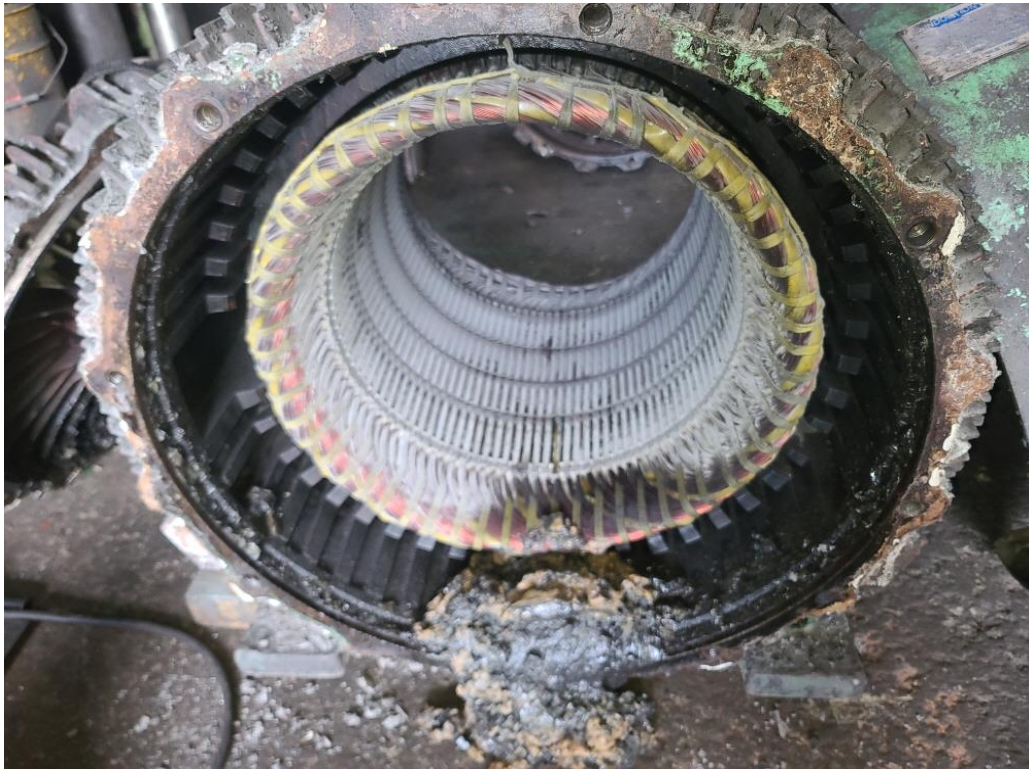
STATOR 권체

분해 후 GREASE 등 불순 퇴적물 많음

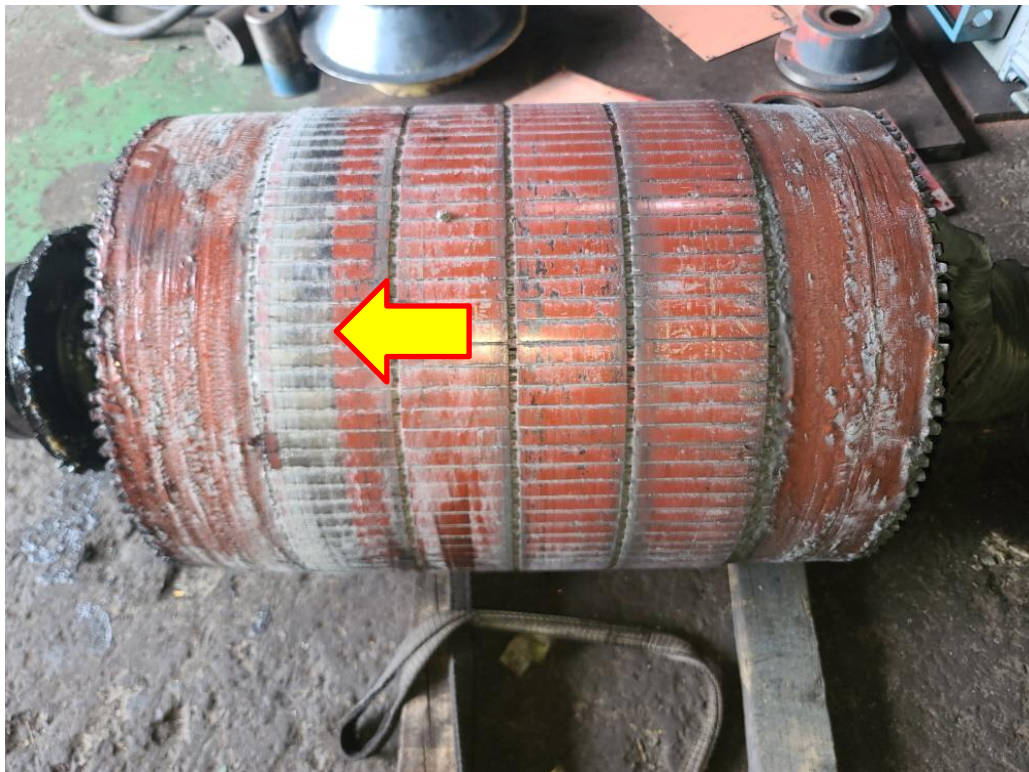
ROTOR 권체

분해 후 회전마찰 진행 중

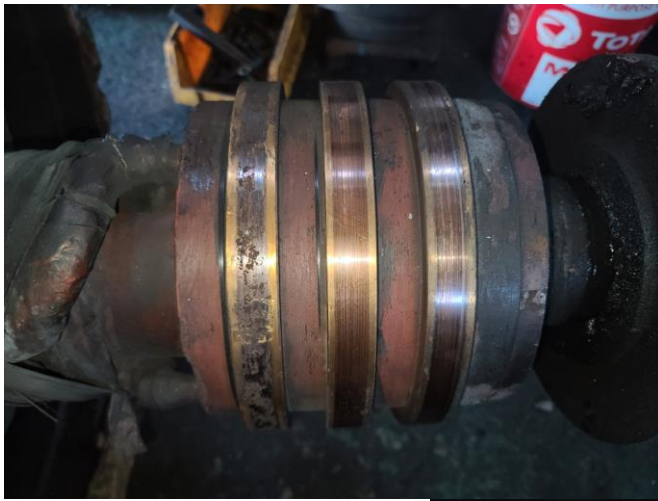
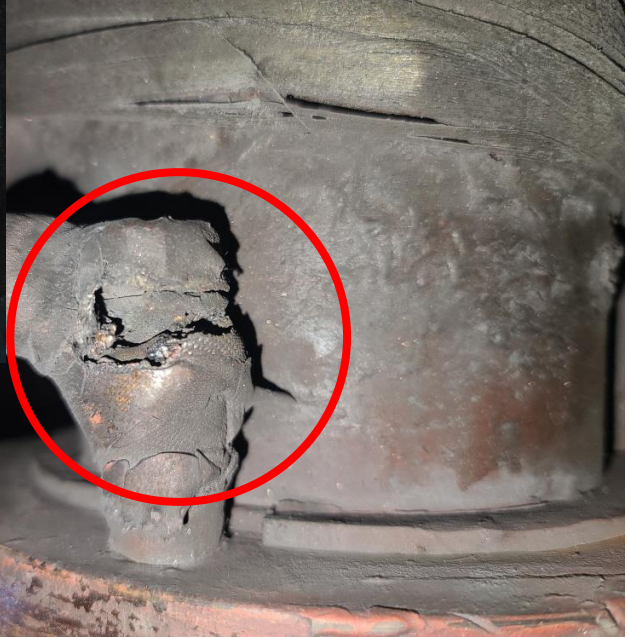
ROTOR 권체

SLIP RING 조흔현상 및 2차 출력 1상 결상

결상부 보수후 절연 건조 실시

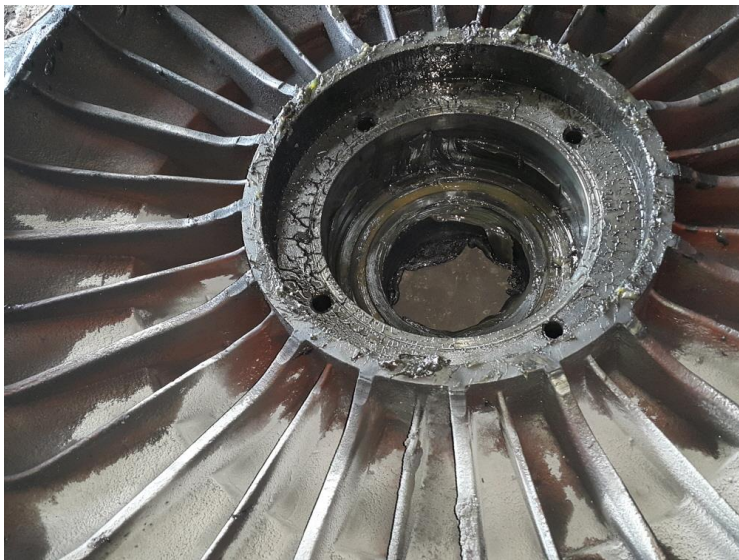
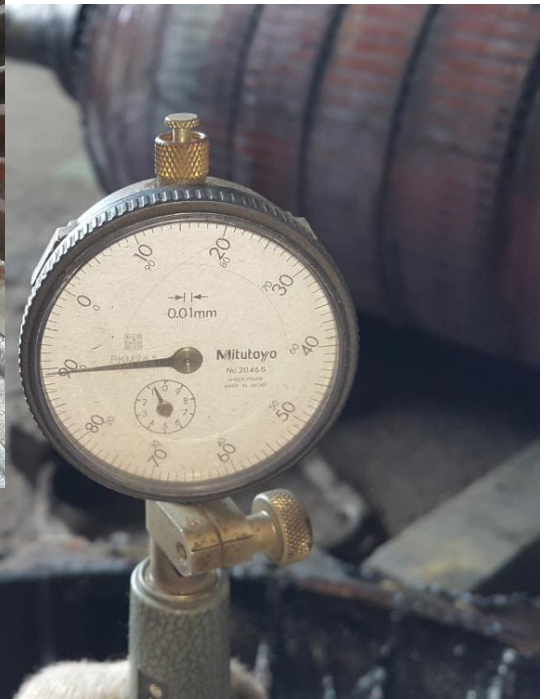
반 부하측 HOUSING 측정치 4/100로 불량

BRACKET	반 부하측 HOUSING METALLIZING 연마 후 검사 0/100

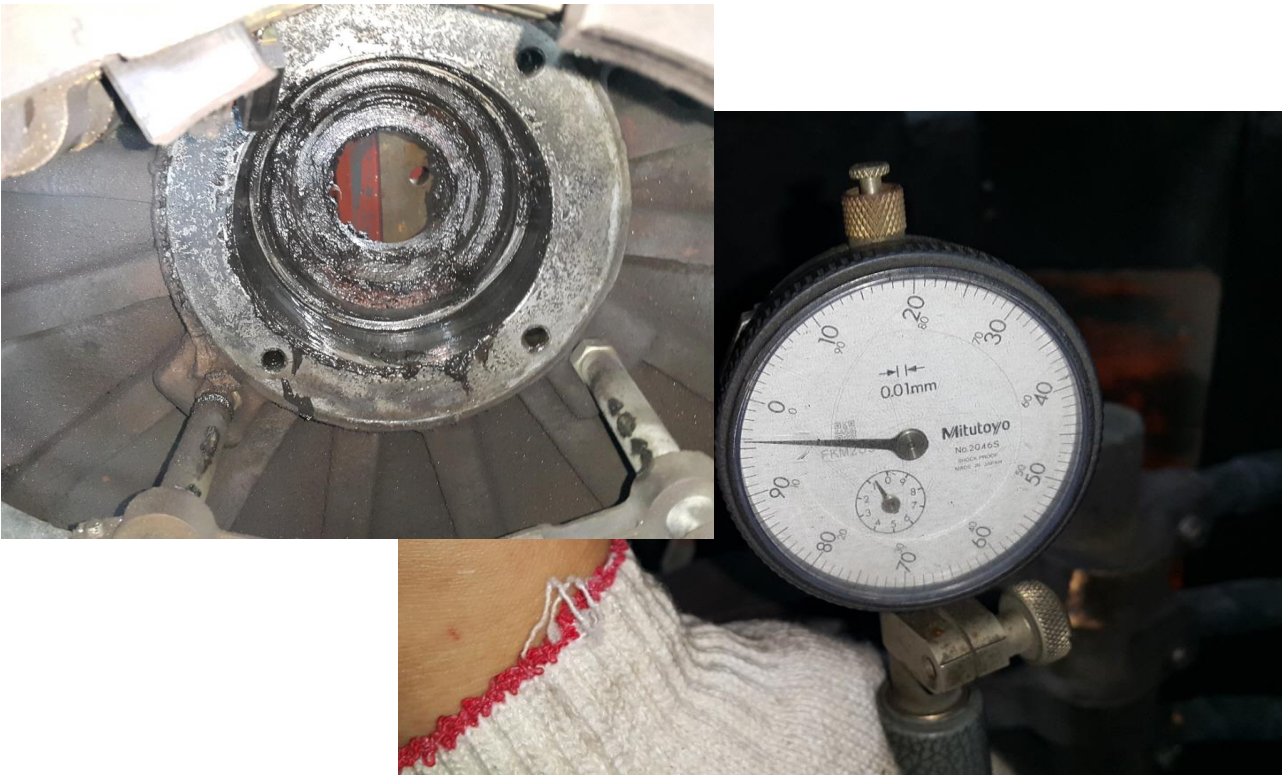
BRACKET	반 부하측 HOUSING 측정치 4/100로 불량
작업공정	권선형 MOTOR 250HP 6P OVERHAUL

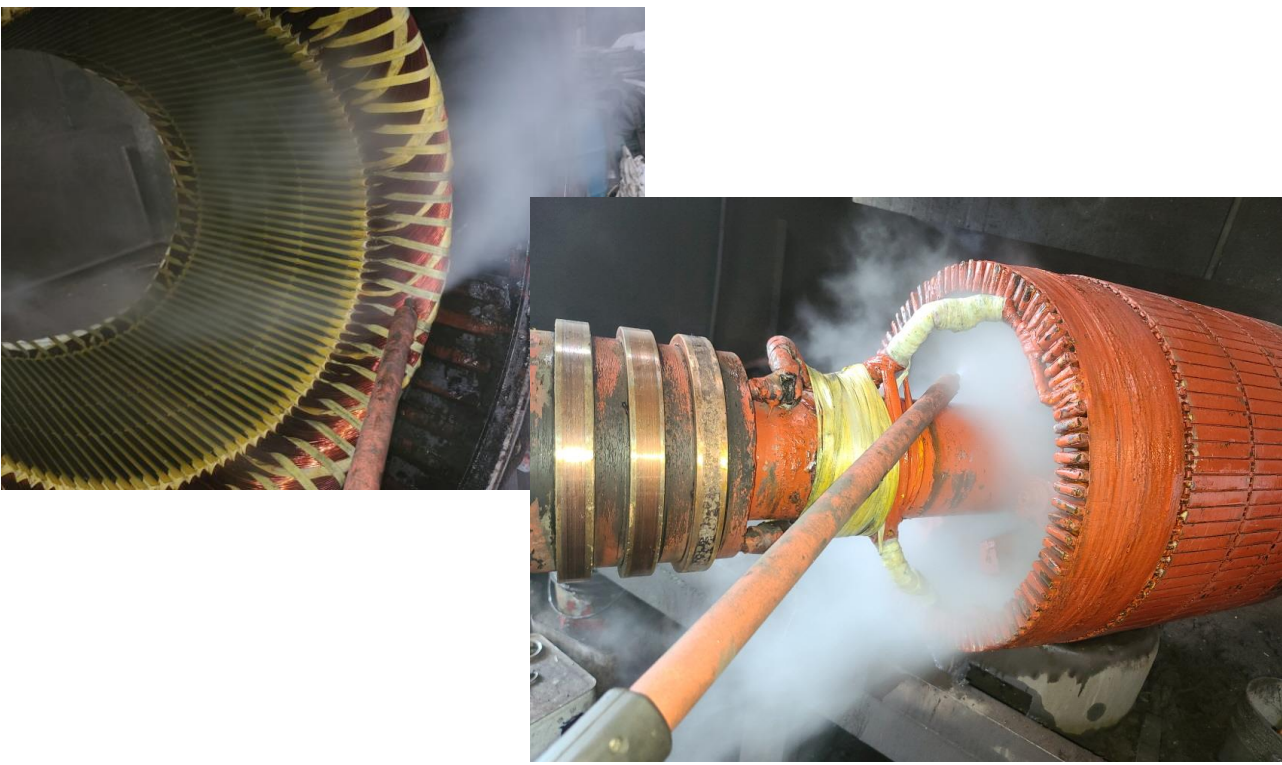
STATOR권체	스팀세척 실시

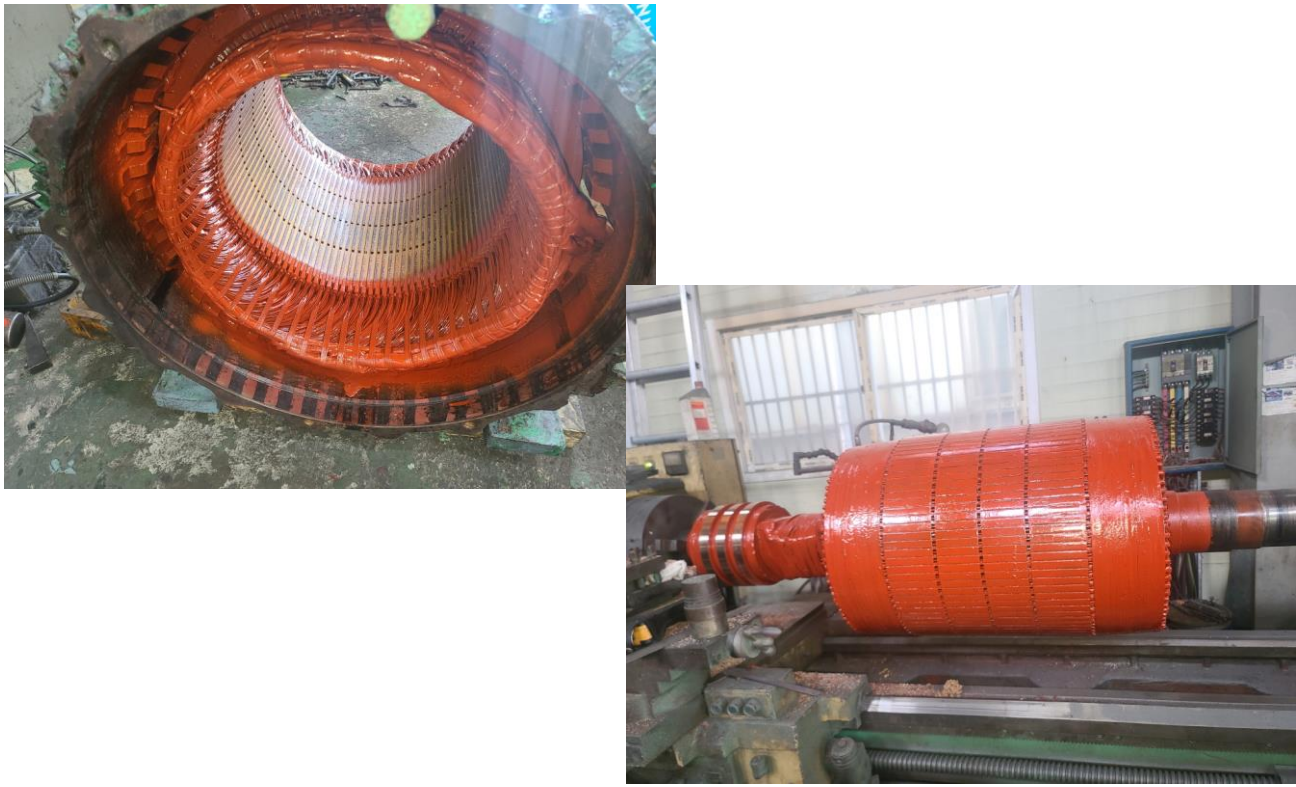
권체	URETHANE MODIFIED ACRYLIC COATING 실시
작업공정	권선형 MOTOR 250HP 6P OVERHAUL

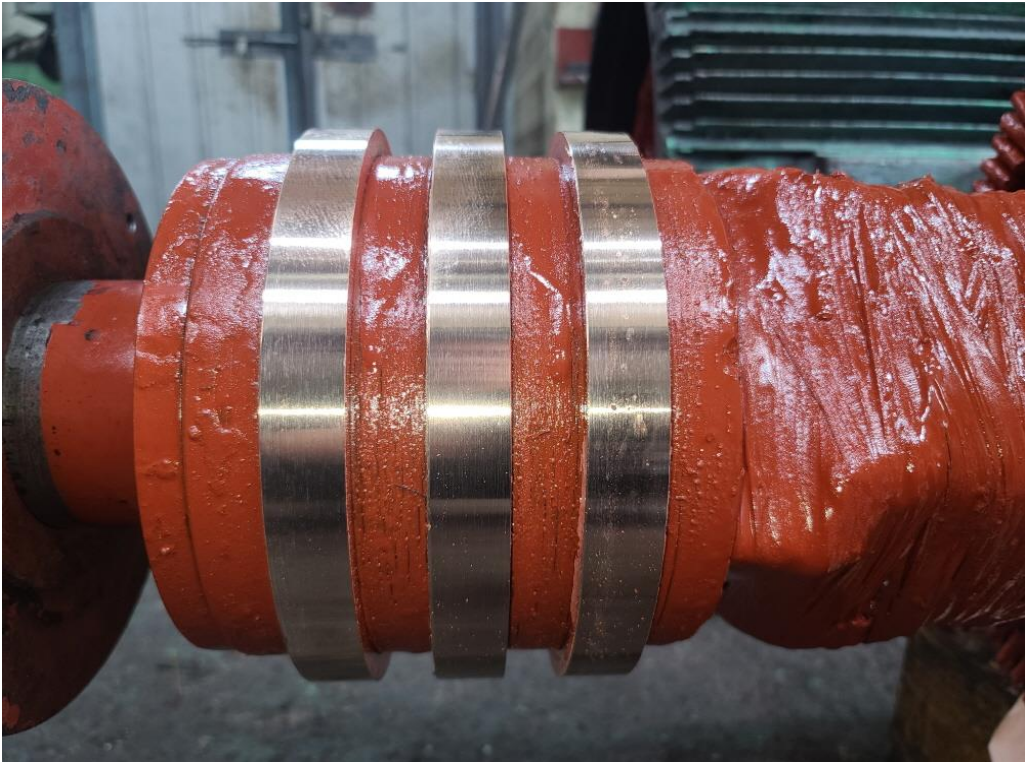
SLIP RING	동심도가공

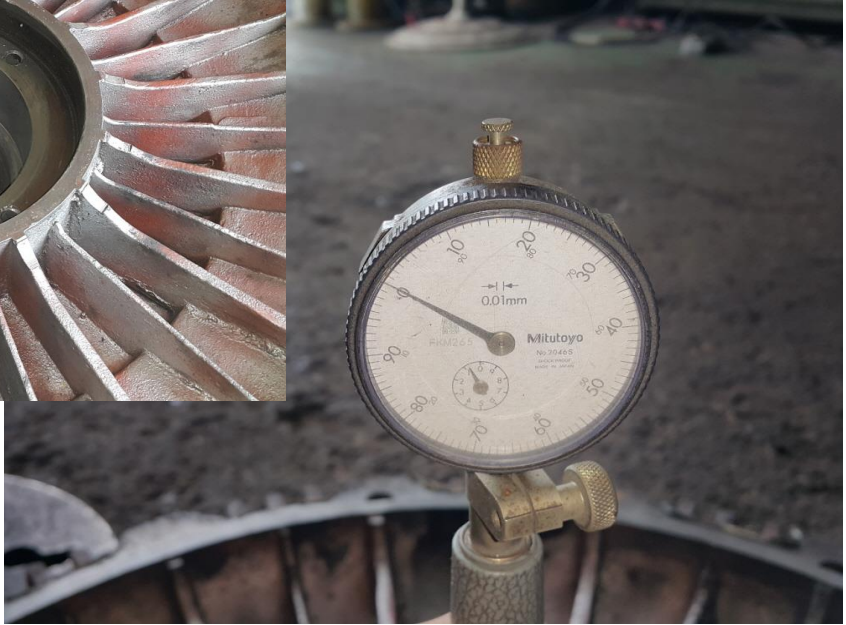
BRACKET	부하측 HOUSING METALLIZING 연마 후 검사 0/100
작업공정	권선형 MOTOR 250HP 6P OVERHAUL

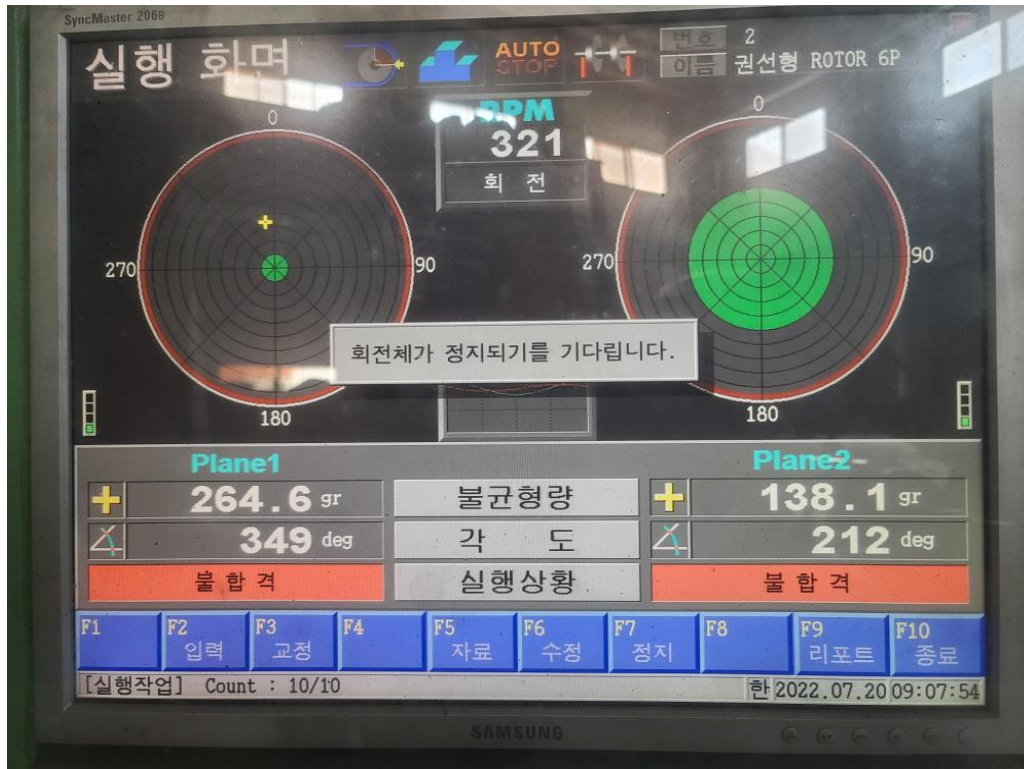
BALANCING

UNBALANCE교정 전 사고의 주 원인 이였을 것으로 추정 됨

ROTOR	BALANCING작업 UNBALANCE교정

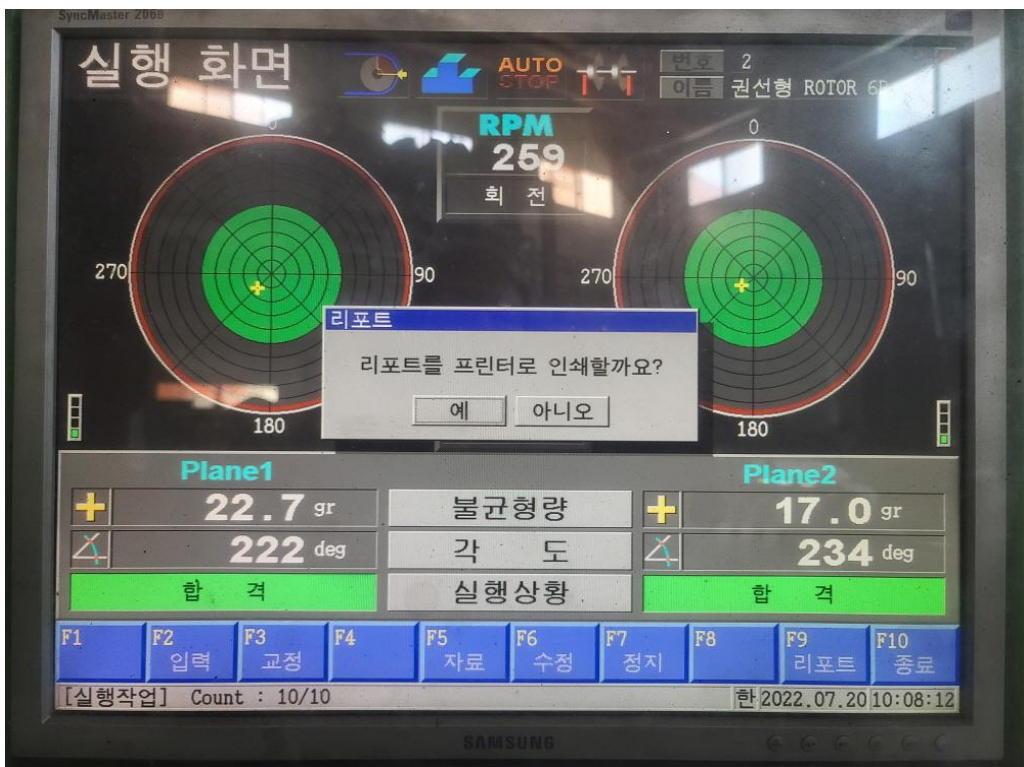
BALANCING

UNBALANCE교정 후

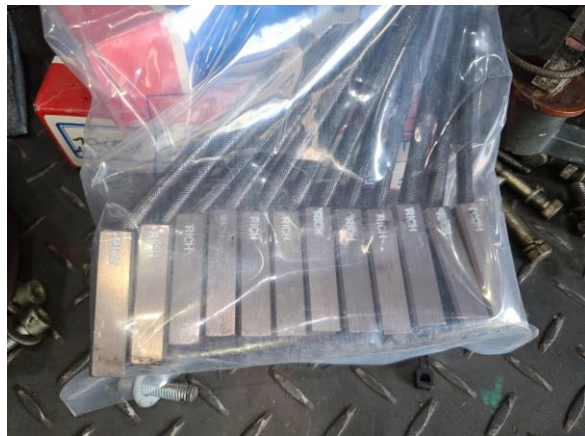
소모품

BRUSH 12EA 전란 교환

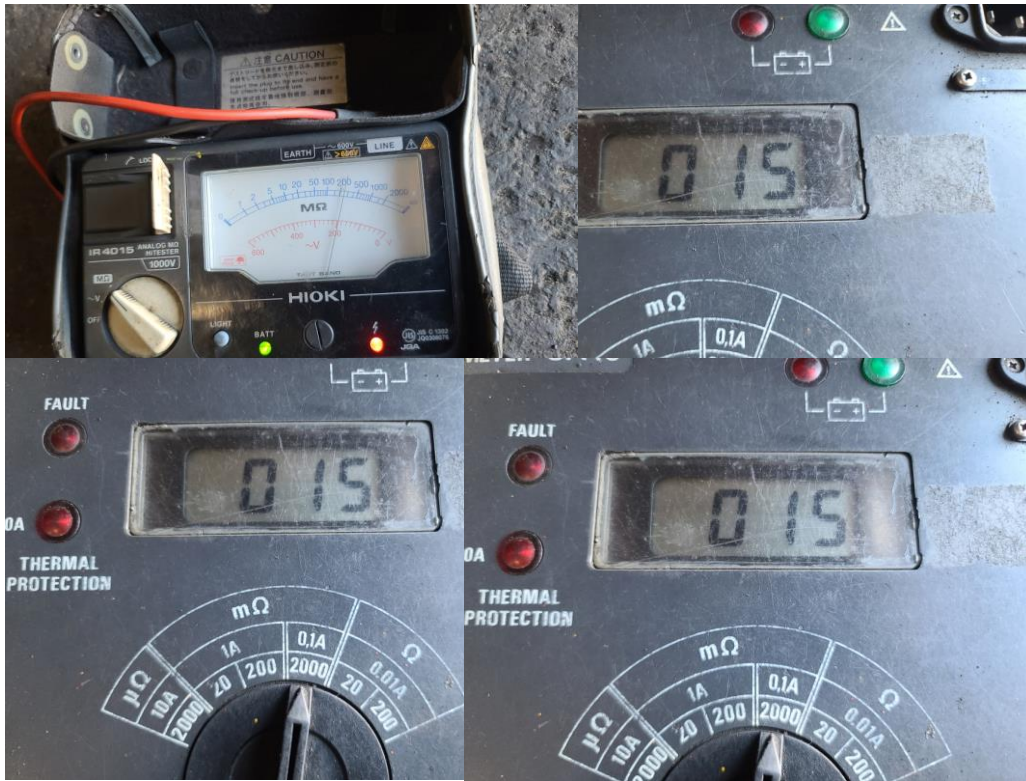
출고검사

STATOR 절연저항 & 각 상별 권선저항

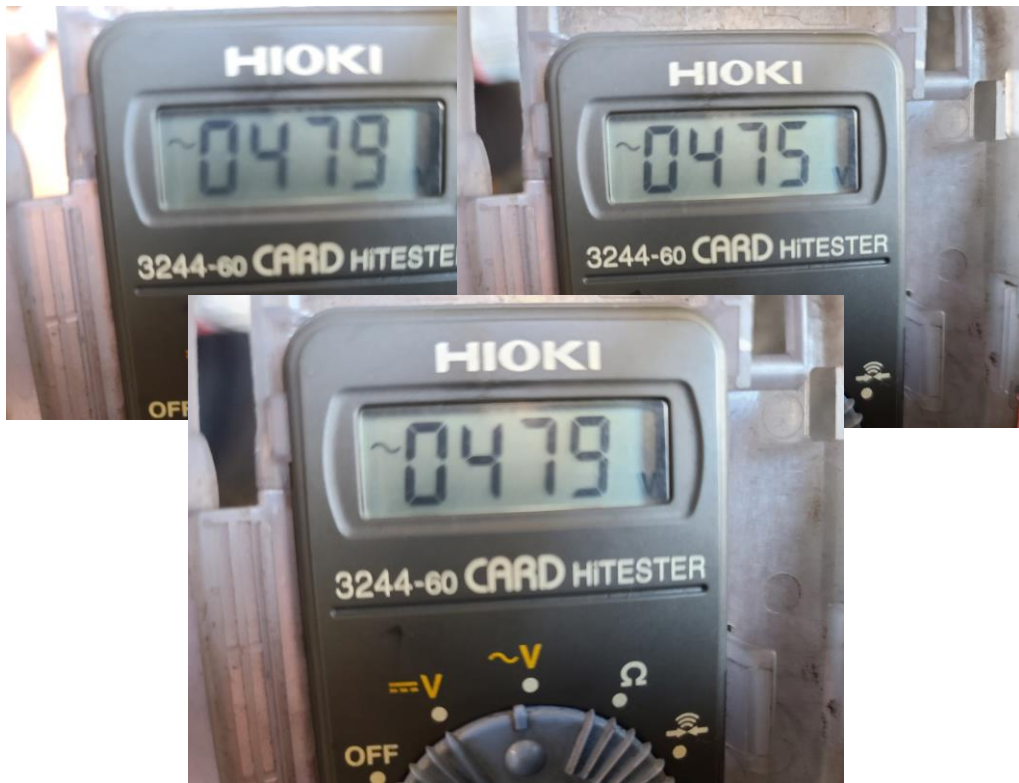
출고검사

ROTOR 2차 출력 전압

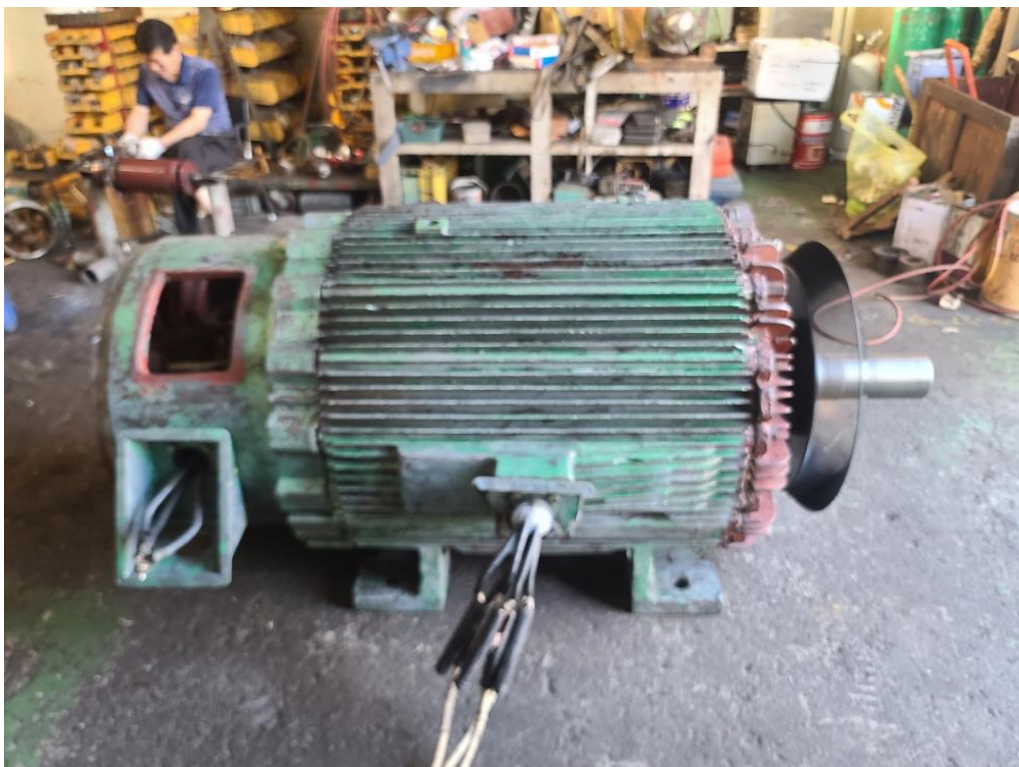
출고검사

시운전 TEST 실시

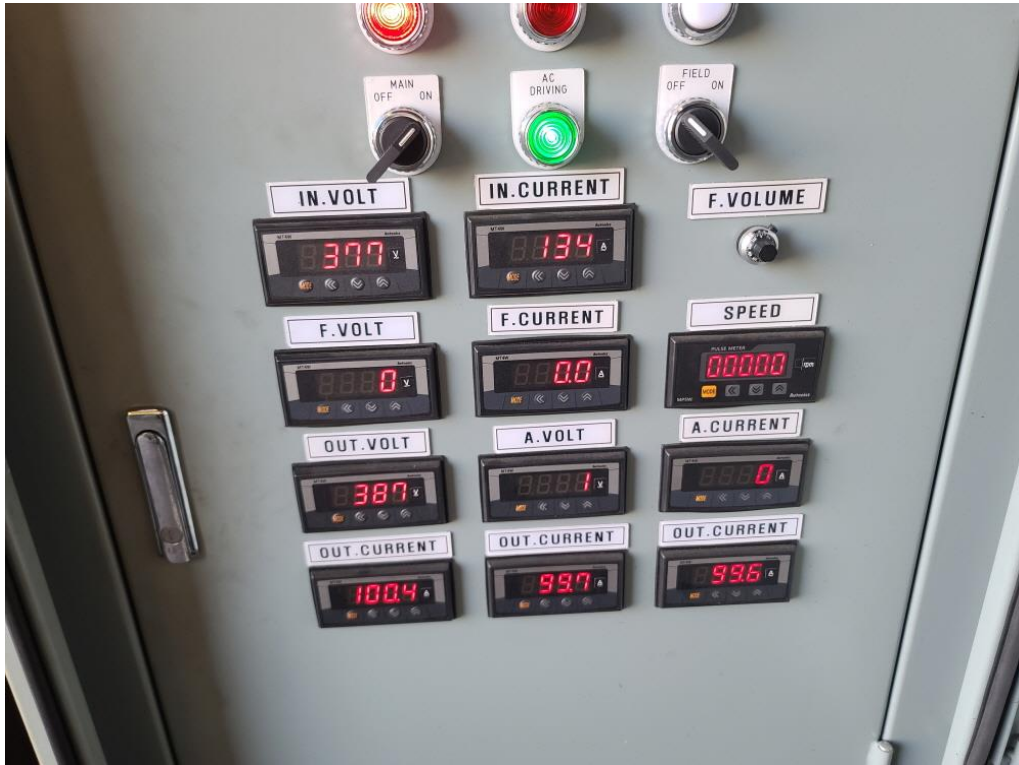
출고검사

시운전 TES실시 운전 CURRENT

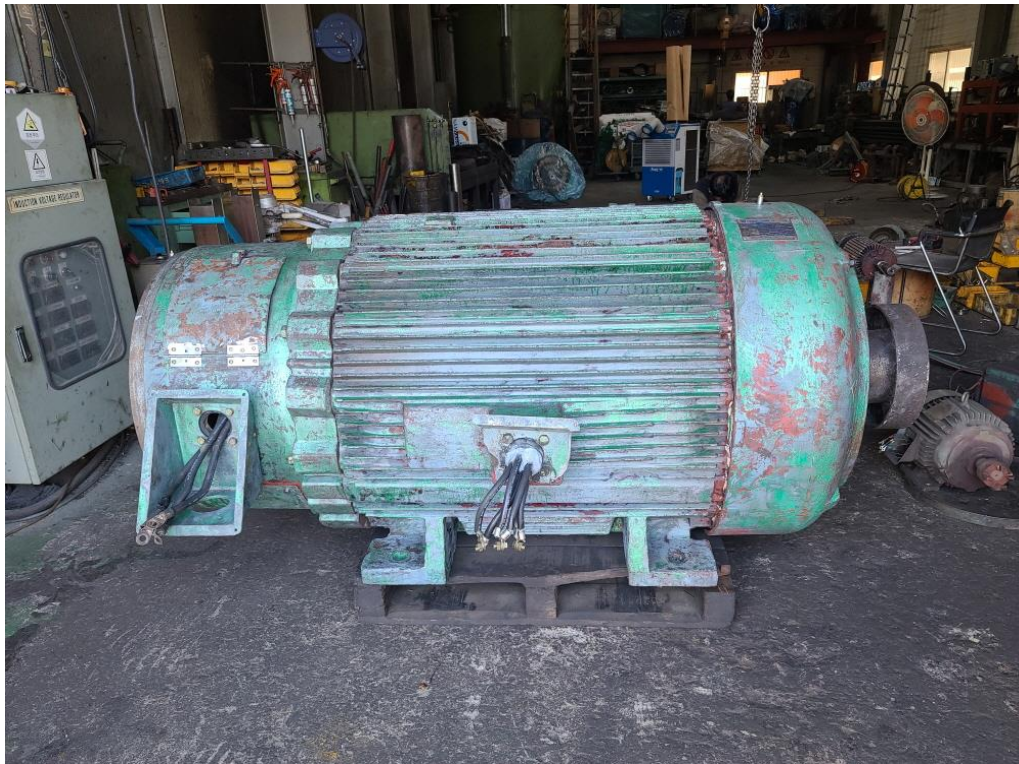
Ass'y

출고검사 후
