작업공정사진철

공사명: 제강 TE70 MAIN MOTOR

규격: 권선형 MOTOR 440V 280KW 6P 60%ED

REPAIR 내역: 분해 조립 및 불순물 CLEANSING DRYING
1차, 2차 REWINDING
부하측 HOUSING METALLIZING 연마
BALANCING작업 UNBALANCE교정
BRUSH 및 BEARING 교환
입 출고검사 시운전 TEST 및 COLOR PAINTING

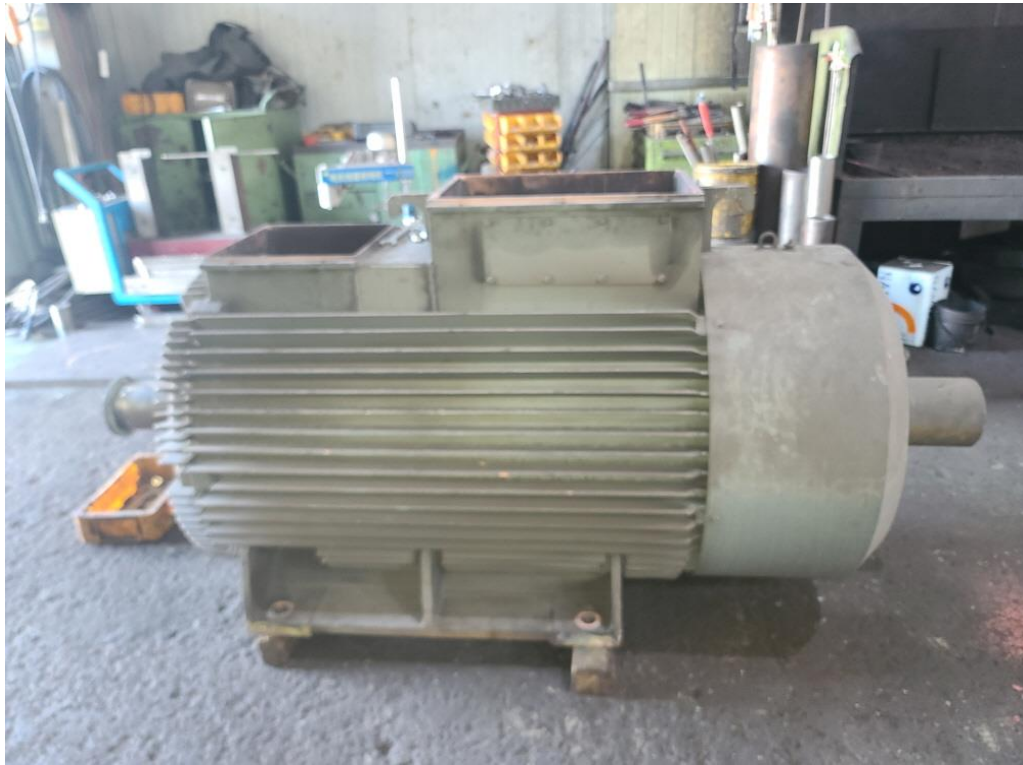
Ass'y

분해 전

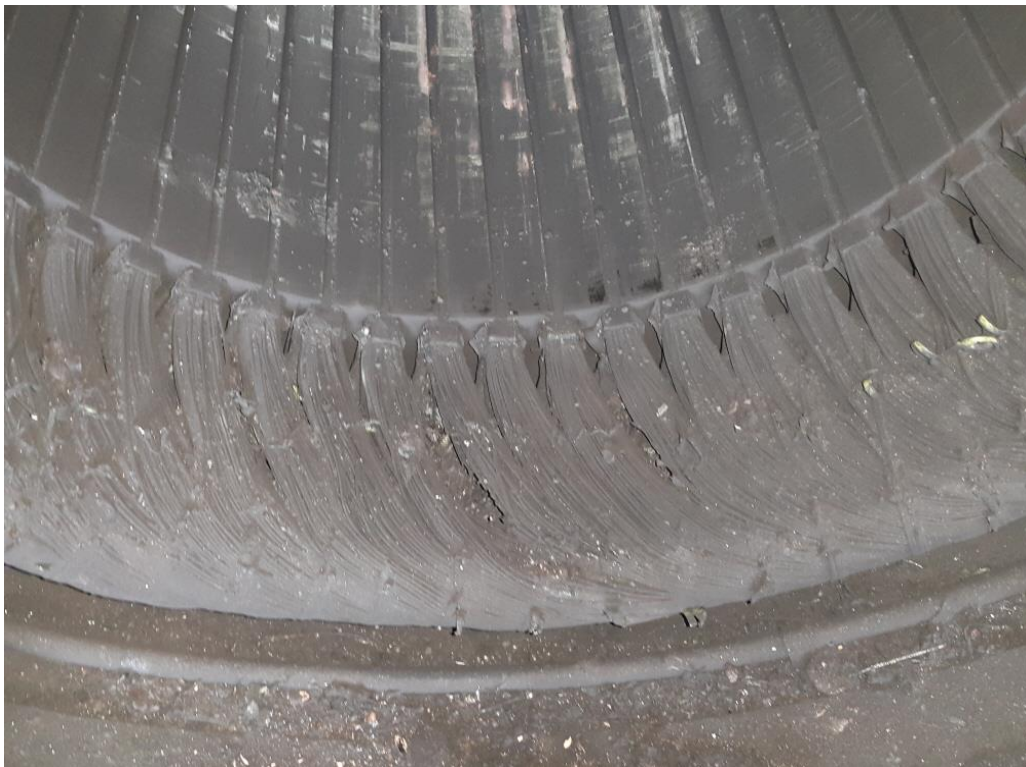
STATOR권체

권선 소손

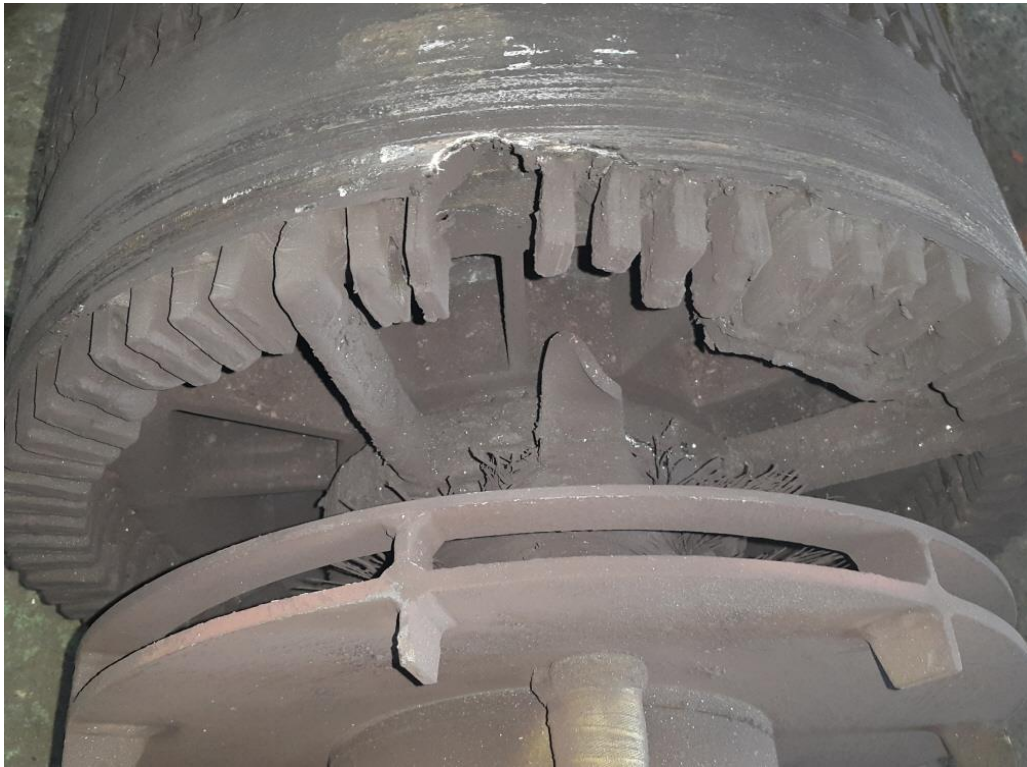
ROTOR권체

권선 손상

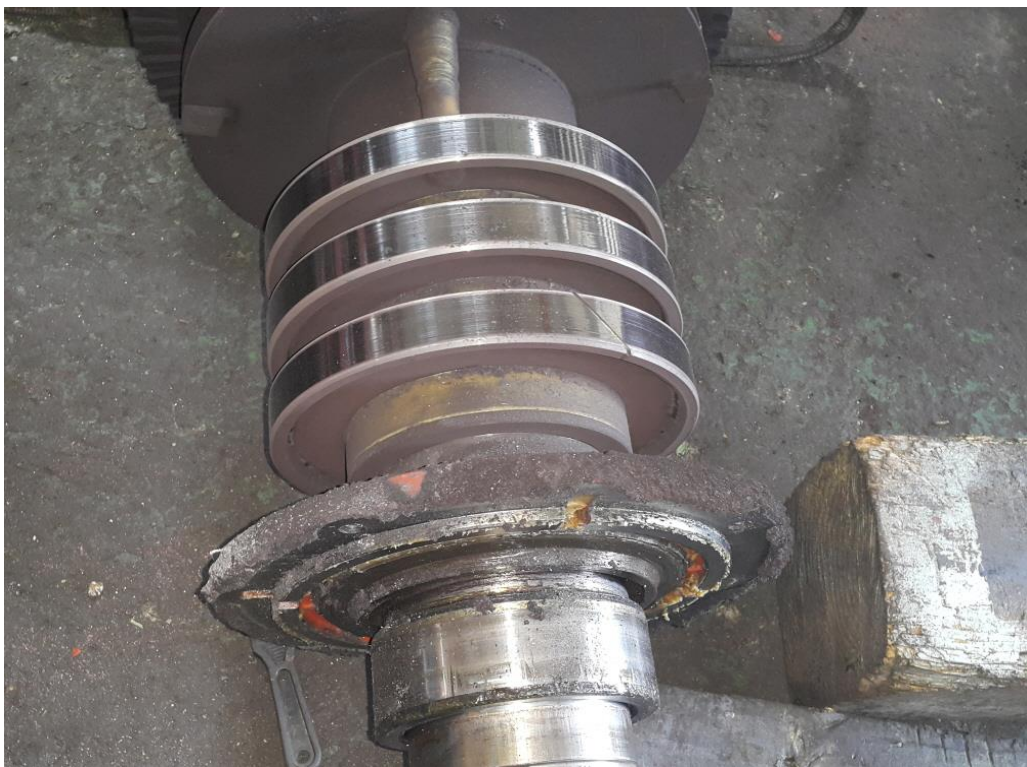
SLIP RING

조흔 현상

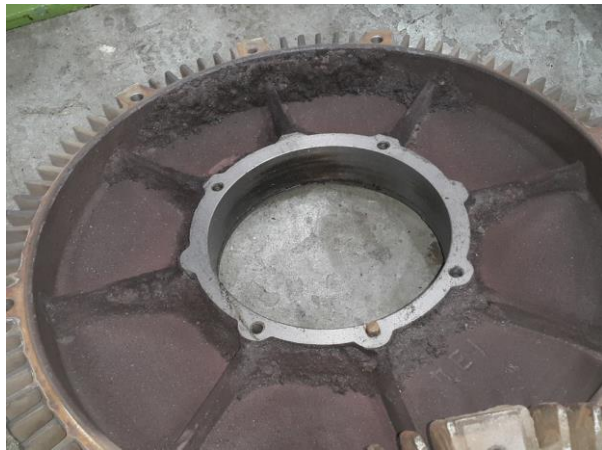
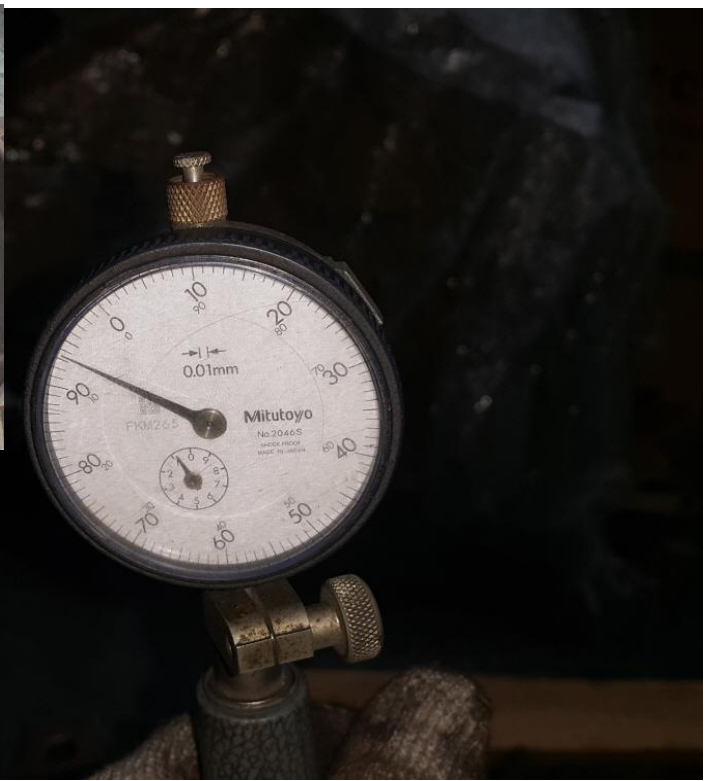
BRACKET

부하측 HOUSING 측정치 7/100로 불량

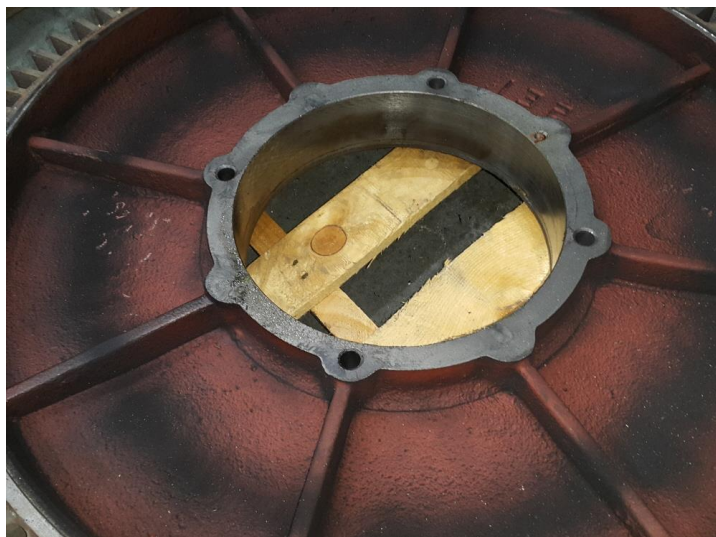
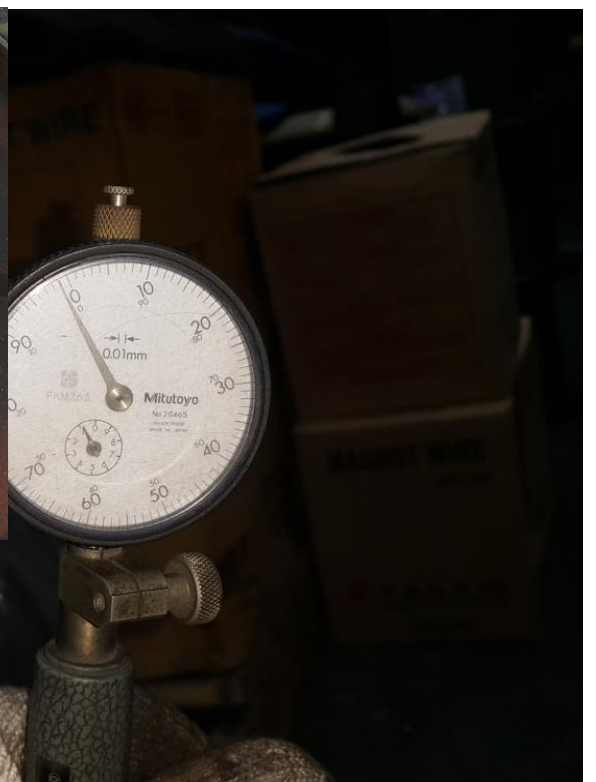
BRACKET

반 부하측 HOUSING 측정치 1/100로 재 사용

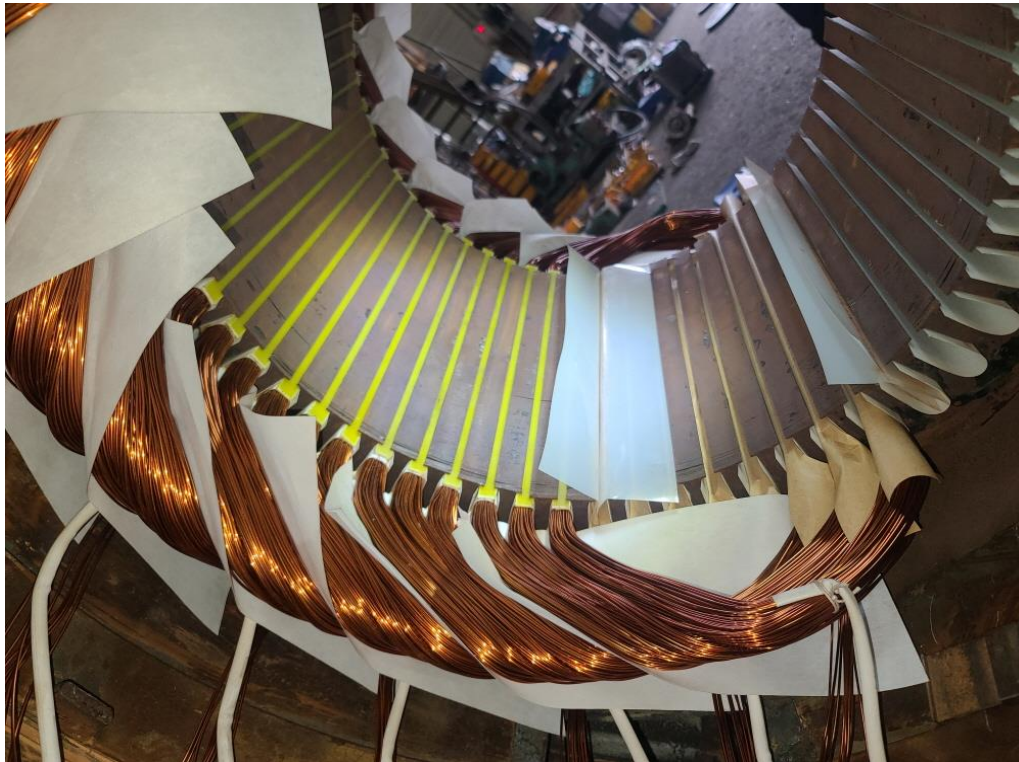
STATOR 권체

재 권선 실시

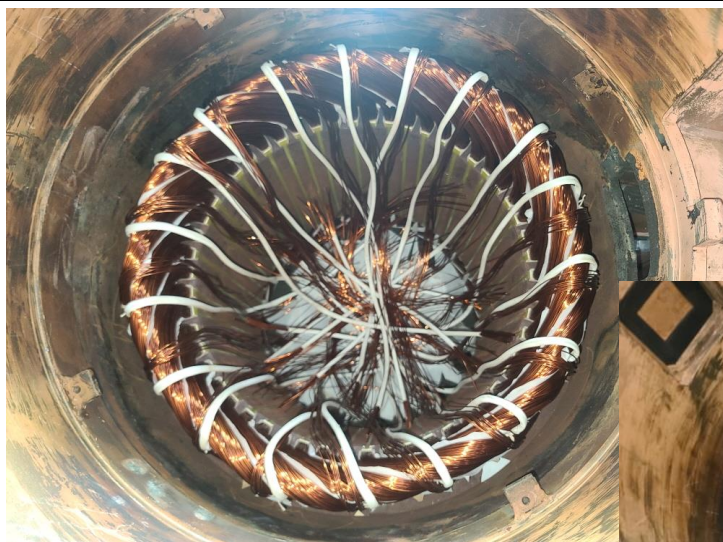
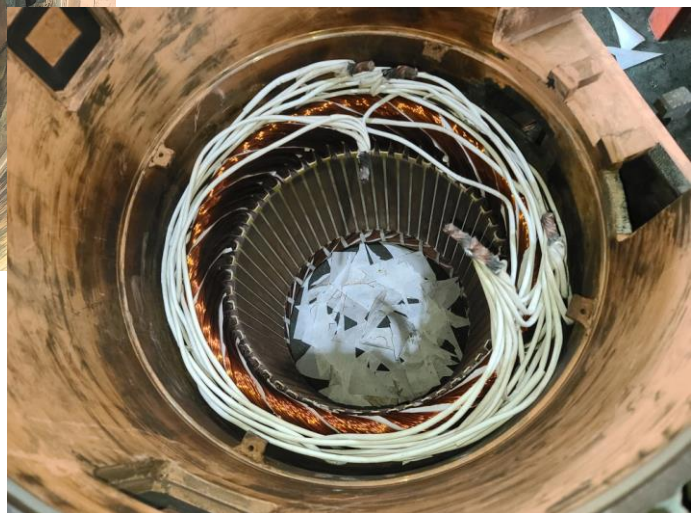
STATOR 권체

재 권선 및 결선 실시

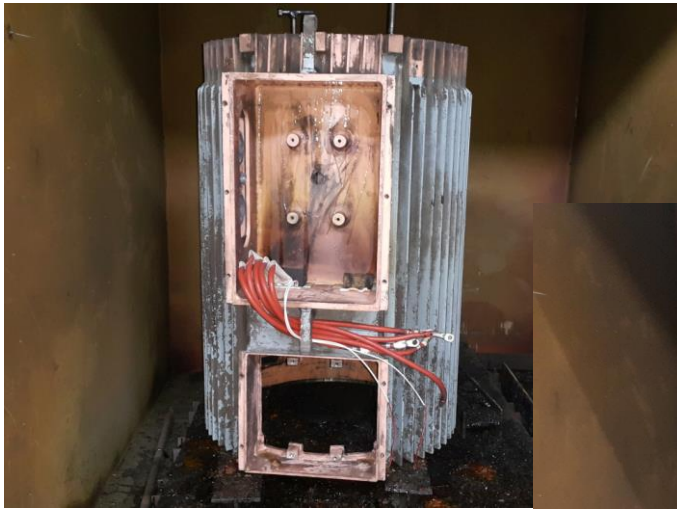
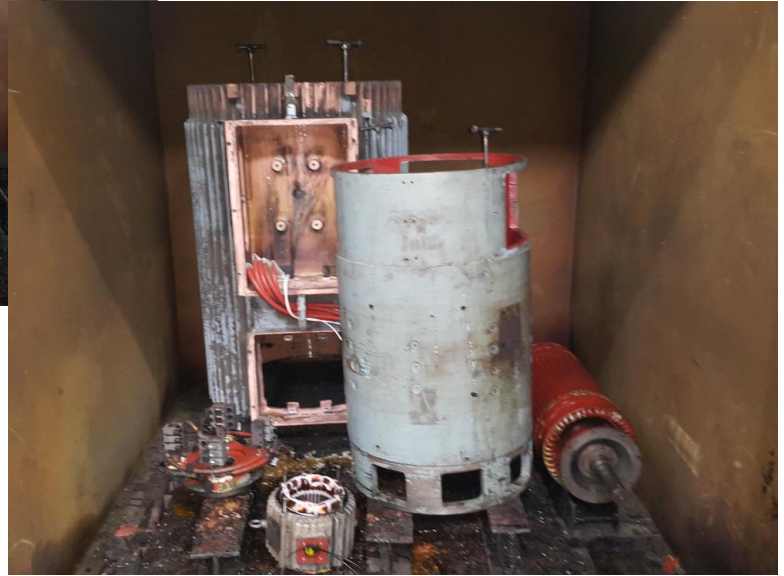
STATOR 권체

예열건조 및 절연건조 실시

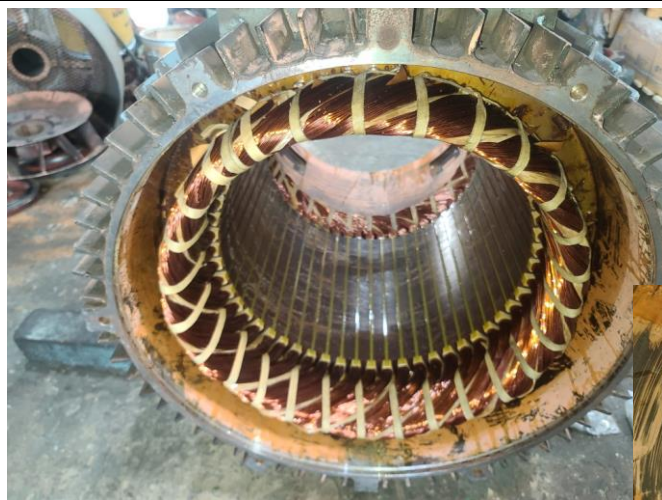
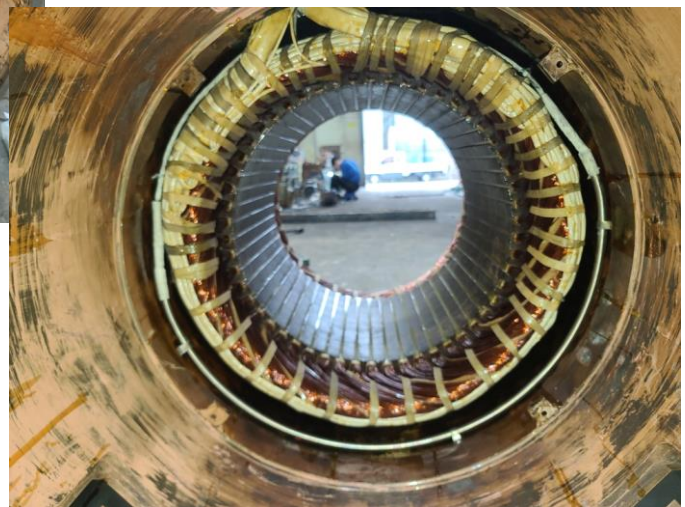
STATOR 권체

절연건조 실시 후

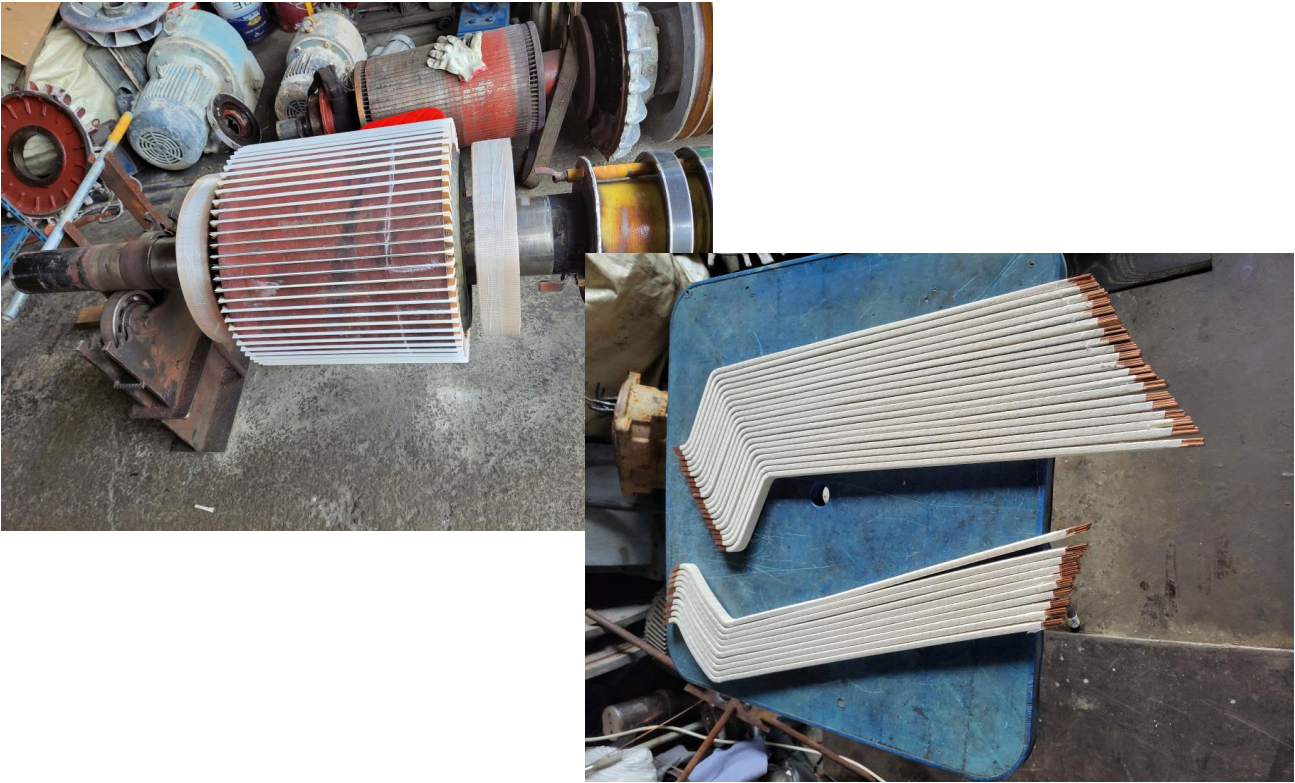
ROTOR권체	권선작업
작업공정	권선형 MOTOR 280KW 6P REWINDING

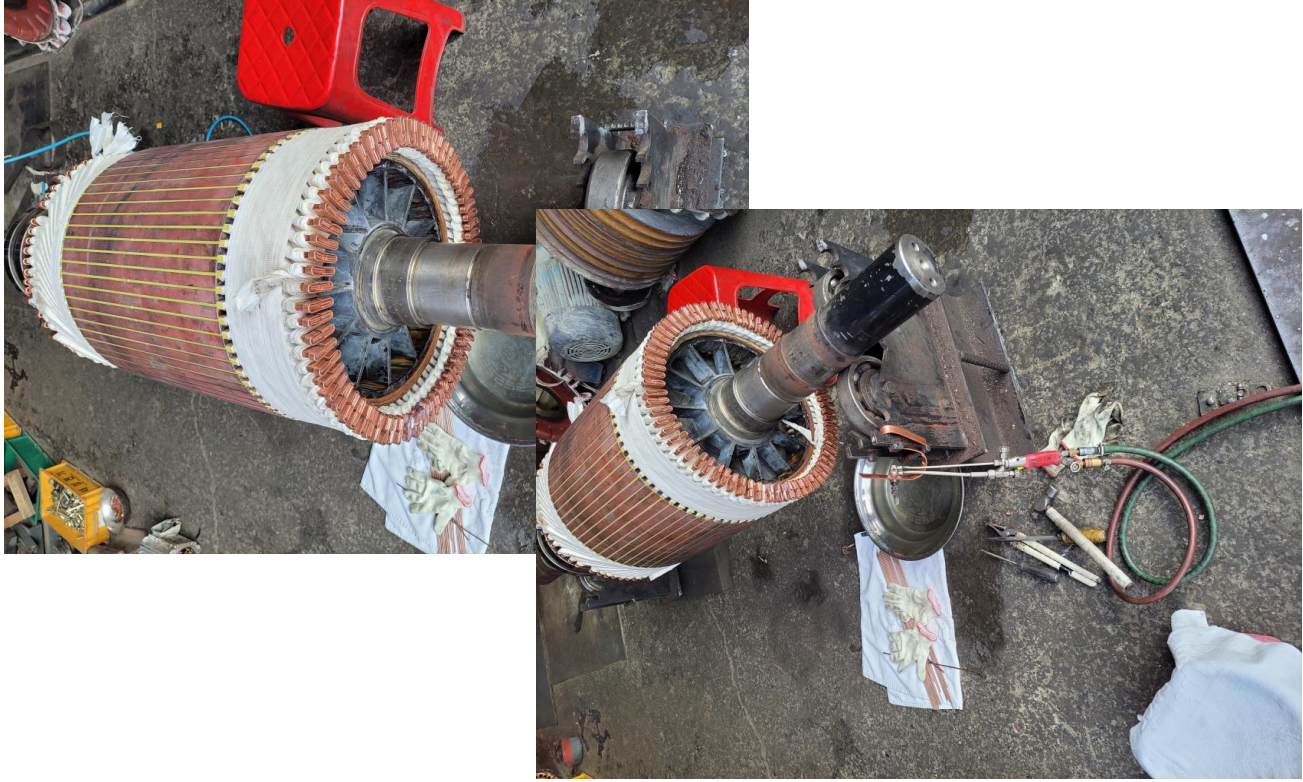
ROTOR권체	재 권선 실시 WELDING작업

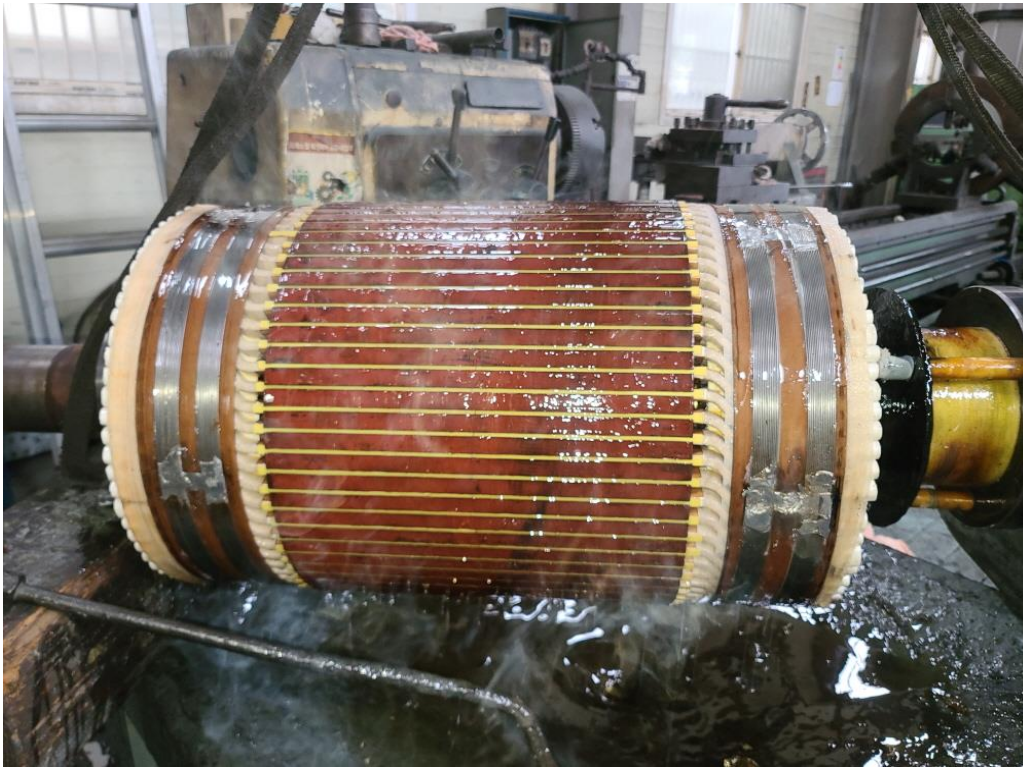
ROTOR권체

재 권선 후 BANDING실시

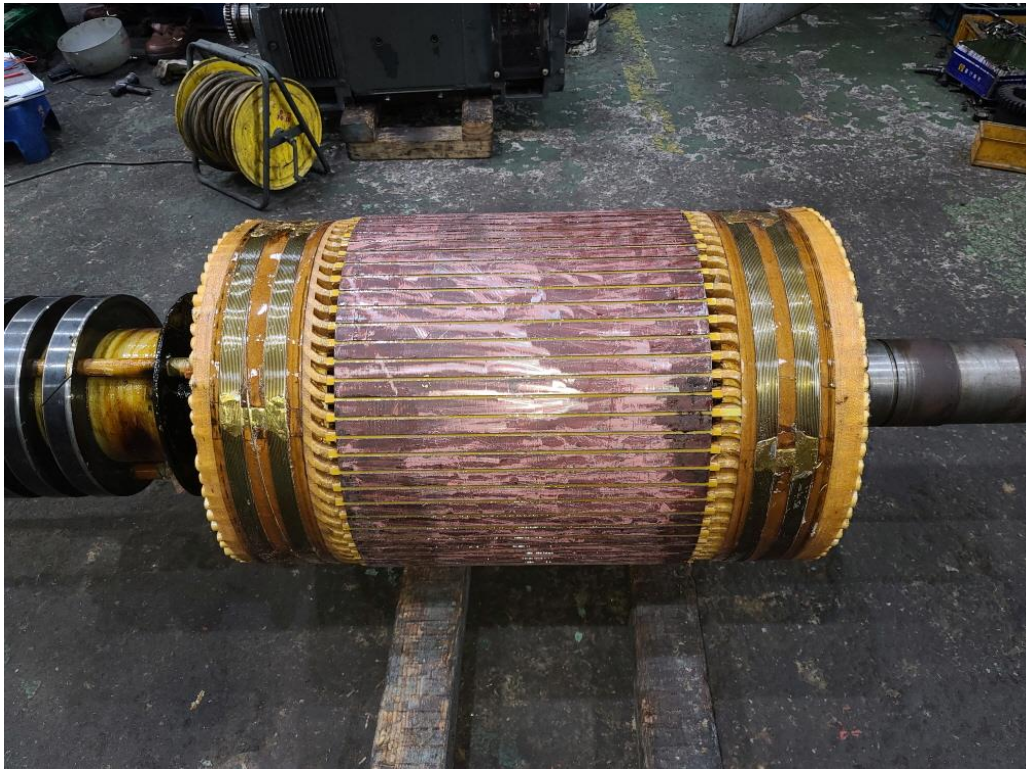
ROTOR권체

절연건조 실시 후

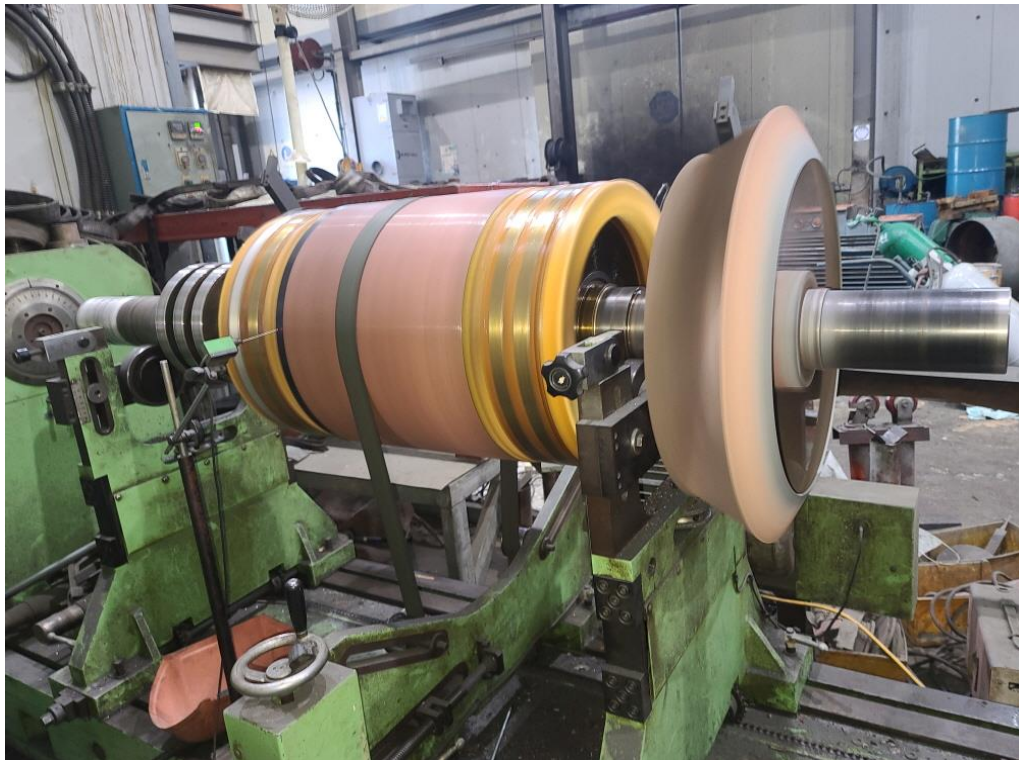
ROTOR

BALANCING실시 및 교정된 UNBALANCE REPORT참조

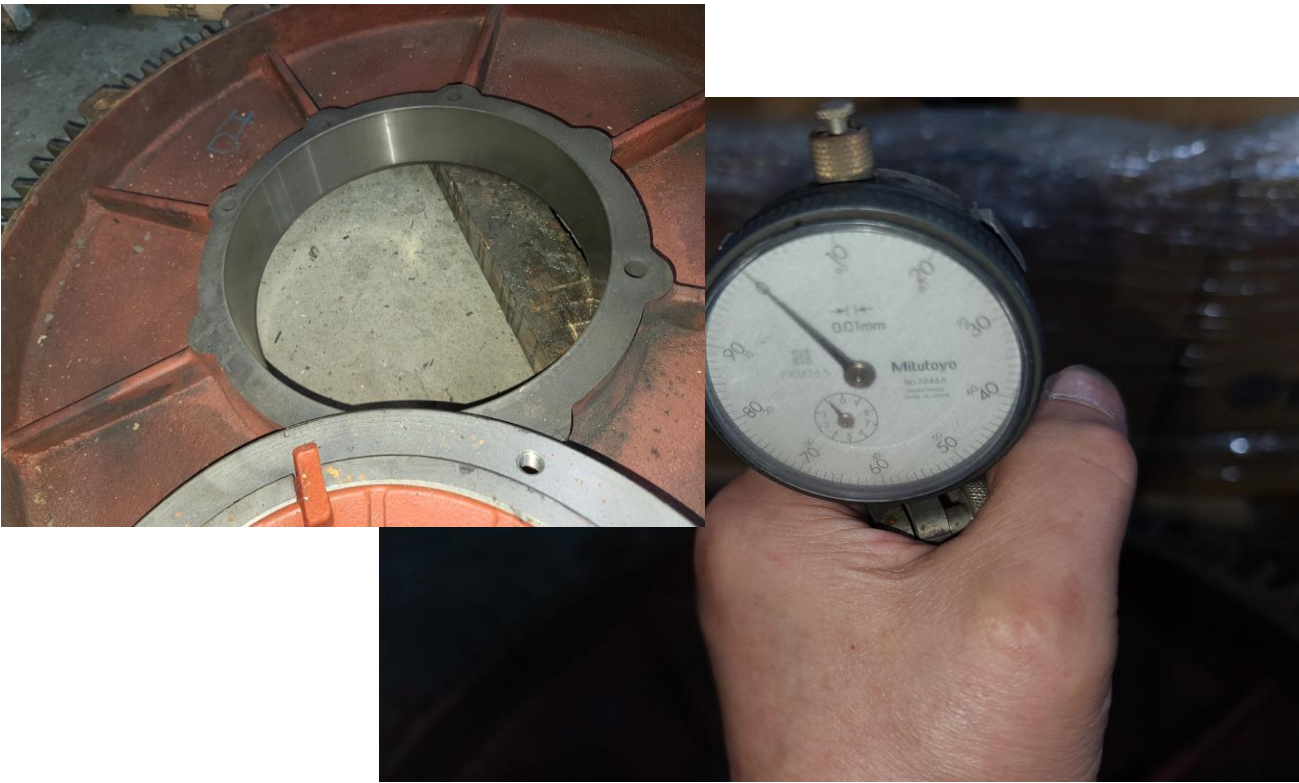
BRACKET	부하측 HOUSING 보수 후 검사 0/100
작업공정	권선형 MOTOR 280KW 6P REWINDING

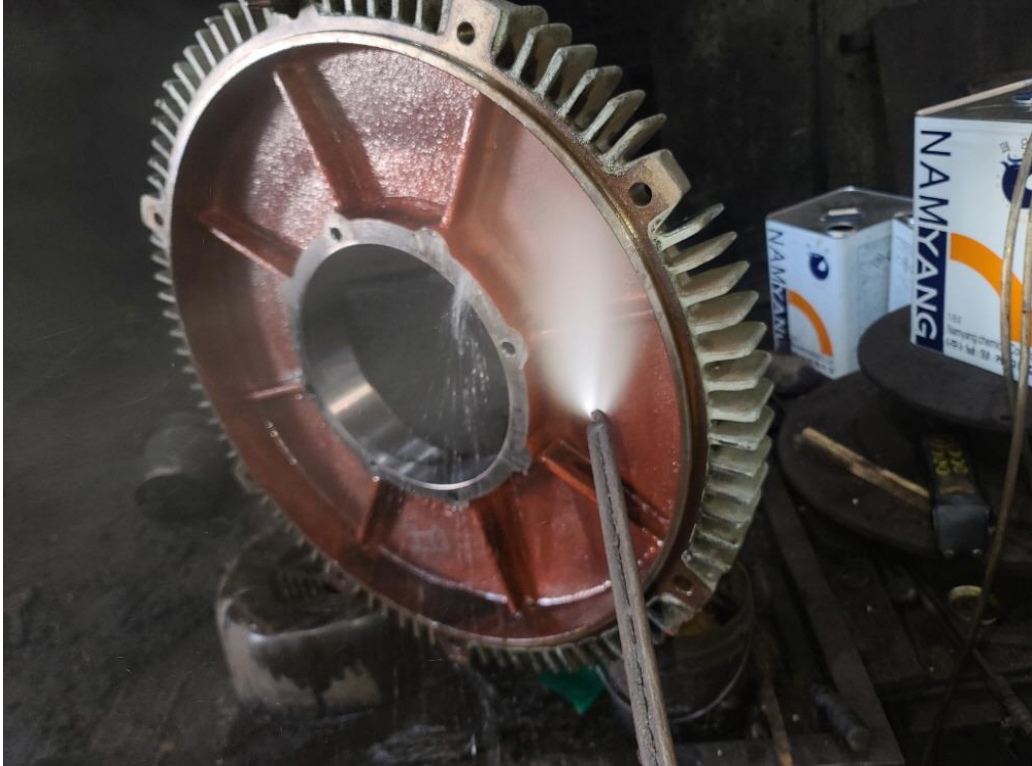
조립 부품	세척 실시

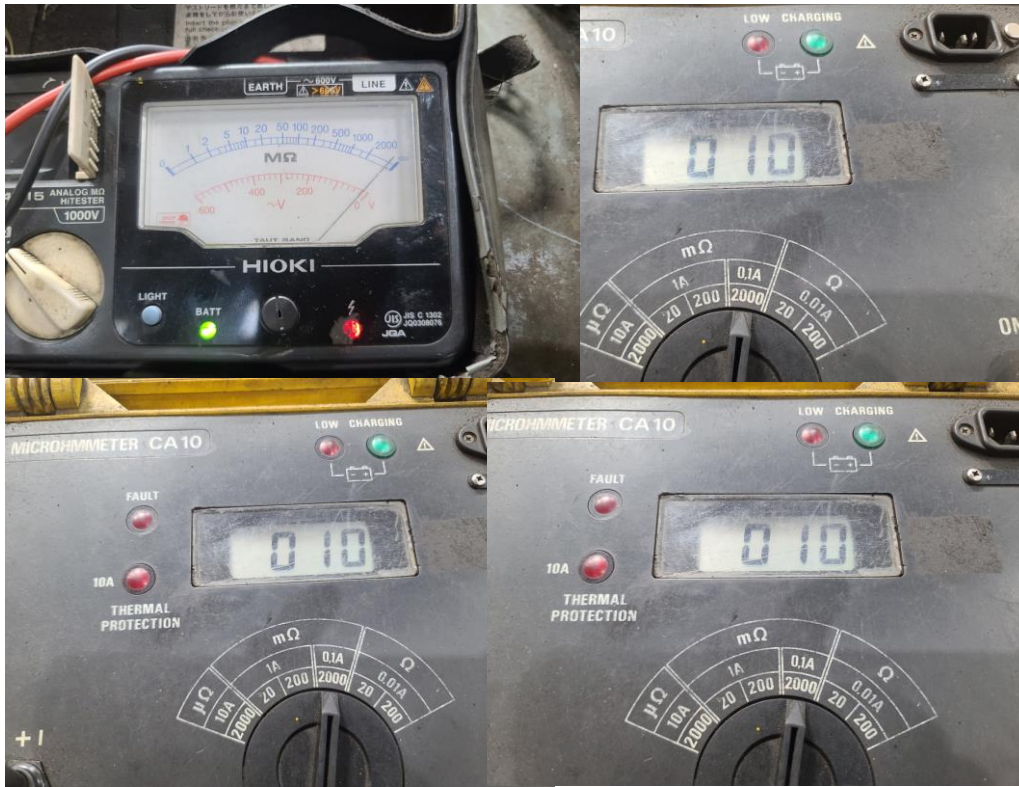
출고검사

STATOR 절연저항 & 각 상별 권선저항

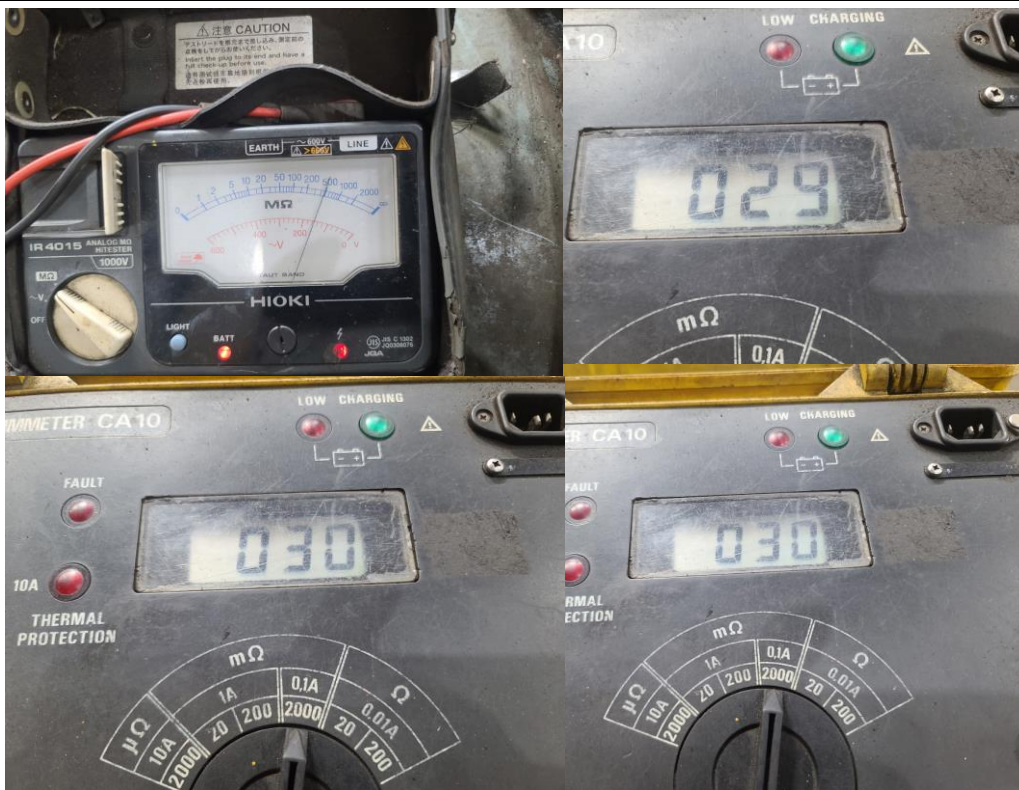
출고검사

ROTOR 절연저항 & 각 상별 권선저항

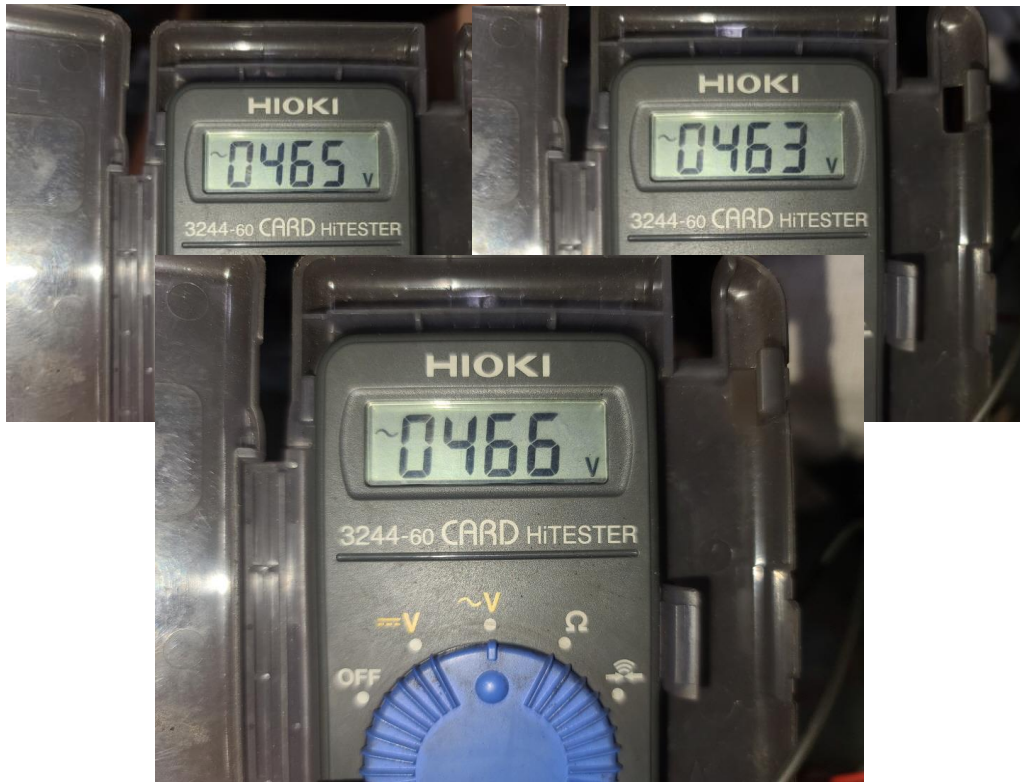
출고검사

ROTOR 2차 출력 전압

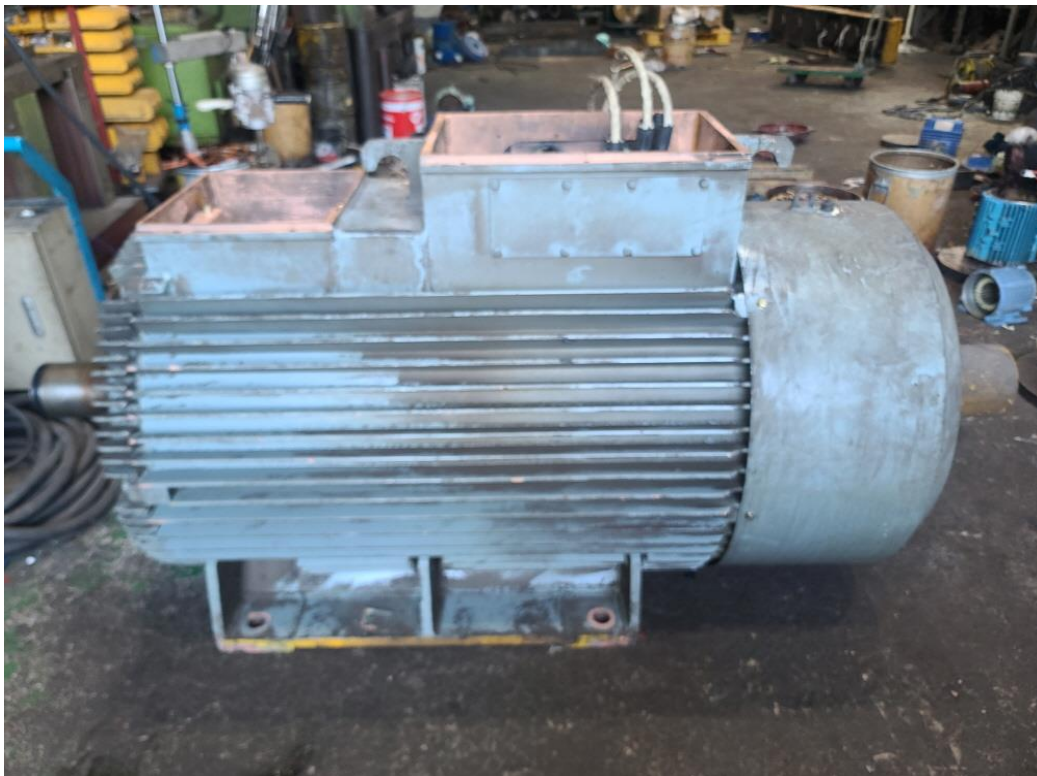
출고검사

시운전 TEST 실시

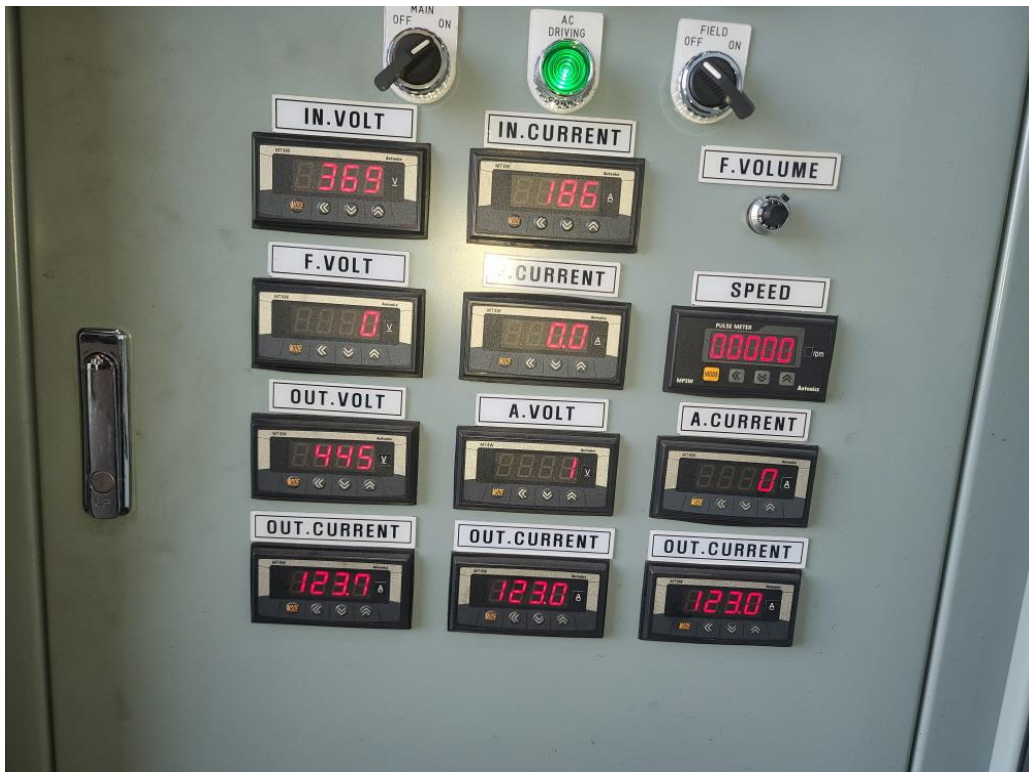
출고검사

시운전 TEST & CURRENT

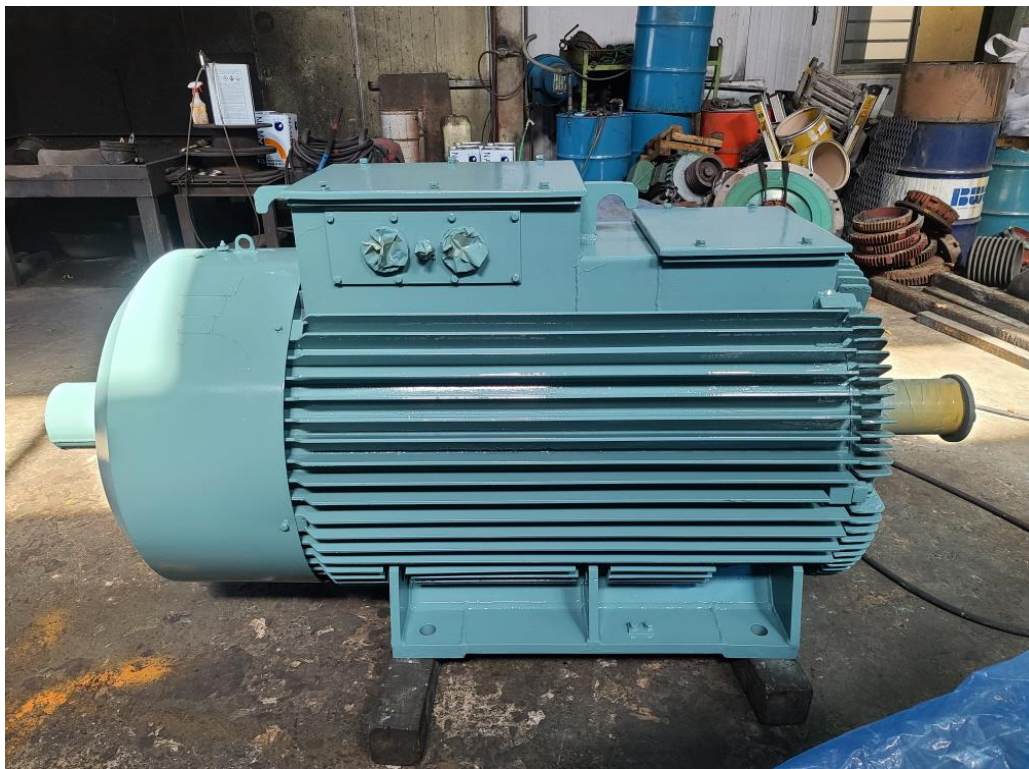
Ass'y

출고검사 후 COLOR PAINTING
