## 작업 공정 사진

공 사 명: #5 고단 냉동기 MOTOR

규 격: 냉동기 COMPRESSOR 440V 460KW 2P

REPAIR 내역: 분해 조립 및 조립부품 불순물 CLEANSING  
STATOR REWINDING  
INSULATING VARNISH DIPPING DRYING  
사급 BEARING 교환  
냉각 통풍구 개선  
입 출고검사 시운전 TEST 및 COLOR PAINTING

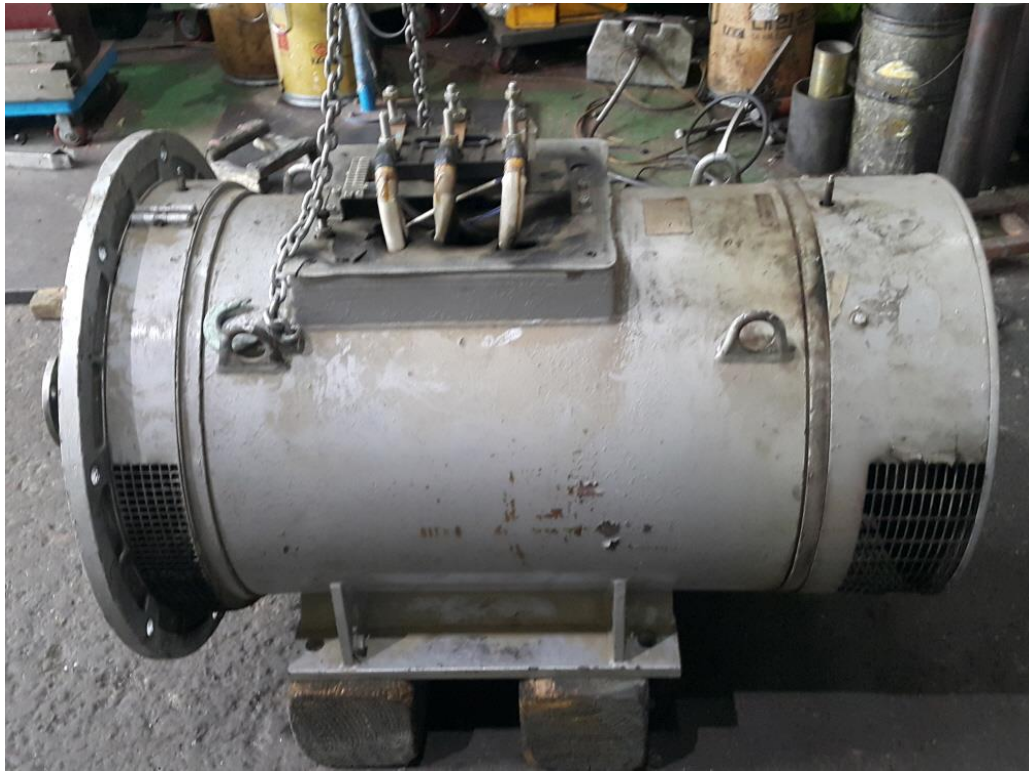
AC MOTOR 460KW 2P 입고검사

Ass'y

분해 전

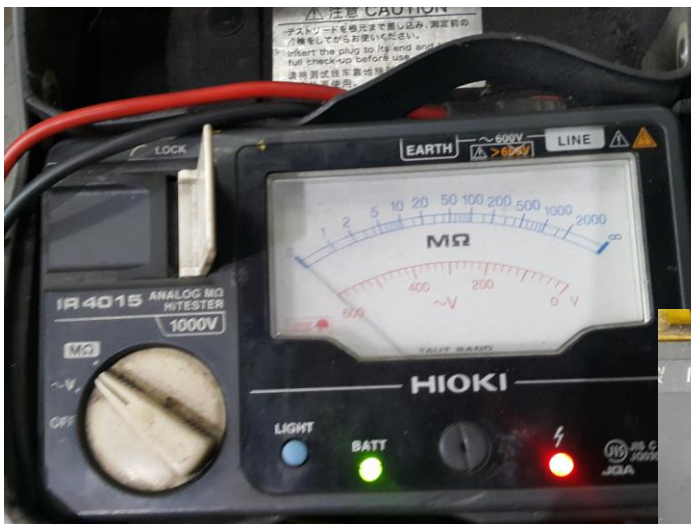
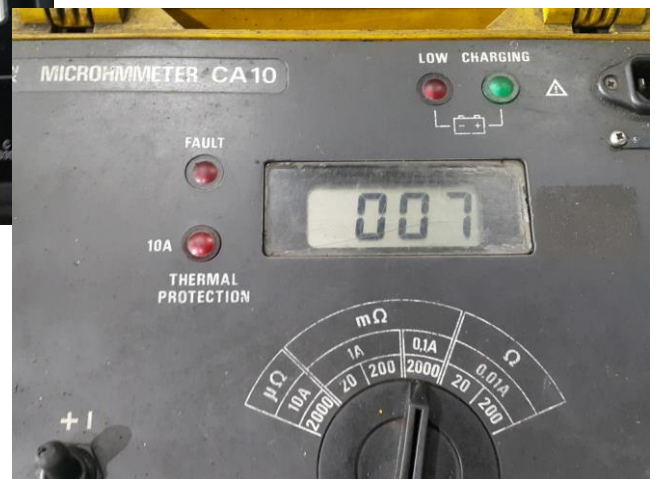
AC MOTOR 460KW 2P 입고검사

STATOR권선 검사

절연저항 & 각 상별 권선저항 이상

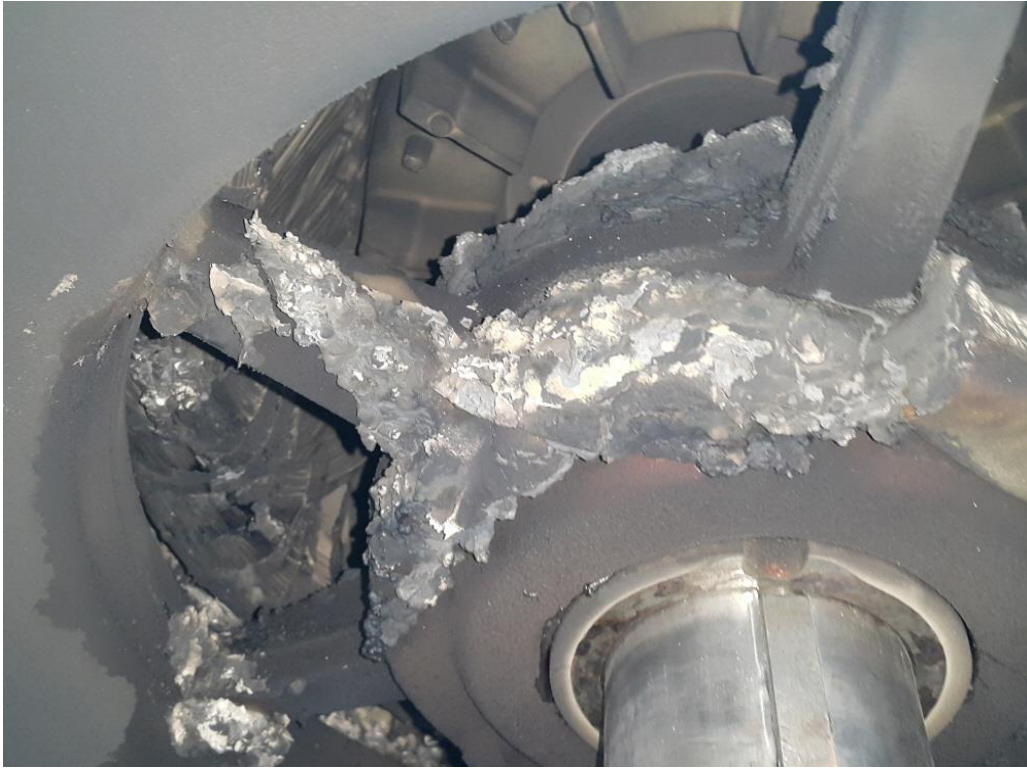
AC MOTOR 460KW 2P 입고검사

분해 전

내 외부 냉각 풍풍구 소손

냉각 통풍구	5EA 제작하여 4EA는 SPARE PART로 납품
작업공정	AC MOTOR 460KW 2P REWINDING

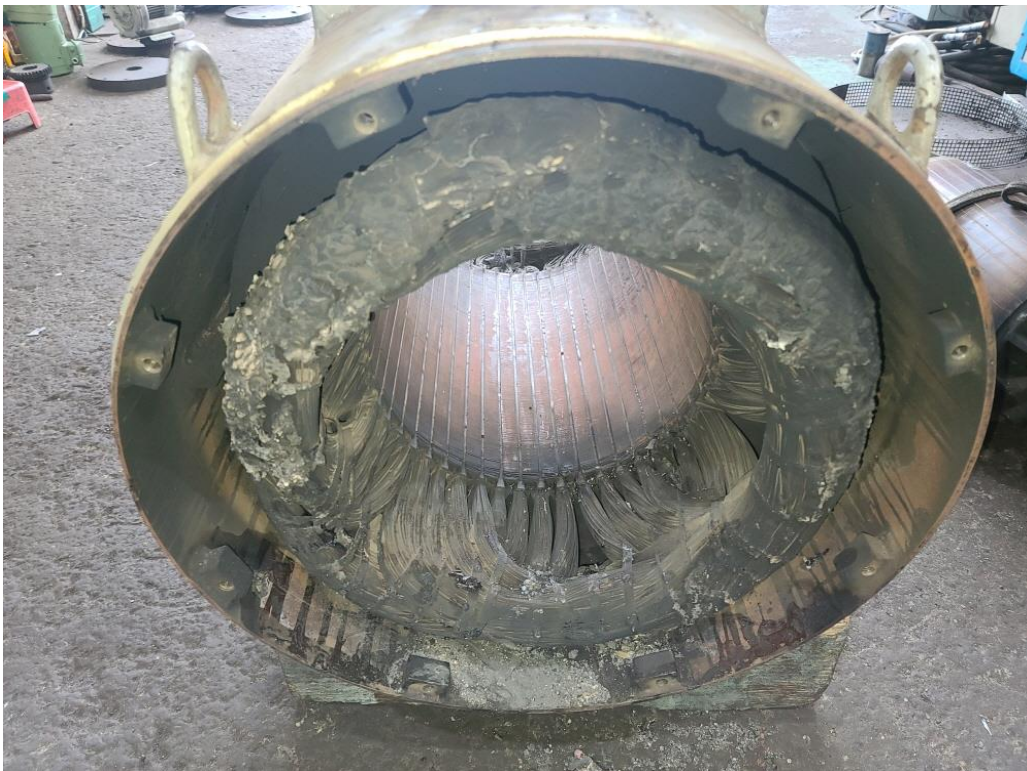
AC MOTOR 460KW 2P 입고검사

STATOR권체

분해 후

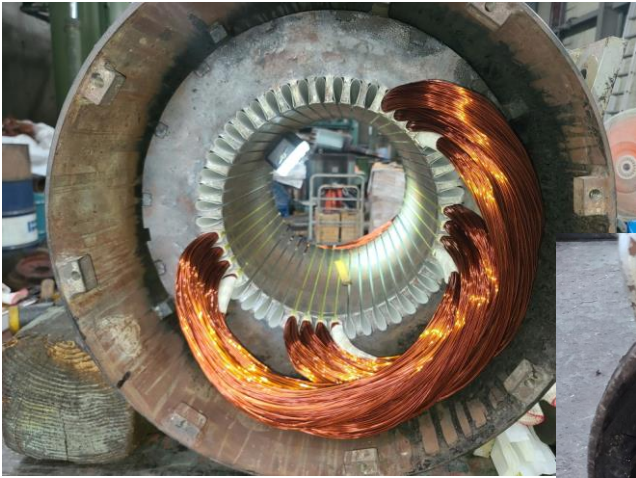
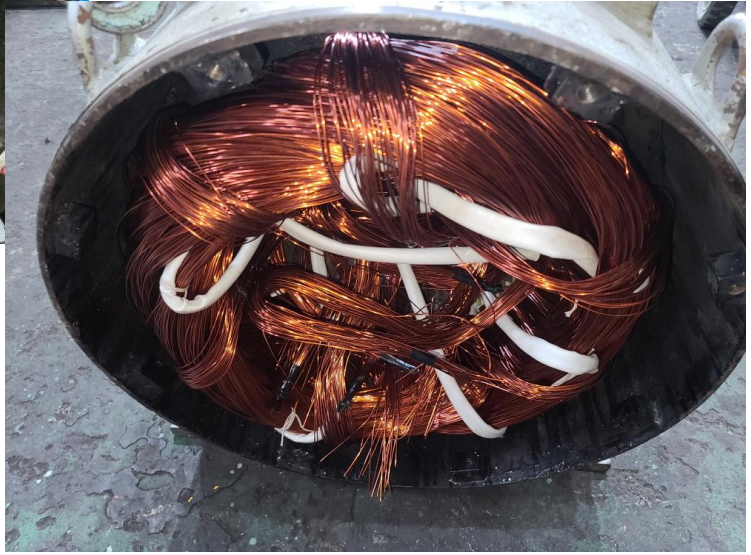
AC MOTOR 460KW 2P REWINDING

STATOR권체

재 권선 실시

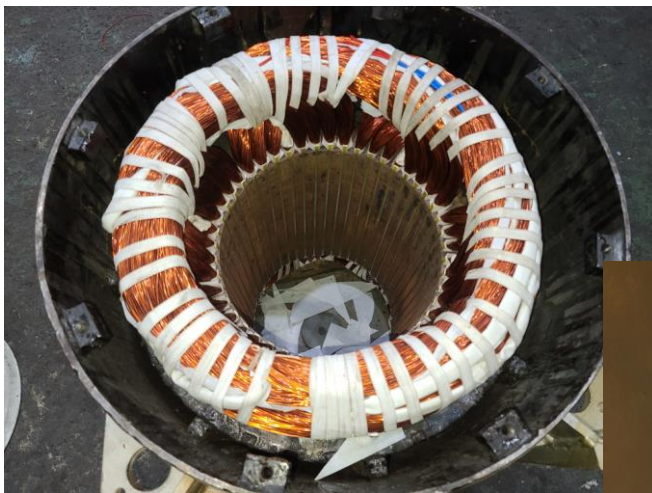
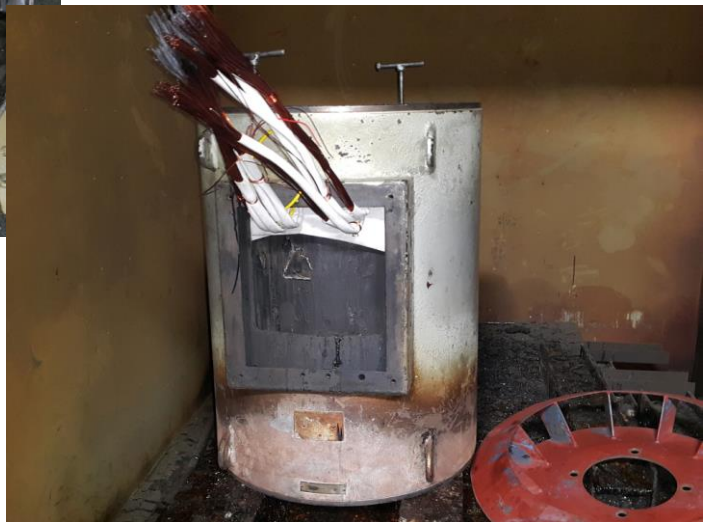
AC MOTOR 460KW 2P REWINDING

STATOR권체

예열건조 및 INSULATING VARNISH DIPPING DRYING 실시

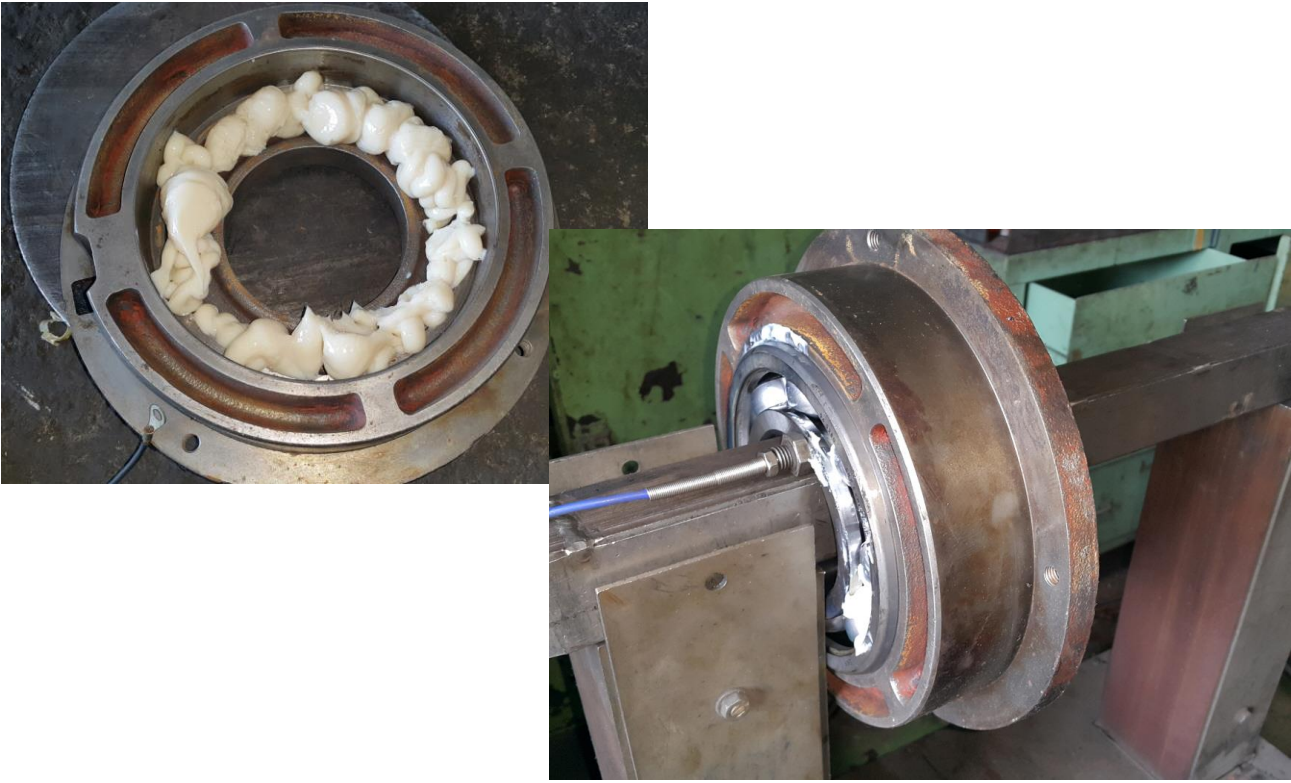
소모품	BEARING교환 및 예열실시
작업공정	AC MOTOR 460KW 2P REWINDING

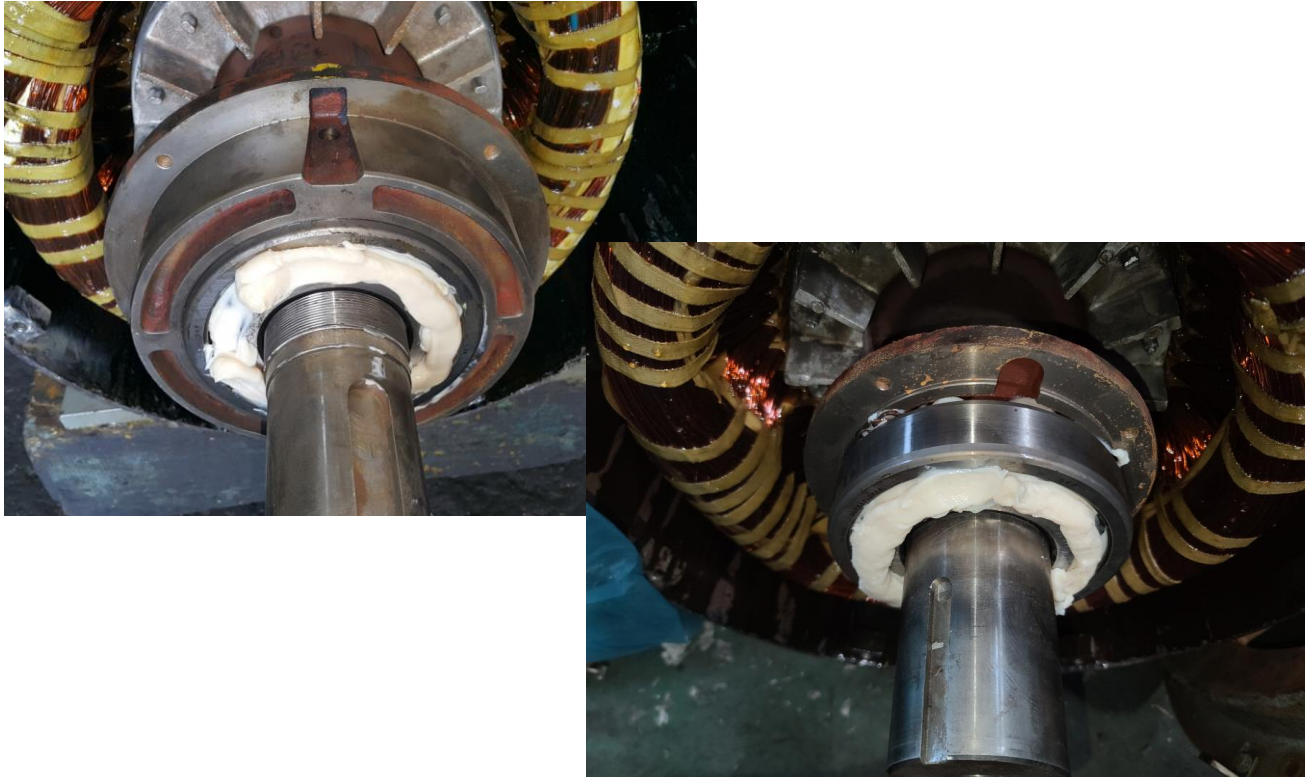
소모 품	BEARING교환 및 GREASE CHARGING실시

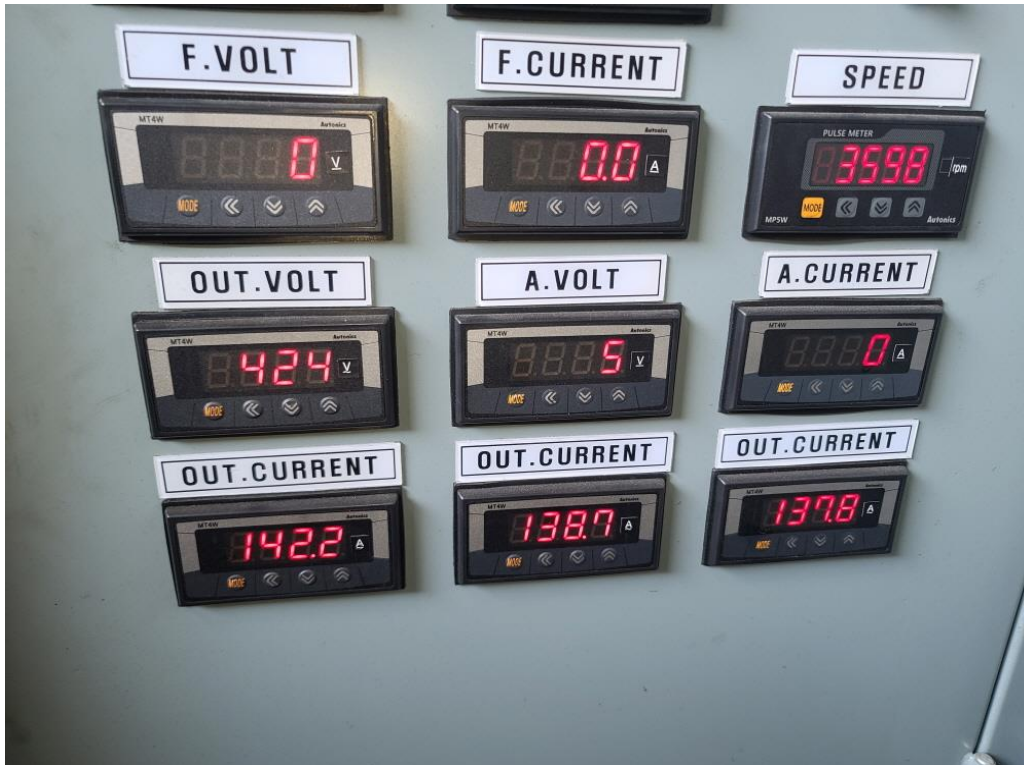
AC MOTOR 460KW 2P REWINDING

출고검사

시운전 TEST 실시 CURRENT

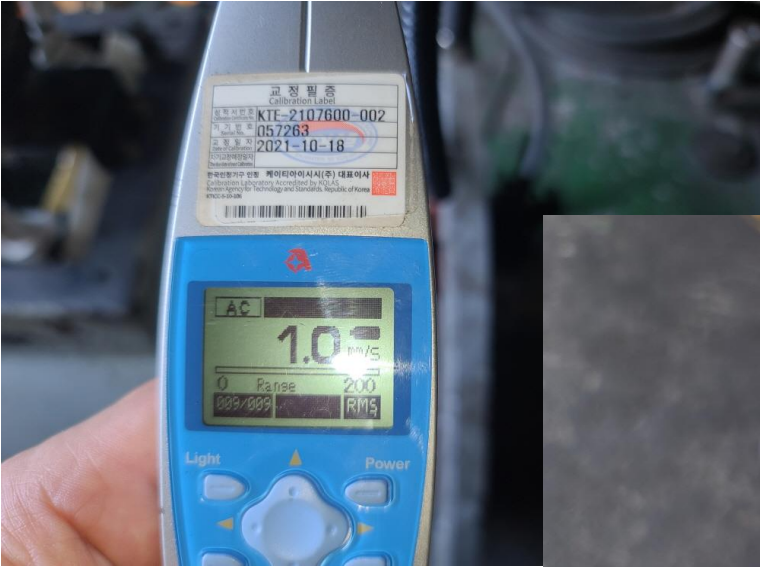
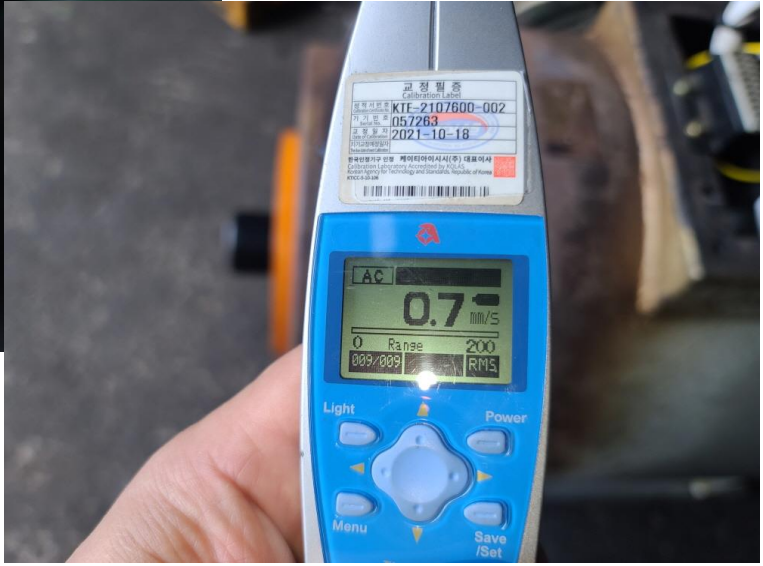
<p>부하측</p>

<p>반부하측</p>
출고검사	진동검사
작업공정	AC MOTOR 460KW 2P REWINDING

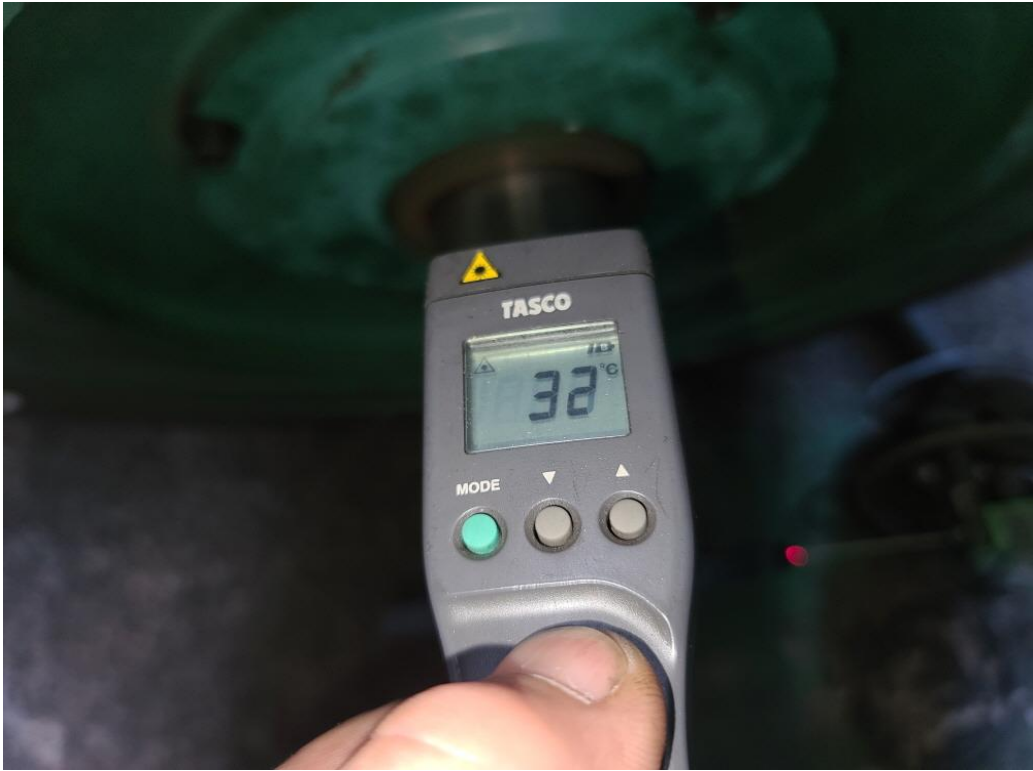
출고검사	초기 BEARING 온도

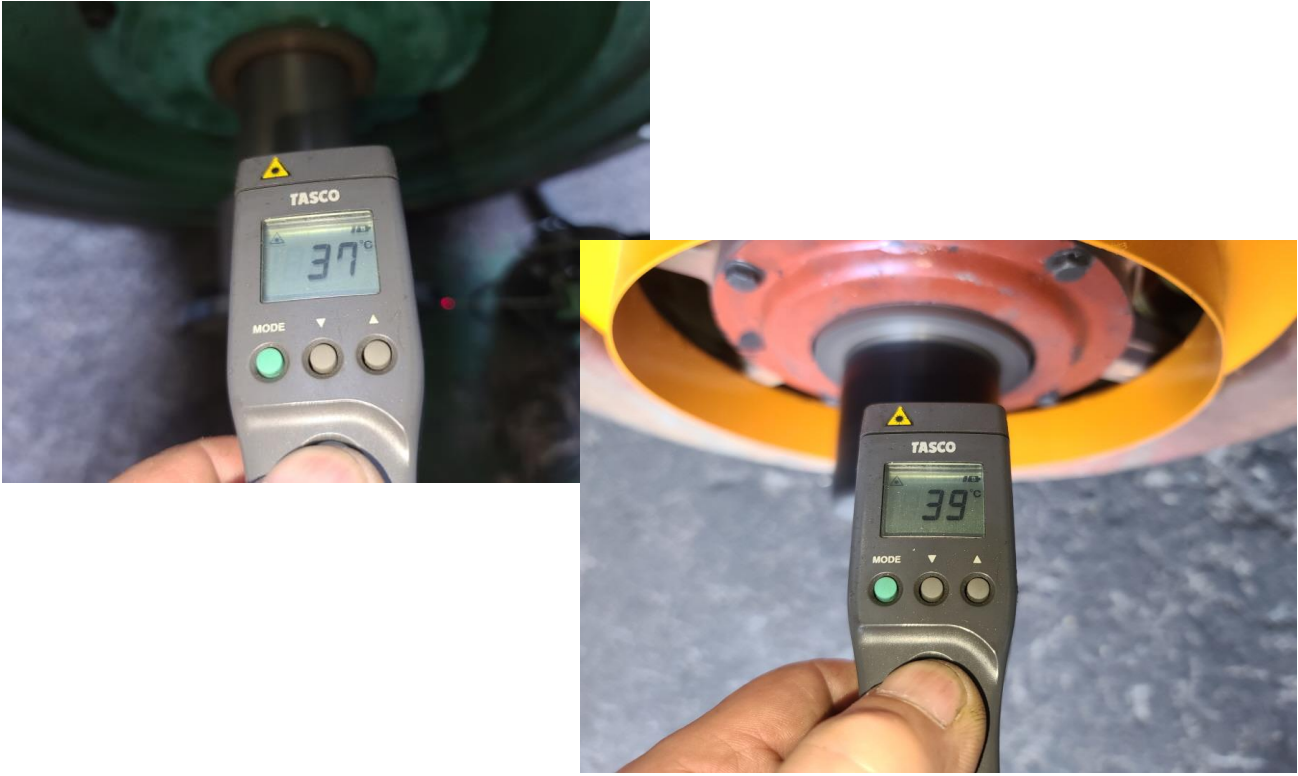
출고검사	BEARING 온도 상승 검사 10분 후
작업공정	AC MOTOR 460KW 2P REWINDING
부하측 40분 후

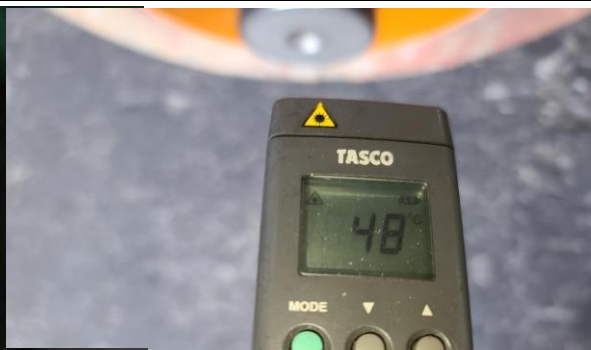
반부하측
60분 후

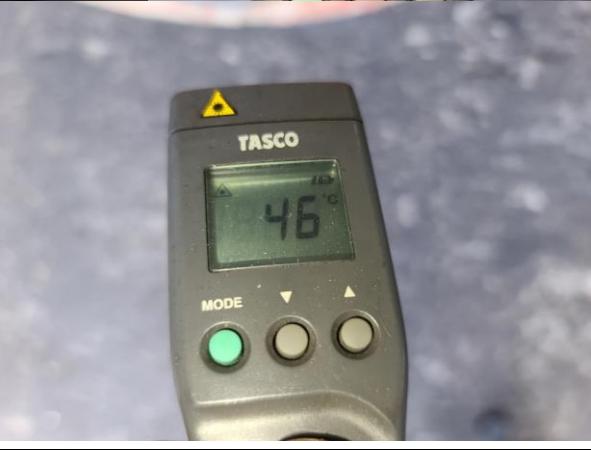
Ass'y	BEARING 온도 상승 검사
