작업결과 보고서

설 비 명 : 공업용수 취수장 취수펌프-D 재권선 작업

작업기간	2022. 08. 10~ 2022. 08. 23	감독부서	
185KW4P	1 MOTOR COIL재권선 2 BEARING정비 6218 3 HOUSING육성가공	1 2 2	
작업결과 확인	양호

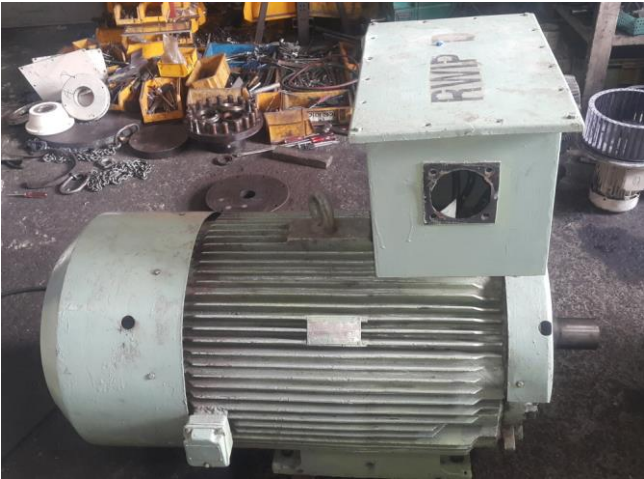
Ass'y	분해 전	입고검사	MOTOR 절연저항이상 & 각 상별 권선저항 동일

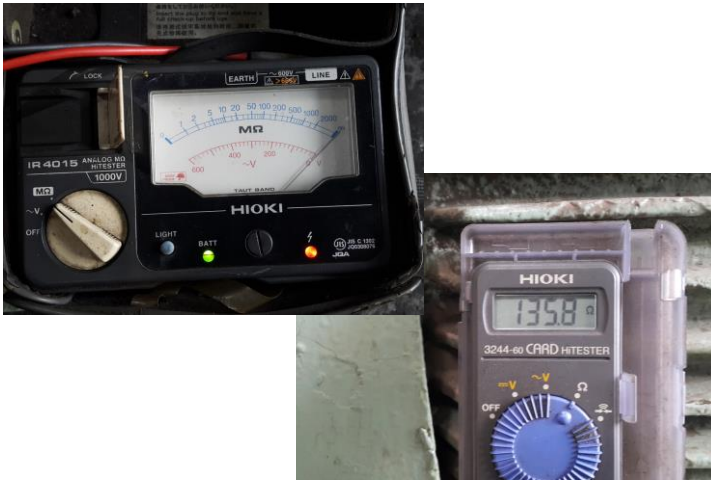
입고검사	HEATER 절연저항 & 권선저항	입고검사	분해 후

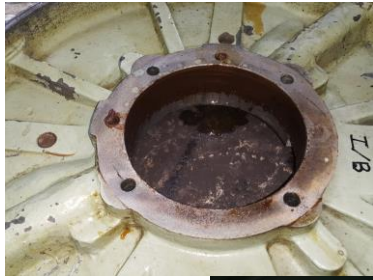
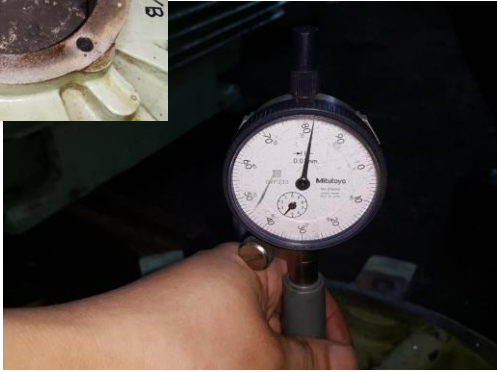
HOUSING

부하측 보수전 측정 18/100 불량

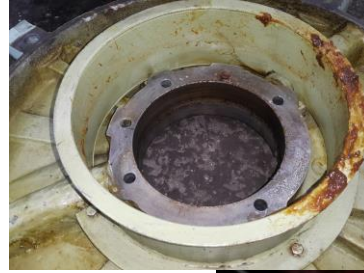
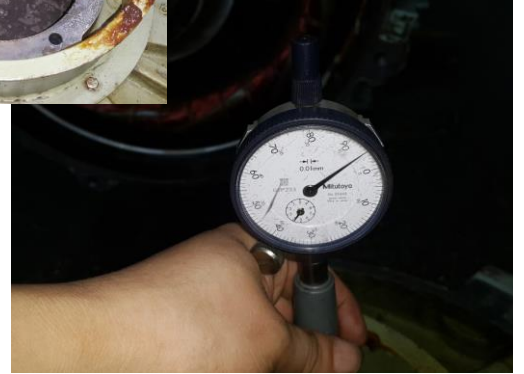
HOUSING

반부하측 보수전 측정 5/100 불량

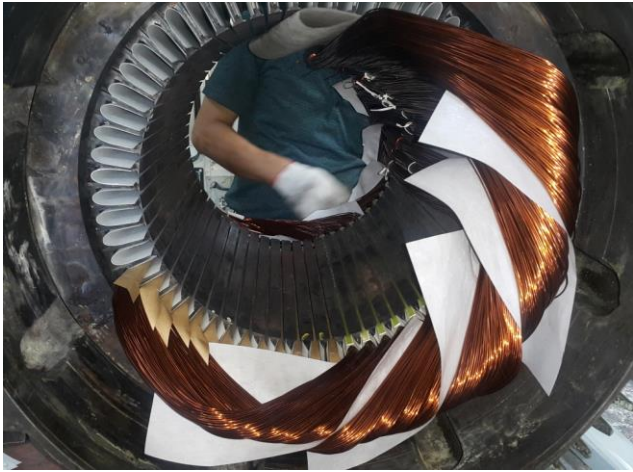
STATOR권체

권선실시

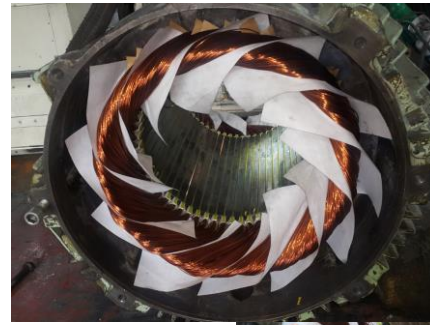
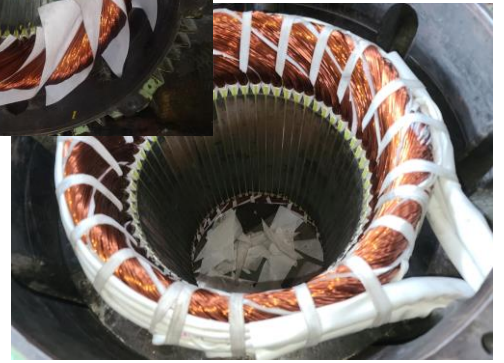
STATOR권체

권선실시

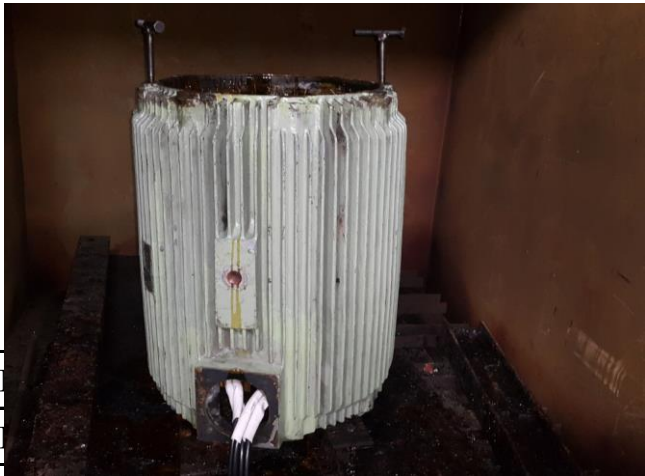
STATOR권체

건조실시

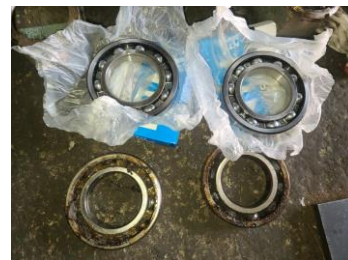
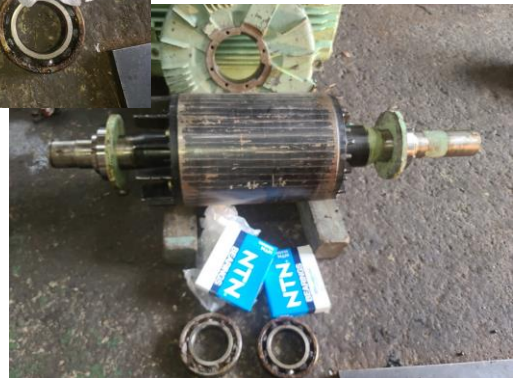
소모품

BEARING 교환 실시

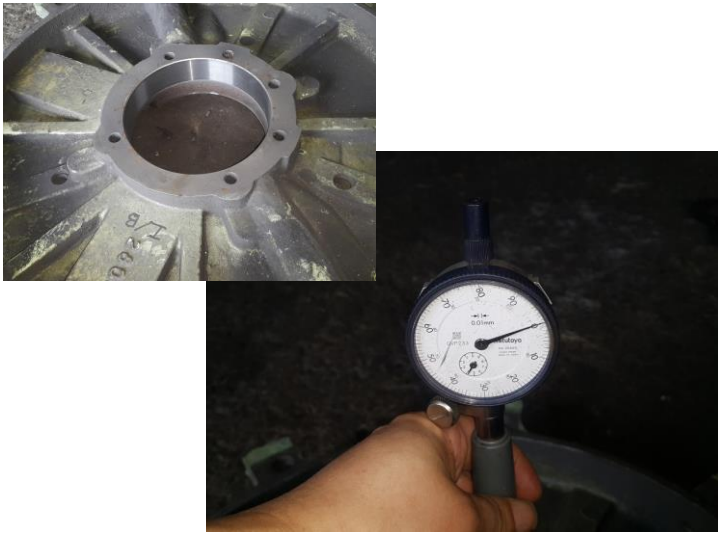
HOUSING

부하측 보수 후 측정 0/100

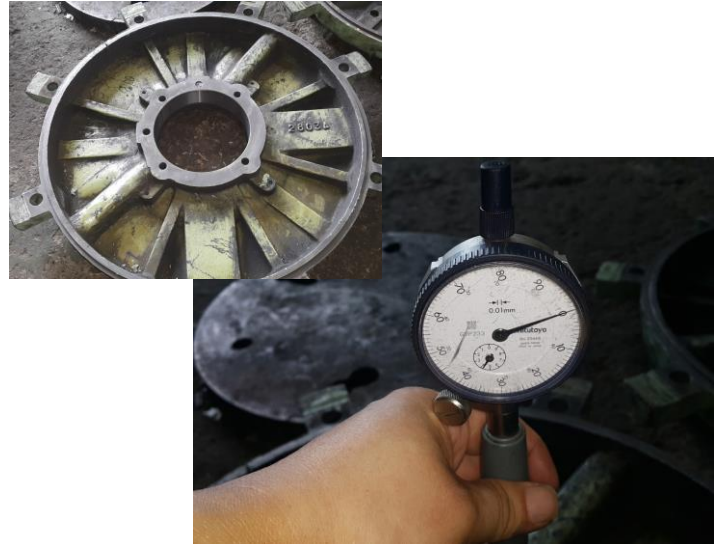
HOUSING

반부하측 보수 후 측정 0/100

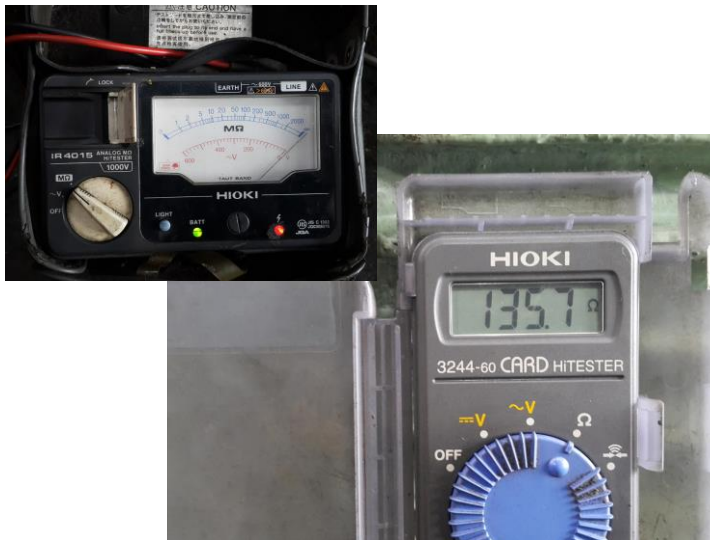
출고 검사

HEATER 절연저항 & 권선 저항

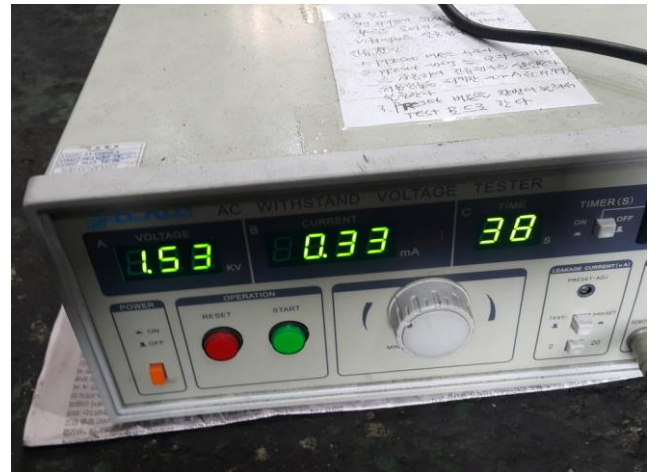
출고 검사

HEATER 내압검사

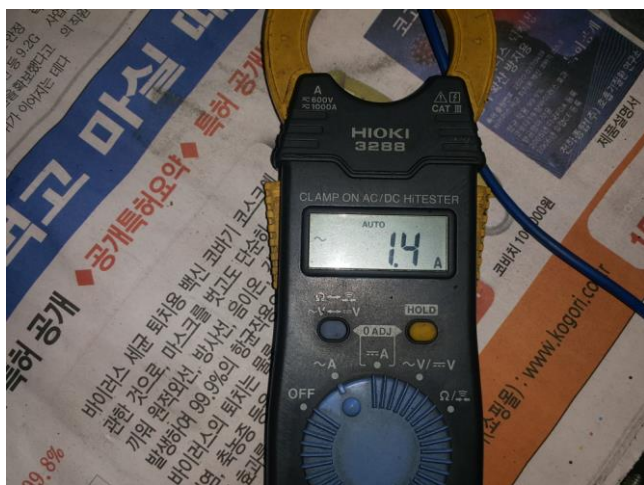
출고 검사

HEATER 220V일때 CURRENT

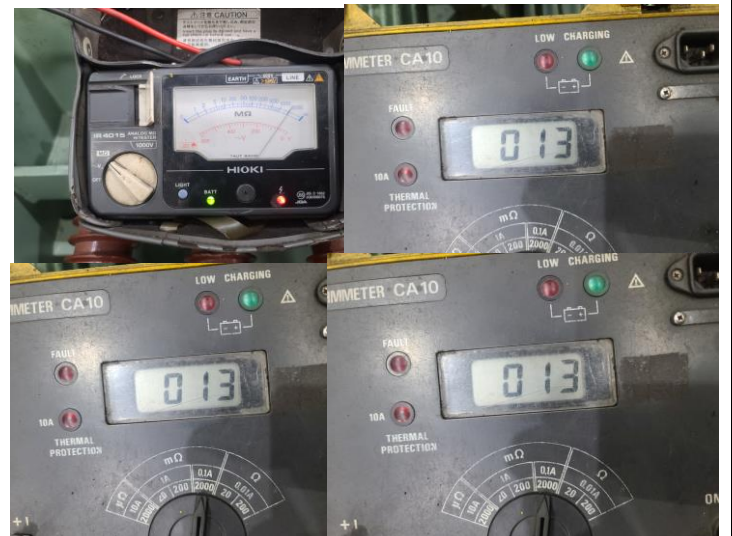
출고 검사

MOTOR 절연저항 & 각 상별 권선 저항

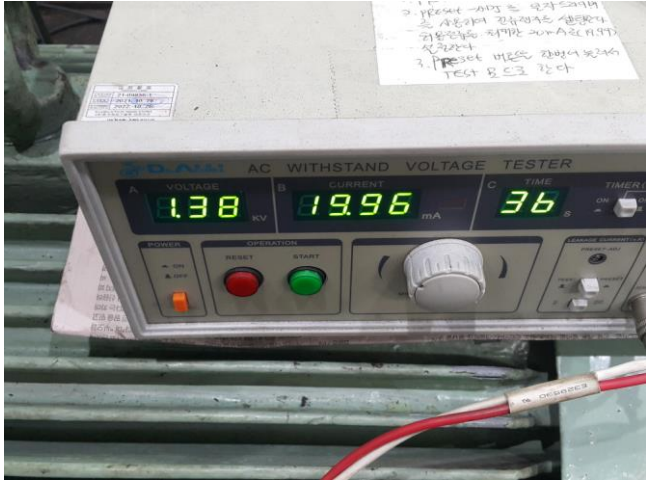
출고 검사

MOTOR 내압검사

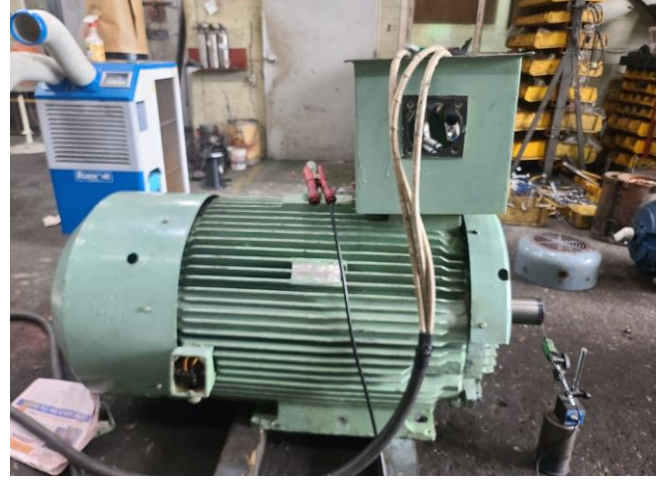
출고 검사

시운전 TEST 실시

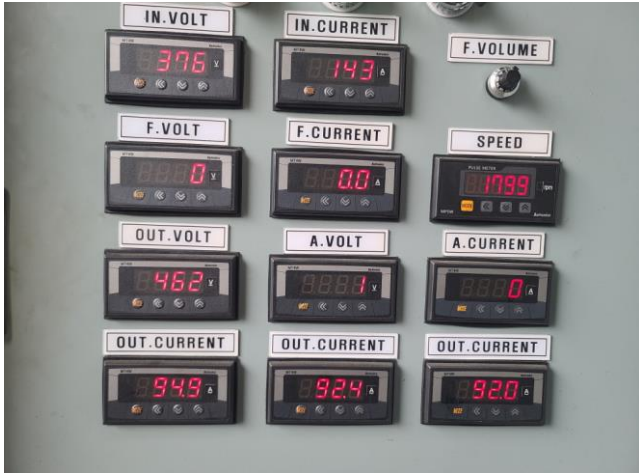
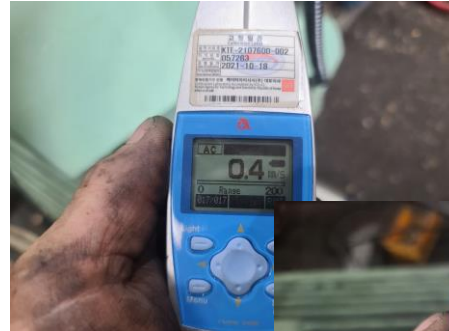
반부하

부하
