입고검사 REPORT

공사명: INDUCTION MOTOR 예방정비

규격: AC MOTOR 440V 220KW 4P 2669RPM

REPAIR 내역: 분해 조립 및 조립부품 불순물 CLEANSING
INSULATING VARNISH DIPPING DRYING
BALANCING 및 UNBALANCE교정
양측 HOUSING METALLIZING 연마
BEARING 교환
입 출고검사 시운전 TEST 및 COLOR PAINTING

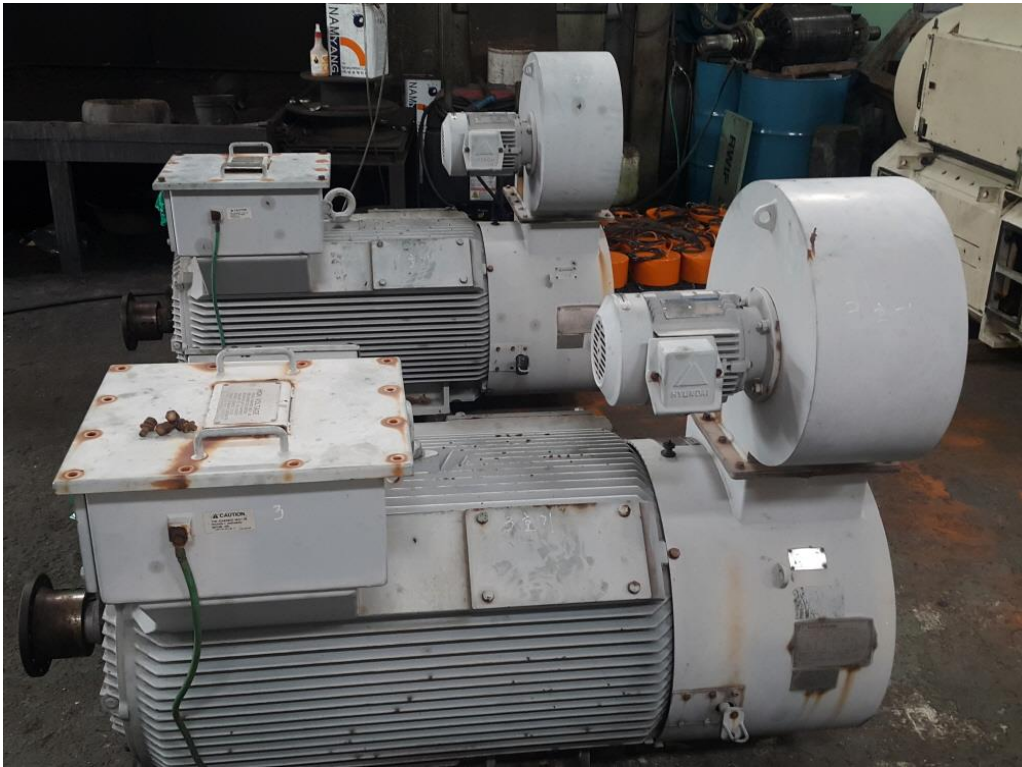
AC MOTOR 300HP 4P 입고검사

Ass'y

분해 전

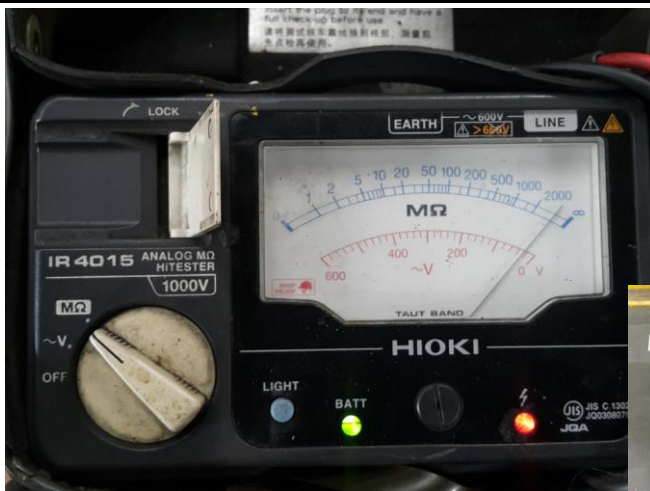
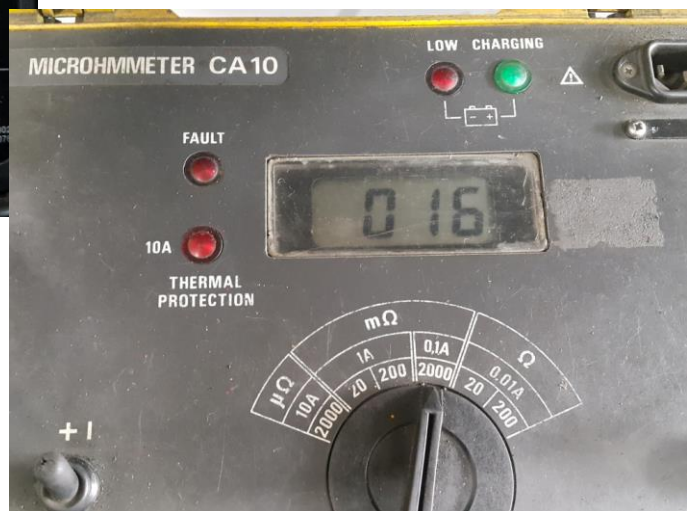
AC MOTOR 300HP 4P 입고검사

STATOR 권체

절연저항 & 각 상별 권선저항 3대 동일

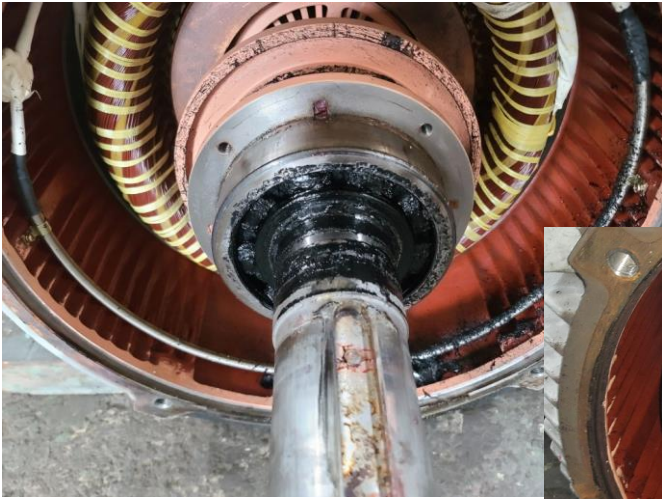
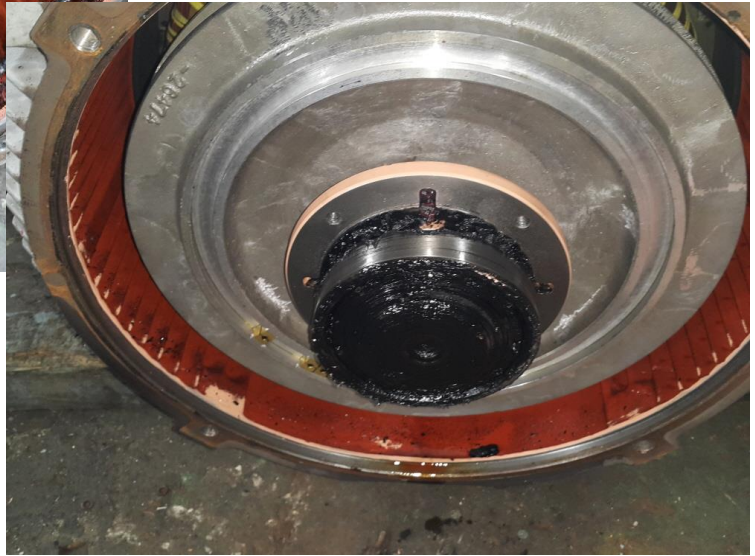
AC MOTOR 300HP 4P 입고검사

Ass'y

분해 실시

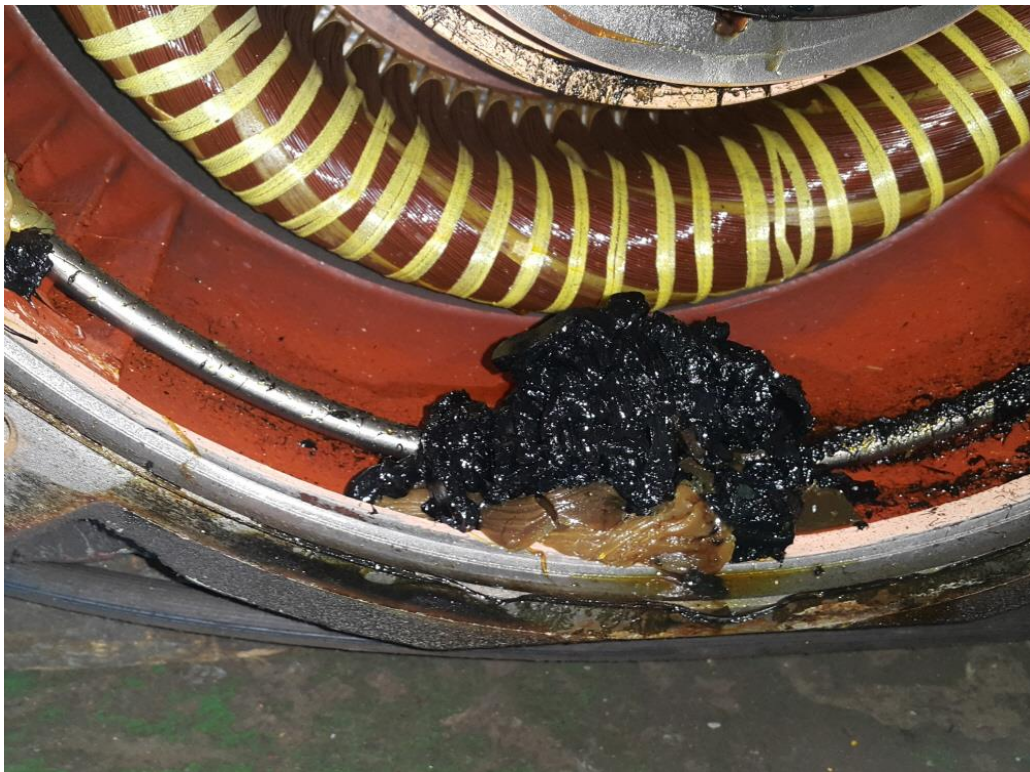
AC MOTOR 300HP 4P 입고검사

Ass'y

분해 실시

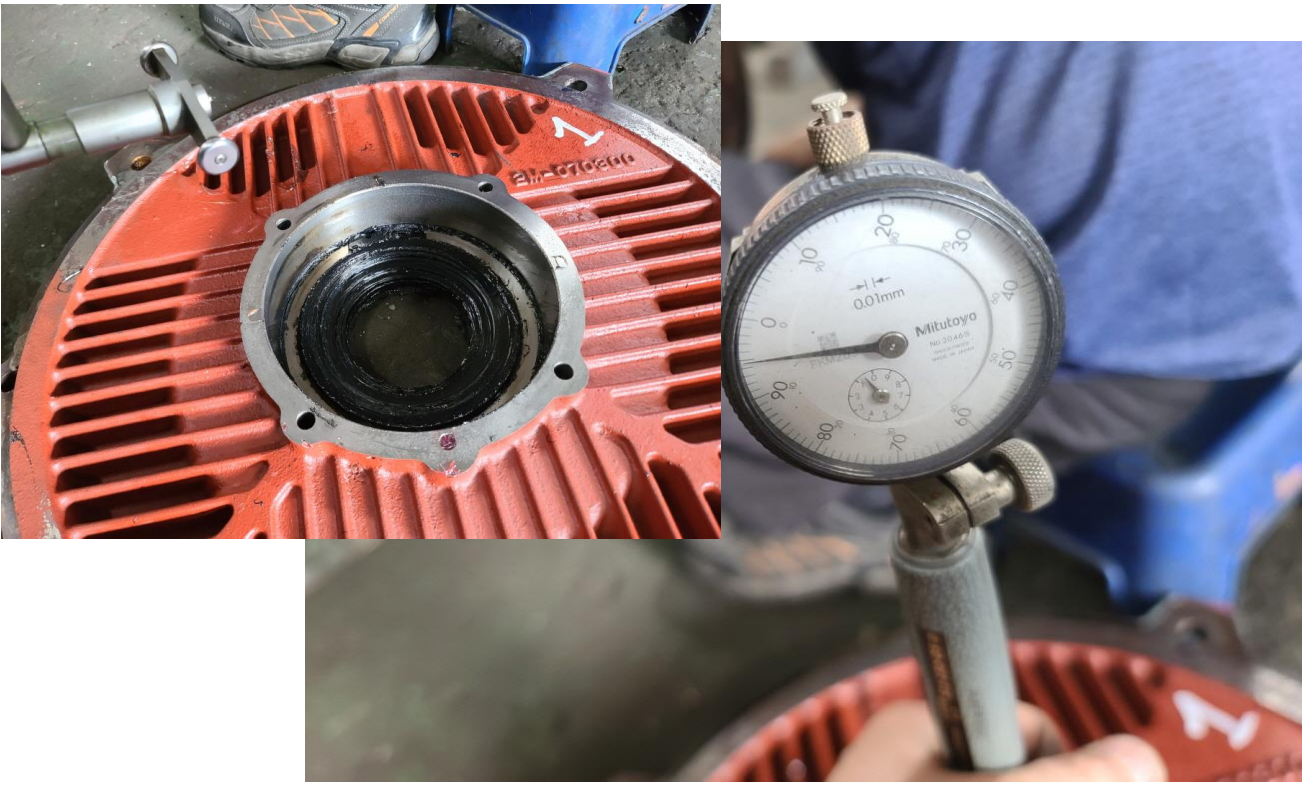
BRACKET	1번 부하측 HOUSING 측정치 5/100으로 불량
작업공정	AC MOTOR 300HP 4P 입고검사

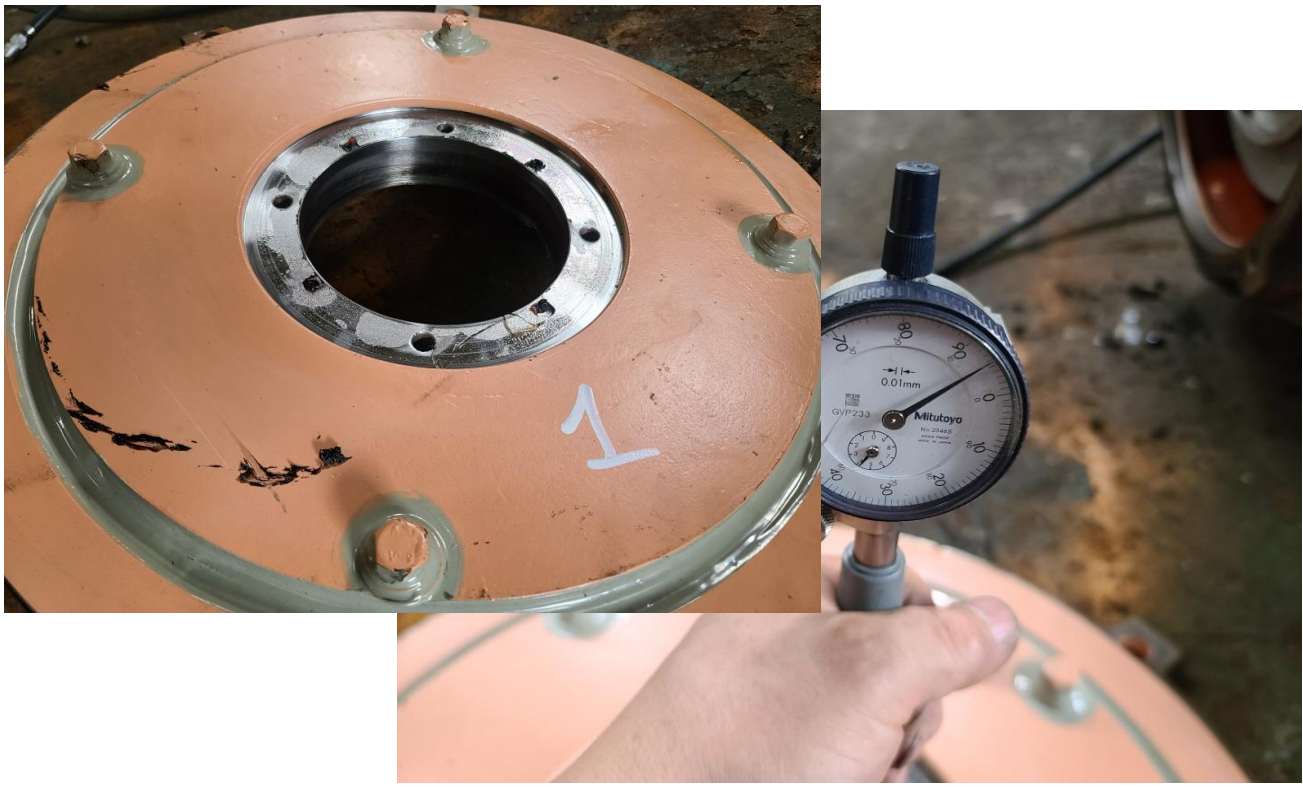
BRACKET	1번 반 부하측 HOUSING 측정치 5/100으로 불량

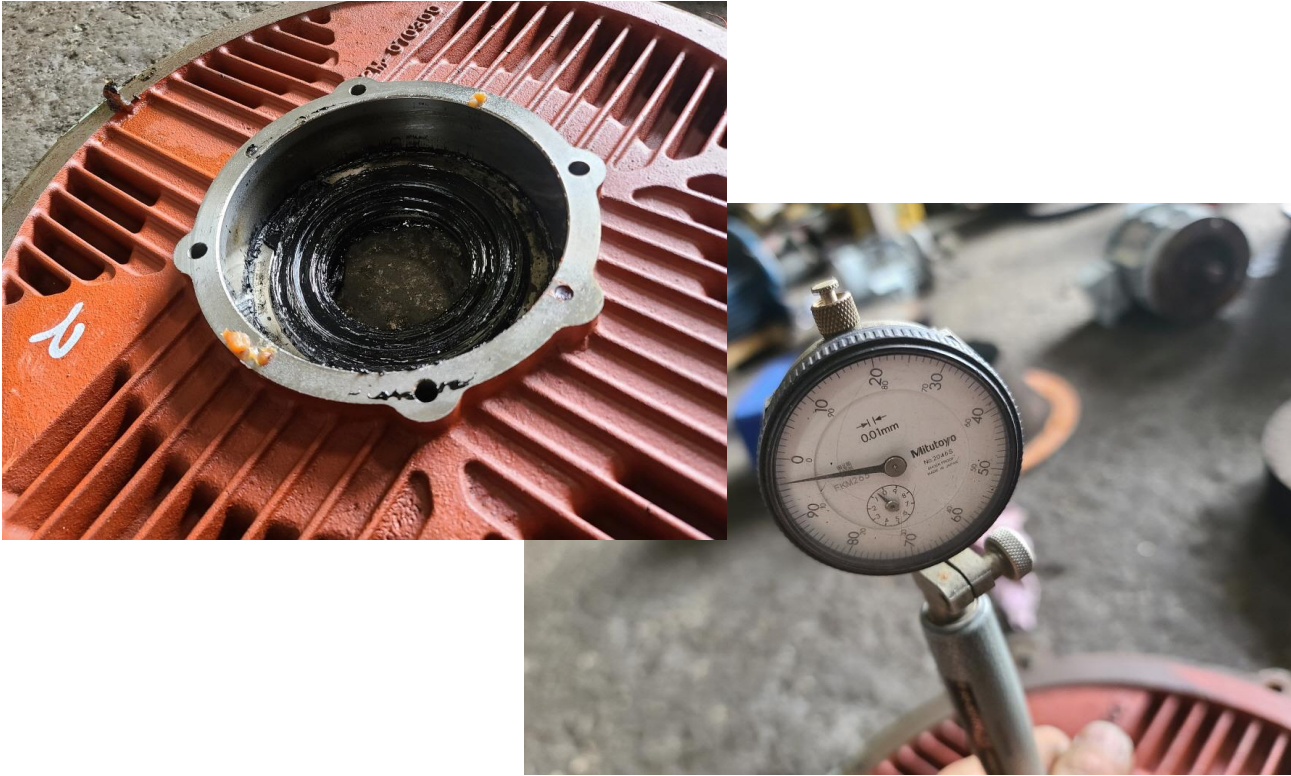
BRACKET	2번 부하측 HOUSING 측정치 4/100으로 불량
작업공정	AC MOTOR 300HP 4P 입고검사

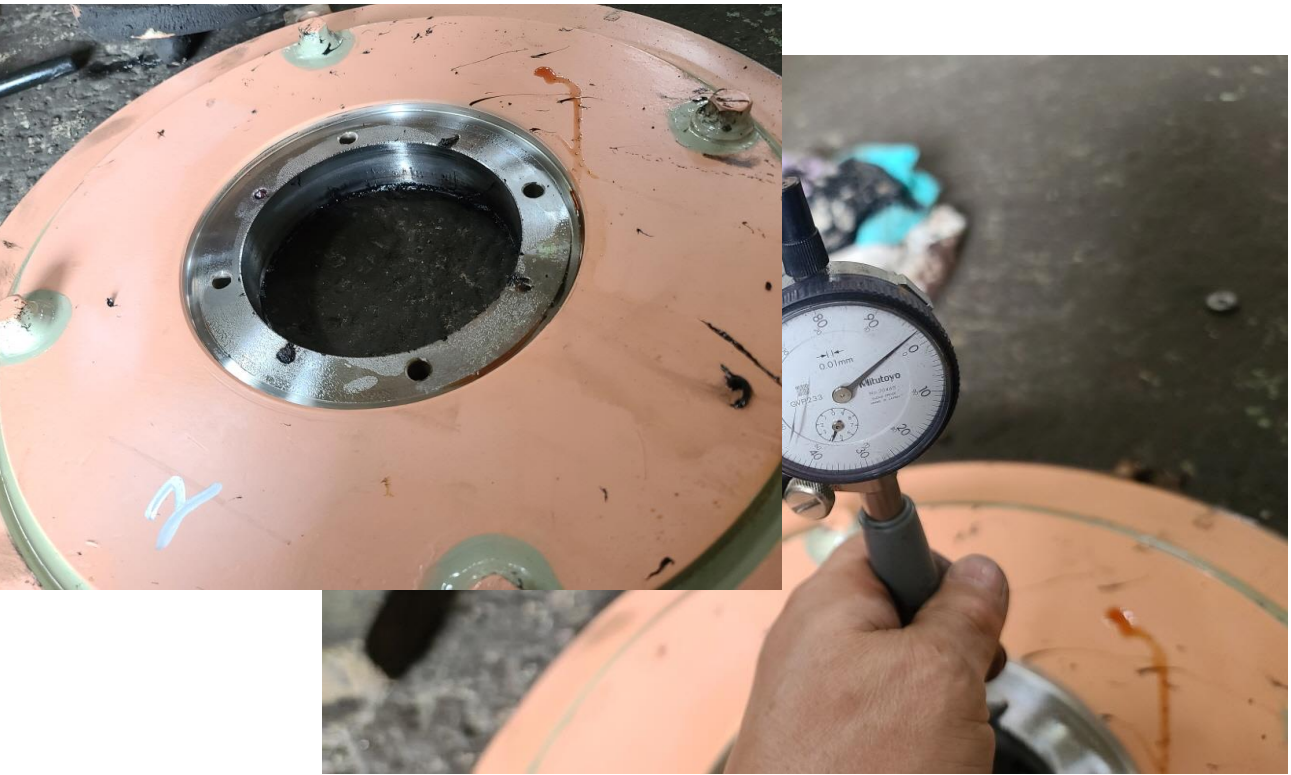
BRACKET	2번 반 부하측 HOUSING 측정치 2/100로 양호

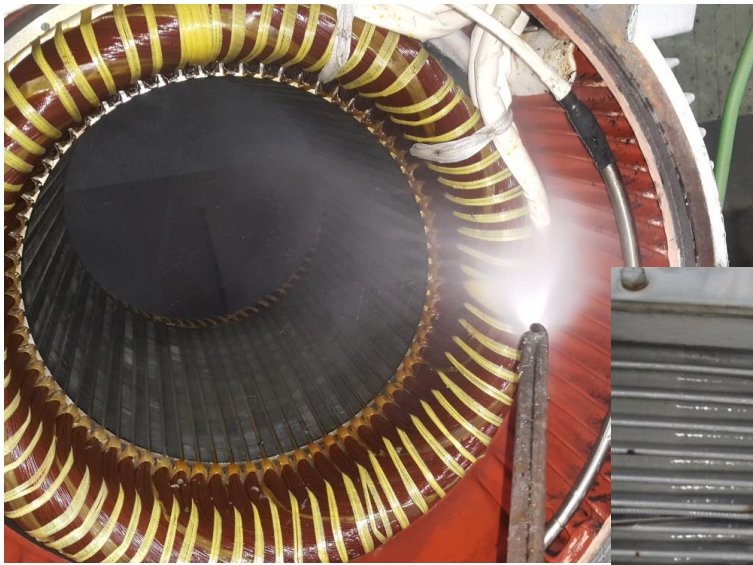
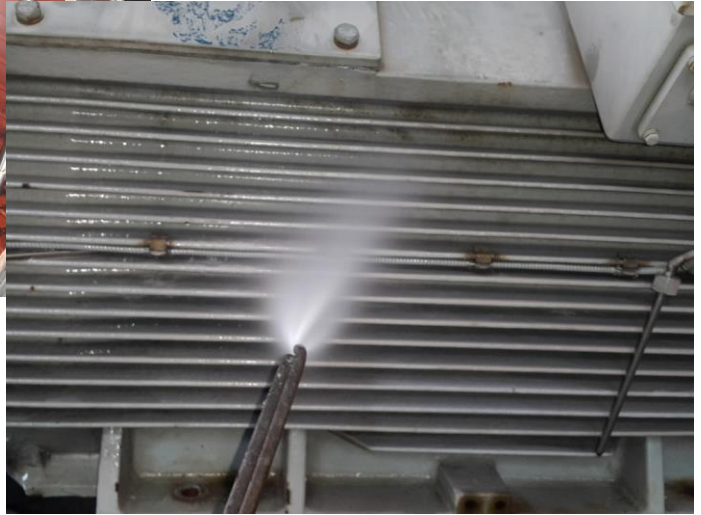
AC MOTOR 300HP 4P RECONDITION

STATOR권체

세척 실시

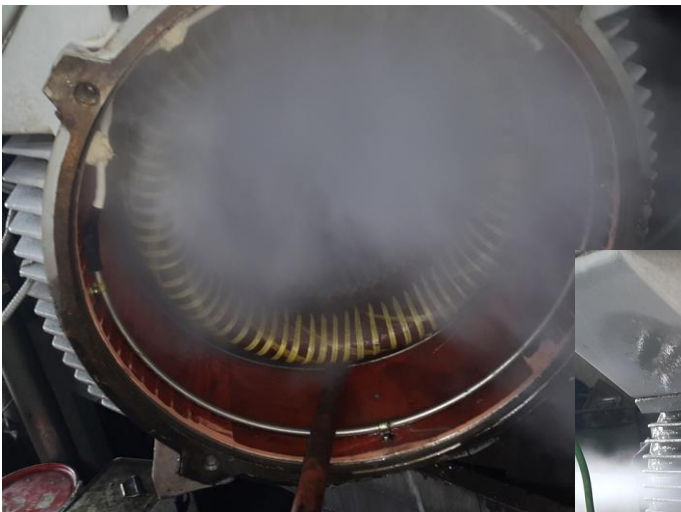
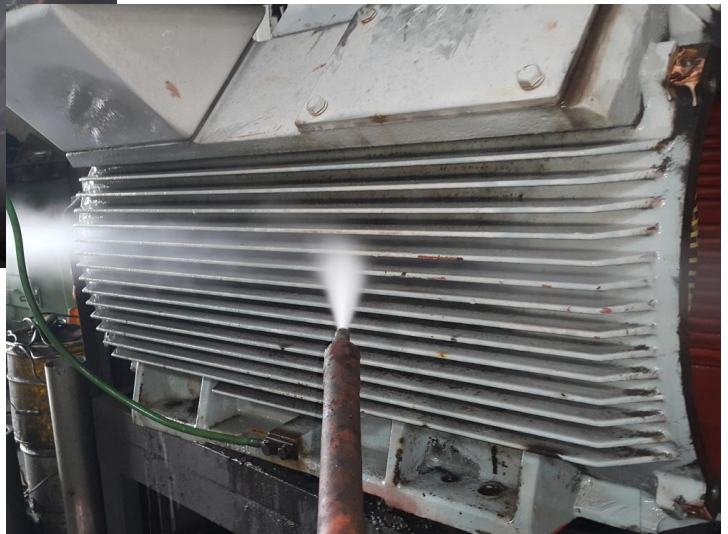
AC MOTOR 300HP 4P RECONDITION

STATOR권체

세척 실시

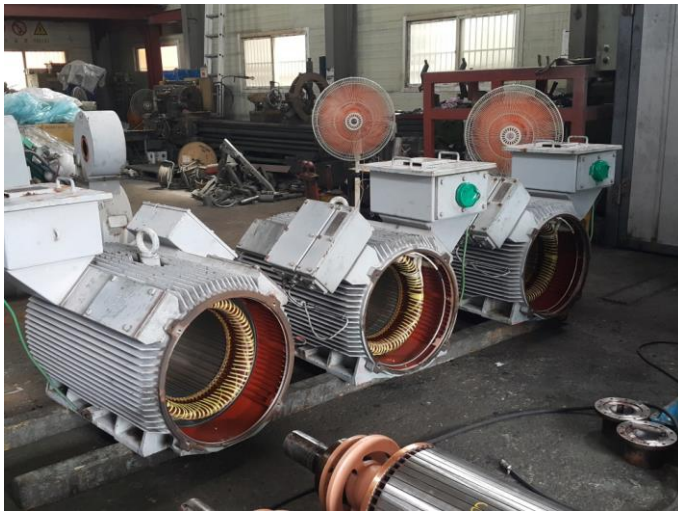
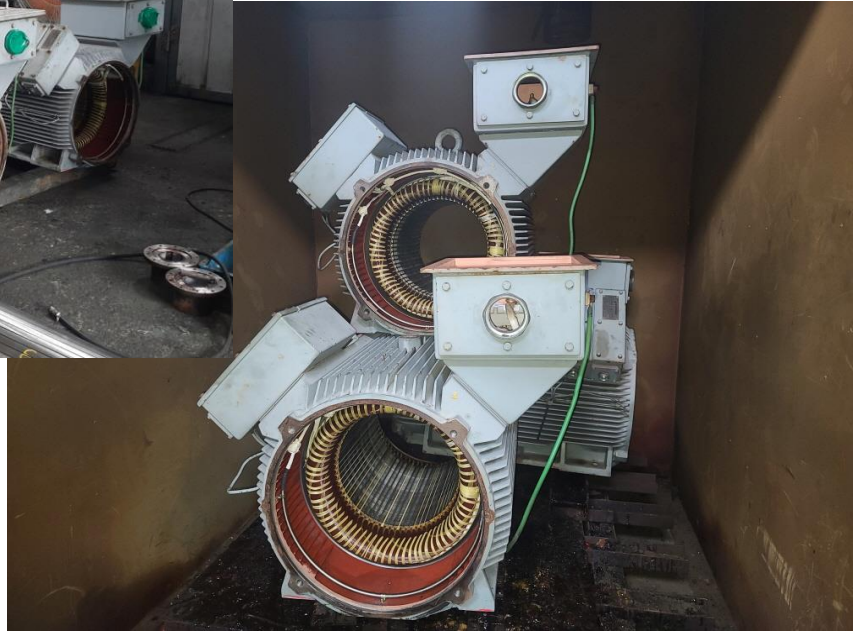
AC MOTOR 300HP 4P RECONDITION

STATOR권체

세척 후 건조실시(권선 상태 양호)

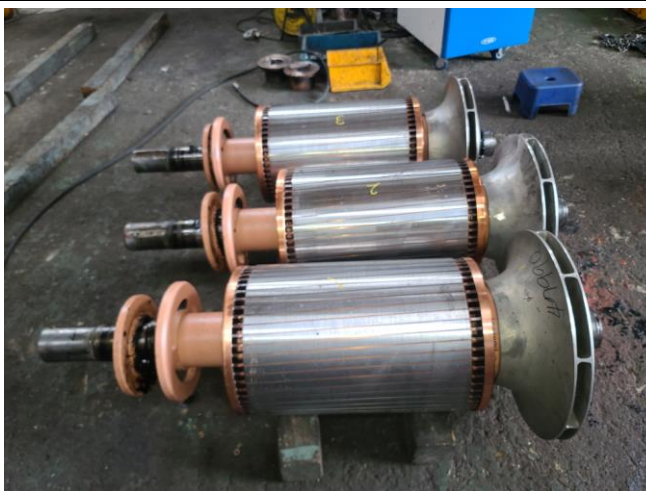
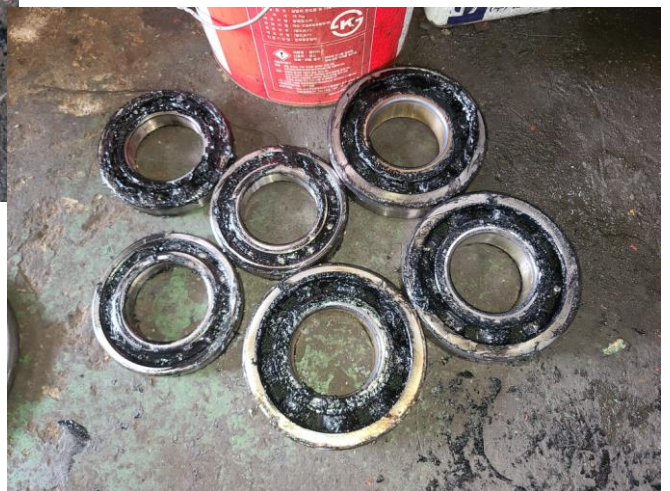
AC MOTOR 300HP 4P RECONDITION

ROTOR

BEARING 취외
