# 작업공정사진철

공사명: INDUCTION MOTOR 예방정비

규격: AC MOTOR 440V 220KW 4P 2669RPM

REPAIR 내역: 분해 조립 및 조립부품 불순물 CLEANSING  
INSULATING VARNISH DIPPING DRYING  
BALANCING 및 UNBALANCE교정  
양측 HOUSING METALLIZING 연마  
MOTOR & BLOWER BEARING 교환  
입 출고검사 시운전 TEST 및 COLOR PAINTING

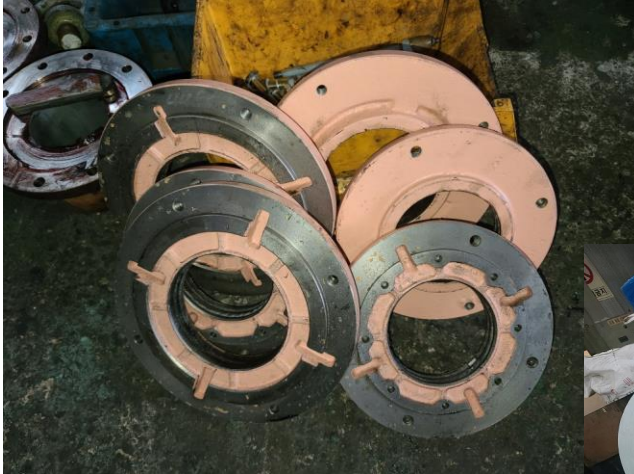
| BRACKET | 반 부하측 HOUSING 보수 후 검사 |

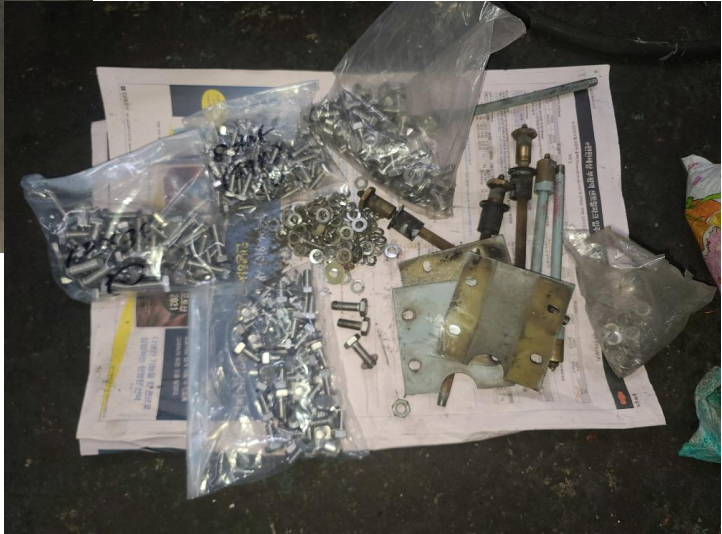
| 소모품 | 교환될 BEARING 및 SUS BOLT류 |

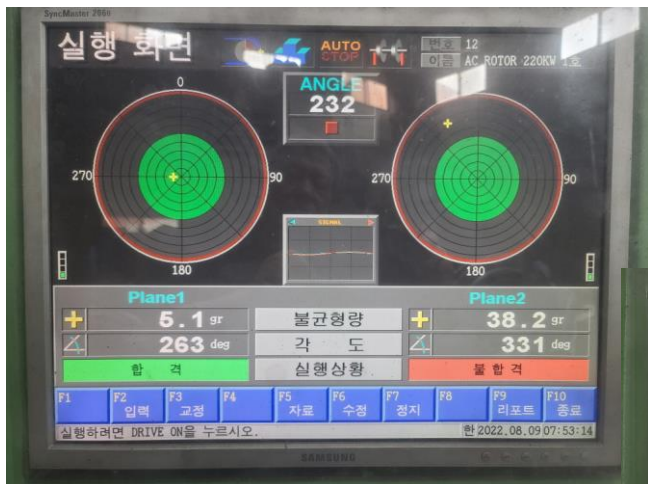
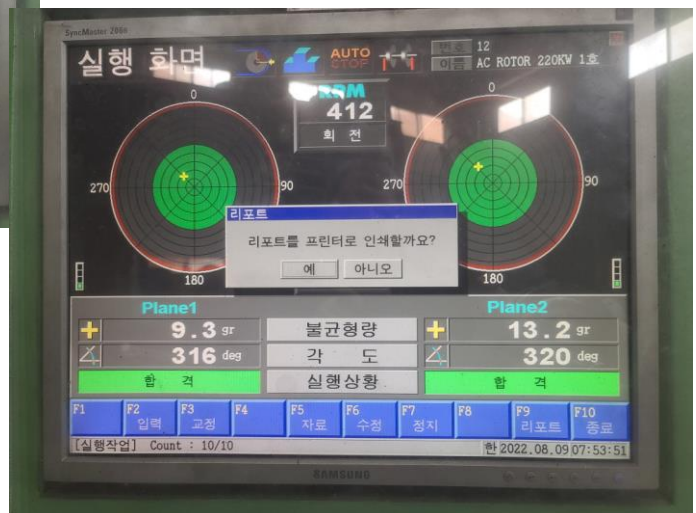
2호

교정 전

교정 후

BALANCING실시 MONITORING 교정된 UNBALANCE REPORT참조  
1,3호는 UNBALANCE량이 기준치 이내입니다

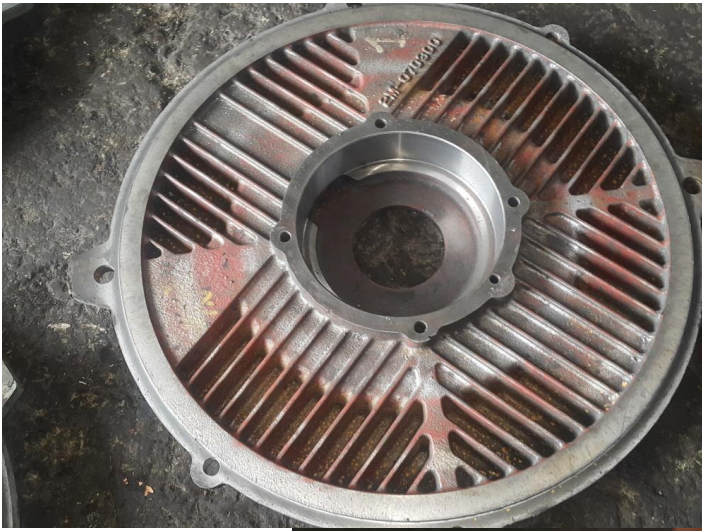
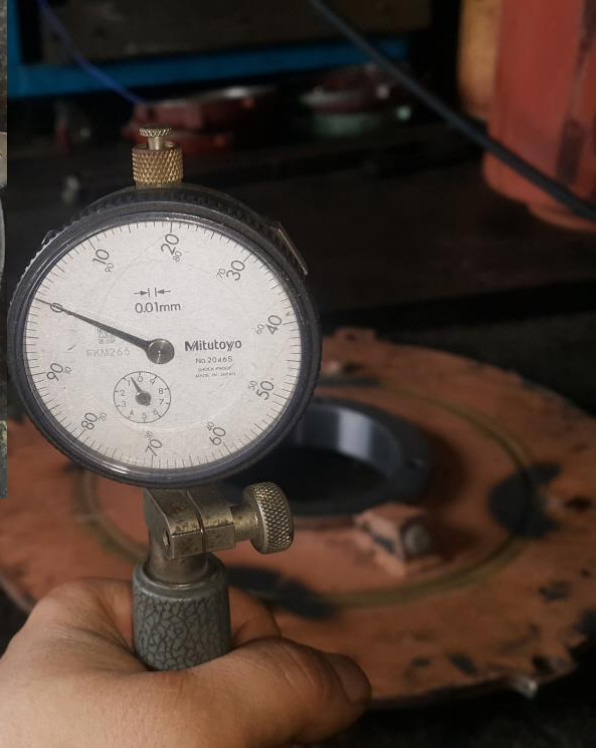
BRACKET 1호

부하측 HOUSING METALLIZING 연마 후 검사 0/100

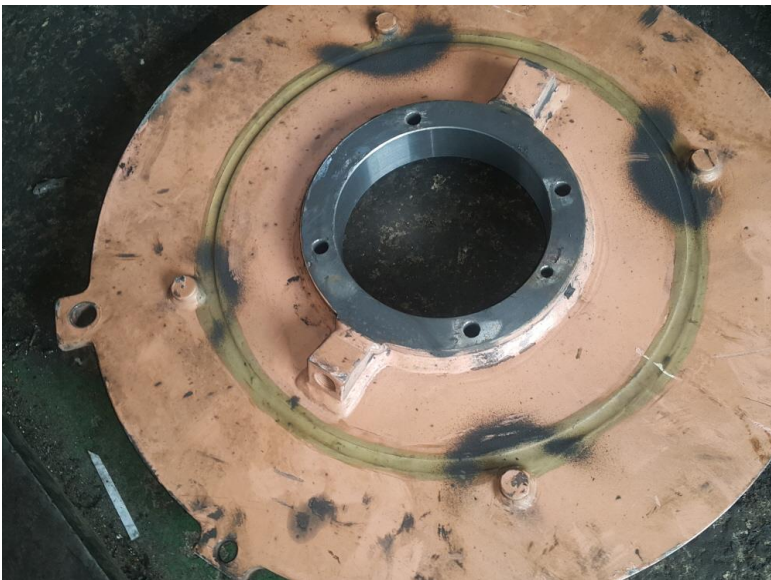
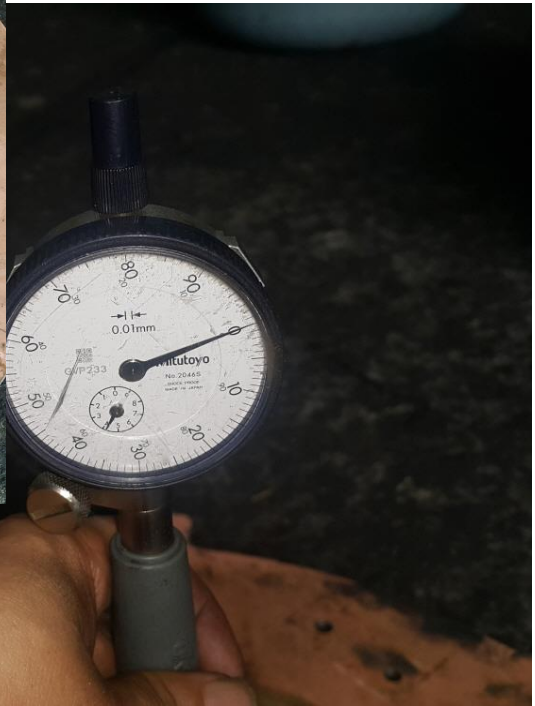
BRACKET 1호

반 부하측 HOUSING METALLIZING 연마 후 검사 0/100

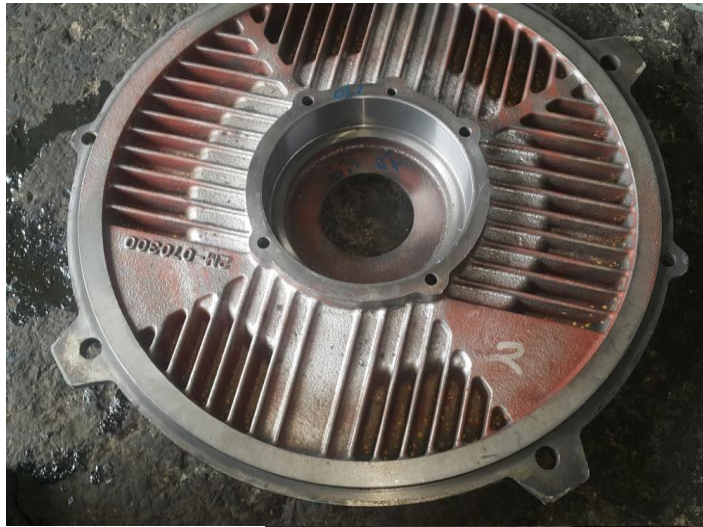
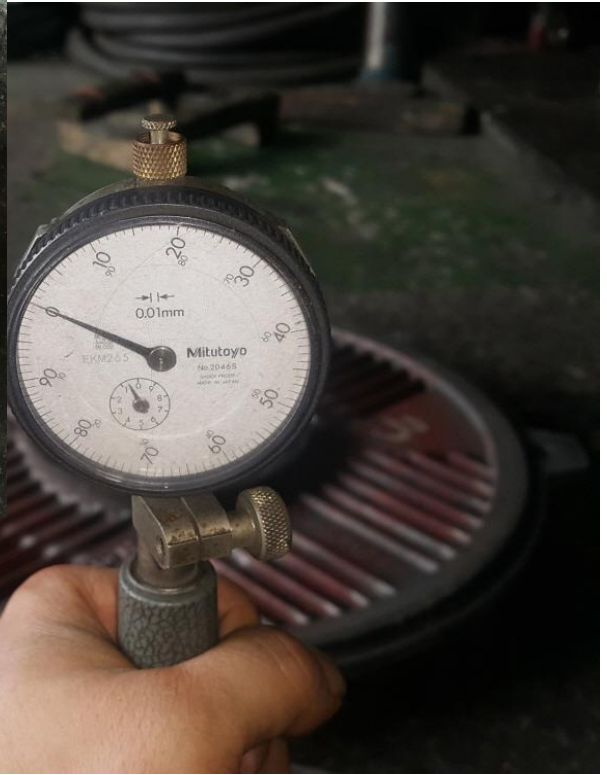
BRACKET 2호

부하측 HOUSING METALLIZING 연마 후 검사 0/100

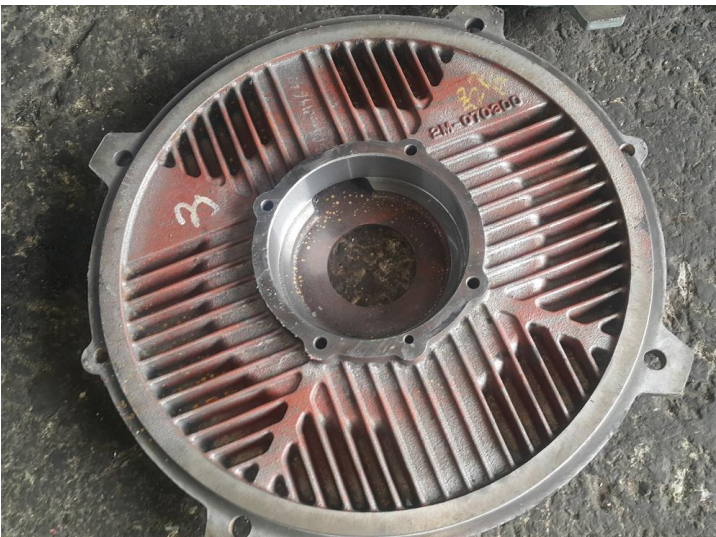
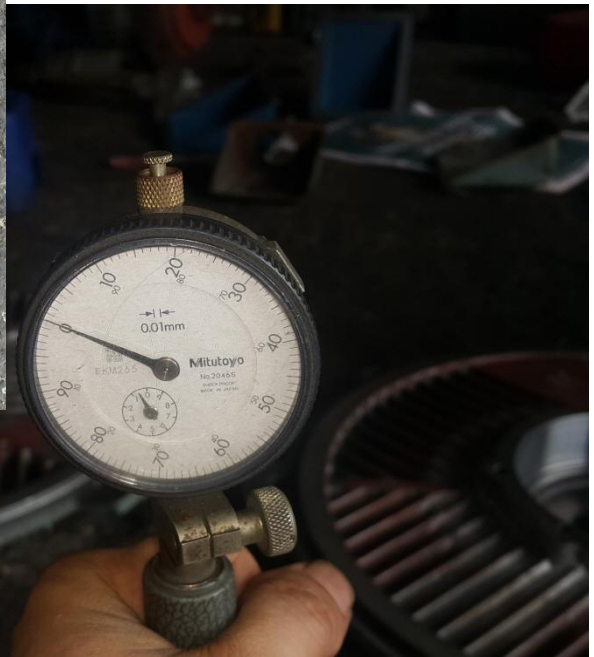
BRACKET 3호

부하측 HOUSING METALLIZING 연마 후 검사 0/100

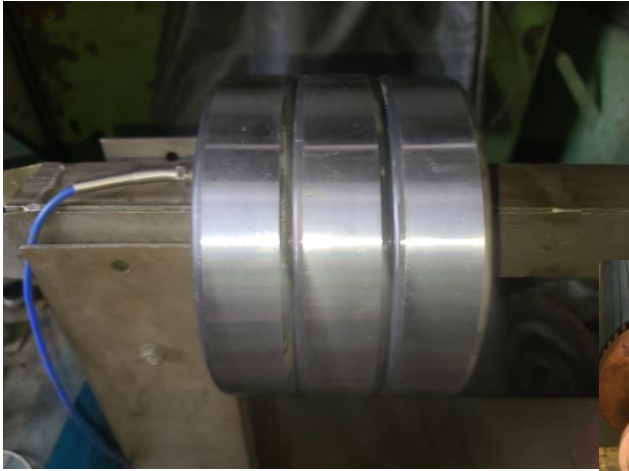
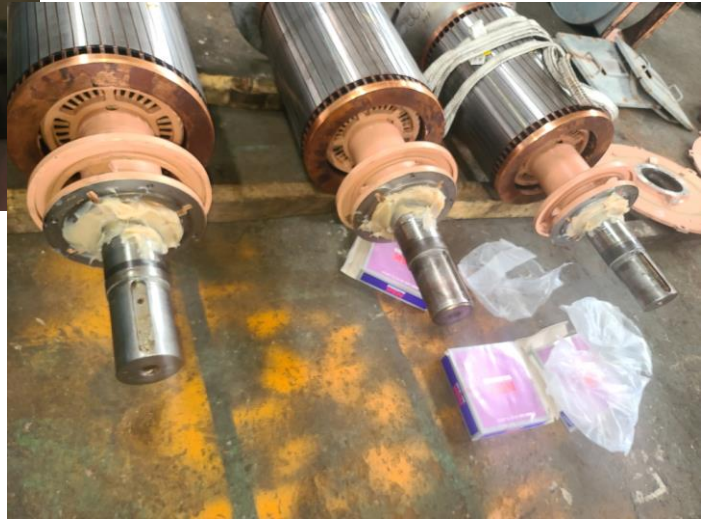
소모 품

GREASE CHARGING BEARING 예열 삽입 실시

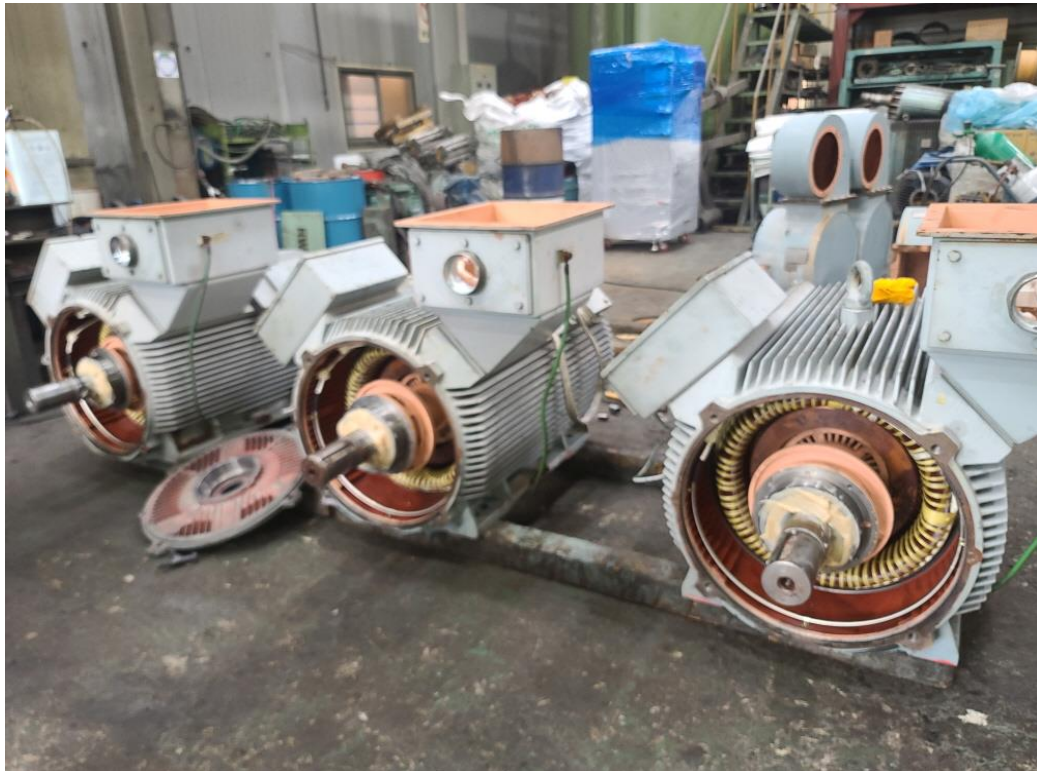
Ass'y

조립실시

GREASE CHARGING을 1200시간 주기마다 약60g씩 꼭 하십시오

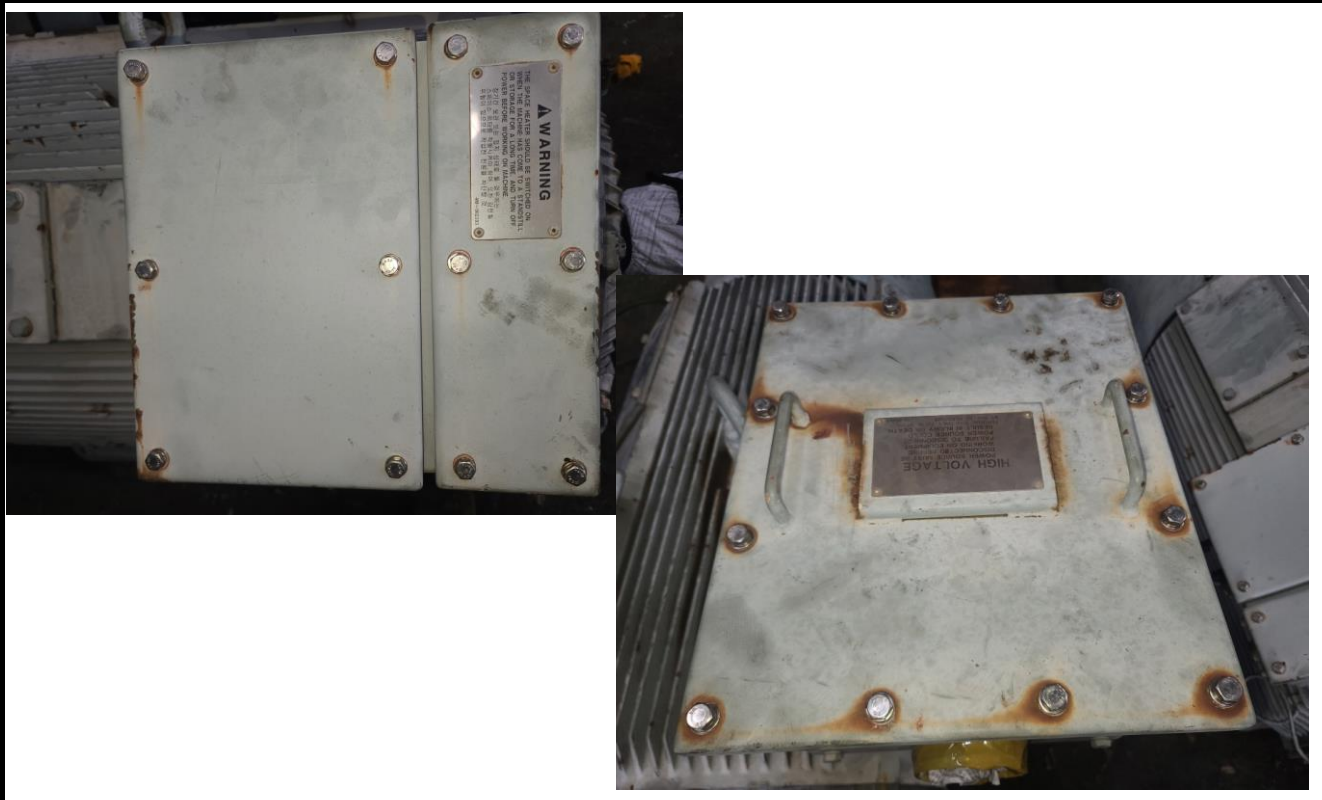
| 조립부품 | SUS BOLT류 교환 |

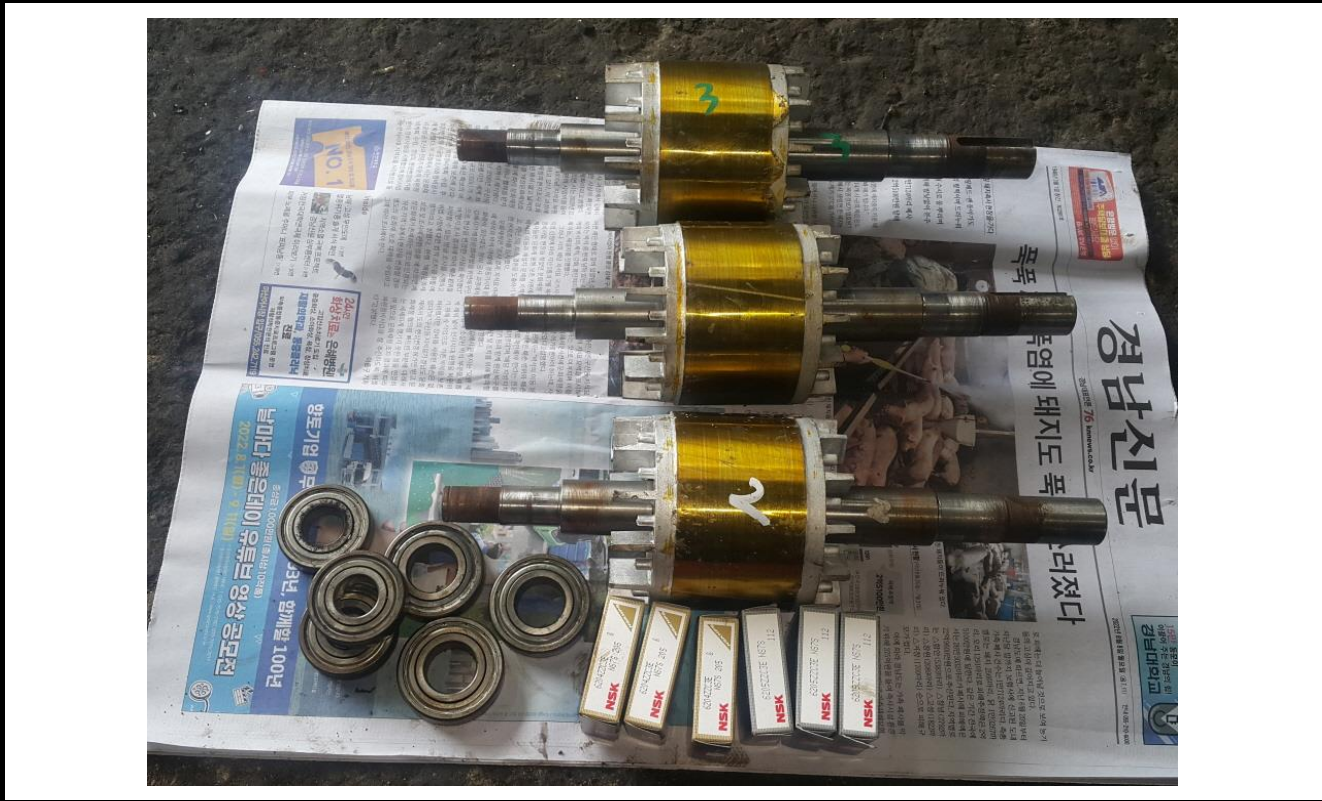
| BLOWER | BEARING교환 실시 |

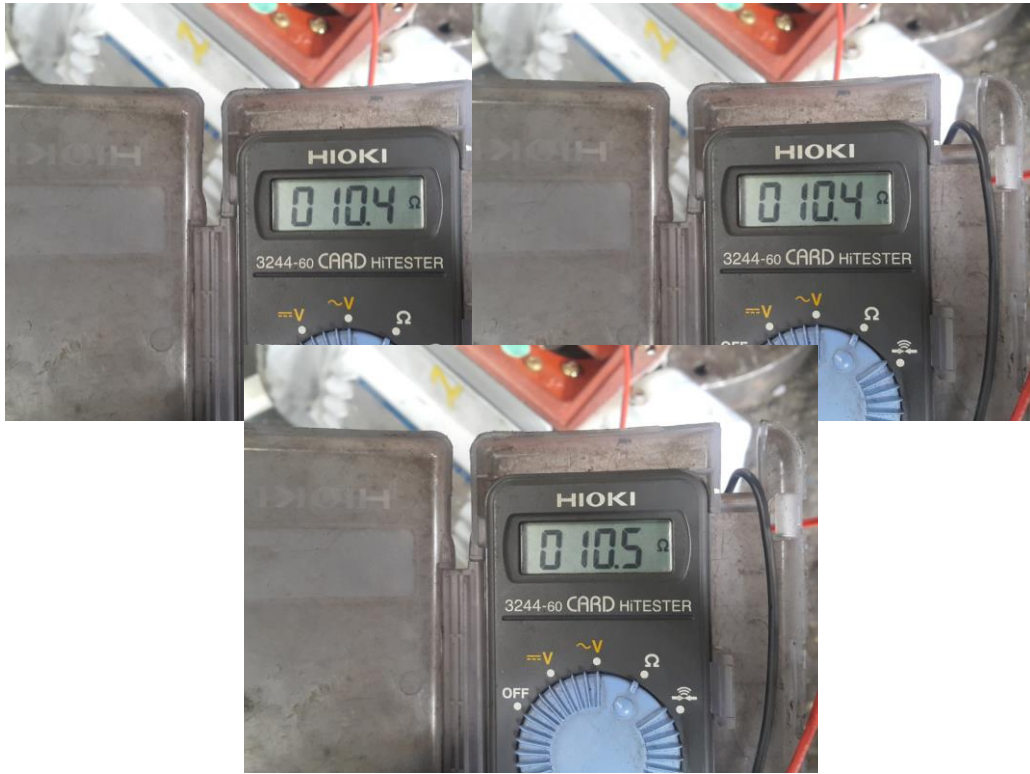
BLOWER

각 상별 권선저항 동일

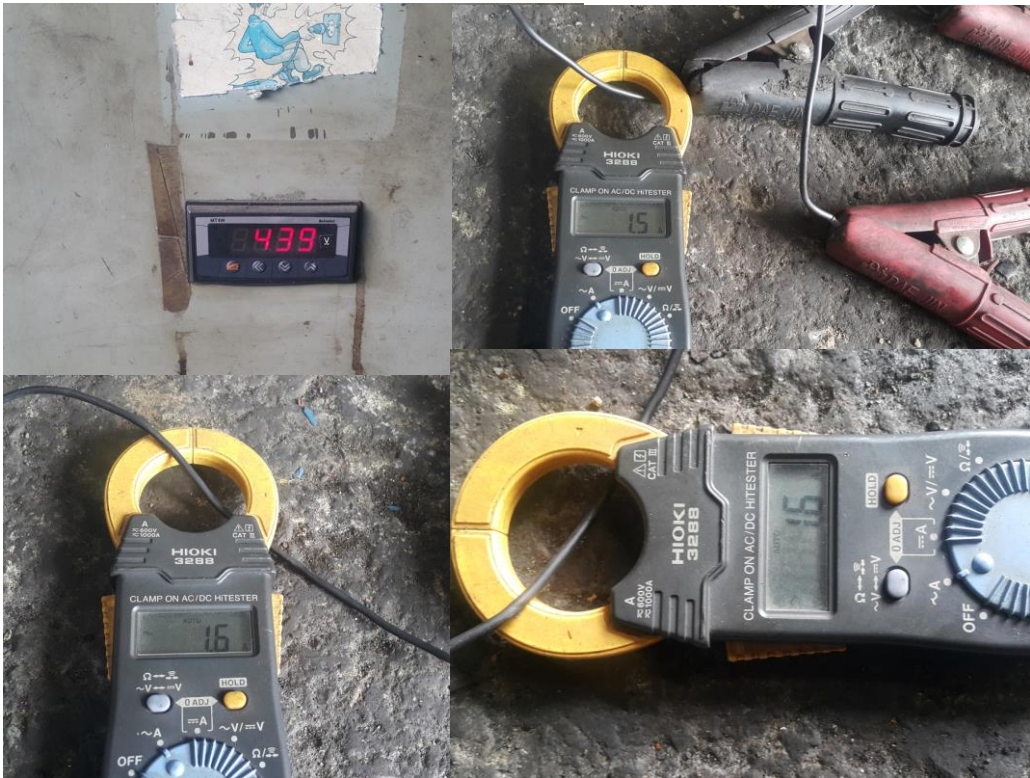
BLOWER

시운전 TEST 실시 운전 CURRENT

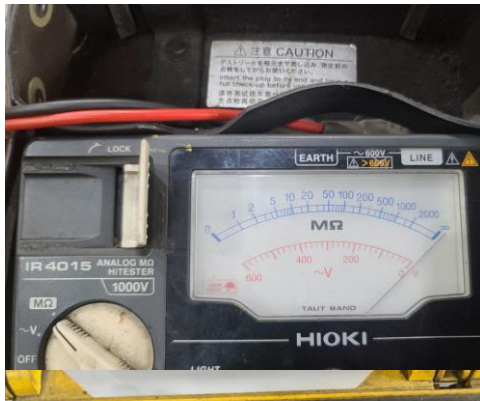
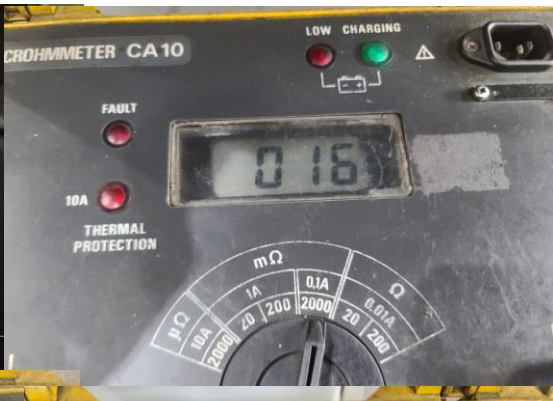
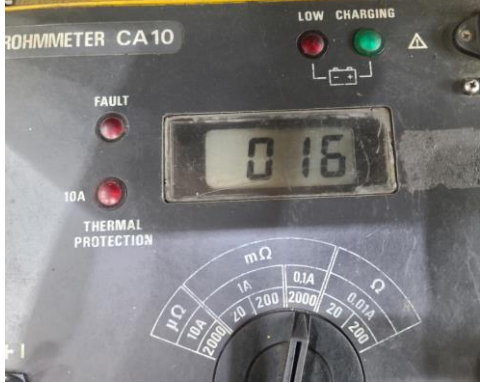
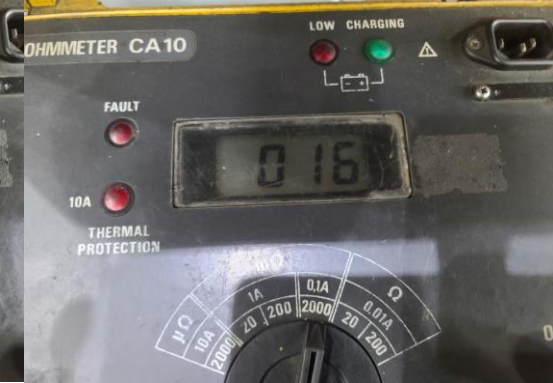
출고검사

절연저항 & 각 상별 권선저항 동일

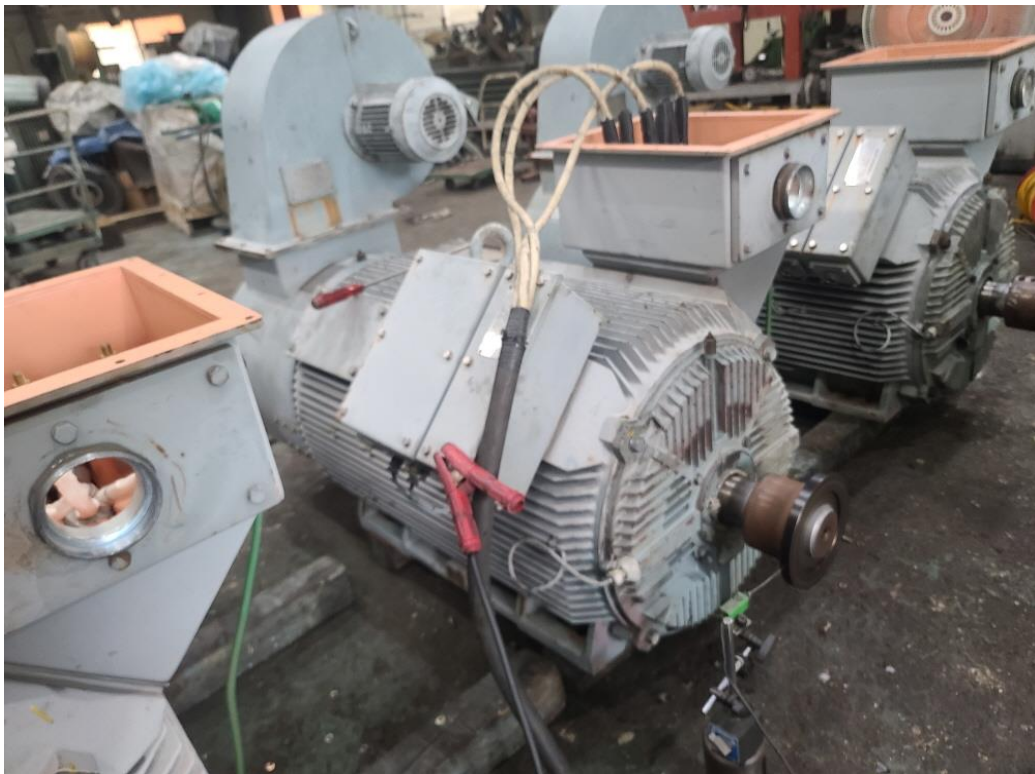
출고검사

시운전 TEST 실시

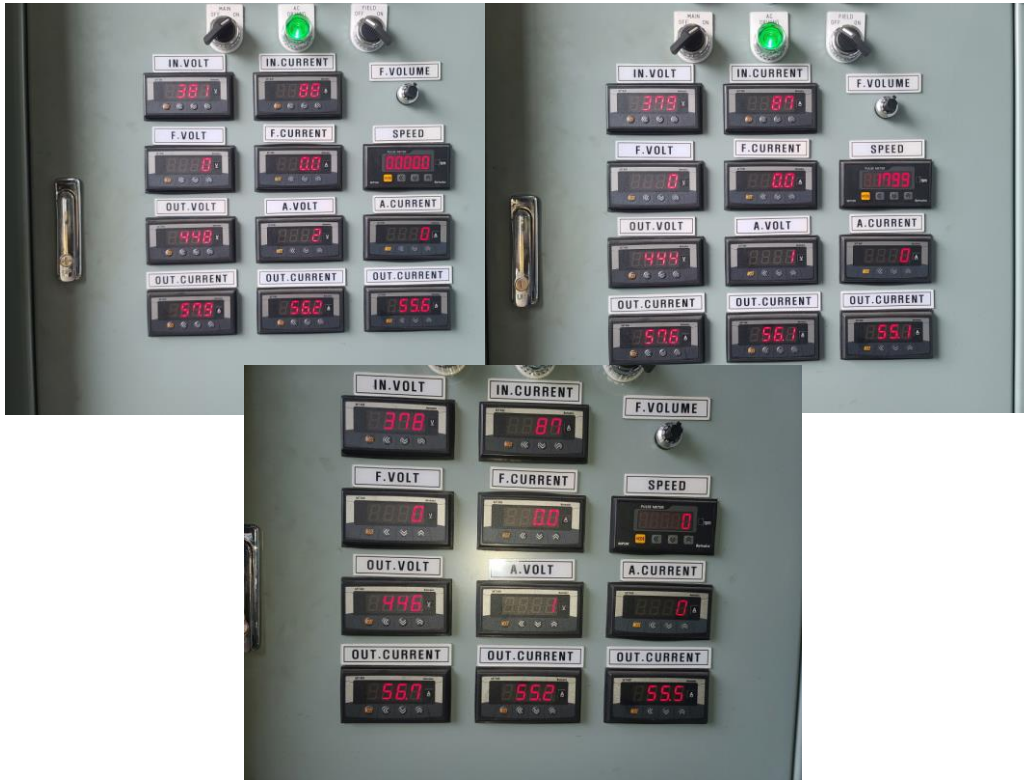
출고검사

시운전 TEST 운전 CURRENT

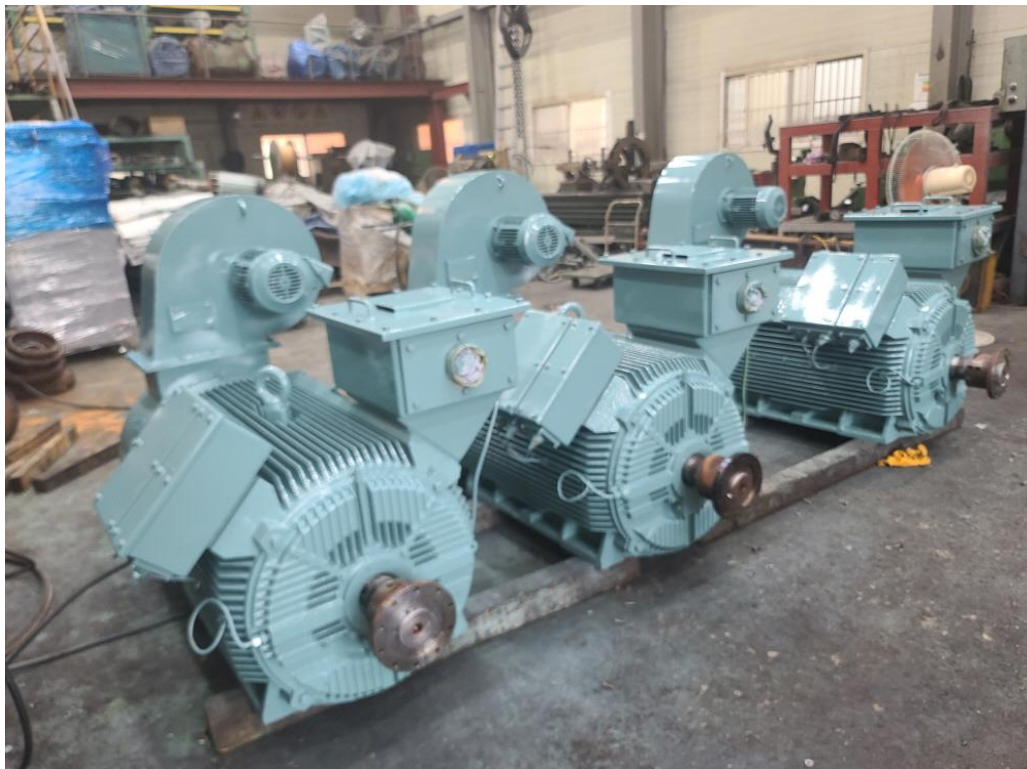
Ass'y

출고검사 후 COLOR PAINTING
