작업공정사진철

공사명: 터빈공장 HBM(H203) MAIN SPINDLE SERVO MOTOR

규격: AC SERVO 136KW 1500~5000RPM

REPAIR 내역: 분해 및 불순물 CLEANSING DRYING
INSULATING VARNISH DIPPING DRYING
BALANCING 및 UNBALANCE교정
양측 HOUSING METALLIZING 연마
SHAFT COUPLING부 METALLIZING 연마
BEARING교환 조립
FAN MOTOR보수
입 출고검사 시운전 TEST

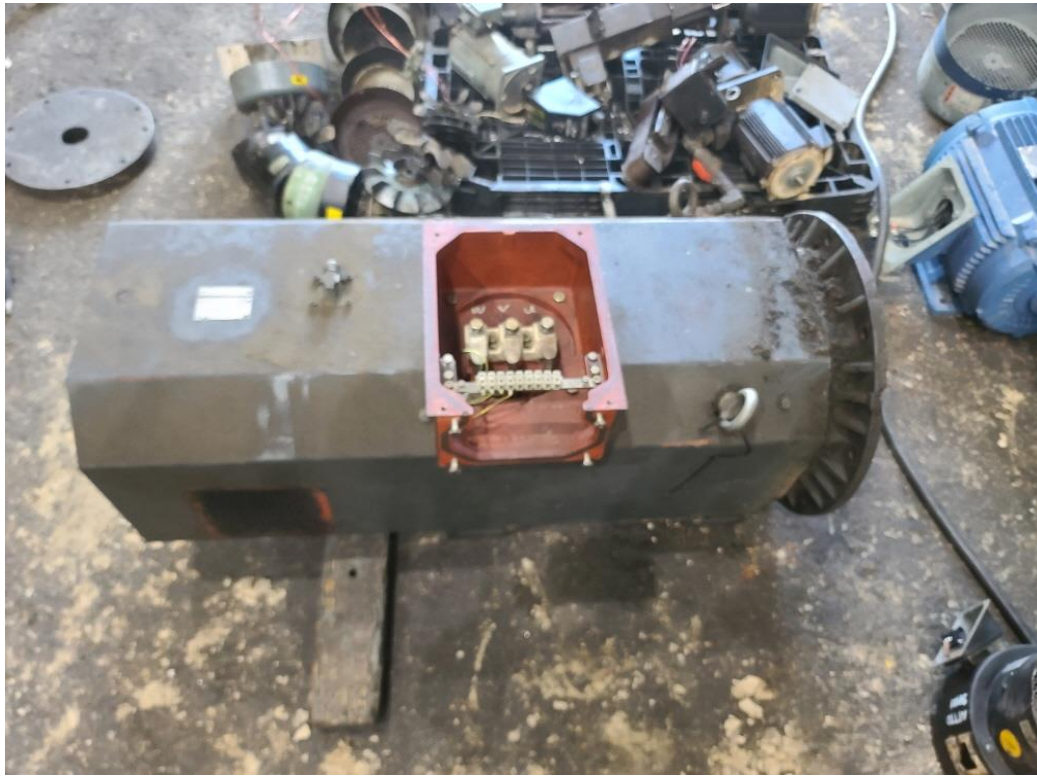
Ass'y

분해 전

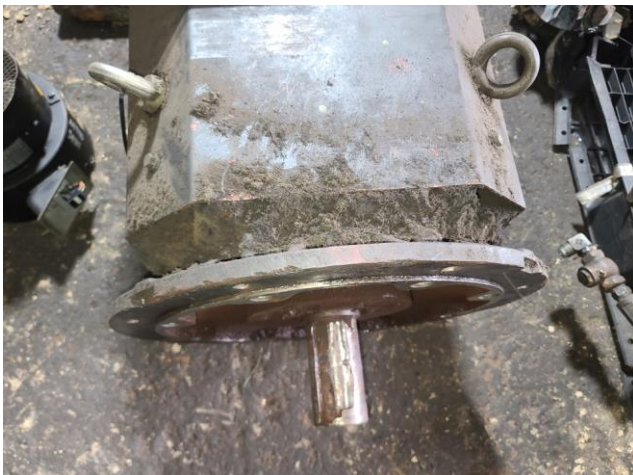
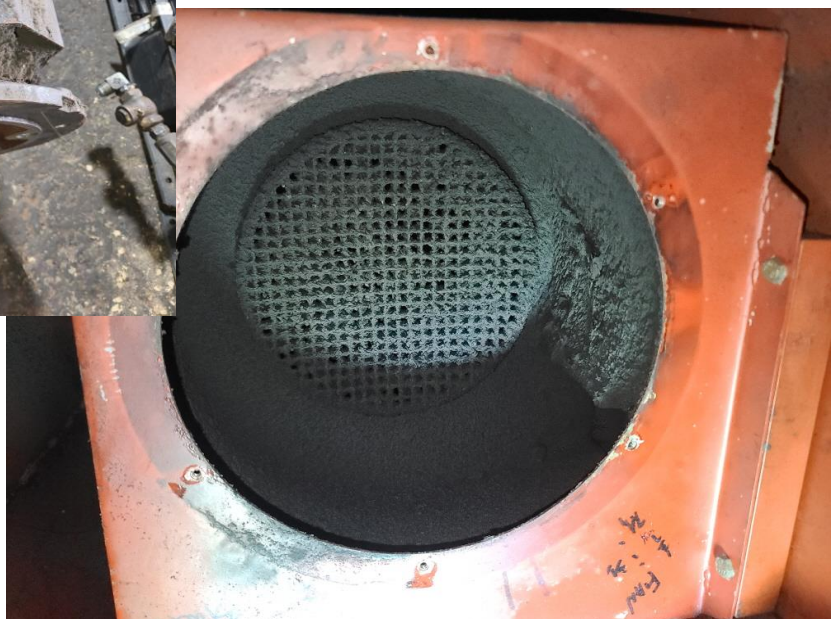
Ass'y

냉각 통풍구 불순물로 고착 뒀힘

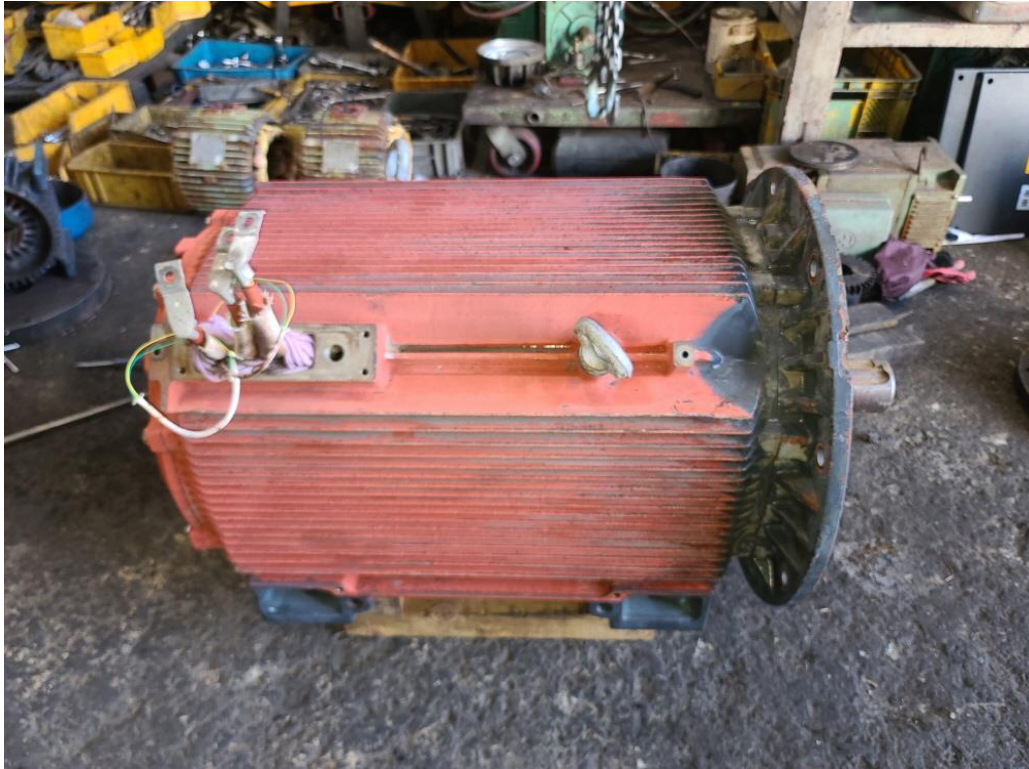
STATOR 권체

세척 후 분해실시

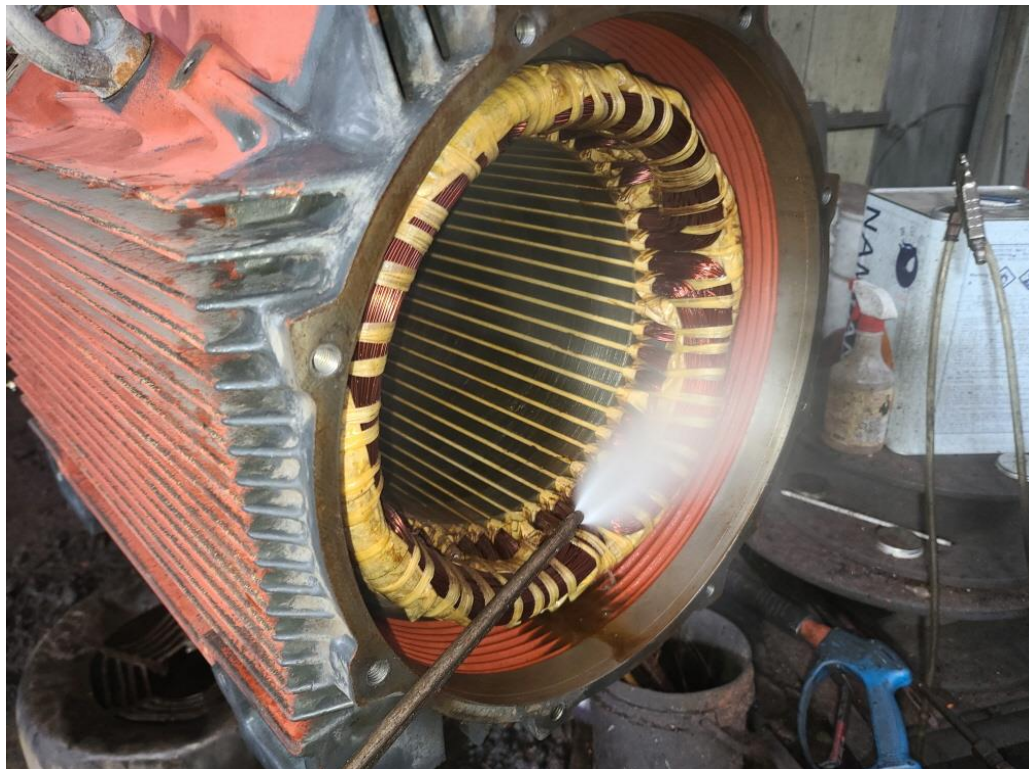
STATOR 권선

세척 실시

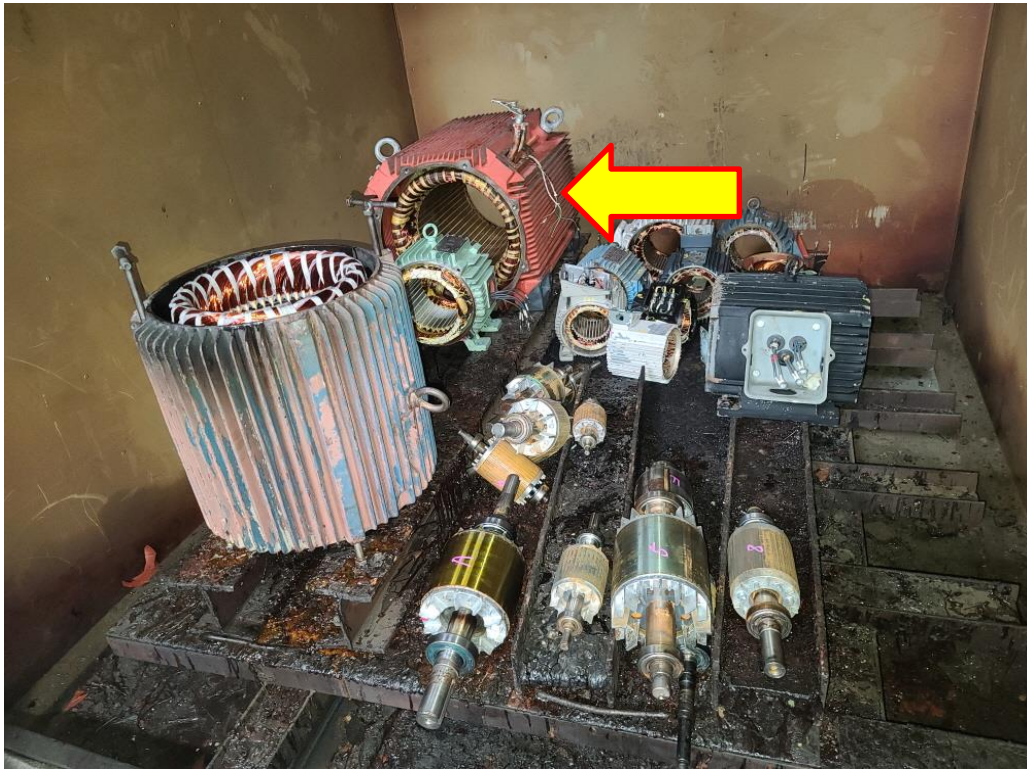
STATOR 권체

세척 후 건조실시

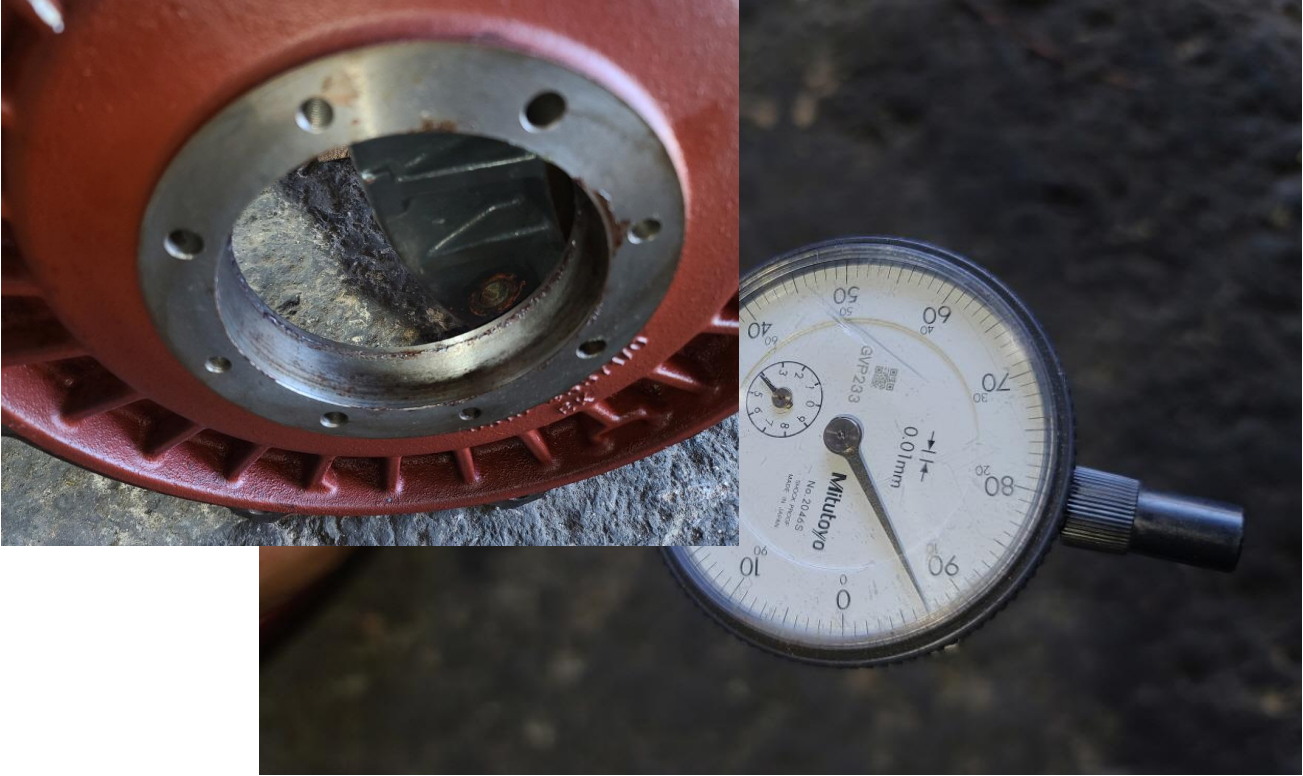
BRACKET	반 부하측 HOUSING 측정치 7/100으로 불량
작업공정	VECTOR MOTOR 입고검사

BRACKET	반 부하측 HOUSING 보수 후 검사 1/100

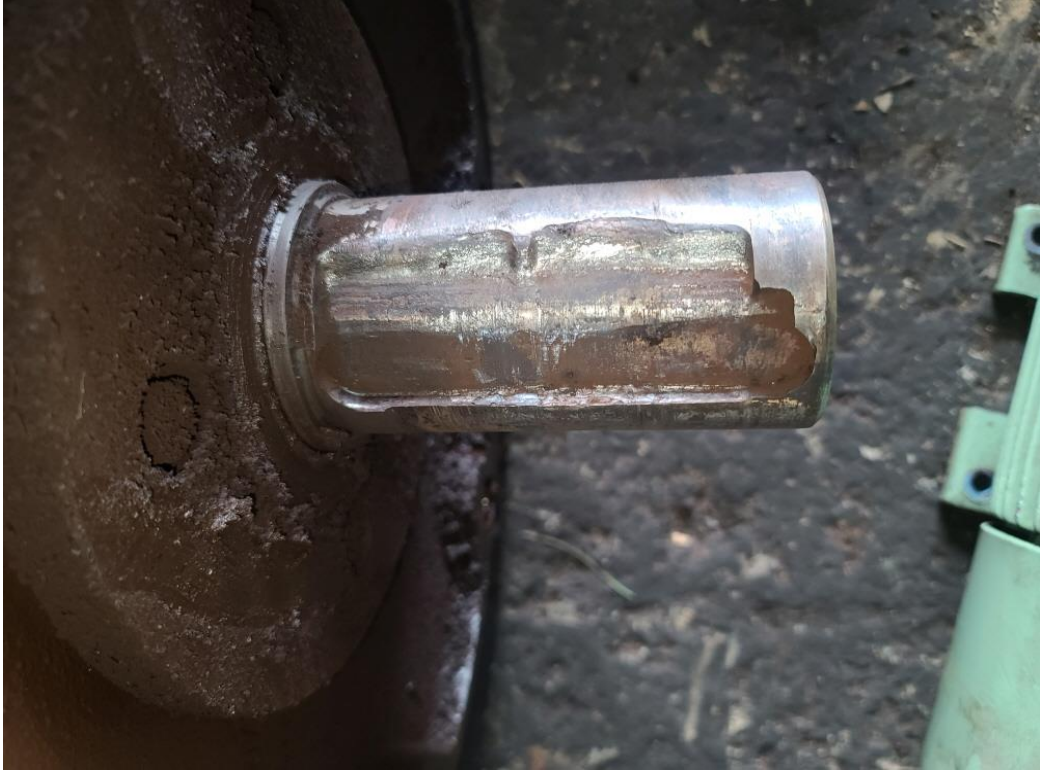
부하측	SHAFT COUPLING부 마모

COUPLING부	보수 후 검사 1.5/100
작업공정	VECTOR MOTOR RECONDITION

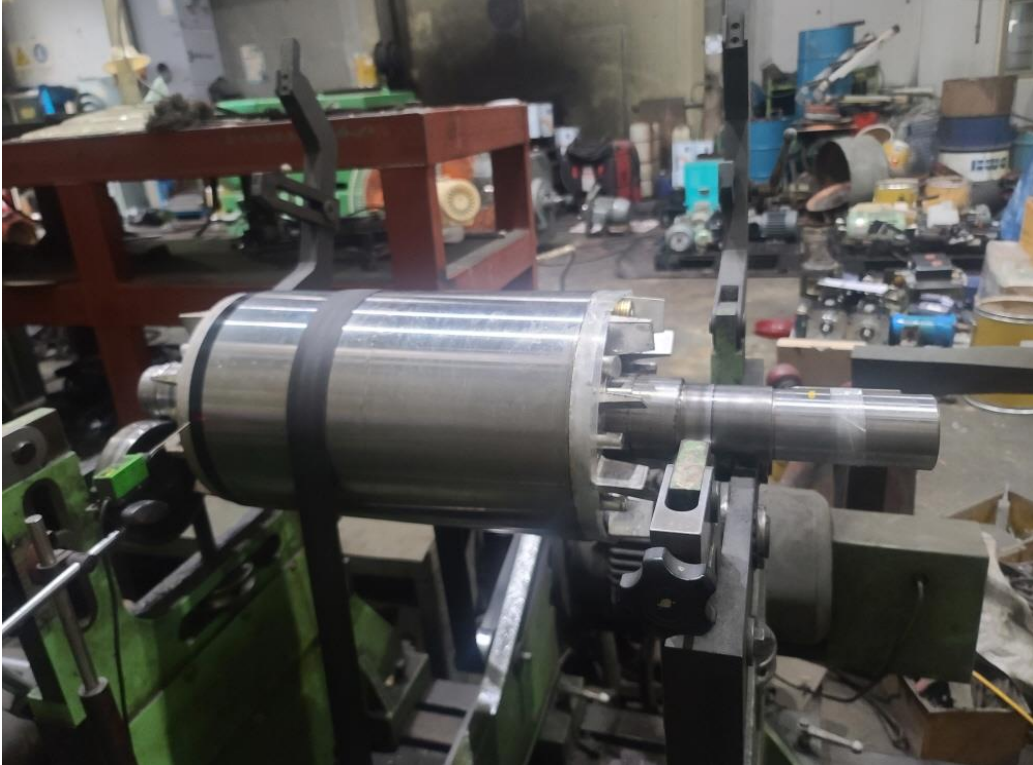
소모품	BALANCING실시 및 교정된 UNBALACE REPORT참조

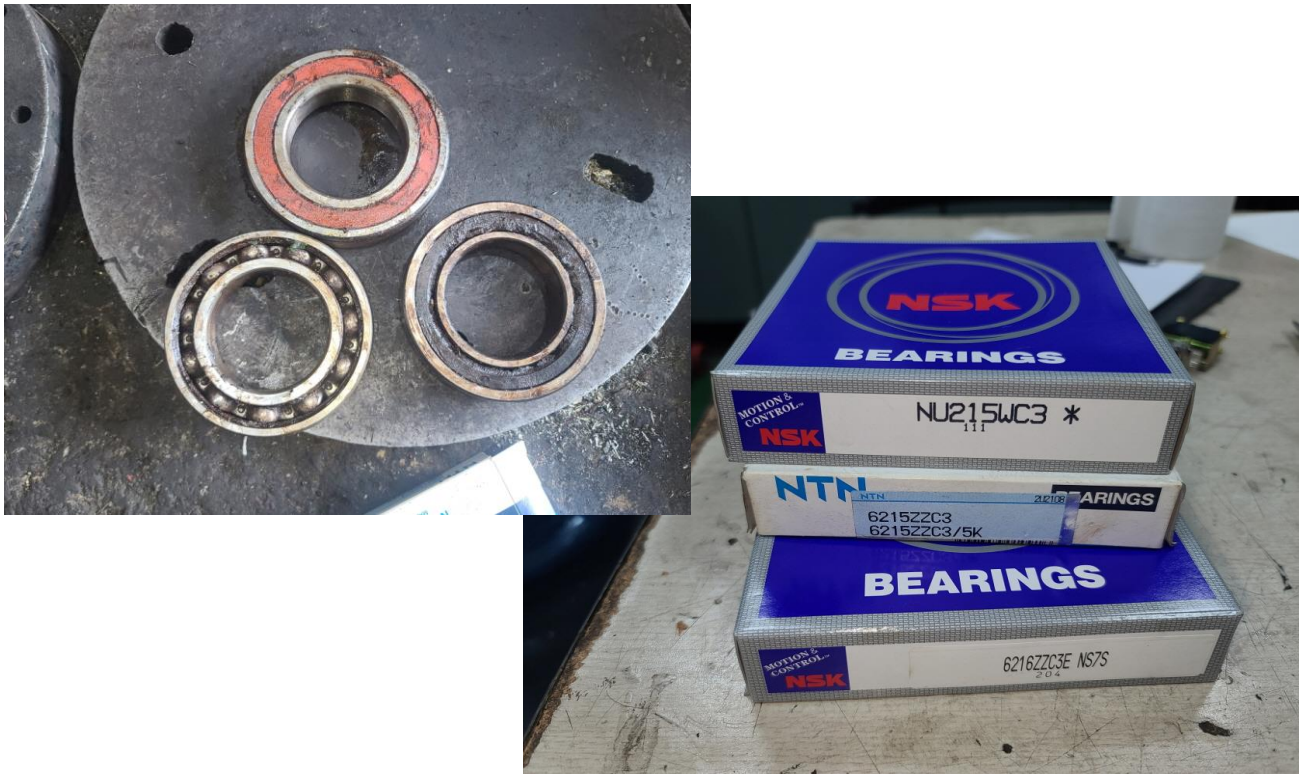
소모품	교환될 BEARING
작업공정	VECTOR MOTOR RECONDITION

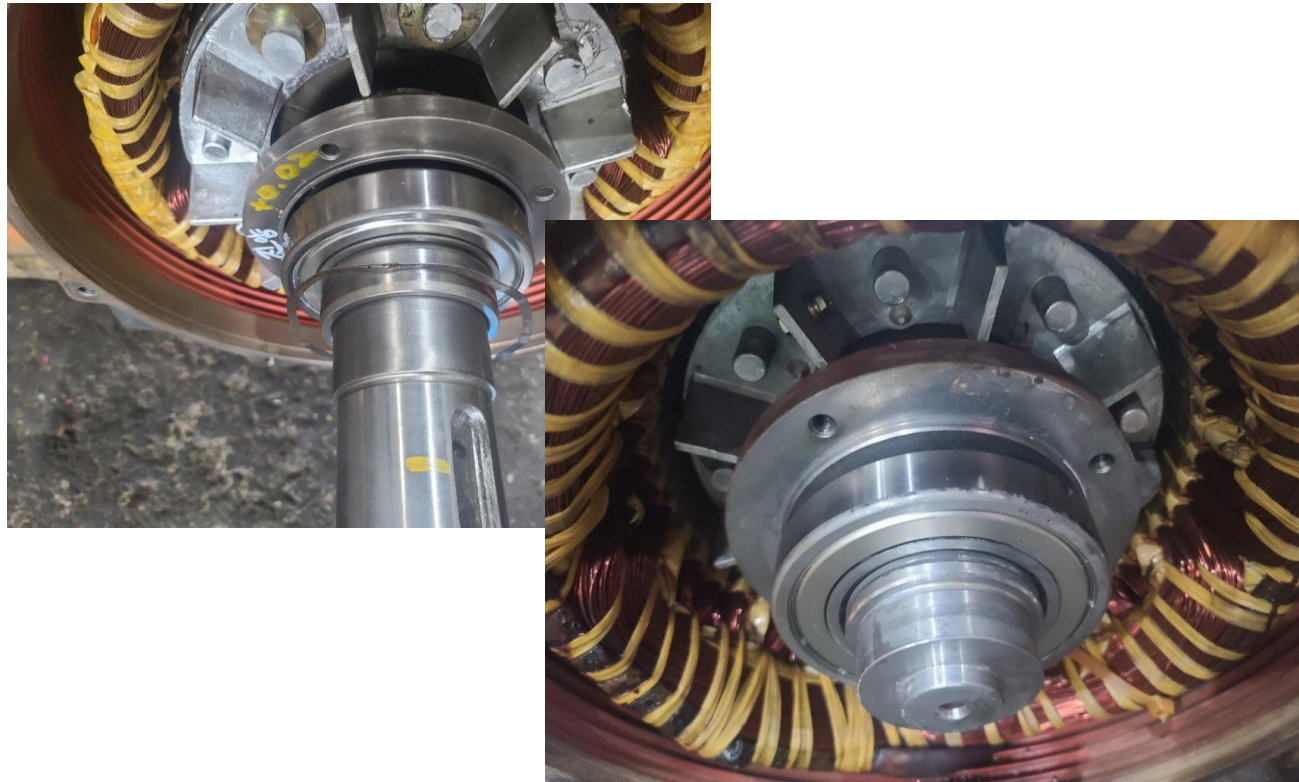
소모품	GREASE CHARGING 및 BEARING 예열 삽입실시

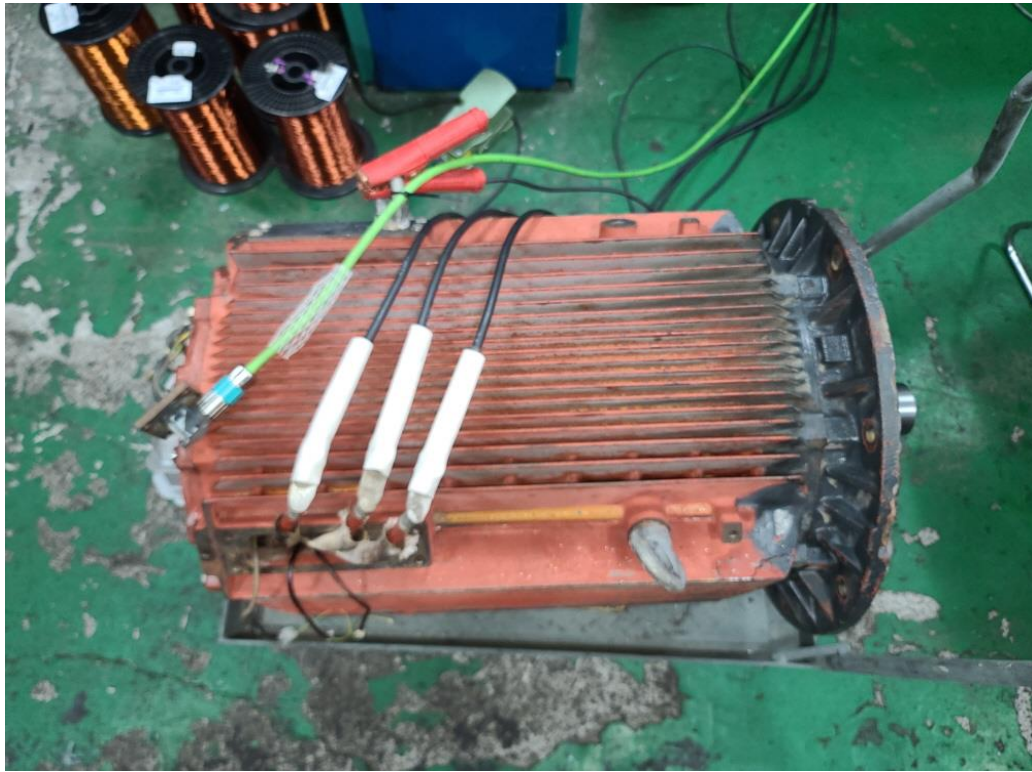
출고검사

시운전 TEST 실시

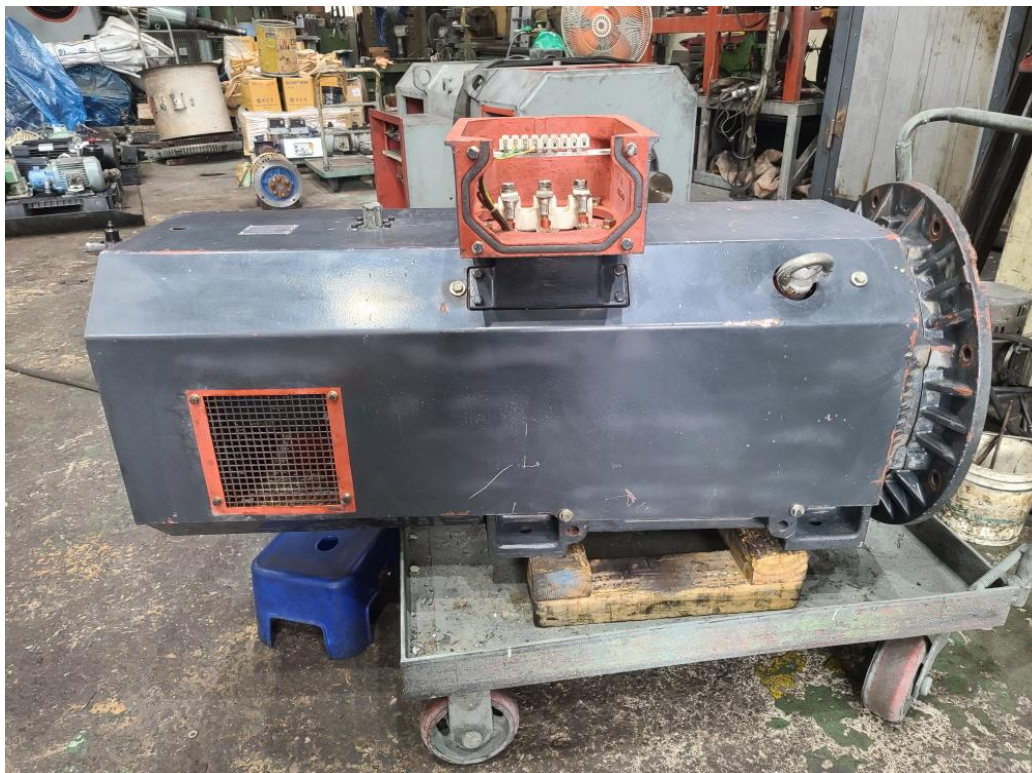
Ass'y

출고검사 후

시운전 TEST 운전 MONITORING
