작업공정사진철

공사명: AC SPINDLE MOTOR 예방정비

규격: AC SERVO 100KW 4000RPM

REPAIR 내역: 분해 및 불순물 CLEANSING DRYING
INSULATING VARNISH DIPPING DRYING
양측 HOUSING METALLIZING 연마
SHAFT METALLIZING 연마
BALANCING 및 UNBALANCE교정
MAIN MOTOR & BLOWER BEARING교환
입 출고검사 시운전 TEST

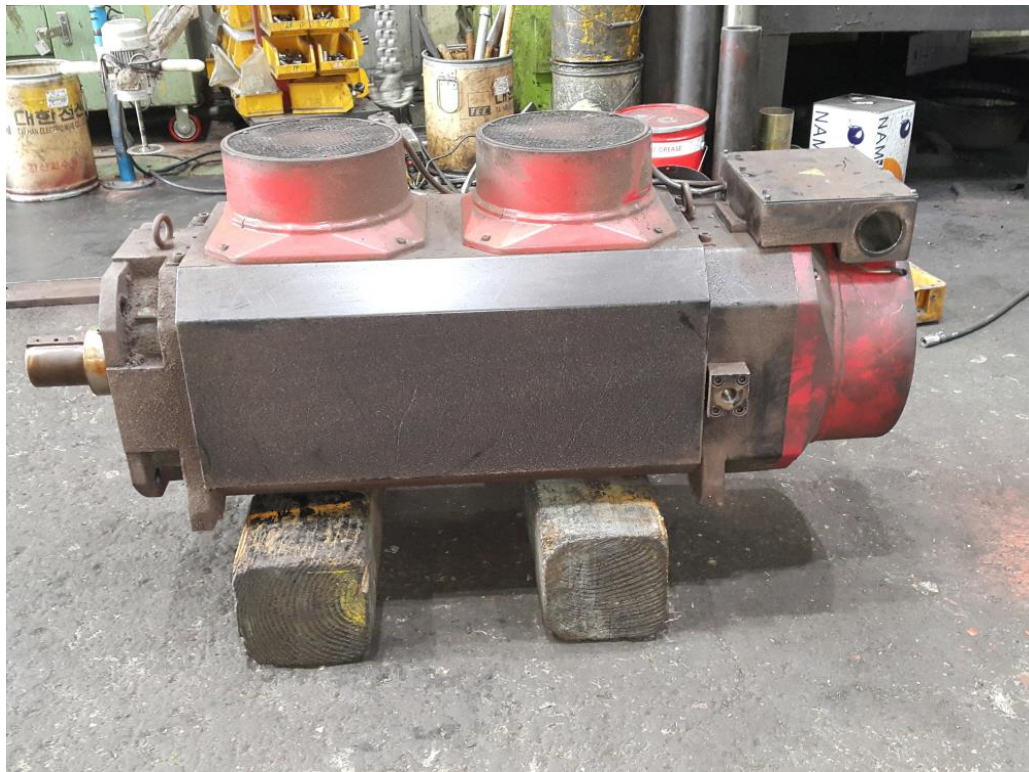
AC VECTOR MOTOR 입고검사

Ass'y

분해 전

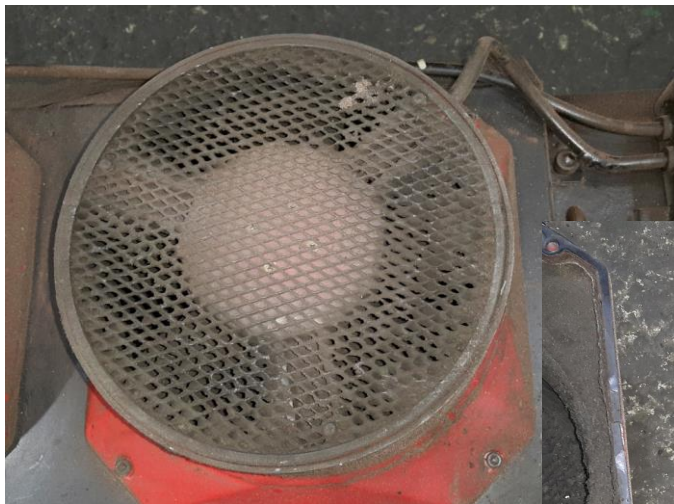
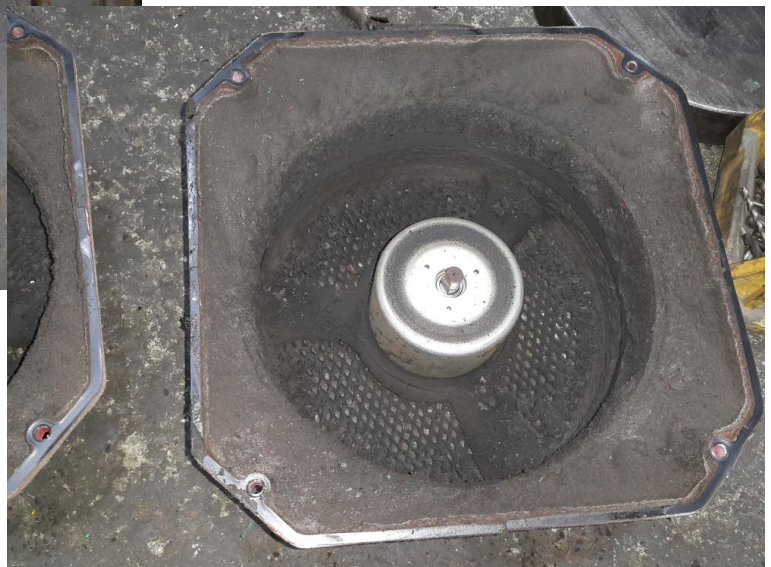
Ass'y	BLOWER 분해 실시
-------	--------------

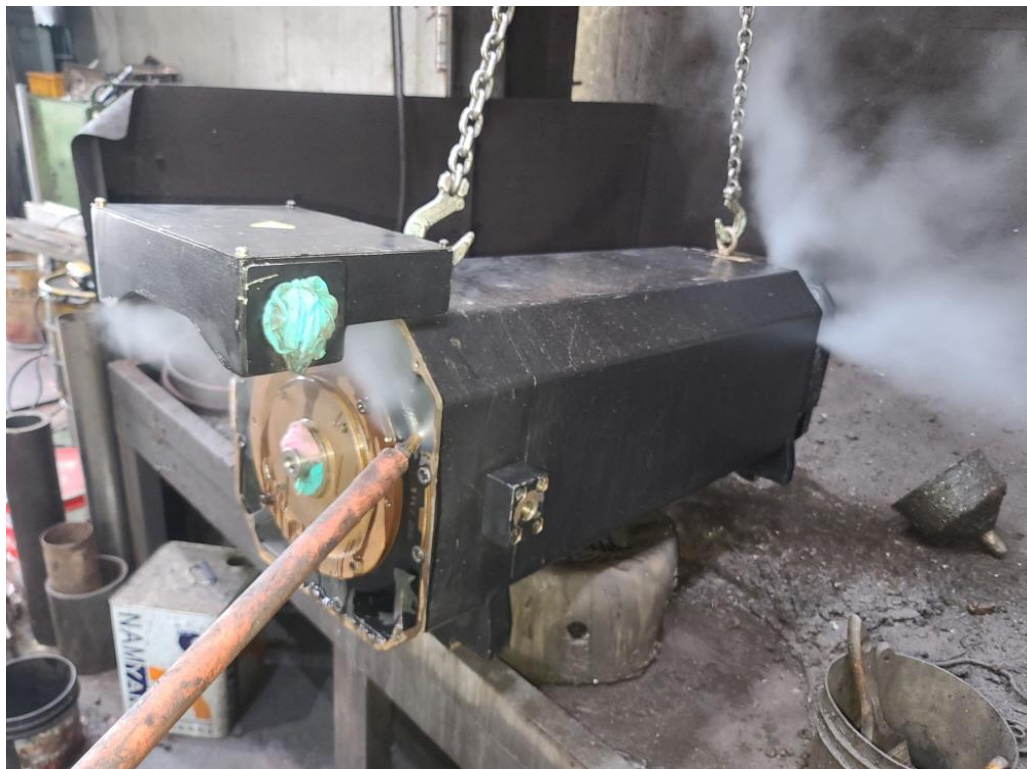
Ass'y	분해된 냉각구 및 외부불순물 세척 실시
-------	-----------------------

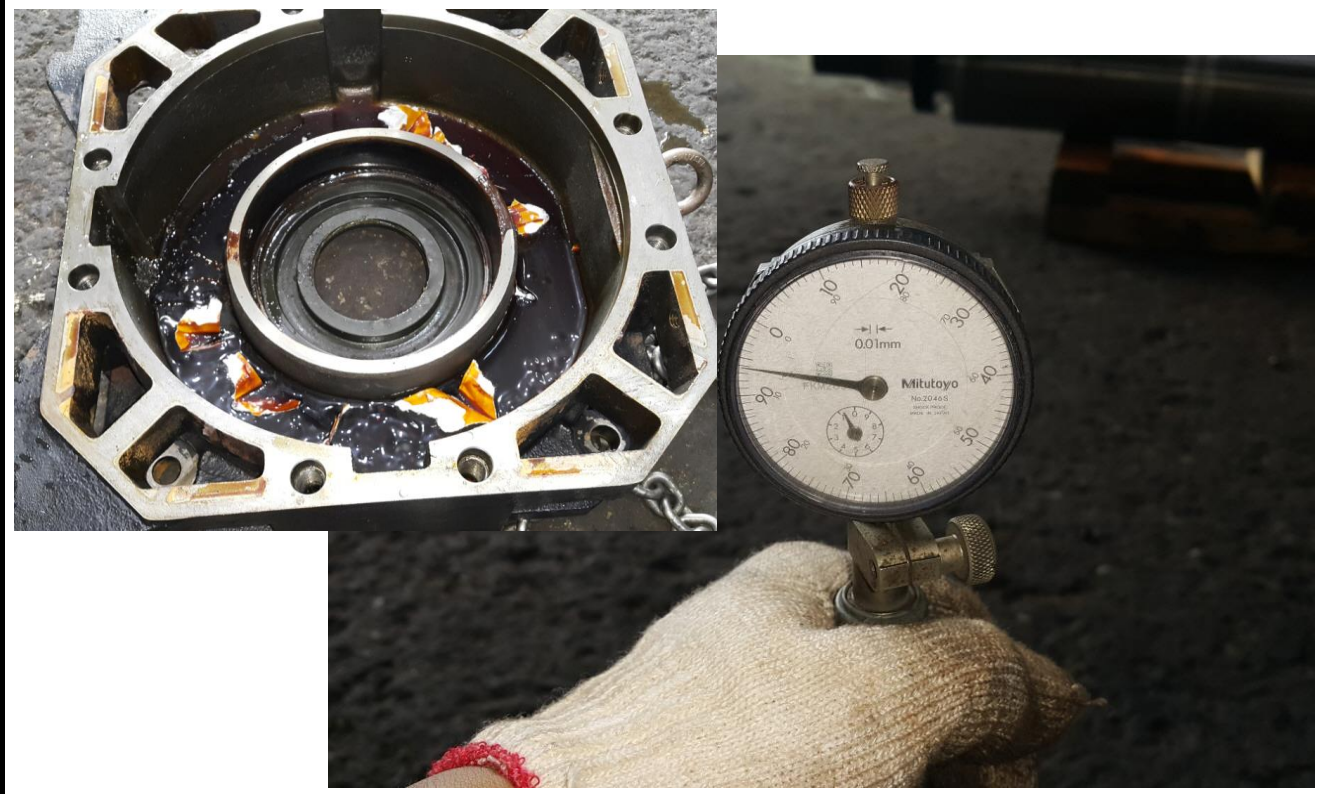
BRACKET	부하측 HOUSING 측정치 6/100으로 불량

부하측 HOUSING METALLIZING 연마 후 검사 0/100

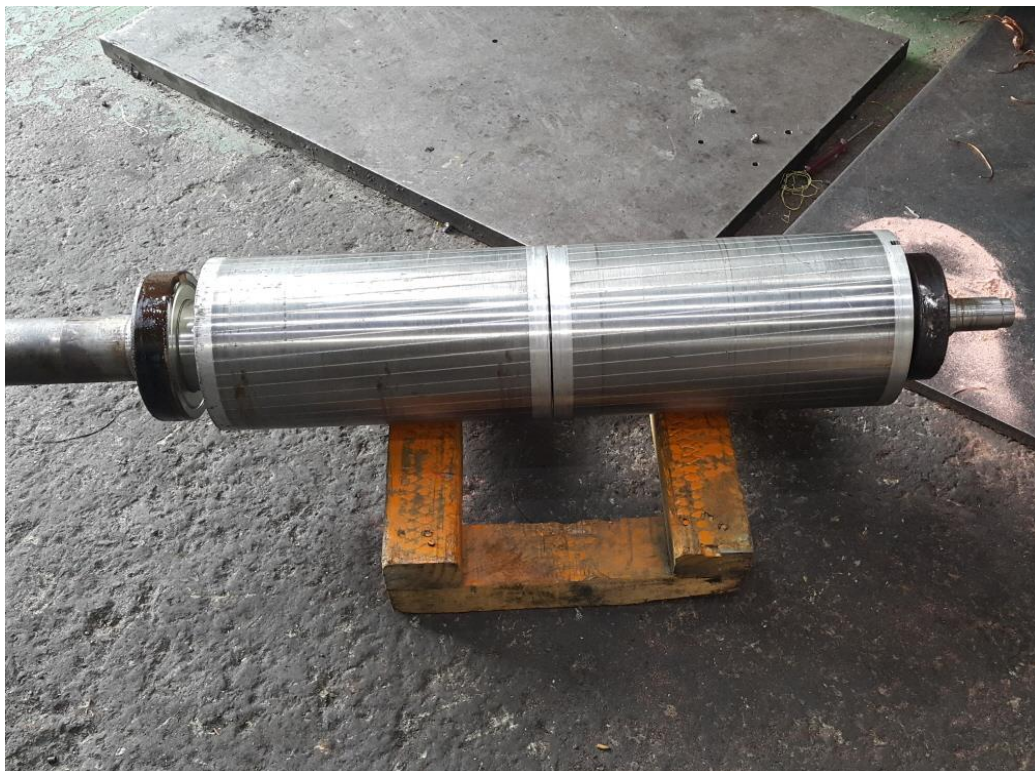
ROTOR

분해 후

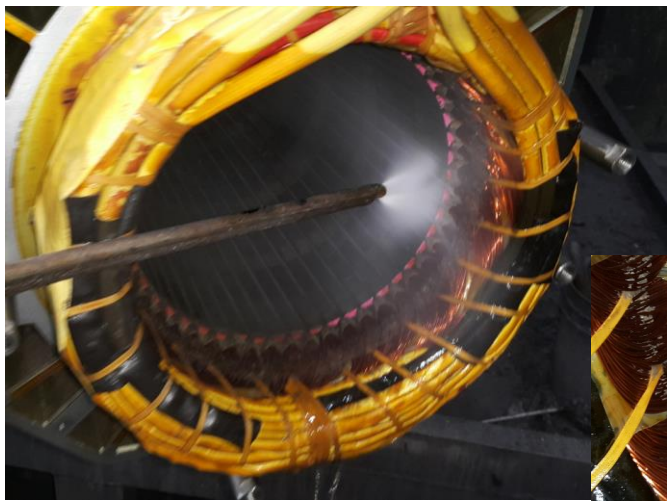
STATOR 권체	세척 실시
작업공정	AC SERVO MOTOR OVERHAUL

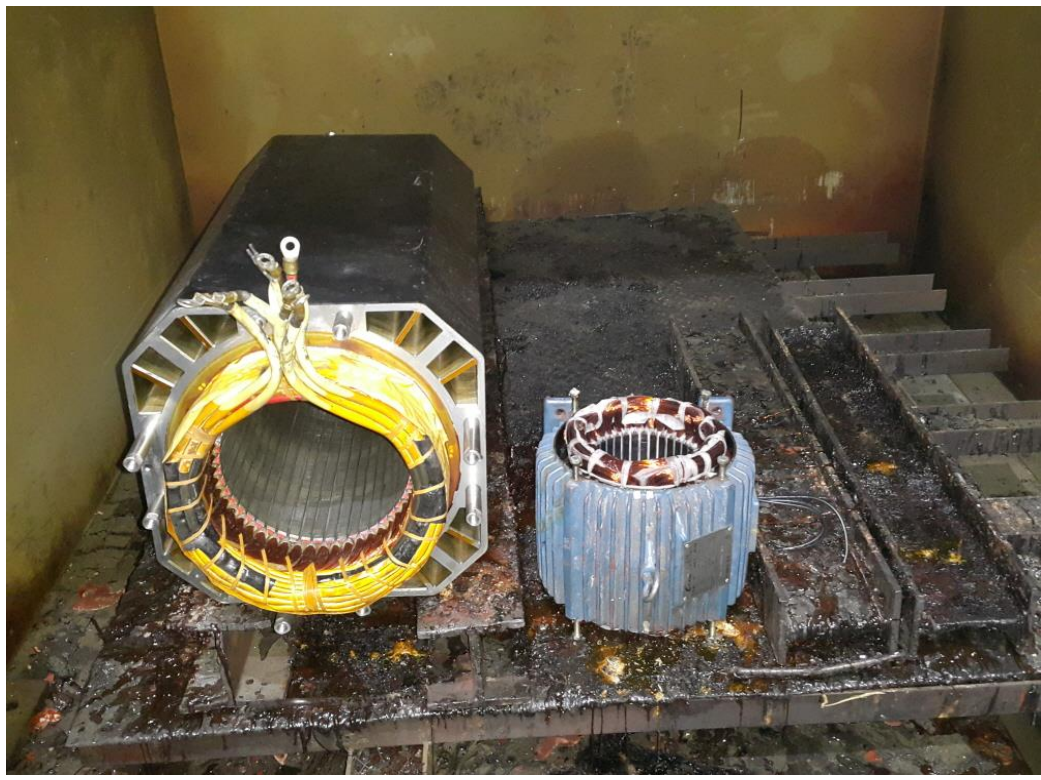
STATOR 권체	세척 후 건조실시
-----------	-----------

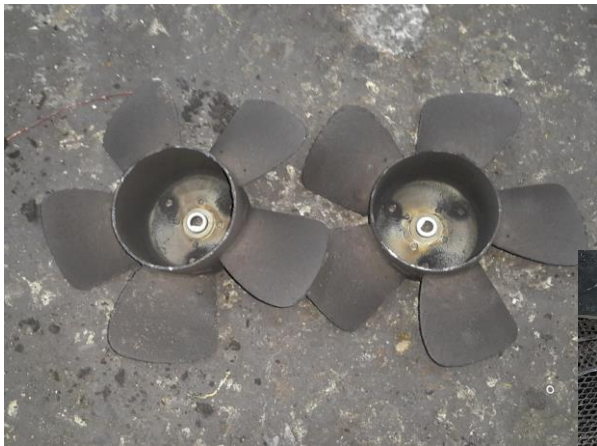
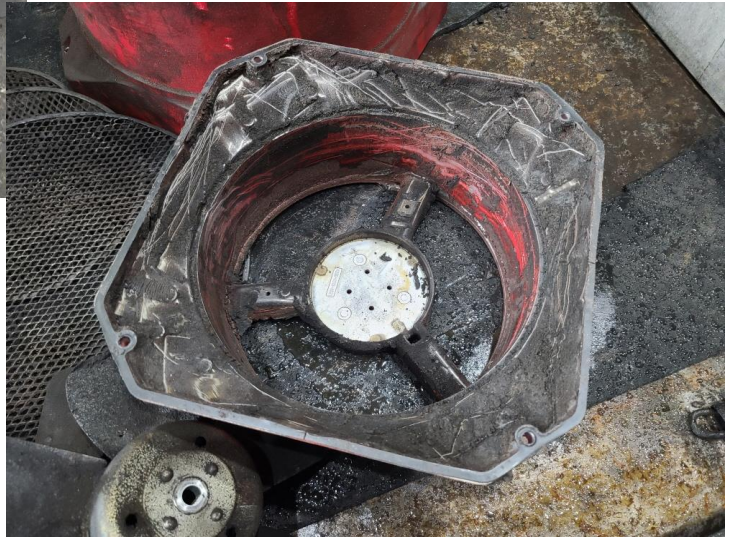
BLOWER

분해 실시

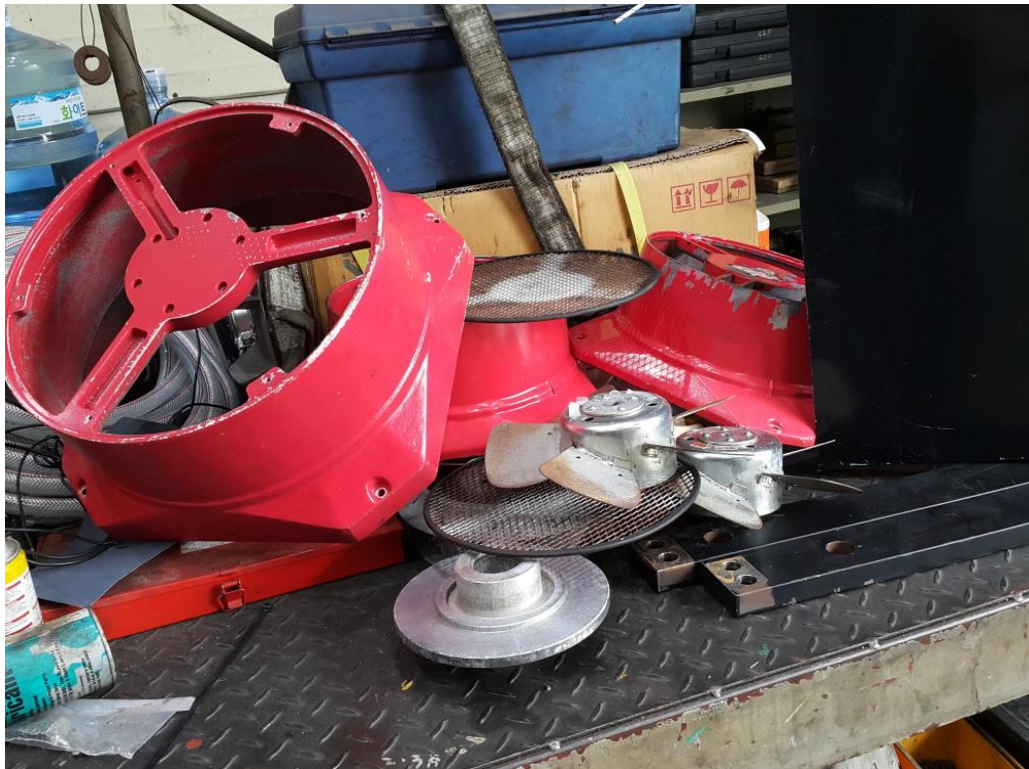
BLOWER

세척 실시

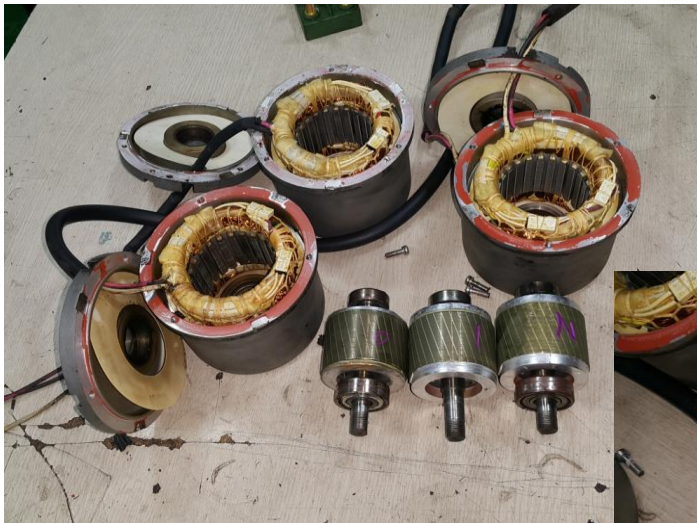
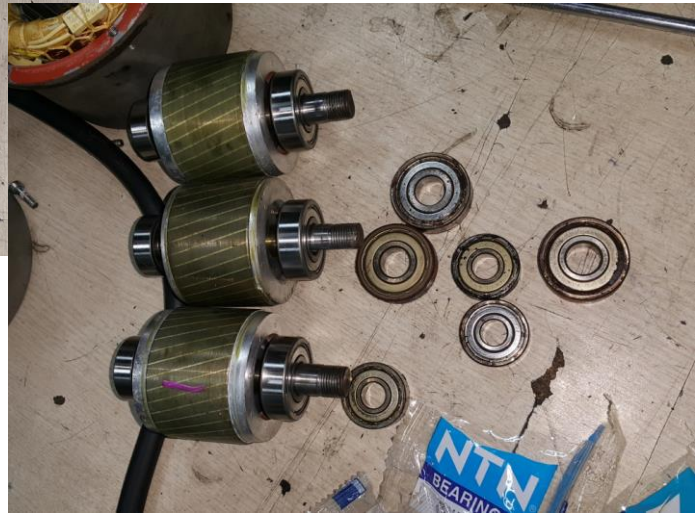
BLOWER

BEARING교환 실시

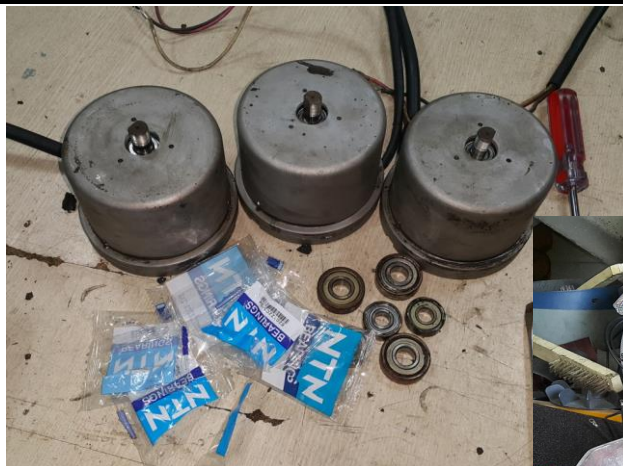
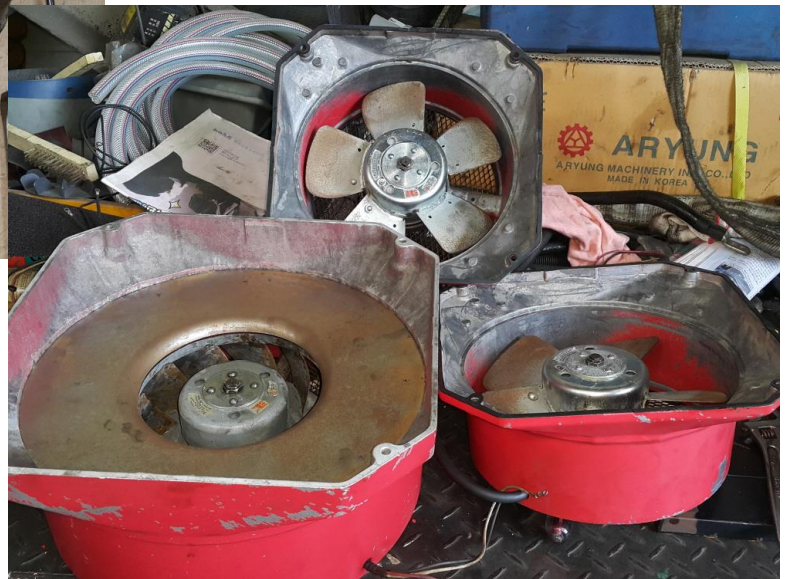
BLOWER

BEARING교환 조립실시

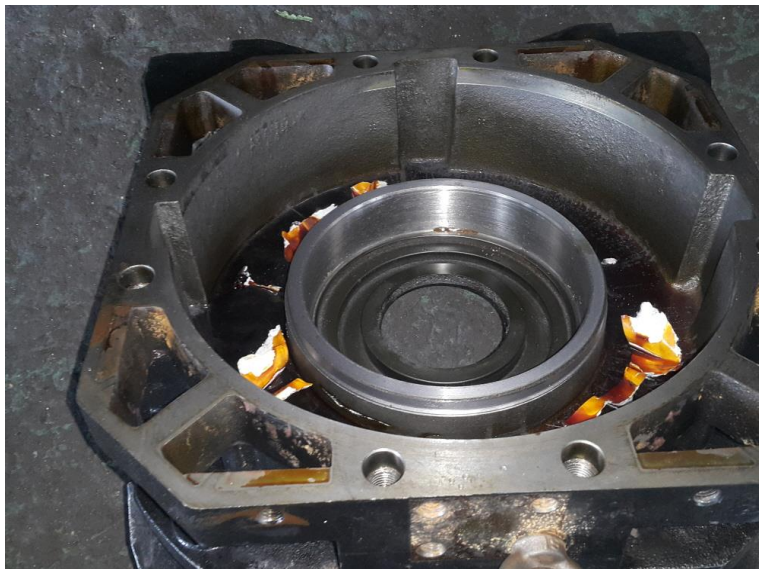
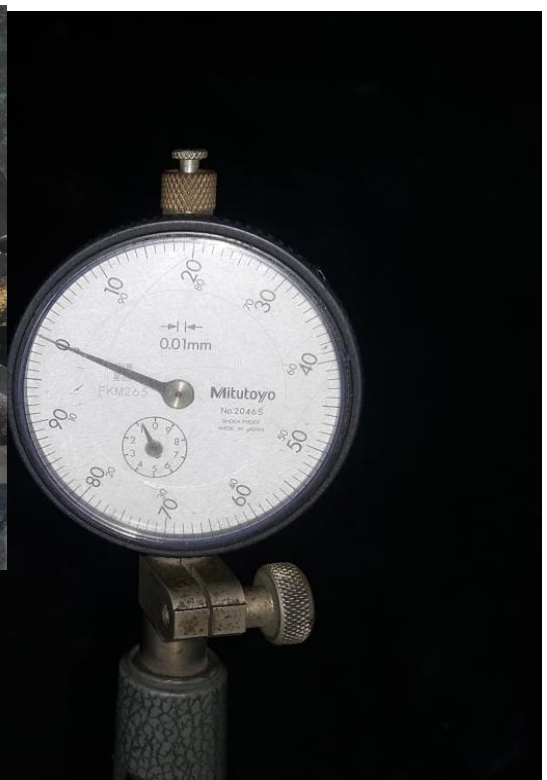
BRACKET

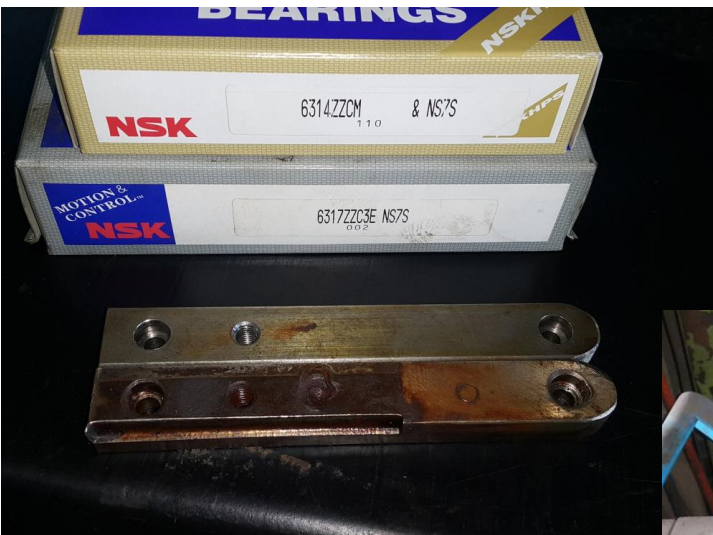
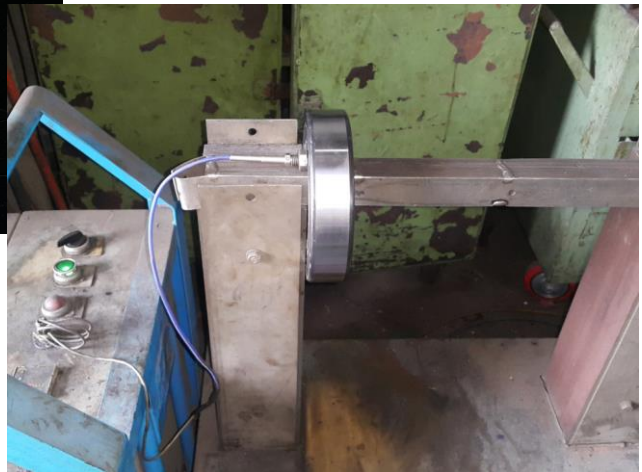
ROTOR	BEARING 예열 실시
-------	---------------

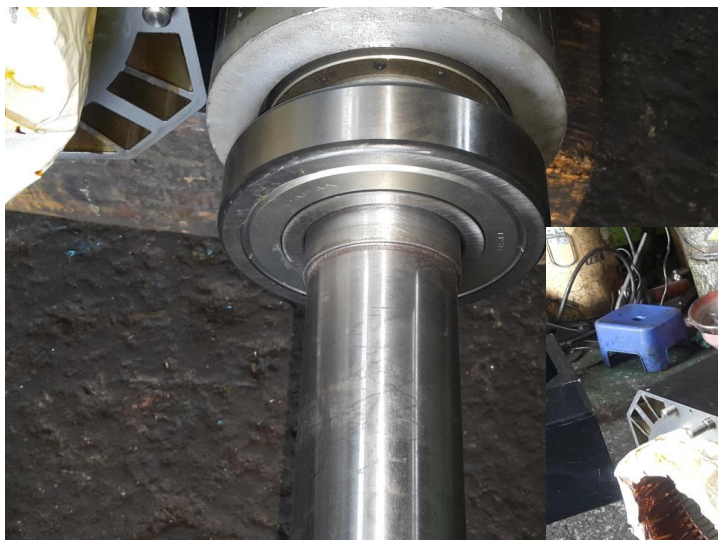
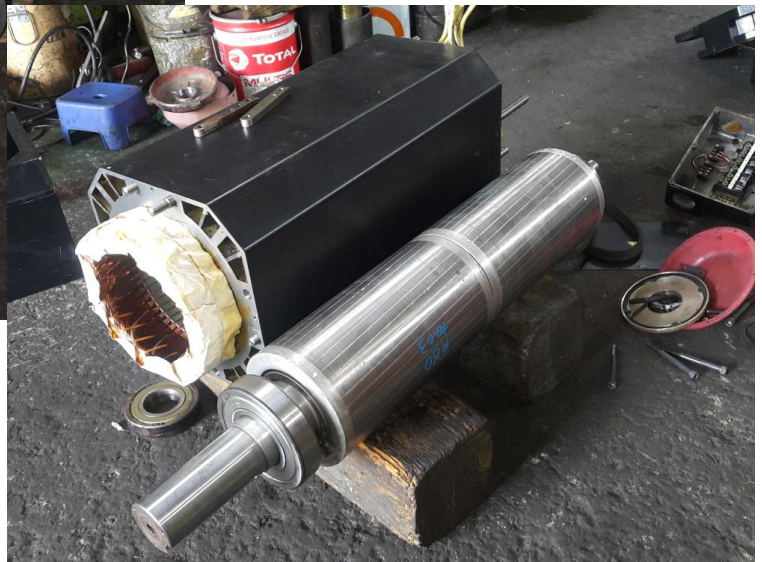
ROTOR

BEARING에 열삽입 조립 실시

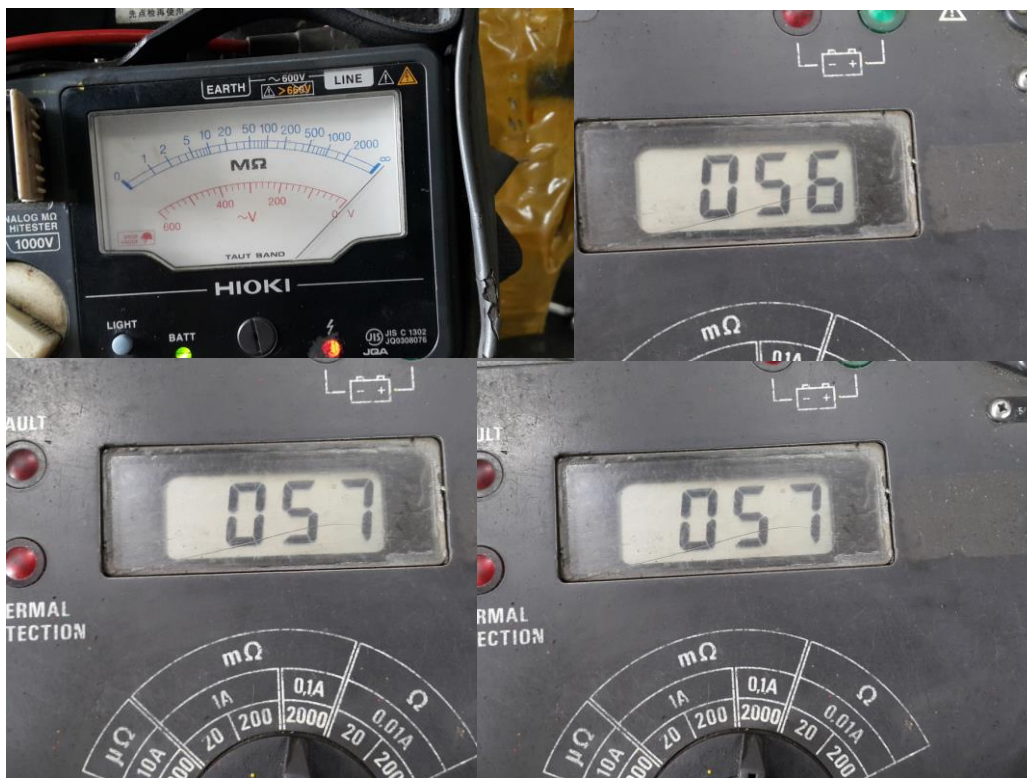
출고검사

절연저항 & Y일때 각상별 권선저항

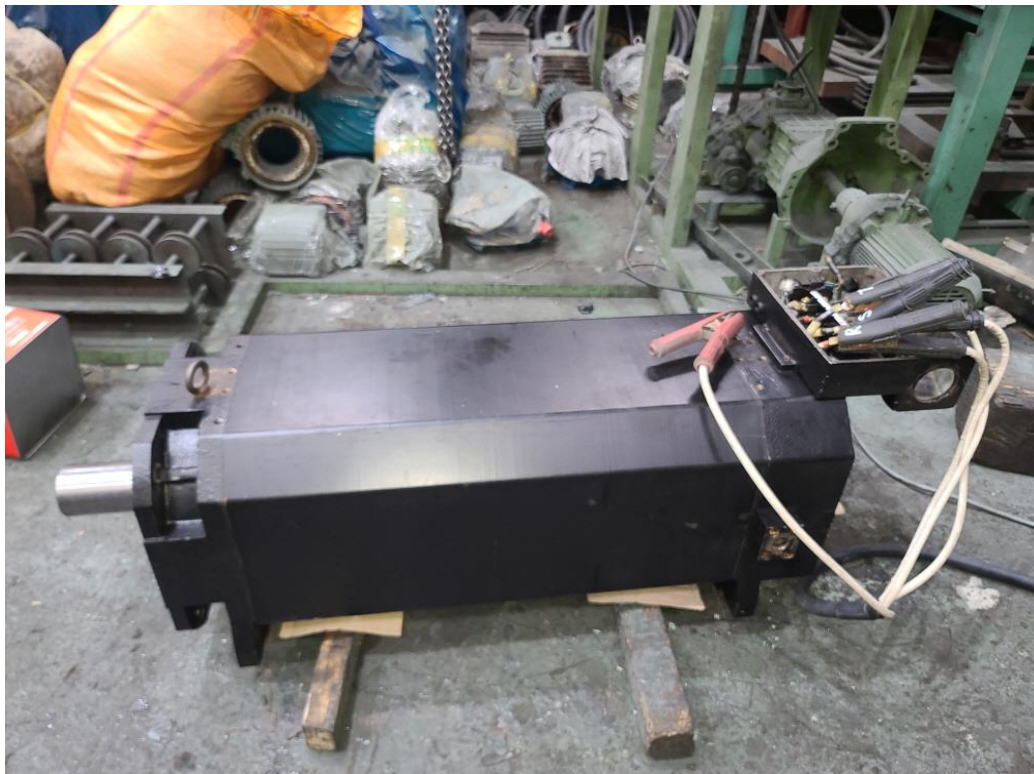
출고검사

시운전 TEST 실시

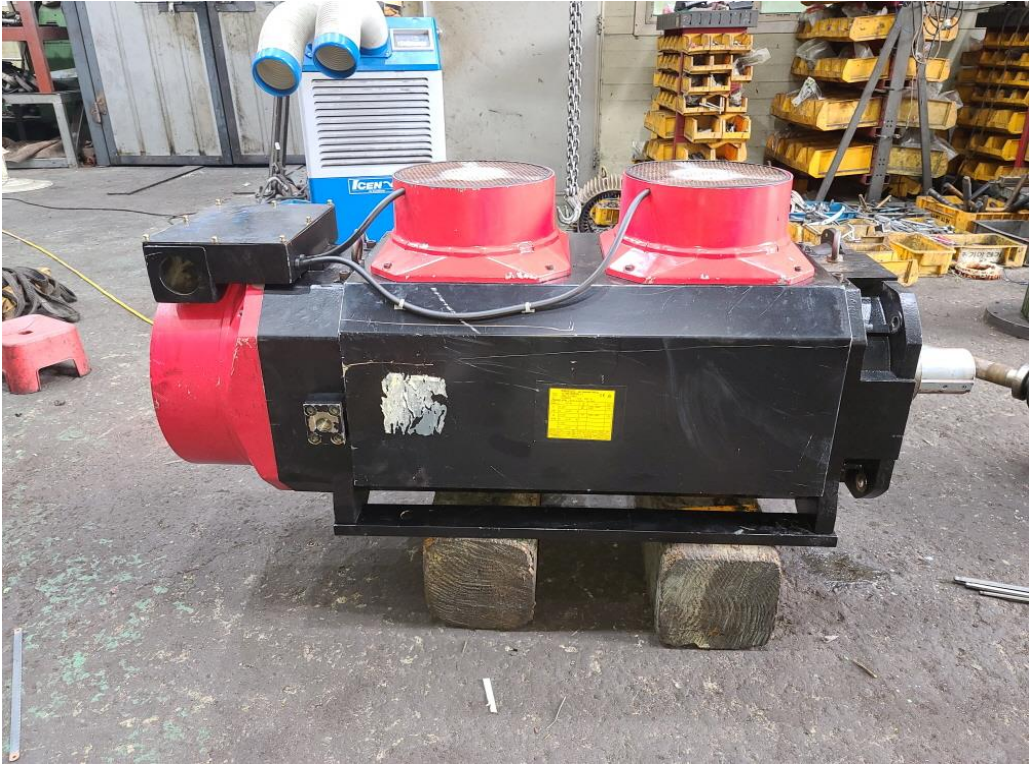
Ass'y	출고검사 후
작업공정	AC SERVO MOTOR OVERHAUL
Empty space for additional details or notes
