작업결과 보고서

공 사 명 : AC MOTOR REWINDING

사 진 대 장

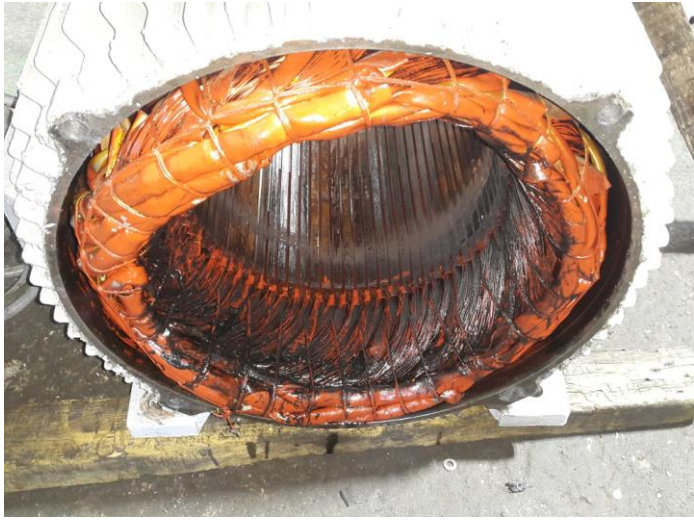
입고검사	입고 분해 전	출고검사	절연저항 & 각 상 LINE 권선저항 이상

입고검사	제습 HEATER 이상	입고검사	ROTOR BEARING 파손 등으로 회전마찰

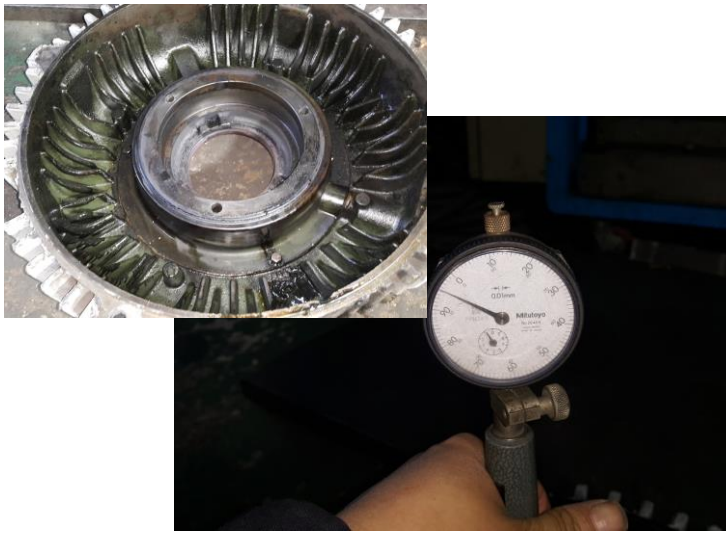
입고검사

회전마찰 소손

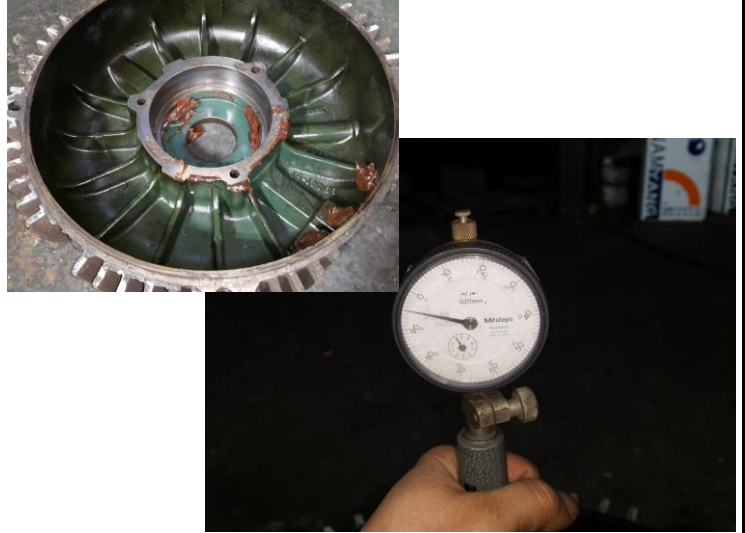
입고검사

부하 HOUSING검사 5/100으로 불량

METALLIZING 연마 후 검사 0/100

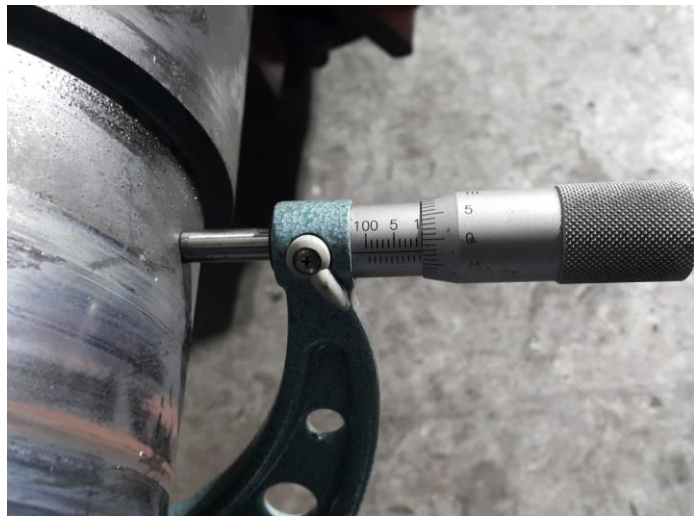
입고검사

반부하 HOUSING검사 5/100으로 불량

METALLIZING 연마 후 검사 0/100

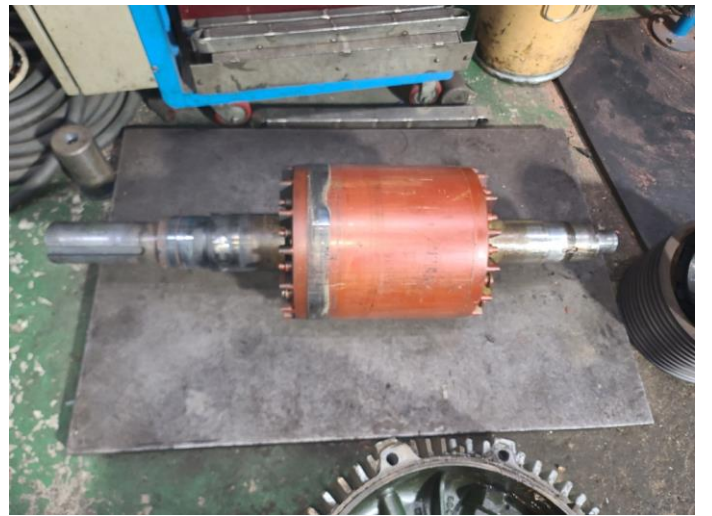
ROTOR

부하측 SHAFT BEARING부검사 -2/100불량

METALLIZING 연마 후 검사 1/100

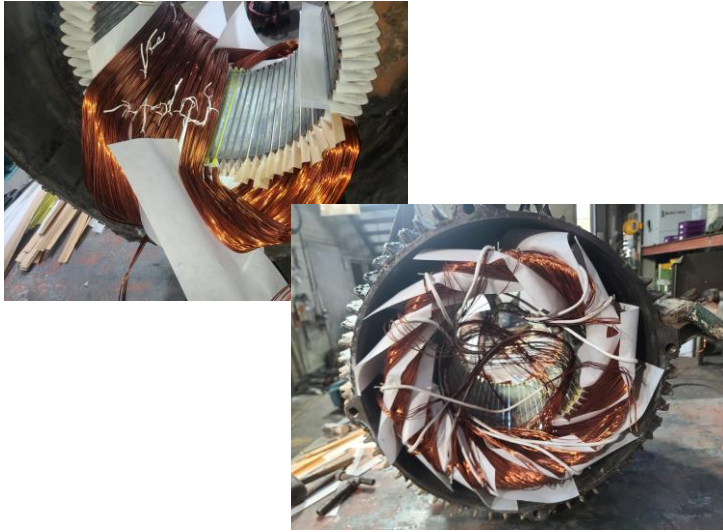
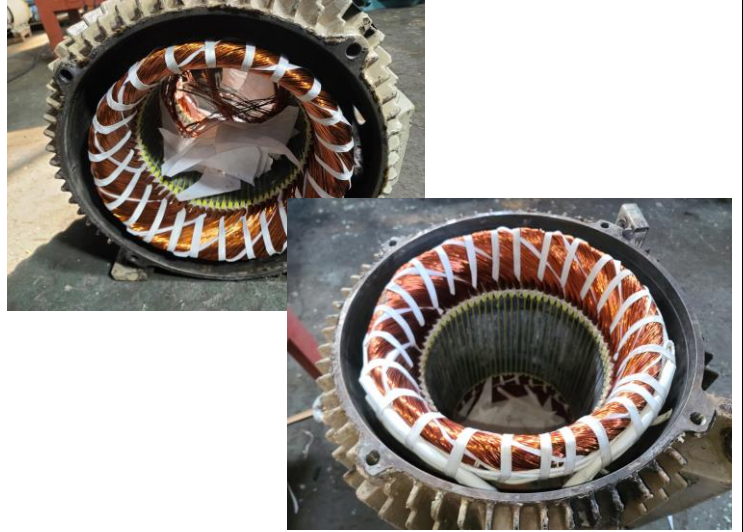
STATOR권체

BALANCING실시 및 RUNOUT CHECK 실시

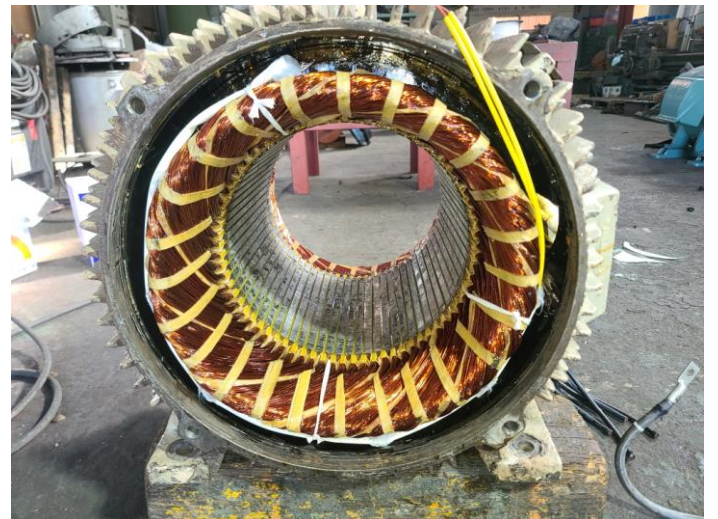
STATOR권체

재 권선 실시

재 권선 실시 BANDING완료

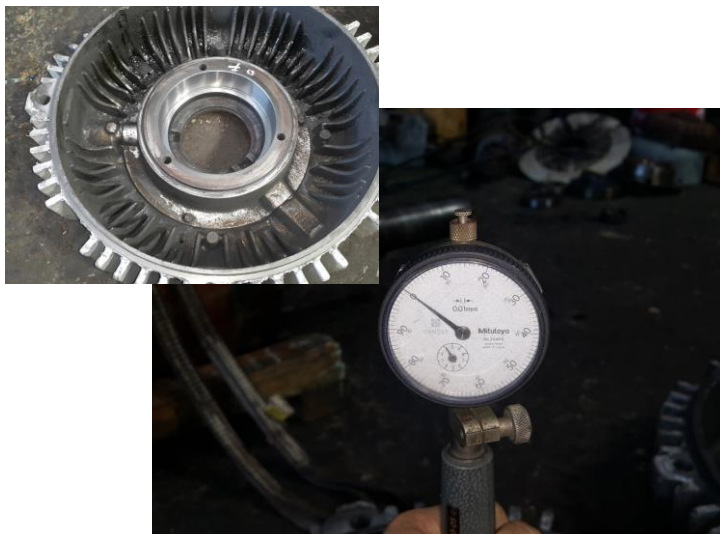
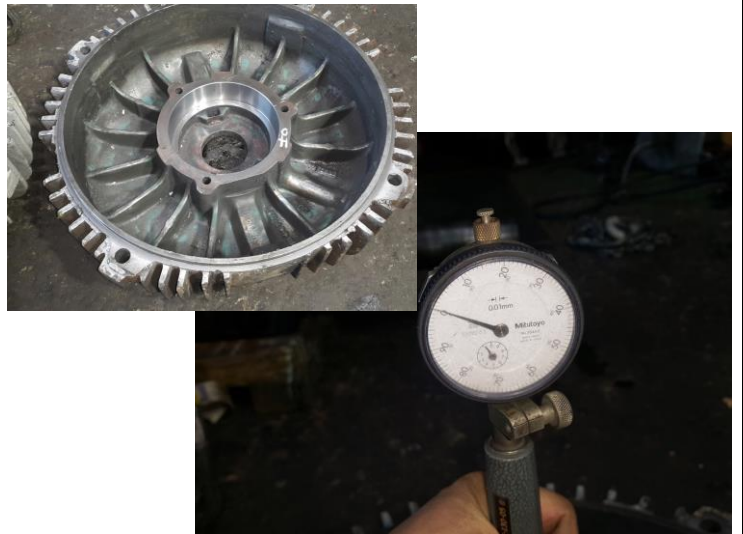
부하측 HOUSING

절연건조 실시

절연건조 후 HEATER교환 실시

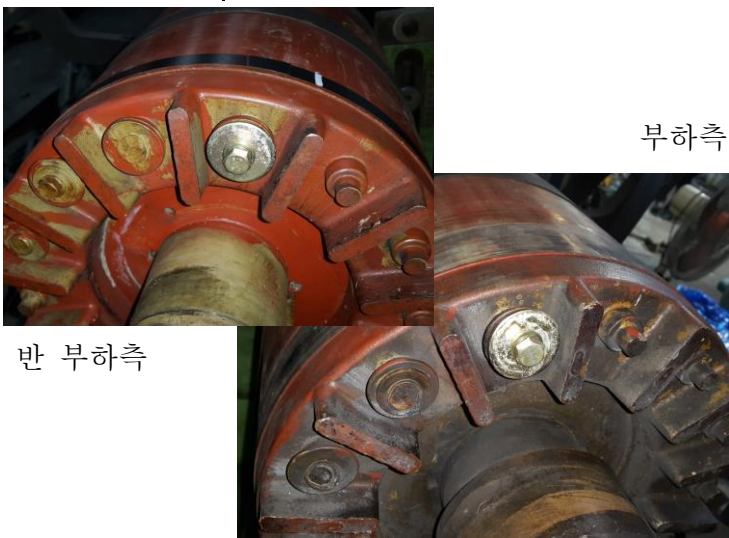
부하측

BALANCING 실시

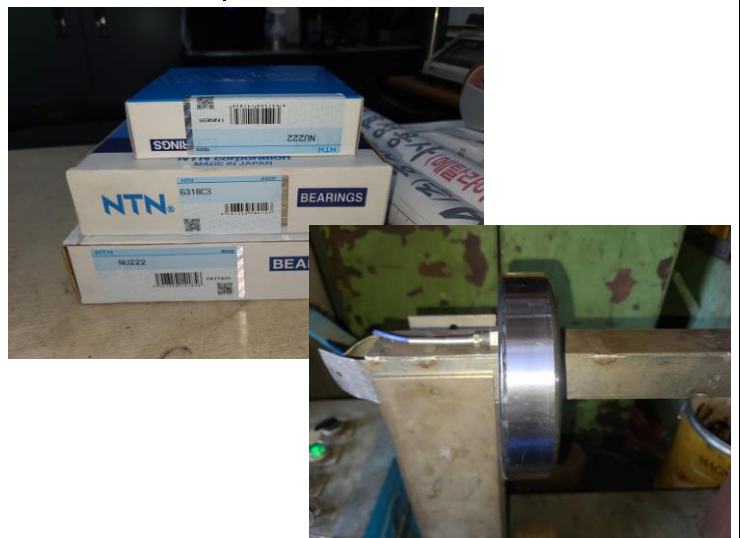
소모품

BEARING 예열삽입 실시

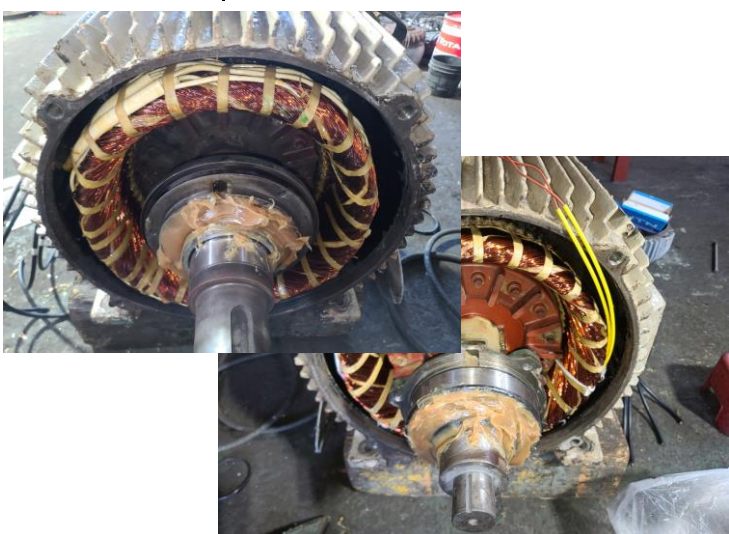
소모품

교정된 UNBALANCE REPORT참조

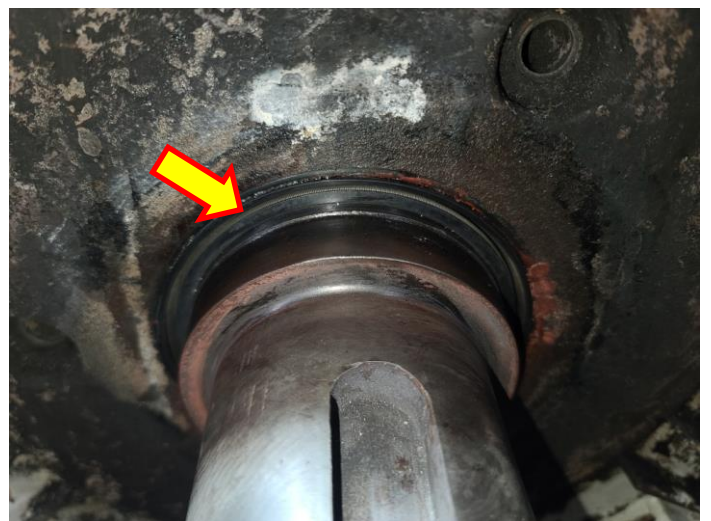
소모품

GREASE CHARGING 조립실시

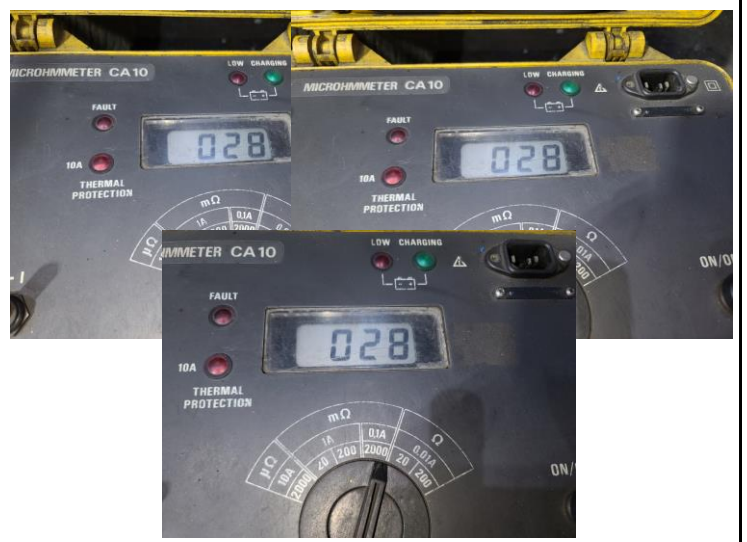
출고검사

절연저항 & 각상 LINE별 권선저항

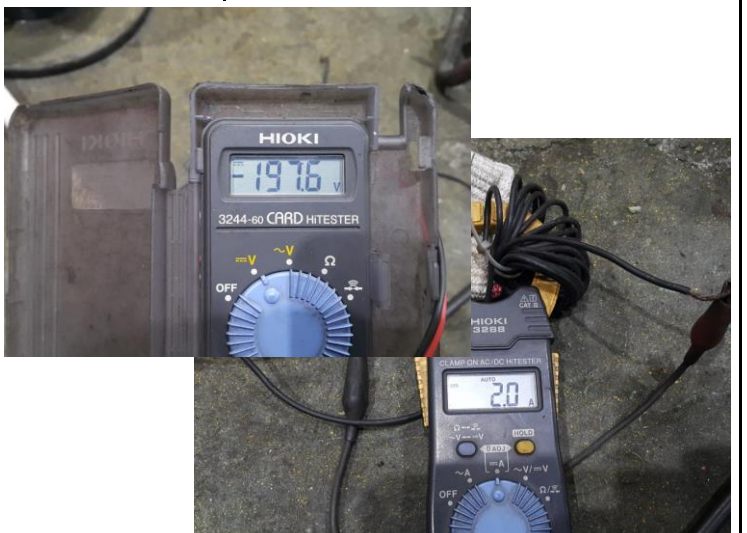
출고검사

제습 HEATER 절연저항 & 권선저항

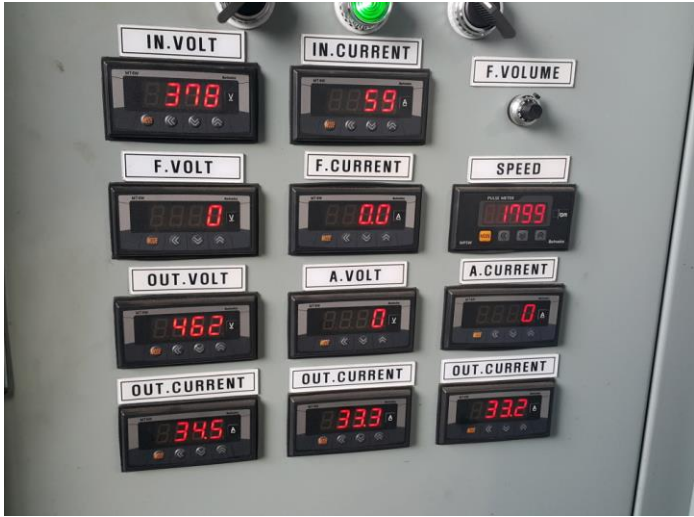
출고검사

시운전 TEST 실시

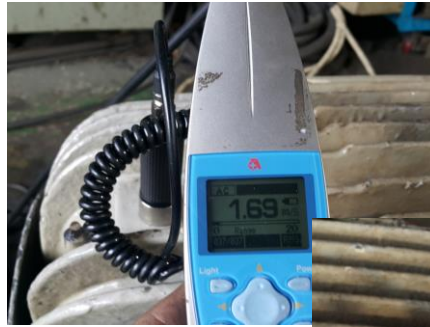
부하

시운전 TEST 실시 운전 CURRENT

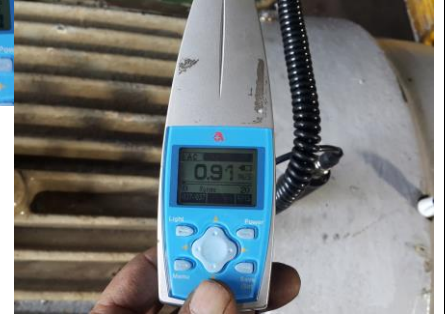
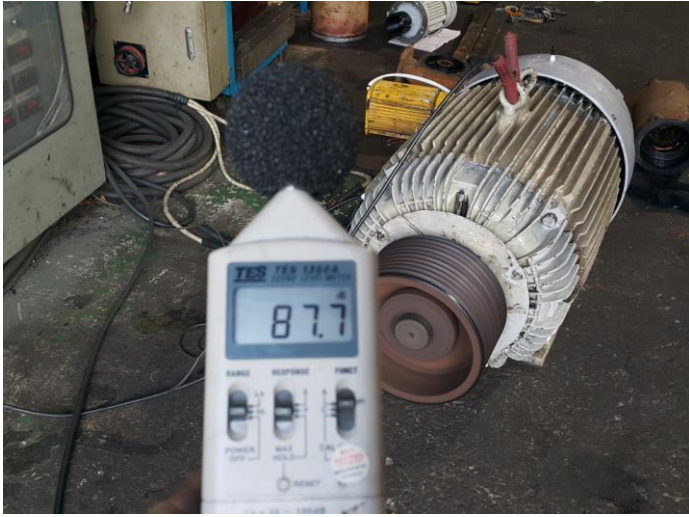
출고검사

진동 검사

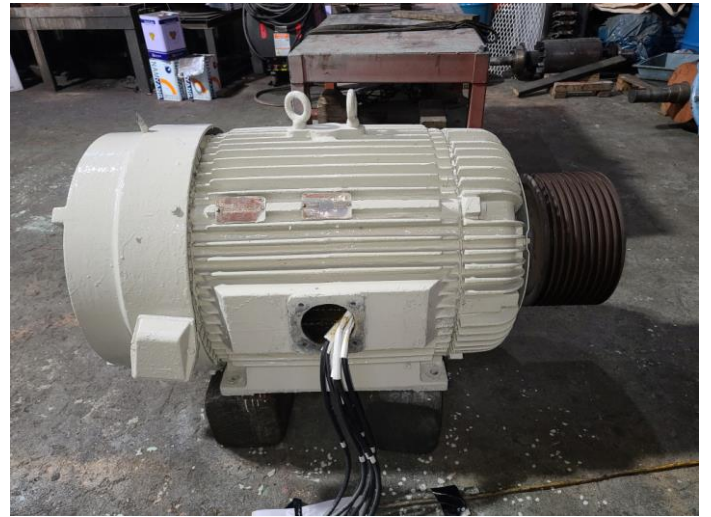
출고검사

소음 검사
