# 작업공정사진철

공사명: AC MOTOR REWINDING

규격: AC MOTOR 250KW 4P

REPAIR 내역: 분해 조립 및 조립부품 불순물 CLEANSING  
STATOR REWINDING  
INSULATING VARNISH DIPPING DRYING  
BALANCING 및 UNBALANCE교정  
양측 HOUSING & SHAFT METALLIZING 연마  
BEARING 교환  
입 출고검사 시운전 TEST 및 COLOR PAINTING

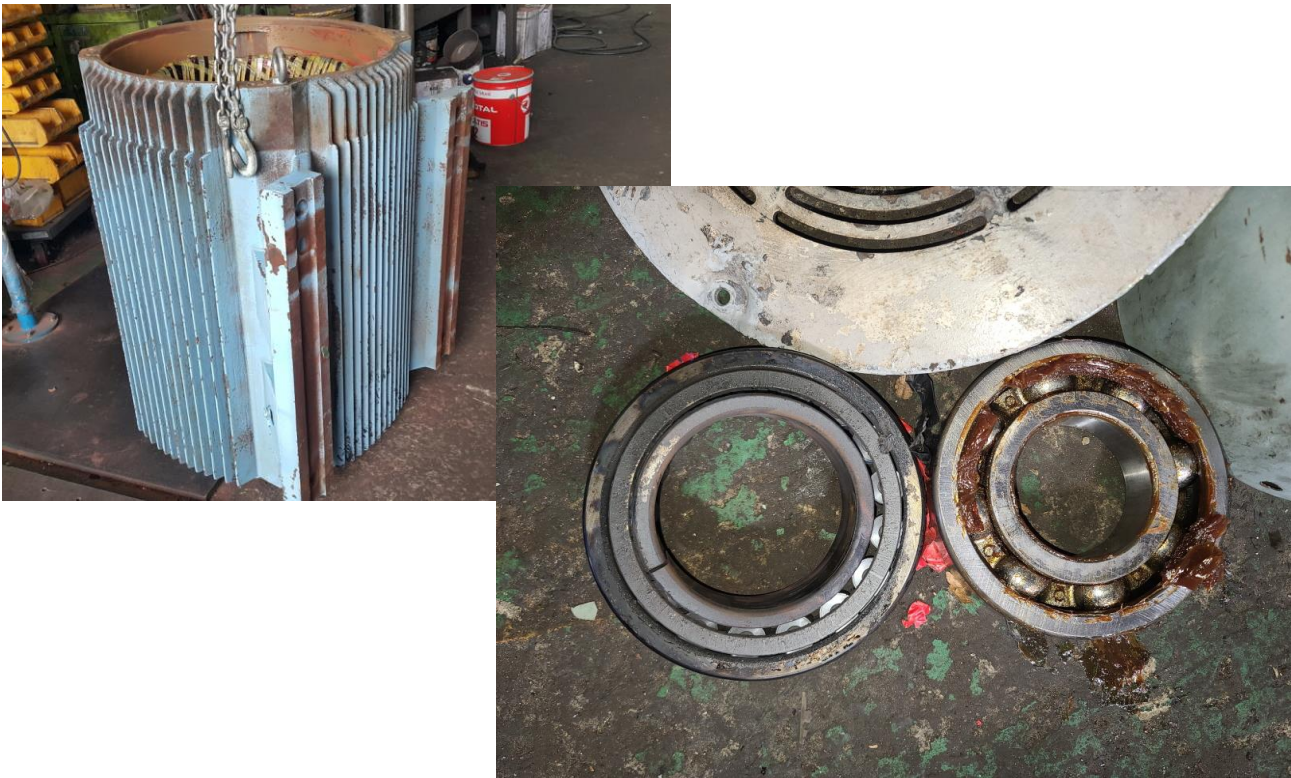
| 작업공정 | AC MOTOR 250KW 2P 입고검사 |

| Ass'y 분해입고 | BEARING 파손으로 인한 소손 |

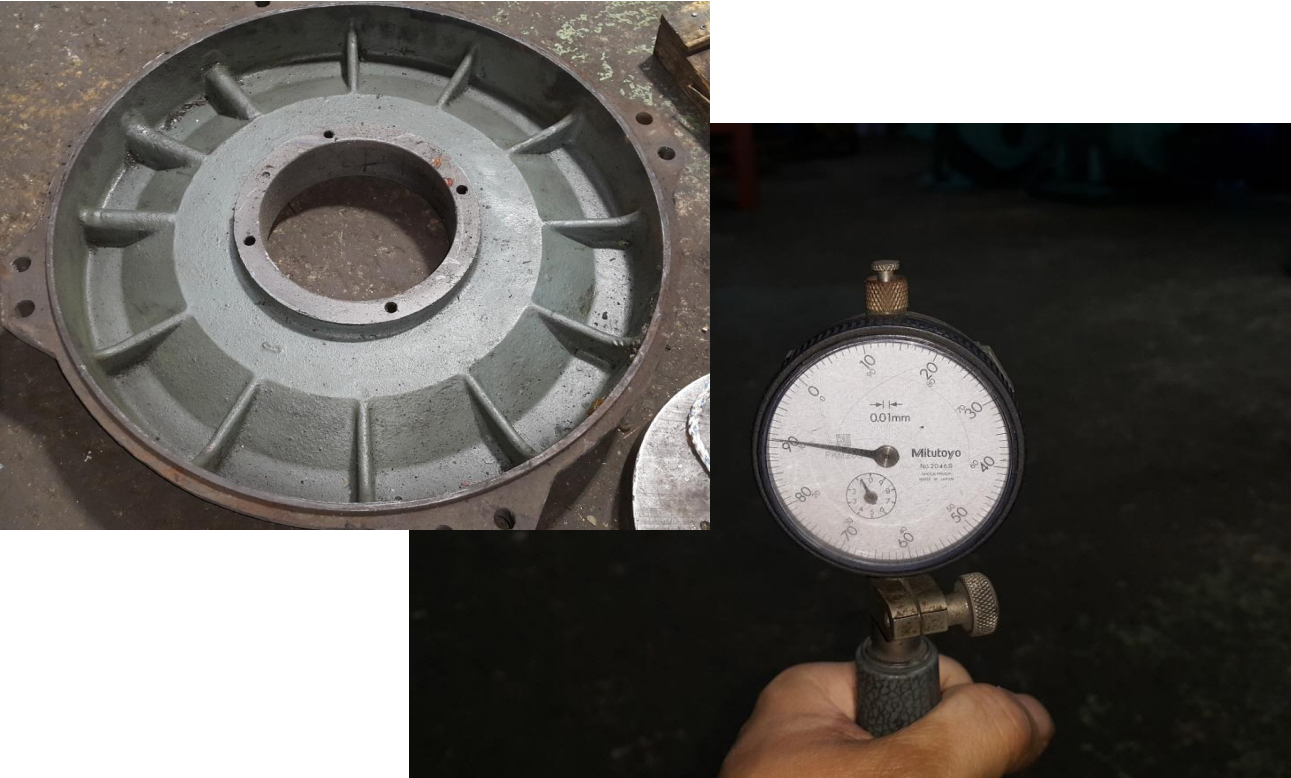
| 작업공정 | AC MOTOR 250KW 2P 입고검사 |

| BRACKET | 부하측 HOUSING 검사 8/100으로 불량 |

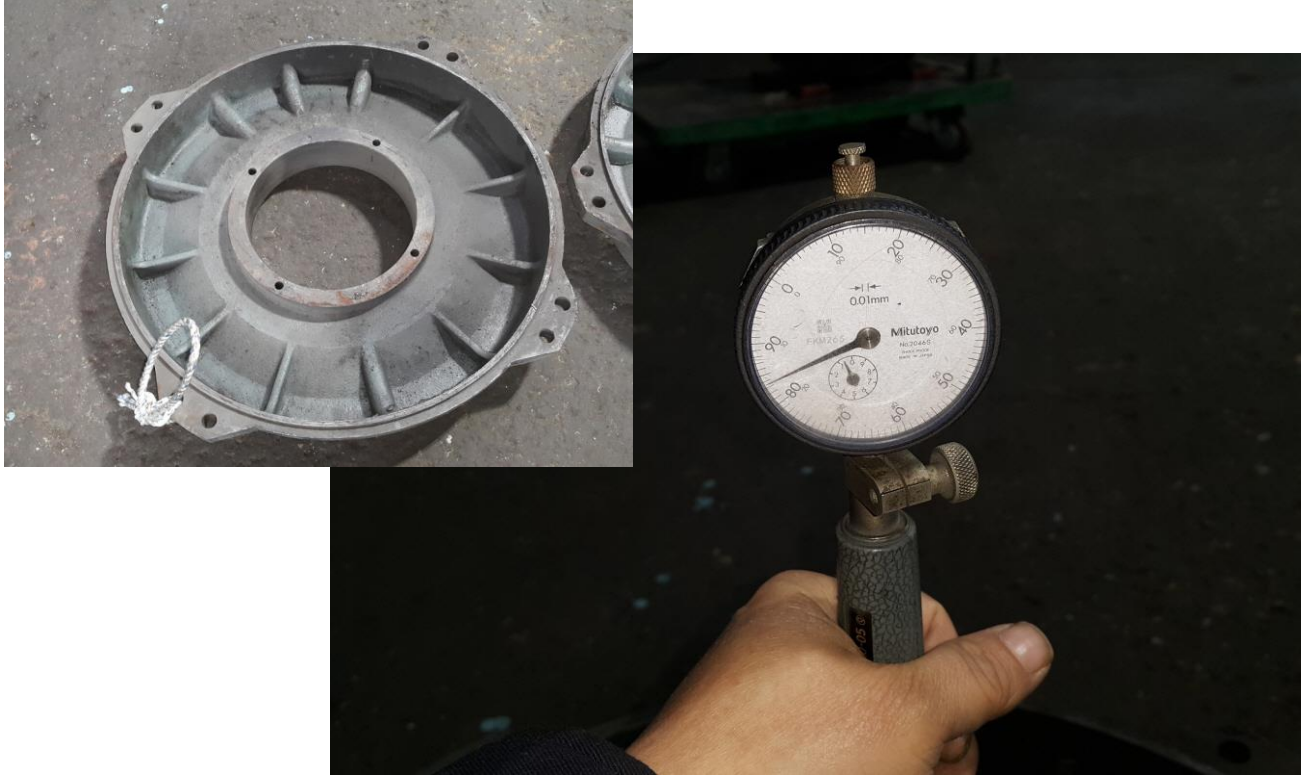
| 작업공정 | AC MOTOR 250KW 2P 입고검사 |

| BRACKET | 반 부하측 HOUSING 검사 16/100으로 불량 |

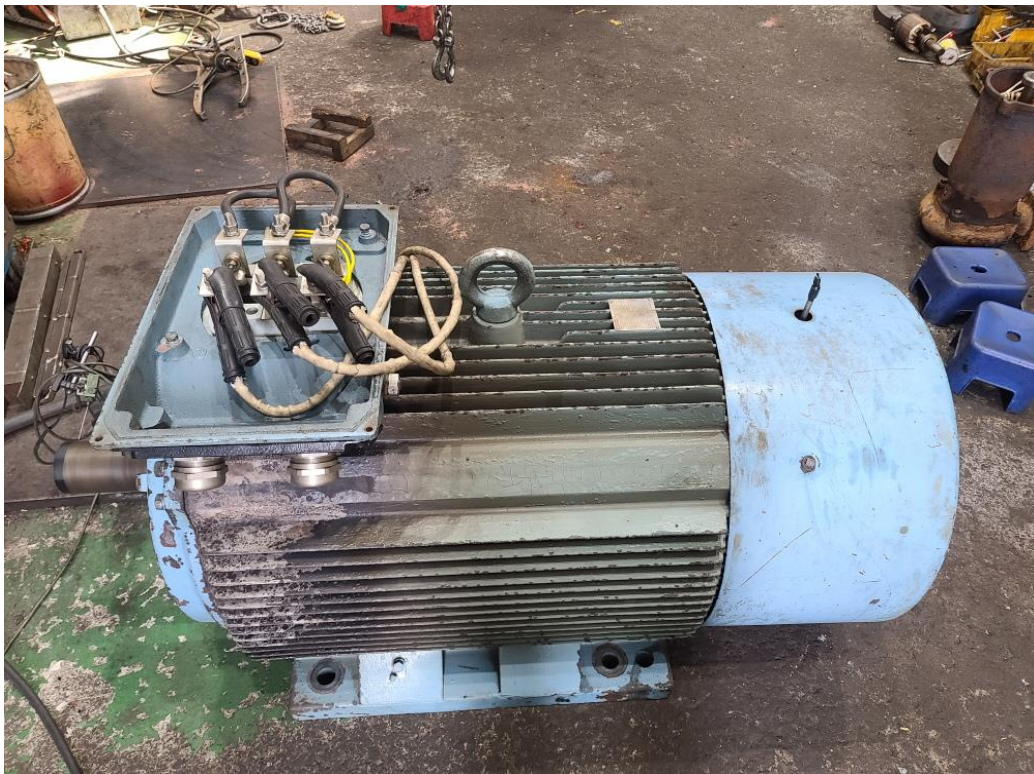
AC MOTOR 250KW 4P REWINDING

시운전 TEST 실시

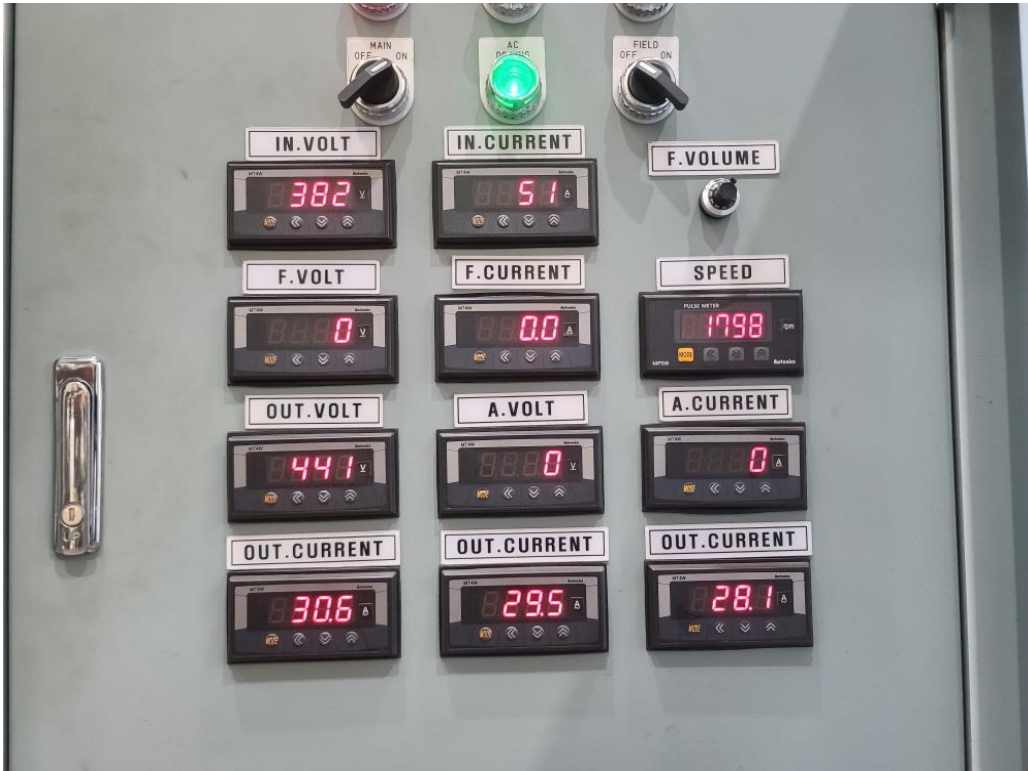
AC MOTOR 250KW 4P REWINDING

시운전 TEST 실시 Y일때 운전 CURRENT

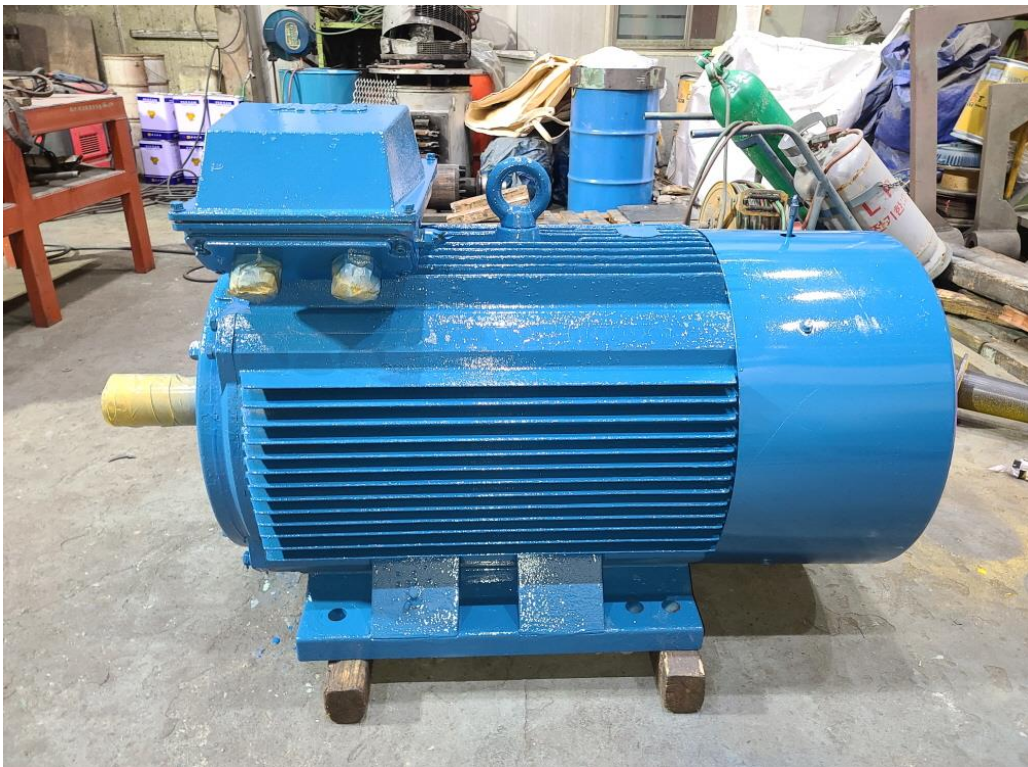
AC MOTOR 250KW 4P REWINDING

출고검사 후
