# 작업공정사진철

공사명: AC MOTOR REWINDING

규격: AC MOTOR 160KW 6P

REPAIR 내역: 분해 조립 및 조립부품 불순물 CLEANSING

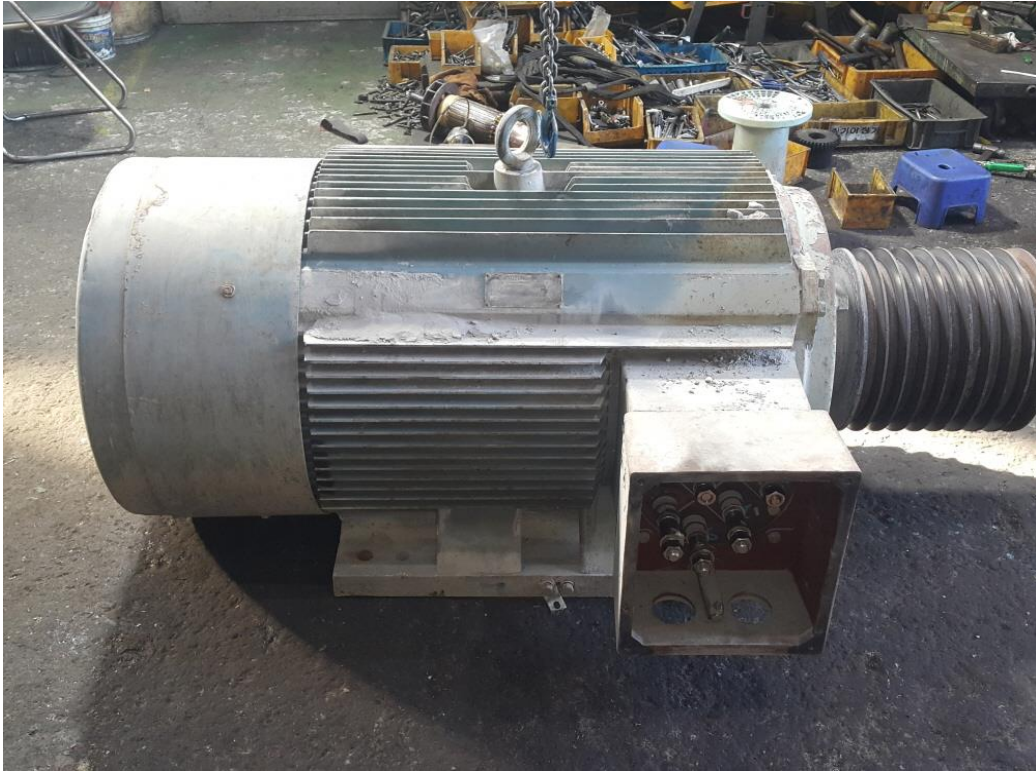
Ass'y

분해 전

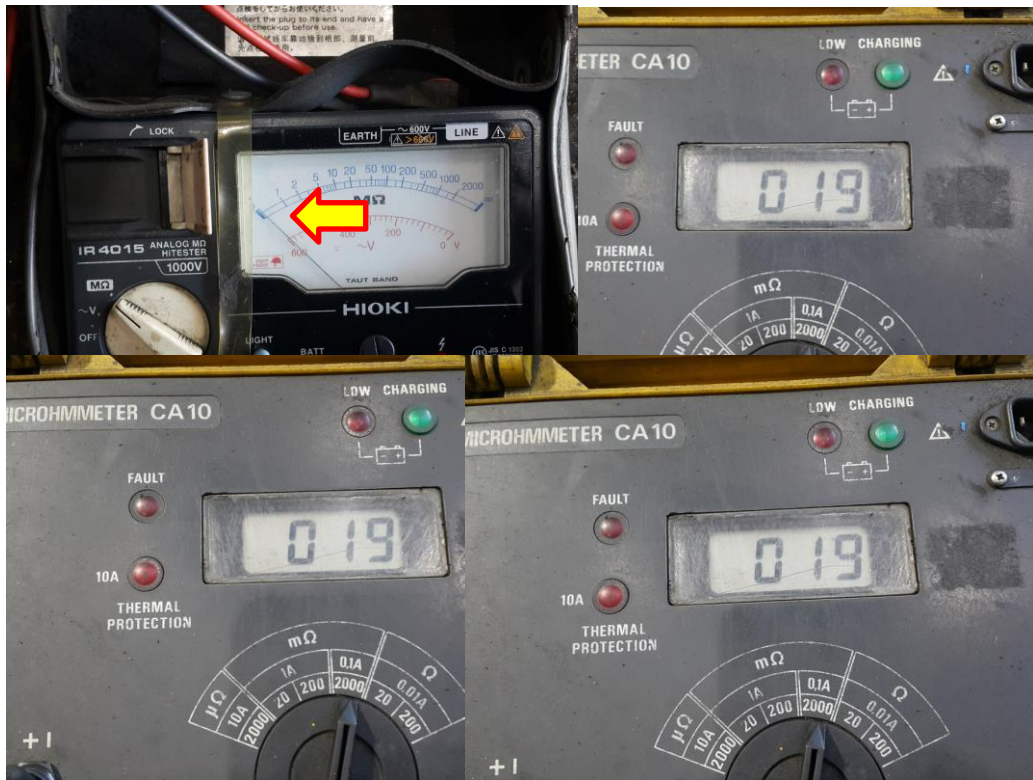
권선검사

절연저항 이상 & 각상 LINE별 권선저항

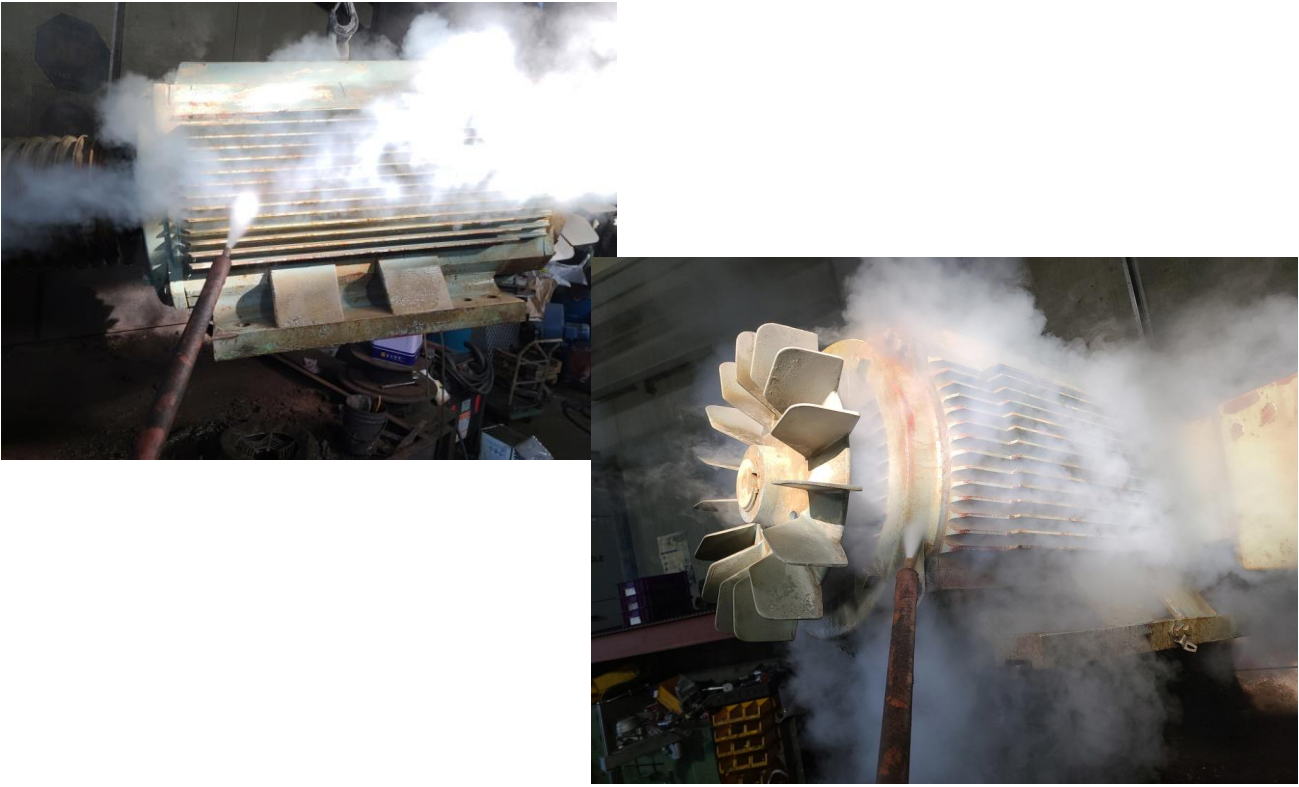
Ass'y	분해전 세척 실시
작업공정	AC MOTOR 160KW 6P 입고검사

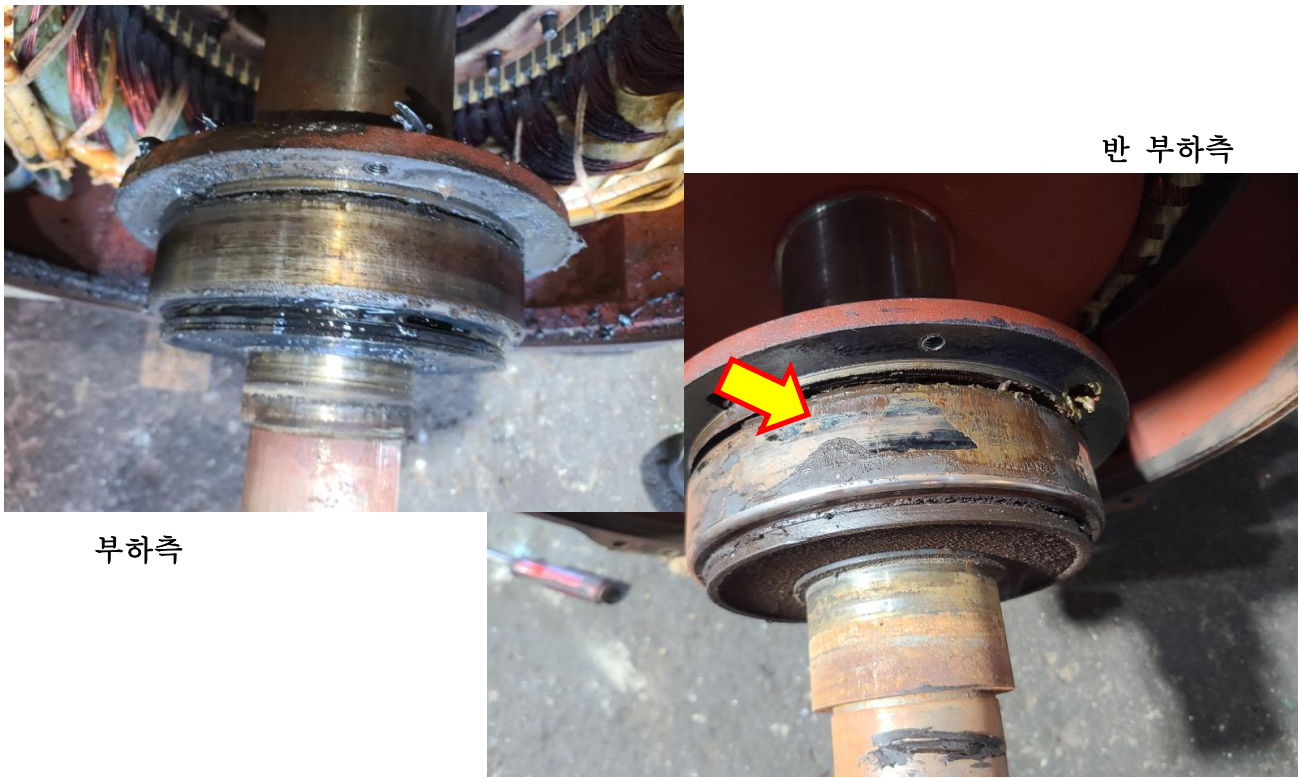
분해 실시	BEARING 흐름현상 발생

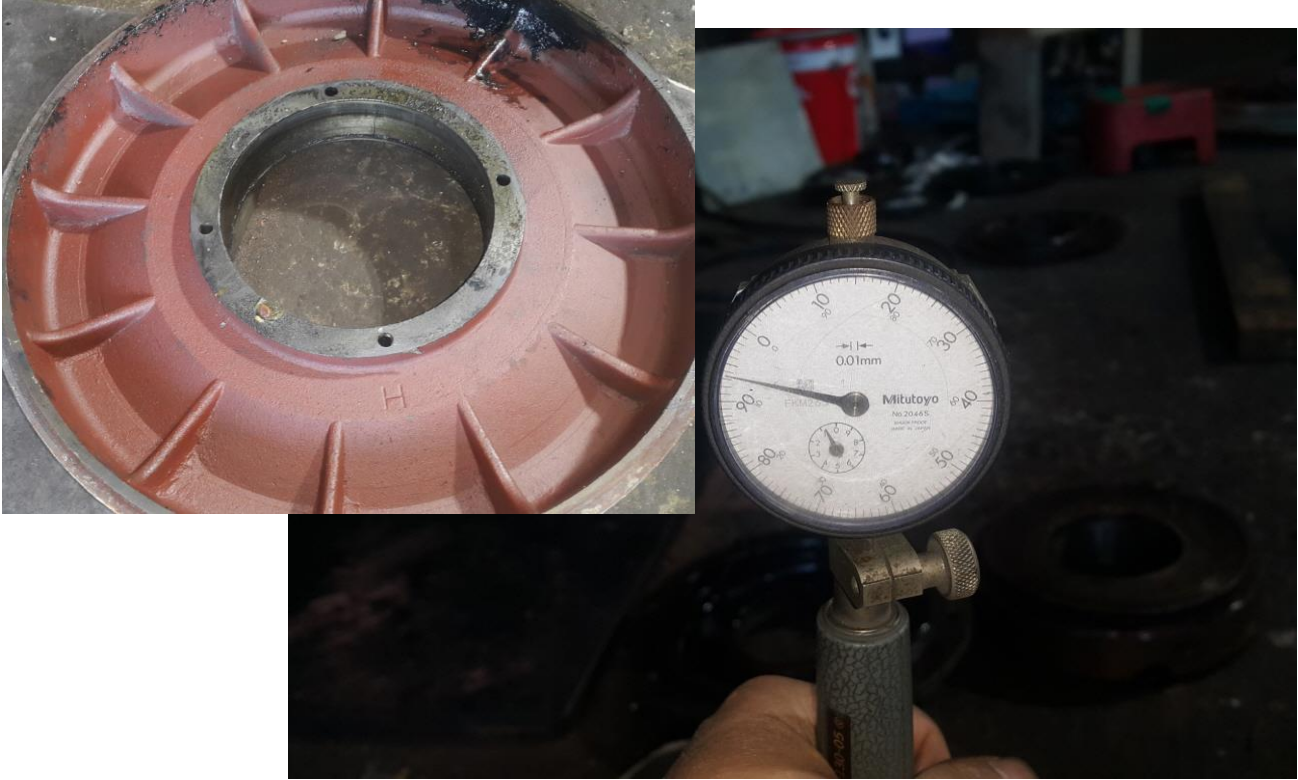
BRACKET	부하측 HOUSING 측정치 7/100로 불량
작업공정	AC MOTOR 160KW 6P 입고검사

BRACKET	부하측 HOUSING METALLIZING 연마 후 검사 0/100
작업공정	AC MOTOR 160KW 6P REWINDING

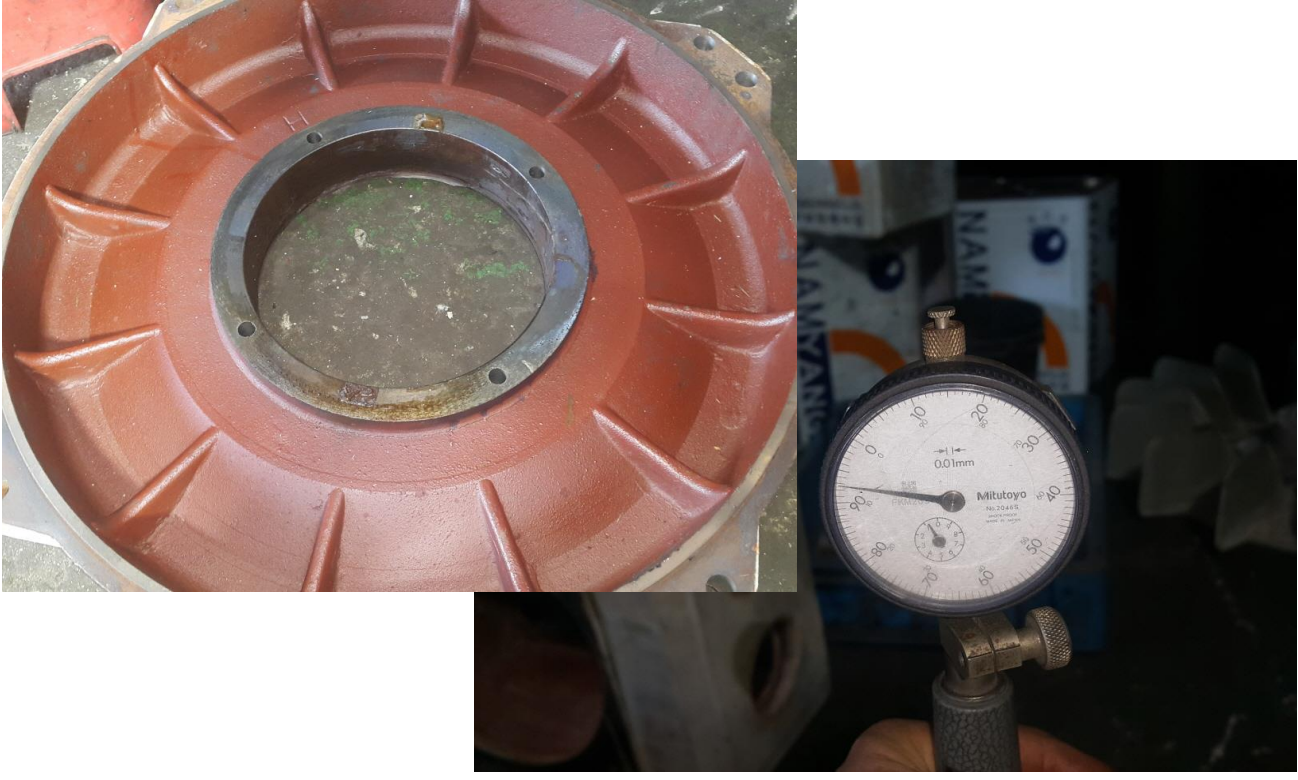
BRACKET	반 부하측 HOUSING 측정치 8/100로 불량

BRACKET	반 부하측 HOUSING METALLIZING 연마 후 검사 0/100

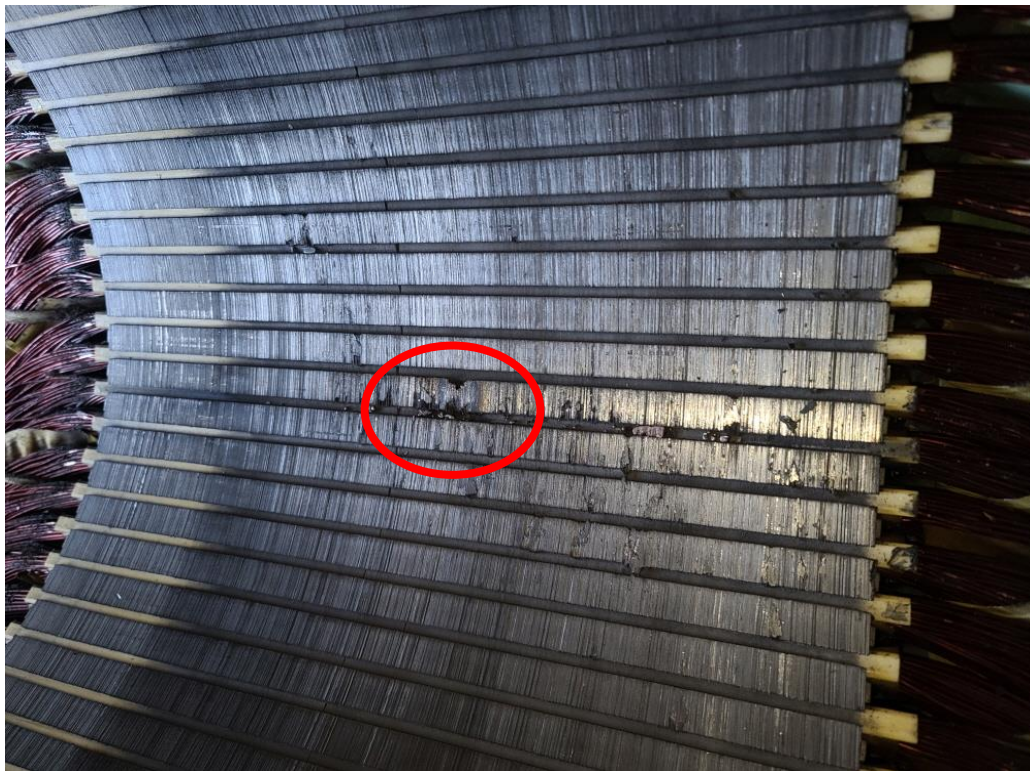
STATOR권체

ROTOR의 마찰로 인하여 CORE가 밀려 소손 됨

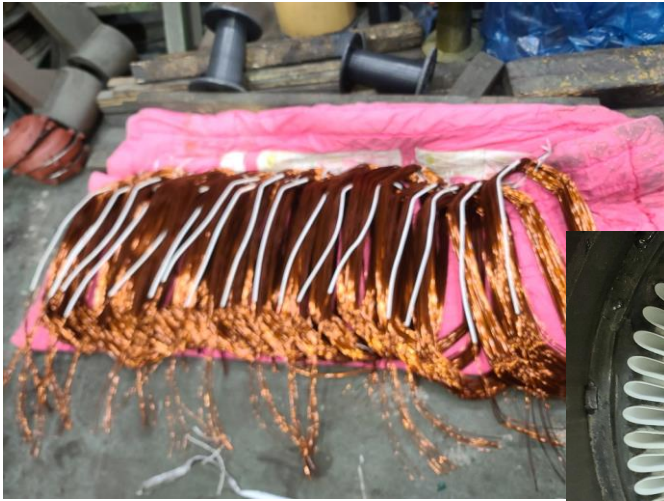
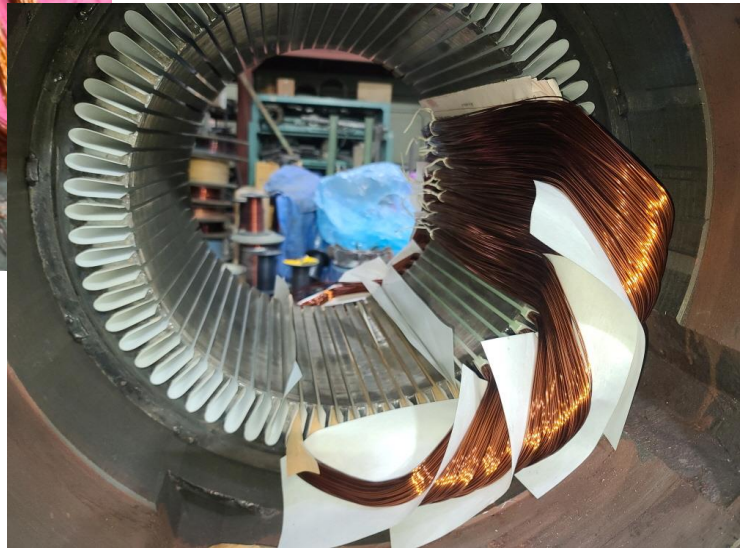
STATOR권체

재 권선 실시

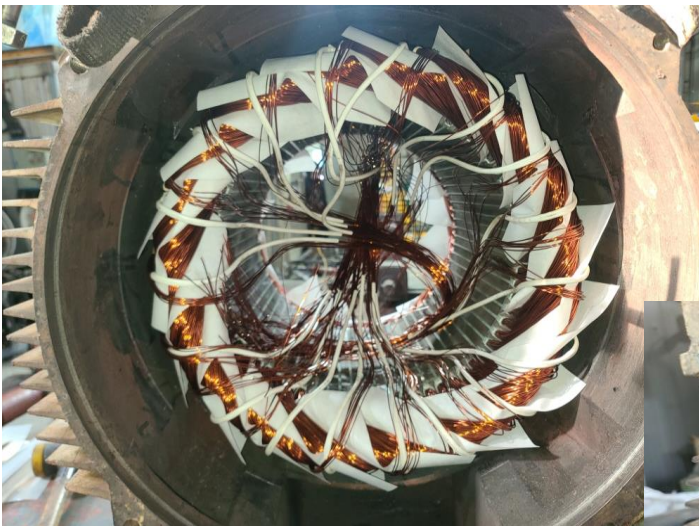
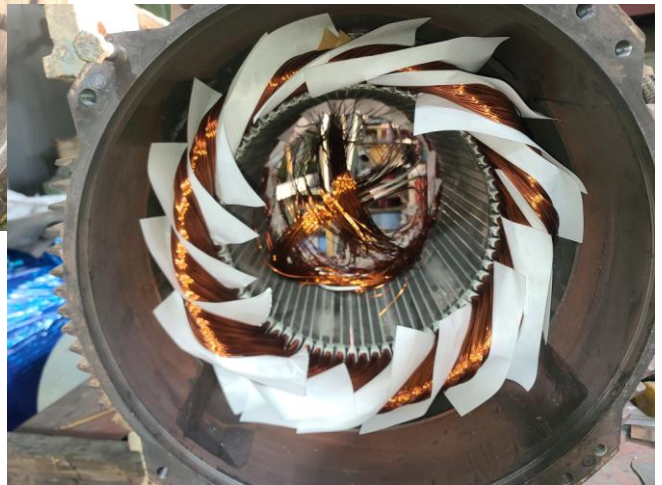
STATOR권체

재 권선 실시 완료

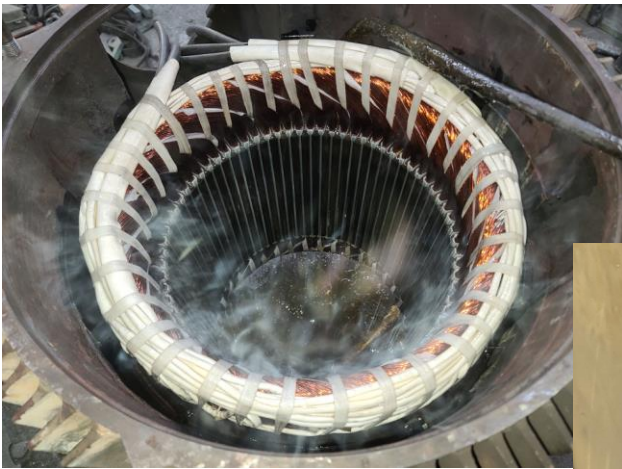
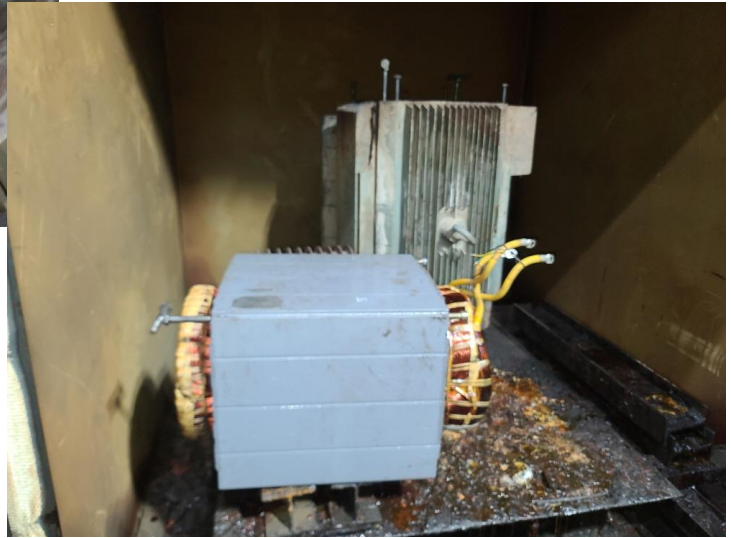
STATOR권체

2차 INSULATING VARNISH DIPPING DRYING실시

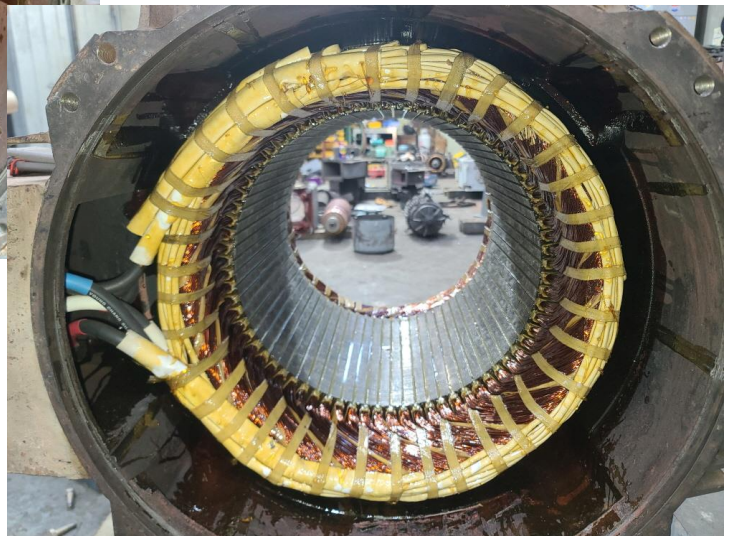
STATOR권체

INSULATING VARNISH DIPPING 및 DRYING 완료

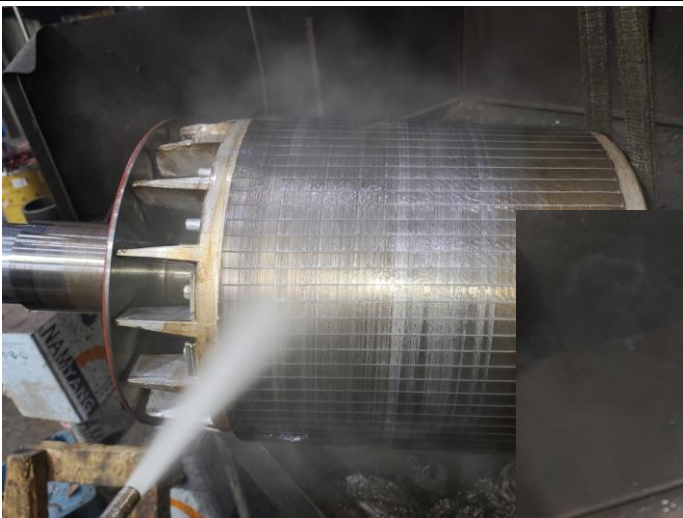
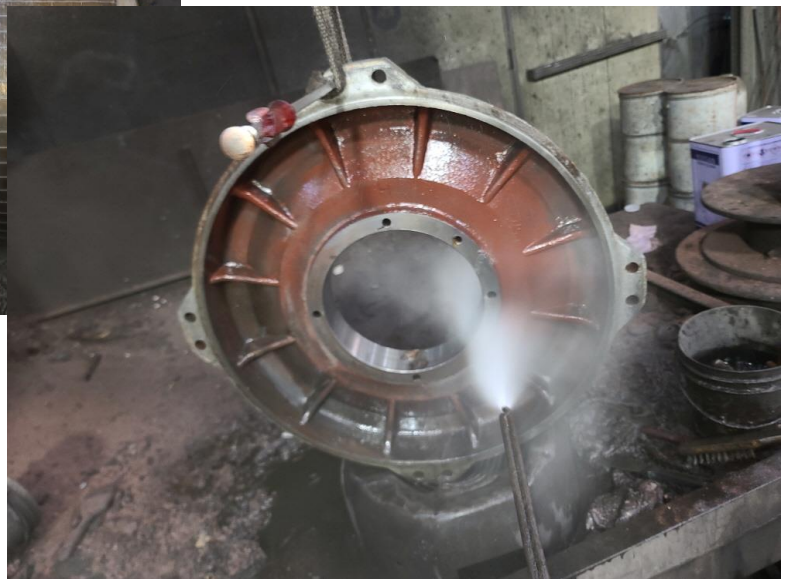
조립부품

세척 실시

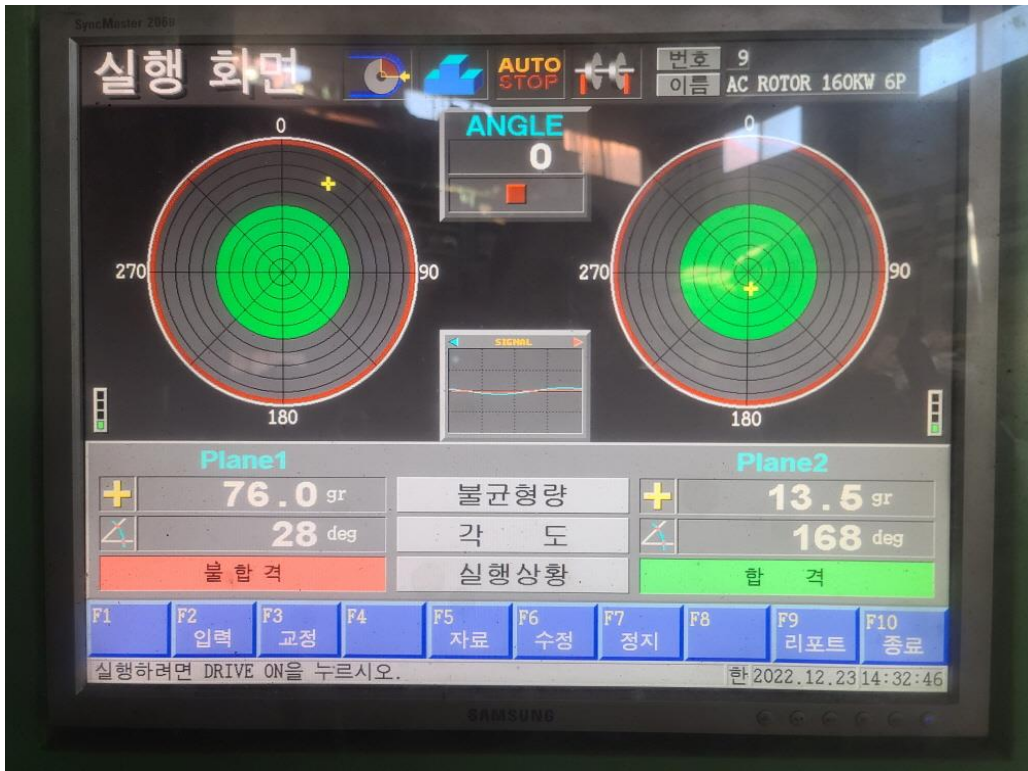
ROTOR

BALANCING실시 및 기존 UNBALANCE

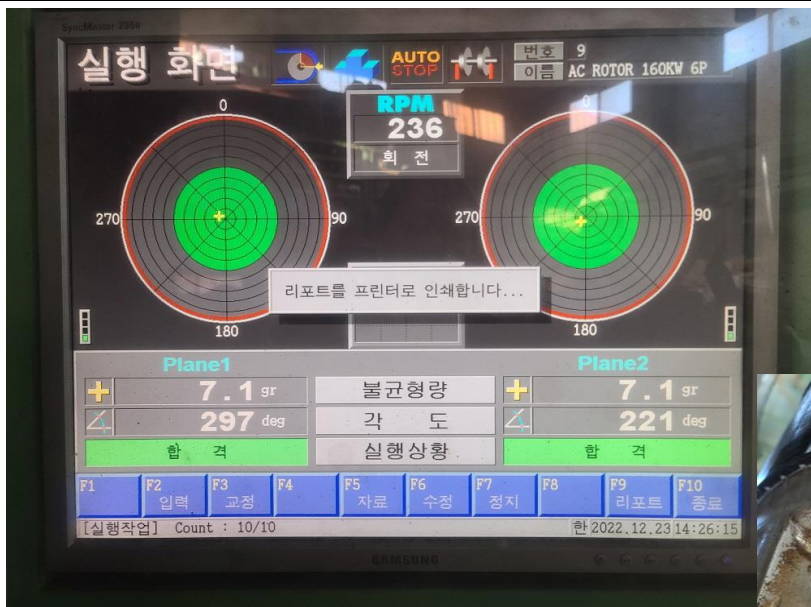
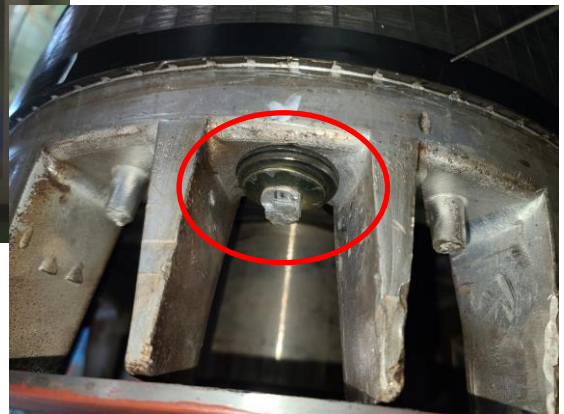
ROTOR

UNBALANCE 교정 후

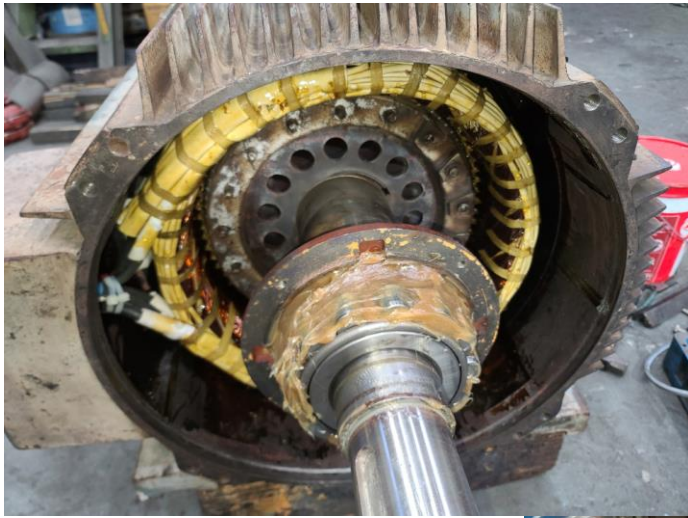
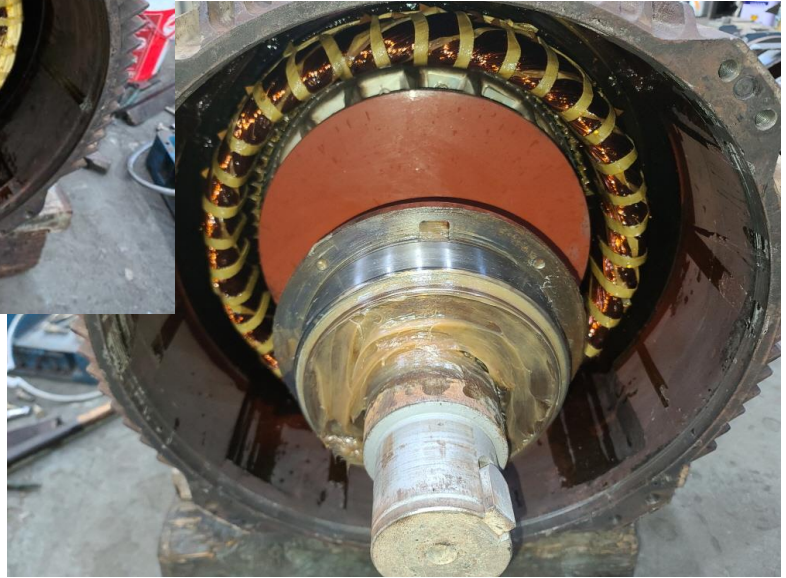
소모 품

BEARING 예열 삽입 및 GREASE CHARGING 조립실시

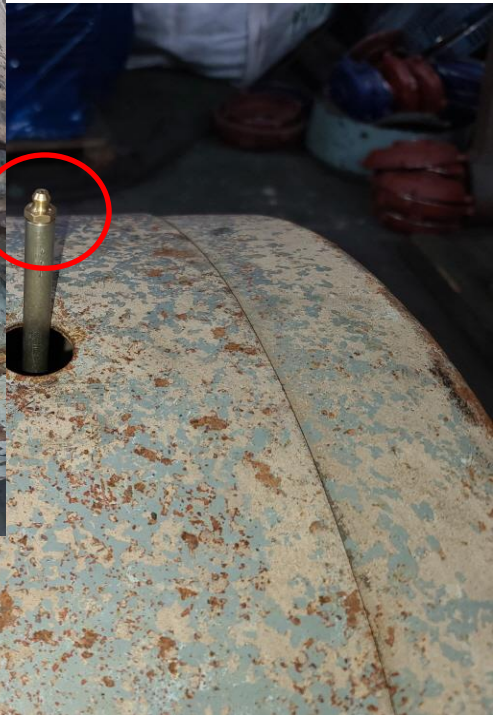
출고검사

우천시 물유입방지 SILICONE처리 및 GREASE CHARGING구 설치

양측 GREASE CHARGING을 매회 1200시간 주기로 약70g실 꼭 하십시오

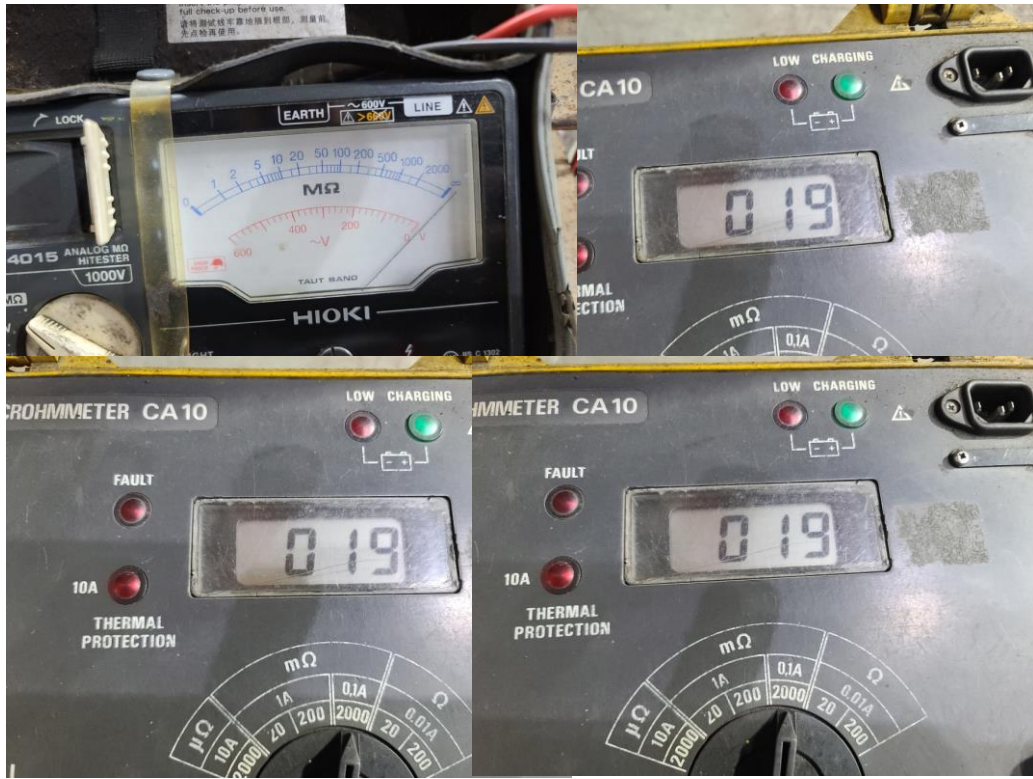
출고검사

절연저항 & 각상 LINE별 권선저항

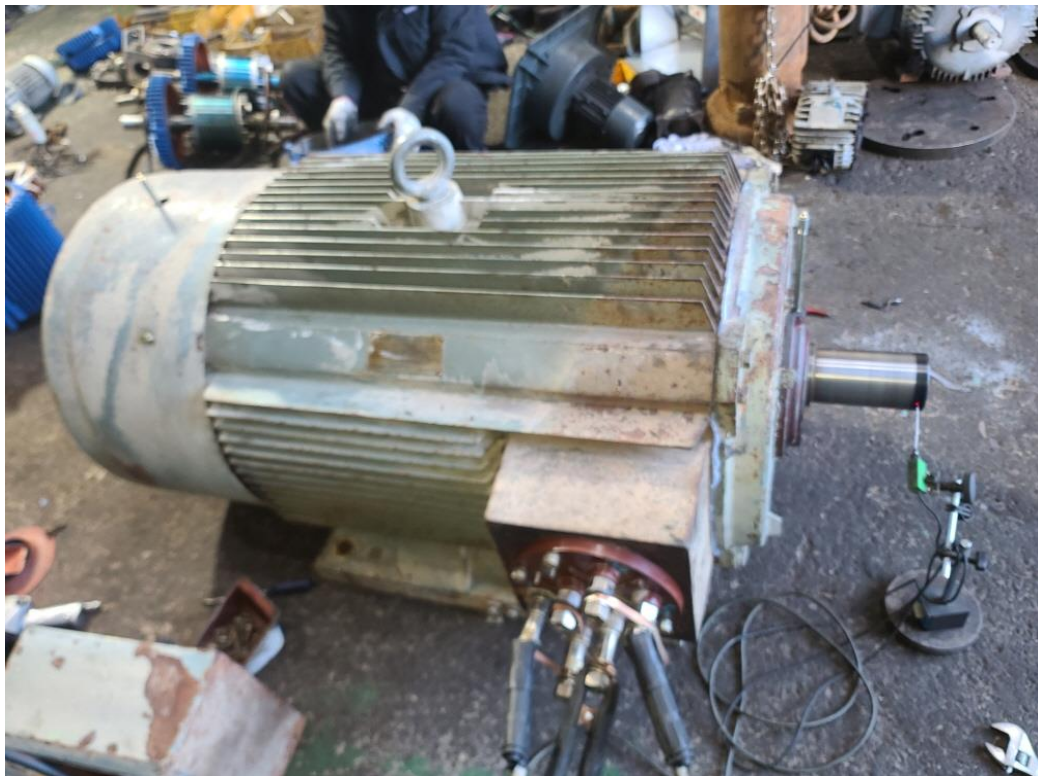
출고검사

시운전 TEST 실시

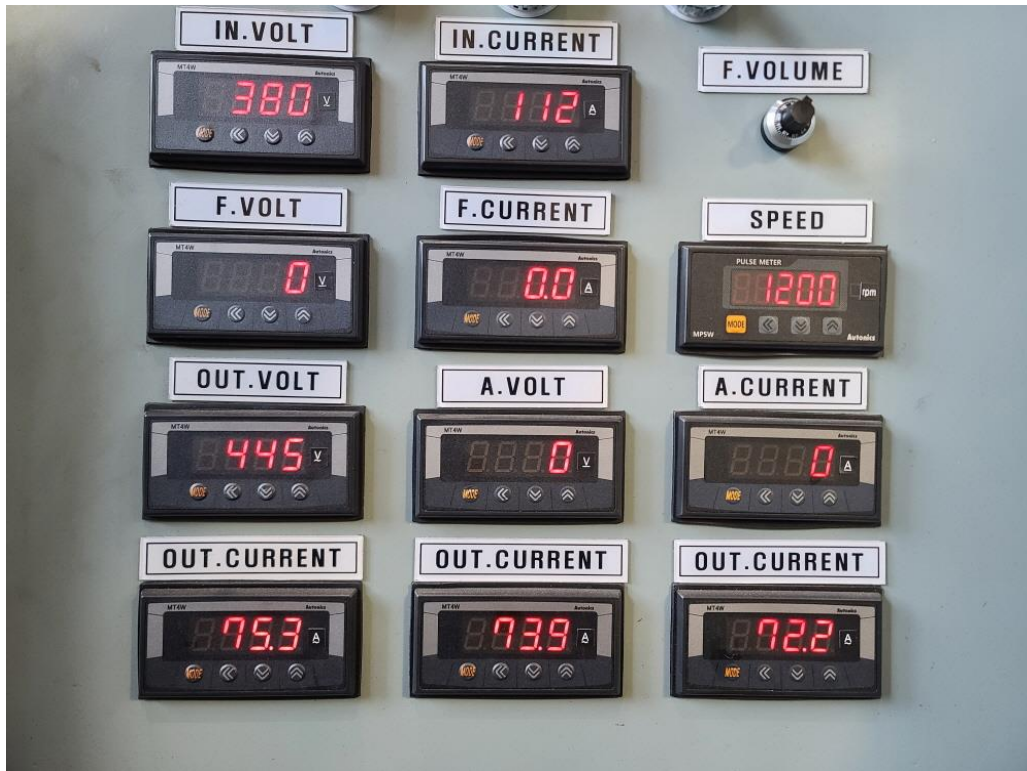
출고검사

시운전 TEST 운전 CURRENT

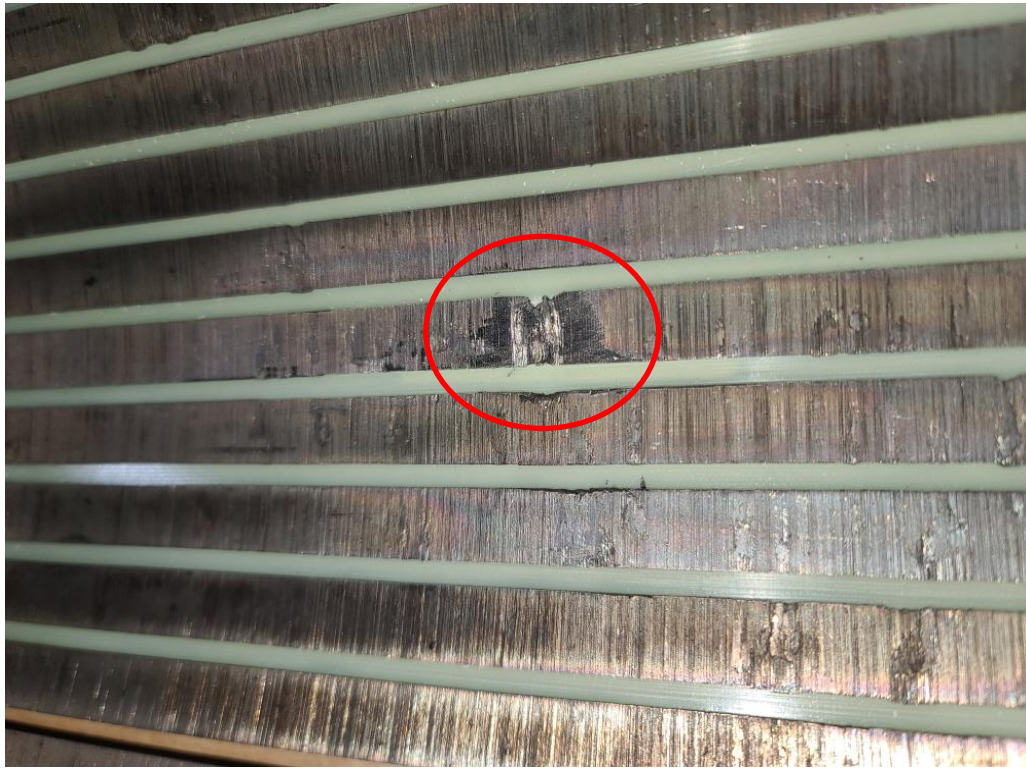
소손사고 부분

만약 이부분에 발열현상이 되면 수명단축등 소손주기가 빨라짐
