작업공정사진철

고객명: (주)
공사명: PRESS MOTOR REWINDING

규격: AC MOTOR 90KW 10P

REPAIR 내역: 분해 조립 및 조립부품 불순물 CLEANSING
STATOR REWINDING
INSULATING VARNISH DIPPING DRYING
양측 HOUSING & SHAFT METALLIZING 연마
BEARING 교환
입 출고검사 시운전 TEST

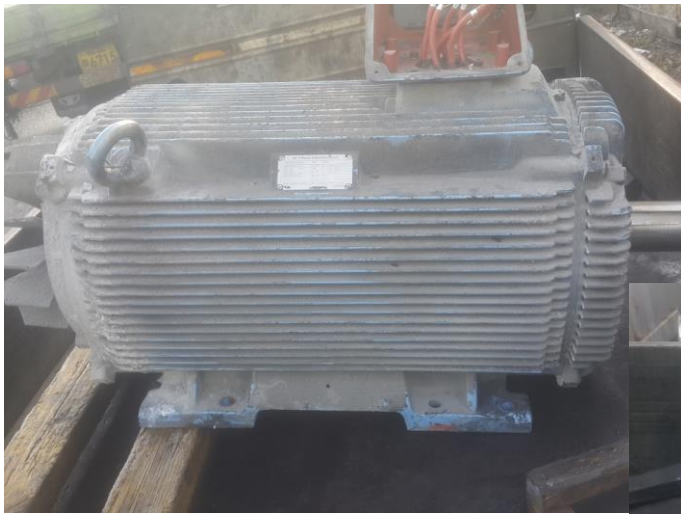
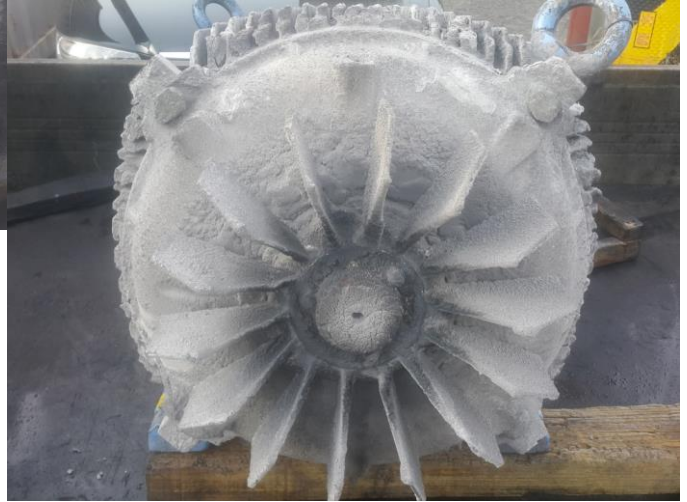
Ass'y

분해 실시

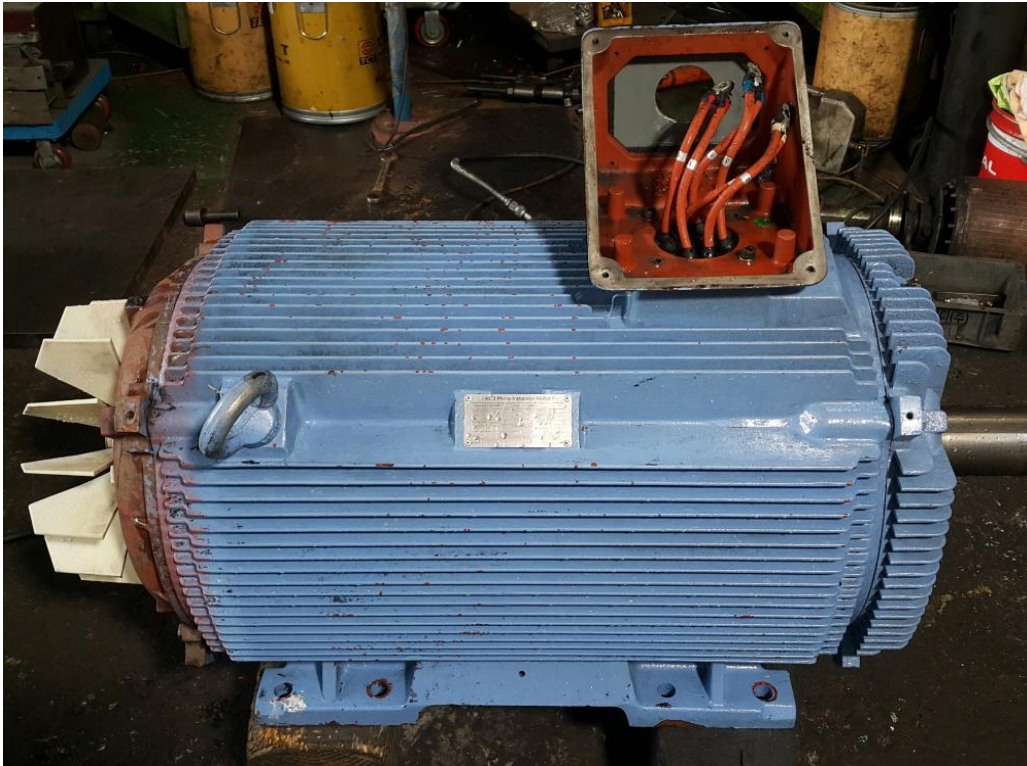
Ass'y

권체 분해전 외부 기름띠 및 불순물 세척실시

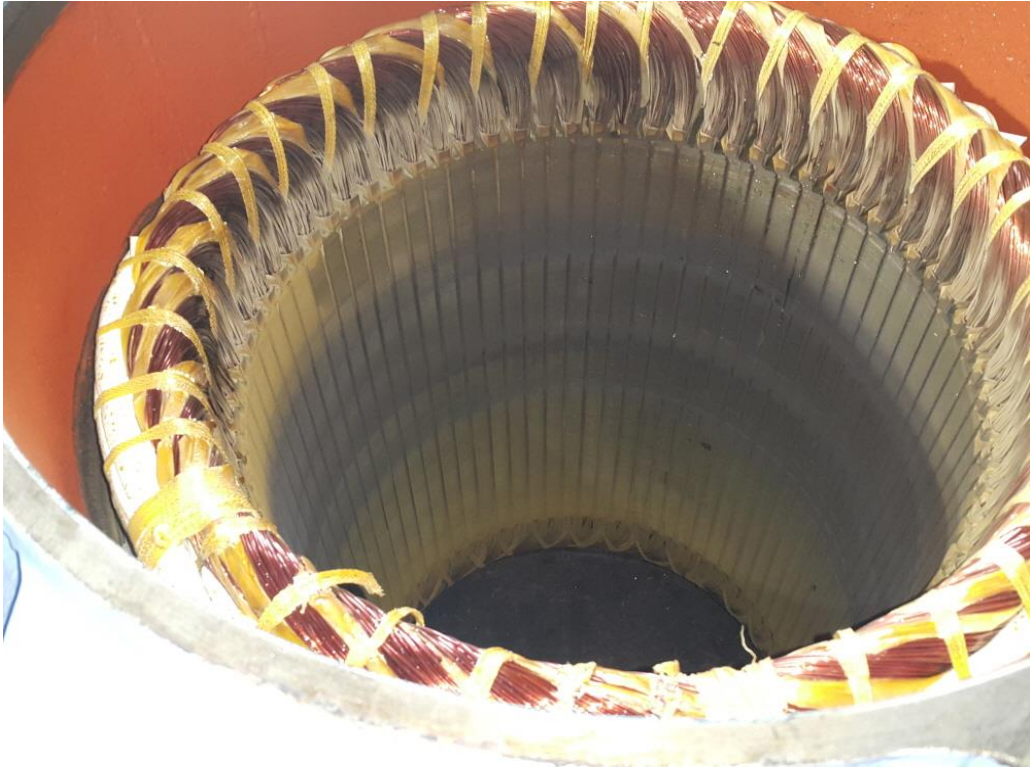
STATOR 권체

분해 후

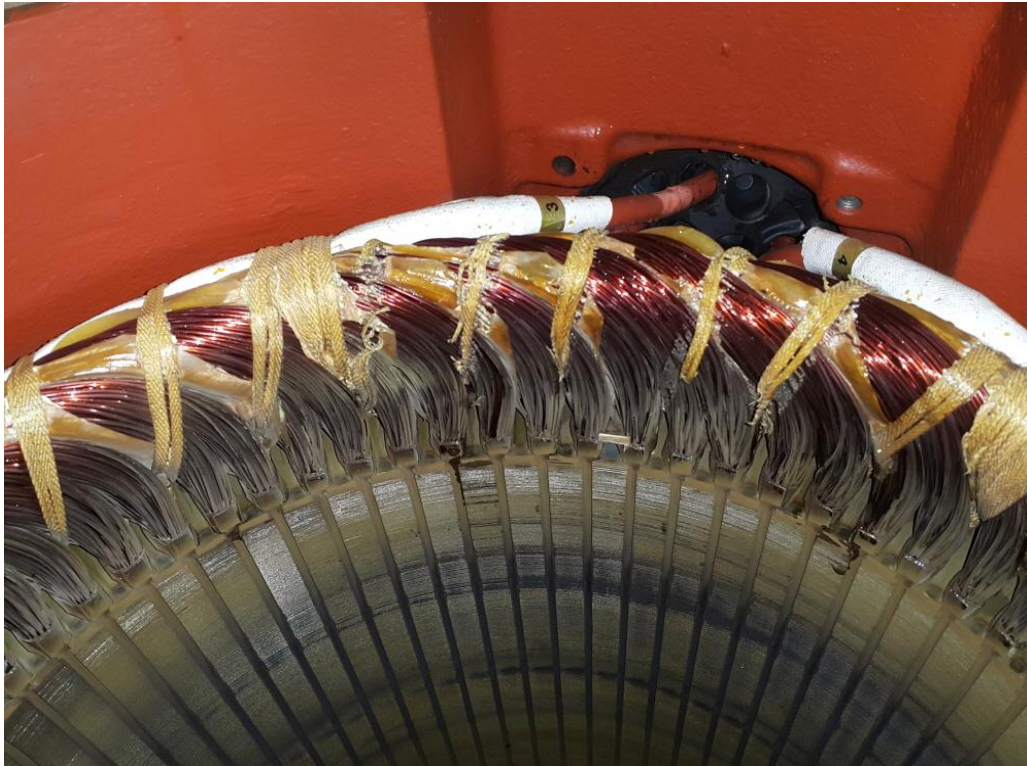
STATOR 권선

분해 후 권선 소손 부

소손 형태로 보아 마찰 또는 과부하 발열로 추정 짐작됨

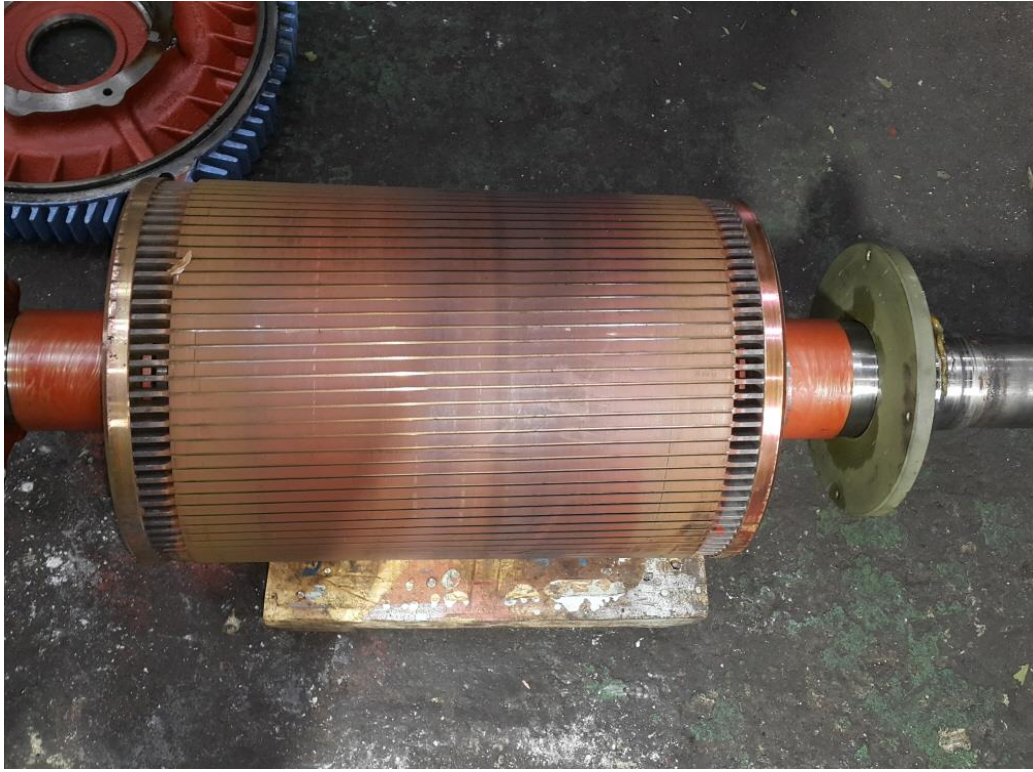
ROTOR

분해 후

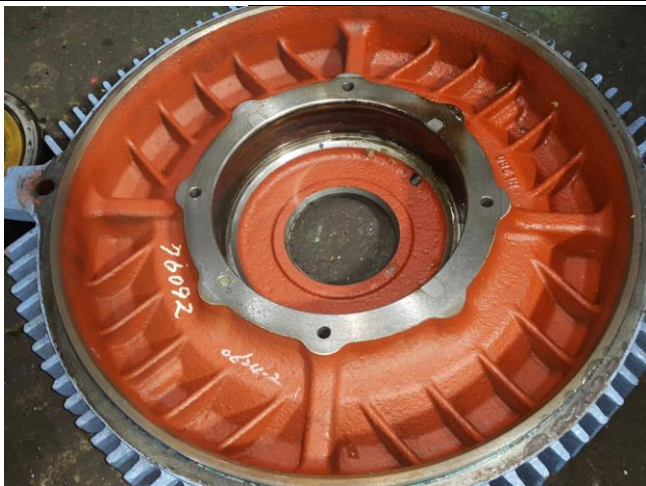
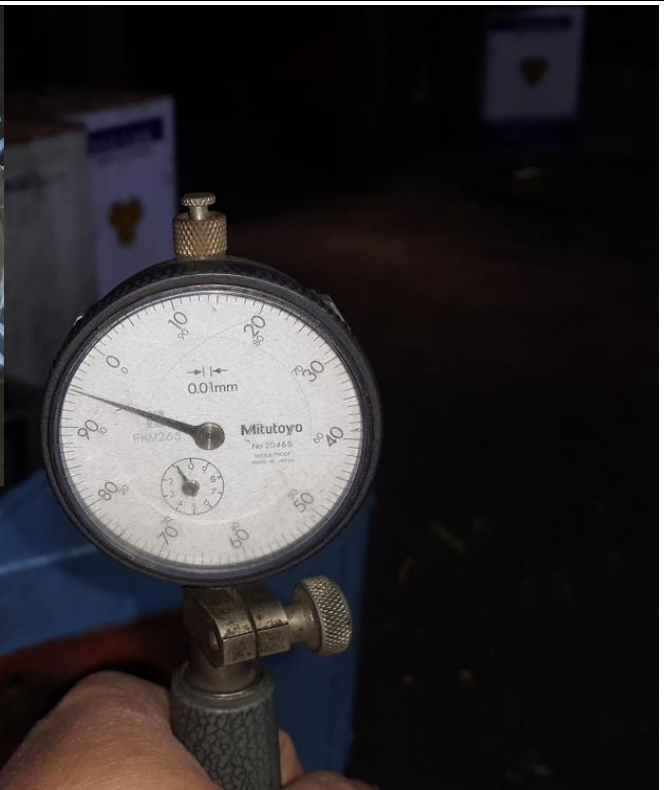
BRACKET

부하측 HOUSING 검사 5.5/100으로 불량

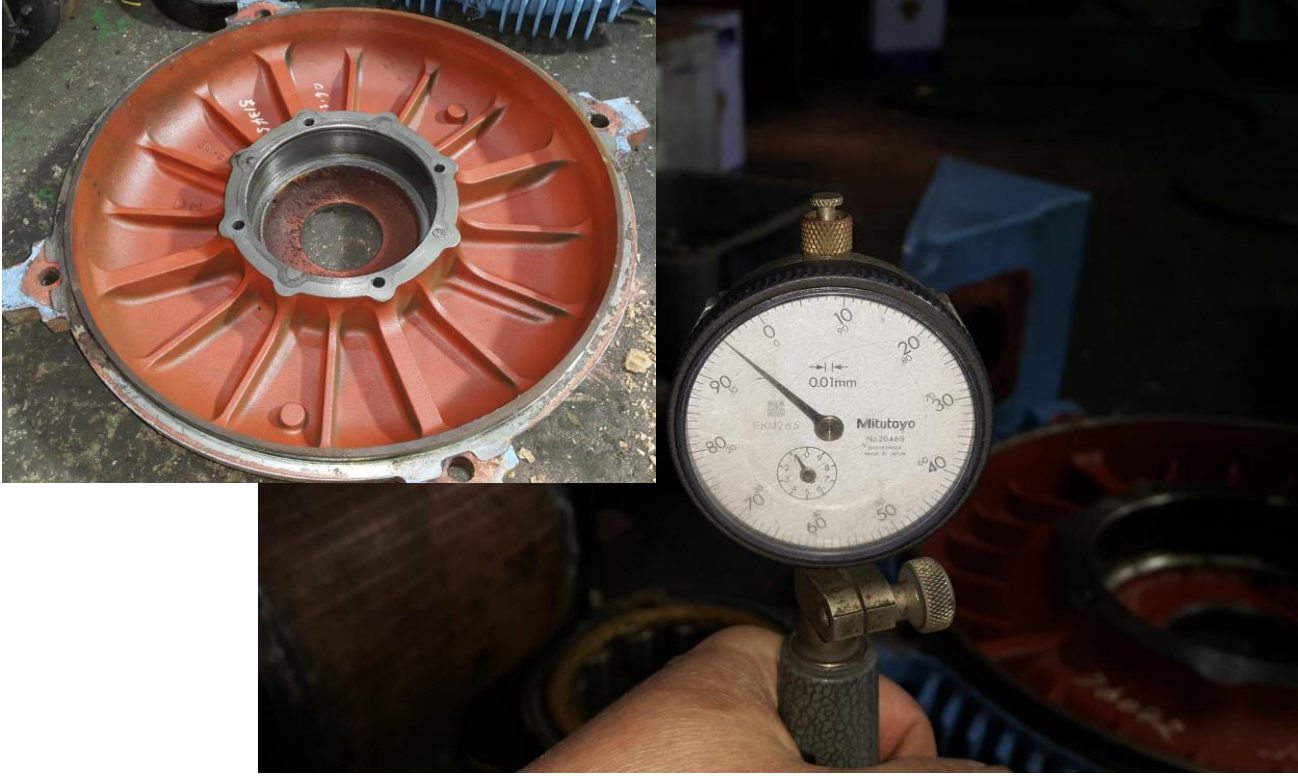
BRACKET	반 부하측 HOUSING 검사 5/100으로 불량
작업공정	AC MOTOR 120HP 10P 입고검사

SHAFT	반 부하측 BEARING부 23/100으로 불량

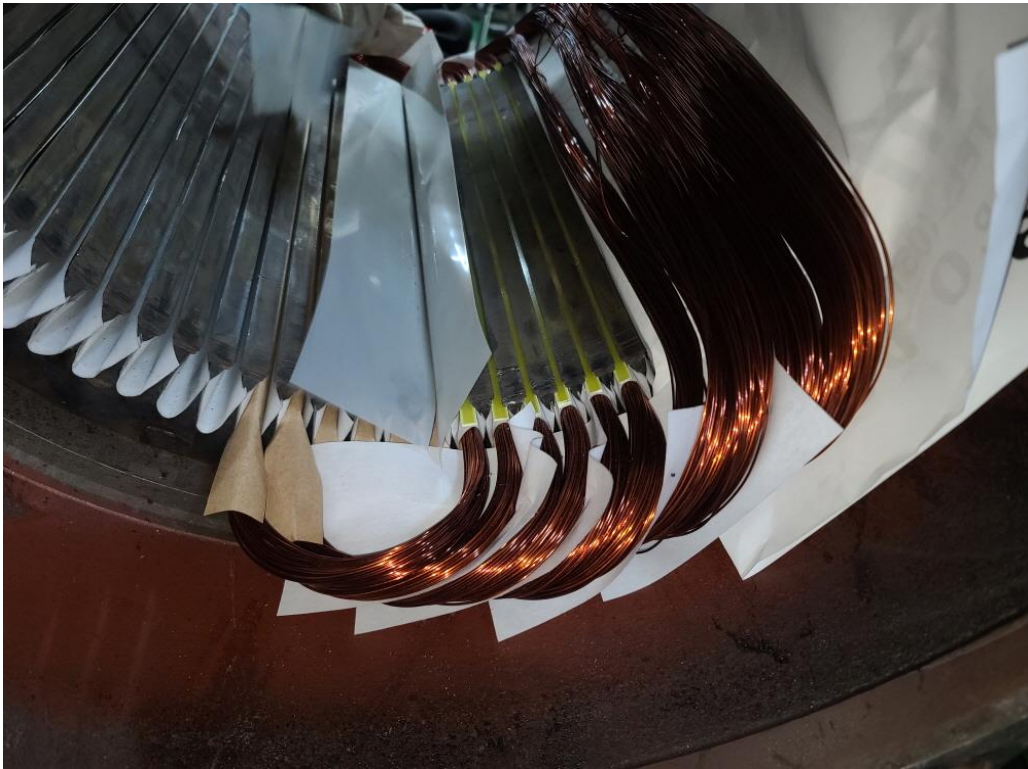
STATOR 권체

재 권선 실시

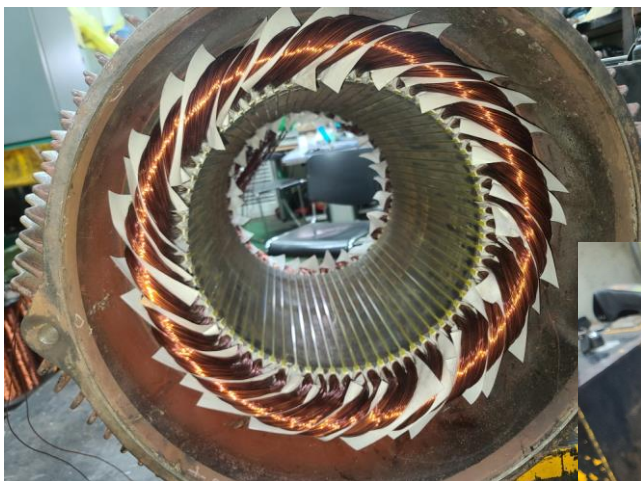
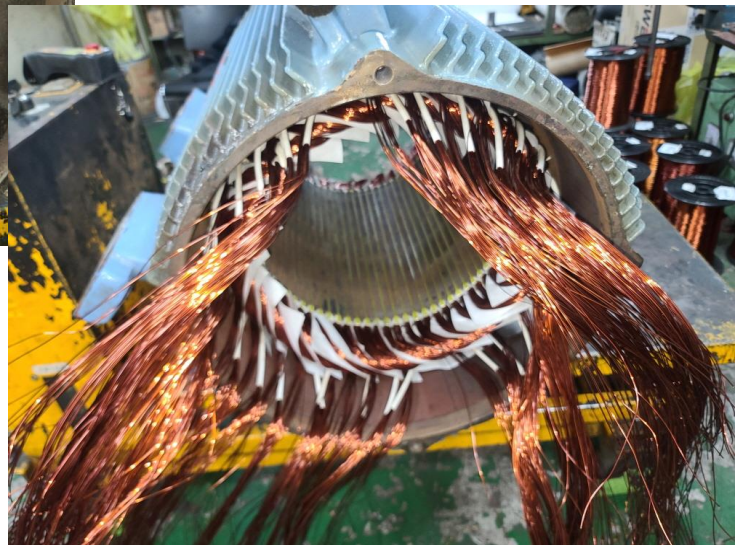
STATOR 권체

재 권선 실시

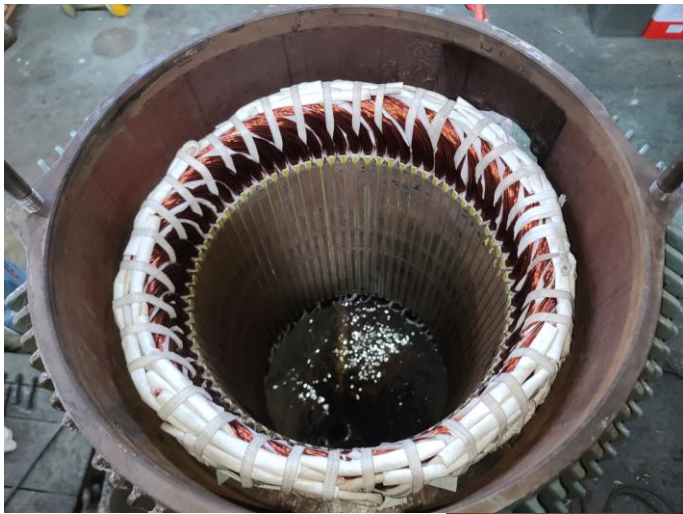
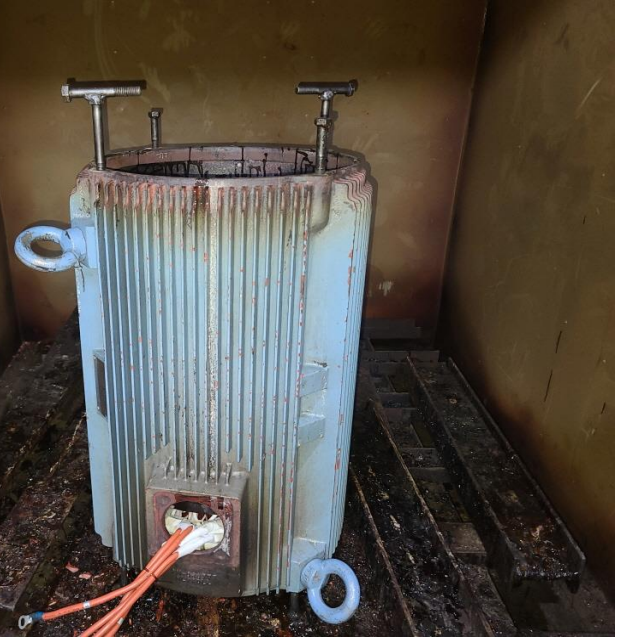
STATOR권체

1차 INSULATING VARNISH DIPPING DRYING실시

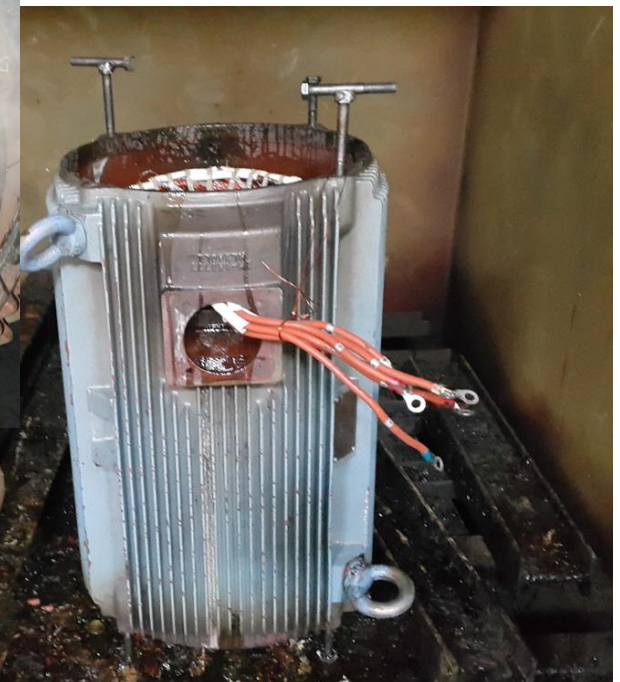
STATOR권체

2차 INSULATING VARNISH DIPPING DRYING실시

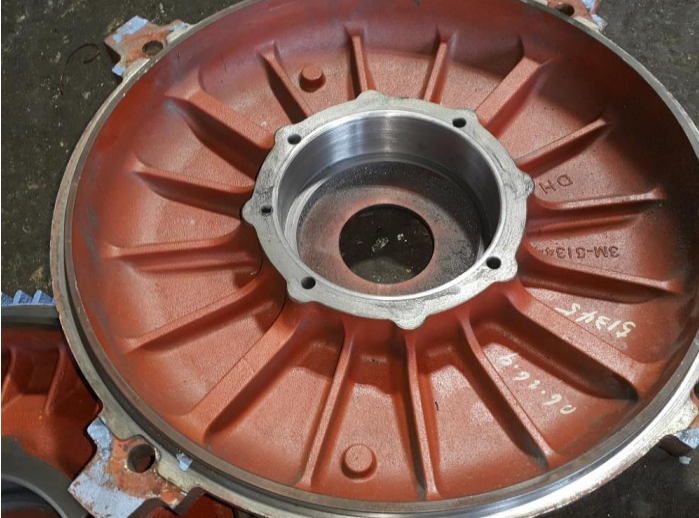
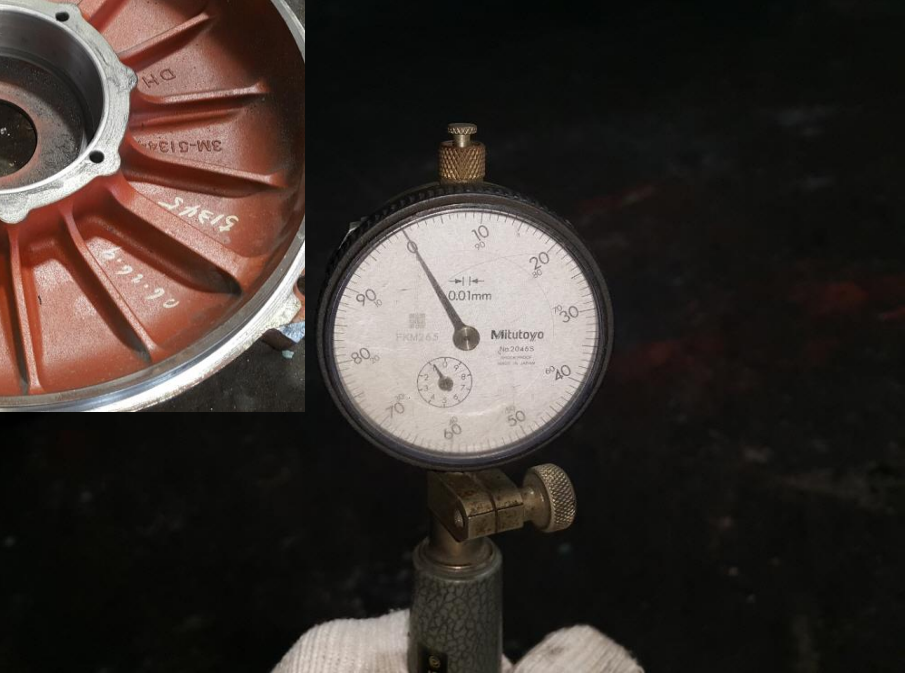
BRACKET	부하측 HOUSING 보수 후 검사 0/100
작업공정	AC MOTOR 120HP 10P REWINDING

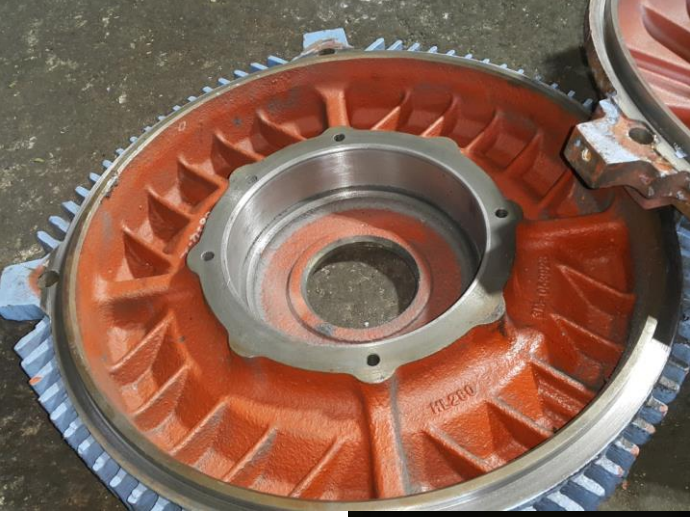
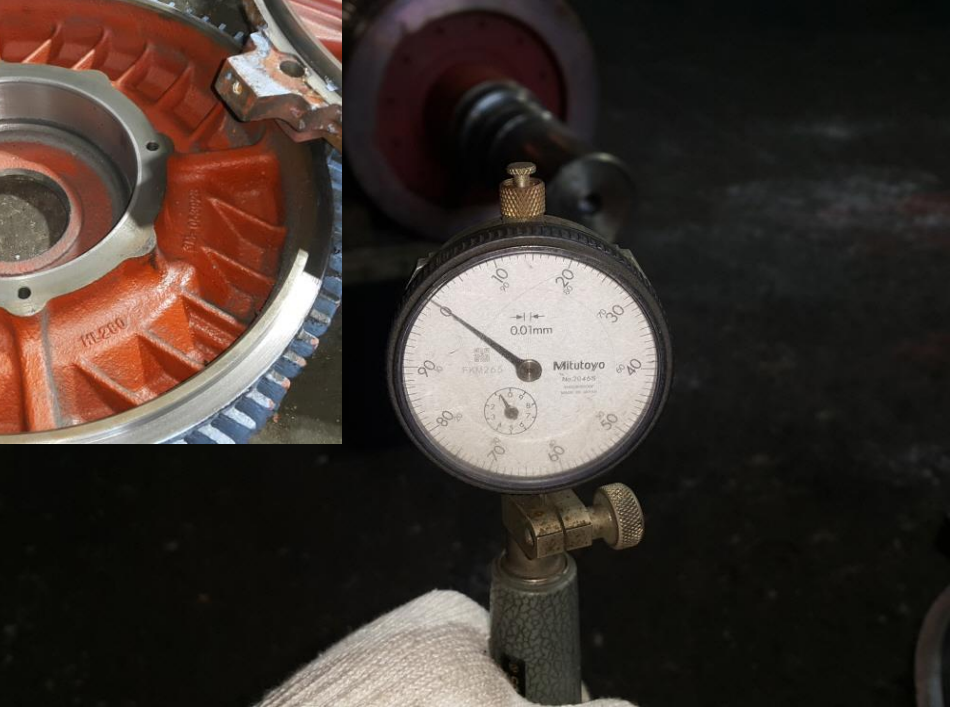
BRACKET	반 부하측 HOUSING 보수 후 검사 0/100

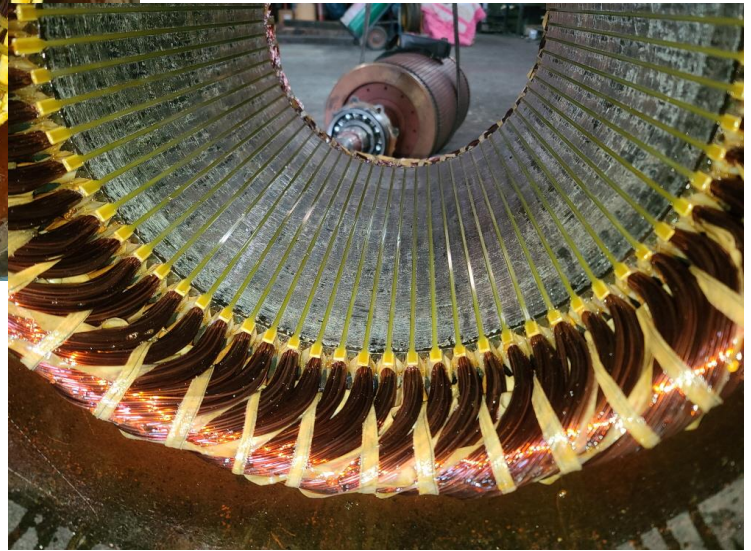
STATOR권체

절연건조 완료 후

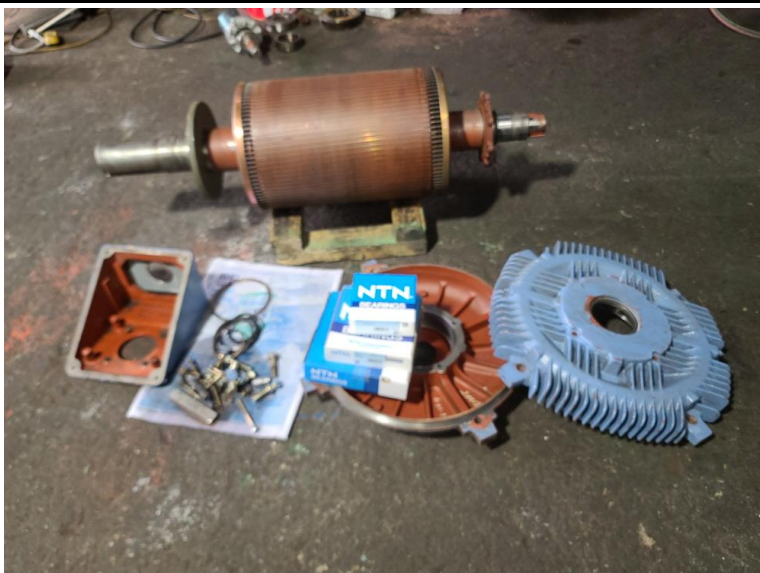
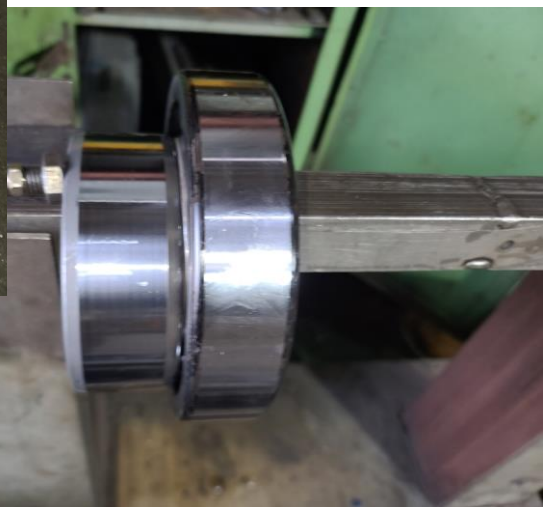
소모품

BEARING 예열 실시

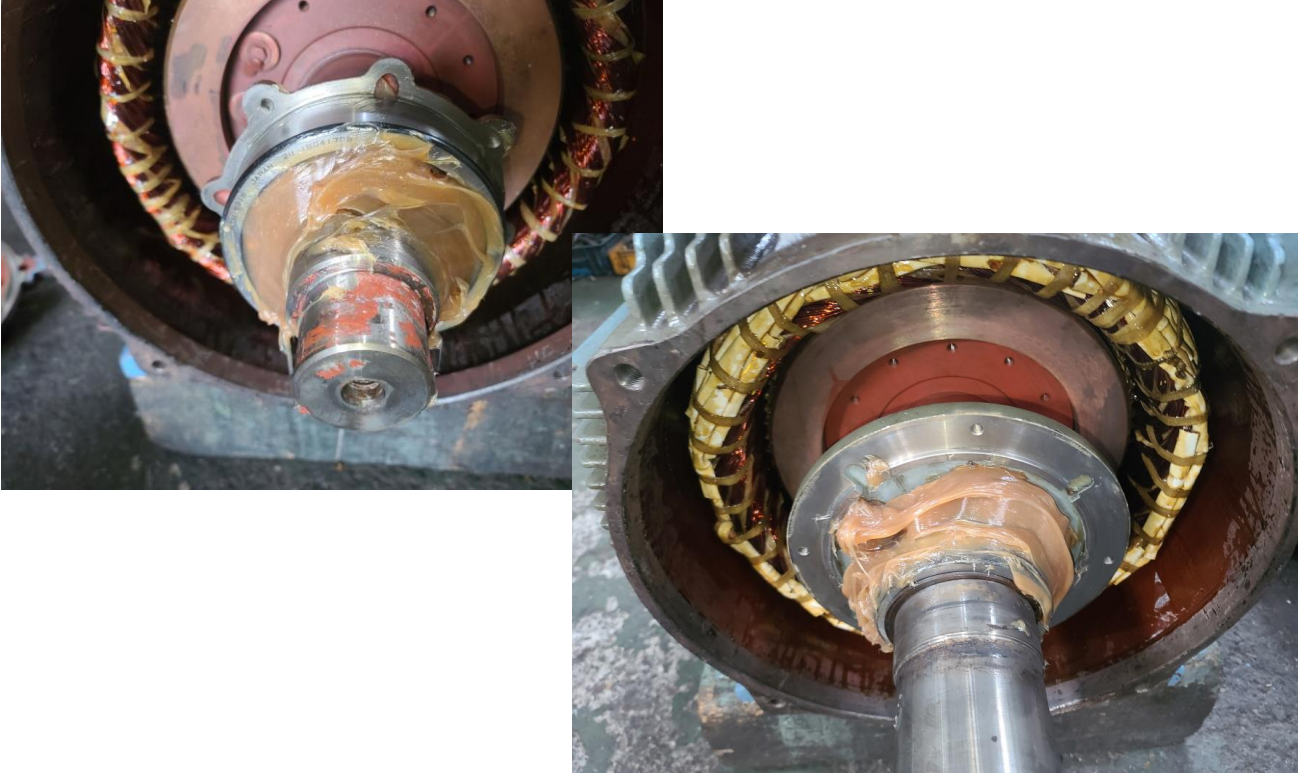
Ass'y	BEARING 예열삽입 및 GREASE CHARGING 조립실시
작업공정	AC MOTOR 120HP 10P REWINDING

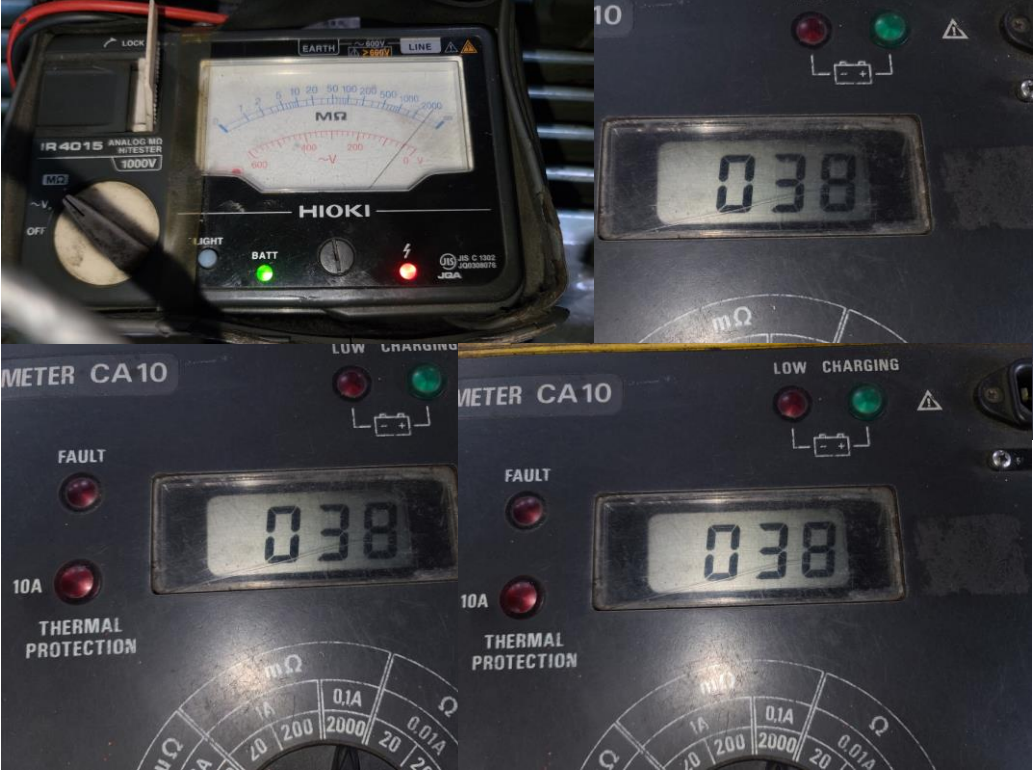
출고검사	절연저항 & 각 상별 권선저항

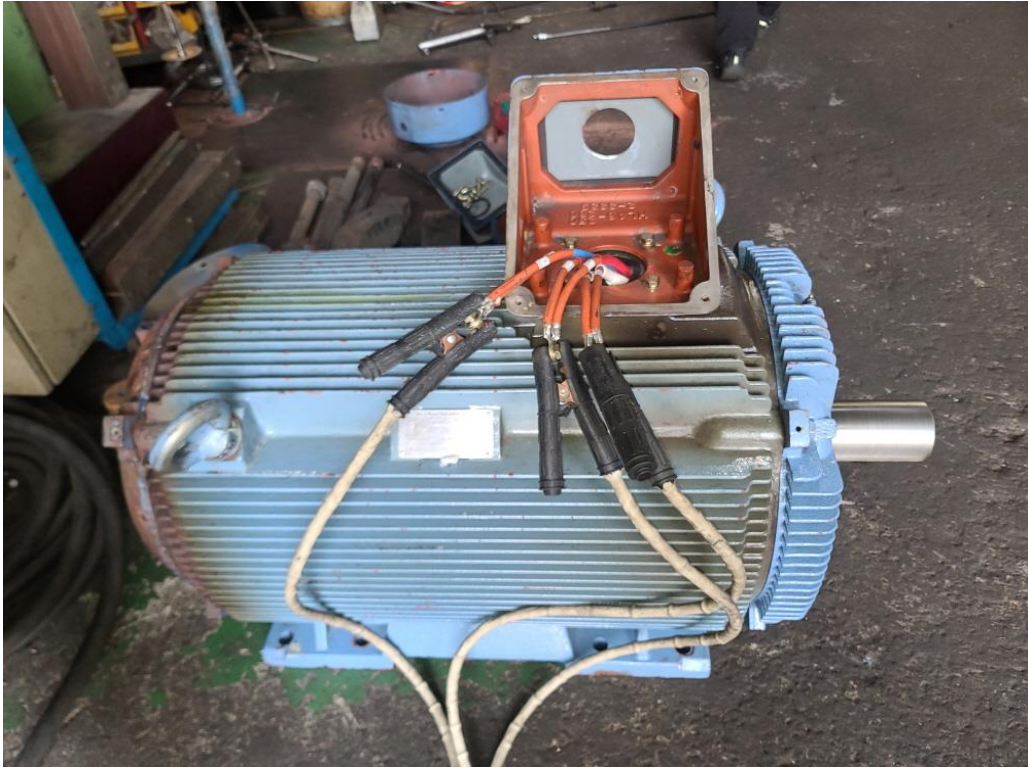
Ass'y

시운전 TEST 실시

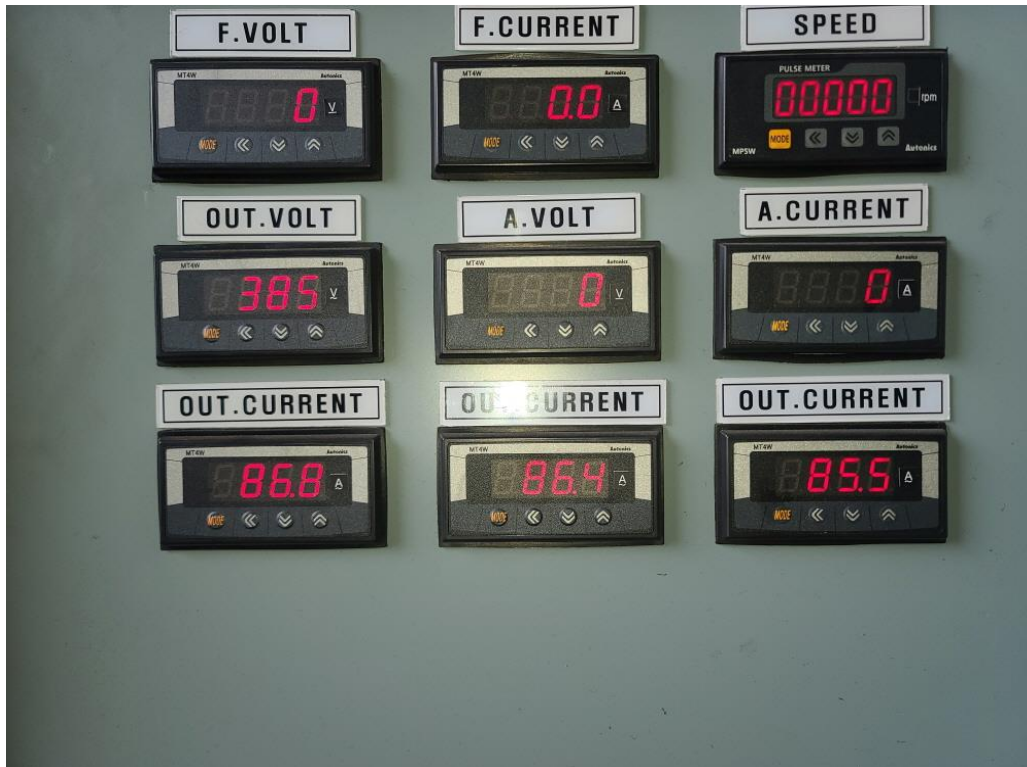
출고검사

시운전 TEST 실시 운전 CURRENT

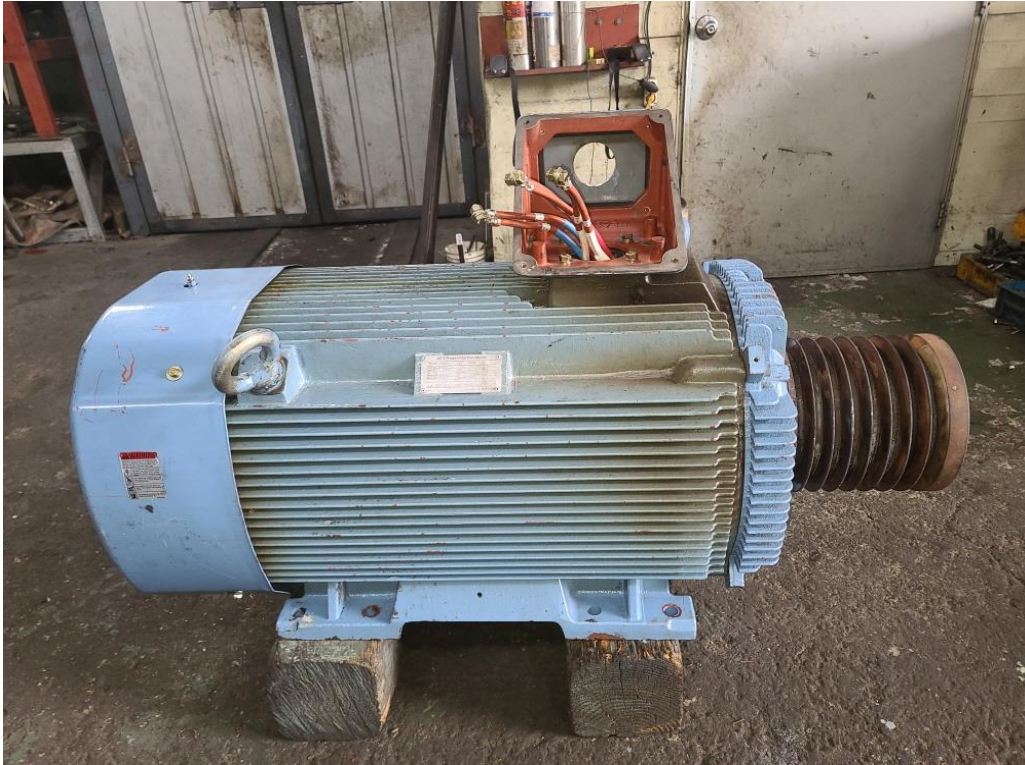
Ass'y

출고검사 후
