작업공정사진철

고객명: (주)
공사명: 단조 170MN PEES MAIN MOTOR

규격: AC MOTOR 6600V 800KW 4P

REPAIR 내역: 분해 조립 및 조립부품 불순물 CLEANSING
INSULATING VARNISH DIPPING DRYING
BALANCING 및 UNBALANCE교정
양측 HOUSING METALLIZING 연마
BEARING 교환
입 출고검사 시운전 TEST 및 COLOR PAINTING

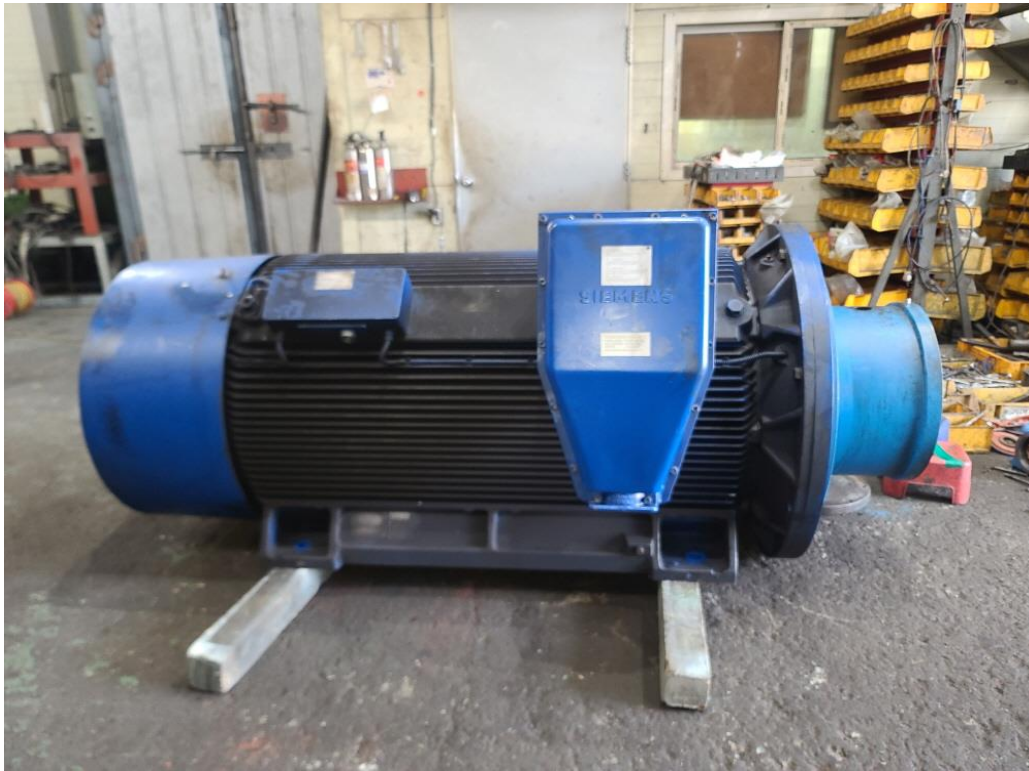
Ass'y

분해 전

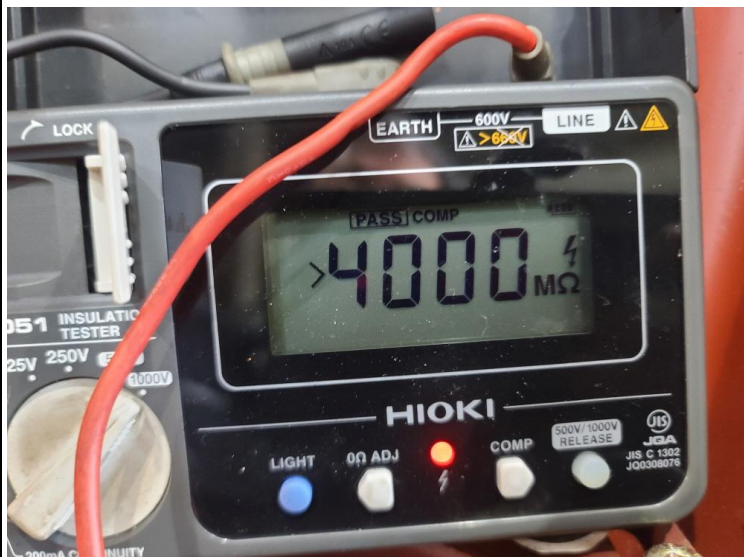
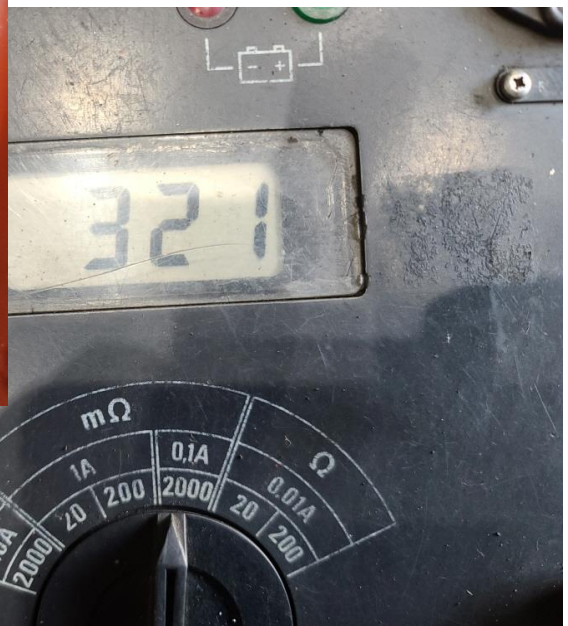
권선 검사

절연저항 & 각 상별 권선저항

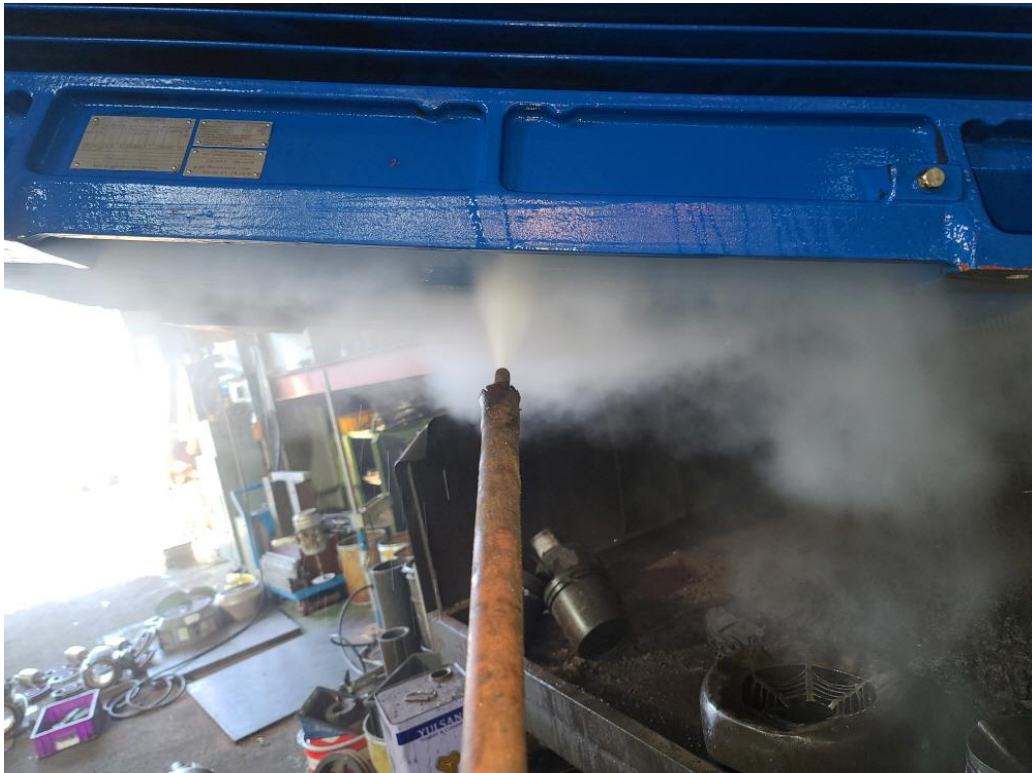
Ass'y

외부 기름띠 세척 후 분해실시

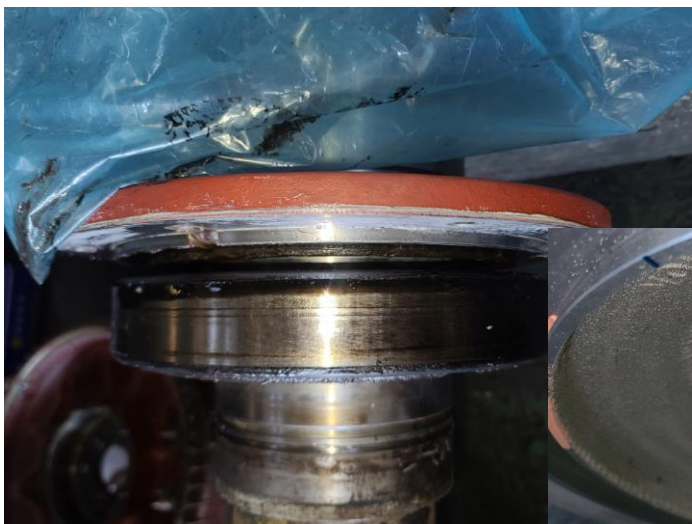
반부하

분해 실시

BEARING부

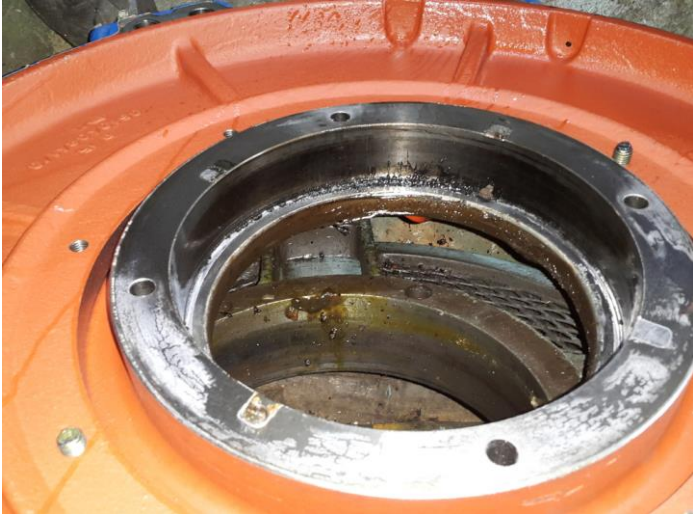
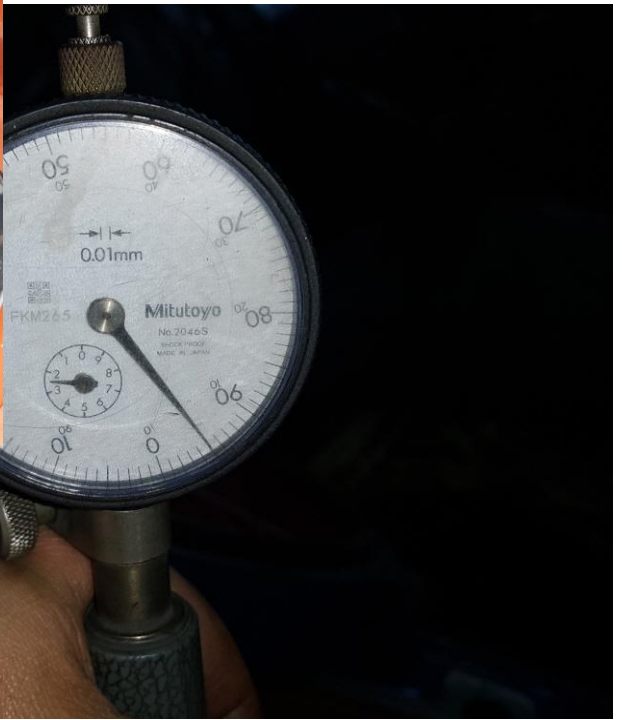
| BRACKET | 부하측 HOUSING 측정치 5/100으로 불량 |

| BRACKET | 부하측 HOUSING 보수 후 검사 1/100 |

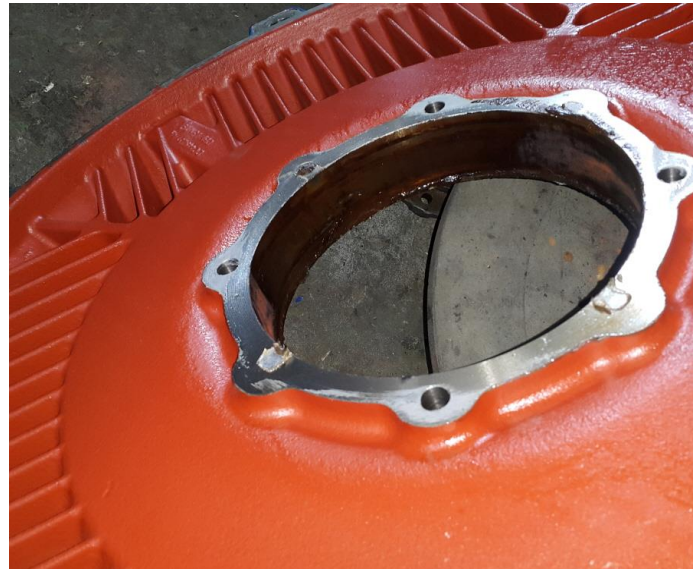
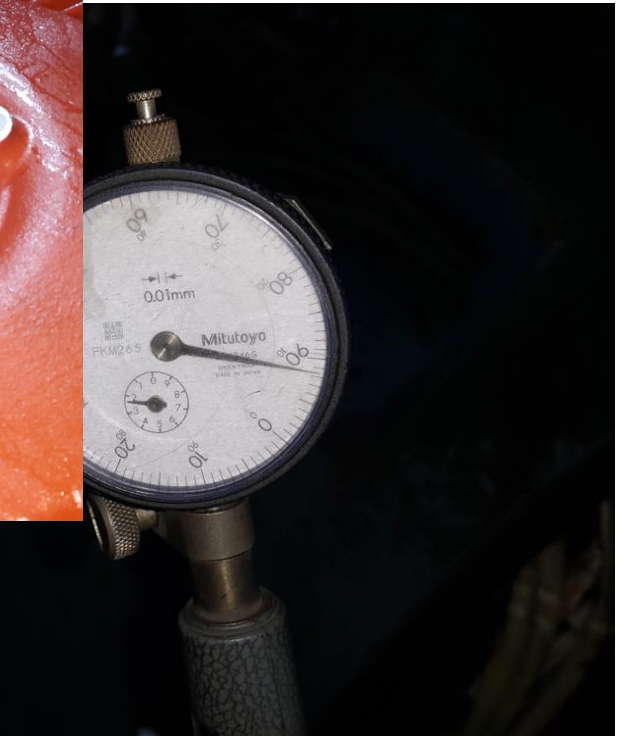
| BRACKET | 반 부하측 HOUSING 측정치 8/100으로 불량 |

| BRACKET | 반 부하측 HOUSING 보수 후 검사 1/100 |

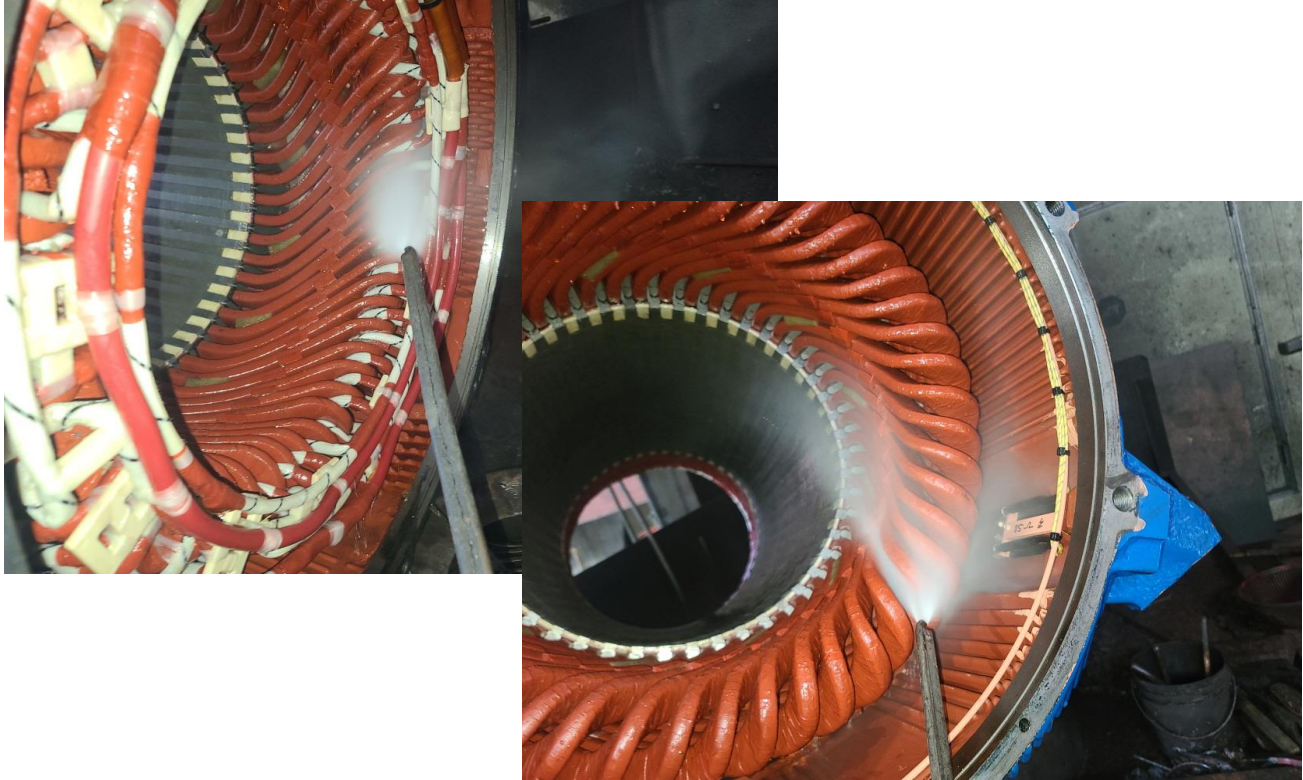
| STATOR권체 | 세척 실시 |

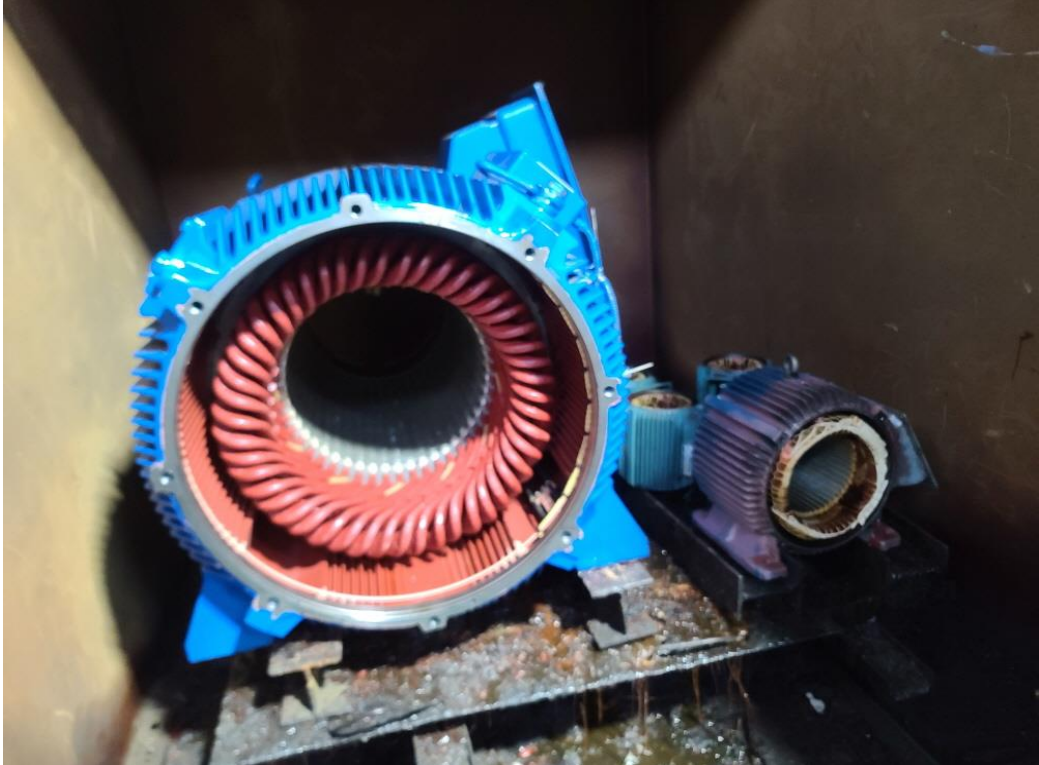
| STATOR권체 | 세척 후 건조 실시 |

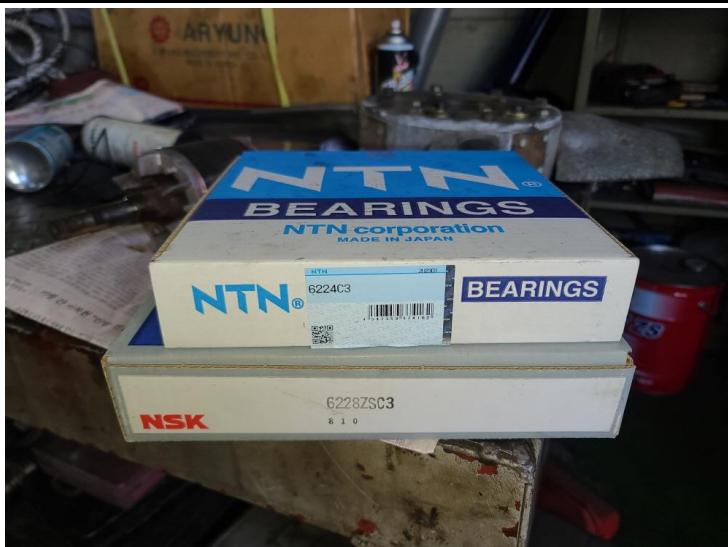
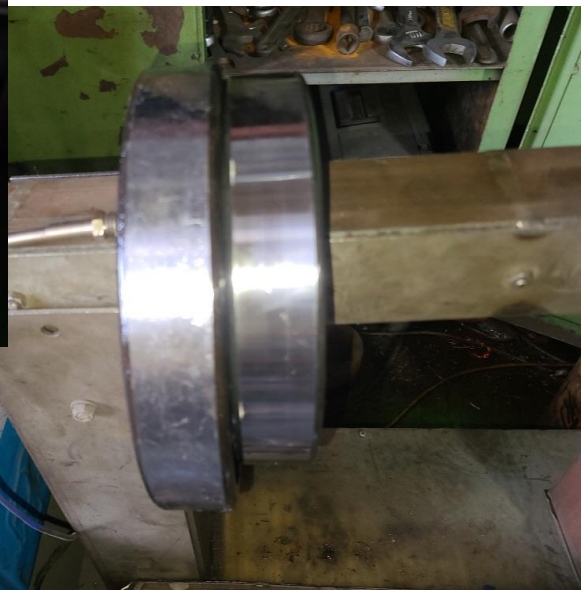
소모 품

교환될 신규 BEARING 예열 실시

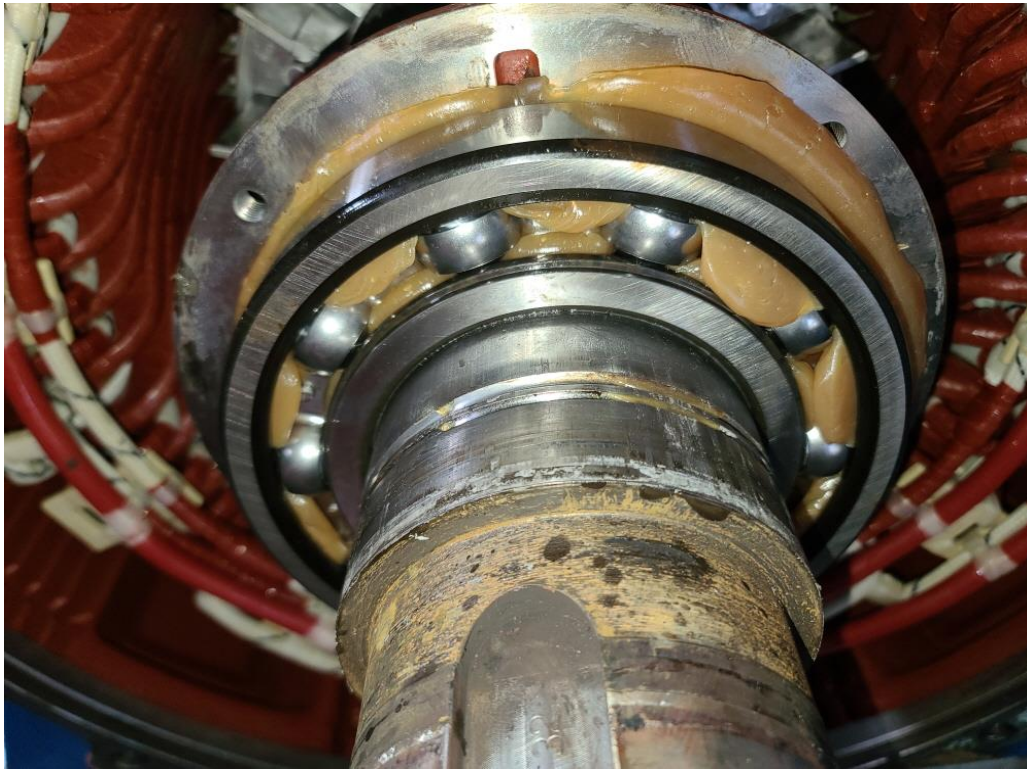
소모 품

BEARING 예열 삽입 및 GREASE CHARGING 실시

그 주기는 1200~1500시간 주기마다 약70~80g씩 하십시오

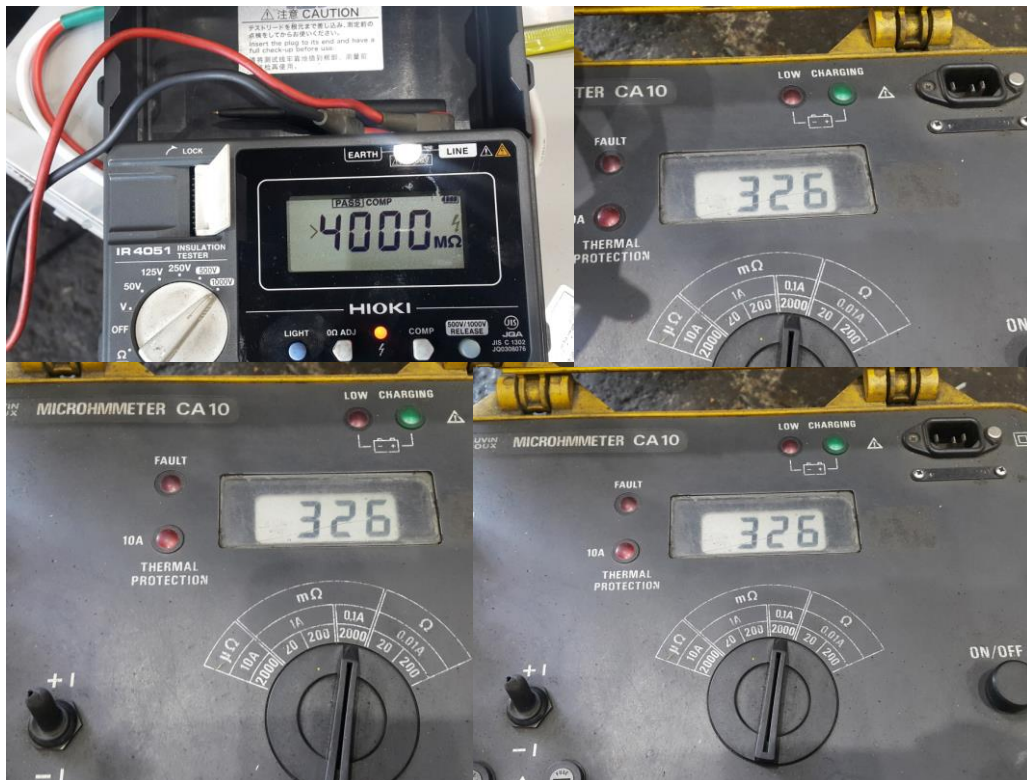
출고검사

절연저항 & 각 상별 권선저항

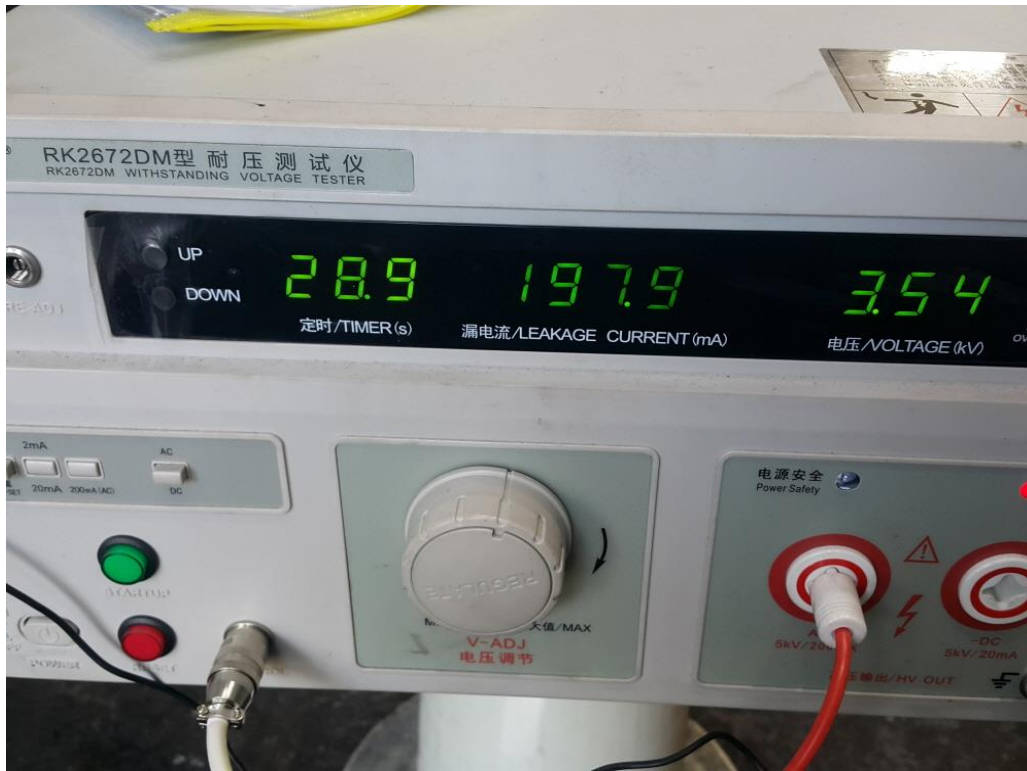
출고검사

절연내력 시험

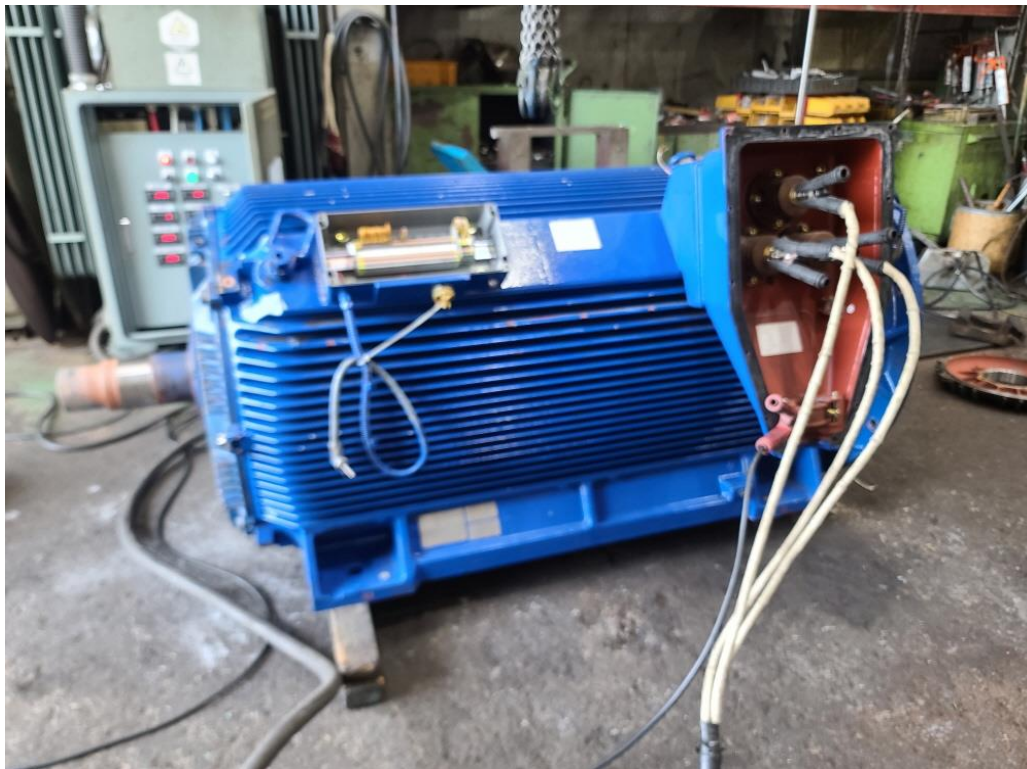
출고검사

시운전 TEST 실시

당사 전력 사정상 751V로 RUNNING TEST만 실시함

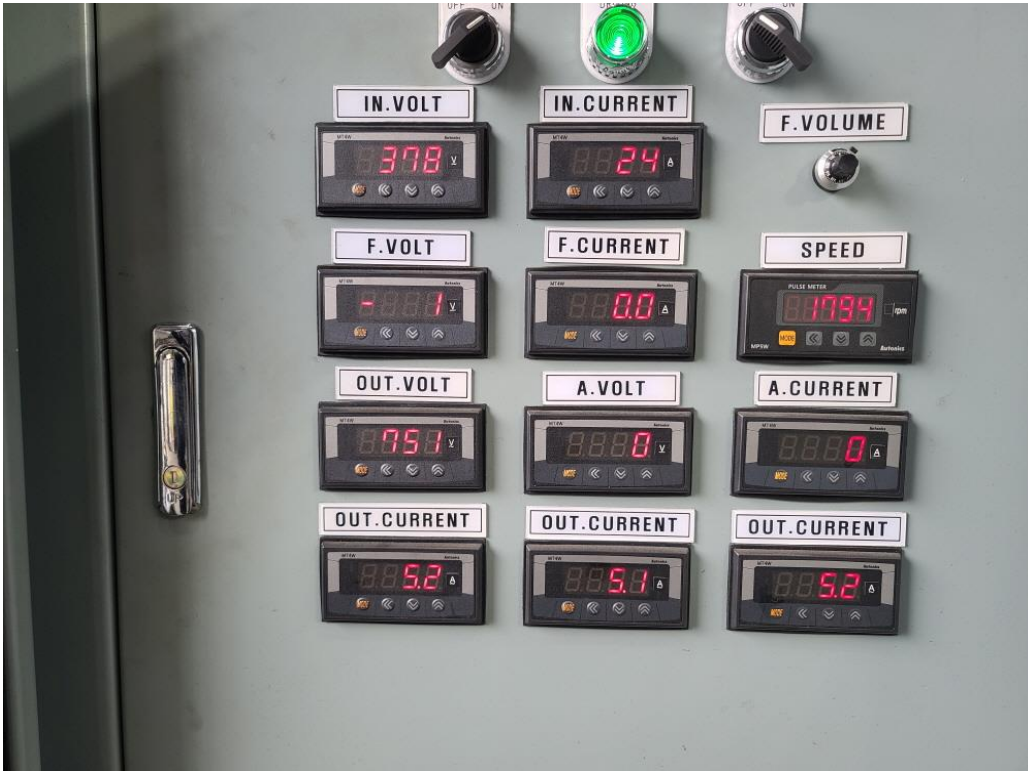
출고검사

시운전 TEST 운전 CURRENT

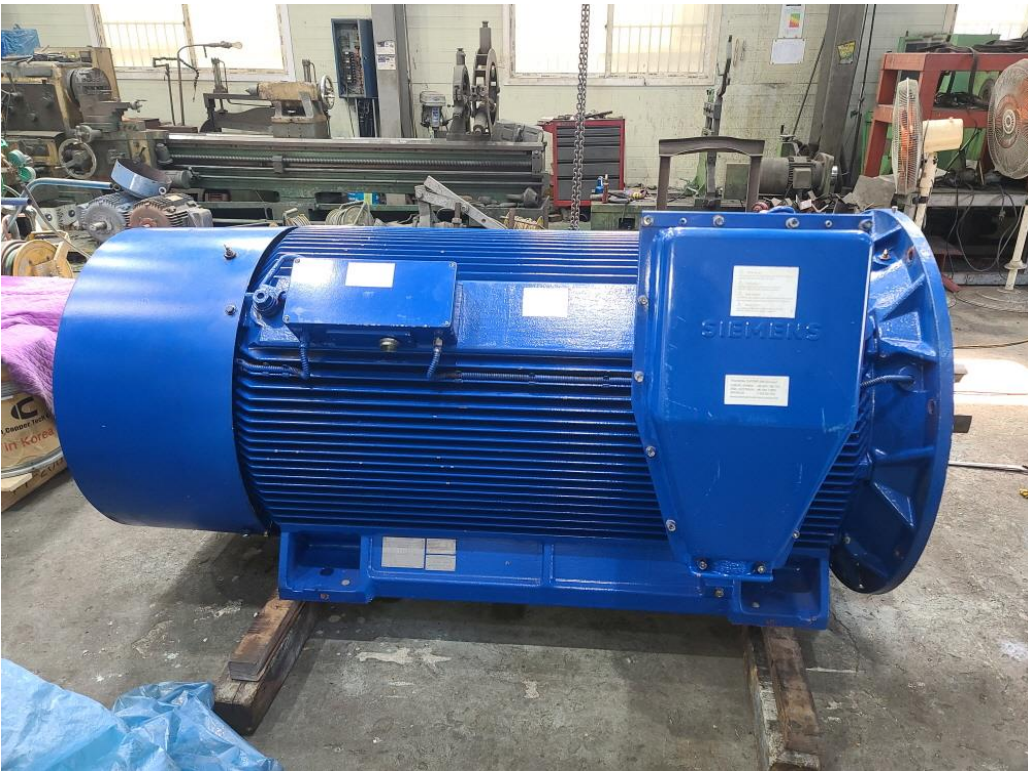
Ass'y

출고검사 후
