작업공정사진철

고객명: (주)
공사명: D동 집진설비 BLOWER MOTOR

규격: AC MOTOR 3300V 300KW 6P

REPAIR 내역: 분해 조립 및 조립부품 불순물 CLEANSING
INSULATING VARNISH DIPPING DRYING
BALANCING 및 UNBALANCE교정
양측 HOUSING METALLIZING 연마
BEARING 교환
입 출고검사 시운전 TEST

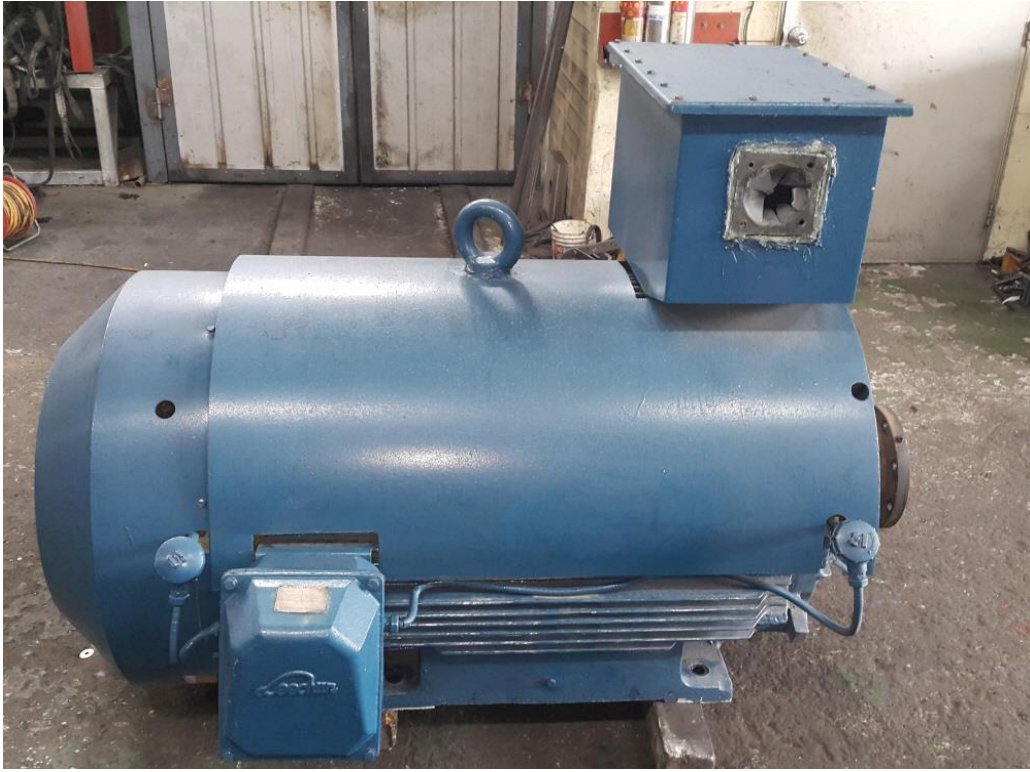
AC MOTOR 300KW 6P 입고검사

Ass'y

분해 전

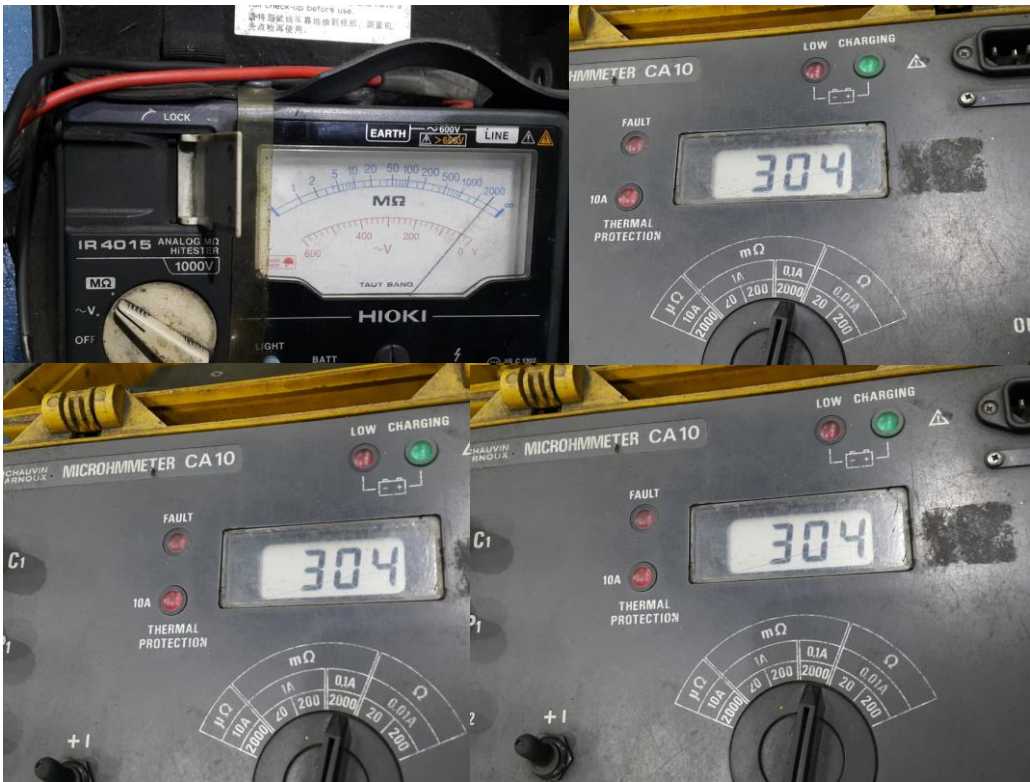
AC MOTOR 300KW 6P 입고검사

권선 검사

절연저항 & 각 상별 권선저항

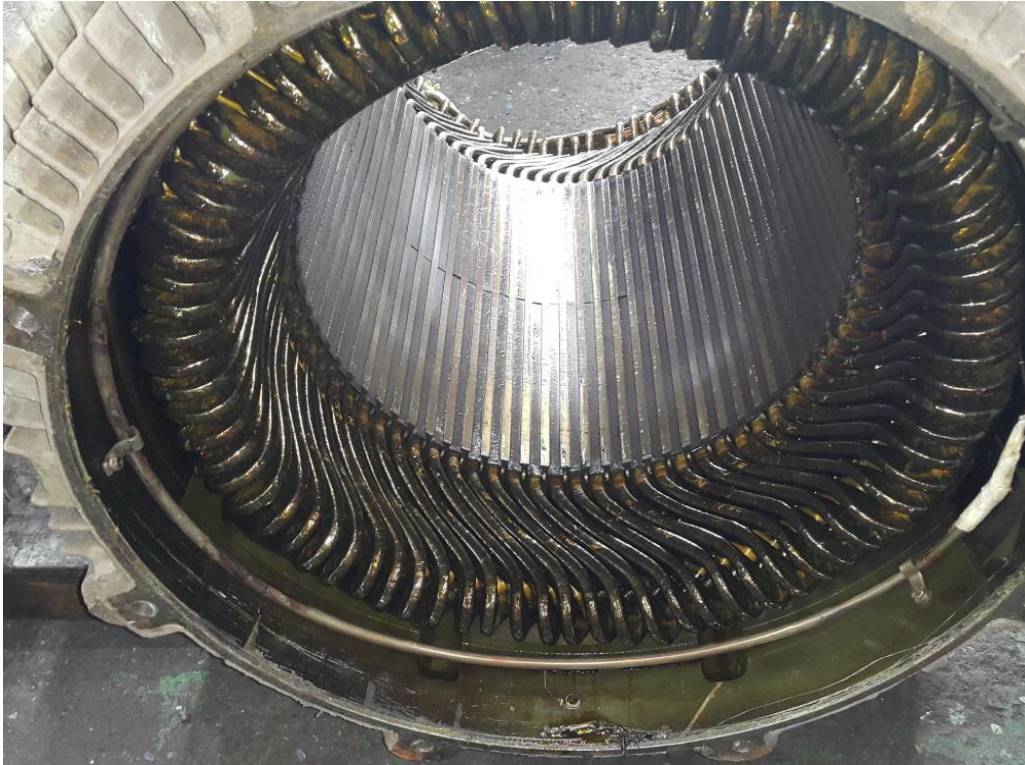
AC MOTOR 300KW 6P 입고검사

STATOR 귀체

분해 후

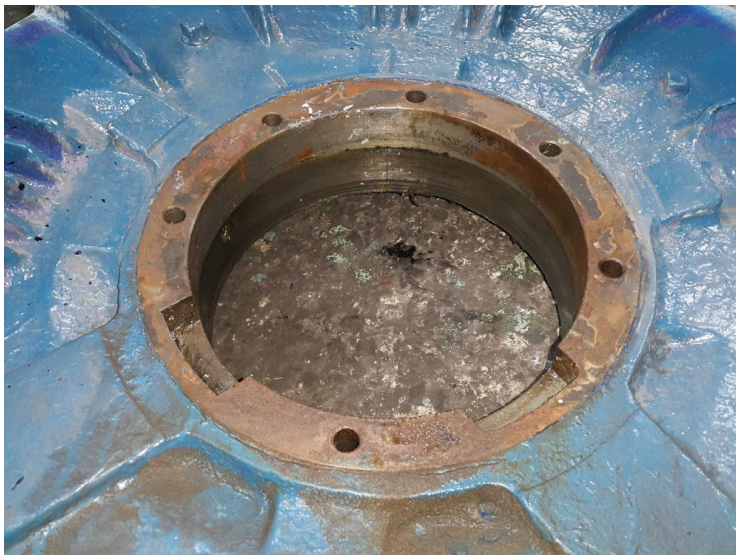
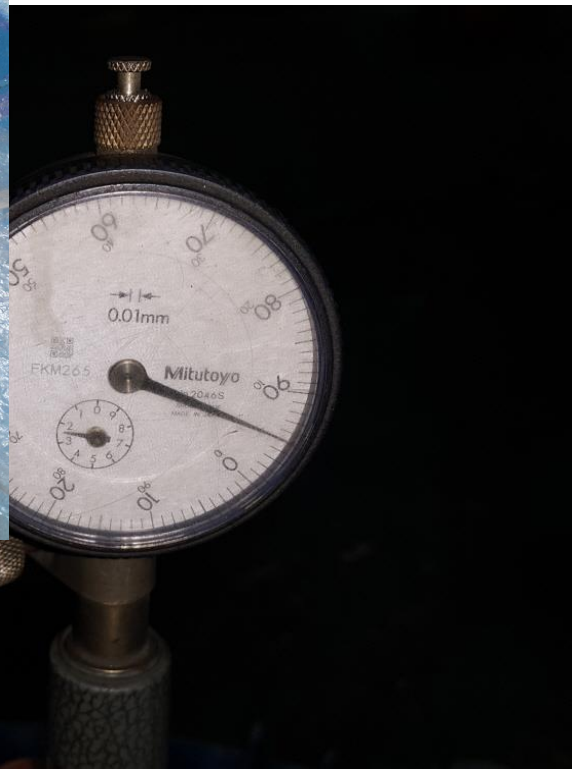
AC MOTOR 300KW 6P 입고검사

BRACKET

부하측 HOUSING 측정치 5/100으로 불량

부하측 HOUSING 보수 후 검사 1/100

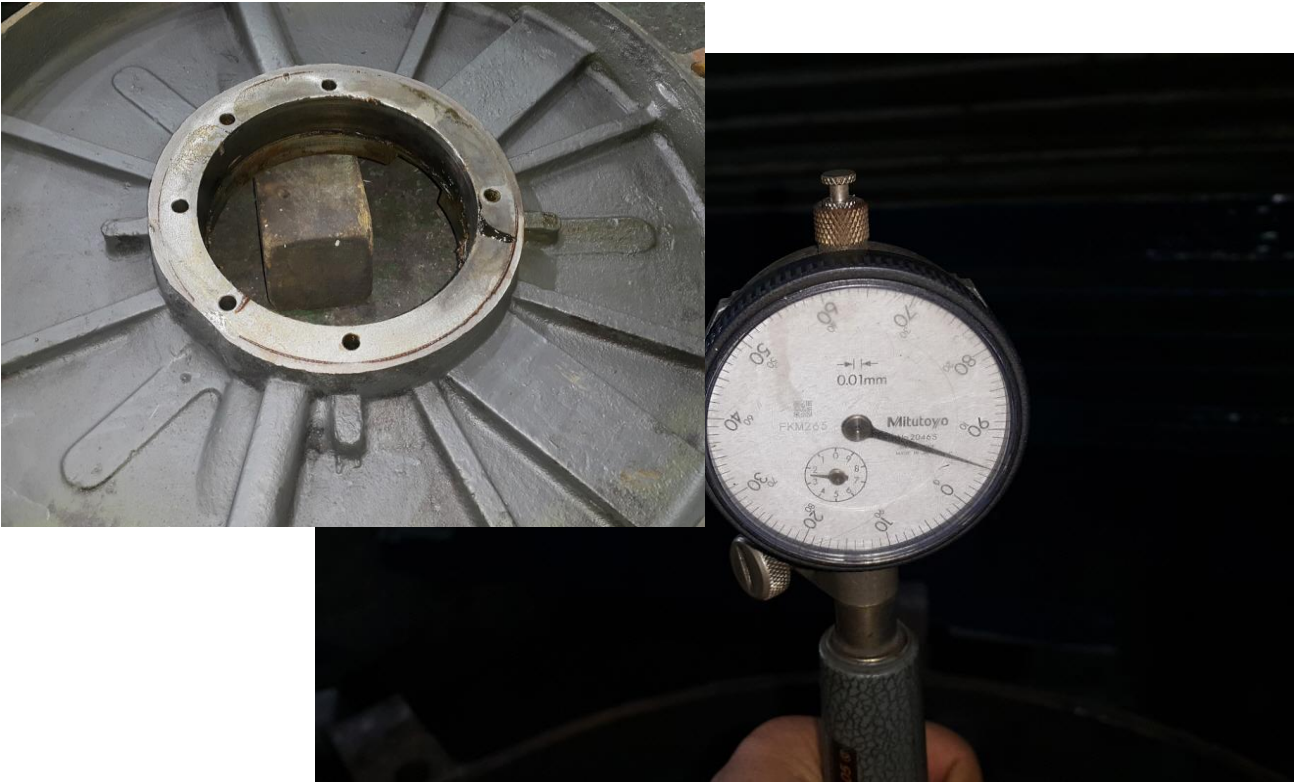
BRACKET	반 부하측 HOUSING 측정치 5/100으로 불량
작업공정	AC MOTOR 300KW 6P 입고검사

반 부하측 HOUSING 보수 후 검사 1/100

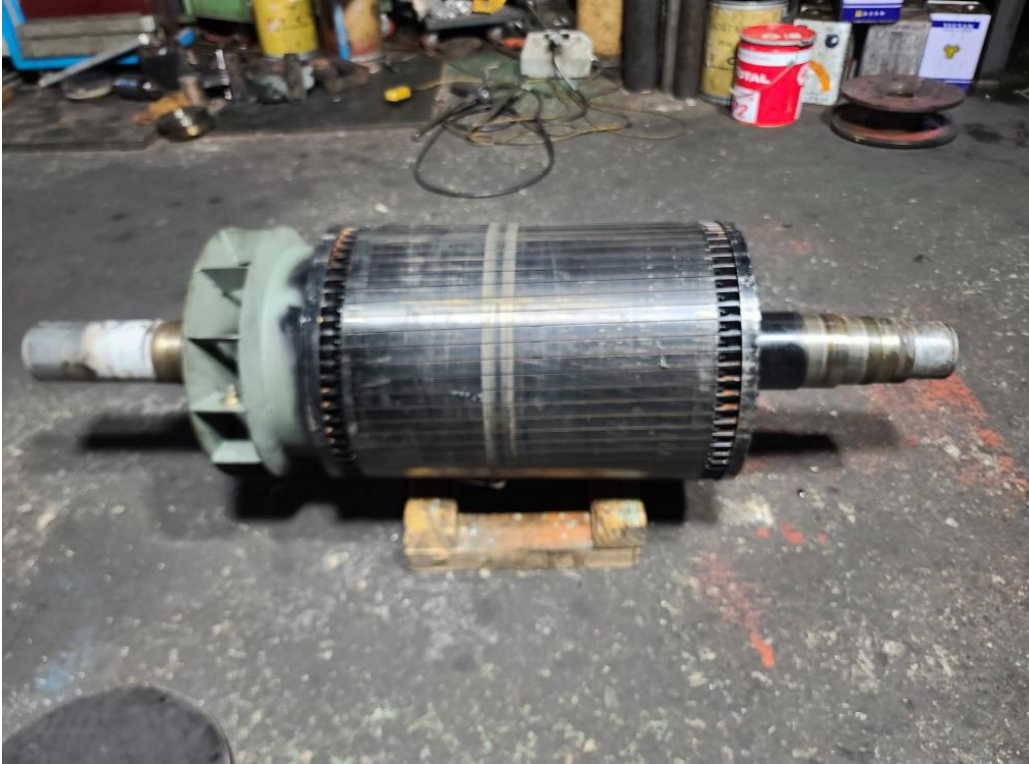
ROTOR	분해 후

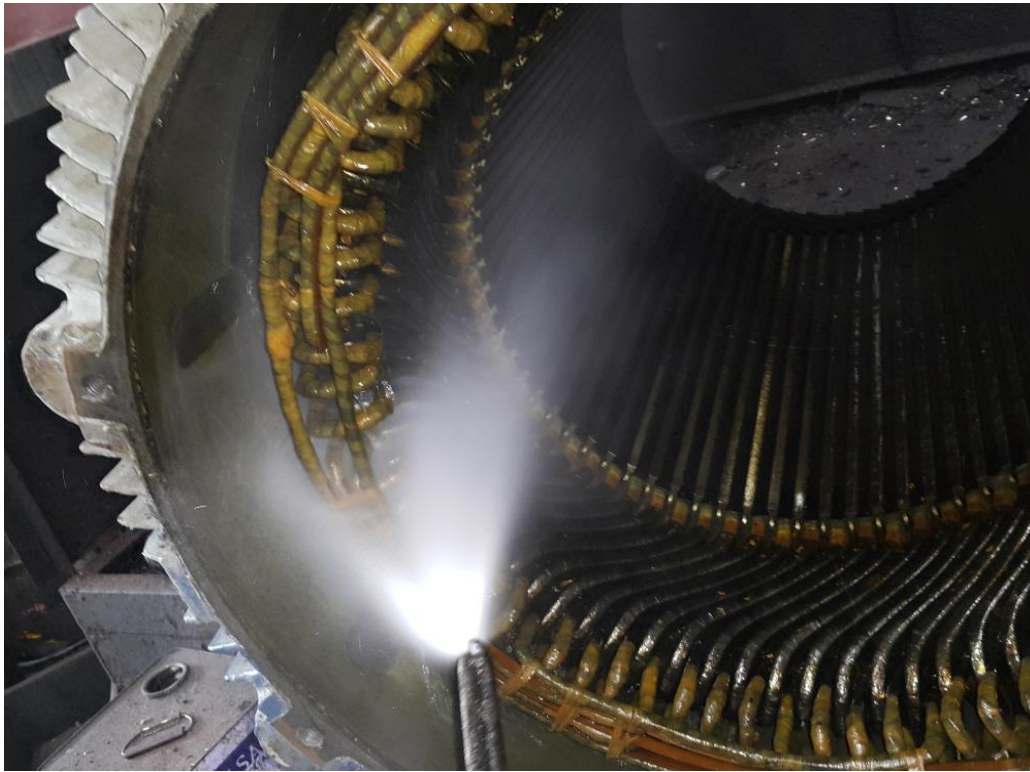
AC MOTOR 300KW 6P OVERHAUL

STATOR권체

세척 실시

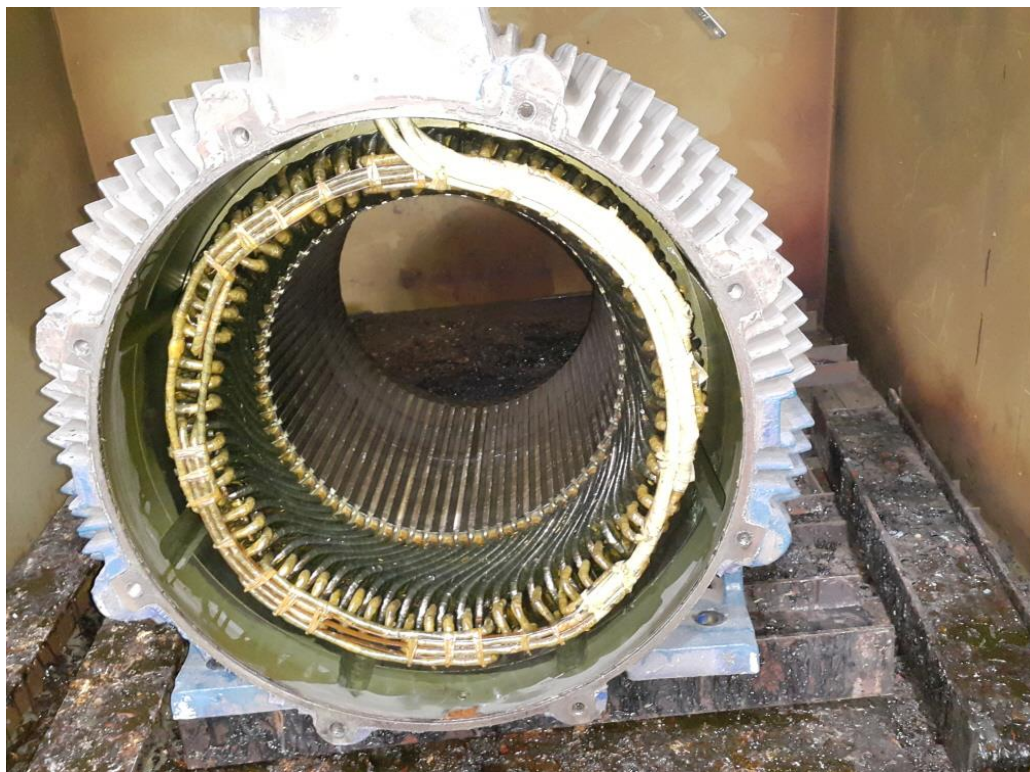
AC MOTOR 300KW 6P OVERHAUL

STATOR권체

세척 후 건조 실시

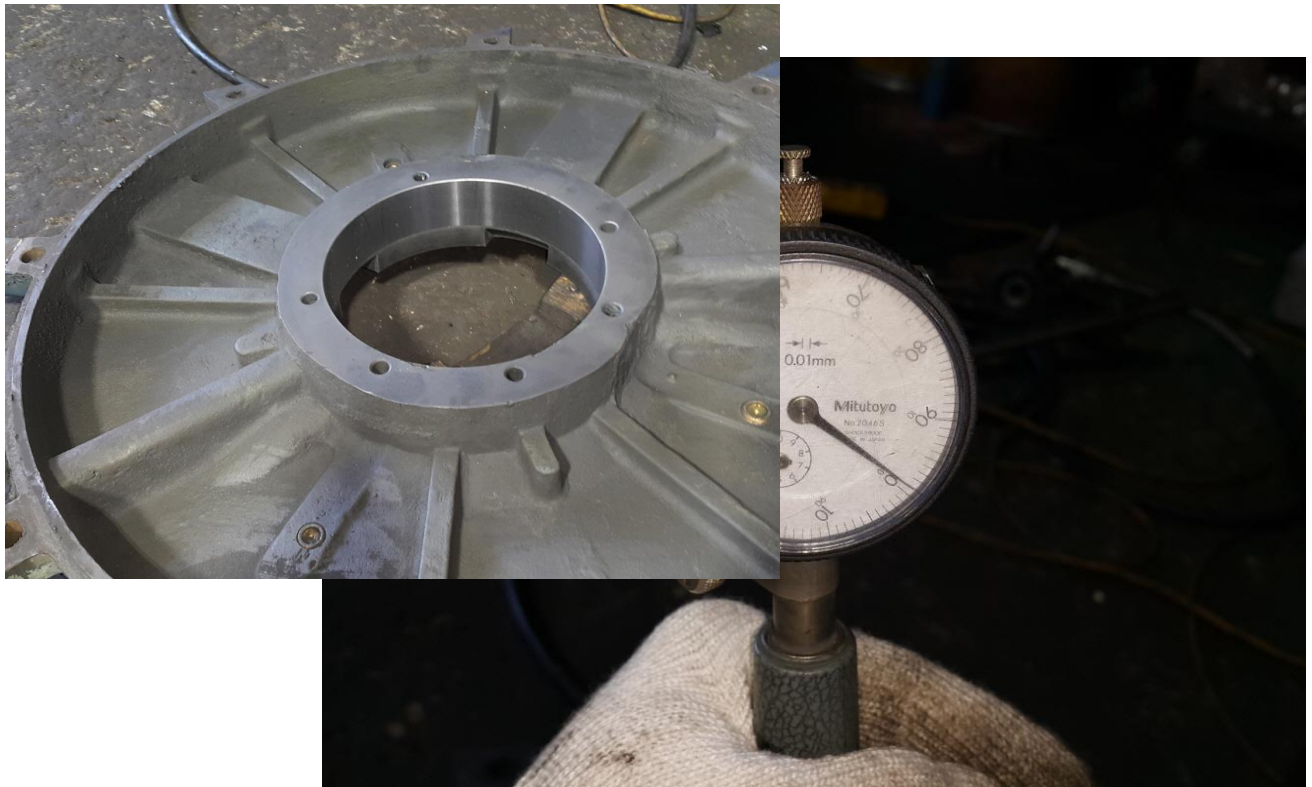
AC MOTOR 300KW 6P OVERHAUL

BRACKET

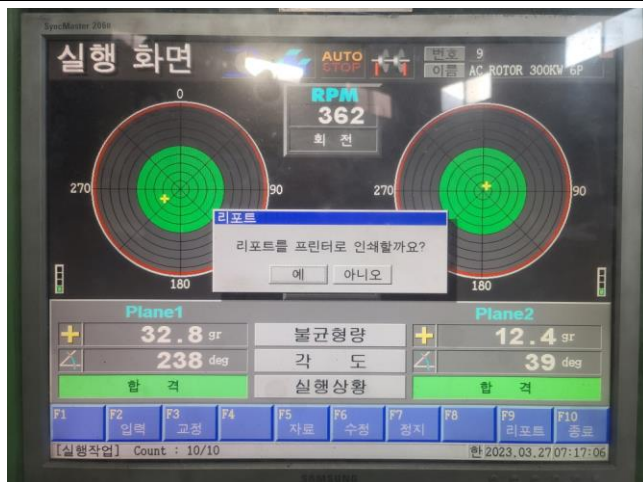
교정 전

UNBALANCE 교정

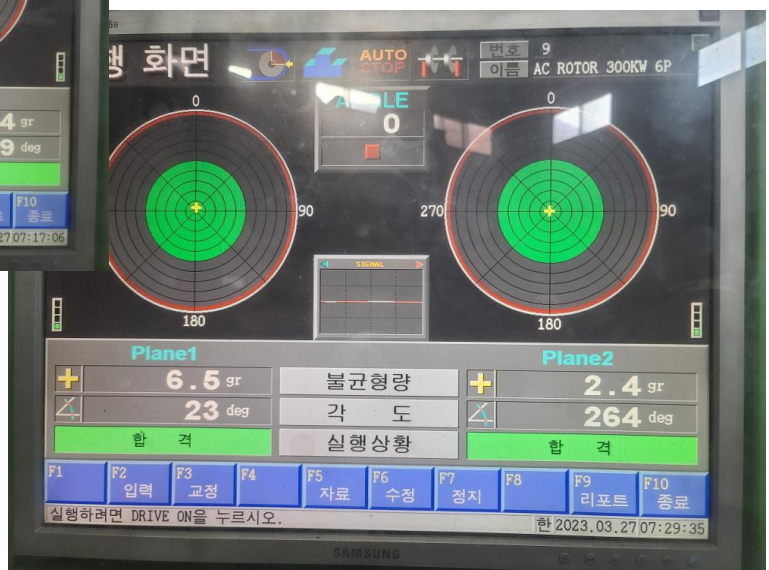
교정 후

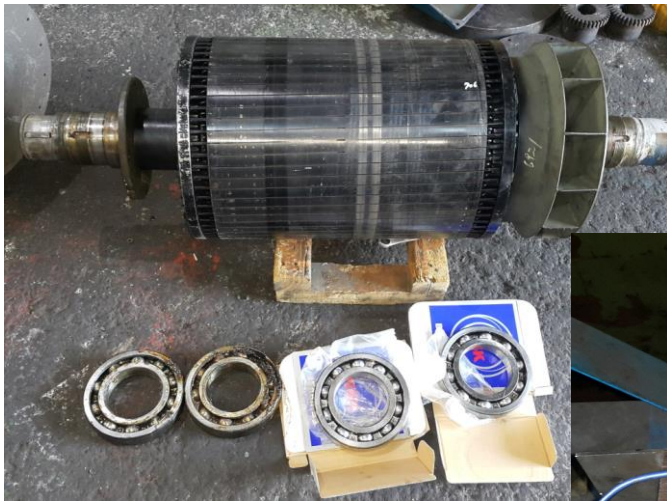
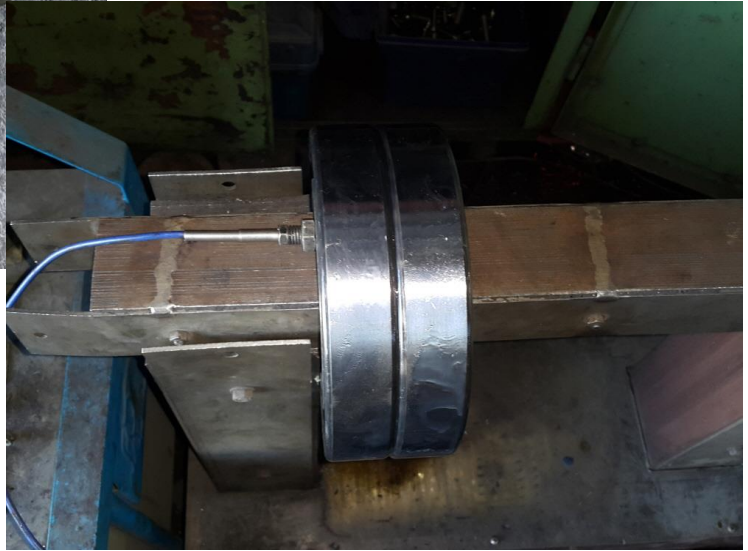
AC MOTOR 300KW 6P OVERHAUL

소모 품

BEARING 예열 삽입 및 GREASE CHARGING 실시

그 주기는 1200~1500시간 주기마다 약70~80g씩 하십시오

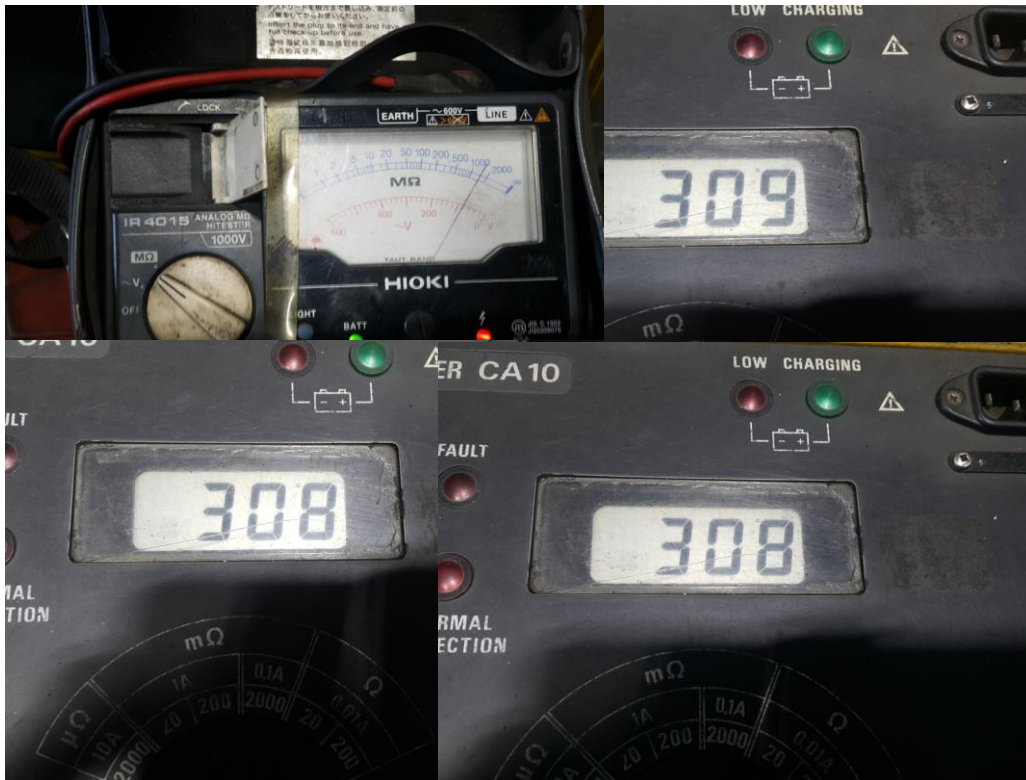
AC MOTOR 300KW 6P OVERHAUL

출고검사

절연저항 & 각 상별 권선저항

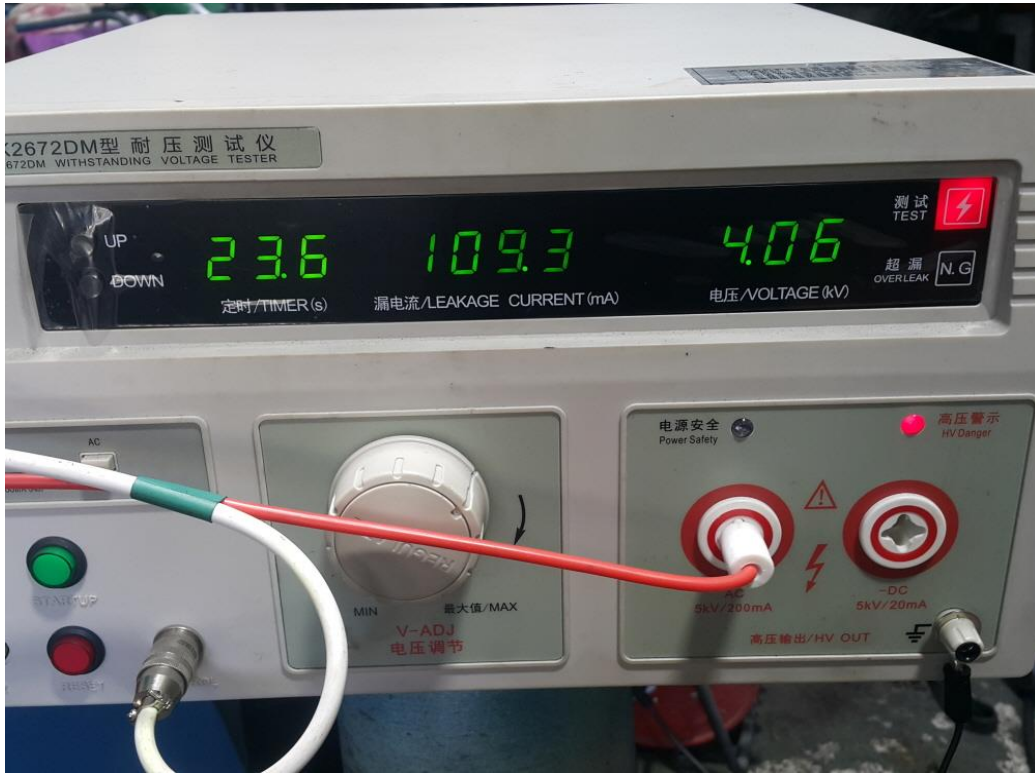
AC MOTOR 300KW 6P OVERHAUL

출고검사

절연내력 시험

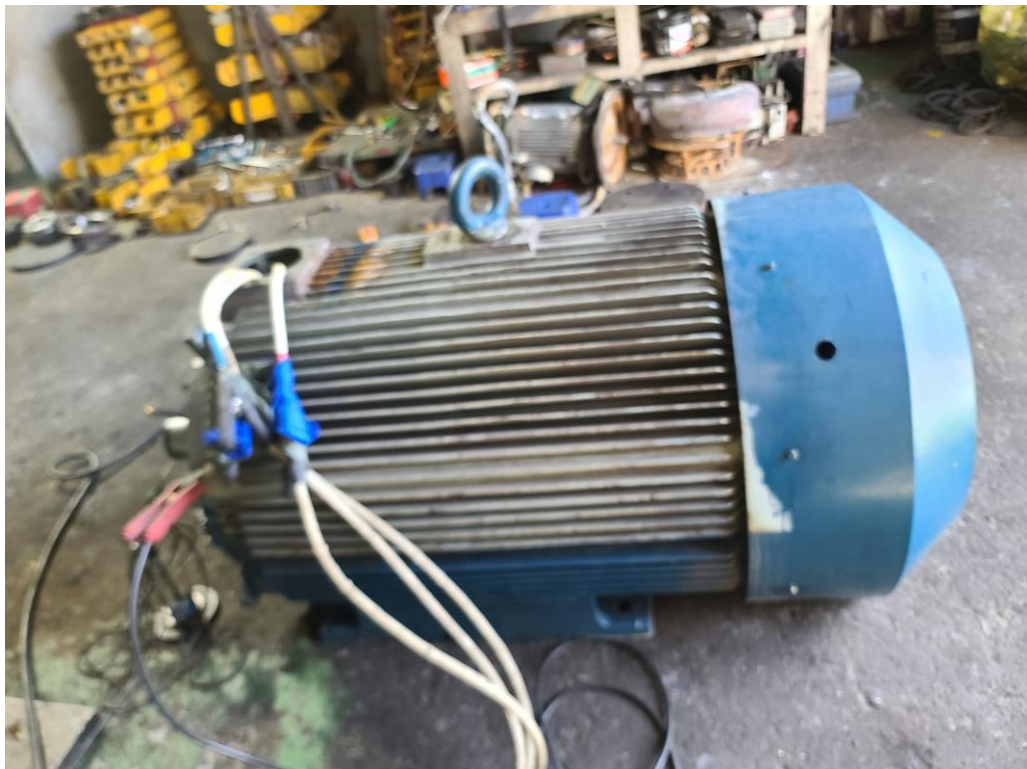
AC MOTOR 300KW 6P OVERHAUL

출고검사

시운전 TEST 실시

당사 전력 사정상 654V로 RUNNING TEST만 실시함

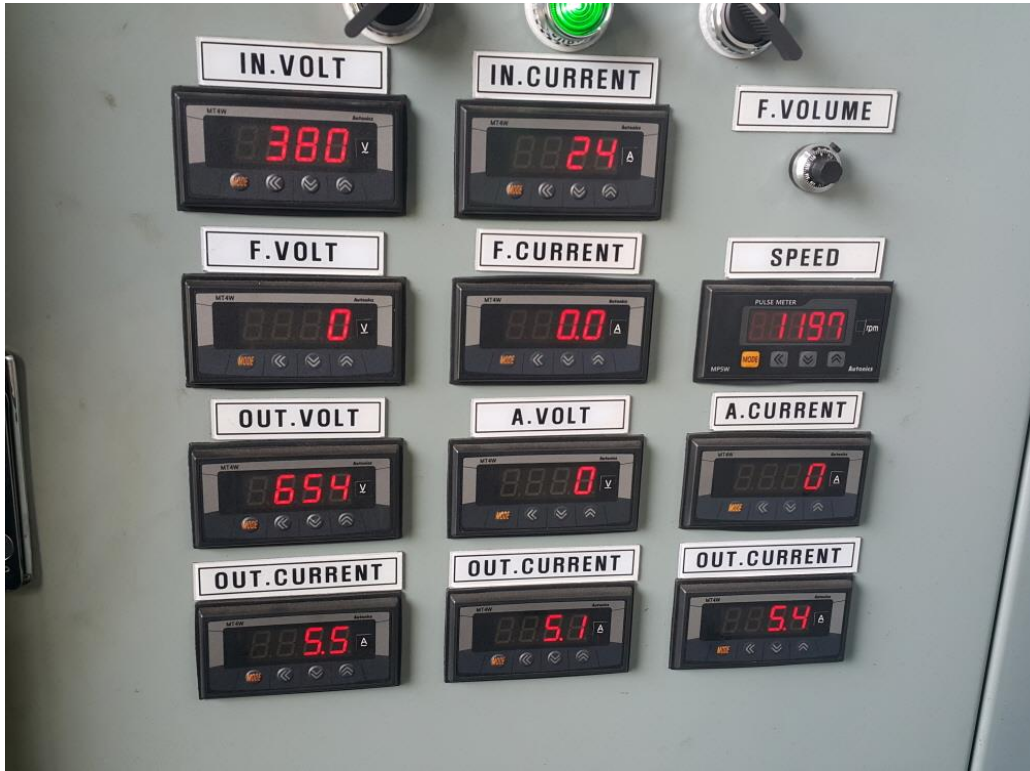
AC MOTOR 300KW 6P OVERHAUL

출고검사

시운전 TEST 운전 CURRENT

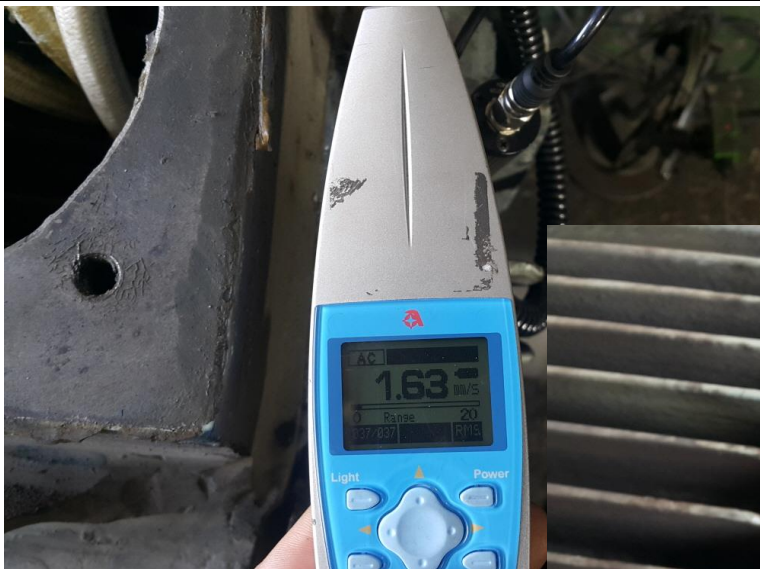
부하측

출고검사

진동검사

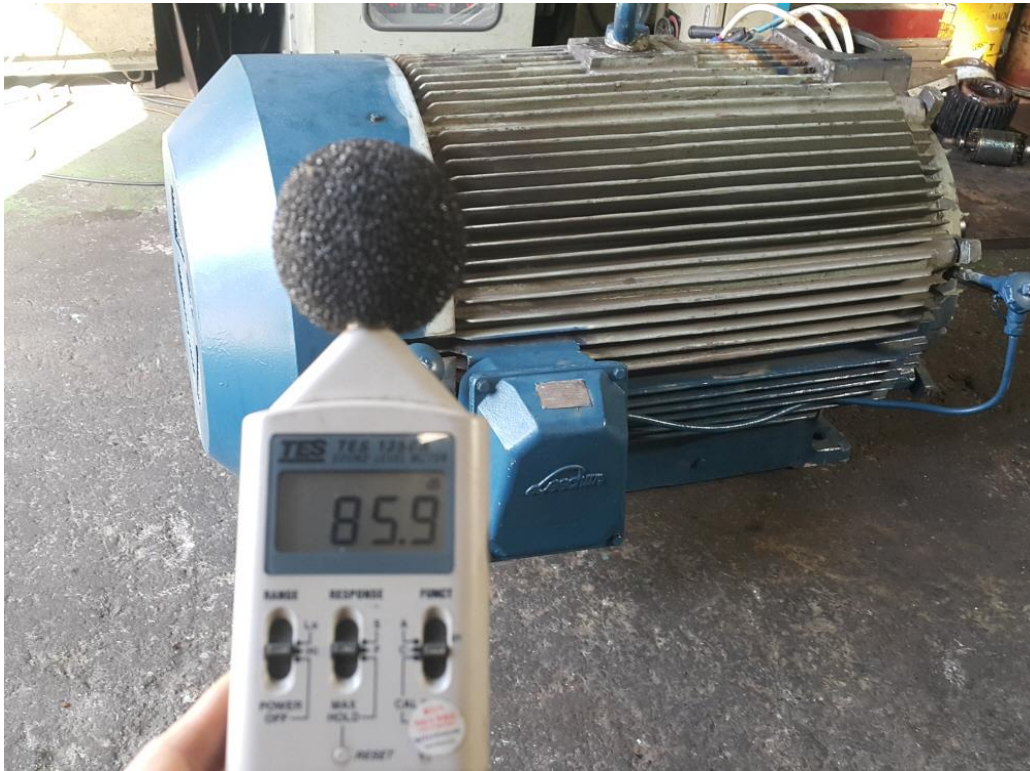
AC MOTOR 300KW 6P OVERHAUL

출고검사

소음검사

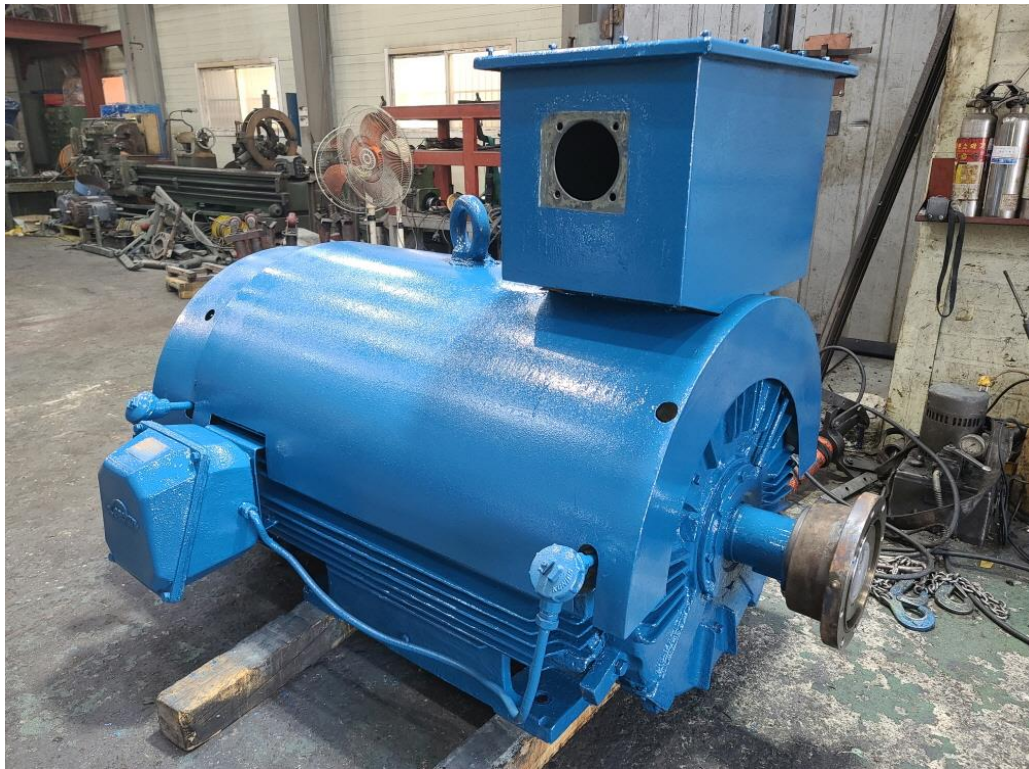
AC MOTOR 300KW 6P OVERHAUL

Ass'y

출고검사 후
