작업공정사진철

고객명: (주)
공사명: FANUC SPINDLE MOTOR REWINDING

규격: VECTOR MOTOR 6000RPM

REPAIR 내역: 분해 및 불순물 CLEANSING DRYING
STATOR 권선 REWINDING
INSULATING VARNISH DIPPING DRYING
부하측 HOUSING BUSHING 작업
BALANCING 및 UNBALANCE교정
BLOWER MOTOR보수
BEARING교환
입 출고검사 시운전 TEST 및 COLOR PAINTING

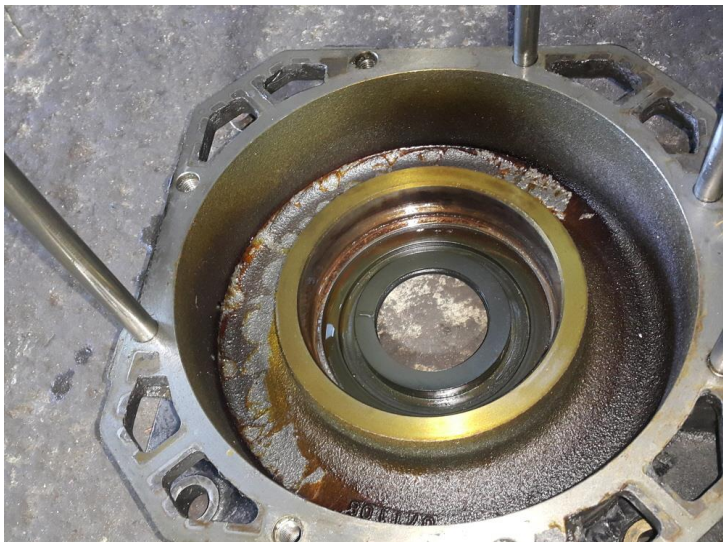
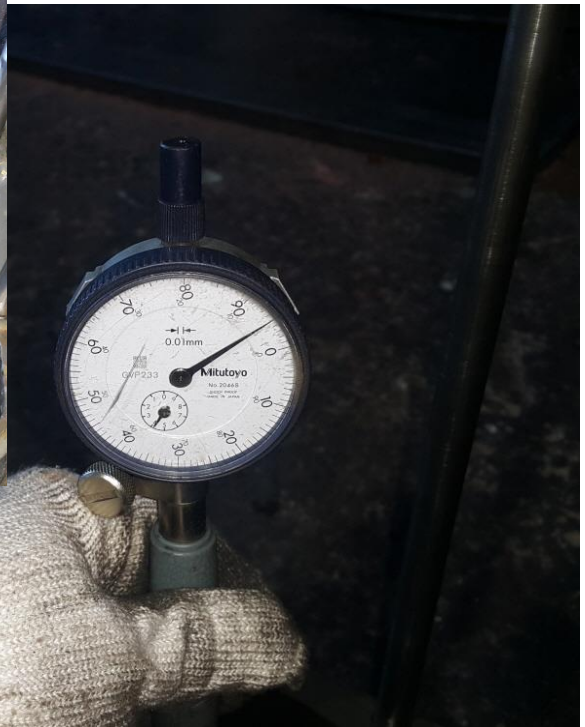
BRACKET

부하측 HOUSING 측정치 5/100으로 불량

BRACKET	부하측 HOUSING 보수 후 검사 0/100
작업공정	VECTOR MOTOR REWINDING

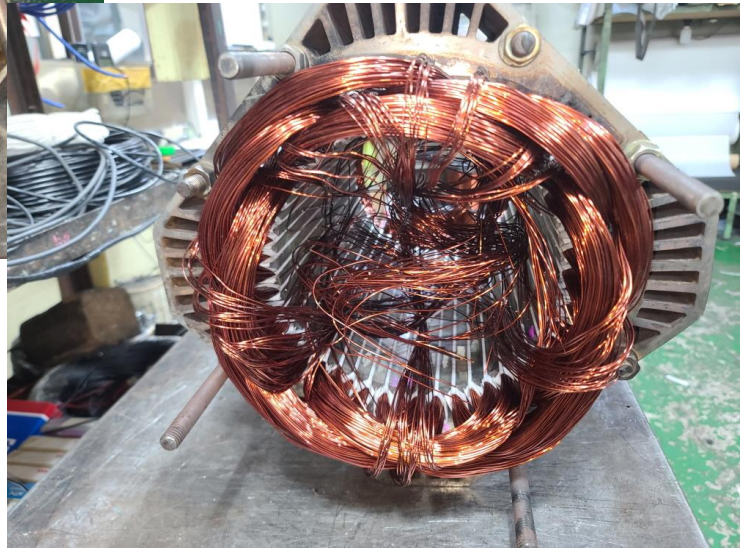
STATOR권체	재 권선 실시
----------	---------

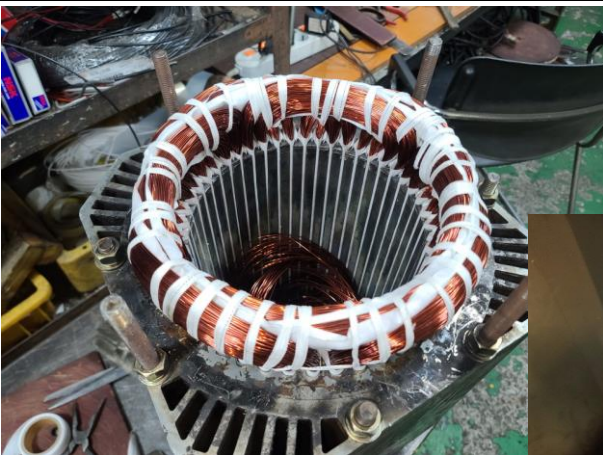
STATOR권체	재 권선 후 절연건조 실시
----------	----------------

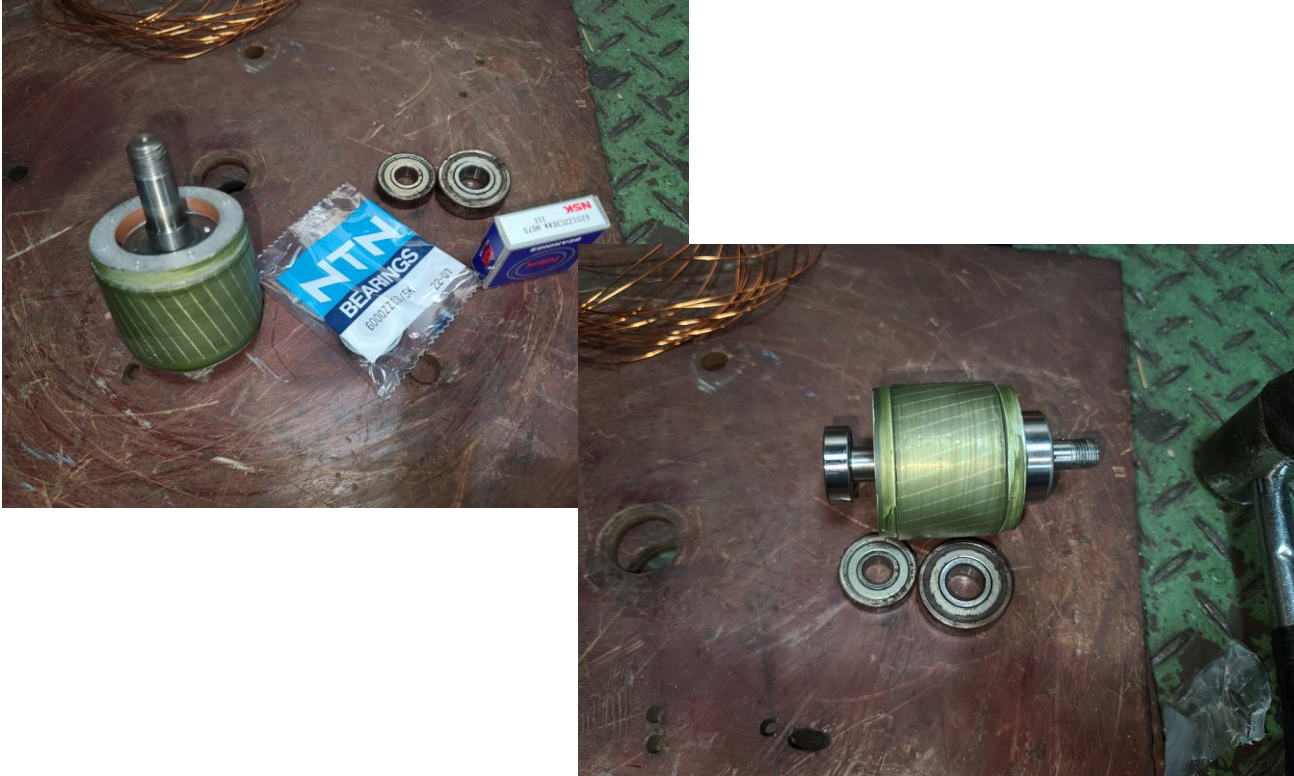
냉각 FAN	BEARING교환 실시
작업공정	VECTOR MOTOR REWINDING

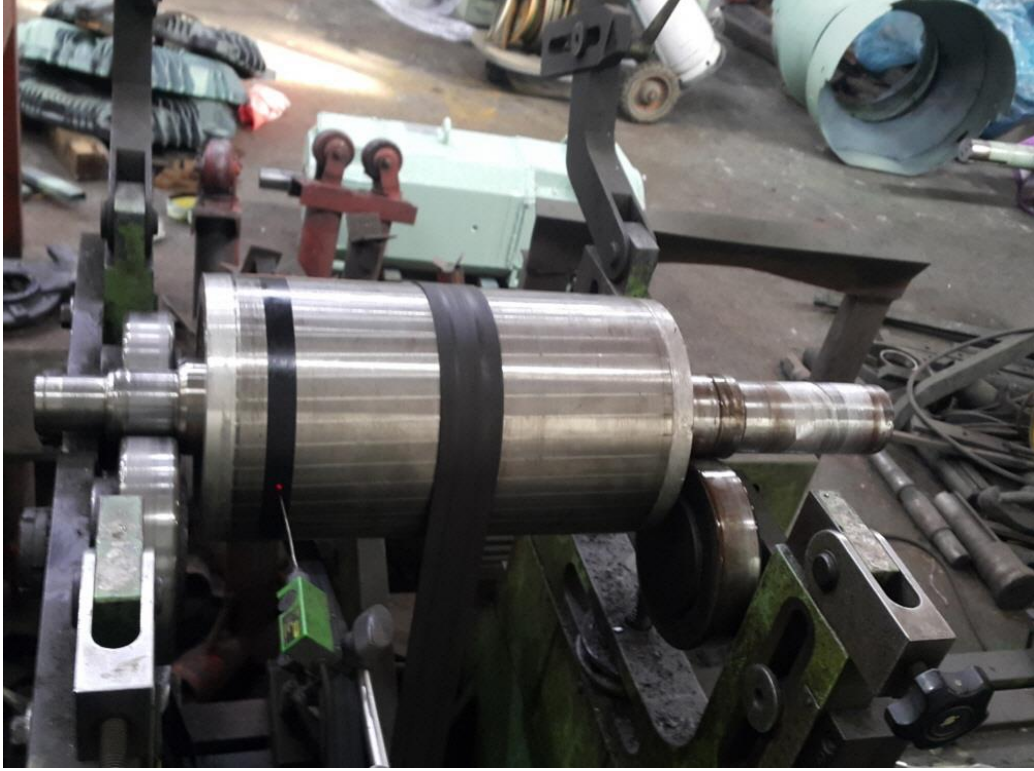
ROTOR	BALANCING 실시

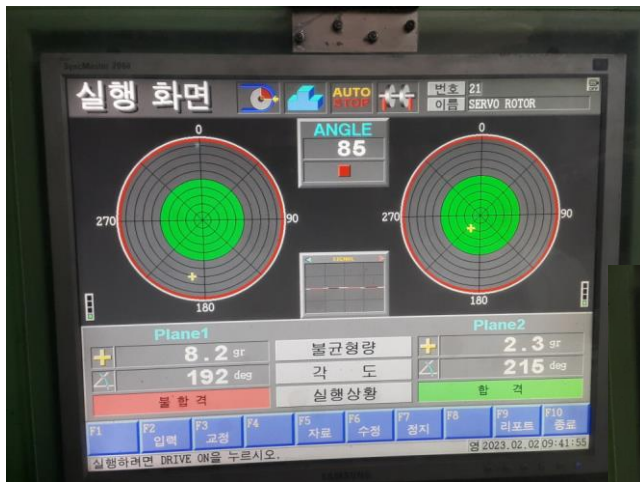
교정전

ROTOR

UNBALACE 교정

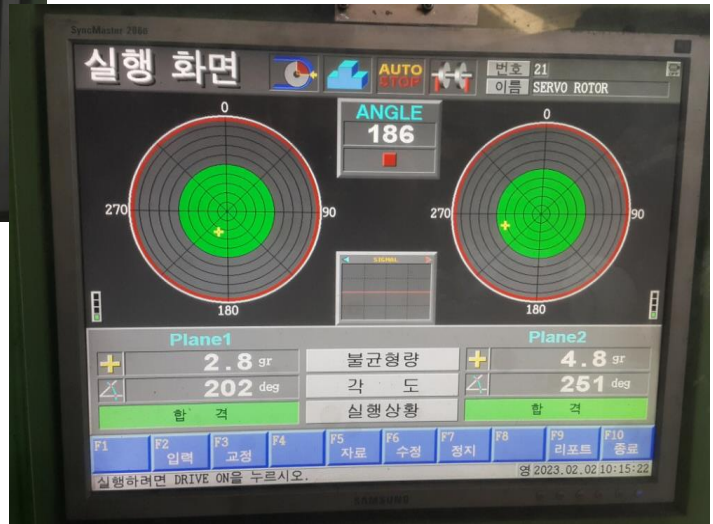
교정 후

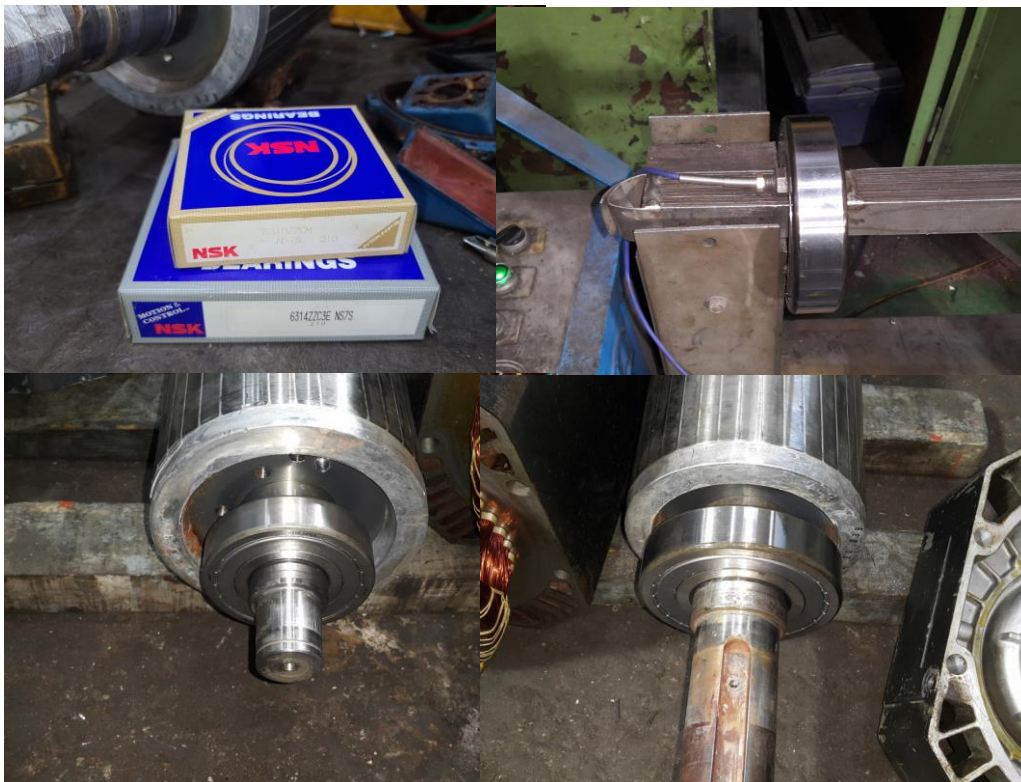
소모품

BEARING 교환 실시

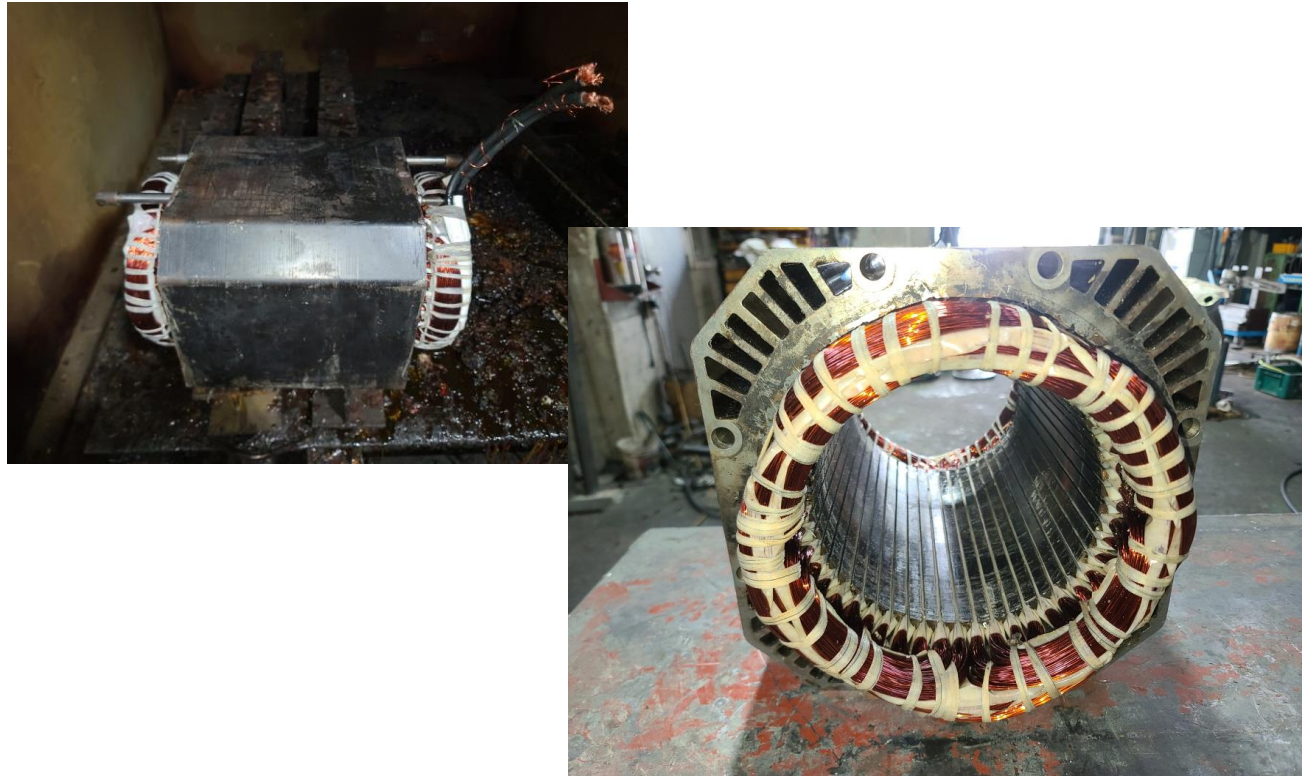
STATOR권체	2차 절연건조 후

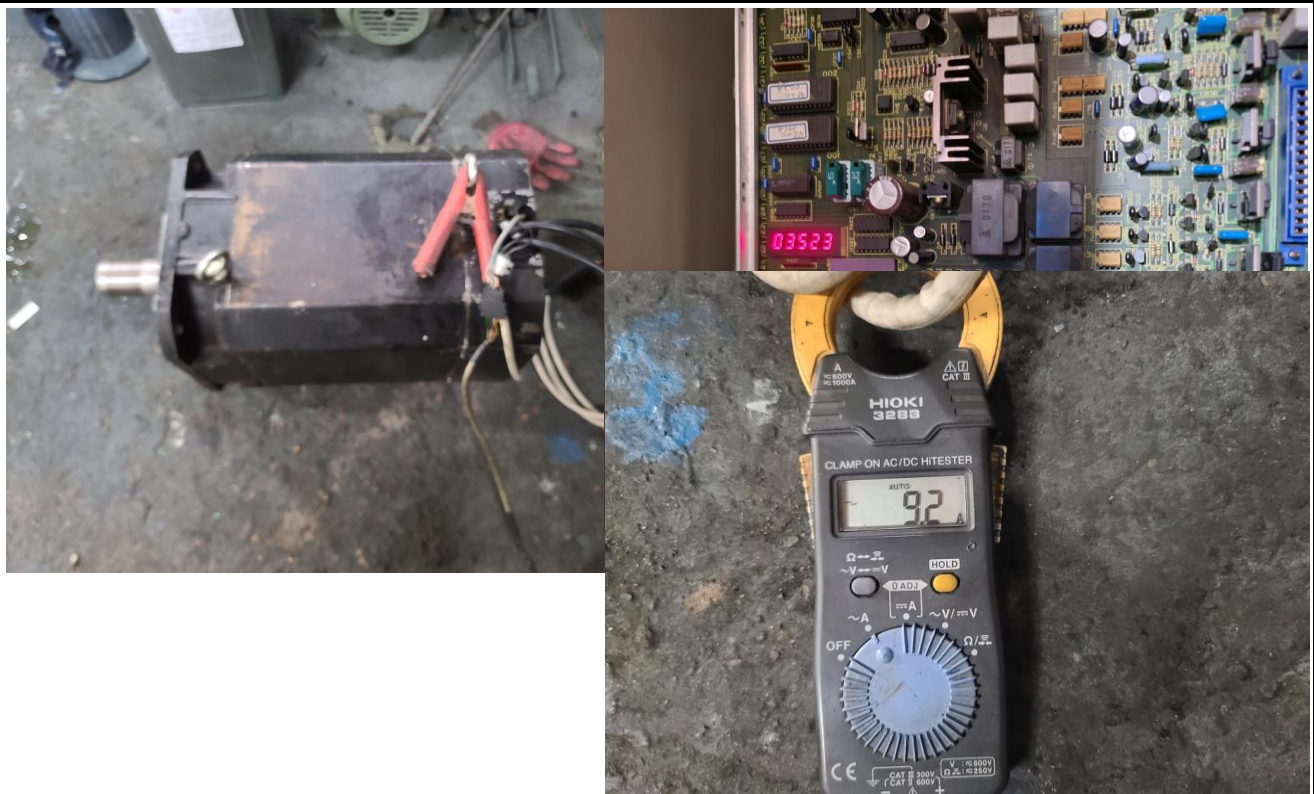
출고검사

시운전 TEST 실시 운전 SPEED 3522RPM일때 9.2A

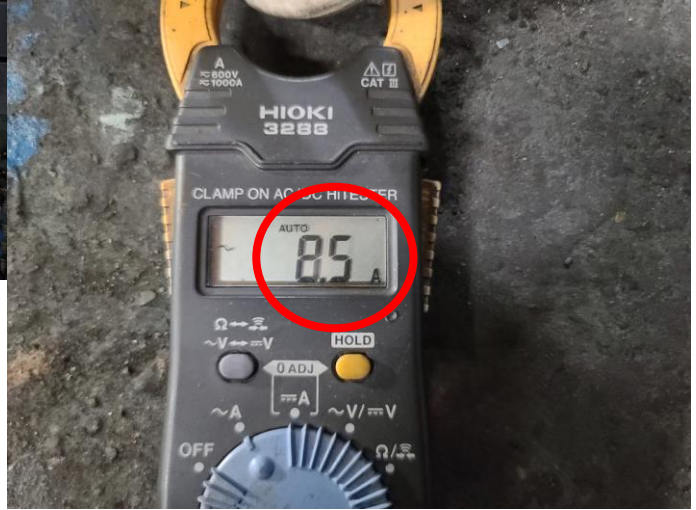
출고검사

재권선 후 시운전 TEST 실시 운전 SPEED & CURRENT

재 권선 전 후 입 출고검사와 동등한 조건으로 시운전 한 것임

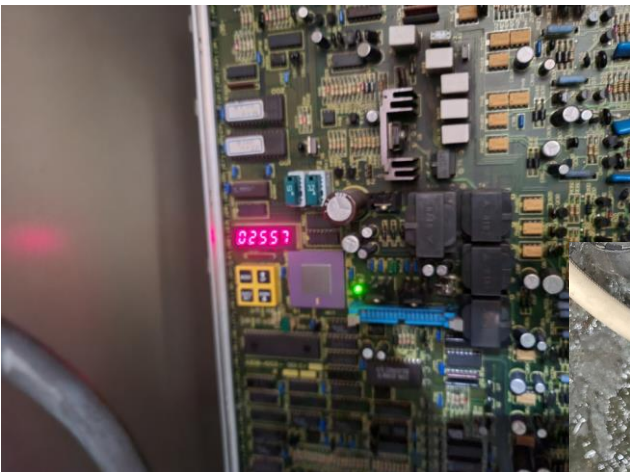
입고검사 시

재권선 전 시운전 TEST 실시 운전 SPEED & CURRENT
