작업공정사진철

공사명: AC MOTOR REWINDING

규격: AC MOTOR 150HP 8P

REPAIR 내역: 분해 조립 및 조립부품 불순물 CLEANSING
STATOR REWINDING
INSULATING VARNISH DIPPING DRYING
양측 HOUSING METALLIZING 연마
BEARING SEAL교환
입 출고검사 시운전

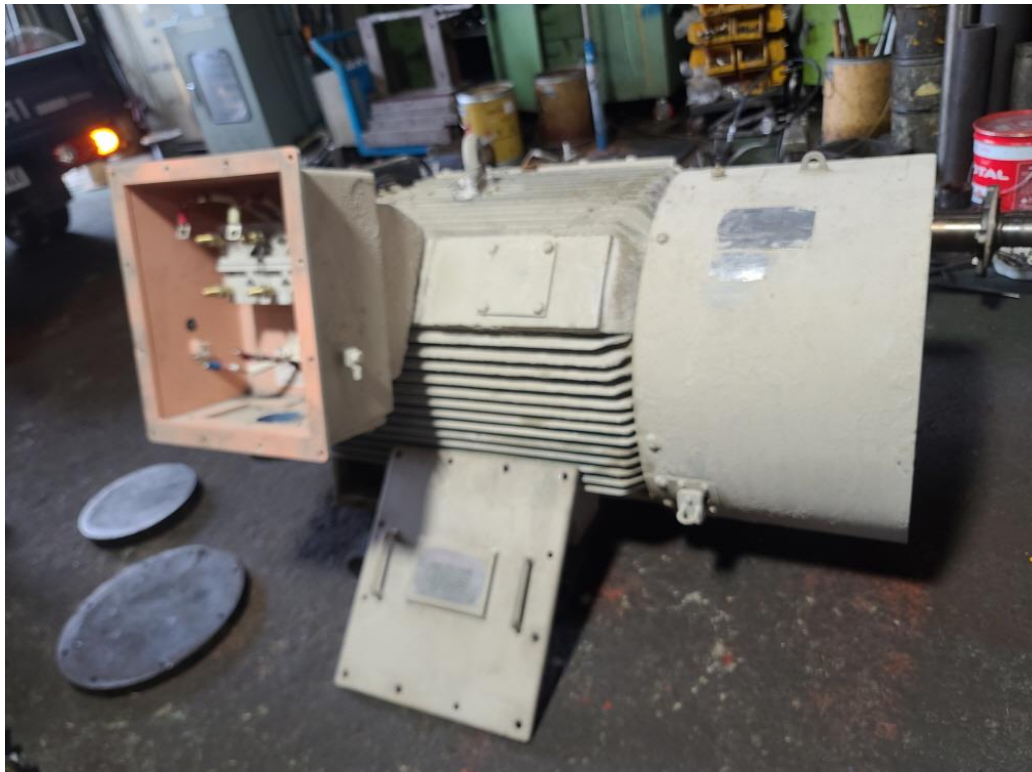
Ass'y	분해 전
-------	------

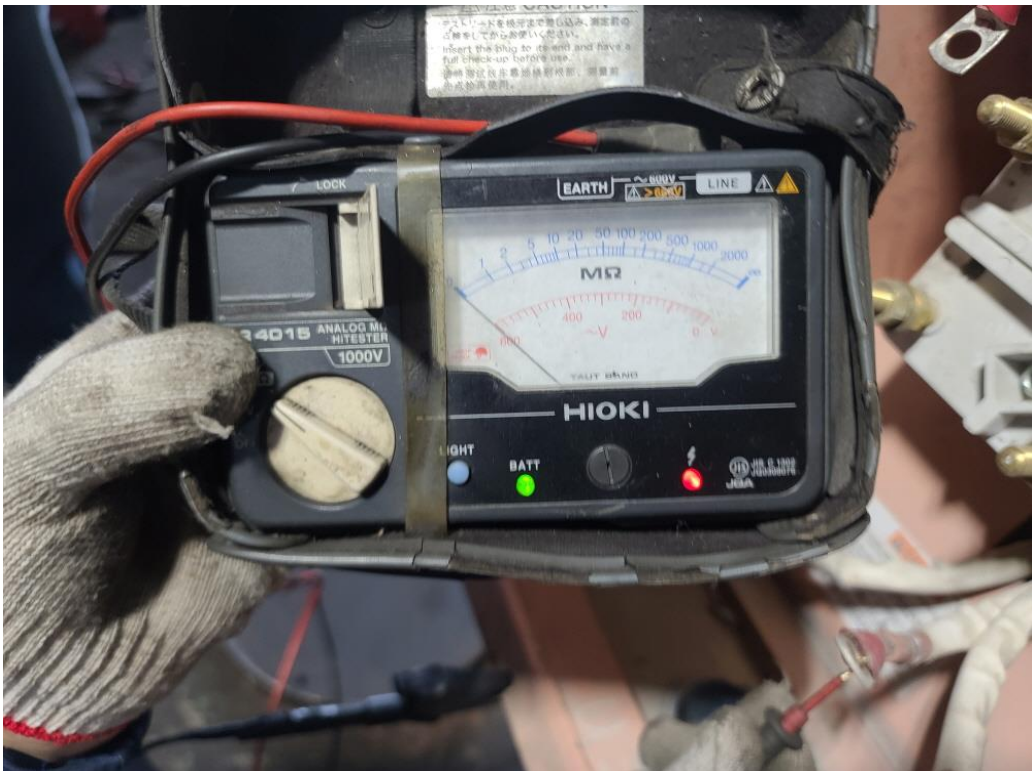
권선검사	절연저항 이상
------	---------

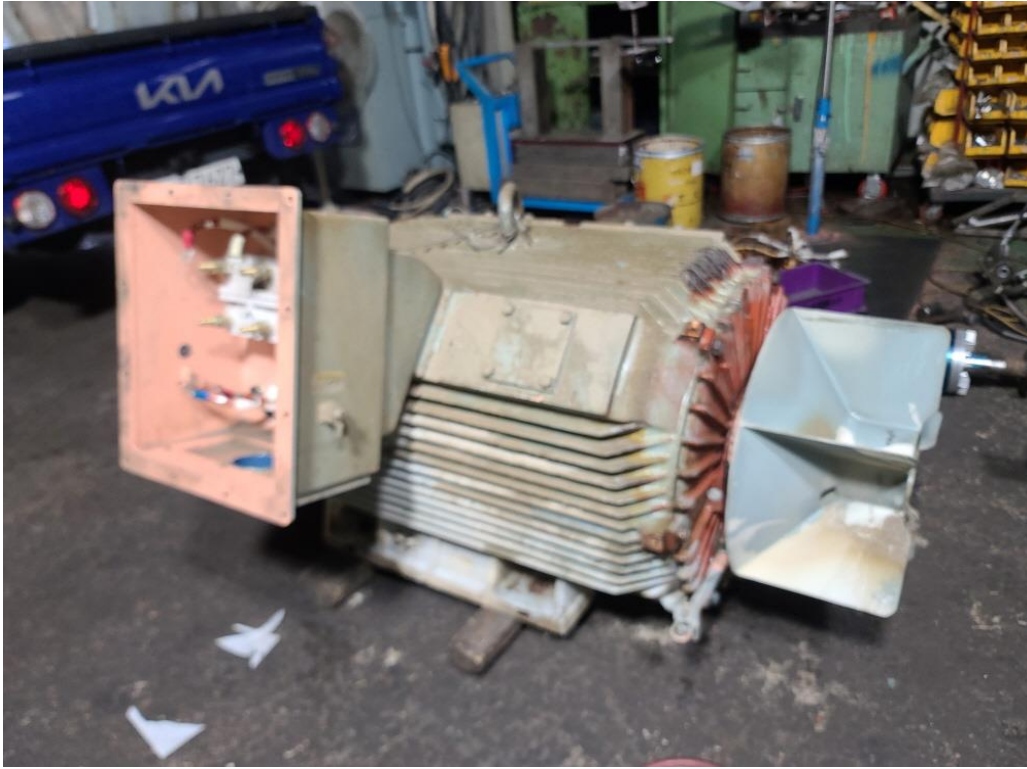
Ass'y

세척 후 분해 실시

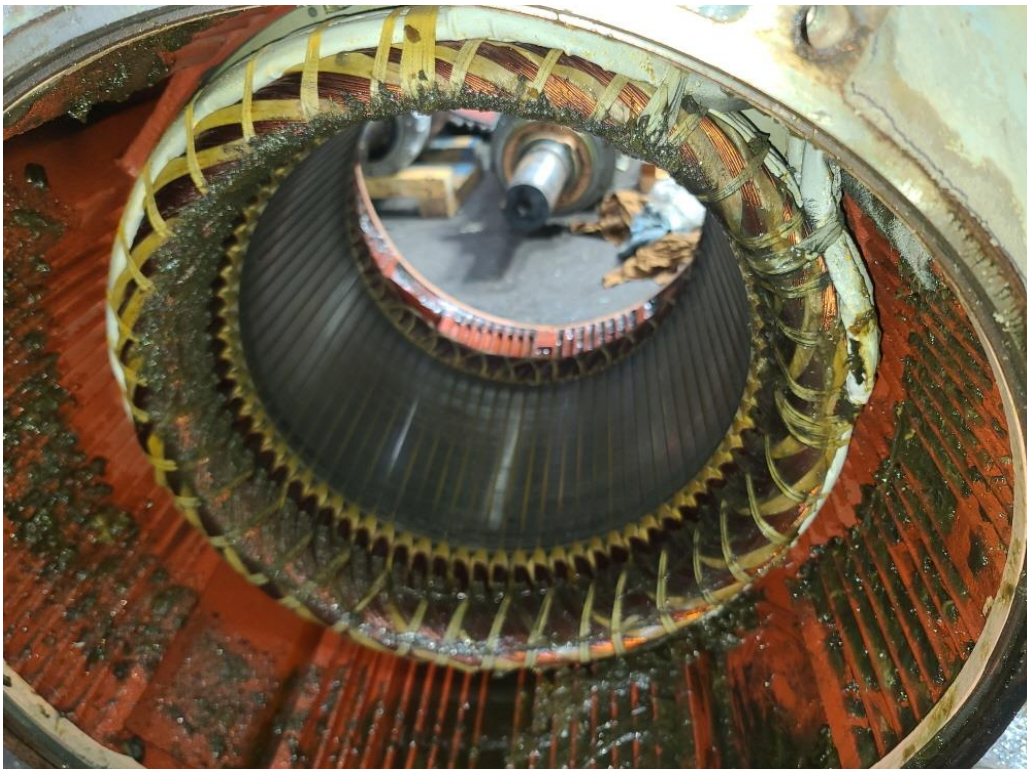
STATOR 권선

분해 후 권선 부

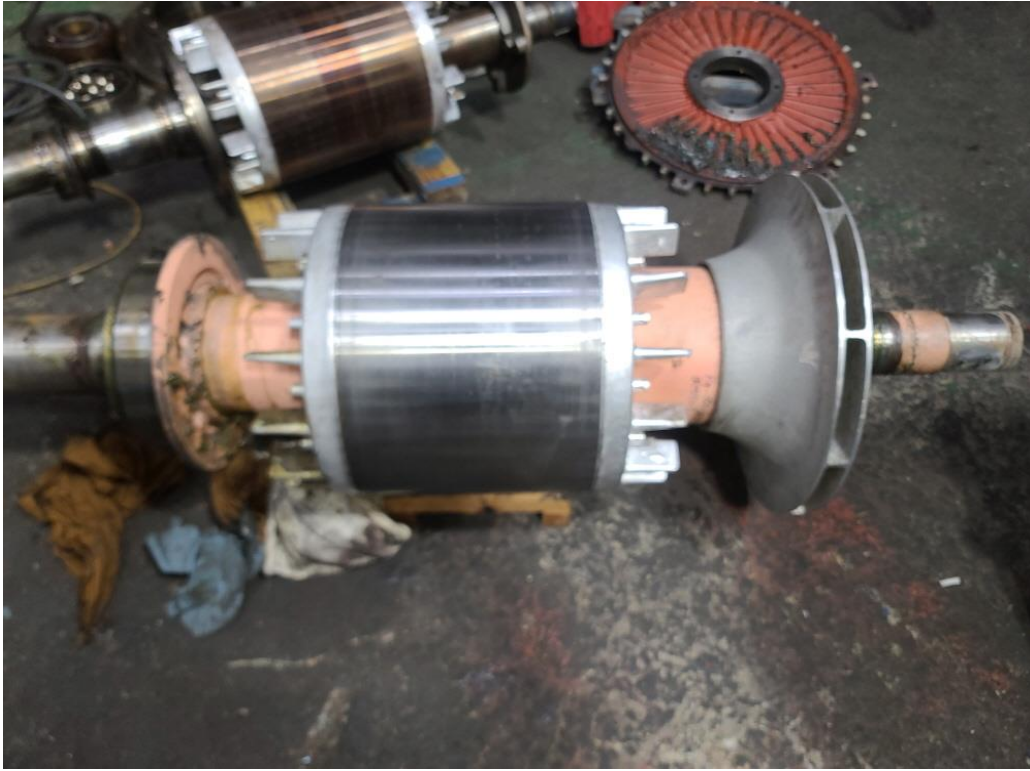
ROTOR

분해 후

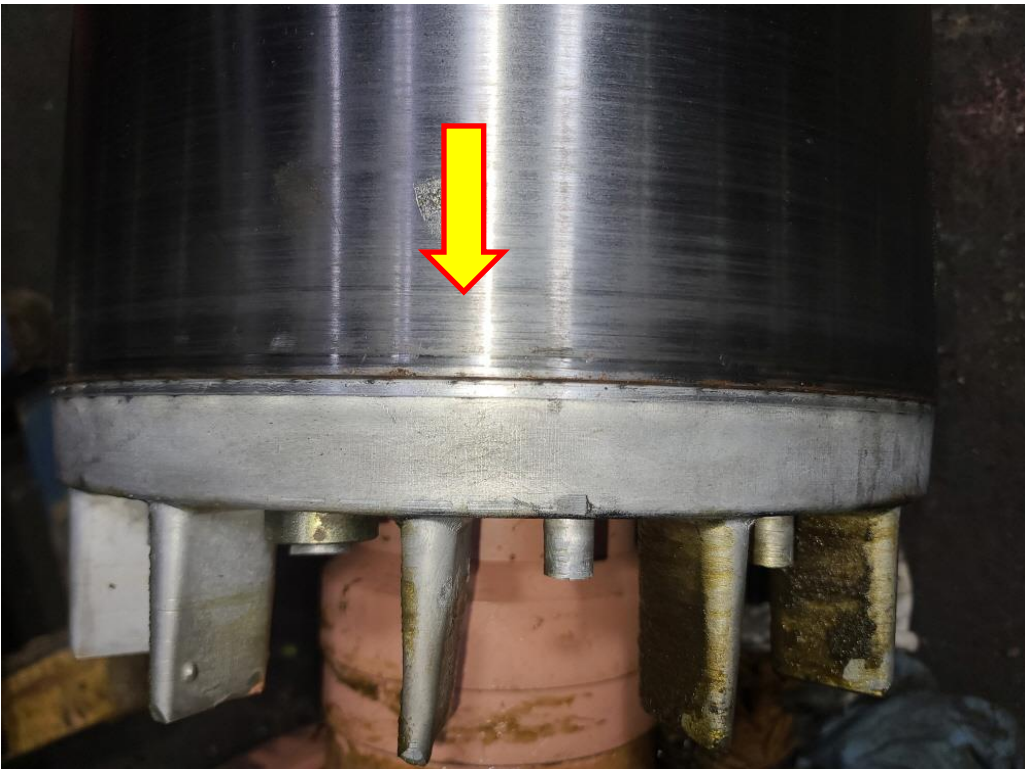
ROTOR

STATOR 와 마찰 진행

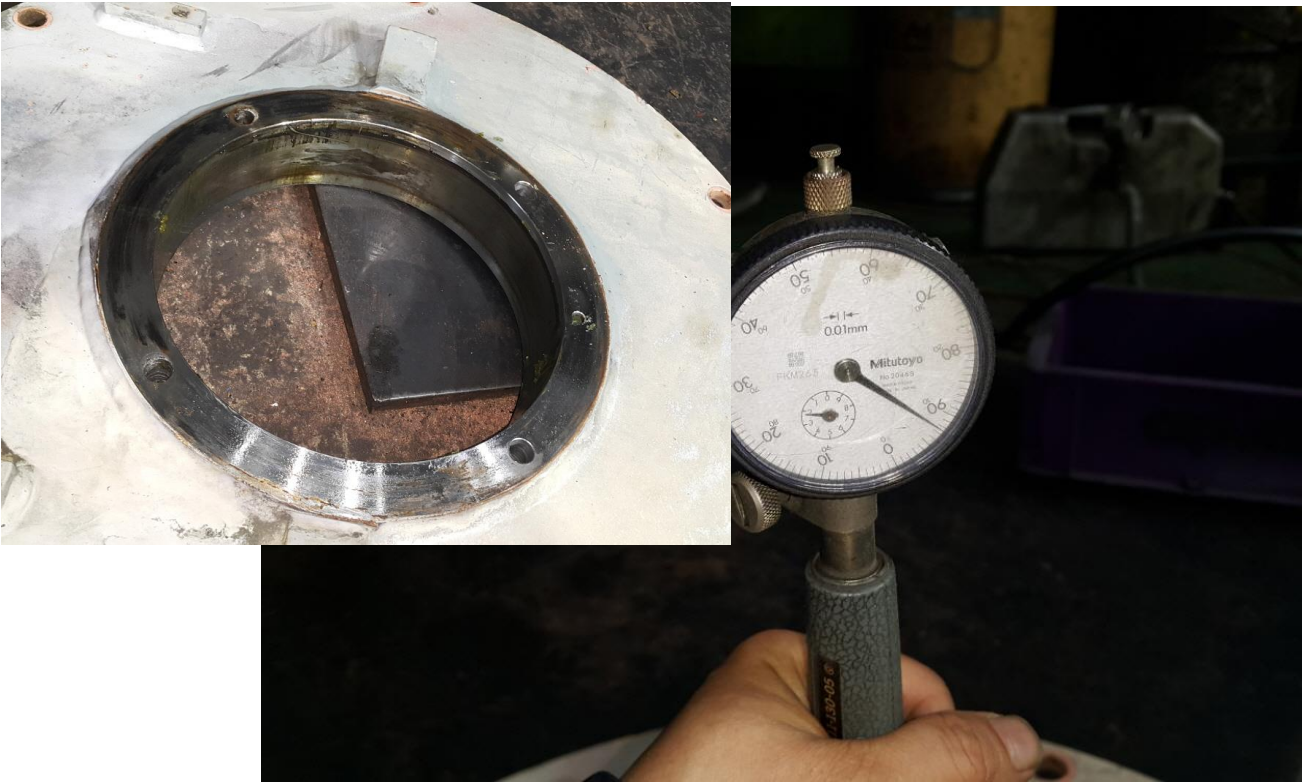
BRACKET	부하측 HOUSING 검사 8/100으로 불량
작업공정	AC MOTOR 150HP 8P 입고검사

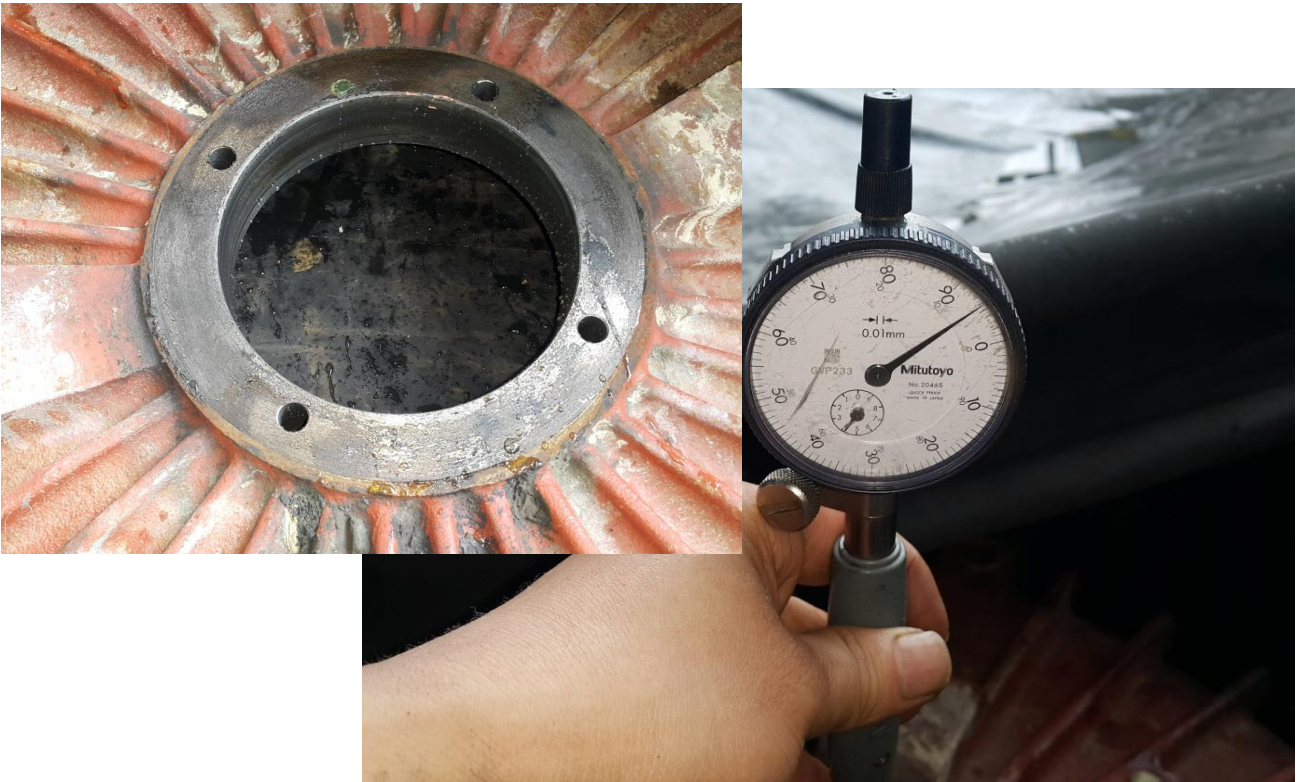
BRACKET	반 부하측 HOUSING 검사 6/100으로 불량

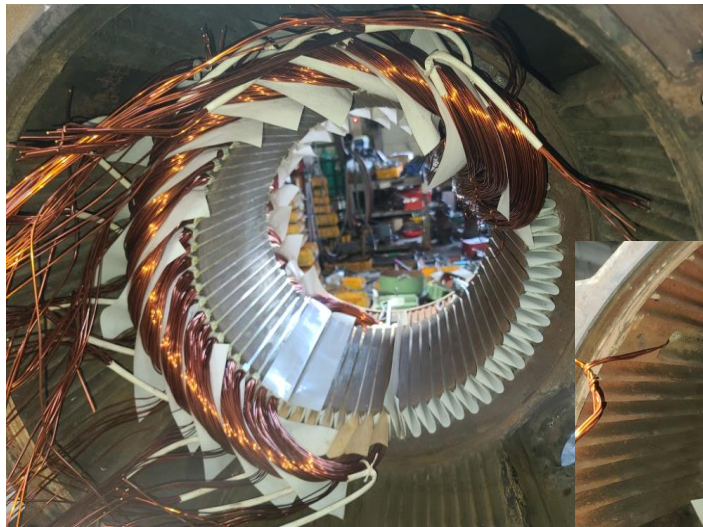
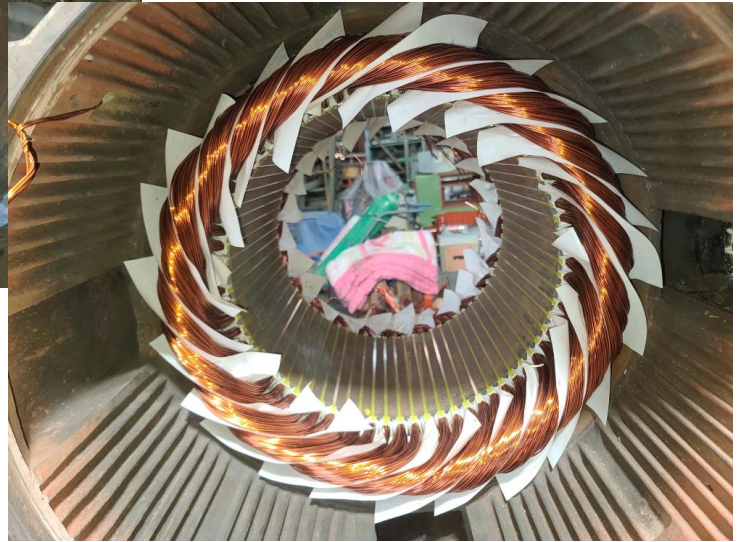
STATOR 권체

재 권선 실시

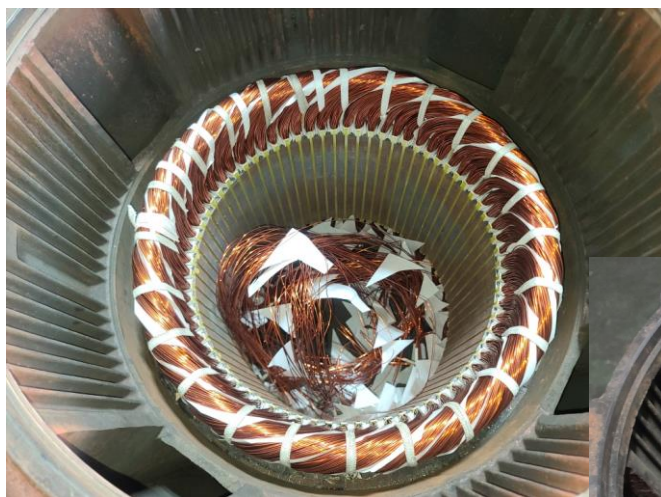
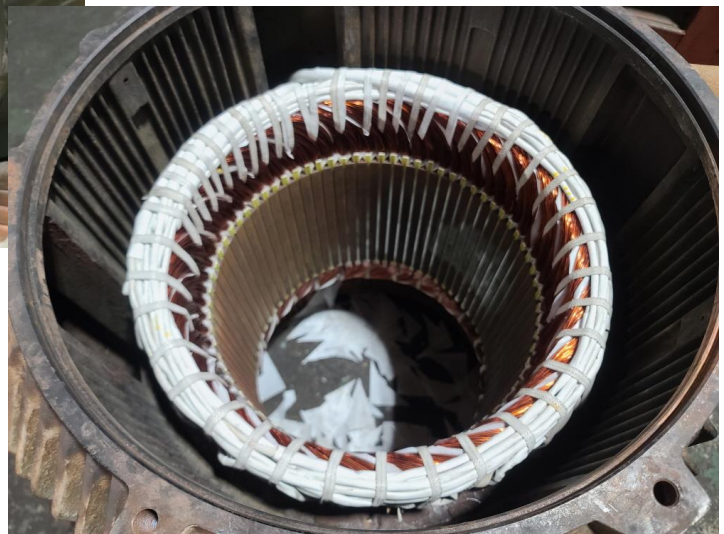
STATOR 권체

재 권선 실시

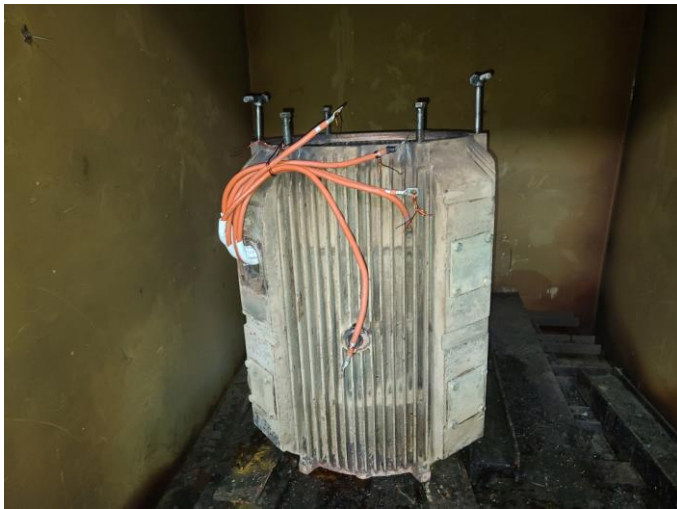
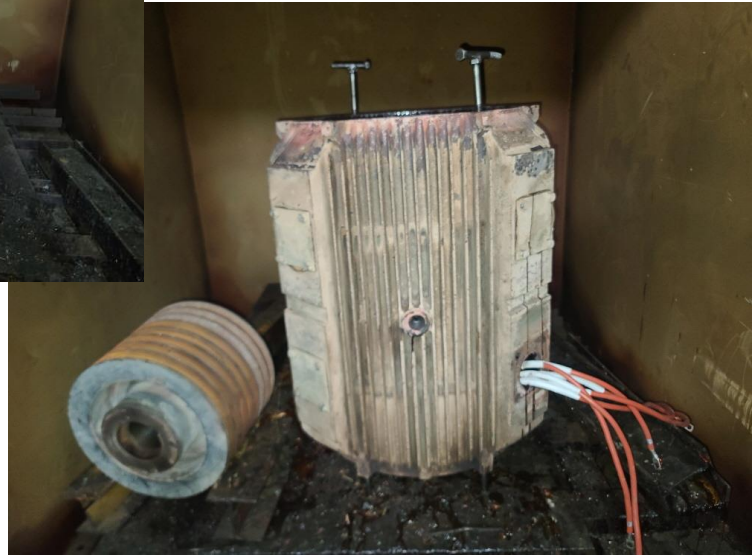
STATOR권체

예열건조 및 1차 INSULATING VARNISH DIPPING DRYING실시

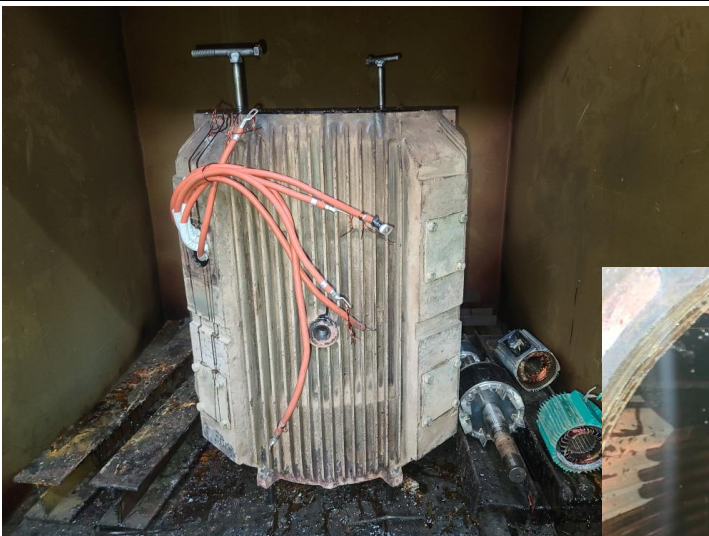
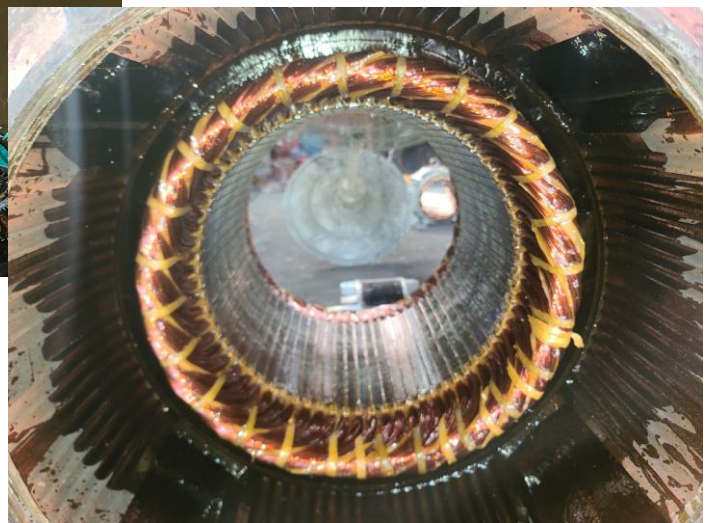
STATOR권체

2차 INSULATING VARNISH DIPPING DRYING실시 완료

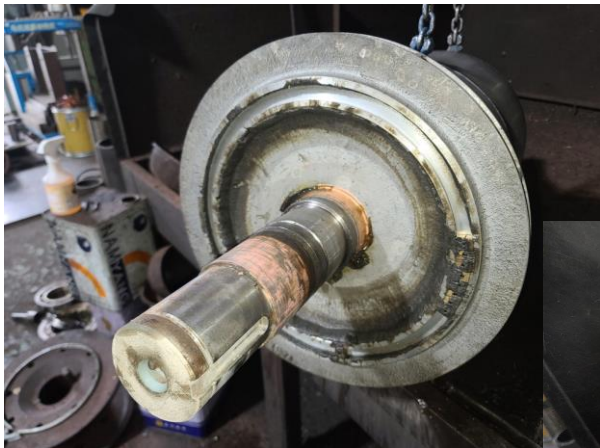
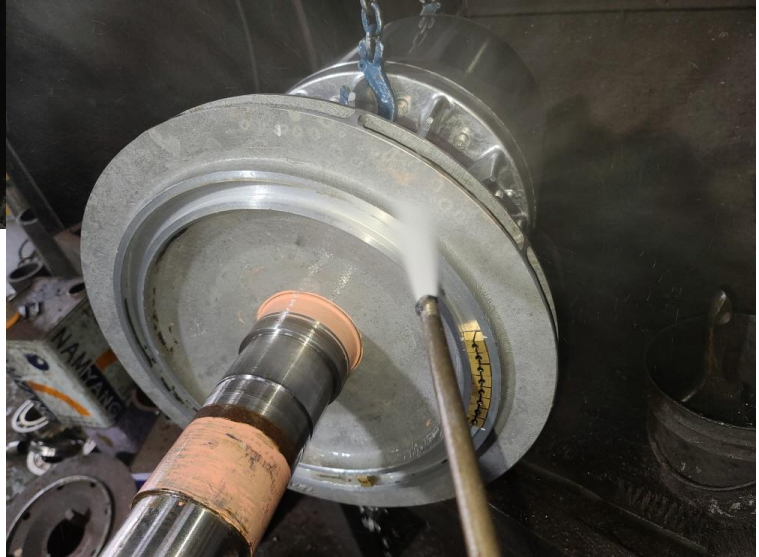
조립부품

세척 실시

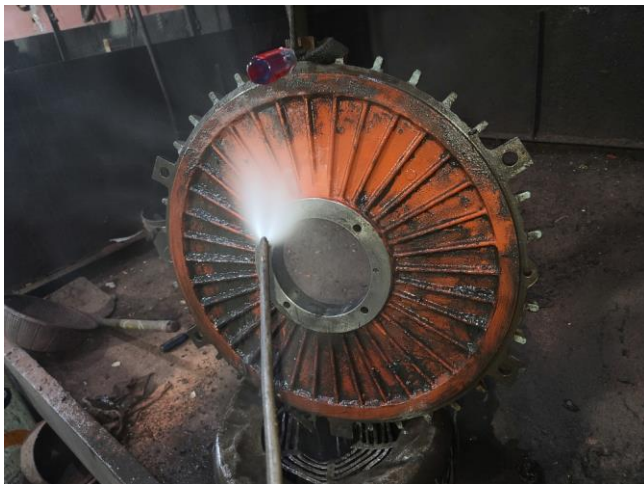
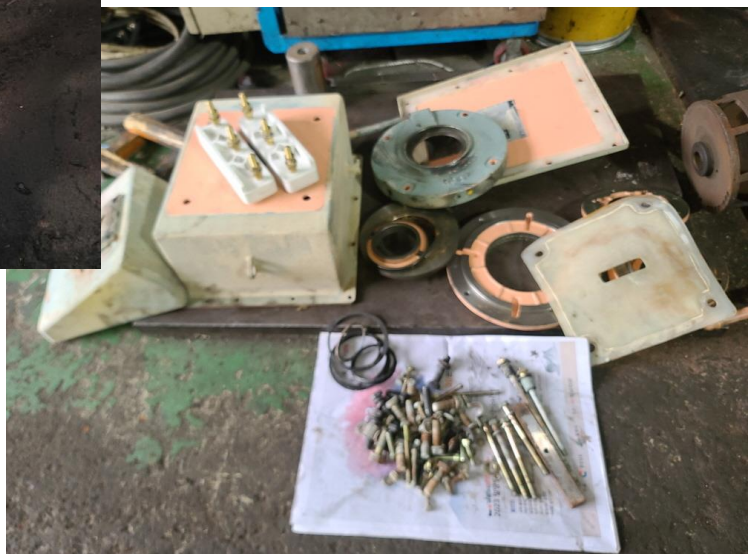
조립부품

세척 실시

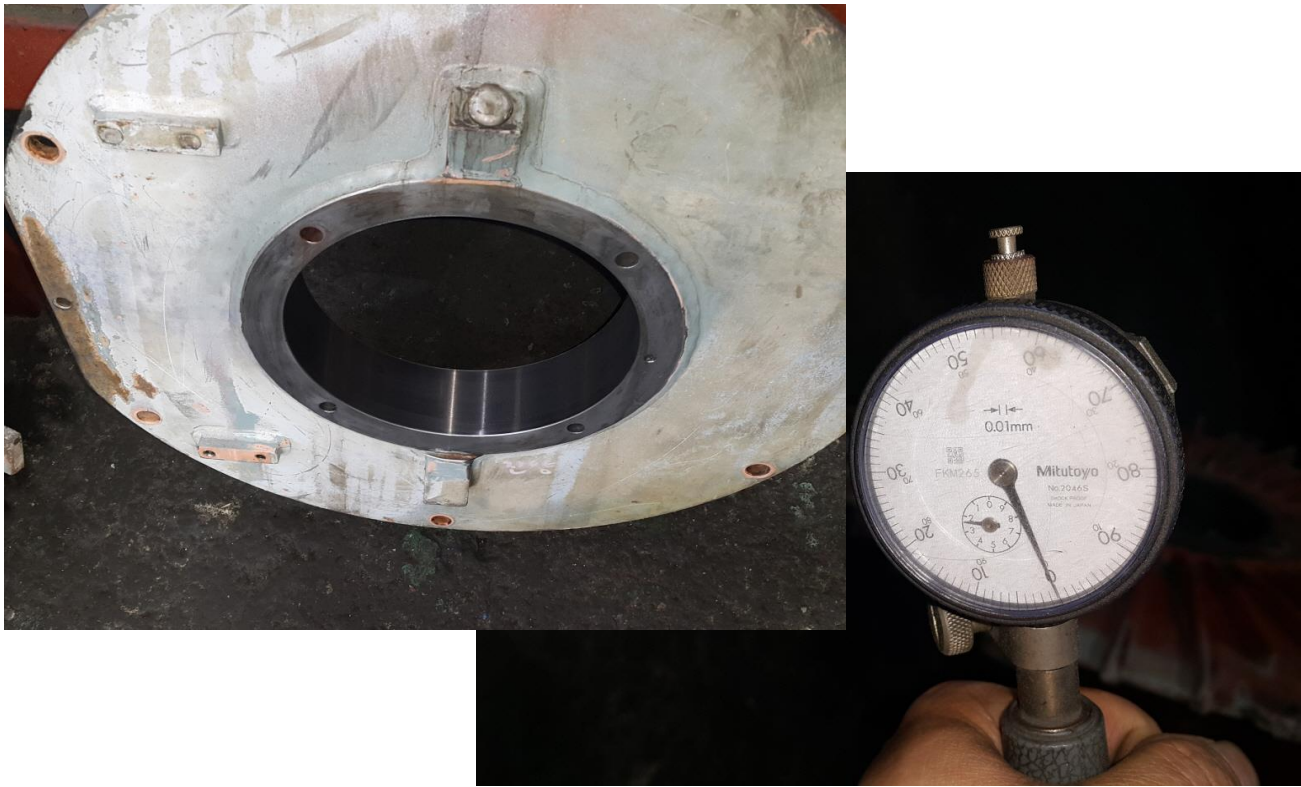
BRACKET	부하측 HOUSING METALLIZING 연마 후 검사
작업공정	AC MOTOR 150HP 8P REWINDING

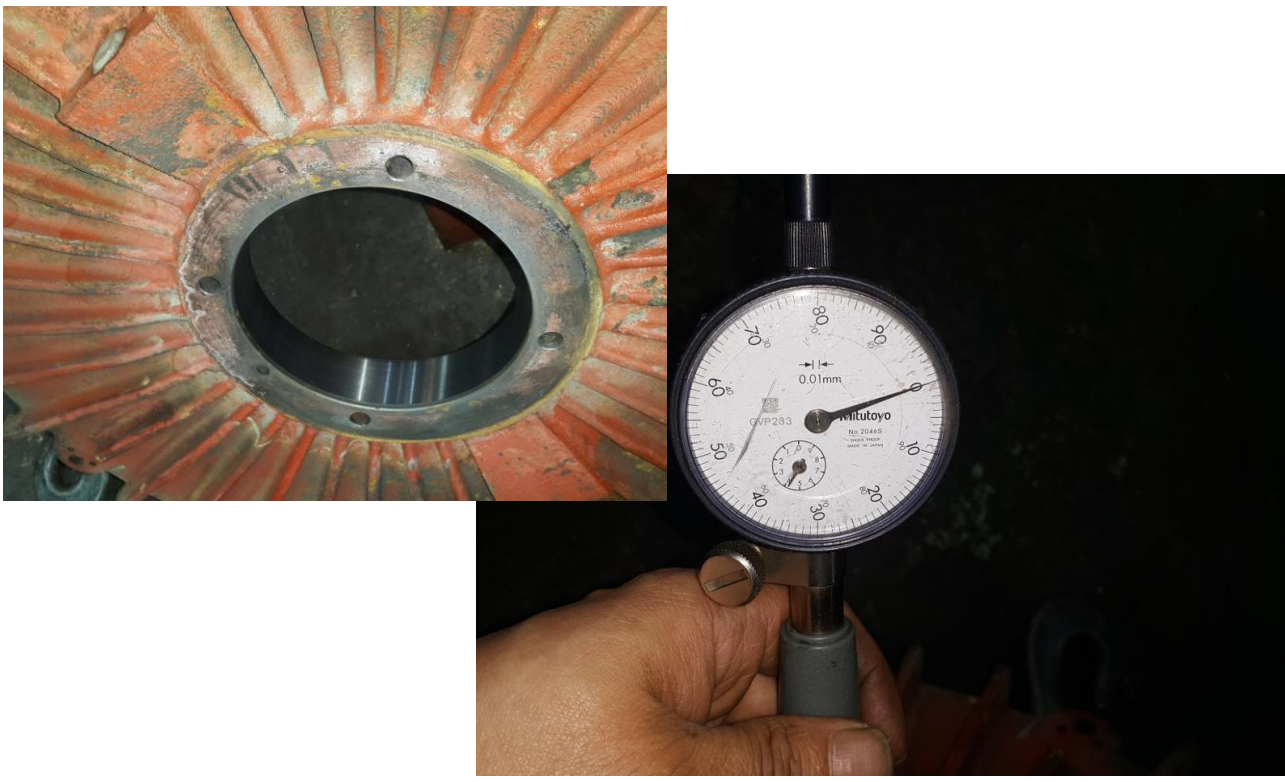
BRACKET	반 부하측 HOUSING METALLIZING 연마 검사

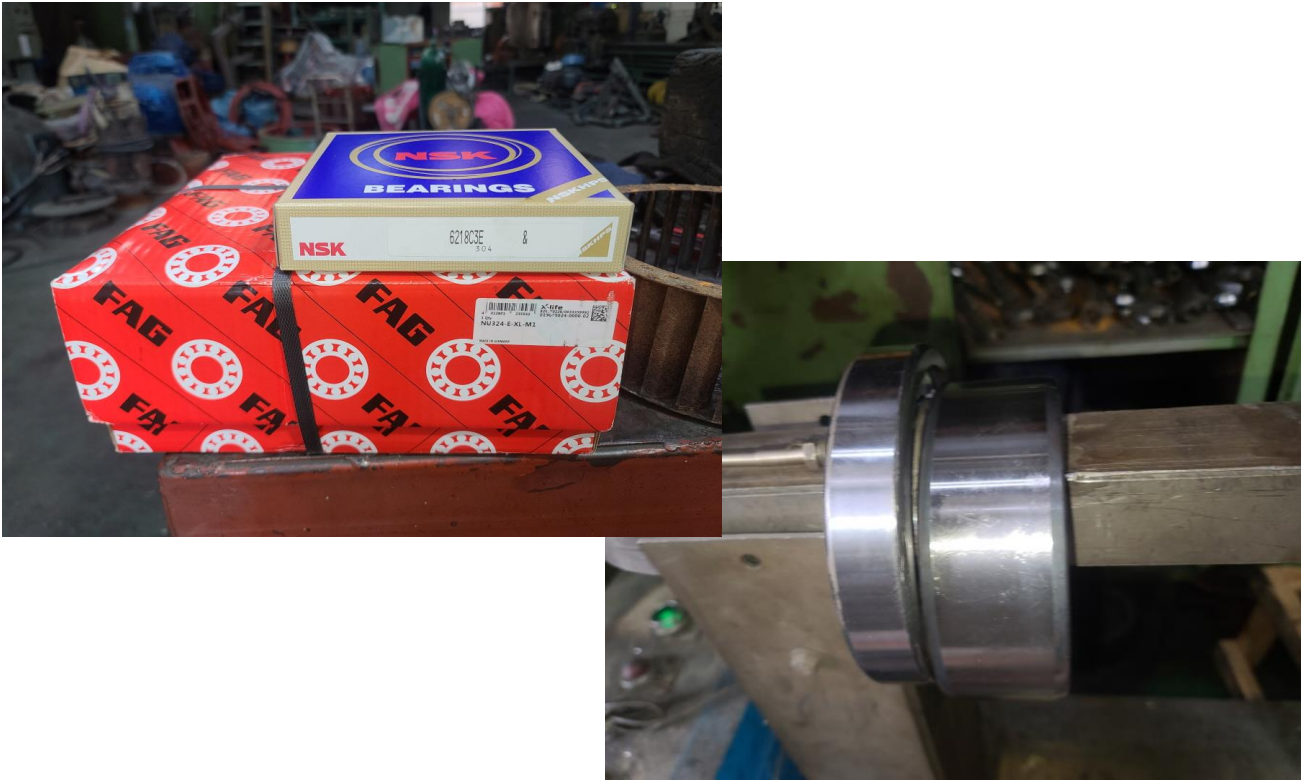
소모 품	BEARING 예열 실시
작업공정	AC MOTOR 150HP 8P REWINDING

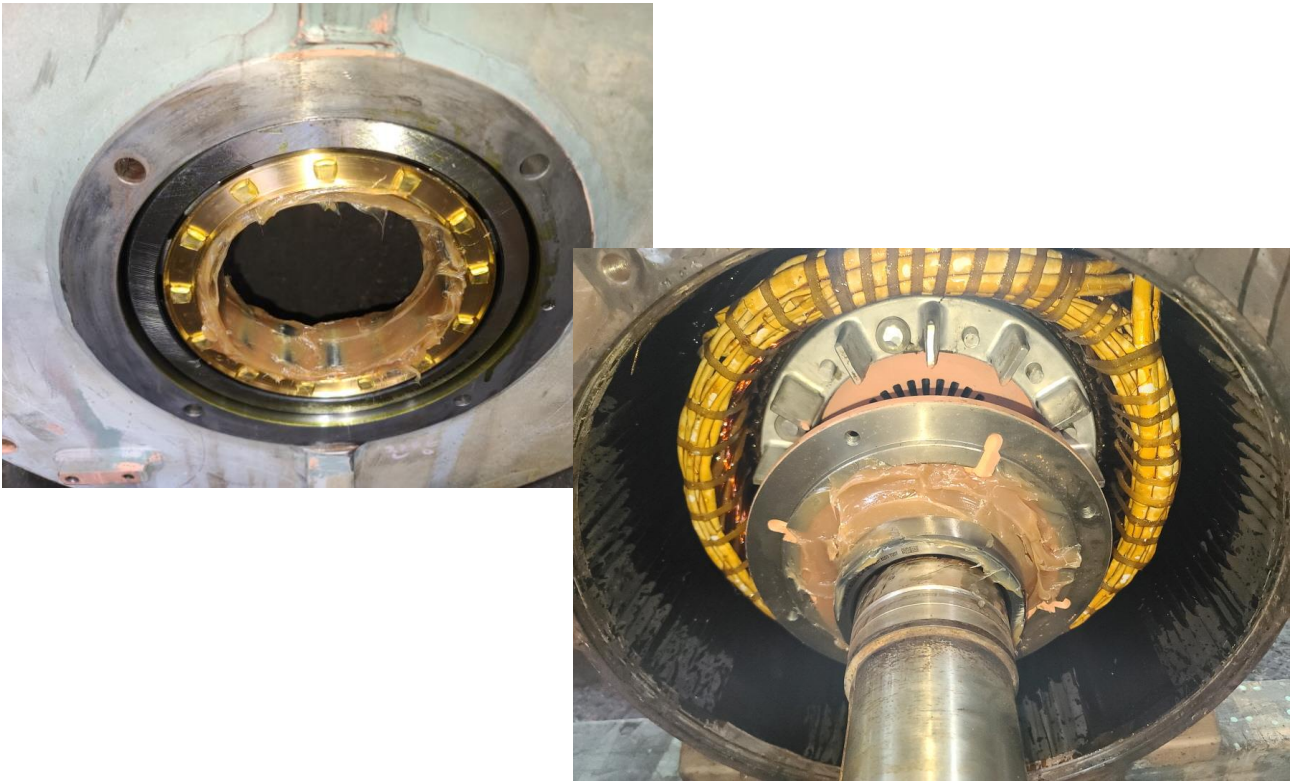
소모 품	BEARING 예열 삽입 GREASE CHARGING 조립실시

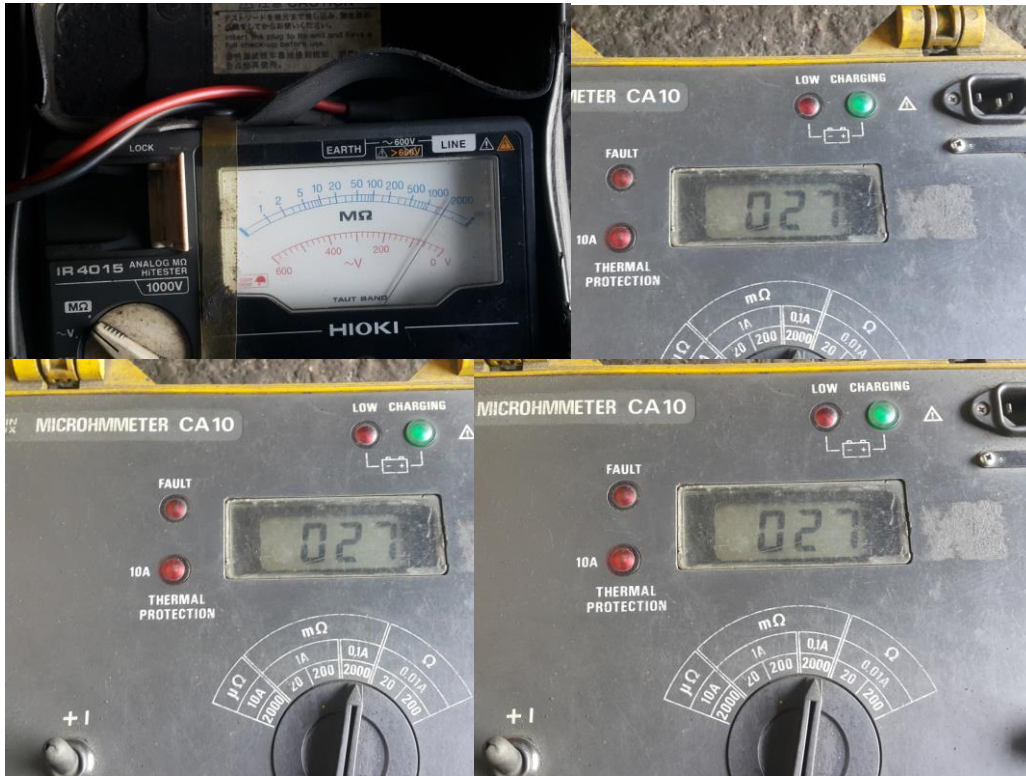
출고검사

절연저항 & 각 상별 권선저항

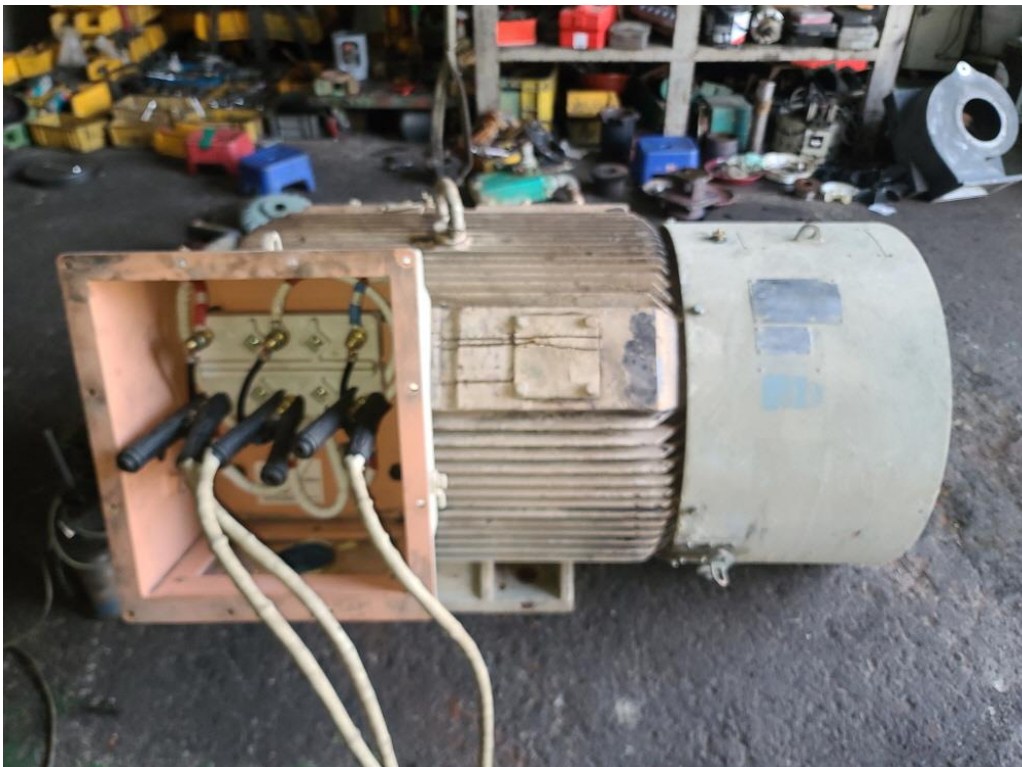
출고검사

시운전 TEST 실시

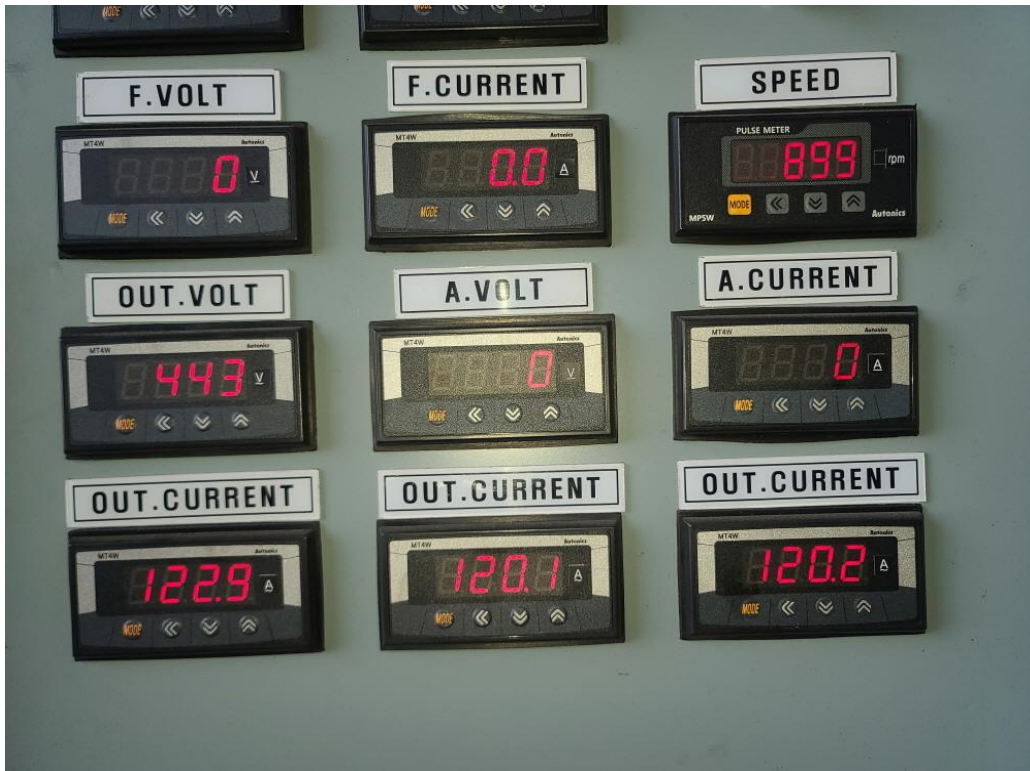
출고검사

시운전 TEST 운전 CURRENT

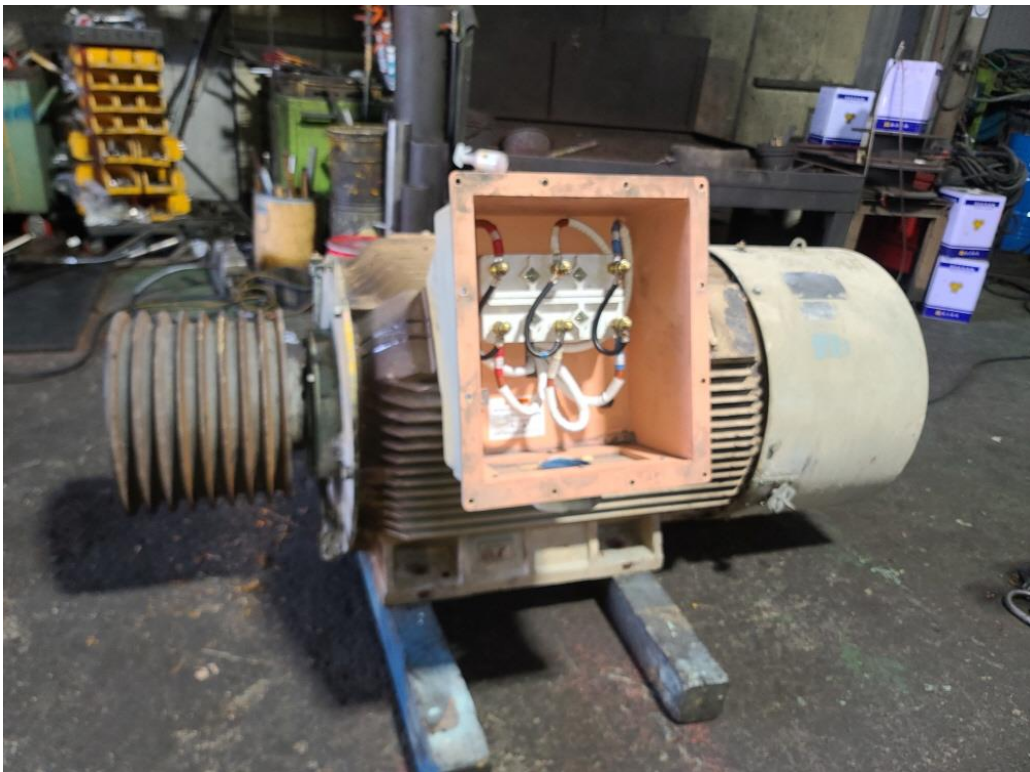
Ass'y

출고검사 후
