작업공정사진철

공사명: DC MOTOR OVERHAUL

규격: DC MOTOR 71KW

REPAIR 내역: 분해 조립 및 불순물 CLEANSING DRYING
INSULATING VARNISH DIPPING DRYING
COMMUTATOR 동심도 가공 및 UNDERCUTTING
BEARING 및 BRUSH 교환
BLOWER 및 FAN MOTOR 보수
입 출고검사 시운전 TEST 및 COLOR PAINTING

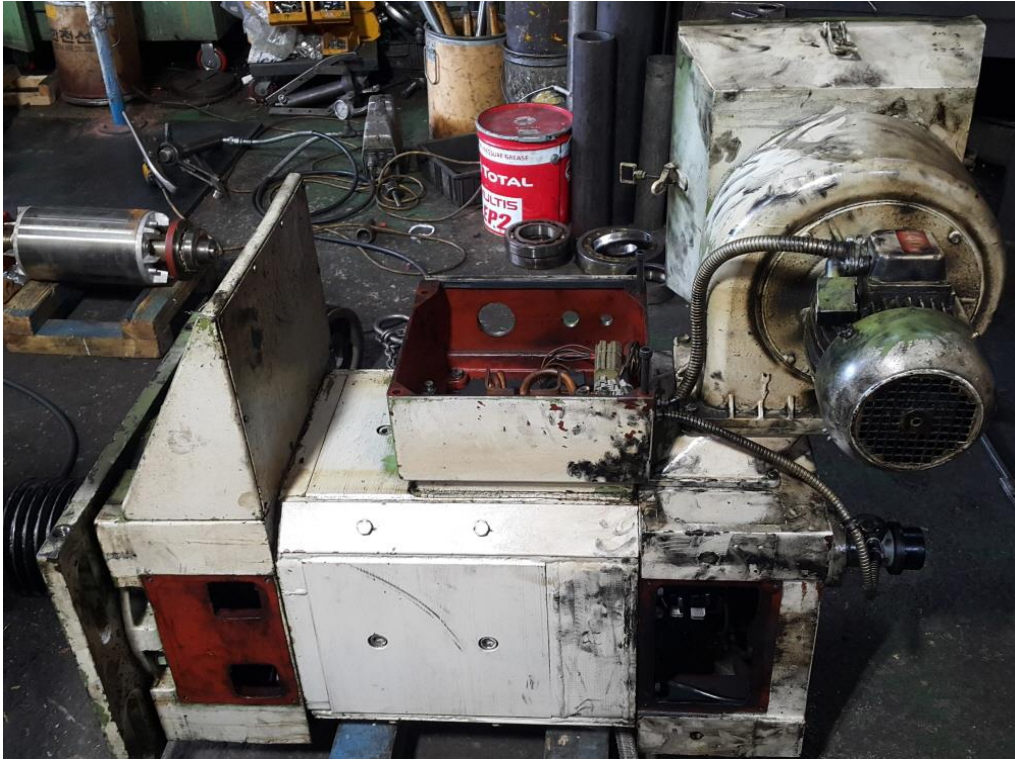
Ass'y

분해 전

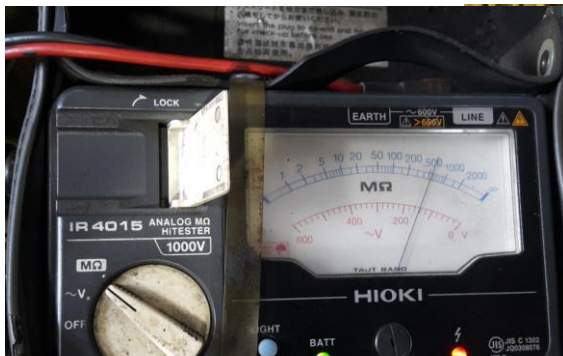
ARMATURE
절연저항

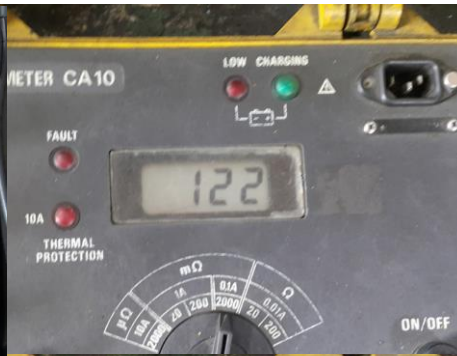
ARMATURE
권선저항

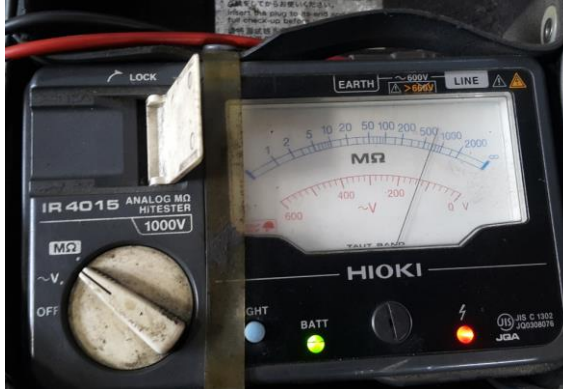
FIELD
절연저항

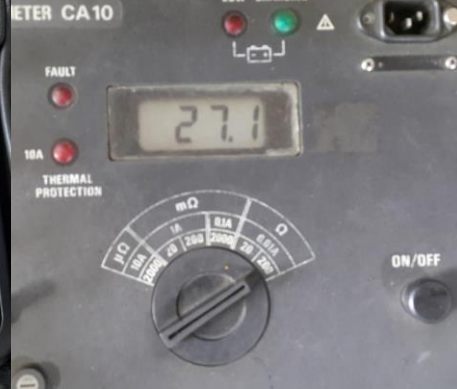
FIELD
권선저항

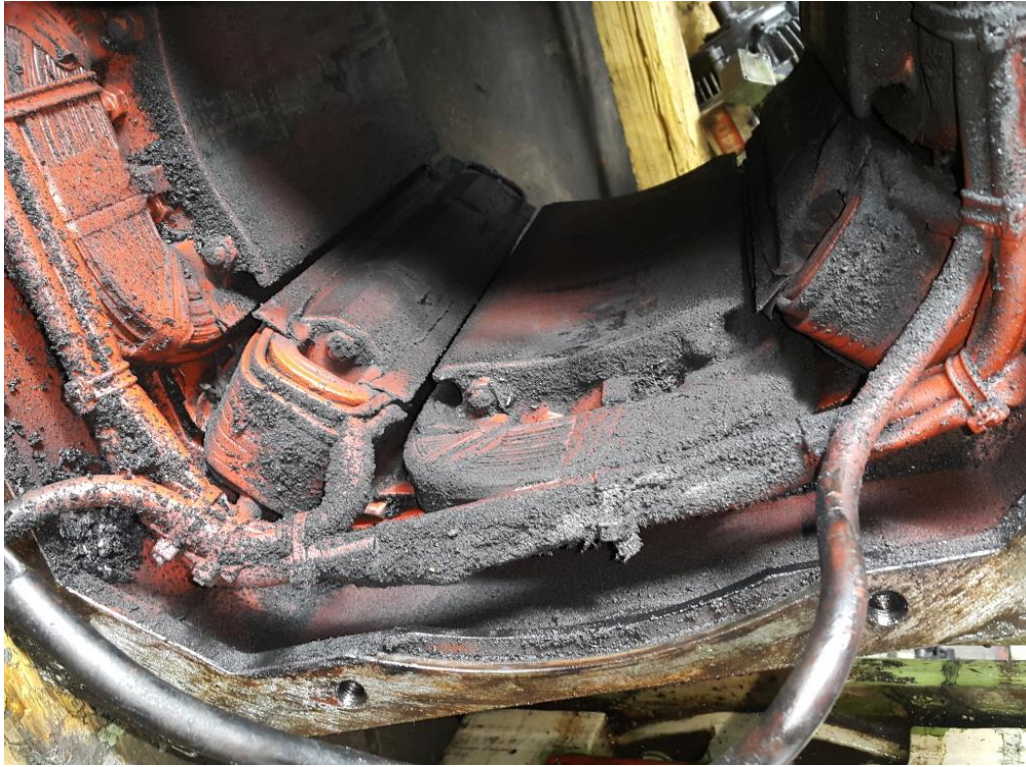
계자권체

분해 후 권선에 불순물 및 기름띠 고착(권선 소손의 주 원인이 됨)

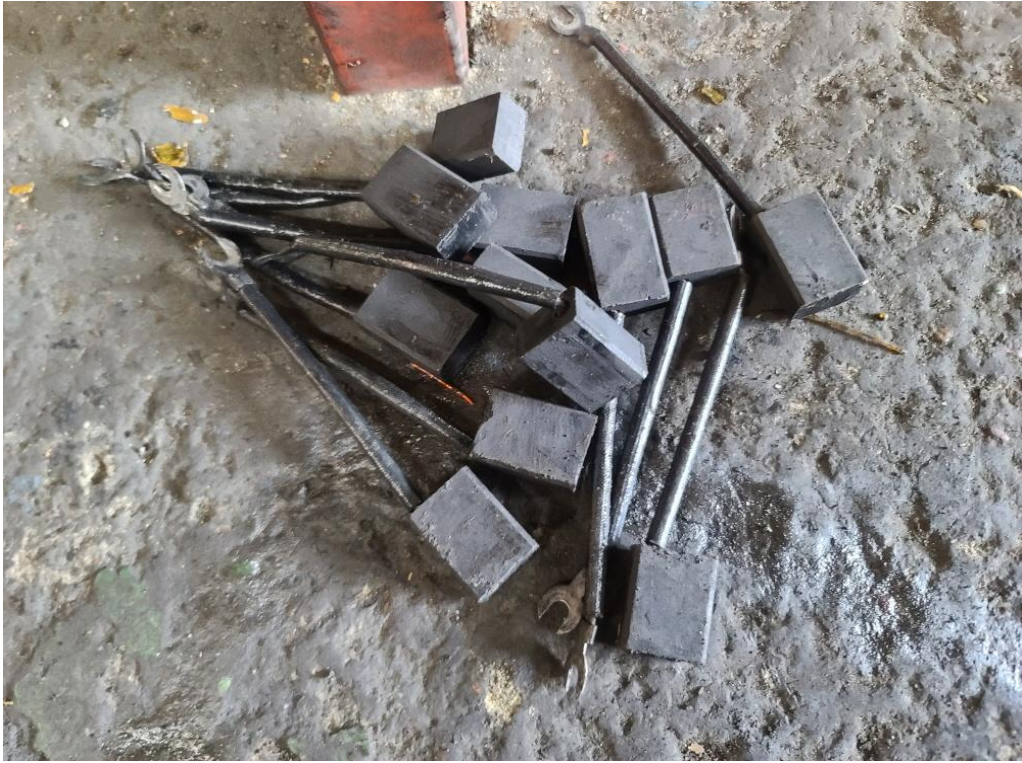
소모품	BRUSH 기름을먹어 재 사용불가로 교환
작업공정	DC MOTOR 71KW 입고검사

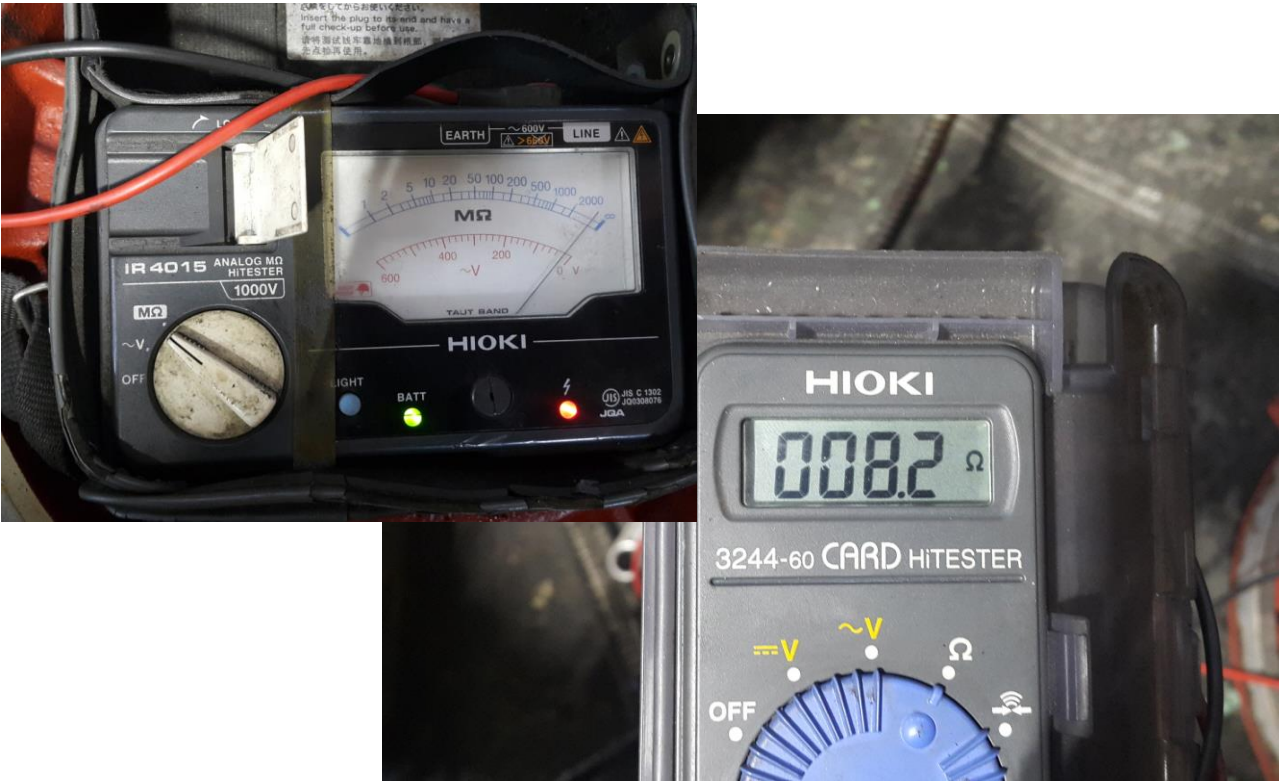
BLOWER	절연저항 & 각 상별 권선저항 동일

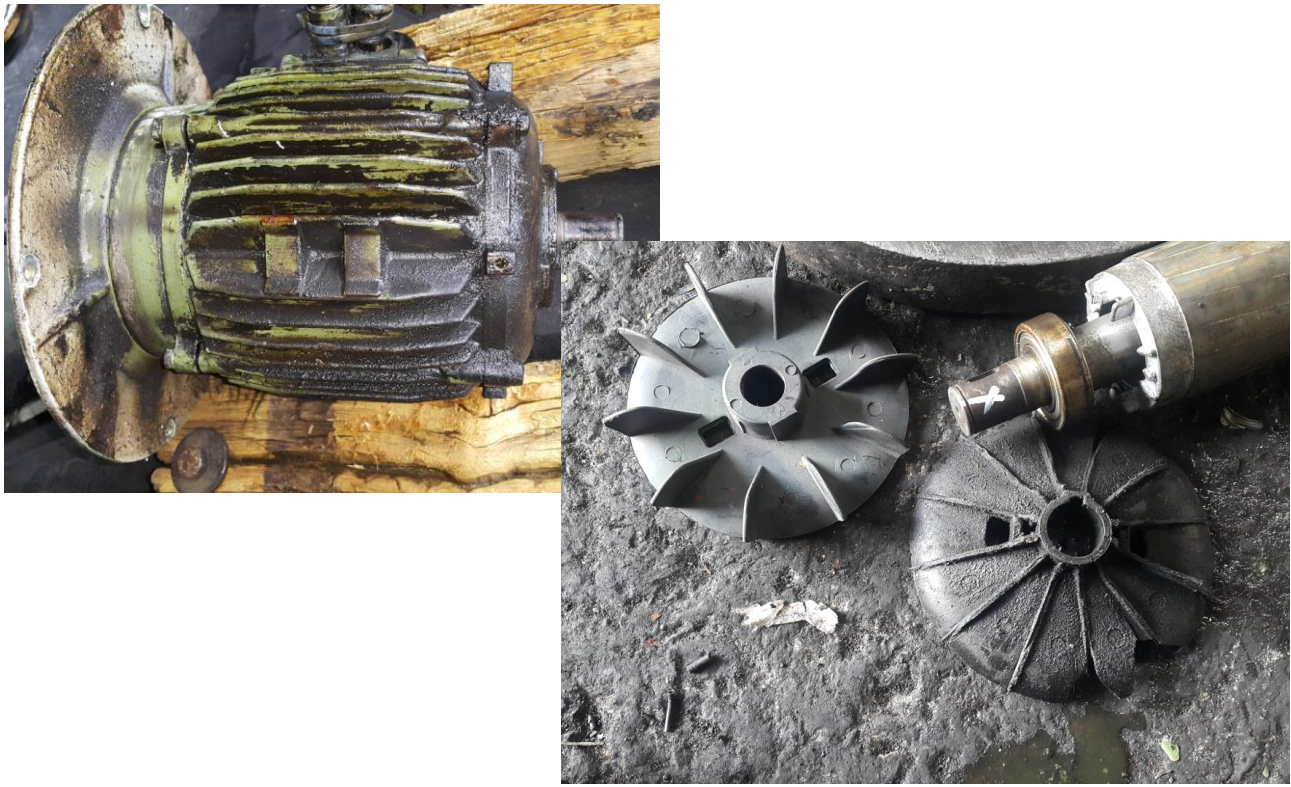
BLOWER	FAN 파손으로 SHAFT가공 후 교환
작업공정	DC MOTOR 71KW 입고검사

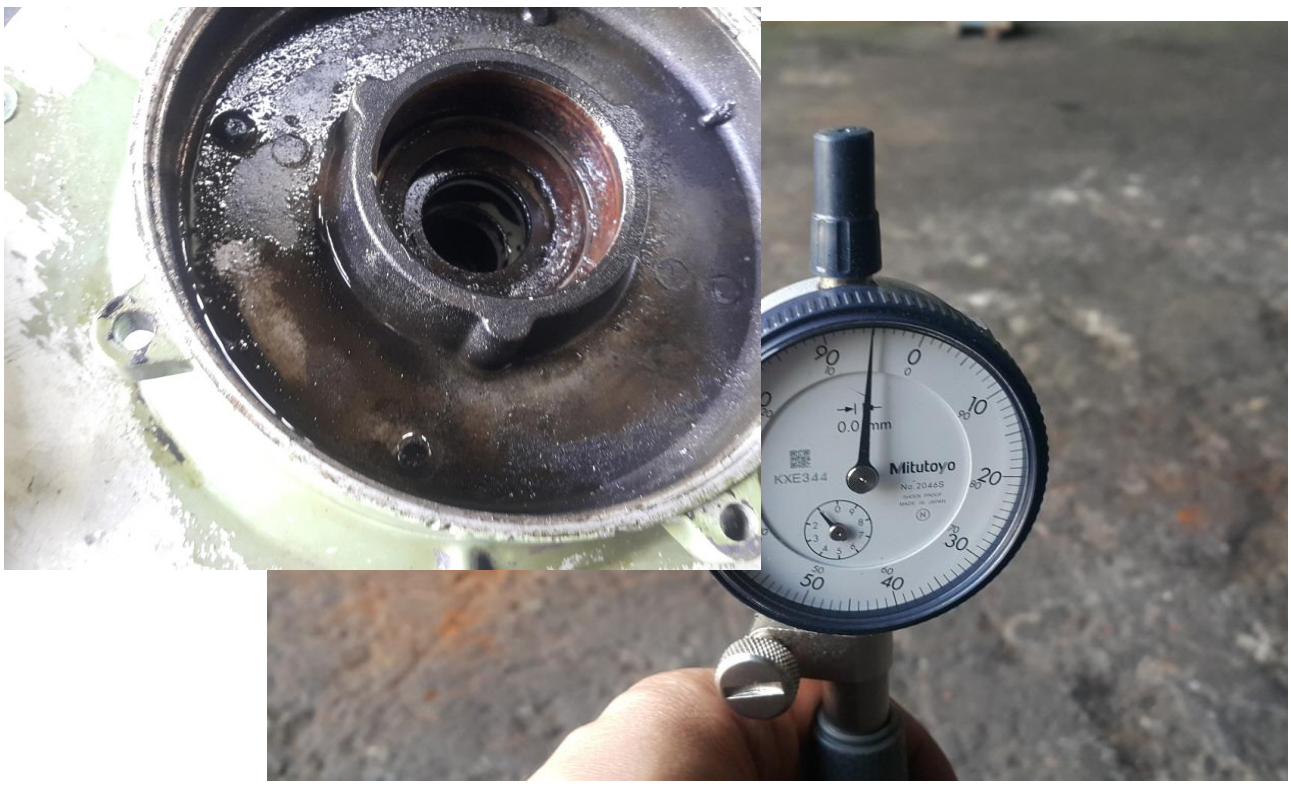
BLOWER	부하측 HOUSING 검사 5/100로 마모 불량

HOUSING 1/100로 보수 후	조립부품 보수 후
BLOWER	조립부품 보수 후

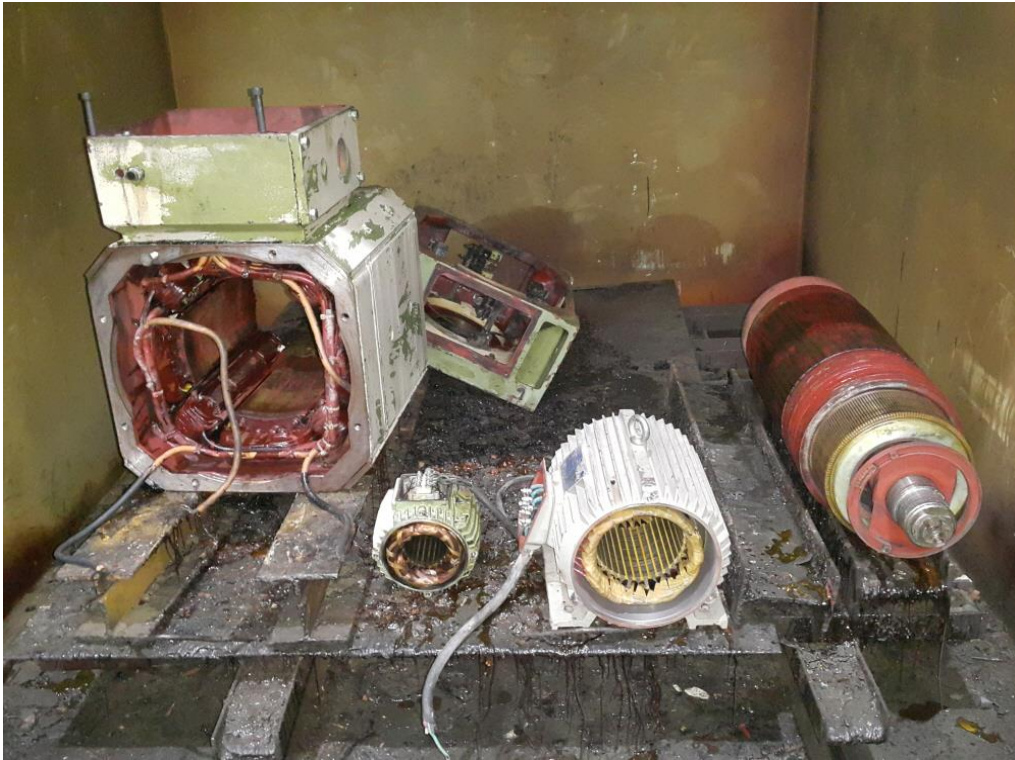
권체

세척 후 건조 실시

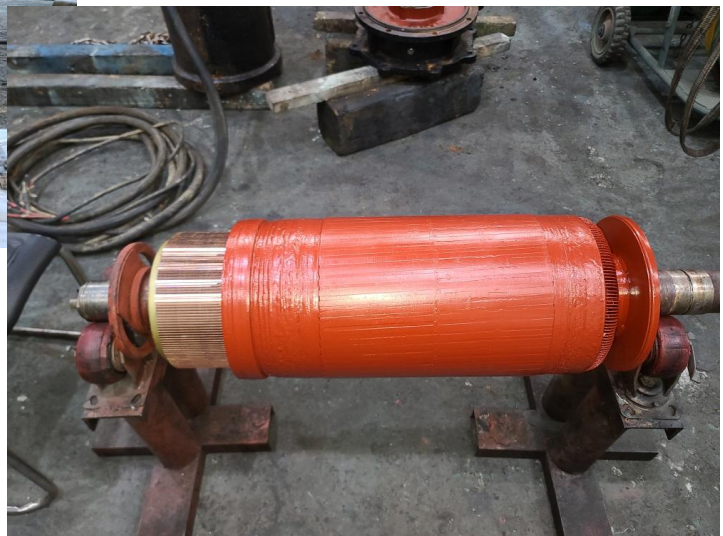
권체

URETHANE MODIFIED ACRYLIC COATING실시

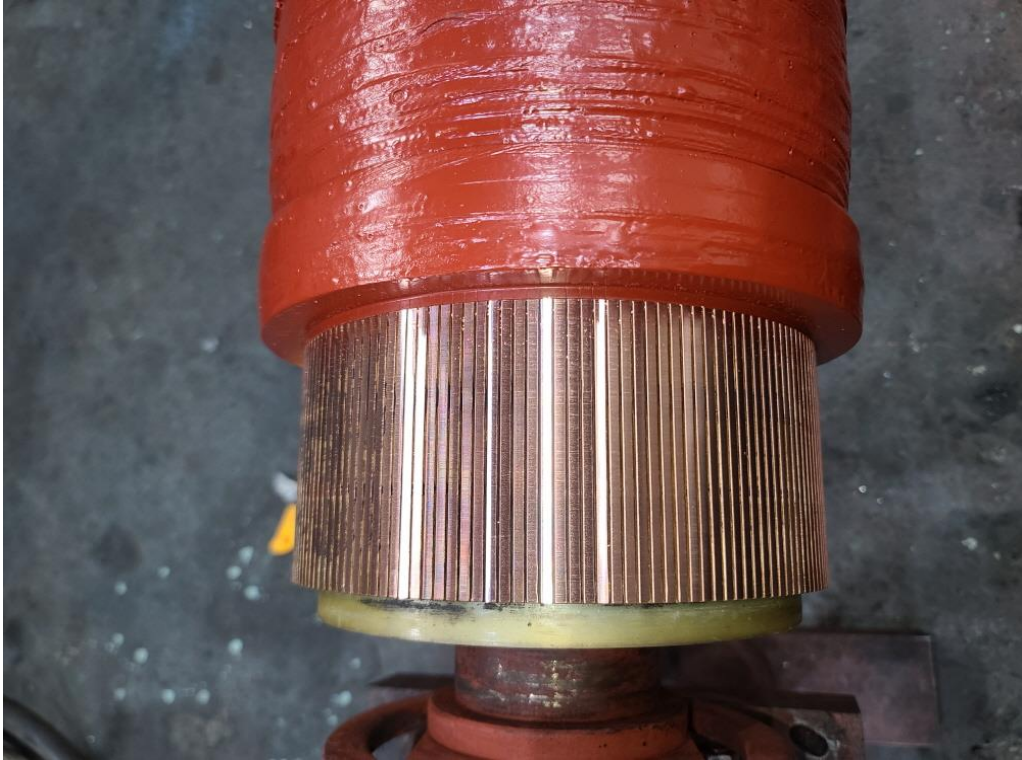
COMMUTATOR	동심도 가공 흠파기 및 UNDERCUTTING 실시
작업공정	DC MOTOR 71KW OVERHAUL

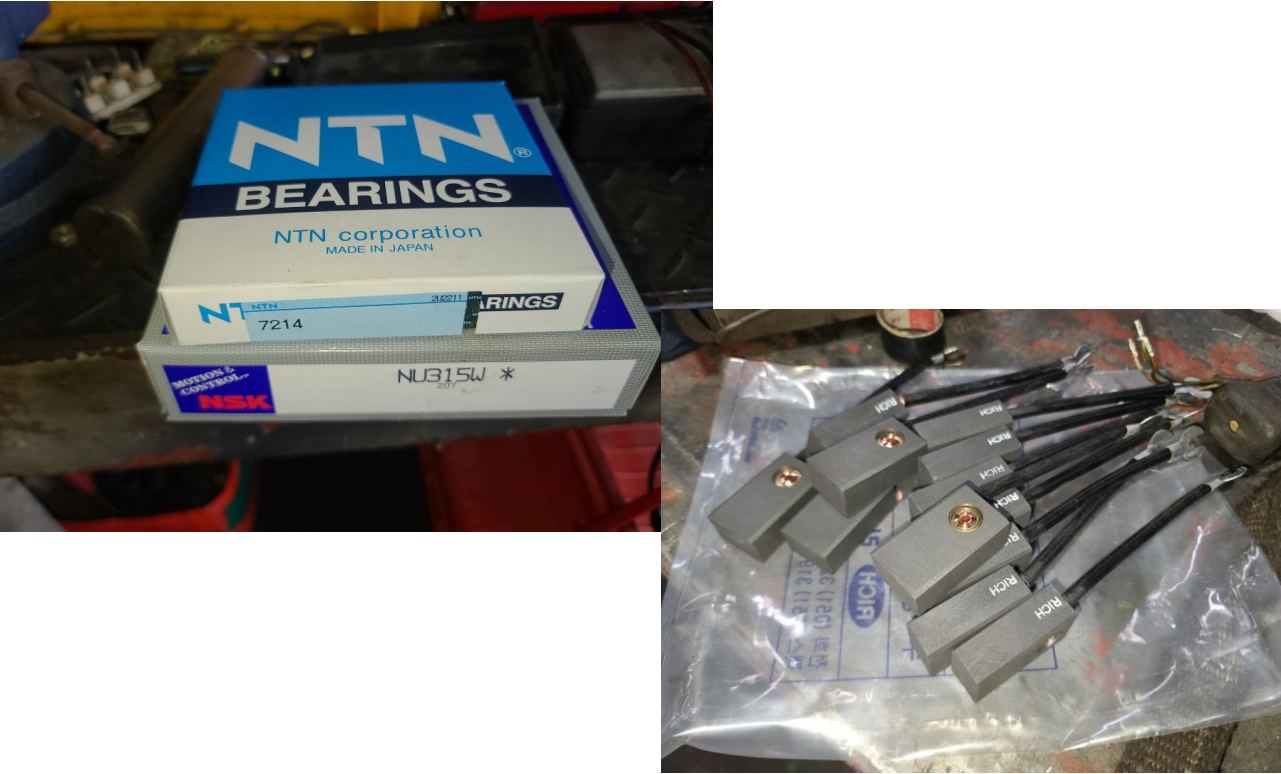
소모품	교환될 BEARING 및 BRUSH

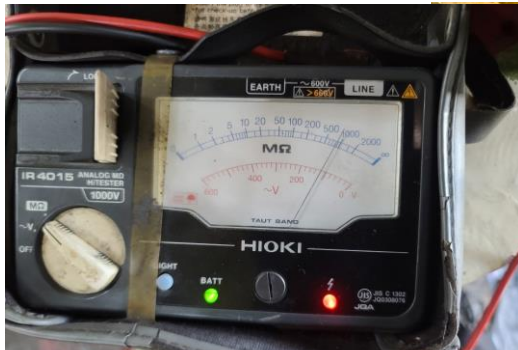
ARMATURE
절연저항

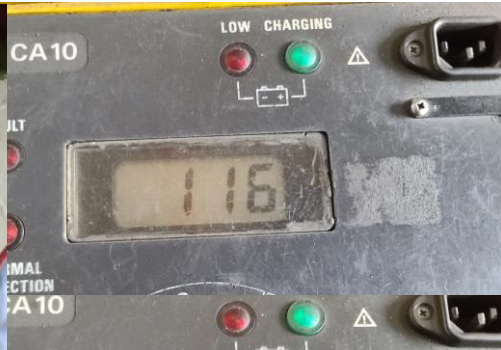
ARMATURE
권선저항

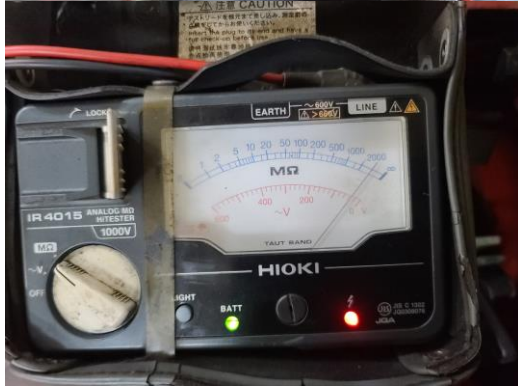
FIELD
절연저항

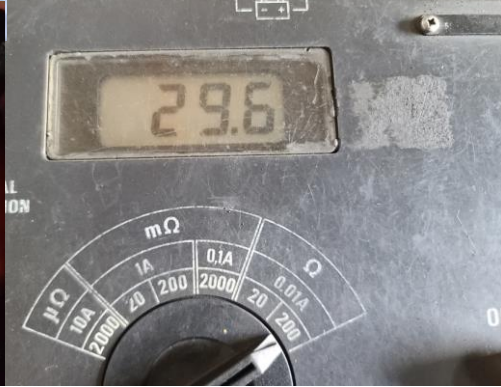
FIELD
권선저항

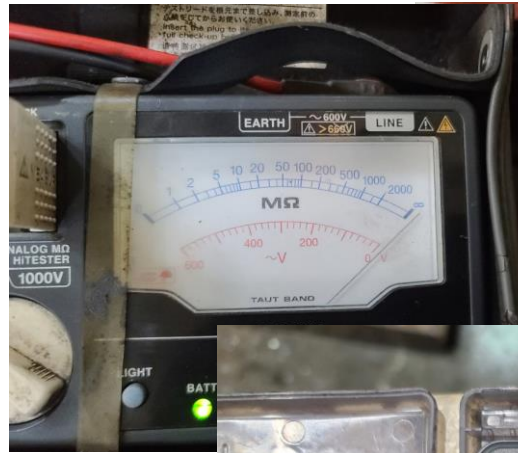
절연저항

TACHO GENERATOR 절연저항 & 권선저항

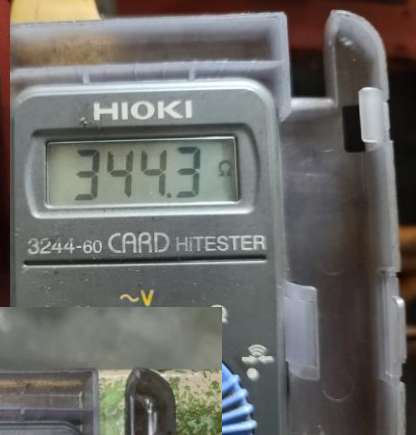
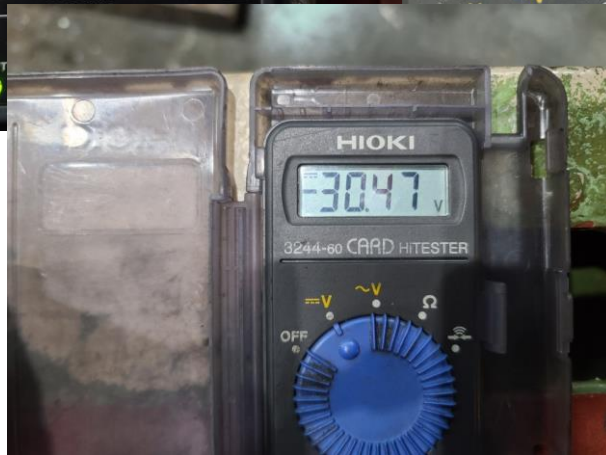
권선저항

아래의 SPEED일 때
출력전압

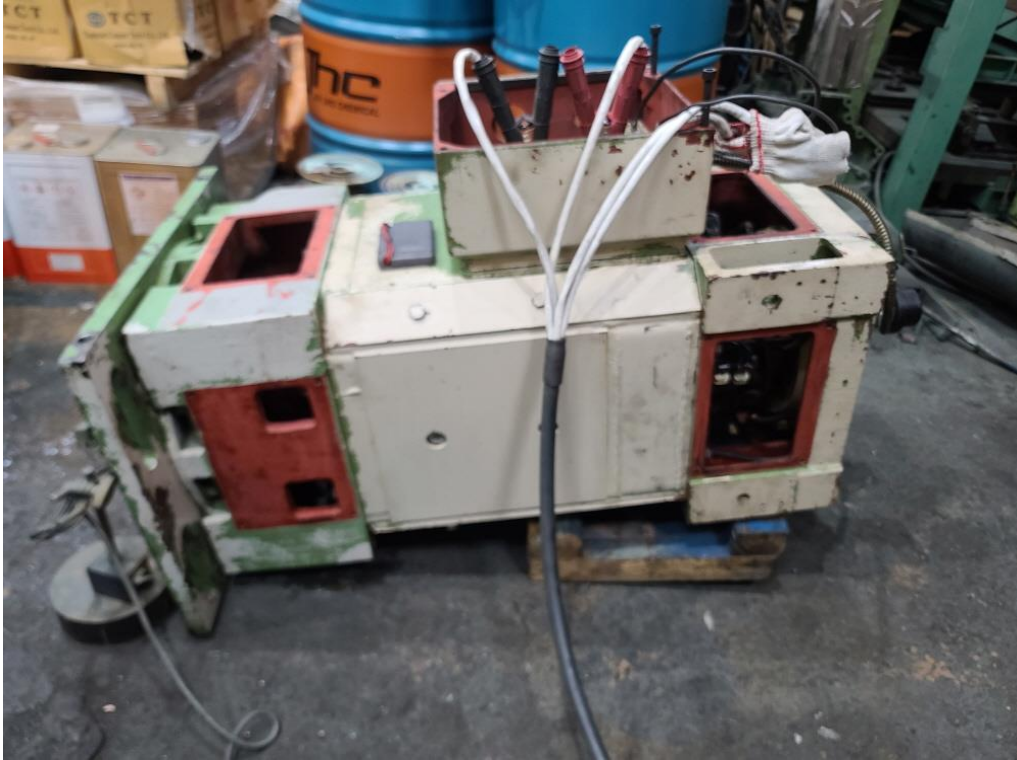
시운전 TEST실시

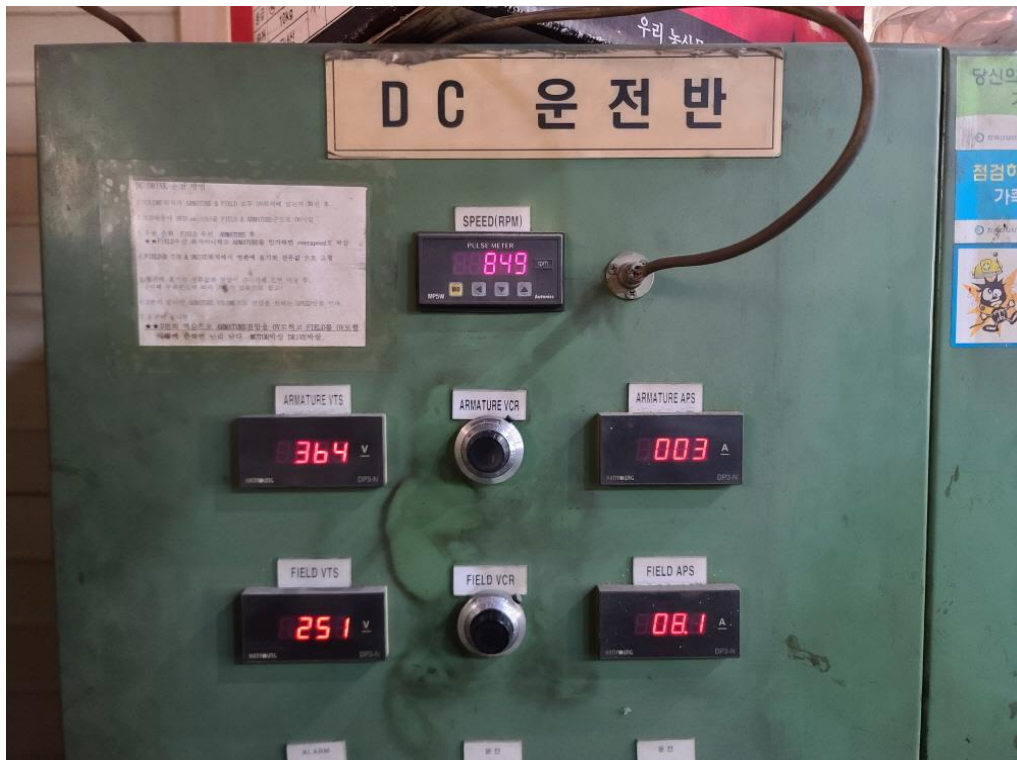
시운전 TEST실시 운전 CURRENT

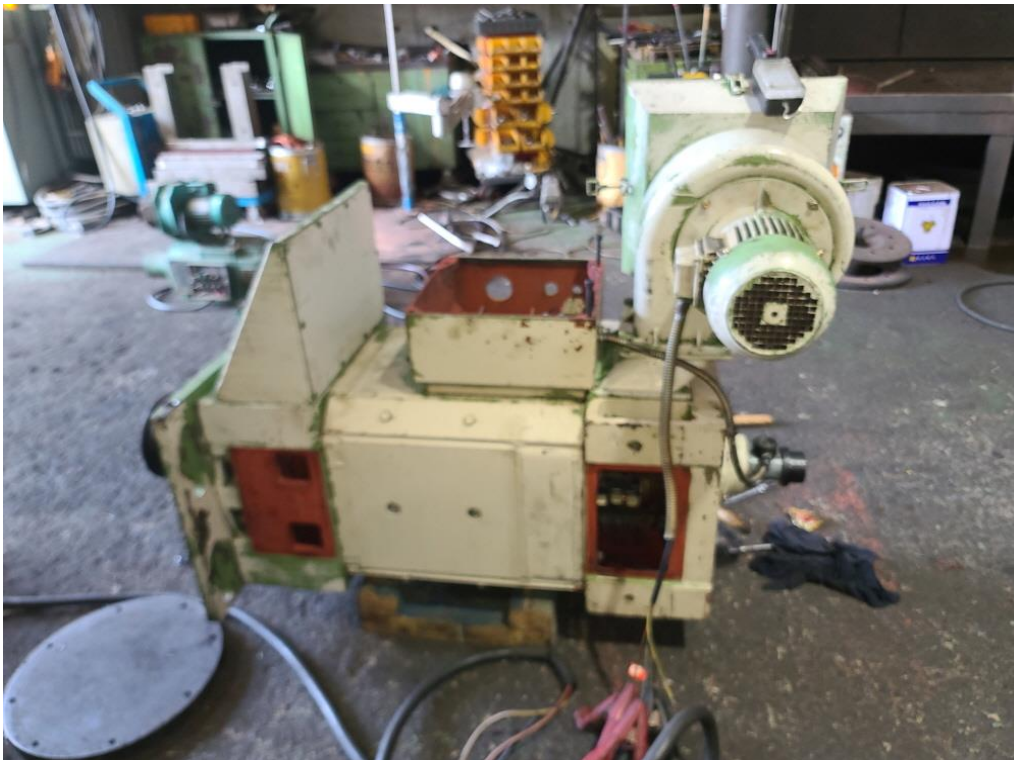
BLOWER

시운전 TEST 실시

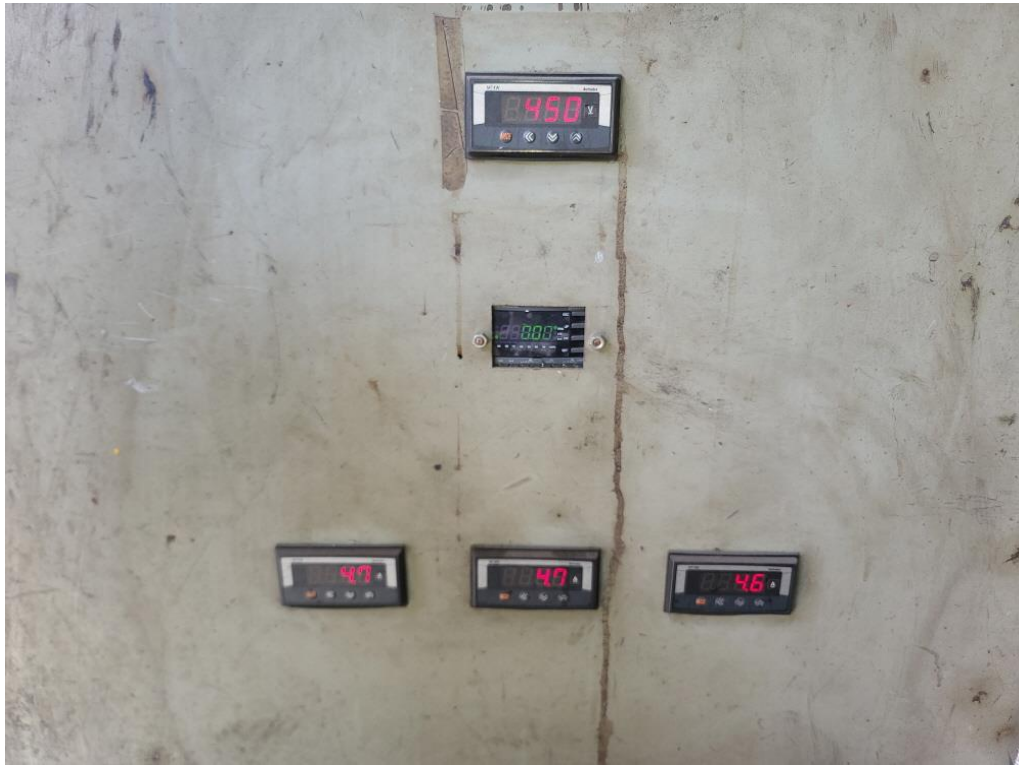
BLOWER	시운전 TEST 실시 운전 CURRENT
작업공정	DC MOTOR 71KW OVERHAUL

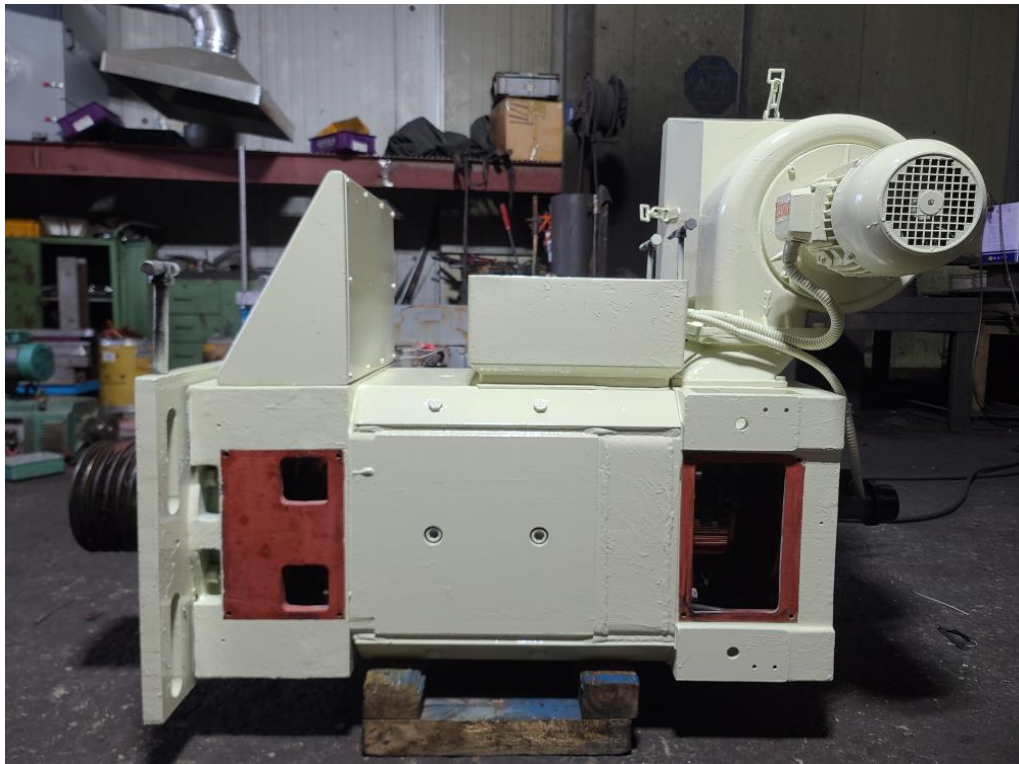
Ass'y	출고검사 후 COLOR PAINTING
-------	-----------------------
