작업공정사진철

공사명: 단조160MT Manipulator Main Motor

규격: AC MOTOR 170HP 8P

REPAIR 내역: 분해 조립 및 조립부품 불순물 CLEANSING
INSULATING VARNISH DIPPING DRYING
POWER LINE보수
BEARING 교환
입 출고검사 시운전 TEST

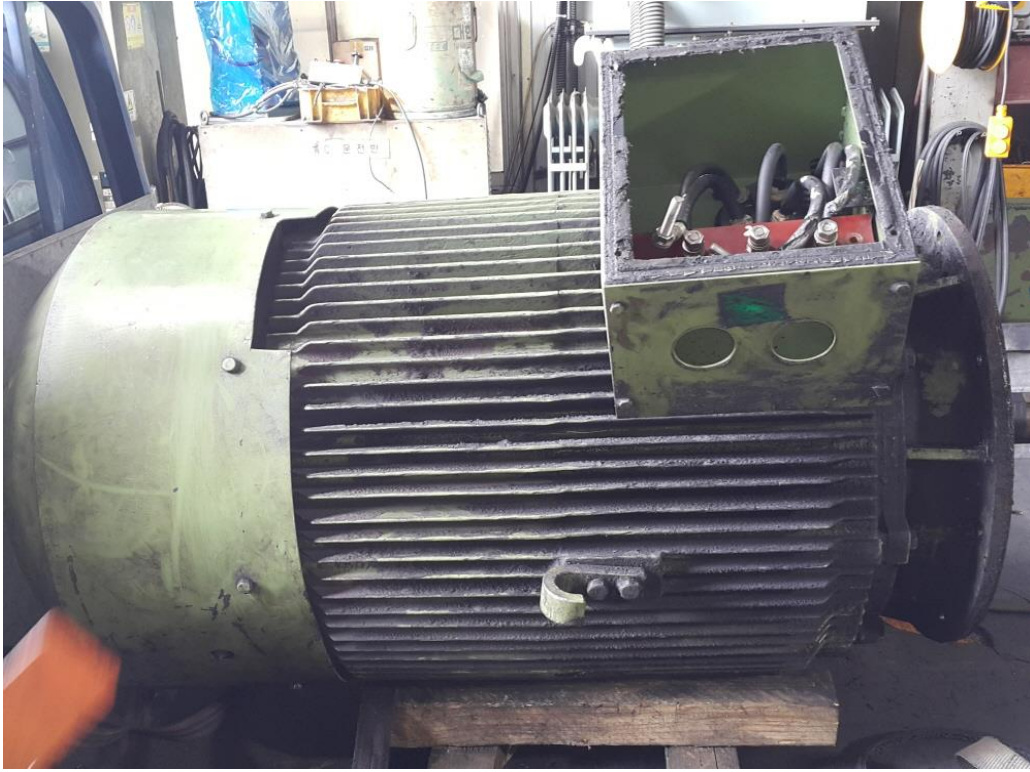
Ass'y

분해 전

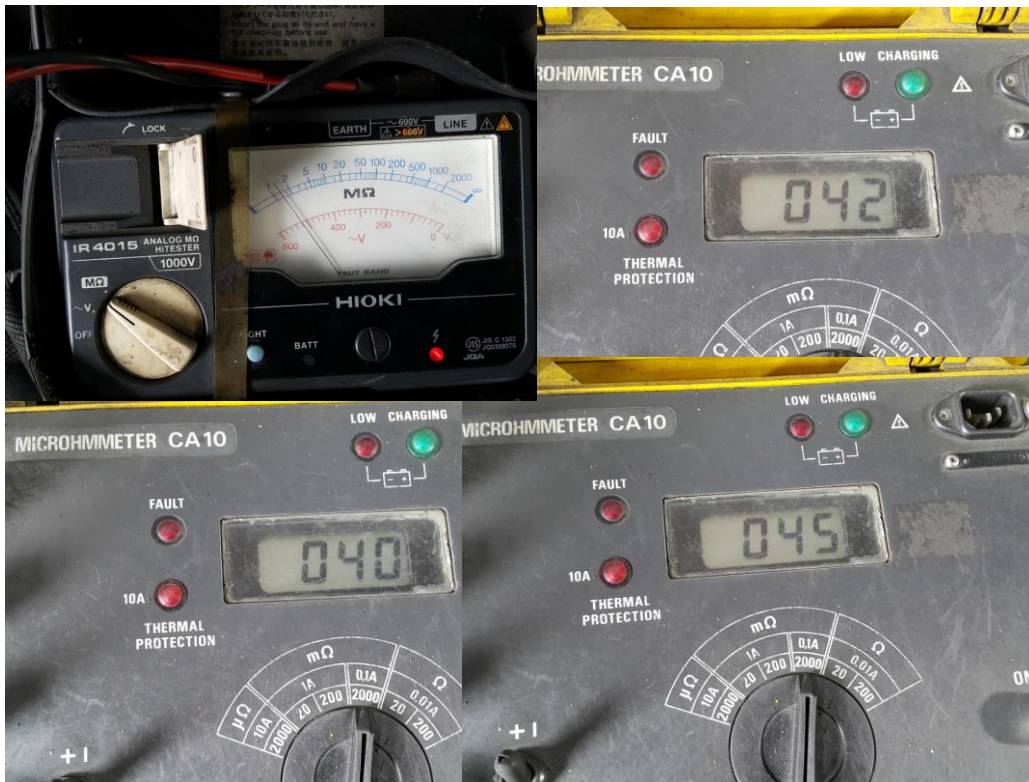
권선검사

절연저항 & 각 상 LINE별 권선저항

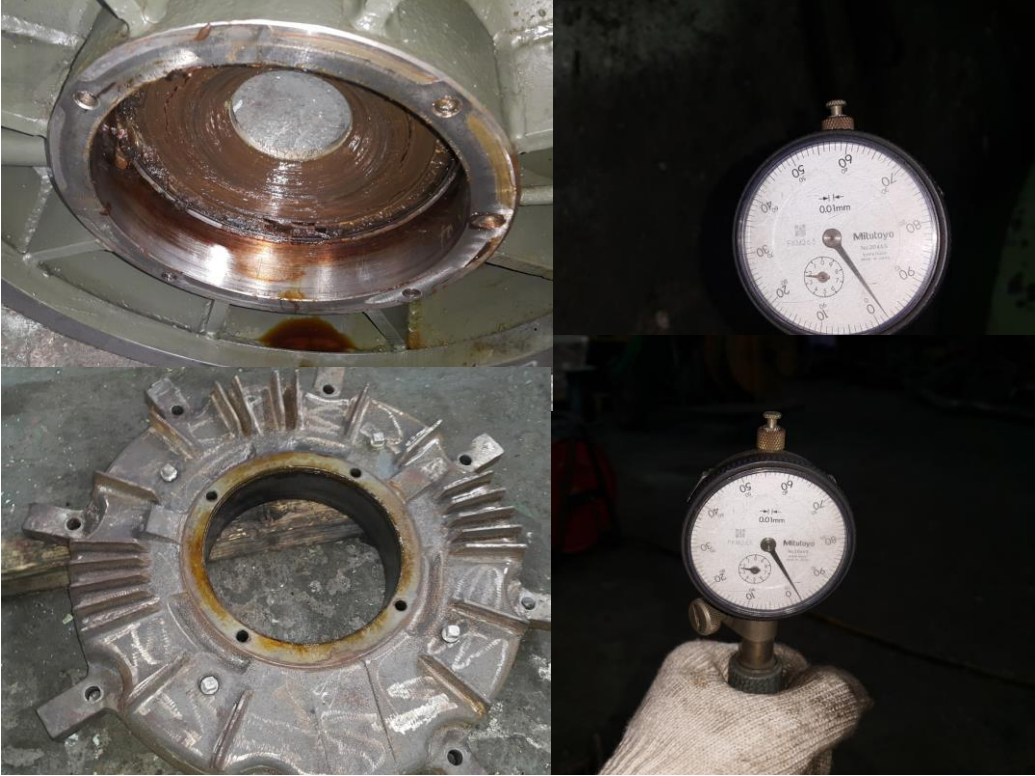
Ass'y	세척 후 분해 실시
작업공정	AC MOTOR 170HP 8P 입고검사

POWER LINE	소손

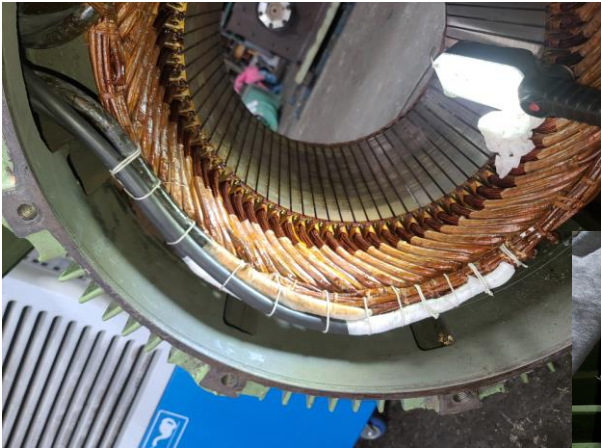
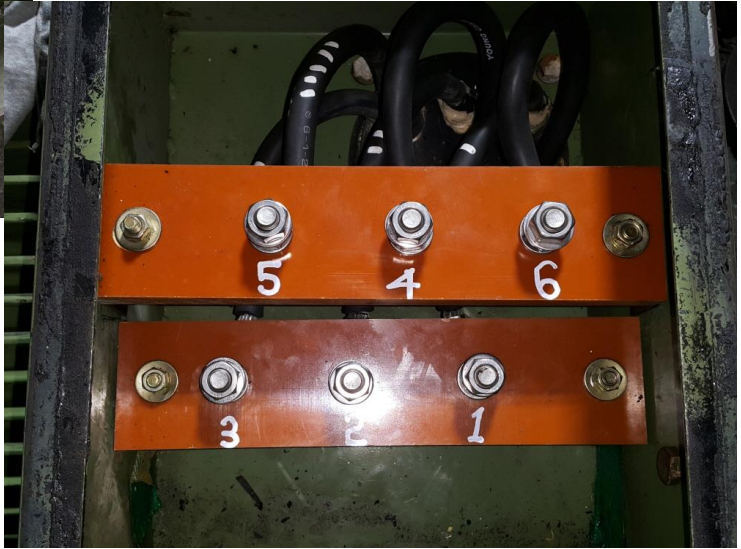
STATOR권체	세척 건조 실시

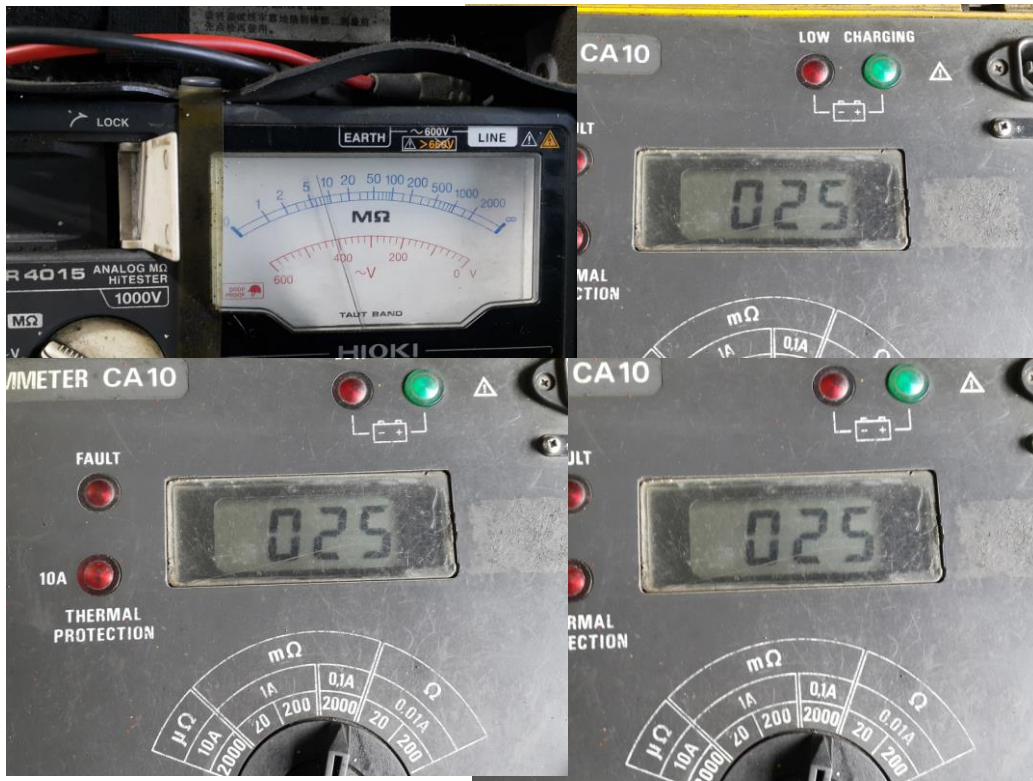
출고검사

절연저항 & △시 각 상별 권선저항

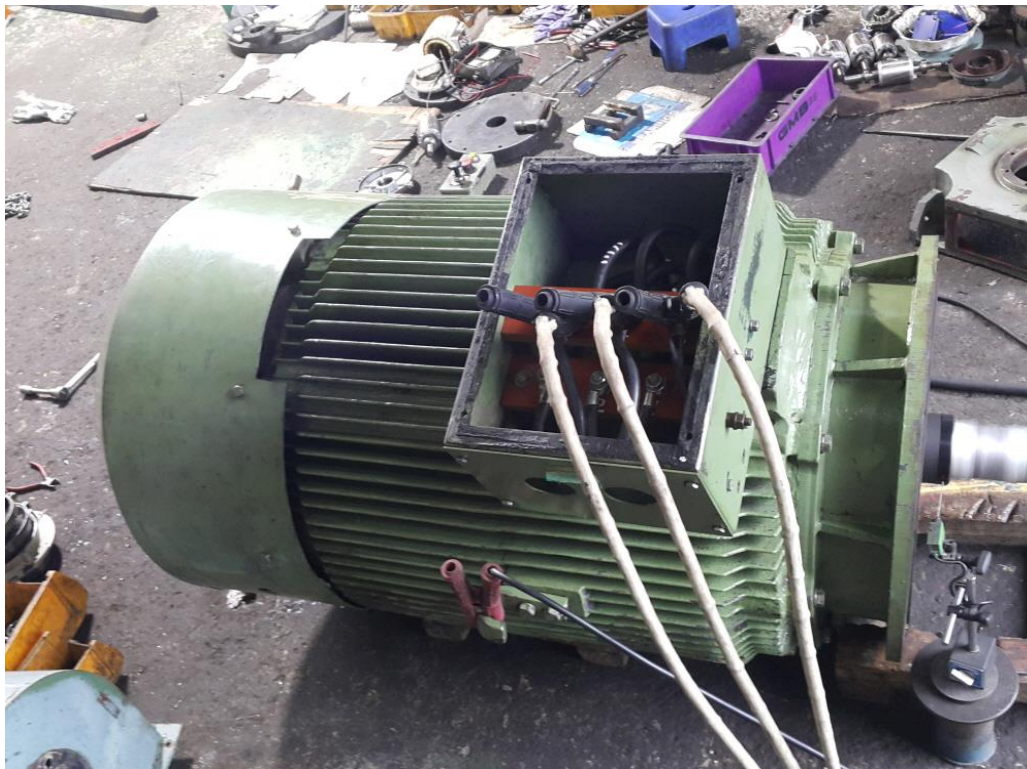
출고검사

시운전 TEST 실시

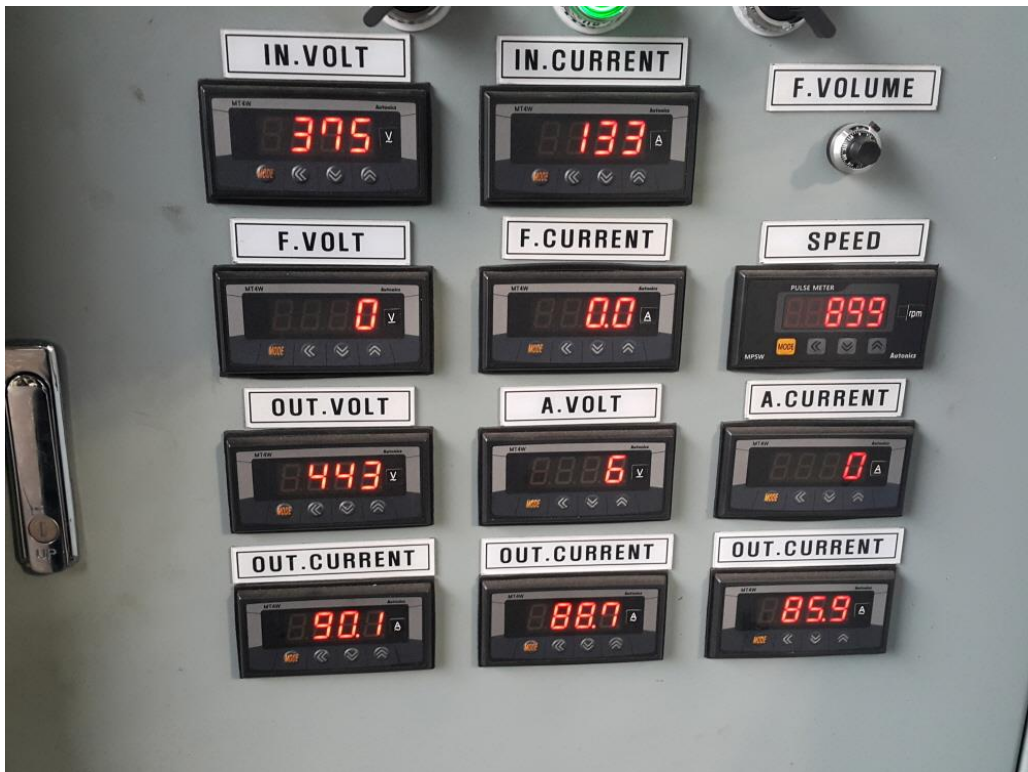
출고검사

시운전 TEST 운전 CURRENT

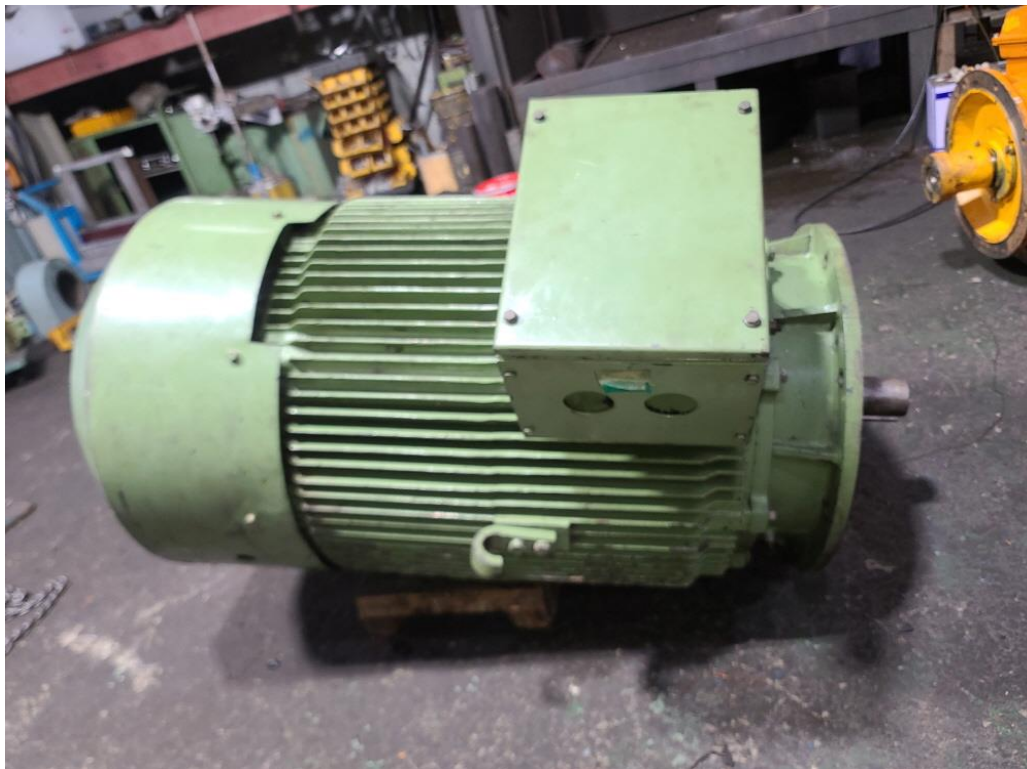
Ass'y

출고검사 후
