작업공정사진철

고객명: (주)
공사명: DC MOTOR OVERHAUL

규격: DC MOTOR 90KW

REPAIR 내역: 분해 조립 및 불순물 CLEANSING DRYING
INSULATING VARNISH DIPPING DRYING
COMMUTATOR 동심도 가공 및 UNDERCUTTING
양측 HOUSING METALLIZING 연마
BEARING 및 BRUSH 교환
BLOWER 및 FAN MOTOR 보수
출고검사 시운전 TEST

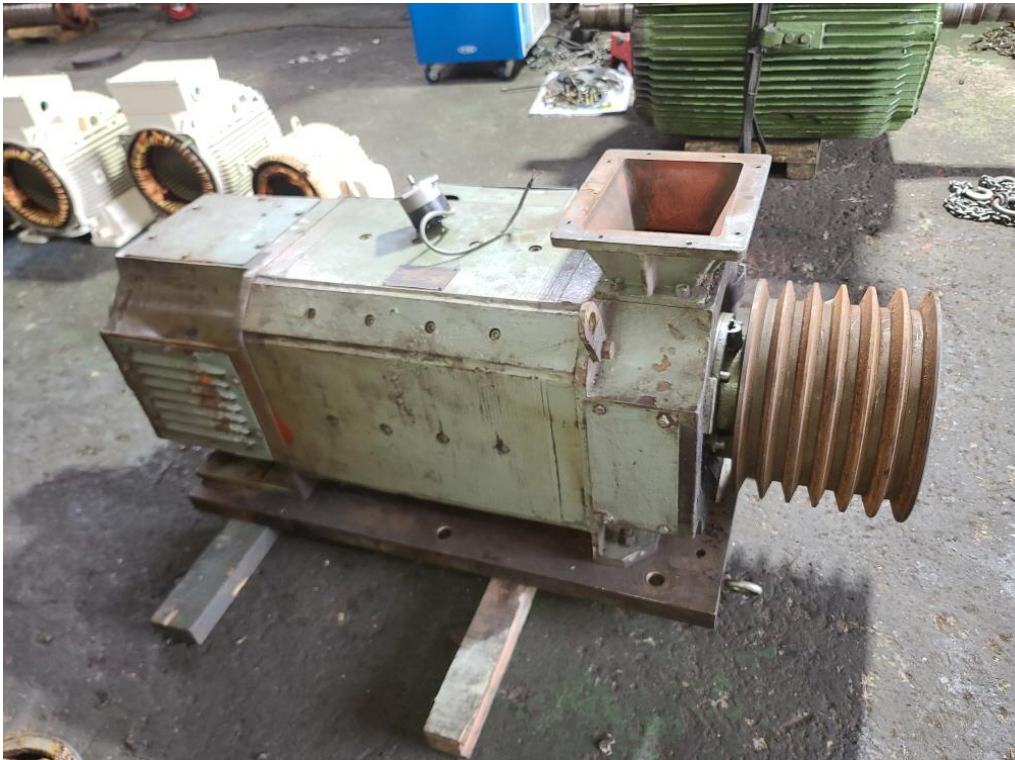
Ass'y

분해 전

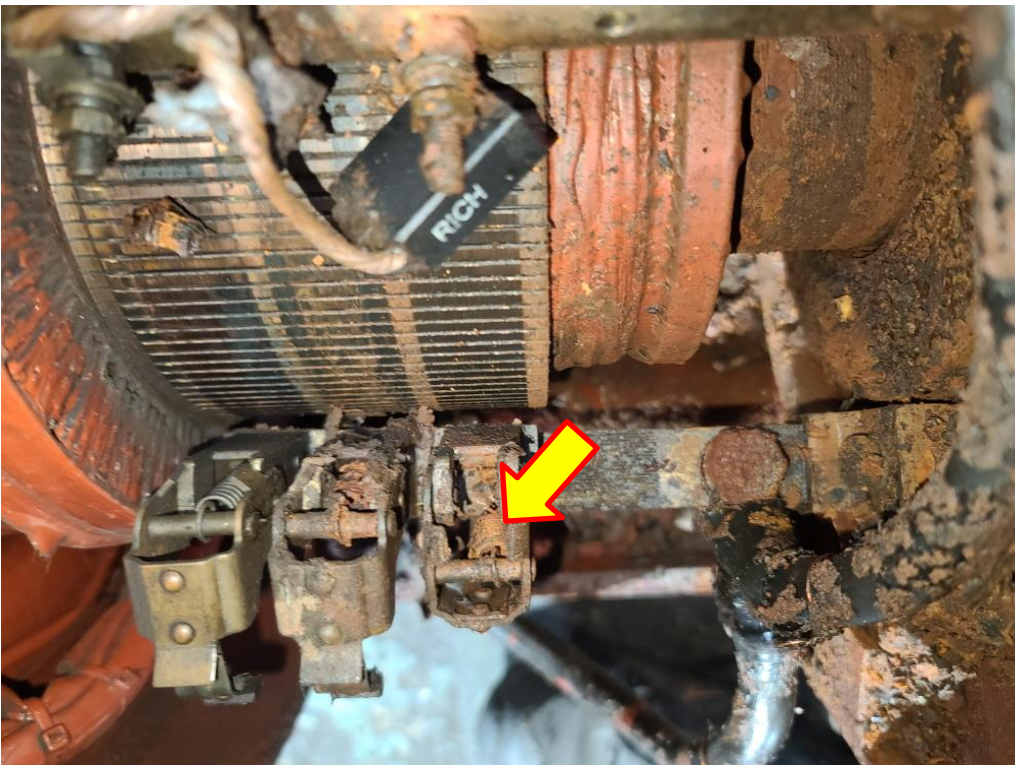
권선검사

물에 잠겨 있고 BRUSH TENSION SPRING 부식으로 사용불가

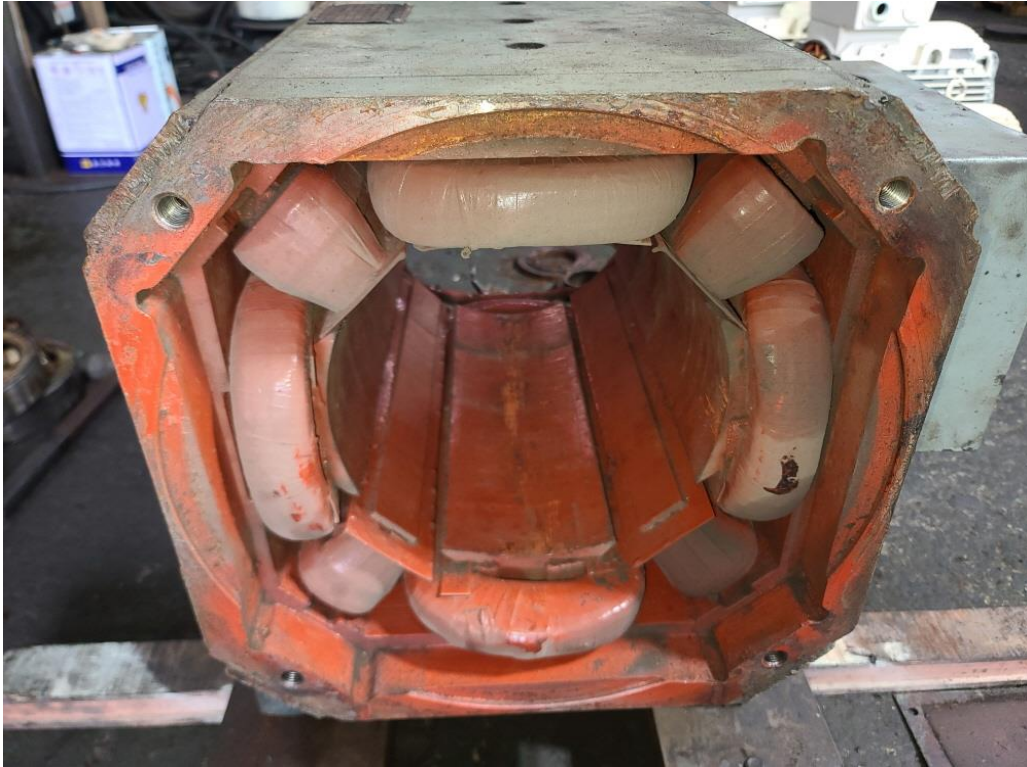
계자 권체

분해 후

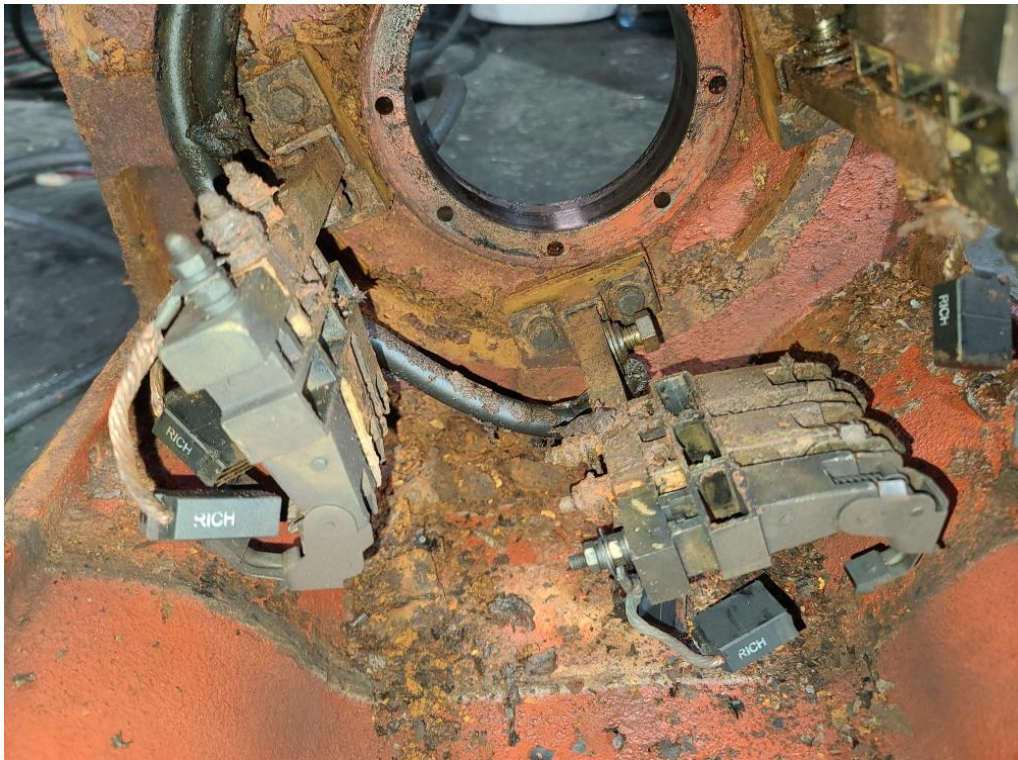
BRUSH HOLDER

분해 후 BRUSH 교환

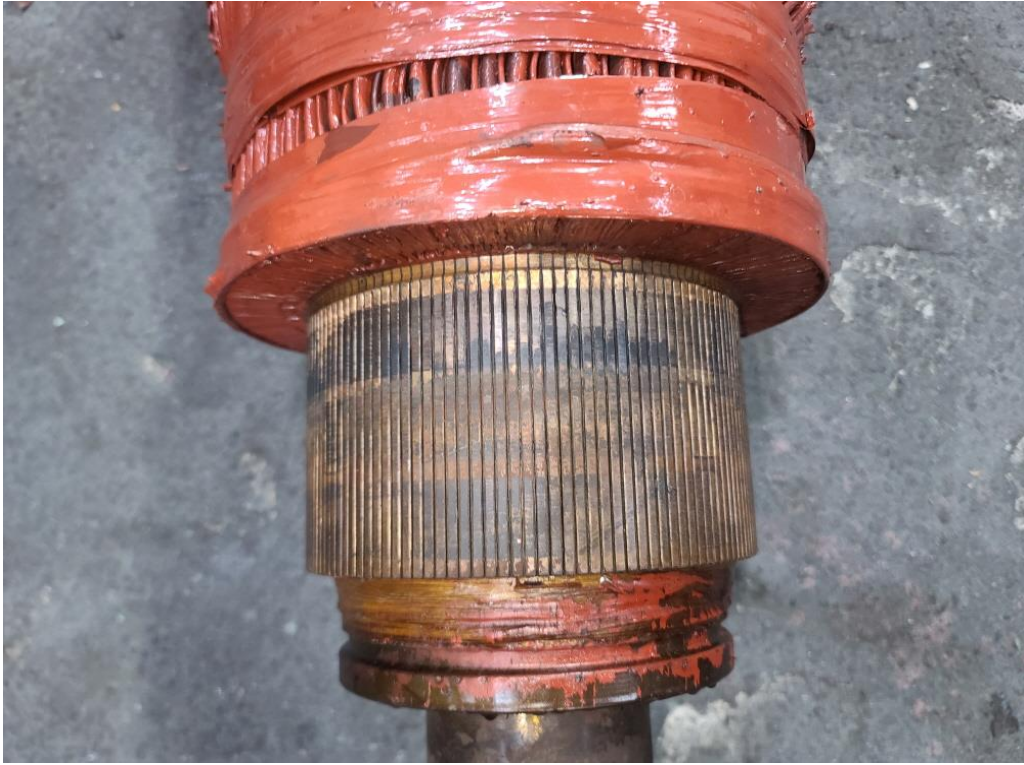
COMMUTATOR	세척 후 조흔 현상
작업공정	DC MOTOR 90KW 입고검사

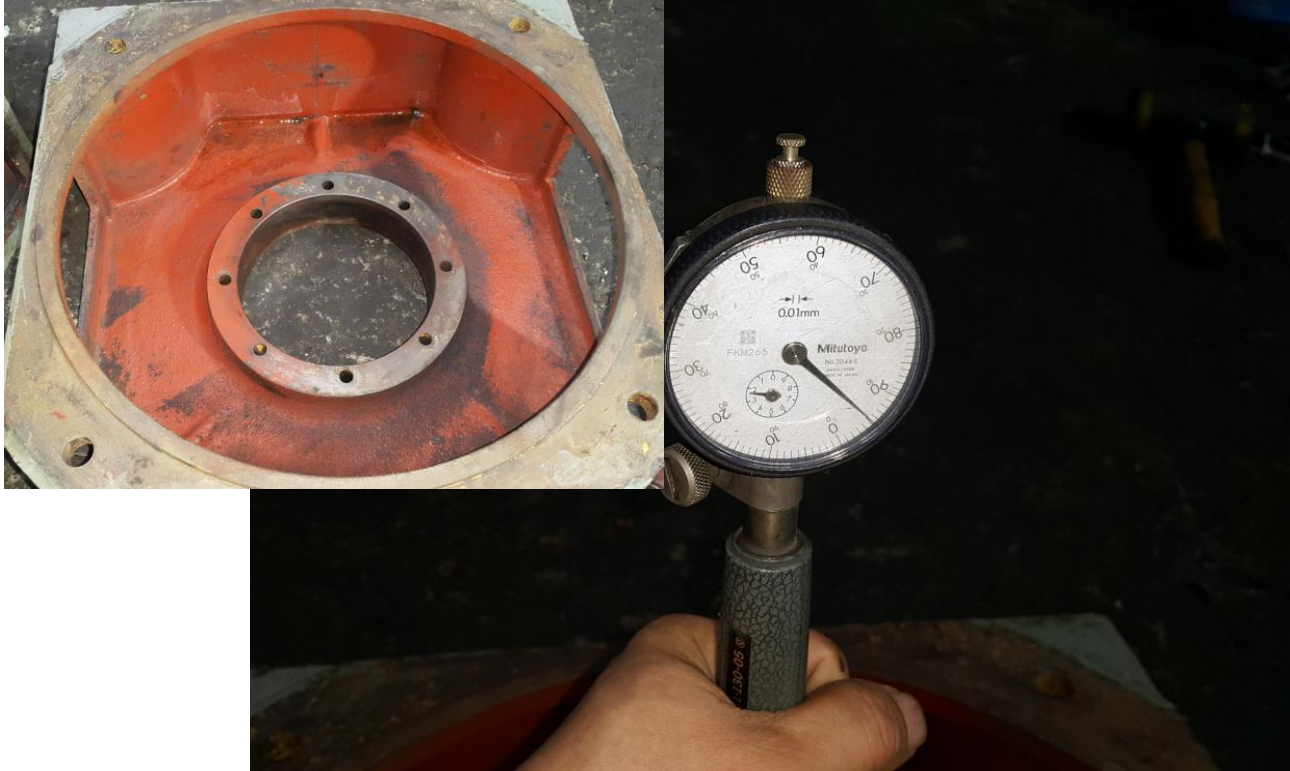
BRACKET	부하측 HOUSING 검사 5/100으로 불량

BRACKET	부하측 HOUSING 보수 후 검사 0/100
---------	---------------------------

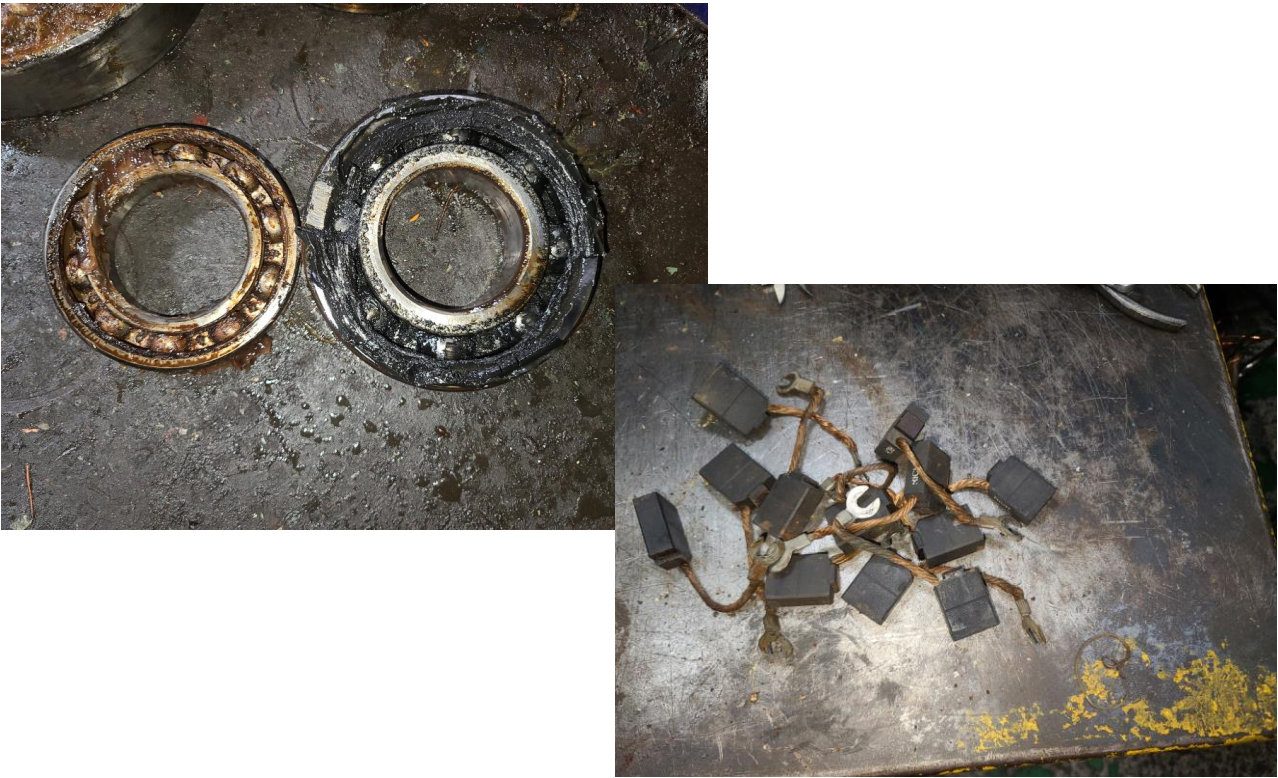
소모품	BEARING취의 및 교환 품

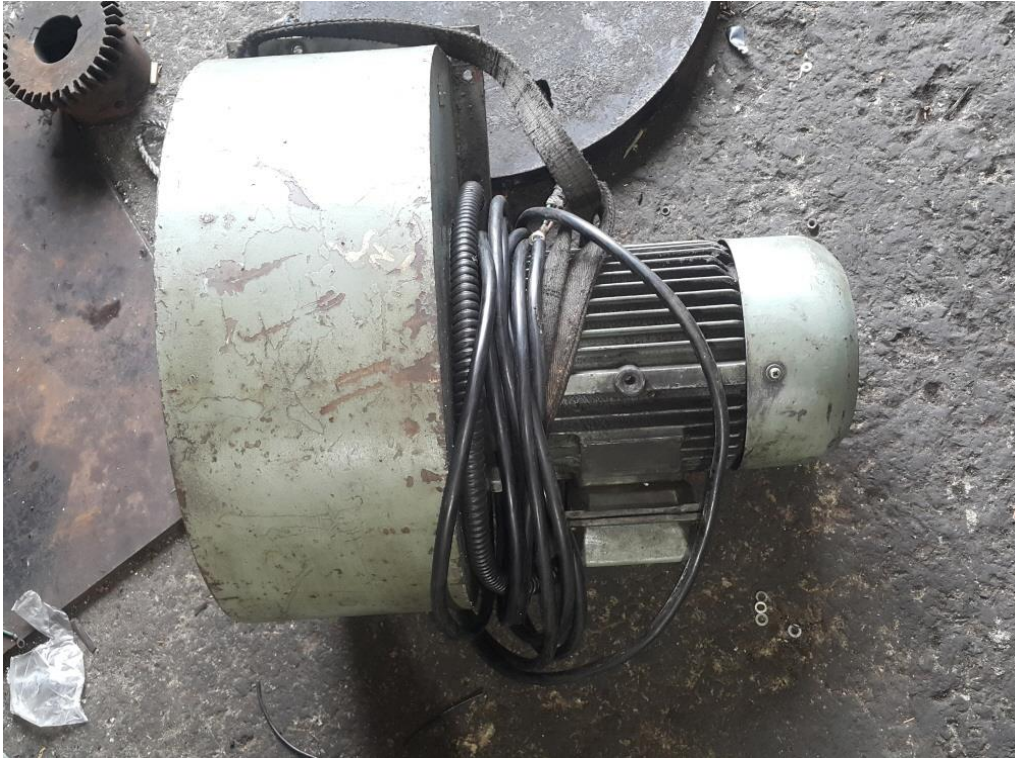
BLOWER

분해전

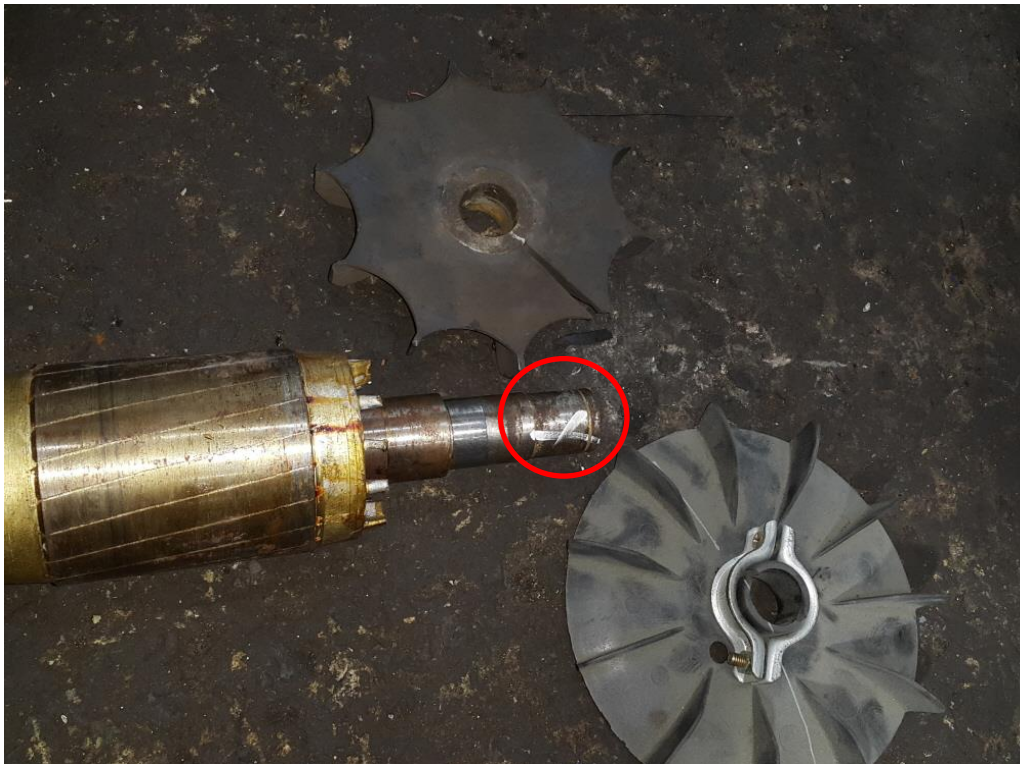
BLOWER

냉각 FAN 파손으로 국산대체 SHAFT가공교환

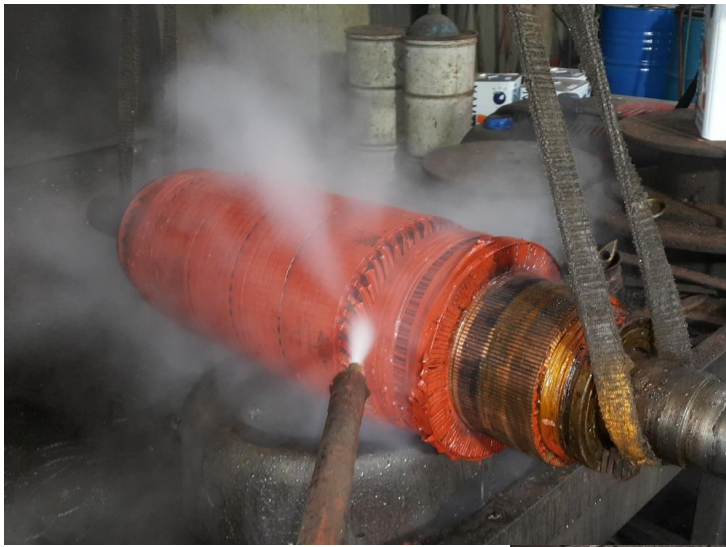
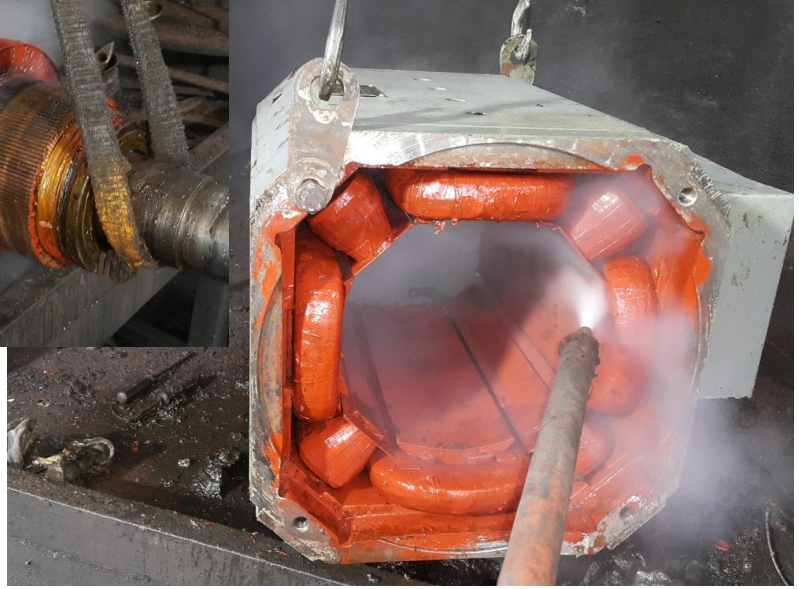
권체

스팀세척 실시

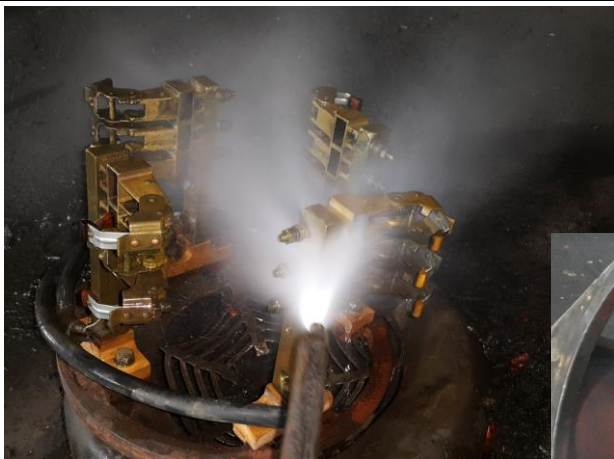
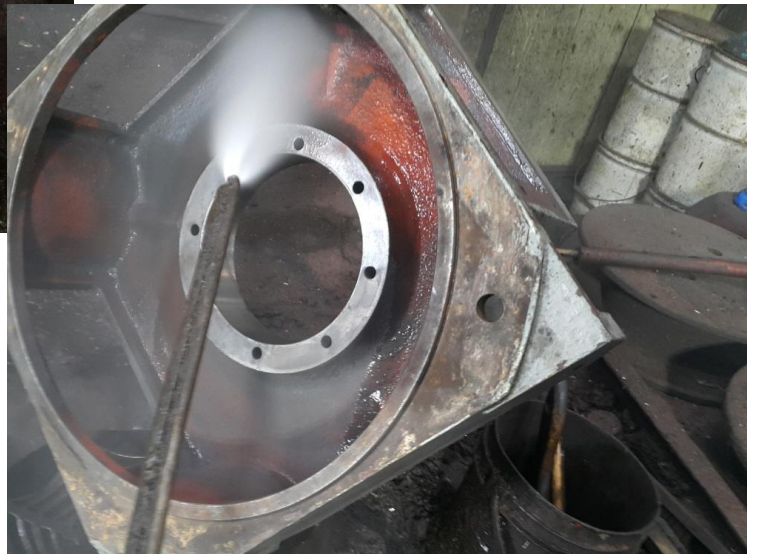
조립부품

스팀세척 실시

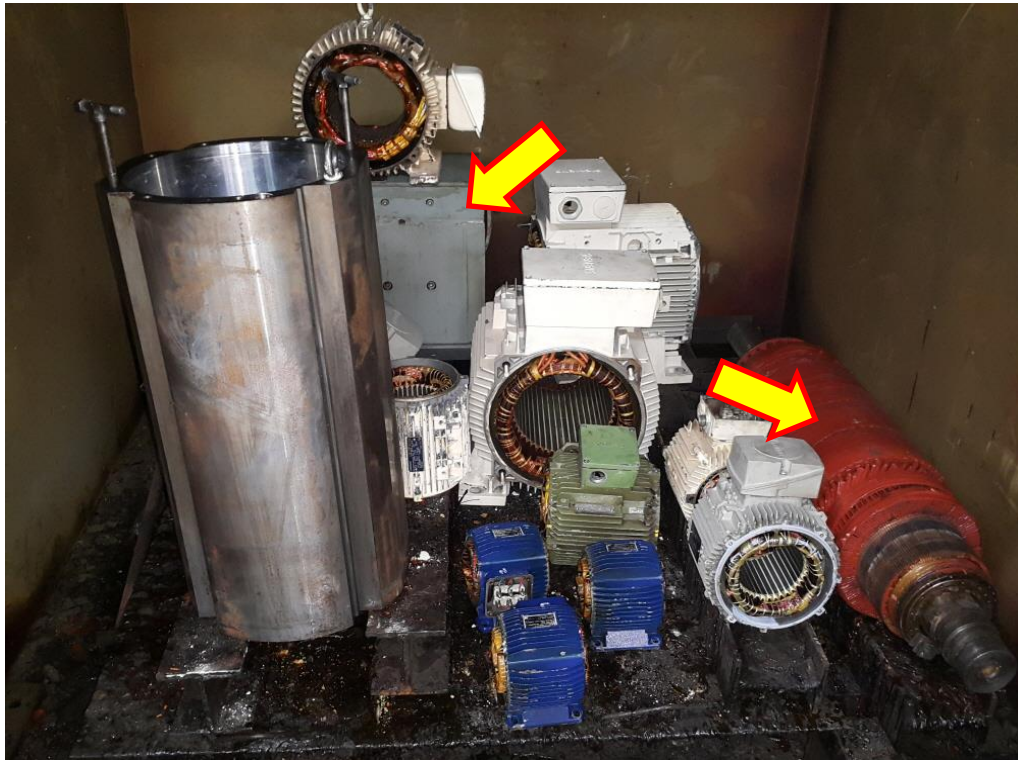
권체

스팀세척 후 건조 실시

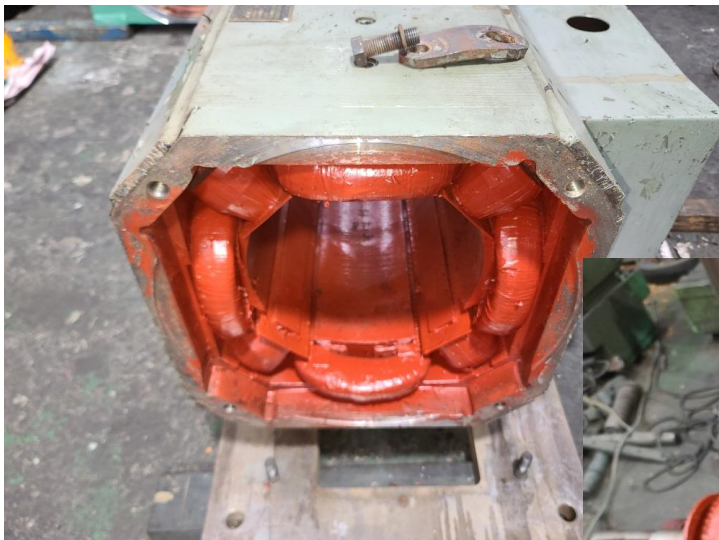
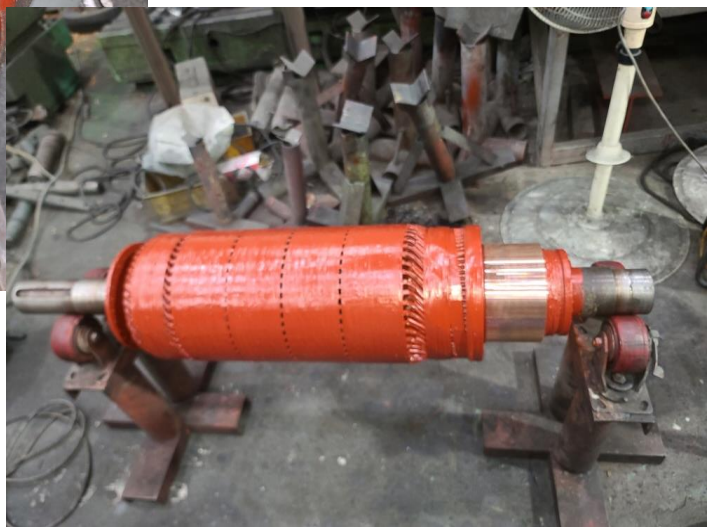
권체

URETHANE MODIFIED ACRYLIC COATING실시

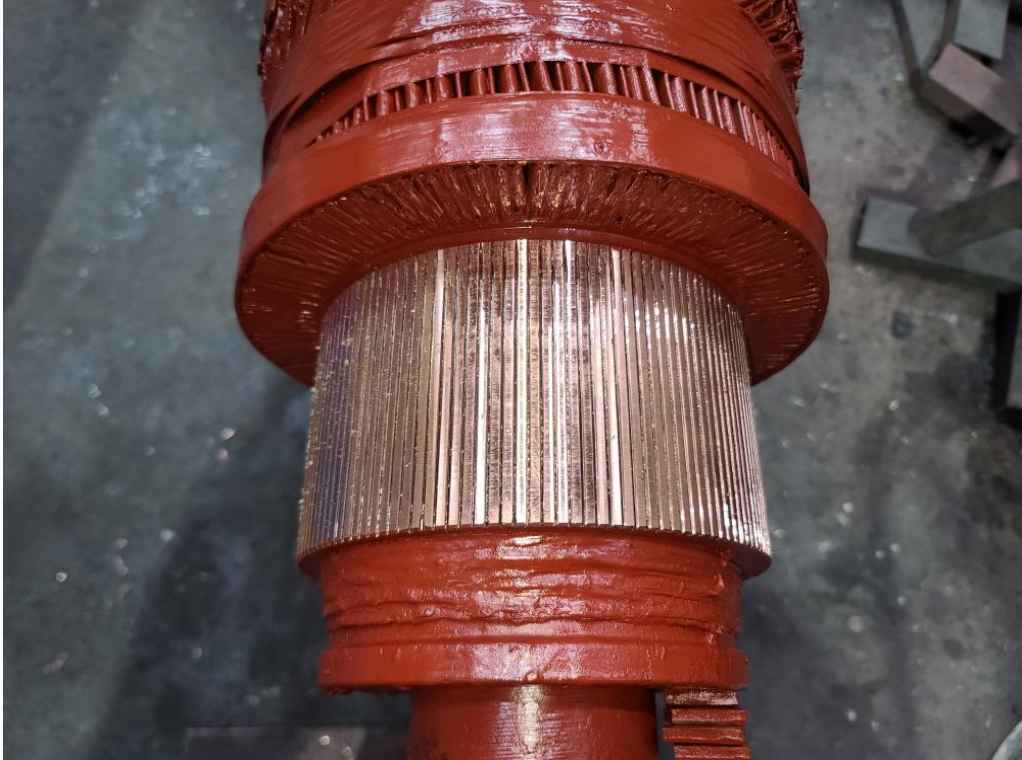
COMMUTATOR	동심도 가공 흠파기 및 UNDERCUTTING 실시
작업공정	DC MOTOR 90KW OVERHAUL

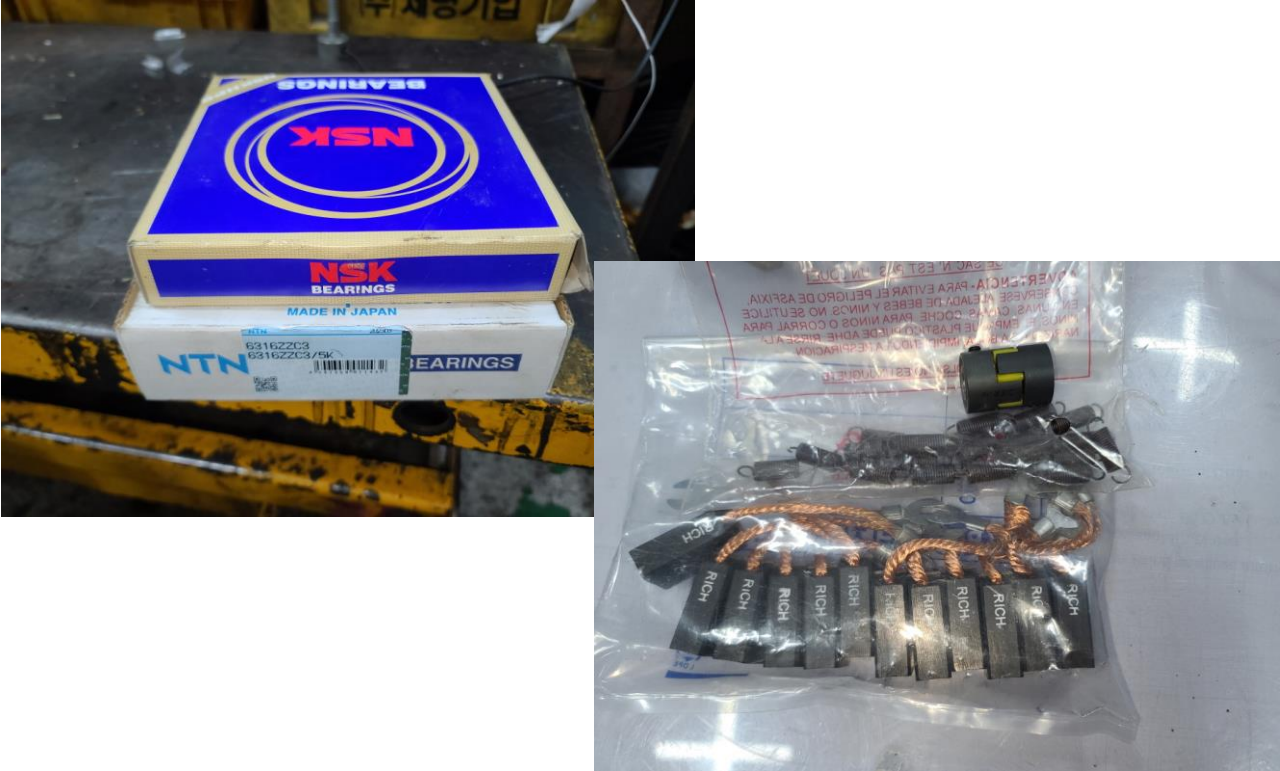
소모품	교환될 소모품

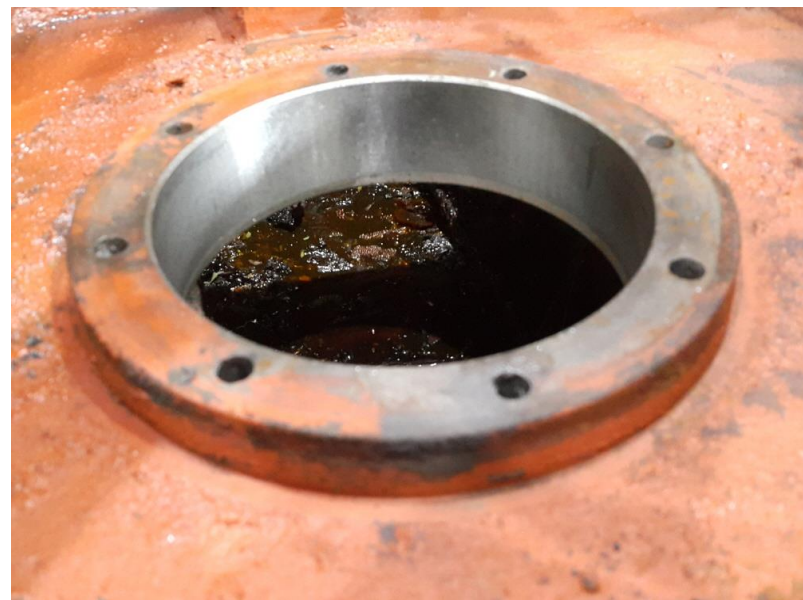
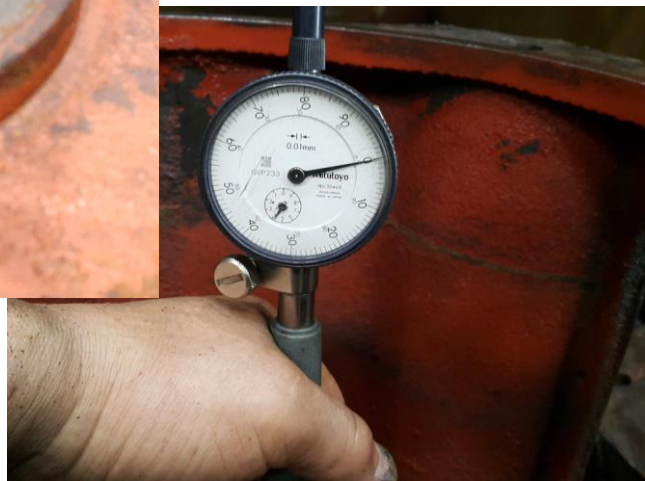
BRACKET	반 부하측 HOUSING 보수 후 검사 0/100
---------	-----------------------------

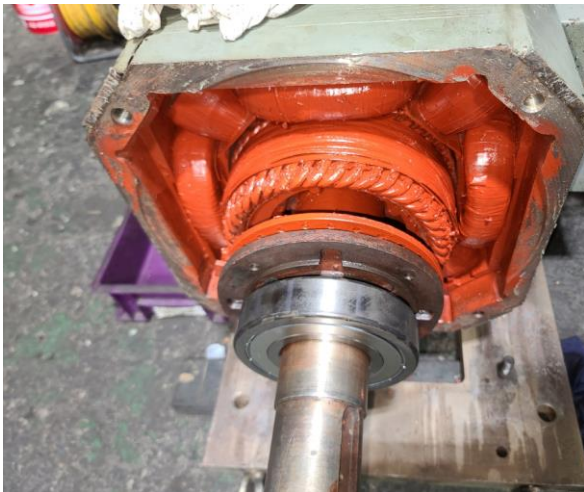
BRARING

BEARING 예열교환 실시

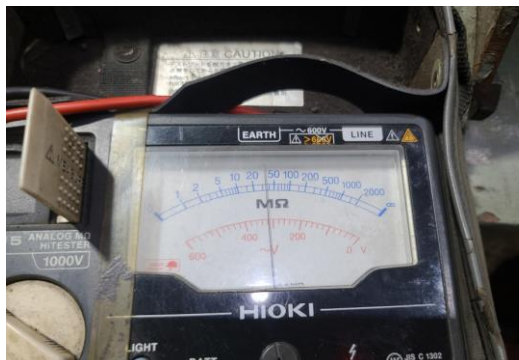
ARMATURE
절연저항

절연저항 & 권선저항

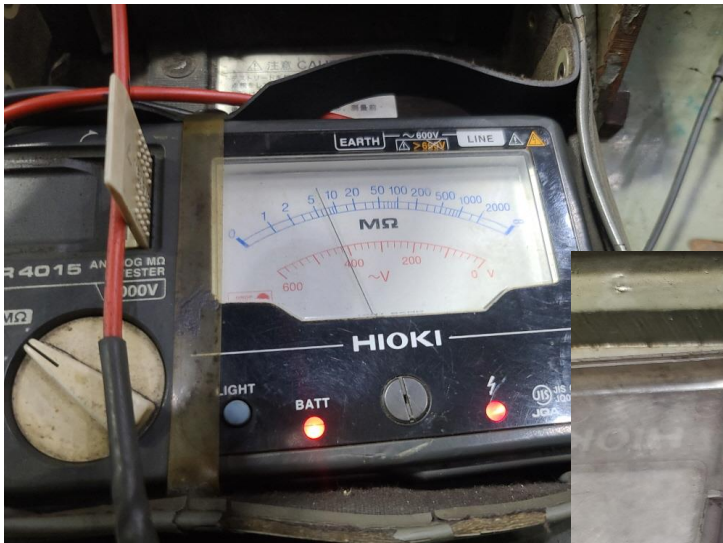
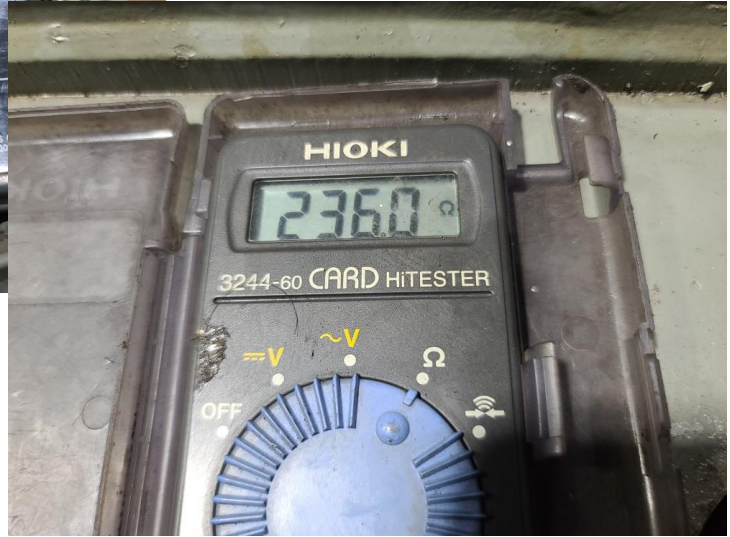
출고검사

TACHO GENERATOR 절연저항 & 권선저항

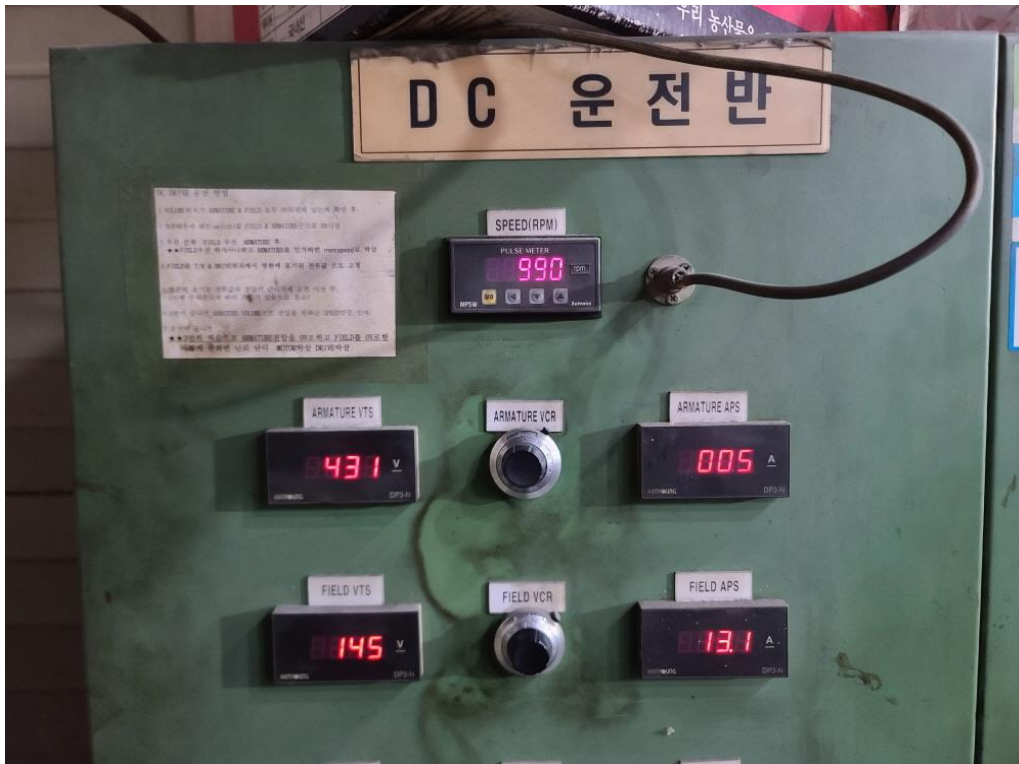
출고검사

시운전 TEST 실시 운전 CURRENT

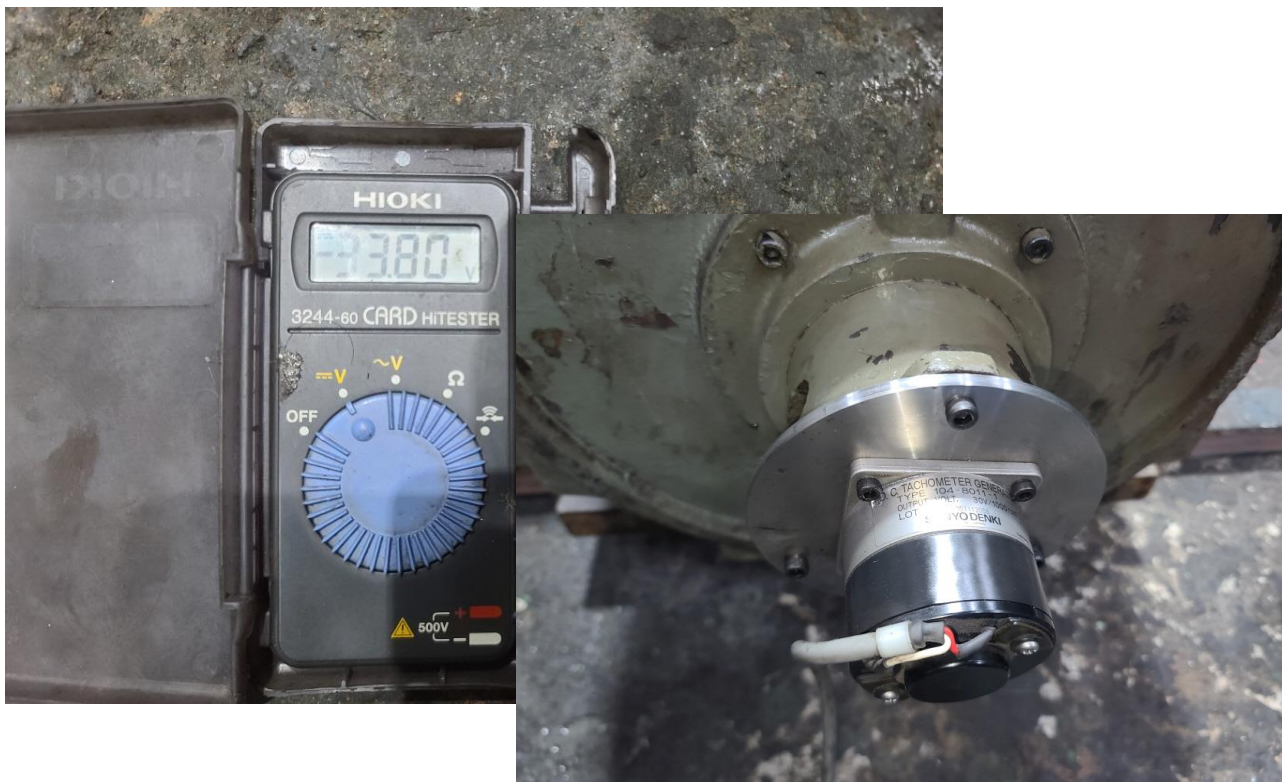
출고검사

위의 SPEED일때 T/Q 출력 전압

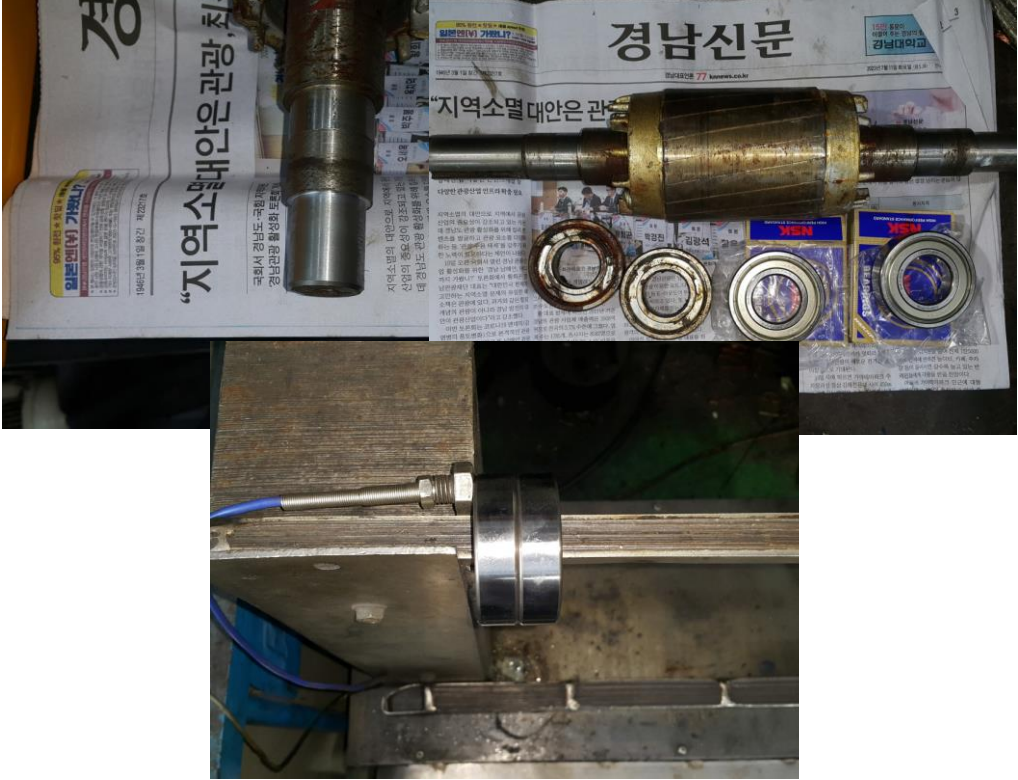
BLOWER	SHATT가공 및 BEARING교환 실시
작업공정	DC MOTOR 90KW OVERHAUL

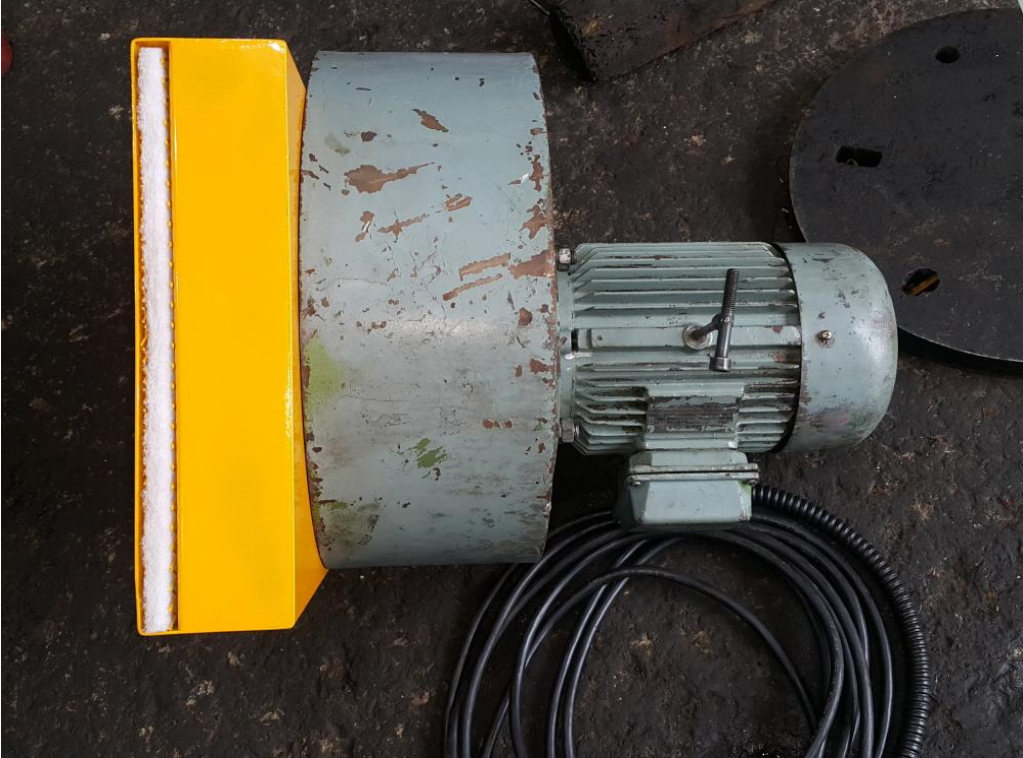
BLOWER	시운전 TEST실시

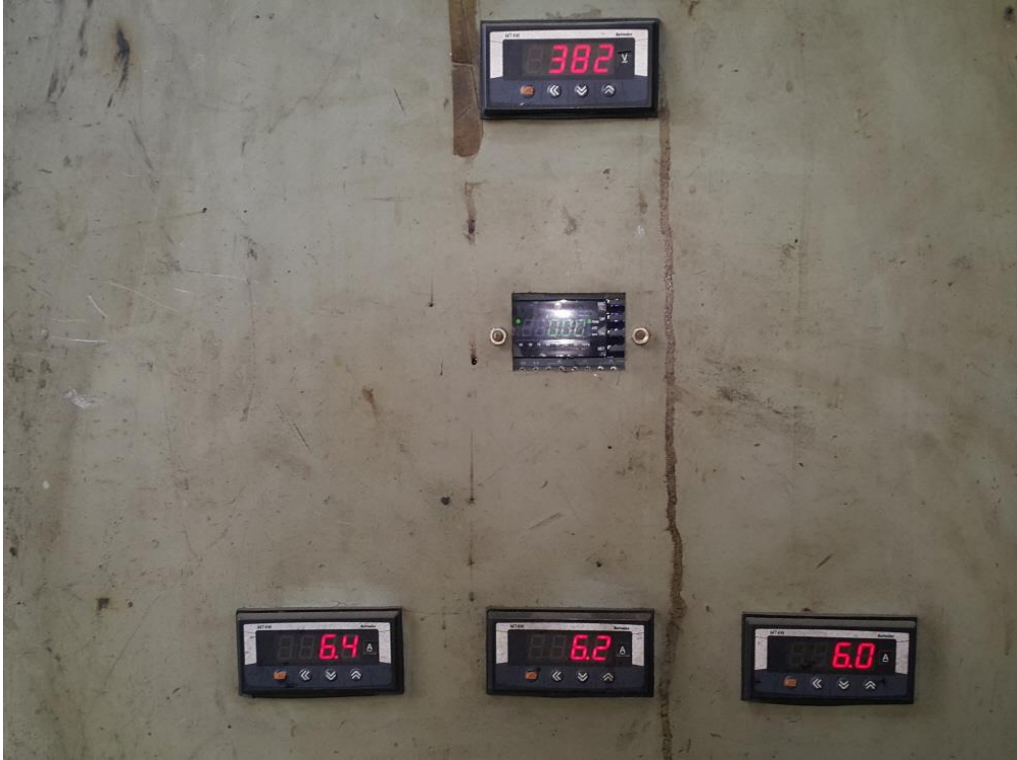
BLOWER

시운전 TEST 실시 운전 CURRENT

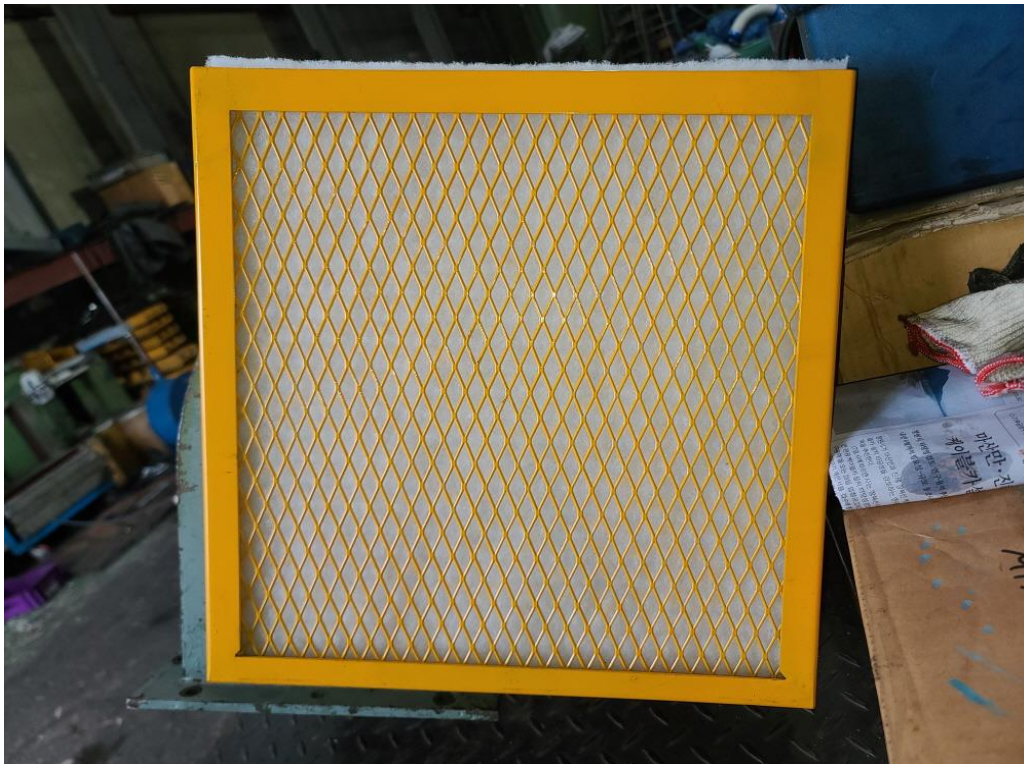
BLOWER

AIR FILTER BOX 설치
