# 작업공정 REPORT

고객명: (주)  
공사명: SPINDL MOTOR FIELD REWINDING

규격: DC MOTOR 55KW

REPAIR 내역: 분해 조립 및 불순물 CLEANSING DRYING  
FIELD REWINDING  
INSULATING VARNISH DIPPING DRYING  
부하측 HOUSING METALLIZING 연마  
CARBON BRUSH교환  
BLOWER 보수 및 BEARING 교환  
입 출고검사 시운전 TEST

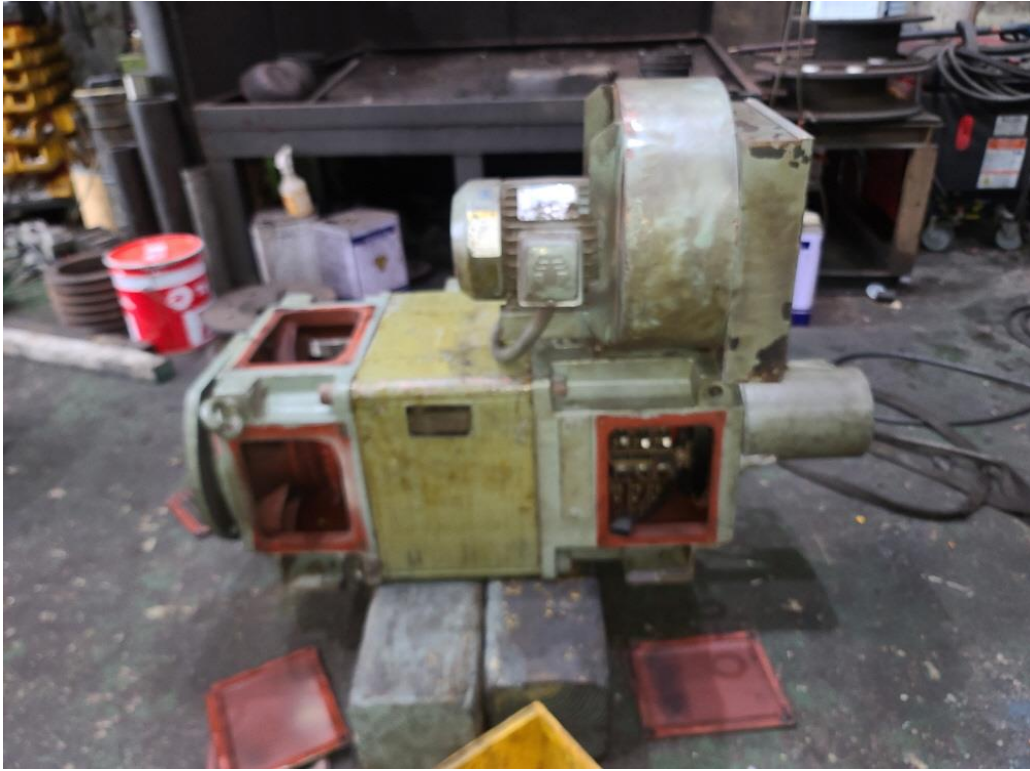
DC MOTOR 55KW 입고검사

Ass'y

분해 전

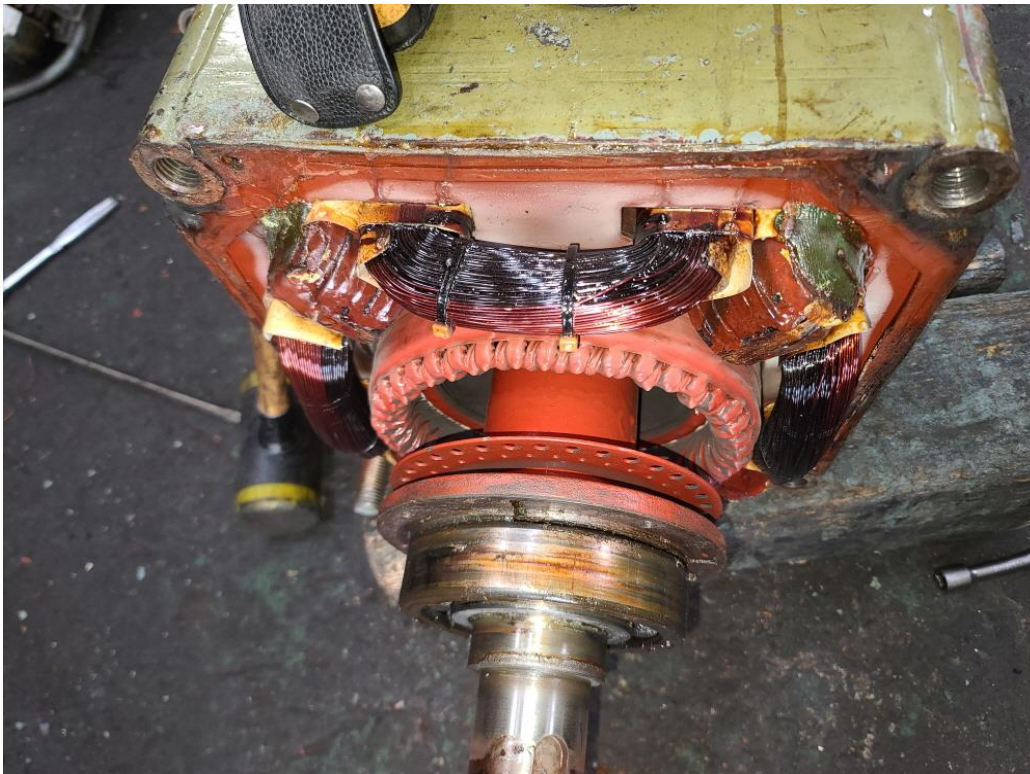
DC MOTOR 55KW 입고검사

계자 권체

과열 소손

FIELD CURRENT가 과도하게 높았거나 냉각기 계통의 문제가 아니었을까 사료됨

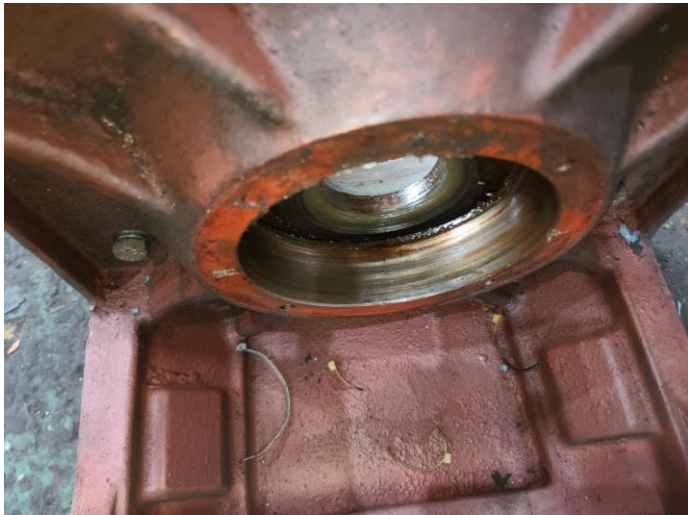
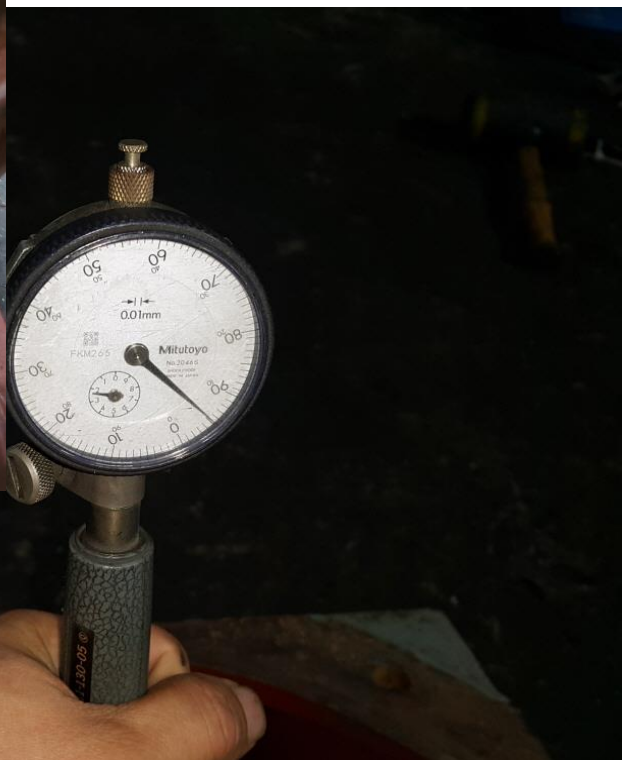
DC MOTOR 55KW 입고검사

BRACKET

부하측 HOUSING 검사 5/100로 흐름현상

부하측 HOUSING METALLIZING 연마 후 검사 0/100

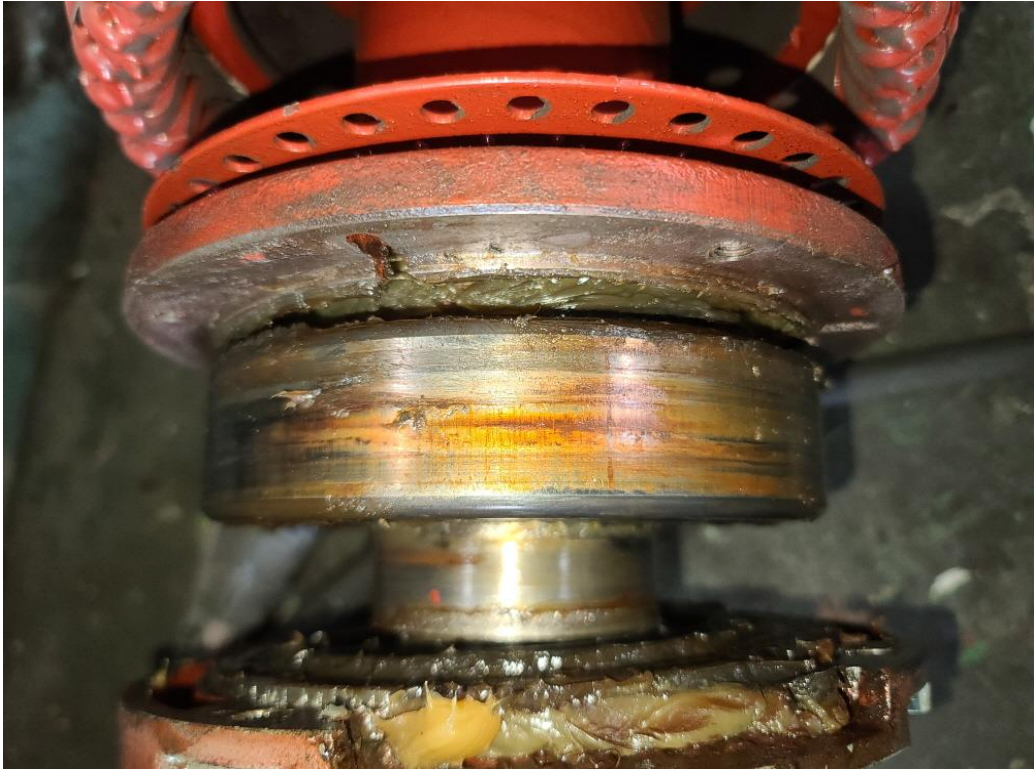
부하측	BEARING 흐름현상
작업공정	DC MOTOR 55KW 입고검사

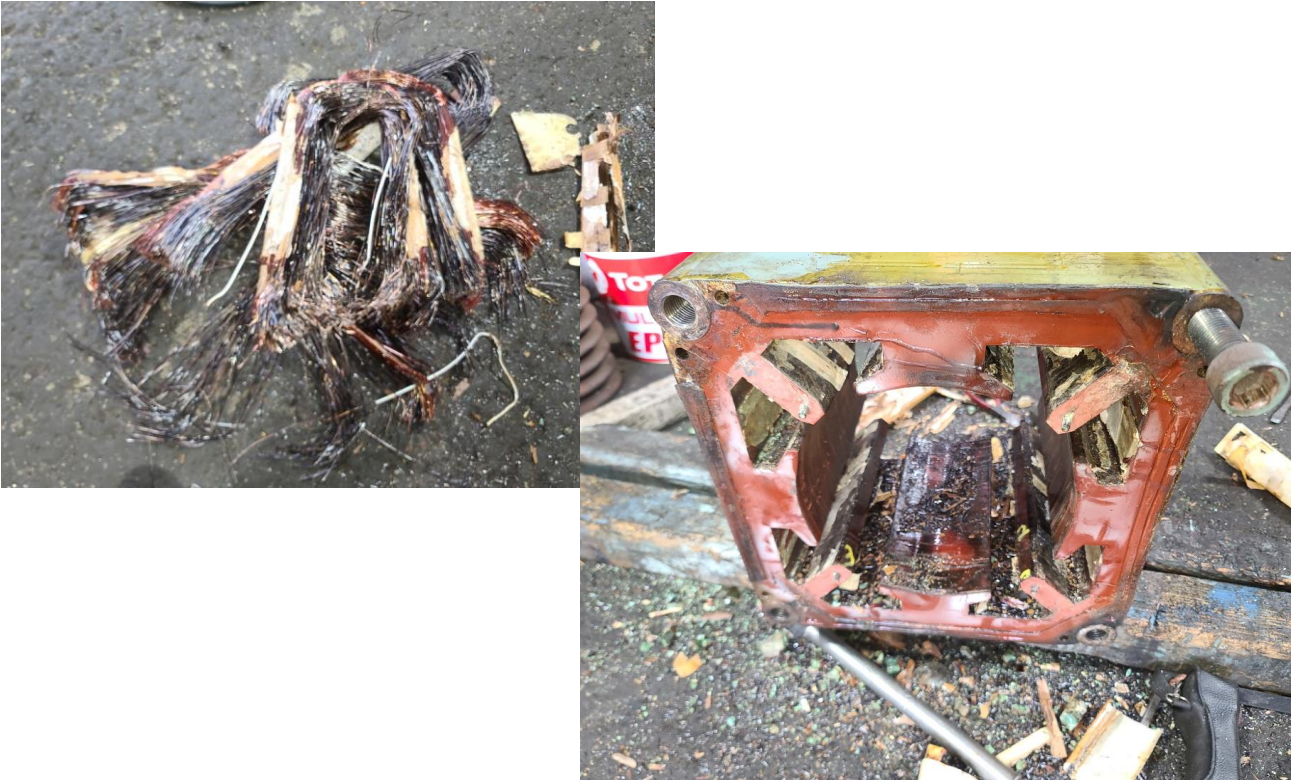
계자 권체	권선 해체

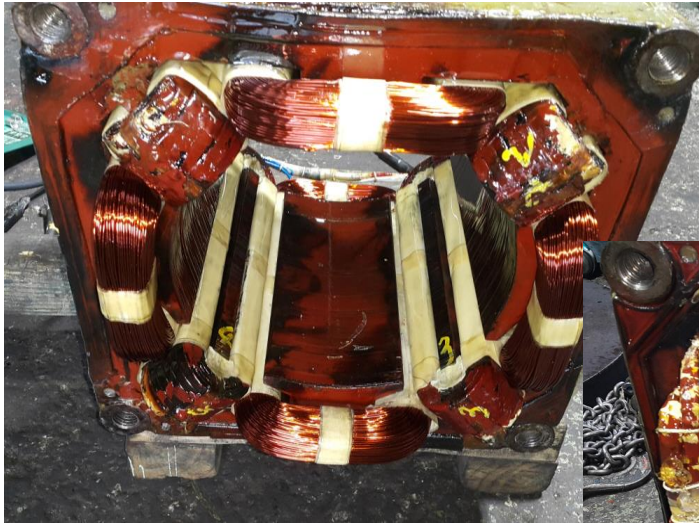
DC MOTOR 55KW FIELD REWINDING

FIELD 권선

절연건조 완료

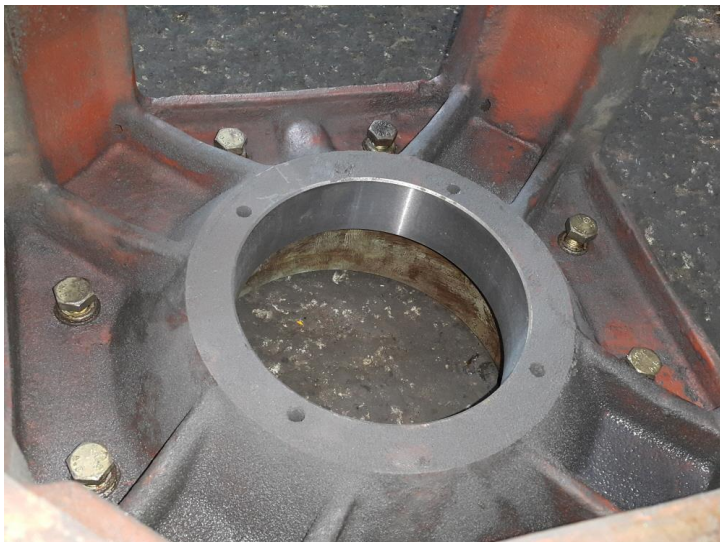
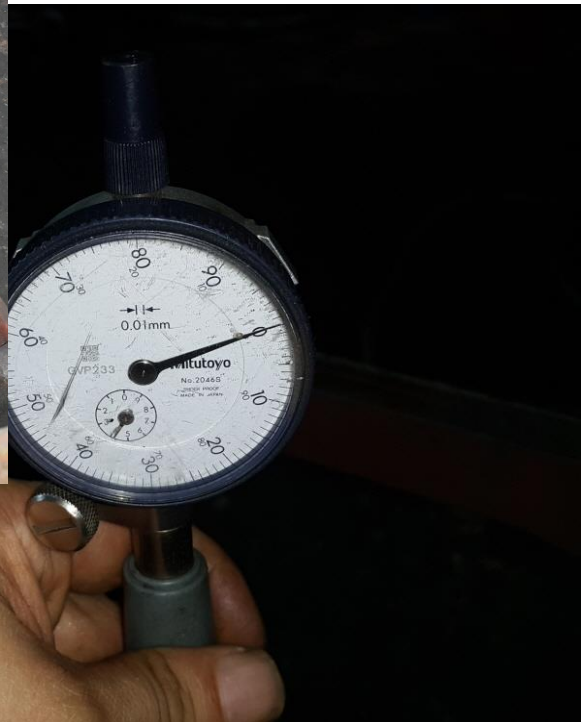
DC MOTOR 55KW FIELD REWINDING

BRACKET

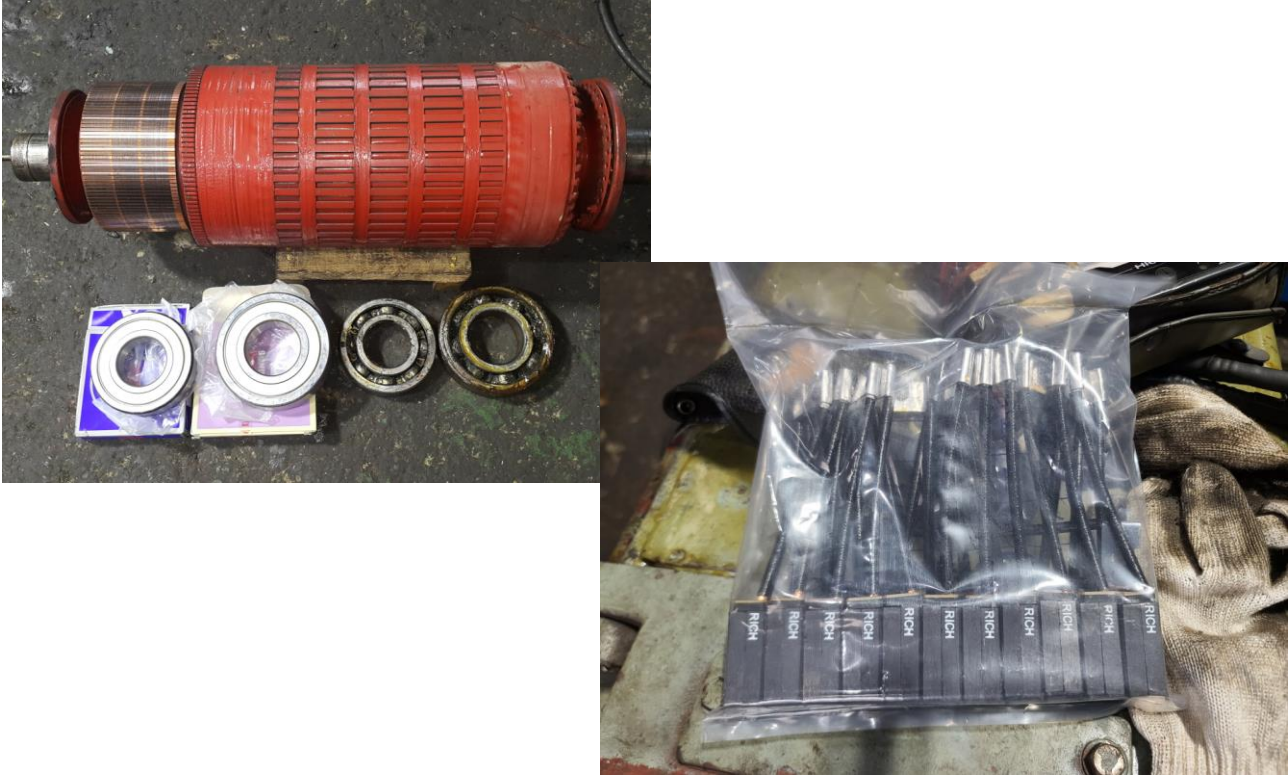
소모부품	BEARING & BRUSH
작업공정	DC MOTOR 55KW FIELD REWINDING

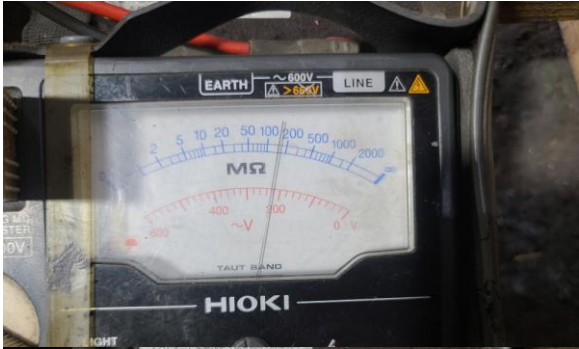
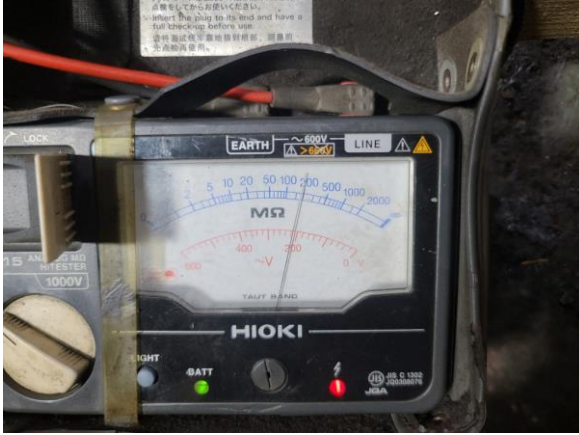
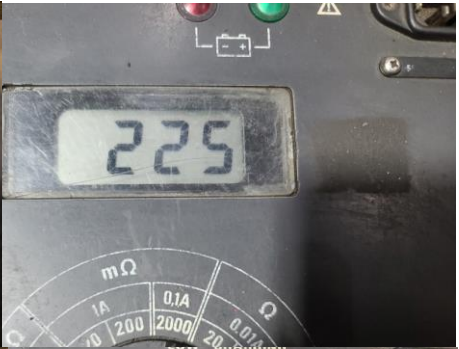
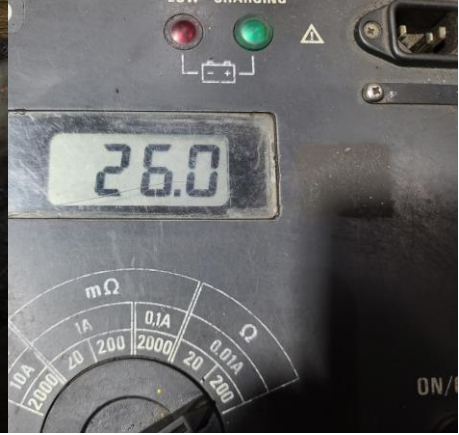
출고 검사	절연저항 & 권선저항

BRUSH	교환 실시
작업공정	DC MOTOR 55KW FIELD REWINDING
<p data-bbox="129 1335 256 1413">ARMATURE 절연저항</p>

<p data-bbox="129 1688 256 1767">FIELD 절연저항</p>

<p data-bbox="1315 1335 1442 1413">ARMATURE 권선저항</p>

<p data-bbox="1315 1688 1442 1767">FIELD 권선저항</p>

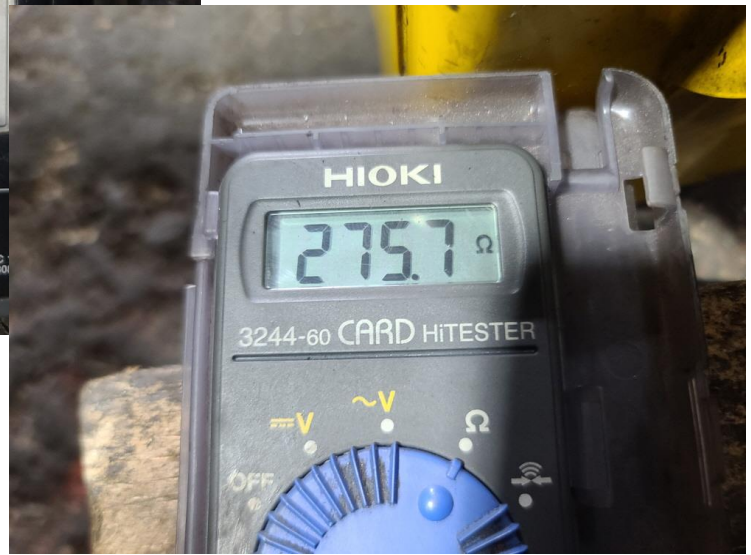
DC MOTOR 55KW FIELD REWINDING

T/Q

절연저항 & 권선저항

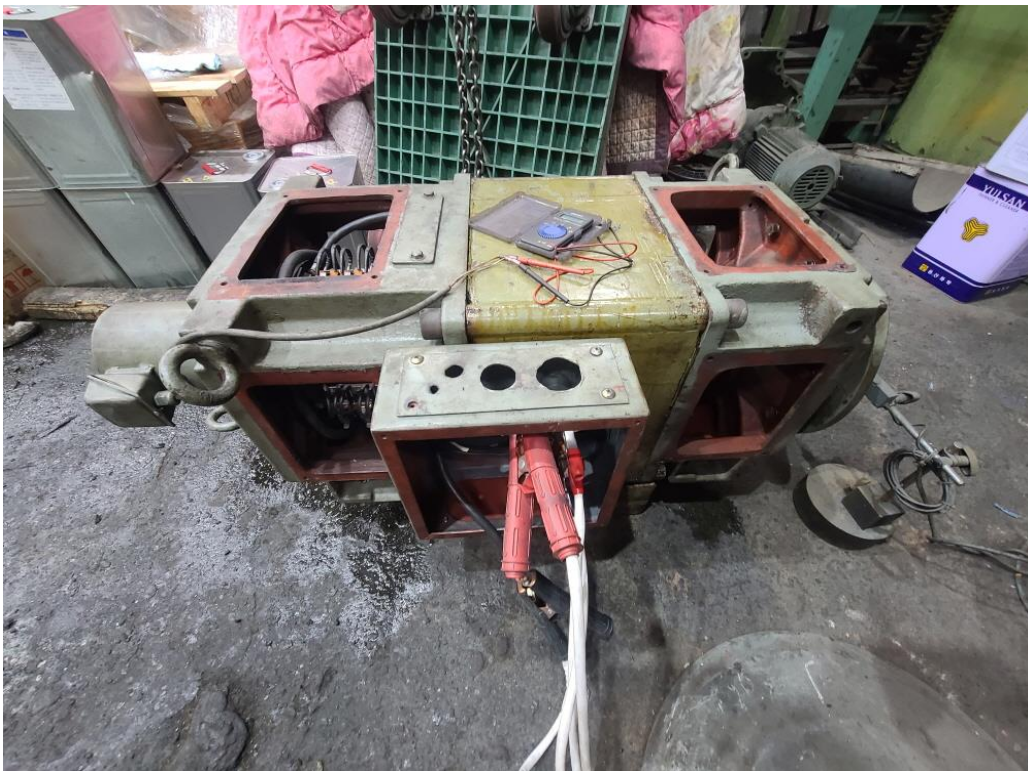
출고 검사

시운전 TEST 실시

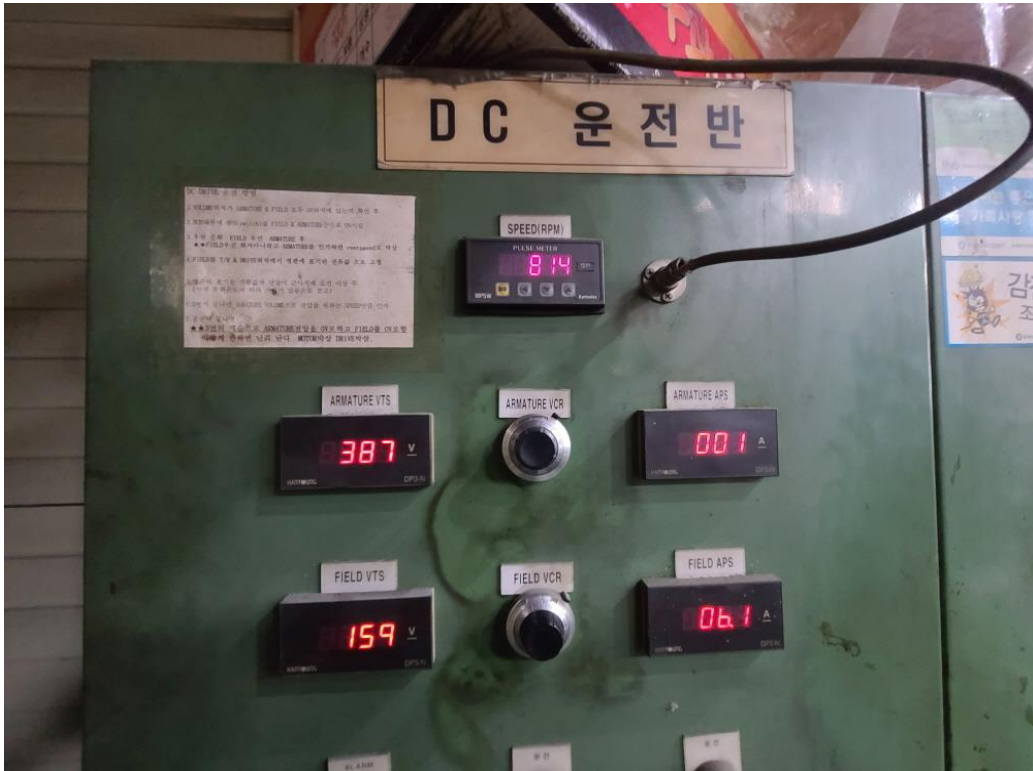
출고 검사

시운전 TEST 실시 운전 CURRENT

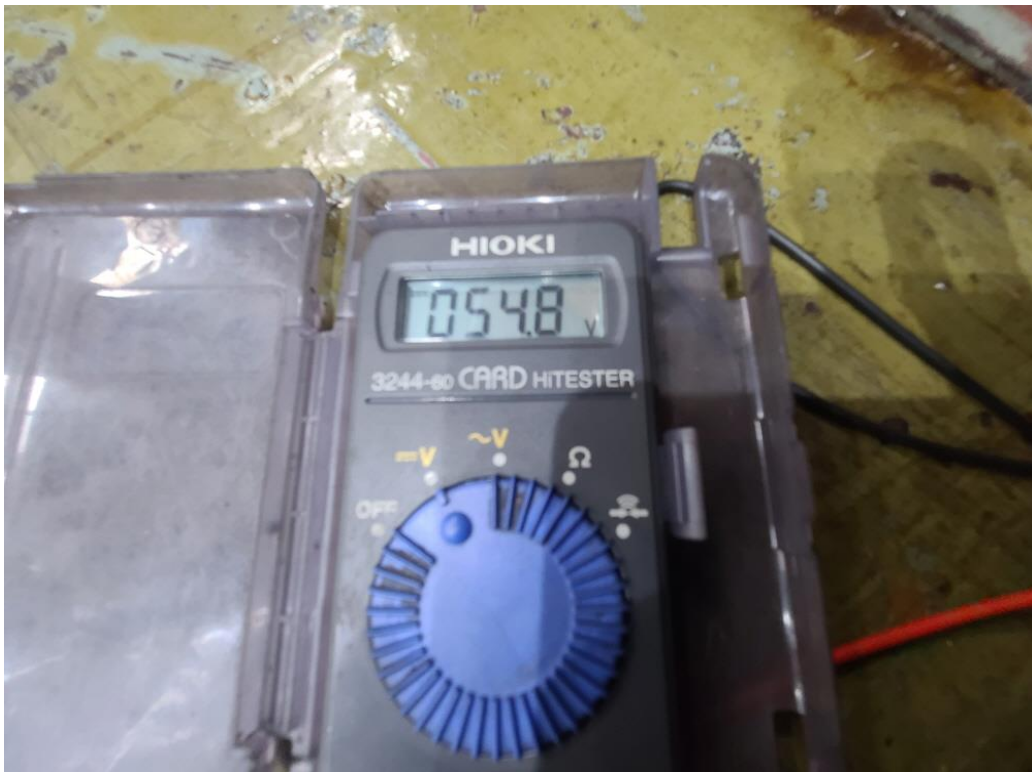
출고 검사

814RPM일때 TACHO GENERATOR 출력 전압

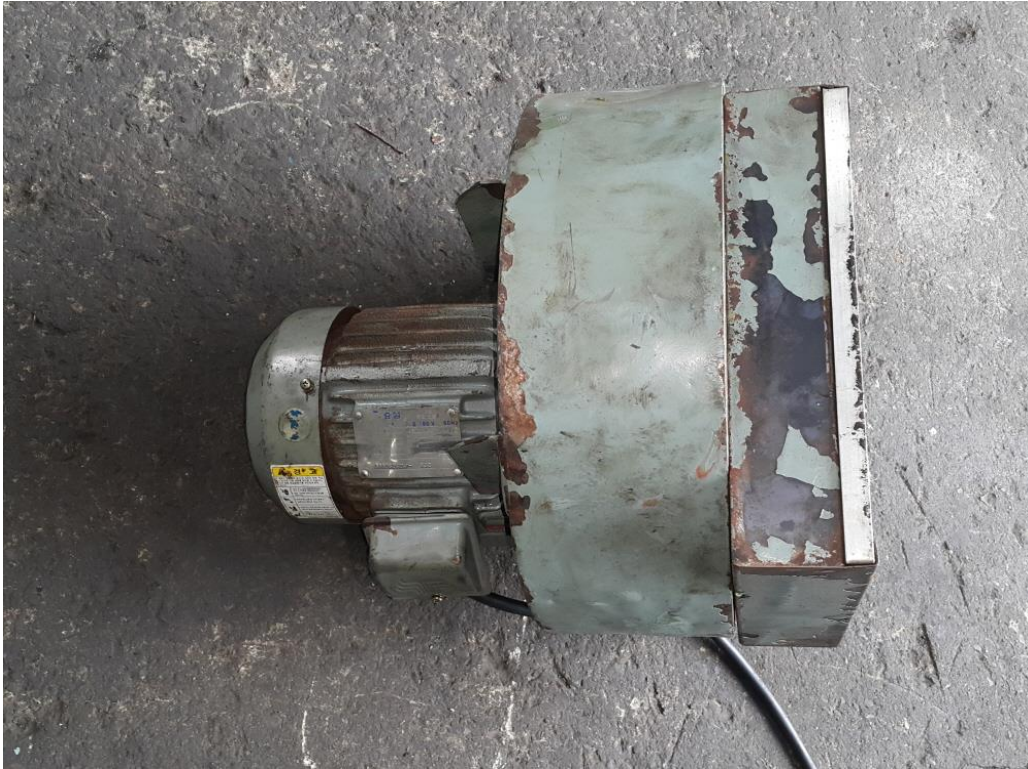
BLOWER

시운전 TEST 실시

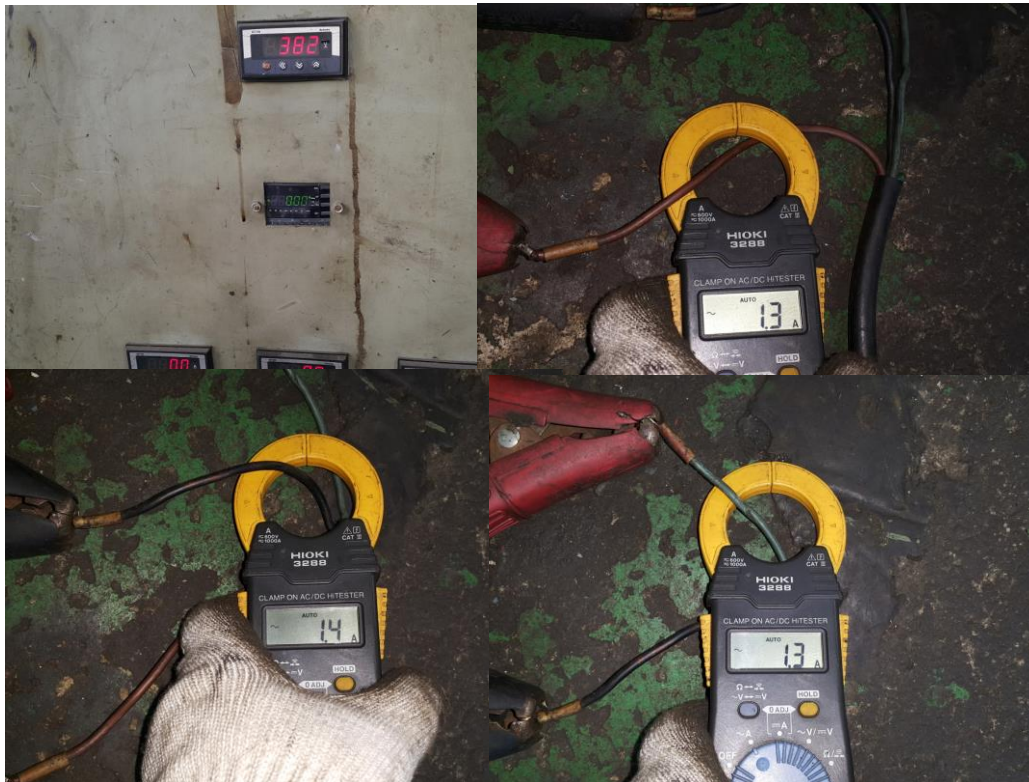
BLOWER

시운전 TEST 운전 CURRENT

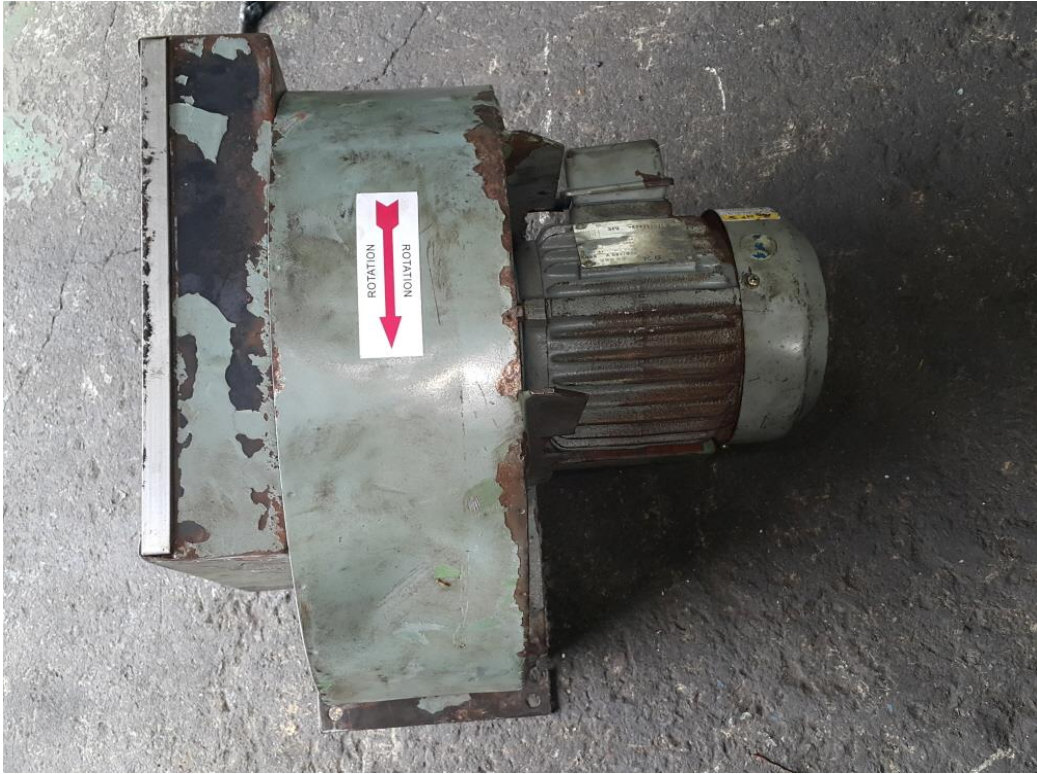
BLOWER

BLOWER의 회전 방향 입니다

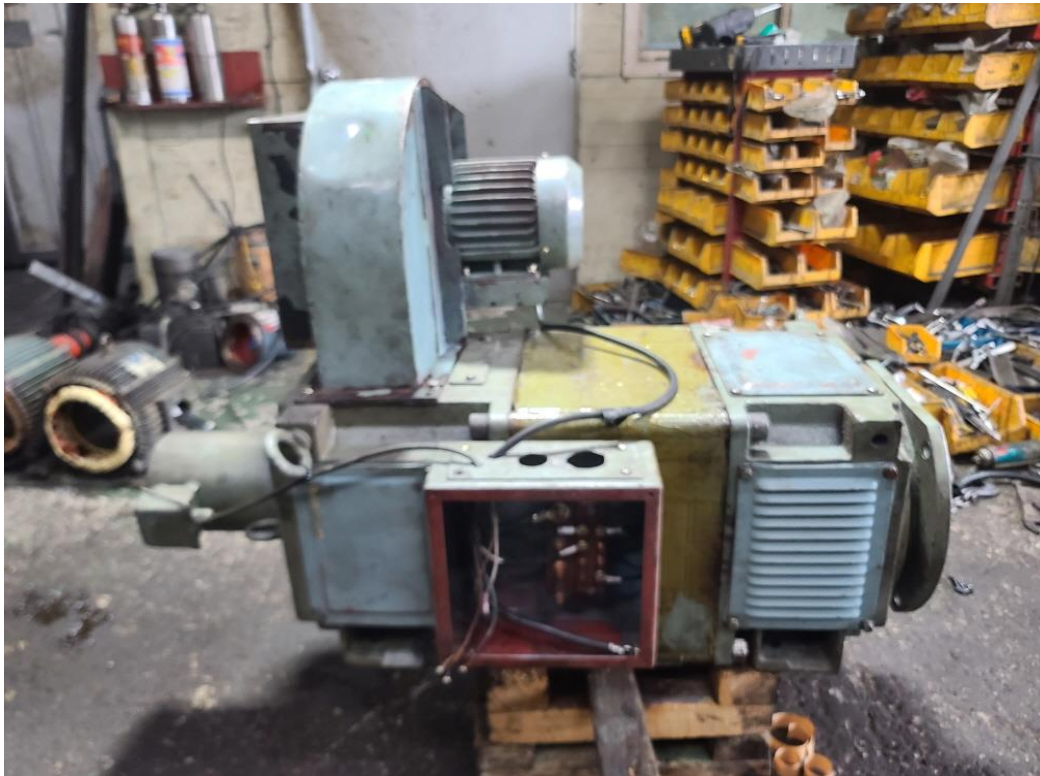
Ass'y

출고검사 후
