작업공정 REPORT

고객명: (주)
공사명: DC SPINDL MOTOR OVERHAUL

규격: DC MOTOR 85KW 865RPM

REPAIR 내역: 분해 조립 및 불순물 CLEANSING DRYING
INSULATING VARNISH DIPPING DRYING
COMMUTATOR 동심도 가공 및 UNDERCUTTING
부하측 HOUSING SHAFT METALLIZING 연마
BEARING 및 BRUSH 교환
BLOWER 및 FAN MOTOR 보수
출고검사 시운전 TEST

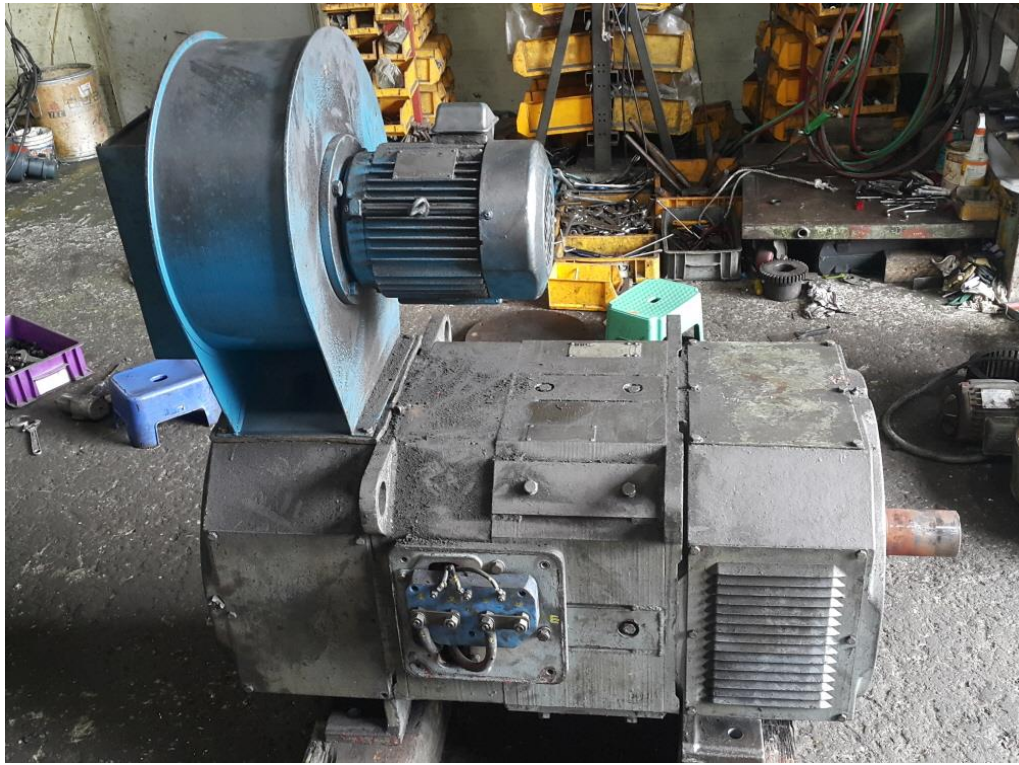
Ass'y

분해 전

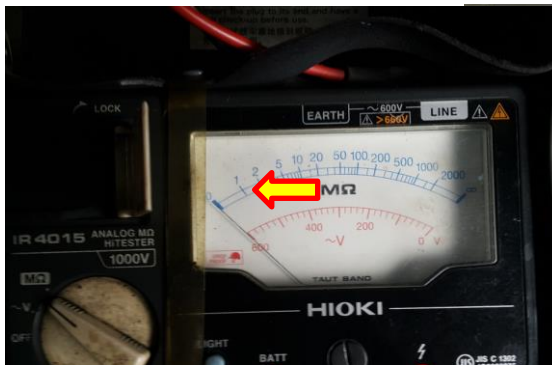
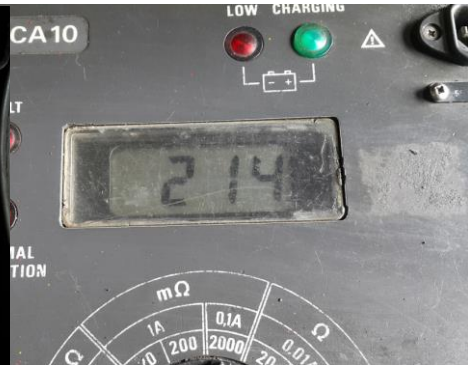
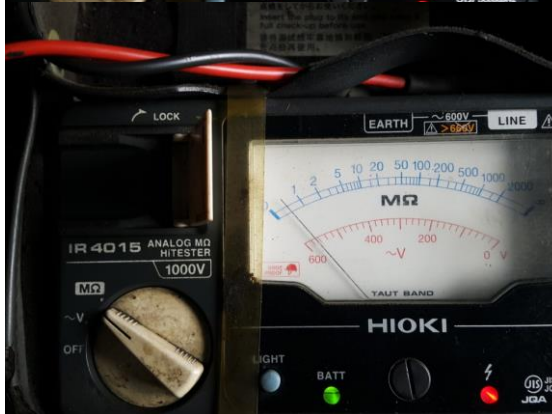
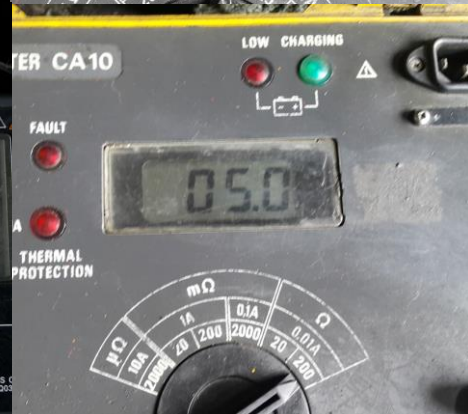
권선검사

ARMATURE
절연저항

ARMATURE
권선저항

FIELD
절연저항

FIELD
권선저항

절연저항 이상 & 권선저항

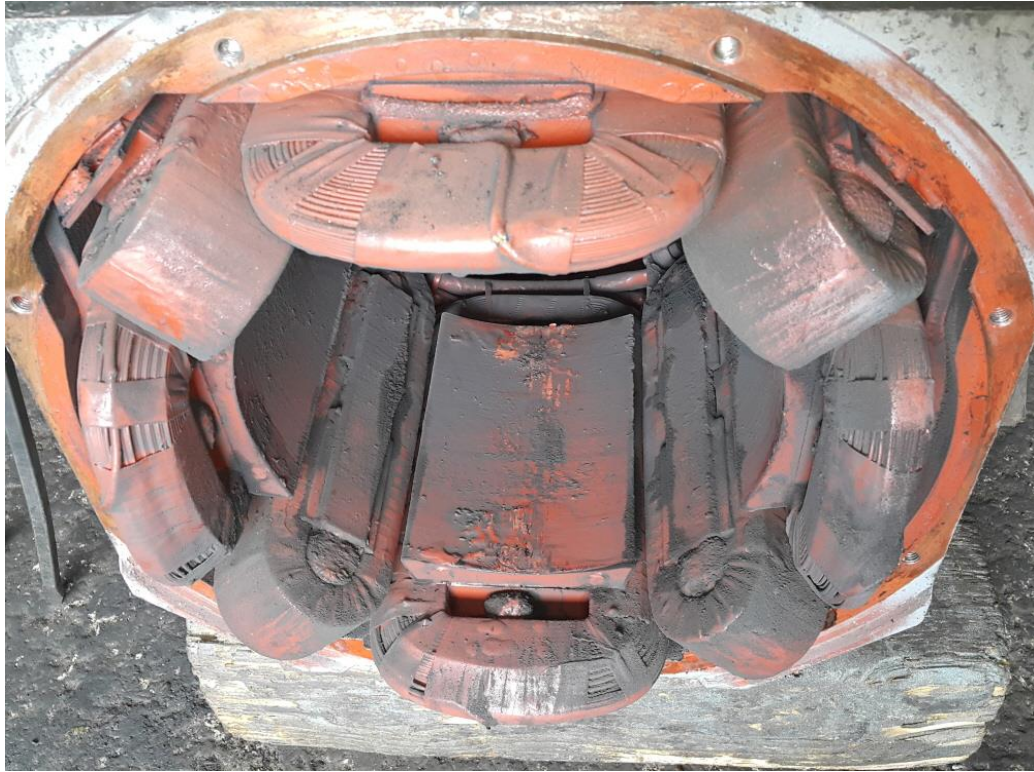
계자 권체

분해 후

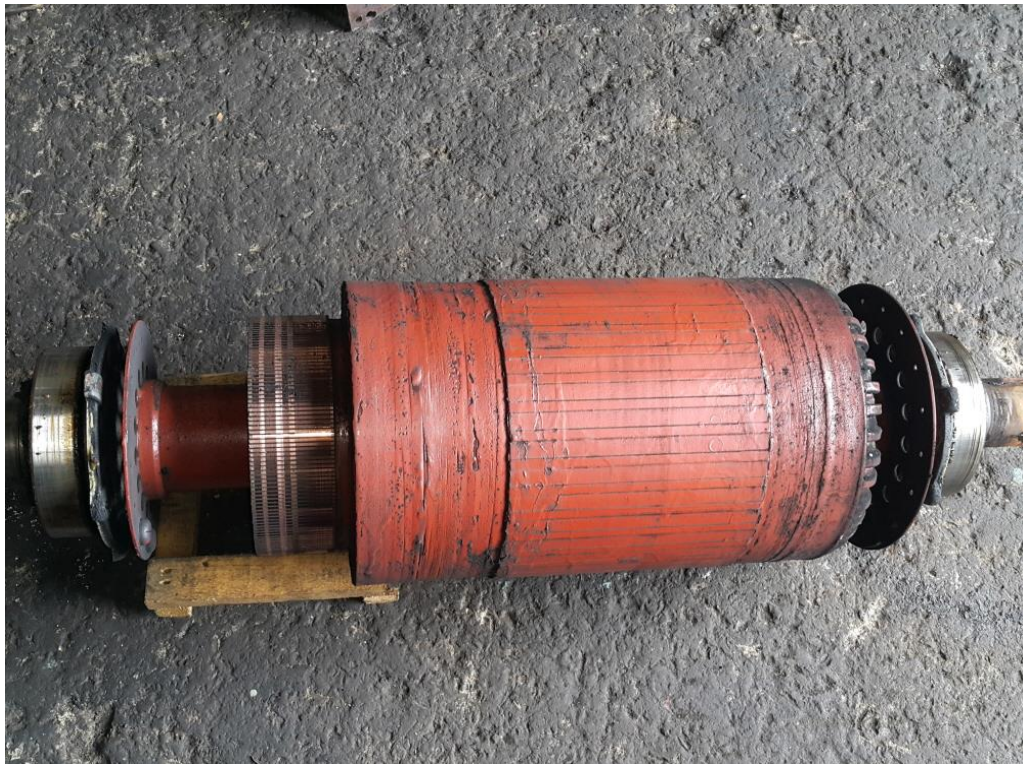
ARMATURE

분해 후

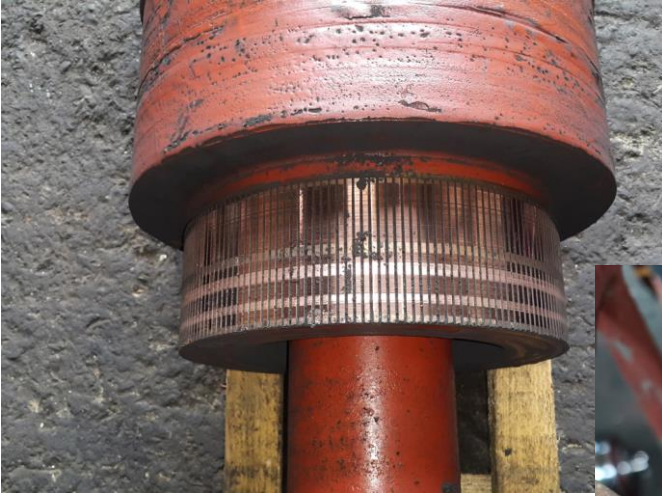
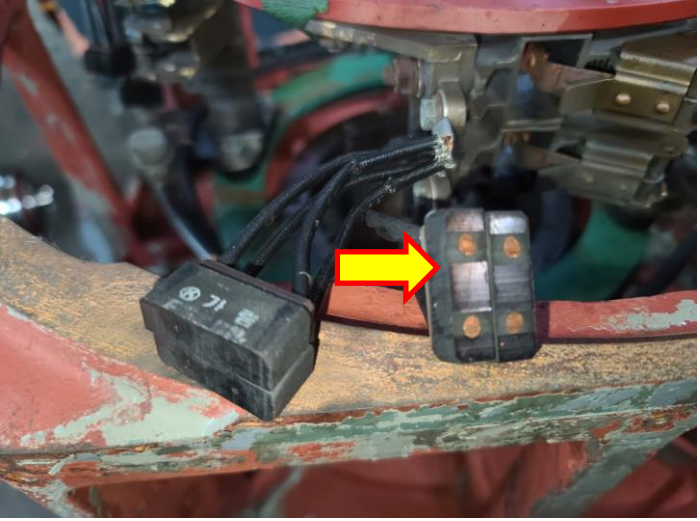
COMMUTATOR	BRUSH 마모 및 조흔 현상
작업공정	DC MOTOR 85KW 입고검사

COMMUTATOR	동심도 가공 흠파기 및 UNDERCUTTING 실시
작업공정	DC MOTOR 85KW OVERHAUL

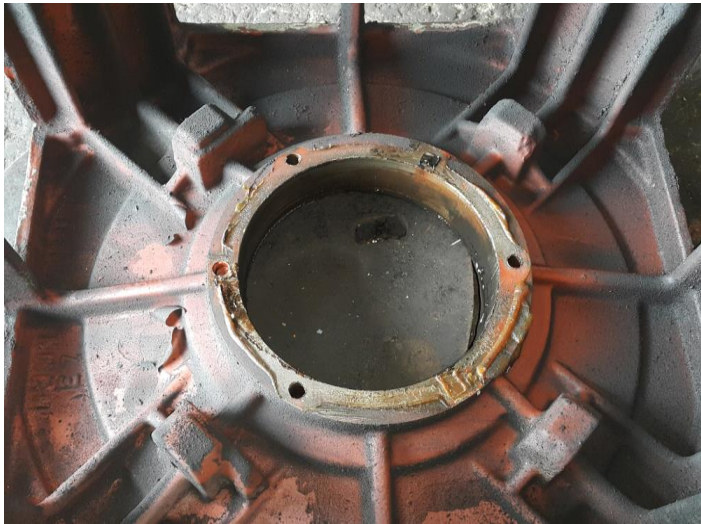
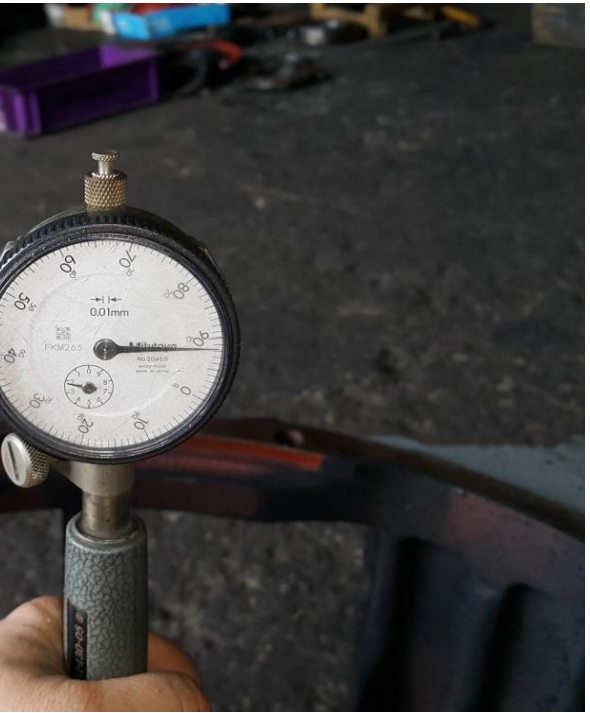
BRACKET	부하측 HOUSING 검사 8/100으로 불량

BRACKET	부하측 HOUSING METALLIZING 연마 후 검사 0/100

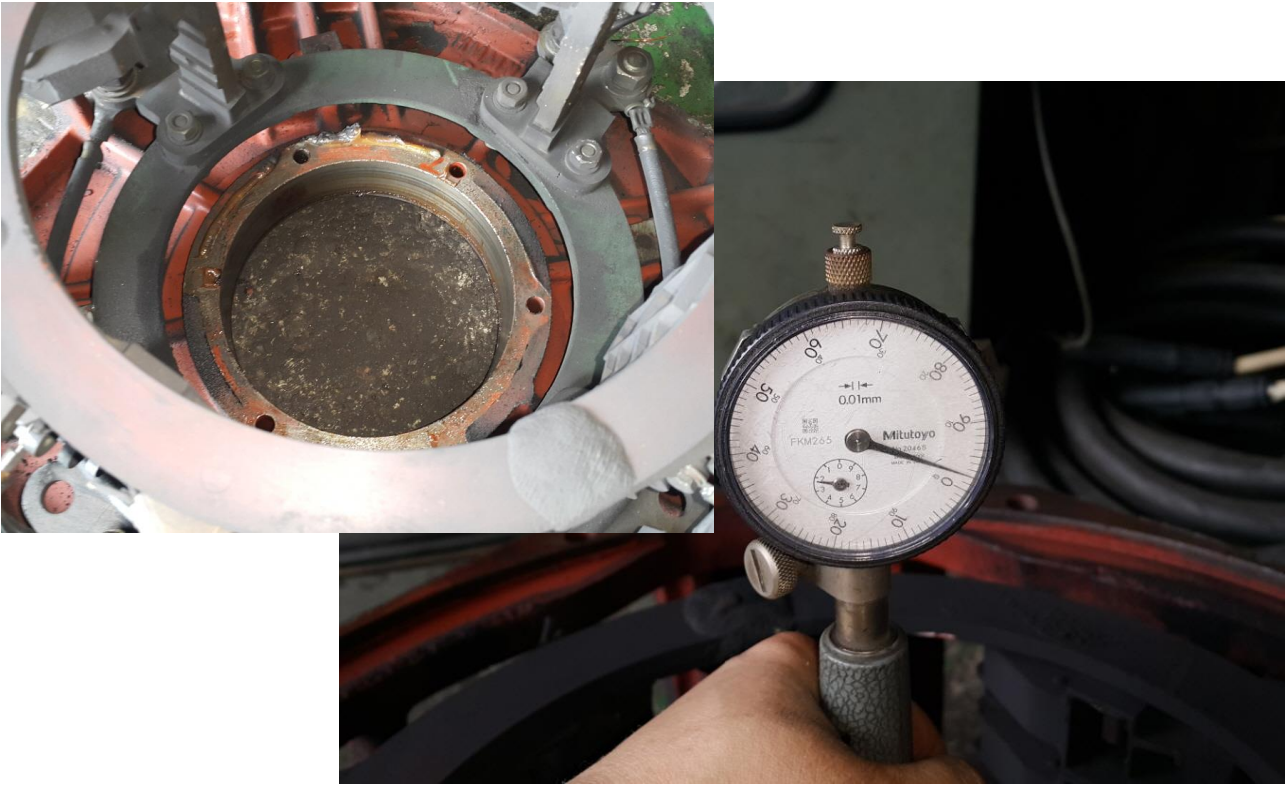
BRACKET	반 부하측 HOUSING 검사 2/100로 양호
작업공정	DC MOTOR 85KW 입고검사

SHAFT	부하측 COUPLING부 SCRATCH로 METALLIZING 연마실시

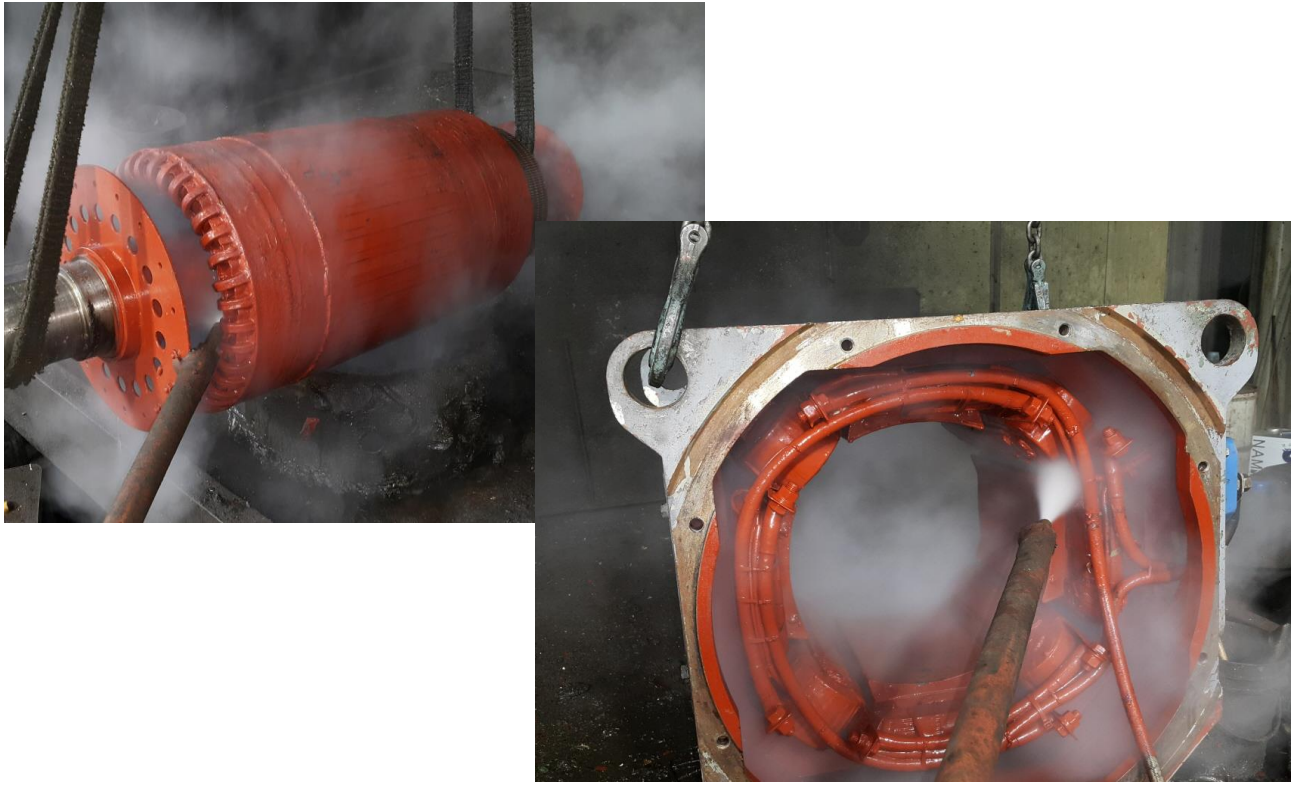
권체

스팀세척 실시

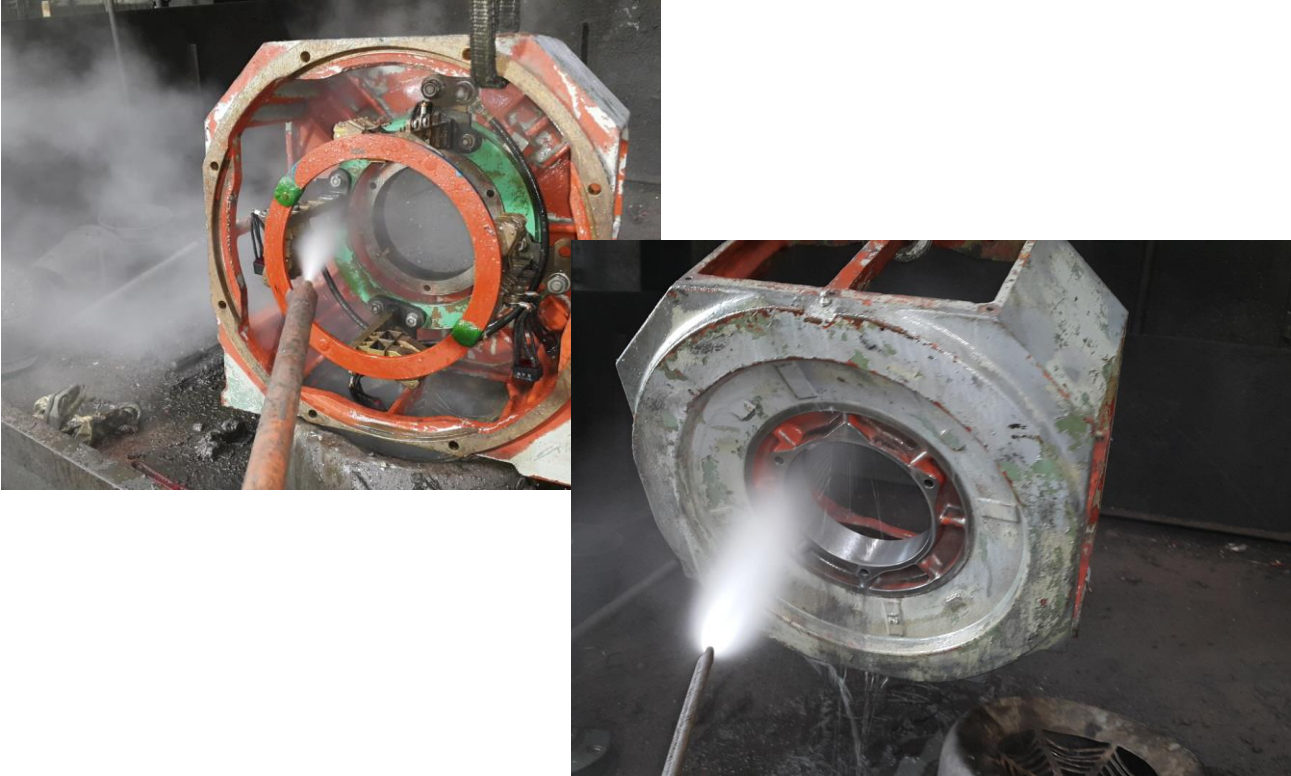
조립 부품	세척 실시
작업공정	DC MOTOR 85KW OVERHAUL

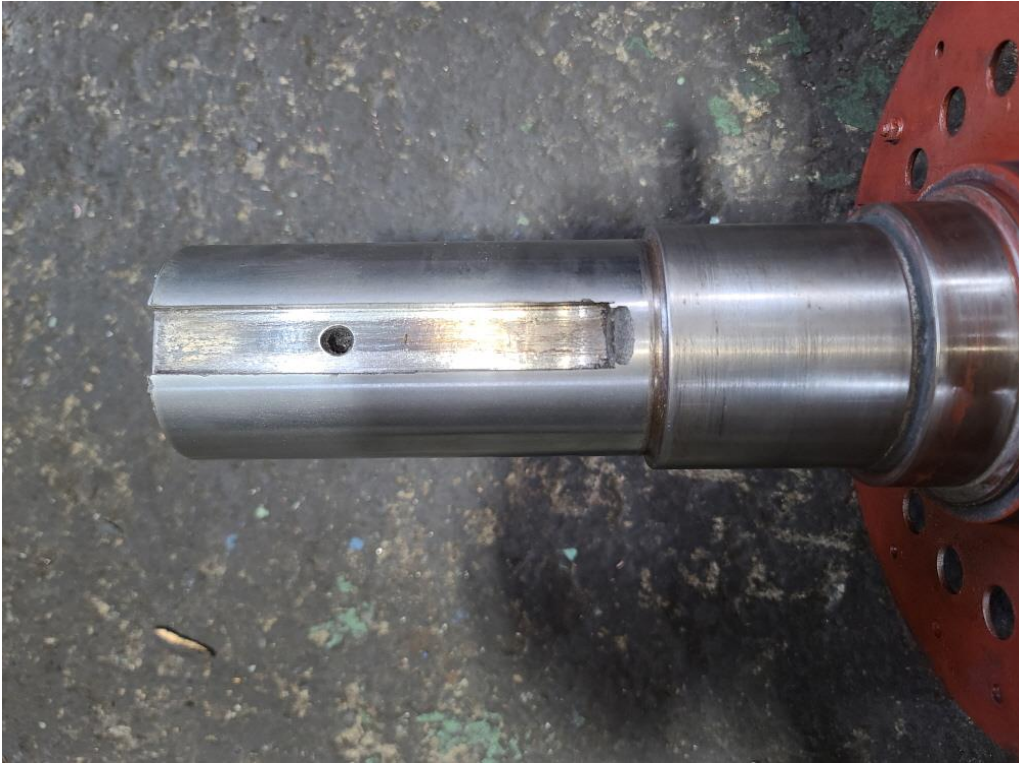
SHAFT

부하측 COUPLING부 METALLIZING 연마 후 검사 1.5/100

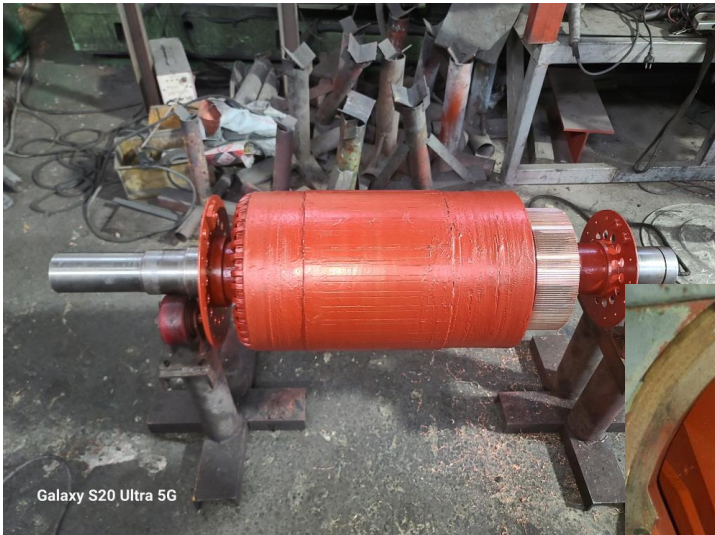
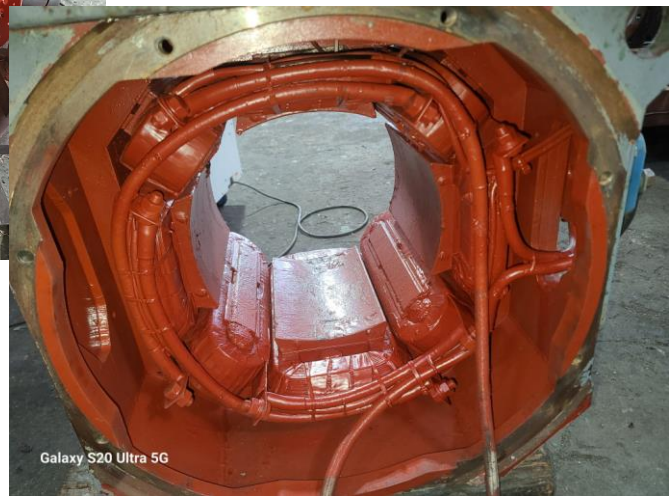
권체

URETHANE MODIFIED ACRYLIC COATING 실시

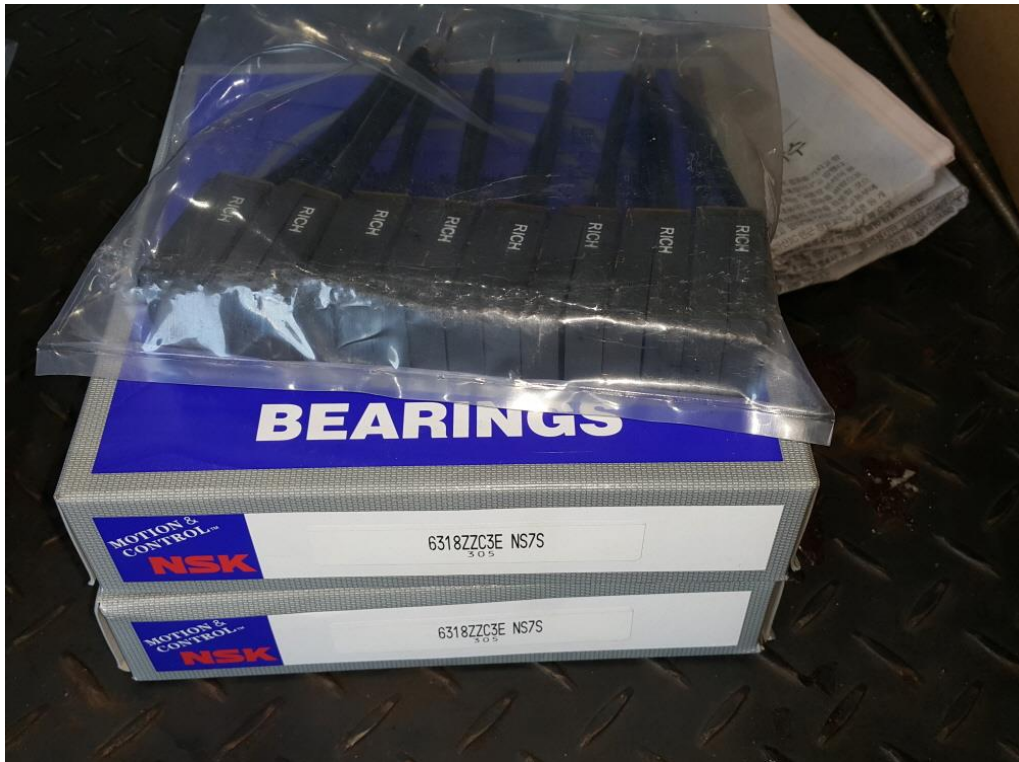
소모품	교환될 신규 BEARING 및 BRUSH
-----	------------------------

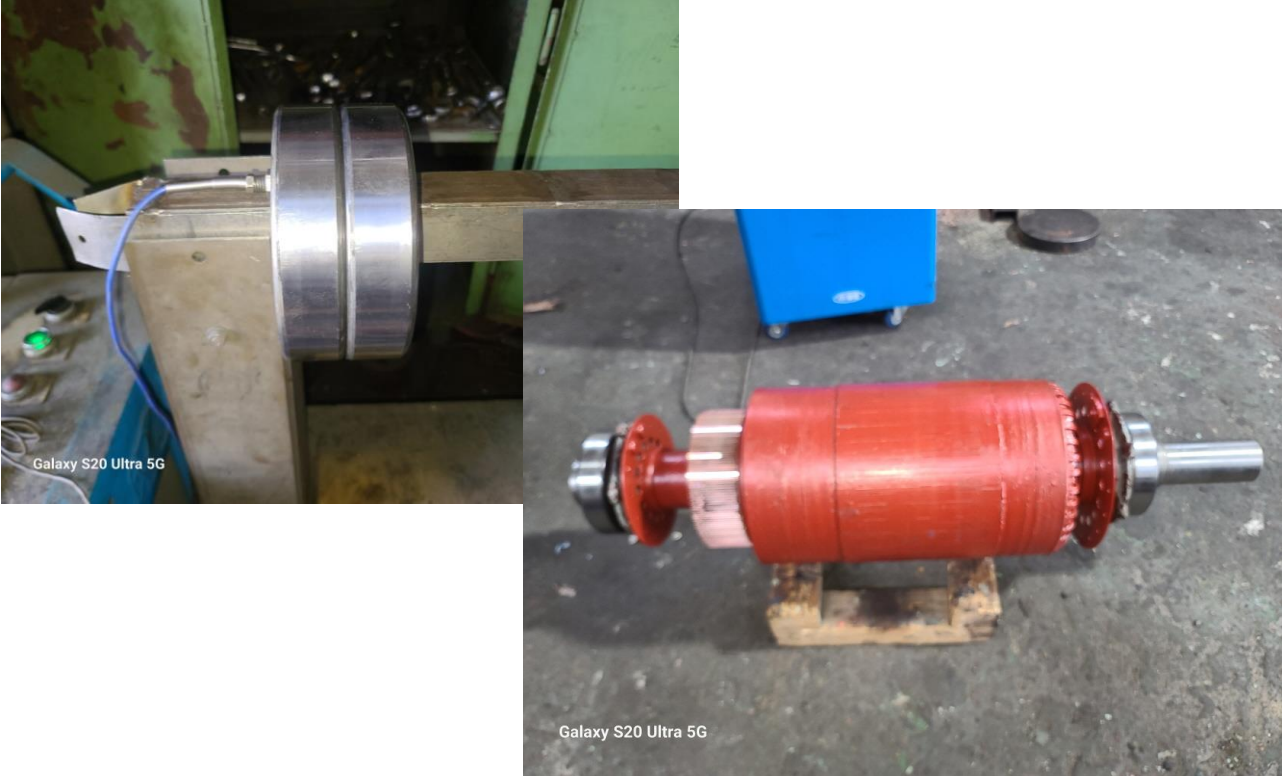
BRARING	BEARING 예열교환 조립실시
작업공정	DC MOTOR 85KW OVERHAUL
<p>ARMATURE 절연저항</p>

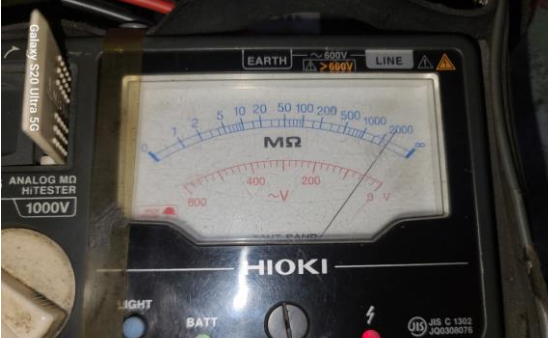
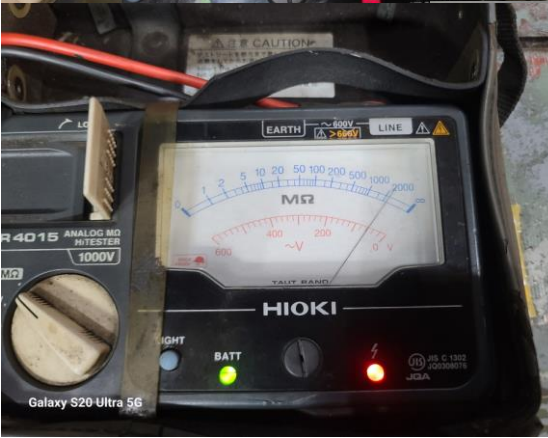
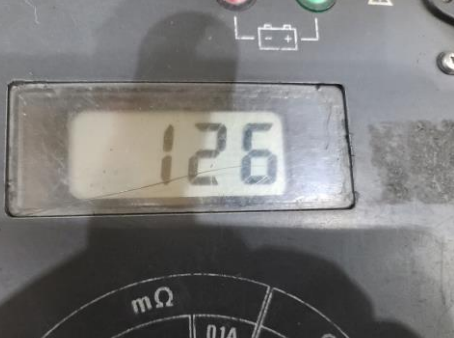
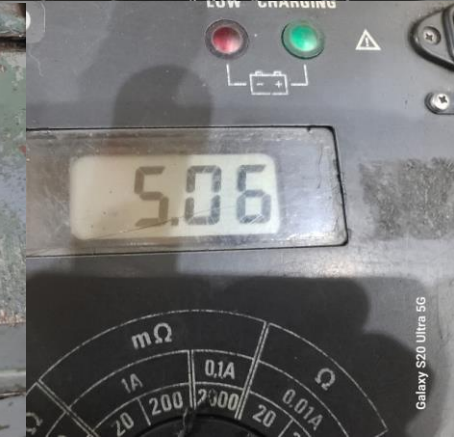
출고검사	절연저항 & 권선저항

<p>FIELD 절연저항</p>

<p>ARMATURE 권선저항</p>

<p>FIELD 권선저항</p>

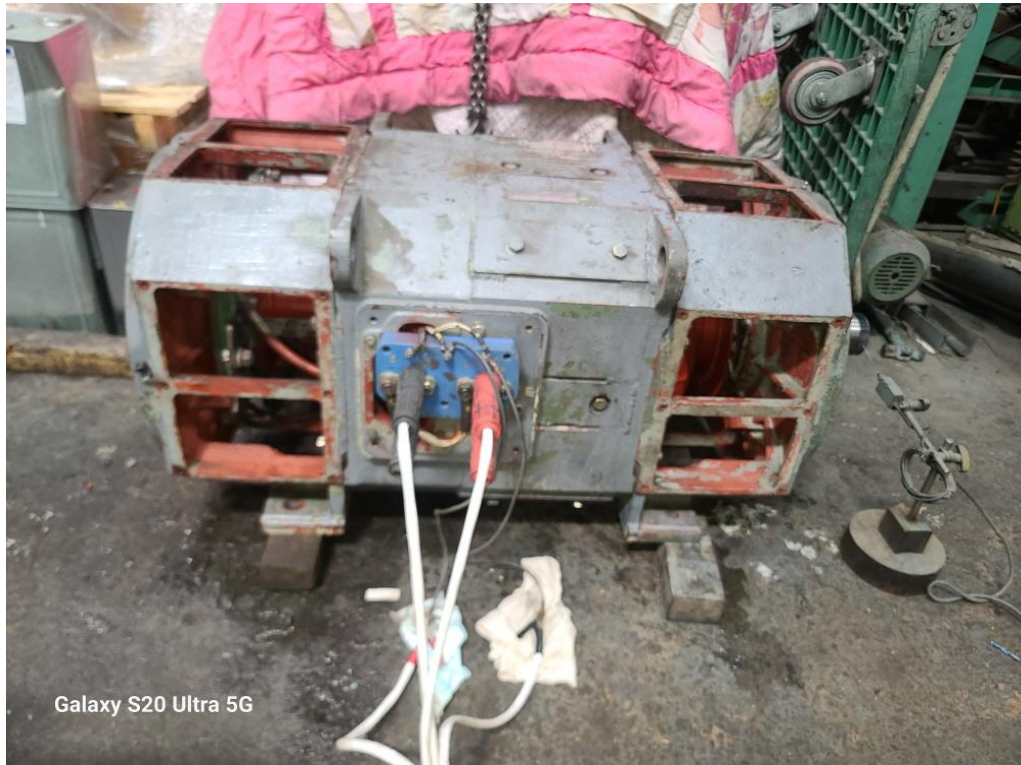
출고검사

시운전 TEST실시

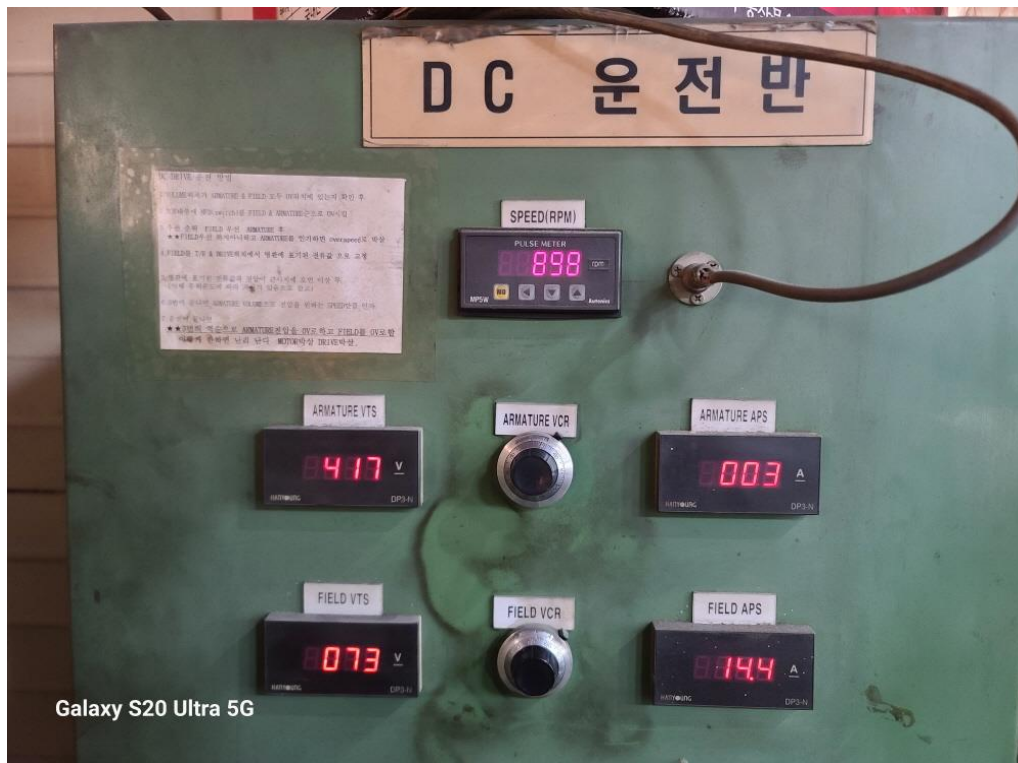
출고검사

시운전 TEST실시 운전 CURRENT

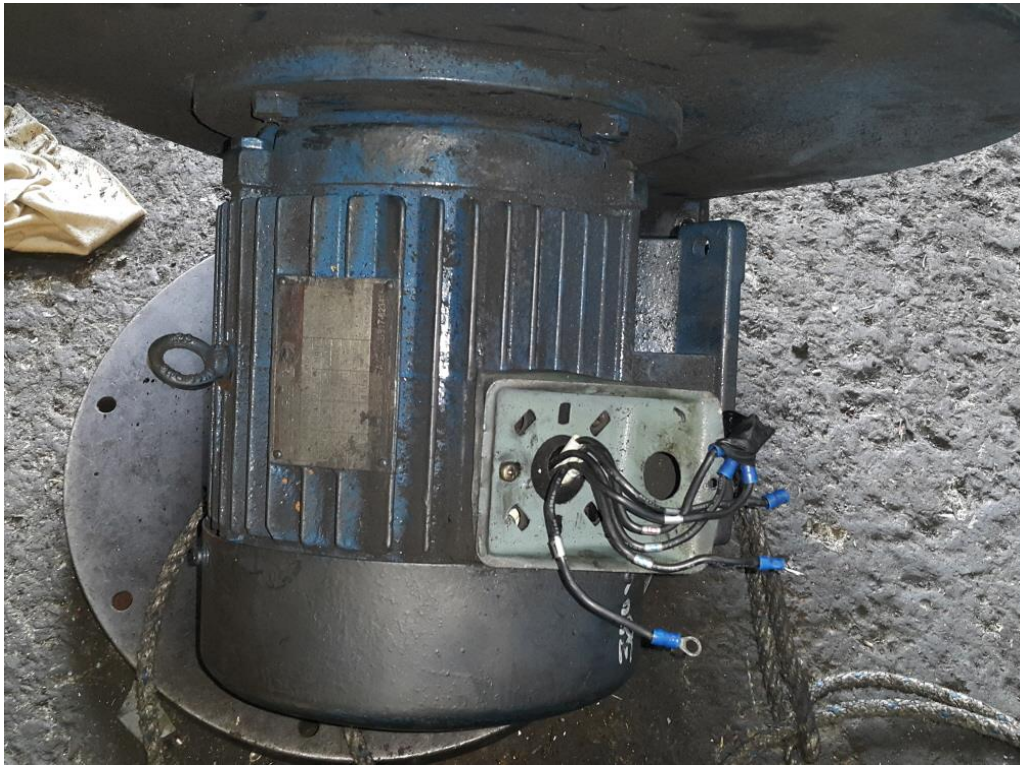
BLOWER

분해전

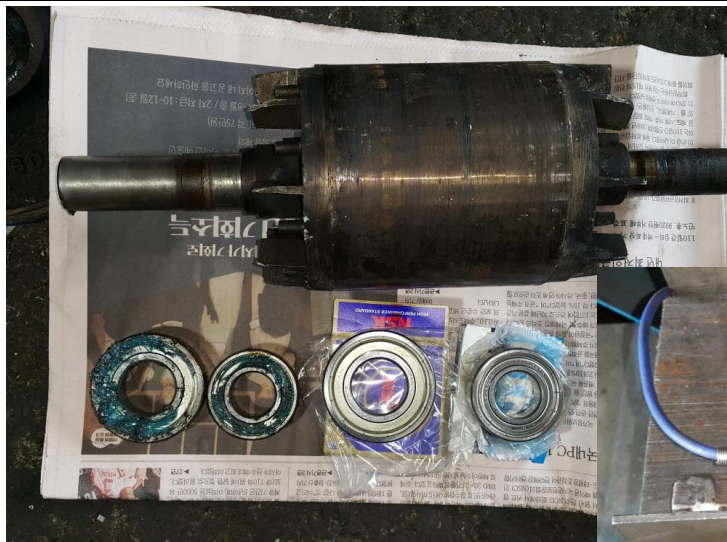
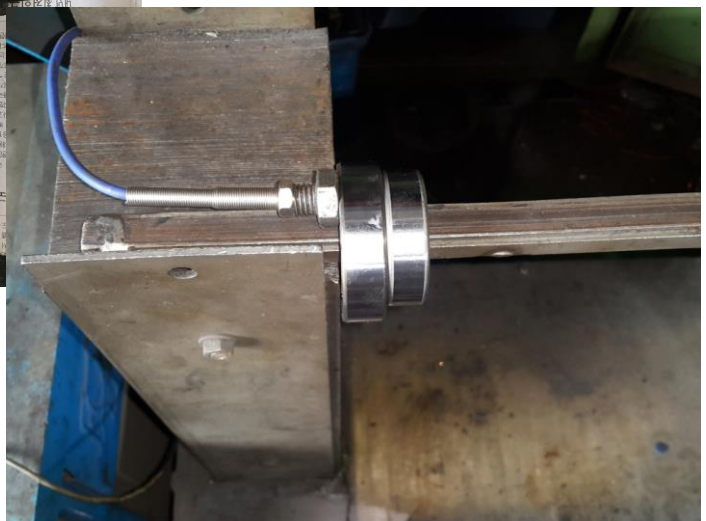
BLOWER

BEARING교환 실시

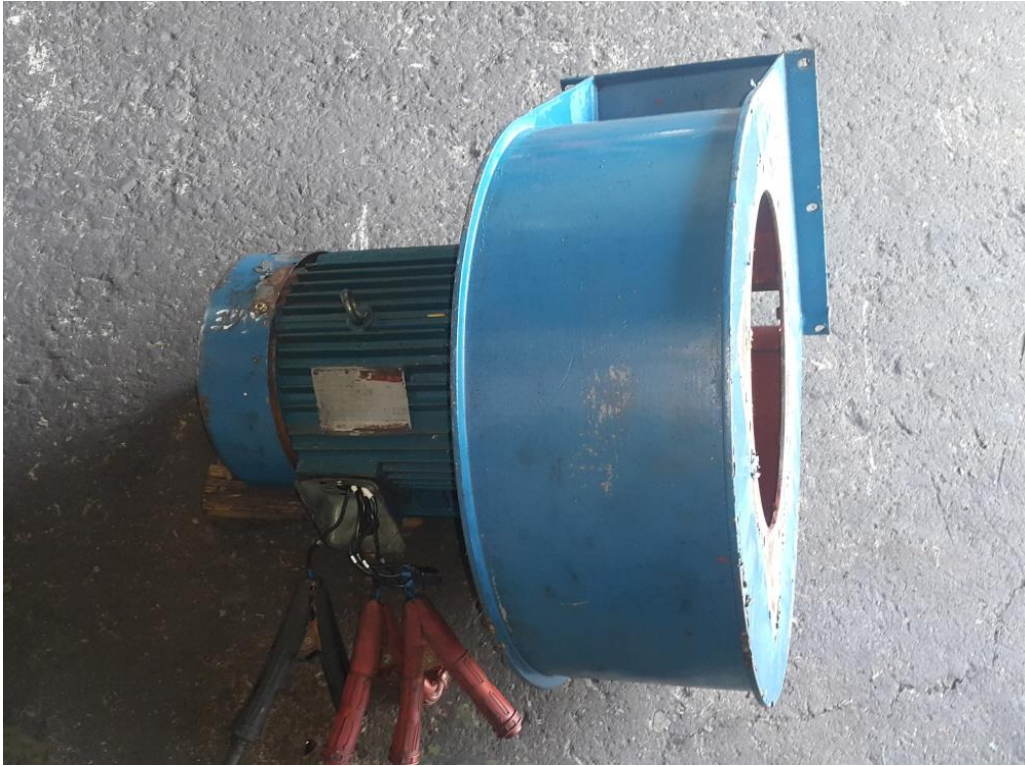
BLOWER

시운전 TEST 실시

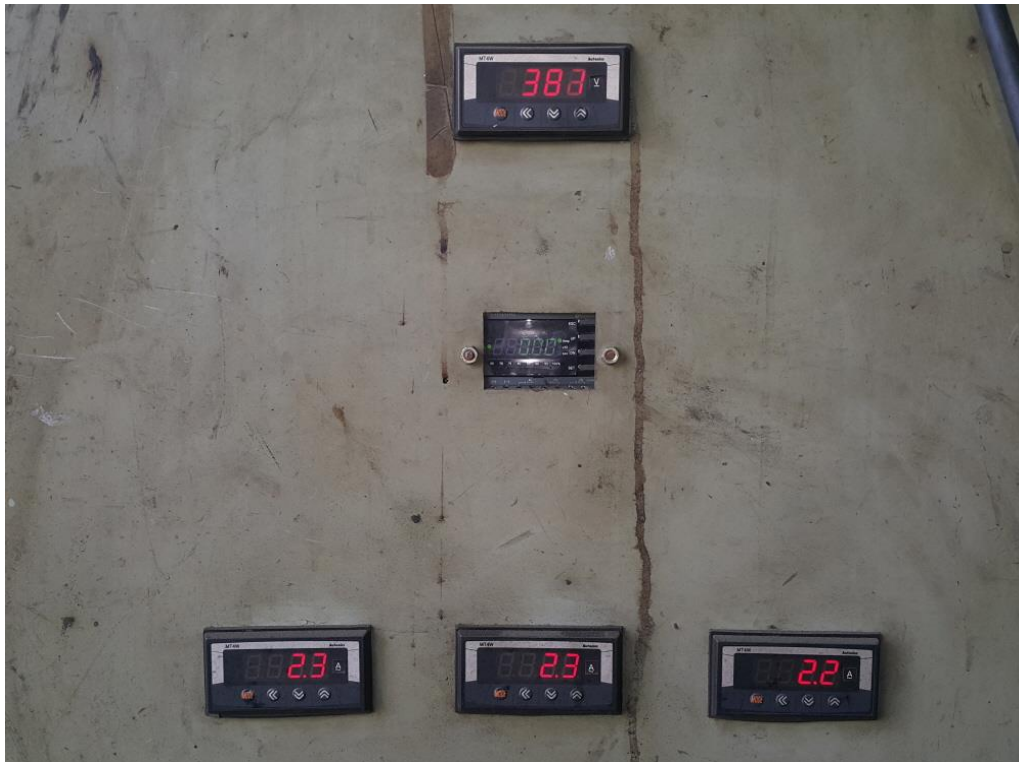
BLOWER

시운전 TEST 실시 운전 CURRENT

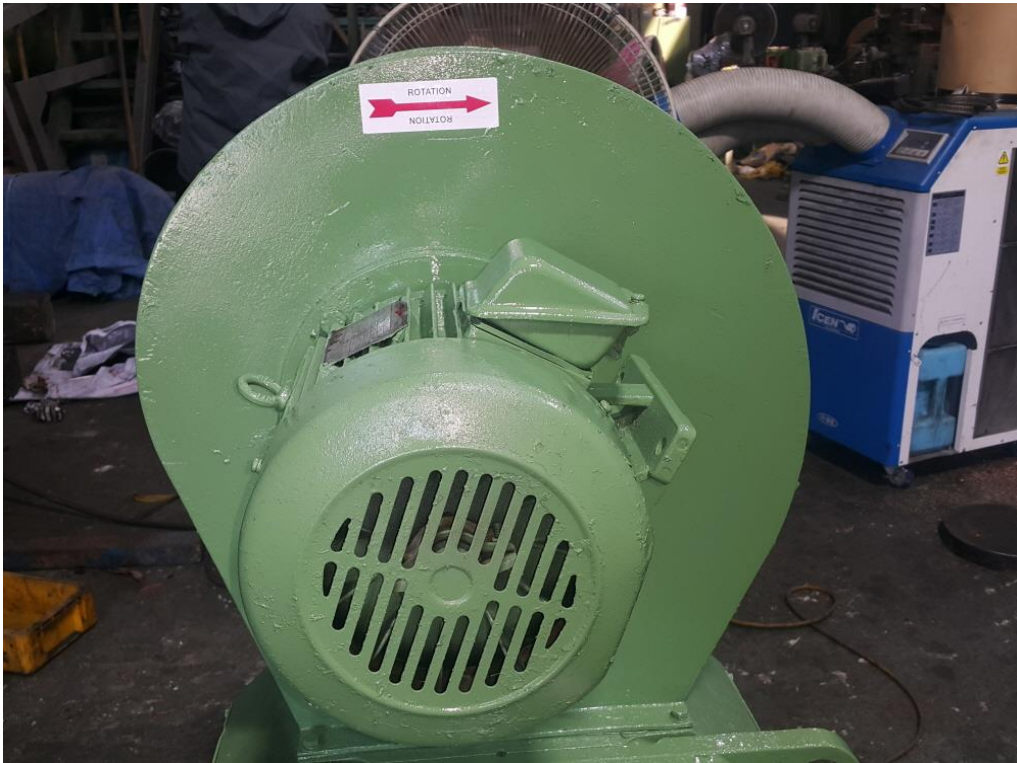
BLOWER

꼭 확인 하십시오 BLOWER의 회전 방향 입니다

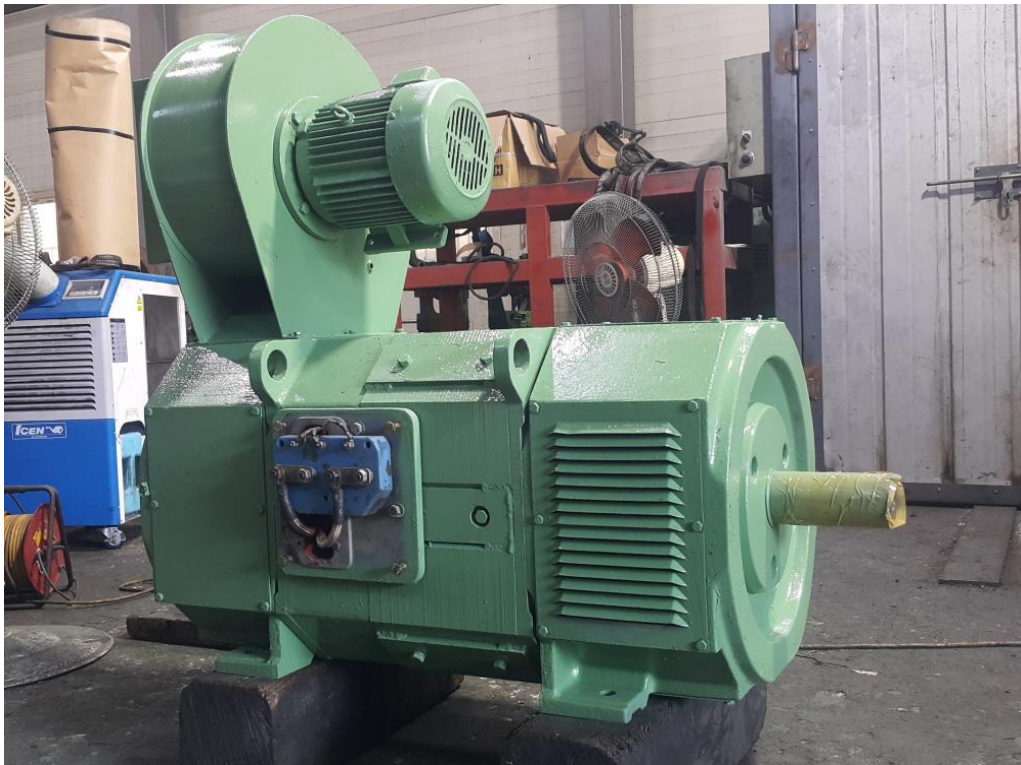
Ass'y

출고검사 후 COLOR PAINTING
