작업공정사진철

공사명: 터빈공장 VBM(V104) TABLE구동 MOTOR

규격: DC MOTOR 242KW 420V 730~1620RPM

REPAIR 내역: 분해 조립 및 불순물 CLEANSING DRYING
INSULATING VARNISH DIPPING DRYING
COMMUTATOR 동심도 가공 및 UNDERCUTTING
부하측/반부하측 HOUSING METALLIZING 연마
COUPLING 제작
BEARING 및 BRUSH 교환
출고검사 시운전 TEST

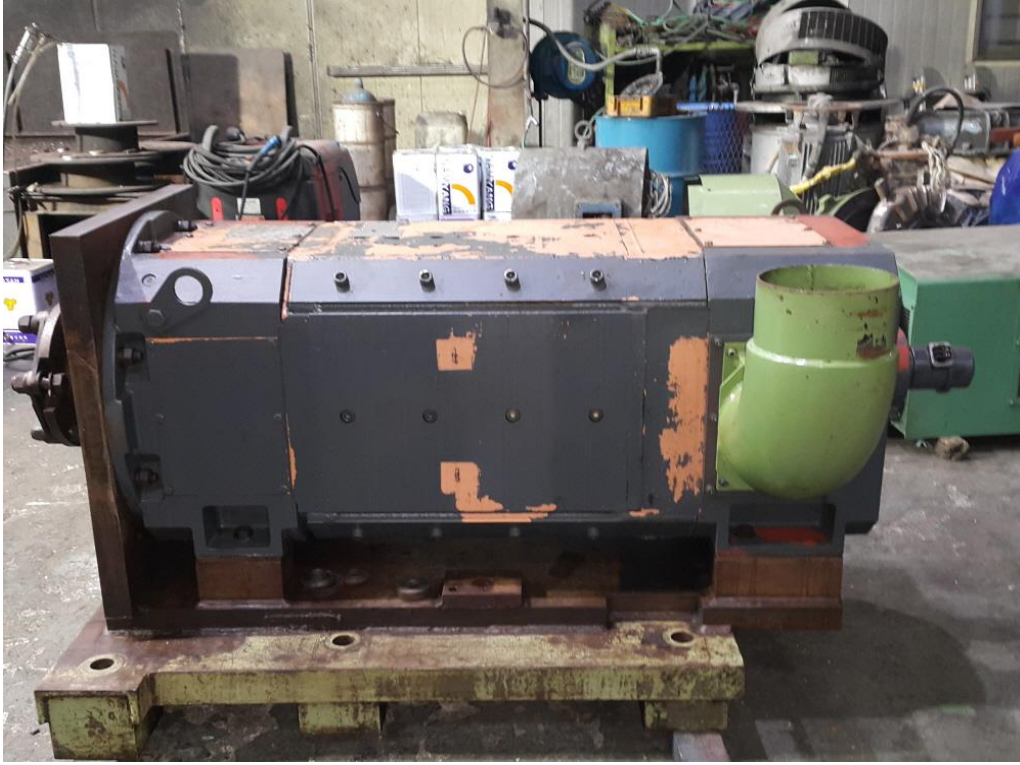
DC MOTOR 242KW 입고검사

Ass'y

분해 전

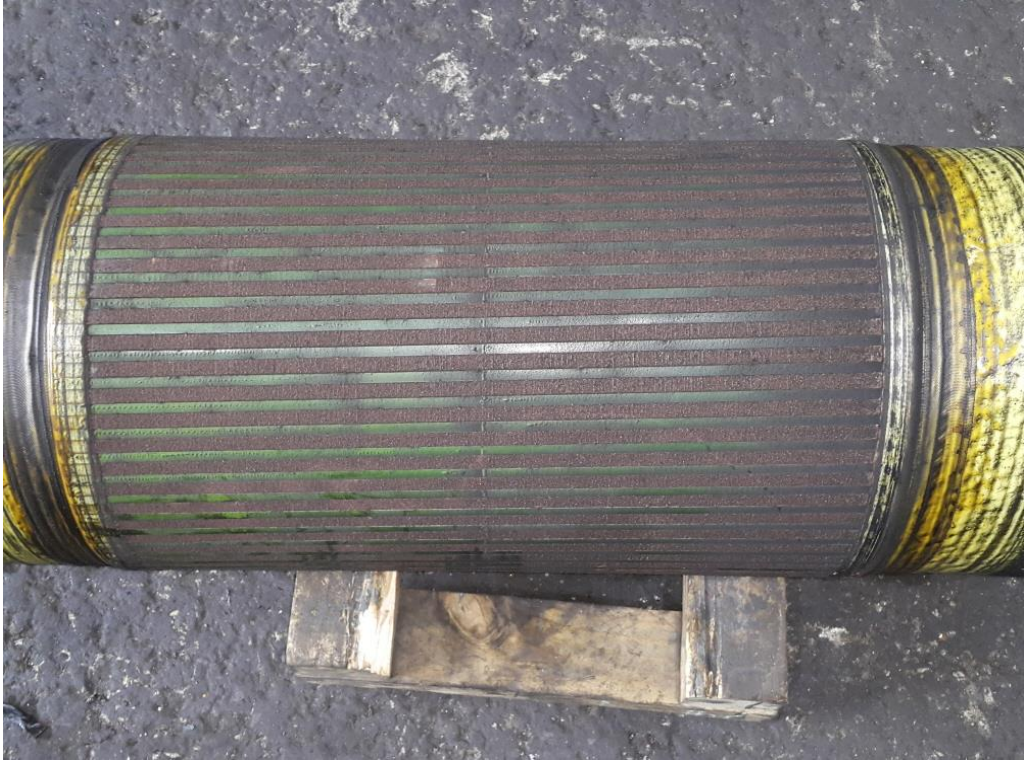
JIN YANG	작업 공정 사진
작업공정	DC MOTOR 242KW 입고검사
<div style="display: flex; justify-content: space-between;">   <div style="text-align: right;">가공제작</div> </div> <div style="display: flex; justify-content: space-between;">   </div>	
Ass'y	POWER ROCK해체 COUPLING이 붙어 강제 취외로 휨현상 발생
작업공정	DC MOTOR 242KW 입고검사

계자 권체	분해 후 BRUSH가루 및 불순물이 유분으로 고착 절연 불량

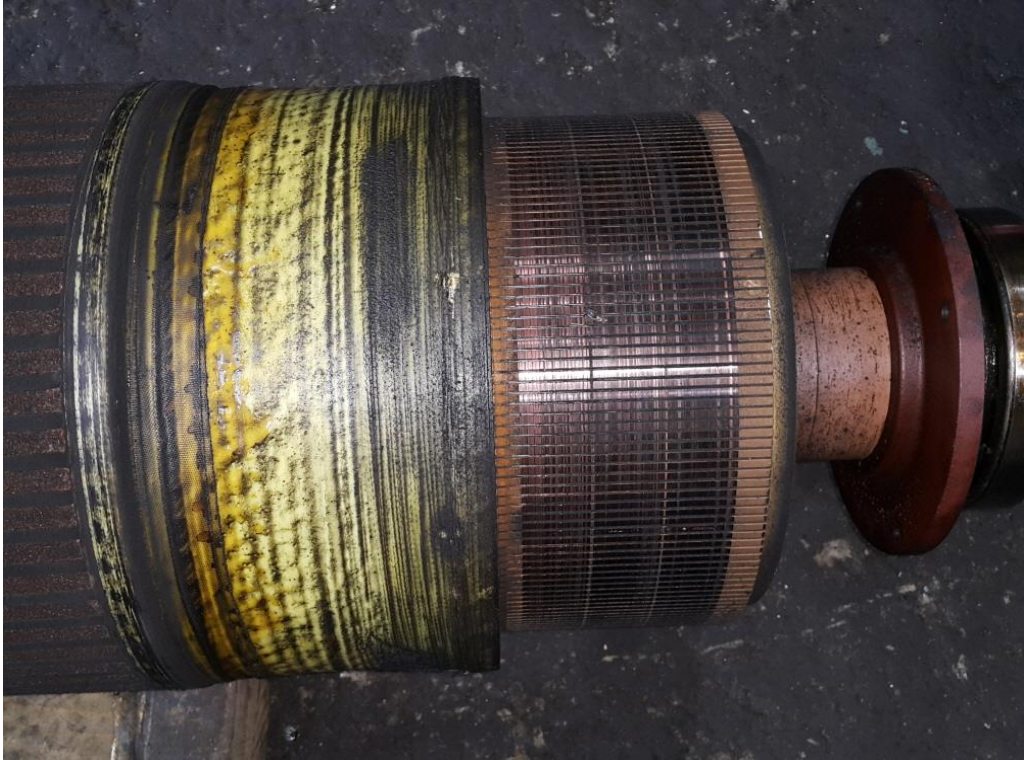
ARMATURE	분해 후
작업공정	DC MOTOR 242KW 입고검사

COMMUTATOR	조흔 현상

동심도 가공 흠파기 및 UNDERCUTTING 실시

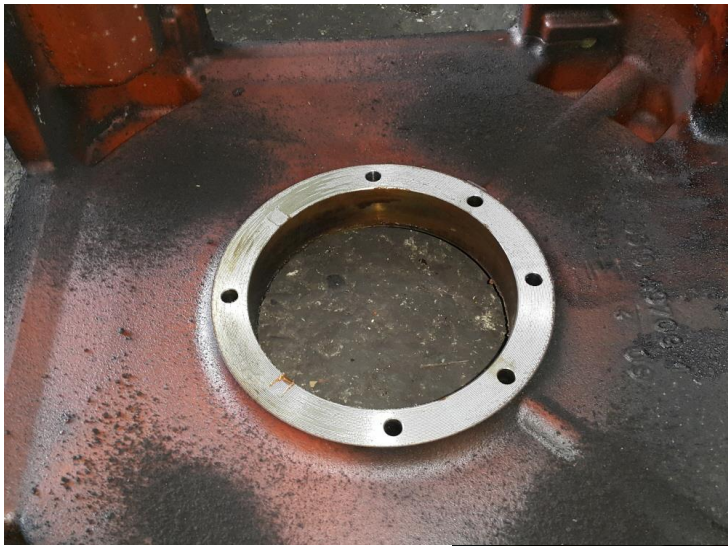
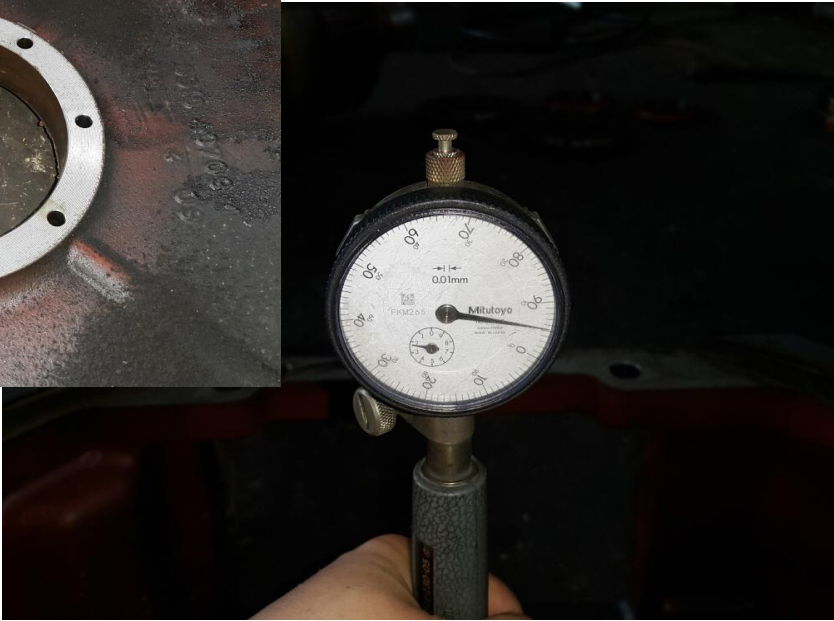
BRACKET	부하측 HOUSING 검사 6/100으로 불량
---------	---------------------------

BRACKET	부하측 HOUSING METALLIZING 연마 후 검사 0/100
작업공정	DC MOTOR 242KW OVERHAUL

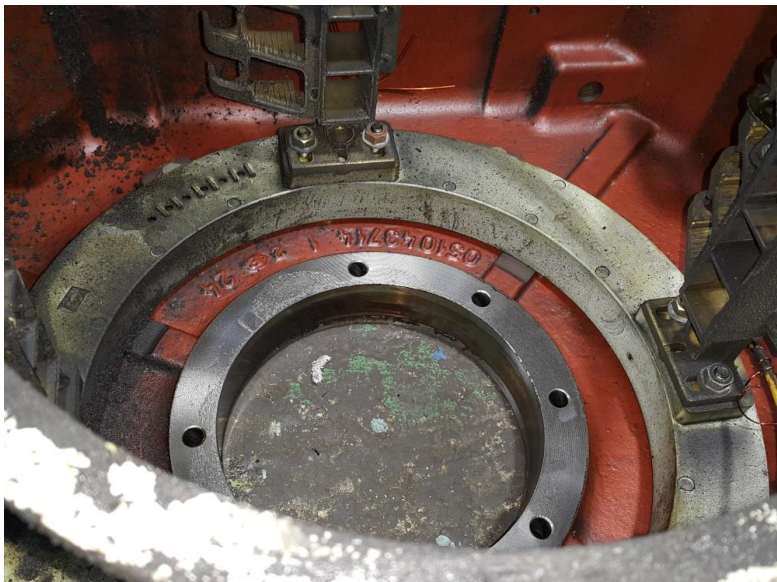
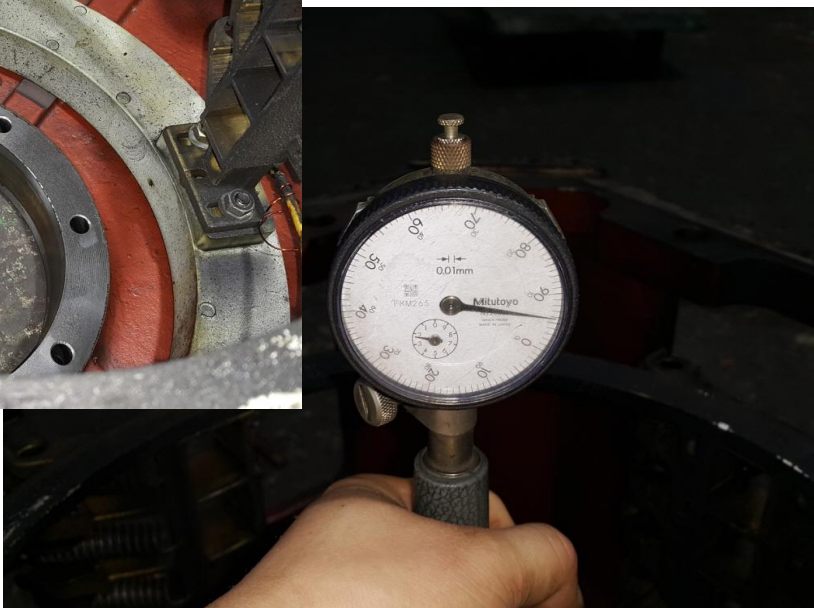
BRACKET	반 부하측 HOUSING 검사 6/100으로 불량
---------	-----------------------------

FIELD
절연저항

BRACKET	반 부하측 HOUSING METALLIZING 연마 후 검사 0/100

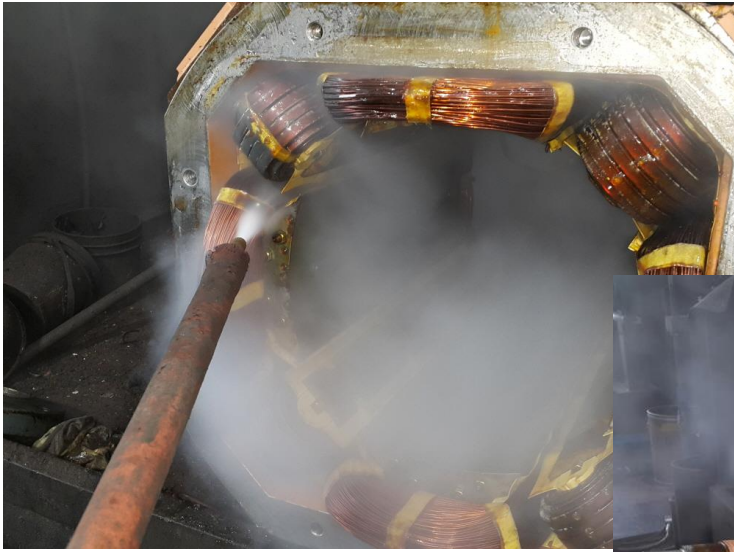
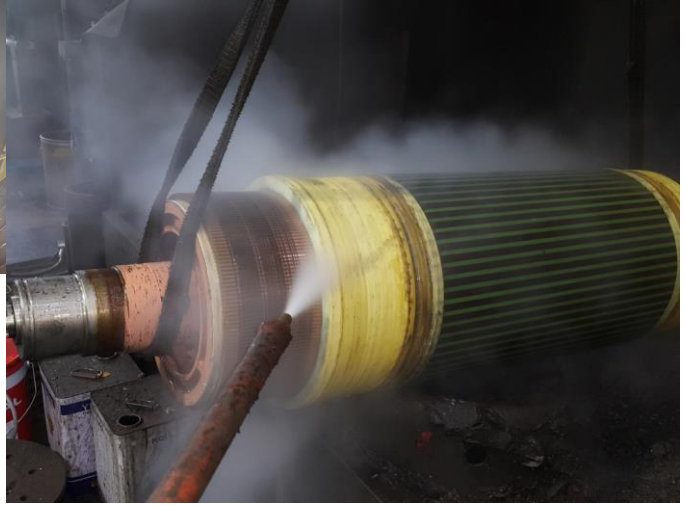
권체

스팀세척 실시

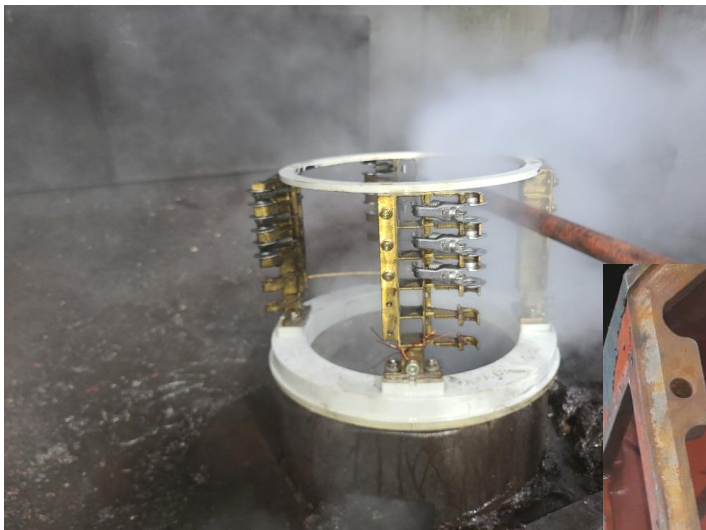
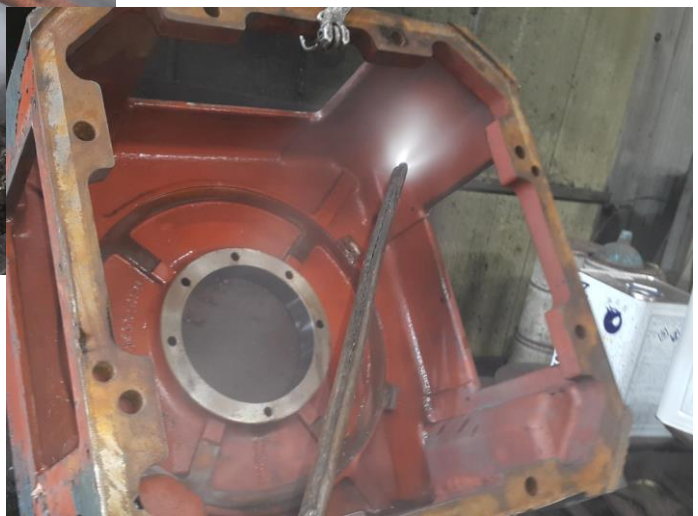
조립 부품

세척 실시

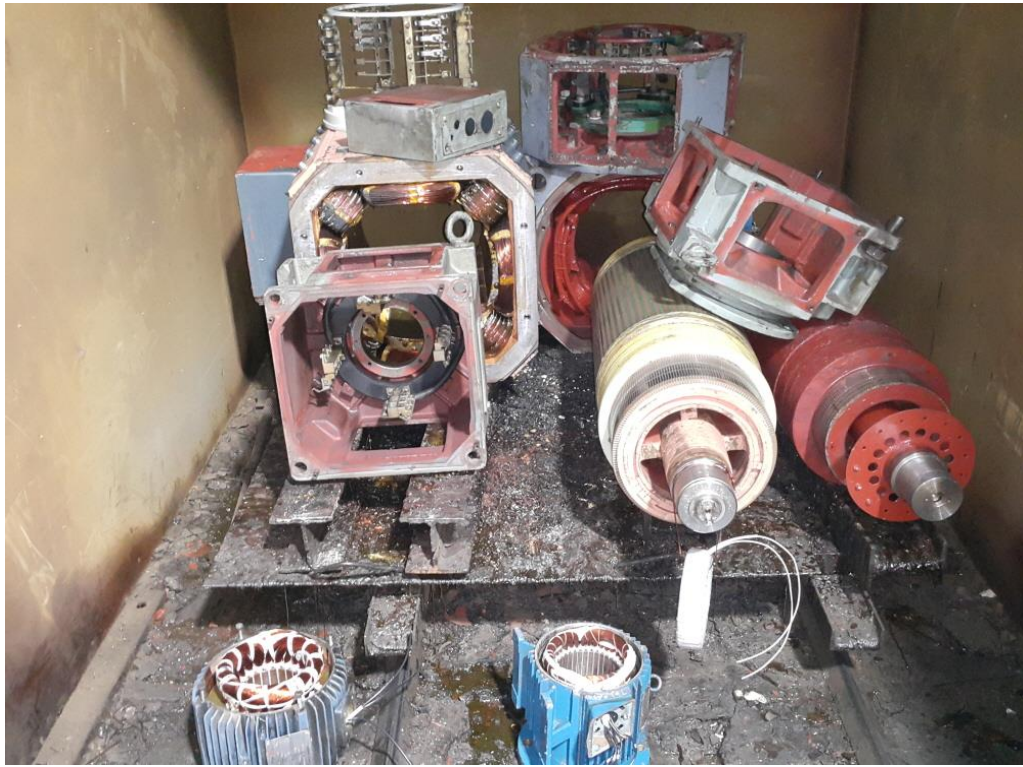
권체

스팀세척 후 건조실시

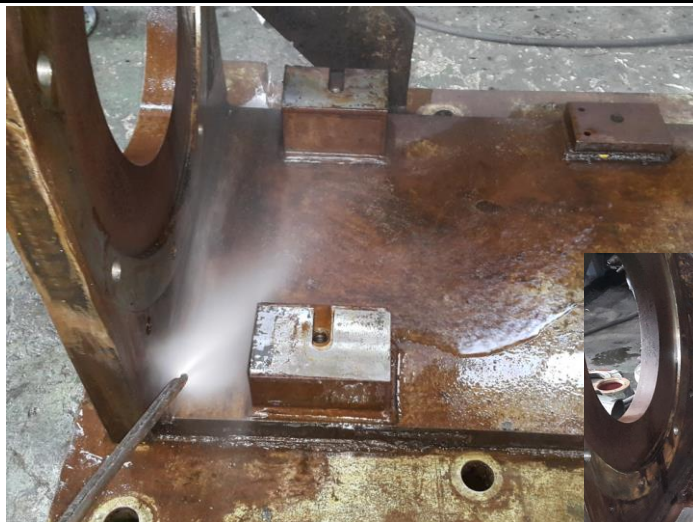
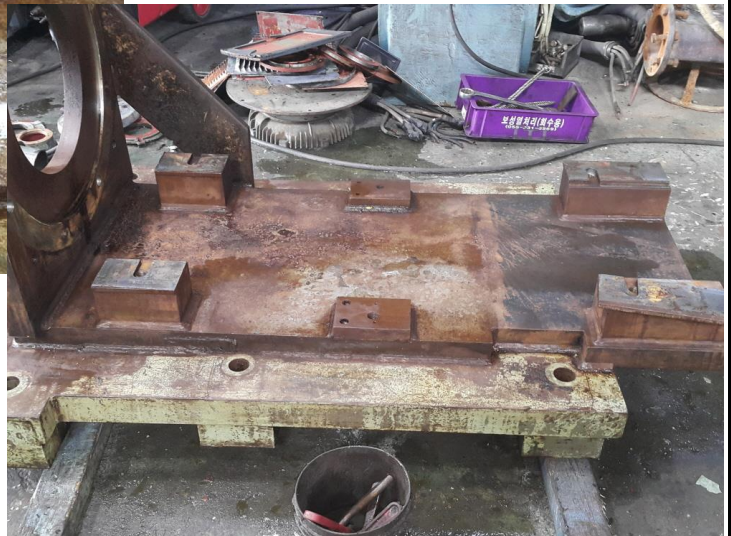
조립부품

MOTOR 고정 BRACKET 세척 실시

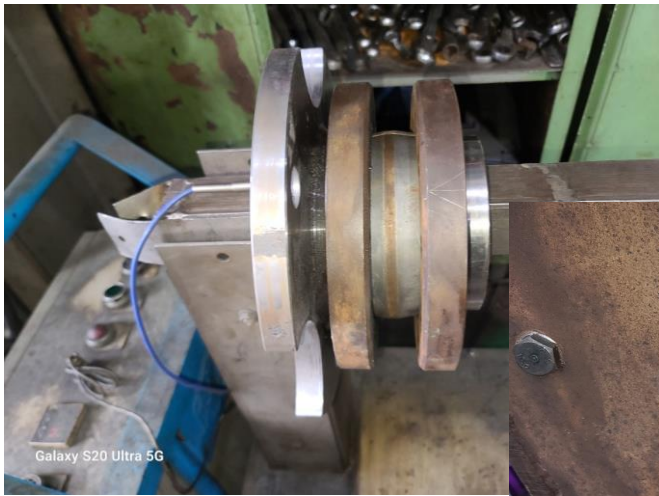
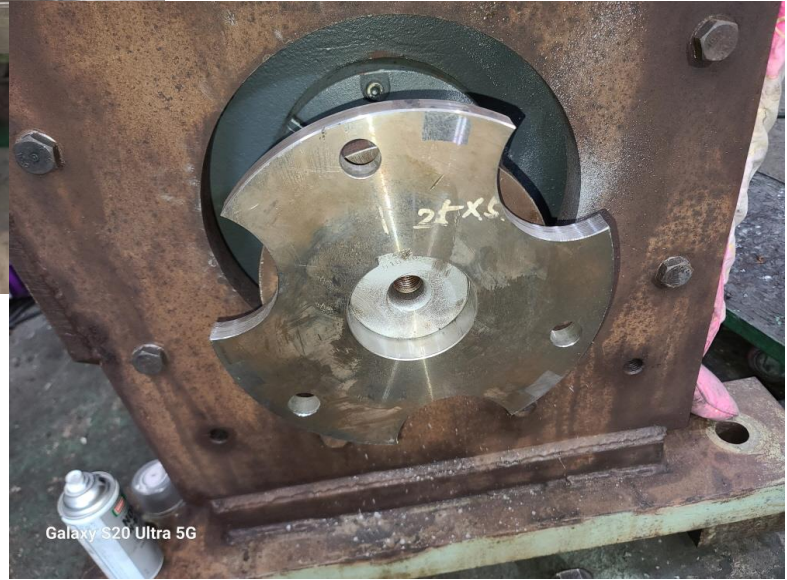
COUPLING

가공 보수 후

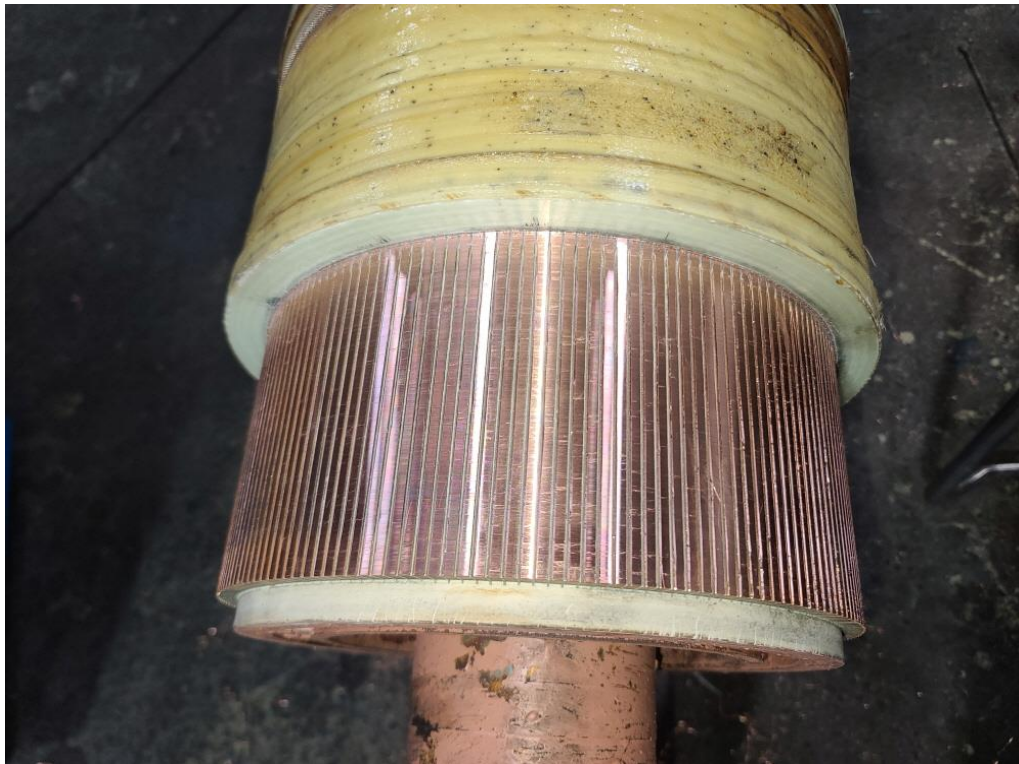
COMMUTATOR

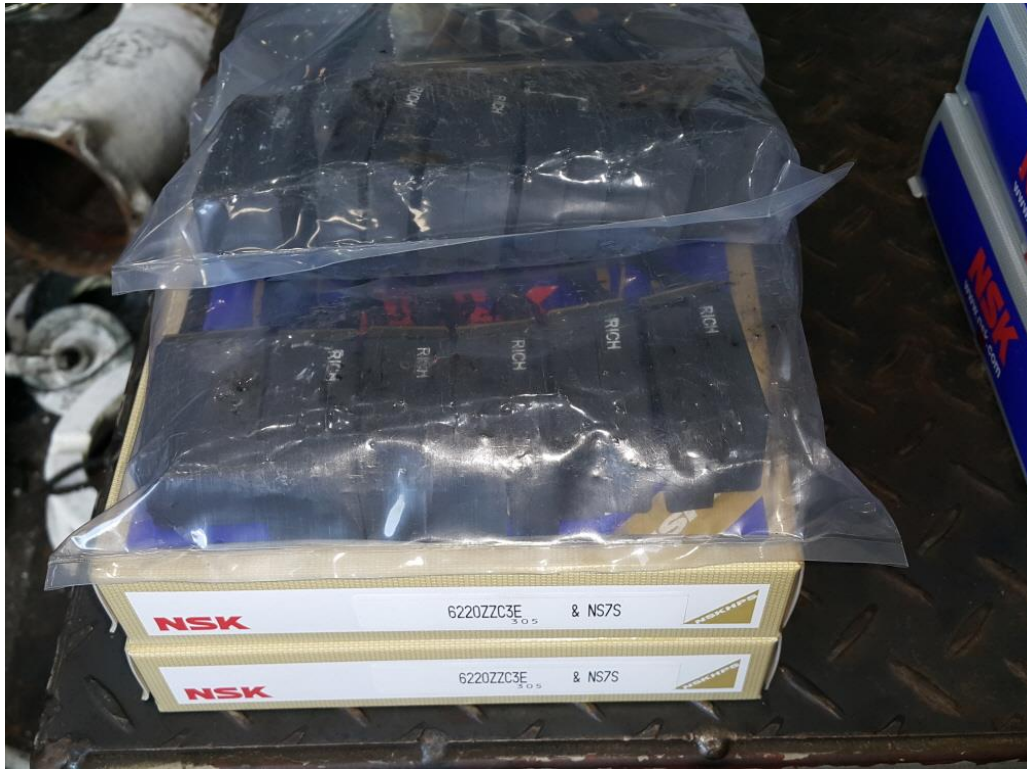
BRARING	교환될 신규 BEARING 및 BRUSH
작업공정	DC MOTOR 242KW OVERHAUL

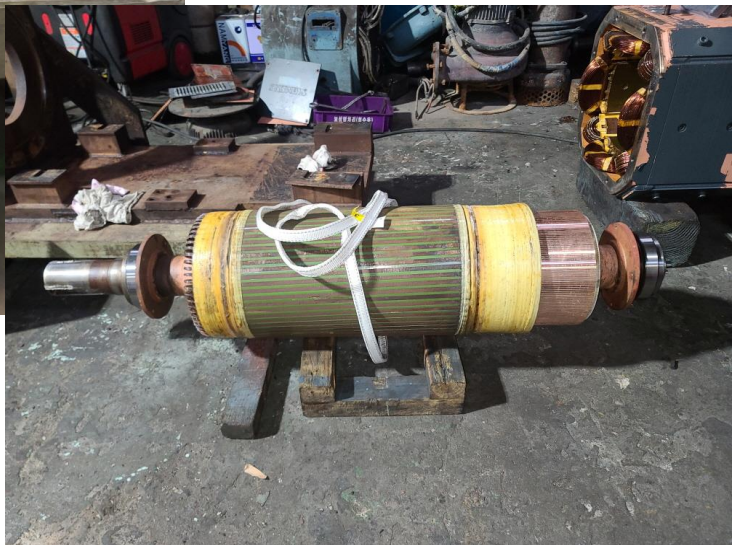
BRARING	BEARING 예열교환 실시
---------	-----------------

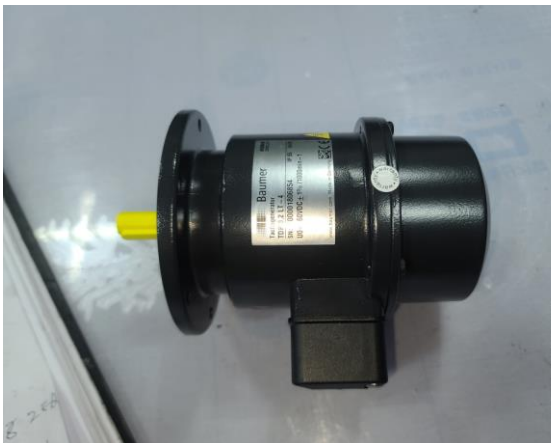
TACHO 불량으로 신품 사급 교환

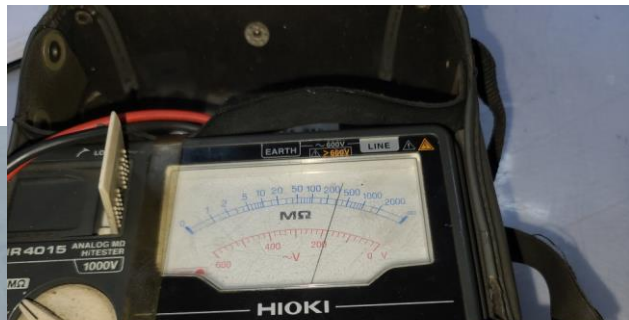
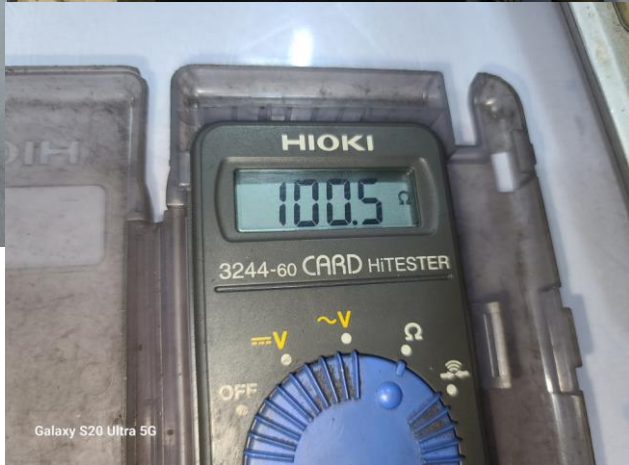
출고검사

TACHO GENERATOR 절연저항 & 권선저항

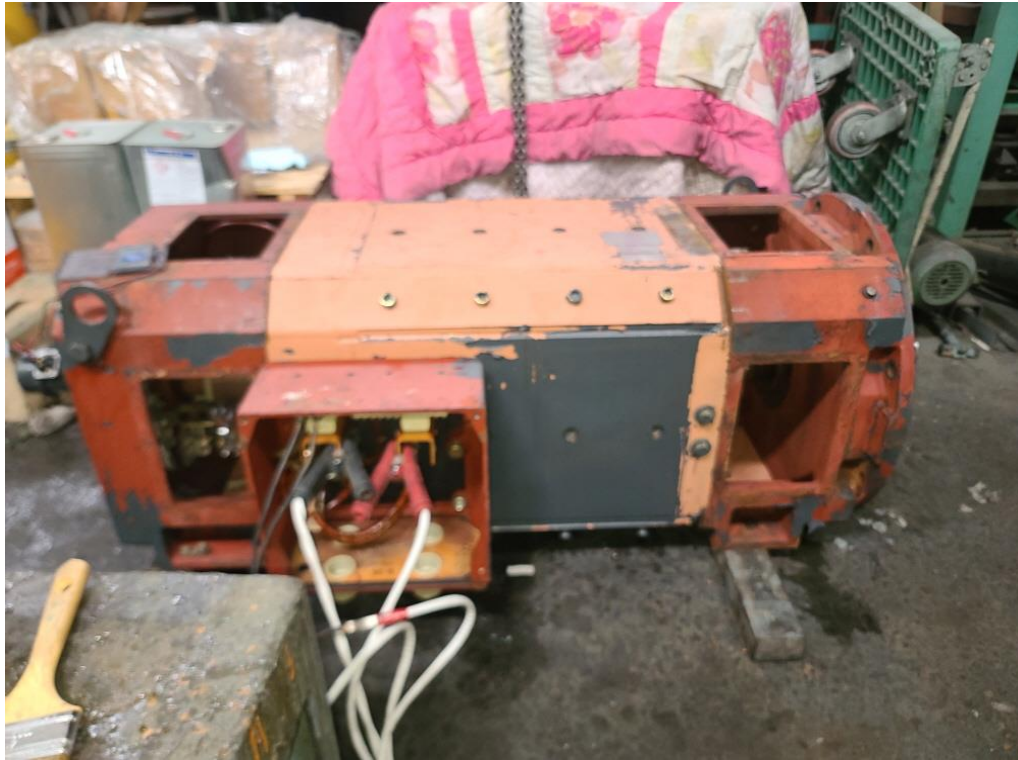
출고검사

시운전 TEST실시

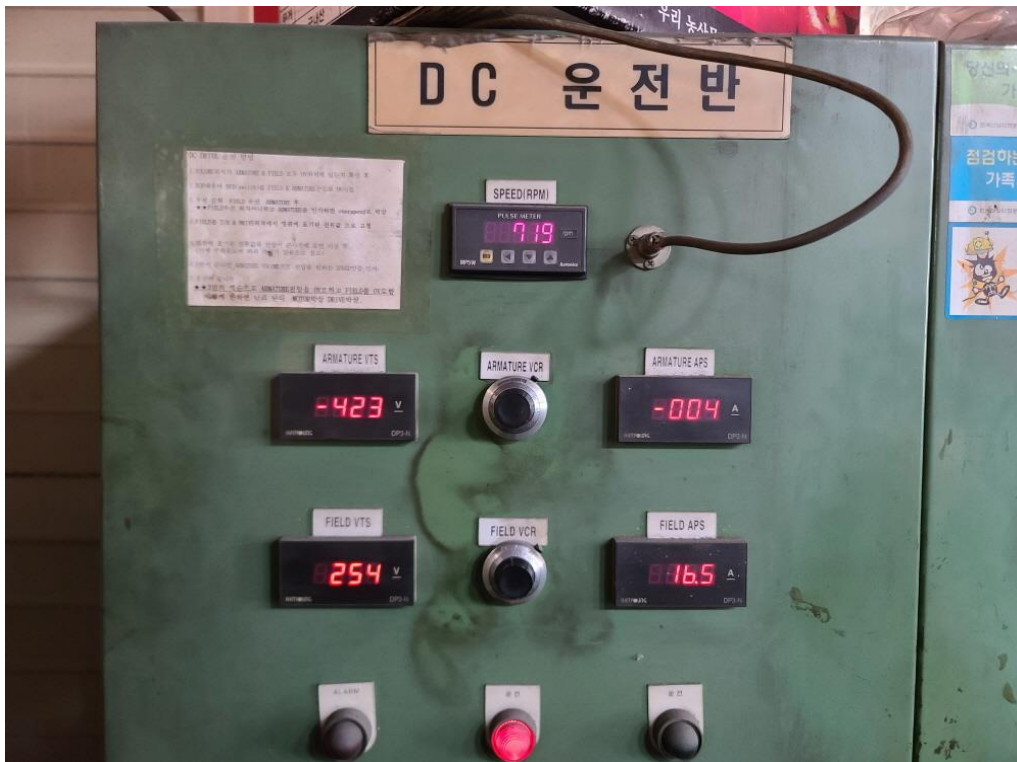
출고검사

시운전 TEST실시 룬전 CURRENT

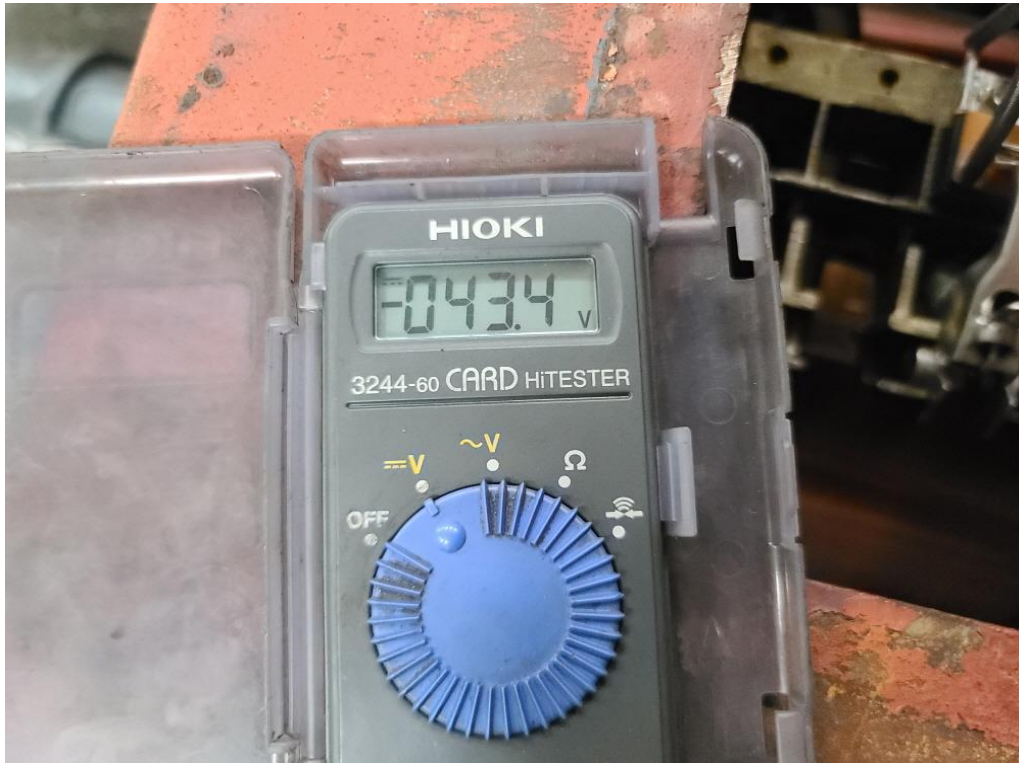
출고검사

719RPM일때 TACHO GENERATOR 출력 전압

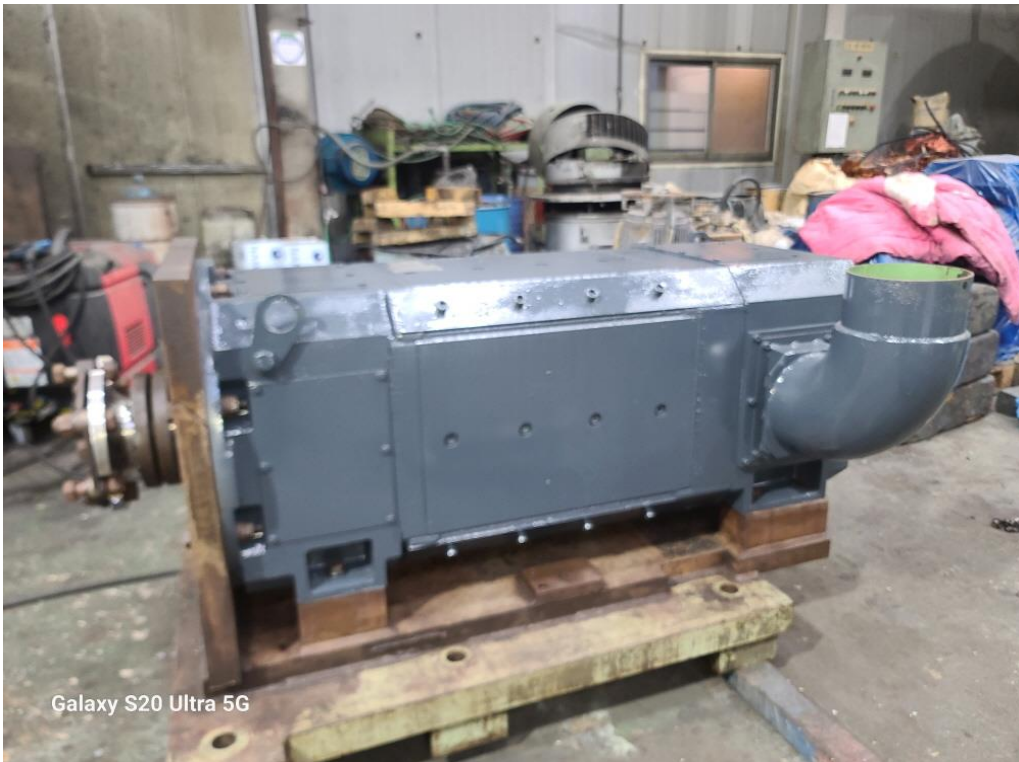
출고검사 후 COLOR PAINTING
