작업공정사진철

공사명: 제강 TE04 Crane Motor

규격: MAIN HOIST MOTOR 125HP 6P 60%ED 2대

REPAIR 내역: 분해 조립 및 불순물 CLEANSING DRYING
INSULATING VARNISH DIPPING DRYING
HOUSING METALLIZING 연마
SHAFT METALLIZING 연마
BALANCING작업 UNBALANCE교정
BEARING 및 BRUSH 교환
입 출고검사 시운전 TEST 및 COLOR PAINTING

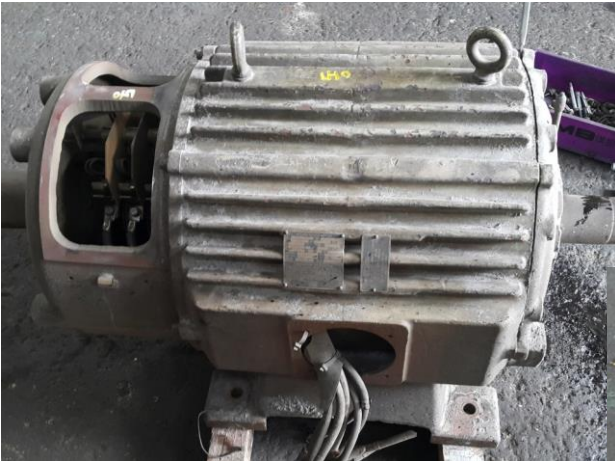
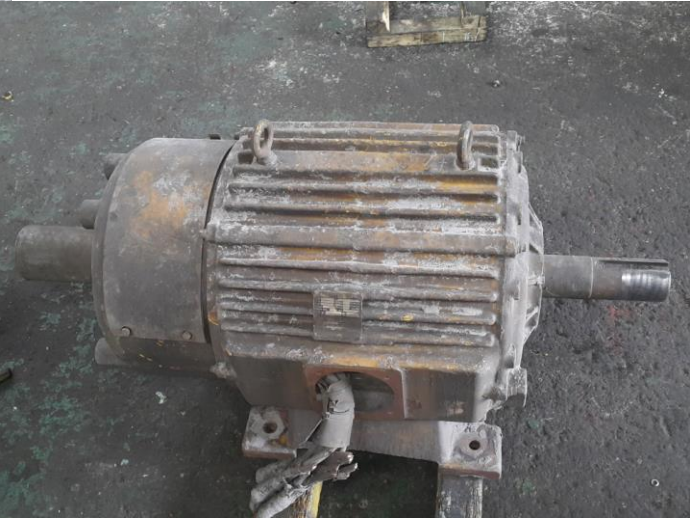
Ass'y	분해 전
작업공정	MAIN HOIST MOTOR 125HP 6P 입고검사
<p data-bbox="150 1285 261 1321">동편 1차</p>

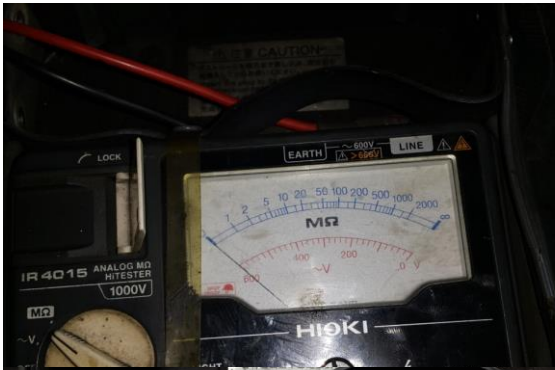
권선검사	절연저항

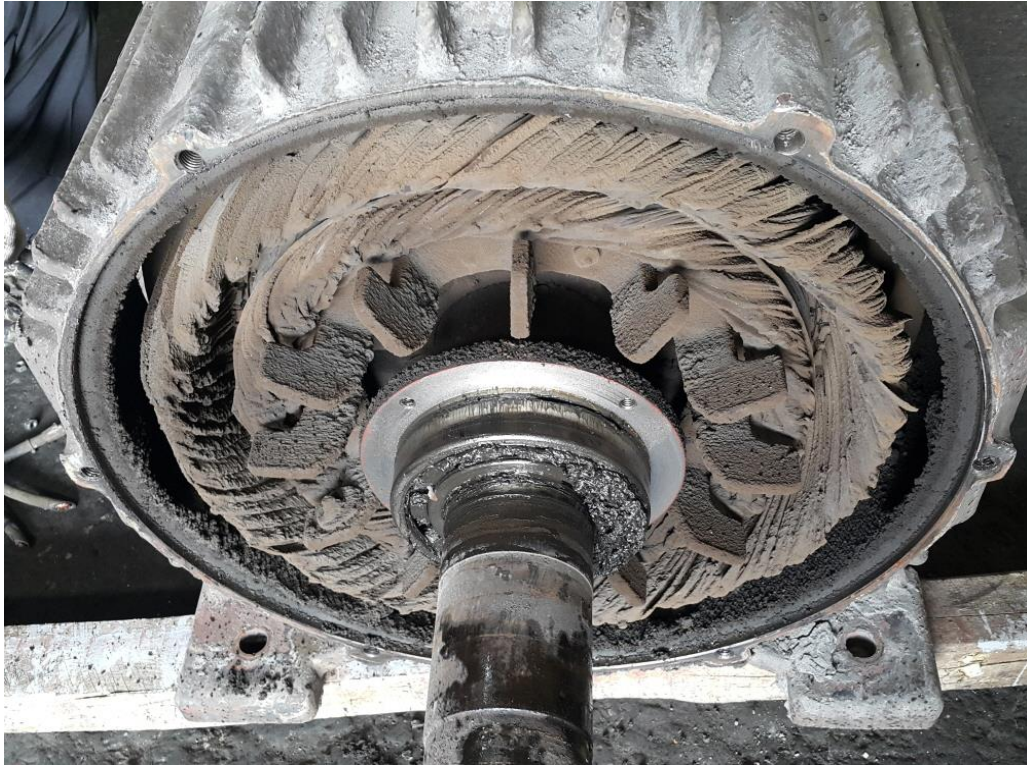
STATOR 동편

분해 후 권체

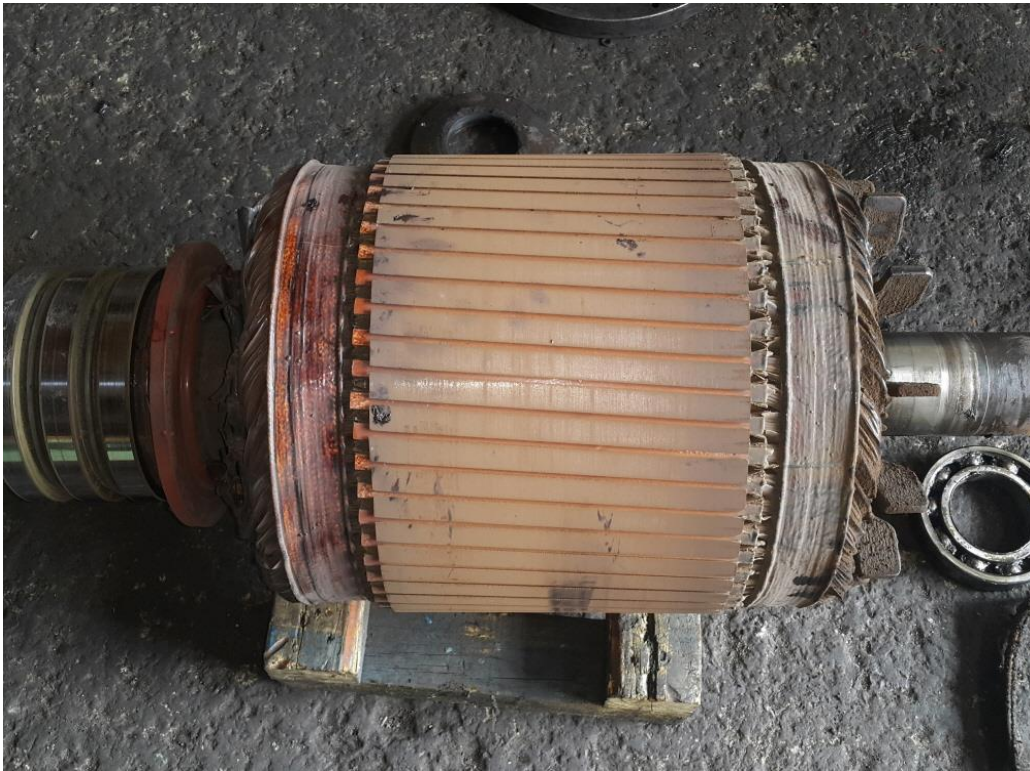
ROTOR 동편

분해 후 권체

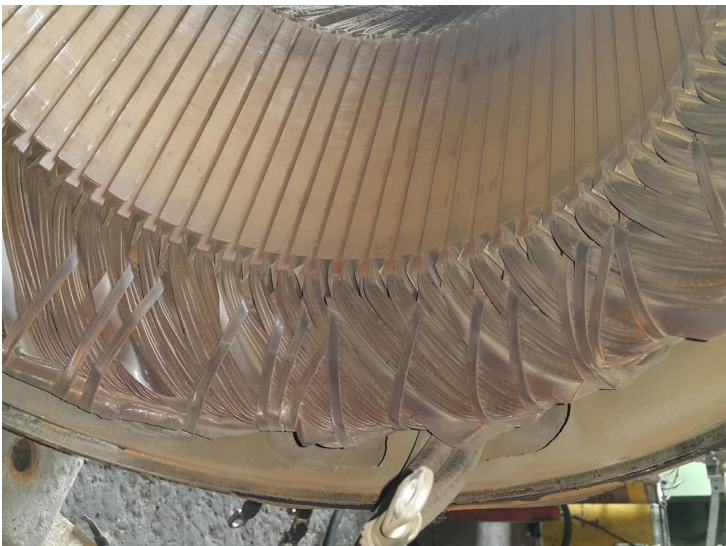
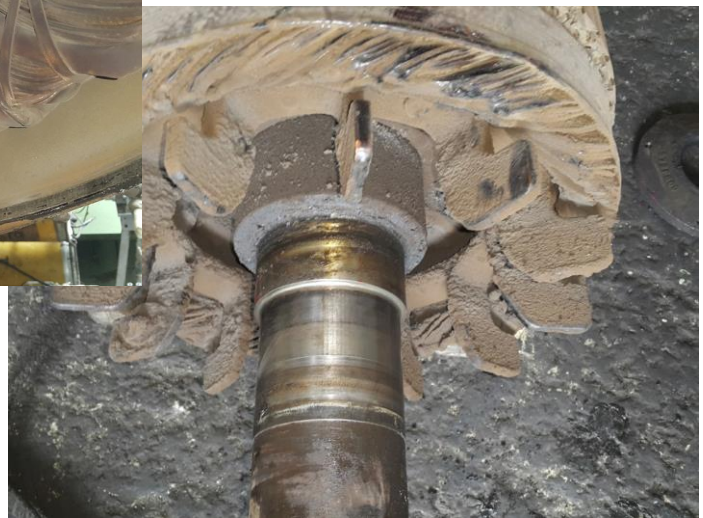
권체 동편

서면에 비해 권선의 발열이 상당히 일어나는 것으로 보임

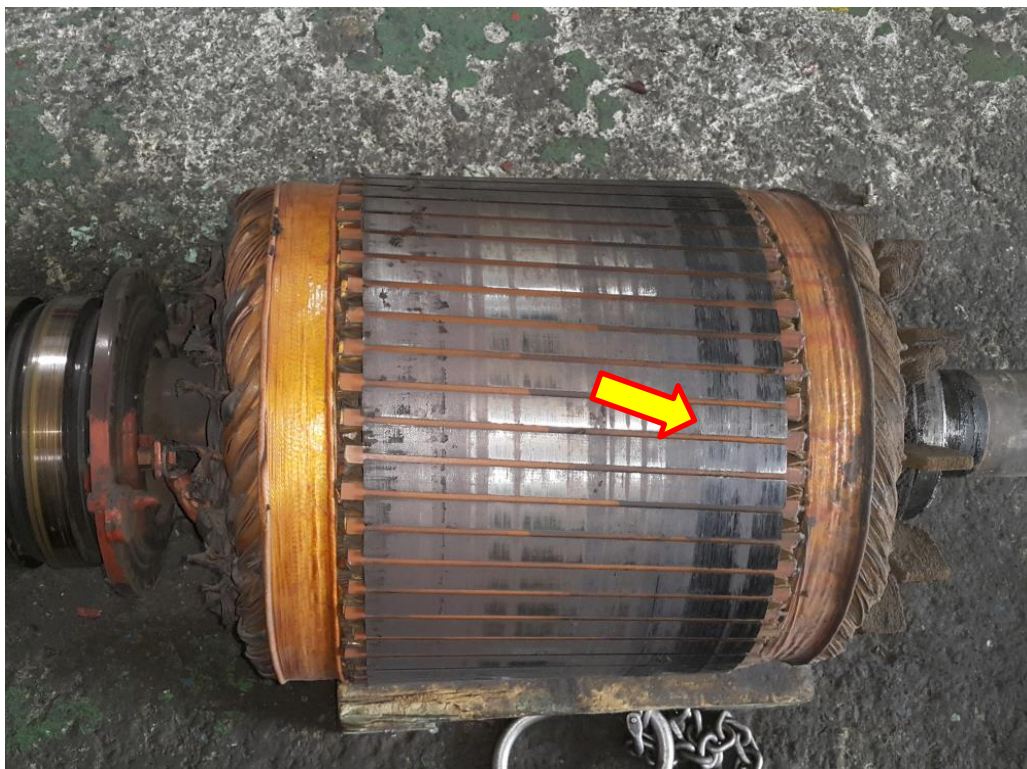
ROTOR 서편

분해 후 권체 회전 마찰

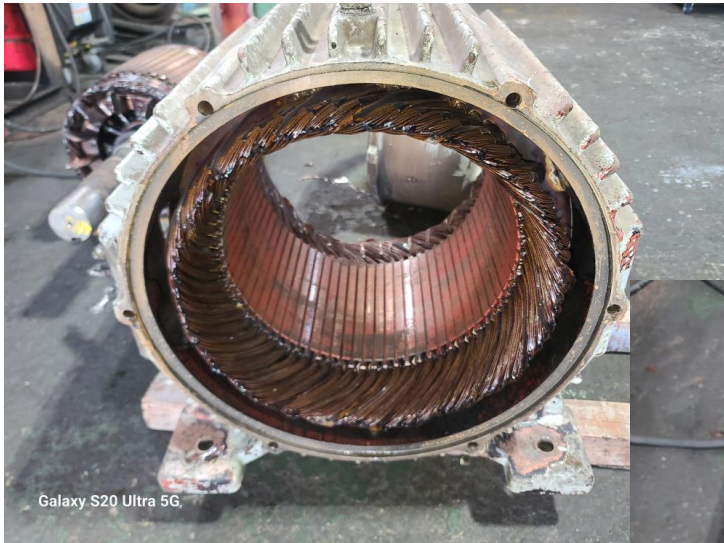
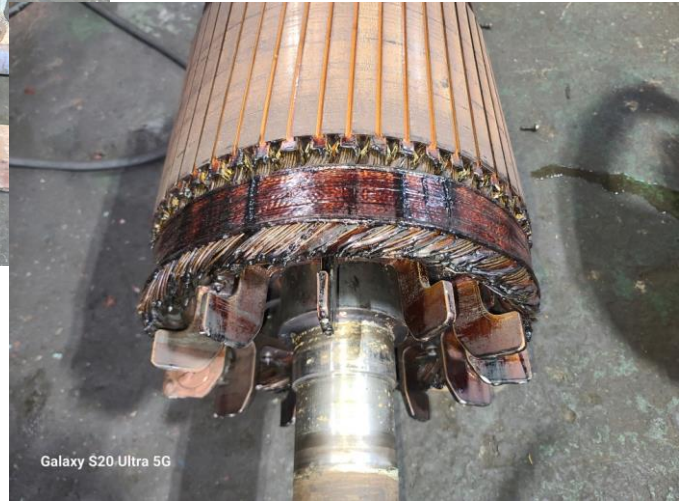
동편 권체

GLASS COATING 권선이라 이상은 없으나 발열이 많았슴

스팀세척 실시 후

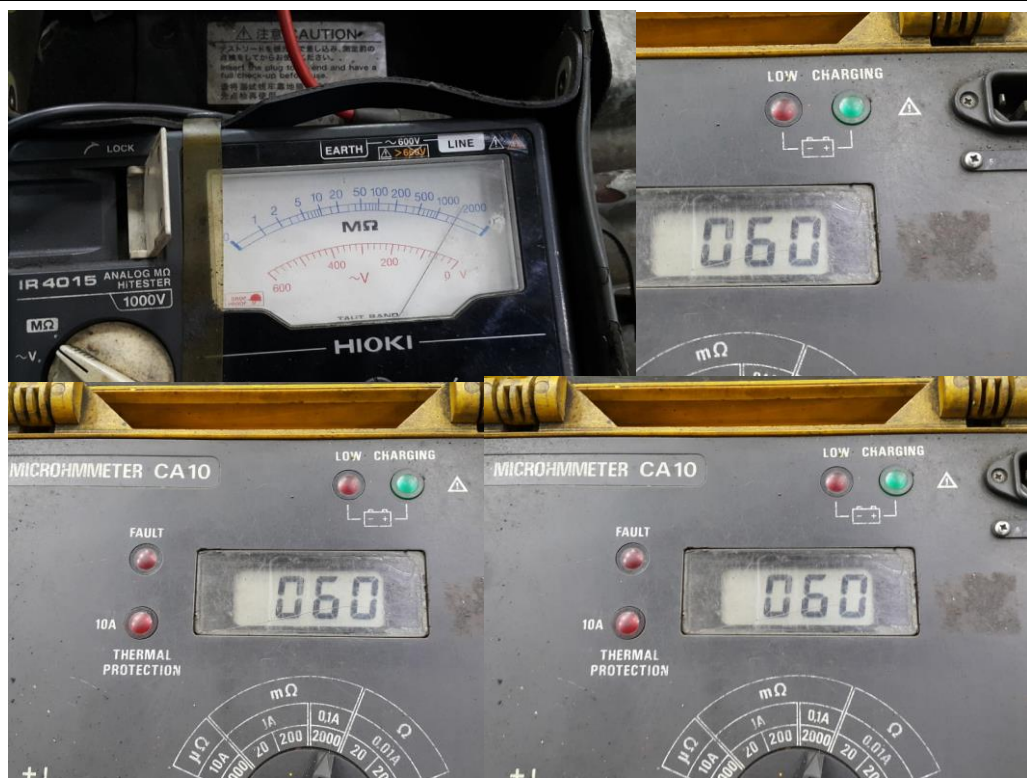
출고검사 동편

STATOR 절연저항 & 각 상별 권선저항

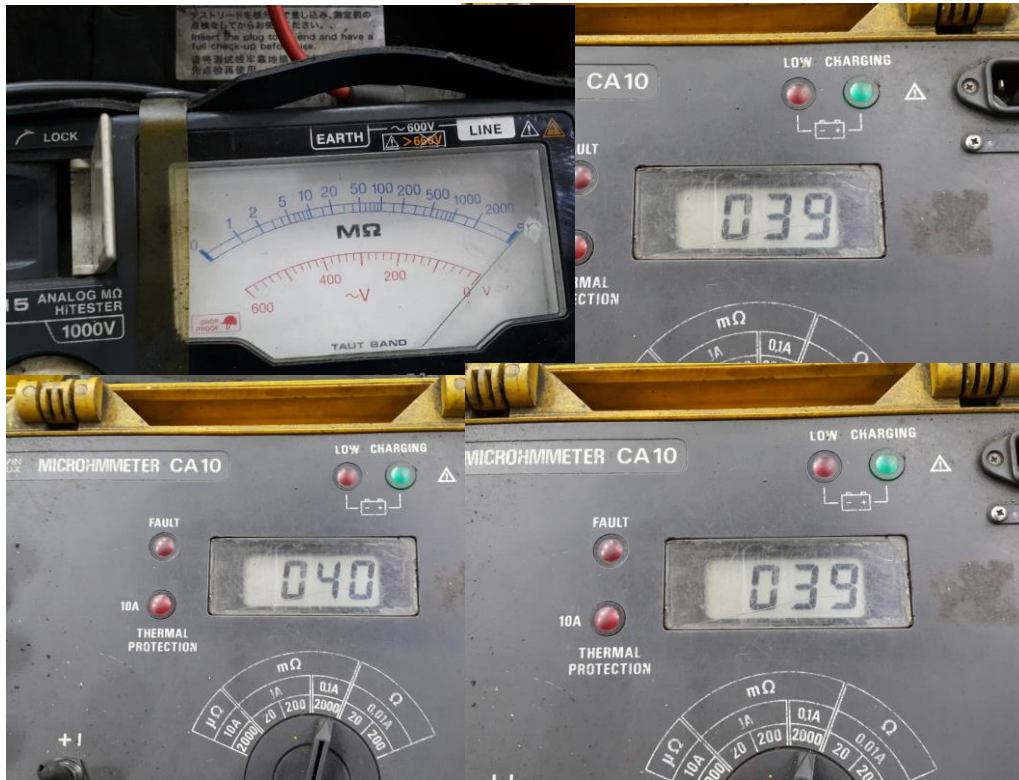
출고검사 동편

ROTOR 절연저항 & 각 상별 권선저항

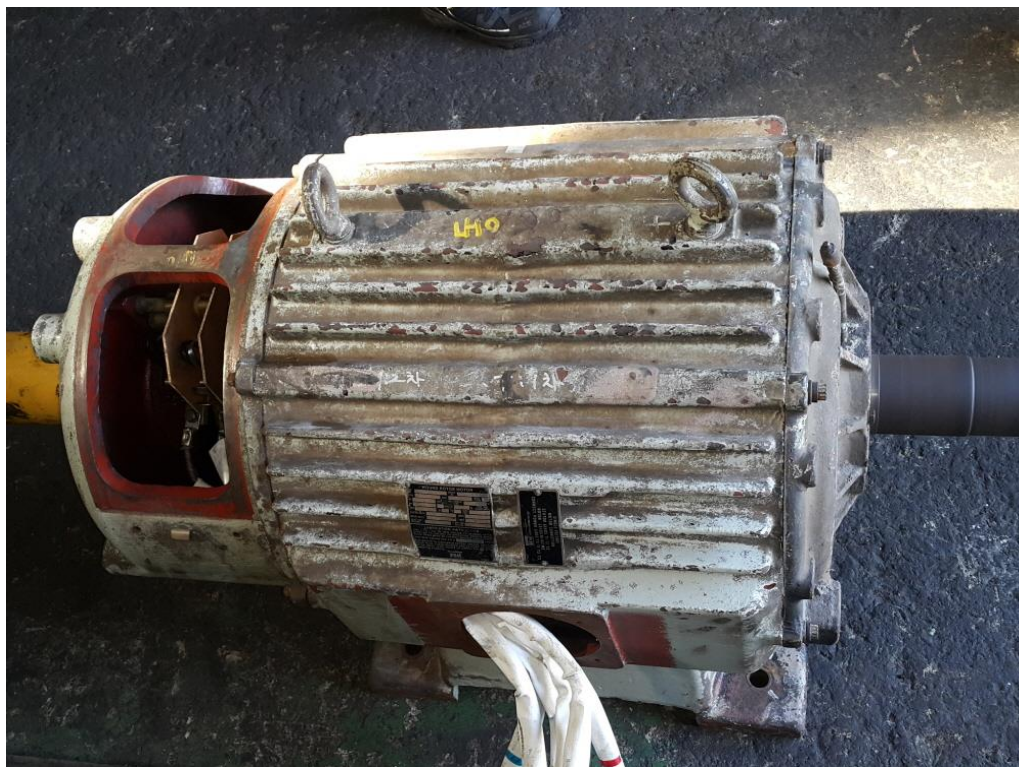
출고검사 동편

시운전 TEST 실시

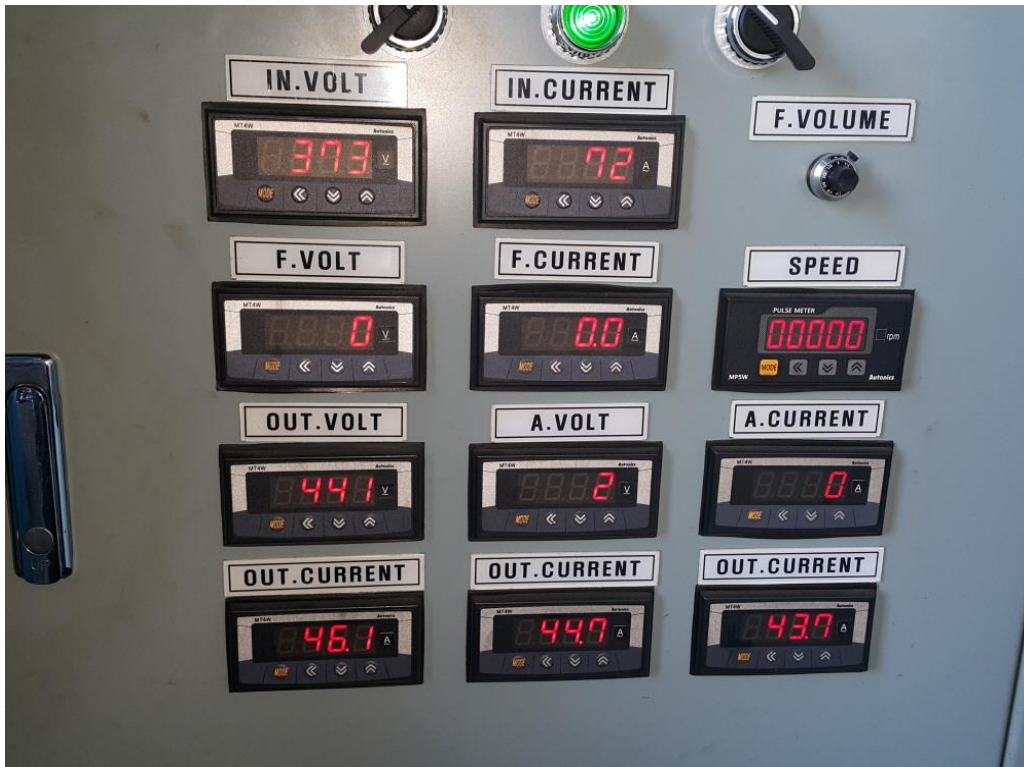
출고검사 동편

시운전 TEST 실시 운전 CURRENT

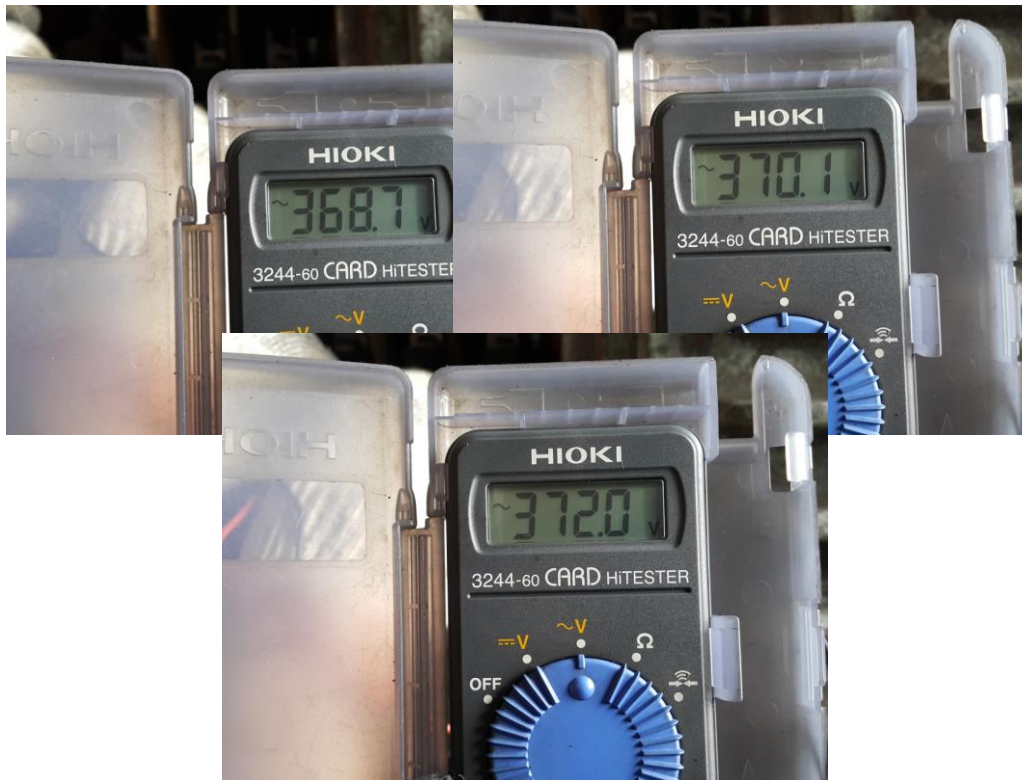
출고검사 동편

2출력 전압

서편 MOTOR 동일한 방법으로 출고검사 시행 됨 CHECK LIST 참조
