작업공정사진철

고객명: (주)
공사명: OVER HEAD CRANE MOTOR OVERHAUL 작업

규격: TE-51 AUX HOIST MOTOR 250HP 8P 60%ED
AUX TROLLEY MOTOR 15HP 6P 60%ED

REPAIR 내역: 분해 조립 및 불순물 CLEANSING DRYING
INSULATING VARNISH DIPPING DRYING
보권 POWER LINE 위치변경
보권 반 부하측 SHAFT 가공
BALANCING작업 UNBALANCE교정
BEARING 및 BRUSH 교환
입 출고검사 시운전 TEST 및 COLOR PAINTING

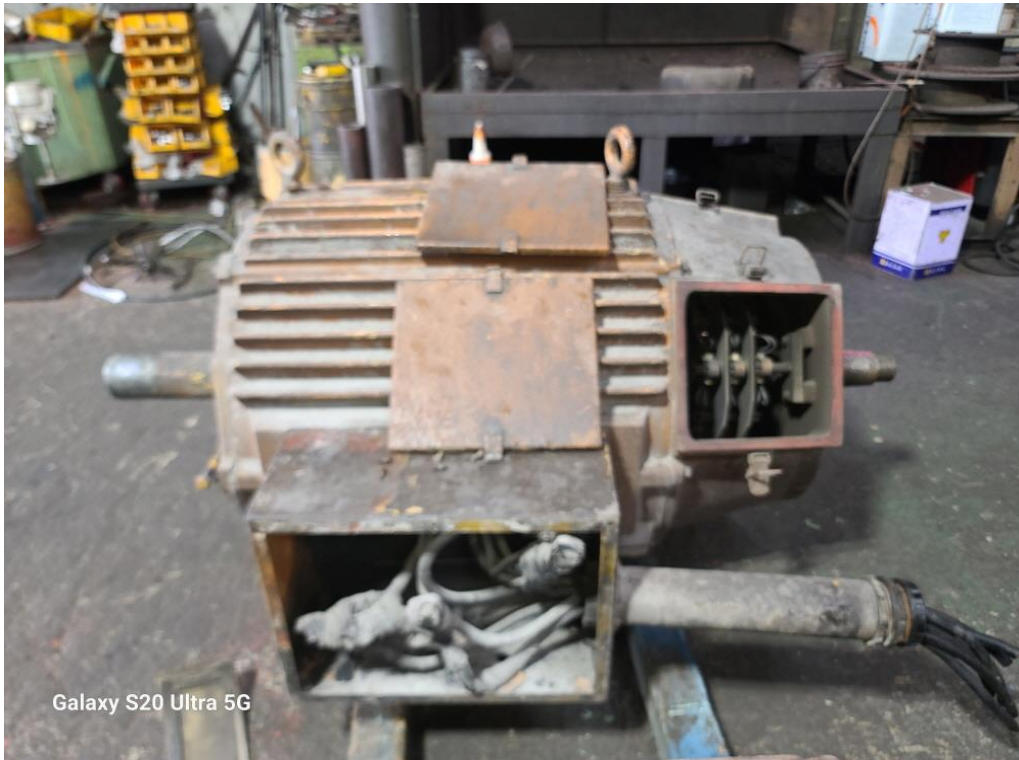
Ass'y

분해 전

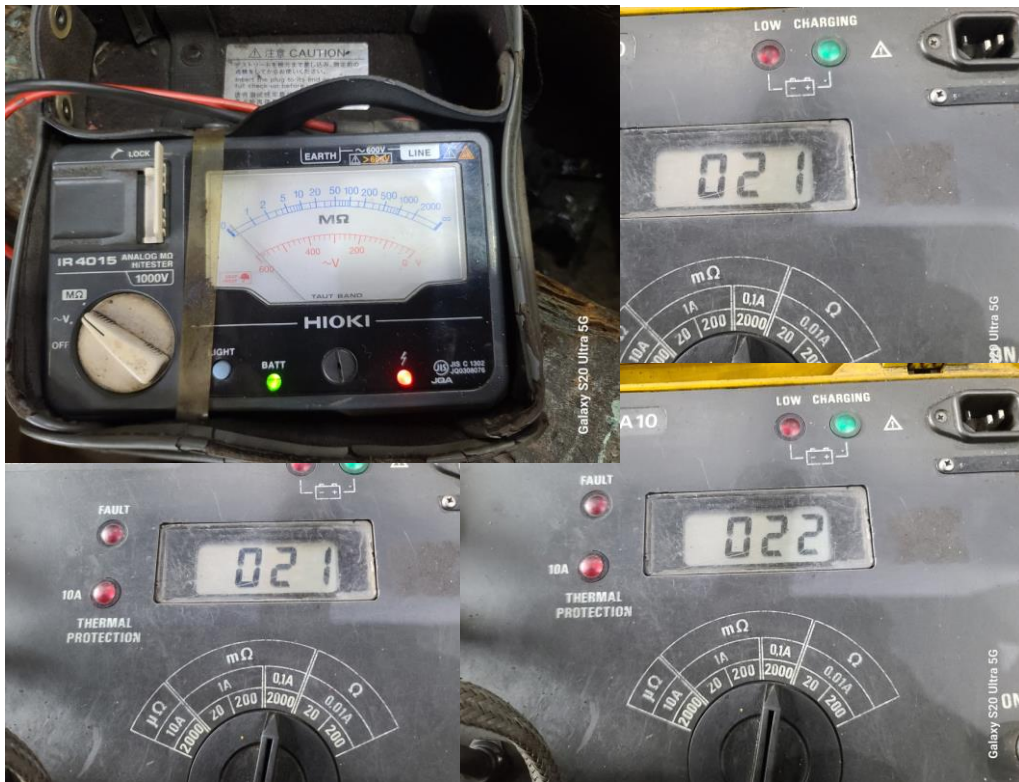
권선검사

절연저항 이상 & 각 상별 권선저항

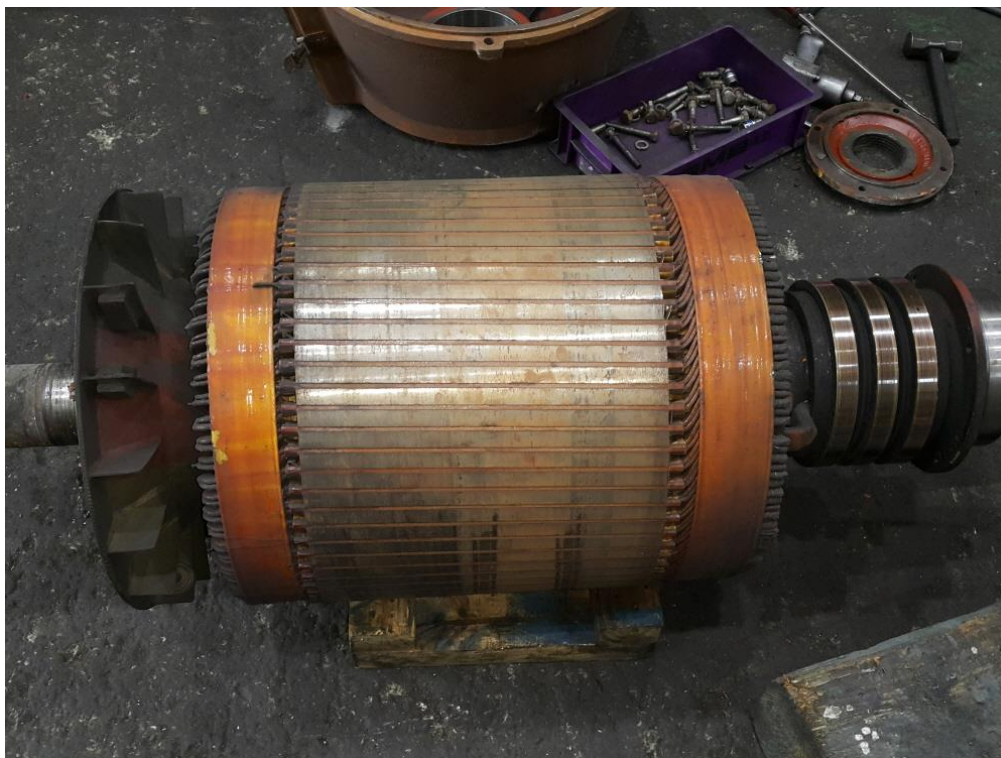
ROTOR

분해 후 권체

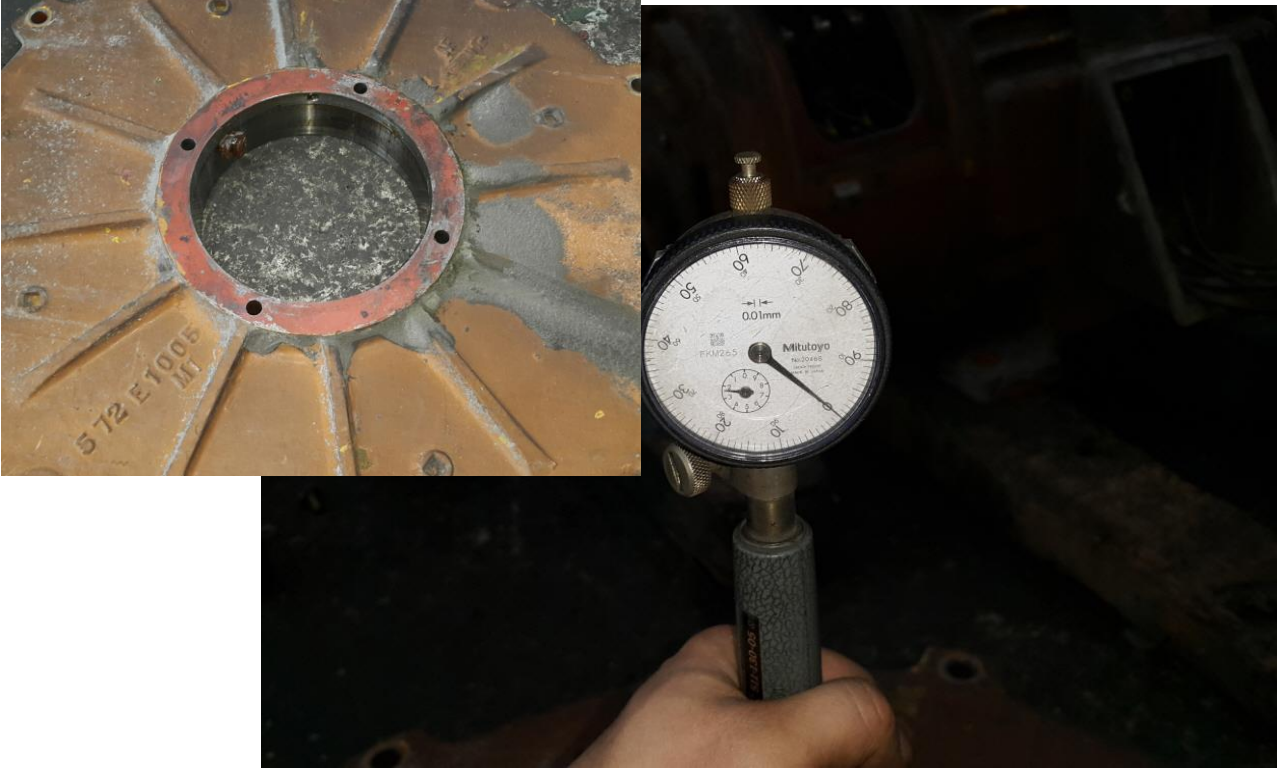
BRACKET	양측 HOUSING 검사 양호
작업공정	TE-51 권선형 MOTOR 250HP 8P 입고검사

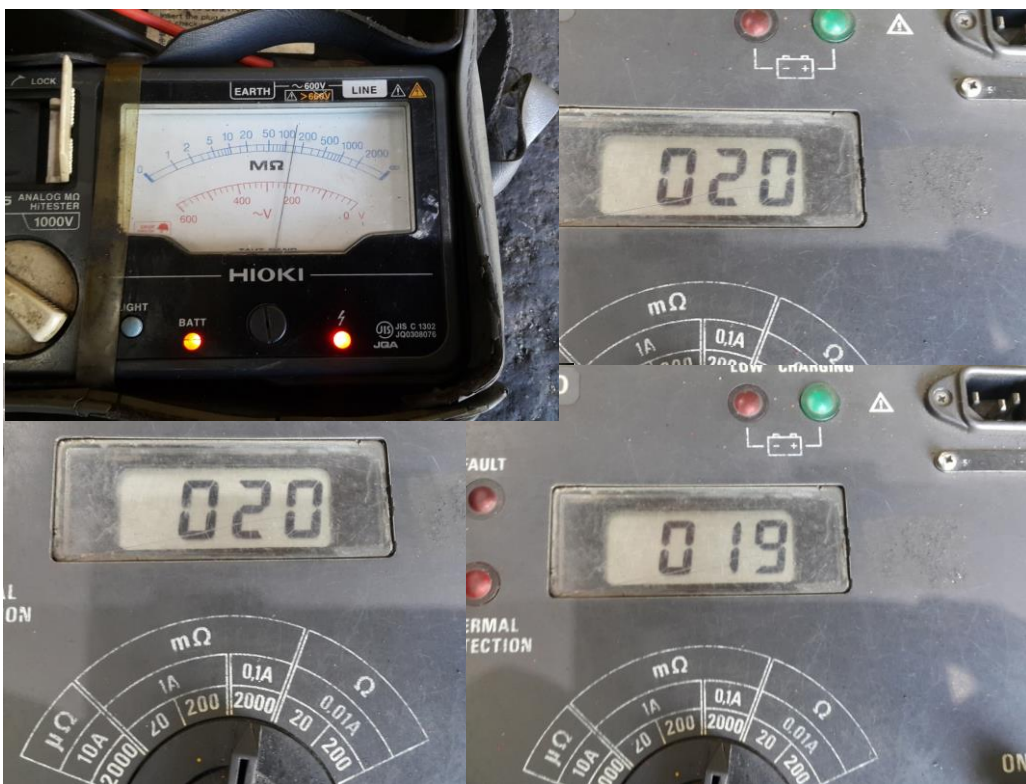
출고검사

ROTOR 절연저항 & 각 상별 권선저항

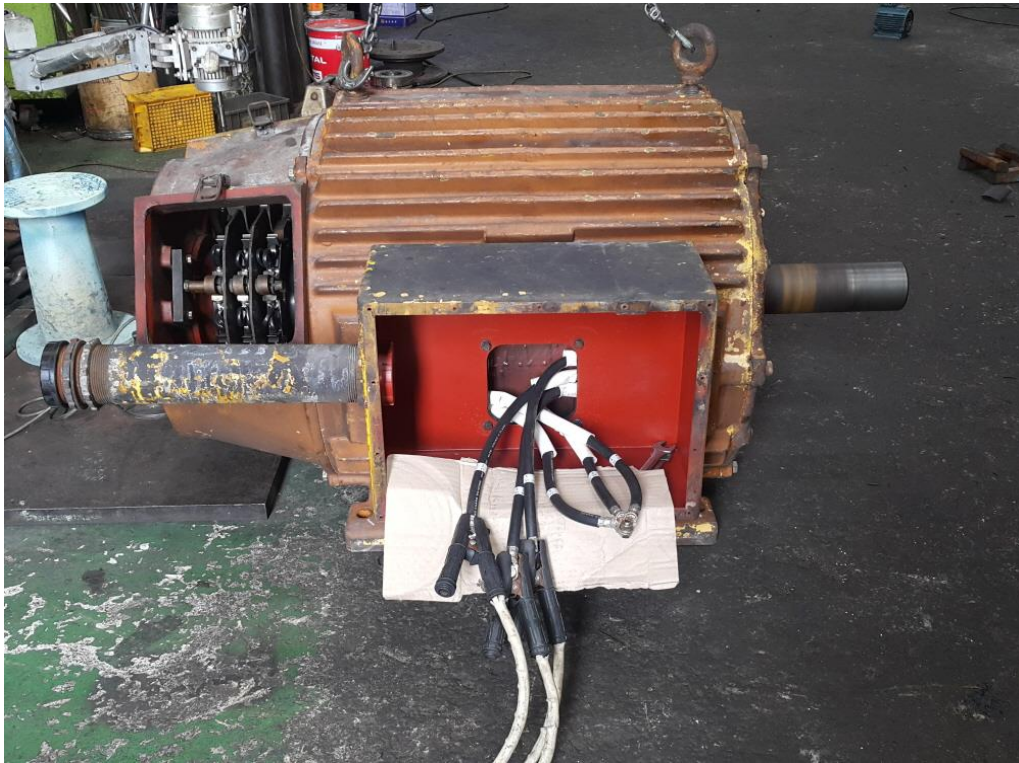
출고검사

POWER LINE 위치변경 후 시운전 TEST 실시

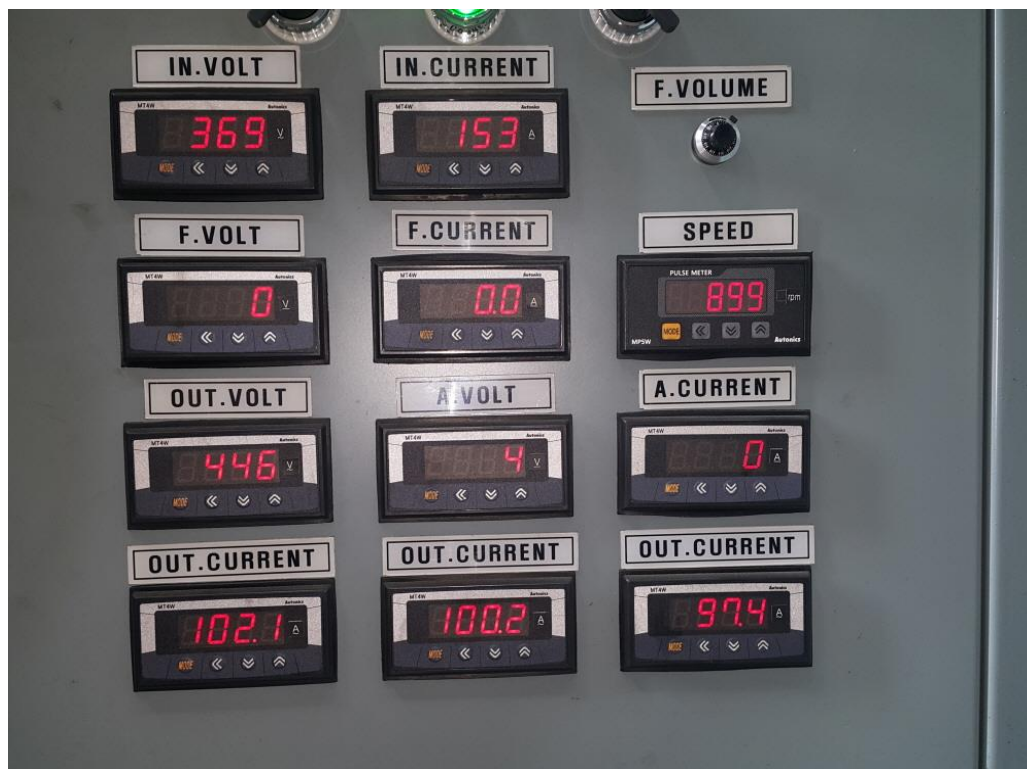
출고검사

시운전 TEST 실시 운전 CURRENT

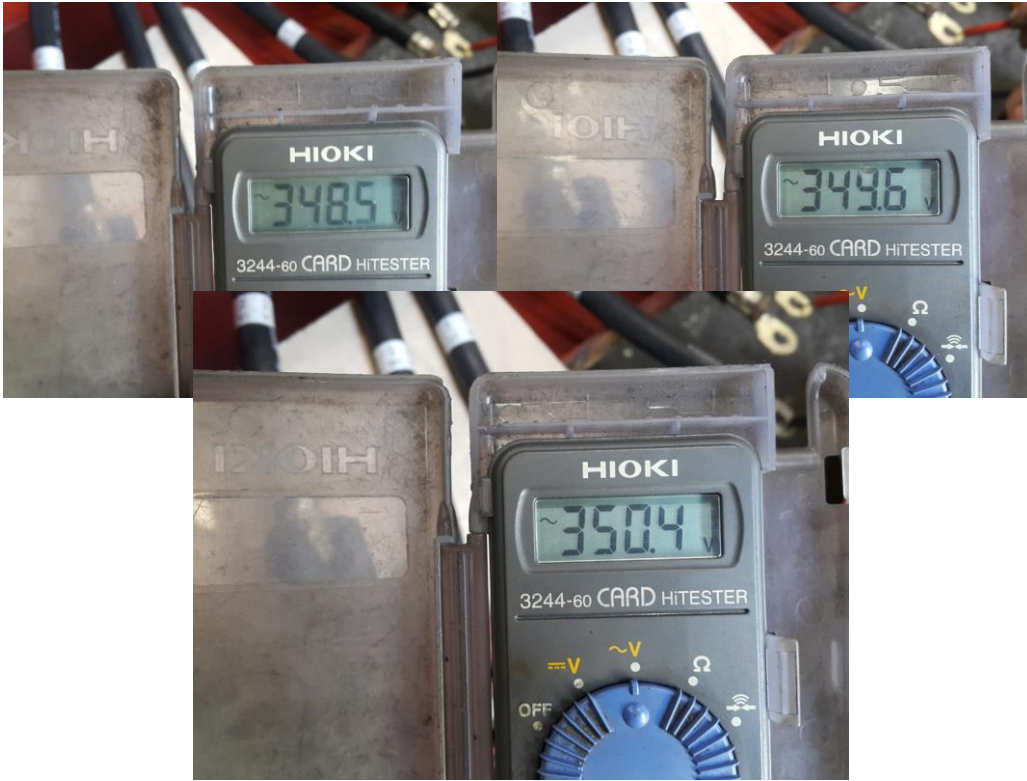
출고검사	ROTOR 출력 전압
작업공정	TE-51 권선형 MOTOR 250HP 8P OVERHAUL

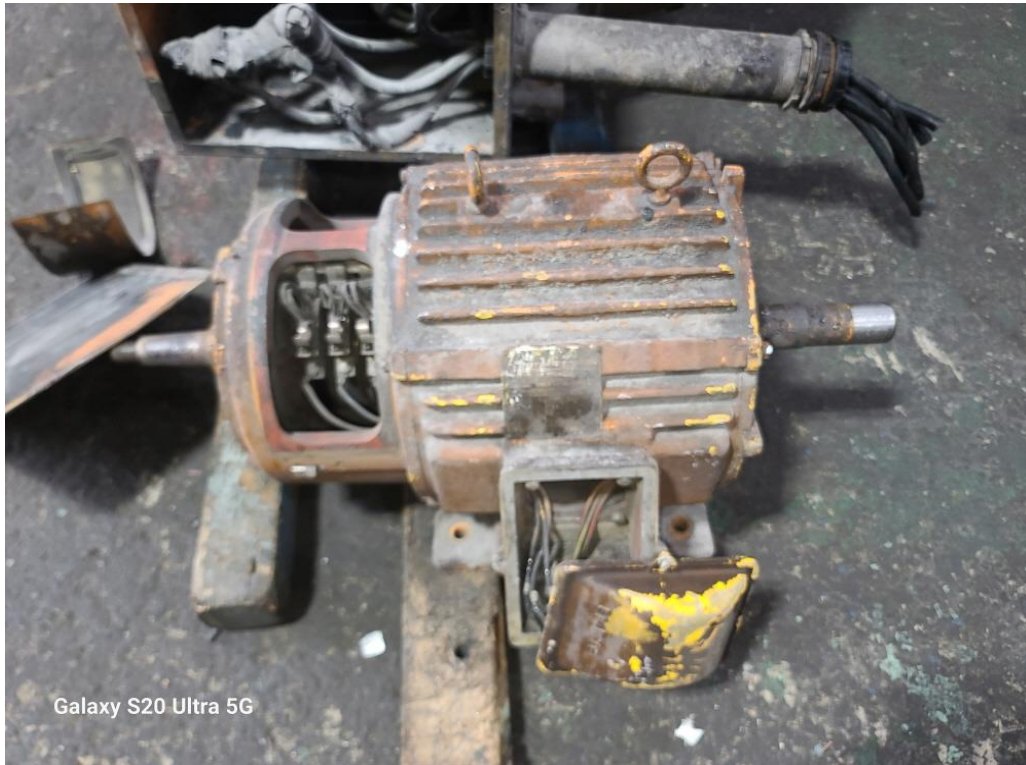
Ass'y

분해 전 역방향

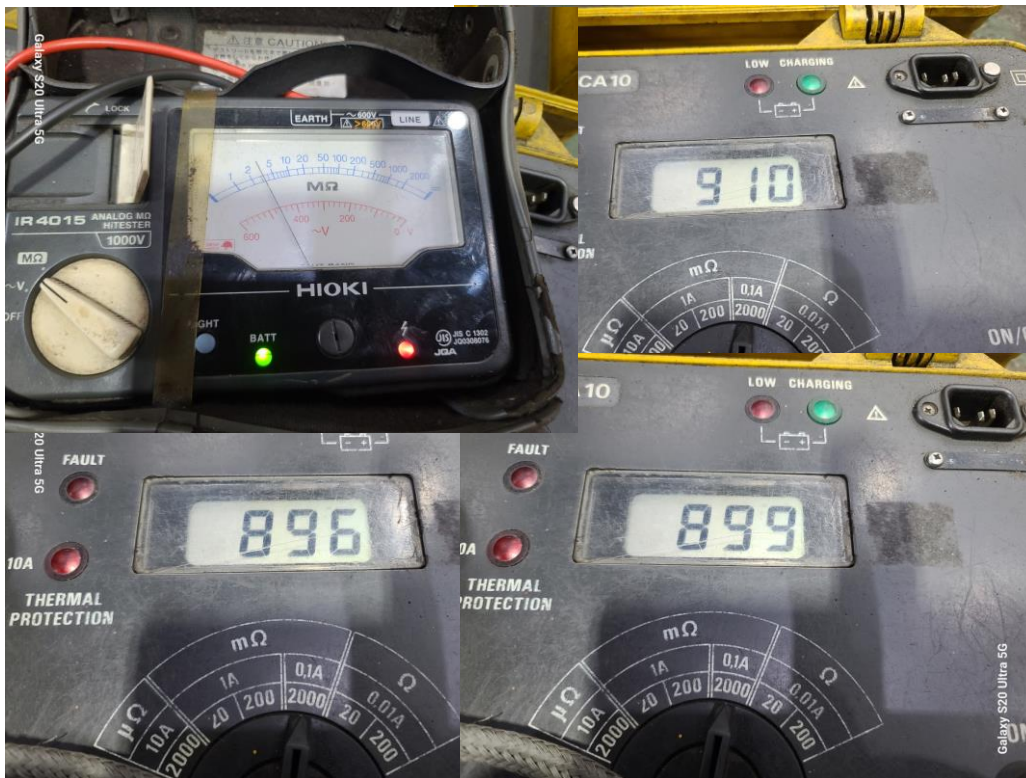
권선검사

절연저항 & 각 상별 권선저항

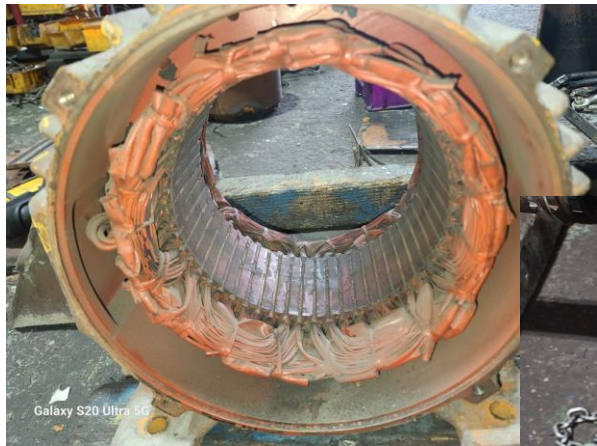
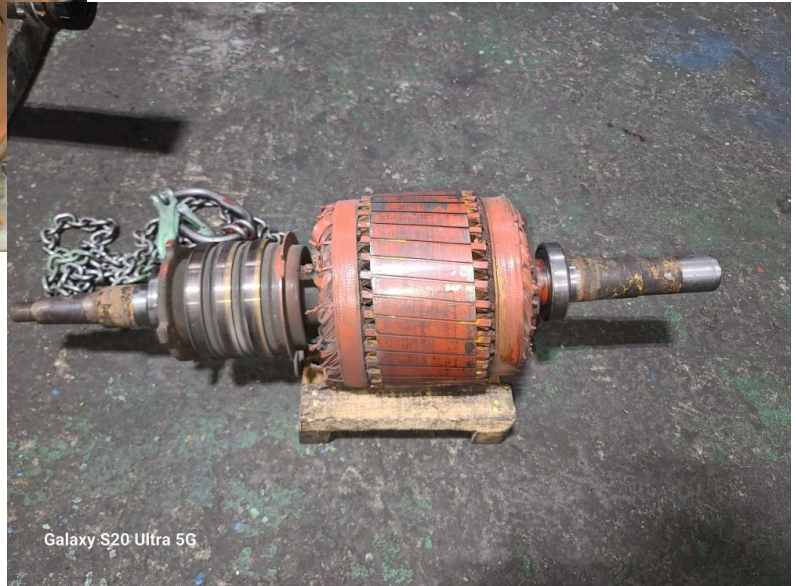
Ass'y

분해 후 권체

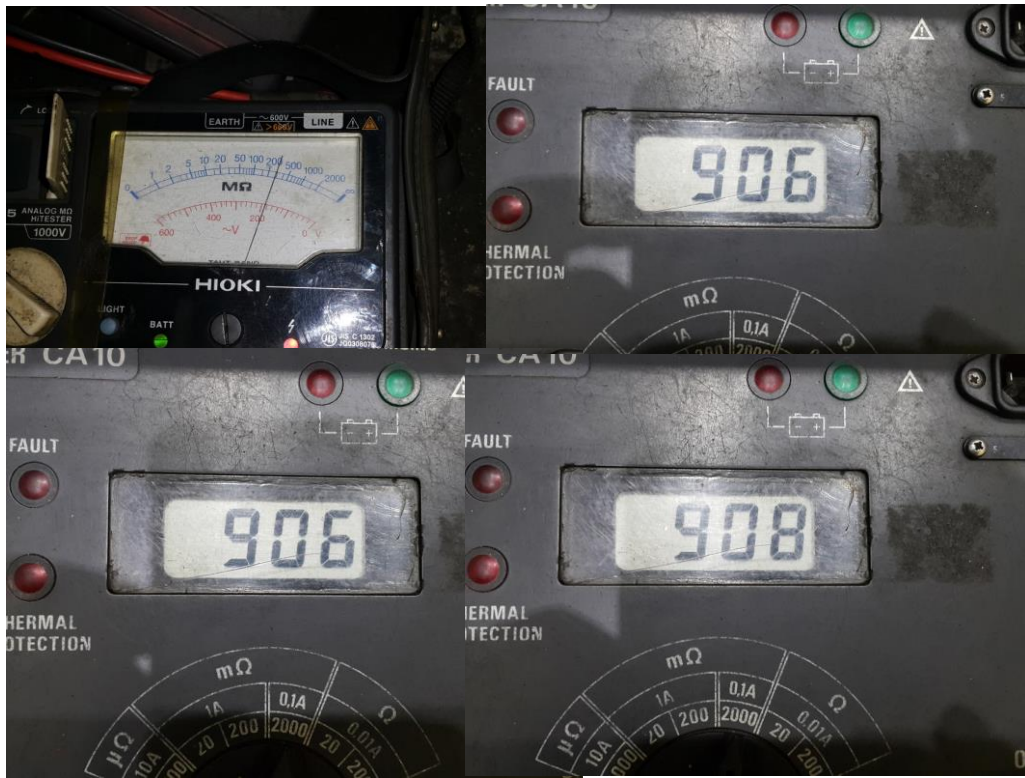
출고검사

STATOR 절연저항 & 각 상별 권선저항

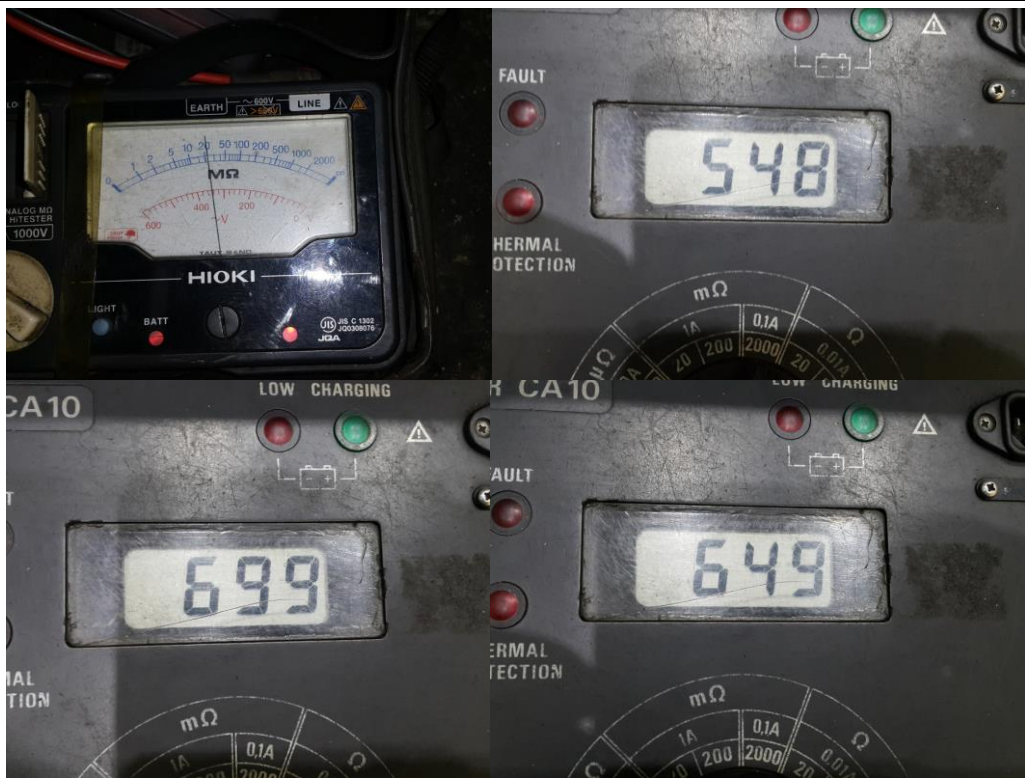
출고검사

ROTOR 절연저항 & 각 상별 권선저항

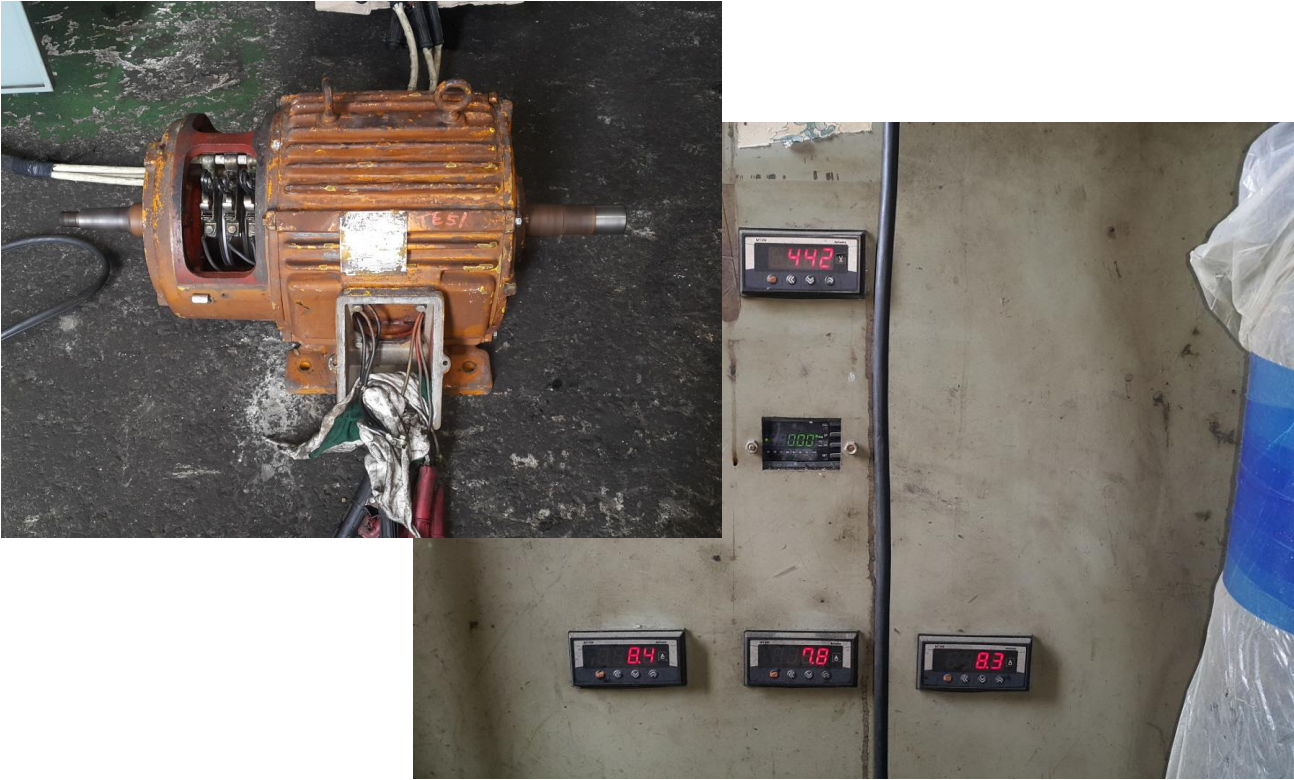
출고검사	시운전 TEST 실시 운전 CURRENT

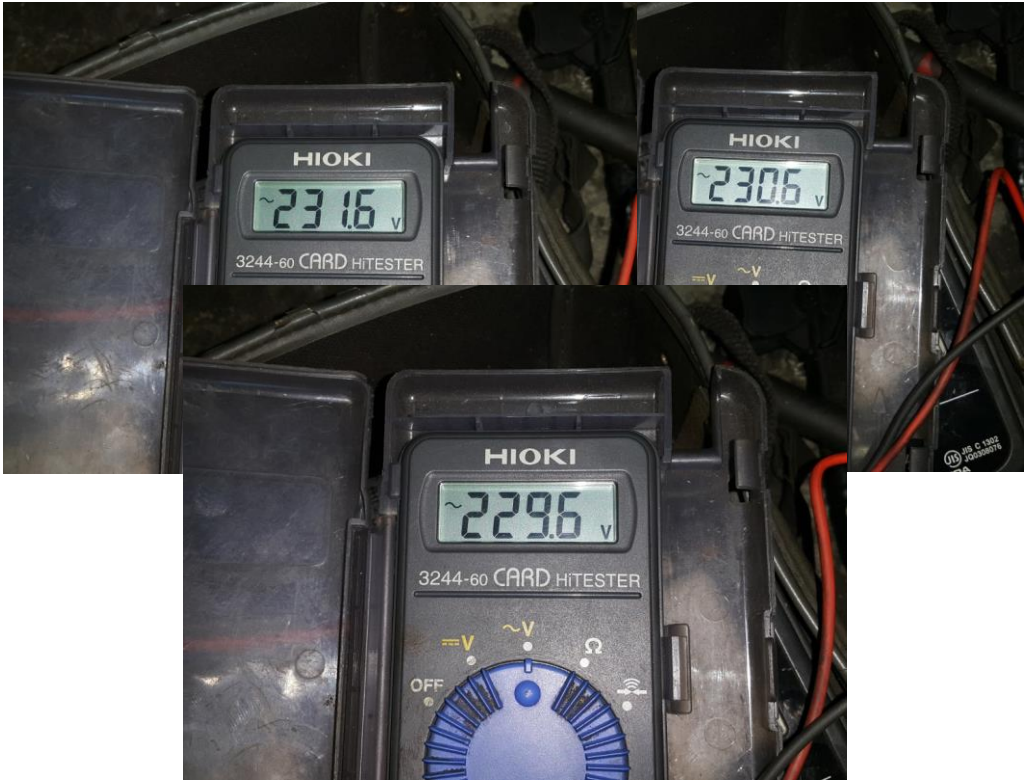
출고검사	ROTOR 2차 출력 전압
작업공정	TE-51 권선형 MOTOR 15HP 6P OVERHAUL
