작업 공정 사진

공 사 명: #4 저단 냉동기 MOTOR

규 격: 냉동기 COMPRESSOR 440V 288KW 2P

REPAIR 내역: 분해 조립 및 조립부품 불순물 CLEANSING
STATOR REWINDING
INSULATING VARNISH DIPPING DRYING
사급 BEARING 교환
입 출고검사 시운전 TEST 및 COLOR PAINTING

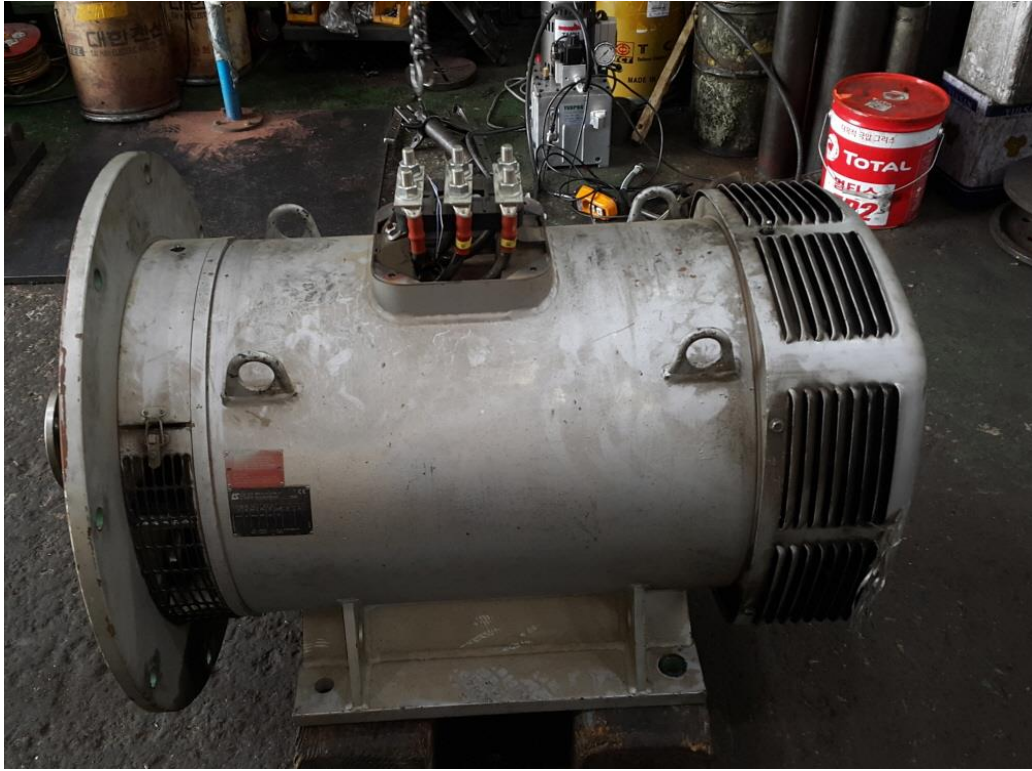
AC MOTOR 288KW 2P 입고검사

Ass'y

분해 전

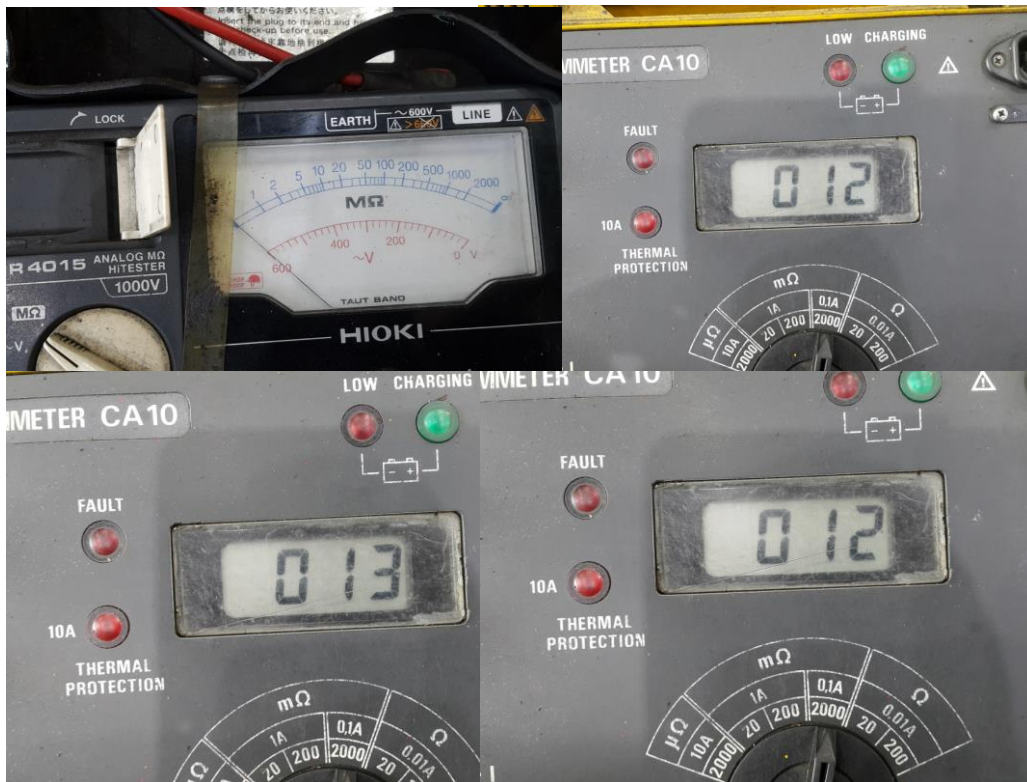
AC MOTOR 288KW 2P 입고검사

STATOR권선 검사

절연저항 & 각 상별 권선저항

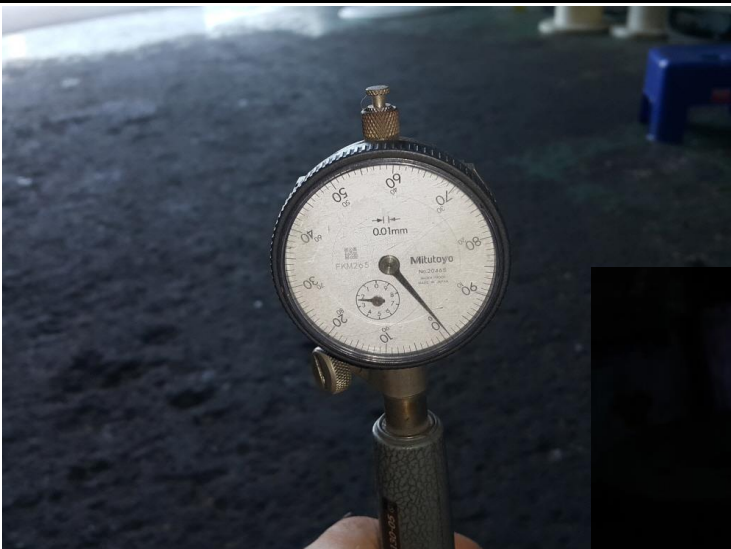
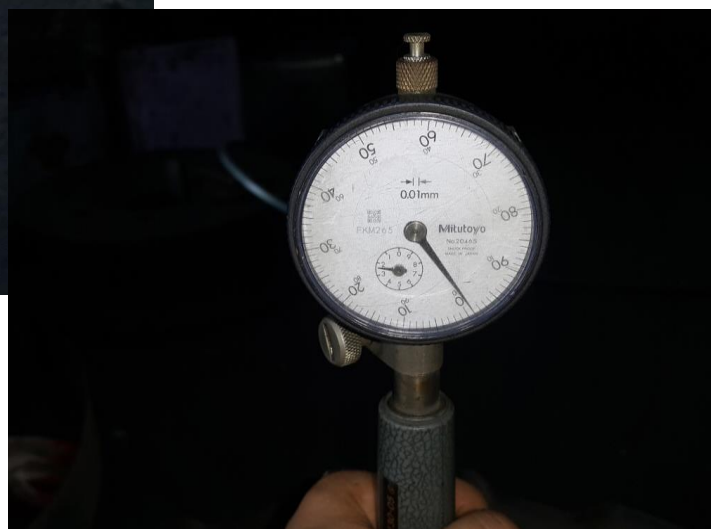
AC MOTOR 288KW 2P 입고검사

BRACKET

양측 HOUSING검사 측정치 1/100로 양호

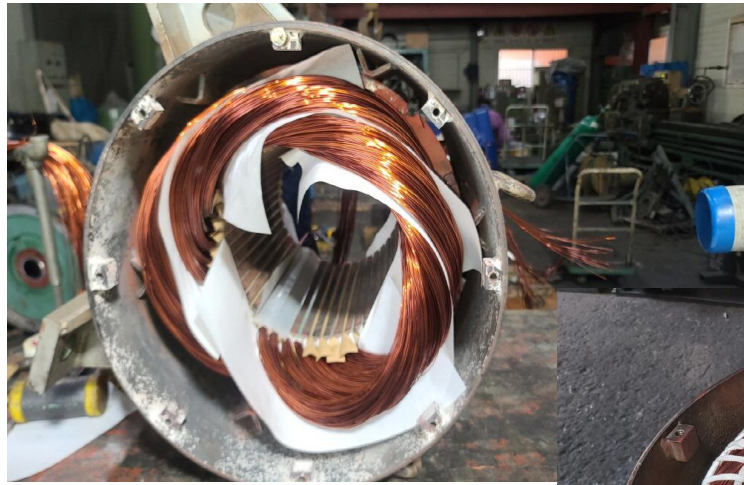
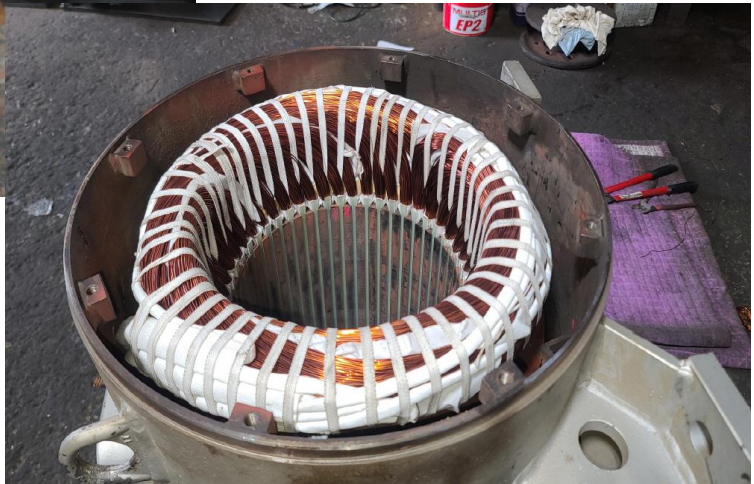
STATOR권체	재 권선 실시
작업공정	AC MOTOR 288KW 2P REWINDING

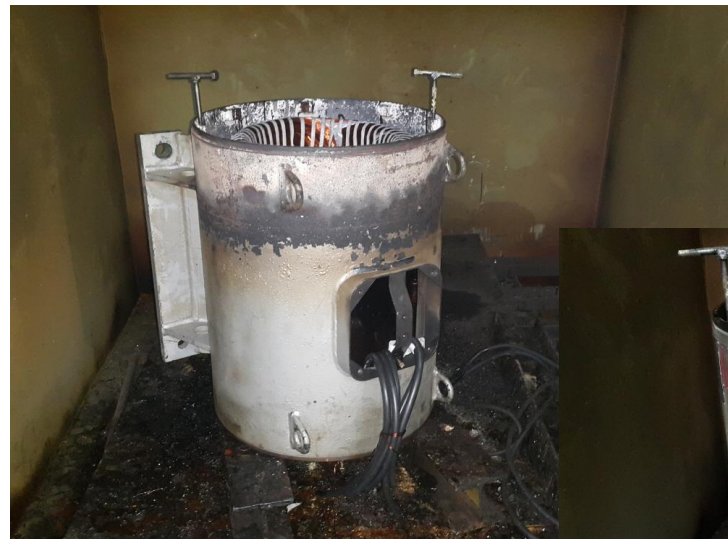
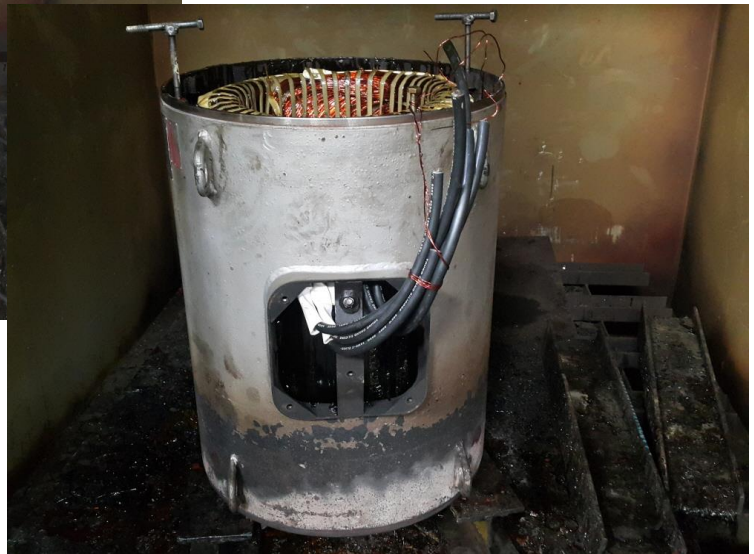
STATOR권체	예열건조 및 INSULATING VARNISH DIPPING DRYING 실시
----------	---

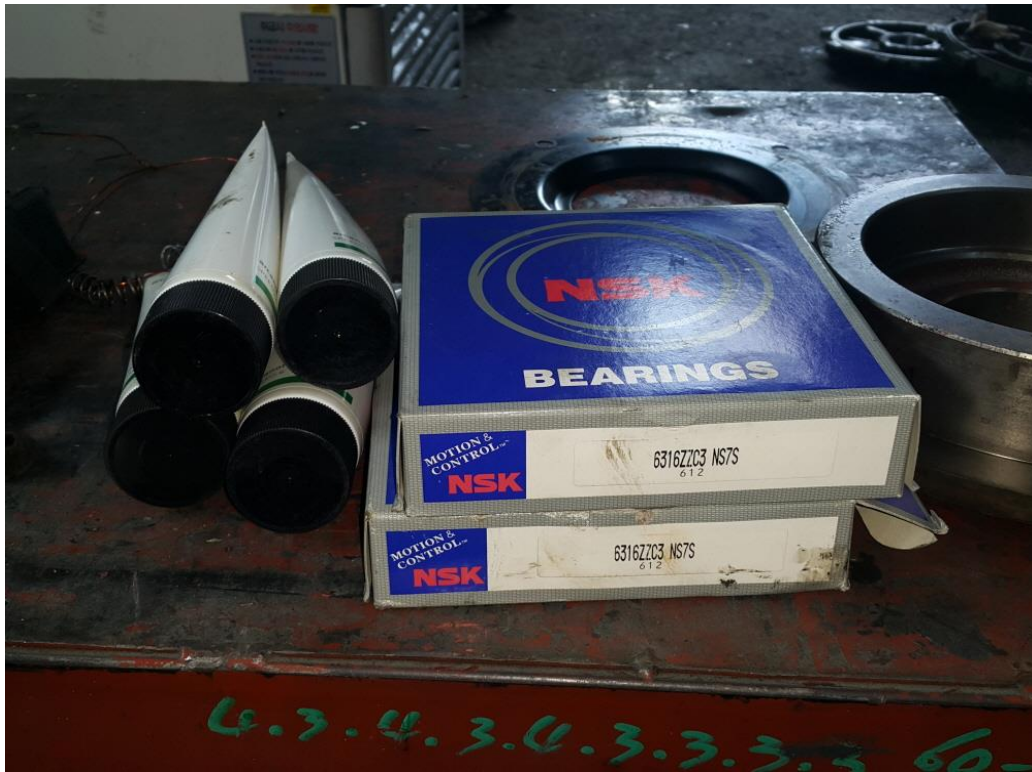
소모품	교환될 BEARING 및 GREASE
작업공정	AC MOTOR 288KW 2P REWINDING

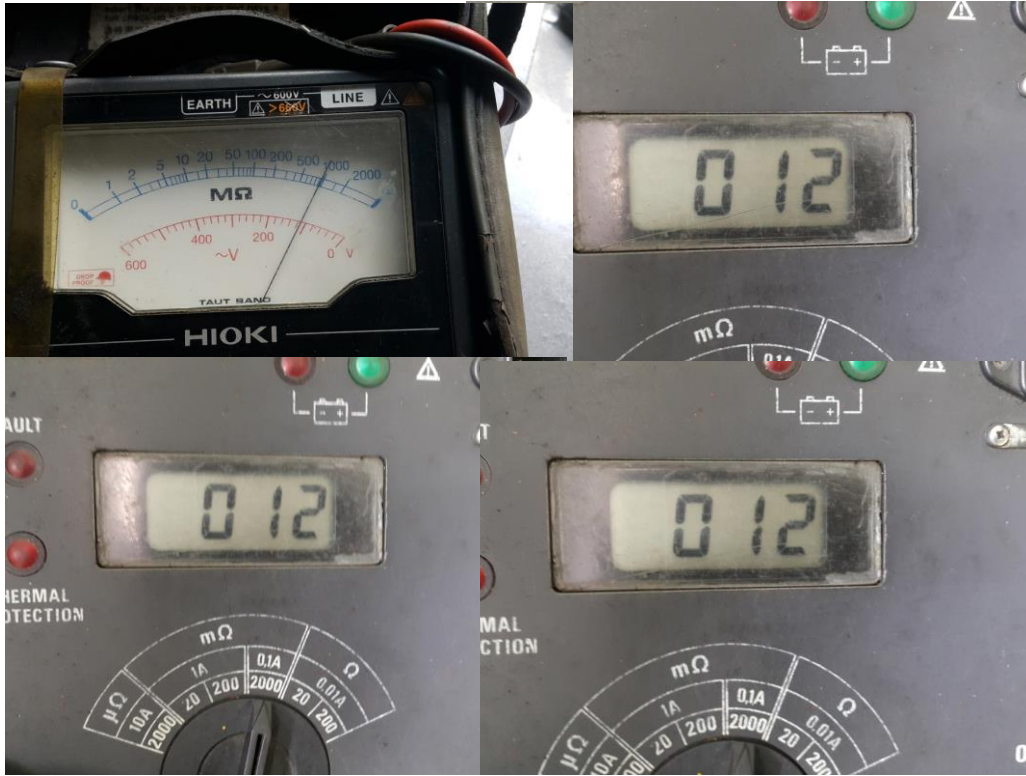
AC MOTOR 288KW 2P REWINDING

출고검사

절연저항 & △일때 각 상별 권선저항

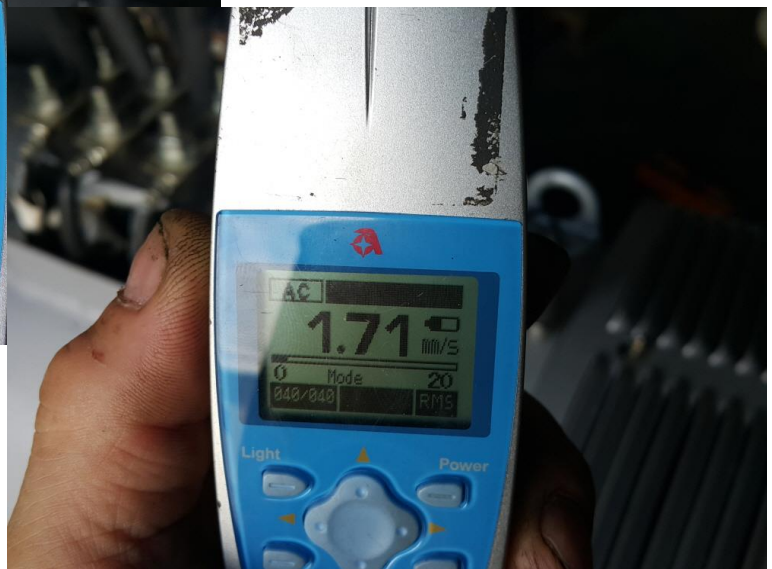
반부하측

부하측

출고검사

진동검사

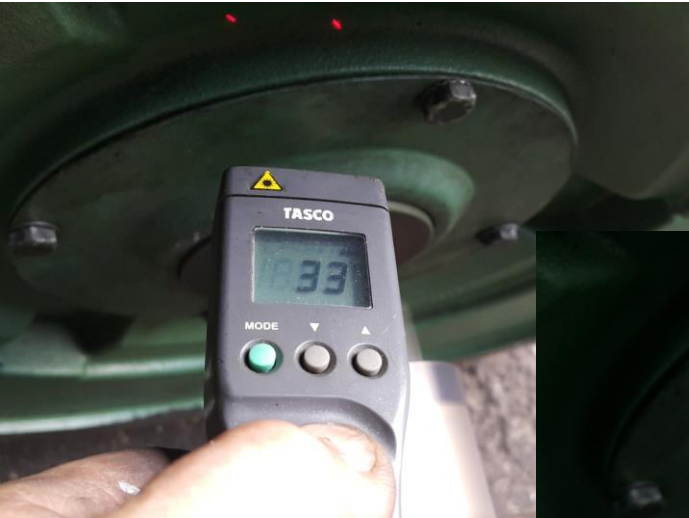
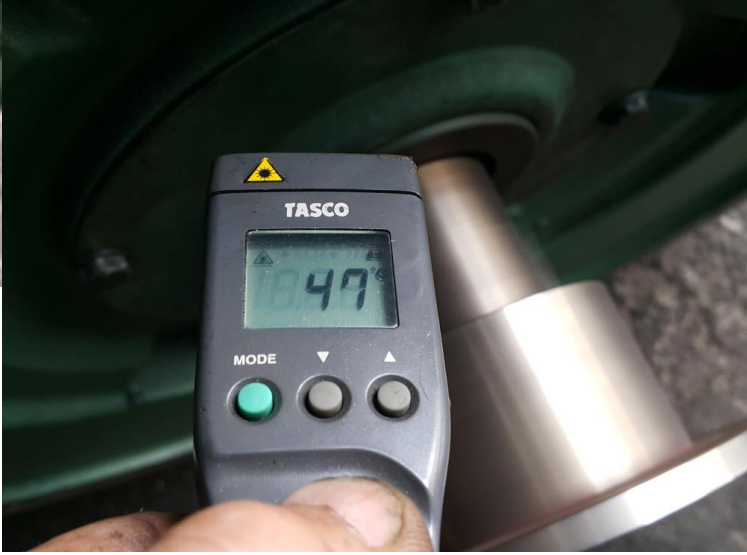
<p>START</p>	<p>20분 후</p>

출고검사	부하측 BEARING 온도 상승검사
작업공정	AC MOTOR 288KW 2P REWINDING

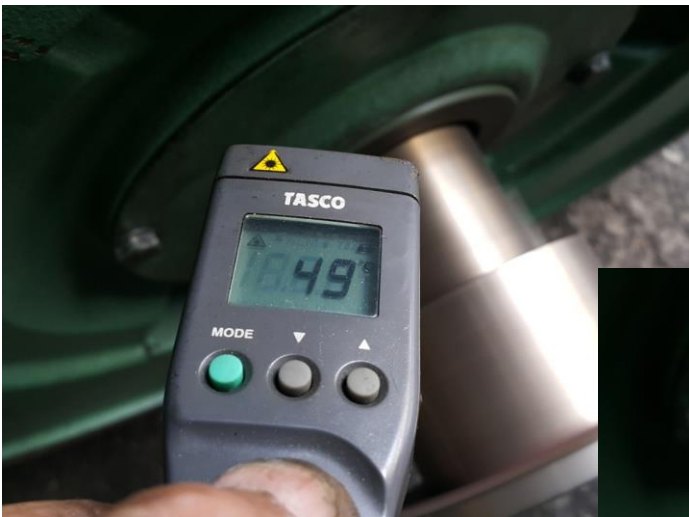
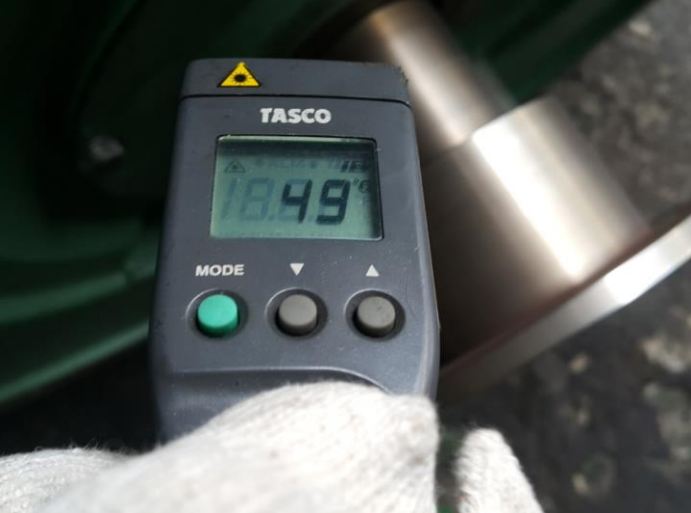
<p>30분 후</p>	<p>40분 후</p>

출고검사	부하측 BEARING 온도 상승검사
