작업공정사진철

공사명: TURNING MACHINE DC MOTOR 예방정비

규격: DC MOTOR 230KW 380V

REPAIR 내역: 분해 조립 및 불순물 CLEANSING DRYING
INSULATING VARNISH DIPPING DRYING
COMMUTATOR 동심도 가공 홈파기 및 UNDERCUTTING
양측 HOUSING METALLIZING 연마
BRUSH 2대분 & BEARING교환
BLOWER MOTOR보수
입 출고검사 시운전 TEST 및 COLOR PAINTING

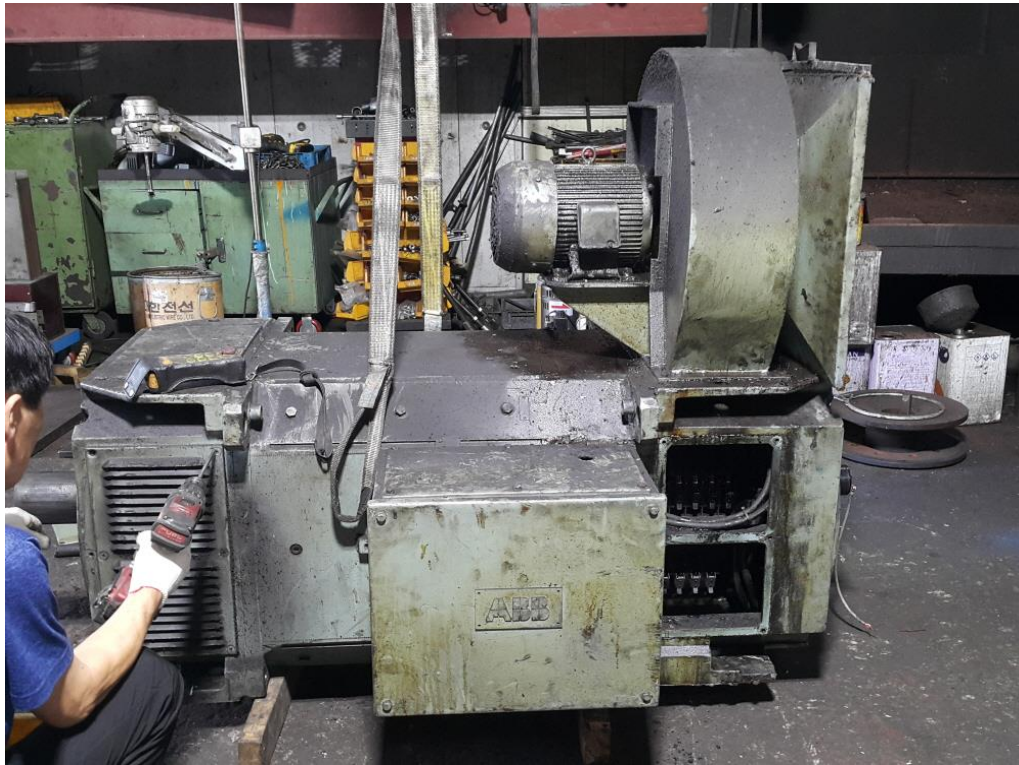
Ass'y

분해 전

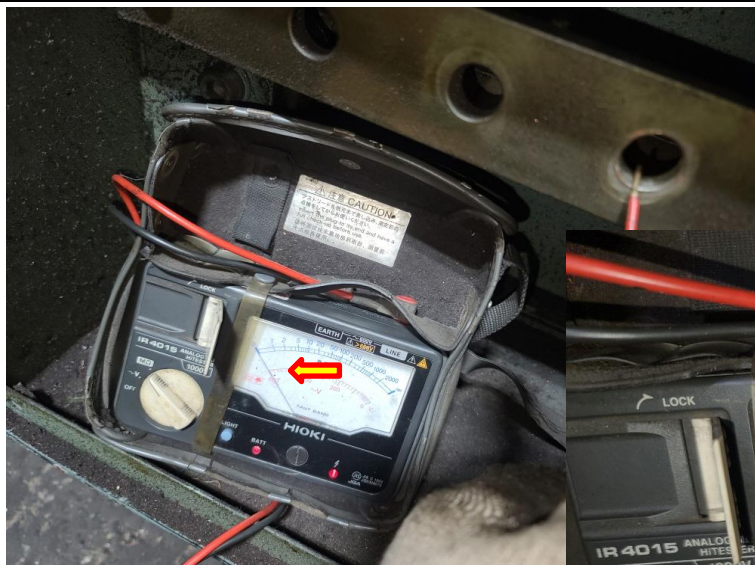
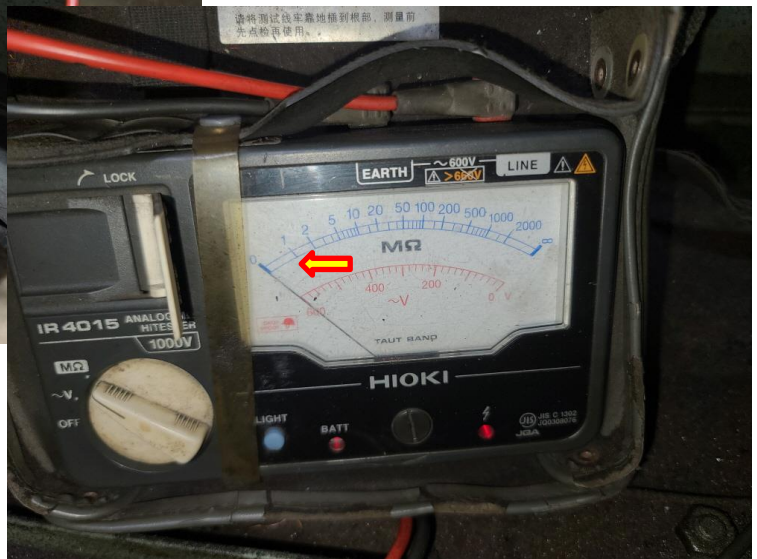
DC MOTOR 110KW 입고검사

FIELD
절연저항

ARMATURE
절연저항

권선검사

ARMATURE FIELD 및 절연저항 & 권선저항

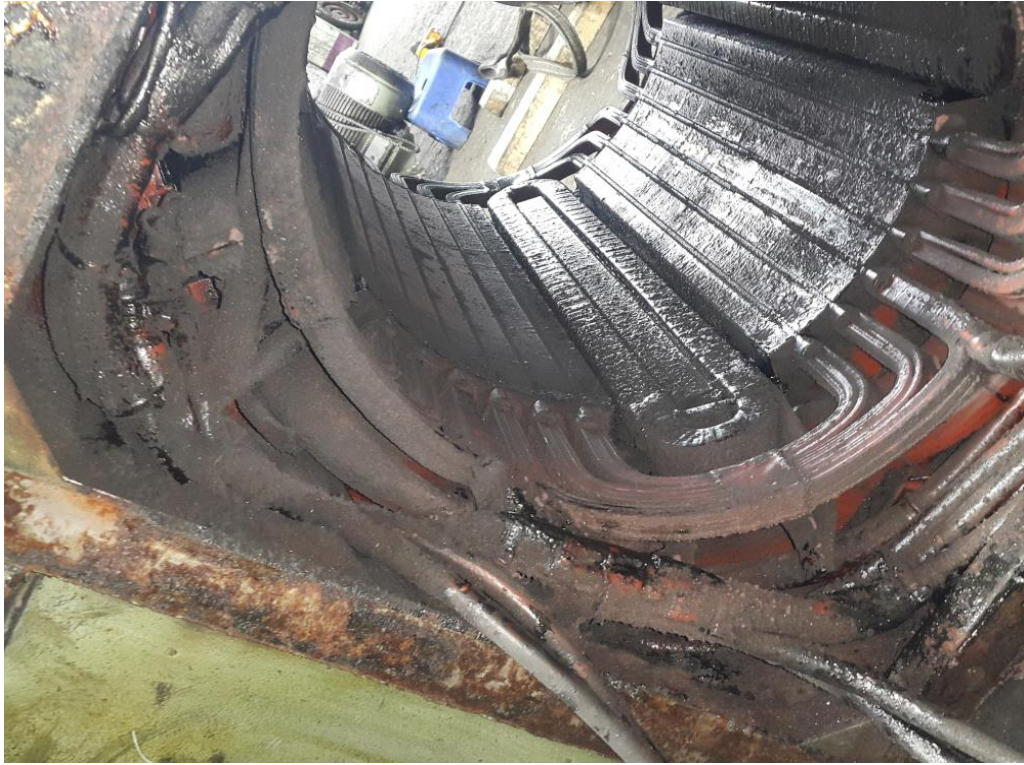
계자권체

BRUSH가루가 불순물과 함께 권선에 고착

스팀세척 실시

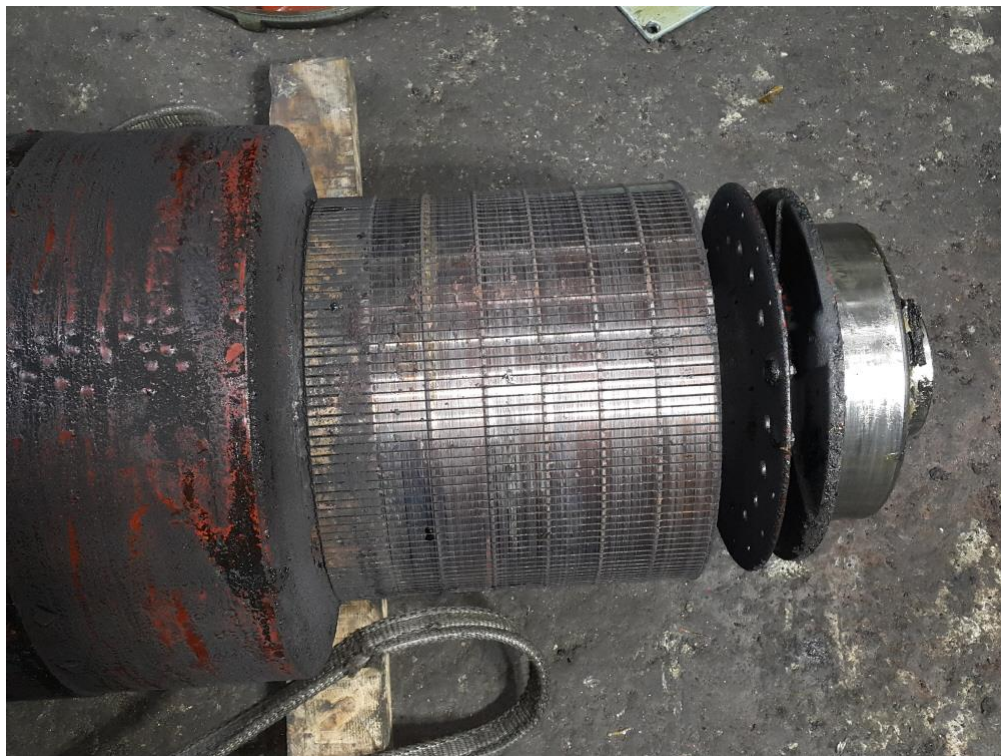
COMMUTATOR

조흔 현상

동심도 가공 흡파기 및 UNDERCUTTING 실시

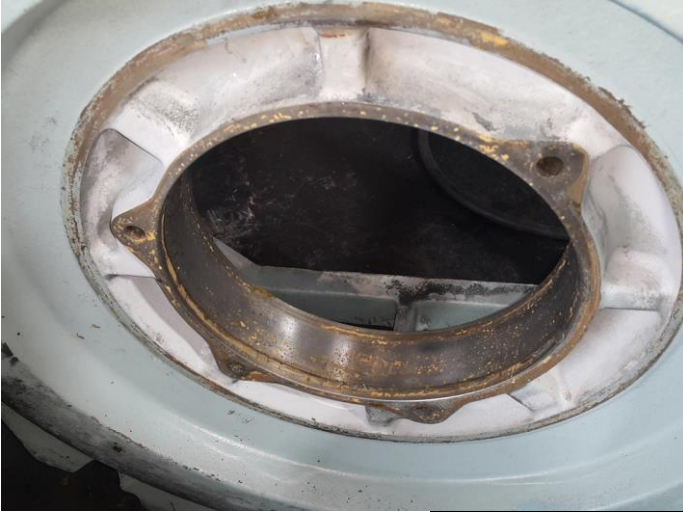
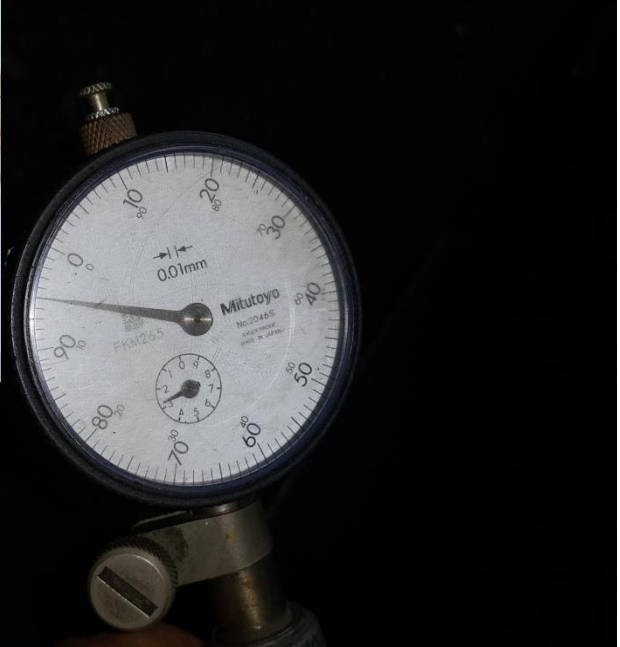
BRACKET	부하측 HOUSING 측정치 5/100으로 불량
작업공정	DC MOTOR 230KW 입고검사

부하측 HOUSING METALLIZING 연마 후 검사 0/100

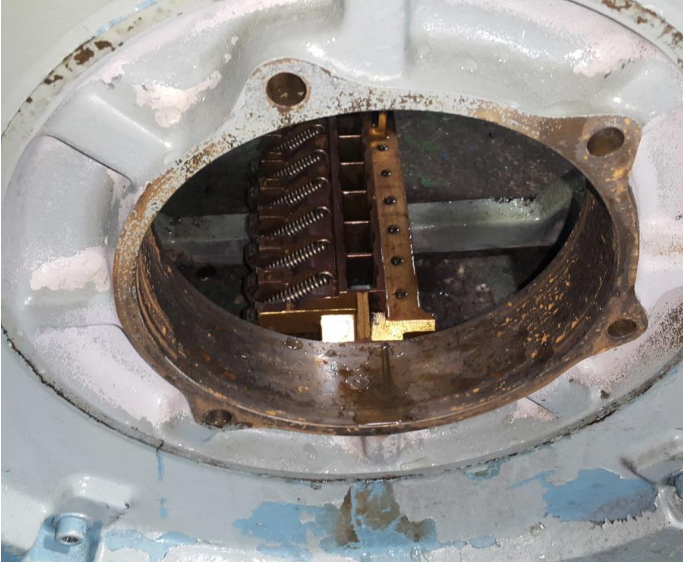
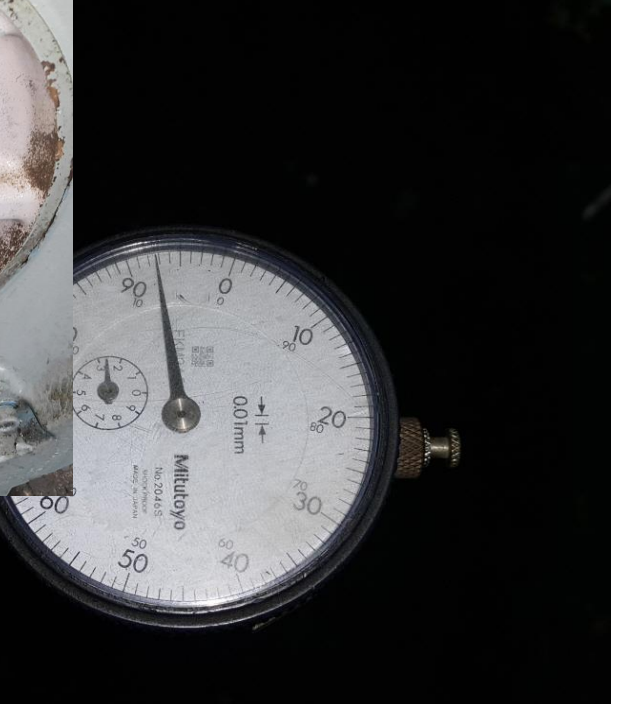
BRACKET	반 부하측 HOUSING 측정치 7/100으로 불량

BRACKET	반 부하측 HOUSING METALLIZING 연마 후 검사 0/100
작업공정	DC MOTOR 230KW OVERHAUL

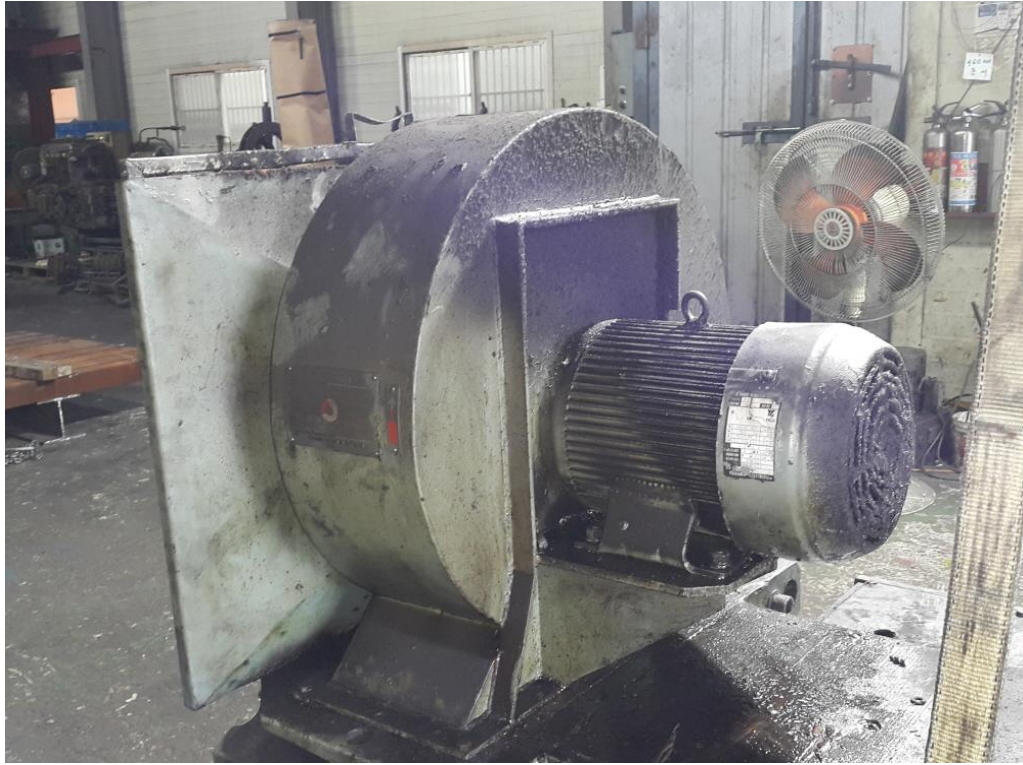
BLOWER

BEARING 교환작업 실시

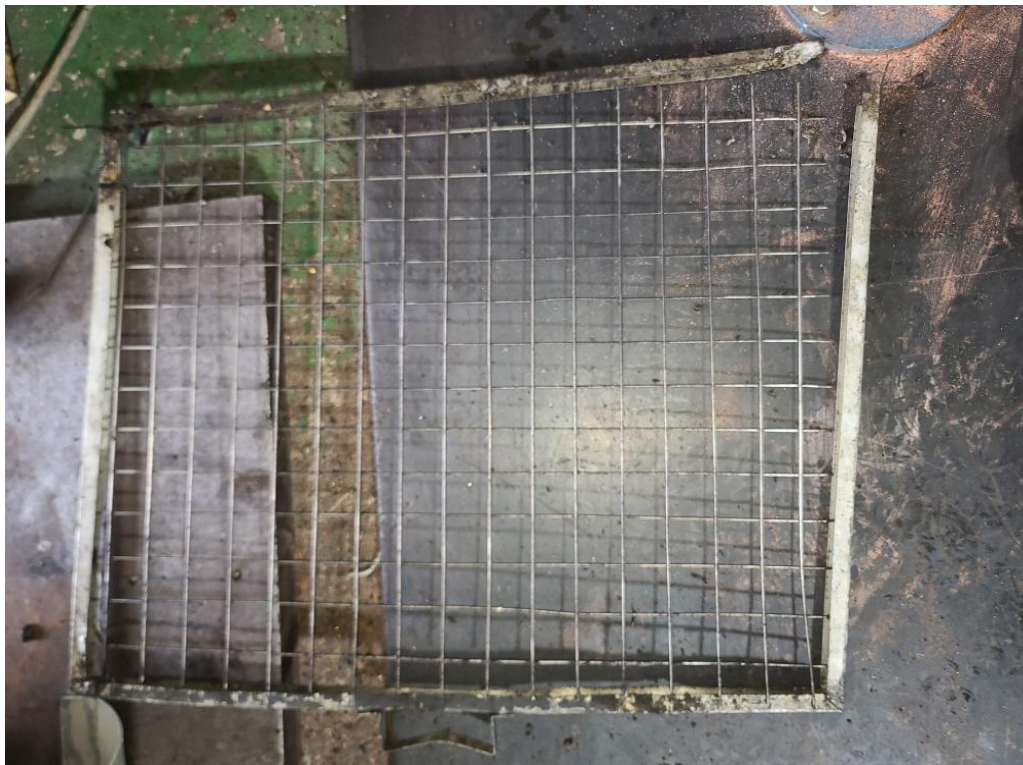
BLOWER

흡입구 AIR FILTER 고정망 파손으로 개선

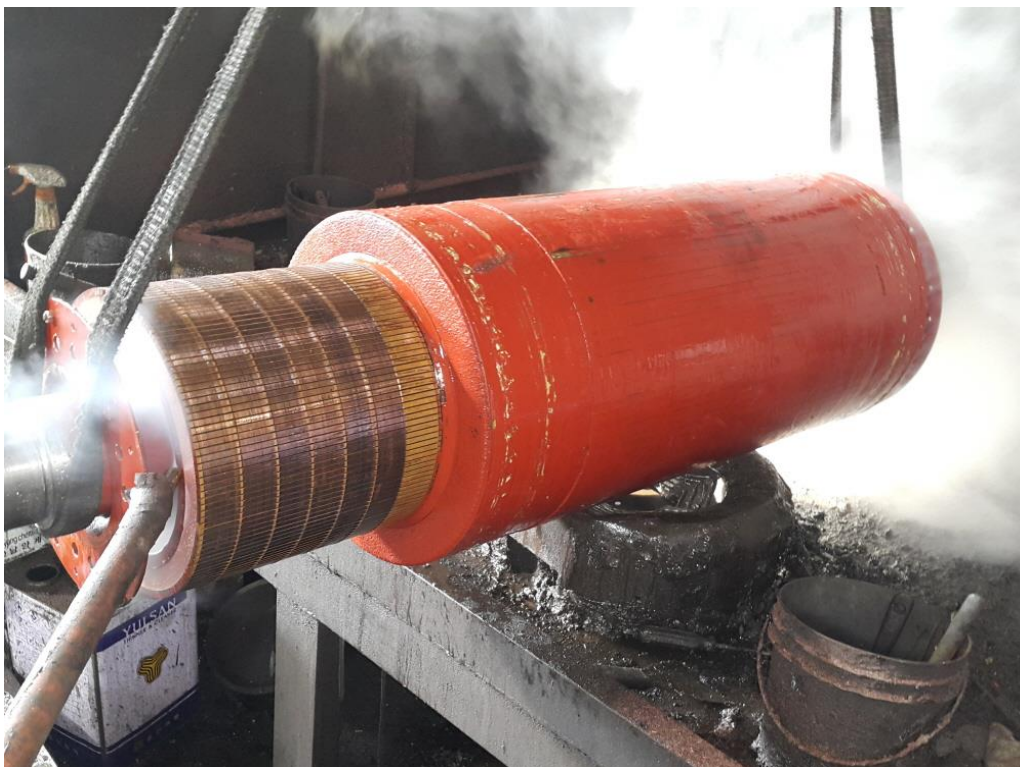
ARMATURE 권체

스팀세척 실시

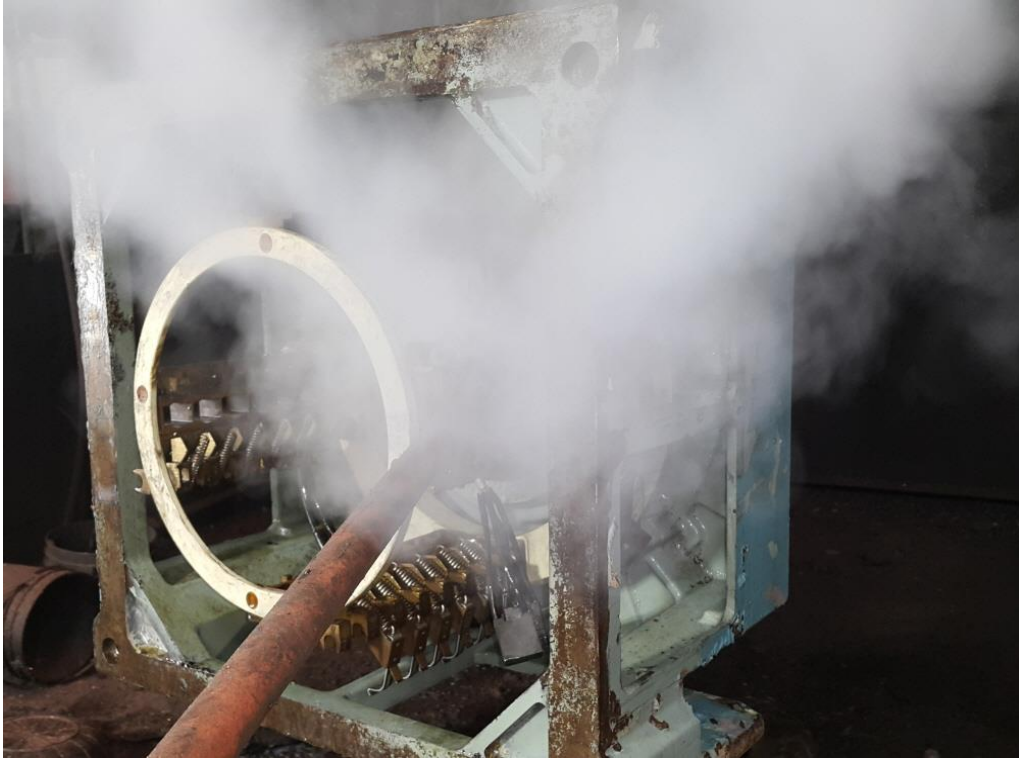
조립 부품

스팀세척 실시

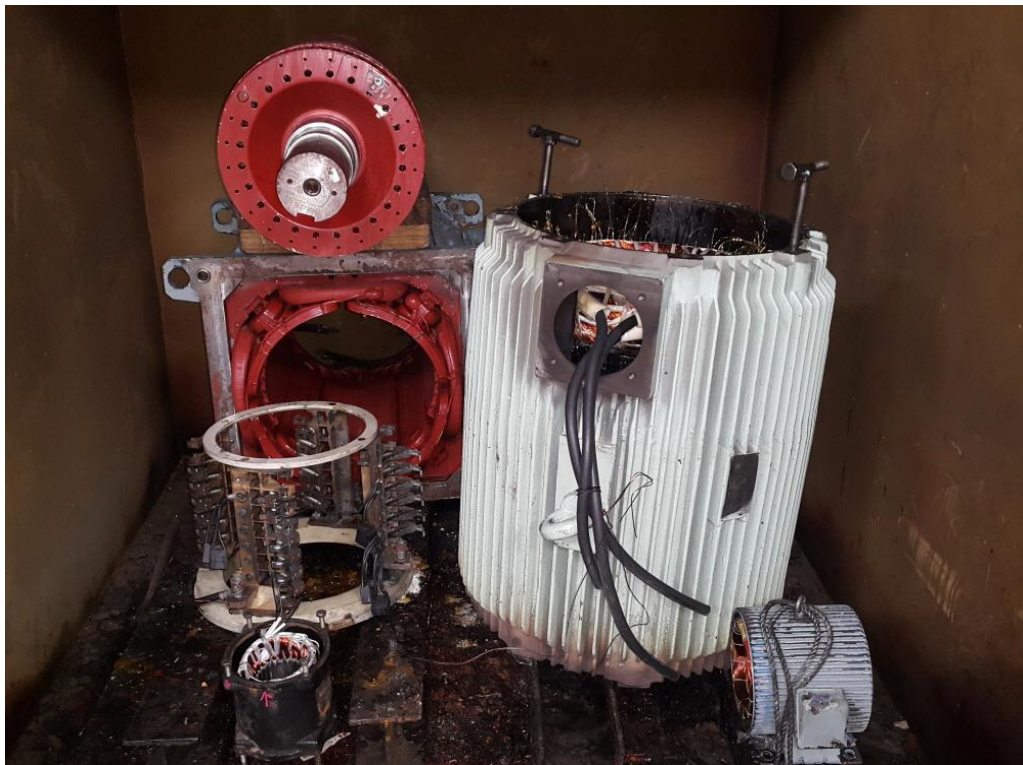
권체

세척 후 건조실시

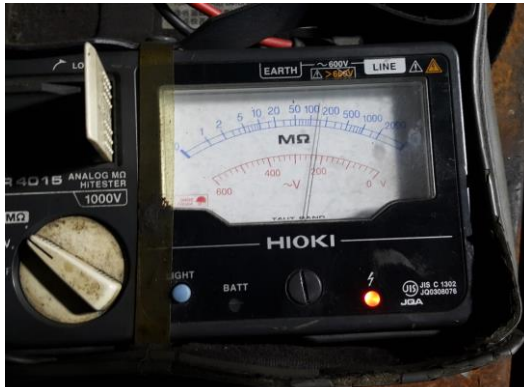
ARMATURE	BEARING 예열 교환 및 GREASE CHARGING 조립실시	
작업공정	DC MOTOR 230KW OVERHAUL	
ARMATURE 절연저항

ARMATURE 권선저항
FIELD 절연저항	 	FIELD 권선저항
출고검사	절연저항 & 권선저항

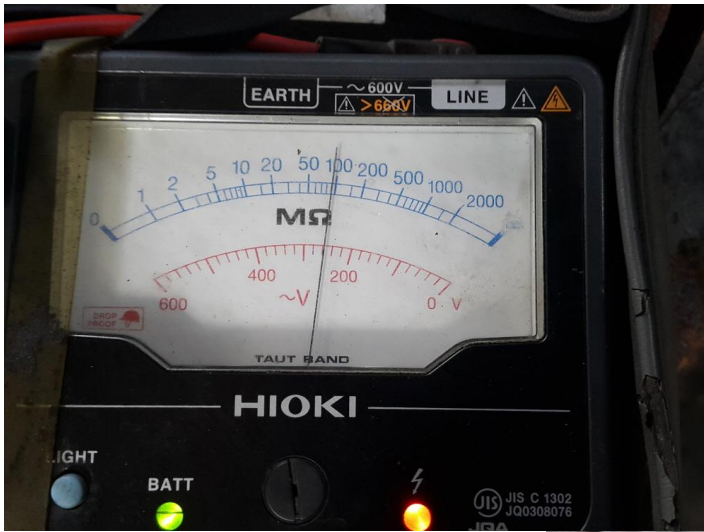
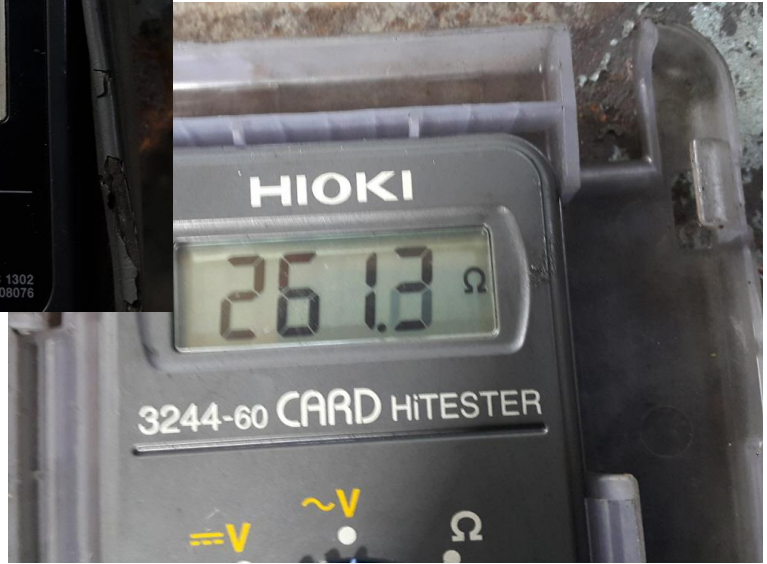
출고검사

TACHO GENERATOR 절연저항 & 권선저항

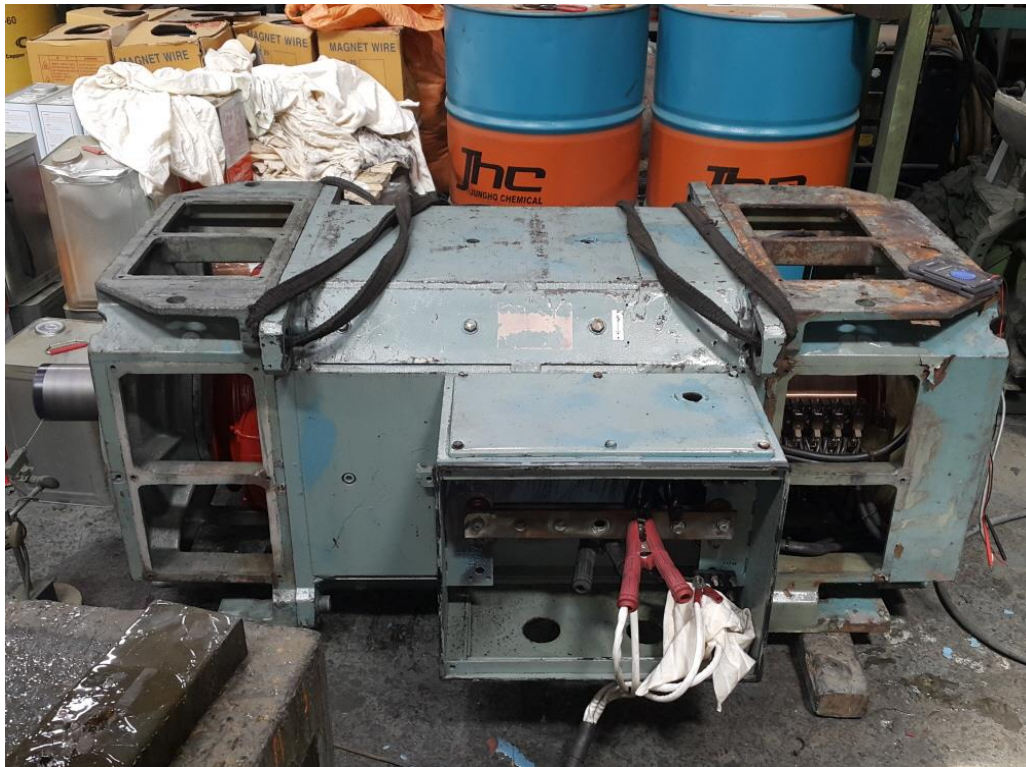
출고검사

시운전 TEST실시

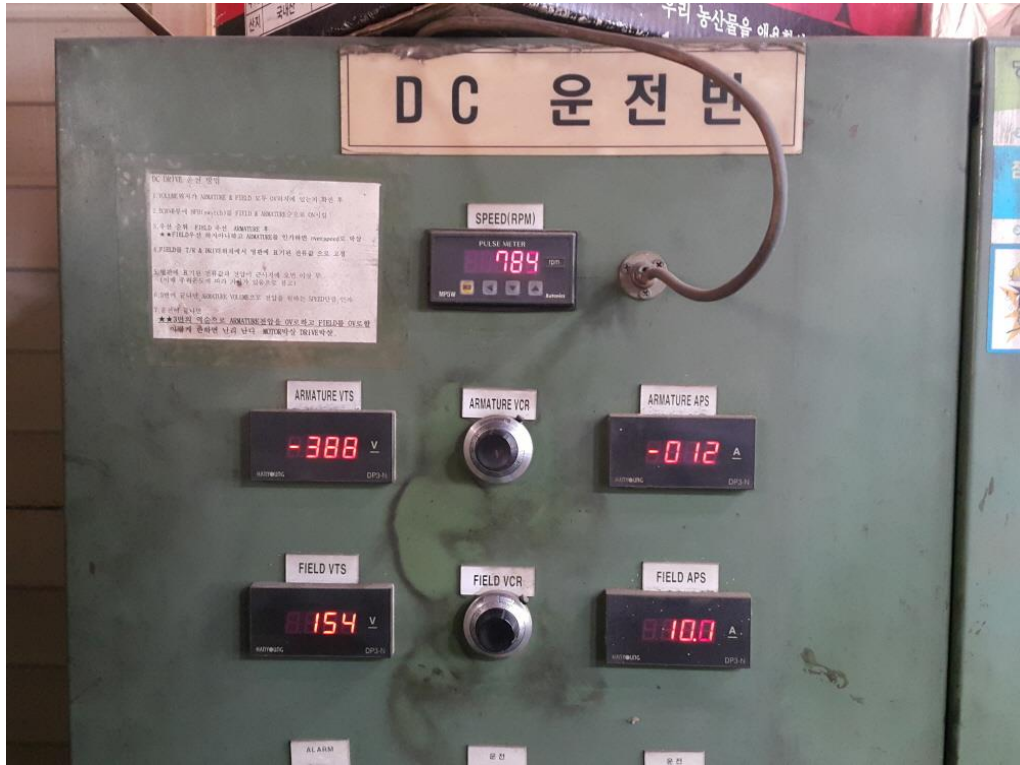
출고검사

시운전 TEST실시 운전 CURRENT

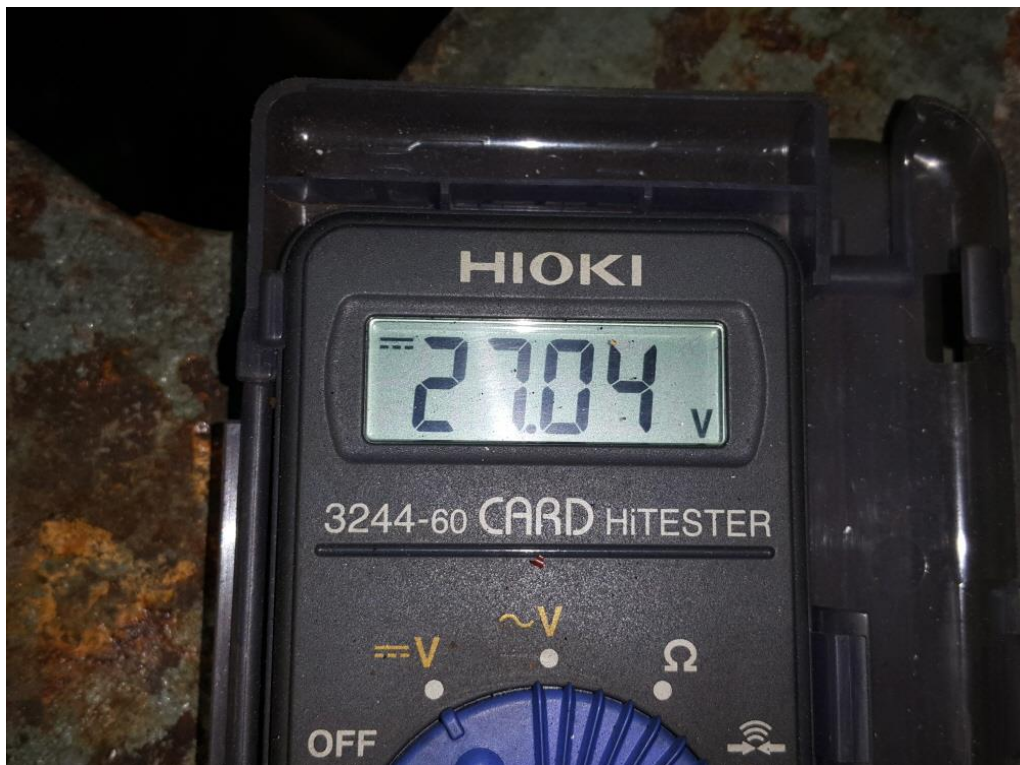
출고검사

784RPM 일때 TACHO GENERATOR 출력 전압

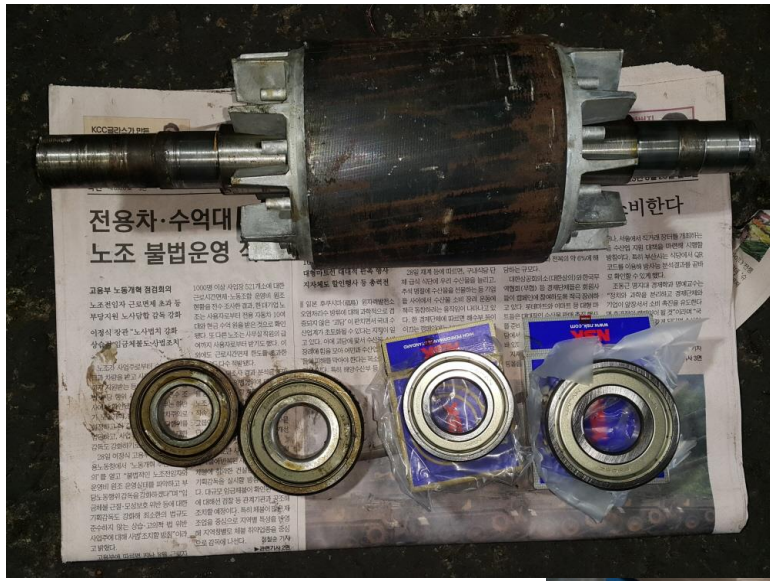
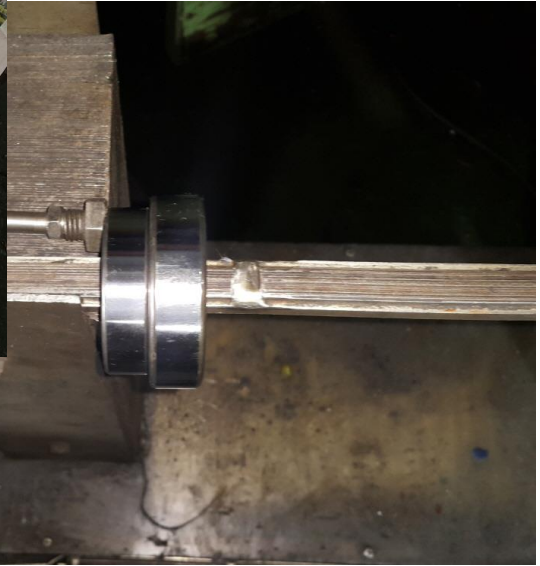
BLOWER

BEARING 교환 실시

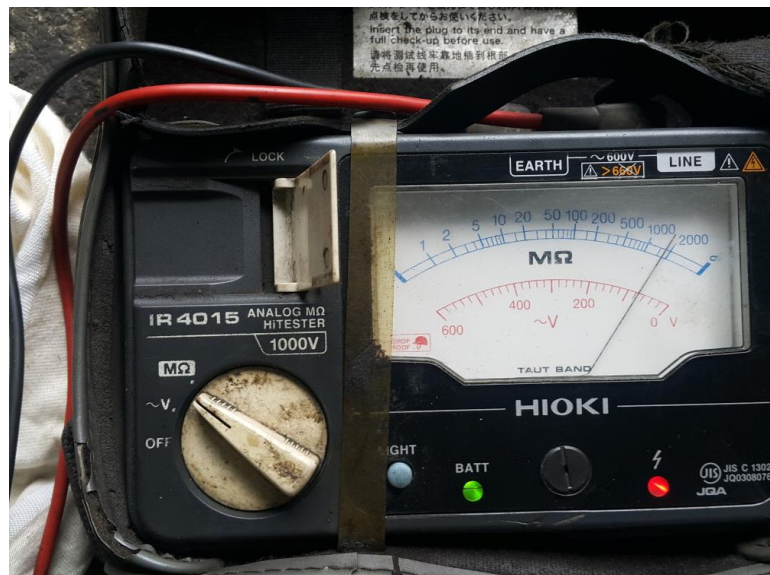
BLOWER

절연저항 & 각상별 권선저항 동일

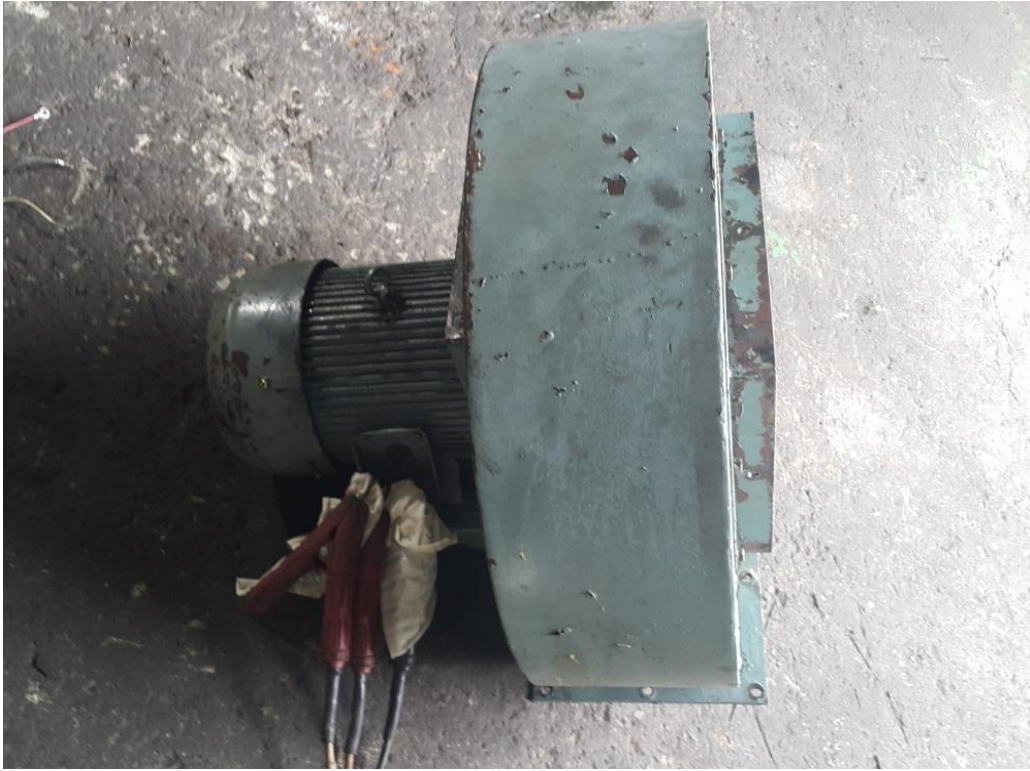
BLOWER

시운전 TEST실시

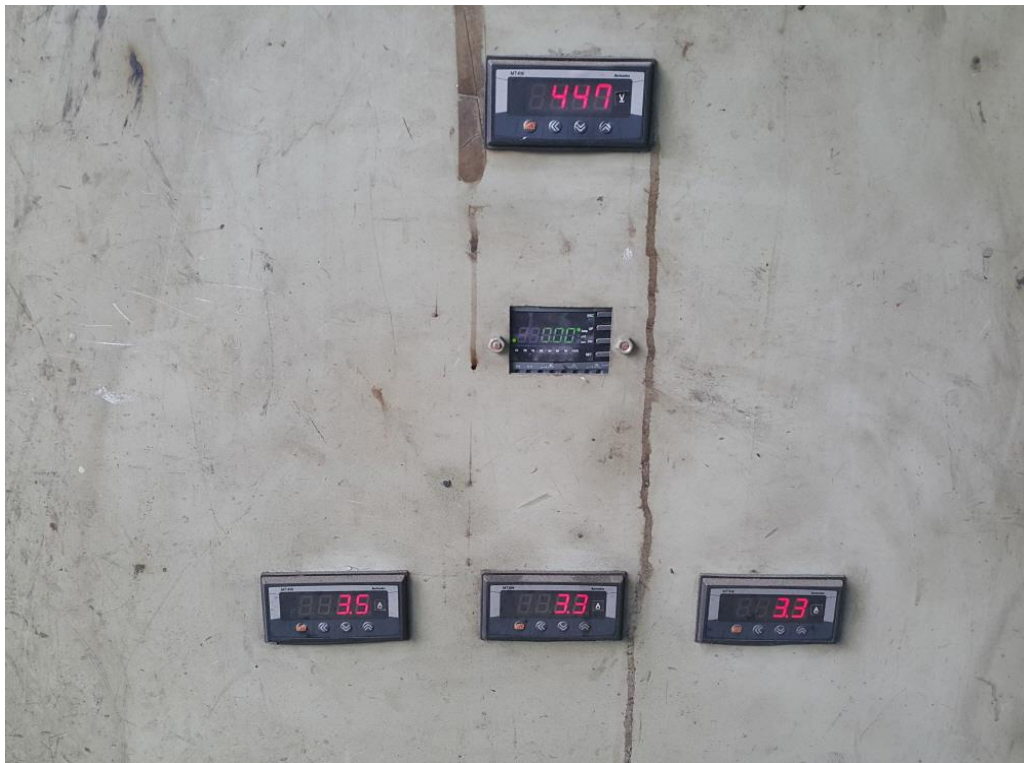
BLOWER

시운전 TEST실시 운전 CURRENT

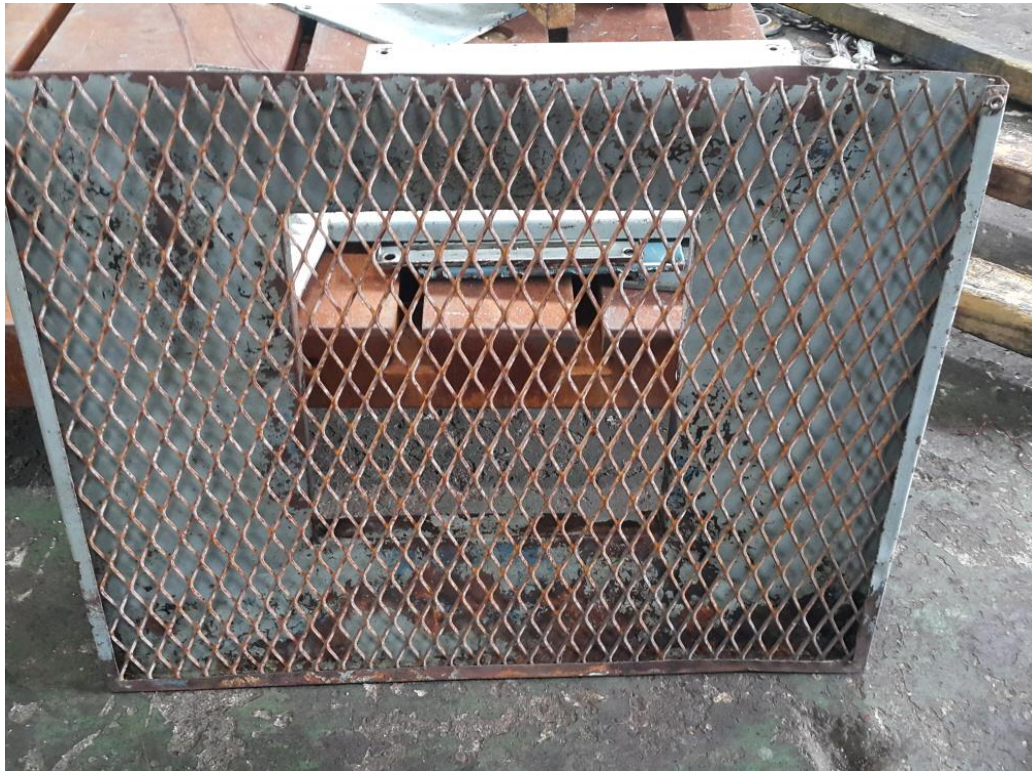
BLOWER

냉각구 개선

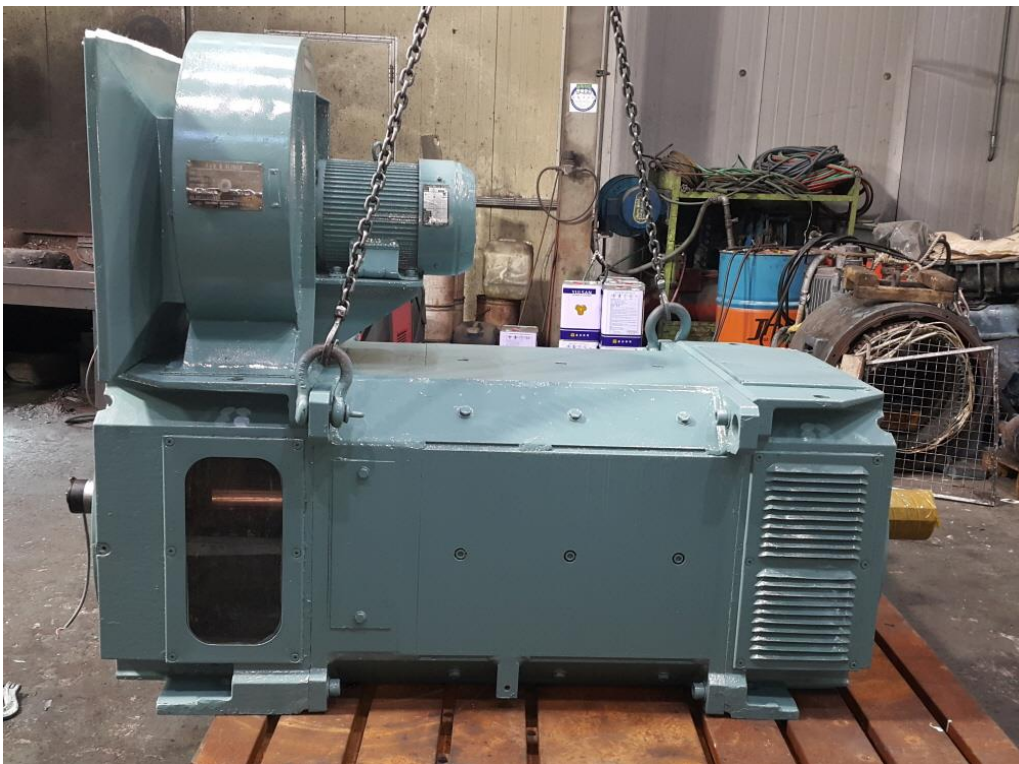
Ass'y

출고검사 후 COLOR PAINTING
