작업공정 REPORT

공사명: SPINDL MOTOR OVERHAUL

규격: DC MOTOR 90KW

REPAIR 내역: 분해 조립 및 불순물 CLEANSING DRYING
INSULATING VARNISH DIPPING DRYING
양측 HOUSING METALLIZING 연마
COMMUTATOR 동심도 가공 및 UNDERCUTTING
BLOWER 보수 및 BEARING 교환
입 출고검사 시운전 TEST

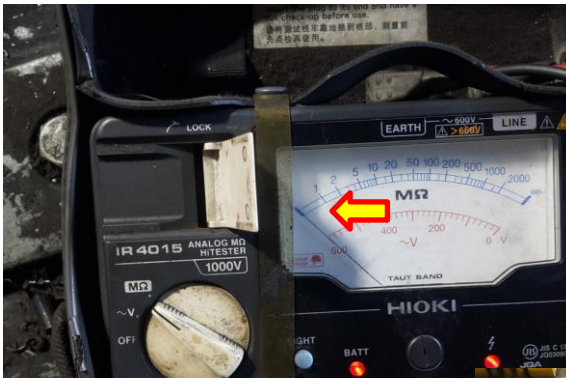
ARMATURE
절연저항

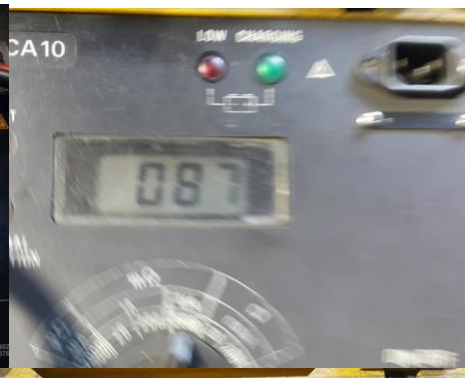
ARMATURE
권선저항

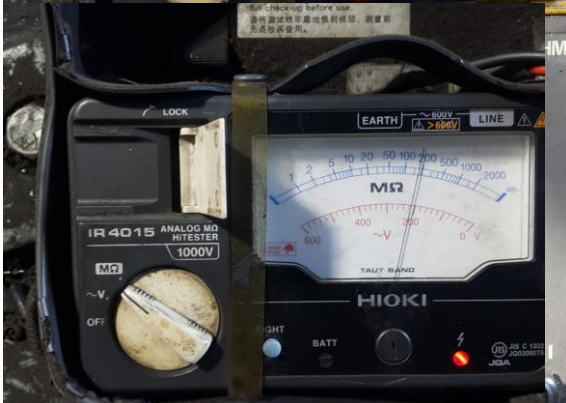
FIELD
절연저항

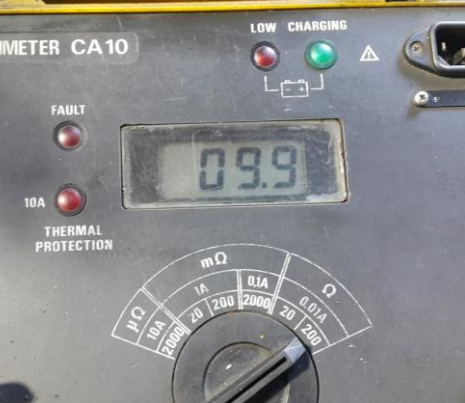
FIELD
권선저항

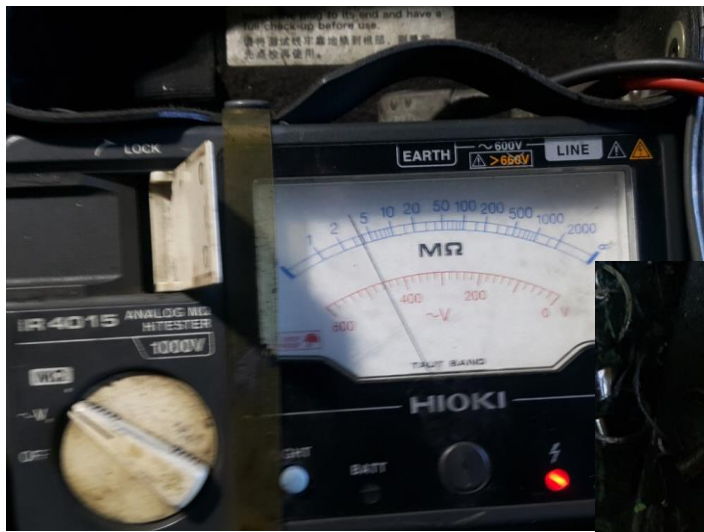
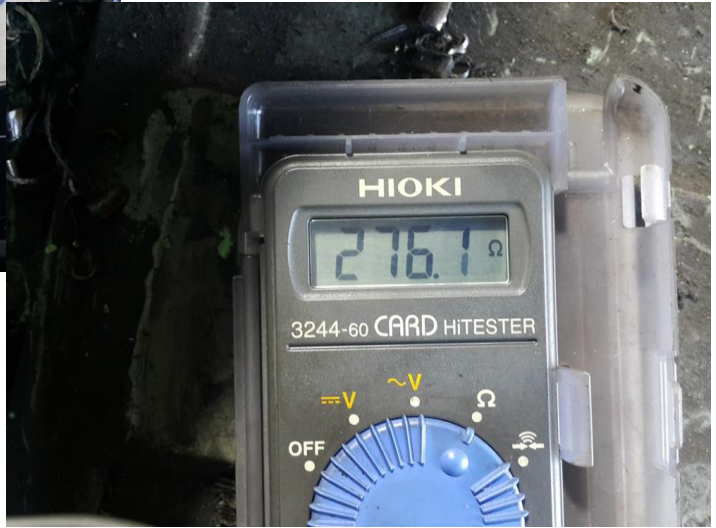
TACHO	절연저항 & 권선저항
-------	-------------

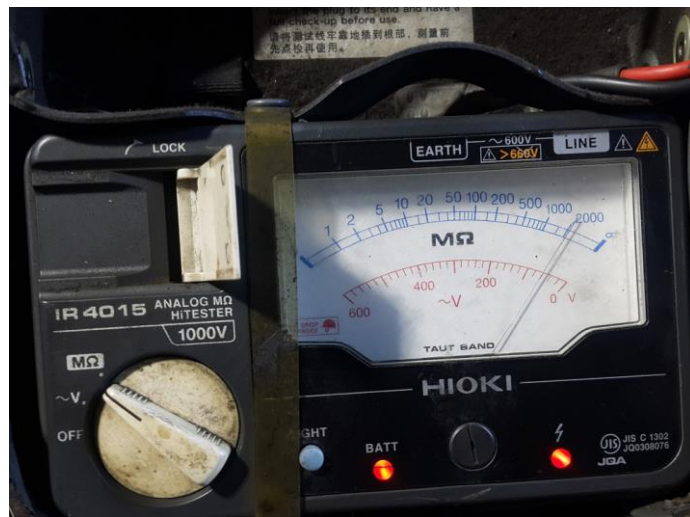
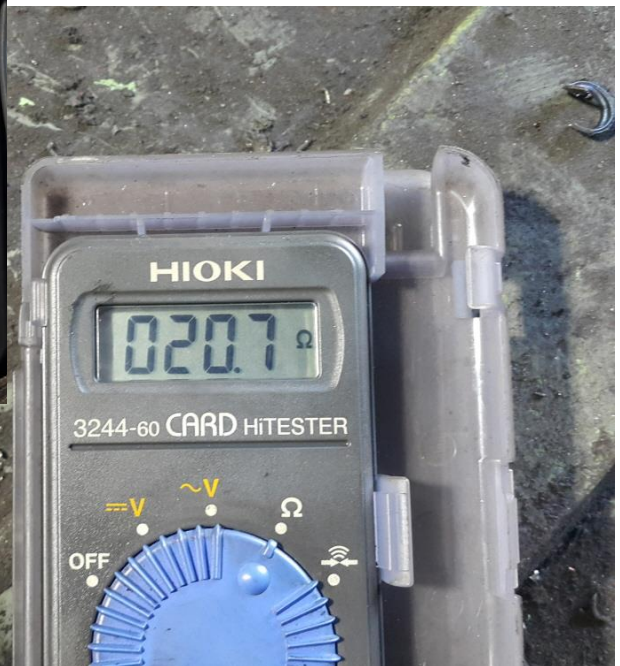
BLOWER	절연저항 & 각 상별 권선저항 동일
--------	---------------------

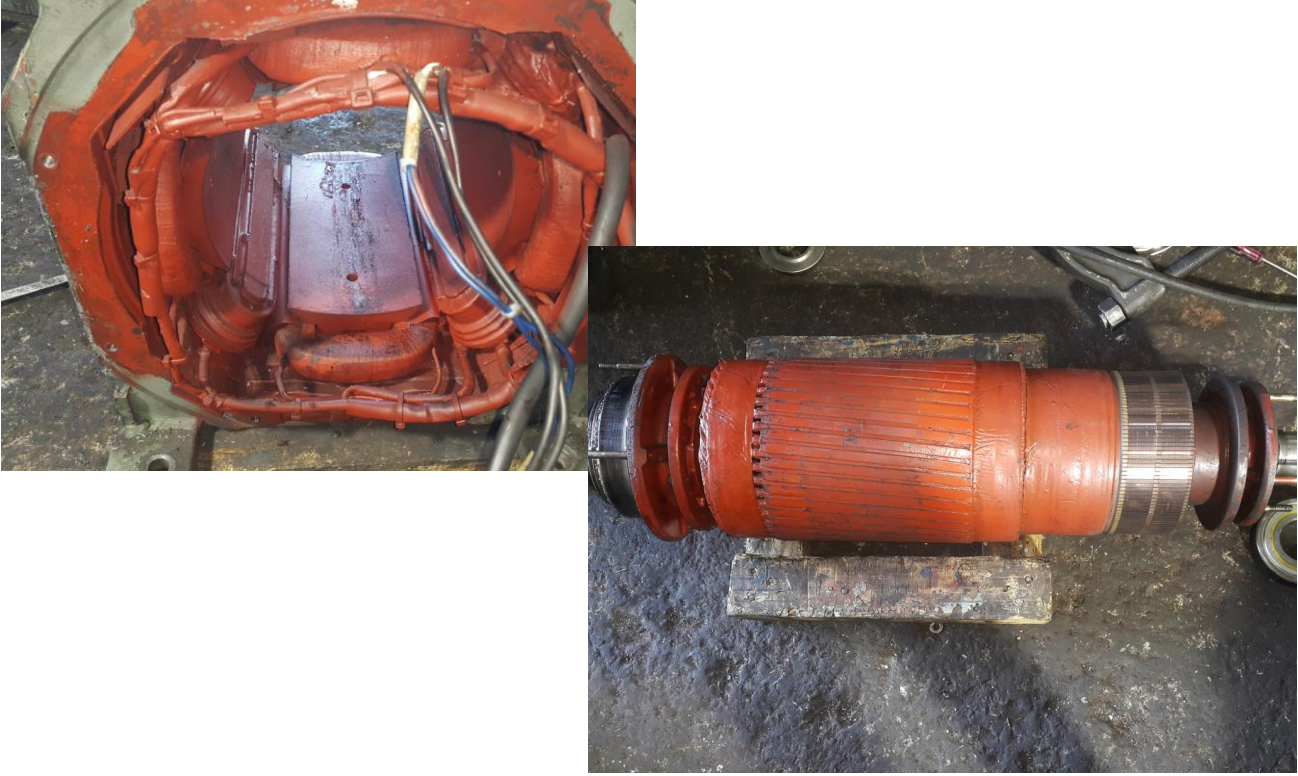
권체	분해 후
작업공정	DC MOTOR 55KW 입고검사

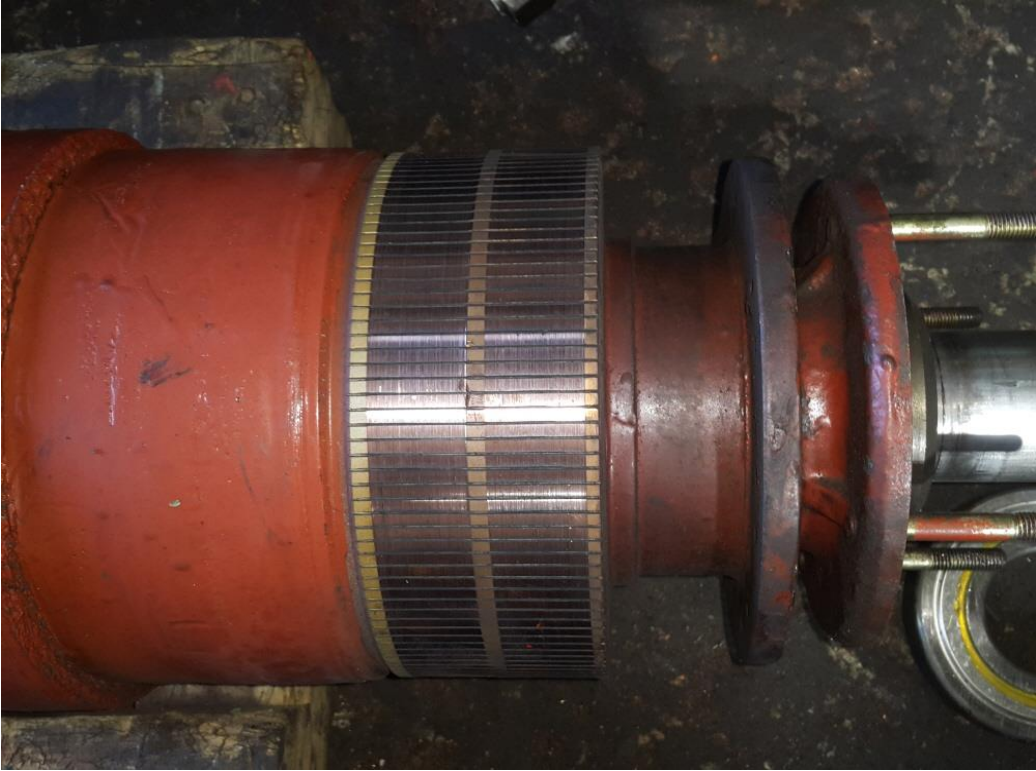
COMMUTATOR	조흔현상

ARMATURE	동심도 가공 및 UNDERCUTTING 실시

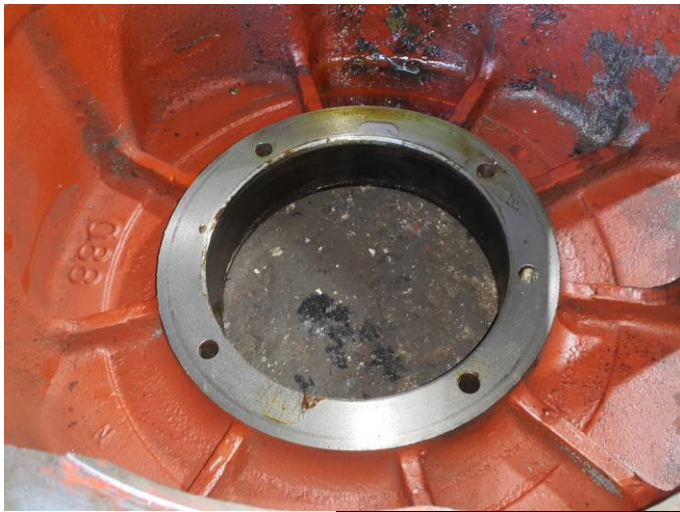
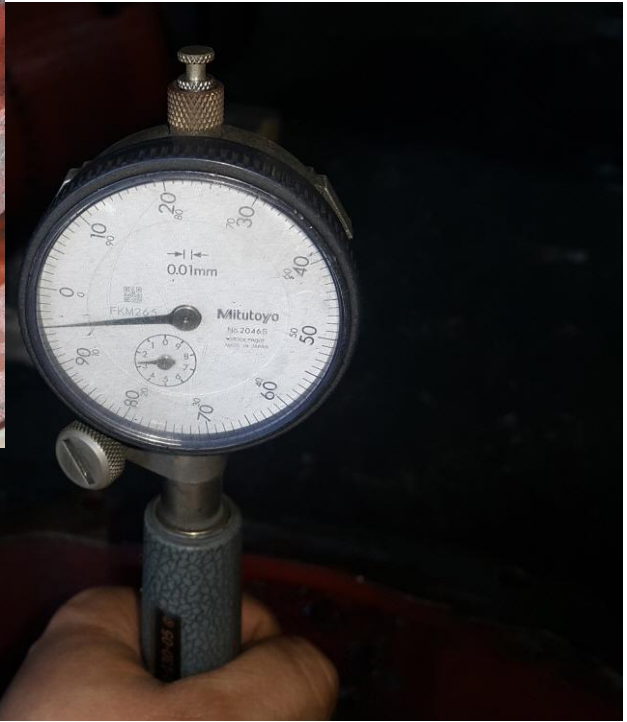
BRACKET	부하측 HOUSING 검사 5/100로 흐름현상
---------	----------------------------

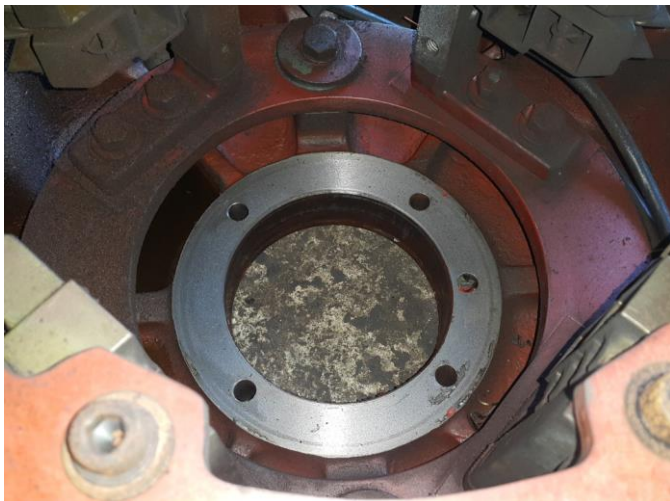
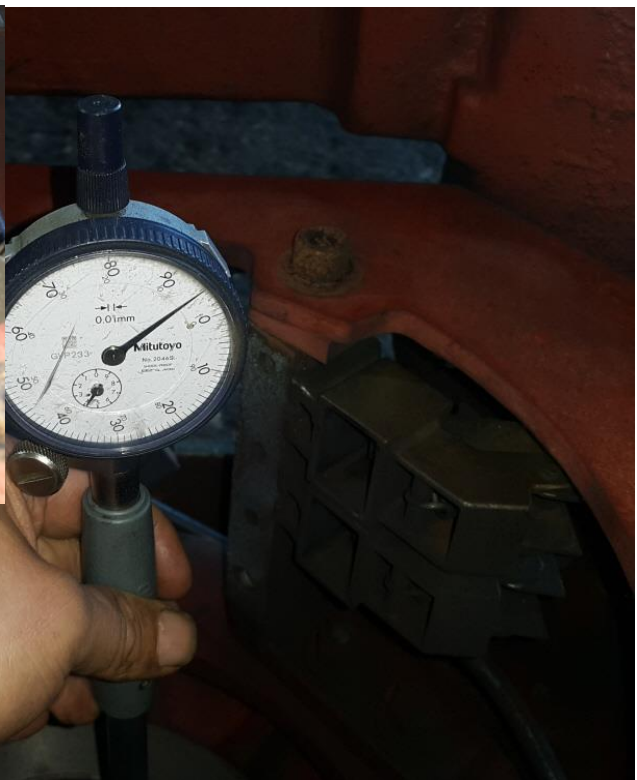
BRACKET	반 부하측 HOUSING 검사 5/100로 흐름현상
---------	------------------------------

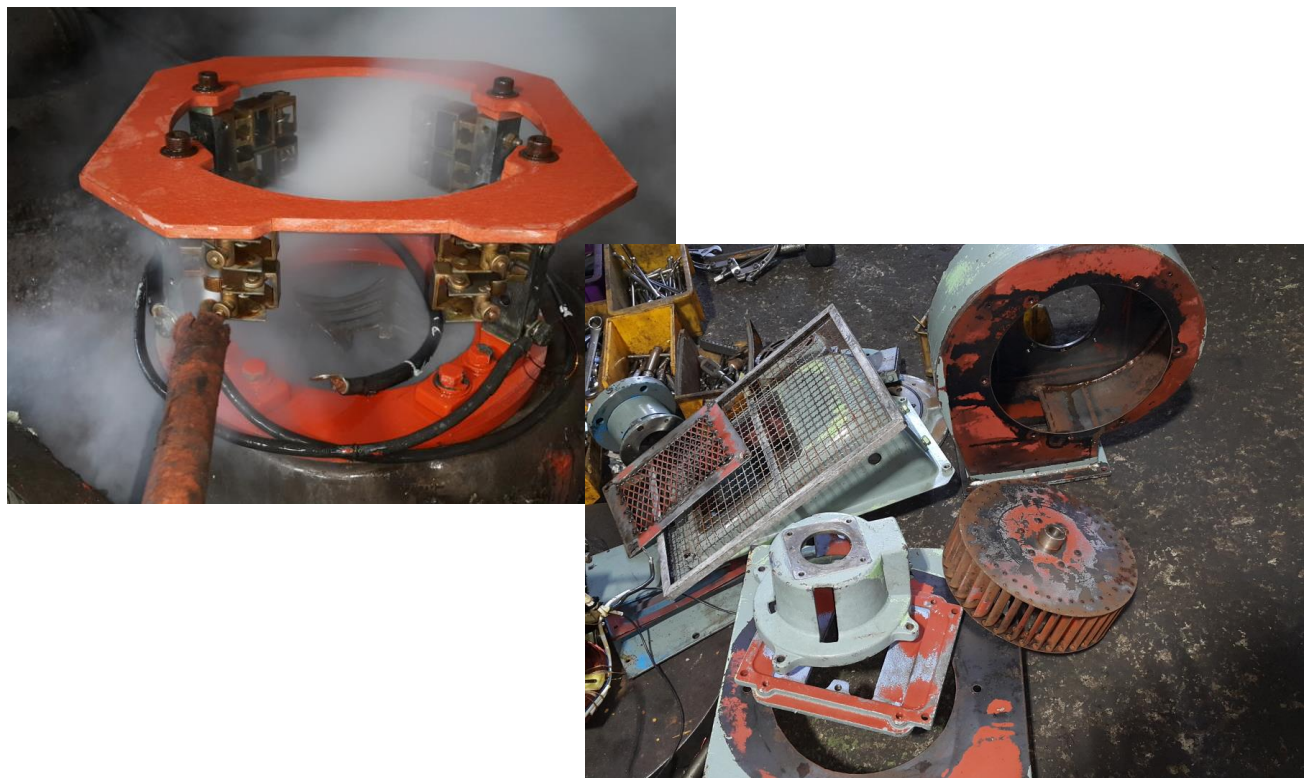
조립 부품

세척 실시

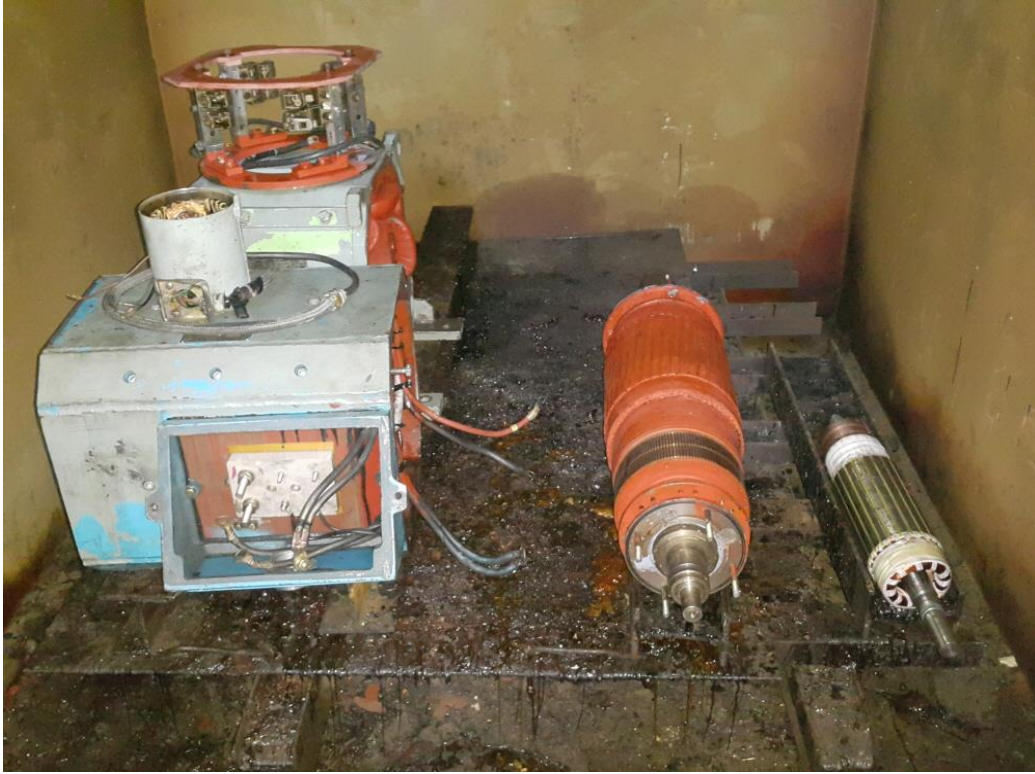
권체

세척 후 건조 실시

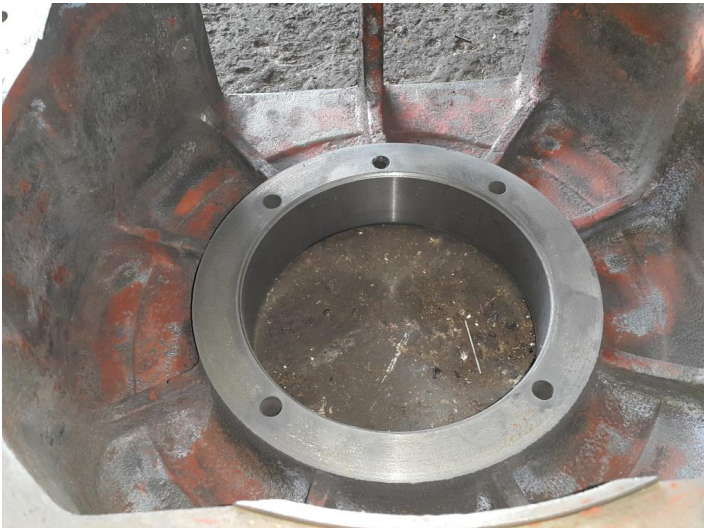
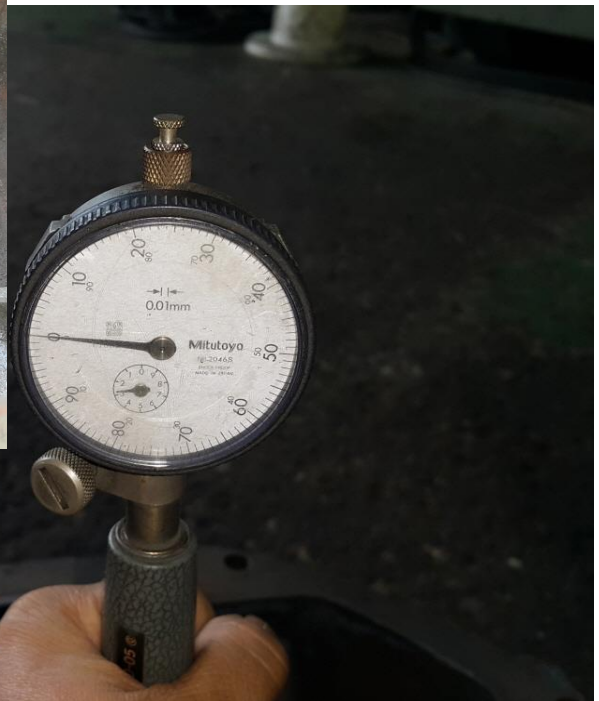
BRACKET

부하측 HOUSING METALLIZING 연마 후 검사 0/100

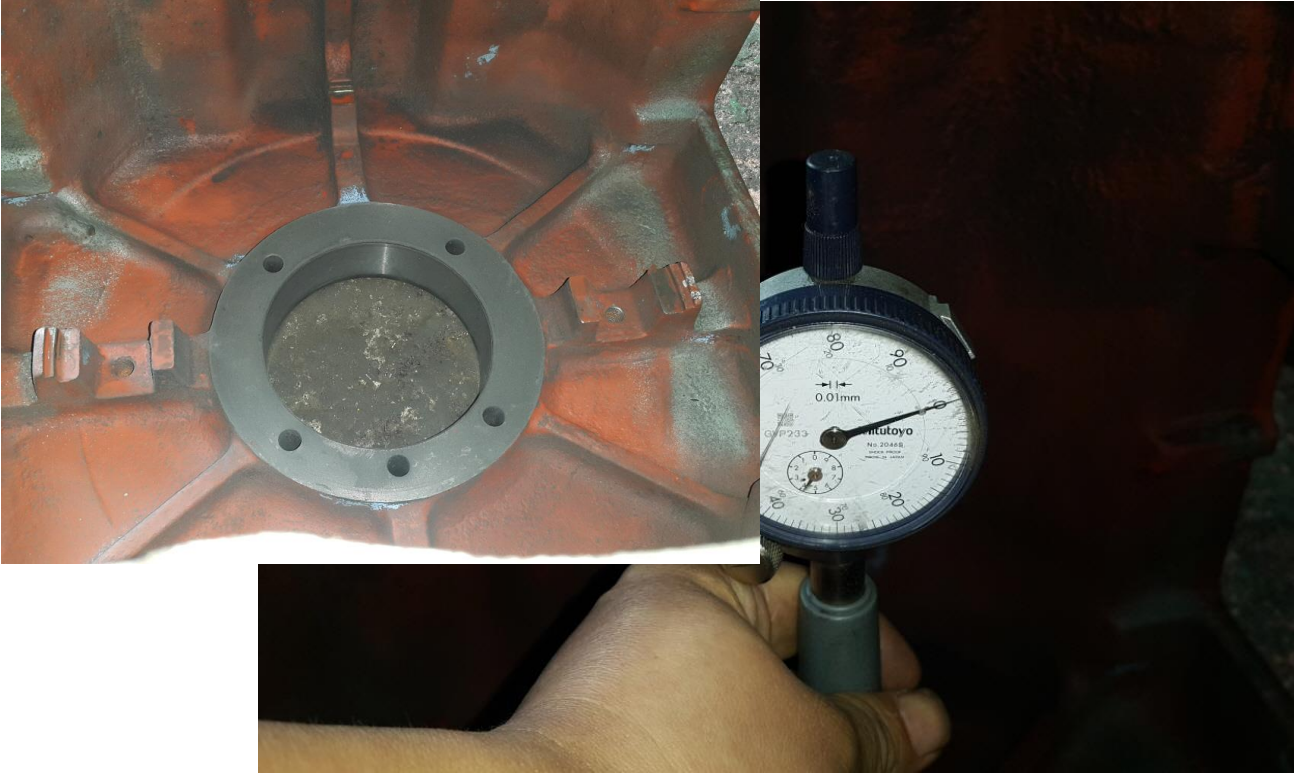
BRACKET	반 부하측 HOUSING METALLIZING 연마 후 검사 0/100
작업공정	DC MOTOR 55KW OVERHAUL

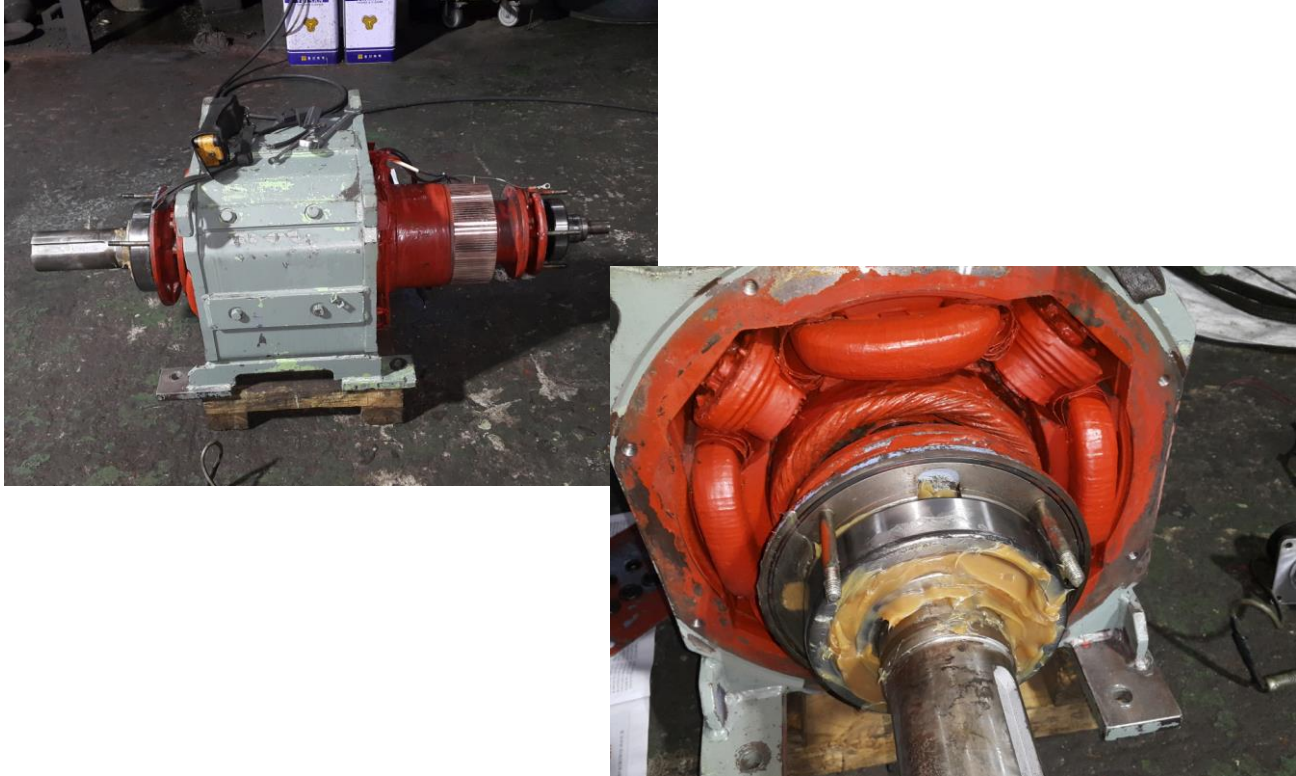
ARMATURE	BEARING 예열교환 조립 실시

Ass'y	GREASE CHARGING 조립 실시
작업공정	DC MOTOR 55KW OVERHAUL
<p>ARMATURE 절연저항</p>

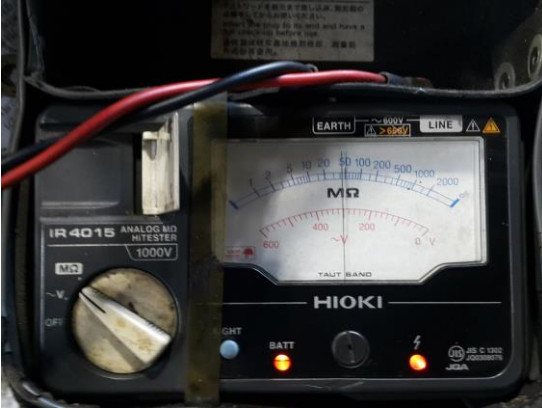
<p>FIELD 절연저항</p>

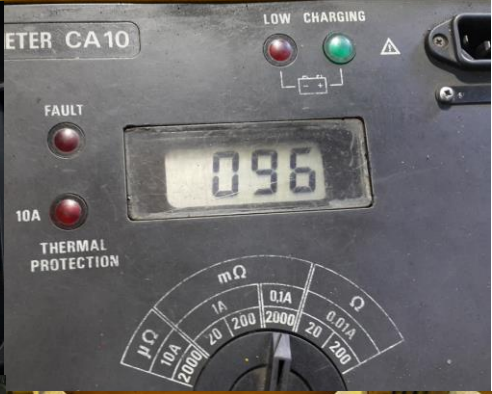
<p>ARMATURE 권선저항</p>

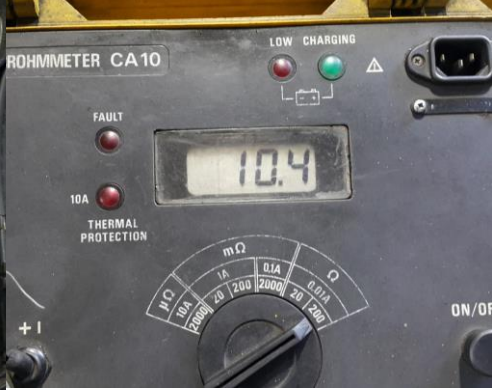
<p>FIELD 권선저항</p>

출고 검사	절연저항 & 권선저항

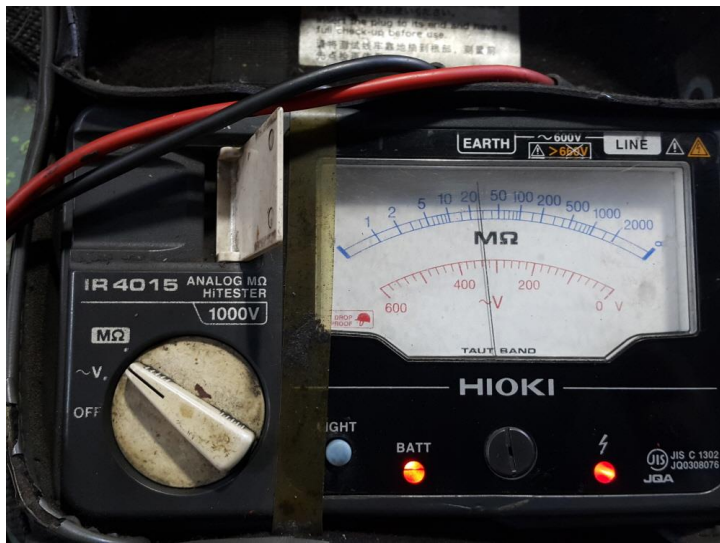
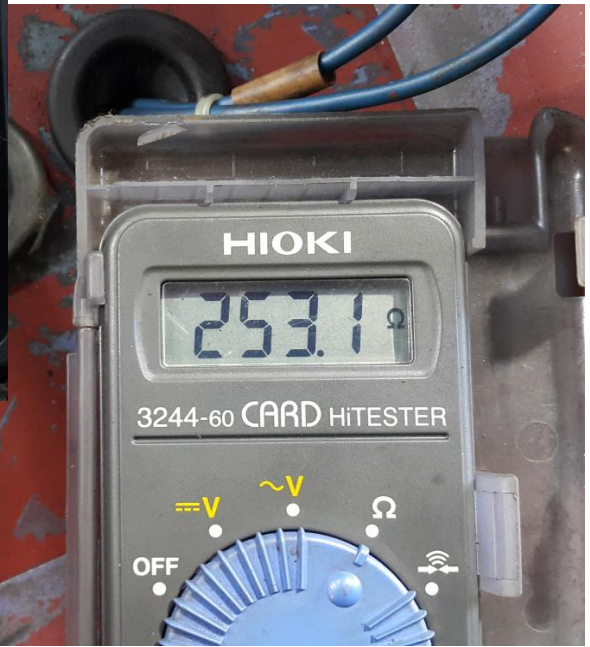
TACHO

절연저항 & 권선저항

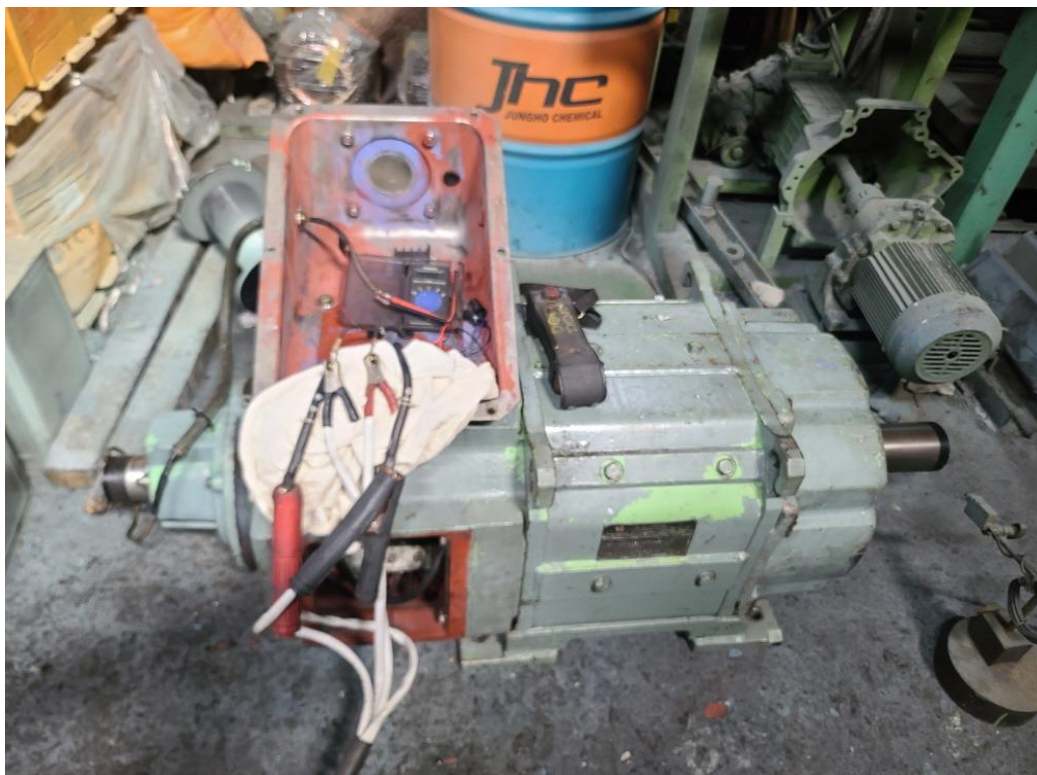
출고 검사

시운전 TEST 실시

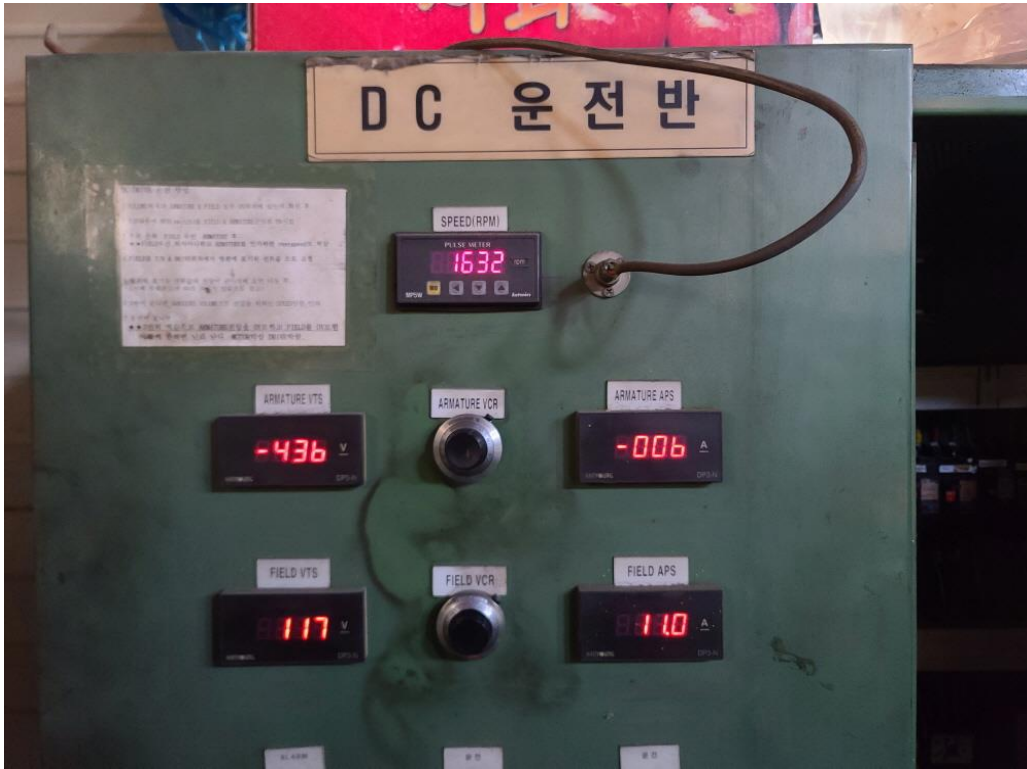
출고 검사

시운전 TEST 실시 운전 CURRENT

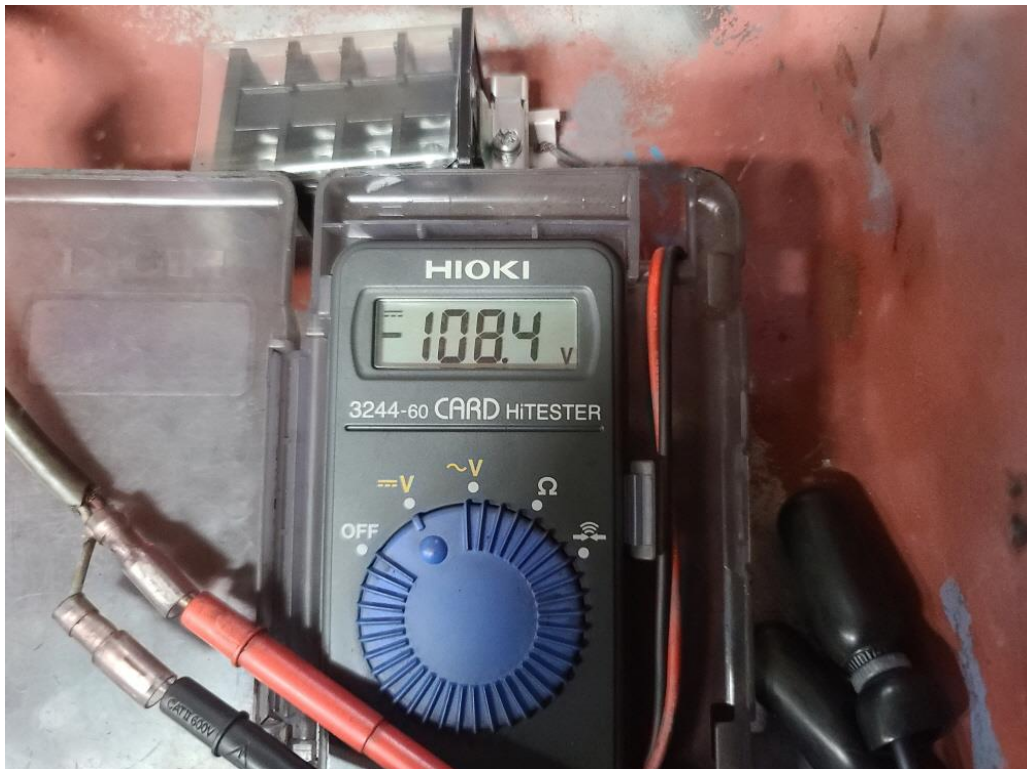
출고 검사

1632RPM일때 TACHO GENERATOR 출력 전압

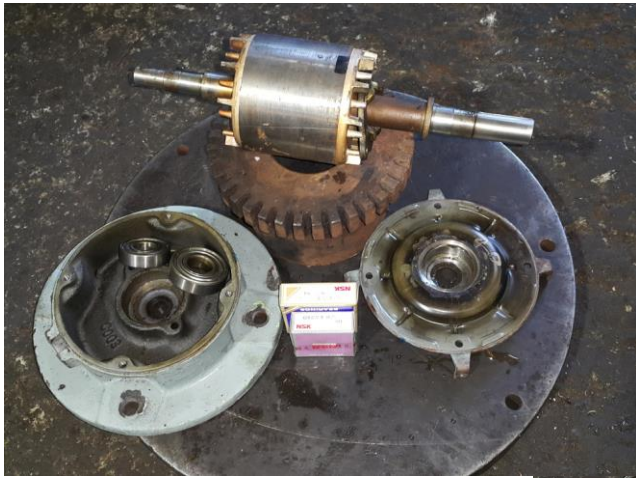
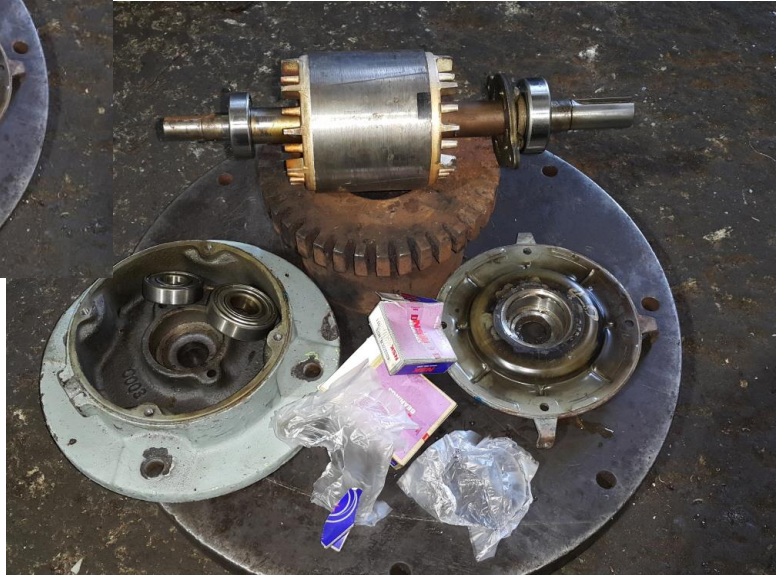
BLOWER

BEARING교환 조립실시

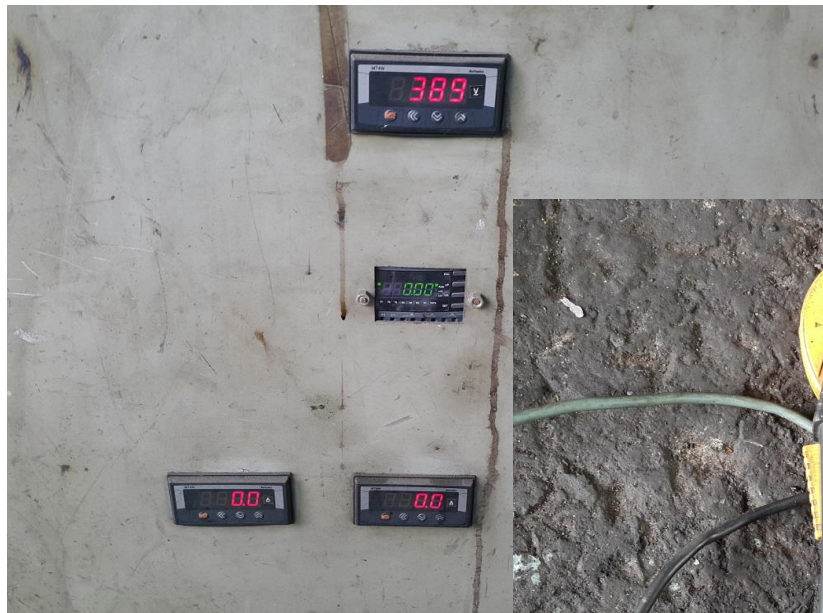
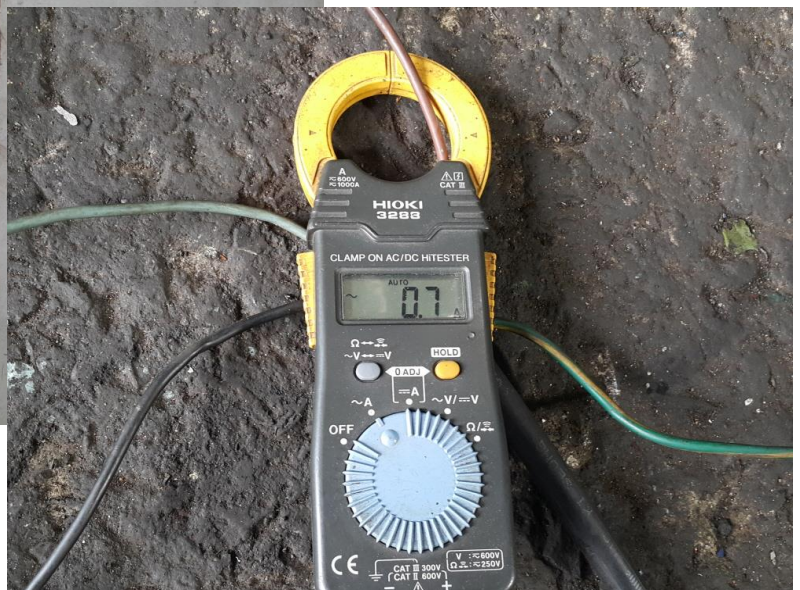
BLOWER

시운전 TEST 운전 CURRENT
