작업공정사진철

공사명: 단조가열로/열처리로용 BLOWER MOTOR수리

규격: AC MOTOR 100HP 4P 및 15HP 4P

REPAIR 내역: 분해 조립 및 조립부품 불순물 CLEANSING
STATOR REWINDING
INSULATING VARNISH DIPPING DRYING
100HP 부하측 HOUSING보수
BEARING 교환
입 출고검사 시운전 TEST 및 COLOR PAINTING

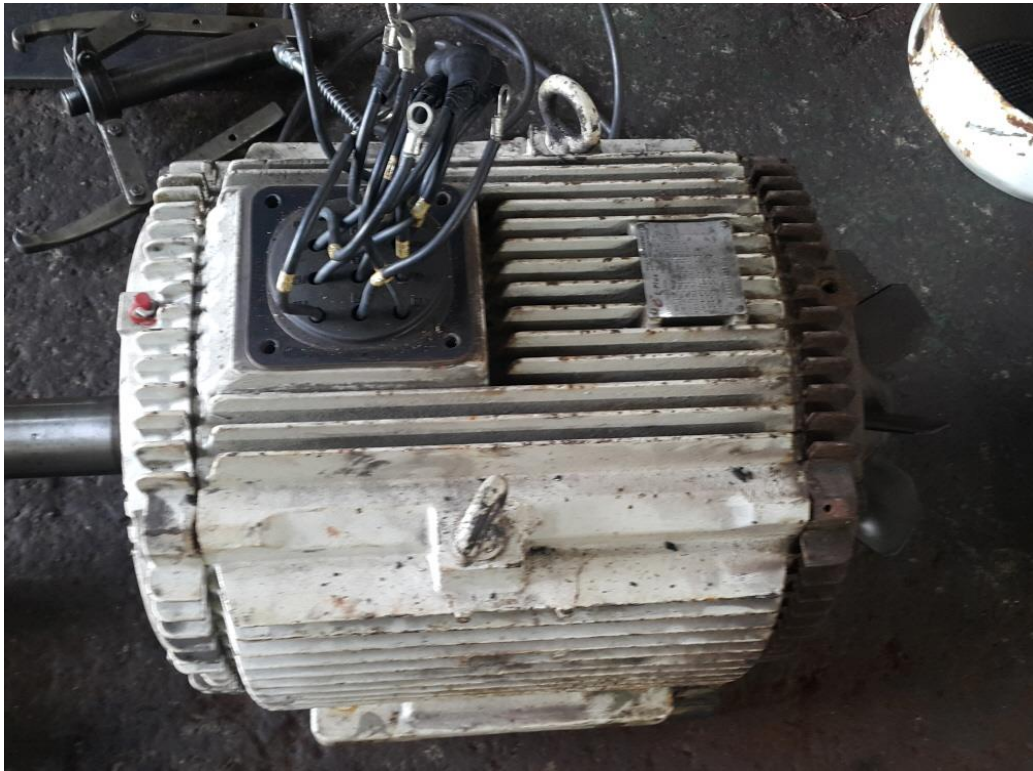
AC MOTOR 100HP 4P 입고검사

Ass'y

분해 전

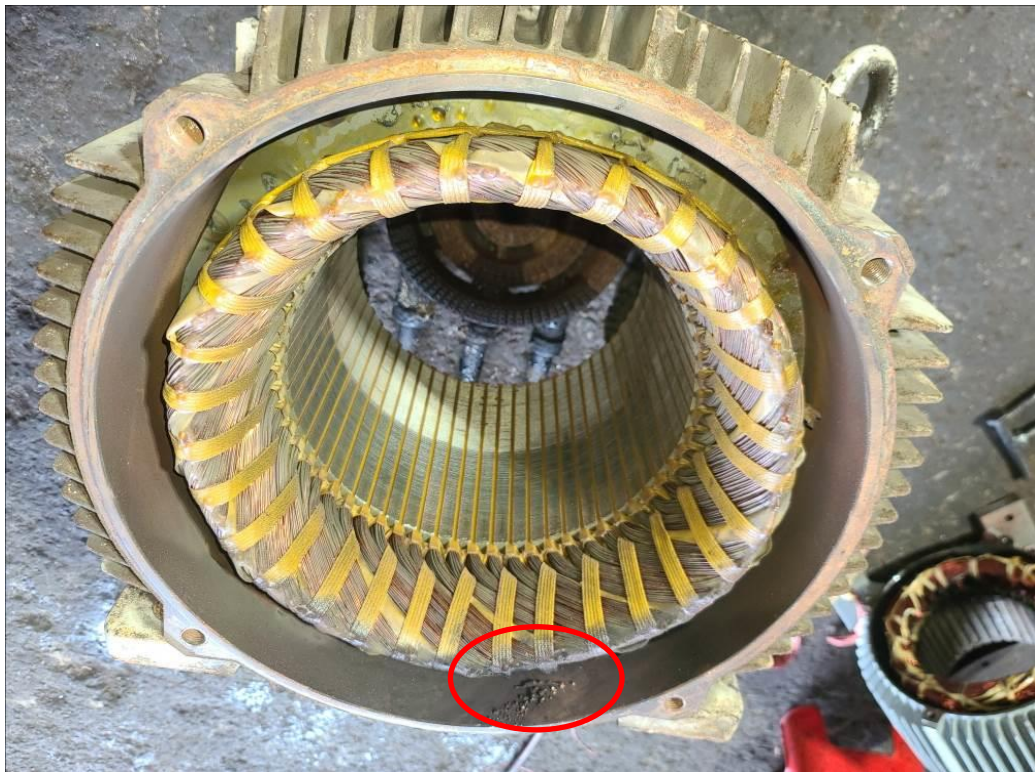
AC MOTOR 100HP 4P 입고검사

STATOR권체

분해 후 권선 소손부

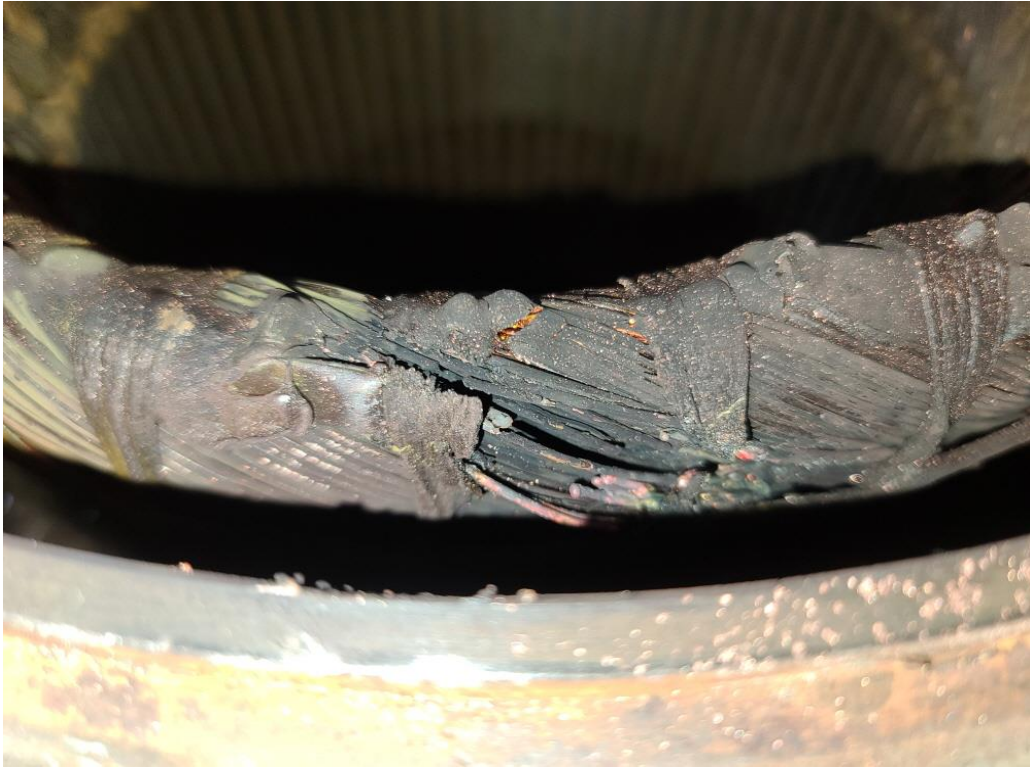
AC MOTOR 100HP 4P 입고검사

STATOR권체

절연파괴 소손

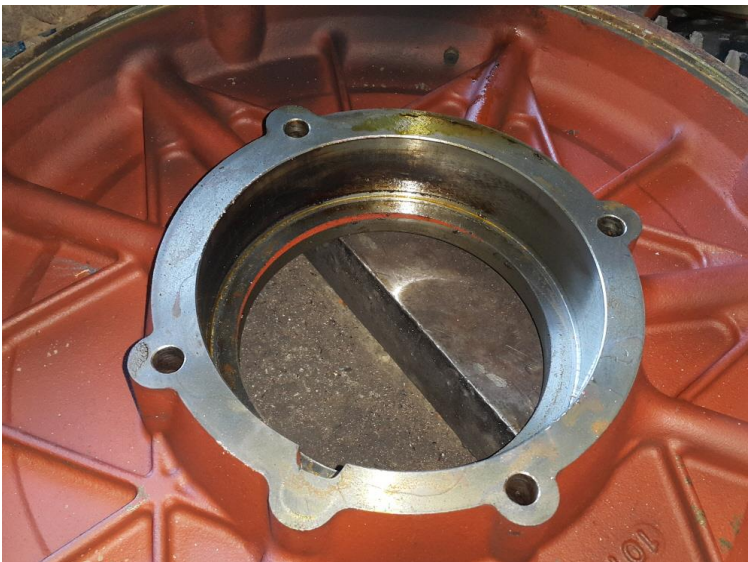
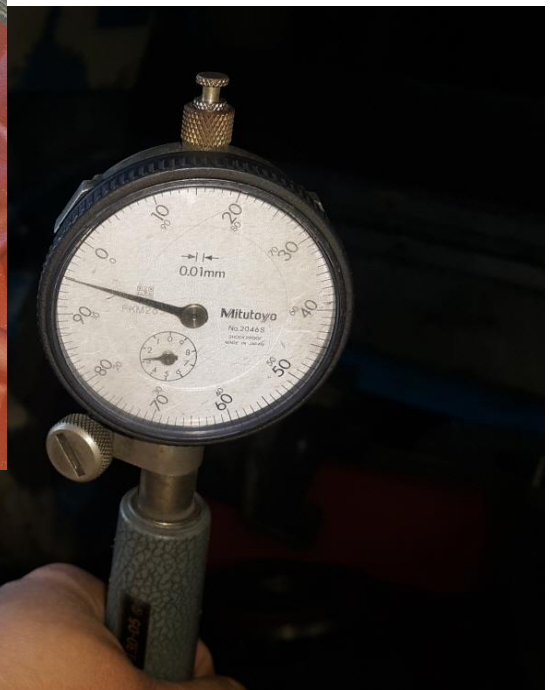
AC MOTOR 100HP 4P 입고검사

BRACKET

부하측 HOUSING 측정치 5/100로 불량

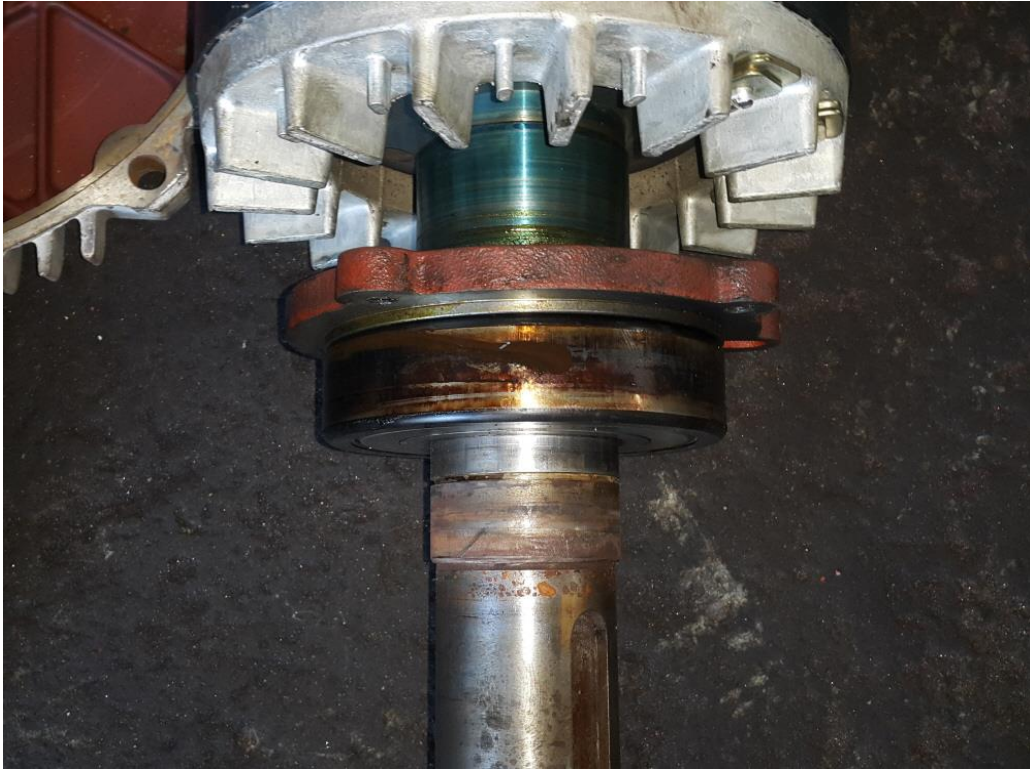
AC MOTOR 100HP 4P 입고검사

ROTOR

부하측 BEARING 부

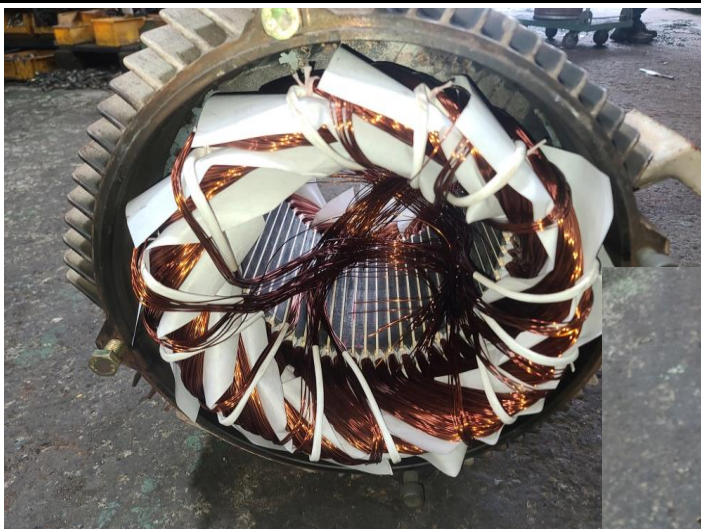
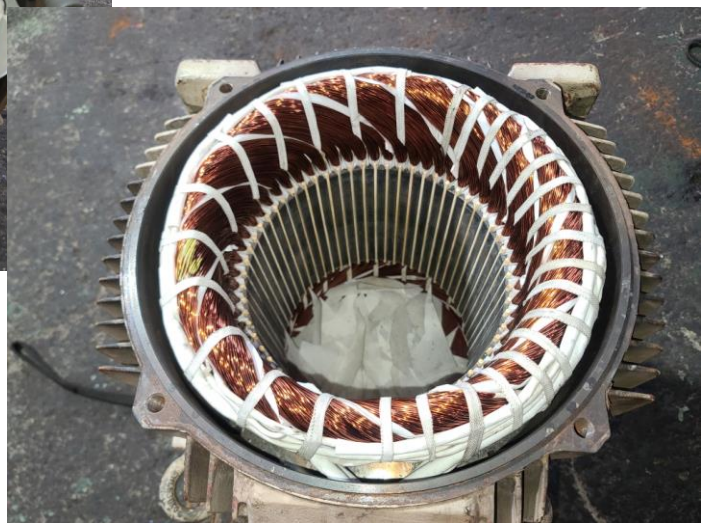
AC MOTOR 100HP 4P REWINDING

STATOR권체

재 권선 실시

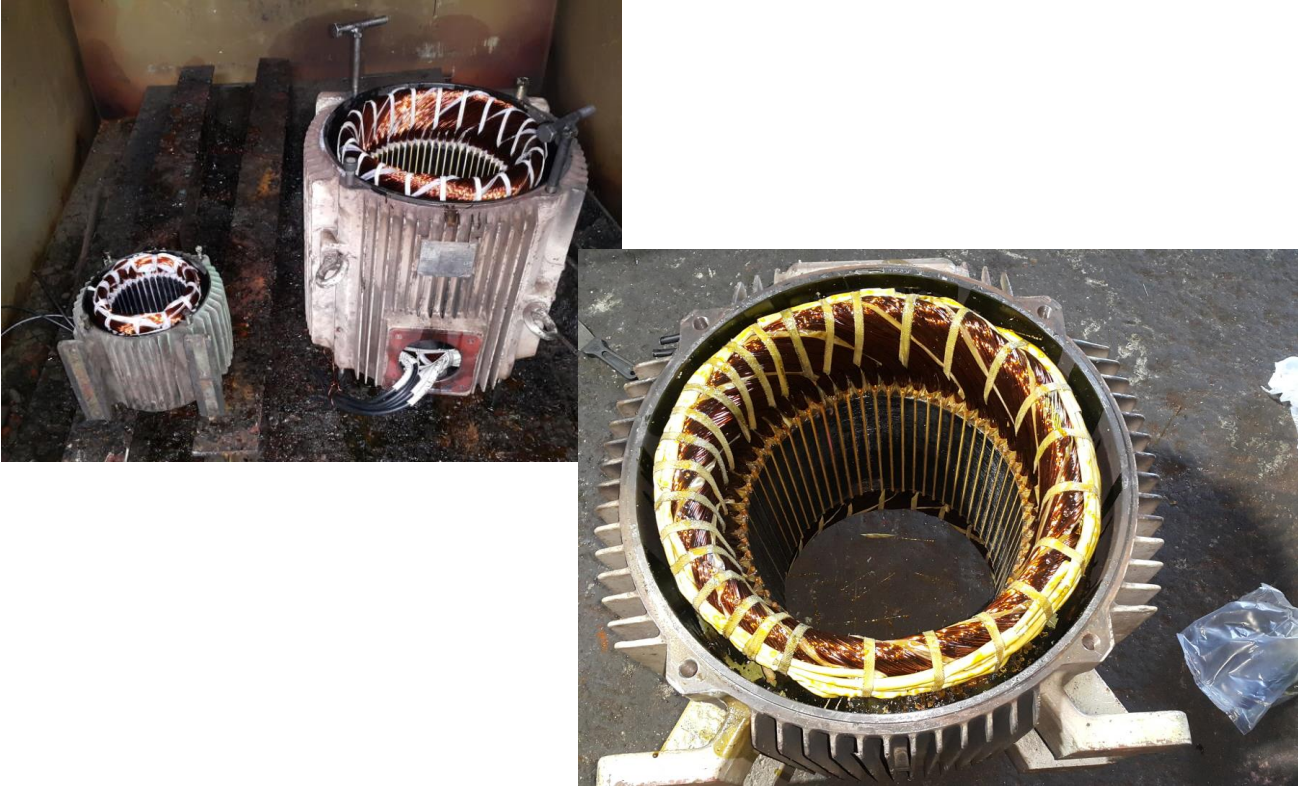
STATOR권체	절연건조 실시 후
작업공정	AC MOTOR 100HP 4P REWINDING

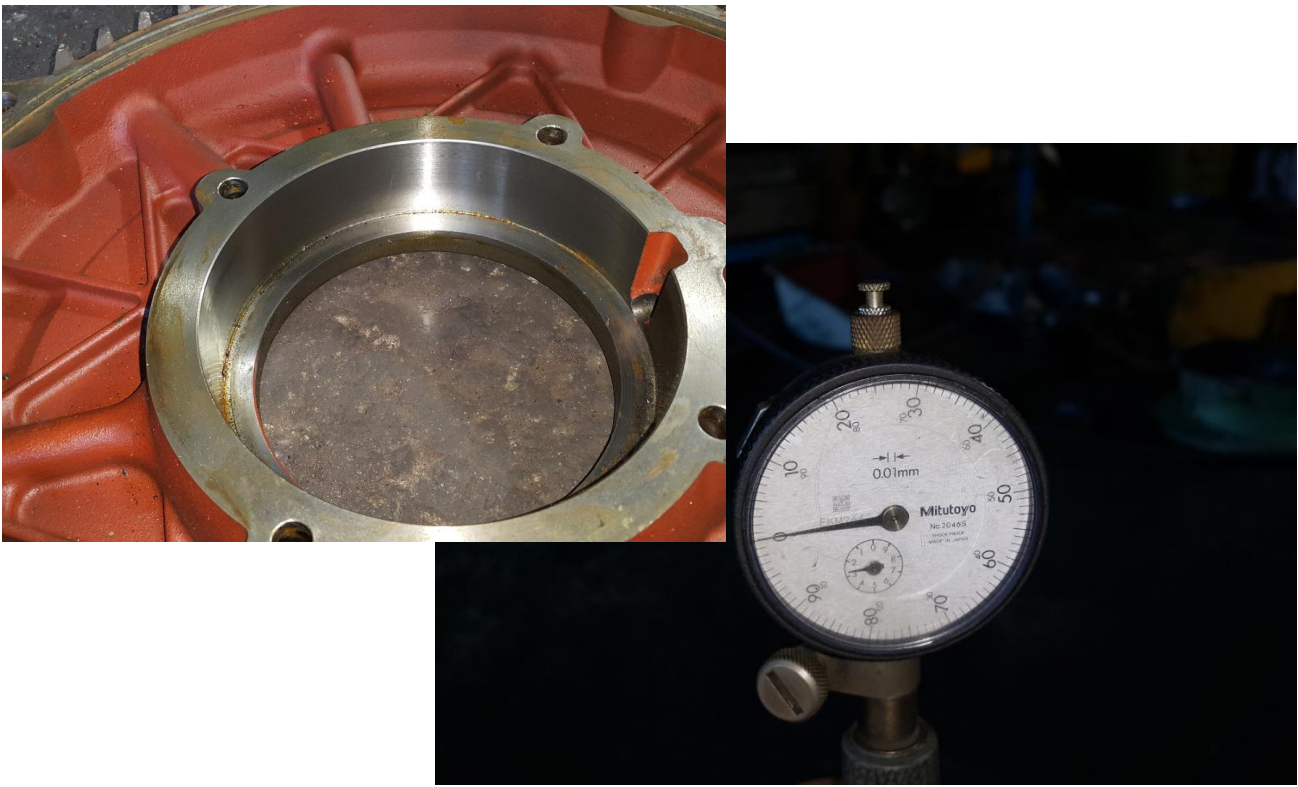
BRACKET	부하측 HOUSING 보수 후 검사 0/100

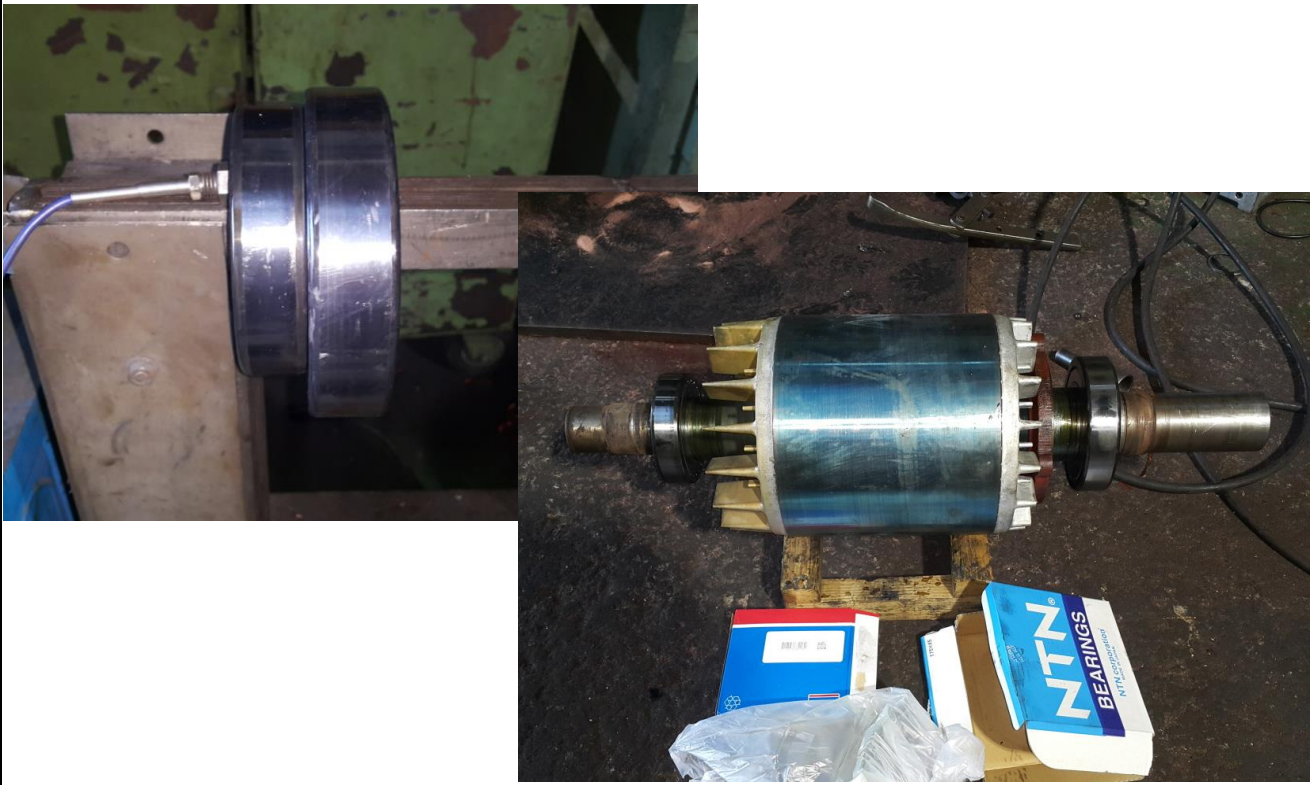
AC MOTOR 100HP 4P REWINDING

소모 품

BEARING교환 조립실시

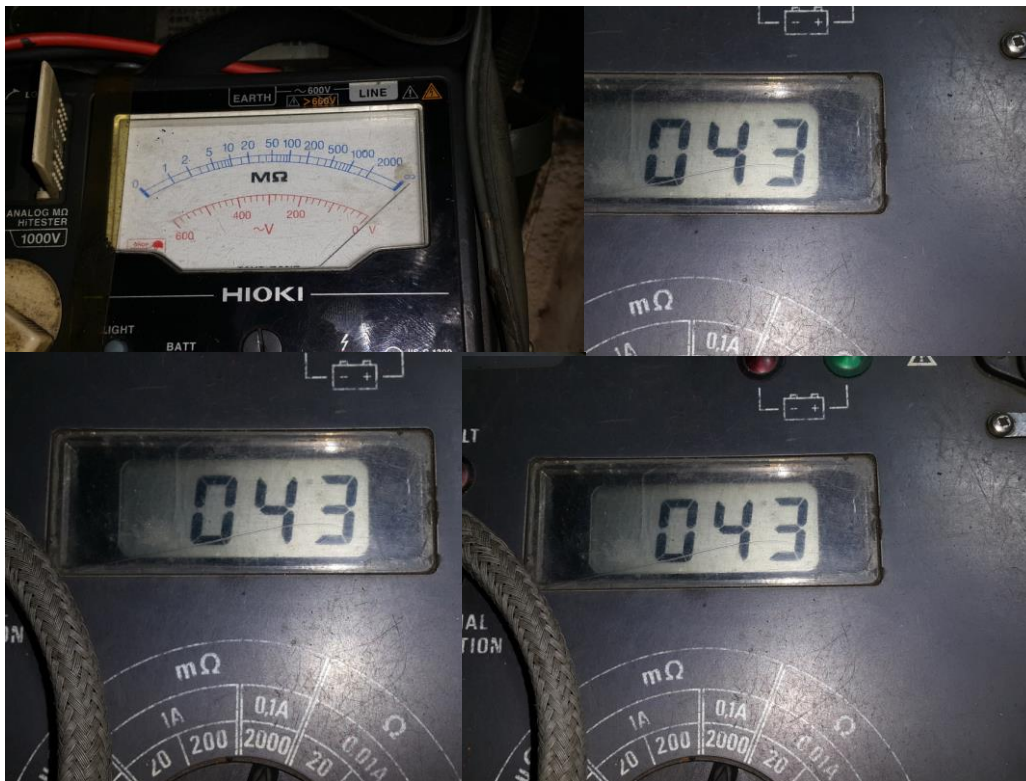
AC MOTOR 100HP 4P REWINDING

출고검사

절연저항 & 각 상별 권선저항

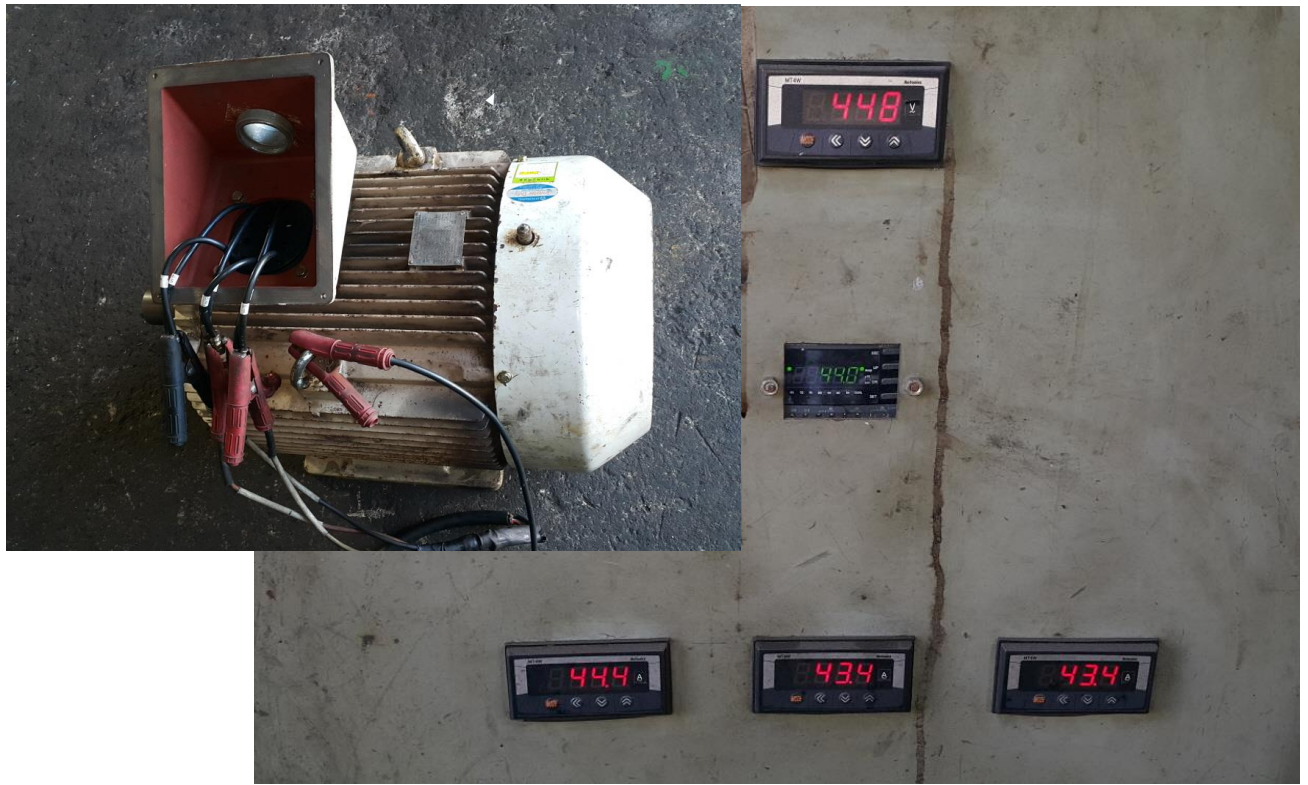
AC MOTOR 100HP 4P REWINDING

출고검사

시운전 TEST 실시 운전 CURRENT

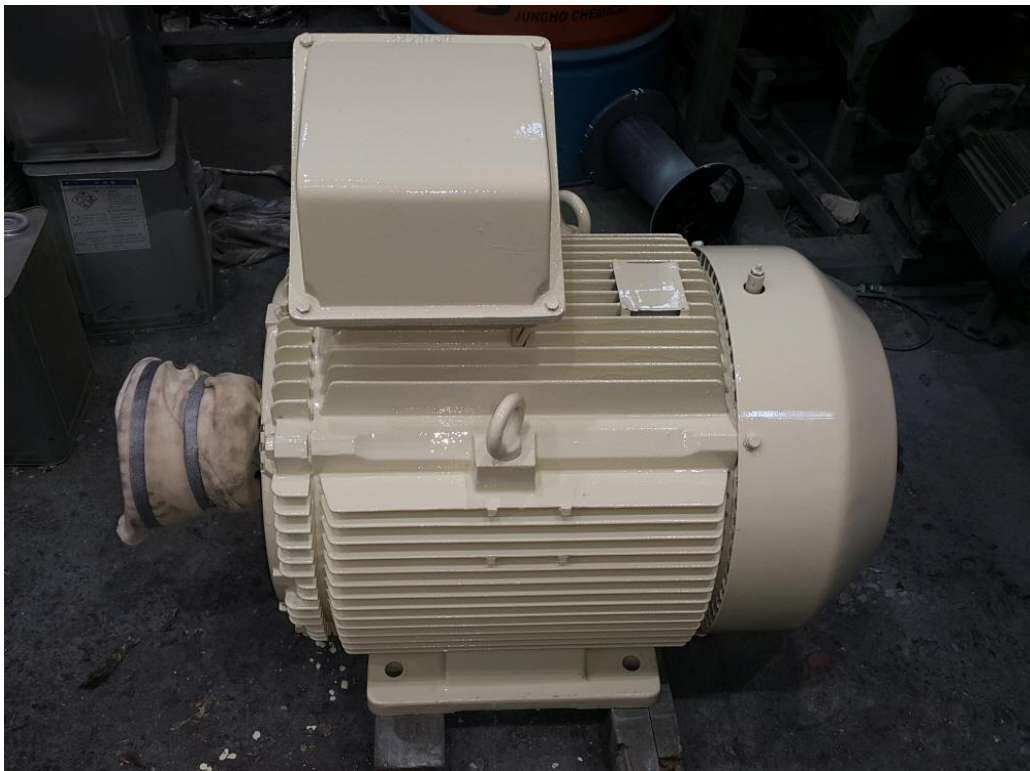
AC MOTOR 100HP 4P REWINDING

출고검사 후

COLOR PAINTING

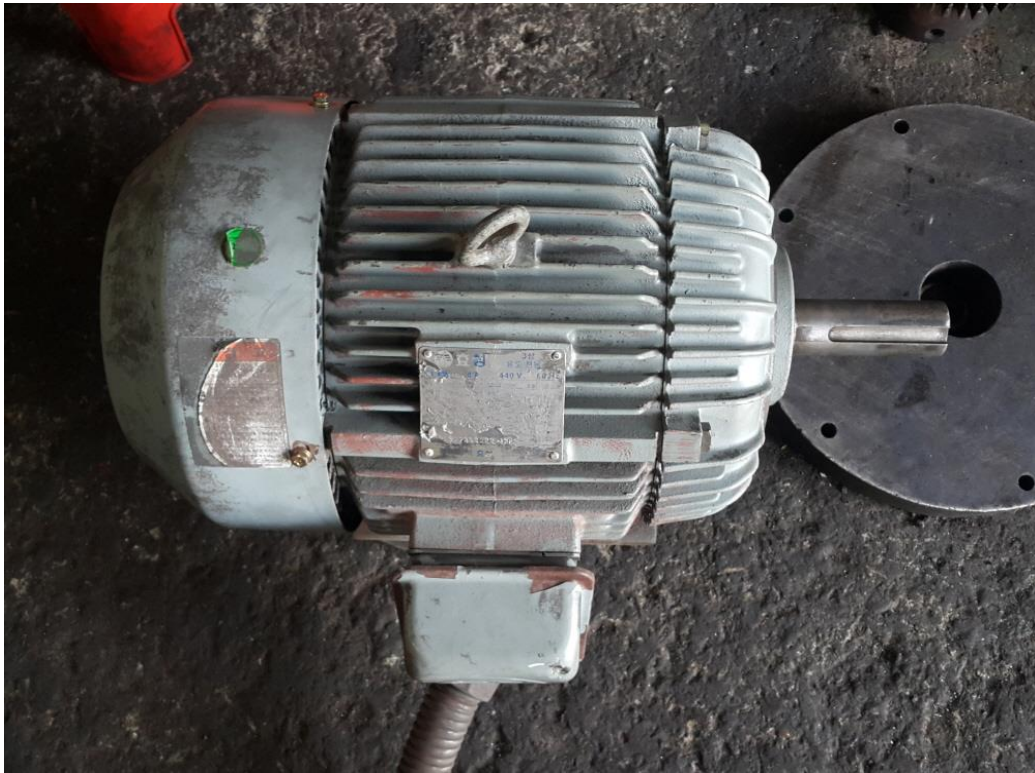
AC MOTOR 15HP 4P 입고검사

Ass'y

분해 전

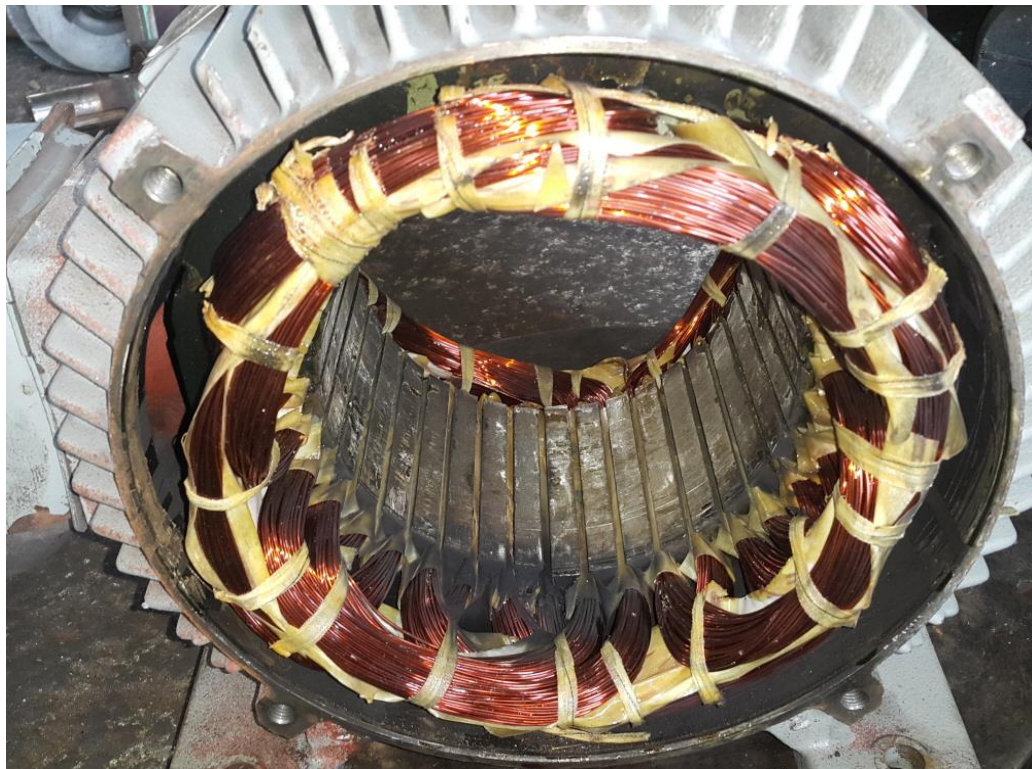
AC MOTOR 15HP 4P 입고검사

STATOR권체

결상으로 소손 추정됨

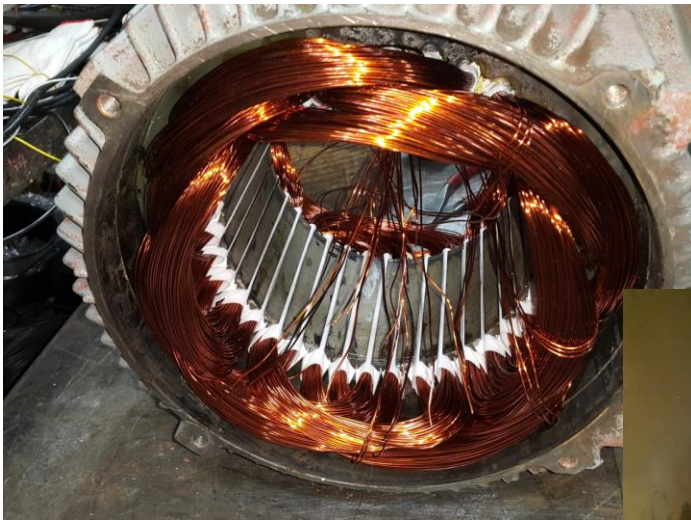
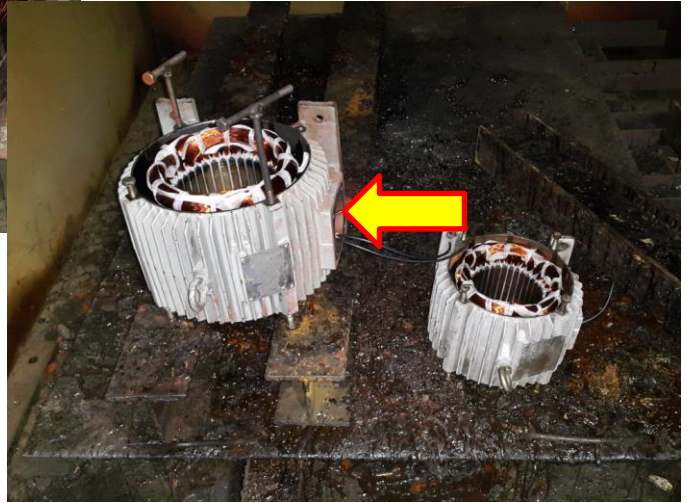
AC MOTOR 15HP 4P REWINDING

STATOR권체

재 권선 절연건조 실시

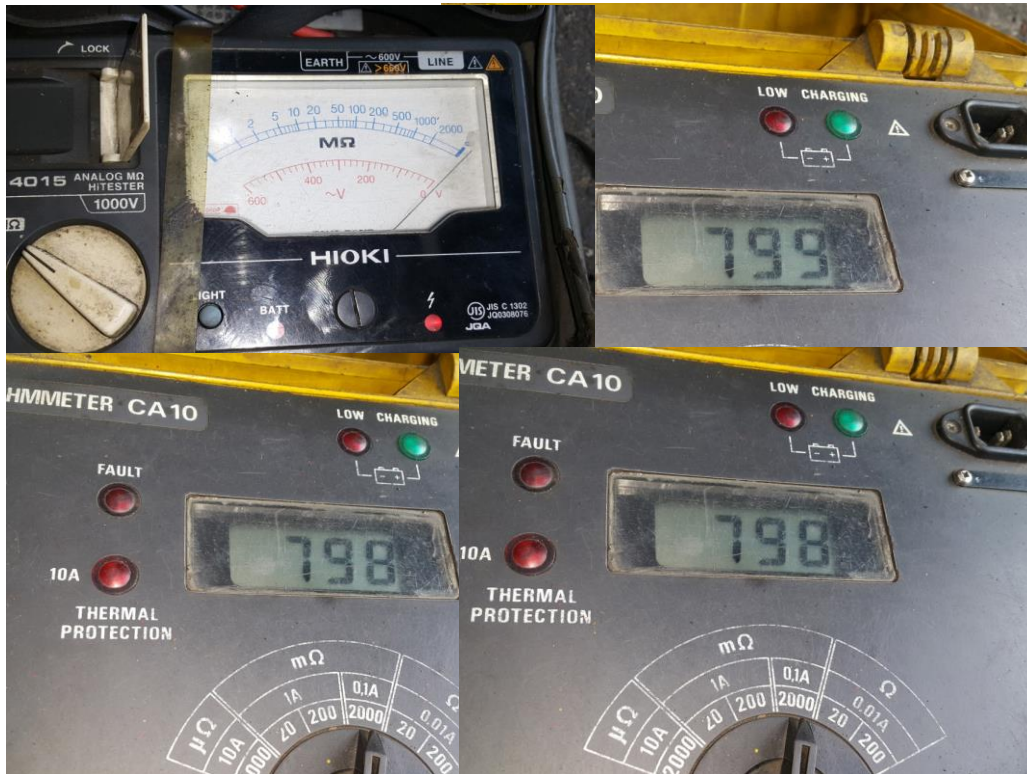
AC MOTOR 15HP 4P REWINDING

출고검사

절연저항 & 각 상별 권선저항

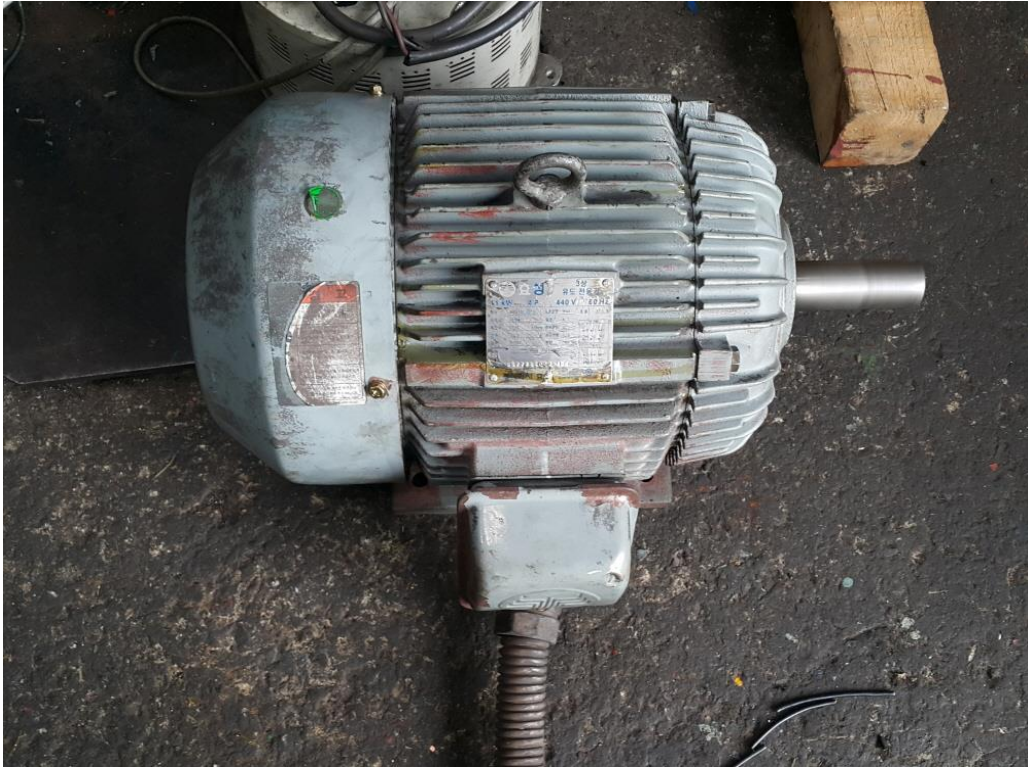
AC MOTOR 15HP 4P REWINDING

출고검사

시운전 TEST 실시

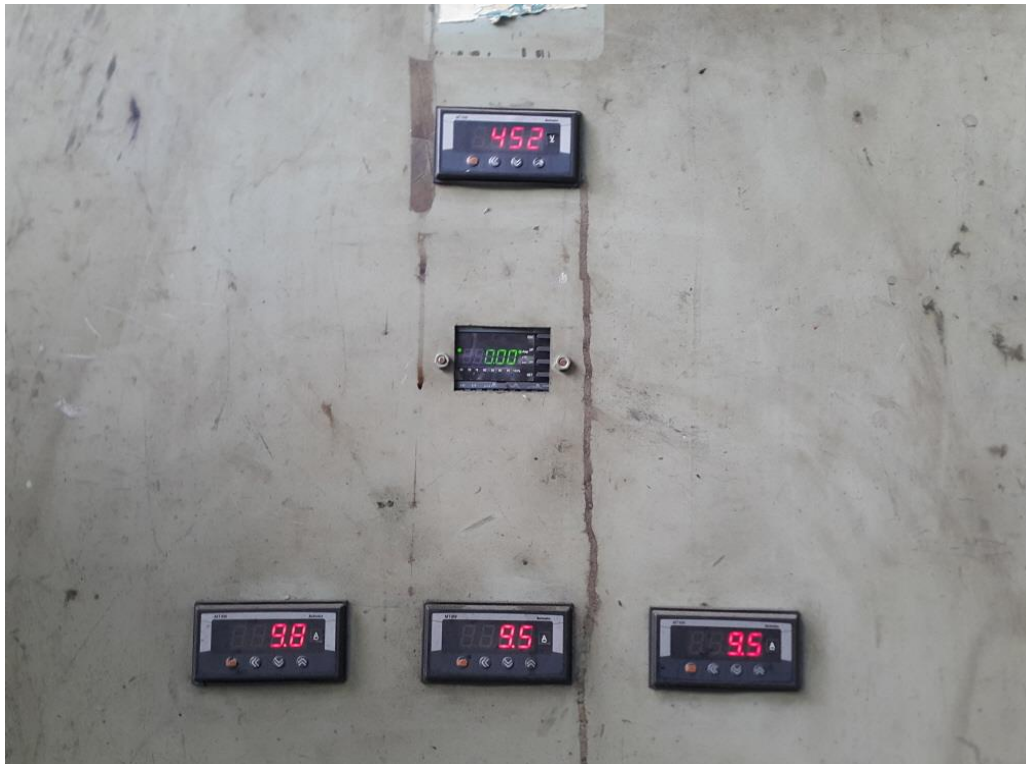
AC MOTOR 15HP 4P REWINDING

출고검사

시운전 TEST 실시 운전 CURRENT
