작업공정사진철

공사명: TURNING MACHINE DC MOTOR OVERHAUL

규격: DC 37KW 440V 1150~3500RPM

REPAIR 내역: 분해 조립 및 불순물 CLEANSING DRYING
INSULATING VARNISH DIPPING DRYING
COMMUTATOR 동심도 가공 및 UNDERCUTTING
TACHO GENERATOR 개선교환
반 부하측 SHAFT METALLIZING 연마
BEARING 교환
BLOWER 및 FAN MOTOR 보수
출고검사 시운전 TEST

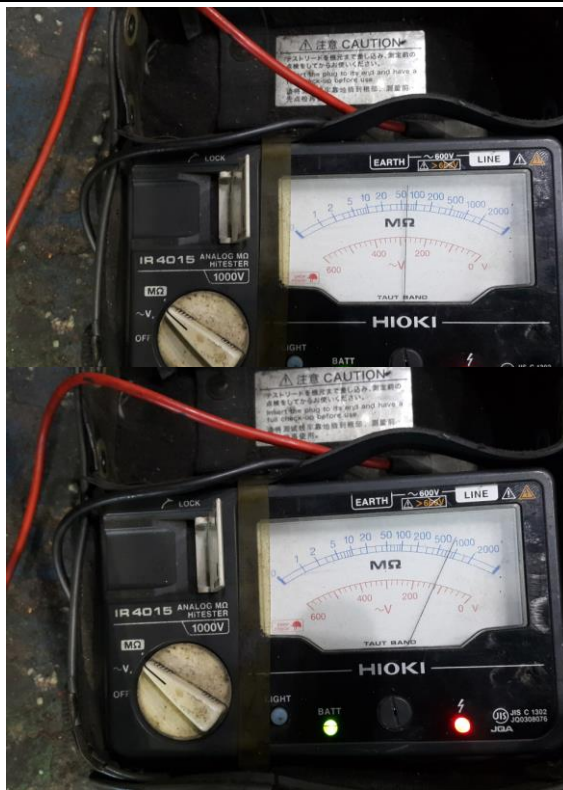
ARMATURE
절연저항

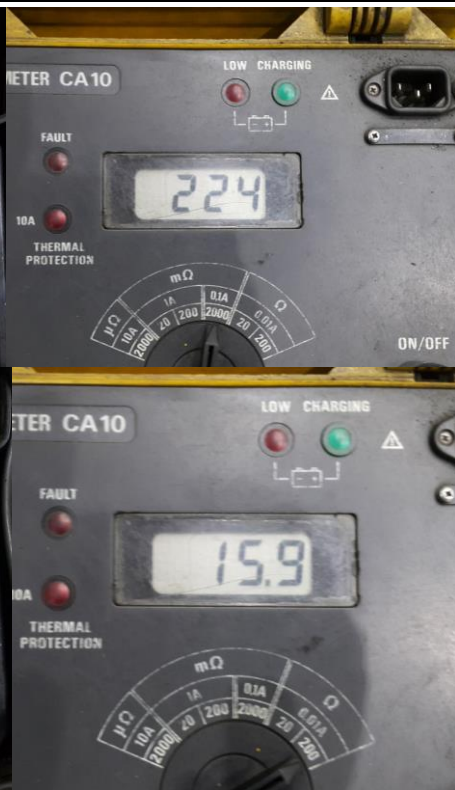
FIELD
절연저항

ARMATURE
권선저항

FIELD
권선저항

권선검사

절연저항 이상 & 권선저항

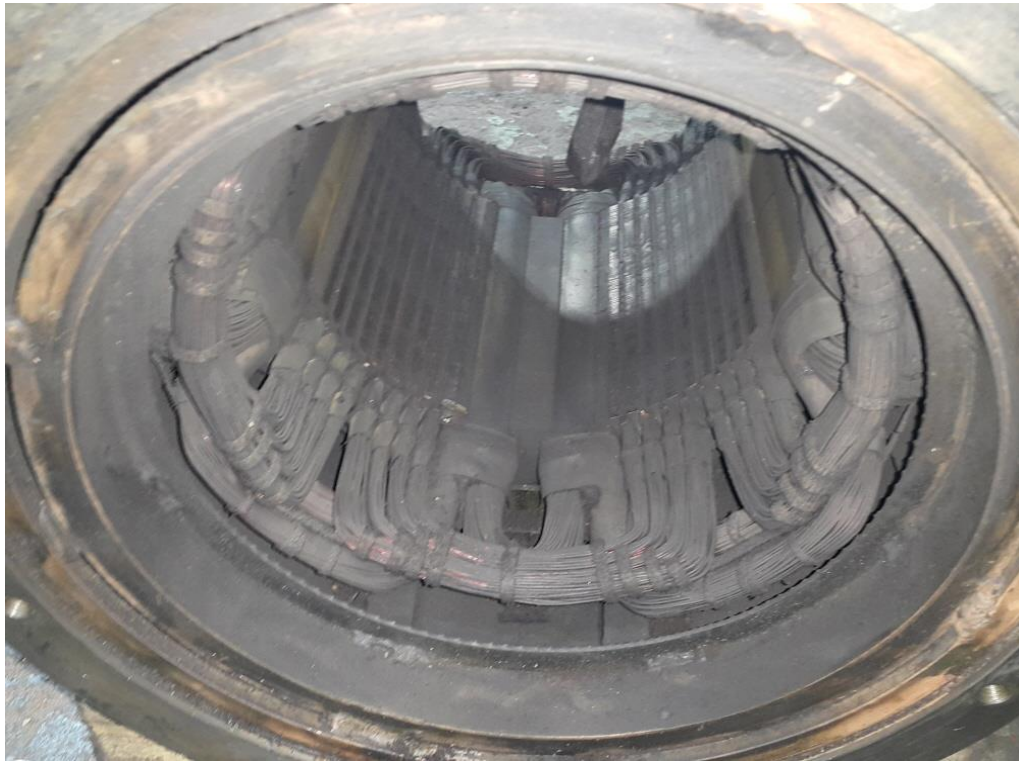
계자 권체

분해 후

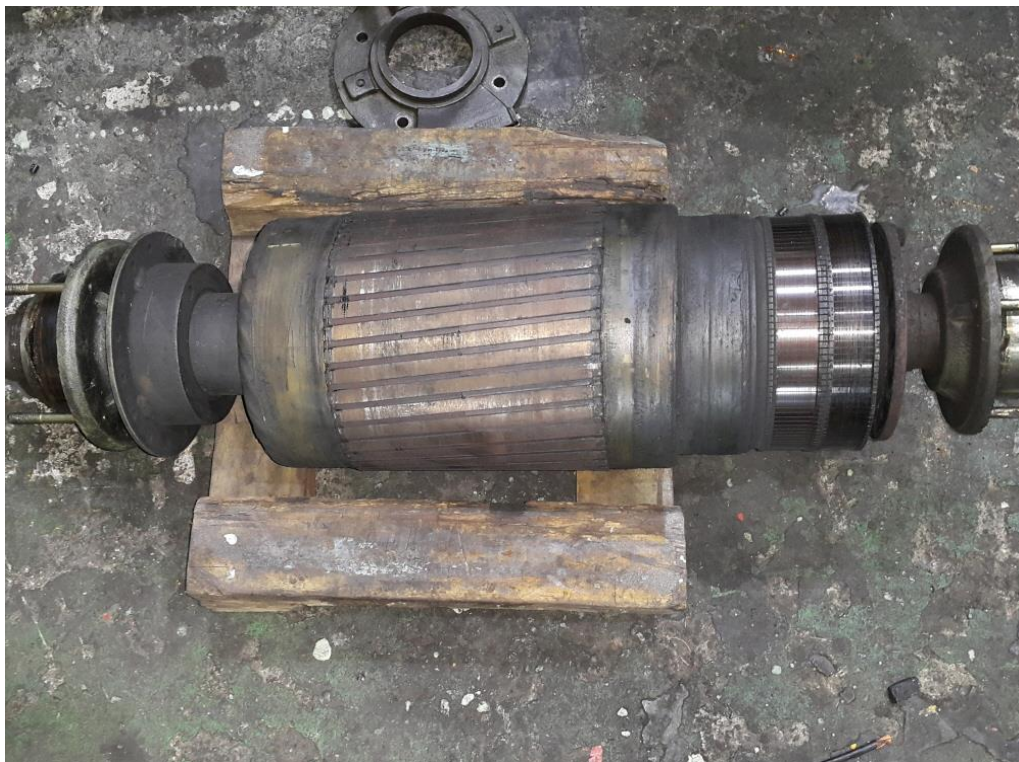
ARMATURE

분해 후

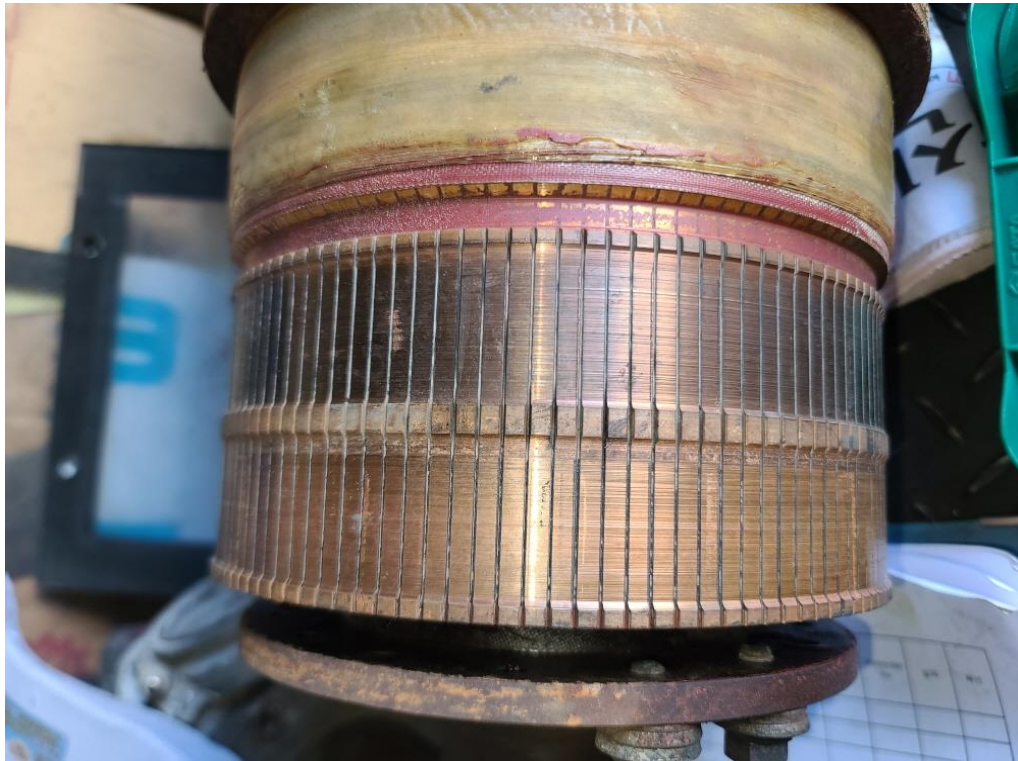
COMMUTATOR

조흔 현상 및 마모심함

COMMUTATOR	동심도 가공 흠파기 및 UNDERCUTTING 실시
작업공정	DC MOTOR 37KW OVERHAUL

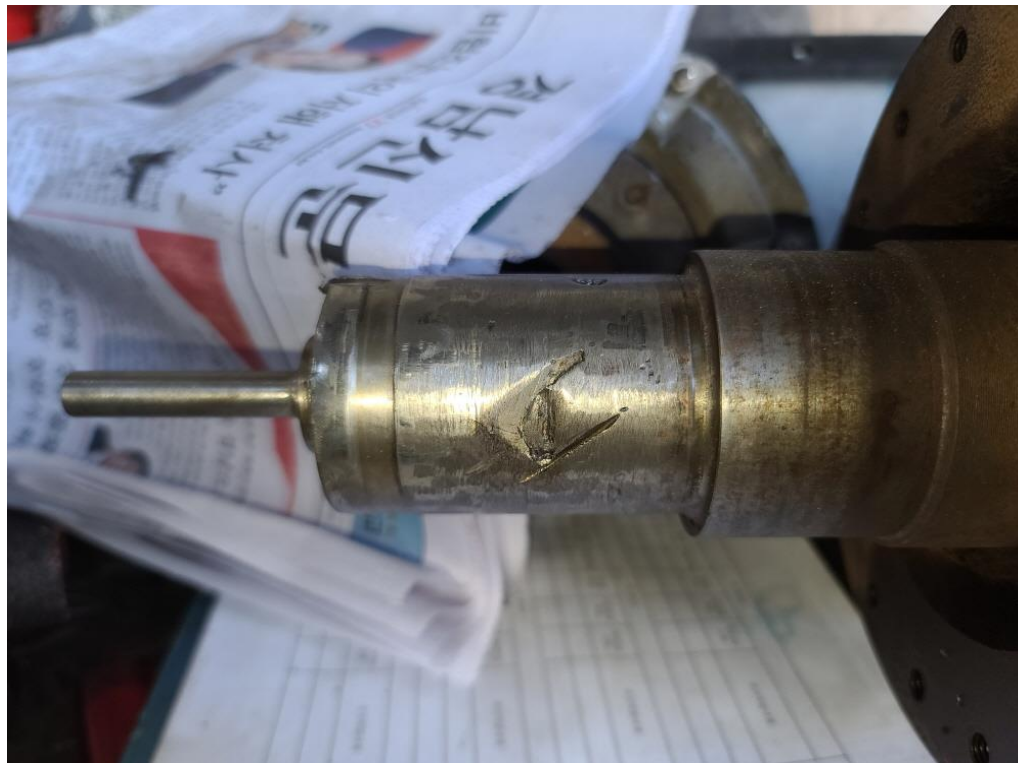
반 부하측

BEARING부 SHAFT 완전 편심으로 GRINDING되어 있어 진동과 COMMUTATOR의 마모 등 운전에 상당한 문제가 있음

반 부하측	BEARING부 SHAFT METALLIZING 연마

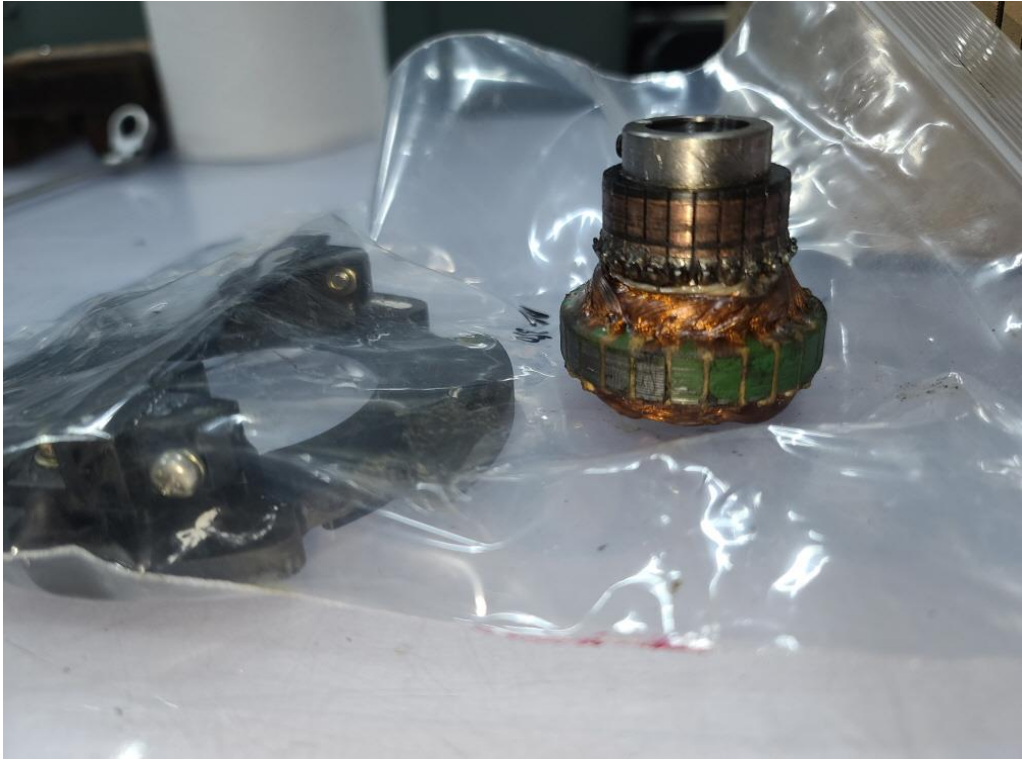
TACHO	TACHO GENERATOR 교환 기준(6~7V/1000RPM추정)
작업공정	DC MOTOR 37KW 입고검사

TACHO	TACHO GENERATOR BRACKET 설치 교환 30V/1000RPM
-------	---

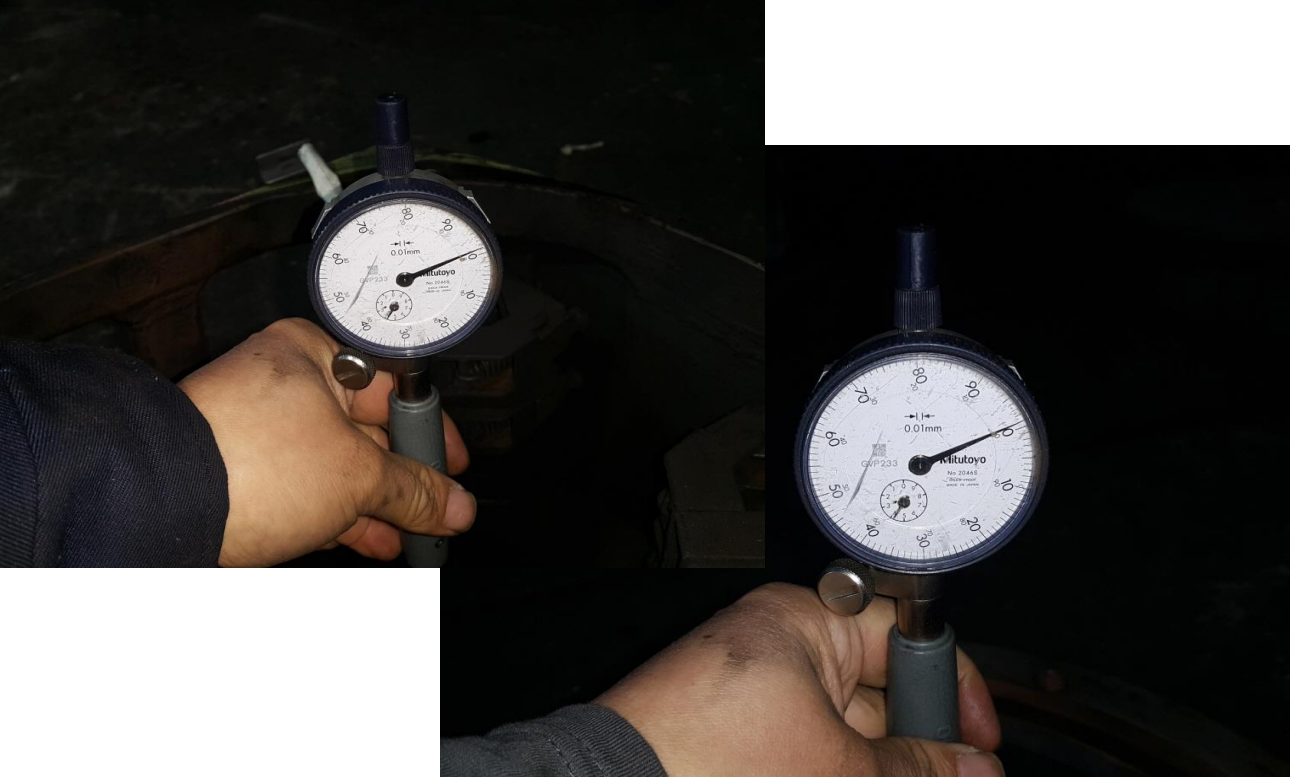
BRACKET	양측 HOUSING 검사 1/100로 양호

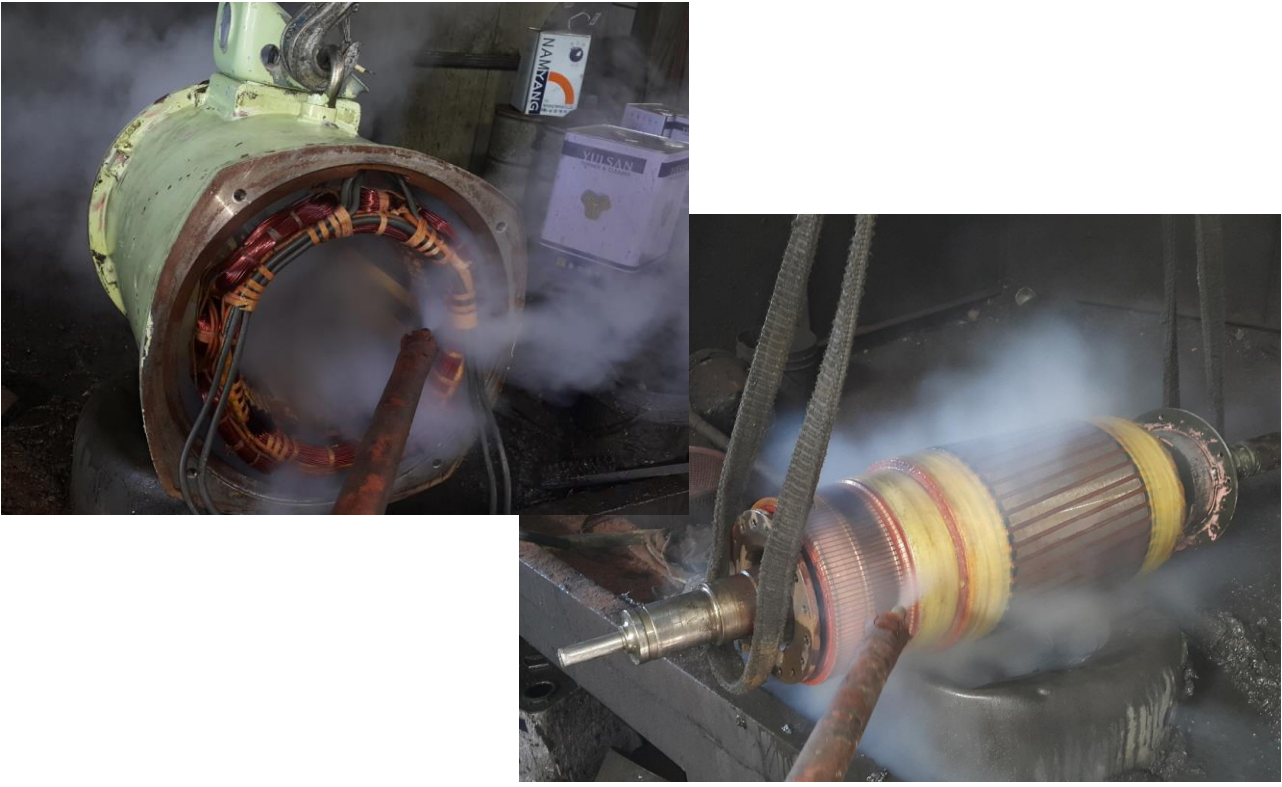
권체	스팀세척 실시
작업공정	DC MOTOR 37KW OVERHAUL

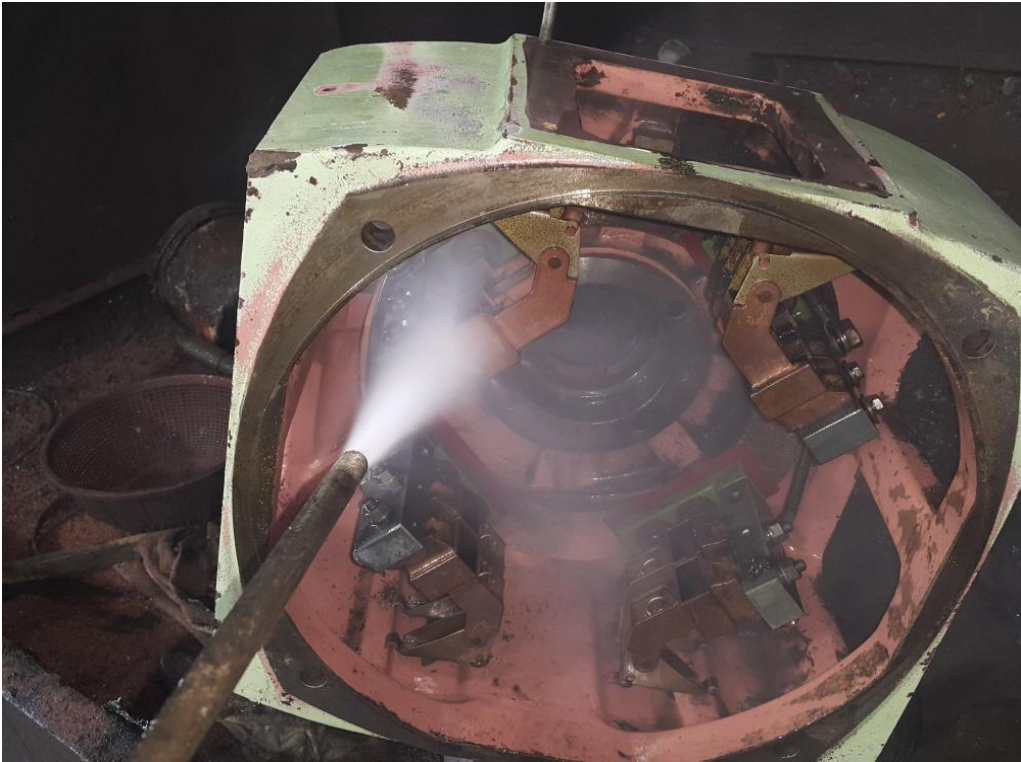
조립 부품	세척 실시

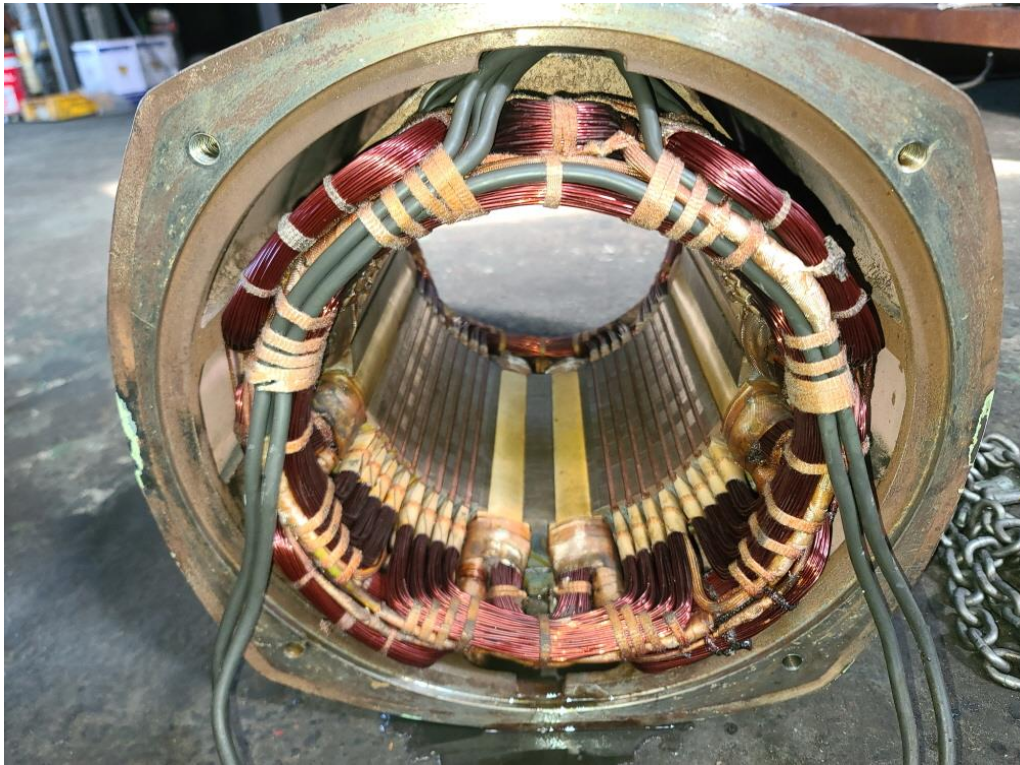
권체

세척 후

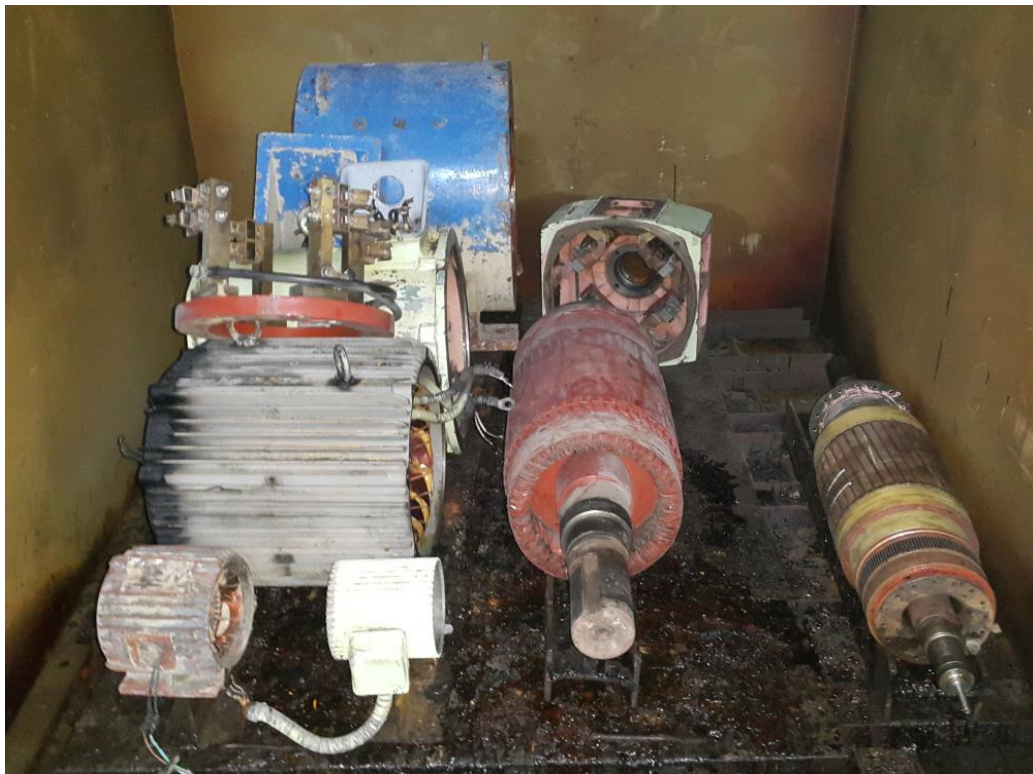
권체

세척 후 건조실시

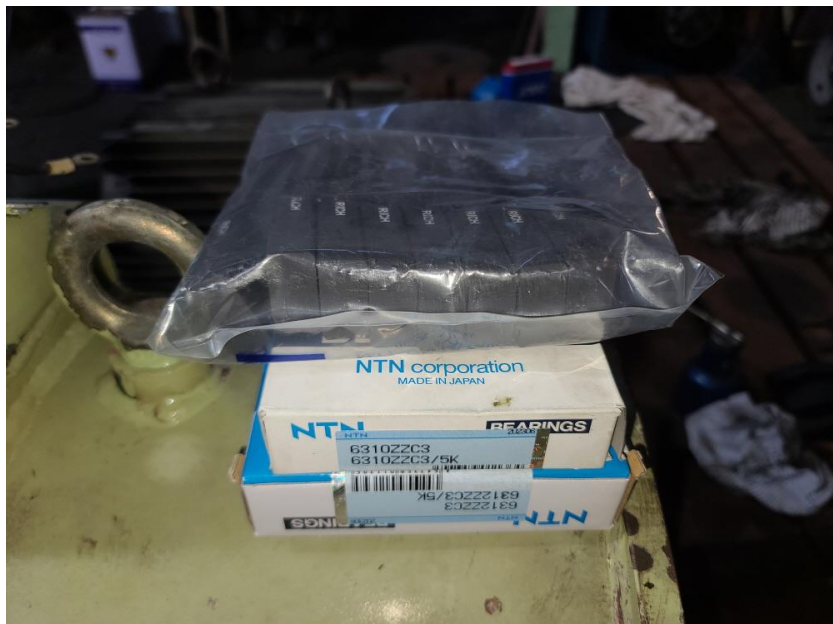
BRARING	교환될 신규 BEARING 예열실시
작업공정	DC MOTOR 37KW OVERHAUL

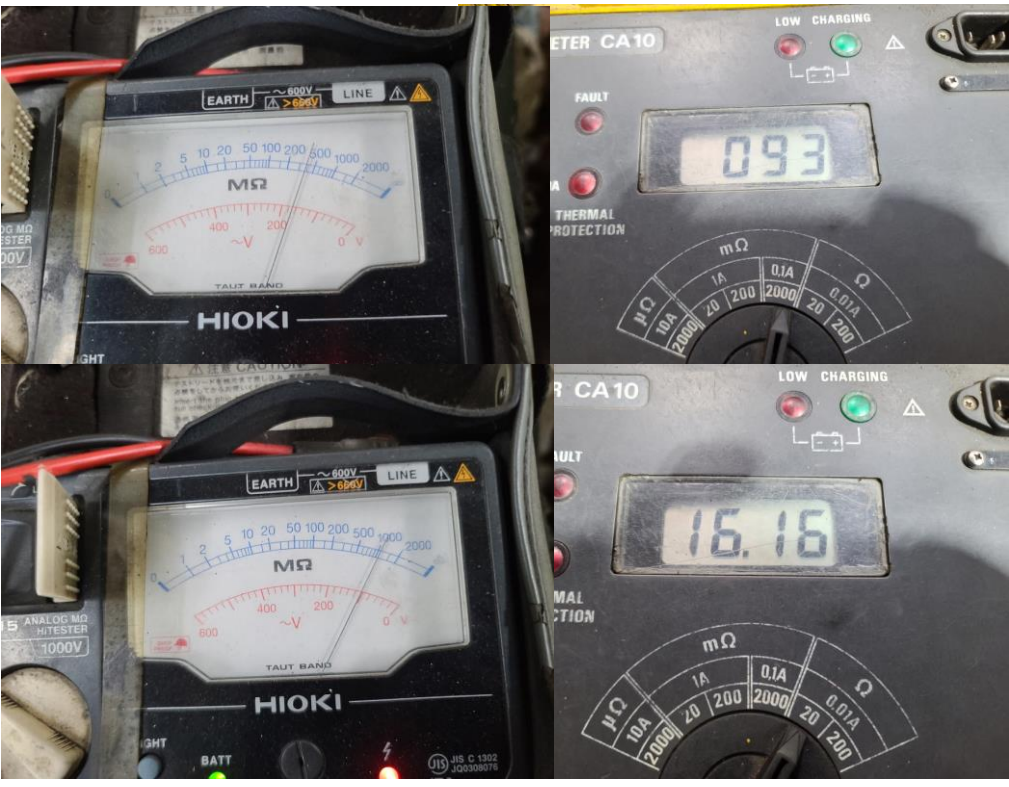
JIN YANG	작업 공정 사진
작업공정	DC MOTOR 37KW OVERHAUL
<p>ARMATURE 절연저항</p> <p>FIELD 절연저항</p>

<p>ARMATURE 권선저항</p> <p>FIELD 권선저항</p>
출고검사	절연저항 & 권선저항
작업공정	DC MOTOR 37KW OVERHAUL

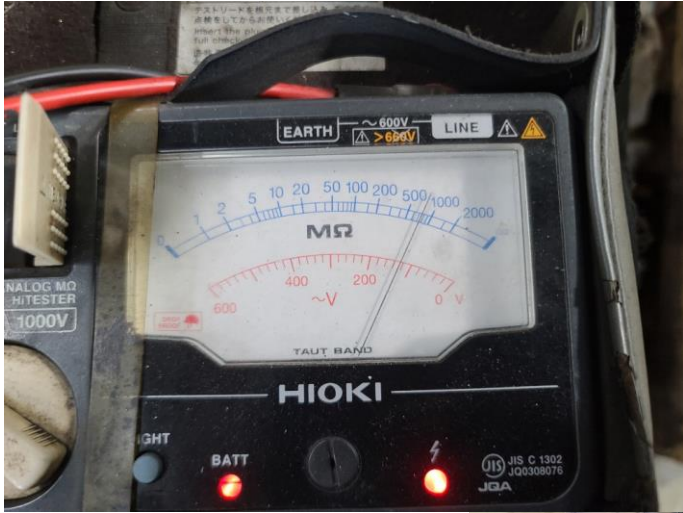
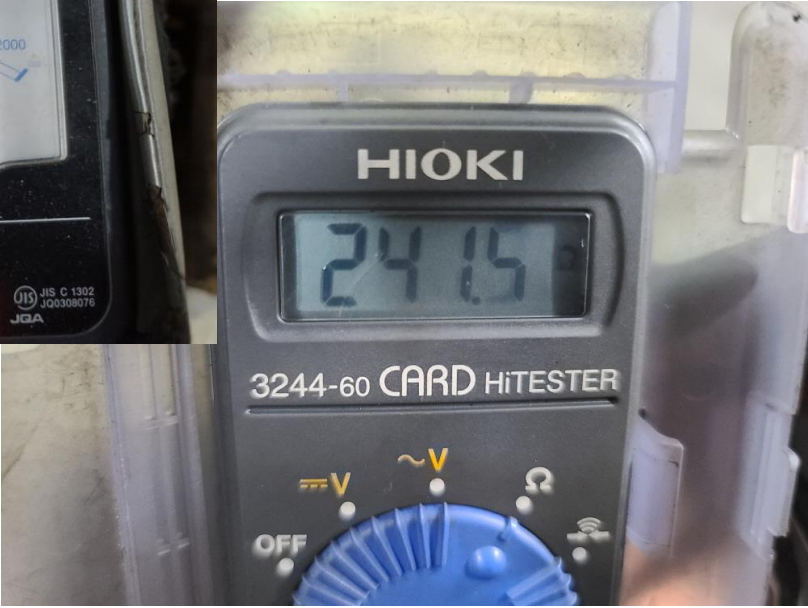
출고검사	TACHO GENERATOR 절연저항 & 권선저항

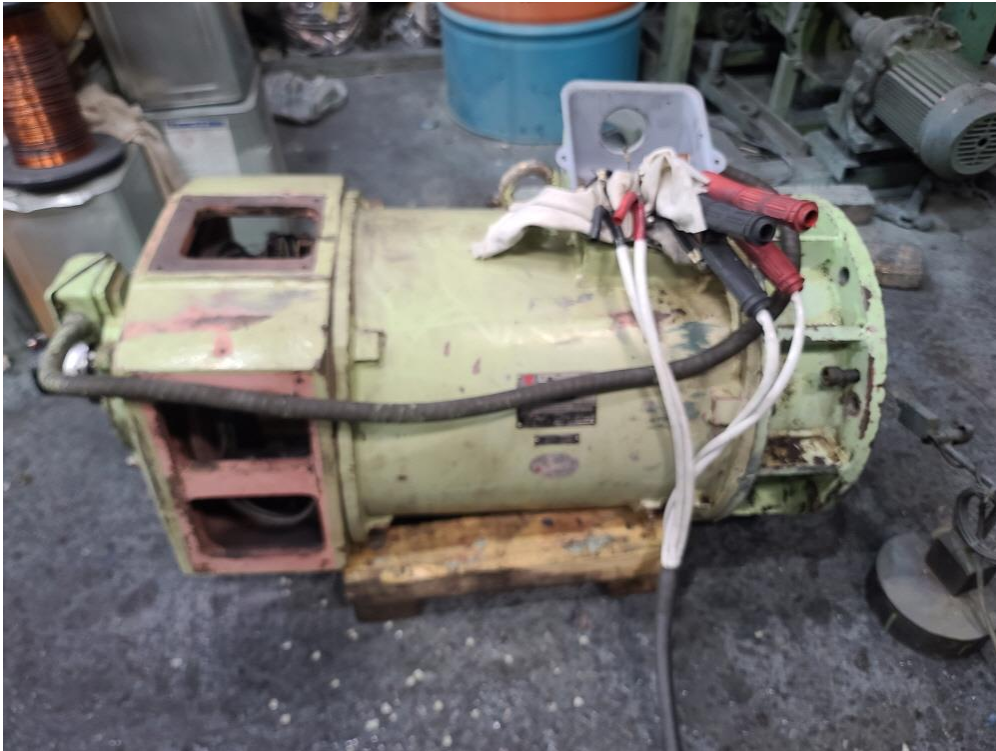
출고검사

시운전 TEST 실시

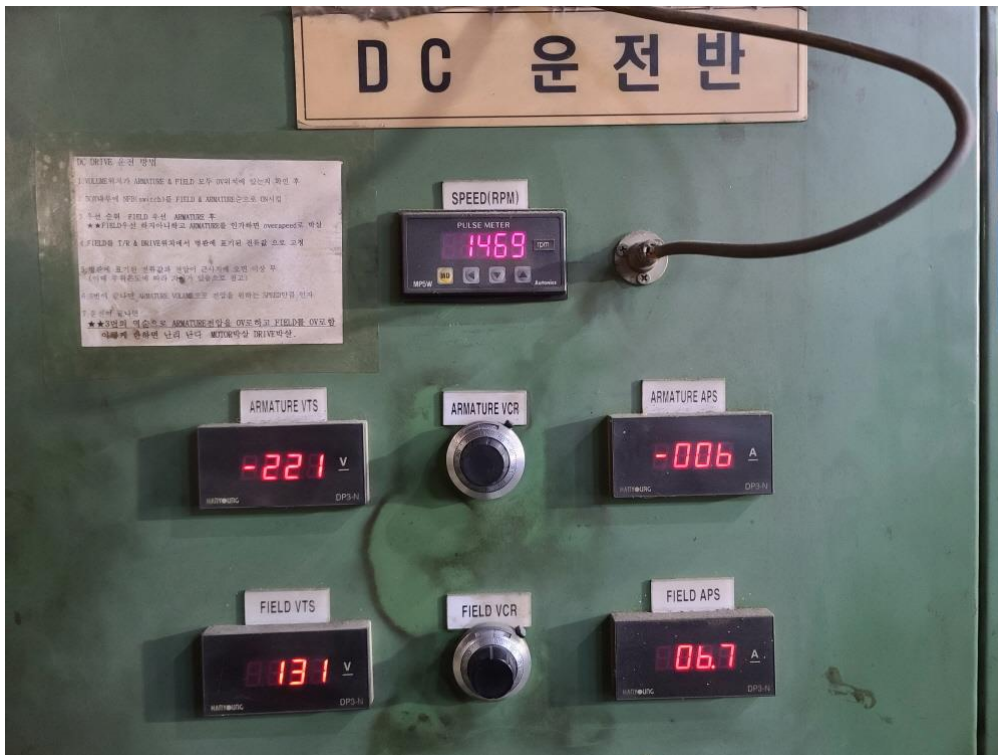
출고검사

시운전 TEST 운전 MONITORING

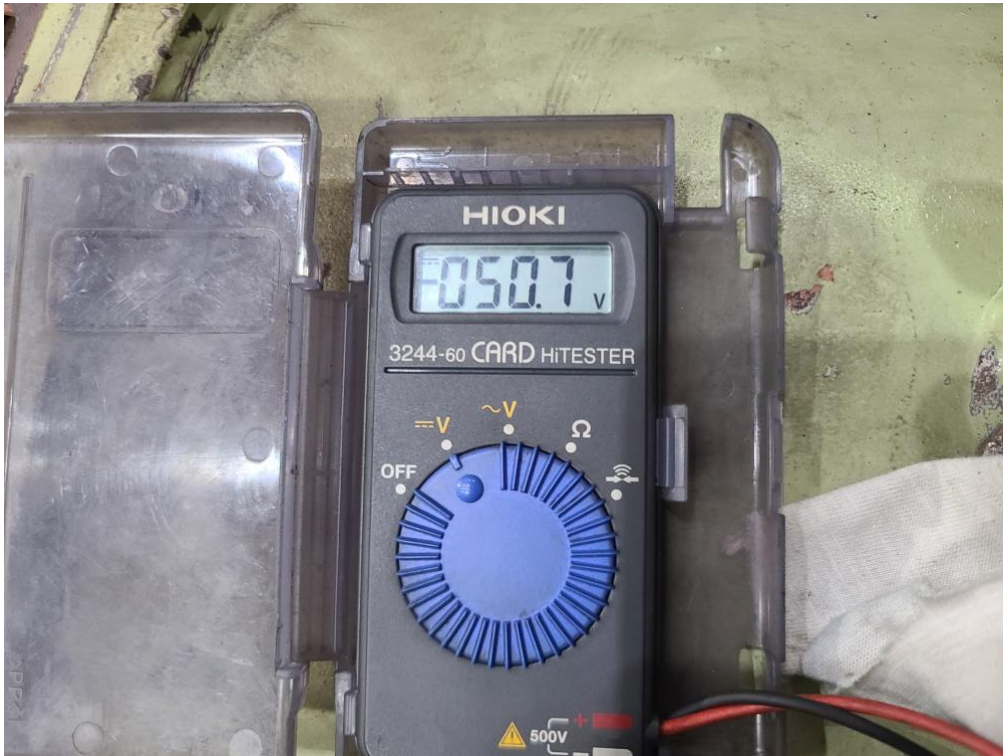
출고검사

1469RPM일때 TACHO GENERATOR 출력 전압

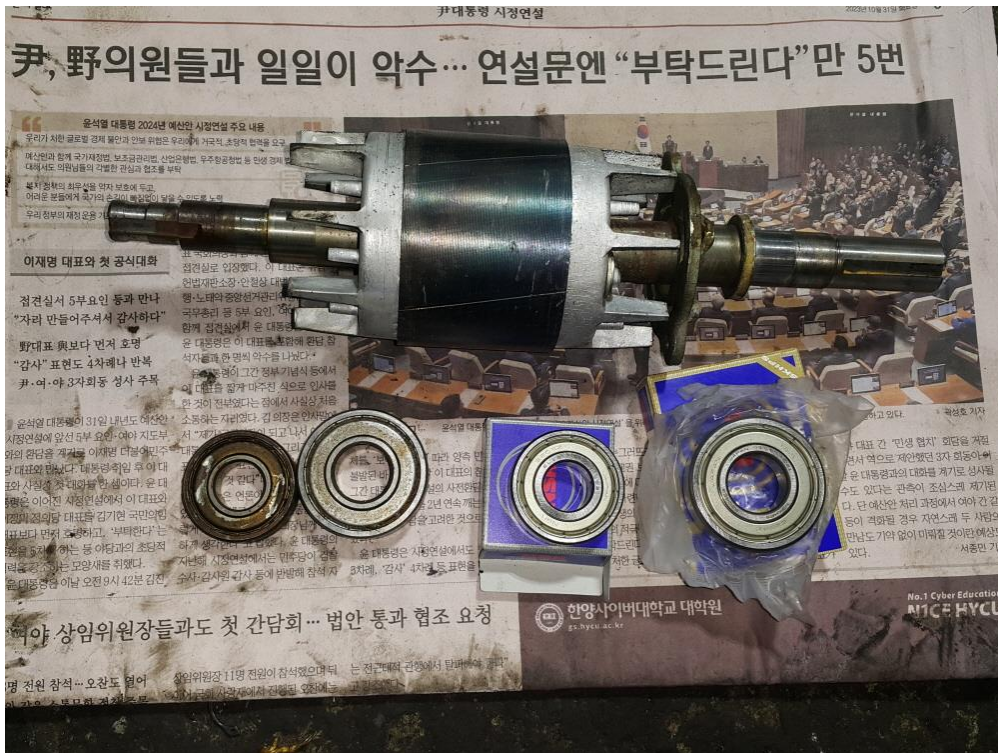
BLOWER

BEARING교환 실시

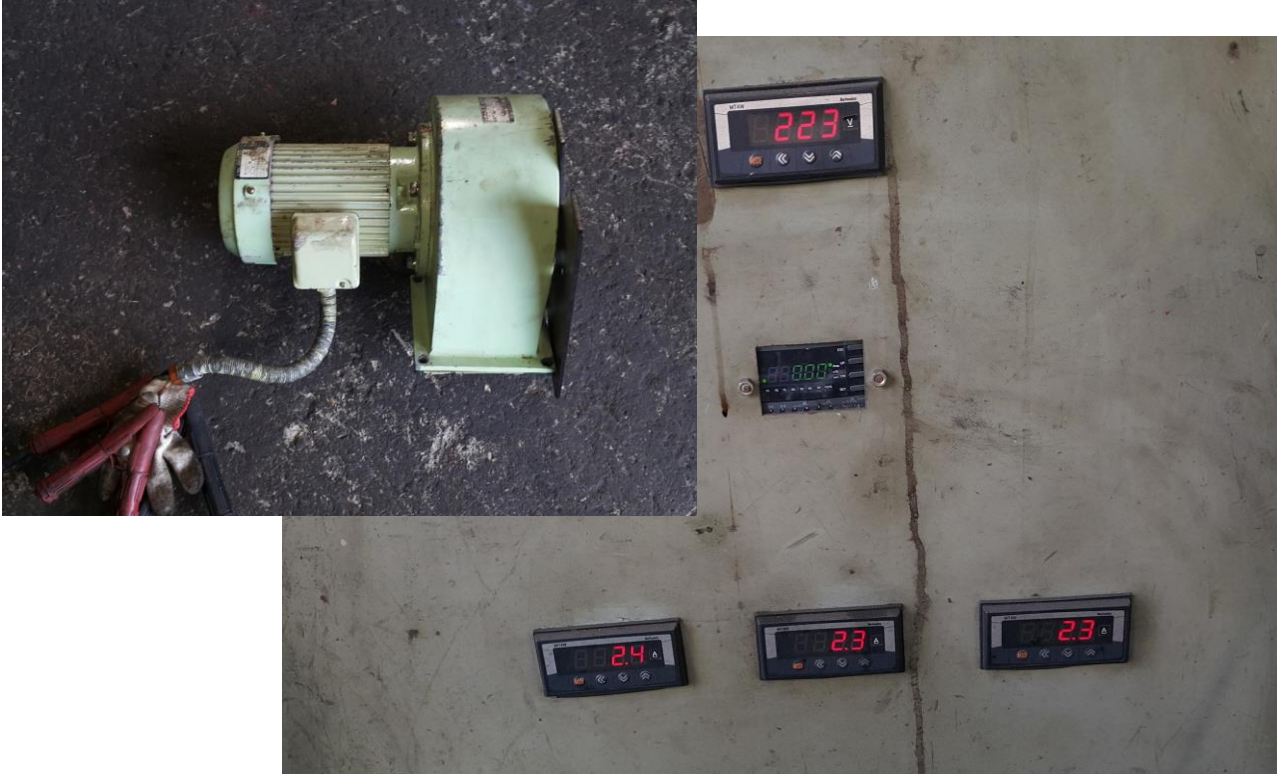
BLOWER	시운전 TEST 실시 운전 CURRENT
작업공정	DC MOTOR 37KW OVERHAUL

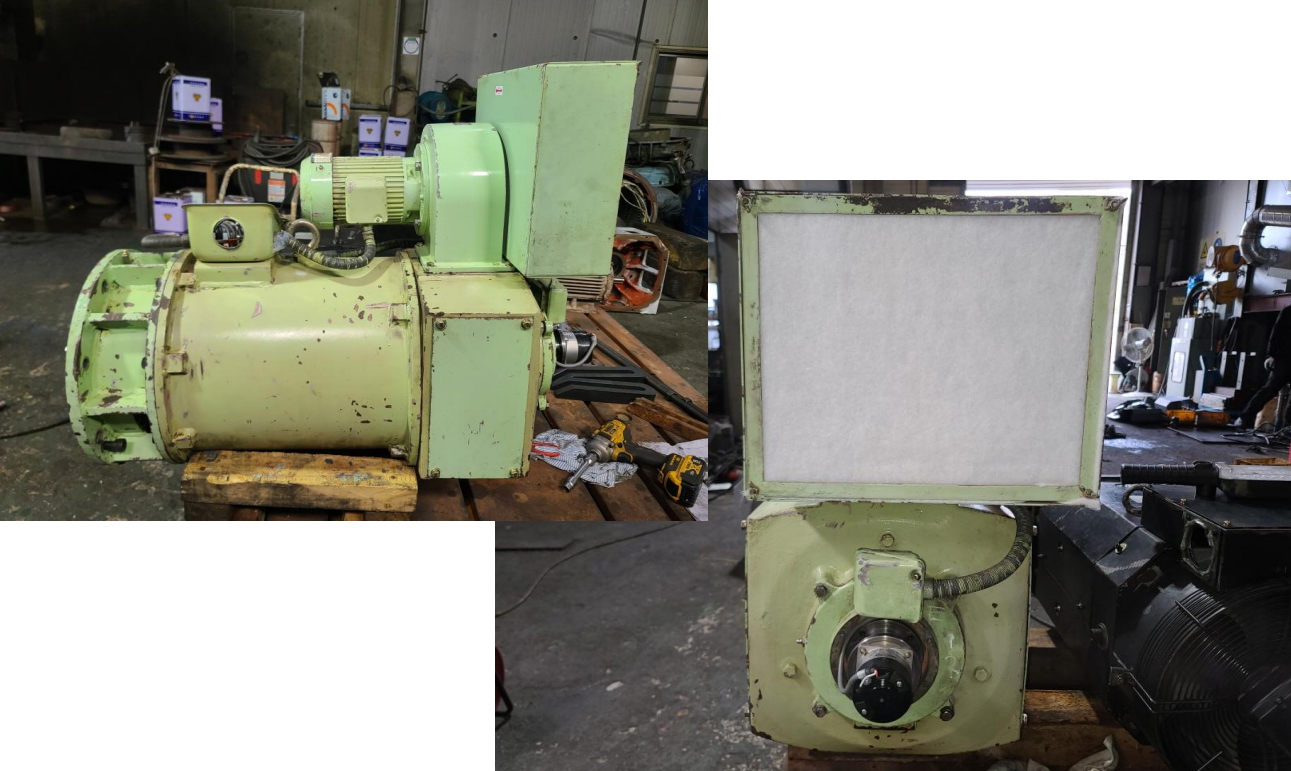
Ass'y	출고검사 후
