작업공정사진철

공사명: DC MOTOR OVERHAUL

규격: DC MOTOR 150KW 440V 1400RPM

REPAIR 내역: 분해 조립 및 불순물 CLEANSING DRYING
INSULATING VARNISH DIPPING DRYING
COMMUTATOR 동심도 가공 및 UNDERCUTTING
양측 HOUSING 보수
BEARING 교환
BLOWER 및 FAN MOTOR 보수
출고검사 시운전 TEST 및 COLOR PAINTING

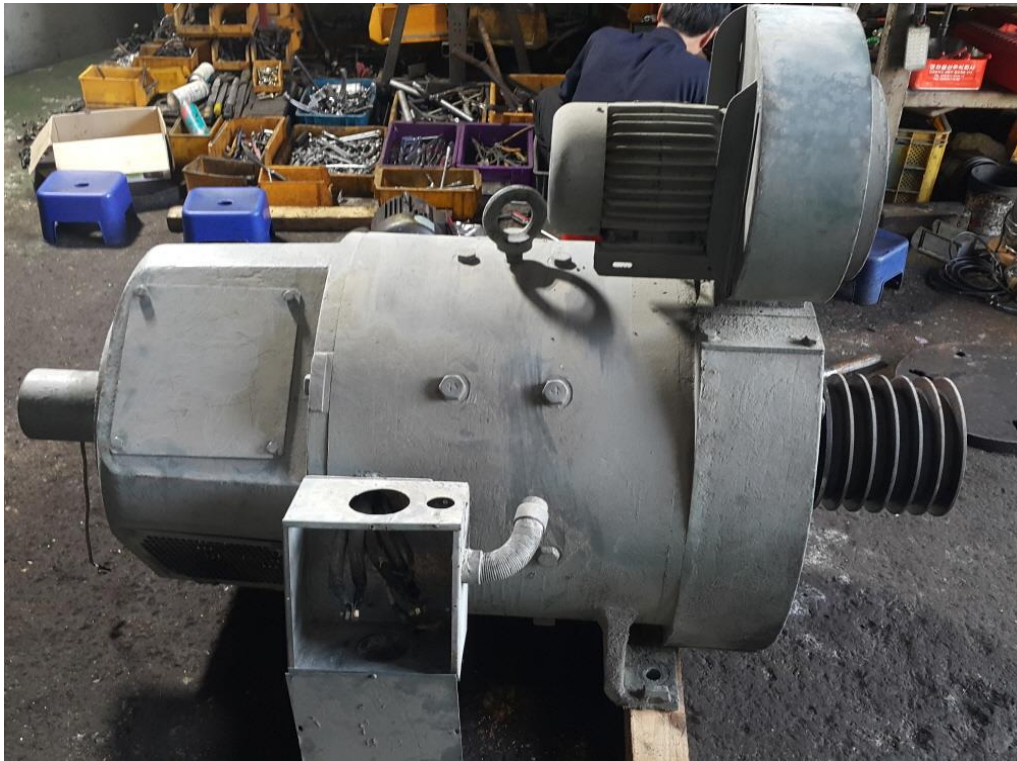
Ass'y

분해 전

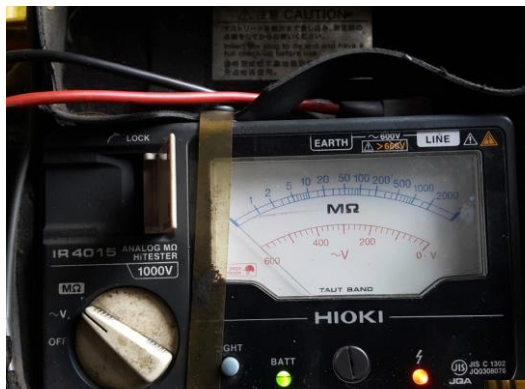
ARMATURE
절연저항

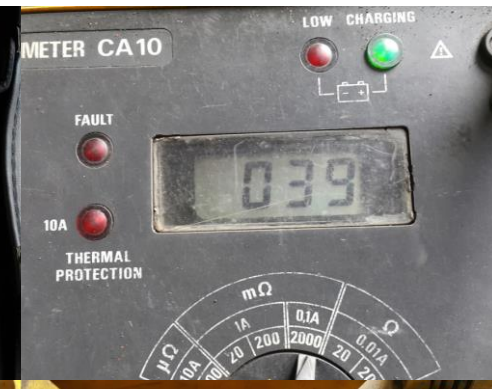
ARMATURE
권선저항

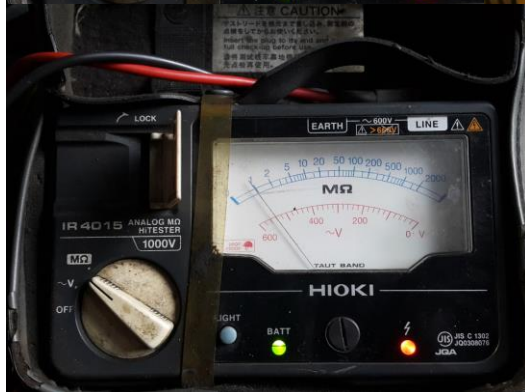
FIELD
절연저항

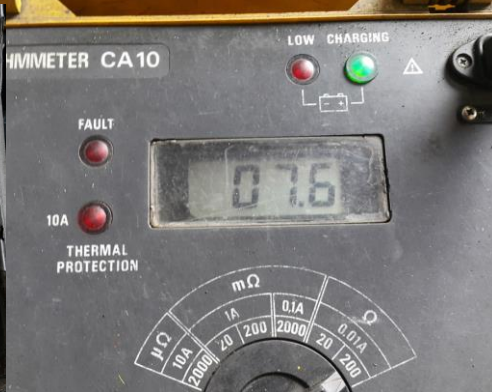
FIELD
권선저항

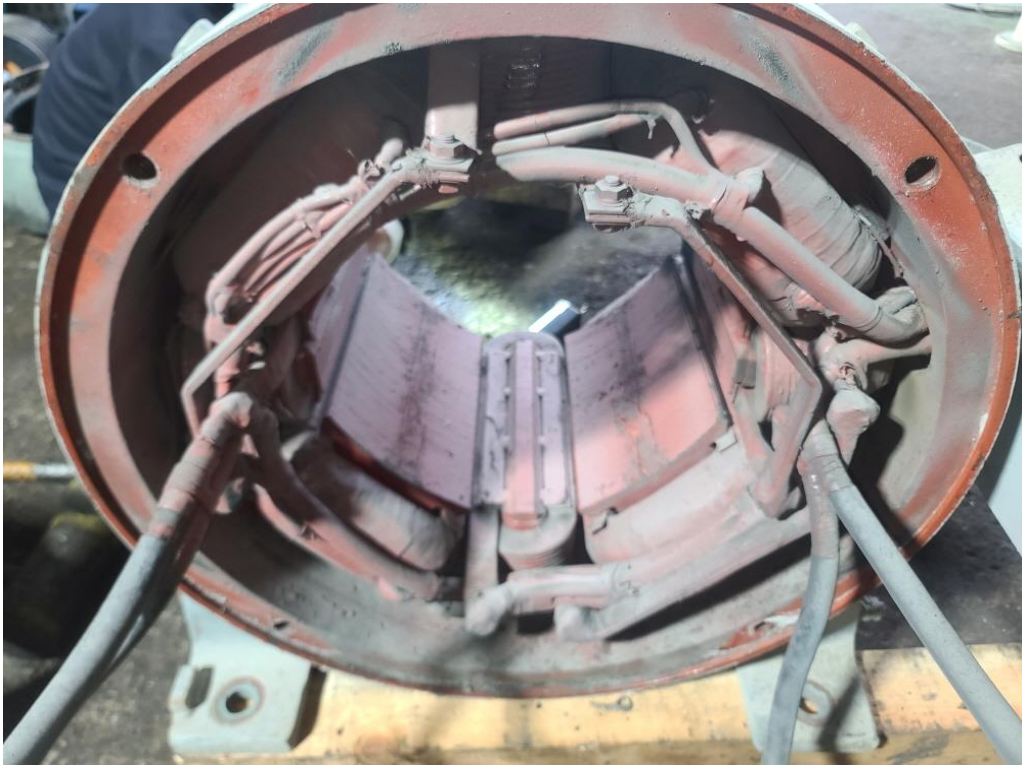
계자 권체

분해 후

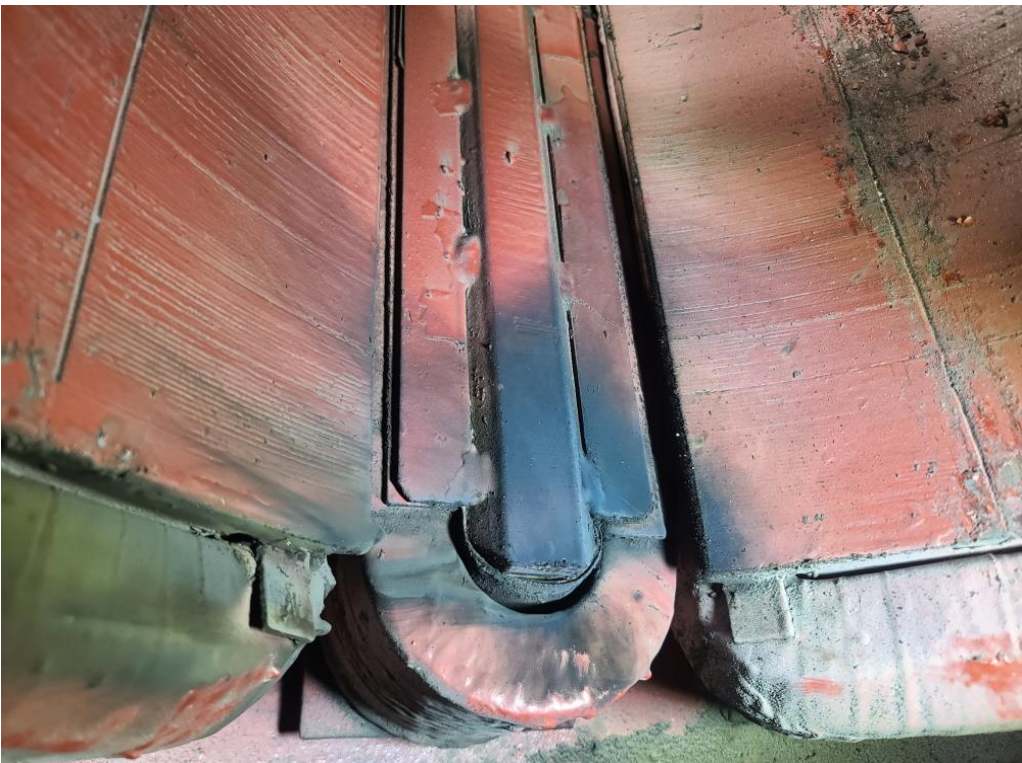
보극 권선

절연 파괴부

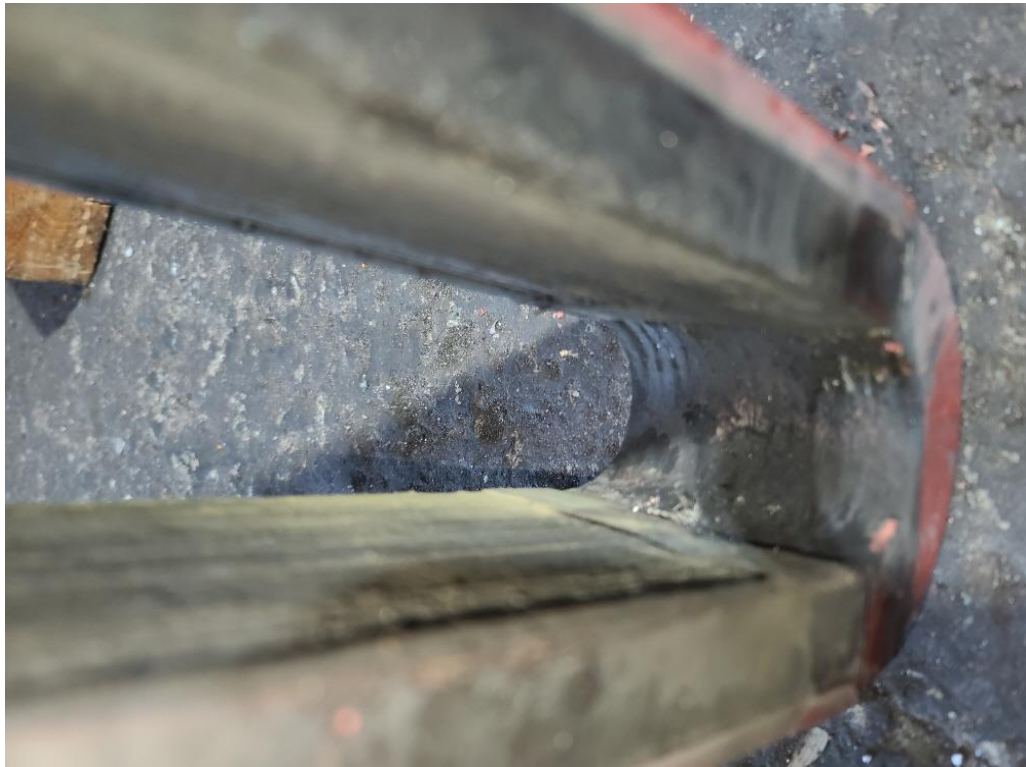
보극 권선	권선 해체 절연 파괴부
작업공정	DC MOTOR 150KW 입고검사

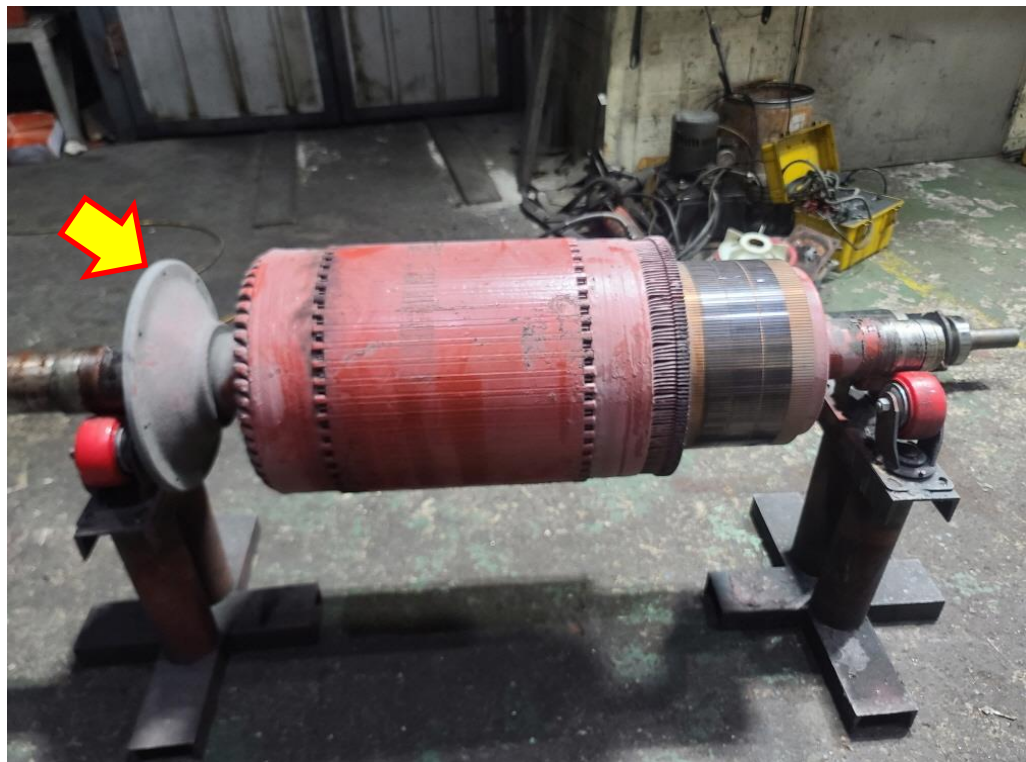
ARMATURE 분해 후	보수 후 시운전결과 진동있어 기존 내부FAN 제거후 UNBALANCE 교정이 있어야 하나 없었던 것으로 짐작되며 차후 교정이 필요함.
---------------	--

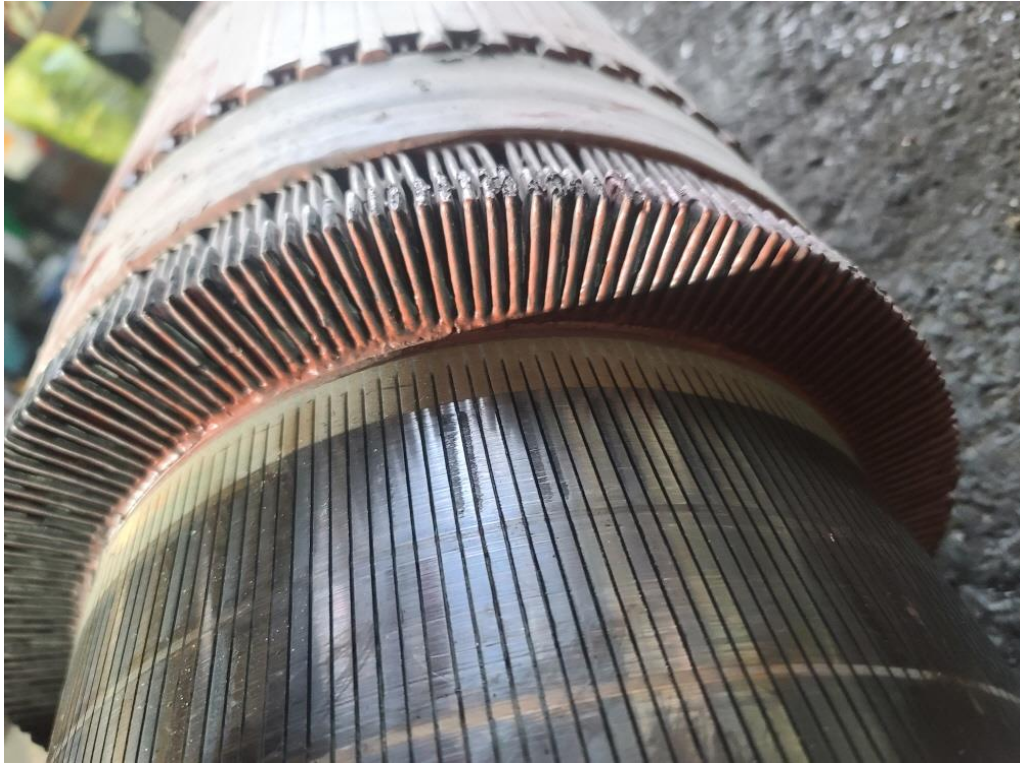
조흔 현상

COMMUTATOR	동심도 가공 흠파기 및 UNDERCUTTING 실시
------------	------------------------------

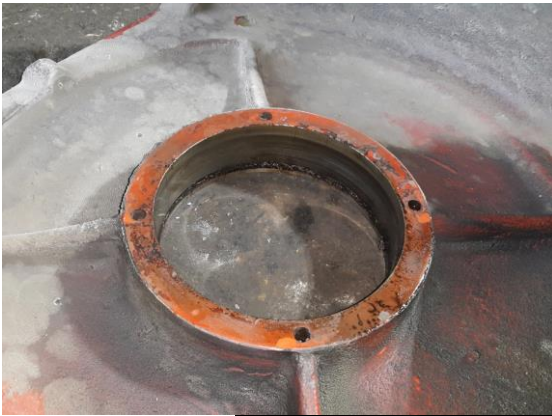
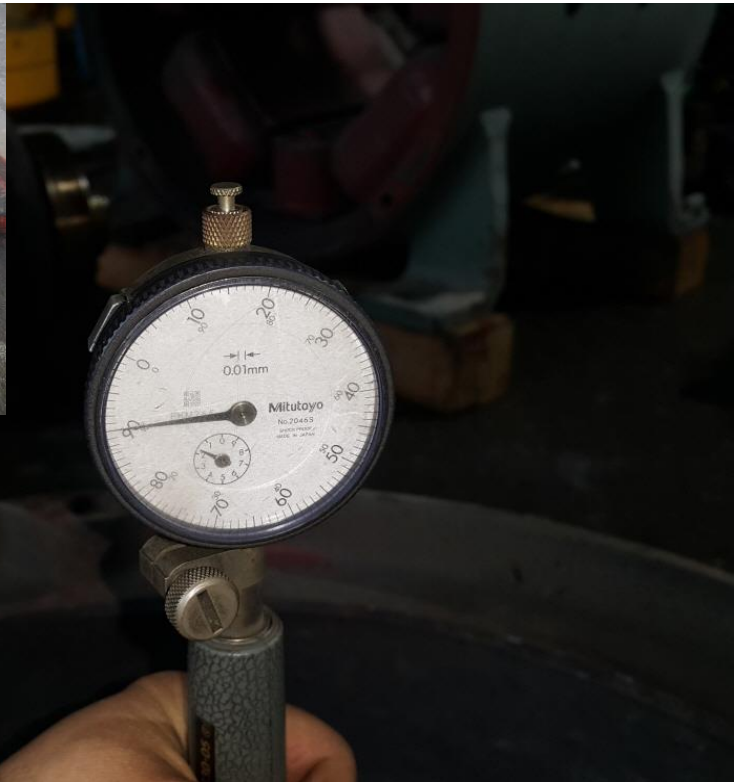
부하측 HOUSING 검사 9/100으로 불량

BRACKET	부하측 HOUSING 보수 후 검사 0/100
작업공정	DC MOTOR 150KW OVERHAUL

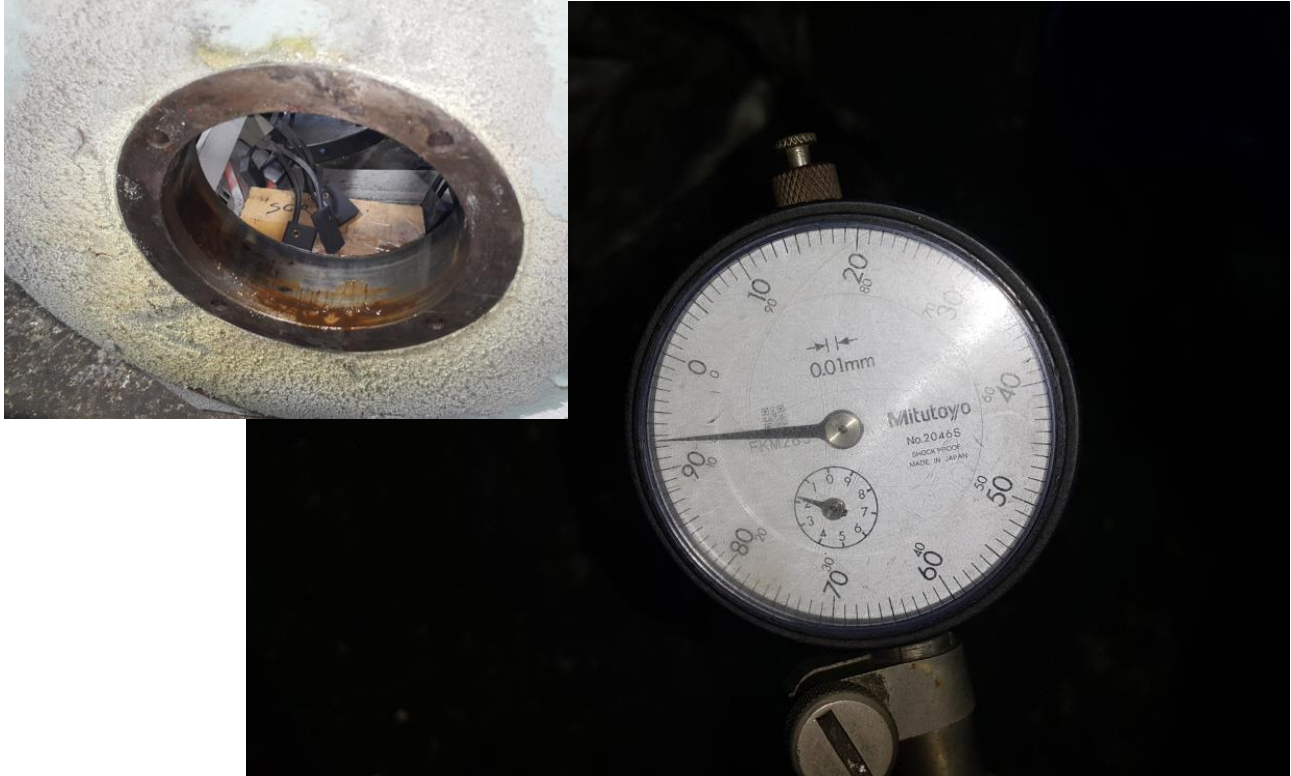
BRACKET	반 부하측 HOUSING 검사 7/100으로 불량
작업공정	DC MOTOR 150KW 입고검사

BRACKET	반 부하측 HOUSING 보수 후 검사 0/100

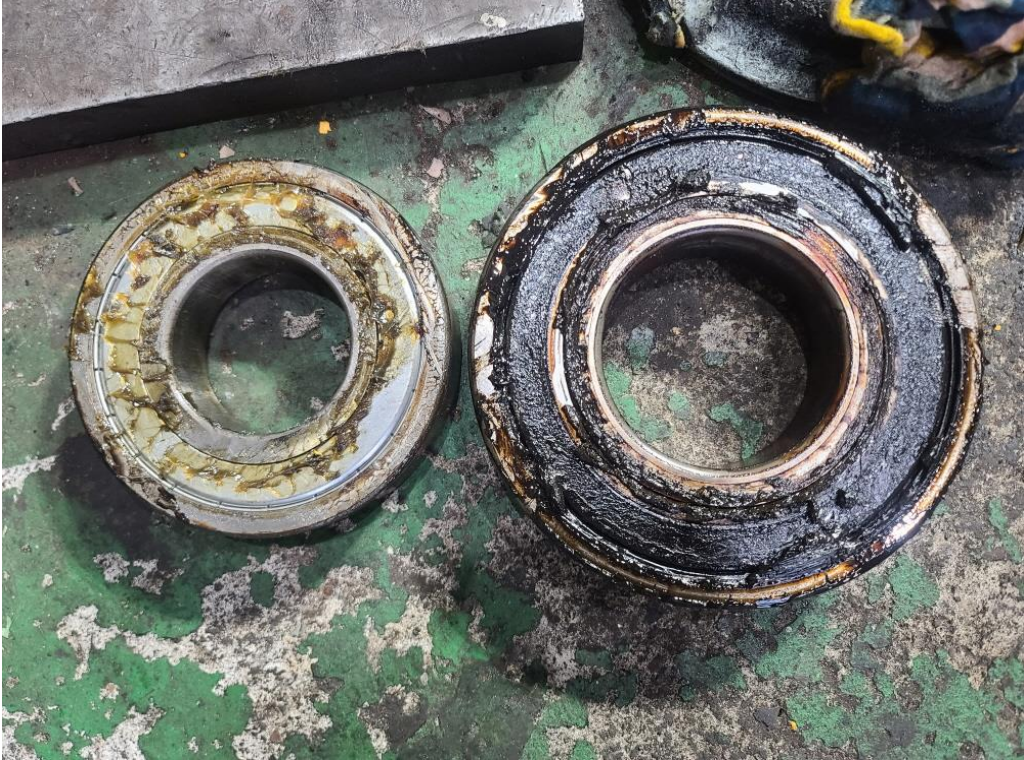
소모부품	BEARING 해체

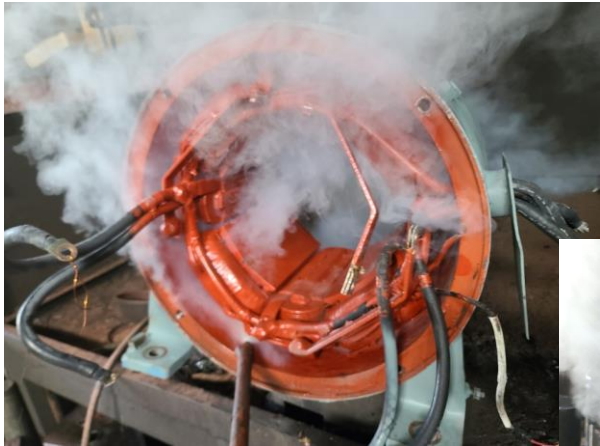
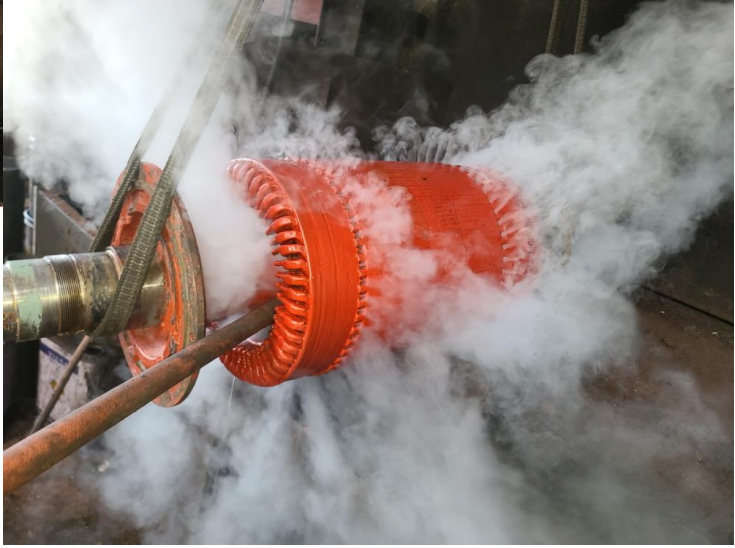
권체	스팀세척 실시
작업공정	DC MOTOR 150KW OVERHAUL

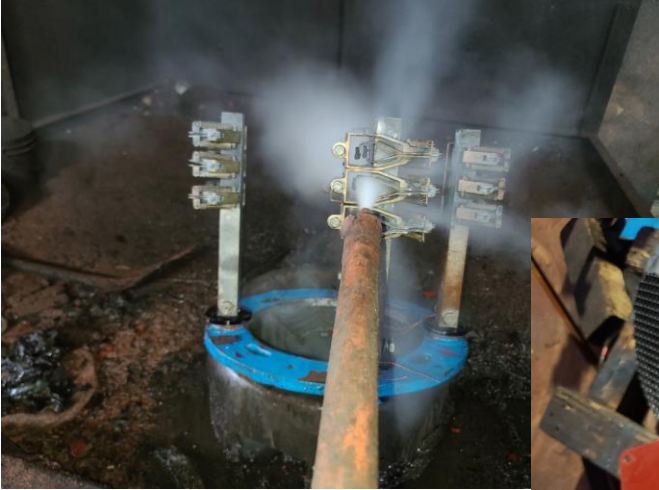
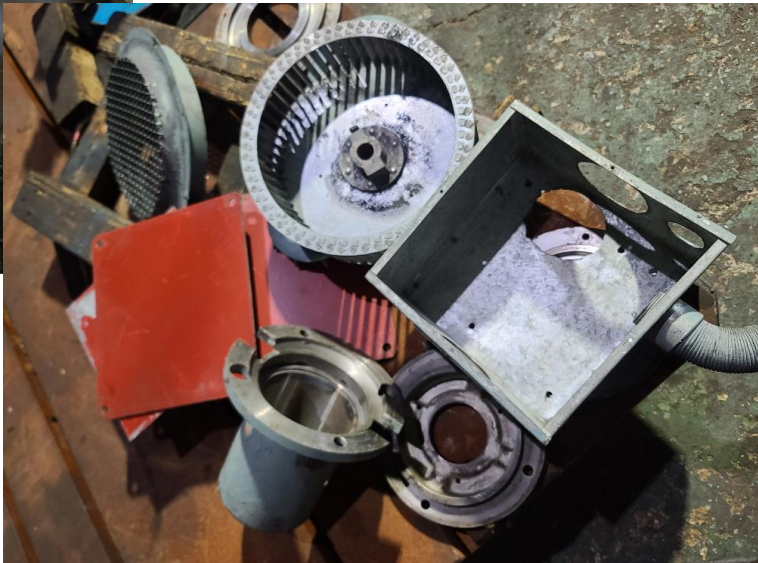
조립 부품	세척 실시

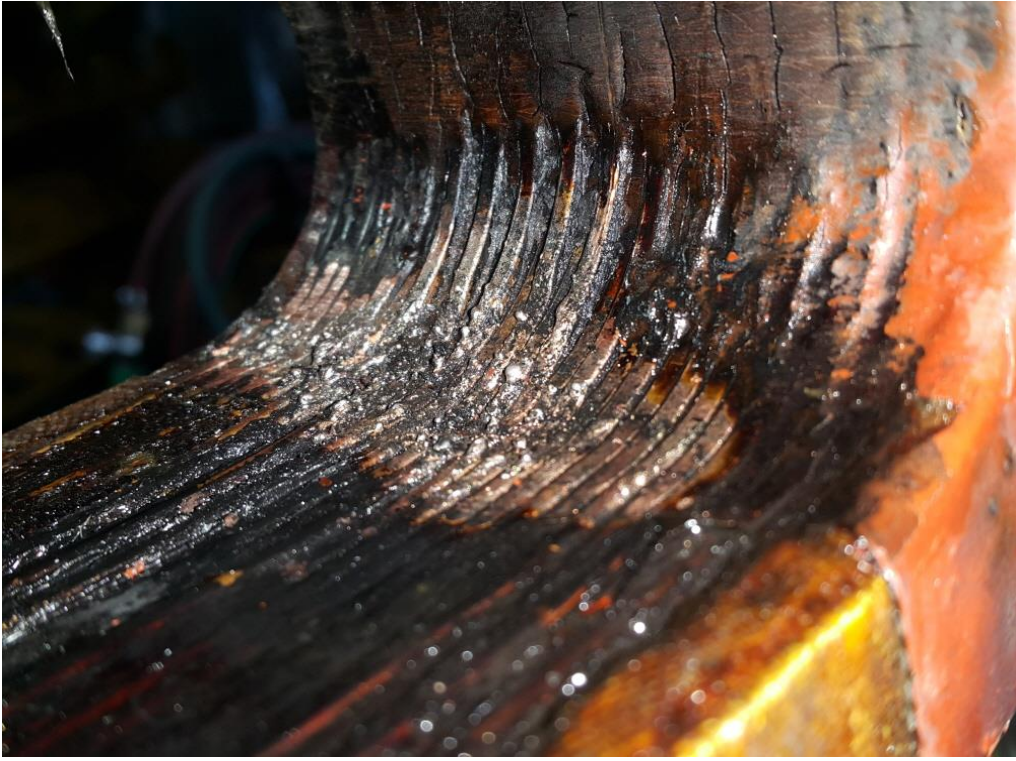
보극권체	세척 후 절연파괴부
작업공정	DC MOTOR 150KW OVERHAUL

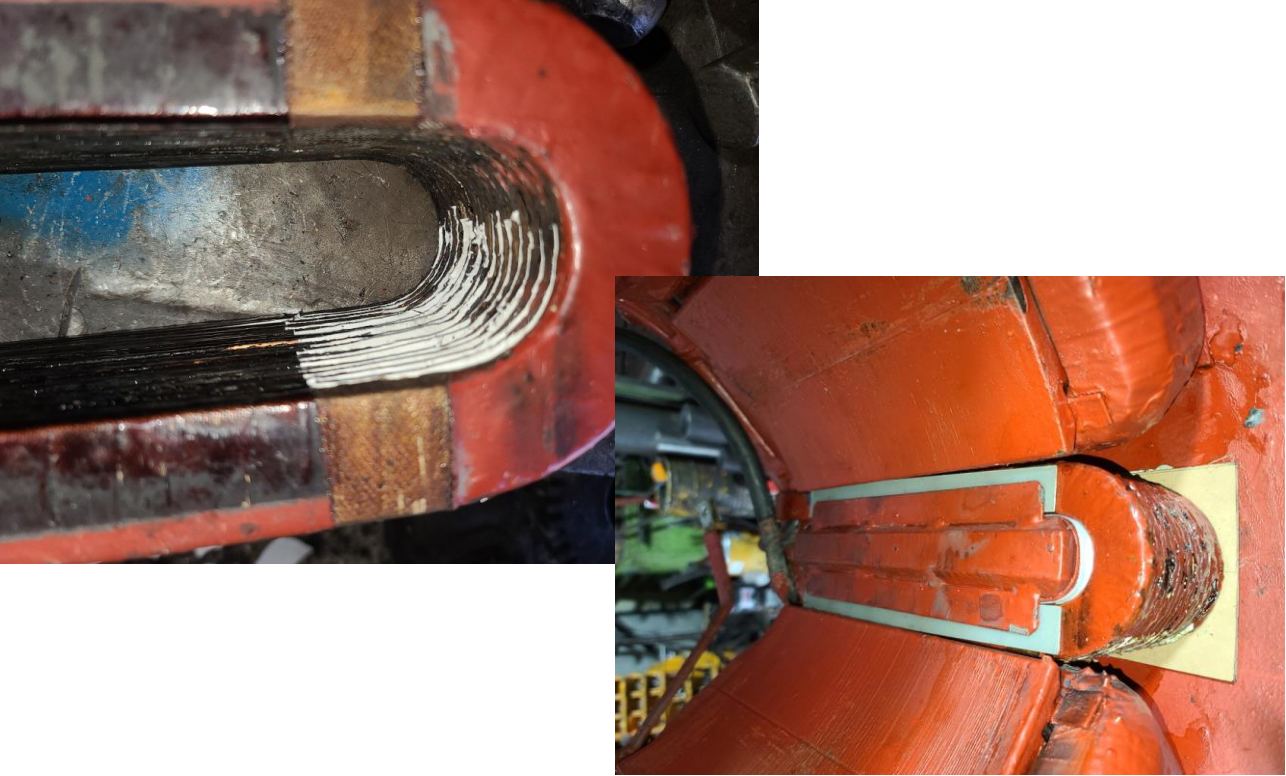
보극권체	세척 후 절연보강 실시

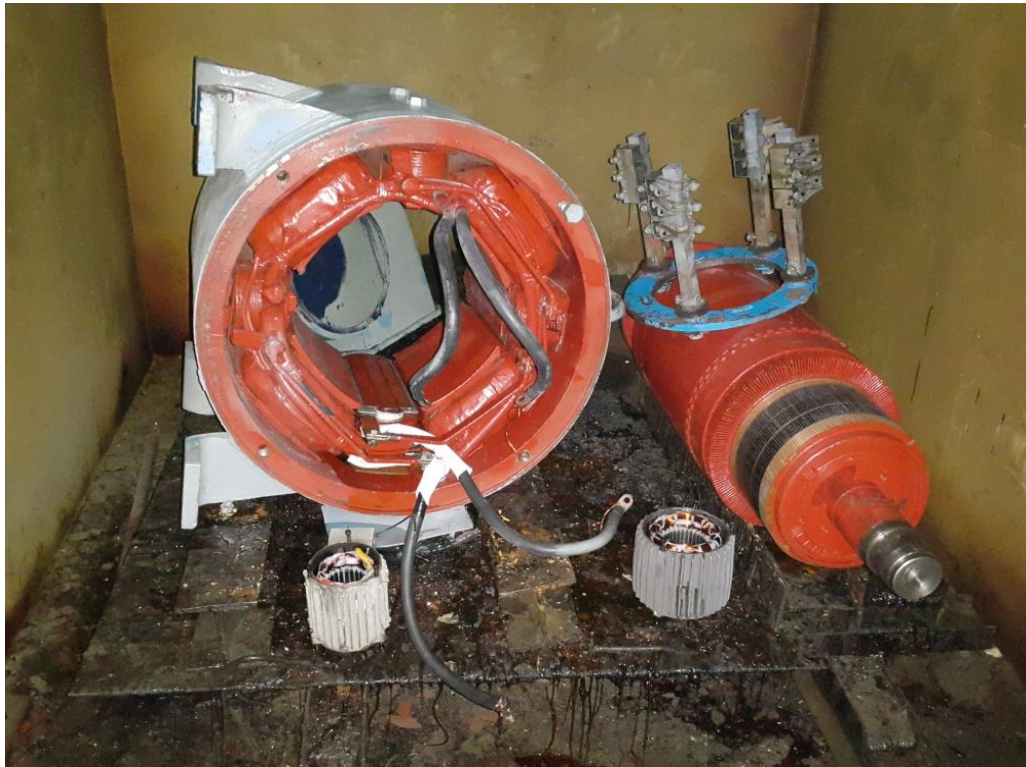
권체	세척 후 절연건조 실시
작업공정	DC MOTOR 150KW OVERHAUL

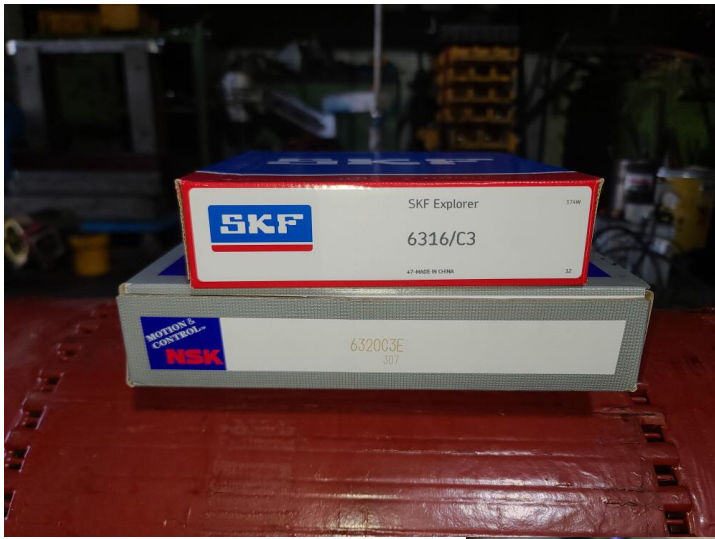
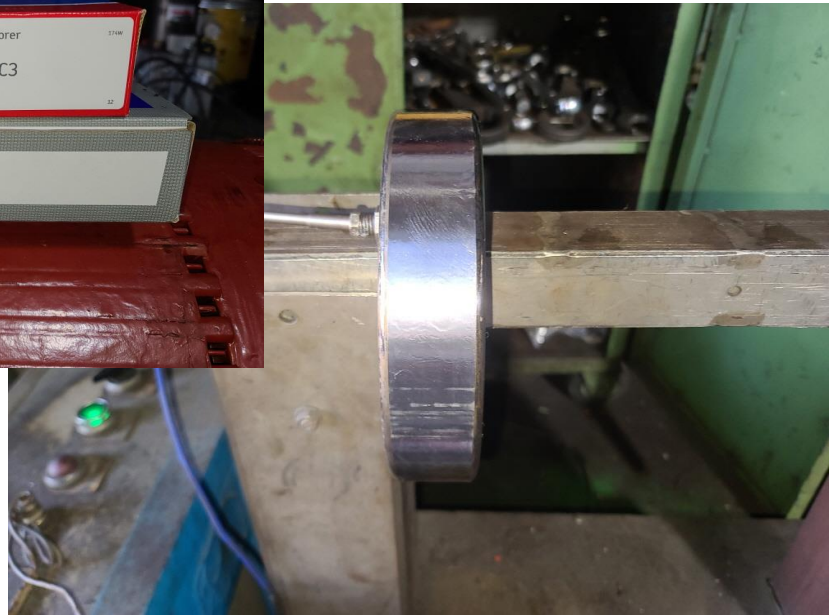
BRARING

교환될 신규 BEARING 예열 실시

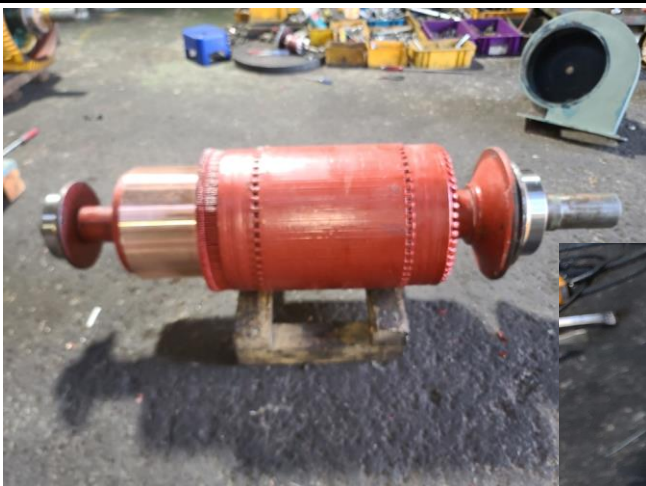
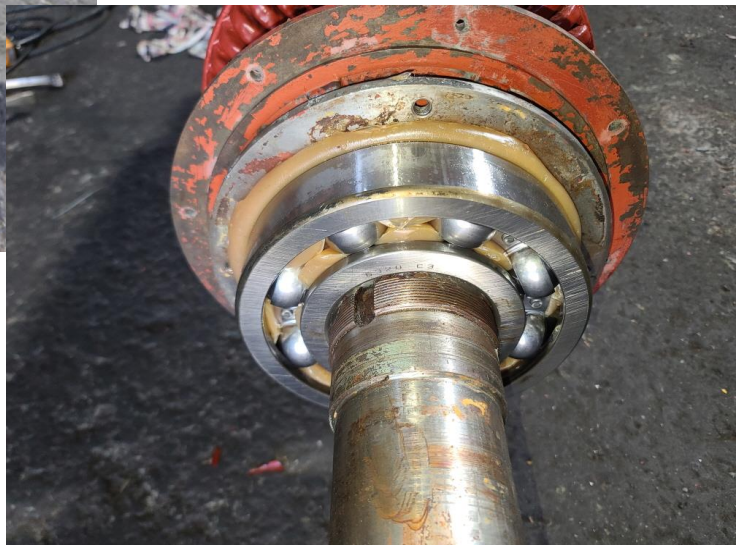
BRARING

BEARING 예열교환 GREASE CHARGING 조립 실시

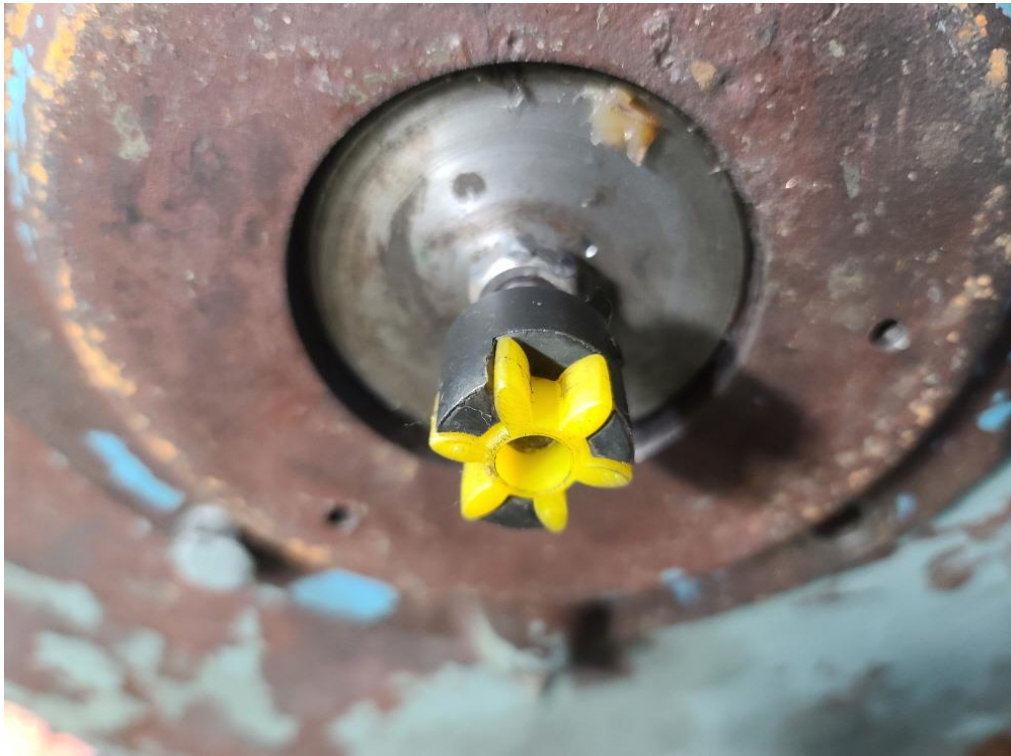
TACHO

COUPLING RUBBER 없어 교환

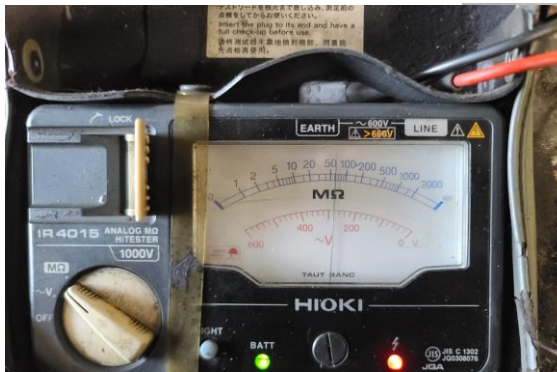
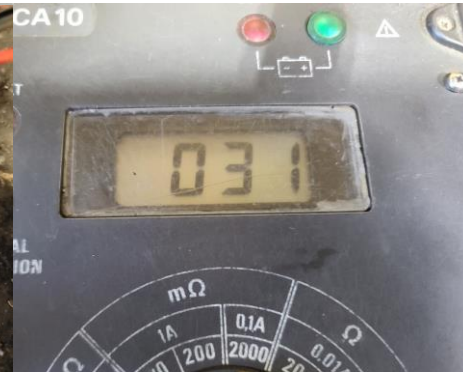
ARMATURE
절연저항

ARMATURE
권선저항

출고검사

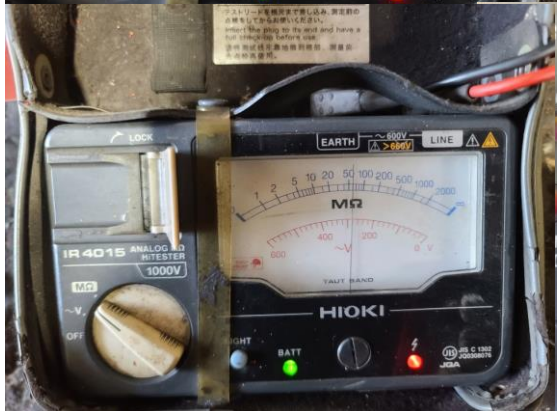
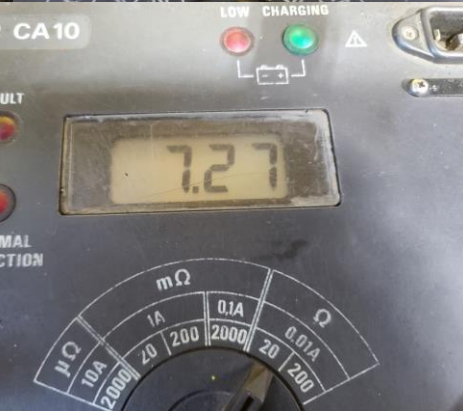
FIELD
절연저항

FIELD
권선저항

절연저항 & 권선저항

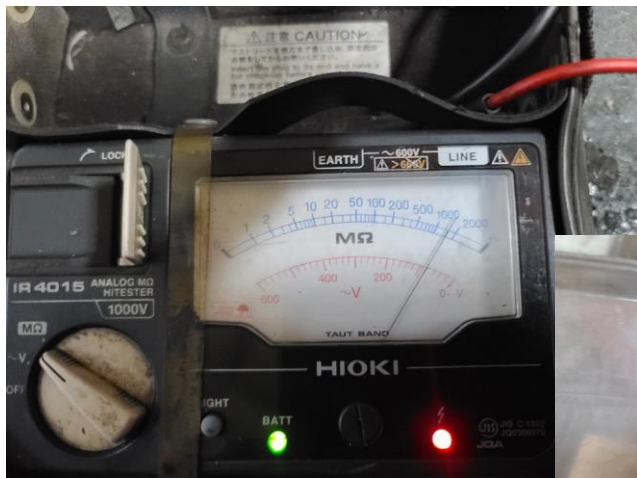
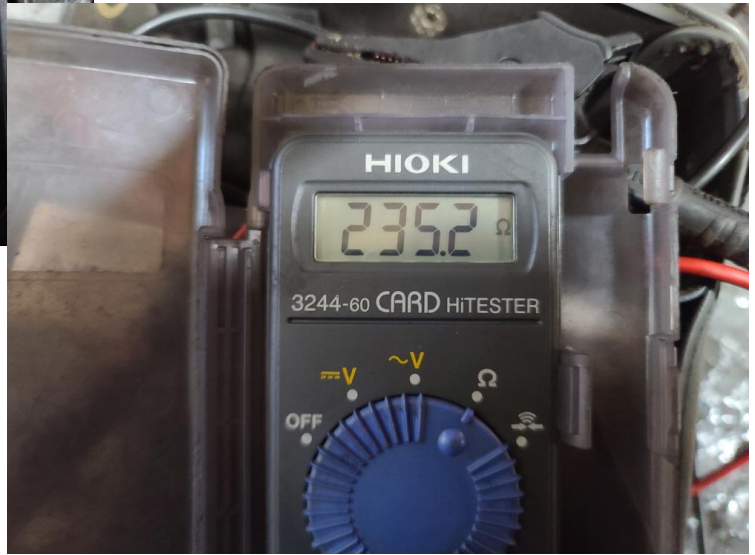
출고검사

TACHO GENERATOR 절연저항 & 권선저항

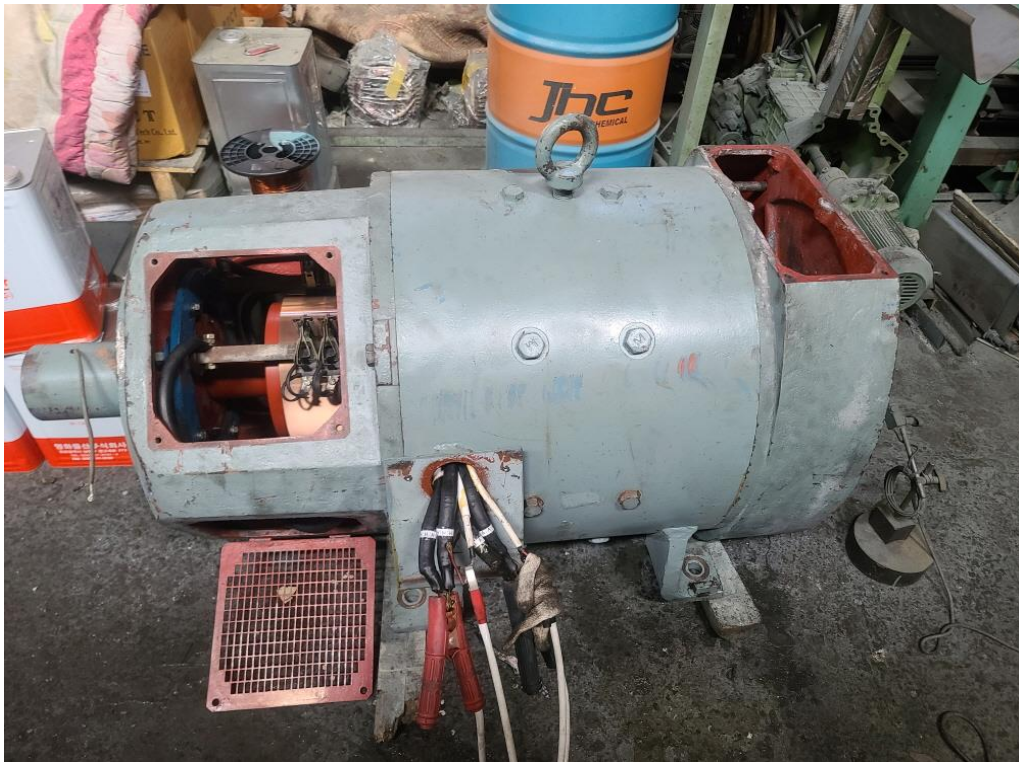
시운전 TEST실시

진동있슴

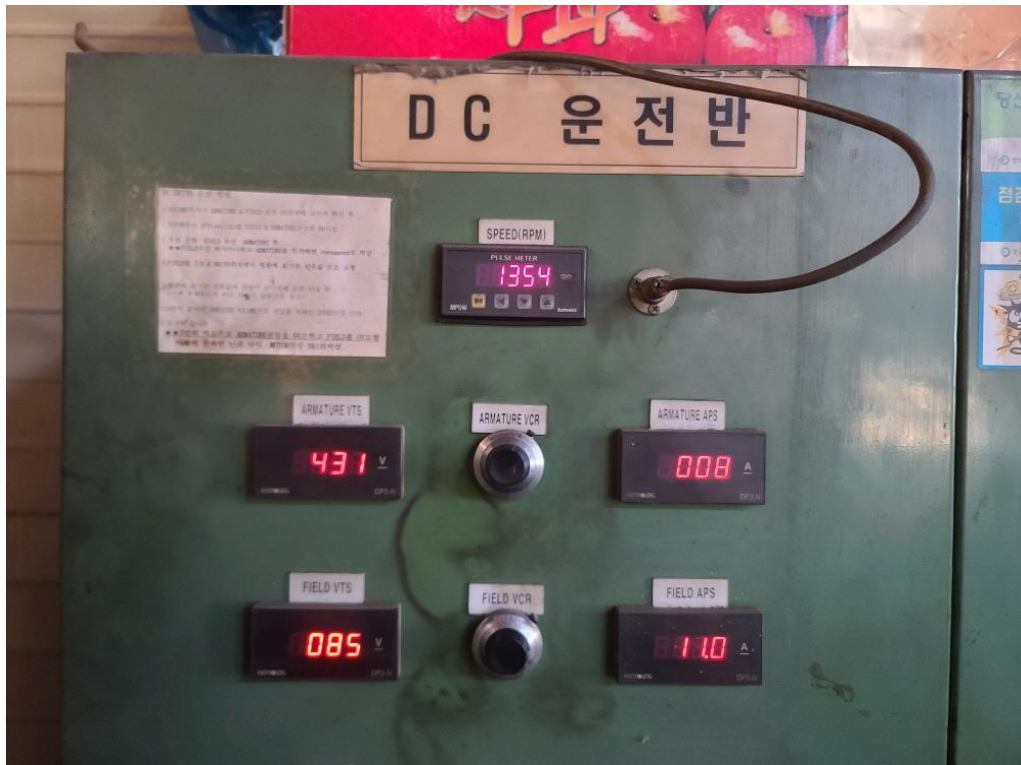
출고검사	시운전 TEST 운전 MONITORING
작업공정	DC MOTOR 150KW OVERHAUL

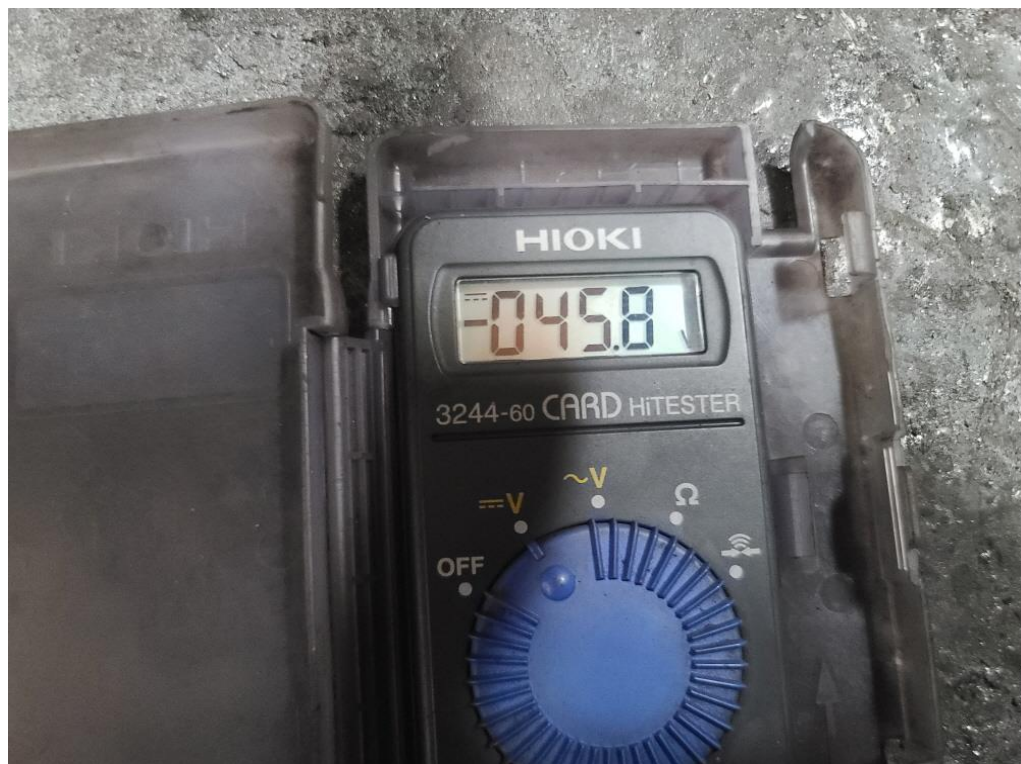
출고검사	1354RPM일때 TACHO GENERATOR 출력 전압
------	---------------------------------

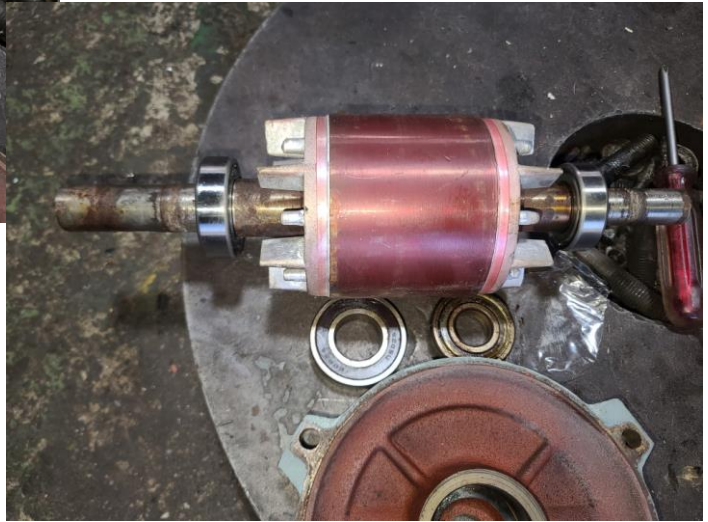
BLOWER

분해전

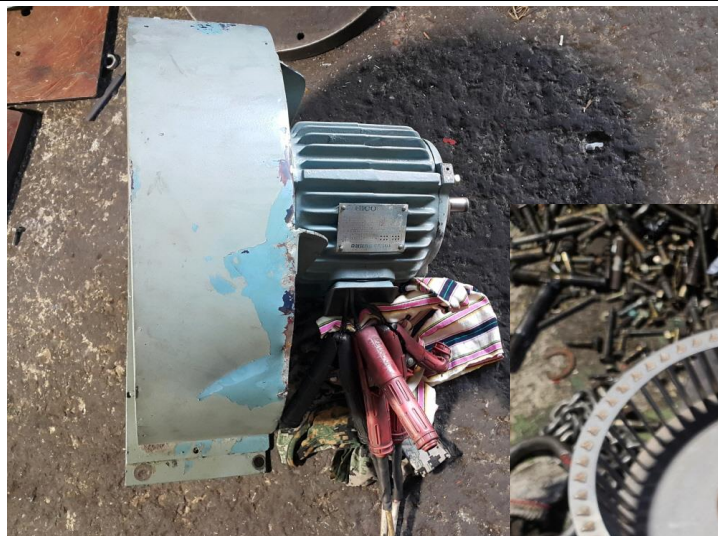
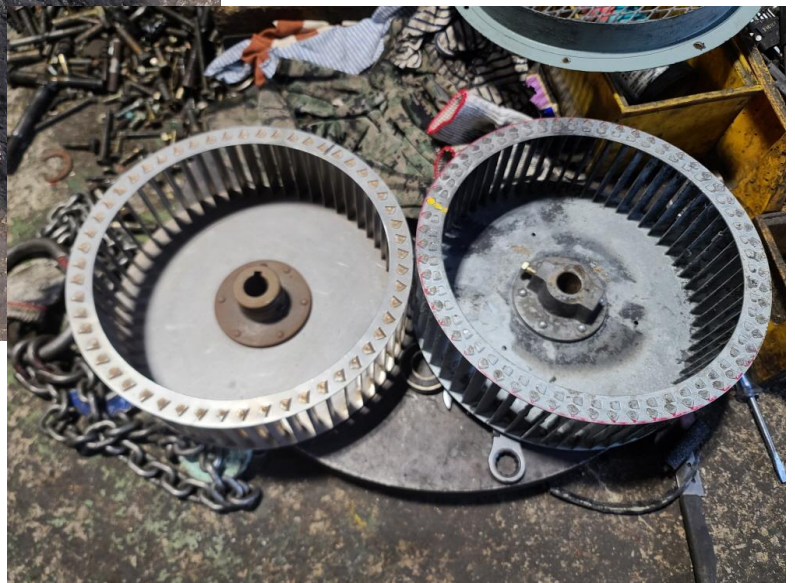
BLOWER

시운전 TEST 실시 진동많아 문제 있음

BLOWER의 SIROCCO FAN SUS로 교환 후 양호

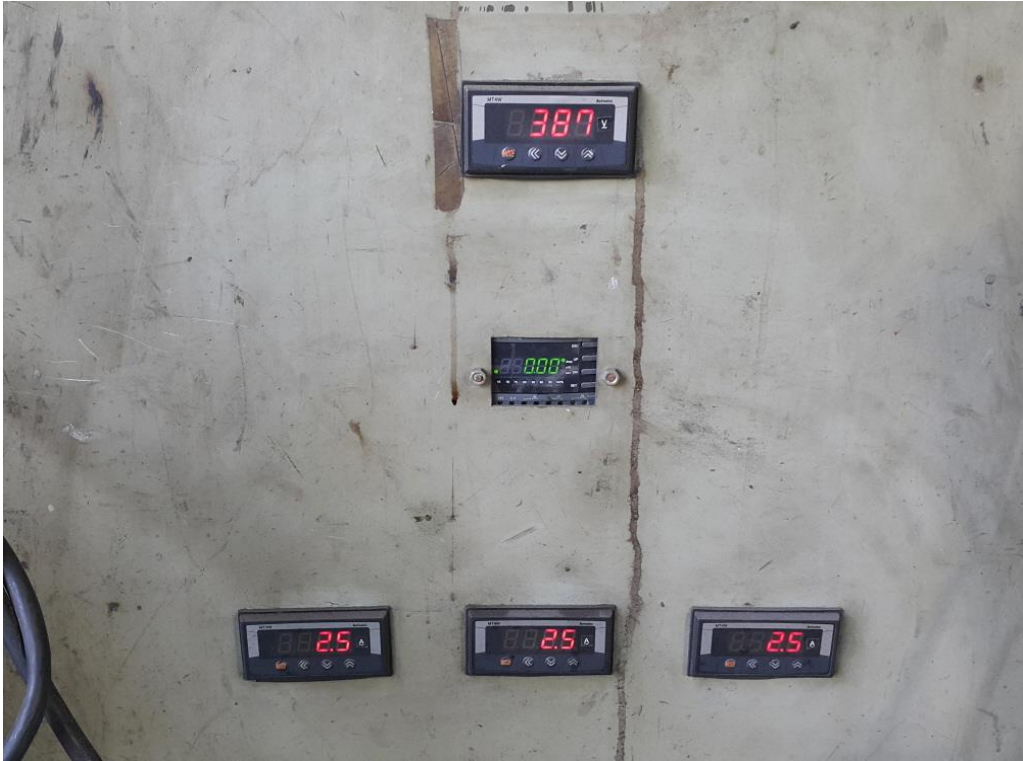
BLOWER	시운전 TEST 실시 운전 CURRENT
작업공정	DC MOTOR 150KW OVERHAUL

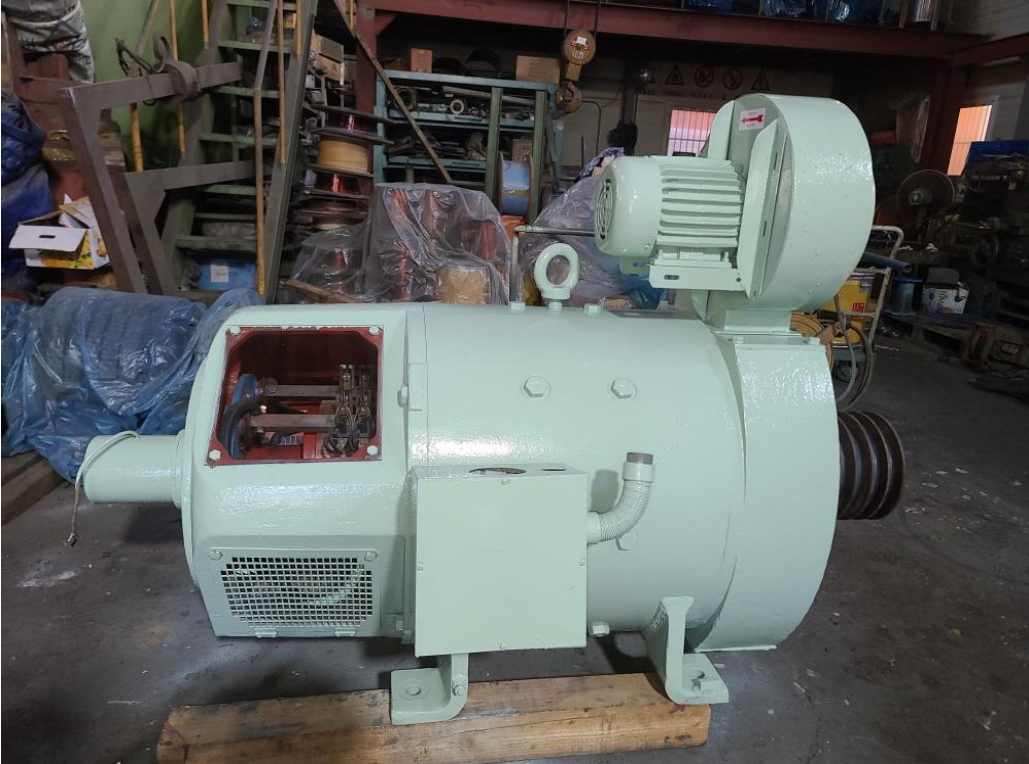
출고검사 후	COLOR PAINTING
