작업공정사진철

공사명: SPINDLE MOTOR 45KW 정비작업

규격: 230V 223A 1500~4500RPM

REPAIR 내역: 분해 및 불순물 CLEANSING DRYING
INSULATING VARNISH DIPPING DRYING
BEARING교환
입 출고검사 시운전 TEST

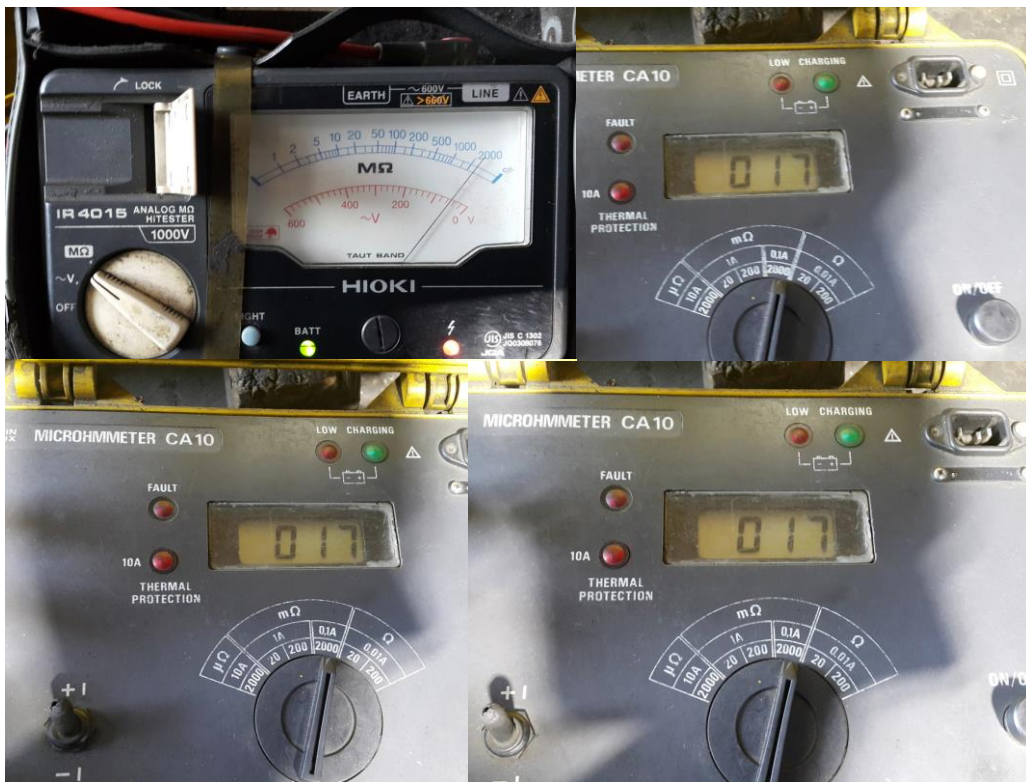
권선검사

절연저항 & 각상별 권선저항

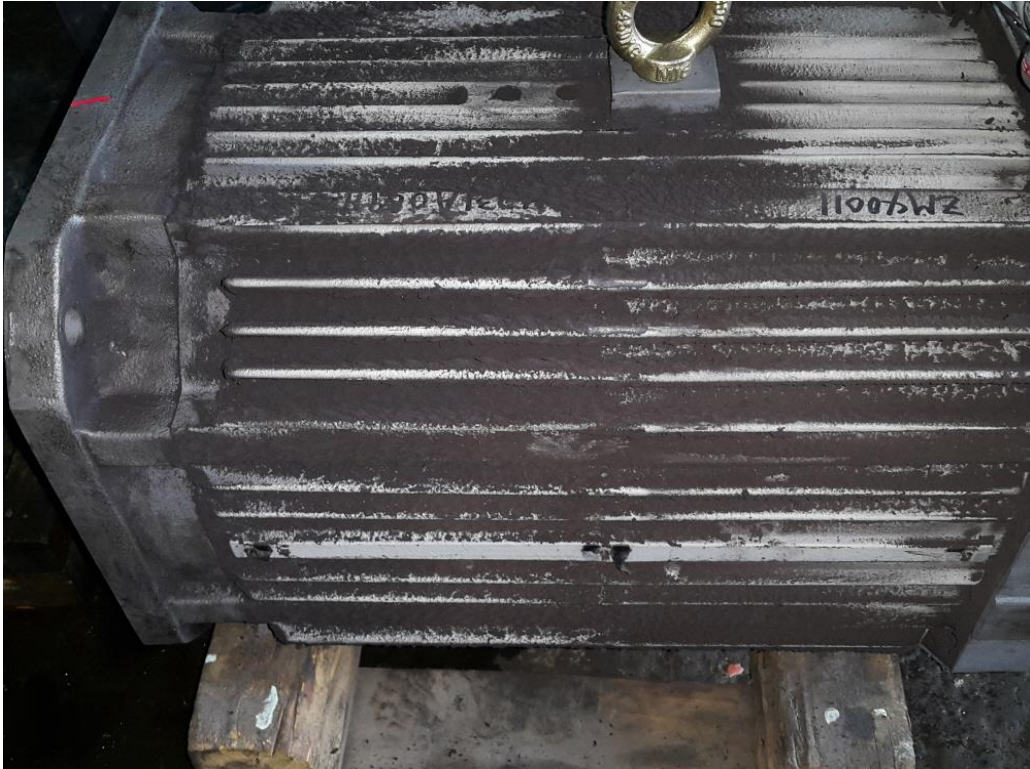
STATOR권체

분해 실시

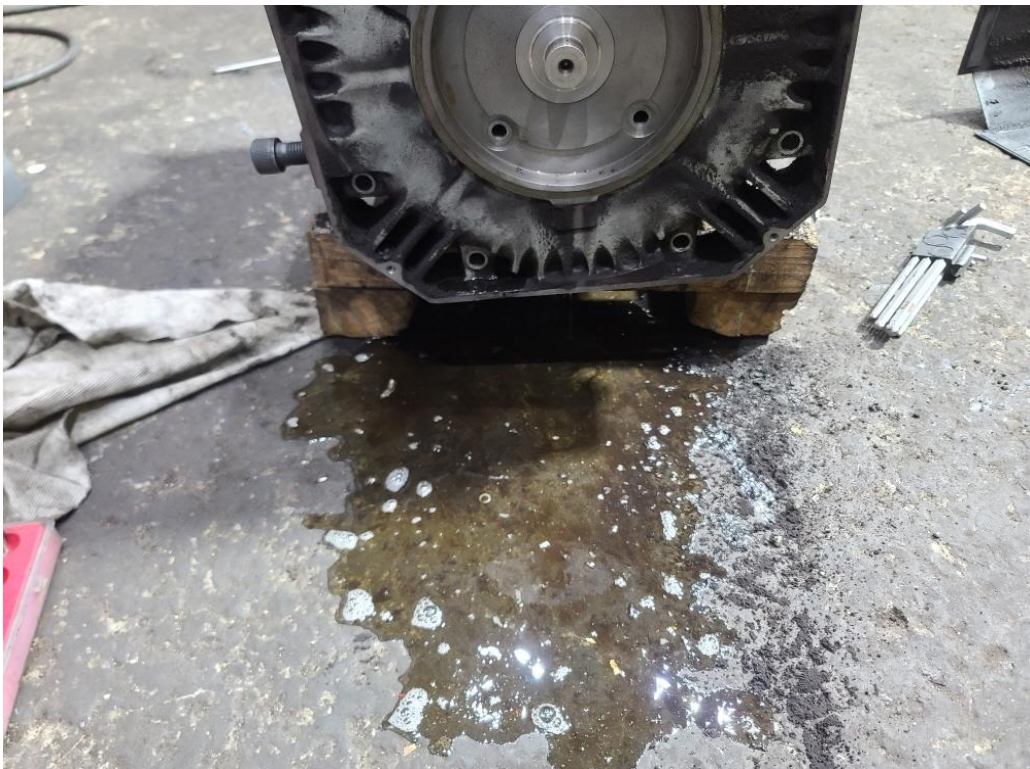
STATOR권체

분해 실시

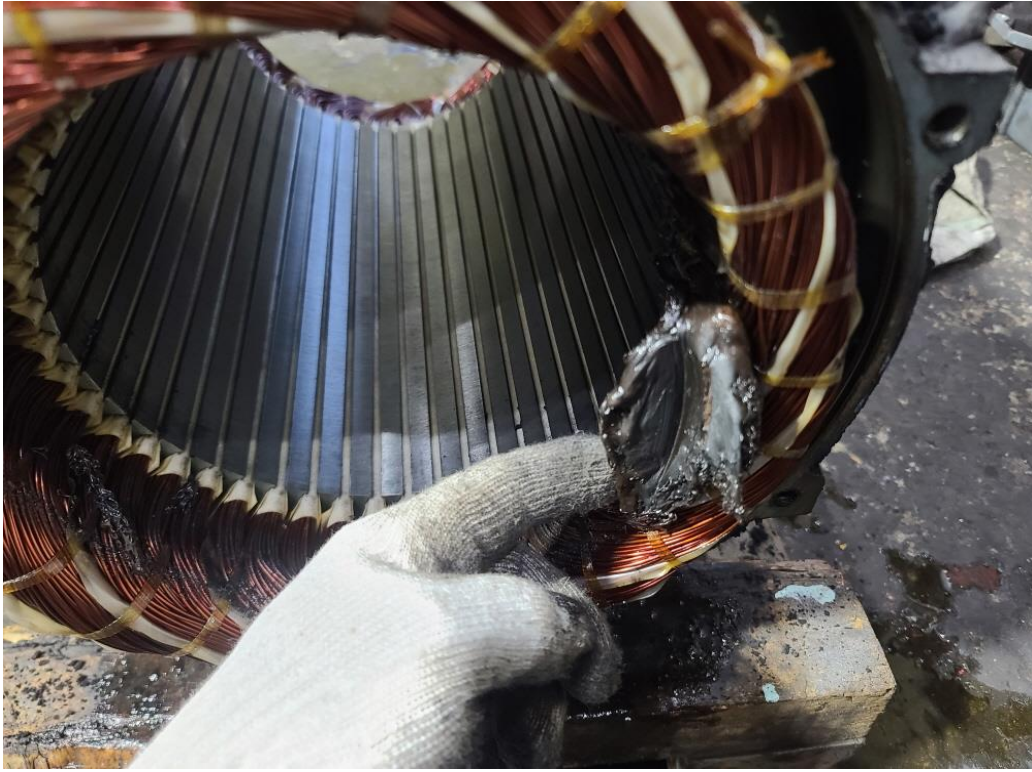
STATOR권체

분해후 BEARING BALL의 고정 PLASTIC망이 녹아 빠져 굳어짐

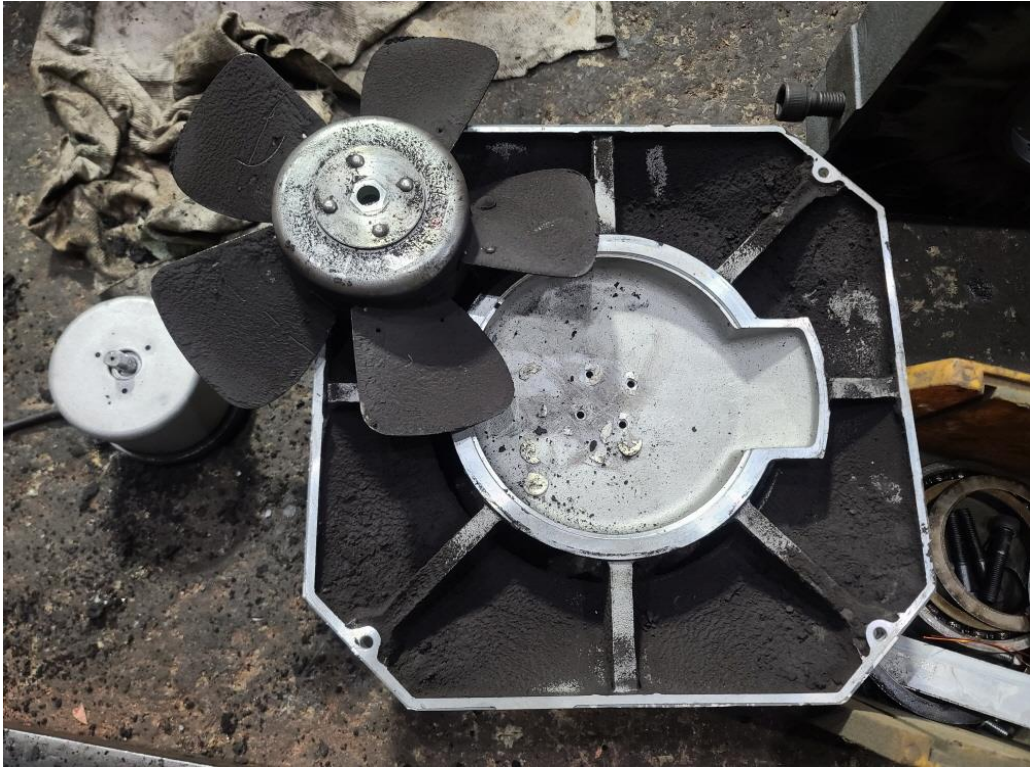
FAN MOTOR

분해 실시

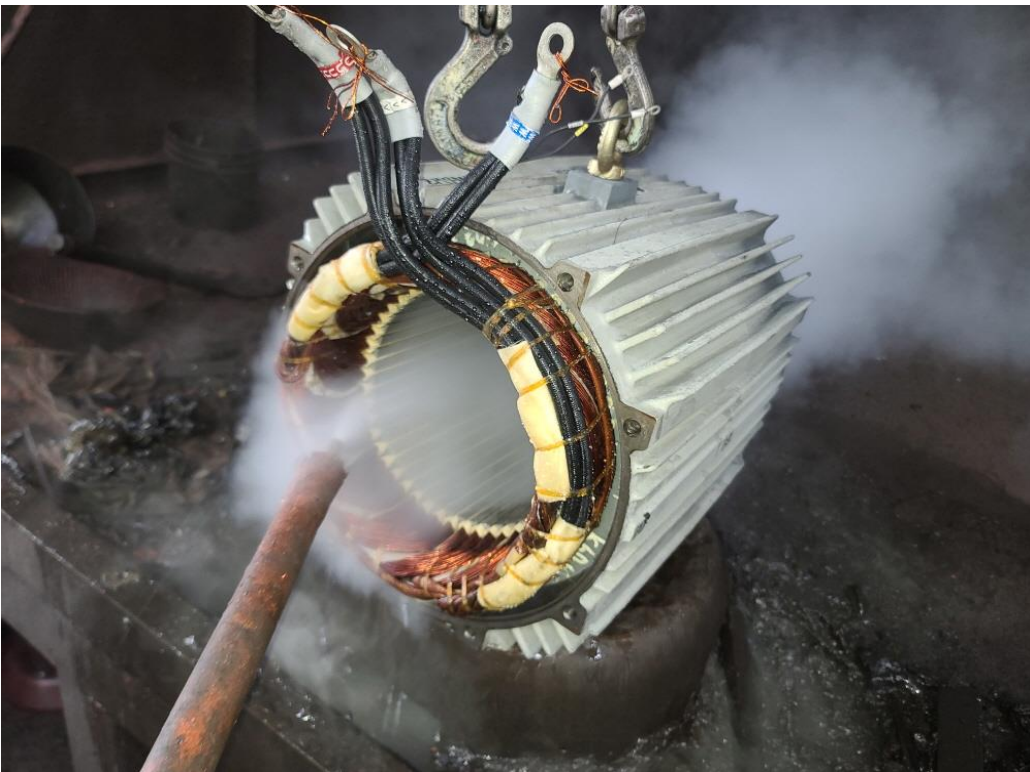
권체

세척 실시

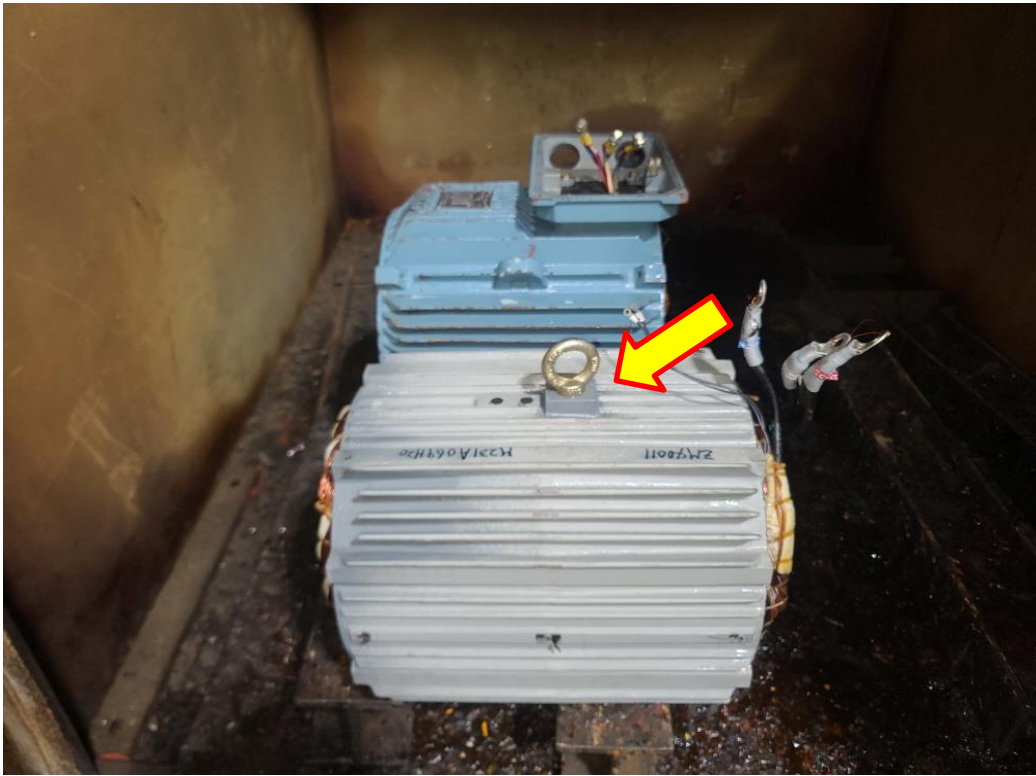
STATOR 권체

세척 후 건조실시

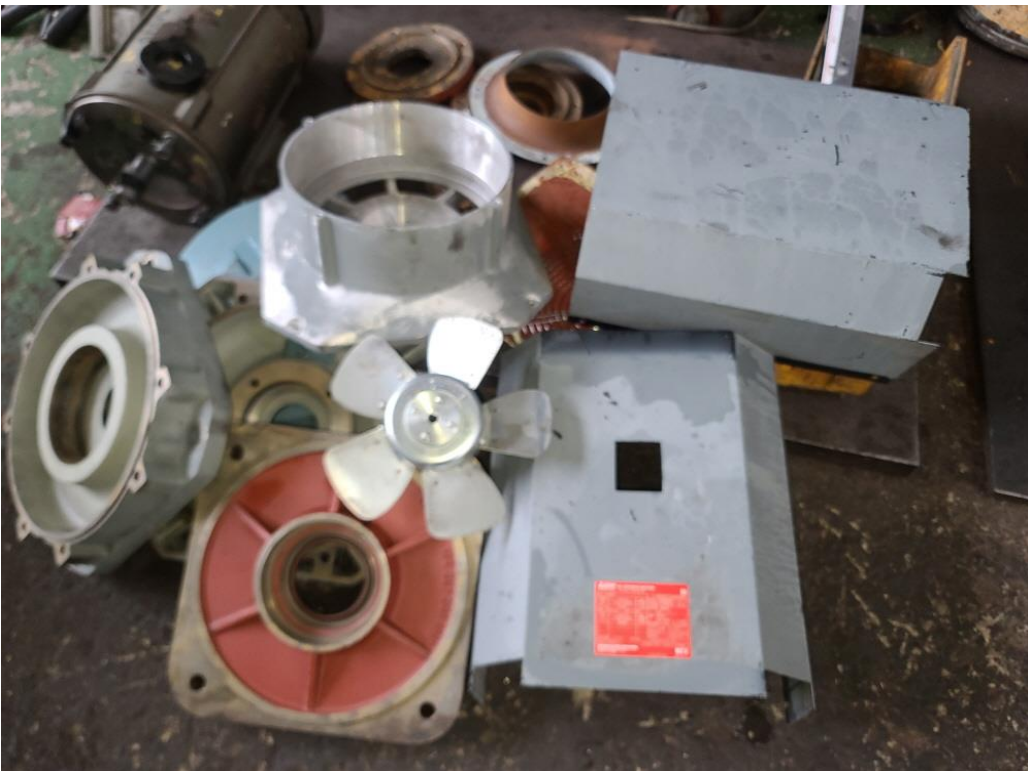
조립부품

세척 실시

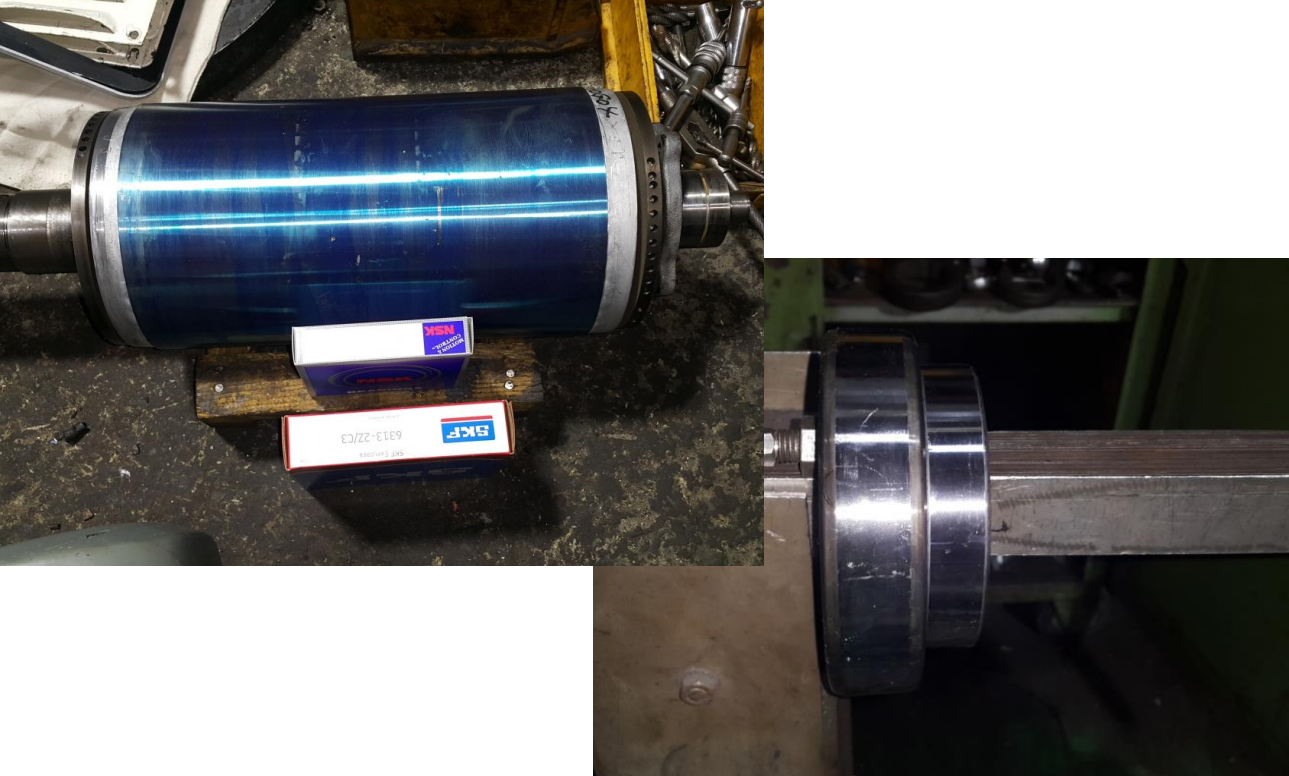
| ROTOR | BEARING 예열 실시 |

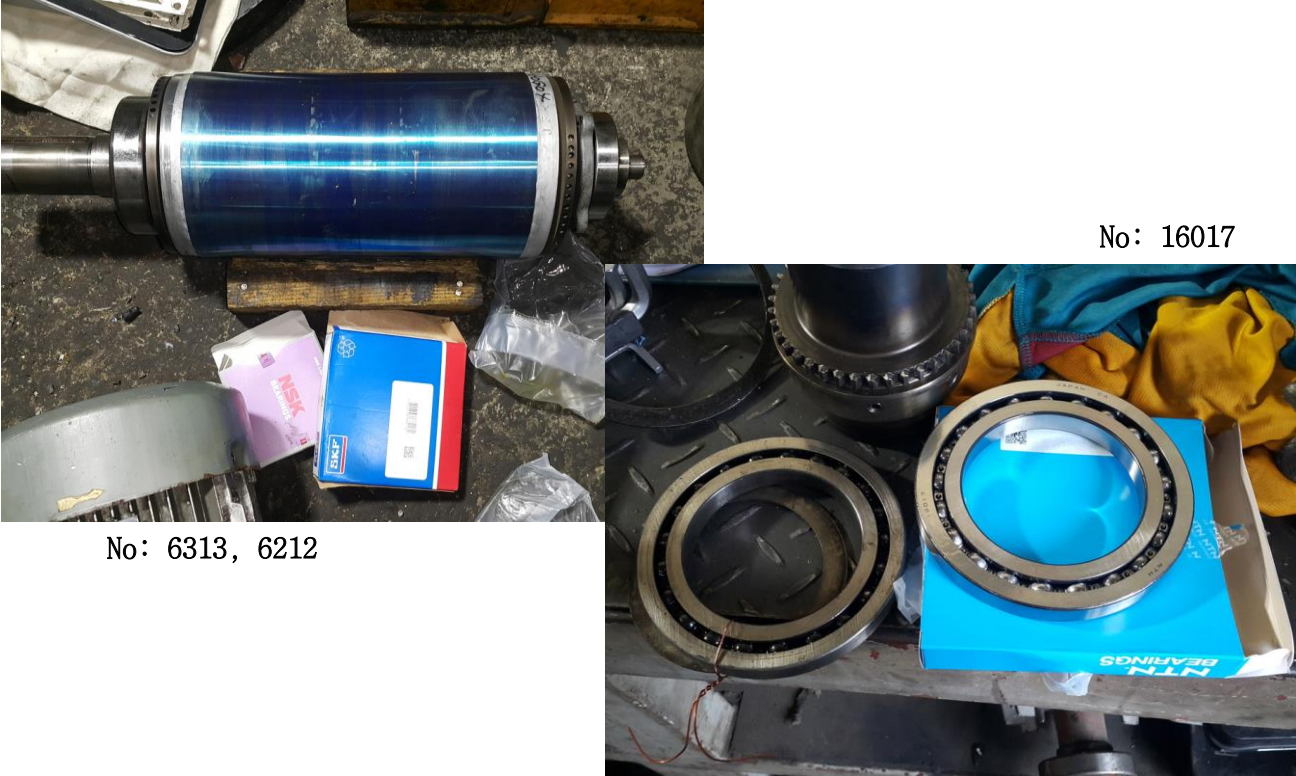
| 소모품 | BEARING 예열교환 조립 실시 |

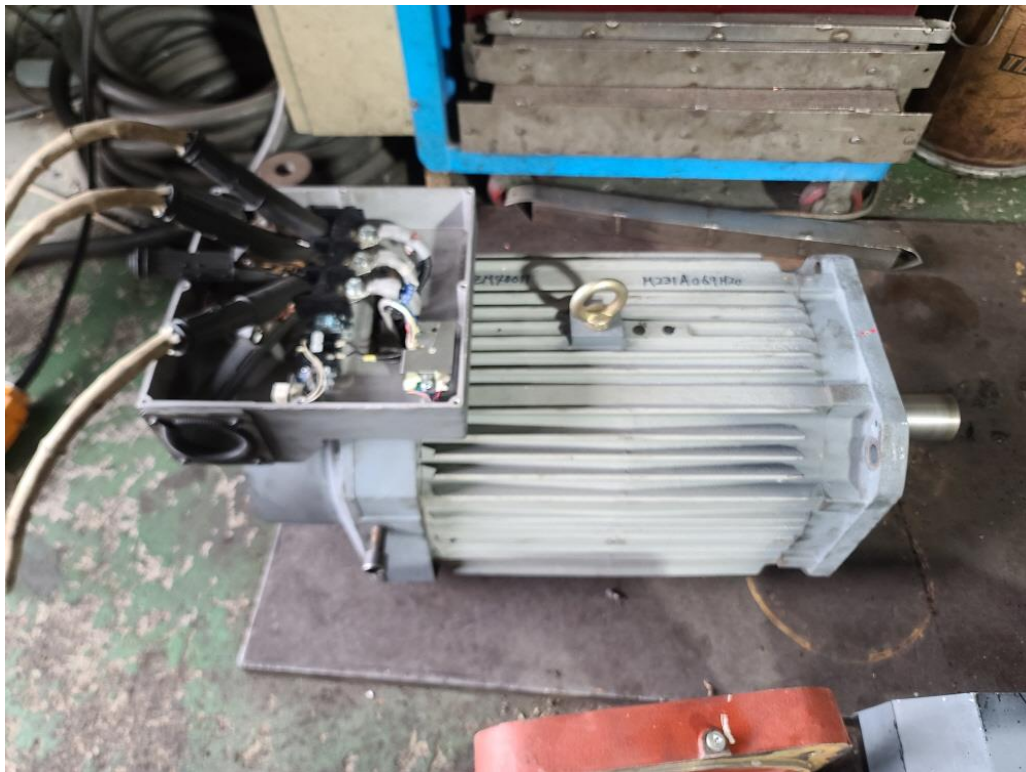
출고검사

DRIVE없어 이상소음등 RUNNING TEST만 실시

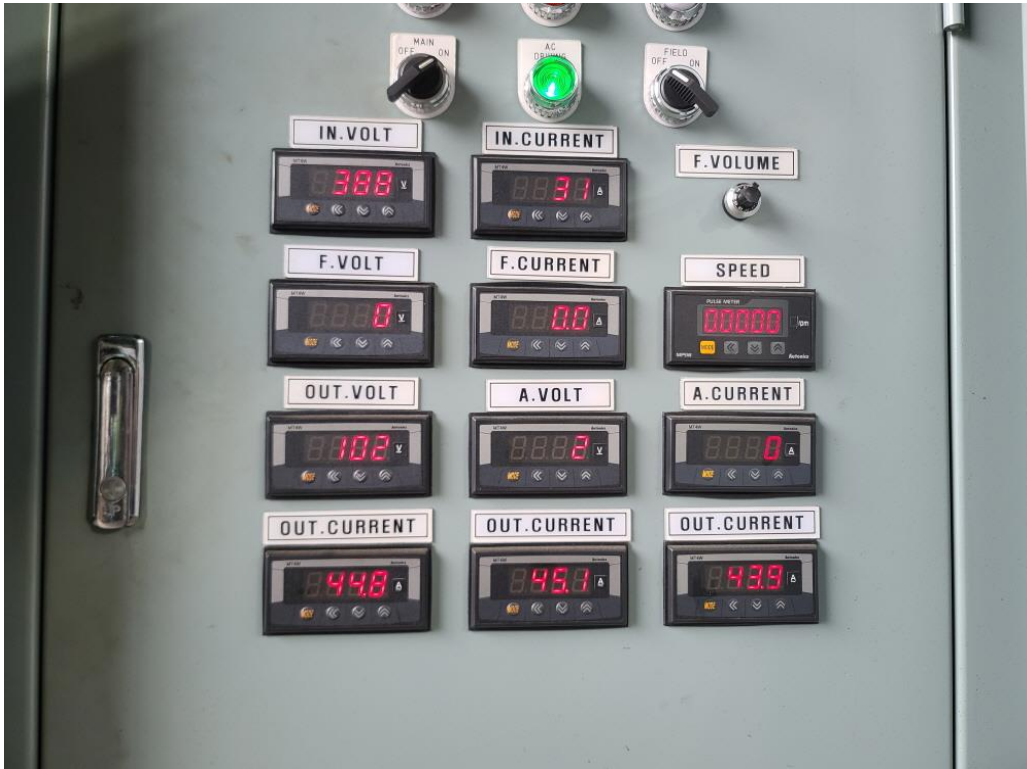
출고검사

RUNNING TEST 운전 CURRENT

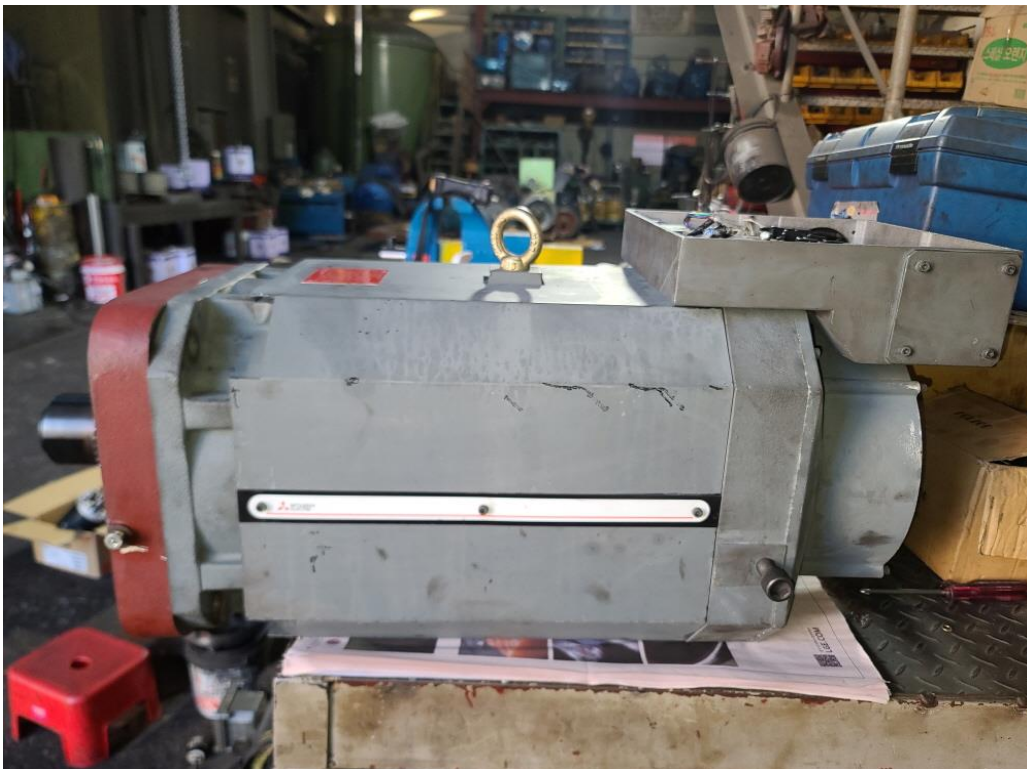
Ass'y

출고검사 후

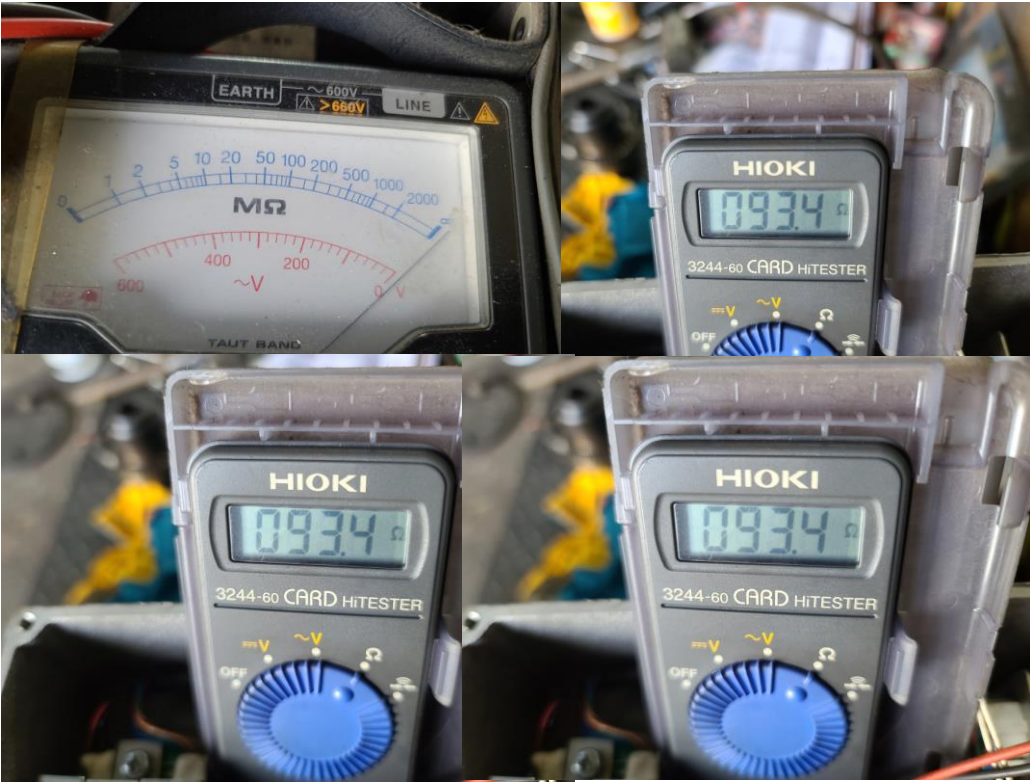
| FAN MOTOR | 절연저항 & 각상별 권선저항 |

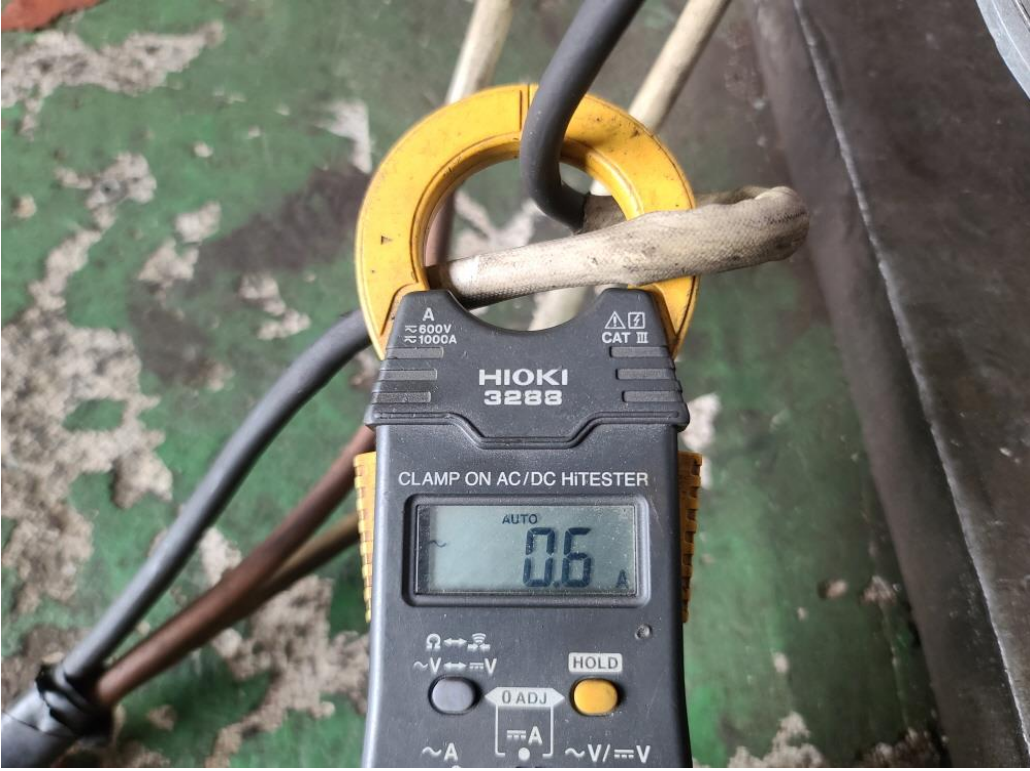
| FAN MOTOR | 시운전 TEST 실시 220V 2회감아 실 CURRENT 0.3A |
