작업공정사진철

공사명: SPINDLE MOTOR OVERHAUL

규격: VECTOR MOTOR 37KW 1150~4500RPM

REPAIR 내역: 분해 및 불순물 CLEANSING DRYING
INSULATING VARNISH DIPPING DRYING
부하측 HOUSING보수
부하측 SHAFT연장
BEARING교환
입 출고검사 시운전 TEST

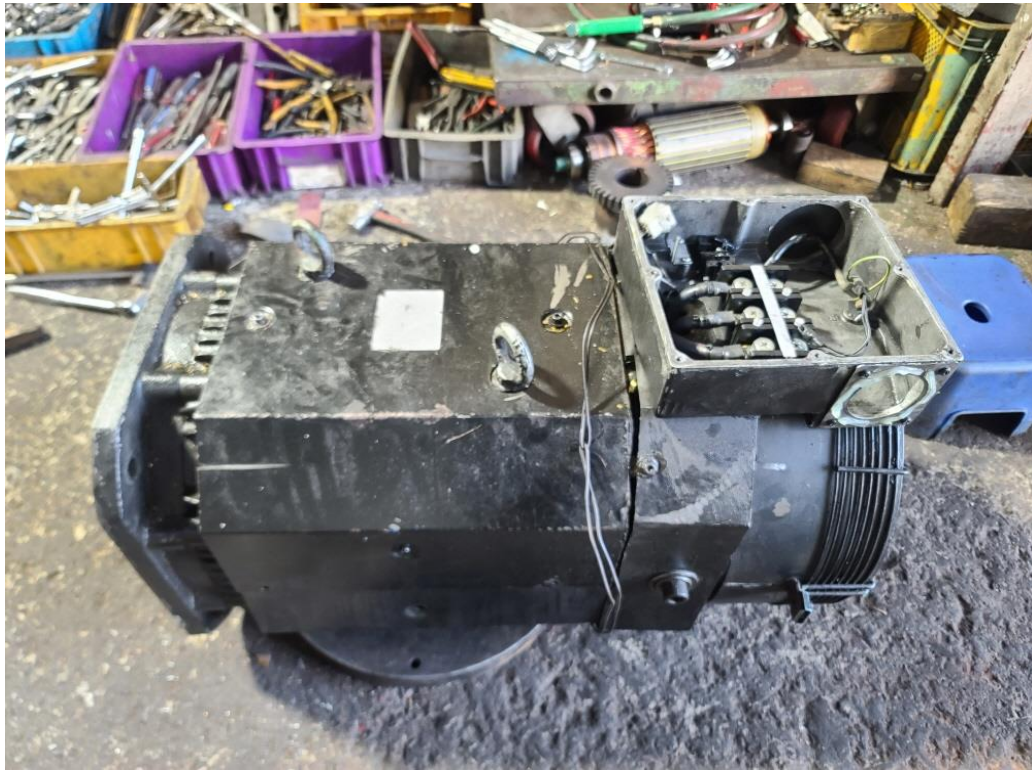
Ass'y

분해 전

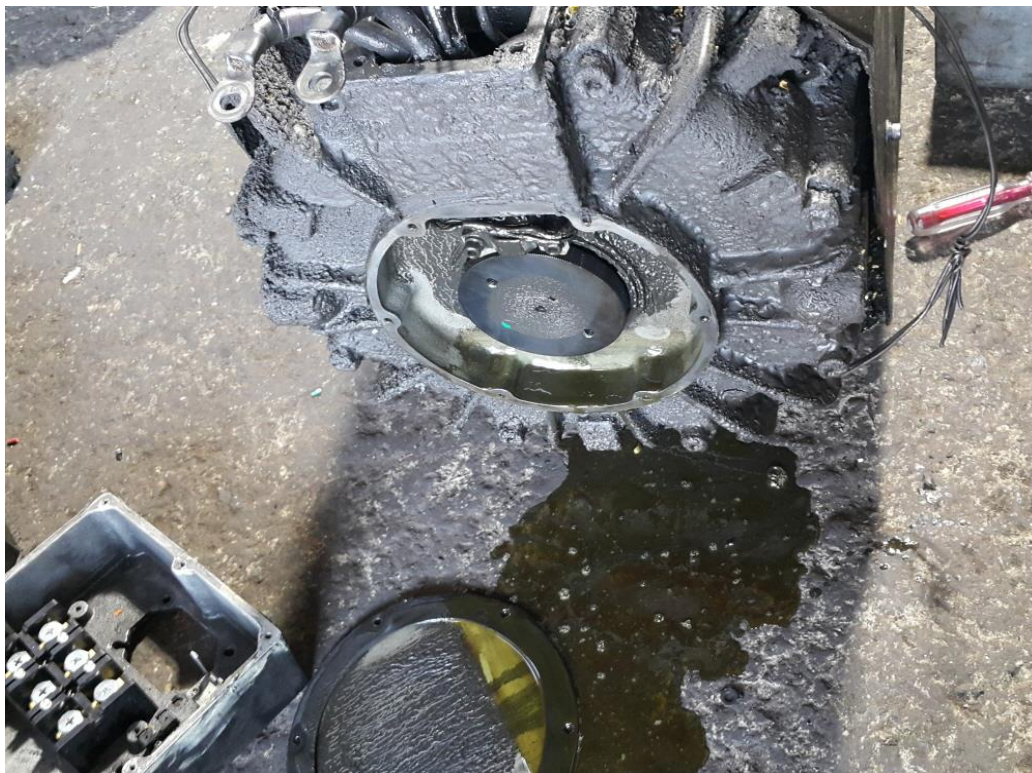
Ass'y

분해 실시

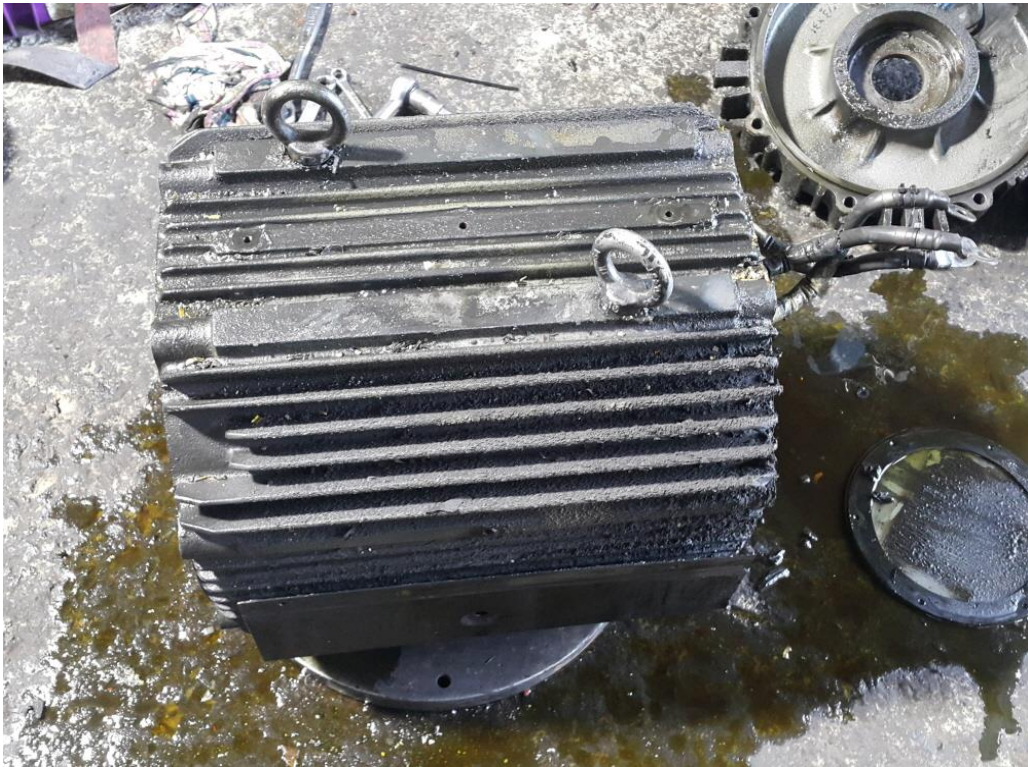
Ass'y

분해 실시

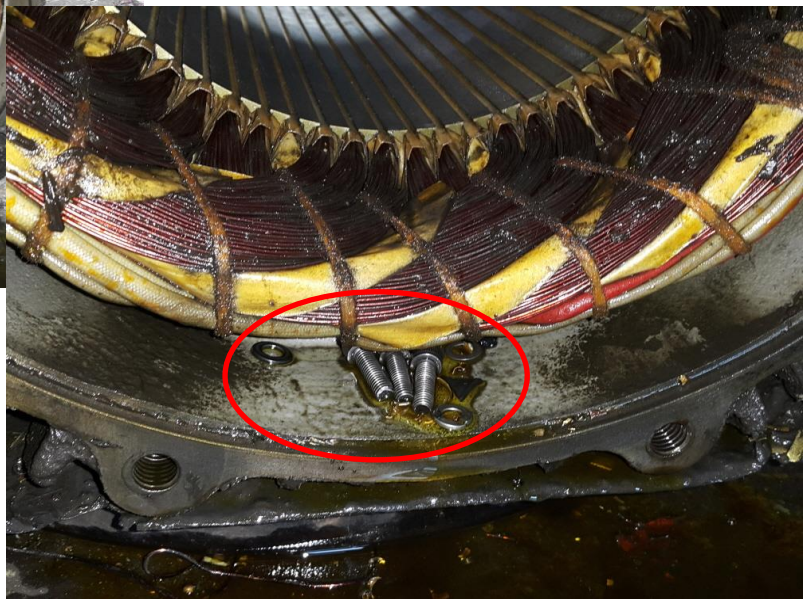
STATOR 권체

분해 후 권체내부에 BOLT가 있음

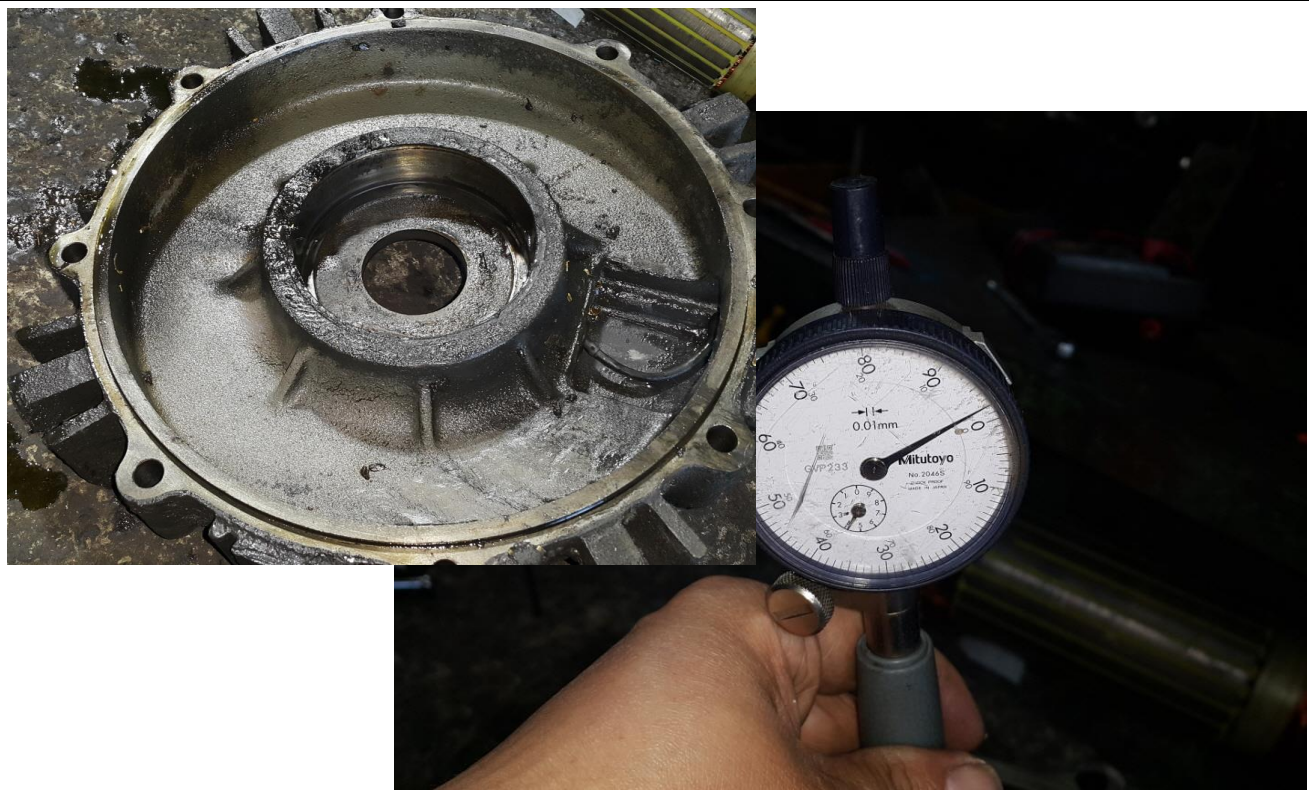
BRACKET

반 부하측 HOUSING 검사 2/100로 양호

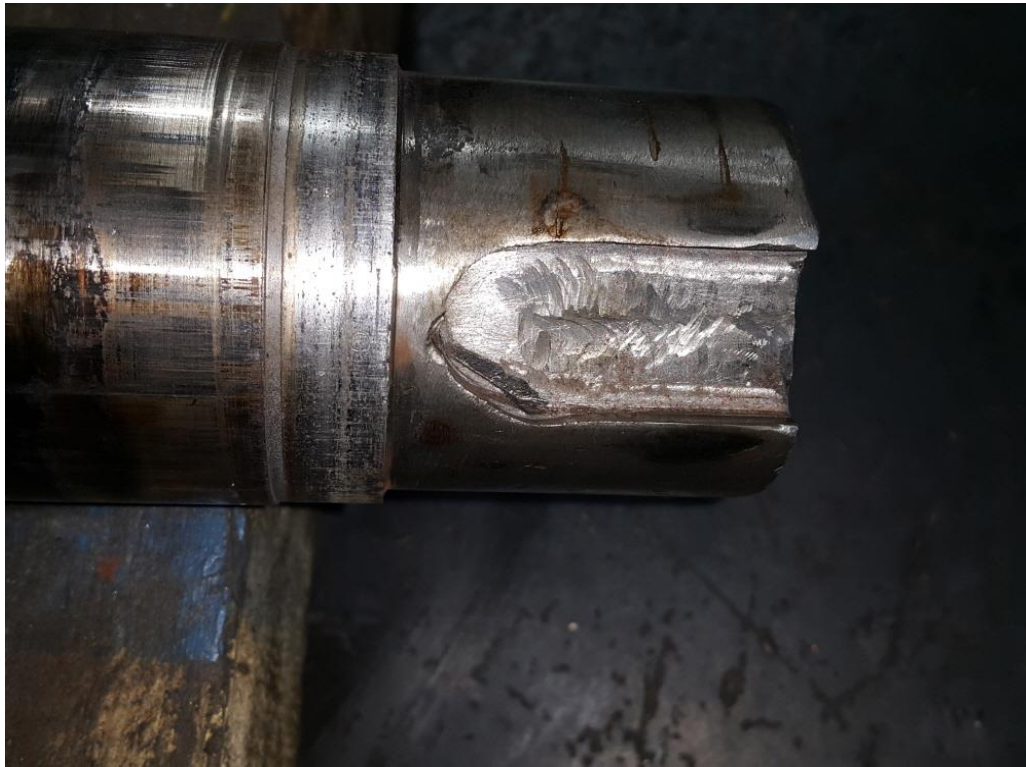
부하측 SHAFT

COUPLING부 연장

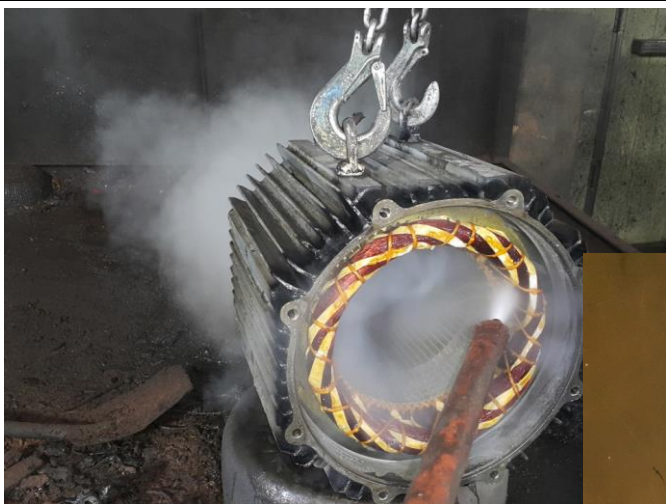
냉각 FAN

세척건조 실시

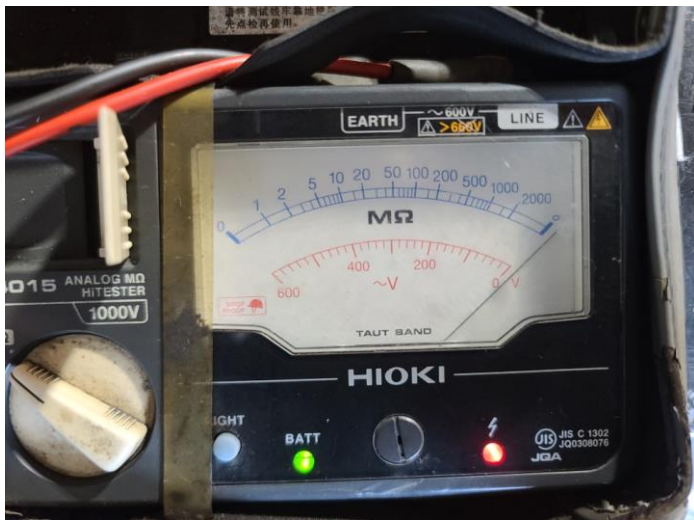
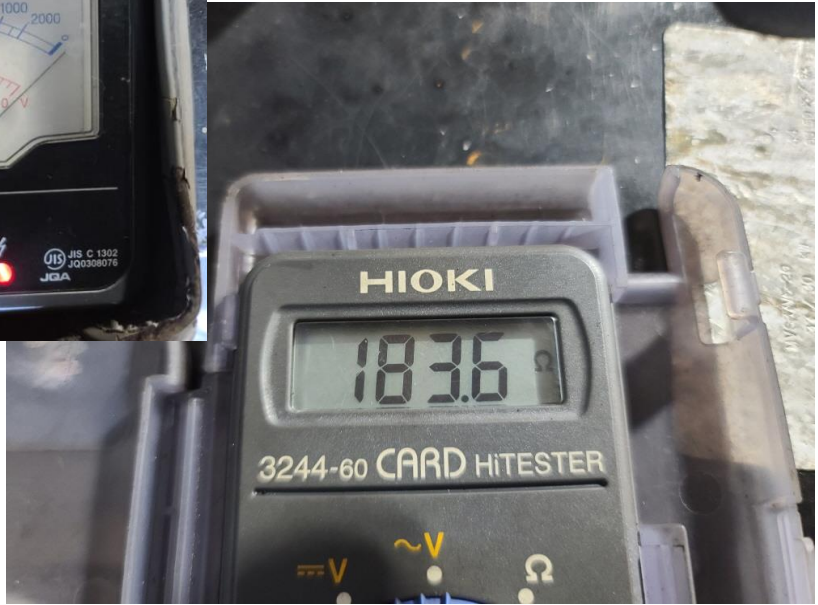
SPINDLE MOTOR

절연저항 & 각상별 권선저항

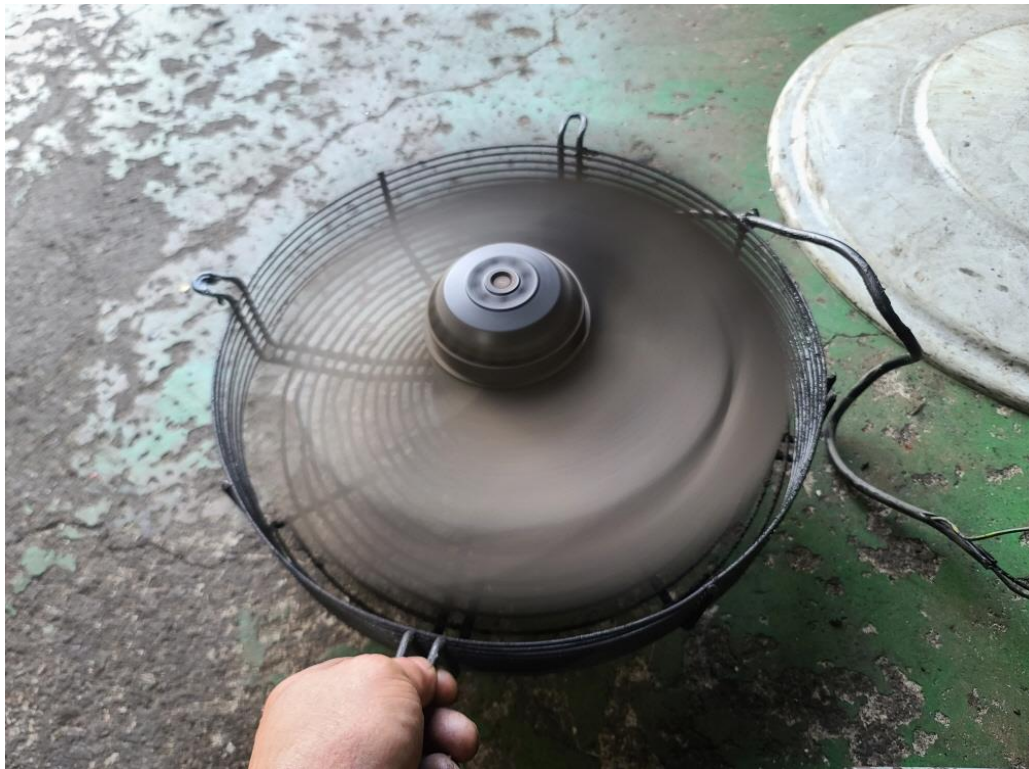
냉각 FAN	절연저항 & 각상별 권선저항
작업공정	VECTOR MOTOR OVERHAUL

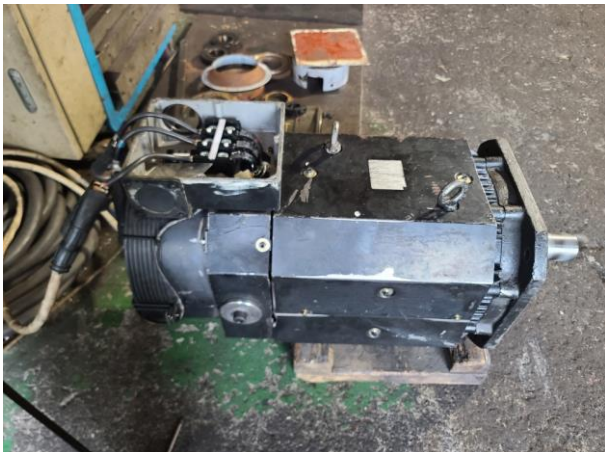
냉각 FAN	시운전 TEST 실시
--------	-------------

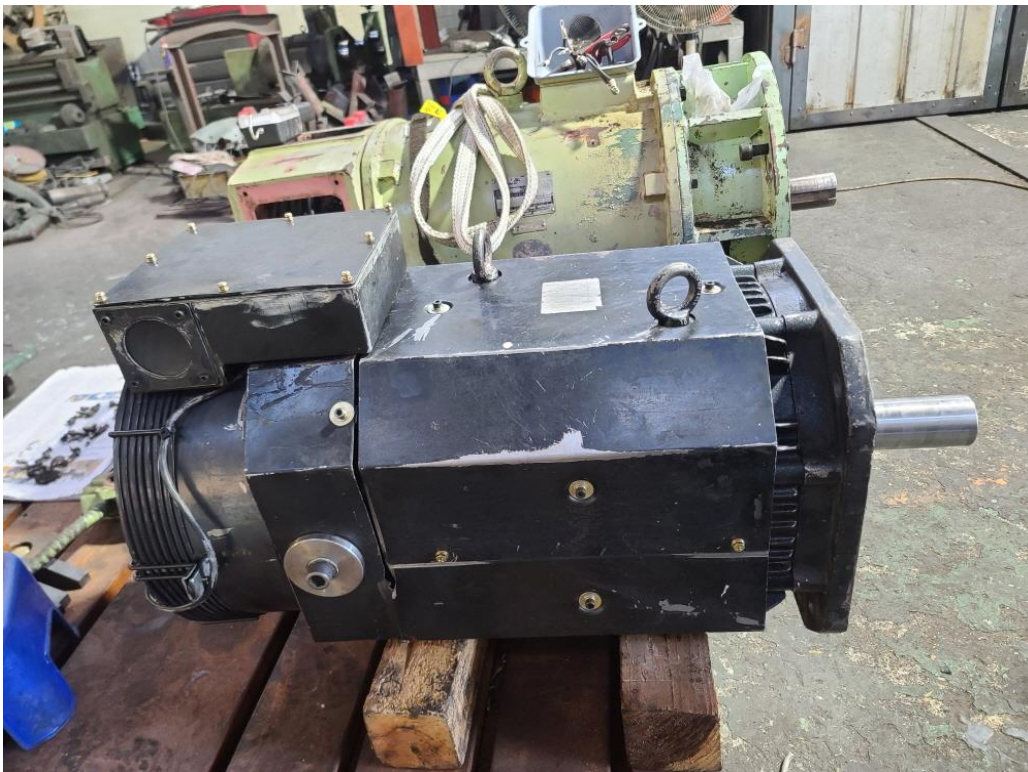
출고검사

DRIVE없이 이상소음등 RUNNING TEST만 실시
