작업공정사진철

공사명: CYCLO SLOWDOWN 1/87 20HP OVERHAUL

규격: AC MOTOR 15KW 4P

REPAIR 내역: 분해 및 불순물 CLEANSING DRYING

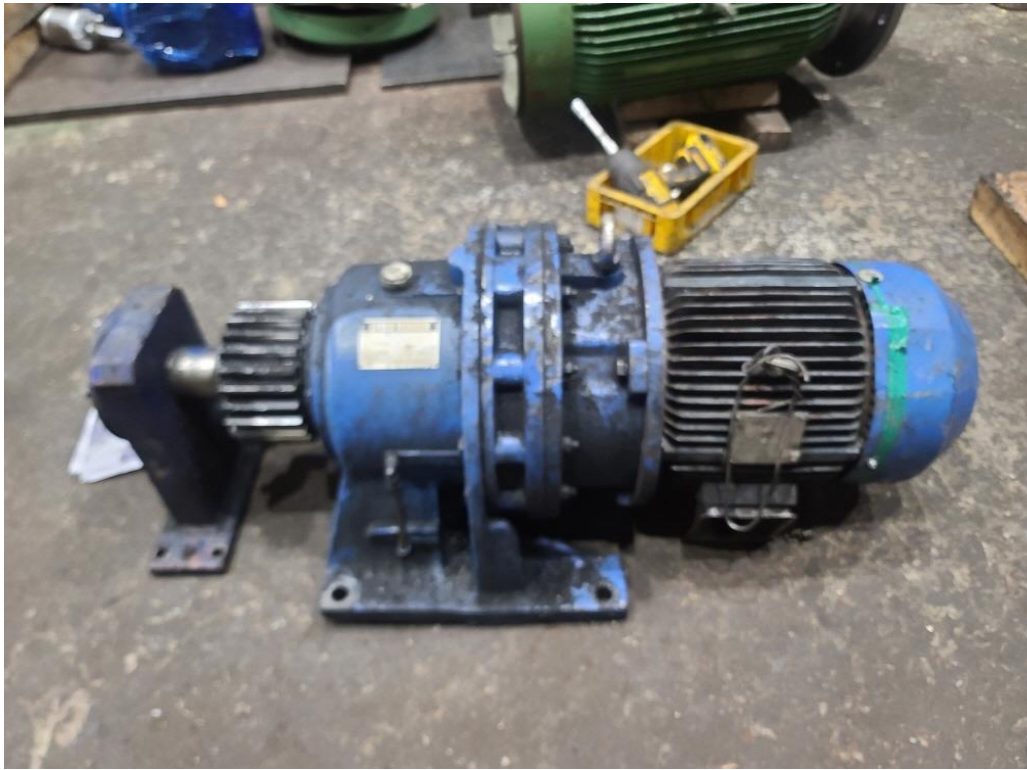
CYCLO SLOWDOWN MOTOR 입고검사

Ass'y

분해 전

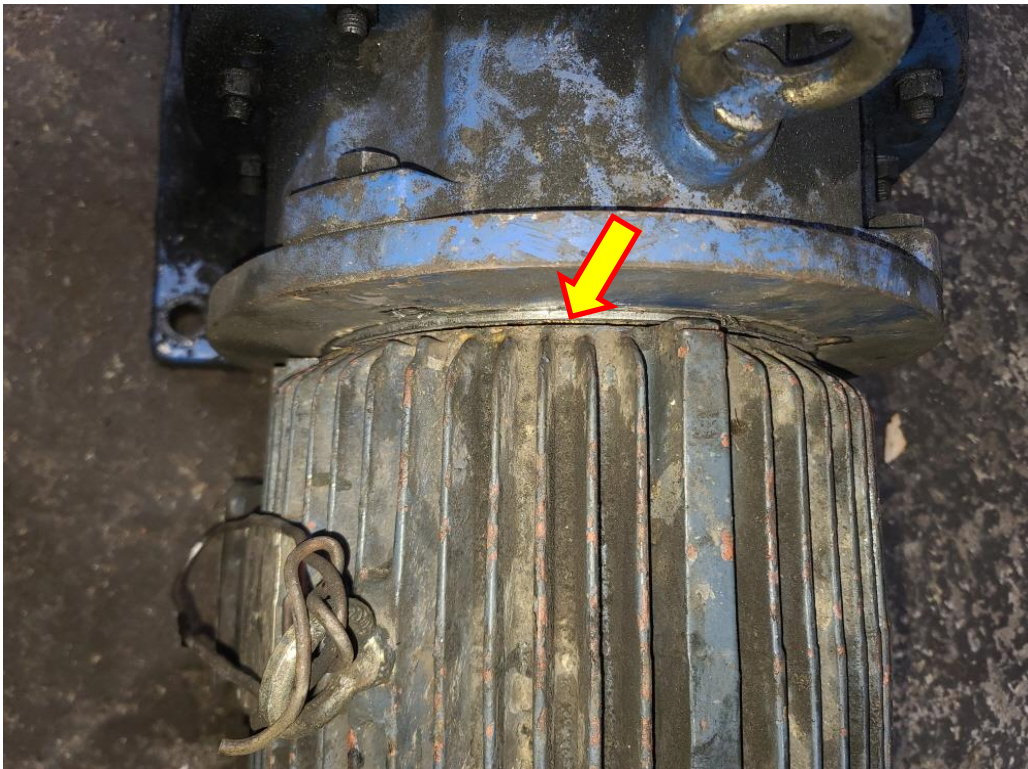
CYCLO SLOWDOWN MOTOR 입고검사

MOTOR

고정부 이상

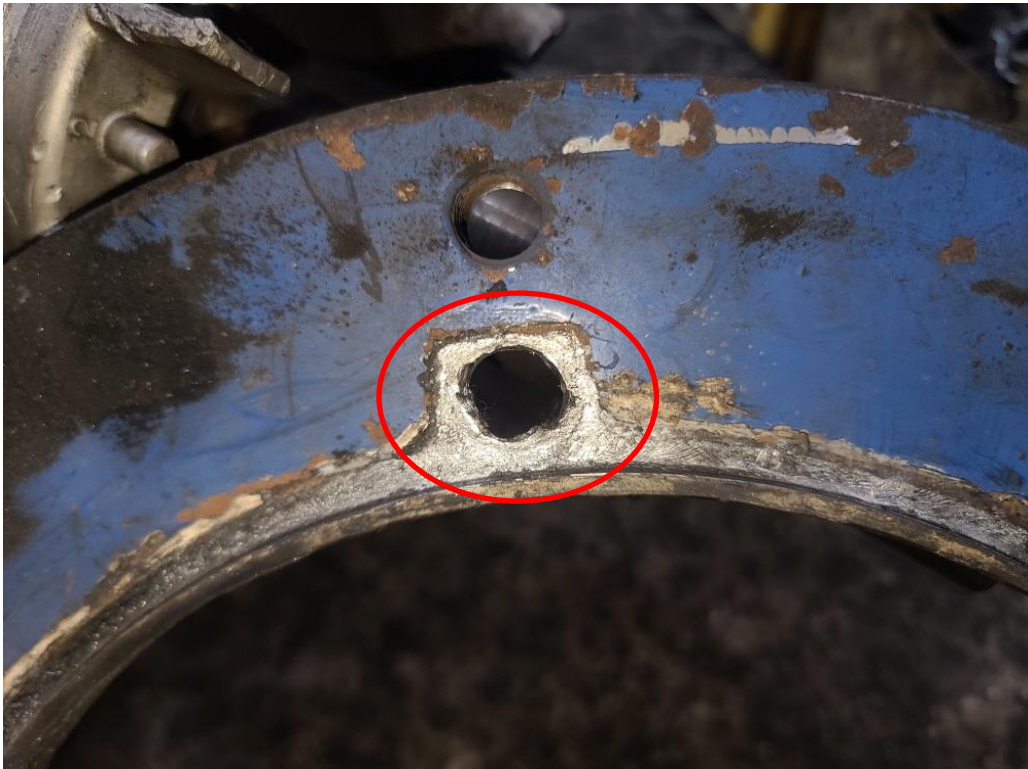
CYCLE SLOWDOWN MOTOR 입고검사

BRACKET

MOTOR BOLT고정부 파손으로 가공 교체

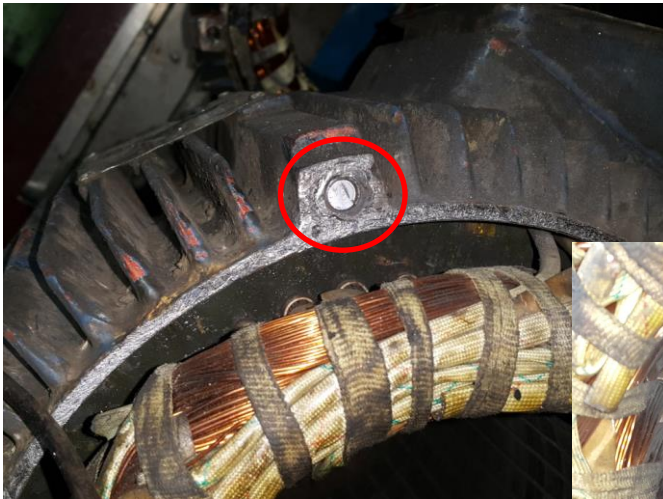
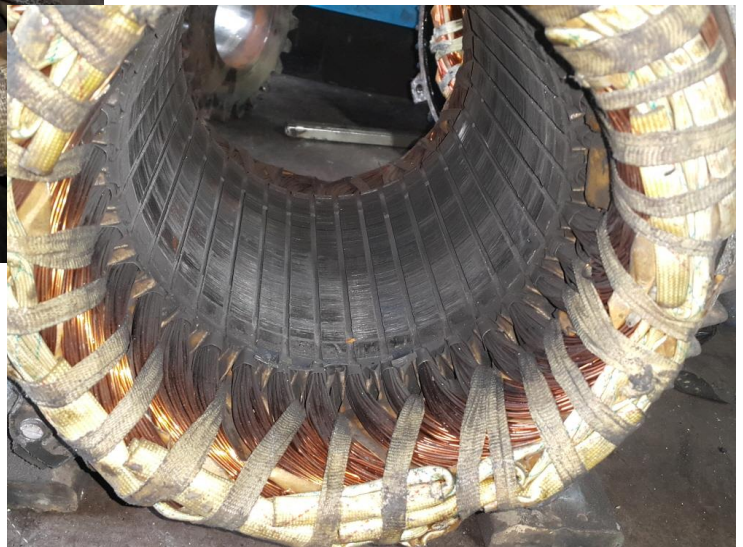
CYCLE SLOWDOWN MOTOR 입고검사

MOTOR

고정 BOLT 전 면 파손 및 권선 소손 사급으로 교환

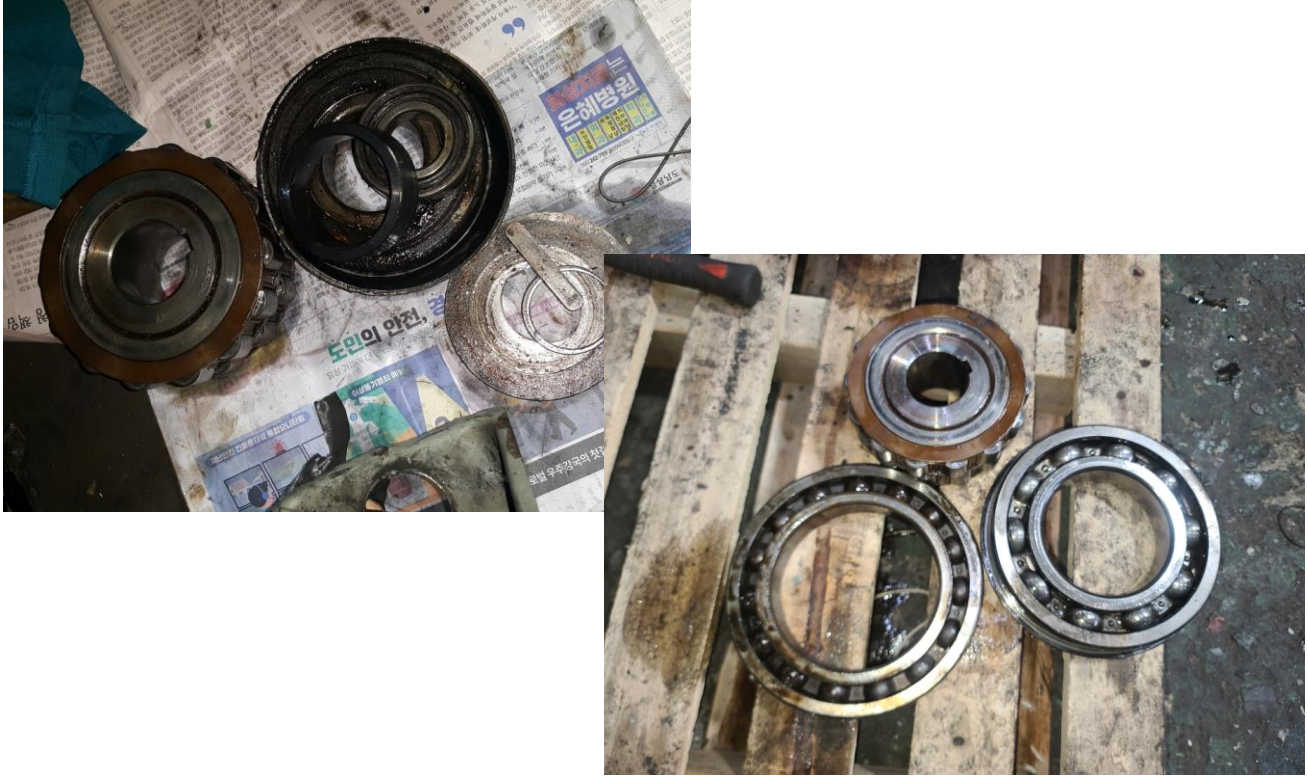
소모품	BEARING 취외
작업공정	CYCLO SLOWDOWN MOTOR 입고검사

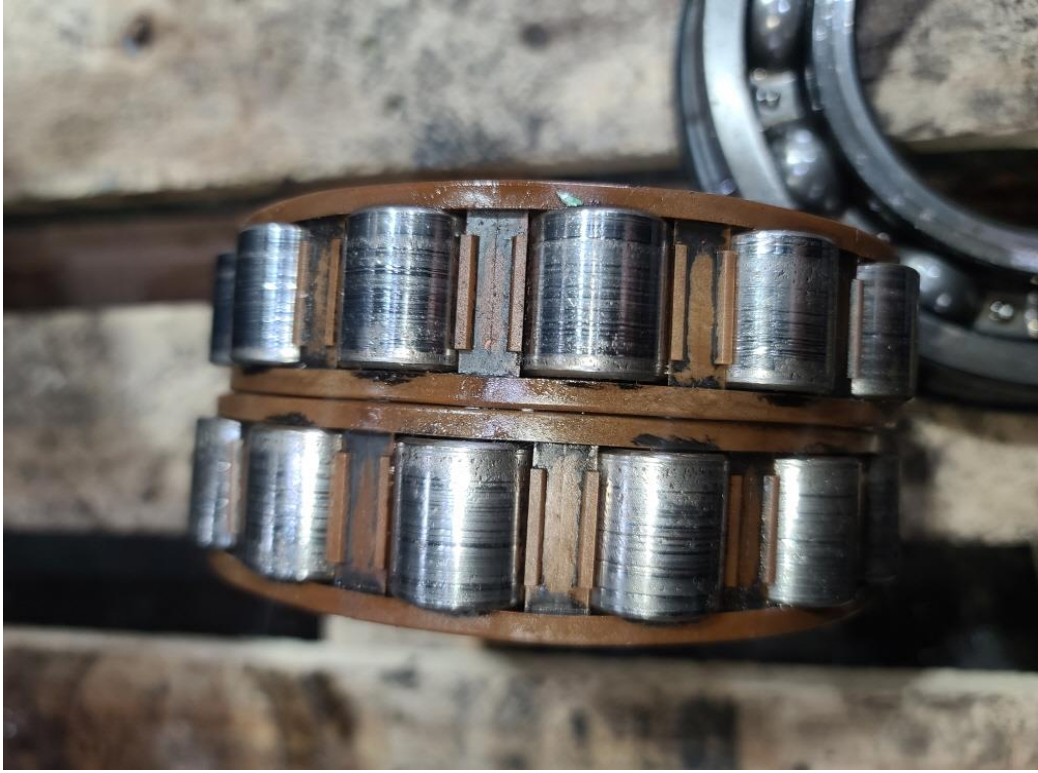
편심 BEARING	기존 내부 이물질로인해 SCRATCH 현상

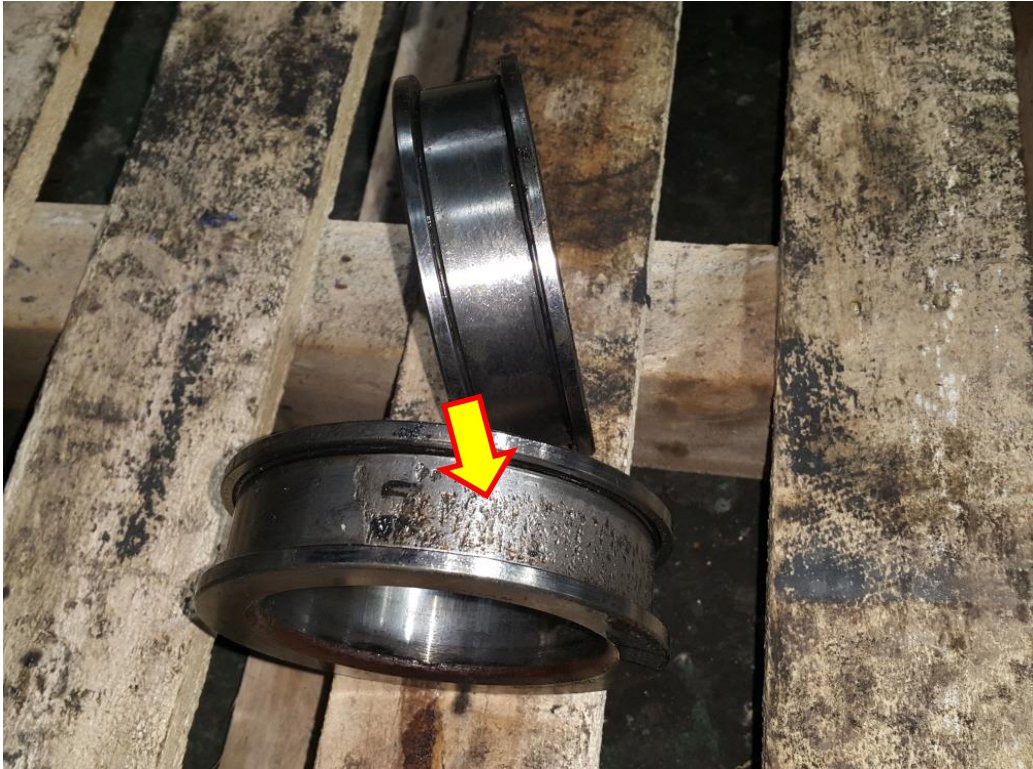
편심 BEARING	기존 내부 이물질로인해 SCRATCH 현상
작업공정	CYCLO SLOWDOWN MOTOR OVERHAUL

사급 BEARING	원인은 모르겠으나 상태 불량으로 귀 사로 반품 함

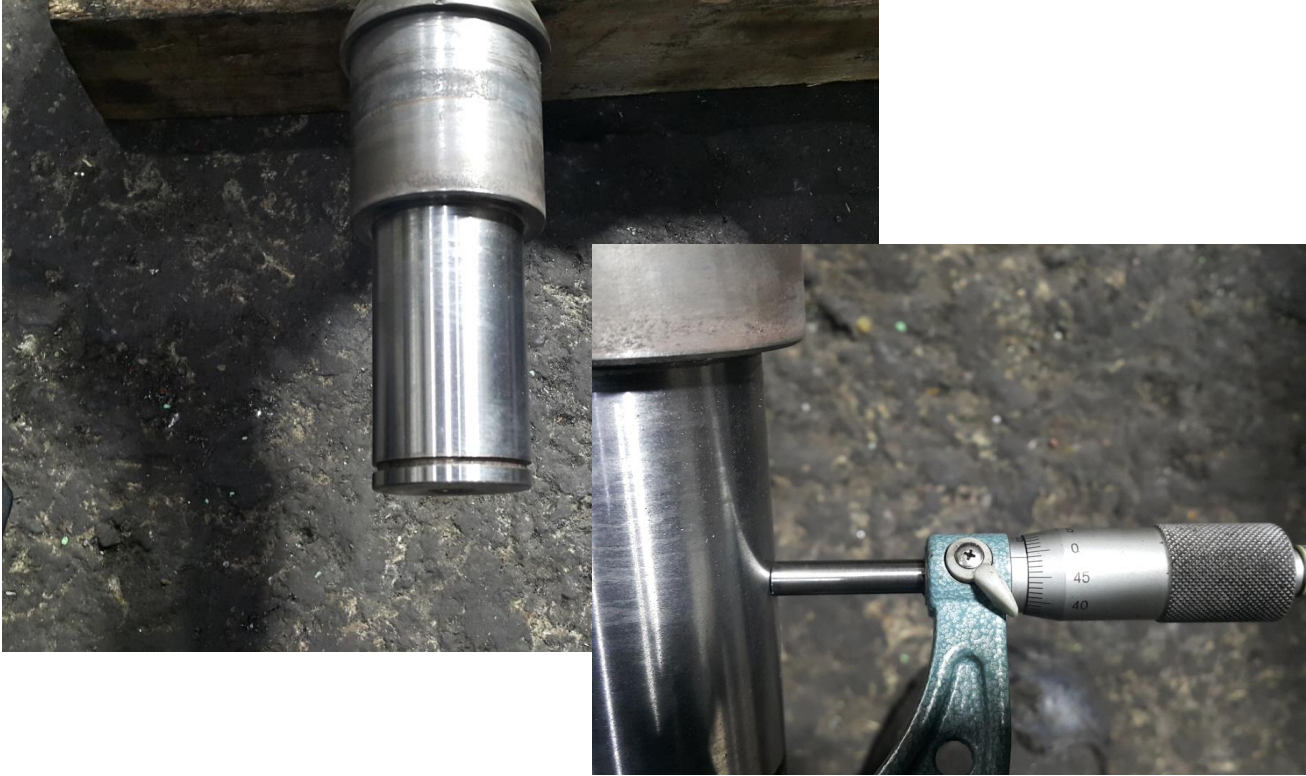
SHAFT	편심 BEARING부 SHAFT METALLIZING 연마 후 검사 -1/100
작업공정	CYCLO SLOWDOWN MOTOR OVERHAUL

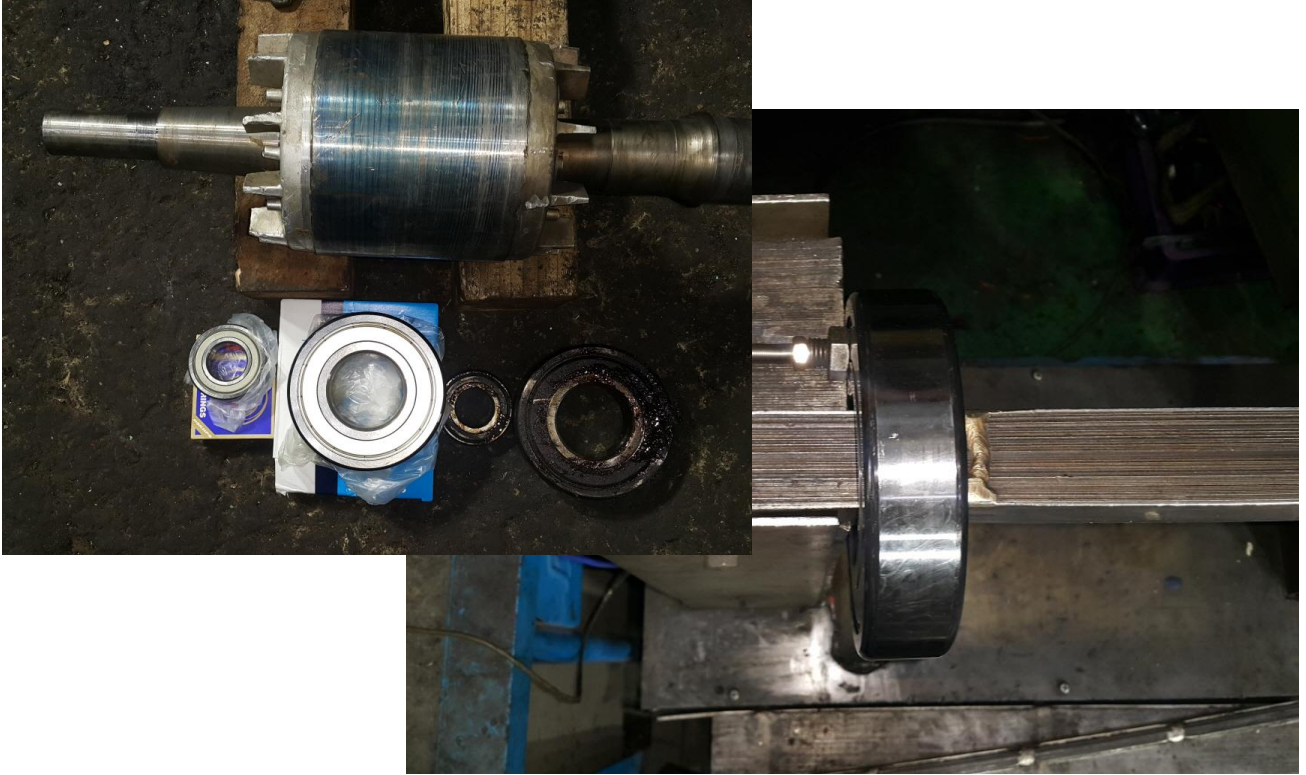
ROTOR	MOTOR BEARING 예열교환 실시

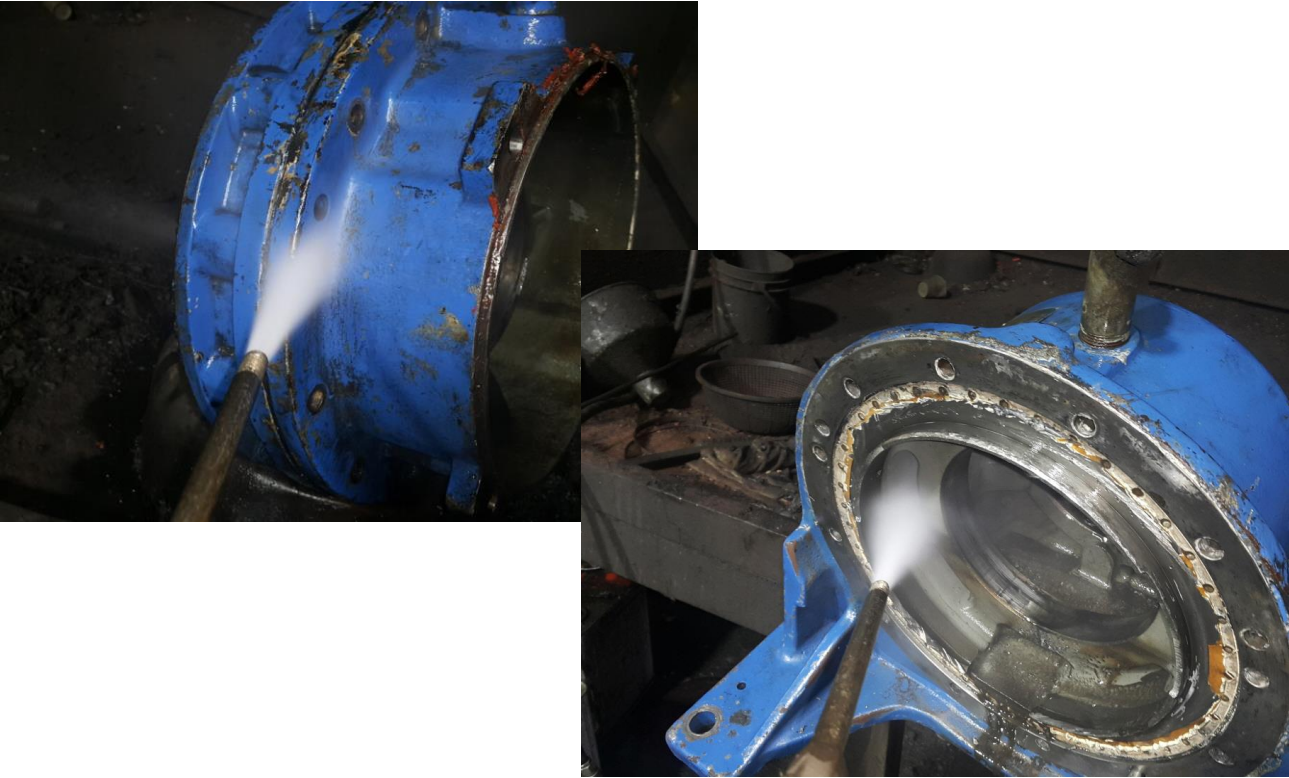
조립부품	세척 실시
작업공정	CYCLO SLOWDOWN MOTOR OVERHAUL

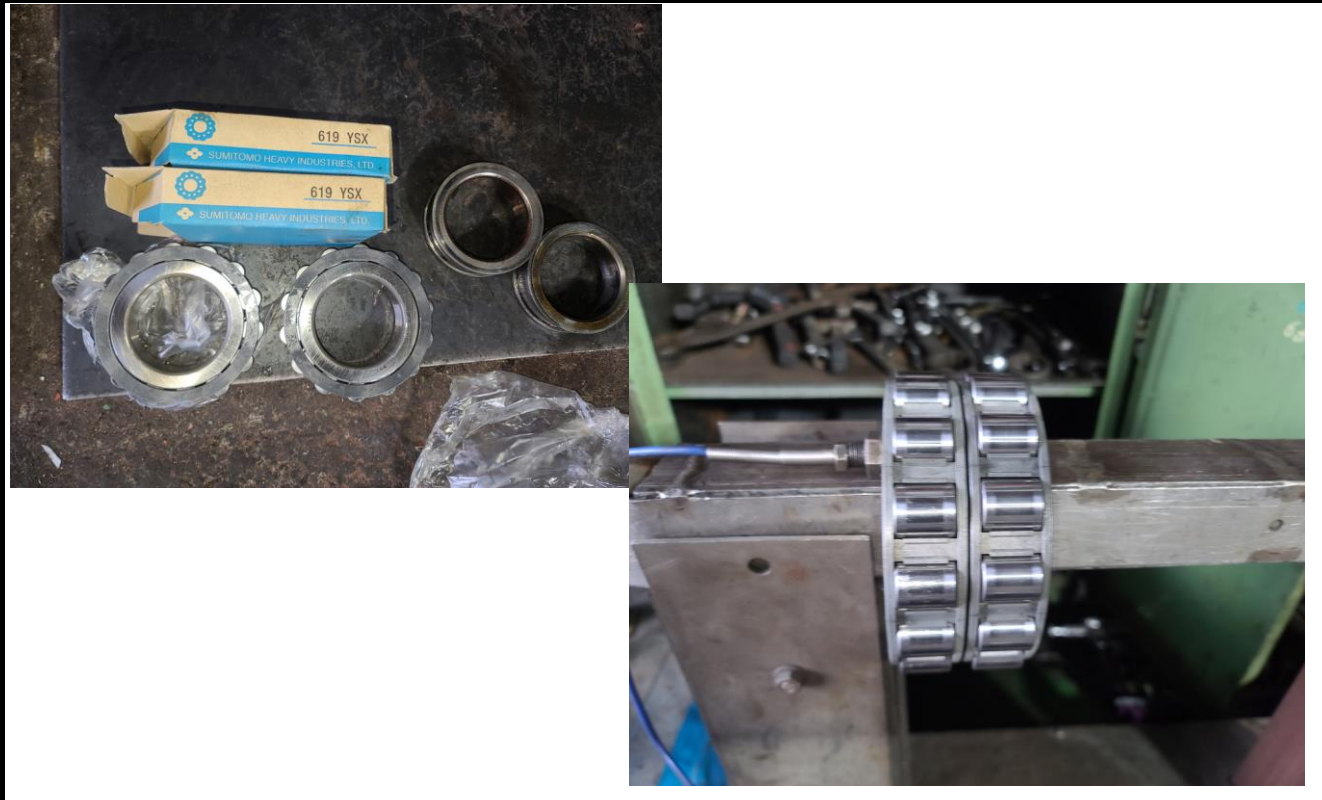
편심 BEARING	구매 후 예열교환 실시
작업공정	CYCLO SLOWDOWN MOTOR OVERHAUL

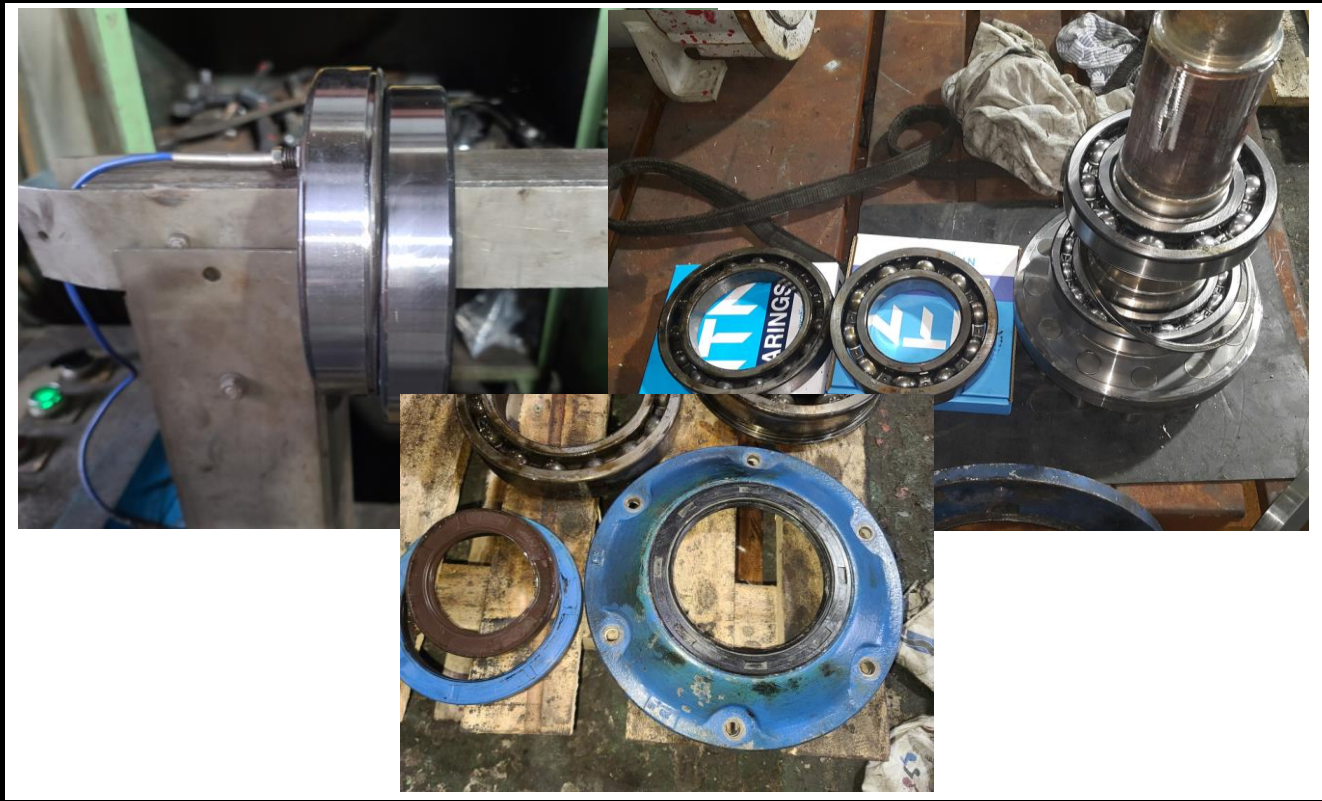
출력 측	BEARING 및 SEAL교환 조립 실시

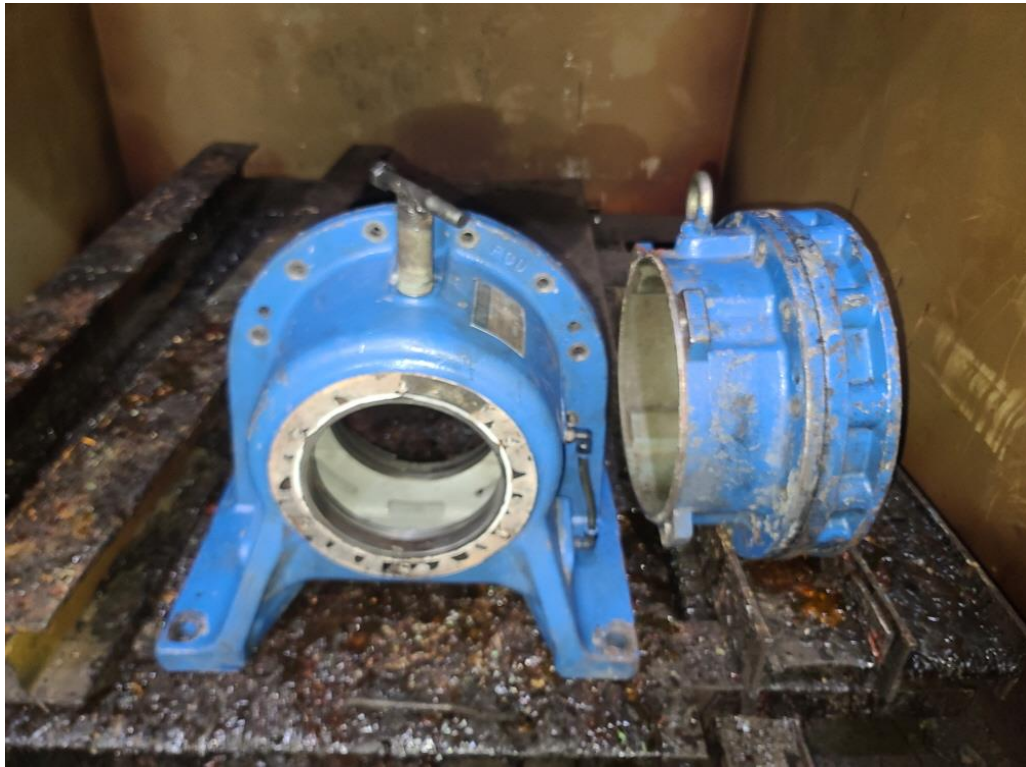
CYCLE SLOWDOWN MOTOR OVERHAUL

조립

BEARING부 CASING 예열 실시

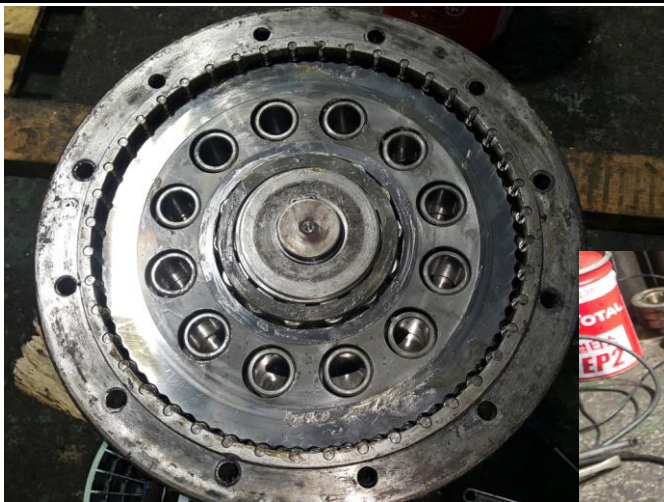
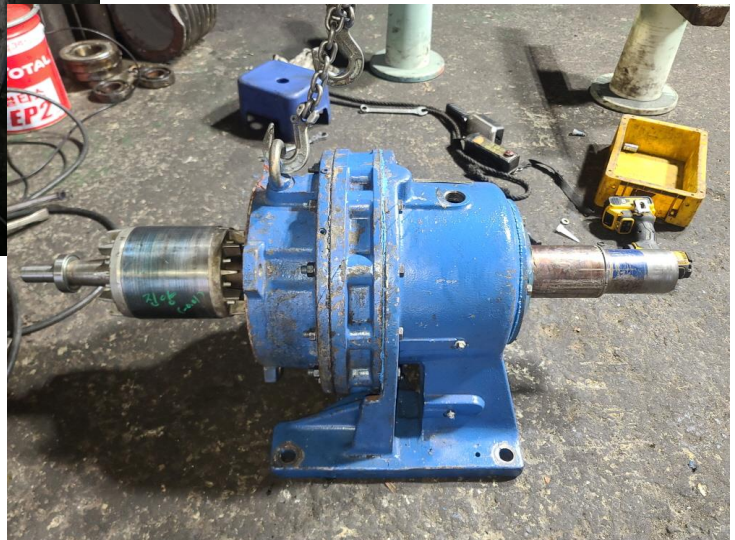
CYCLE SLOWDOWN MOTOR OVERHAUL

출력 측

CYCLE 조립 실시

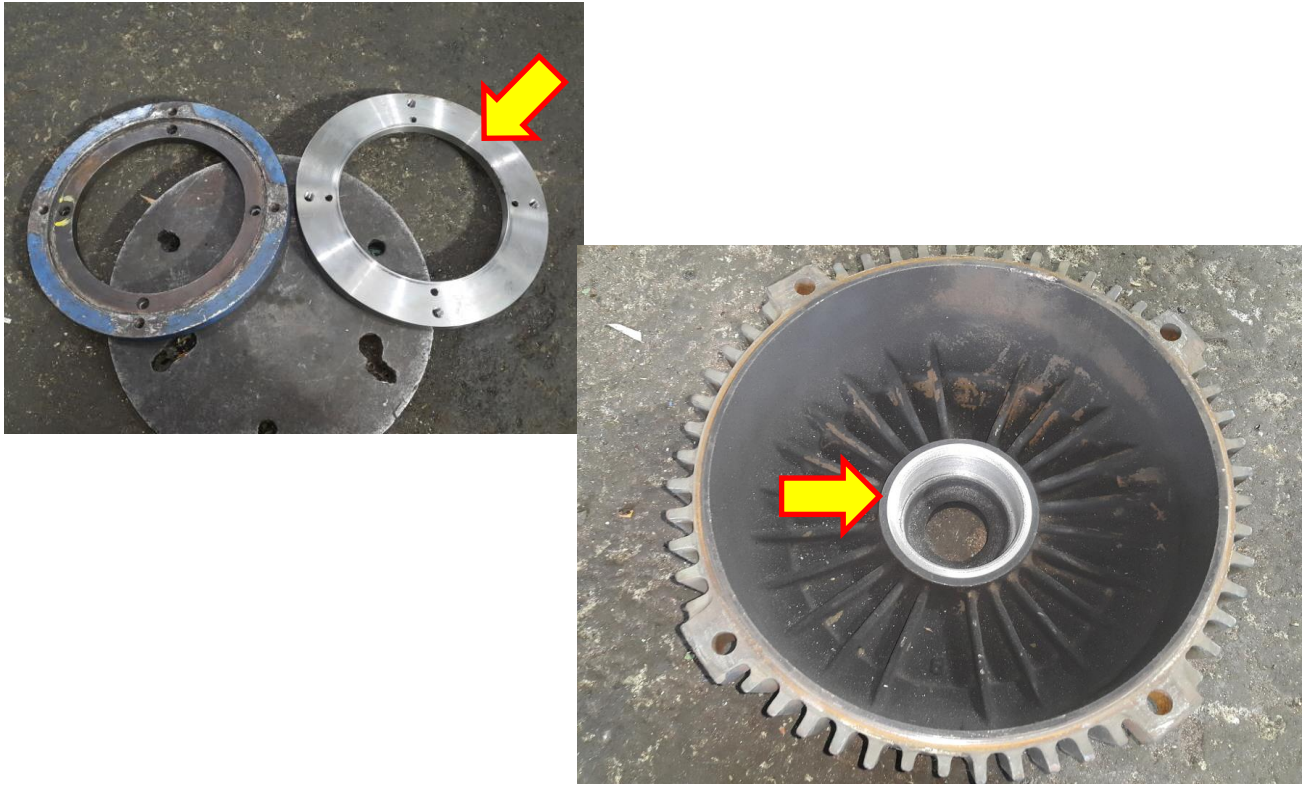
BRACKET	MOTOR 고정부 및 HOUSING보수
작업공정	CYCLO SLOWDOWN MOTOR OVERHAUL

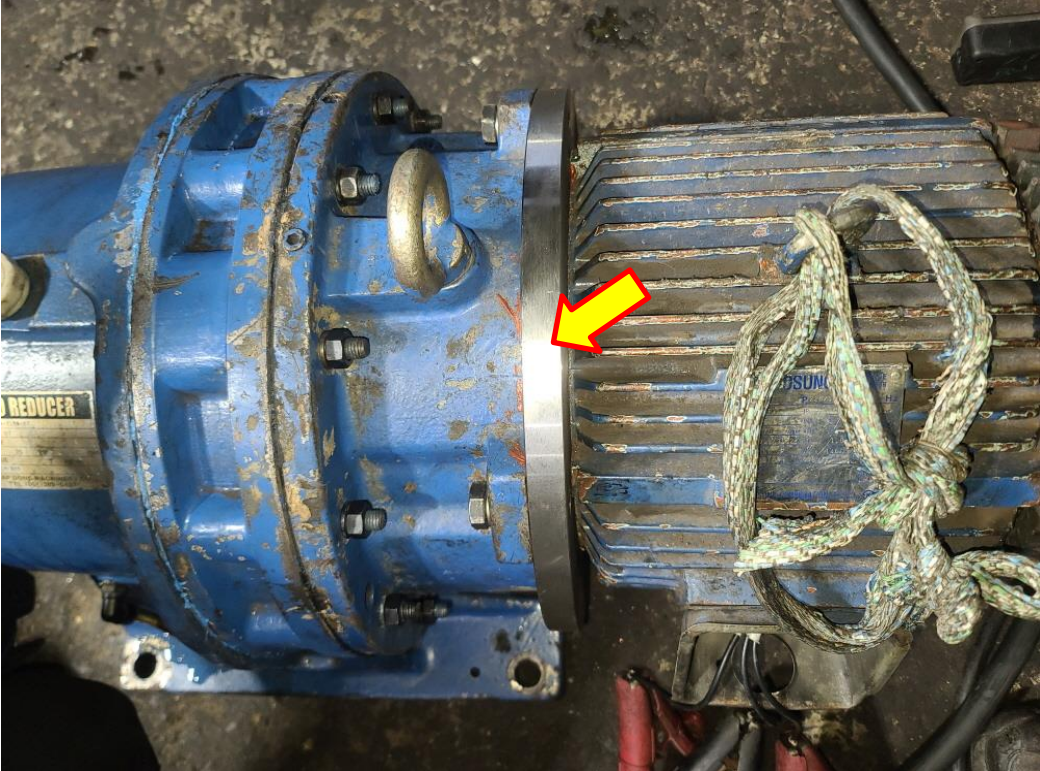
조립부품	MOTOR 고정 BRACKET 가공 교환

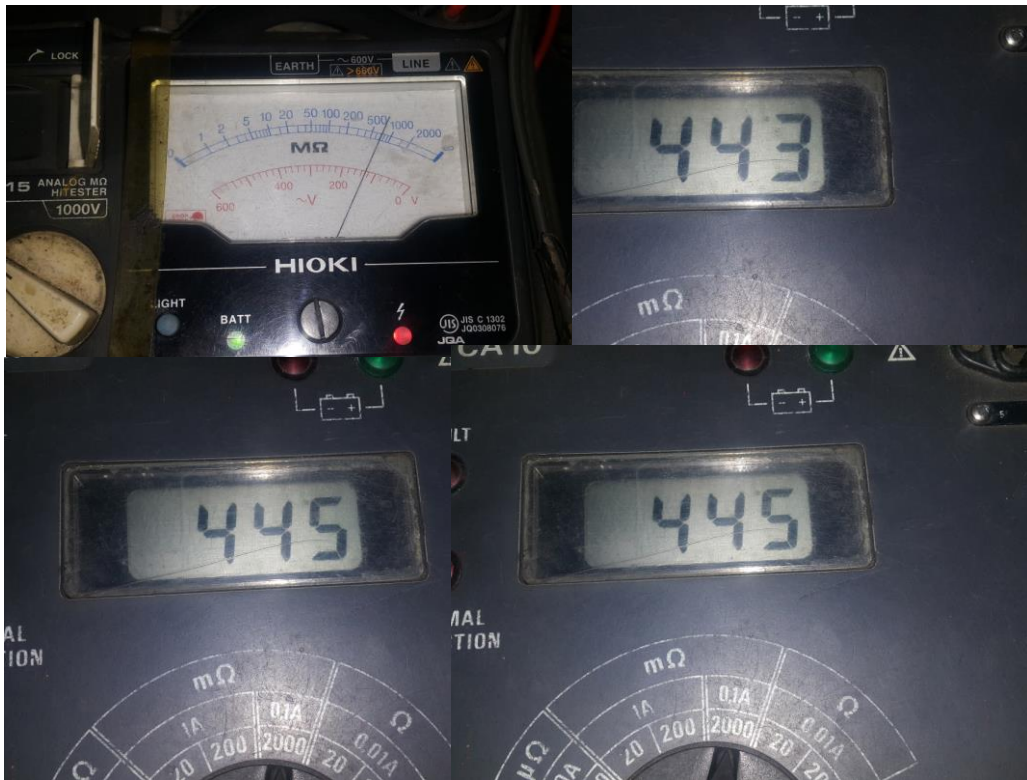
CYCLE SLOWDOWN MOTOR OVERHAUL

출고검사

절연저항 & 각상별 권선저항

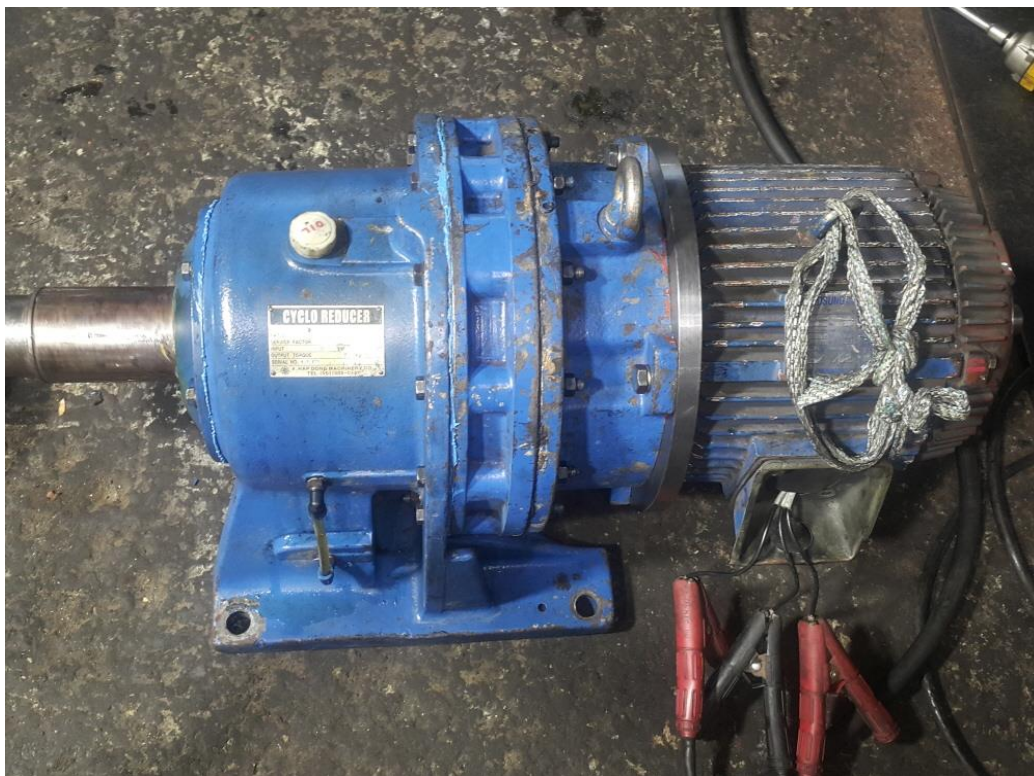
CYCLE SLOWDOWN MOTOR OVERHAUL

출고검사

시운전 TEST 실시

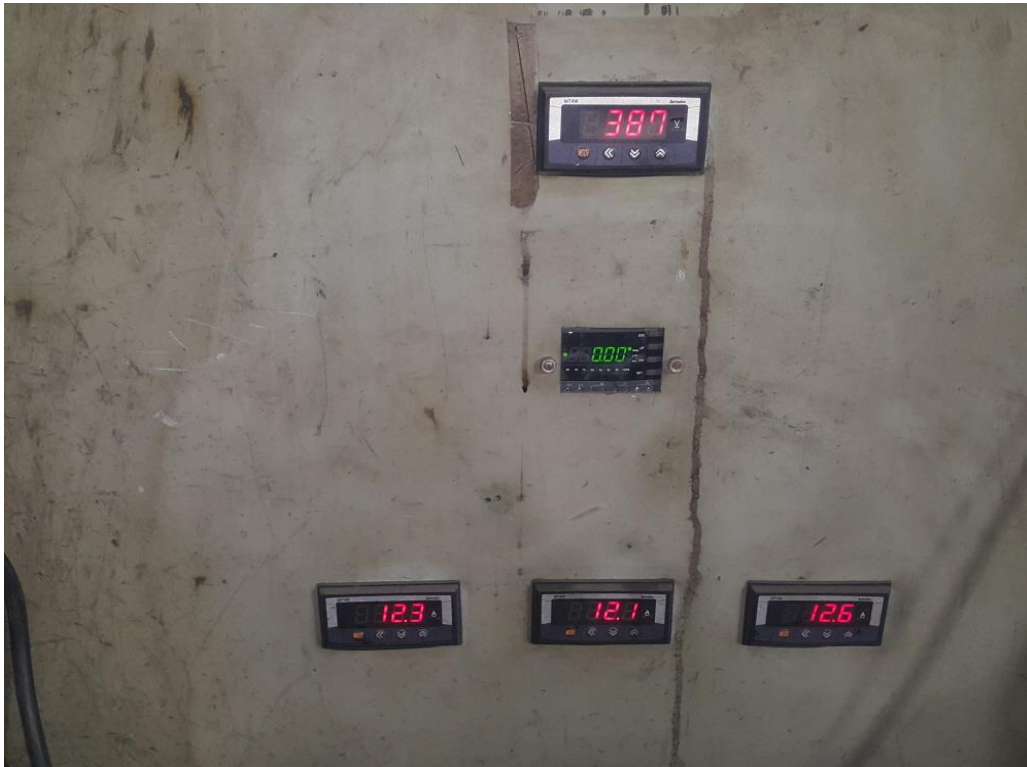
CYCLO SLOWDOWN MOTOR OVERHAUL

출고검사

시운전 TEST 실시 운전 CURRENT

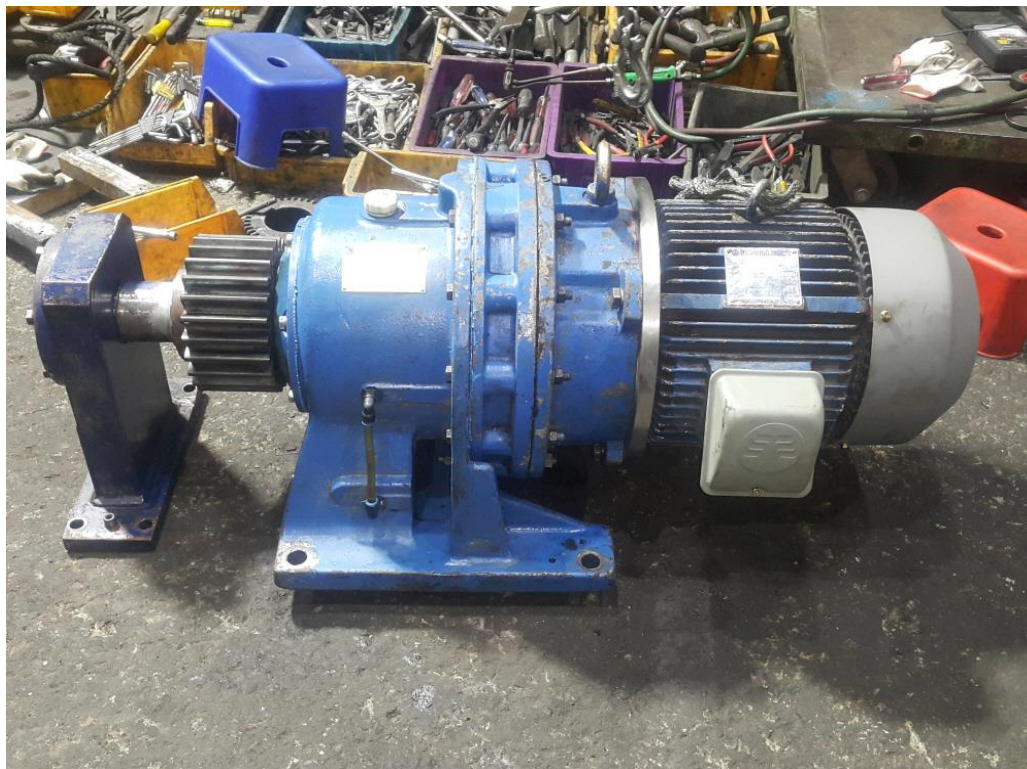
CYCLO SLOWDOWN MOTOR OVERHAUL

Ass'y

출고검사 후
