작업공정사진철

고객명: (주)
공사명: FANUC SPINDLE MOTOR

규격: VECTOR MOTOR

REPAIR 내역: 분해 및 불순물 CLEANSING DRYING
INSULATING VARNISH DIPPING DRYING
BLOWER MOTOR보수
ENCODER GEAR교환
BEARING교환
입 출고검사 시운전 TEST

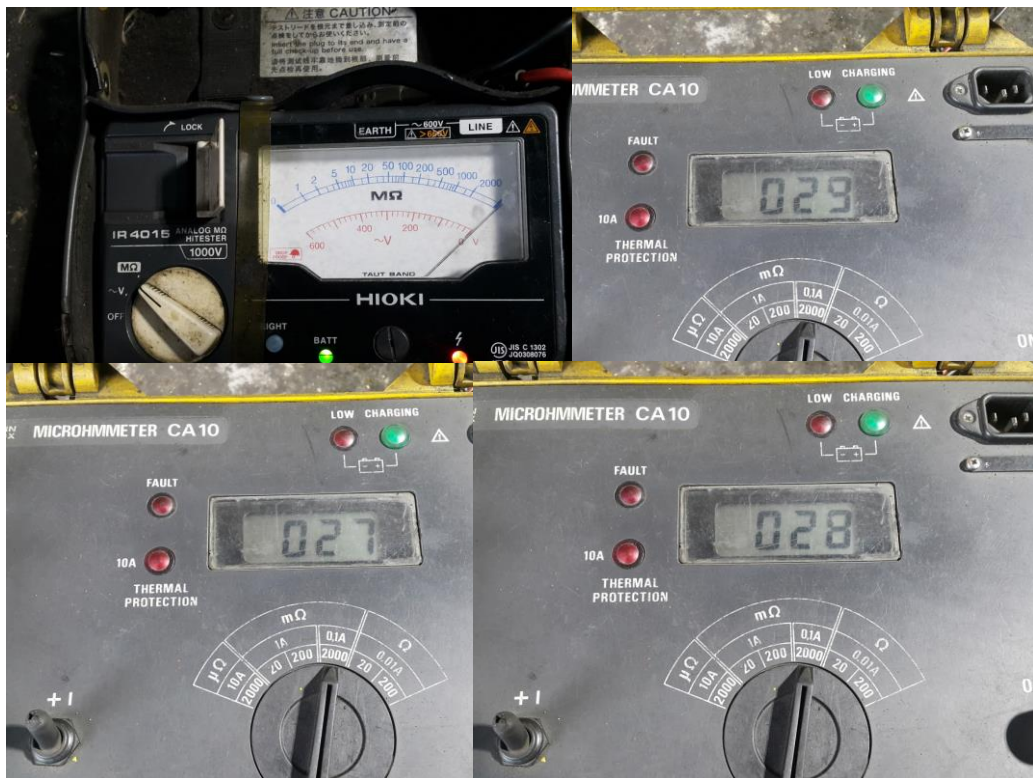
VECTOR MOTOR 입고검사

권선검사

절연저항 & 각 상별 권선저항

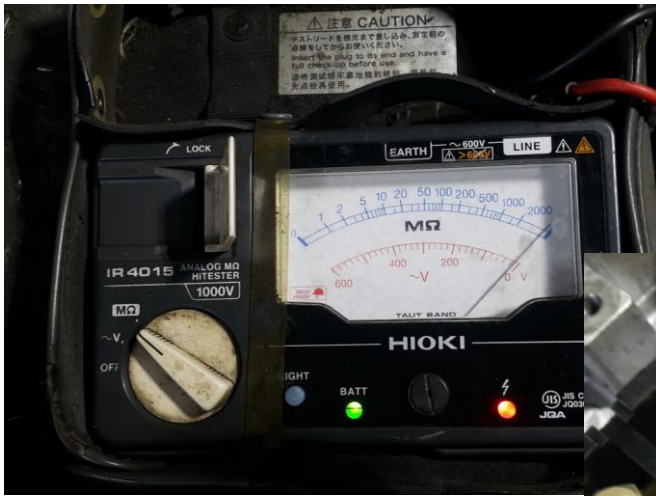
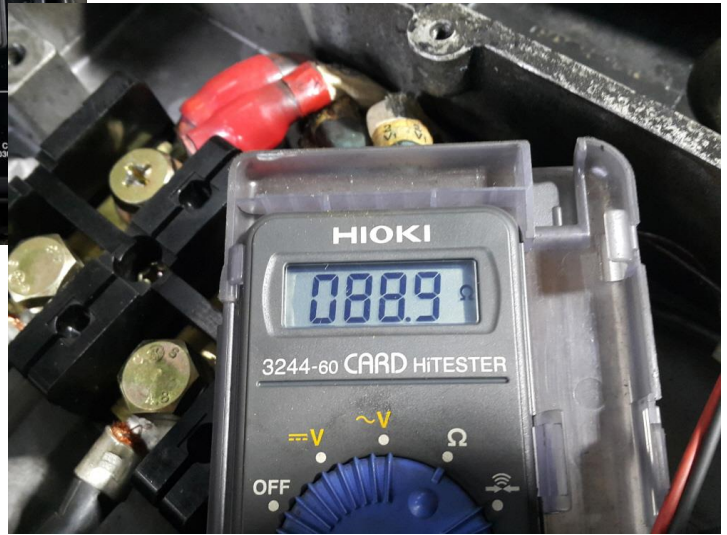
VECTOR MOTOR 입고검사

권선검사

절연저항 & 각 상별 권선저항 동일

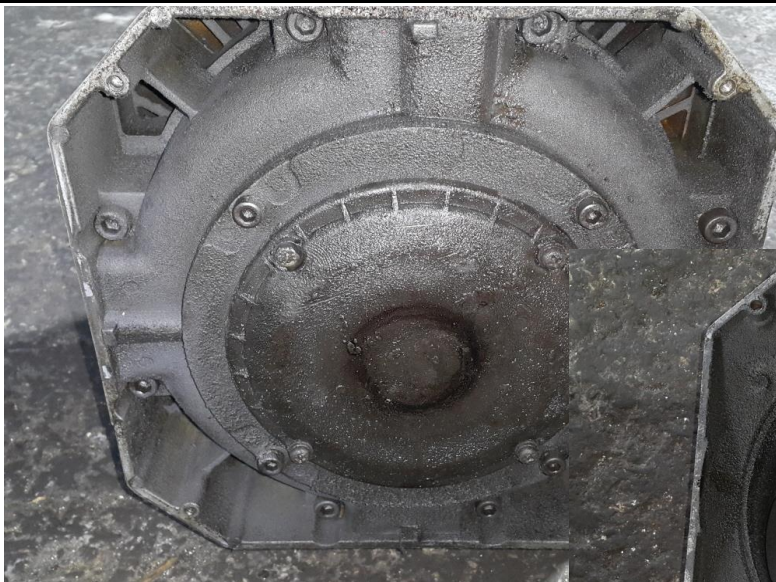
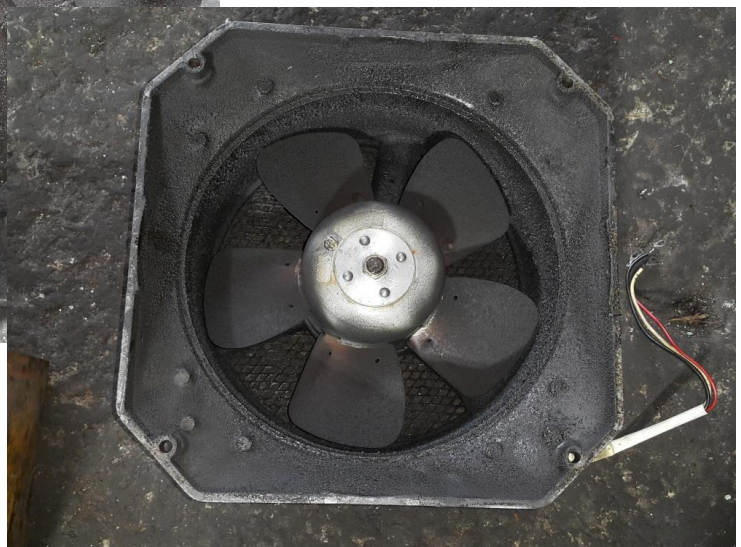
VECTOR MOTOR 입고검사

Ass'y

분해 실시 분진 고작

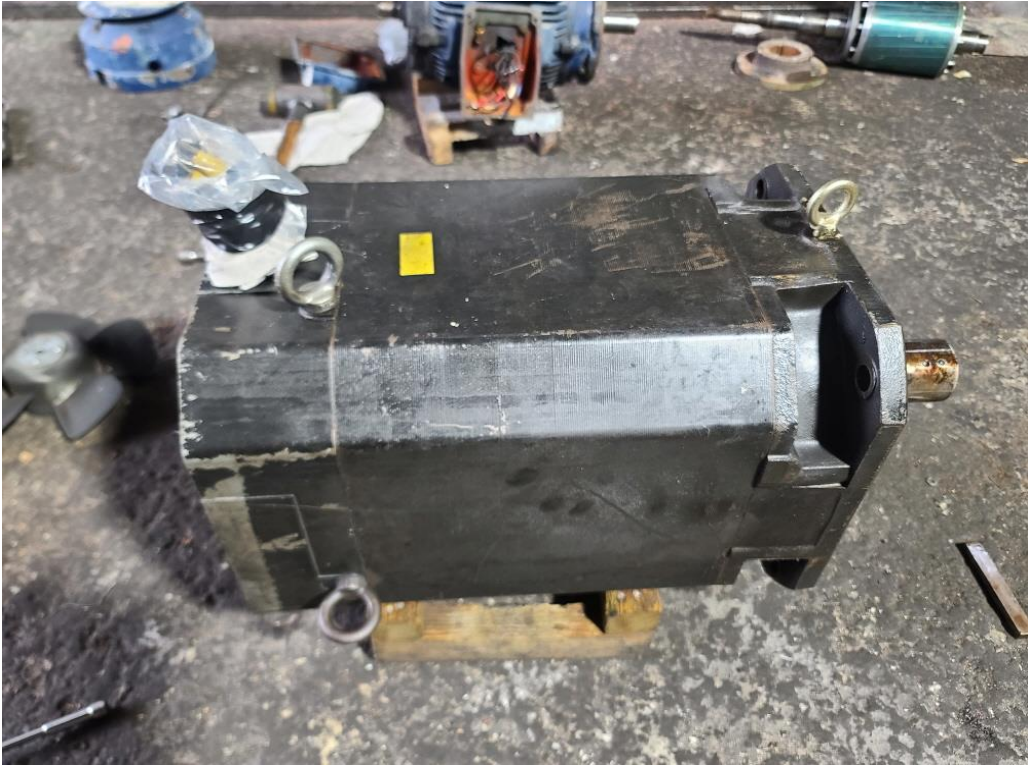
Ass'y	분진세척 후 분해실시
작업공정	VECTOR MOTOR 입고검사

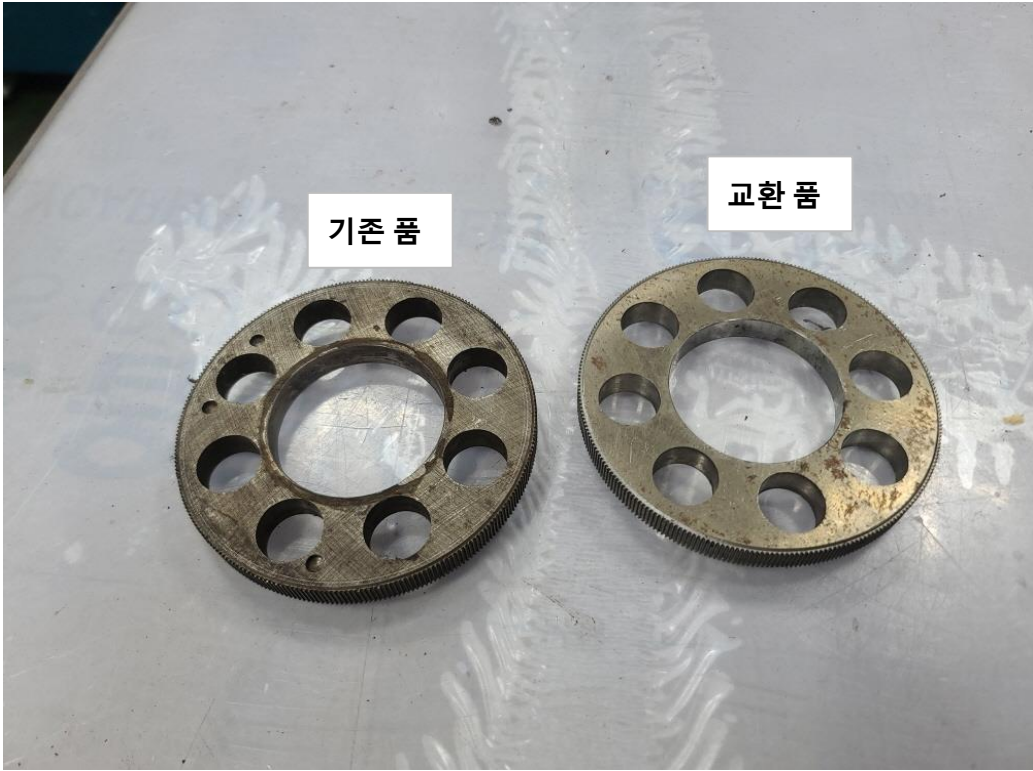
조립부품	POSITION ENCODER GEAR 헐겨워 교환

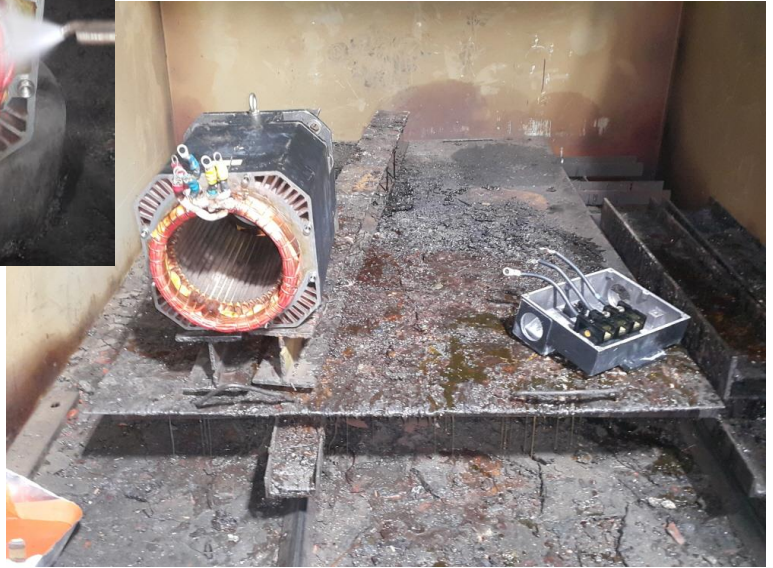
VECTOR MOTOR RECONDITION

STATOR권체

세척건조 실시

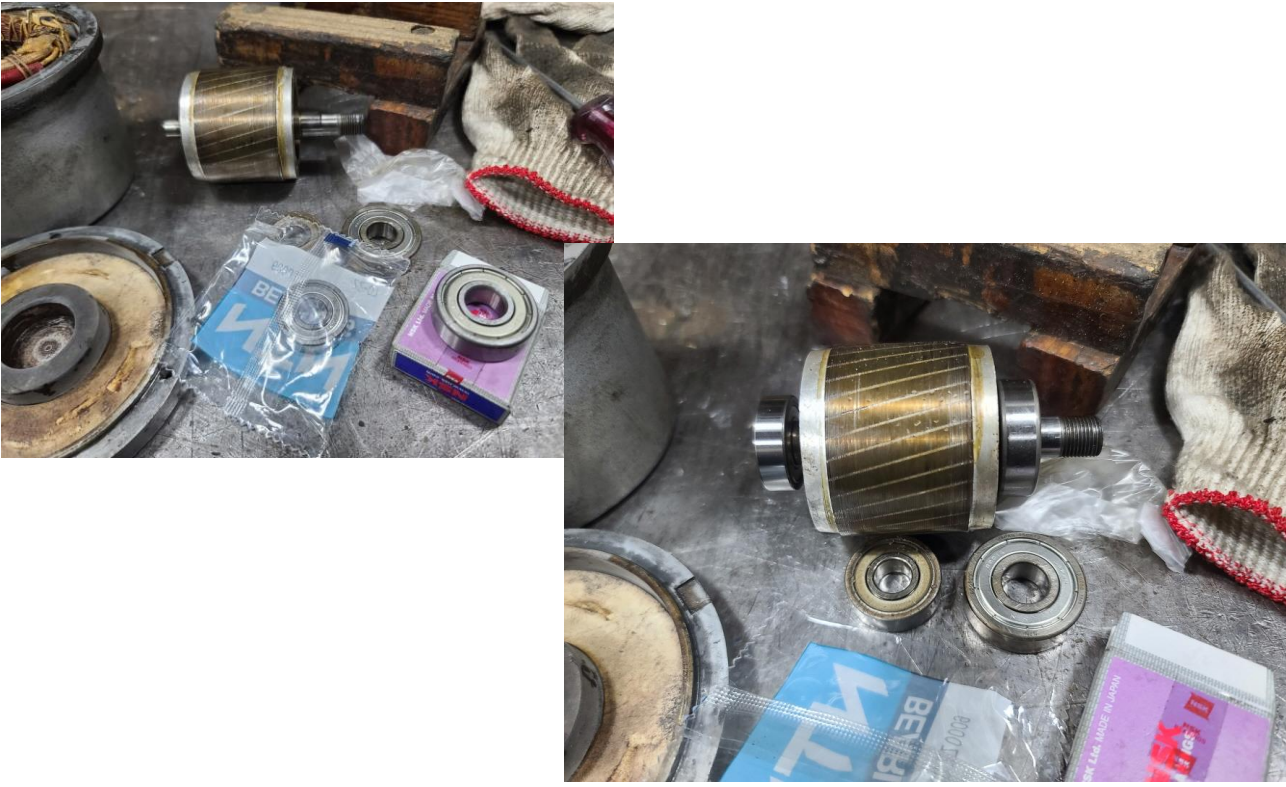
냉각 FAN	BEARING교환 실시
작업공정	VECTOR MOTOR RECONDITION

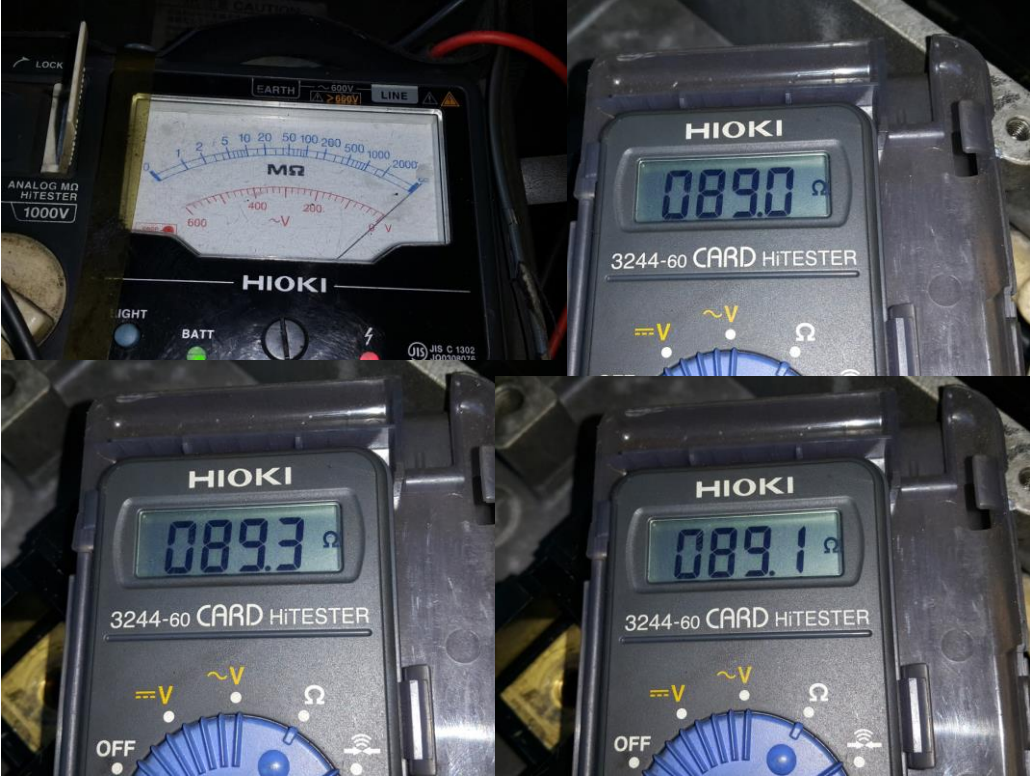
냉각 FAN	절연저항 & 각 상별 권선저항

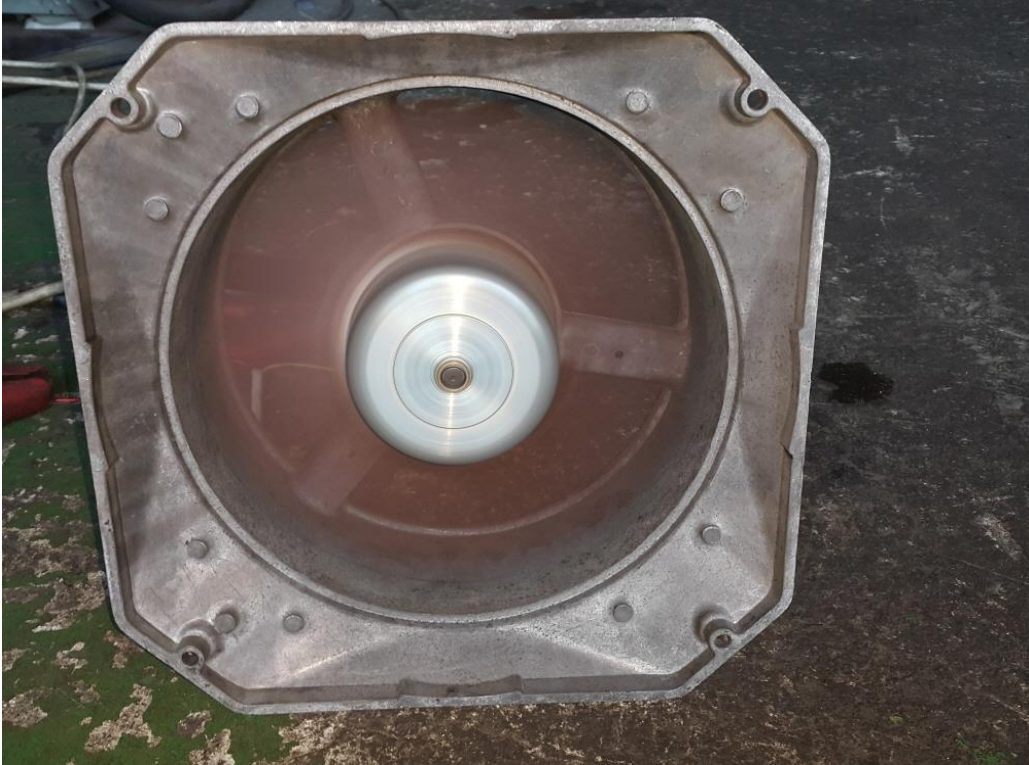
냉각 FAN	시운전 TEST 실시
작업공정	VECTOR MOTOR RECONDITION

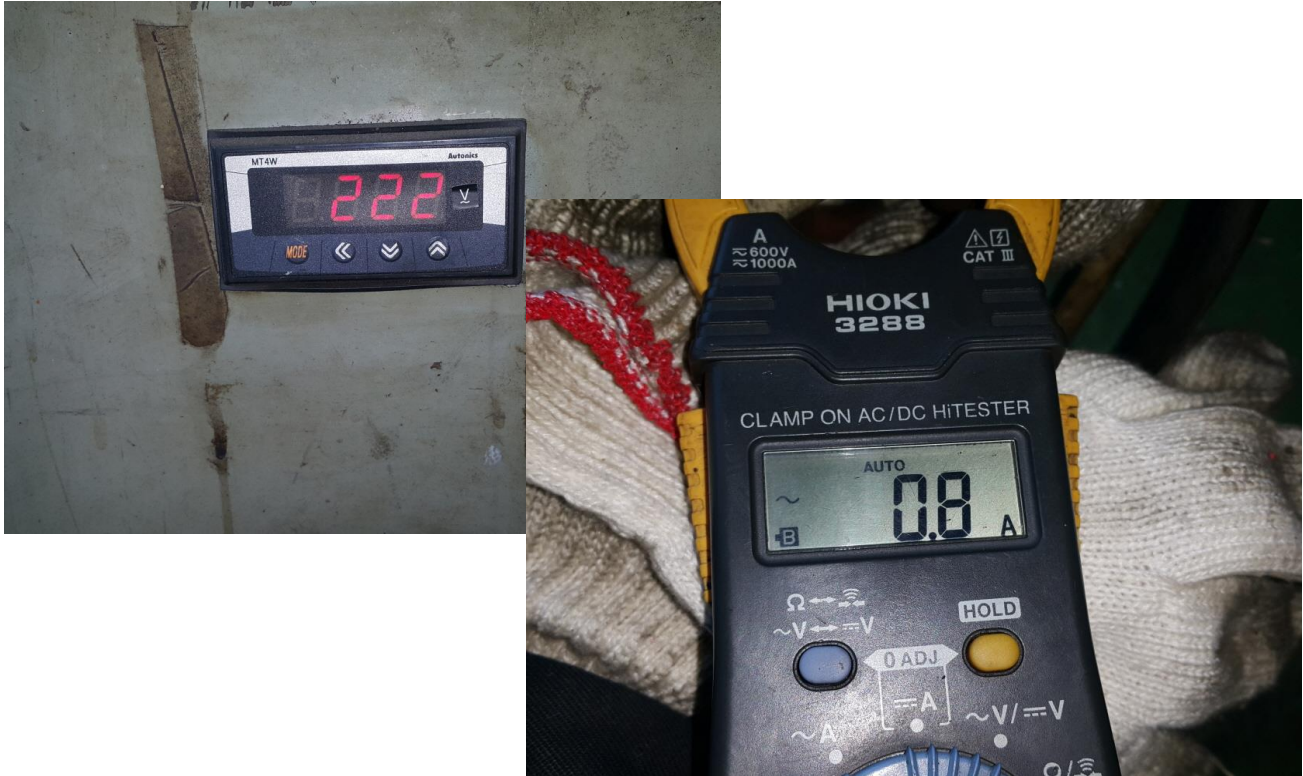
냉각 FAN	시운전 TEST 실시 3회감아 실 CURRENT 약 0.27A

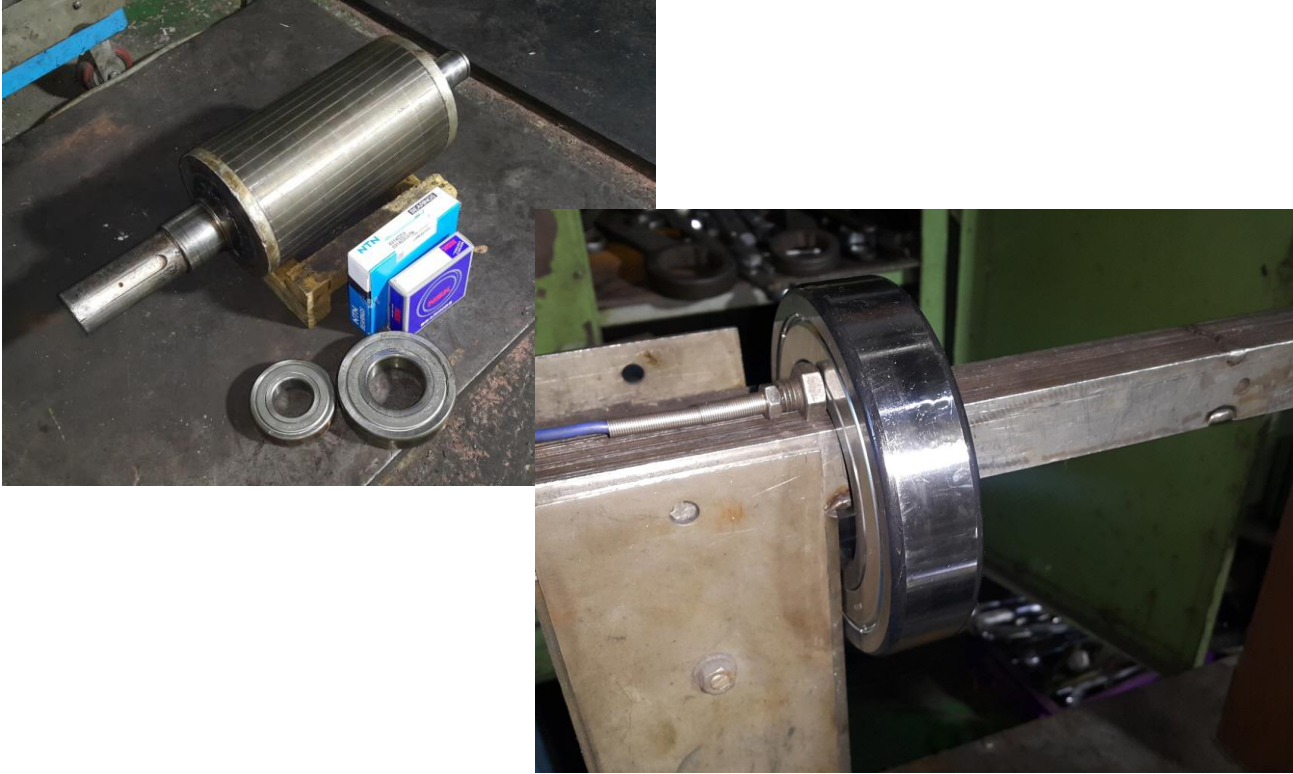
ROTOR	BEARING 예열 실시
작업공정	VECTOR MOTOR RECONDITION

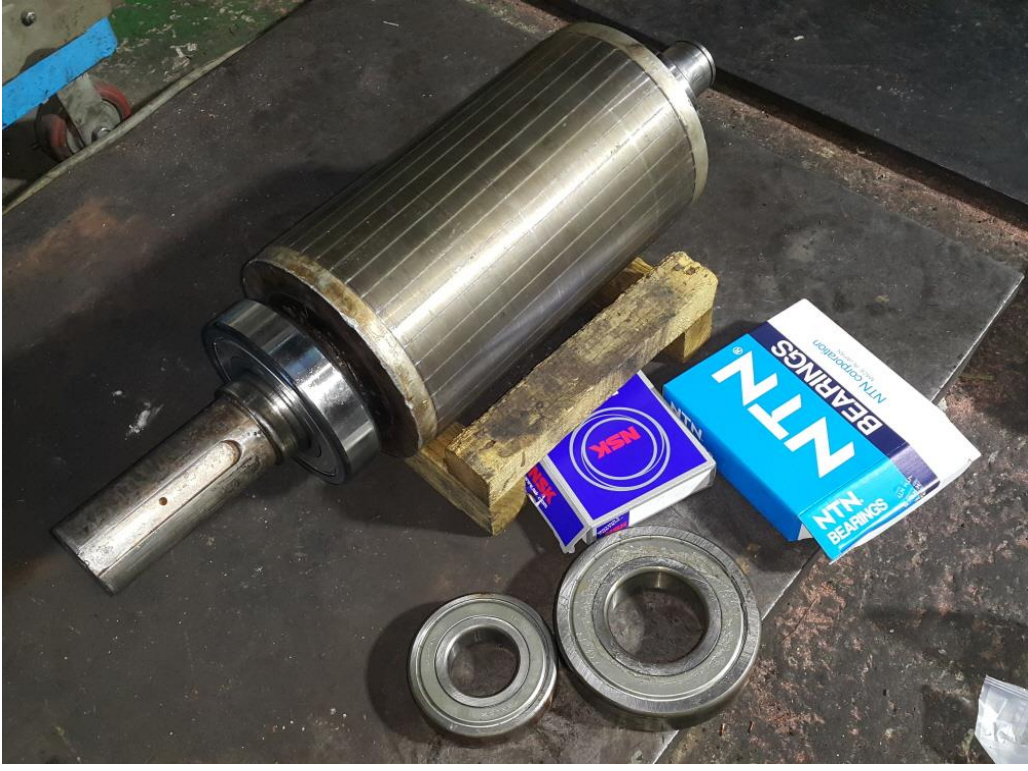
ROTOR	BEARING 예열 교환 실시

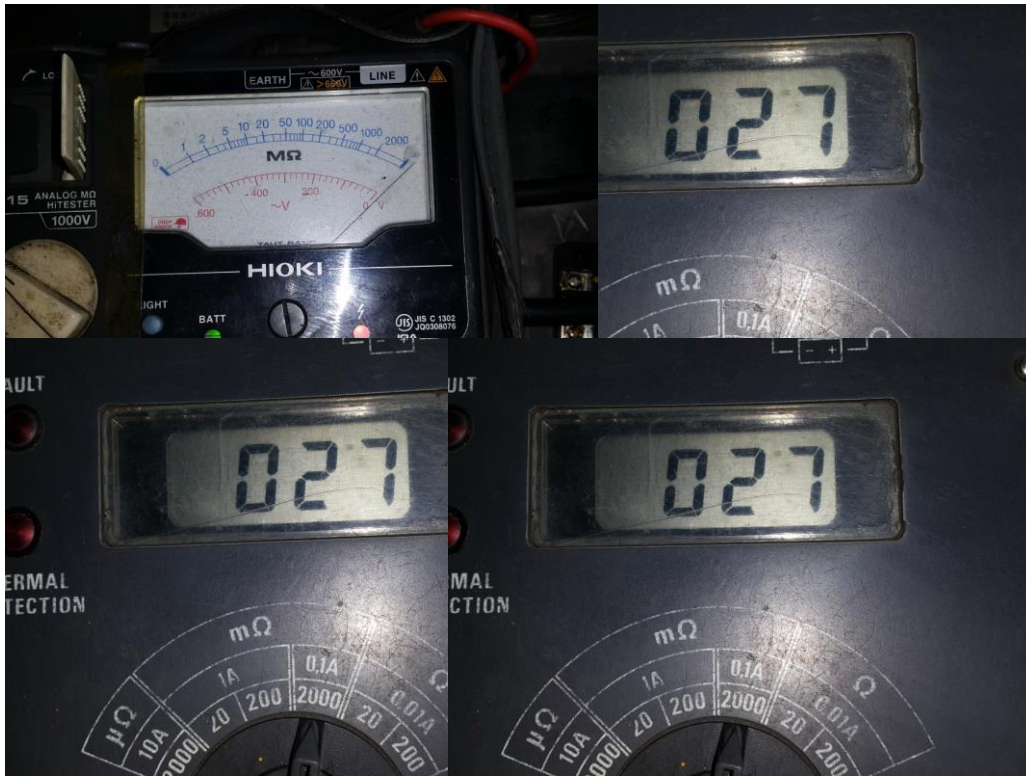
VECTOR MOTOR RECONDITION

출고검사

절연저항 & 각 상별 권선저항
