# 작업공정사진철

공사명: AC MOTOR OVERHAUL 및 보수

규격: AC MOTOR 130KW 6P

REPAIR 내역: 분해 조립 및 조립부품 불순물 CLEANSING  
INSULATING VARNISH DIPPING DRYING  
ROTOR BAR WELDING  
BALANCING 및 UNBALANCE교정  
부하측 HOUSING METALLIZING 연마  
불량 조립부품 보수  
BEARING 교환  
입 출고검사 시운전 TEST 및 COLOR PAINTING

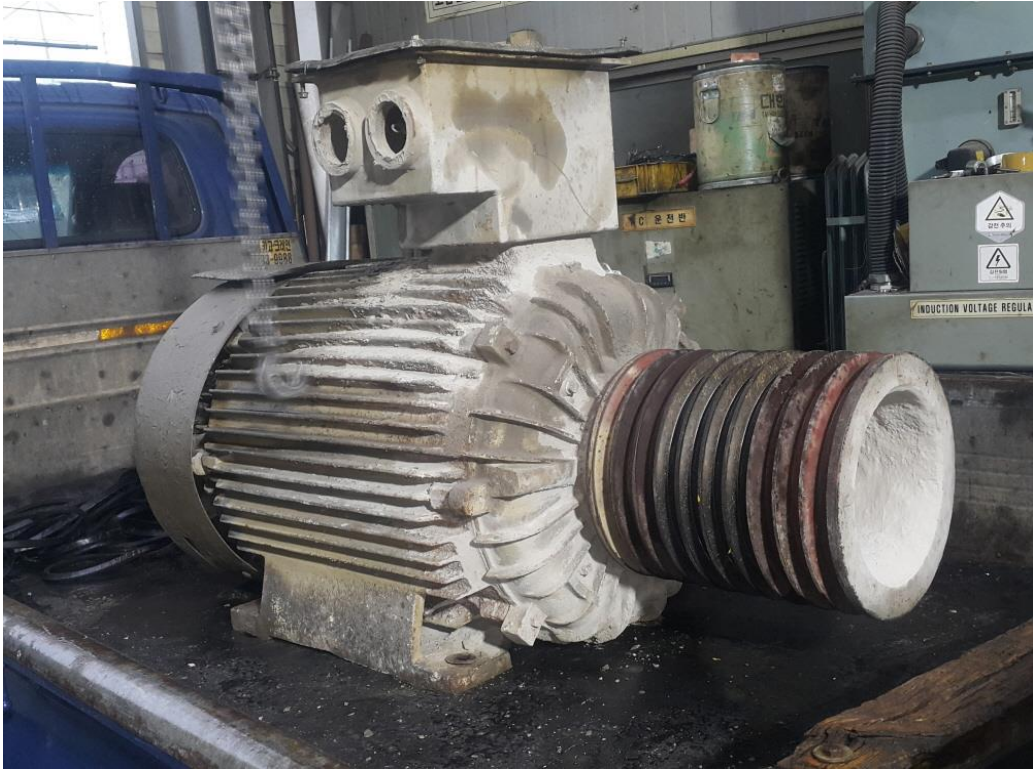
| Ass'y | 분해 전 |

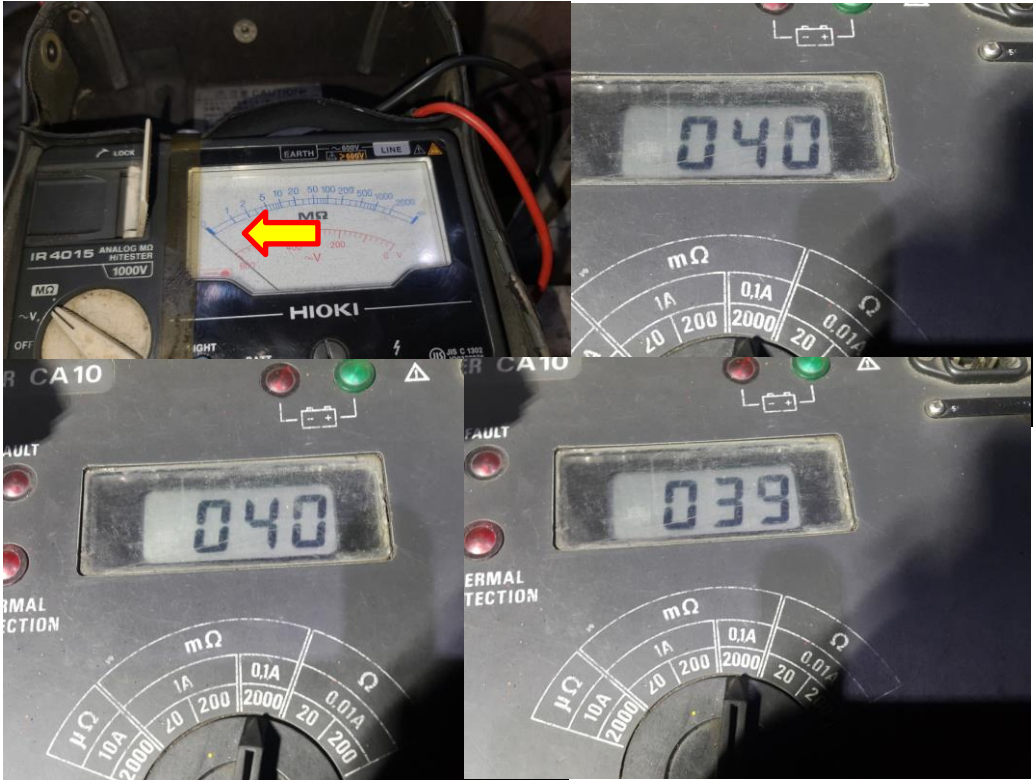
| 권선 검사 | 절연저항 이상 & 각상 LINE별 권선저항 |
| 절연은 불량하나 권선은 양호한 것으로 진단 됨 | |

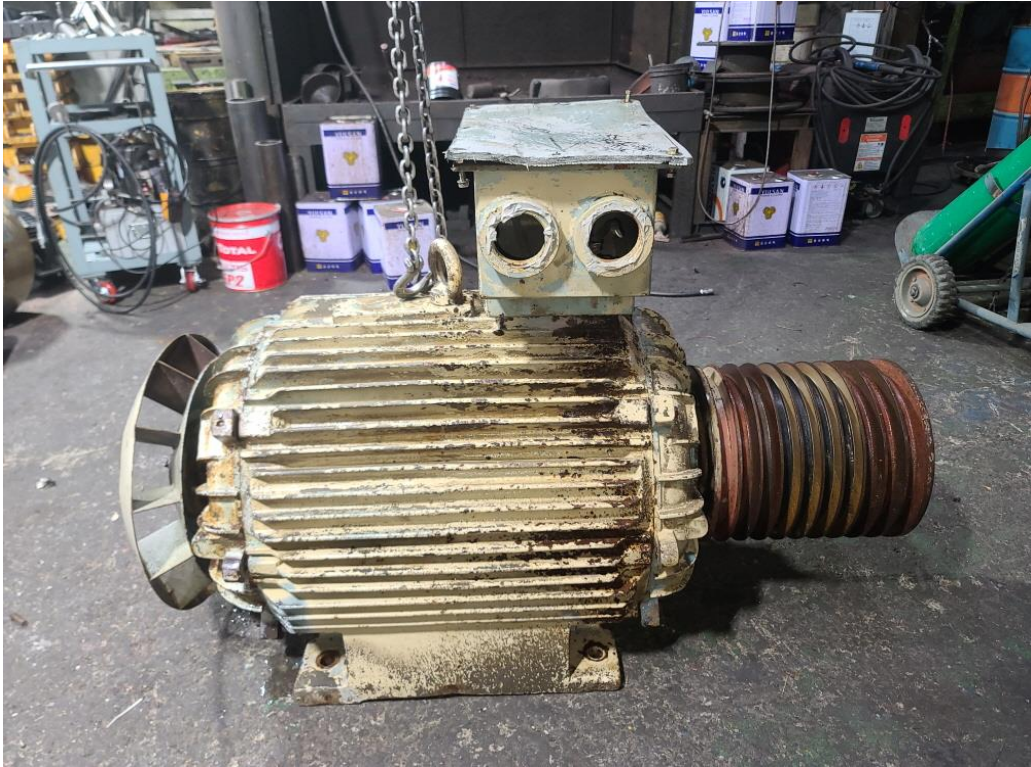
| Ass'y | 외부 불순물 세척 후 분해 실시 |

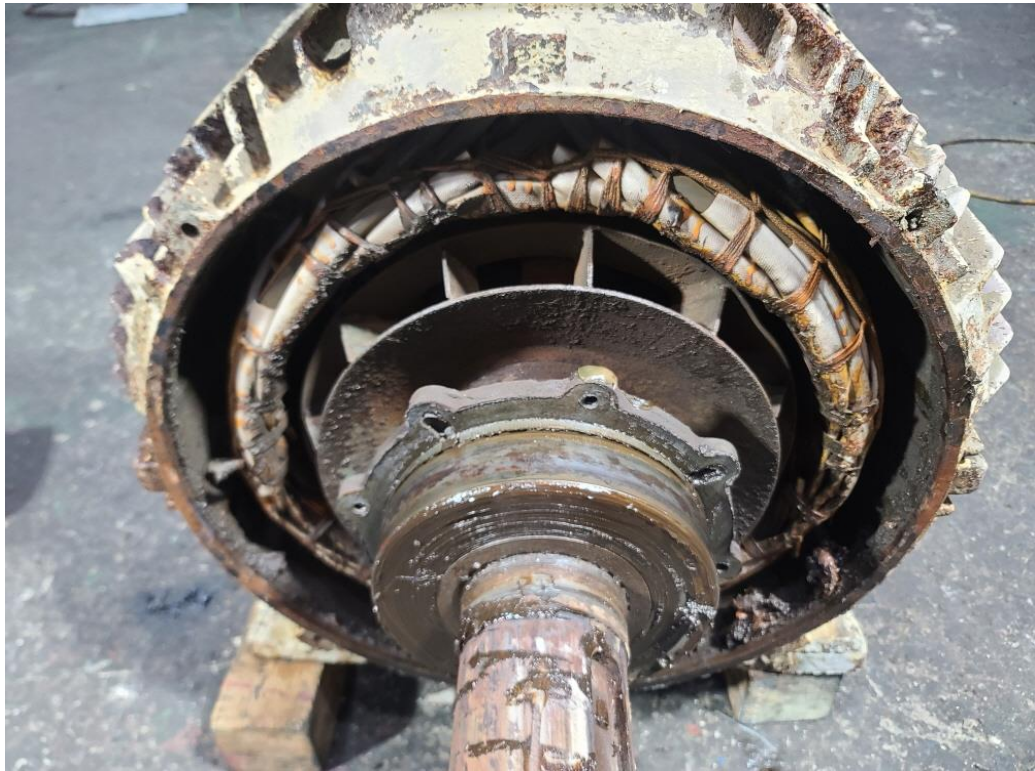
| Ass'y | 분해 실시 | |

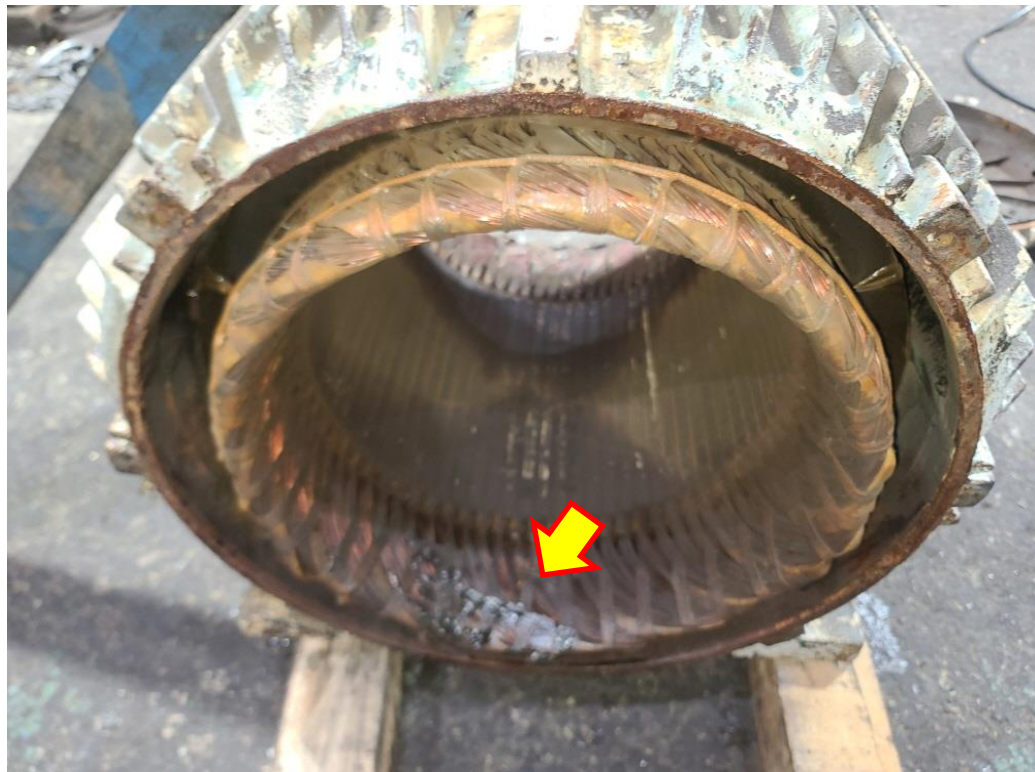
| STATOR권체 | 권선의 하부에 유분과 수분이 함유되어 절연이 불량한 것으로<br>짐작되나 정확히는 불순물제거 및 세척 건조 후 재권선 유 무 판단할 것임. | |

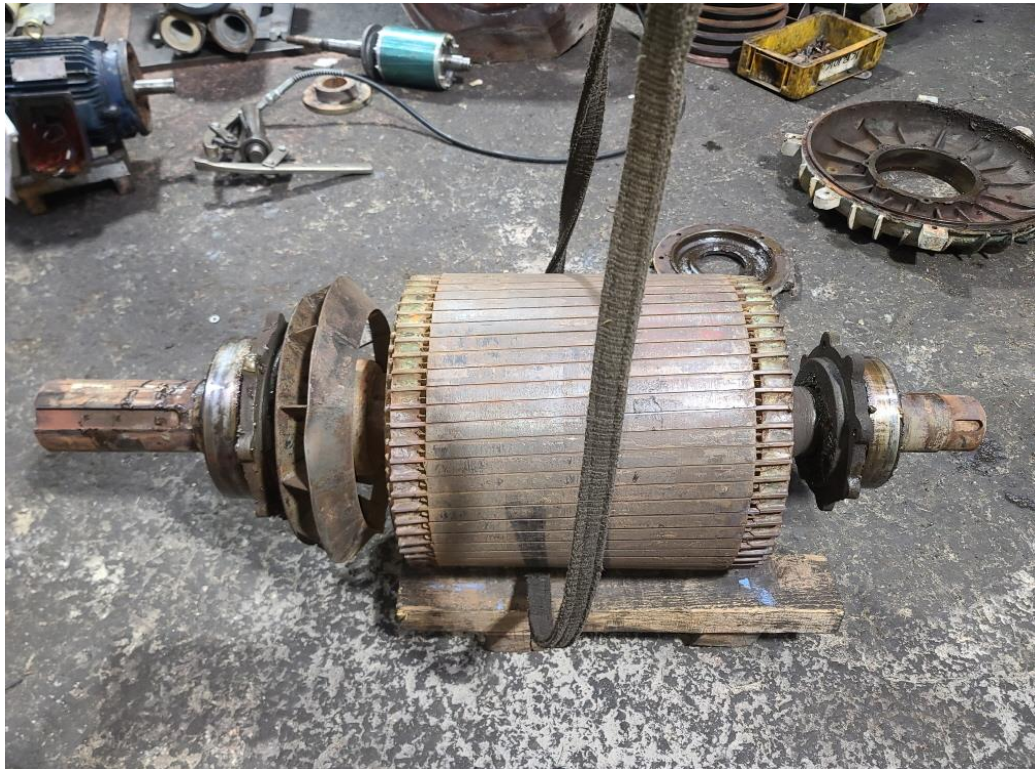
| ROTOR | 분해 후 | |

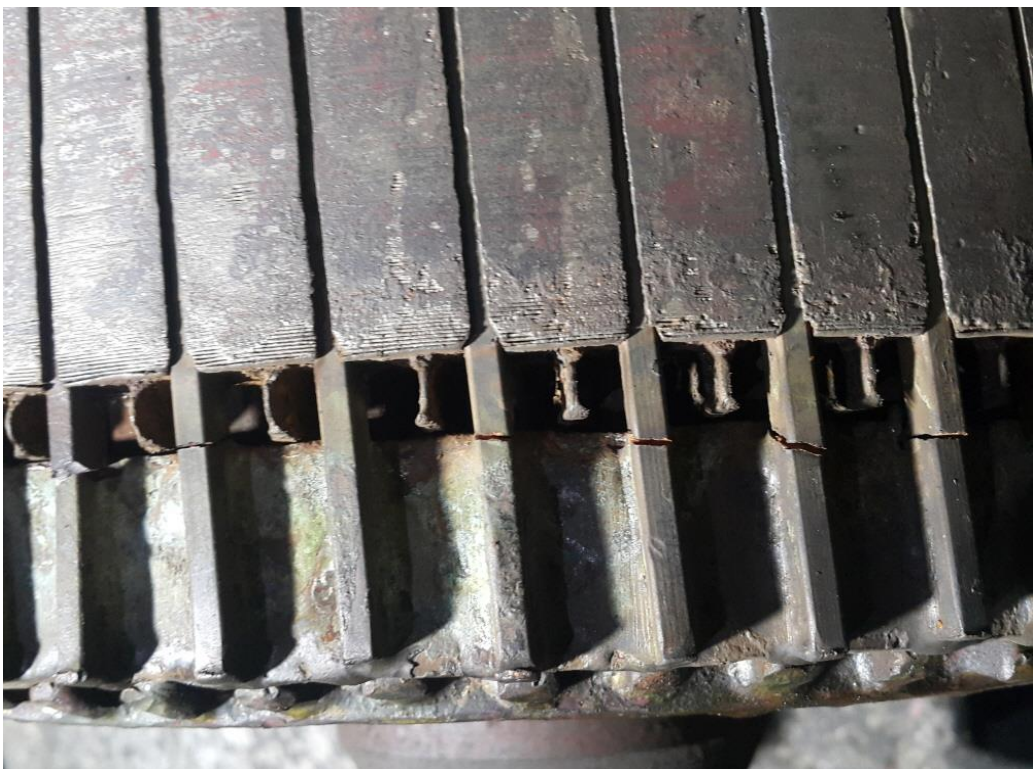
| ROTOR | ROTOR의 기동BAR가 단선되어 기동이 안될만큼의 이상으로 보시면 됨 | |

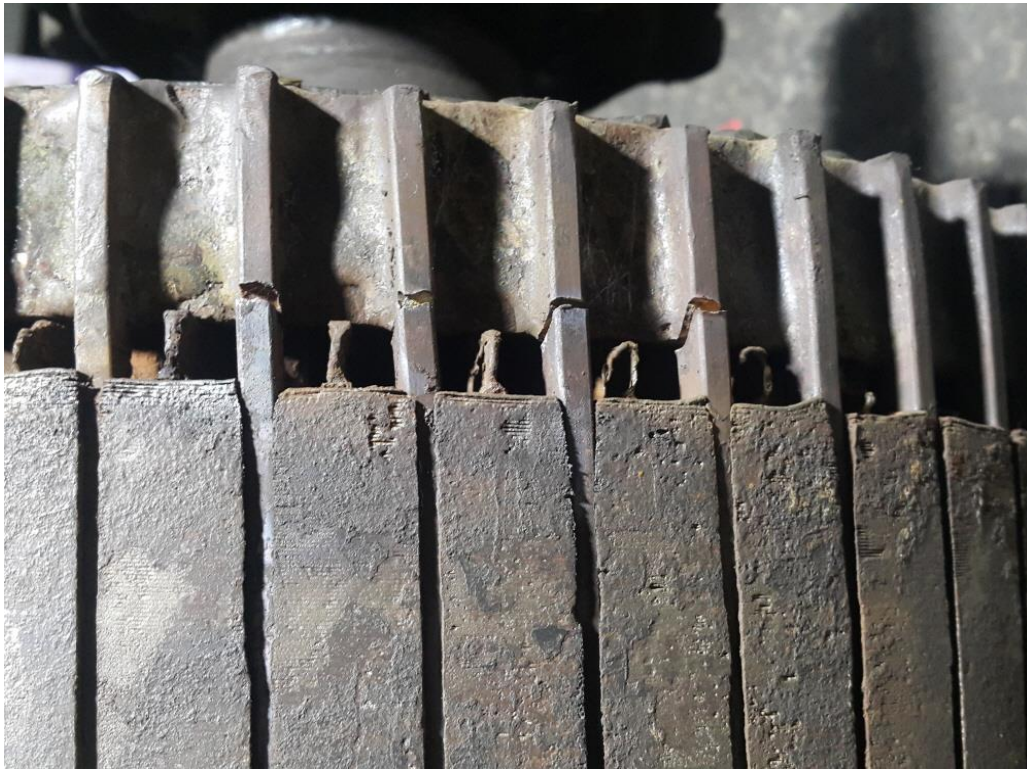
| ROTOR | 보수는 충분히 가능하나 보수해본 경험에 의하면 설비조건에 따라 조금씩 차이는 있으나 수 개월에서 1년 이하에 문제가 또 발생 됩니다 |

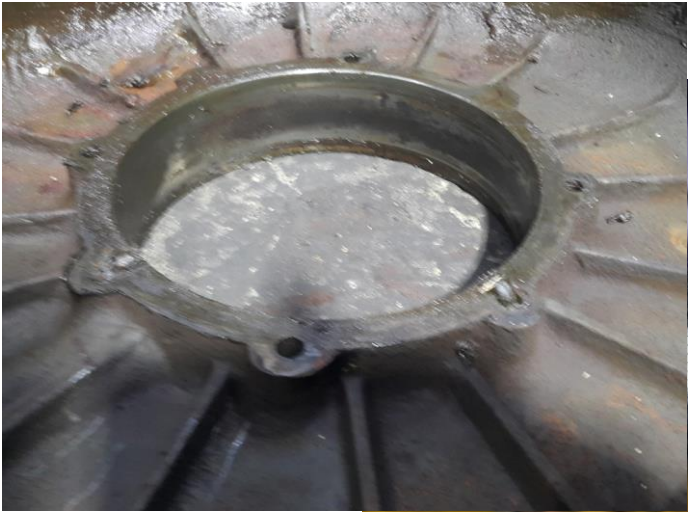
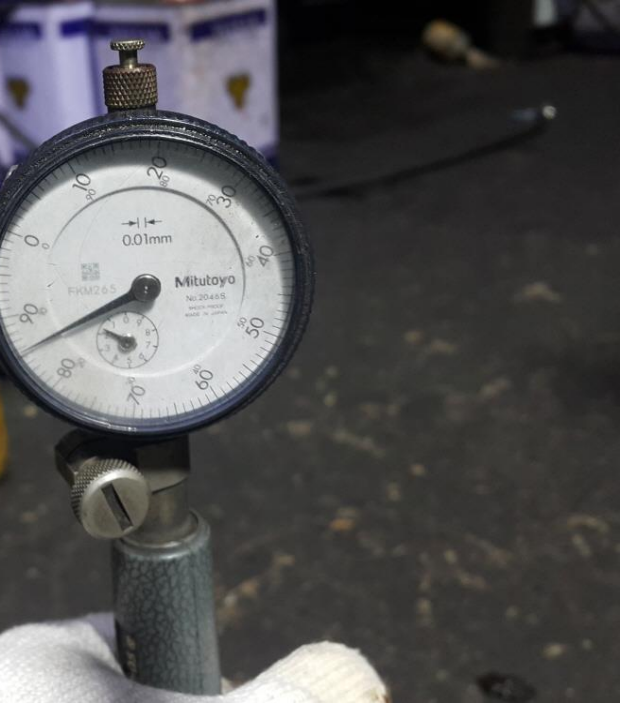
| BRACKET | 부하측 HOUSING 측정치 15/100로 불량 |

| BRACKET | 부하측 HOUSING 보수 후 검사 0/100 |

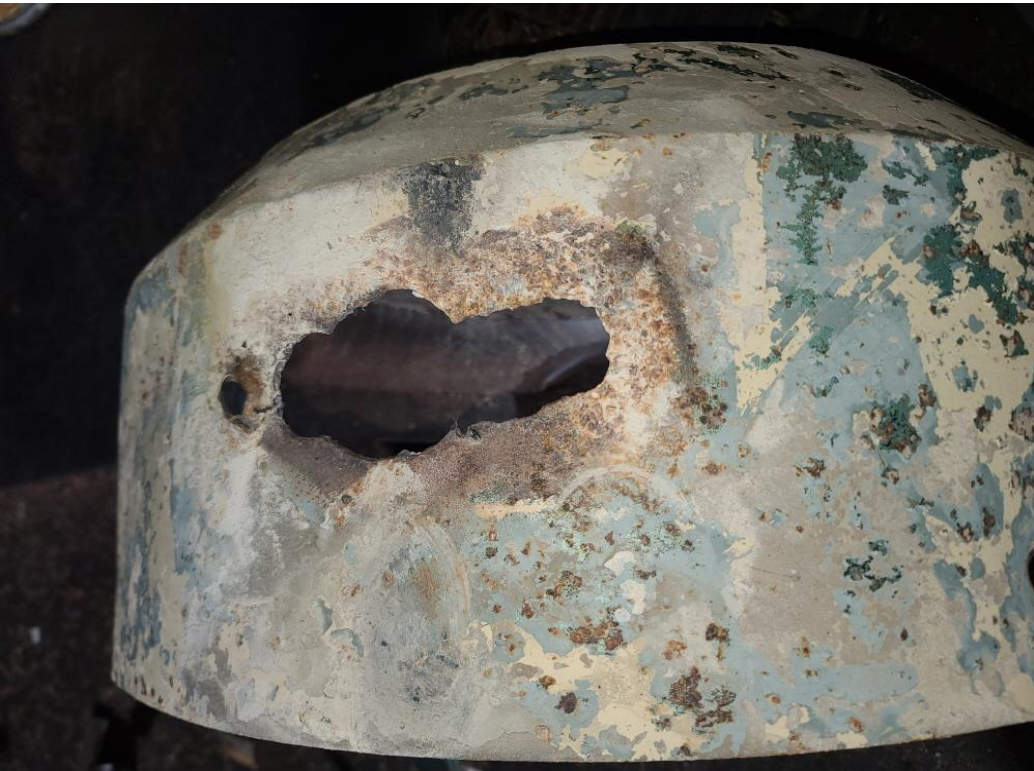
| FAN COVER | GREASE CHARGING구 외 우천시 물유입방지를 위해 복원 및<br>GREASE CHARGING구 개선 필요 |

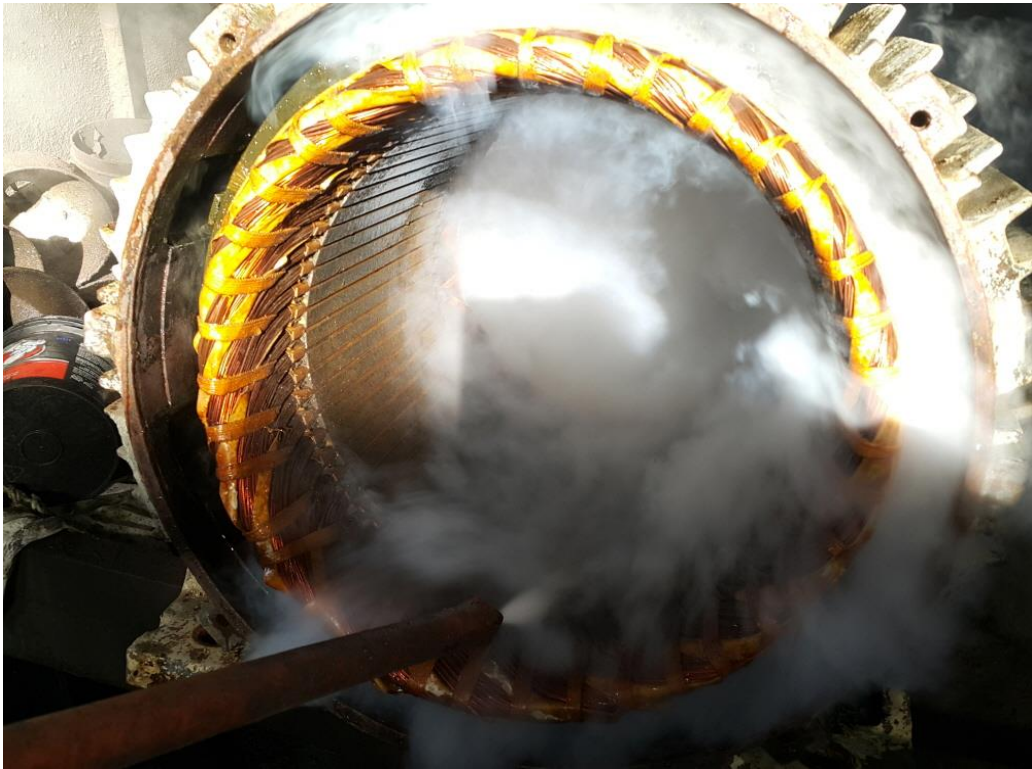
| STATOR 권체 | 세척 실시 |

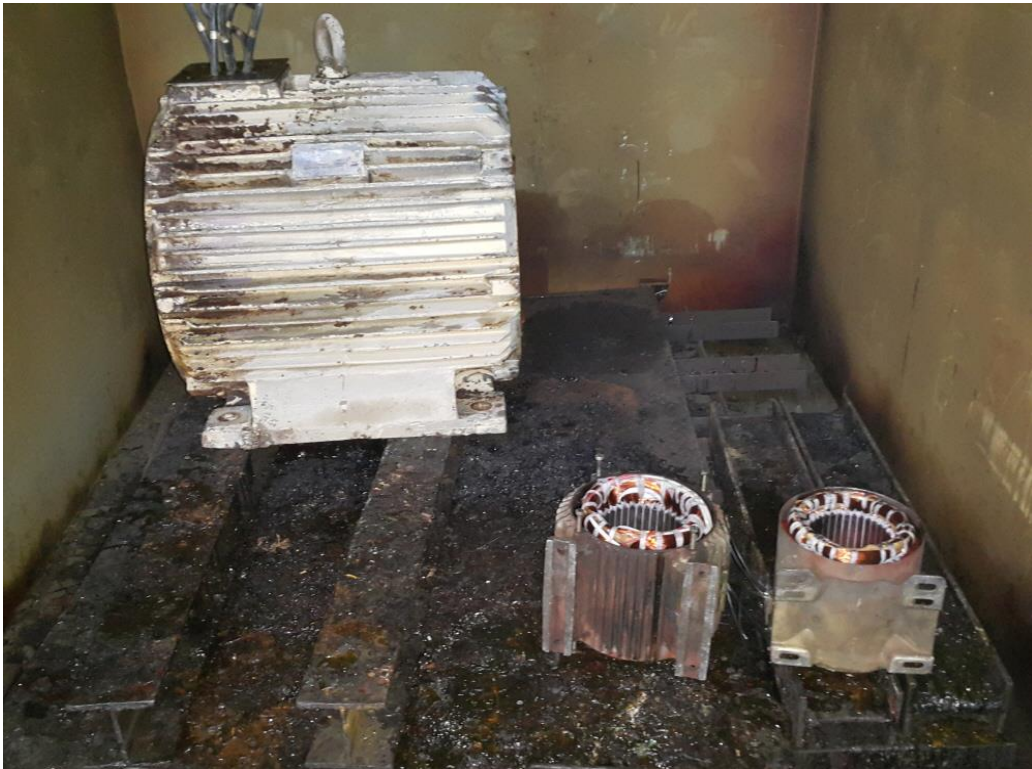
| STATOR 권체 | 세척건조 실시 후검사 절연양호 복원 됨 |

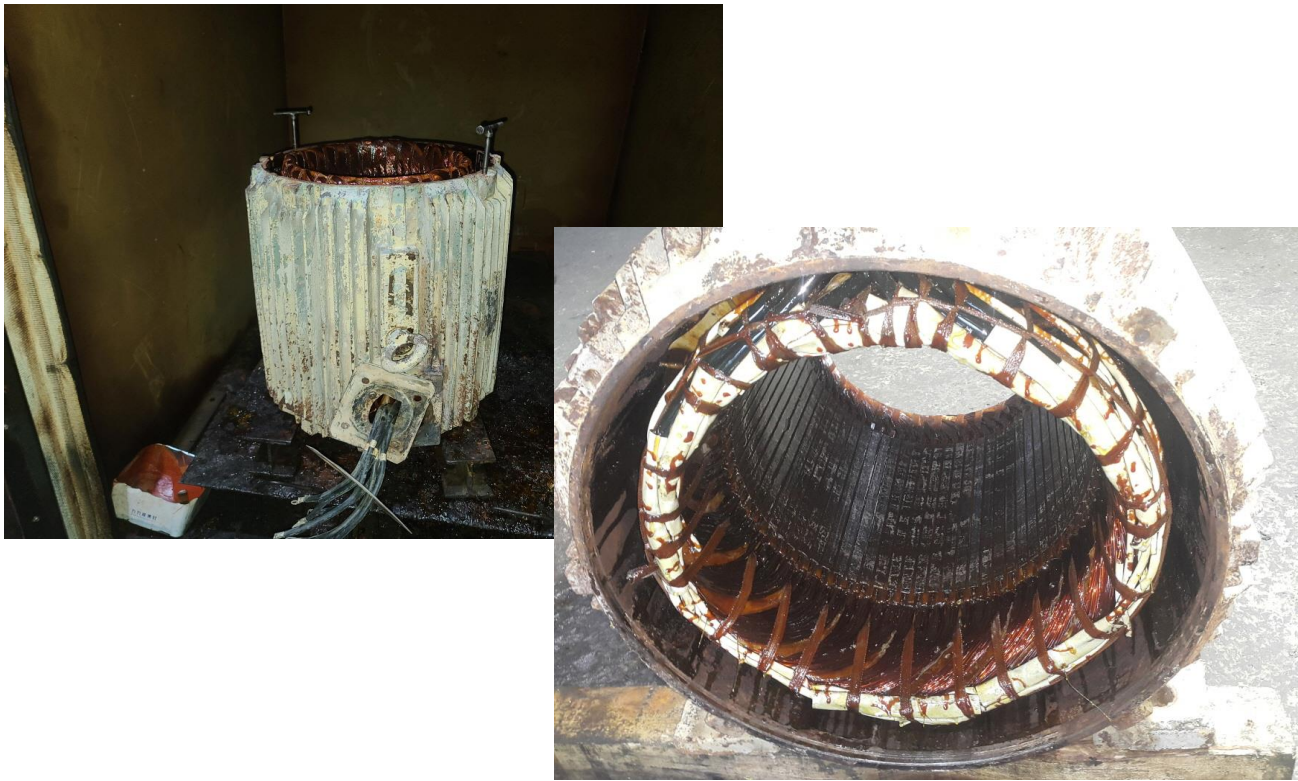
| STATOR 권체 | INSULATING VARNISH DIPPING DRYING 실시 후 |

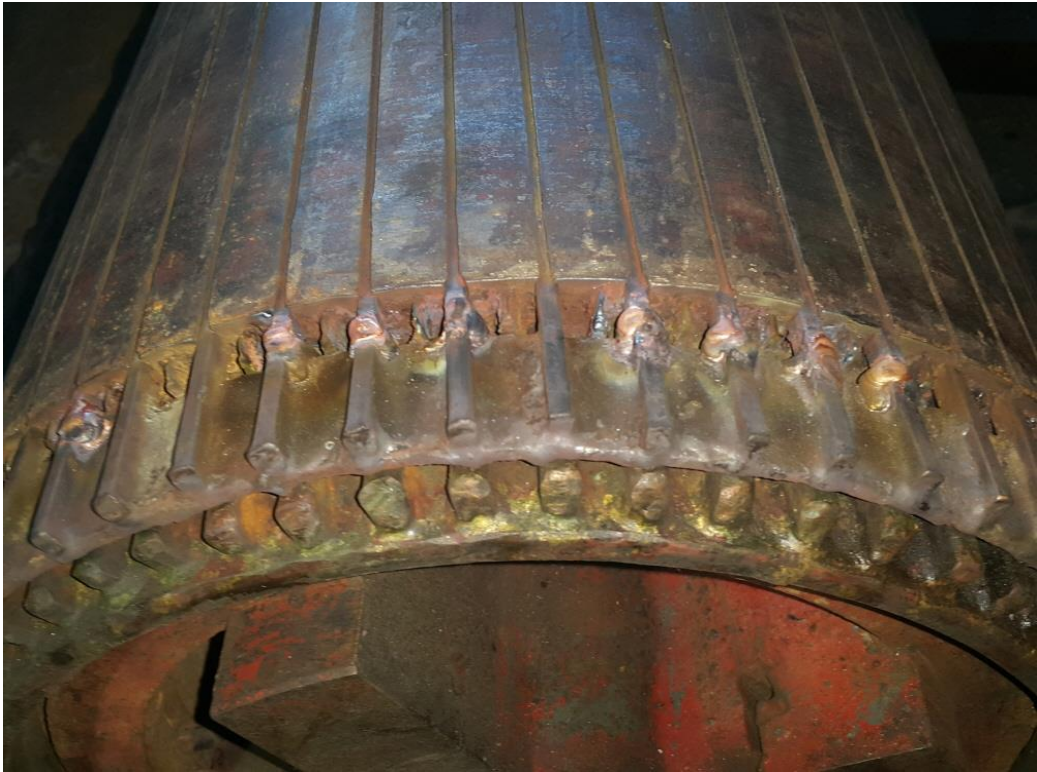
| ROTOR | 기동 BAR EELDING 후 |

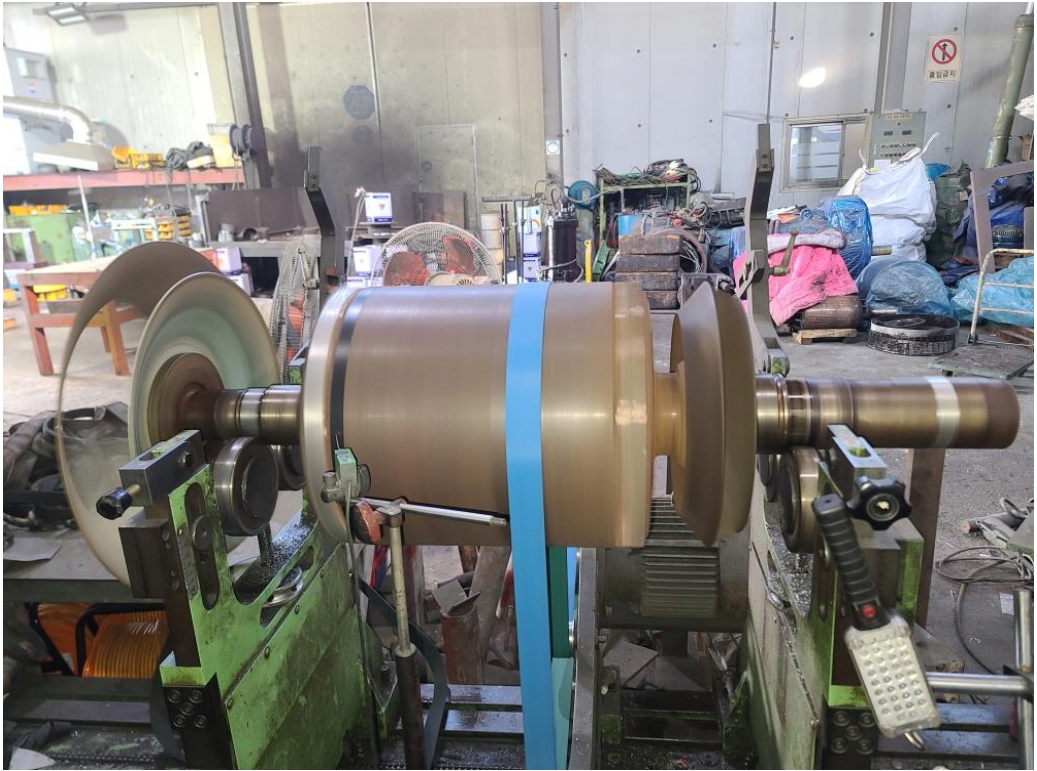
| ROTOR | BAR보수 후 BALANCING 실시 |

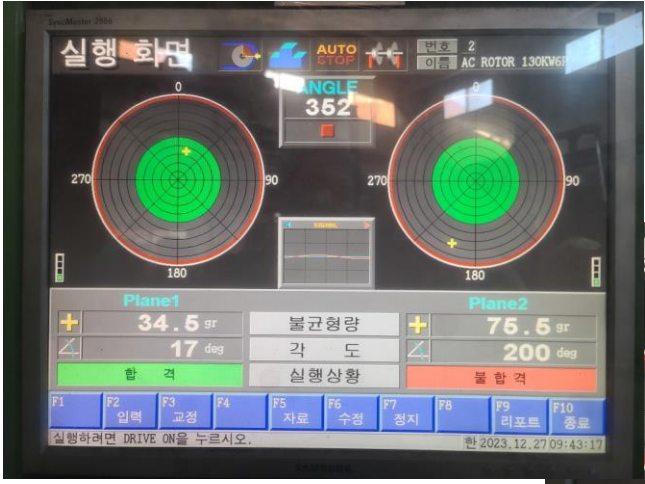
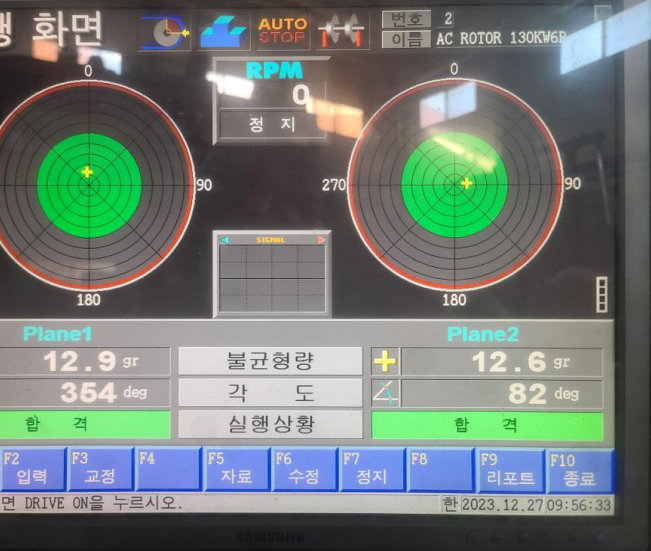
| <div>교정 전</div> | <div>교정 후</div> |
| ROTOR | UNBALACE 교정 실시 후 |

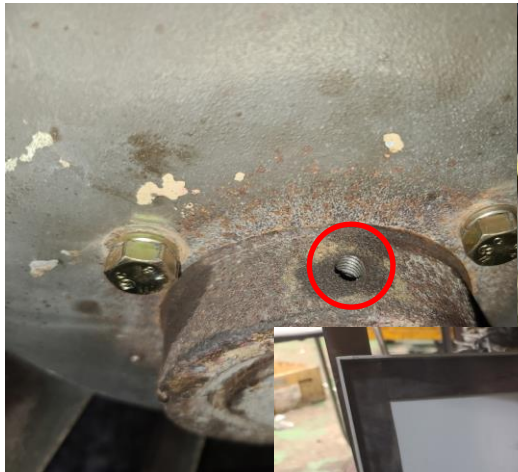
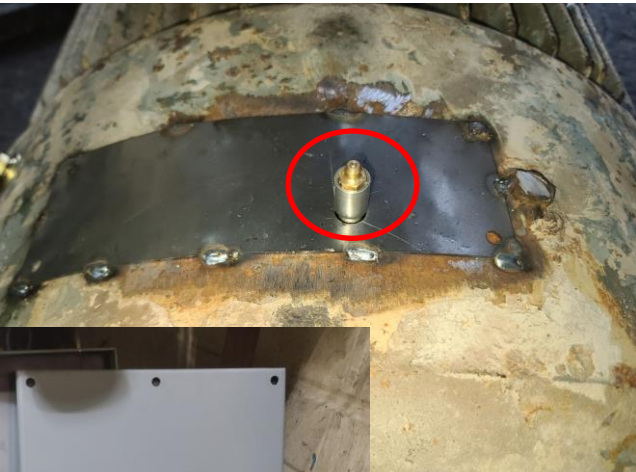
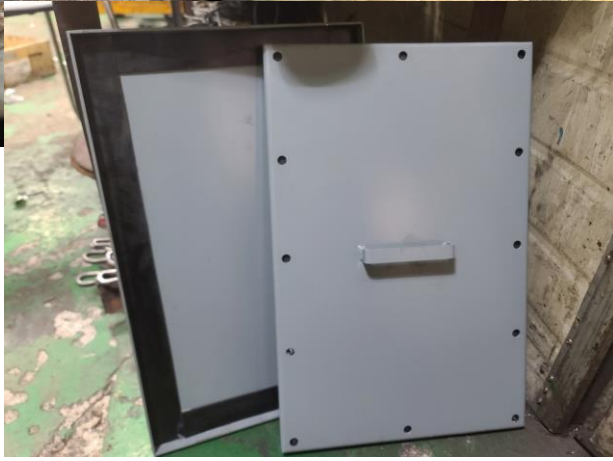
| <div>FAN BOLT고정개선<br/>BOLT류 전 량교환</div> | <div>FAN COVER 보수<br/>GREASE CHARGING구<br/>상부로 노출개선</div> |
| <div>POWER BOX COVER</div> | |
| 조립부품 | 제작 또는 보수 후 |

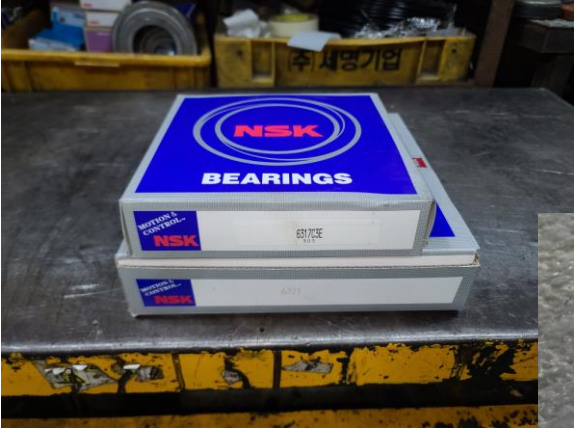
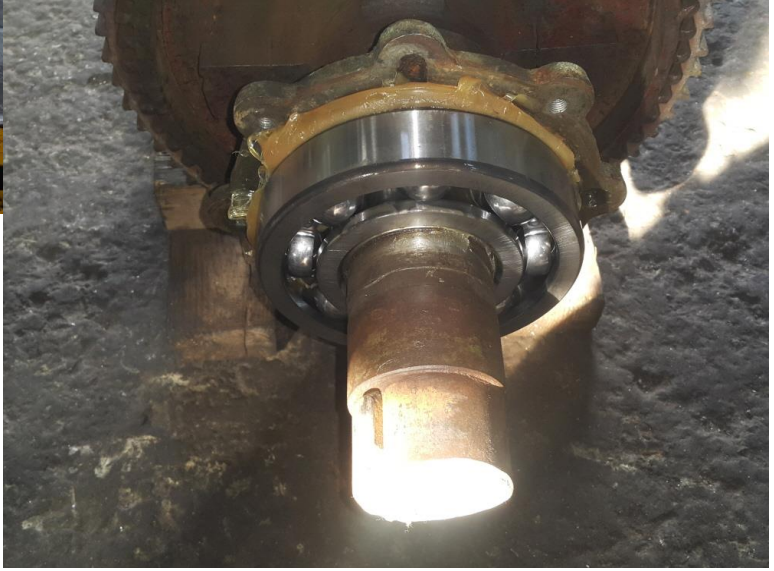
| 소모품 | BEARING예열 교환 실시 |

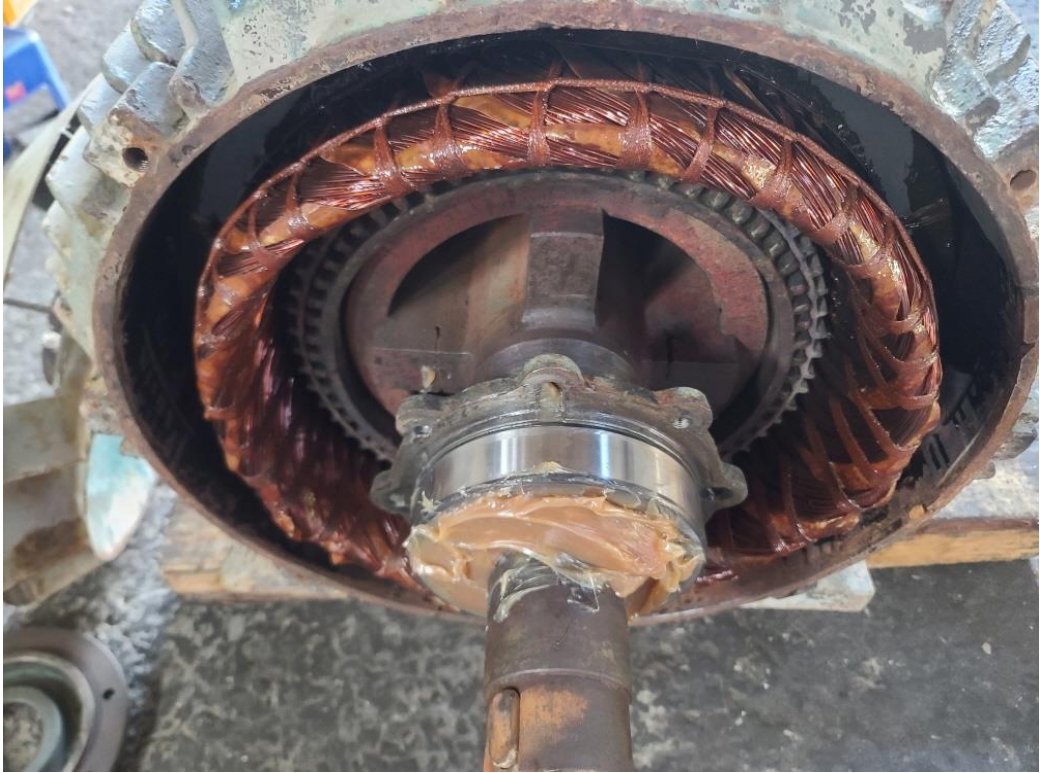
| Ass'y 조립 | GREASE CHARGING 조립실시 |

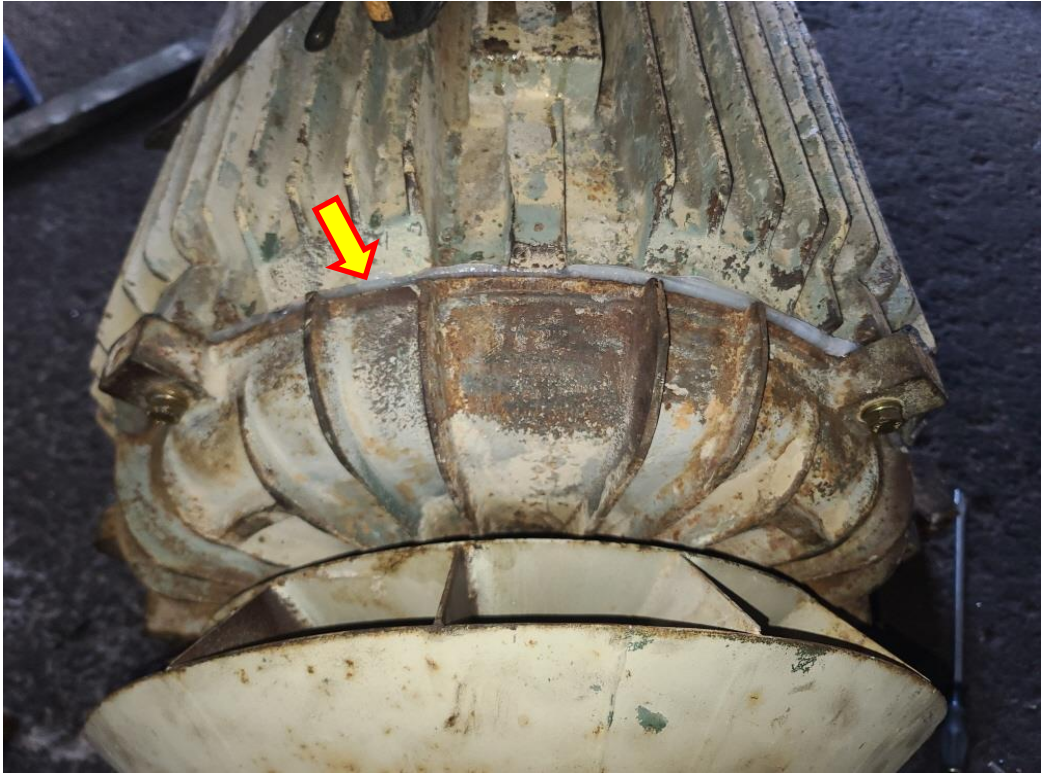
| 출고검사 | 양면 BRACKET SEALING 조립 실시 |

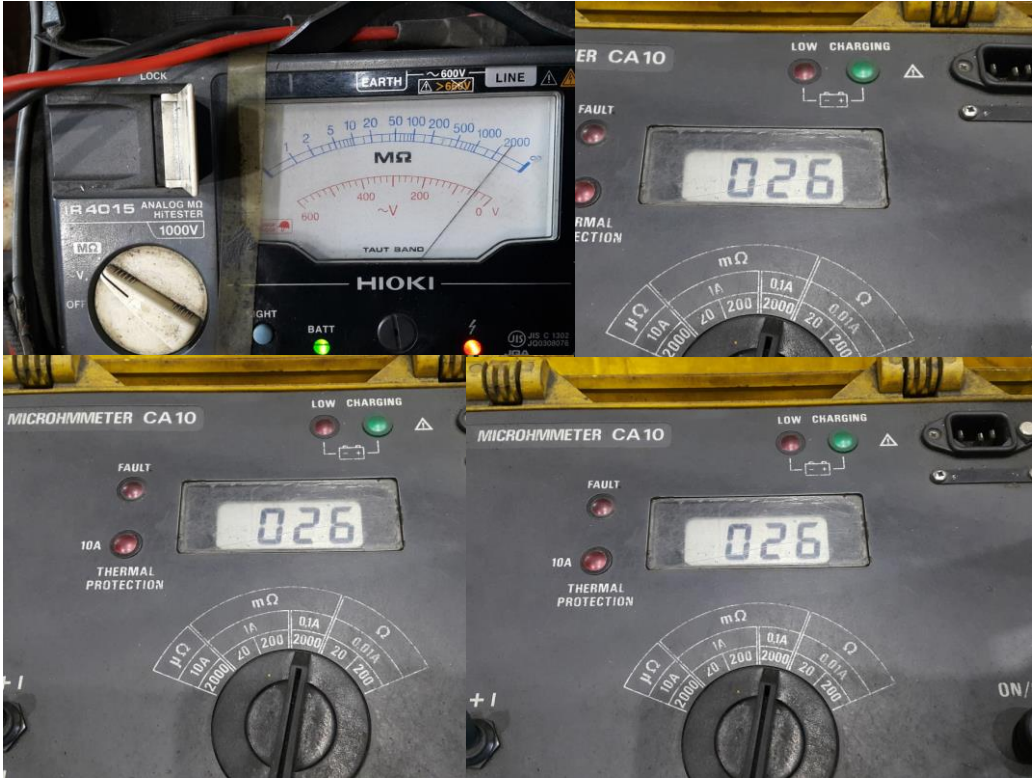
| 출고검사 | 절연저항 & 각상 △시 권선저항 |

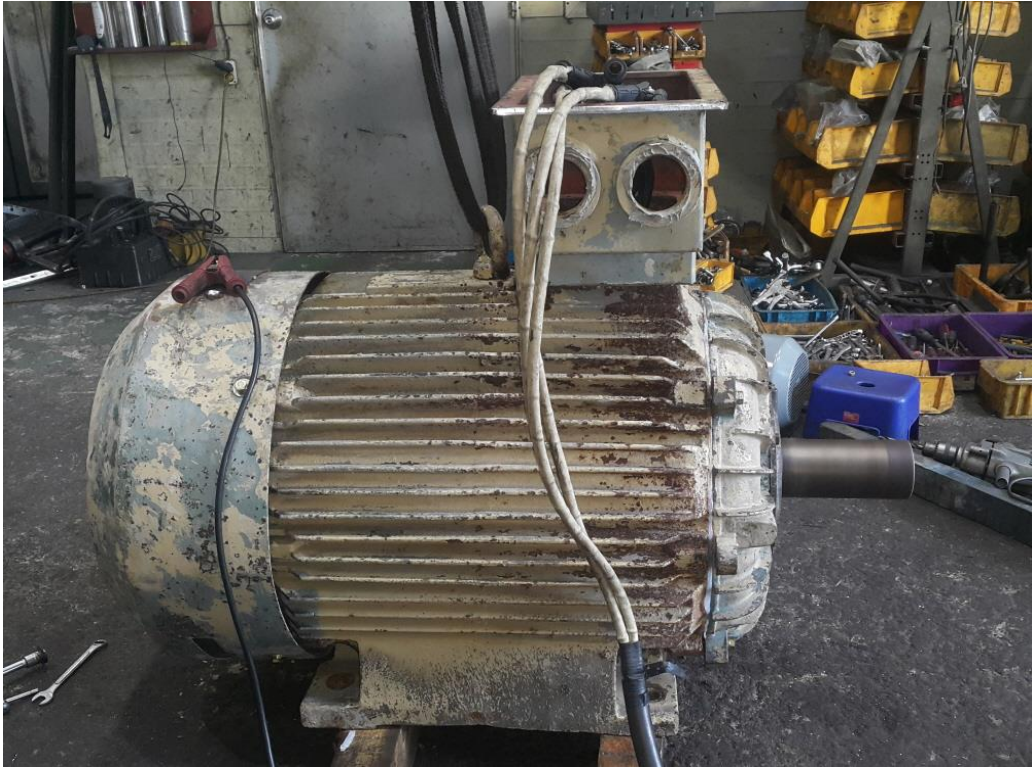
| 출고검사 | △직기동 시운전 TEST 실시 |

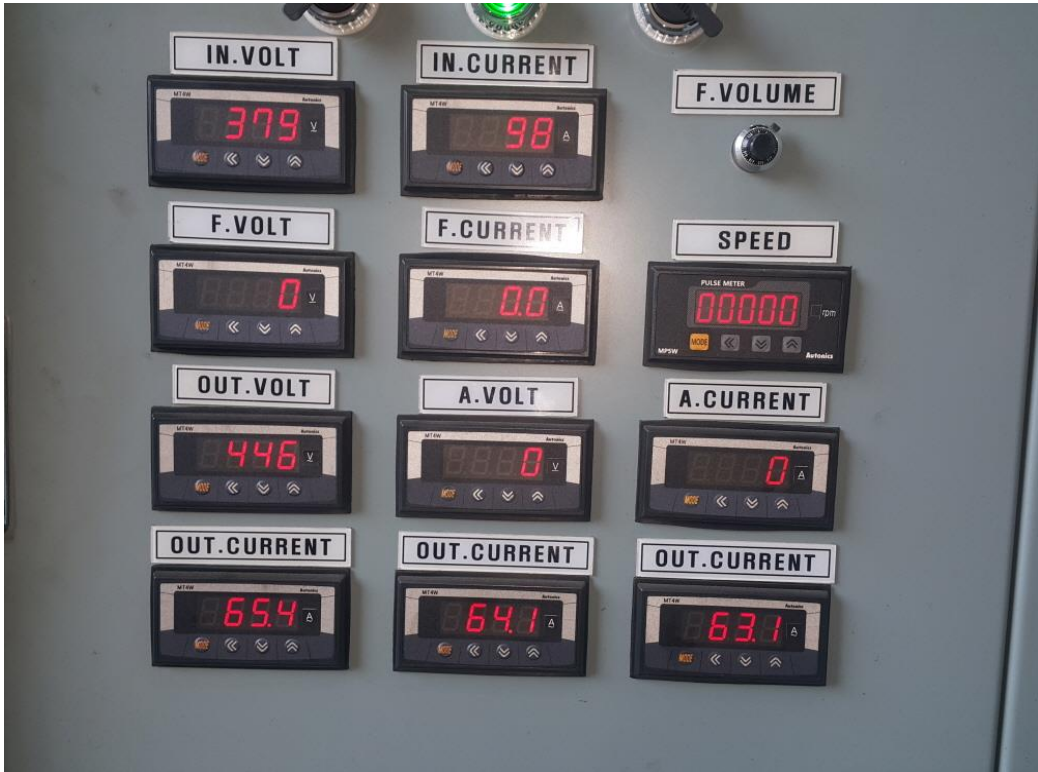
| 출고검사 | 시운전 TEST △시 운전 CURRENT |

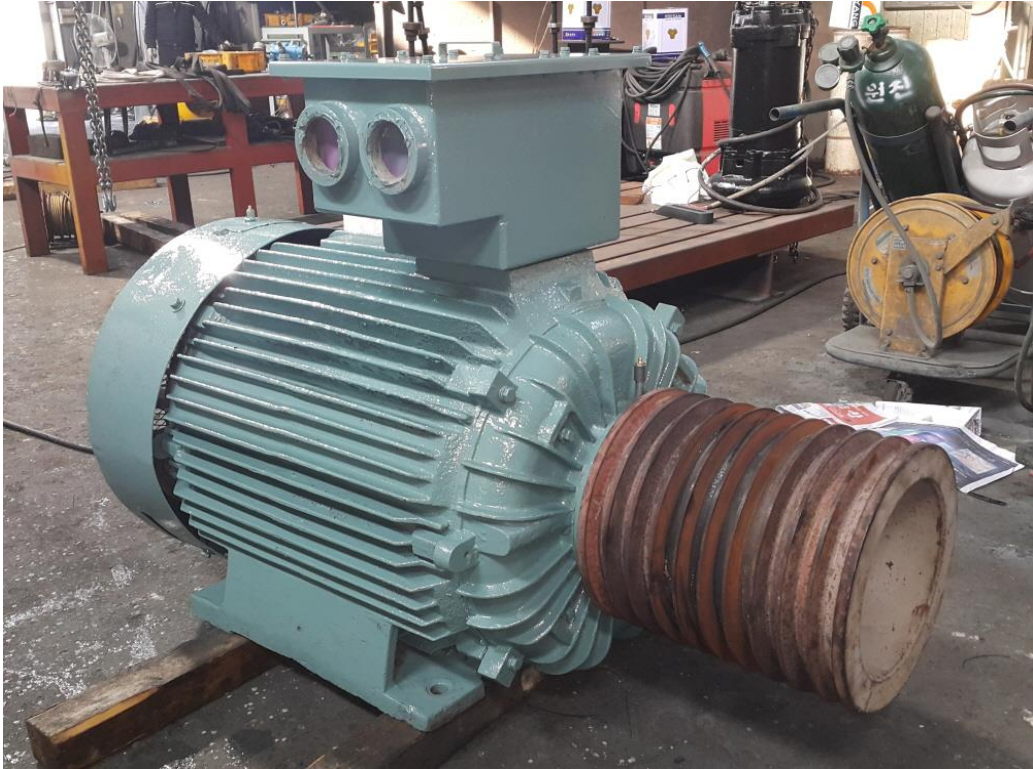
| Ass'y | 출고검사 후 COLOR PAINTING |

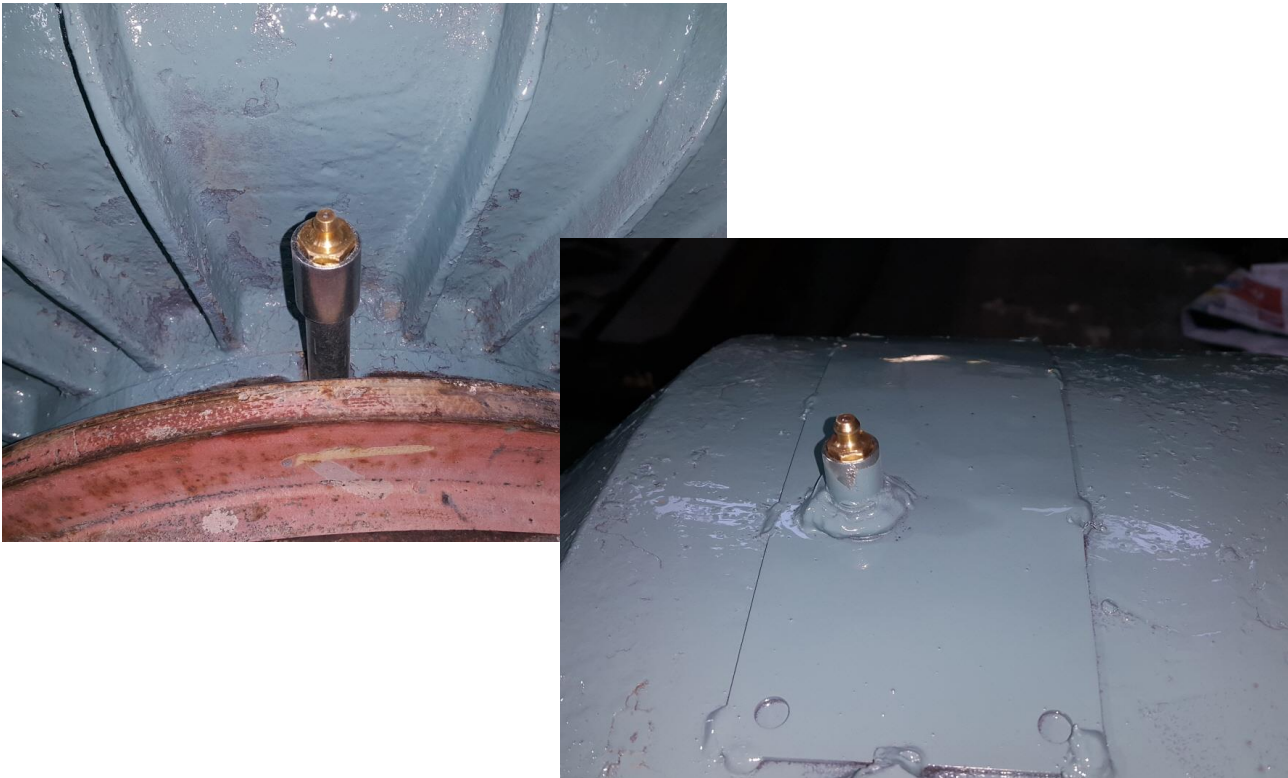
| 예방정비 | GREASE CHARGING을 1200시간 주기로 약100g씩 꼭 하십시오 |
