# 작업공정사진철

공사명: AIR COMPRESSOR MOTOR REWINDING

규격: AC MOTOR 380V 160KW 2P

REPAIR 내역: 분해 조립 및 조립부품 불순물 CLEANSING  
STATOR REWINDING  
INSULATING VARNISH DIPPING DRYING  
반 부하측 HOUSING 보수  
BEARING C4 교환  
입 출고검사 시운전 TEST

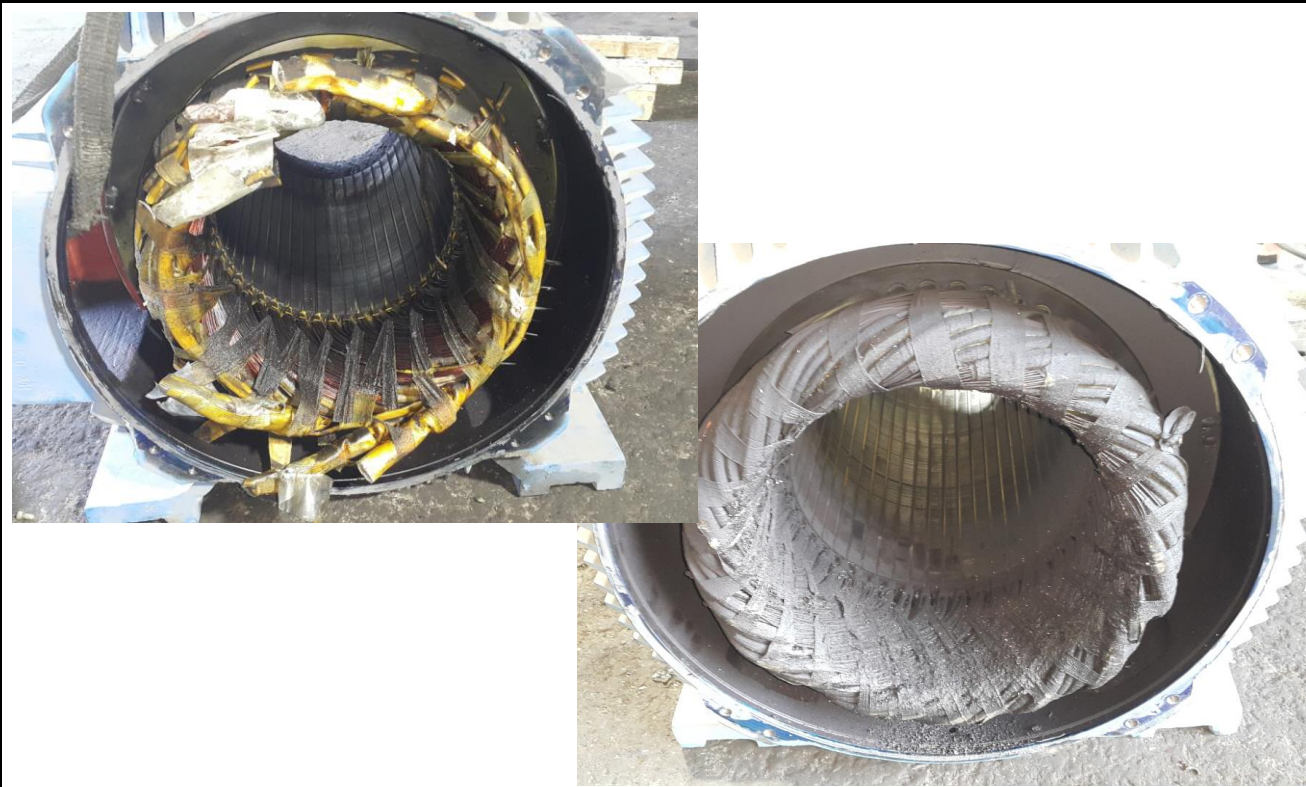
| 작업공정 | AC MOTOR 160KW 2P 입고검사 |

| Ass'y | 분해 후 |

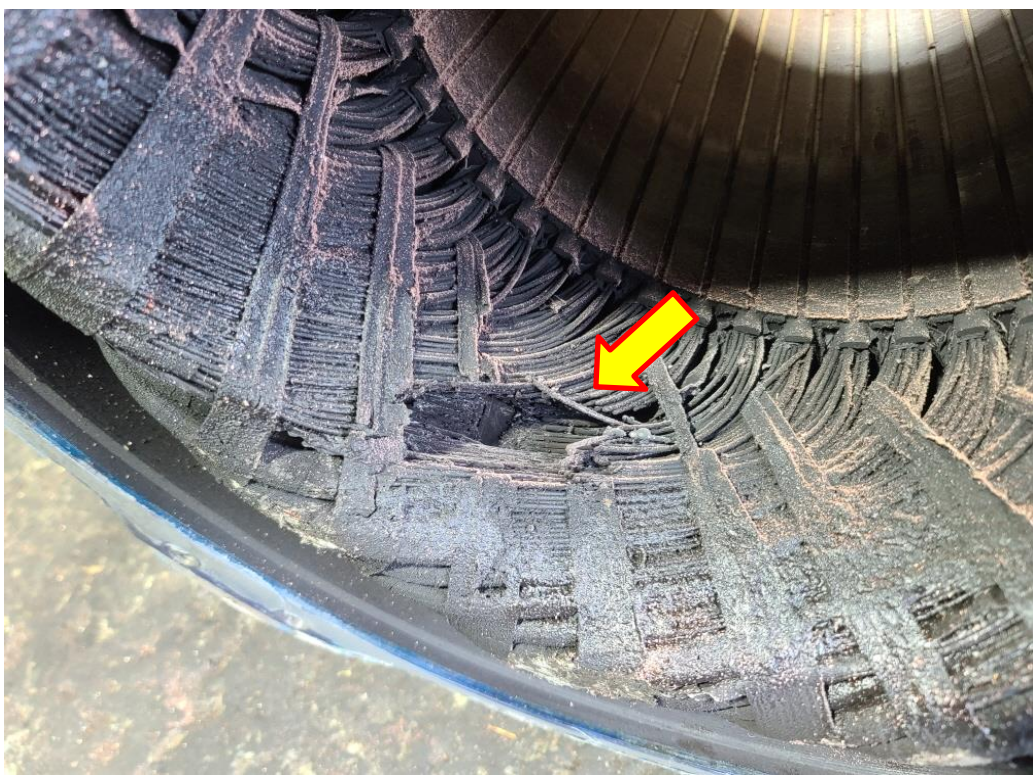
| 작업공정 | AC MOTOR 160KW 2P 입고검사 |

| STATOR 권선 | 소손 부 |

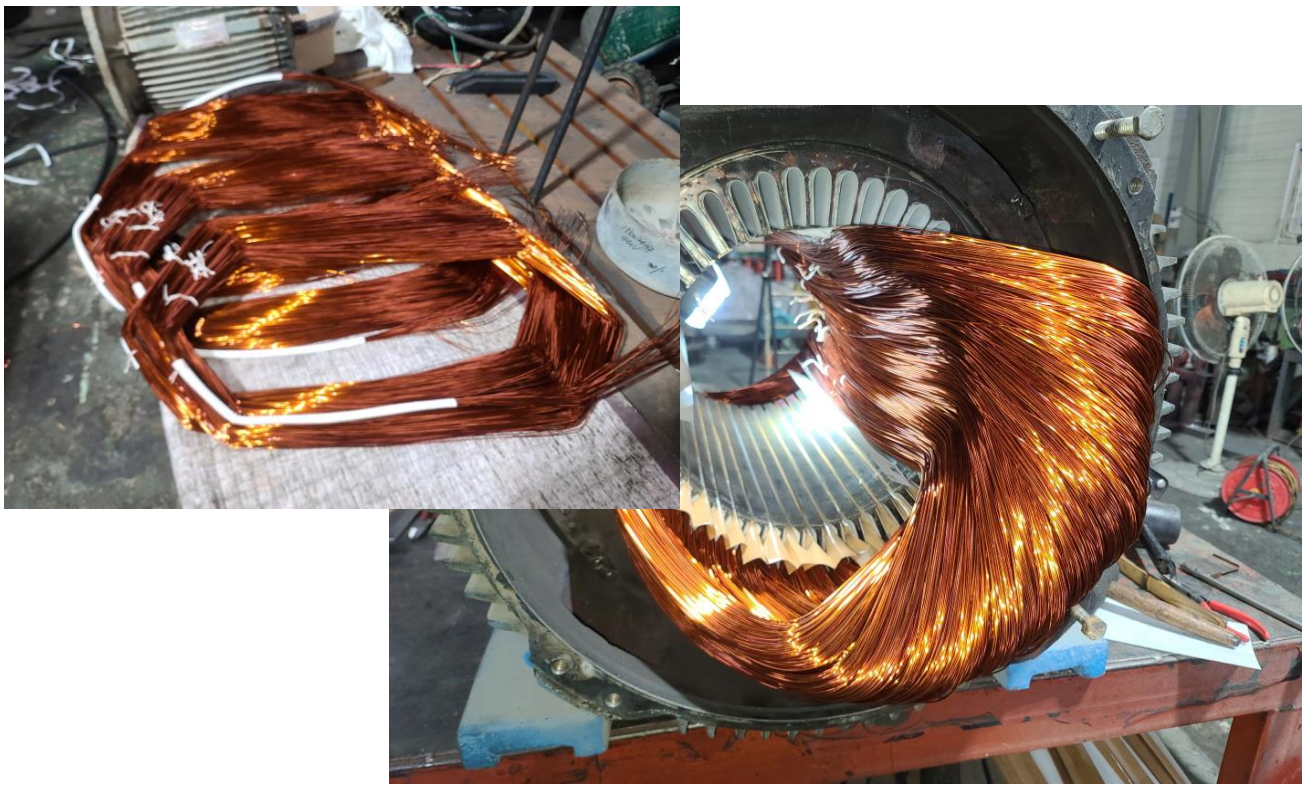
| 작업공정 | AC MOTOR 160KW 2P REWINDING |

| STATOR 권선 | 재 권선 실시 |

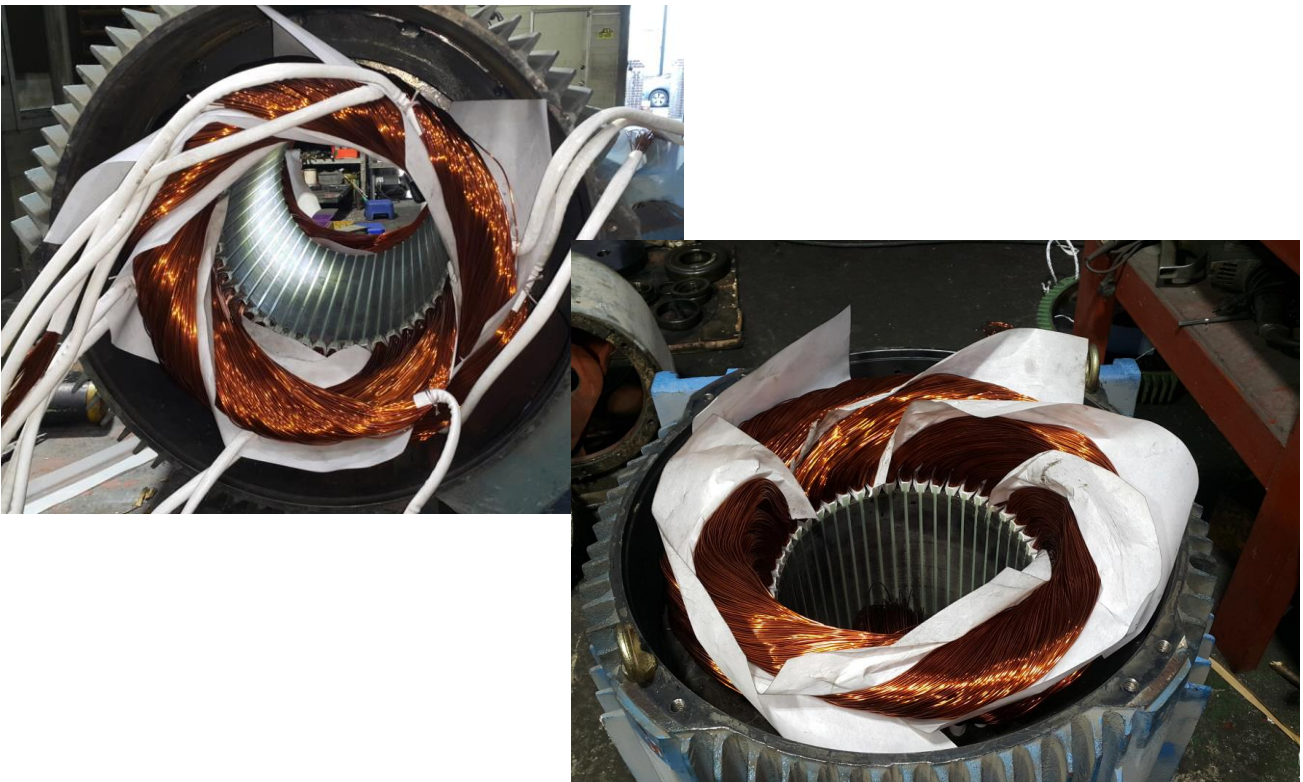
| 작업공정 | AC MOTOR 160KW 2P REWINDING |

| STATOR 권채 | 재 권선 실시 |

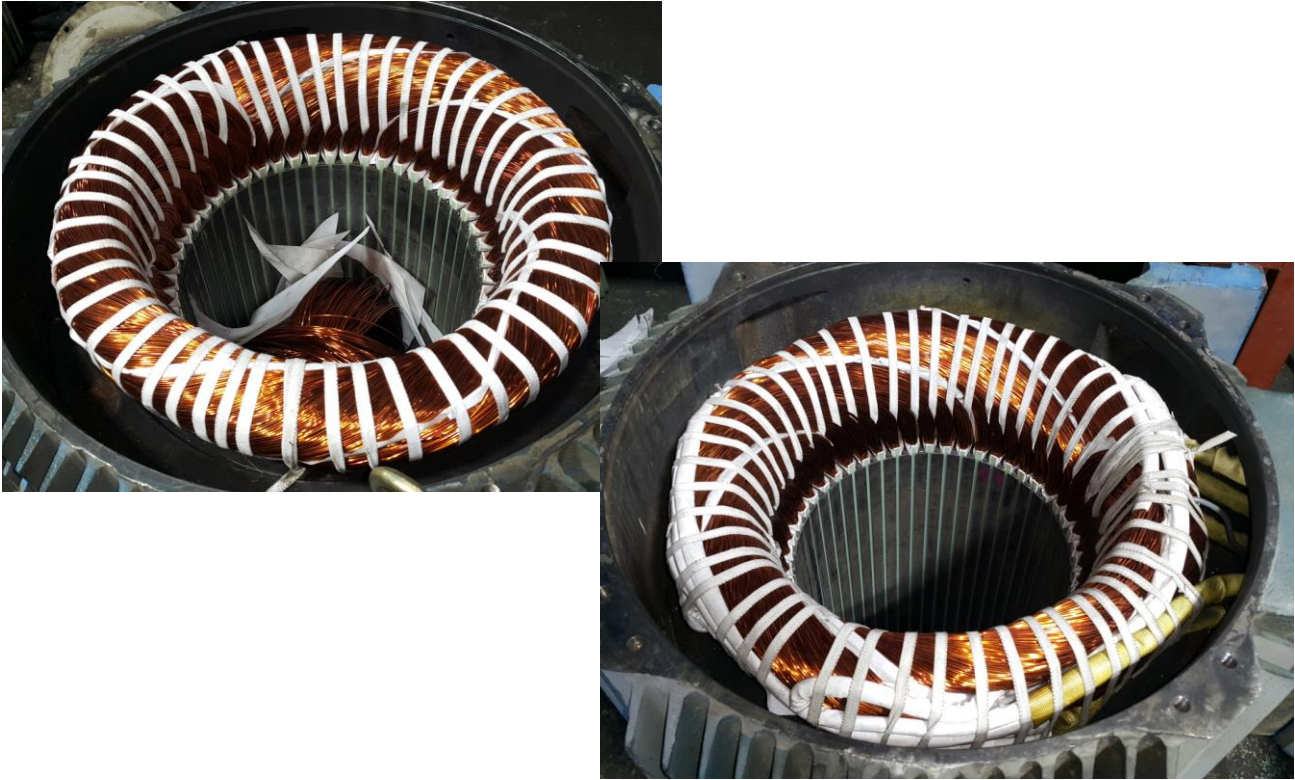
| 작업공정 | AC MOTOR 160KW 2P REWINDING |

| STATOR 권채 | 재 권선 BANDING실시 |

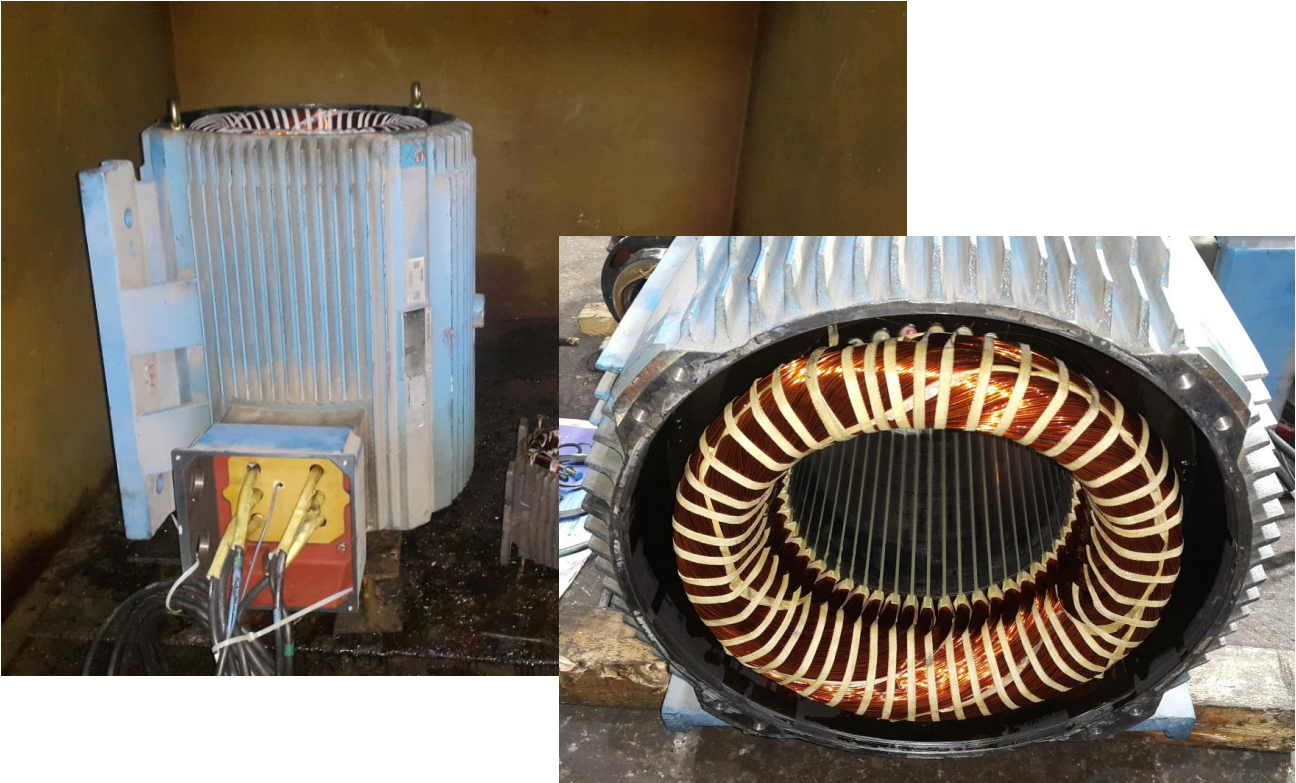
| 작업공정 | AC MOTOR 160KW 2P REWINDING |

| STATOR권채 | INSULATING VARNISH DIPPING DRYING실시 후 |

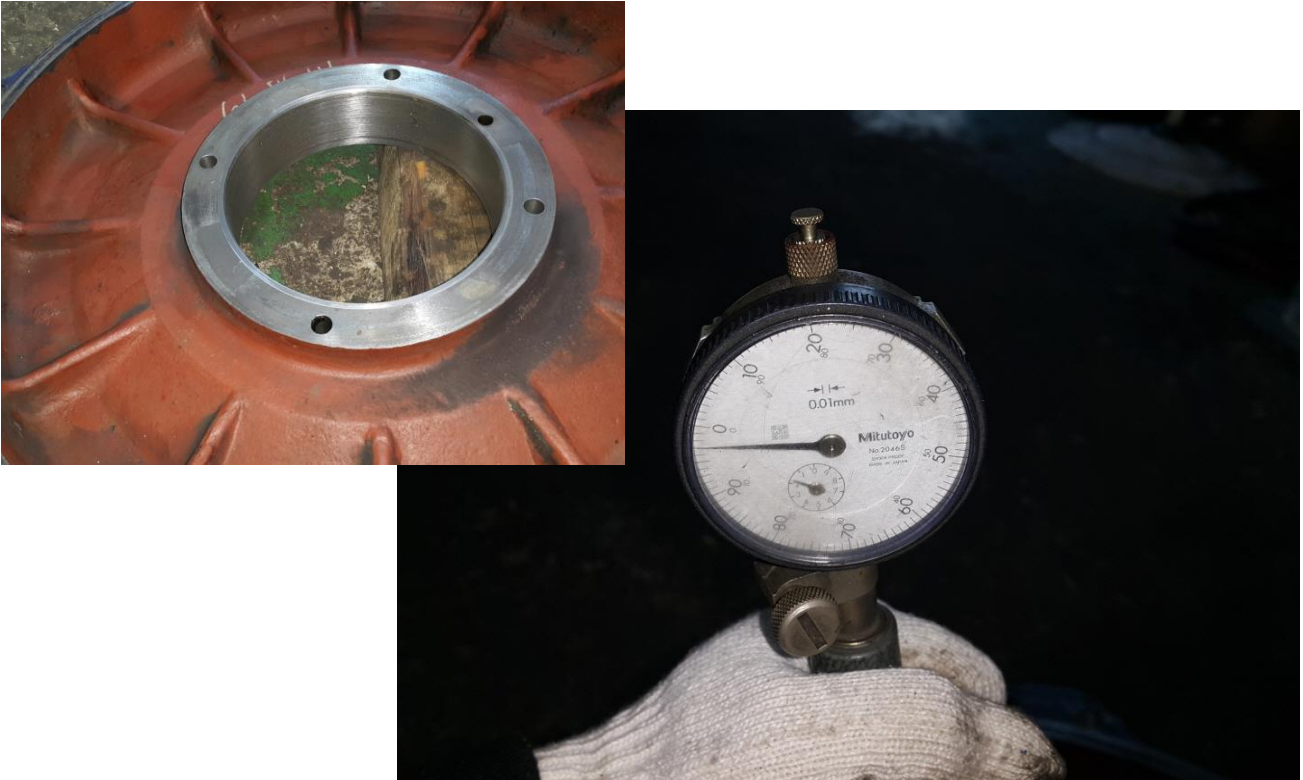
| 작업공정 | AC MOTOR 160KW 2P REWINDING |

| BRACKET | 반 부하측 HOUSING 보수 후 검사 3/100 |

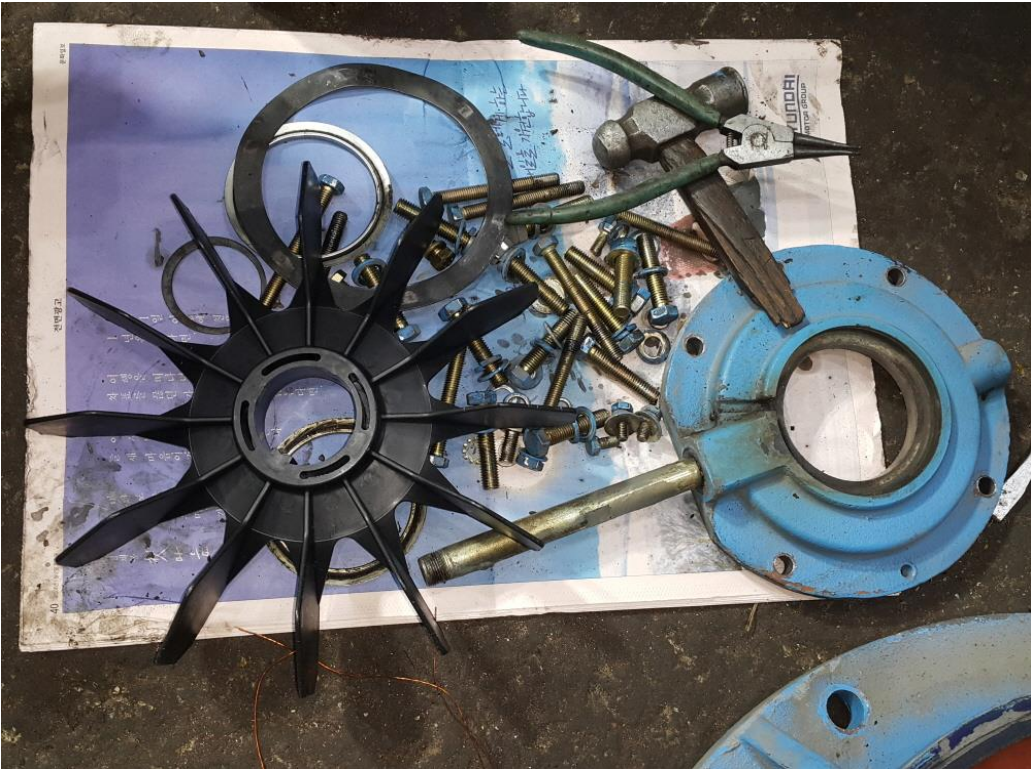
| 작업공정 | AC MOTOR 160KW 2P REWINDING |

| 소모품 | 냉각 FAN 교환 |

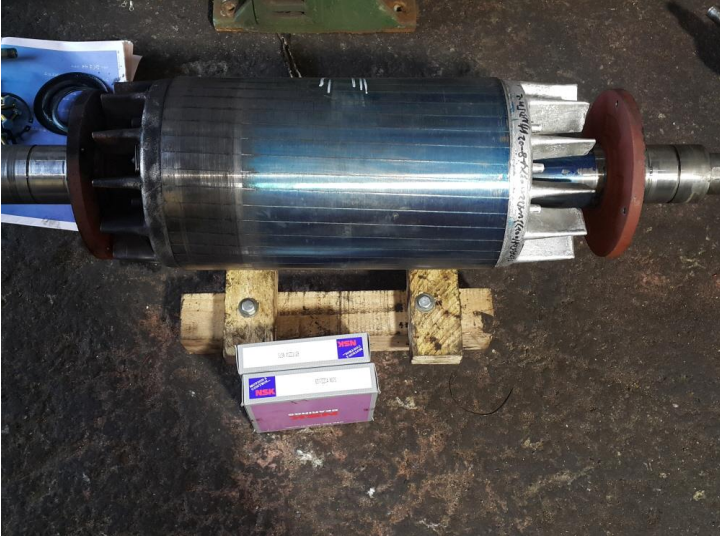
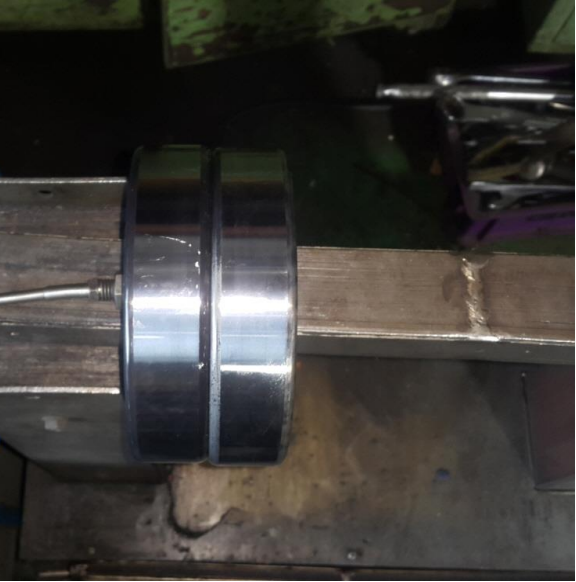
| 작업공정 | AC MOTOR 160KW 2P REWINDING |

| 소모 품 | 교환될 신규 BEARING |

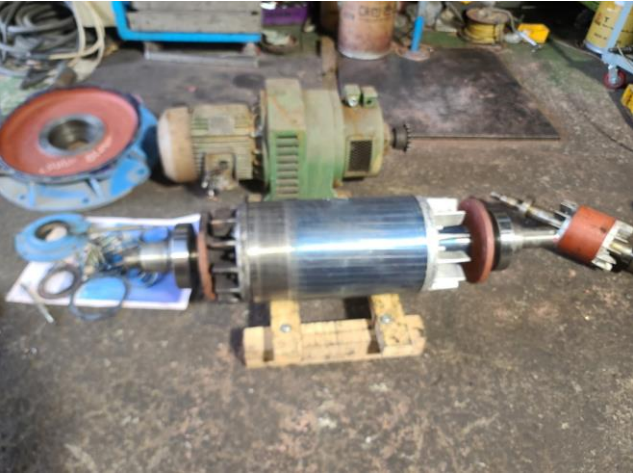
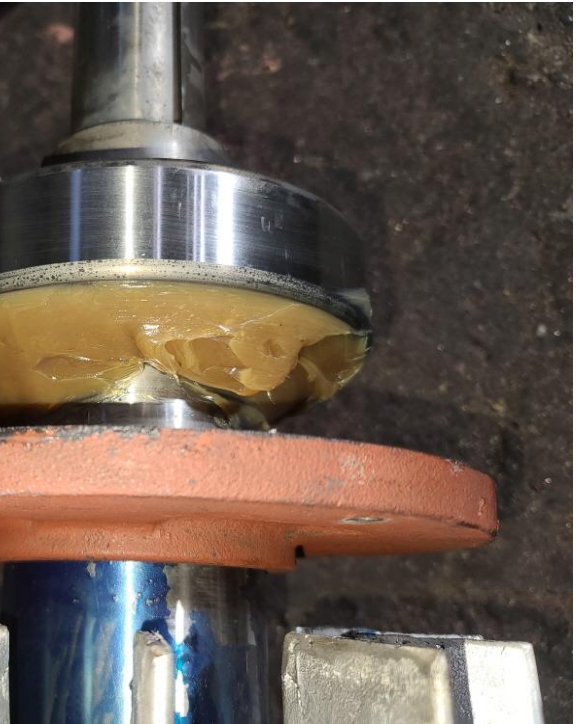
| 작업공정 | AC MOTOR 160KW 2P REWINDING |

| 소모 품 | BEARING 예열 삽입 및 GREASE CHARGING 조립실시 |

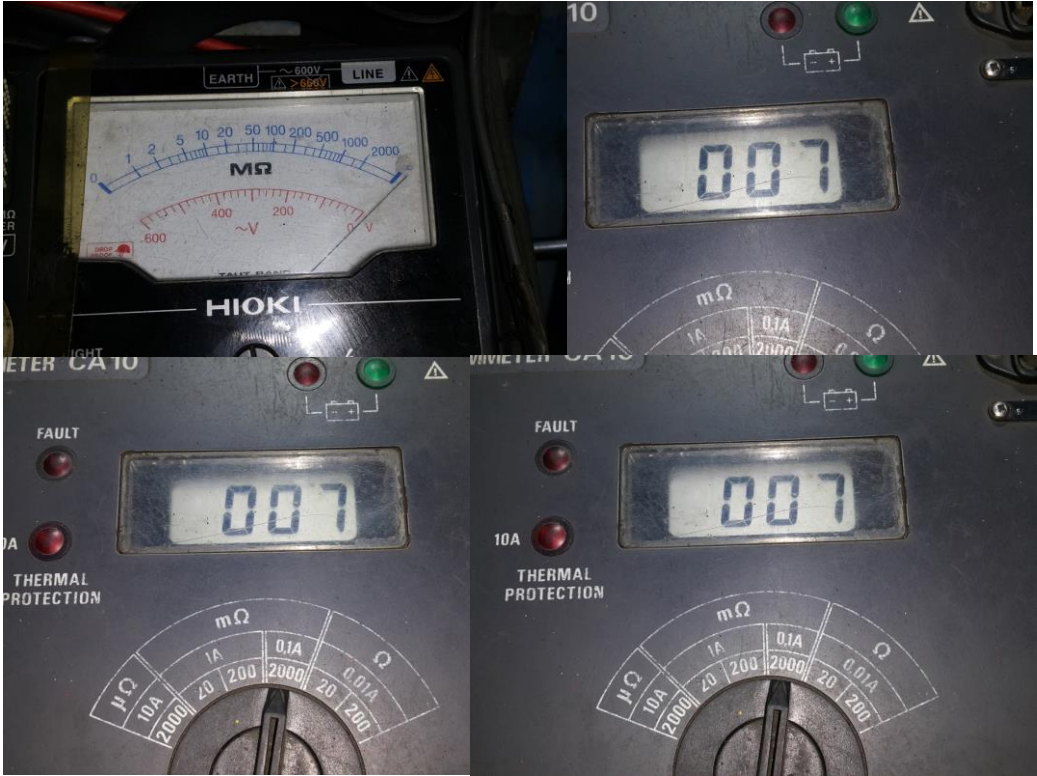
| 작업공정 | AC MOTOR 160KW 2P REWINDING |

| 출고검사 | 절연저항 & △시 각 상별 권선저항 |

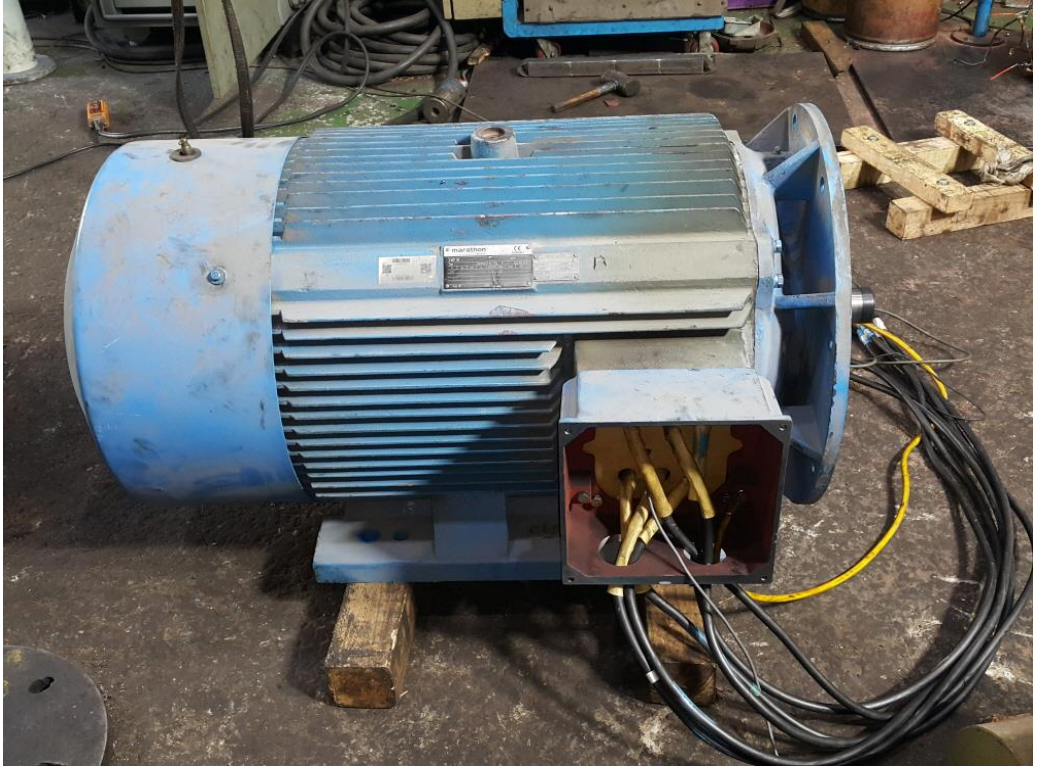
| 작업공정 | AC MOTOR 160KW 2P REWINDING |

| 출고검사 | 시운전 TEST 실시 |

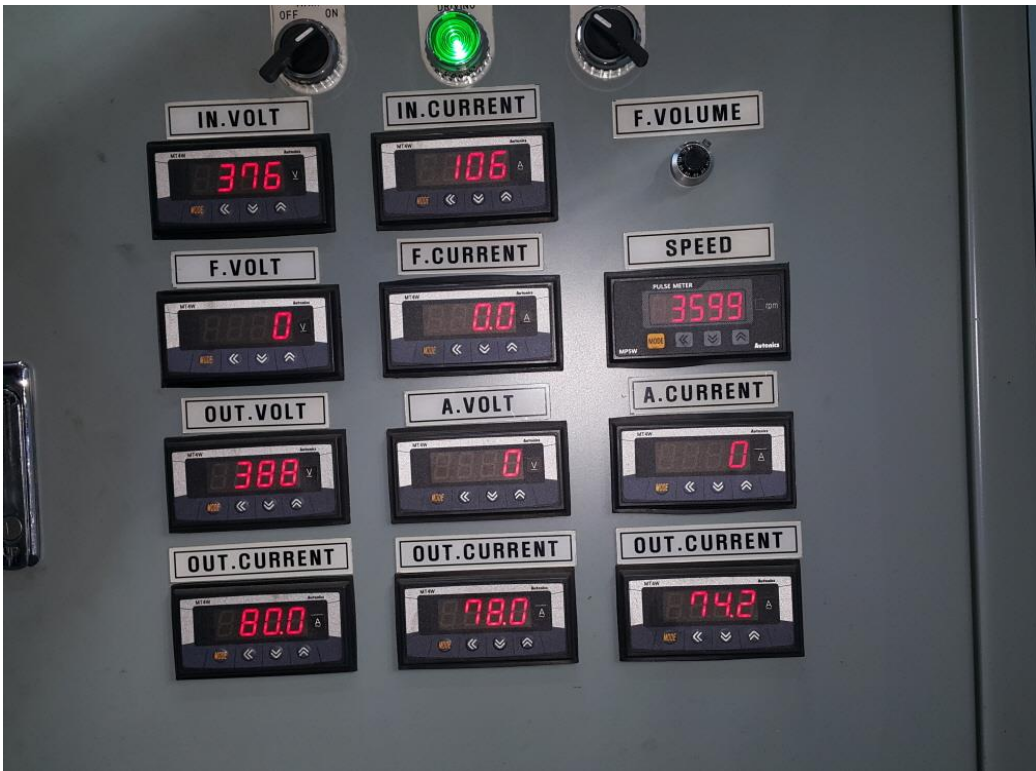
| 작업공정 | AC MOTOR 160KW 2P REWINDING | |

| 출고검사 | 시운전 TEST △시 운전 CURRENT | |
