## 작업공정사진철

공사명: 단조가열로 2-1-8D 급배기팬 모터

규격: AC MOTOR 100HP 4P 400V

REPAIR 내역: 분해 조립 및 조립부품 불순물 CLEANSING  
INSULATING VARNISH DIPPING DRYING  
POWER LINE교환  
BEARING 교환  
입 출고검사 시운전 TEST

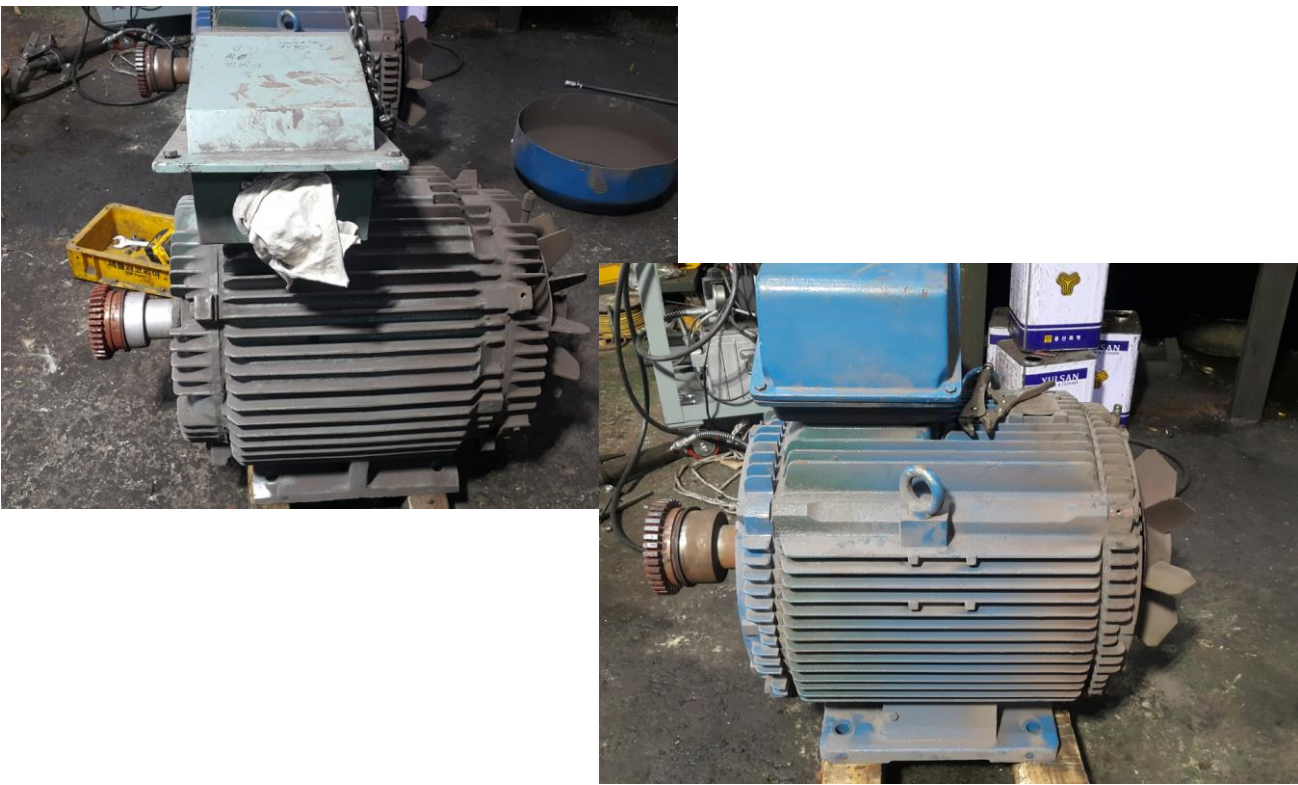
| 작업공정 | AC MOTOR 100HP 4P 입고검사 |

| Ass'y | 분해 전 |

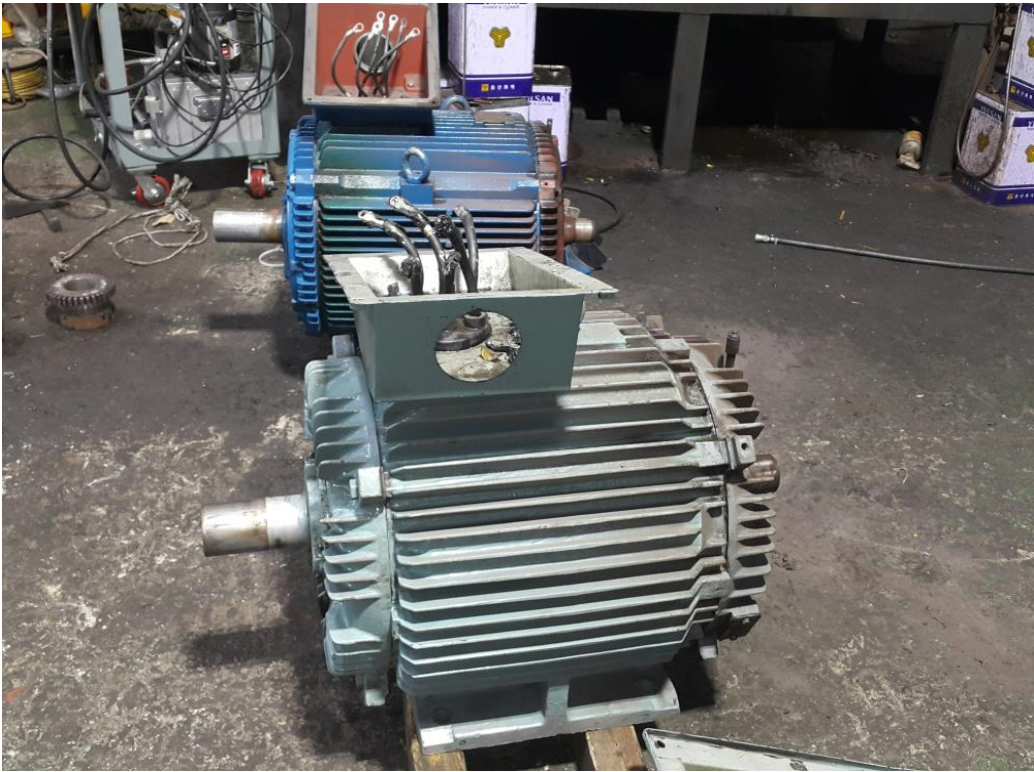
| 작업공정 | AC MOTOR 100HP 4P 입고검사 |

| 분해전 | 외부 불순물 세척 후 |

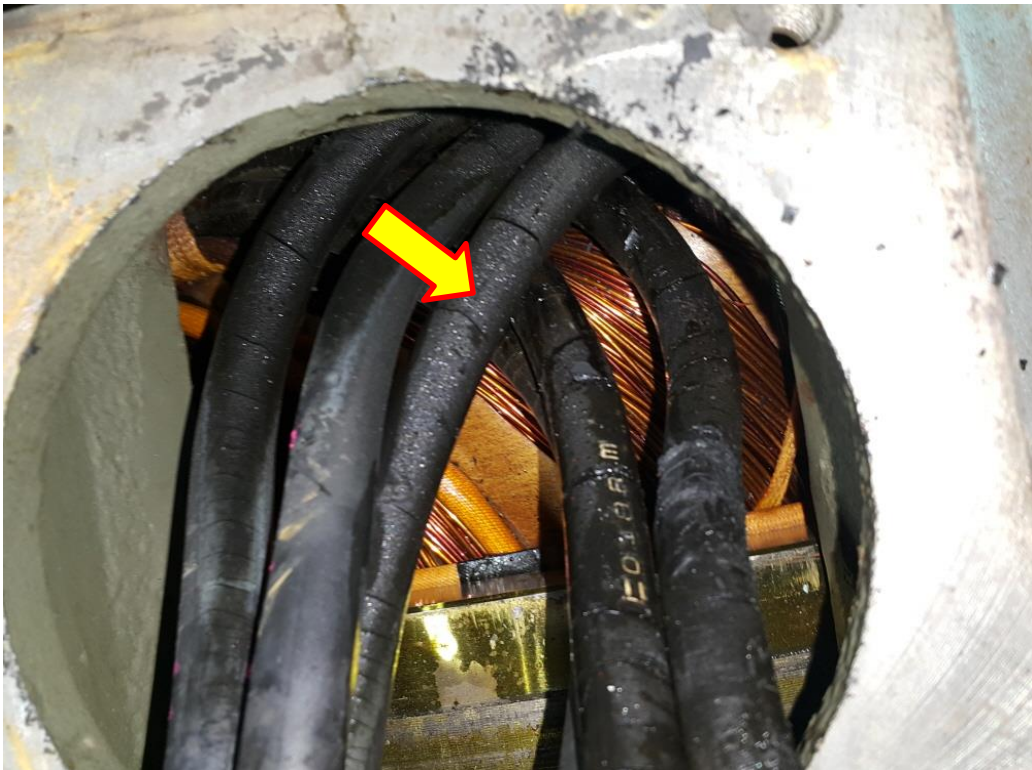
| 작업공정 | AC MOTOR 100HP 4P 입고검사 |

| POWER LINE | 이천 MOTOR 장기간 사용 및 피로누적으로 POWER CABLE이상 |

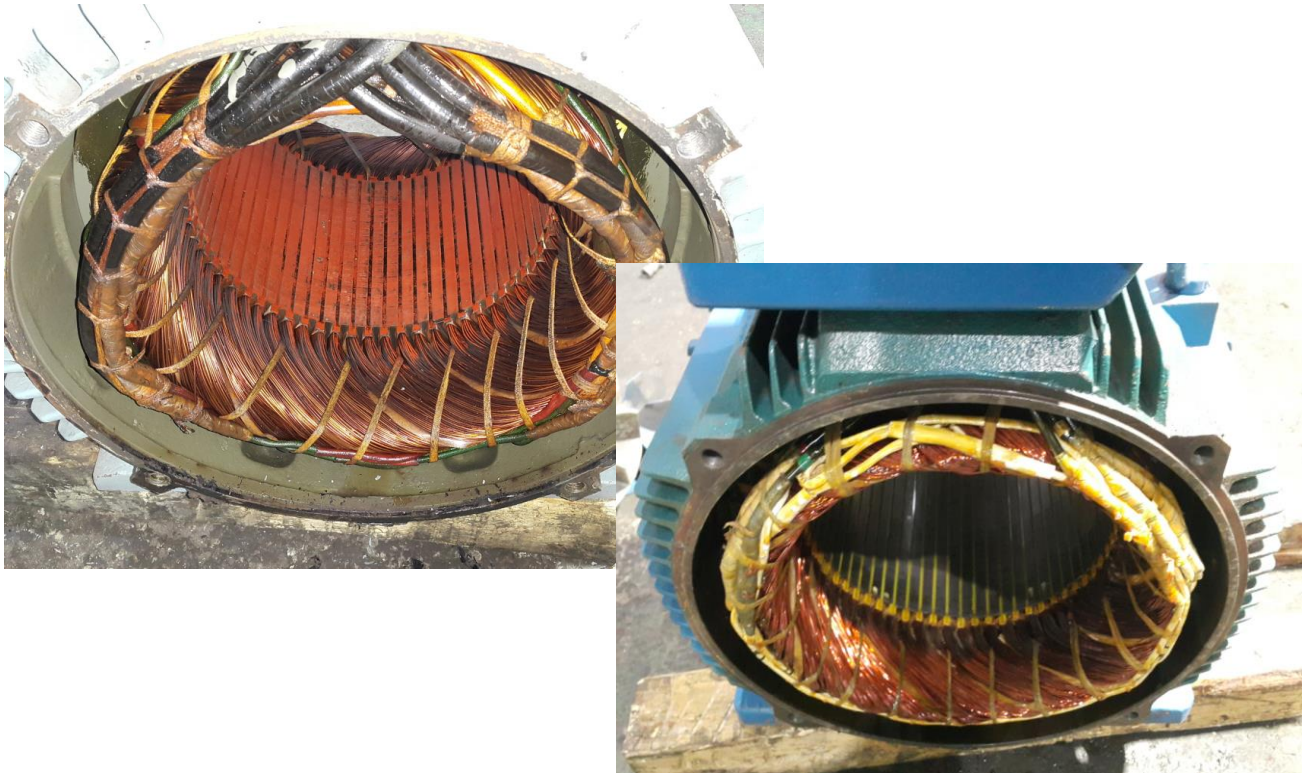
| 작업공정 | AC MOTOR 100HP 4P 입고검사 |

| STATOR권체 | 분해 후 |

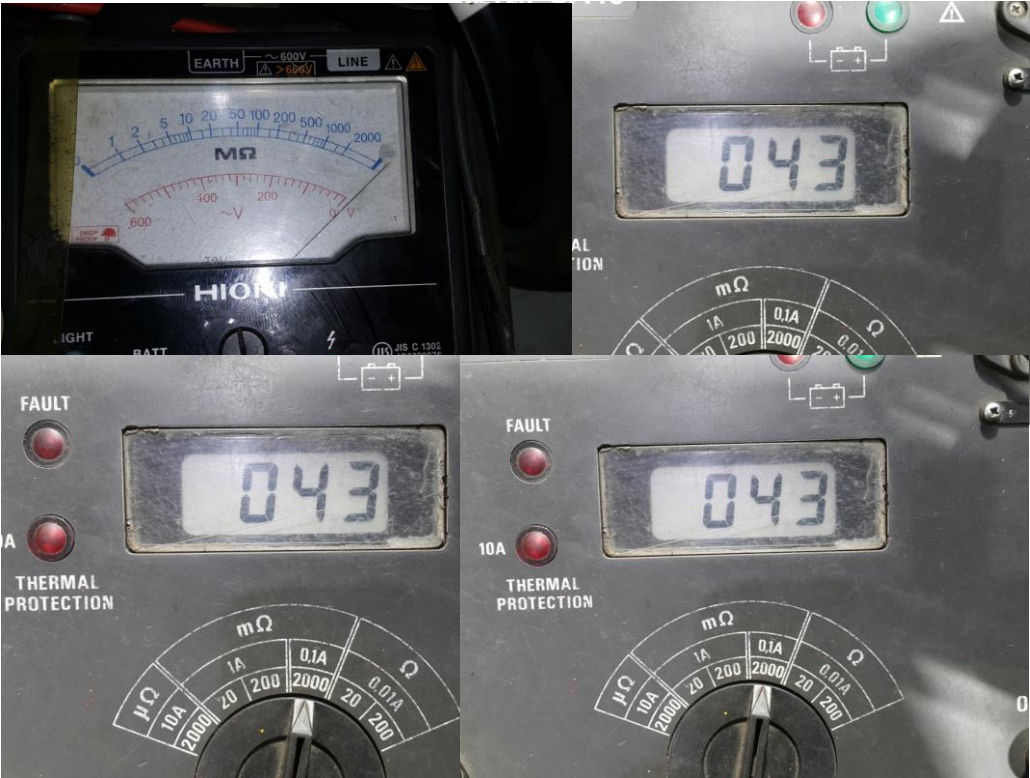
| 작업공정 | AC MOTOR 100HP 4P OVERHAUL |

| 출고검사 이천 | 절연저항 & 각 상별 권선저항 |

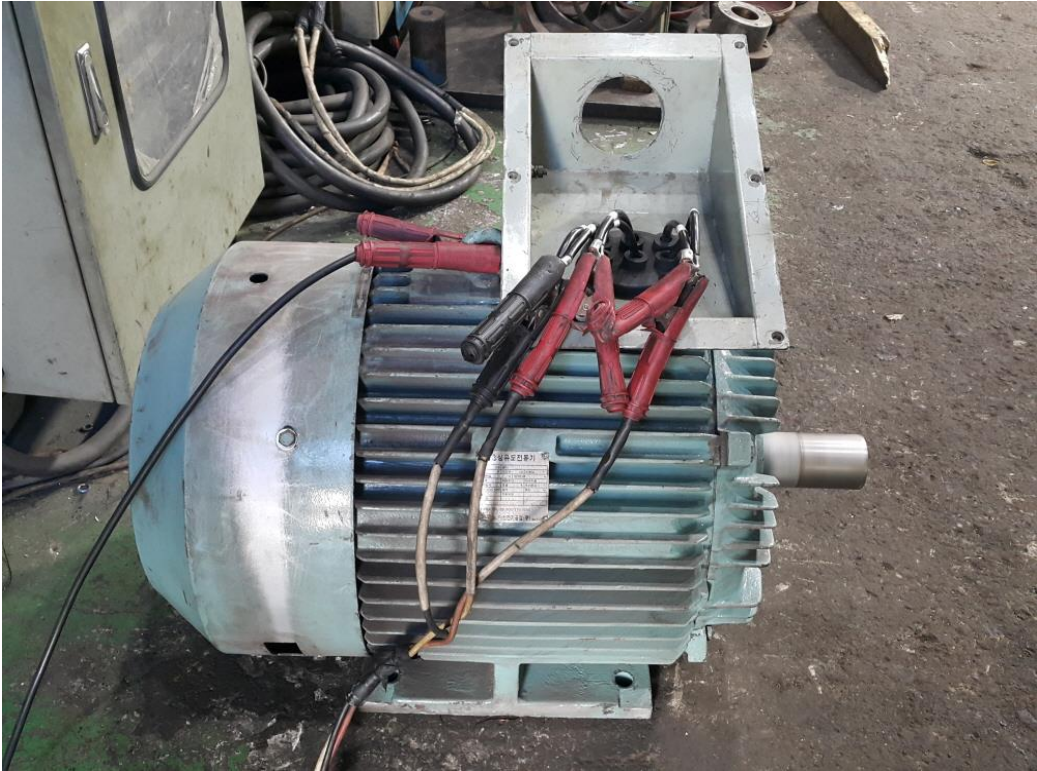
| 작업공정 | AC MOTOR 100HP 4P OVERHAUL |

| 출고검사 이천 | 시운전 TEST 실시 |

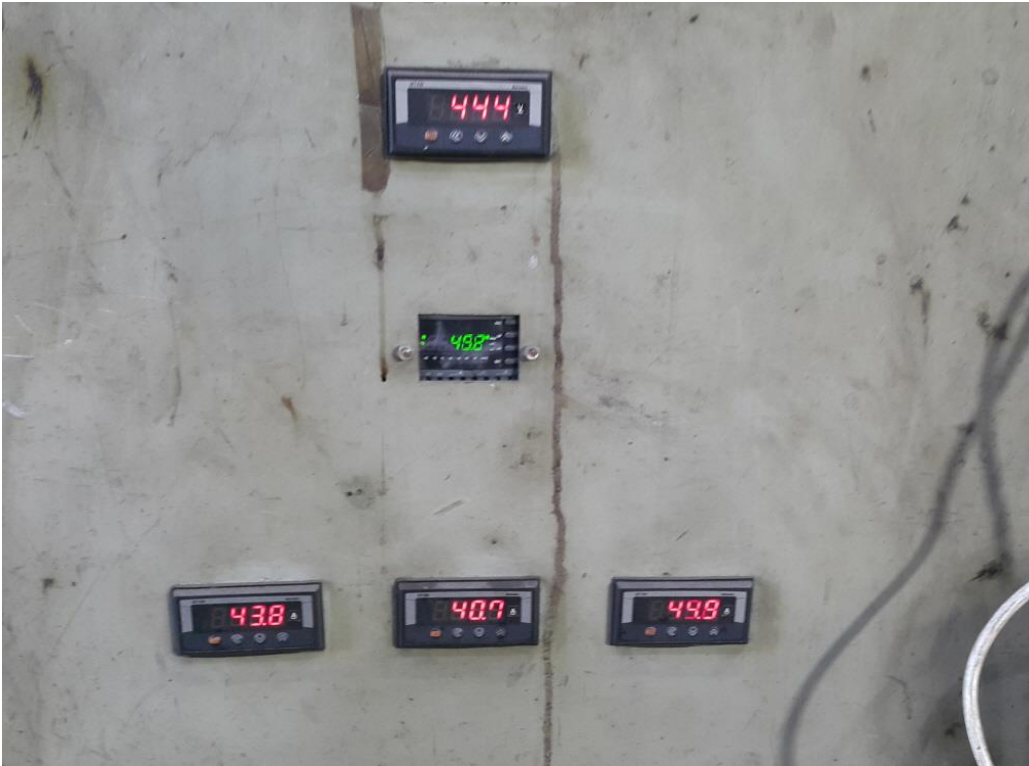
| 작업공정 | AC MOTOR 100HP 4P OVERHAUL |

| 출고검사 이천 | 시운전 TEST 운전 CURRENT |

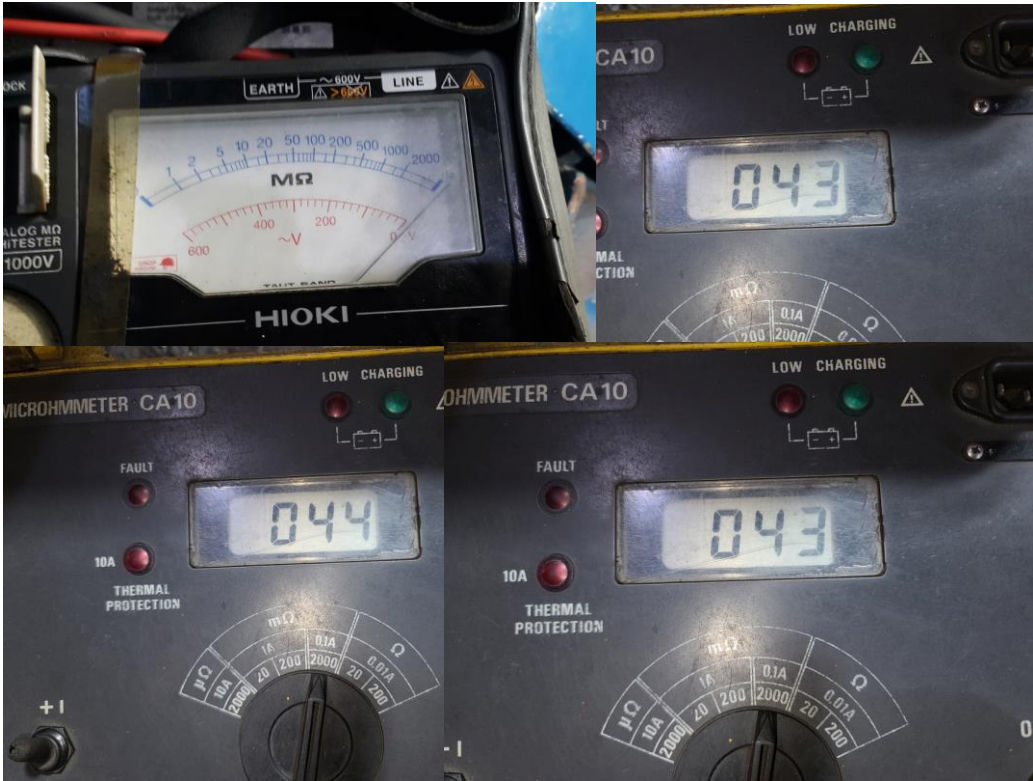
| 작업공정 | AC MOTOR 100HP 4P OVERHAUL |

| 출고검사 효성 | 절연저항 & 각 상별 권선저항 |

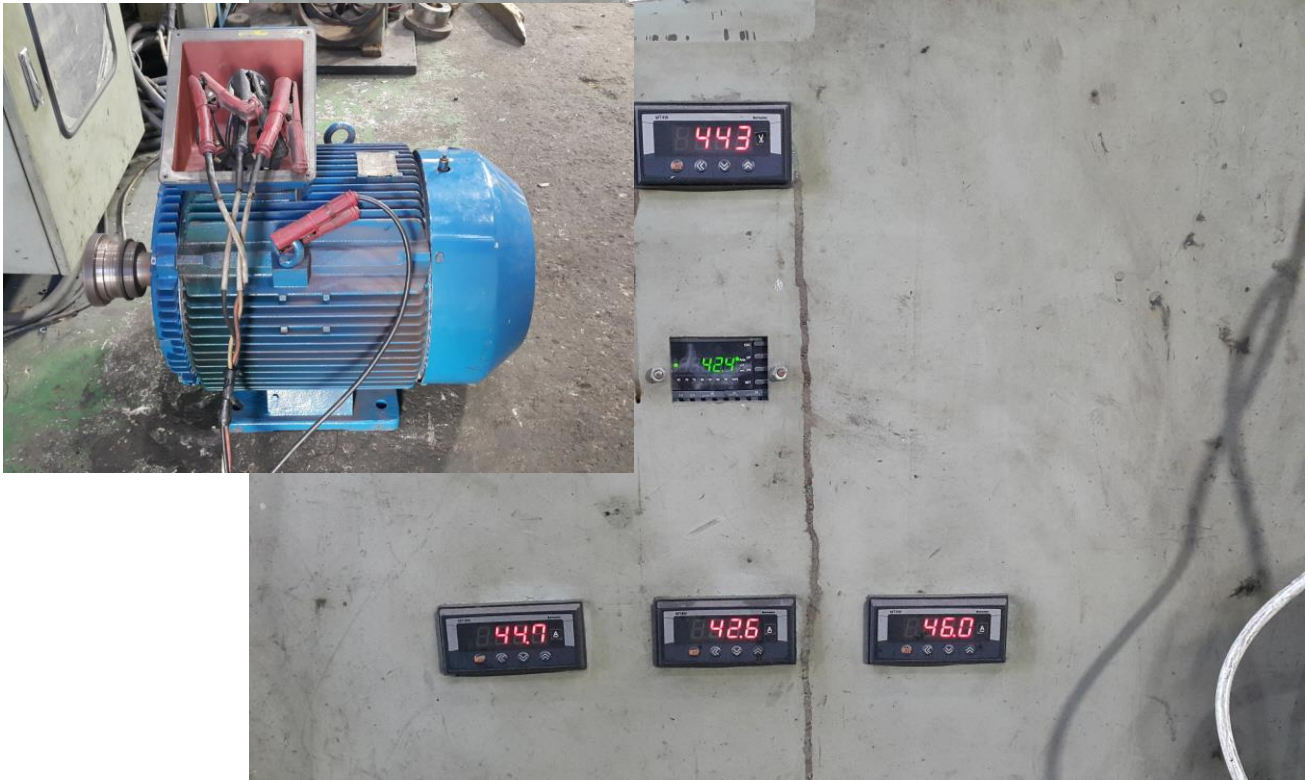
| 작업공정 | AC MOTOR 100HP 4P OVERHAUL |

| 출고검사 효성 | 시운전 TEST 실시 운전 CURRENT |
