## 작업공정사진철

공사명: SPINDLE MOTOR OVERHAUL 3대

규격: VECTOR MOTOR 22KW

REPAIR 내역: 분해 및 불순물 CLEANSING DRYING  
INSULATING VARNISH DIPPING DRYING  
부하측 HOUSING 1면 보수  
VECTOR MOTOR BRARING교환  
냉각 FAN MOTOR BEARING교환  
입 출고검사 시운전 TEST

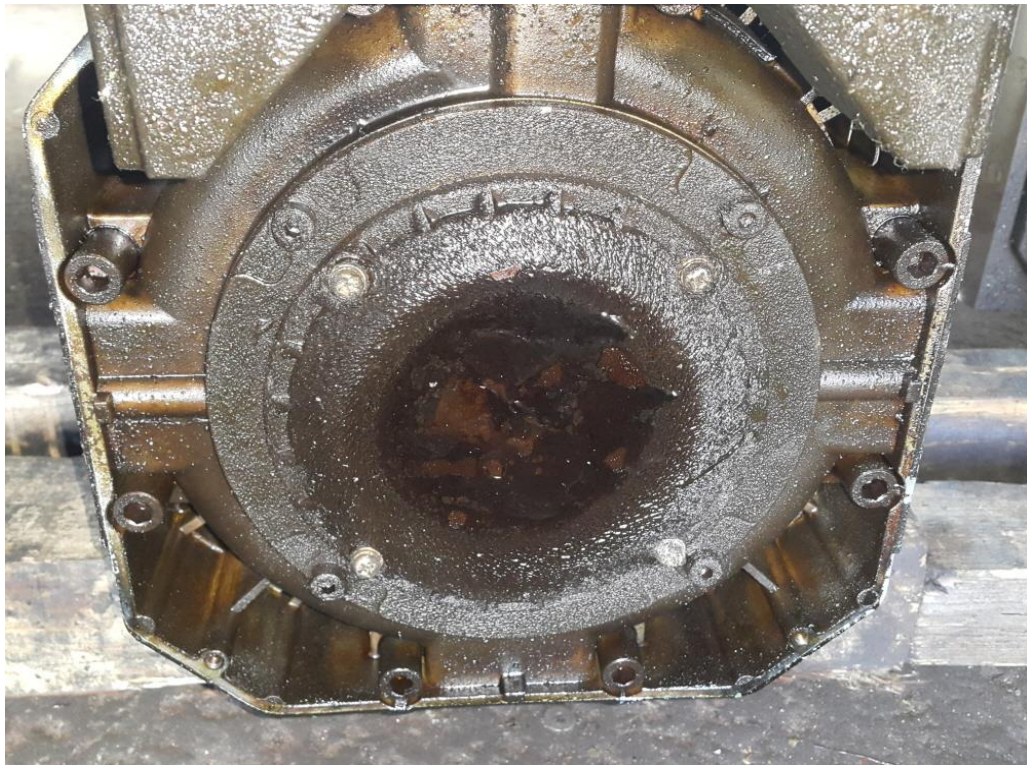
| 냉각 FAN | 취외 후 |

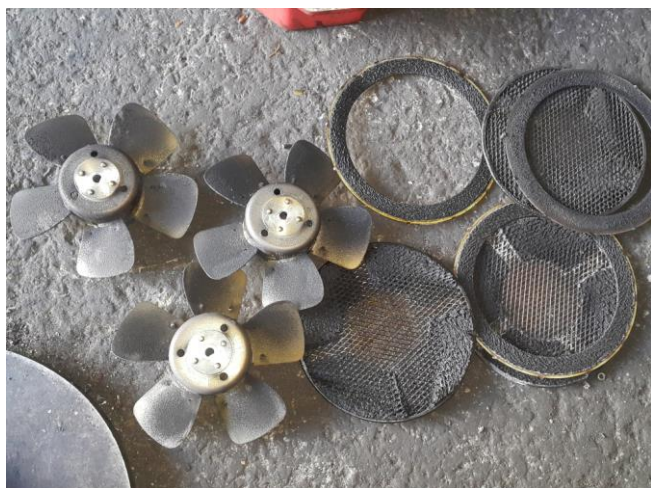
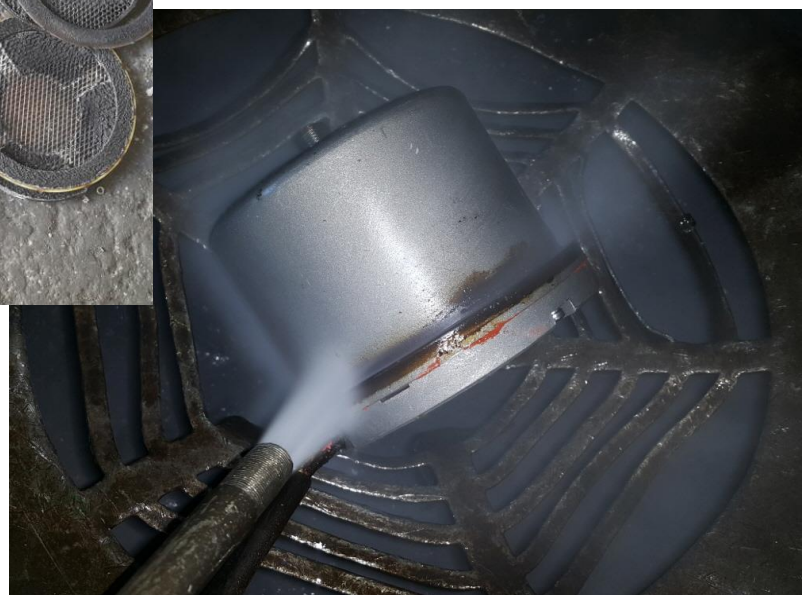
| 냉각 FAN | 분해 세척 실시 |

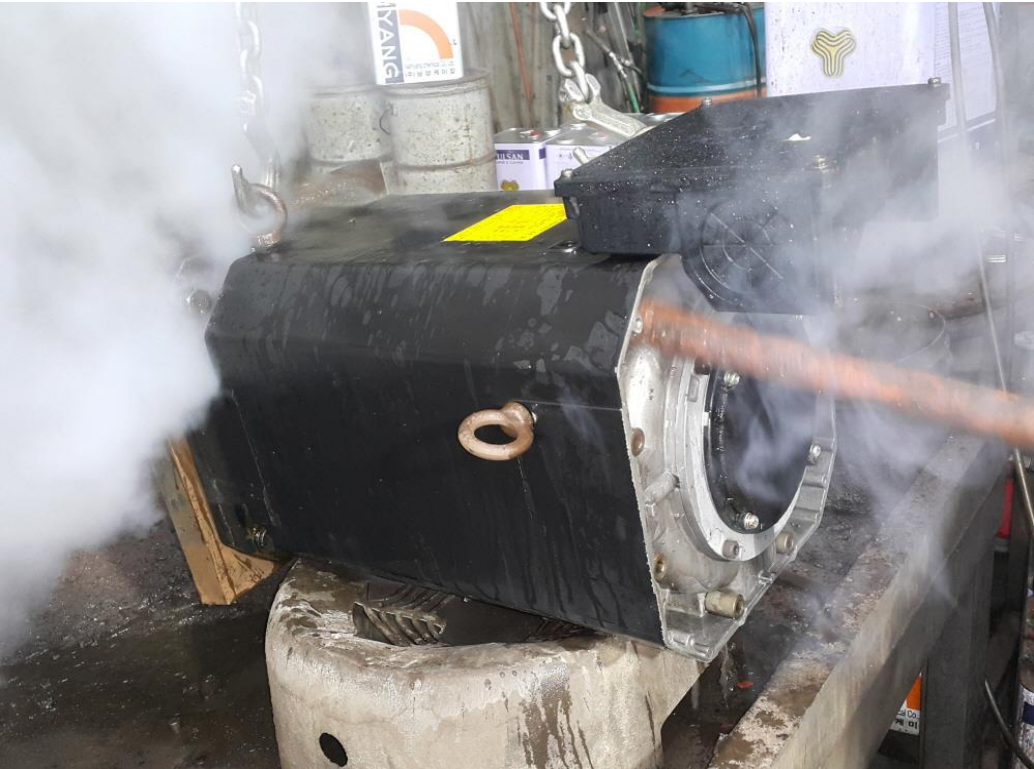
| Ass'y | 분해된 불순물 제거및 냉각구 스팀세척 실시 |

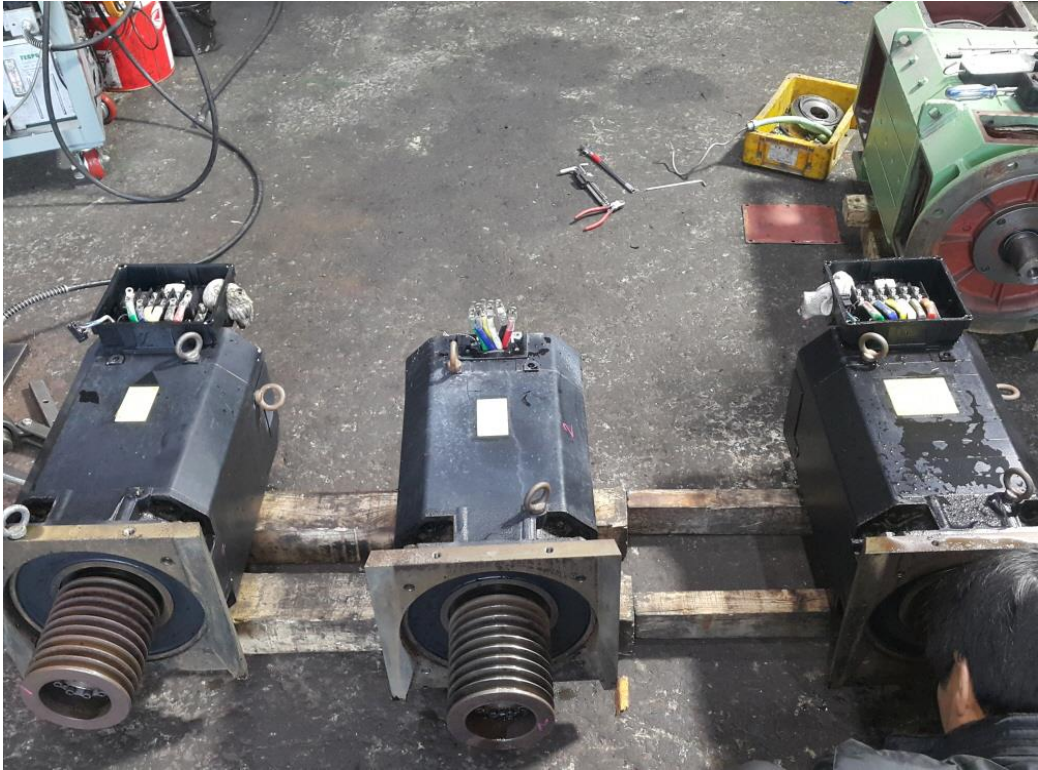
| Ass'y | 외부 불순물 스팀세척 실시 후 |

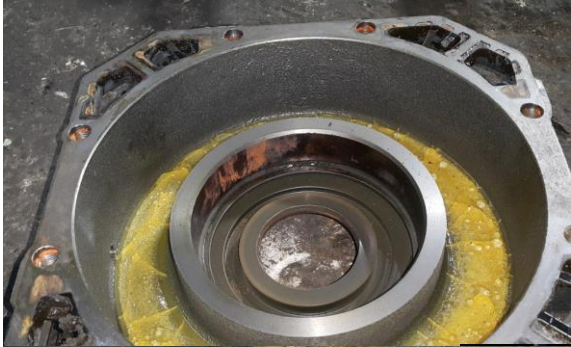
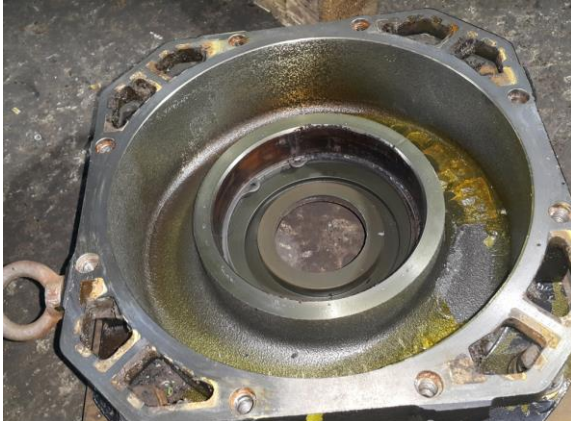
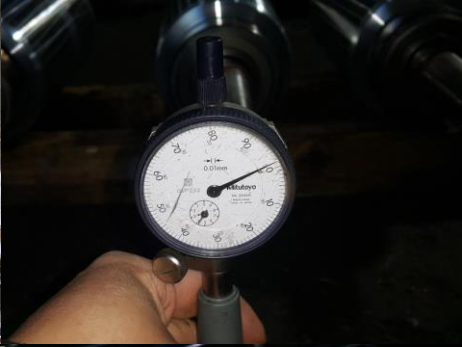
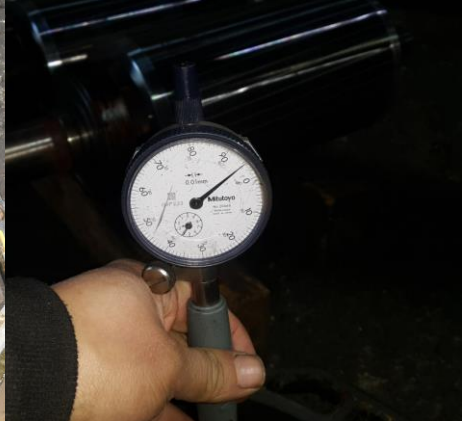
| <div data-bbox="156 1285 248 1323">부하측</div> <div data-bbox="156 1686 248 1724">부하측</div> | <div data-bbox="1345 1285 1422 1413">2대<br/>2/100<br/>양호</div> <div data-bbox="1345 1686 1422 1769">4/100<br/>불량</div> |
| BRACKET | 부하측 HOUSING검사 4/100로 1EA 불량 |

| BRACKET | 부하 측 HOUSING보수 후 검사 0/100 |

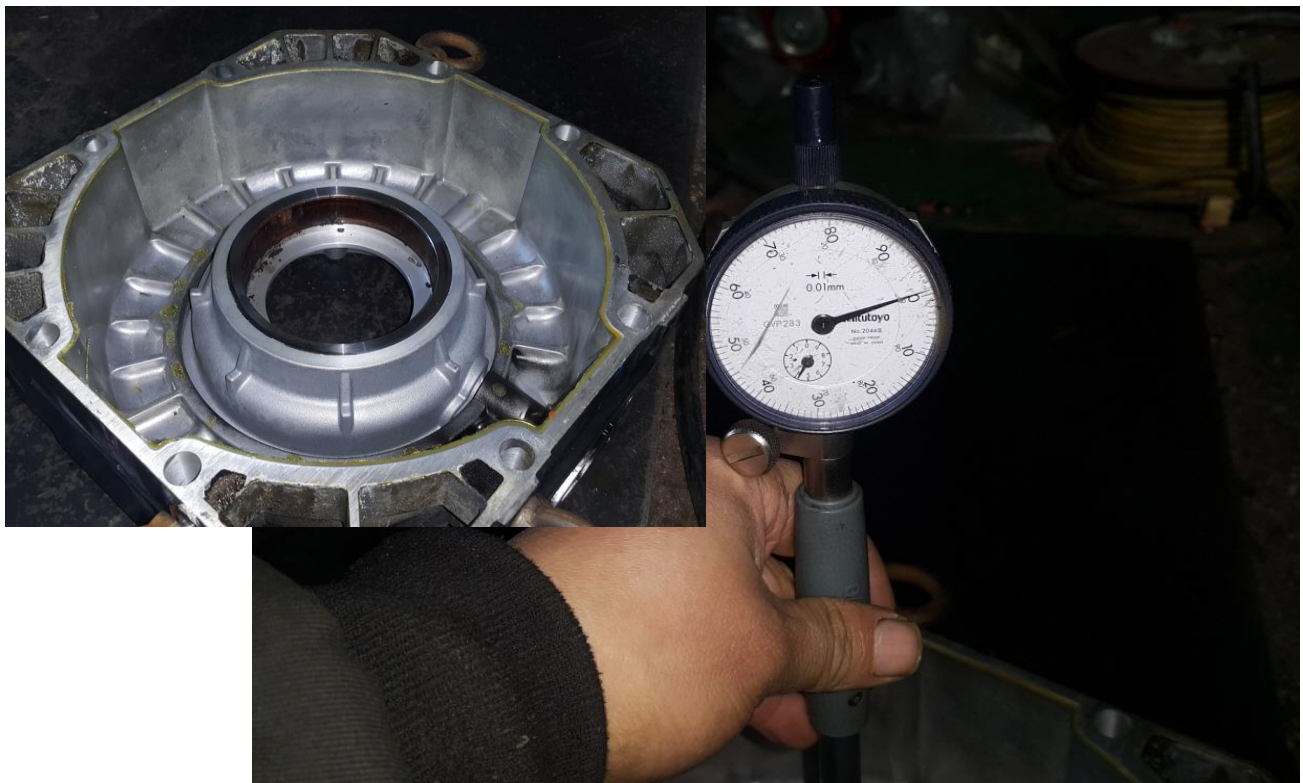
| BRACKET | 반 부하측 HOUSING검사 1/100 이내로 3EA 양호 |

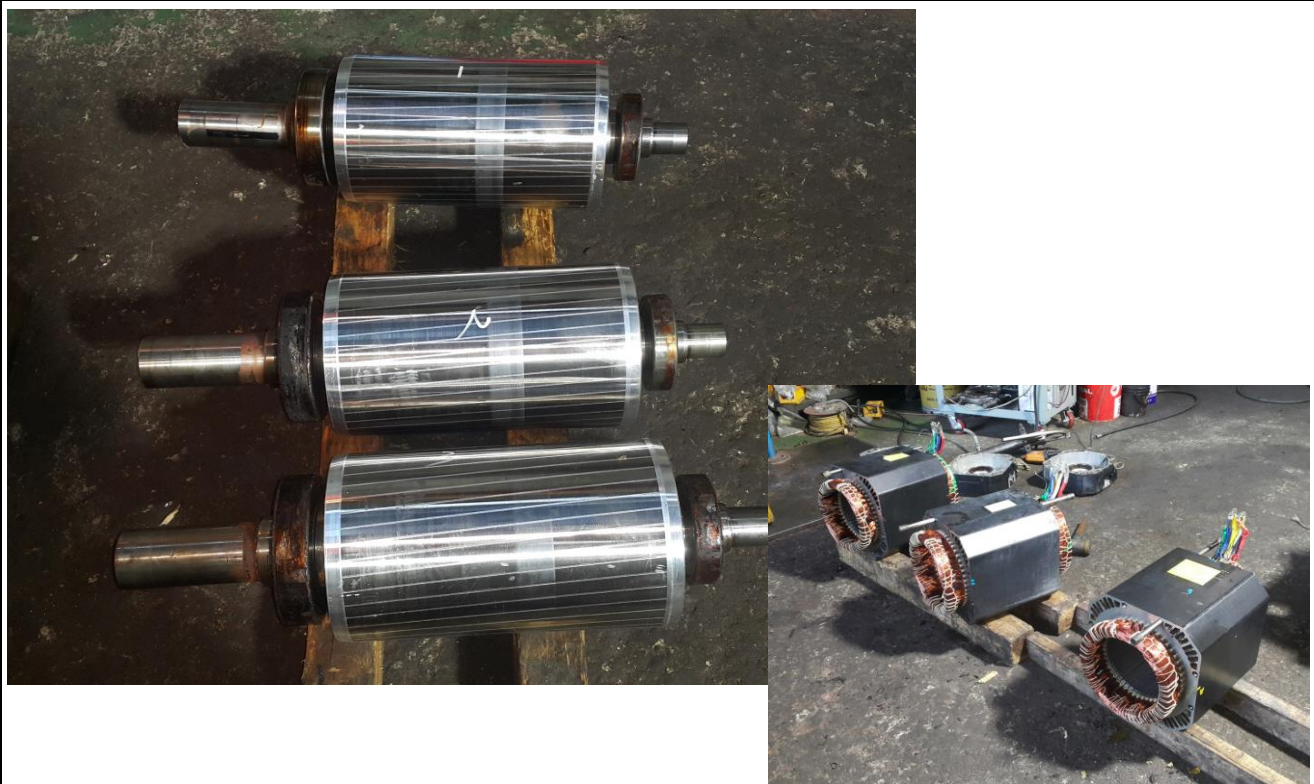
| Ass'y | 분해 실시 |

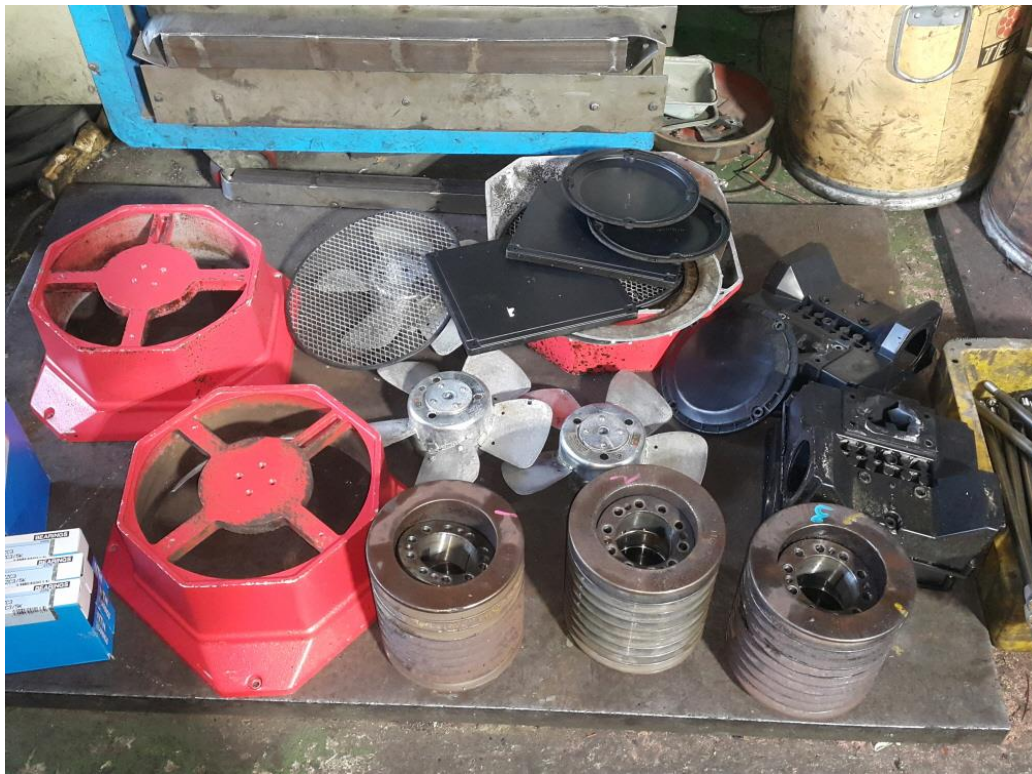
| 조립부품 | 세척 실시 후 |

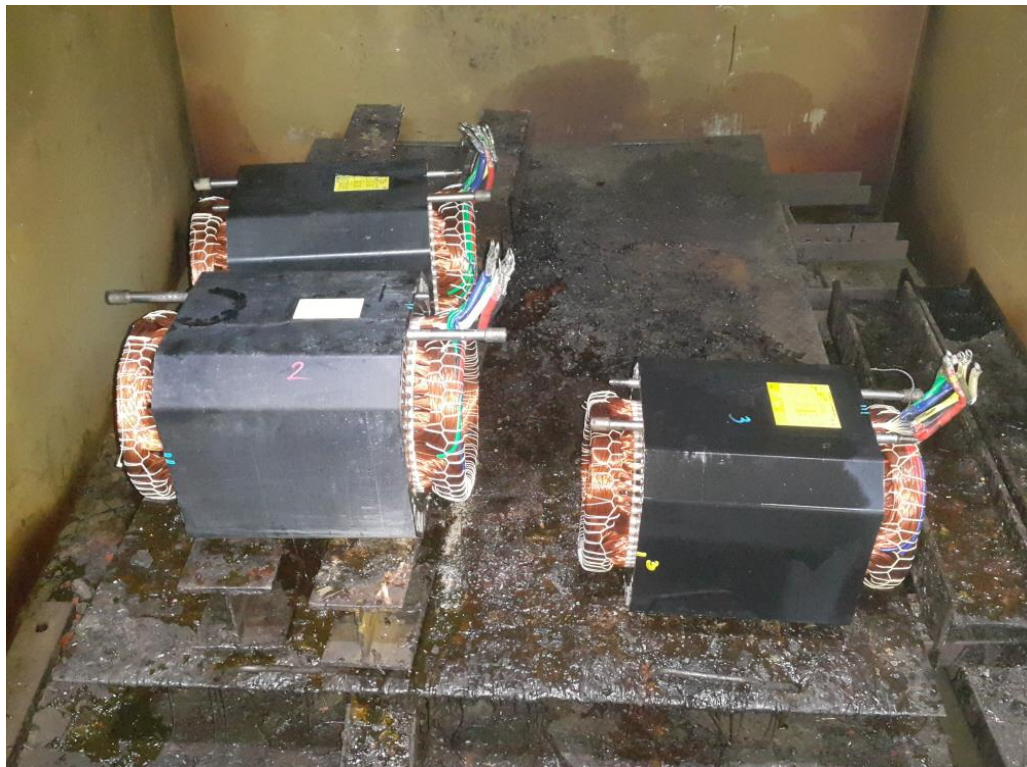
| STATOR 권체 | 세척 실시 |

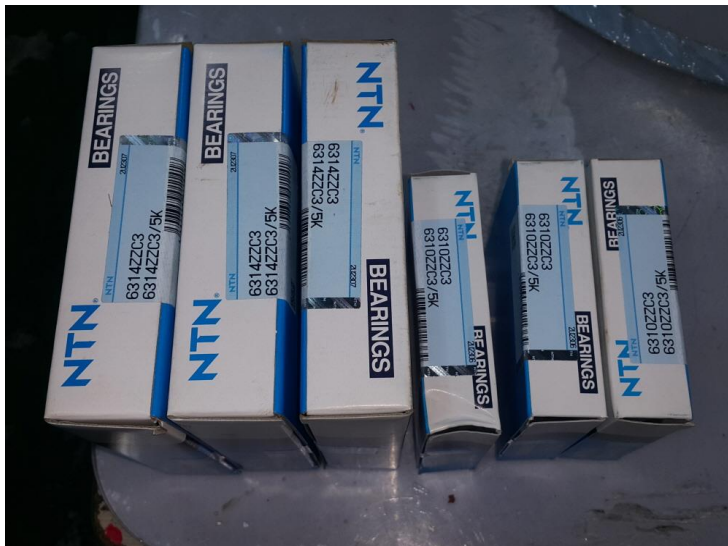
| 소모품 | BEARING 예열 실시 |

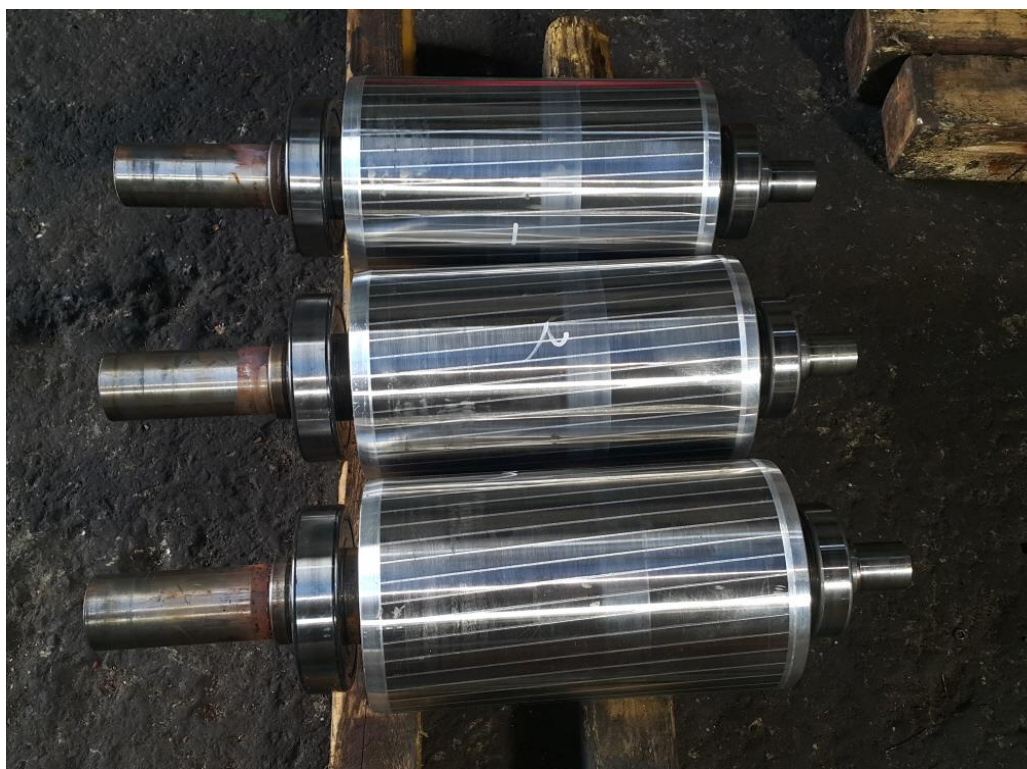
| ROTOR | BEARING 예열교환 실시 |

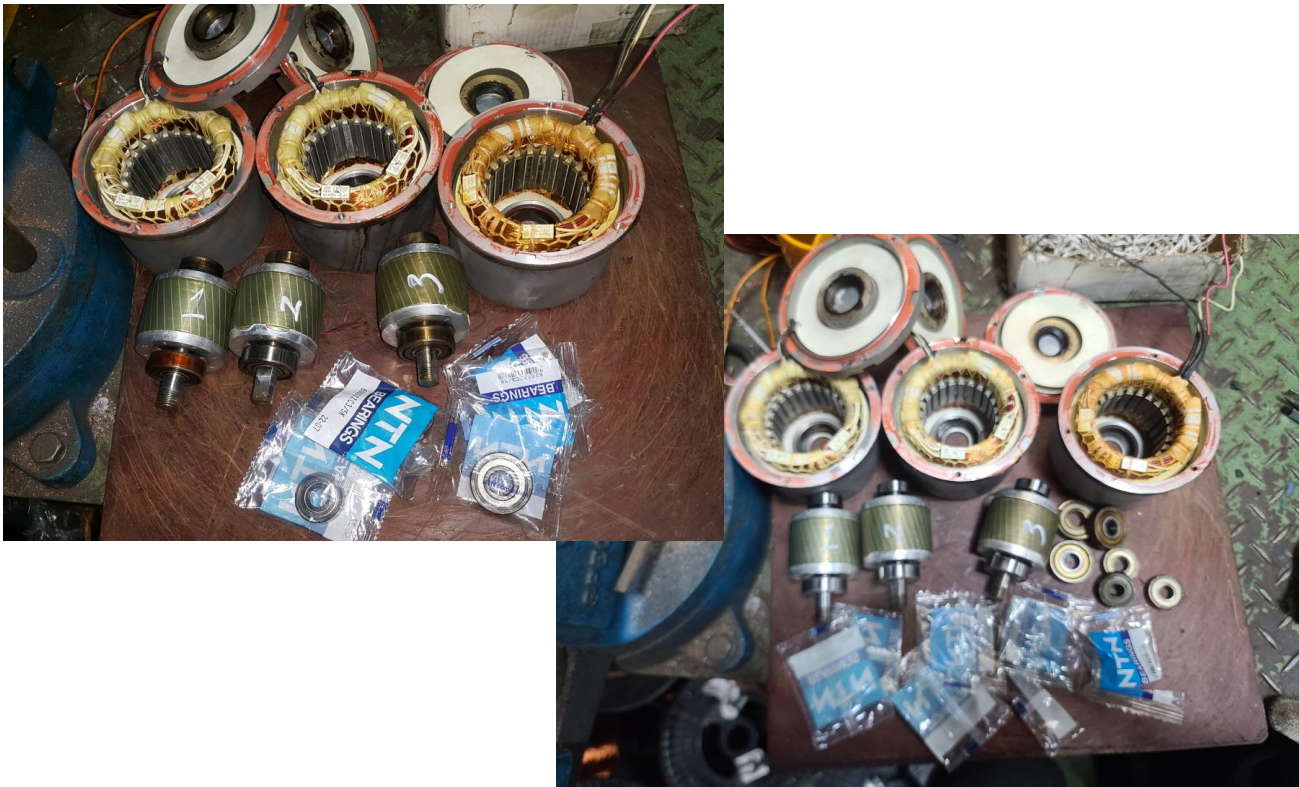
| FAN MOTOR | BEARING교환 실시 |

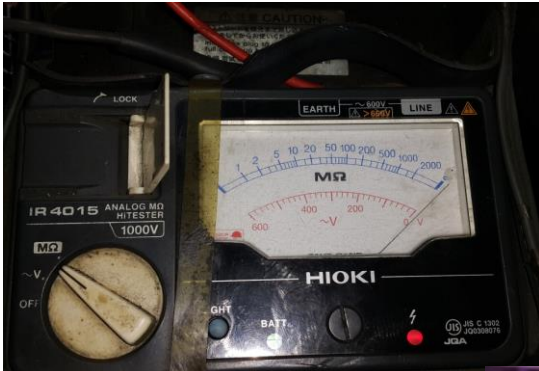
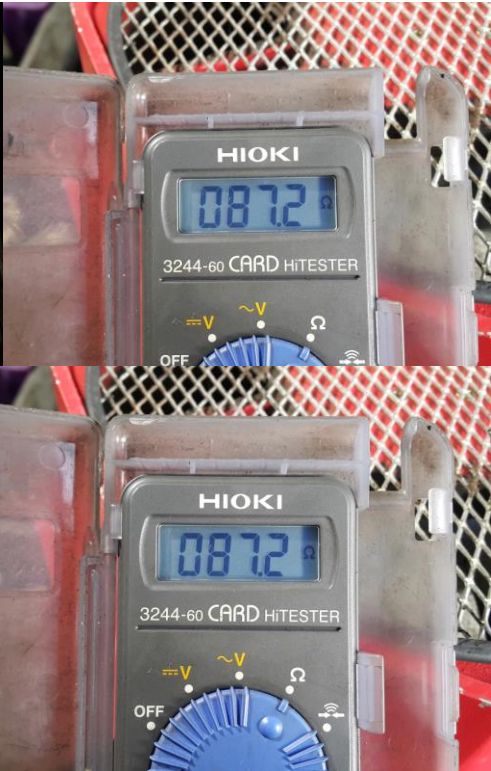
| FAN MOTOR | 절연저항 & 각 상별 권선저항 |

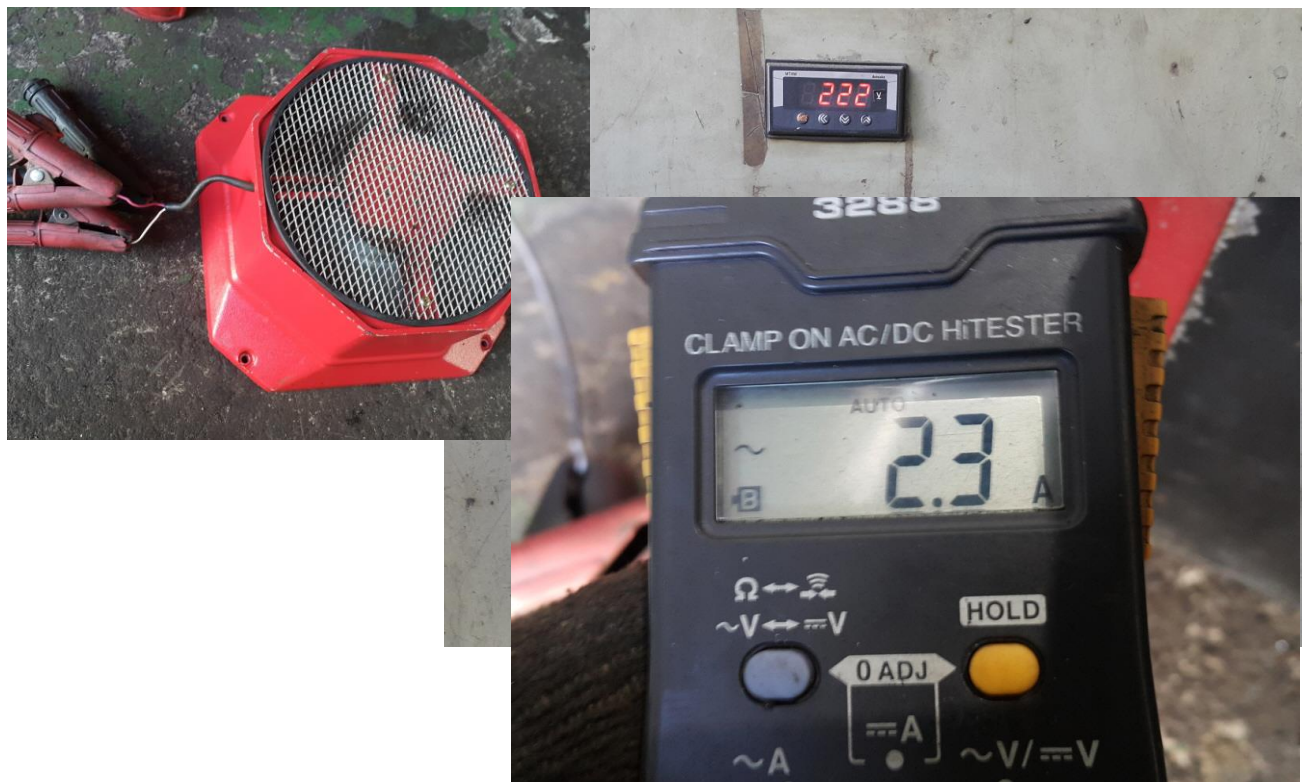
| FAN MOTOR | 시운전 TEST 실시 (5회감아 실 CURRENT 220V/약0.46A) |

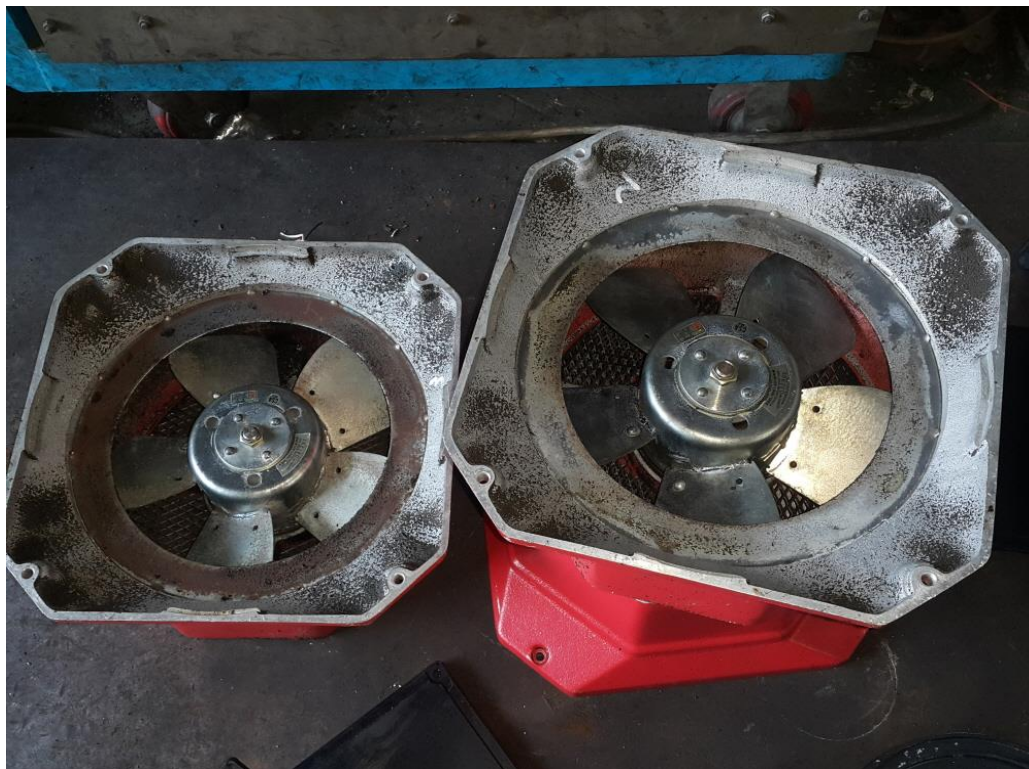
| FAN MOTOR | 3대 동일한 조건으로 시운전 TEST 실시 했습 |

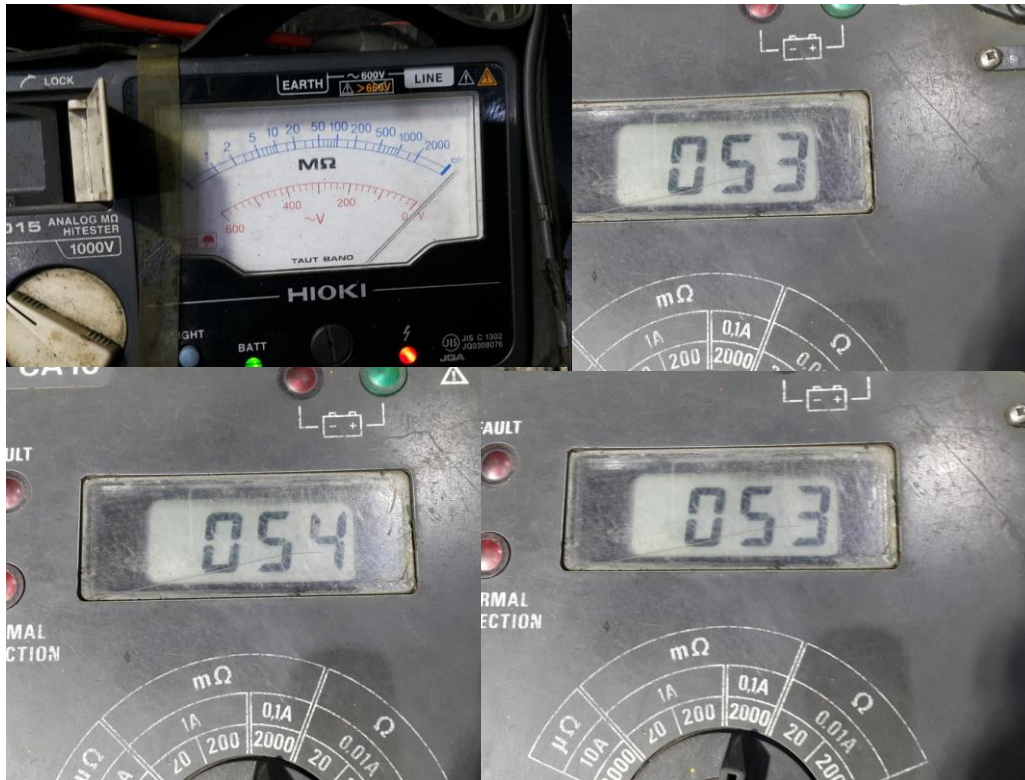
출고 검사 3

절연저항 & 각 상별 권선저항

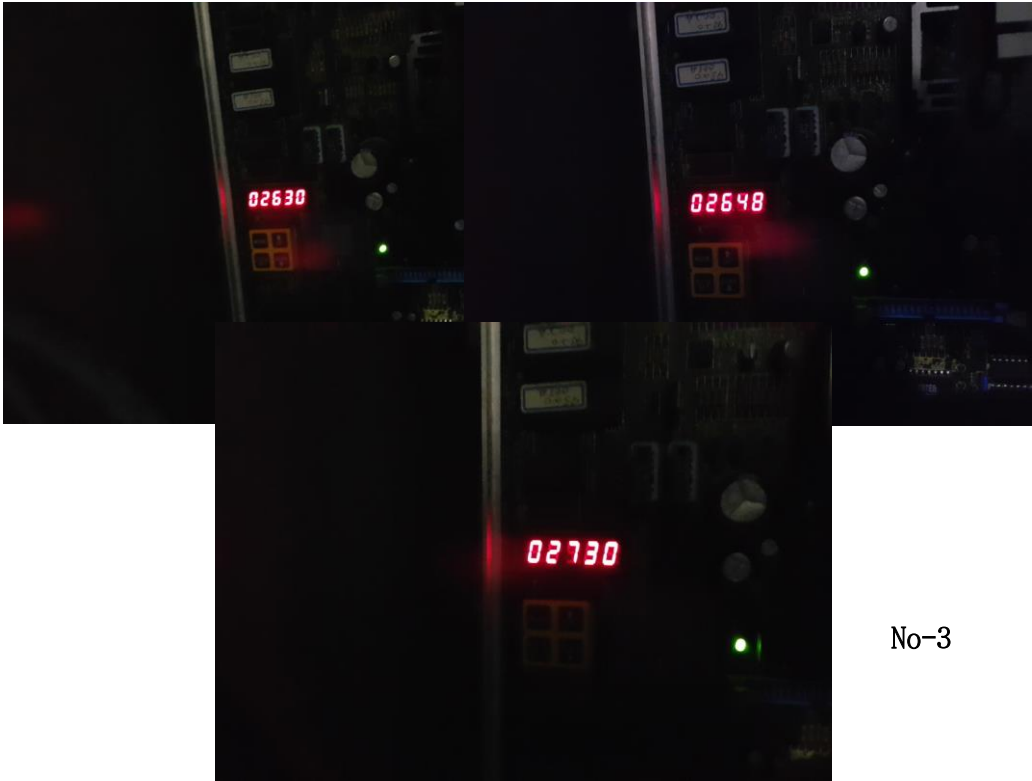
| 출고 검사 | 3대 시운전 TEST 실시 운전 SPEED | |

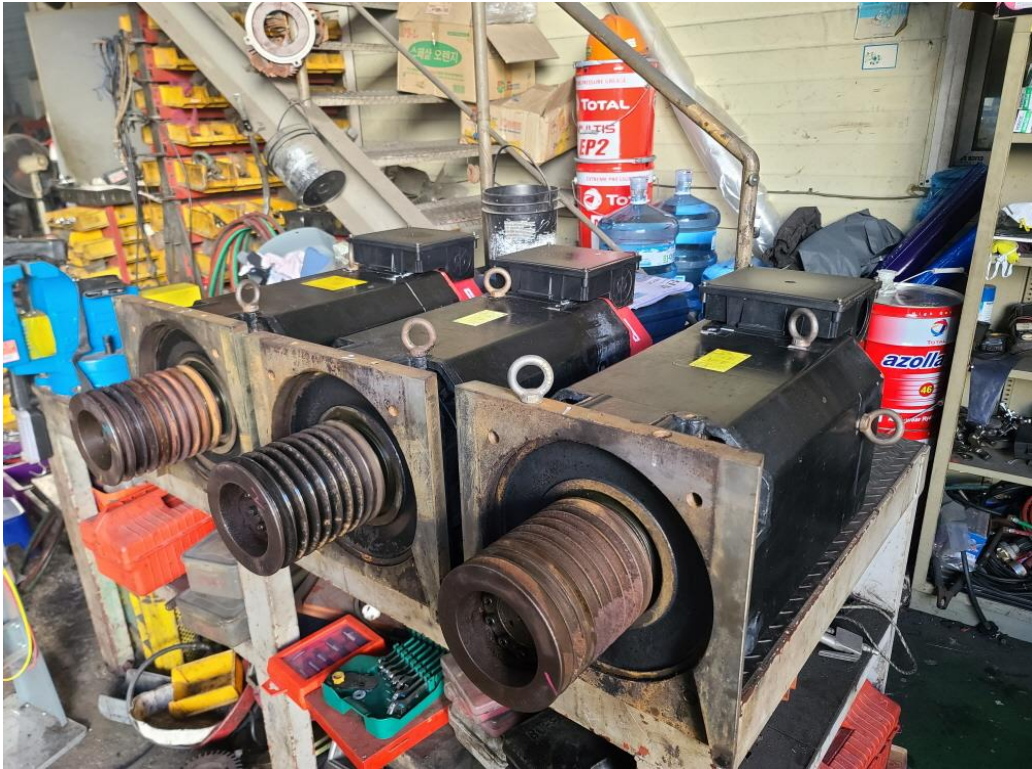
| Ass'y | 출고 검사 후 | |
